Universidad de Costa Rica
Facultad de Ingeniería
Escuela de Ingeniería Civil

**Análisis de sitios de concentración de choques viales en la Ruta Nacional 34
utilizando el método de exceso de frecuencia de choques esperado con el
ajuste de Bayes empírico**

Proyecto de Graduación

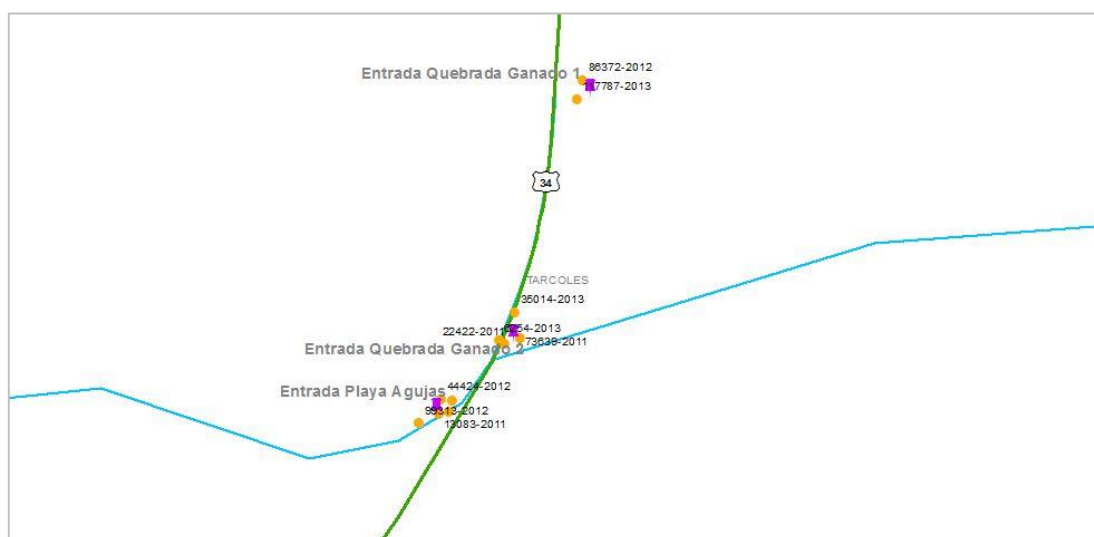
Figura 118. Alineamiento horizontal y concentración de choques en la entrada a Quebrada Ganado 2

En este caso, los 4 choques reportados corresponden a colisiones entre vehículos. Con respecto a la severidad del choque, hubo un herido leve y choques con solo daños materiales.

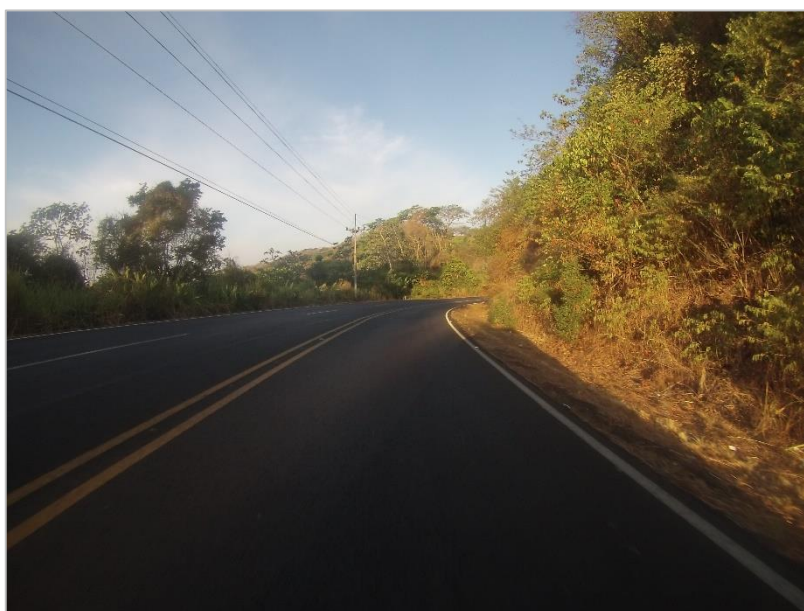
Figura 148. Ausencia de espaldón en el segmento 34
(Marzo, 2015)

Al igual que en el segmento anterior hay problemas con el espaldón (ver Figura 148).

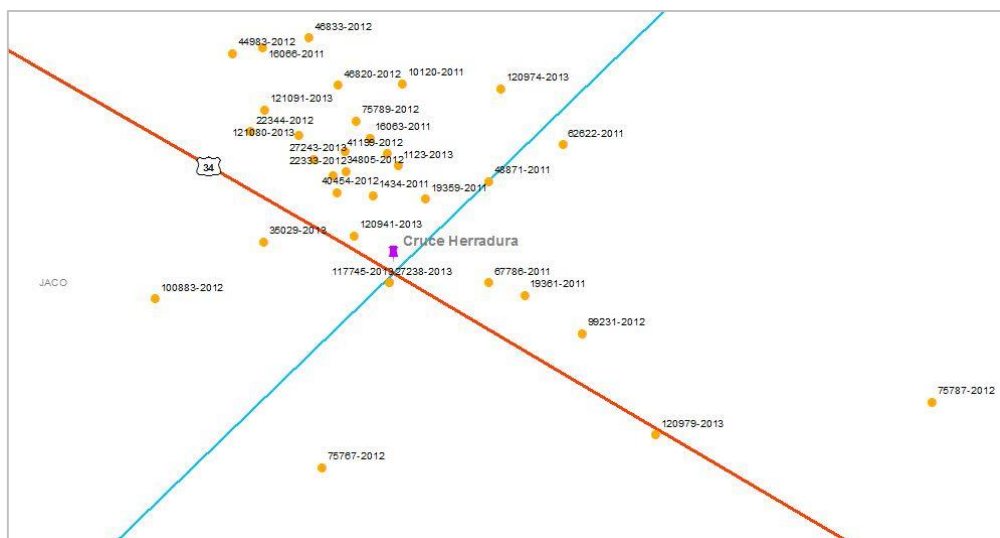
Figura 170. Alineamiento horizontal y concentración de choques del cruce Herradura

Es importante destacar que esta es la intersección más crítica según los resultados del modelo de choques totales. El total de choques registrados para esta intersección es de 34, de los cuales todos corresponden a colisiones entre vehículos. La mayoría de los choques solo implicaron daños materiales, hay poca información sobre el tipo de vehículo relacionado y predominaron los choques en ángulo recto y de costado.
