**Universidad de Costa Rica**  
**Facultad de Ingeniería**  
**Escuela de Ingeniería Civil**

**Identificación de patologías, propuestas para la reparación de daños  
visibles y modelado de la antigua estación de ferrocarril de Caldera,  
Puntarenas, a partir del escaneo láser**

**Trabajo de Graduación**

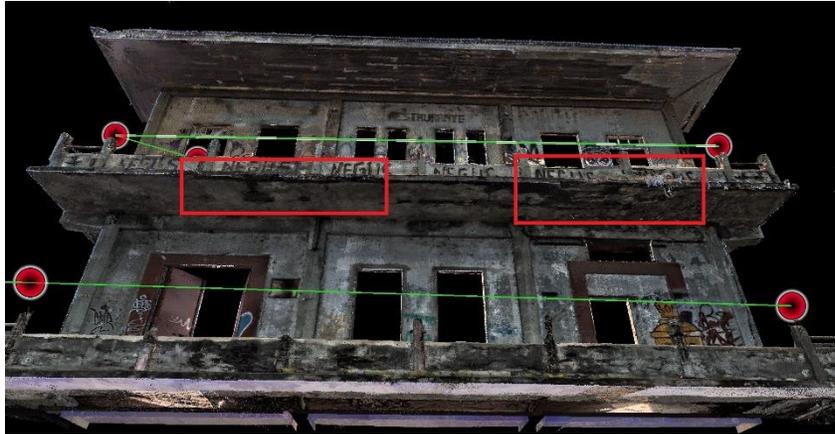
En cada uno de los estacionamientos de escaneo se genera un barrido que produce una nube que contiene miles de millones de puntos sobre una superficie. Dependiendo del grado de detalle requerido en cada estación se puede aumentar la densidad, por ejemplo, en los primeros 5 estacionamientos se trabajó con un distanciamiento entre puntos de alrededor de 1.8 mm mientras que en los demás la separación es de unos 3 mm y en otros de 6mm. Esto se define según daños, disposición, tiempo disponible de escaneo (una mayor definición requiere mayor tiempo) y otras características que presenta la estructura escaneada. La parte exterior de la antigua estación presenta varios daños importantes por documentar, se encuentran problemas como grietas, desprendimientos de concreto, daños en las escaleras de acceso y colapso parcial de balustres y otros elementos no estructurales; debido a estos detalles se generó una densa nube de puntos con distanciamiento pequeño de 1.8 mm. La siguiente Figura 17 muestra uno de los daños evidenciados, son varios sectores en los que hay desprendimientos de concreto con acero expuesto.

Figura 17. Daños identificados en la fachada  
Elaboración propia

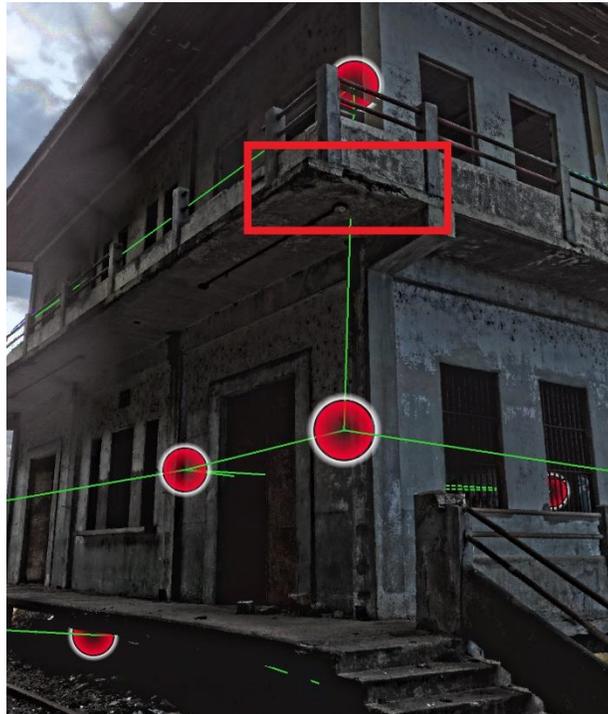
un daño en la losa de entrepiso pues al desprenderse una porción de concreto, queda expuesto el acero que forma la estructura.

Figura 28.Desprendimiento de concreto en losa de entrepiso  
Elaboración propia

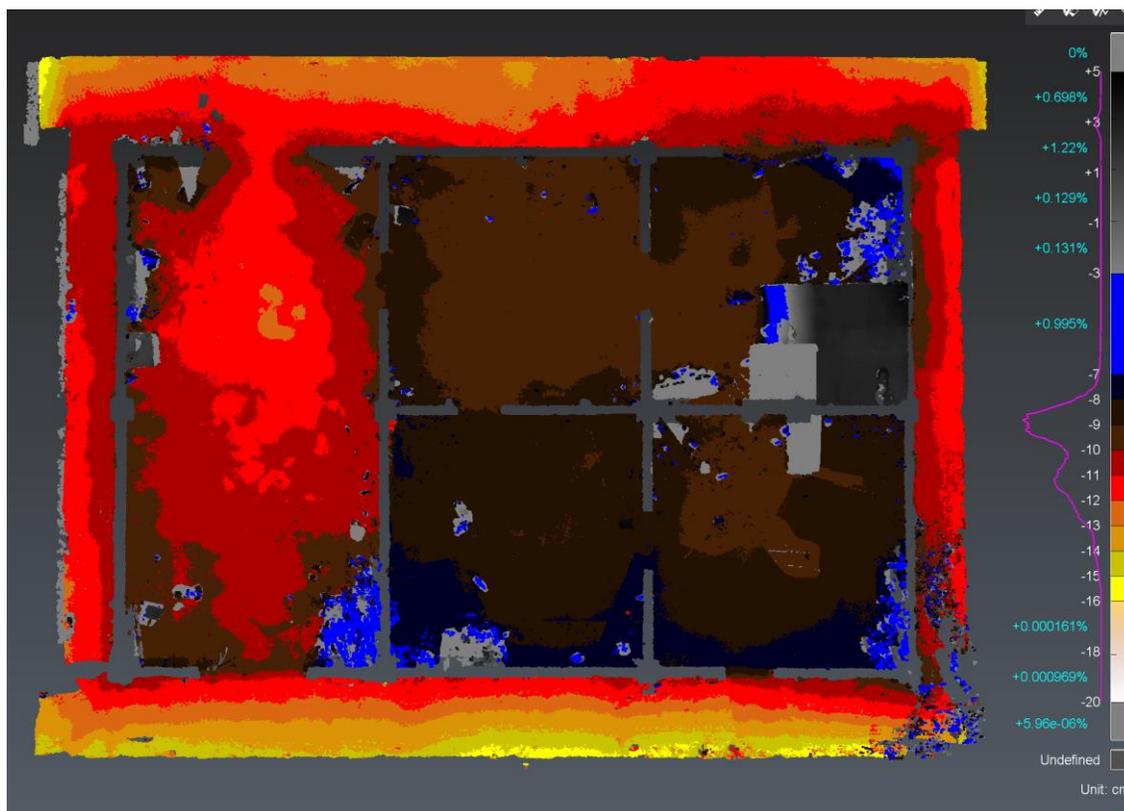
El análisis de deformaciones de losa, se realizó para ambos niveles de la edificación siguiendo el procedimiento descrito en el Apartado 3.3. Para la losa del primer nivel, se obtuvo el resultado mostrado en la Figura 29.

Figura 29. Análisis de la losa del primer nivel  
Elaboración propia

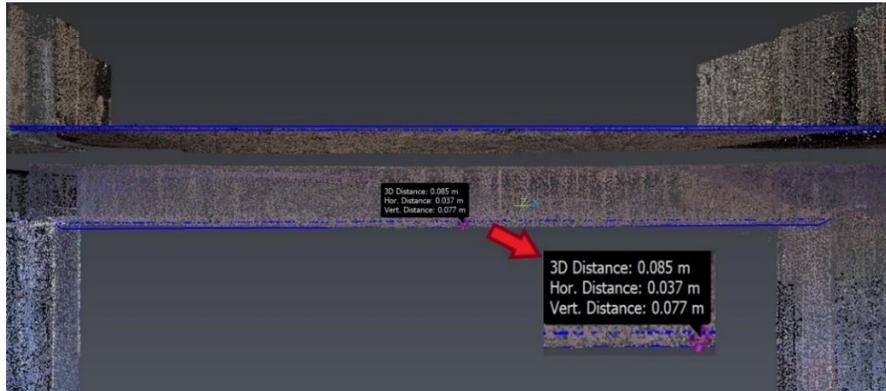
es de 1.7 cm y que en la escala policromática está entre los colores vino (-10 cm) y rojo claro (-12 cm). En cuanto a la viga, en la parte inferior de esta, la deformación respecto a sus extremos es aún mayor, siendo de 7.7 cm (punto aproximado de mayor deformación). Existe la posibilidad de que este problema sea uno asociado a una deficiencia de formaleta en la etapa constructiva.

Figura 33. Deflexión viga entre ejes B-C y sobre el eje 3  
Elaboración propia

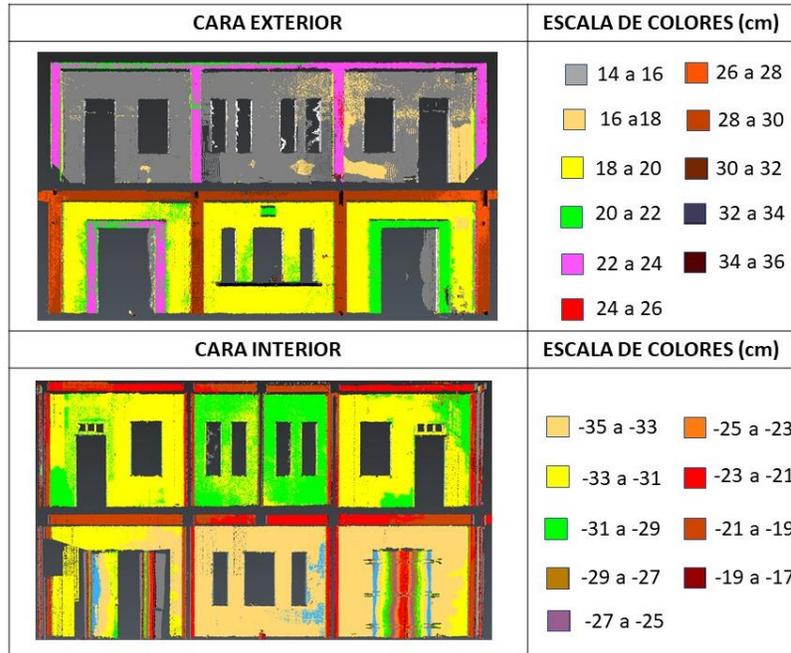
El siguiente análisis corresponde a la fachada norte, en la Figura 35 se aprecia el resultado del estudio de elevaciones realizado.

Figura 35. Análisis de la pared sobre el eje 2  
Elaboración propia

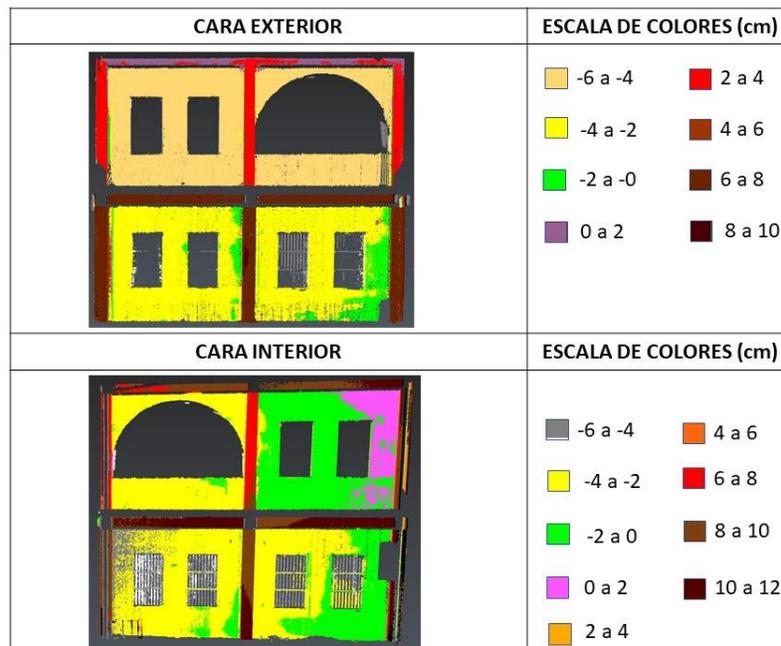
El siguiente plano analizado es el izquierdo de la edificación sobre el eje B, característico por la variación de tener un arco en el segundo nivel. La Figura 40 muestra el análisis planicidad de esta superficie.

Figura 40. Análisis de la pared sobre el eje B  
Elaboración propia

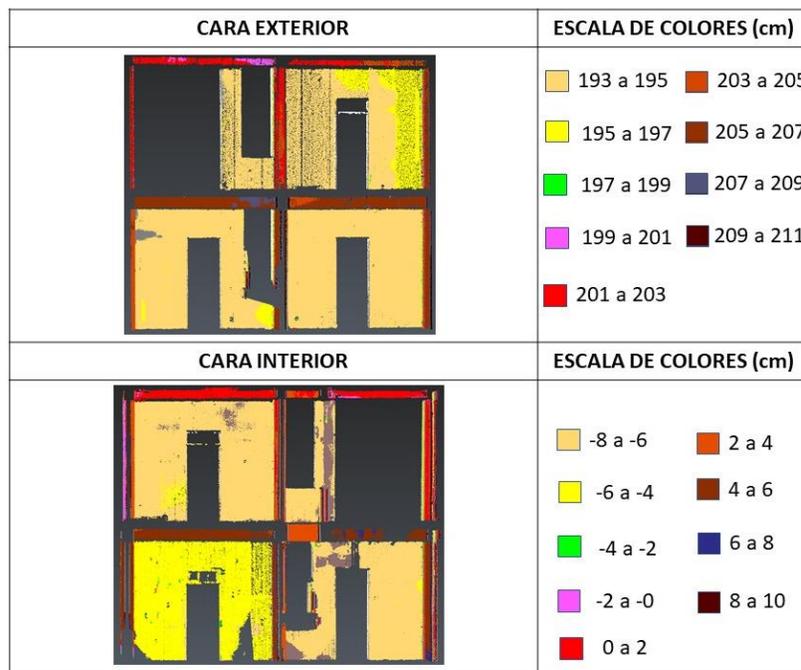
Figura 42. Análisis de la pared sobre el eje D  
Elaboración propia

De la figura anterior se observa que ambos planos de esta pared mantienen un nivel bastante uniforme tanto en el primer como en el segundo, a excepción de la cara interna del primer nivel a la izquierda de la imagen donde predomina un color amarillo que se debe a la superficie con una textura que sobresale, esto se puede observar en la siguiente Figura 43.

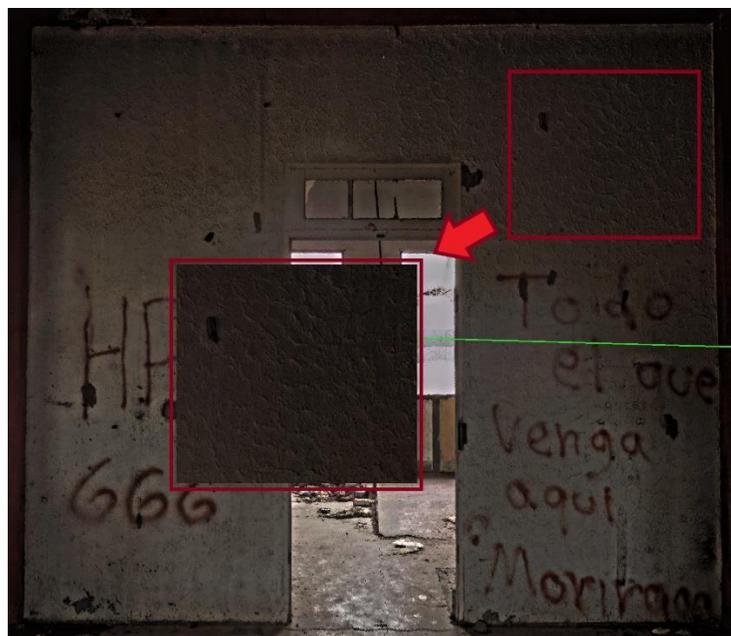
Figura 43. Textura sobresaliente de pared interna  
Elaboración propia

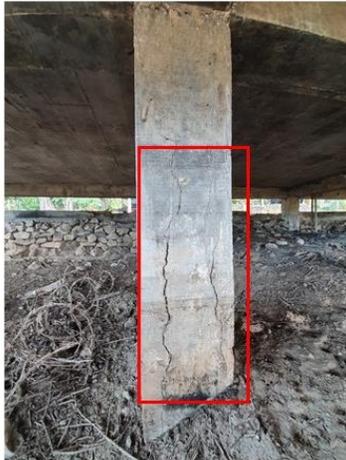
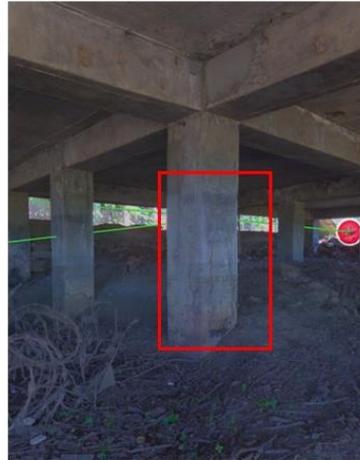
Las primeras grietas documentadas corresponden a las encontradas en fundaciones, específicamente en el elemento que se encuentra en la intersección de los ejes C y 3, mostrados en el croquis de la Figura 31. Estas corresponden a grietas longitudinales, paralelas a la extensión de la fundación, a una cierta distancia del borde y las cuales parecieran extenderse sobre donde se encuentra el acero de la armadura de este elemento. Las fisuras encontradas tienen longitudes de hasta 1.7 m y anchos que van desde los 3mm hasta alrededor de los 7 mm, además, es importante resaltar que la columna se encuentra agrietada en sus cuatro costados. La Figura 44 documenta este agrietamiento, donde apreciarse el tipo de daño encontrado.

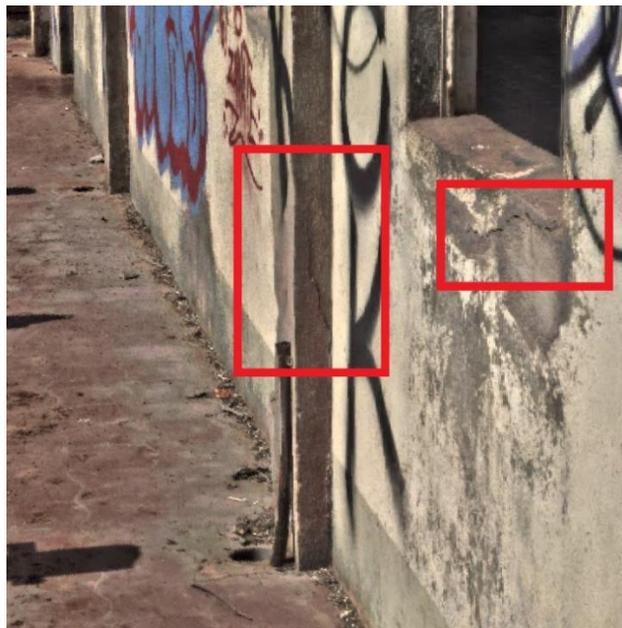
Otro agrietamiento documentado corresponde a uno en el segundo nivel en una de las columnas, este está en la fachada sur del edificio, concretamente en la columna que se desarrolla sobre la intersección de los ejes D y 4. En este caso, la grieta es una que se extiende inclinadamente de la superficie con la pared y hasta casi llegar al borde de la columna; la fisura empieza a unos 45 cm del piso. La Figura 45 muestra la grieta en este elemento y otra pequeña bajo la abertura de la ventana.

Figura 45. Grieta en columna del nivel 2

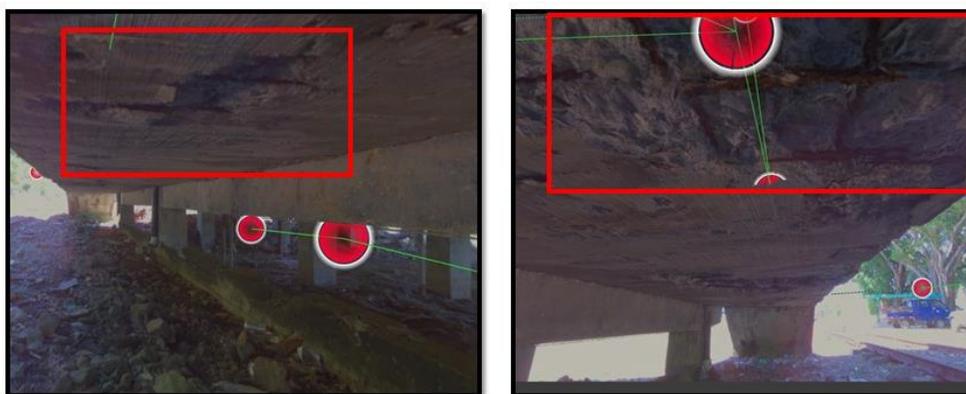
Los desprendimientos mostrados en la Figura 46 y 47, corresponden a secciones de la losa del primer y segundo nivel respectivamente. Para el segundo nivel, el desprendimiento en varios sectores es profundo (especialmente la fachada sur del edificio), dejando expuesto el acero que lo compone; al no haber recubrimiento del concreto el acero se corroe, este proceso se acelera debido a las condiciones del entorno de alta salinidad. En cuanto al primer nivel, la mayor afectación documentada se encuentra en la parte saliente de la losa en la fachada trasera entre los ejes 1 y 2, donde se aprecia también la varilla expuesta y corroída.

Figura 46. Desprendimiento de concreto en la losa del primer nivel

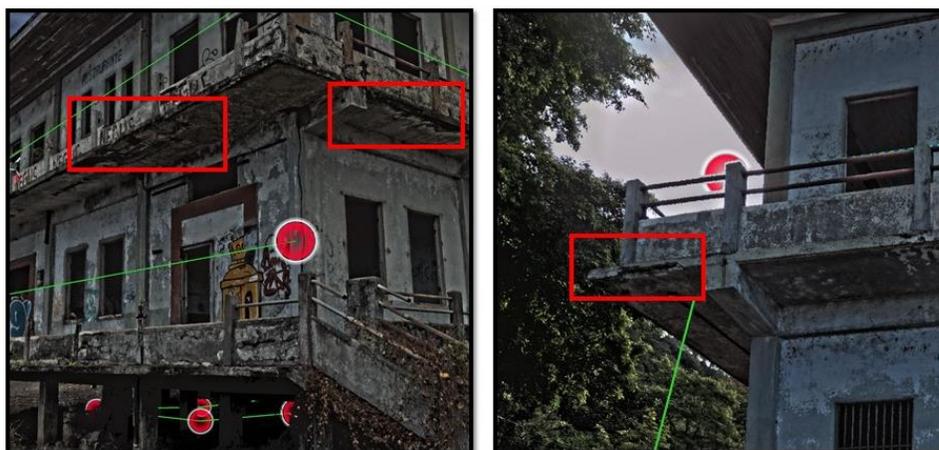
Figura 47. Agrietamiento en losa del primer nivel

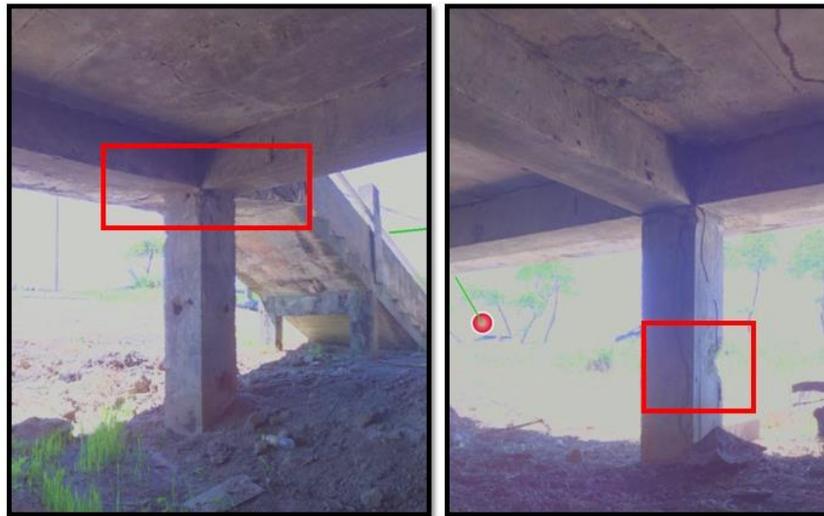
Otros de los elementos con desprendimiento son las fundaciones y columnas del segundo nivel, en estos la caída de concreto de la sección afectada es parcial o total (dejando expuesta la armadura). En la Figura 48, se aprecian desprendimientos en varios de los elementos de las fundaciones, en estos aún no se logra ver la varilla expuesta por lo cual los desprendimientos no son tan profundos. Un caso en particular, es el de la columna en la intersección de los ejes C y 2 de la segunda planta donde el agrietamiento es completo, ocasionando que haya un desprendimiento parcial de una porción de concreto en la base de la columna; esta afectación puede verse señalada en la Figura 49.

Figura 48. Desprendimiento de concreto en fundaciones

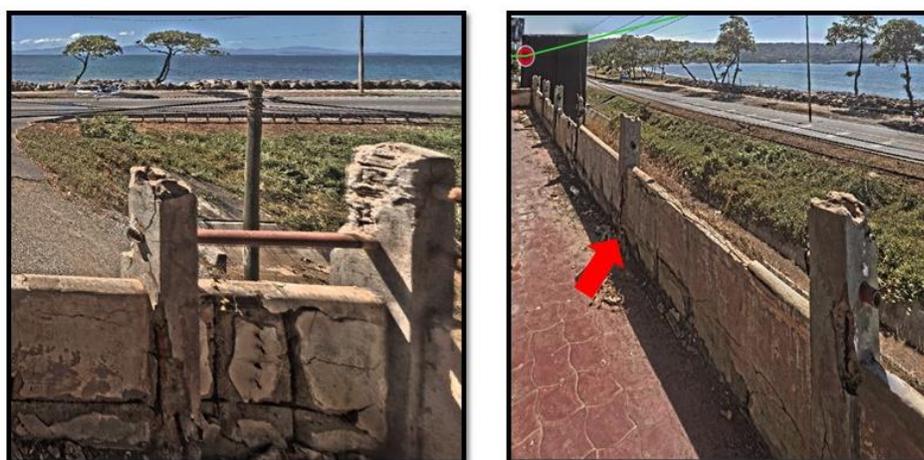
En general, los muretes exteriores de la edificación tienen varios daños, en cada una de las fachadas existe algún grado de agrietamiento, desprendimiento, colapso parcial u otro daño. Asociado a los muretes, existen varios balustres que colapsaron parcialmente o que tienen grandes daños. Esta problemática se presenta para ambos niveles, por lo cual es un problema generalizado en toda la edificación; dichos problemas pueden observarse en la Figura 50 y 51.

Figura 50. Daños en murete externo

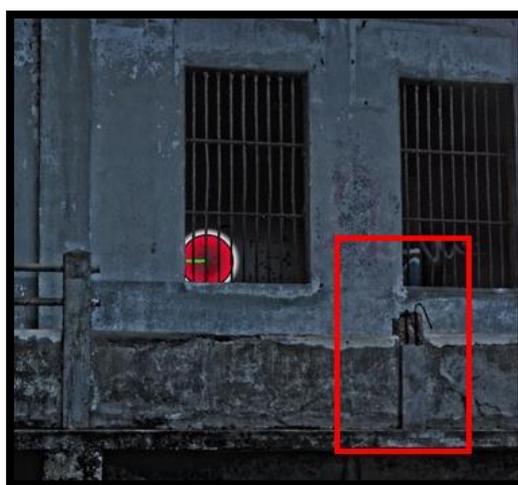
Figura 51. Colapso parcial de balustres

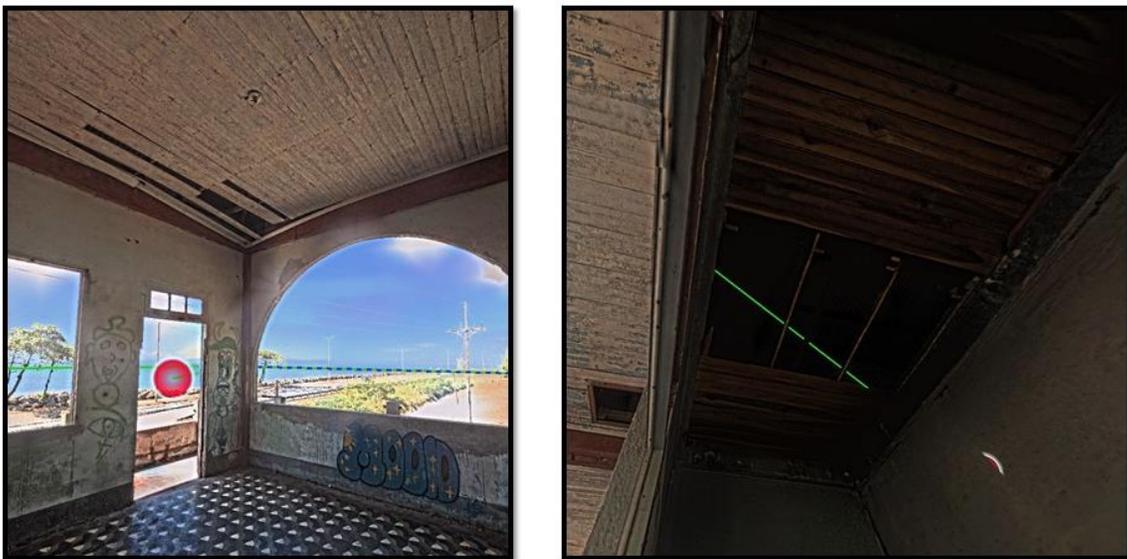
Otros de los problemas que tiene el edificio es en el cielo raso, donde hay desprendimiento en varios sectores de la tablilla de madera que funciona como cielo. También, aunado a esta problemática, se presenta una plaga de murciélagos que se encuentra debajo de la cubierta. Hay concentraciones de murciélagos también en los dos cuartos pequeños en el segundo nivel, por lo cual en diferentes sectores hay acumulación de excremento de estos animales, lo cual debe ser eliminado para evitar el brote de alguna enfermedad. En cuanto a la estructura del techo en general parece estar en buenas condiciones, sin embargo, hay varias piezas con algún grado de corrosión que deben ser tratadas o sustituidas según sea el caso. En cuanto a las láminas del techo, estas también deben de tener un tratamiento anticorrosivo y en dado caso cambiar aquellas que ya presentan agujeros o un daño grande. Las secciones de láminas con mayor deterioro son los bordes del techo, las cuales se encontraban unidas a elementos como canoas y bajantes, láminas en el centro del techo se encuentran en buenas condiciones. La Figura 52 muestra desprendimientos del cielo en dos sectores del segundo nivel.

Figura 52. Desprendimiento de láminas del cielo

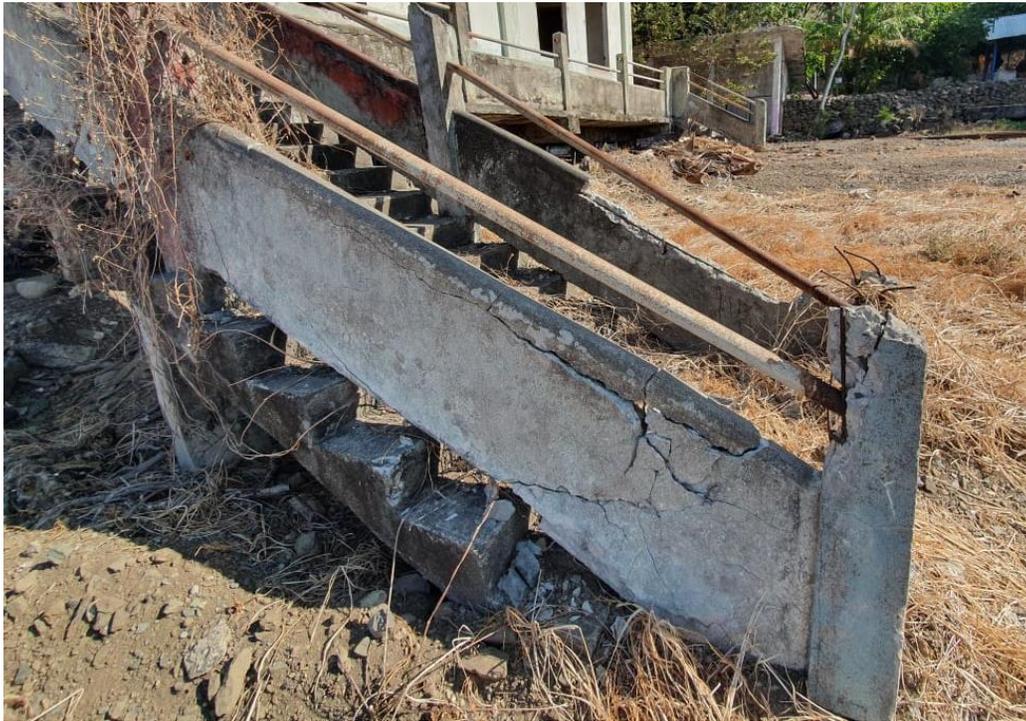
de las varillas de acero. La Figura 53 muestra a la escalera derecha de la fachada frontal, que es la que mayor deterioro presenta.

Figura 53. Daños en escalera exterior

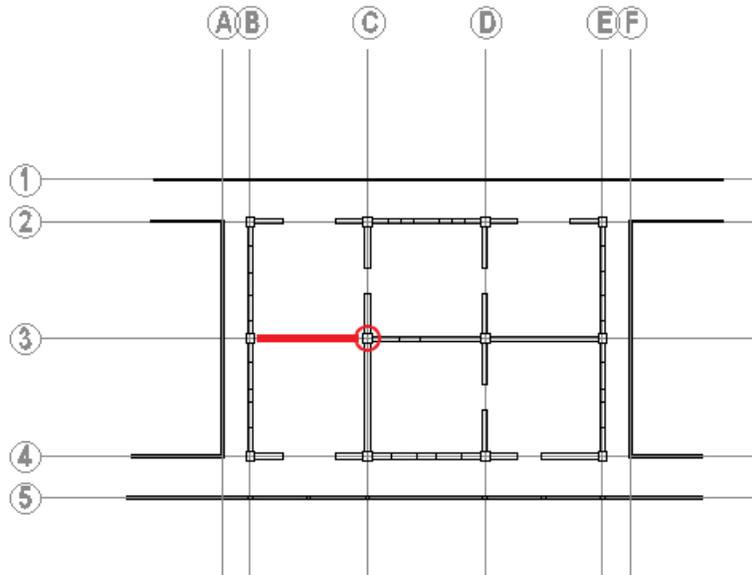
Figura 62. Problemas en fundaciones  
Elaboración propia

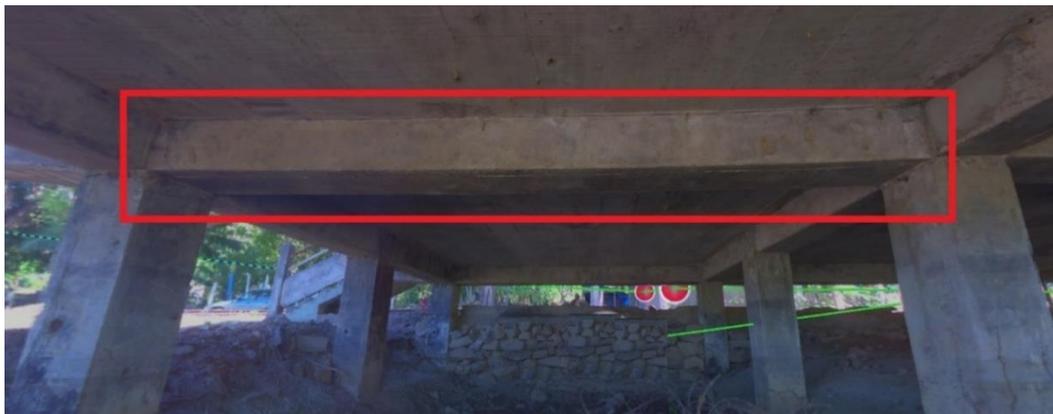
Figura 63. Condición de la viga sobre eje 3 y entre ejes B-C  
Elaboración propia

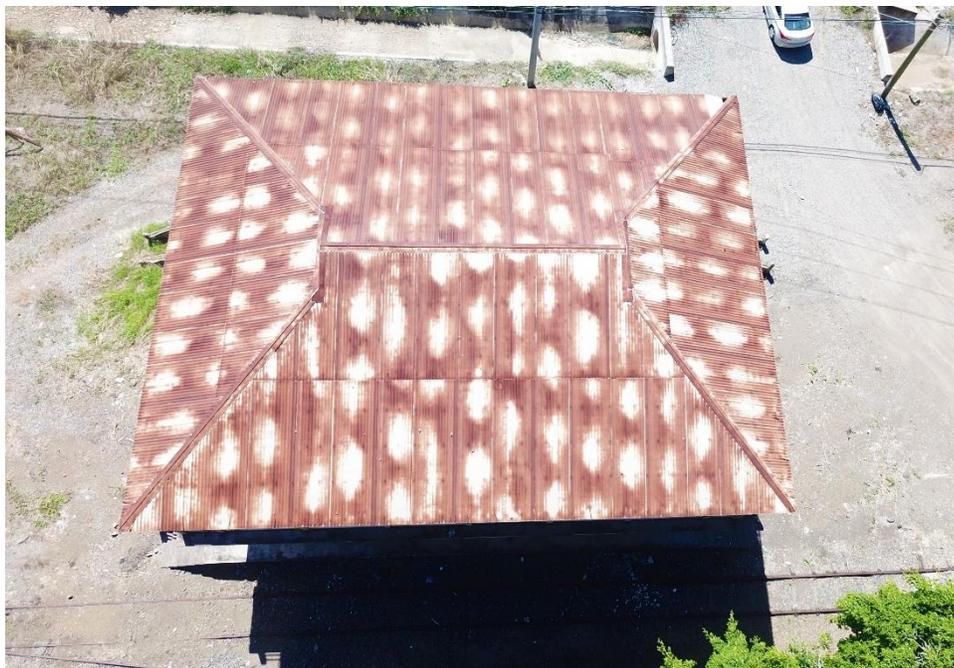
Figura 65. Condición de la cubierta de techo de la antigua estación

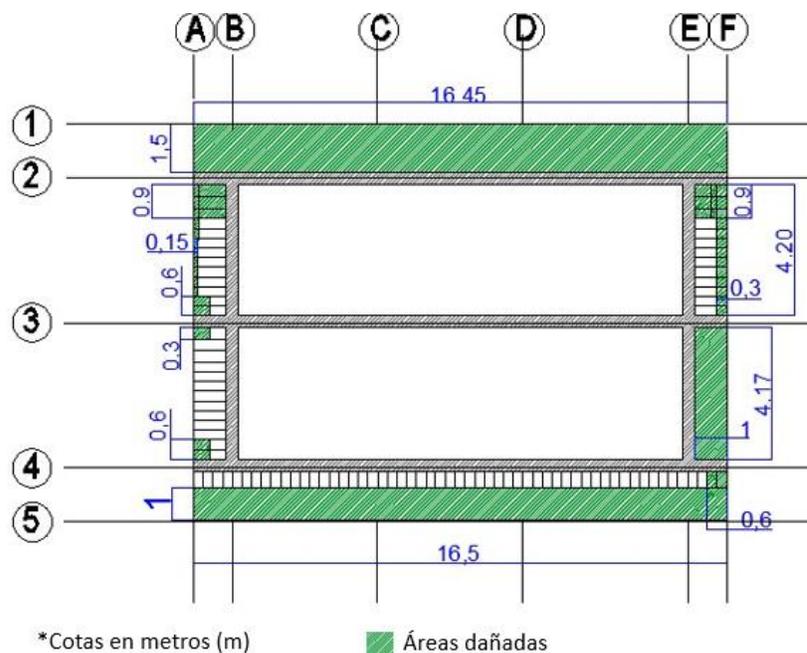
Figura 68. Croquis de daños en losa del nivel 1  
Elaboración propia

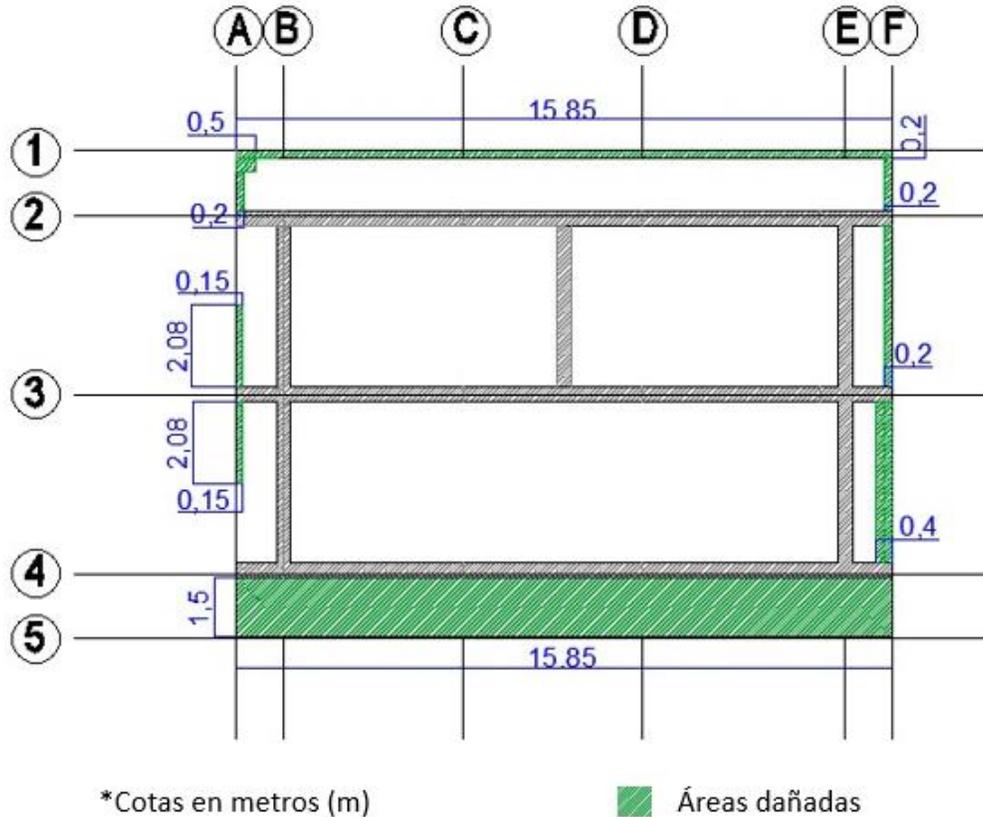
Figura 69. Croquis de daños en losa del nivel 2  
Elaboración propia

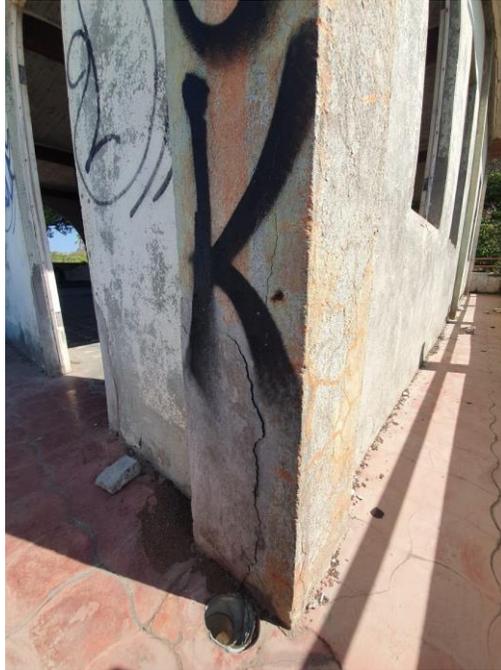
Figura 80. Agrietamiento en columna F-4

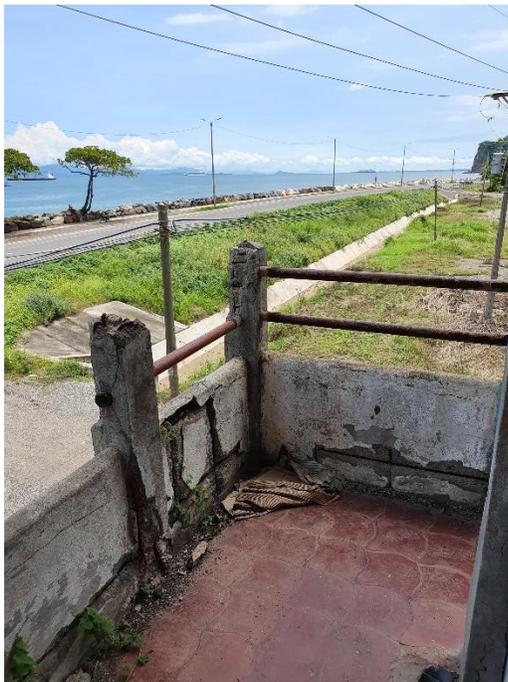
Figura 81. Daños en muretes y balustres del segundo nivel

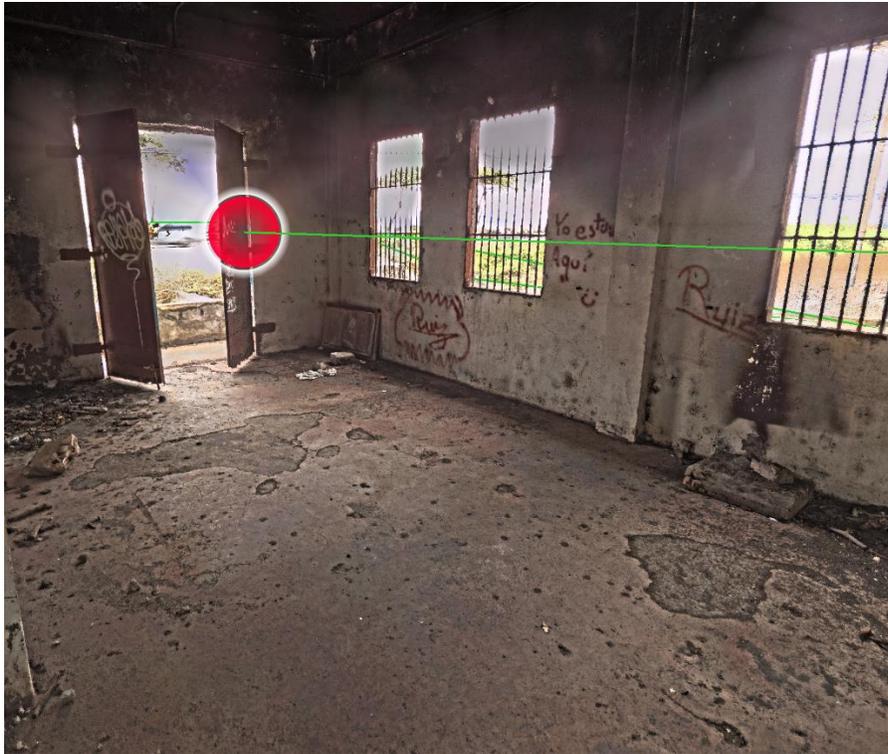
Figura 82. Daños en piso y paredes en el primer nivel entre ejes B-C

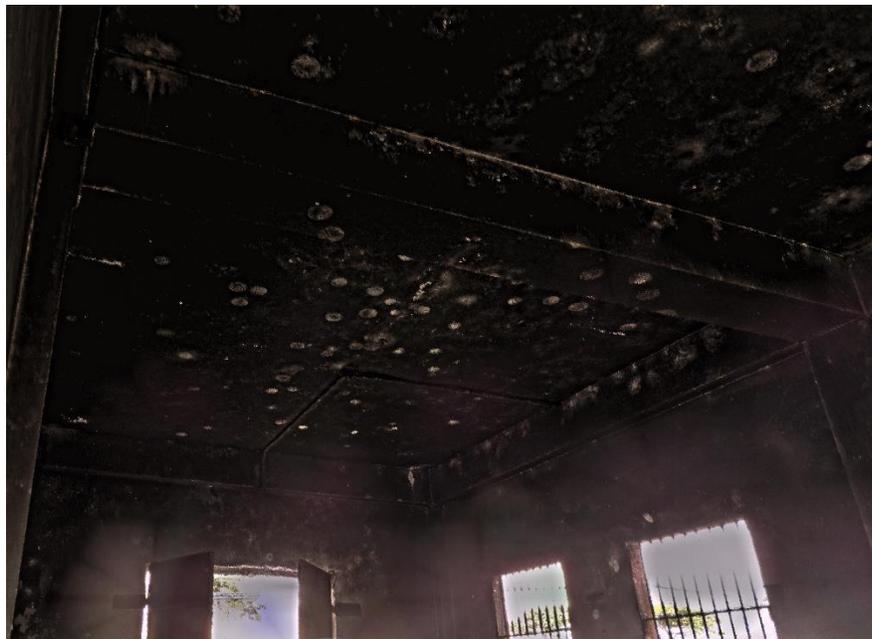
Figura 83. Restos de hollín en el primer nivel entre ejes B-C

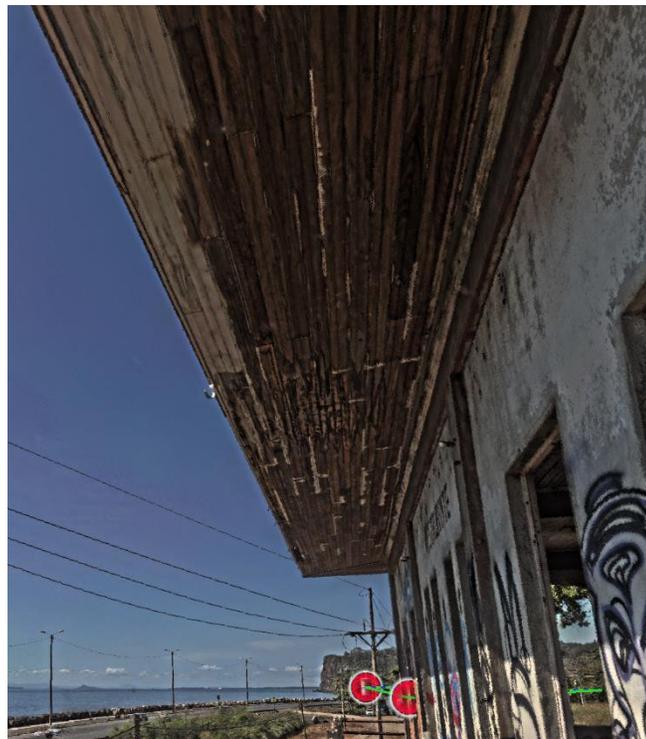
Figura 85. Tablilla de madera del cielo en el segundo nivel en mal estado

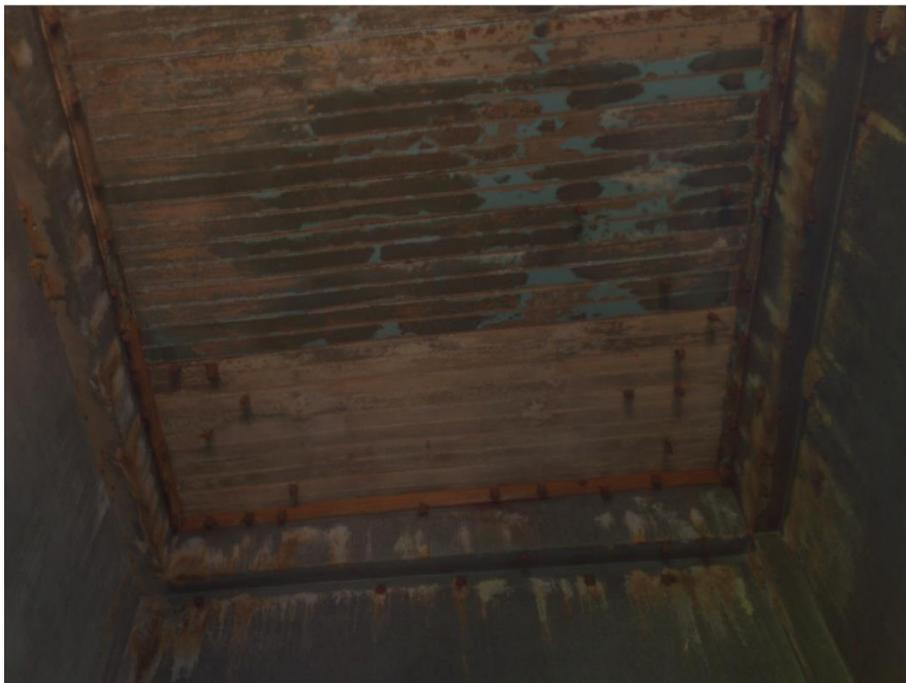
Figura 86. Plaga de murciélagos en techo del edificio

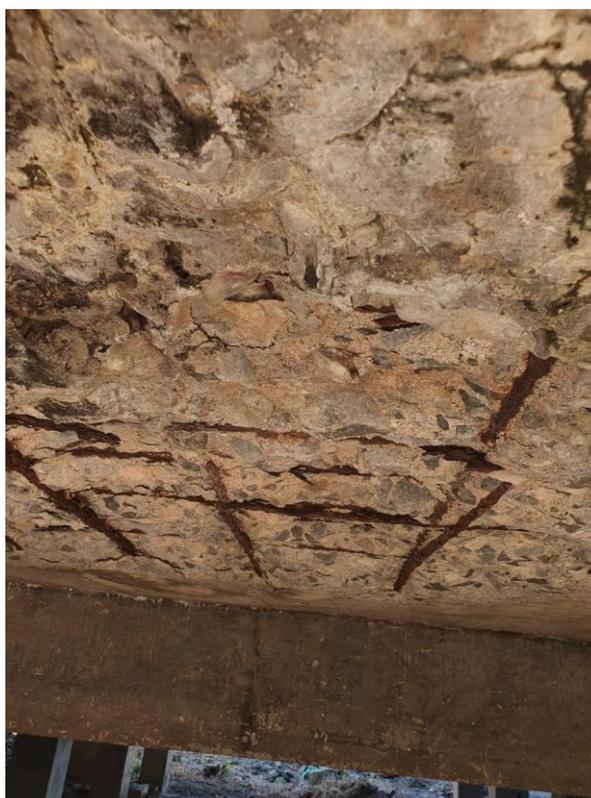
Figura 87. Desprendimiento de concreto y acero expuesto en losa del primer nivel entre los ejes 1-2

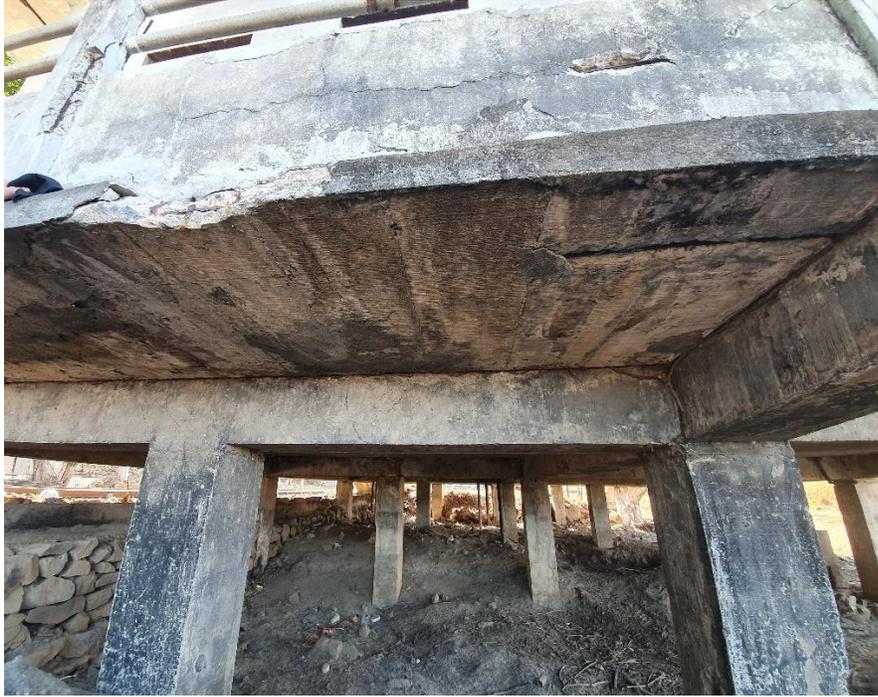
Figura 88. Condición de losa en voladizo del primer nivel entre ejes A-B y 2-3

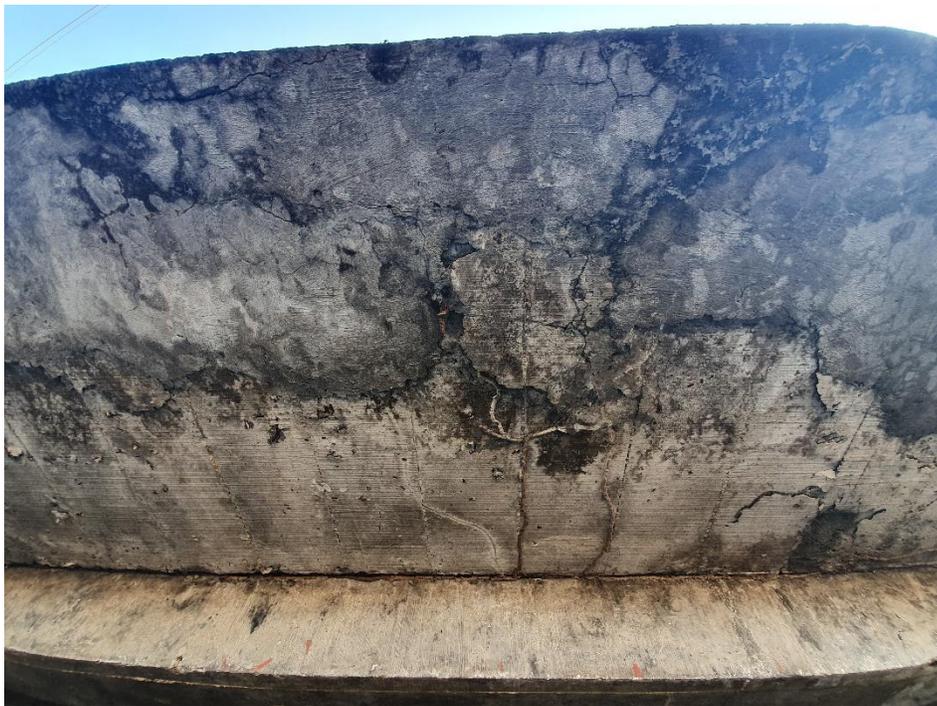
Figura 89. Condición de losa en voladizo del primer nivel entre ejes A-F y 4-5

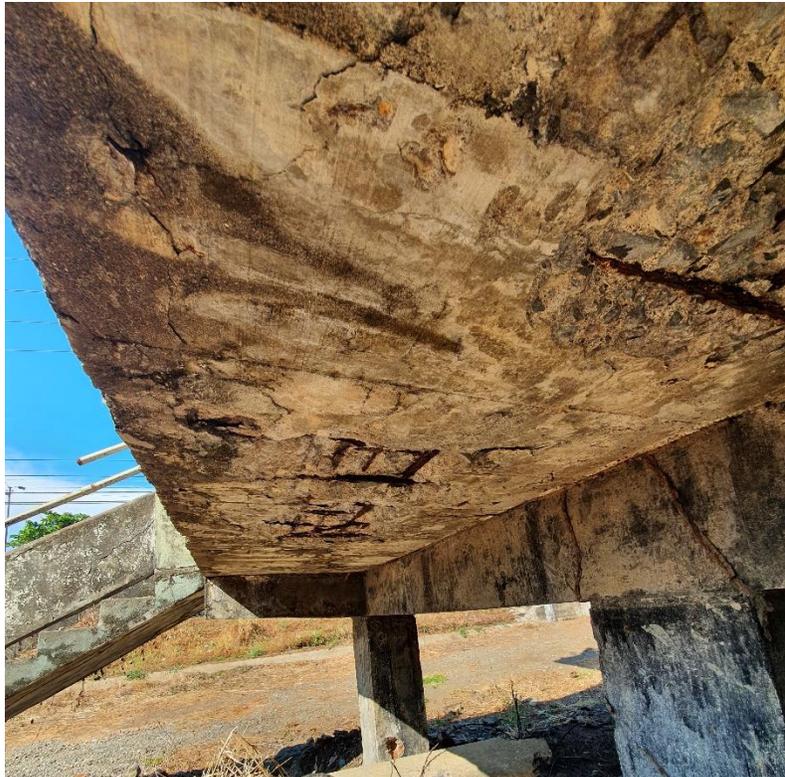
Figura 90. Condición de losa en voladizo del primer nivel entre ejes E-F y 3-4

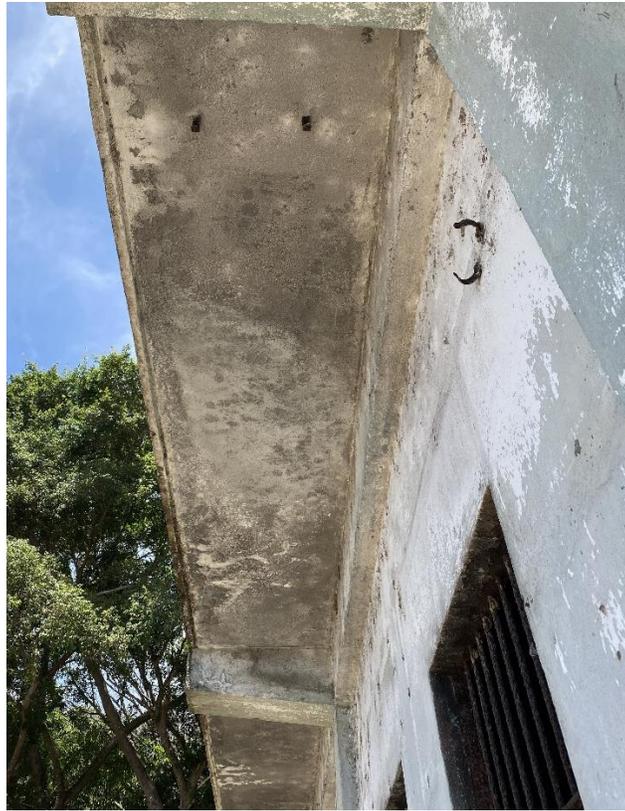
Figura 92. Condición de losa en voladizo del segundo nivel entre ejes A-B y 3-4

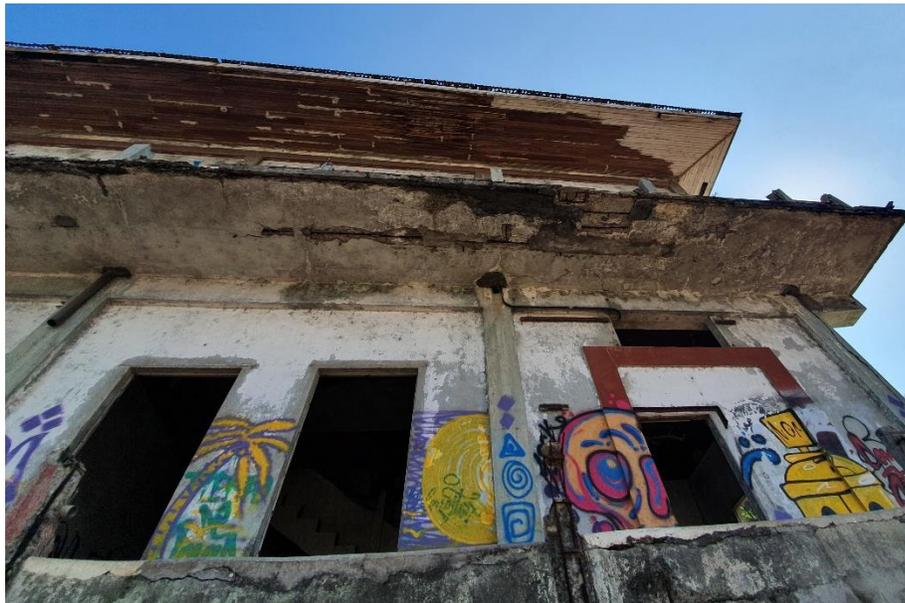
Figura 93. Condición de losa en voladizo del segundo nivel entre ejes A-F y 4-5

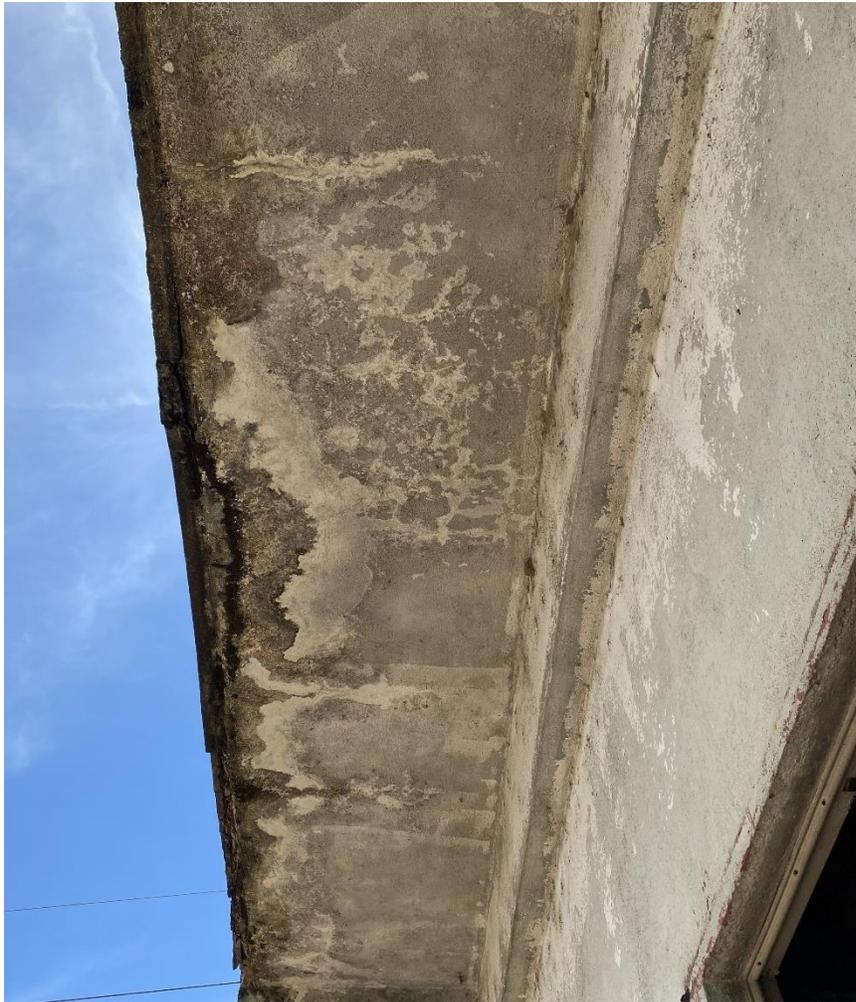
Figura 94. Condición de losa en voladizo del segundo nivel entre ejes E-F y 2-3
