Universidad de Costa Rica

Desempeño en obras de muros tipo electro panel en condición confinada

Trabajo Final de Graduación

Fecha: 2021, agosto, 19.

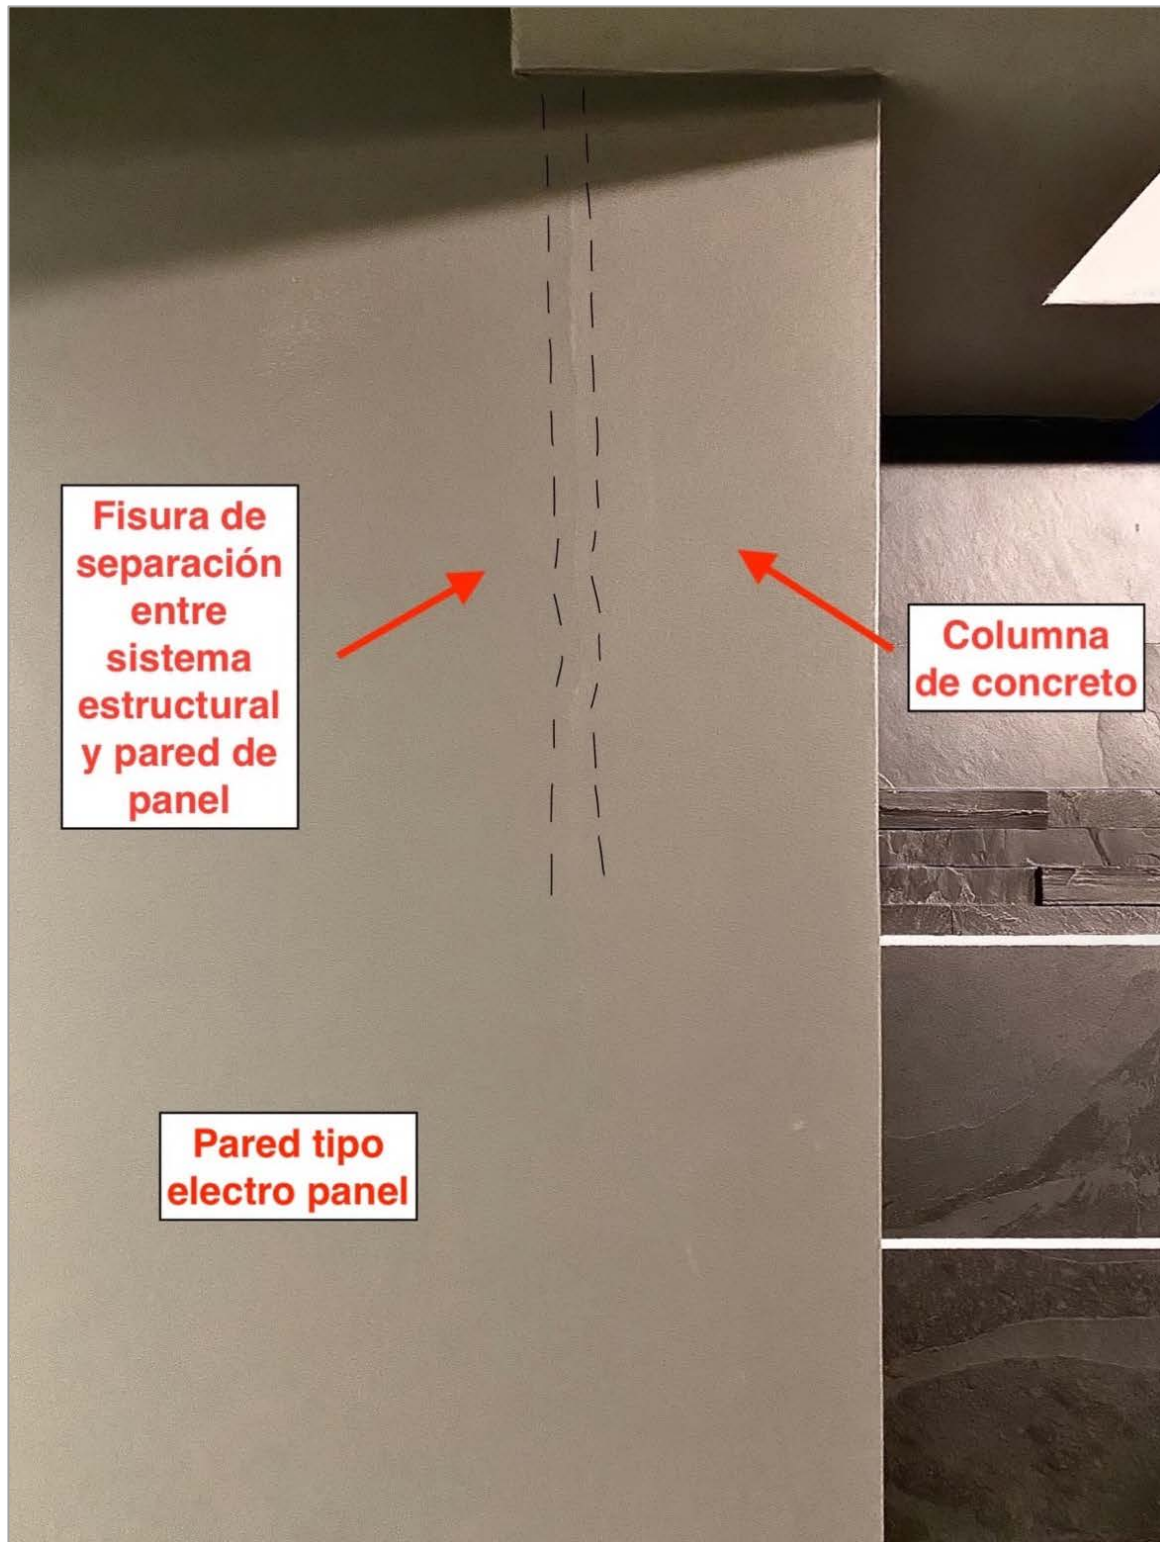
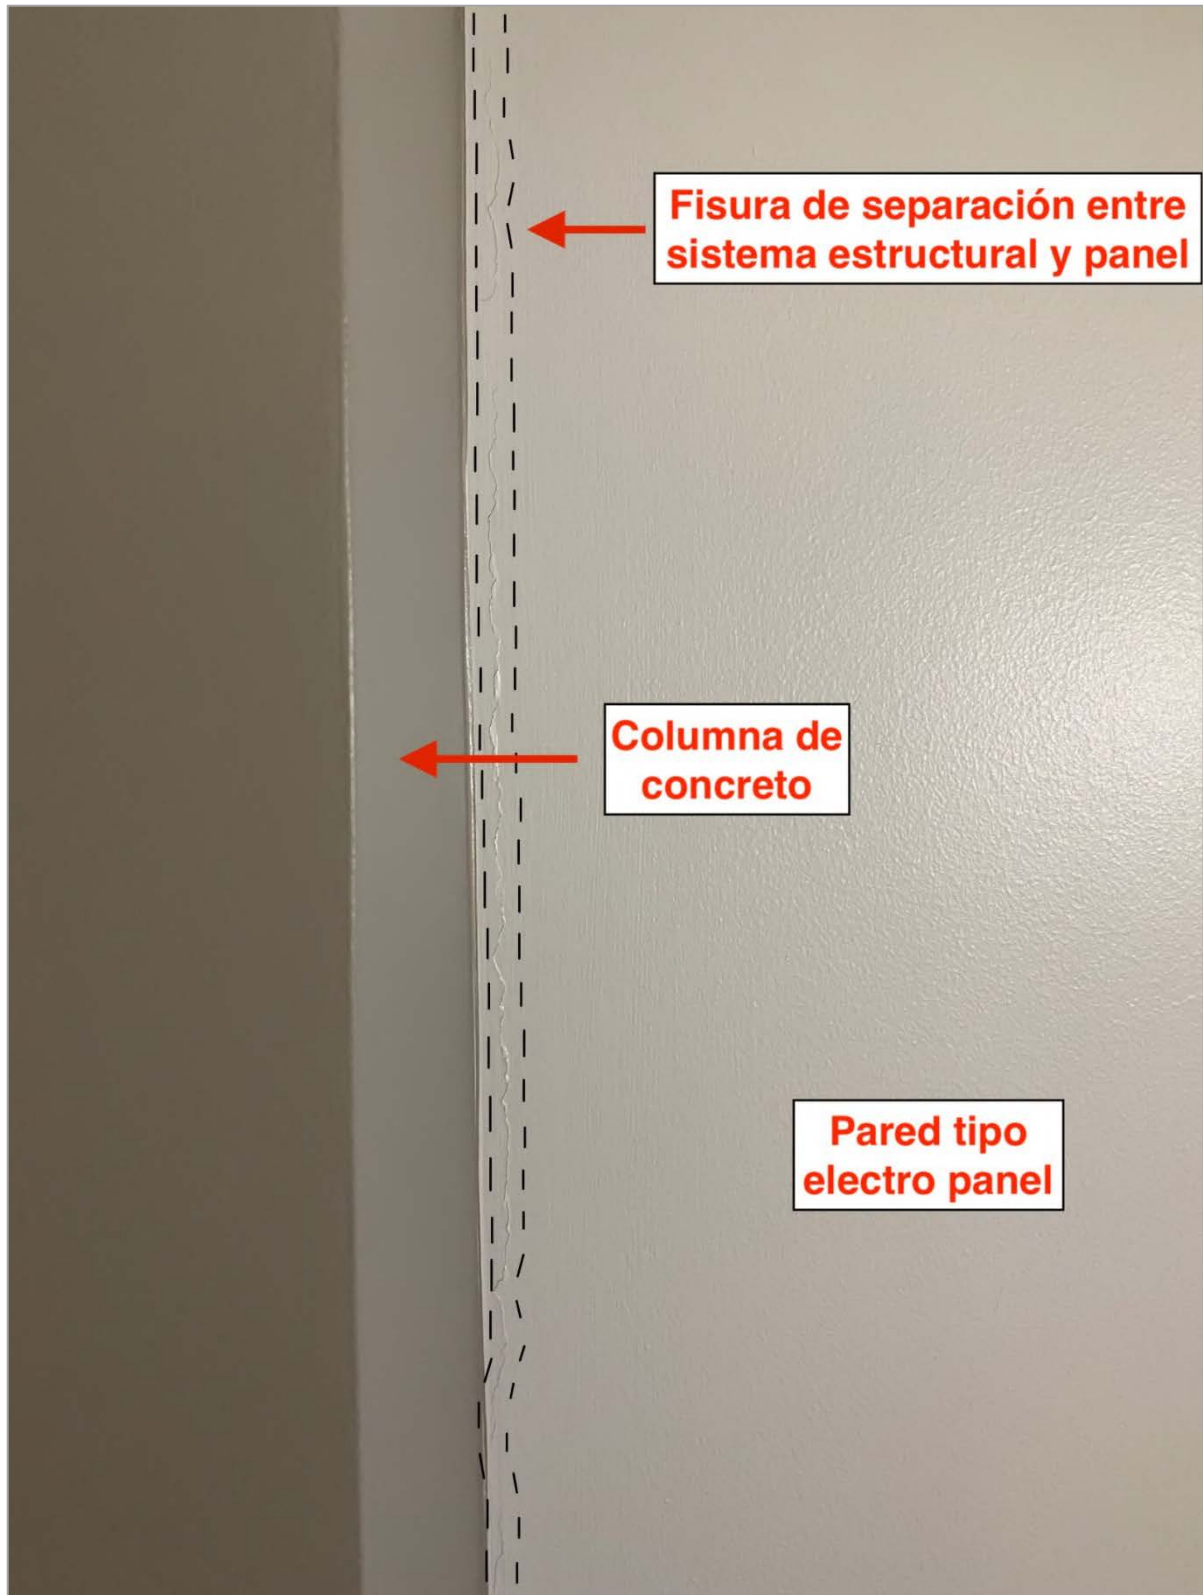
En la Figura 27 y Figura 28 a continuación, se muestran ejemplos de este tipo de daño encontrado en una pared interior. Se puede observar que es en la unión entre una columna de concreto y una pared tipo emparedado, donde se ubica una fisura que se extiende

Figura 27. Muestra 1 de daño tipo PE dentro de los objetos de estudio
Fuente: Elaboración propia

Figura 28. Muestra 2 de daño tipo PE dentro de los objetos de estudio
Fuente: Elaboración propia

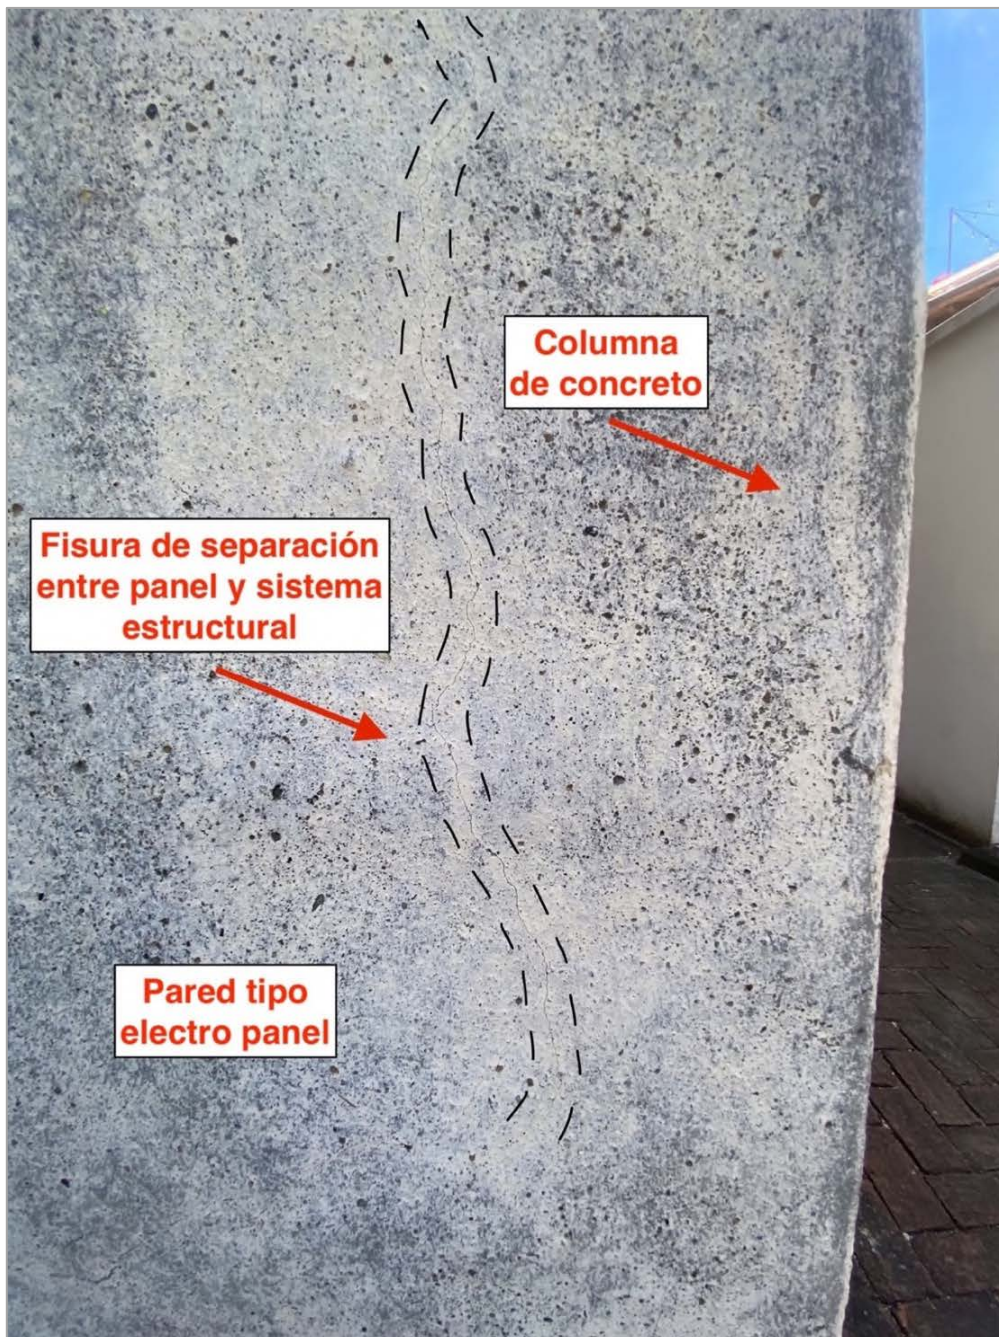
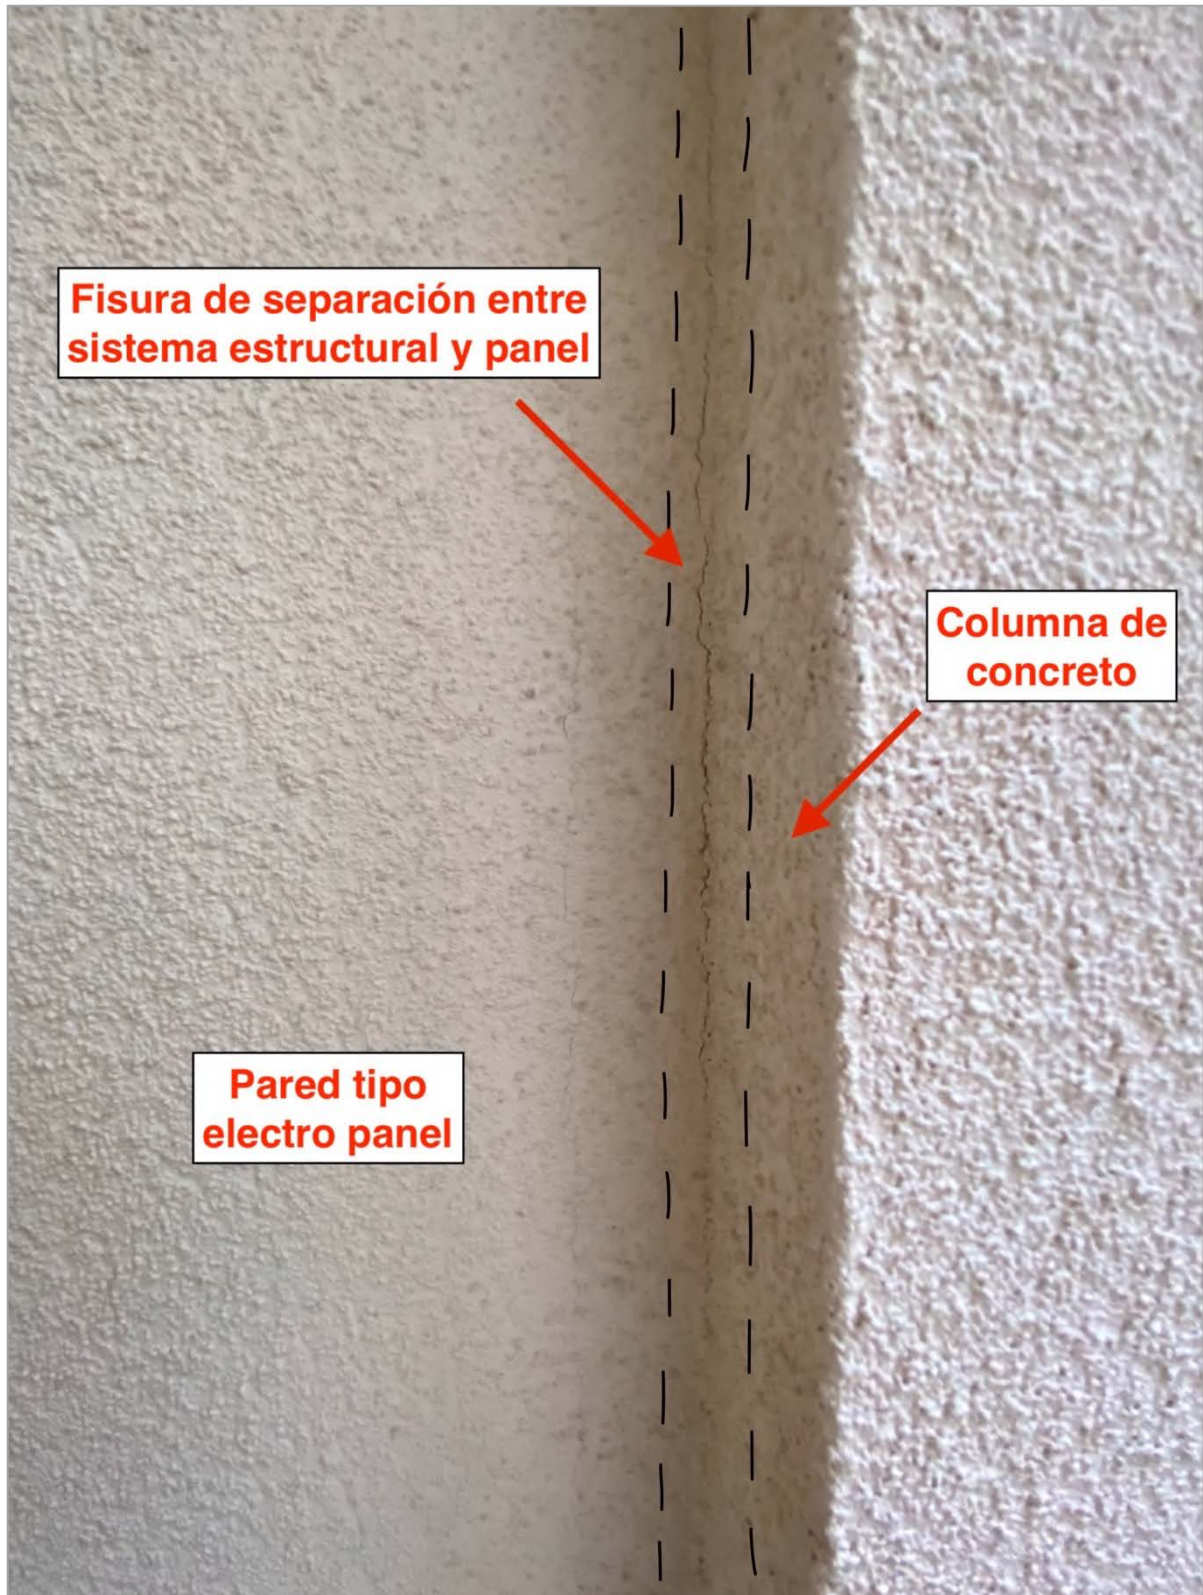
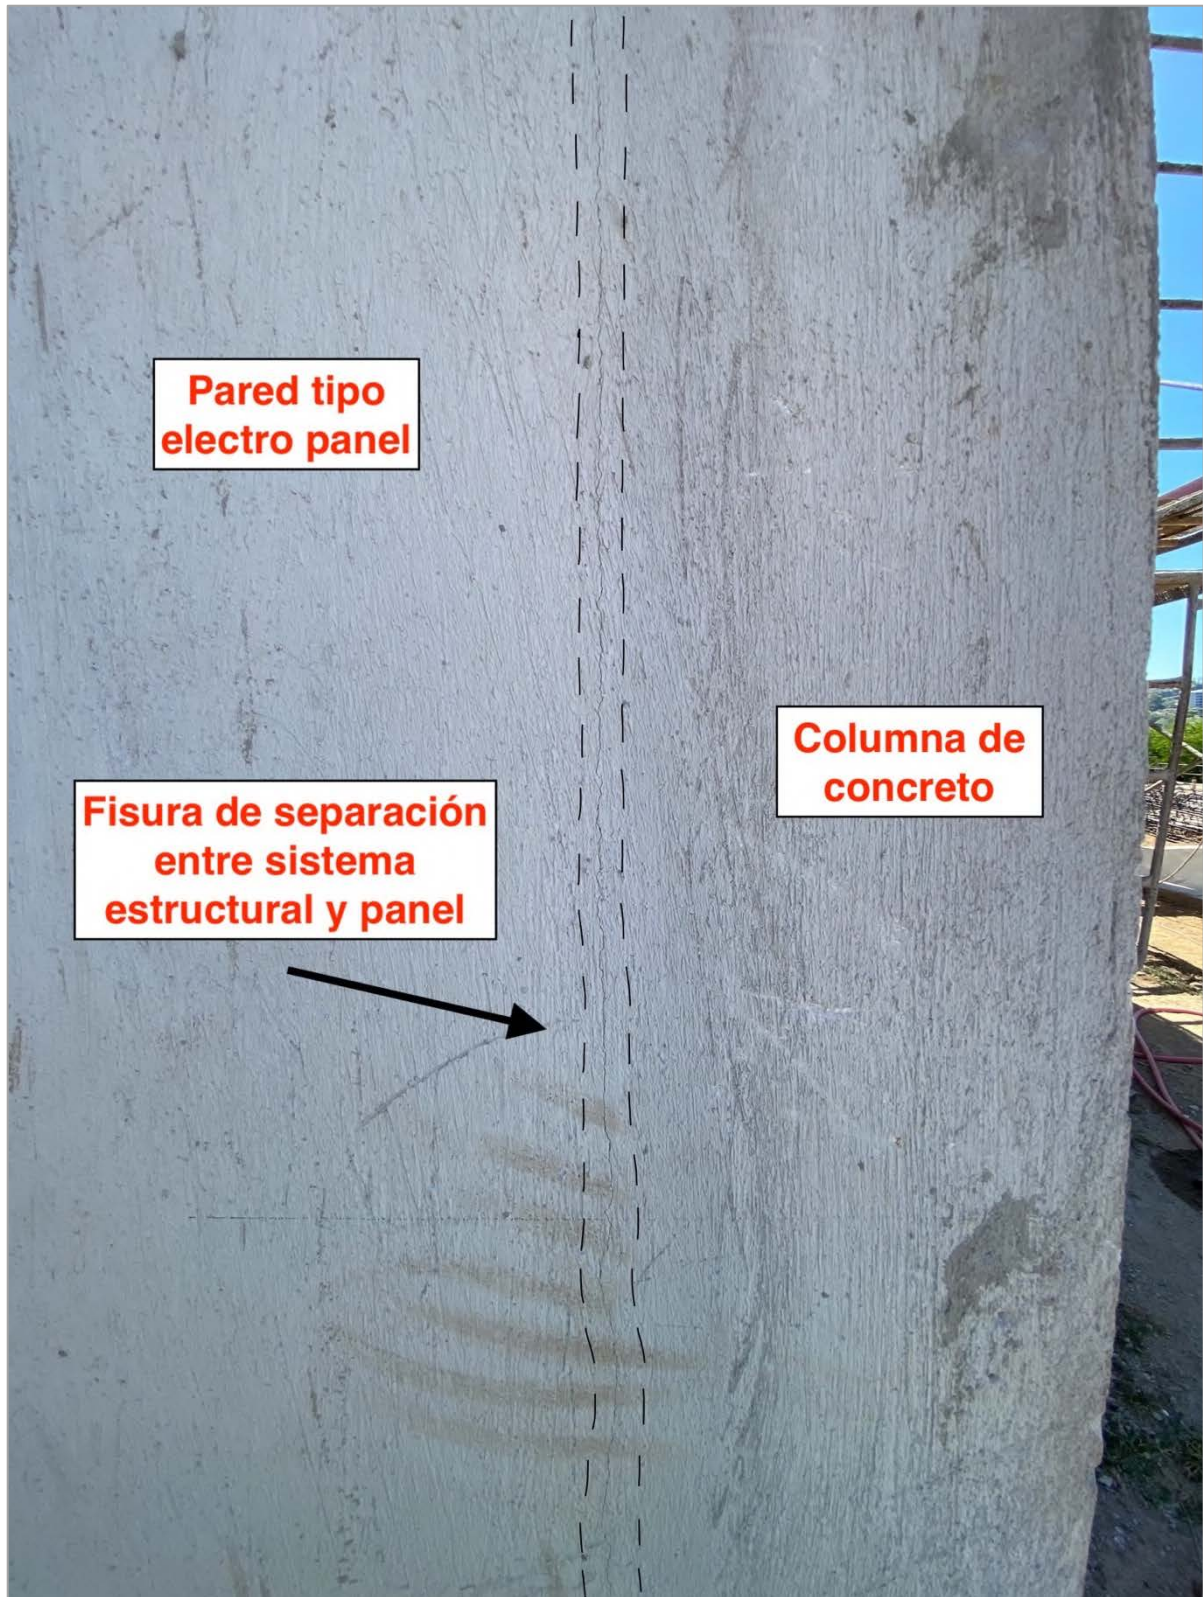
Seguidamente, en la Figura 29, Figura 30 y Figura 31, se muestran tres ejemplos de este tipo de fisura en paredes exteriores. En estas se puede identificar con mayor facilidad la presencia del daño tipo A. Cabe mencionar que, para las siguientes tres figuras, no se toman las fotografías de una forma que se muestre la extensión total de la fisura, dado que se tendría que alejar más el objeto fotografiado, lo cual comprometería la visualización del daño presentado. De lo anterior se hace énfasis en que la fisura se extiende a todo lo alto de la pared.

Figura 29. Muestra 3 de daño tipo PE dentro de los objetos de estudio
Fuente: Elaboración propia

Figura 30. Muestra 4 de daño tipo PE dentro de los objetos de estudio
Fuente: Elaboración propia

Figura 31. Muestra 5 de daño tipo PE dentro de los objetos de estudio
Fuente: Elaboración propia

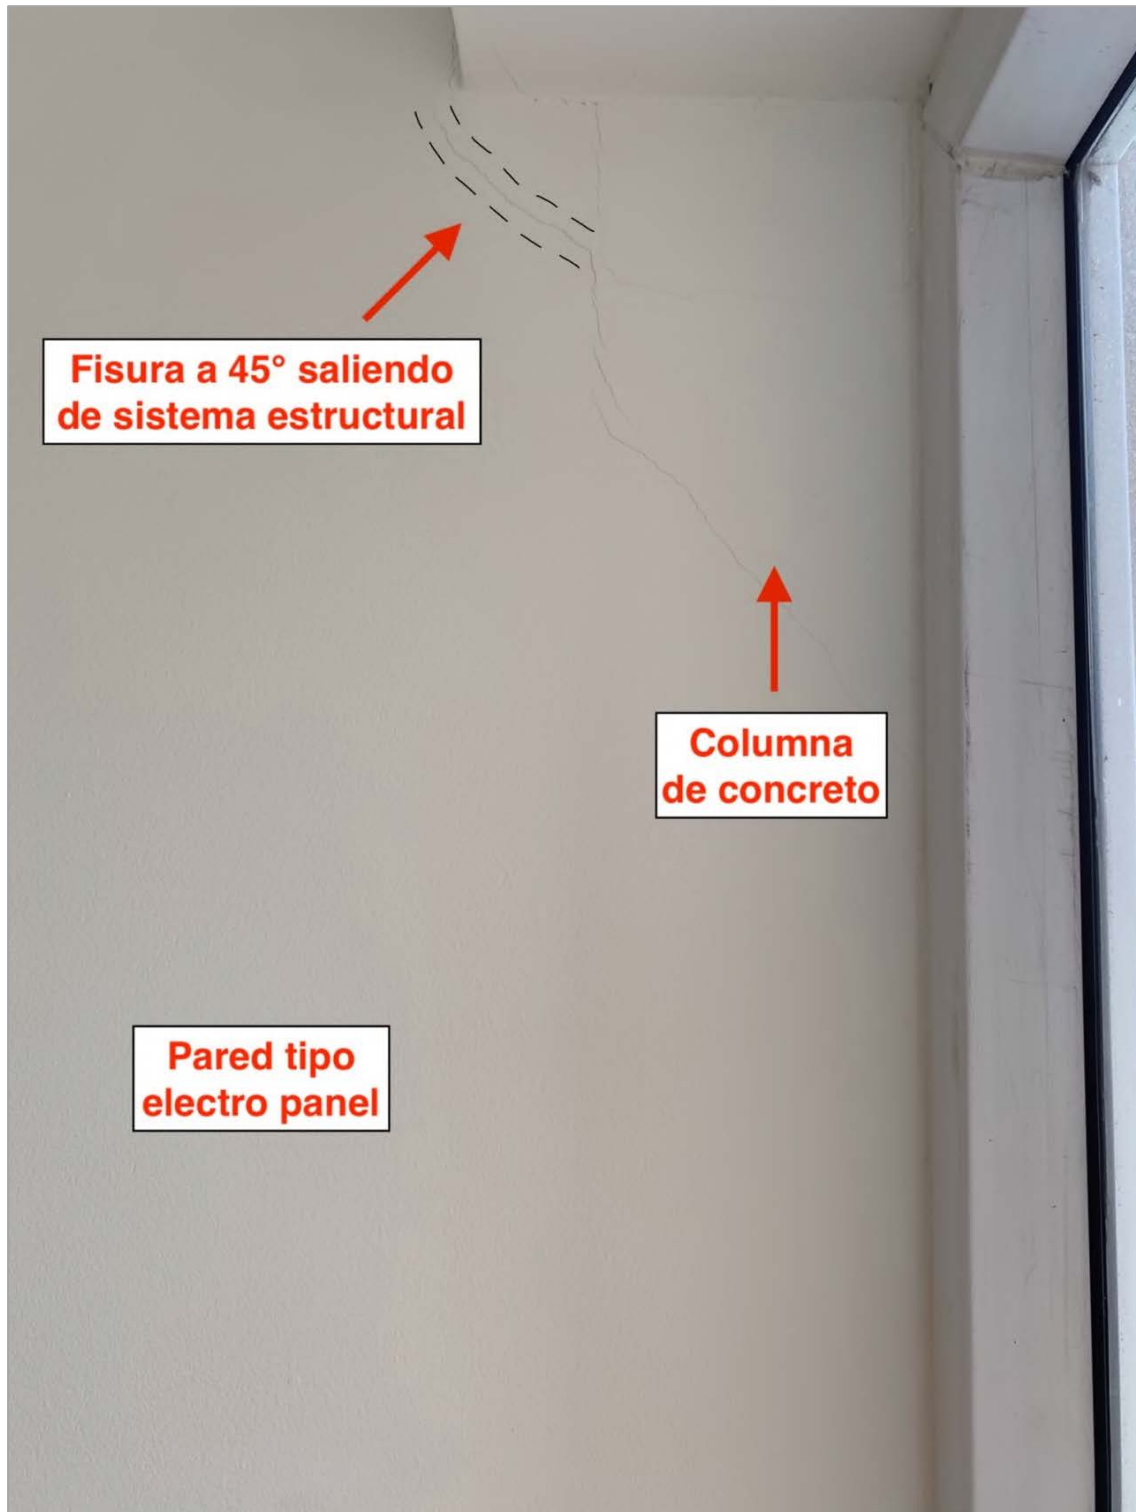
Figura 33. Muestra 2 de daño tipo 45E dentro de los objetos de estudio
Fuente: Elaboración propia

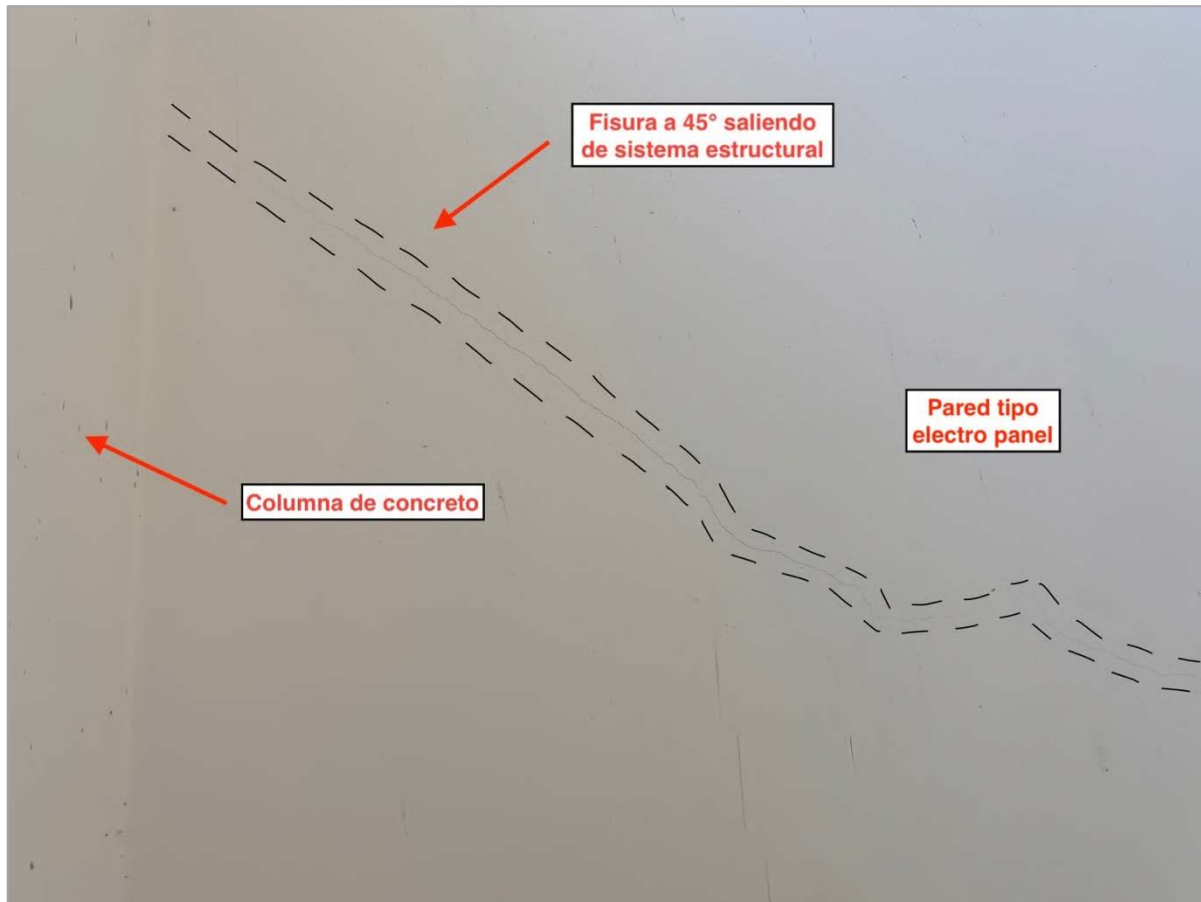
Figura 34. Muestra 1 de daño tipo 45E dentro de los objetos de estudio
Fuente: Elaboración propia

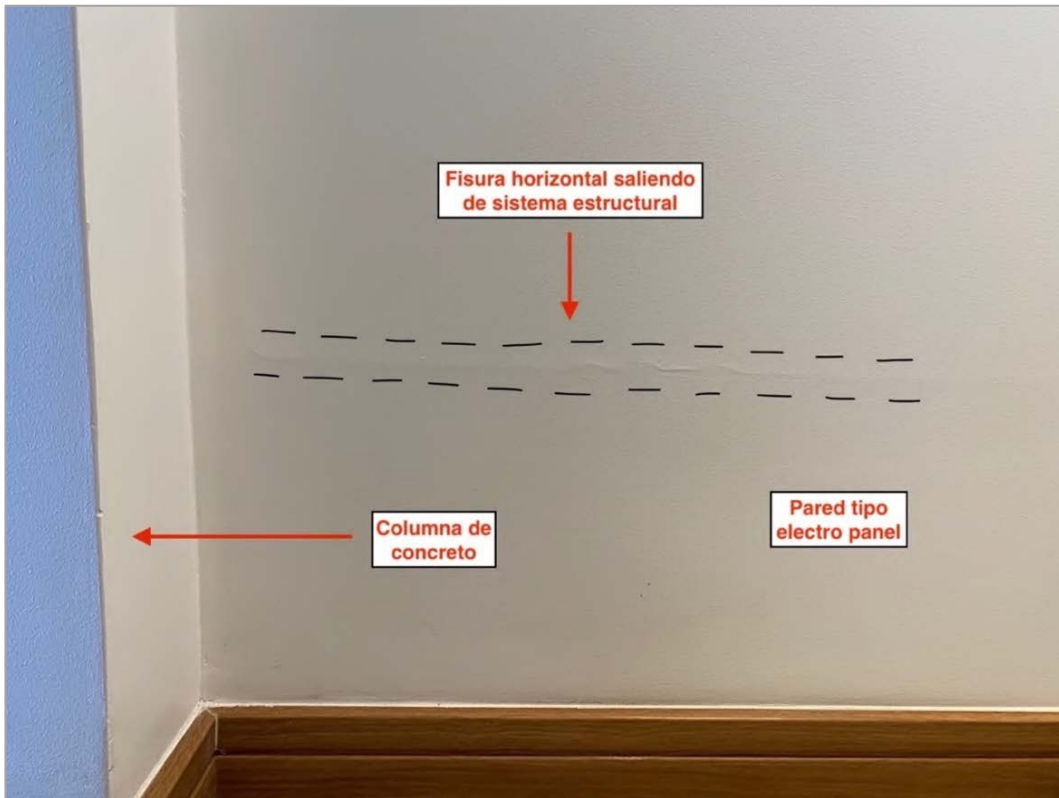
Figura 36. Muestra 1 de daño tipo HE dentro de los objetos de estudio
Fuente: Elaboración propia

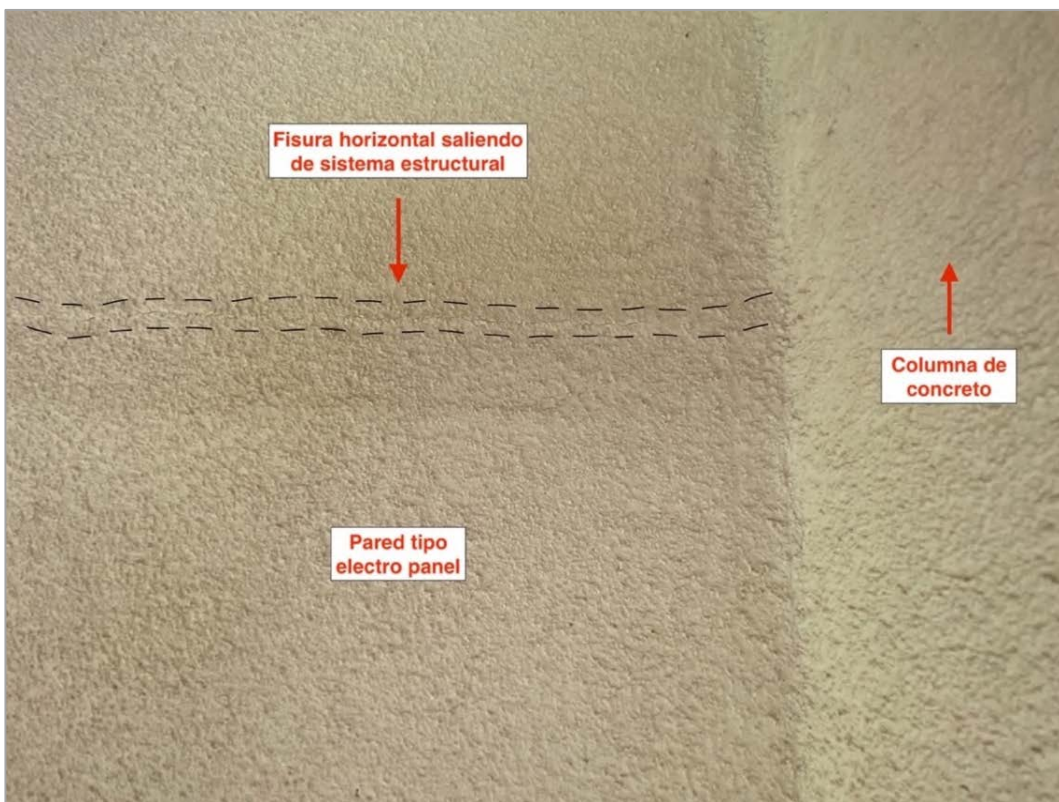
Figura 37. Muestra 2 de daño tipo HE dentro de los objetos de estudio
Fuente: Elaboración propia

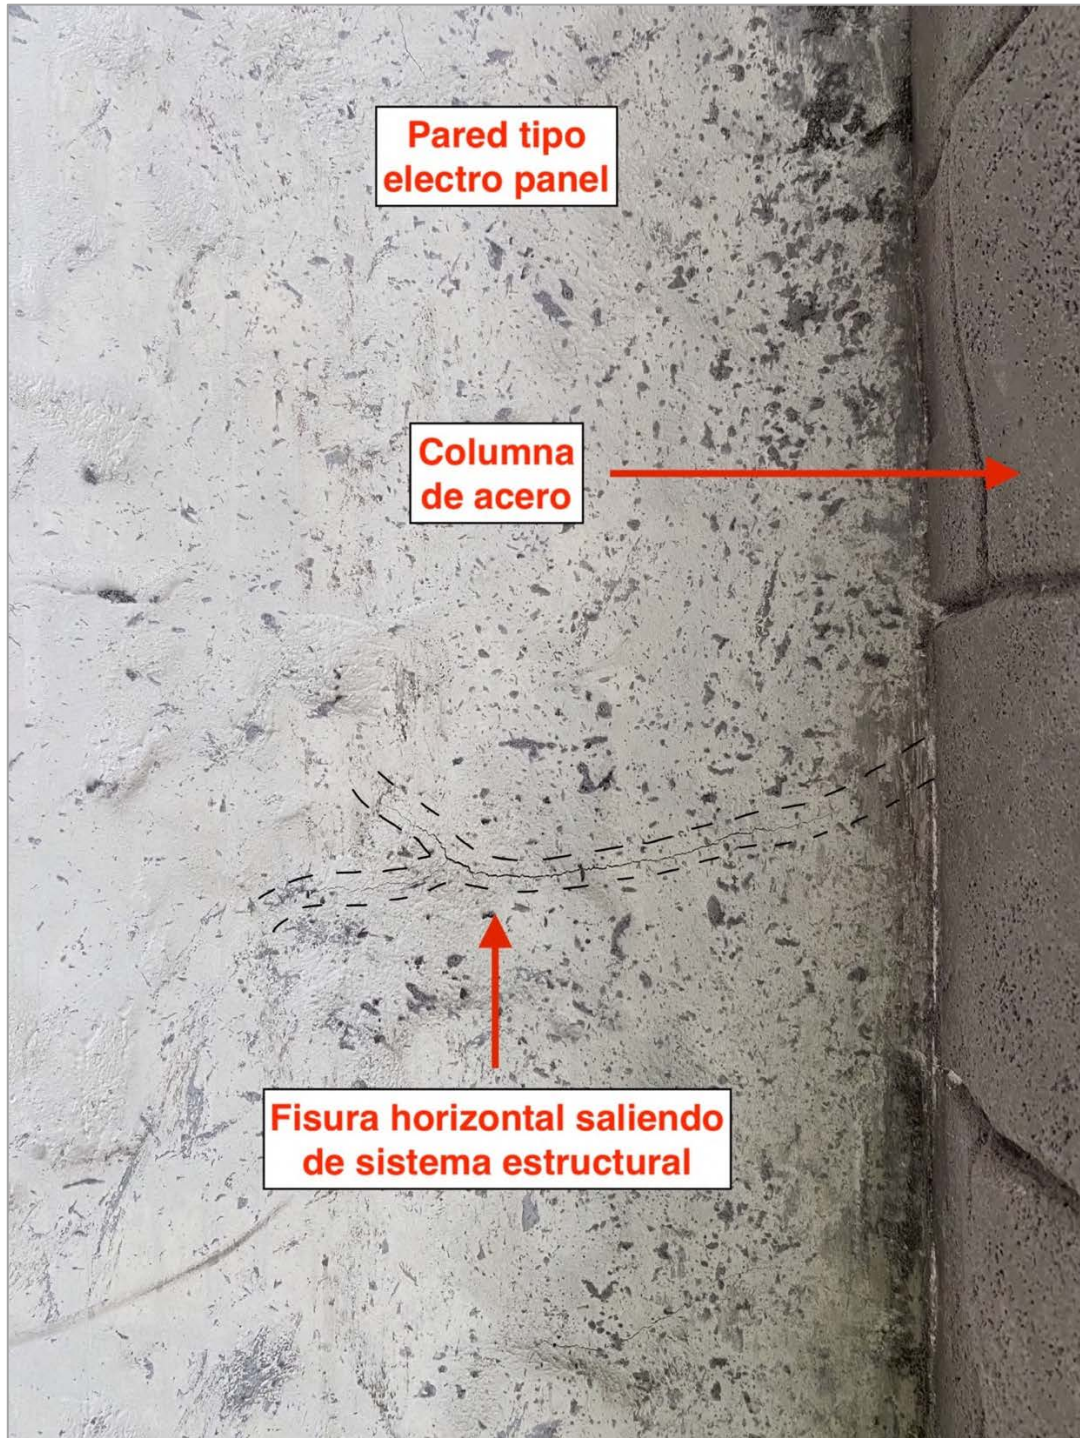
Figura 38. Muestra 3 de daño tipo HE dentro de los objetos de estudio
Fuente: Elaboración propia

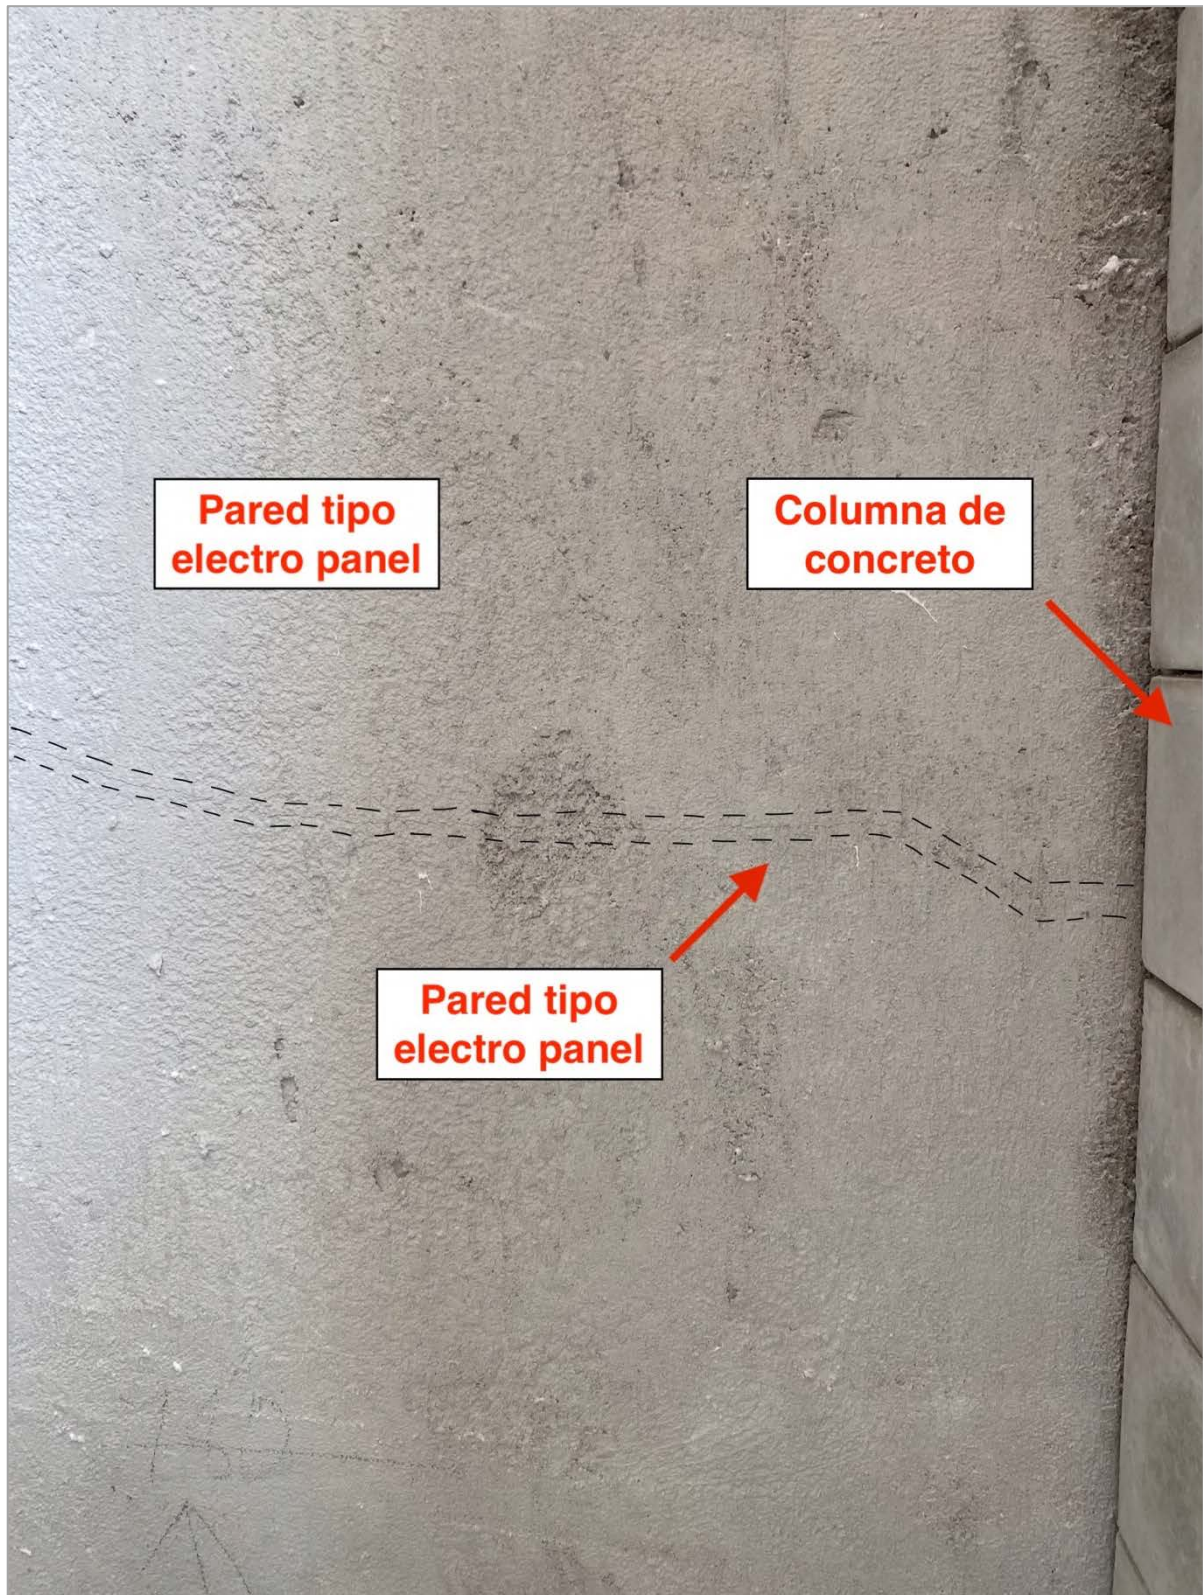
Figura 39. Muestra 4 de daño tipo HE dentro de los objetos de estudio
Fuente: Elaboración propia

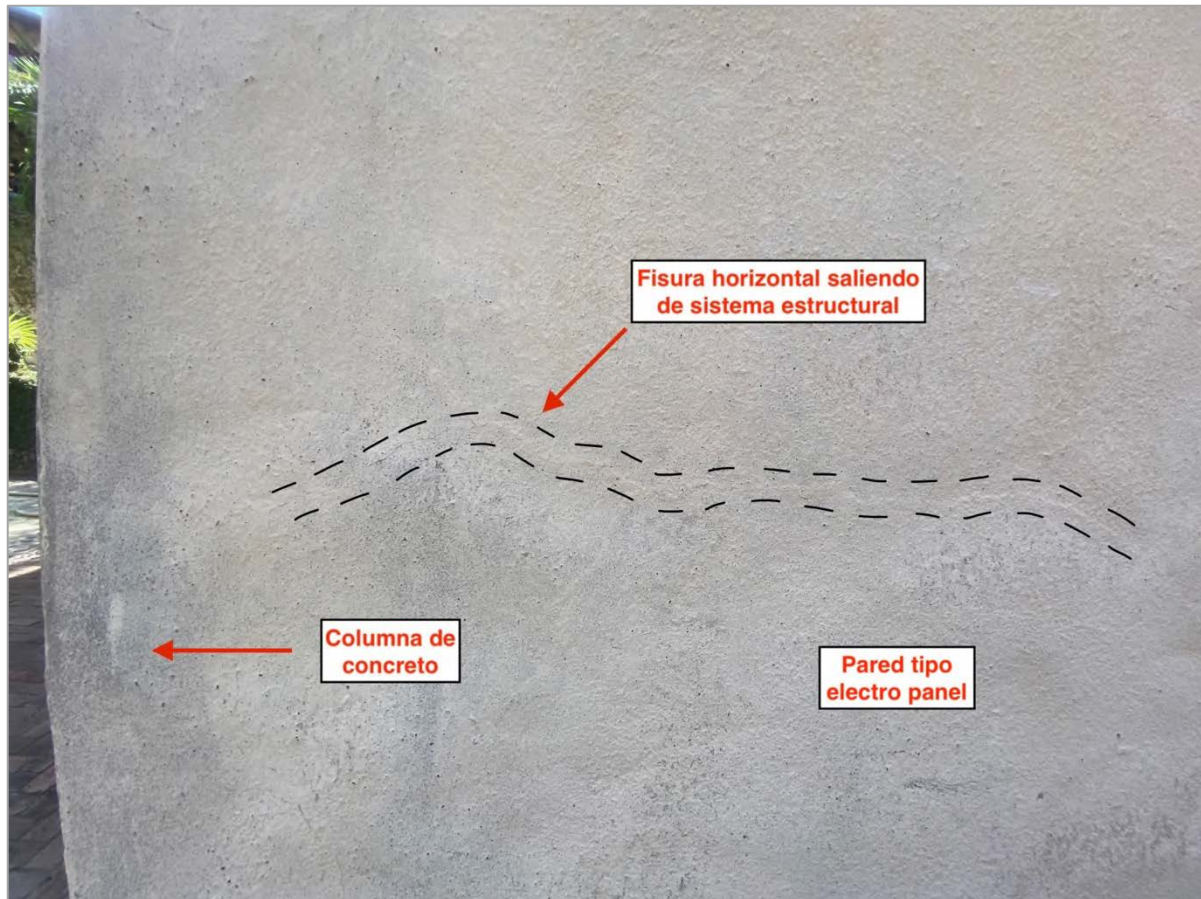
Figura 40. Muestra 5 de daño tipo HE dentro de los objetos de estudio
Fuente: Elaboración propia

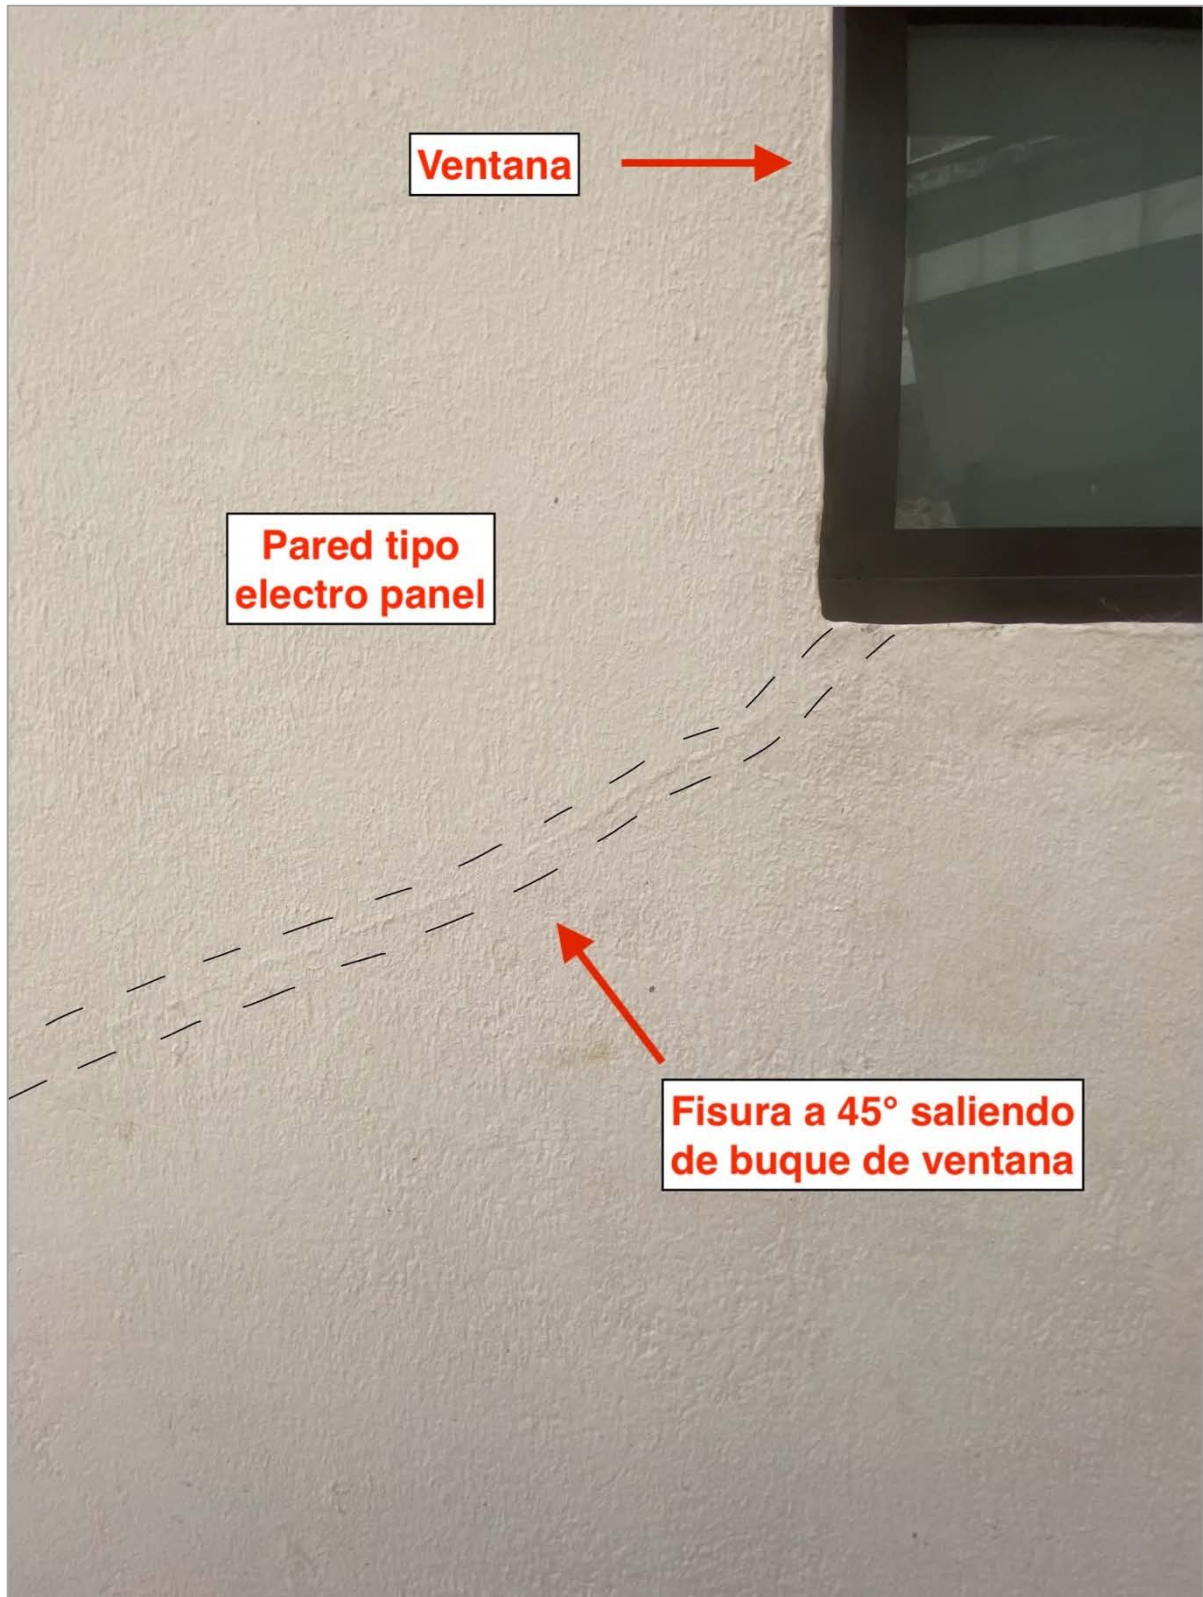
Figura 42. Muestra 1 de daño tipo 45B dentro de los objetos de estudio
Fuente: Elaboración propia

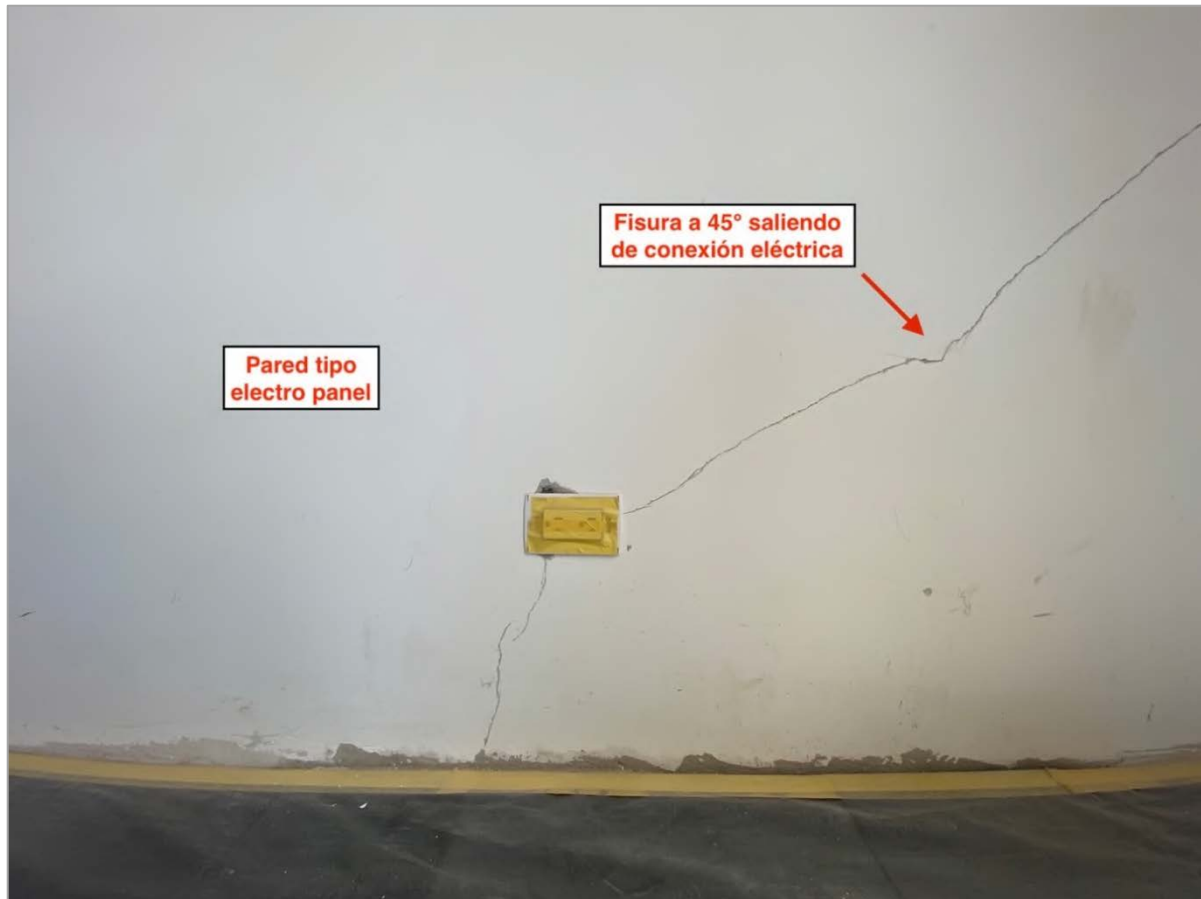
Figura 43. Muestra 2 de daño tipo 45B dentro de los objetos de estudio
Fuente: Elaboración propia
