Universidad de Costa Rica

Desempeño en obras de muros tipo electro panel en condición confinada

Trabajo Final de Graduación

Fecha: 2021, agosto, 19.

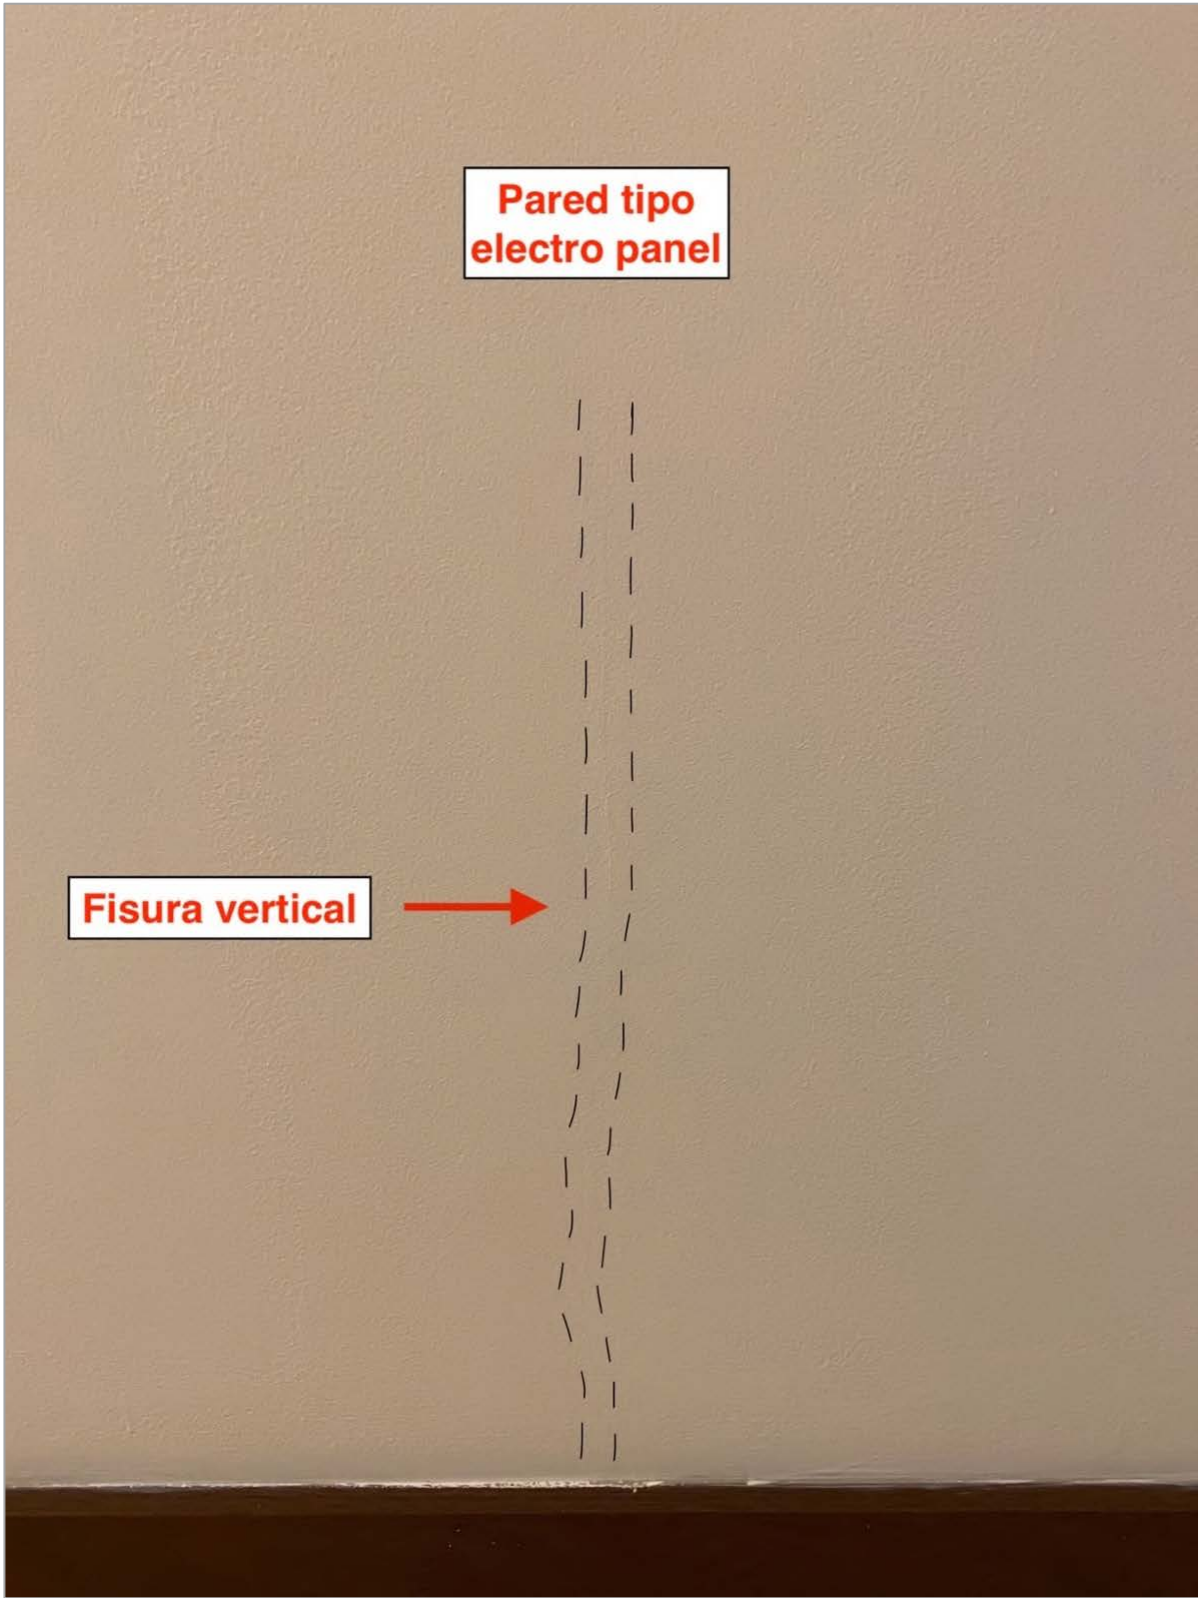
Figura 45. Muestra 1 de daño tipo V dentro de los objetos de estudio

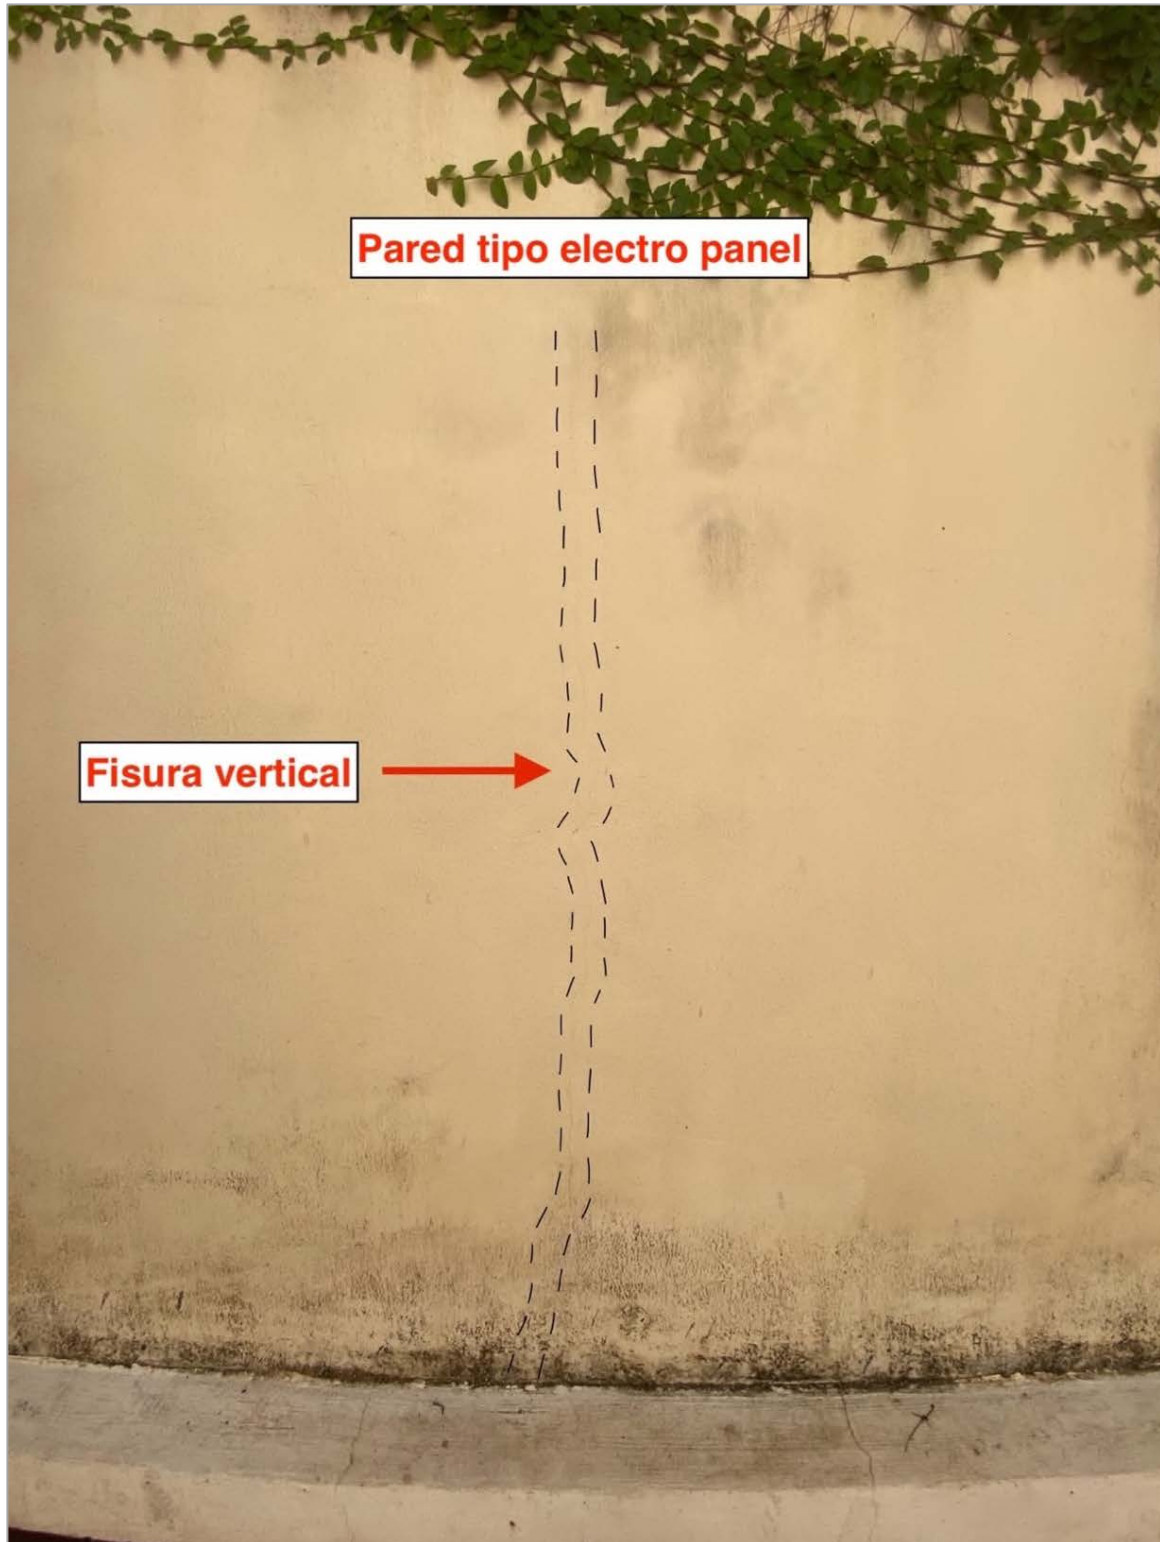
Figura 46. Muestra 2 de daño tipo V dentro de los objetos de estudio
Fuente: Elaboración propia

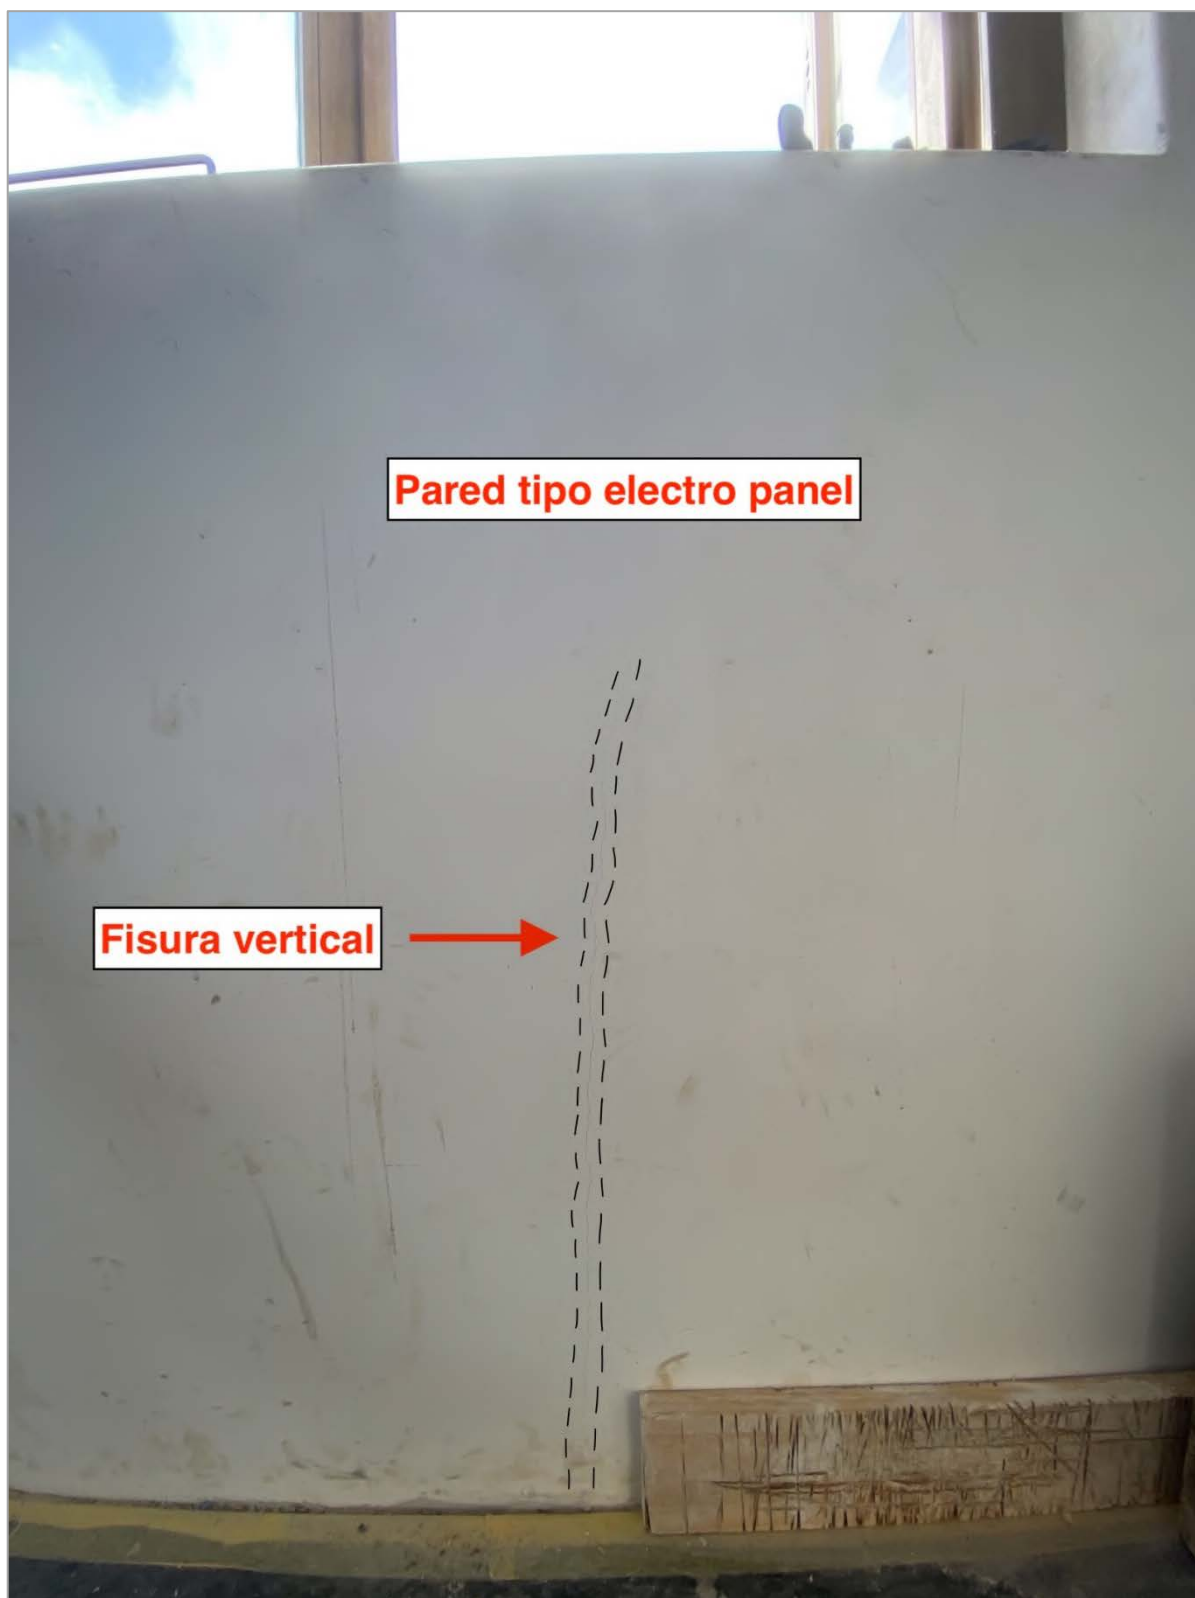
Figura 47. Muestra 3 de daño tipo V dentro de los objetos de estudio
Fuente: Elaboración propia

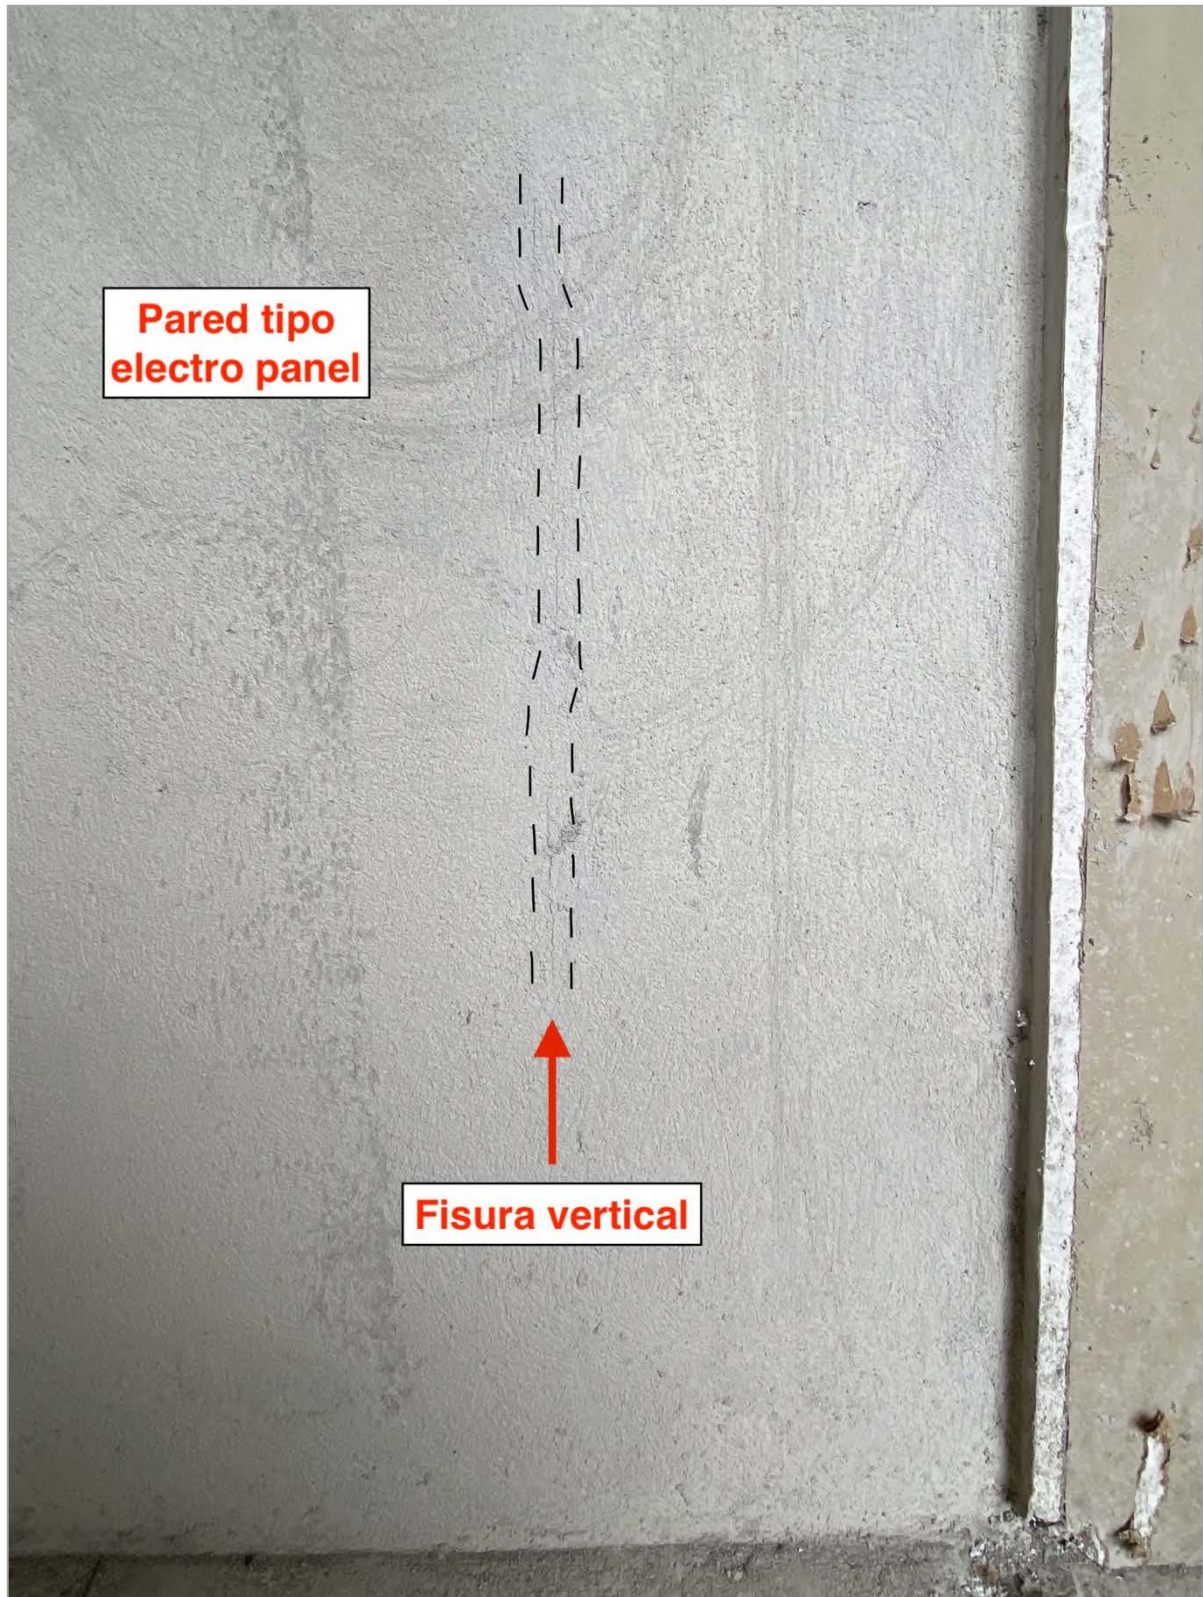
Figura 48. Muestra 4 de daño tipo V dentro de los objetos de estudio
Fuente: Elaboración propia

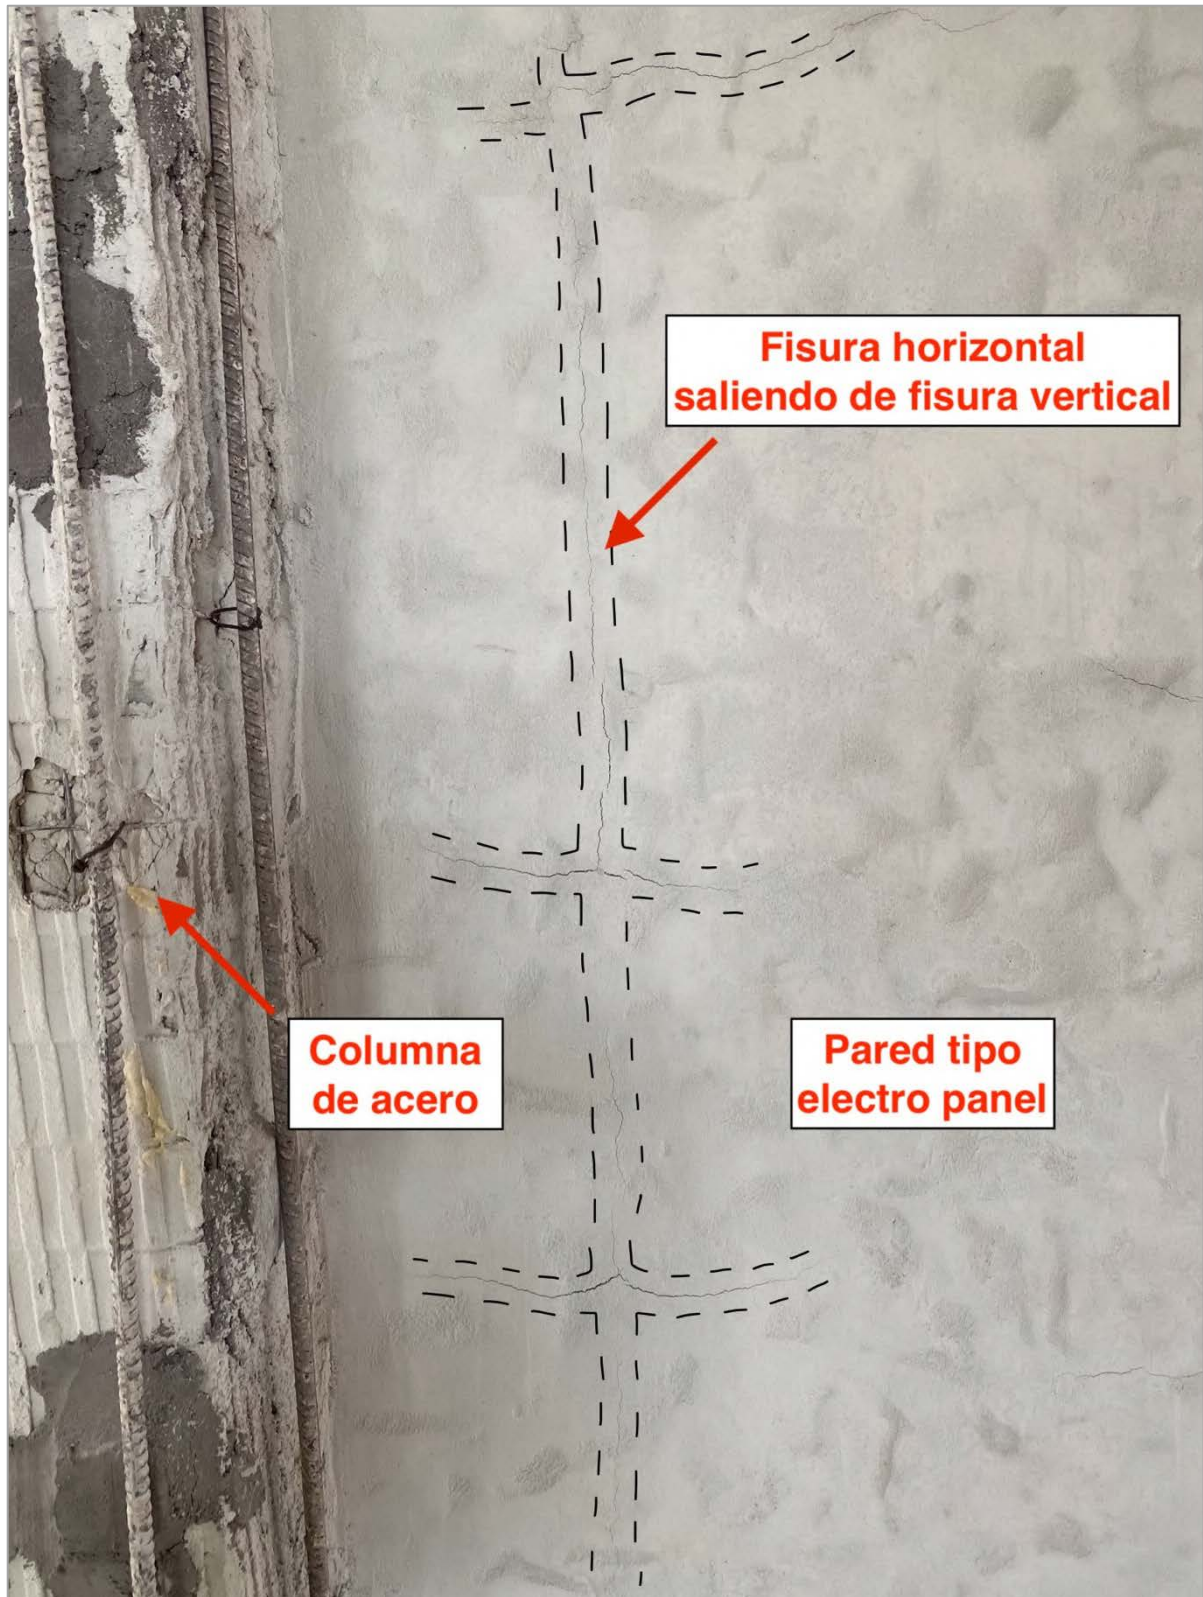
Figura 50. Muestra 1 de daño tipo C dentro de los objetos de estudio
Fuente: Elaboración propia

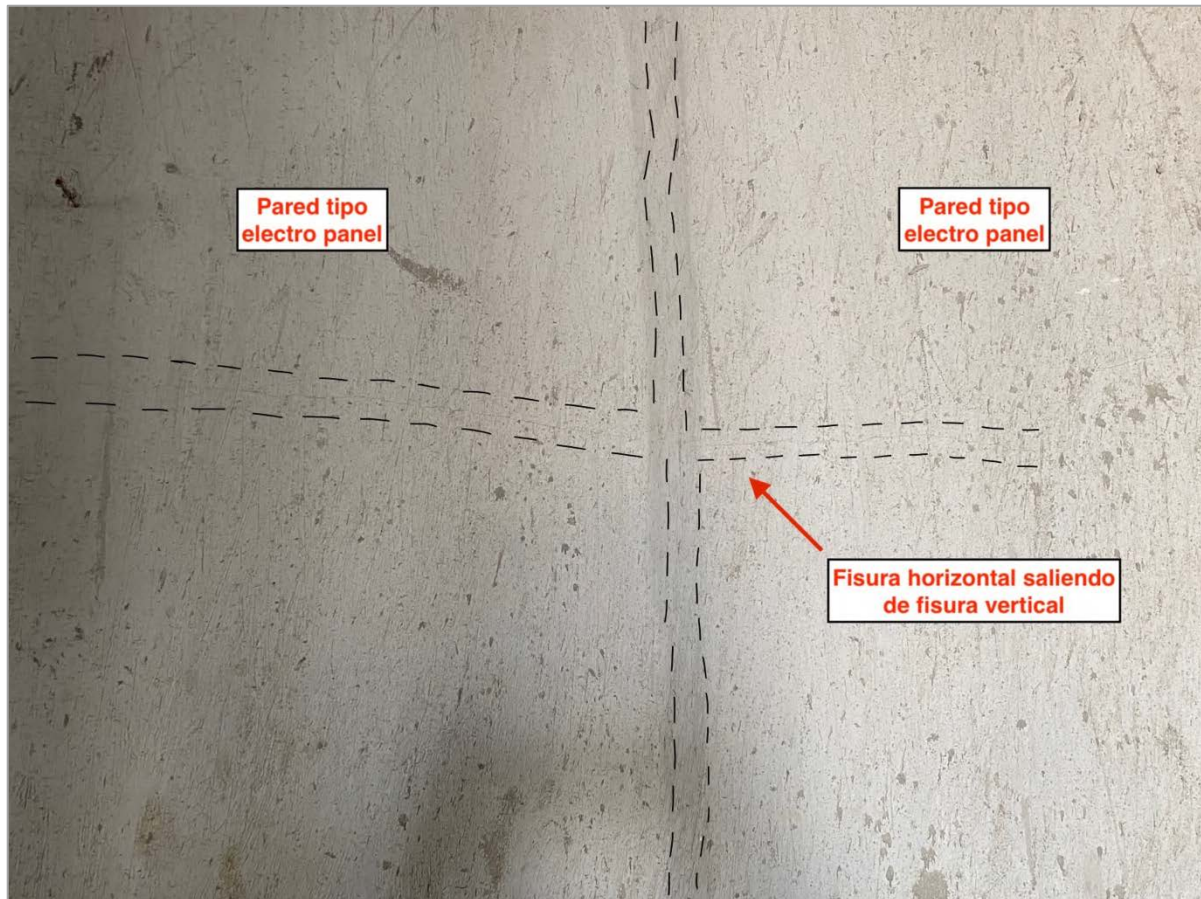
Figura 51. Muestra 2 de daño tipo C dentro de los objetos de estudio
Fuente: Elaboración propia

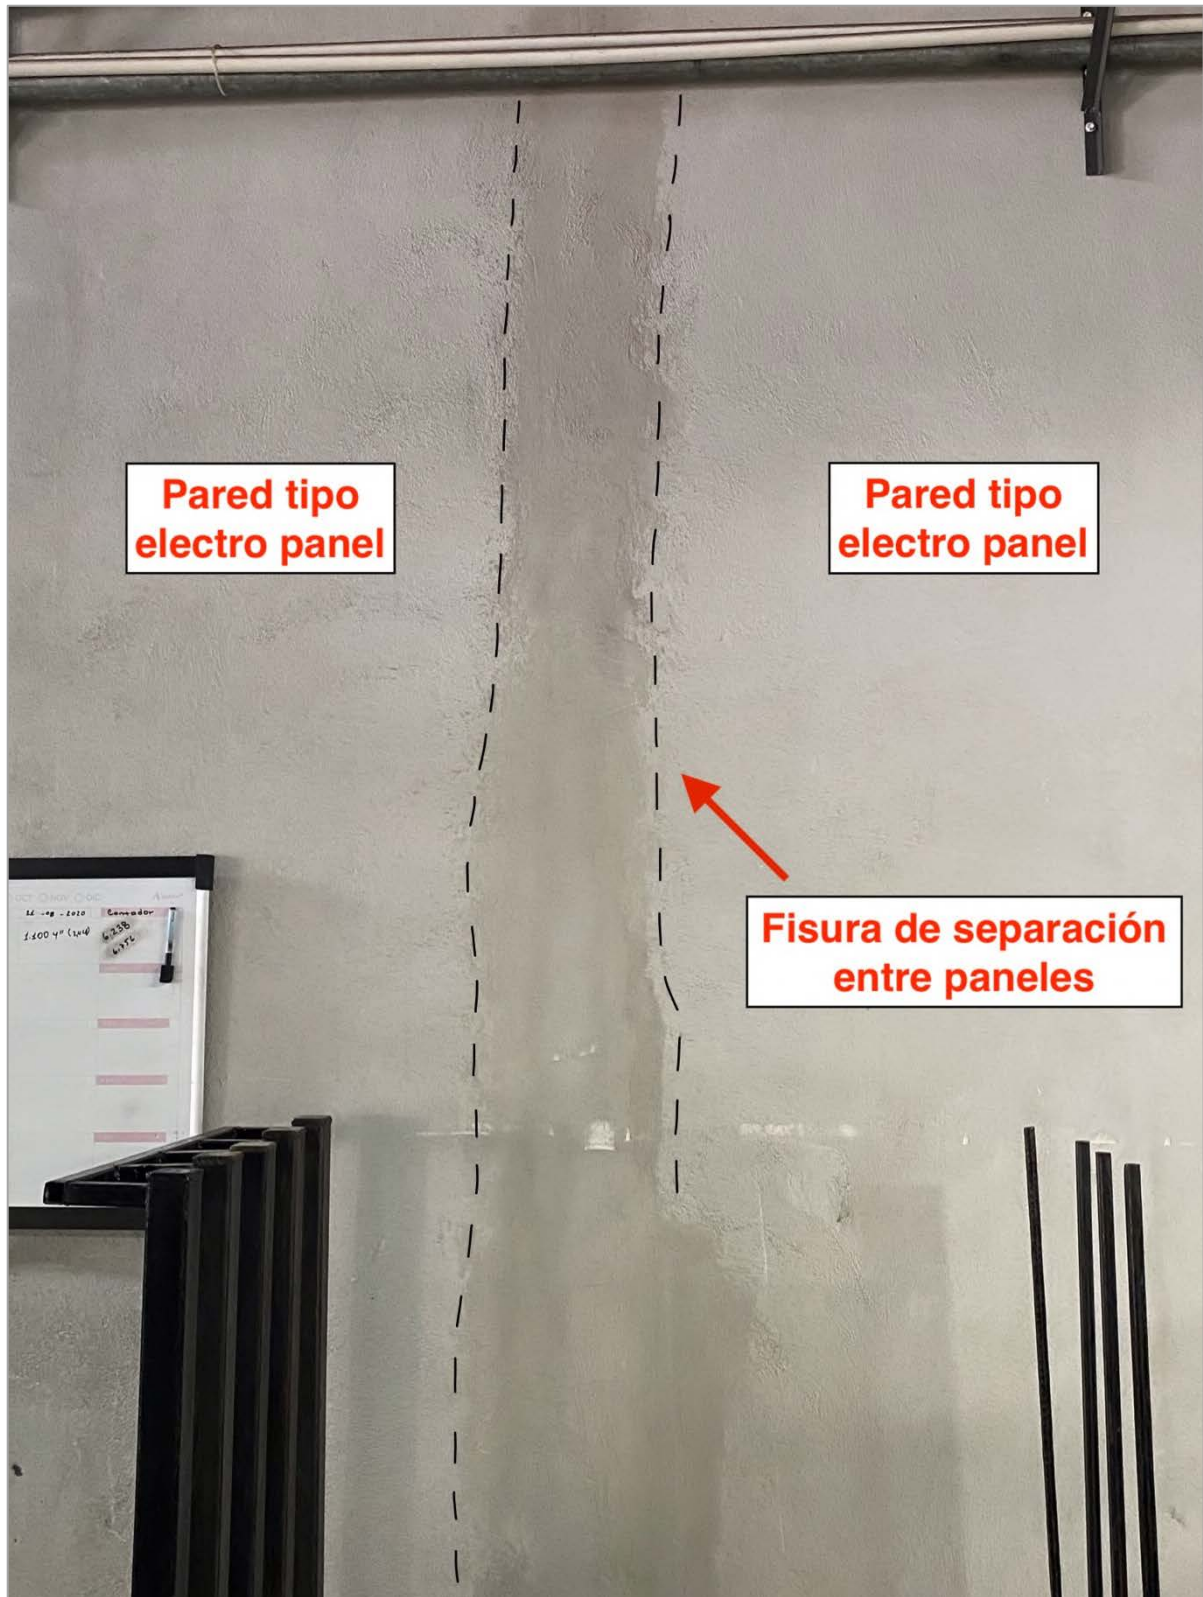
Figura 53. Muestra 1 de daño tipo SP dentro de los objetos de estudio
Fuente: Elaboración propia

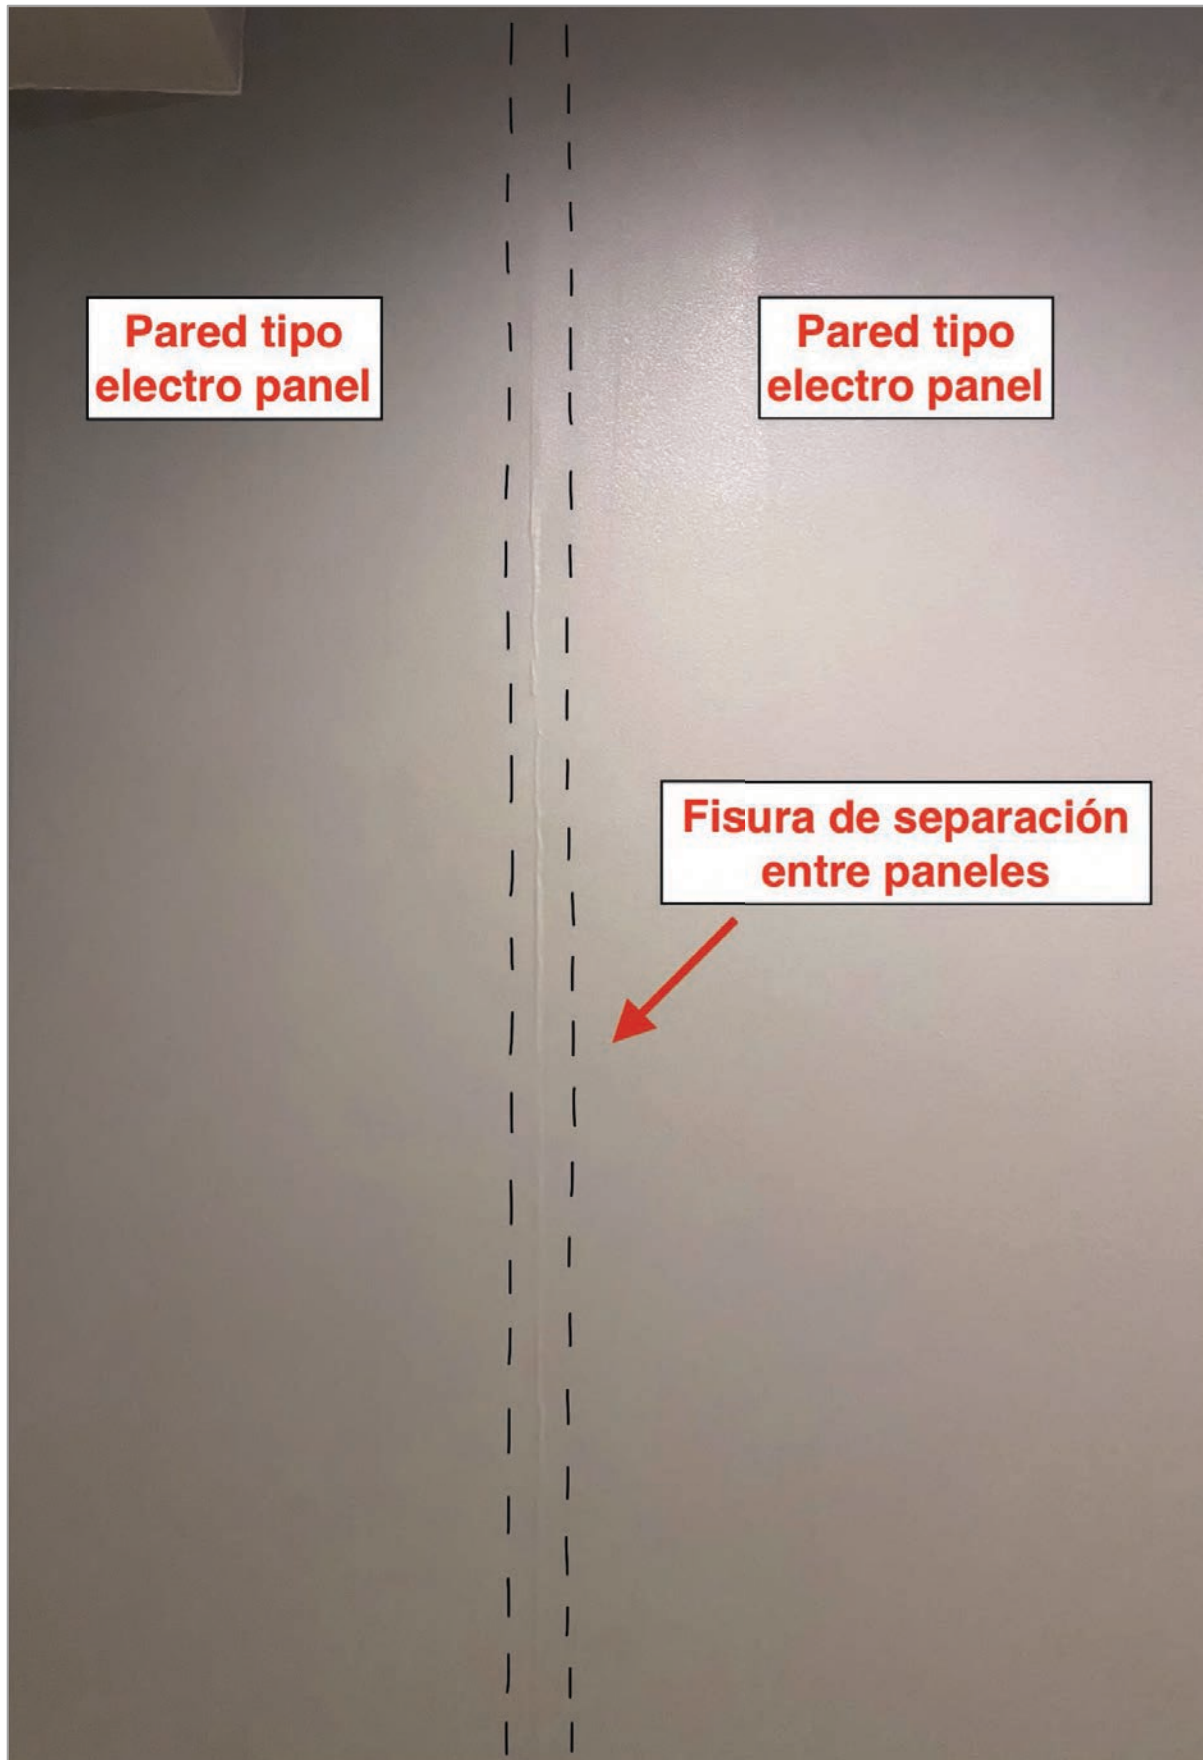
Figura 54. Muestra 2 de daño tipo SP dentro de los objetos de estudio
Fuente: Elaboración propia

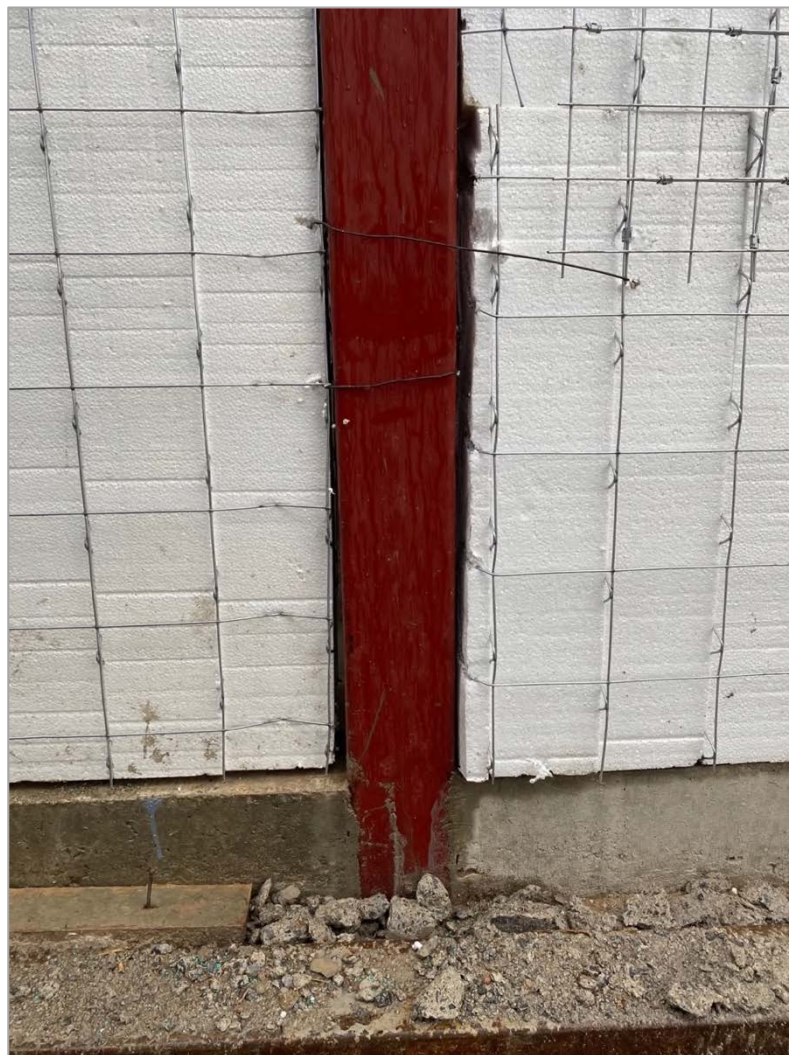
Figura 63. Ejemplo 1 de instalación incorrecta de paredes tipo electro panel
Fuente: Elaboración propia

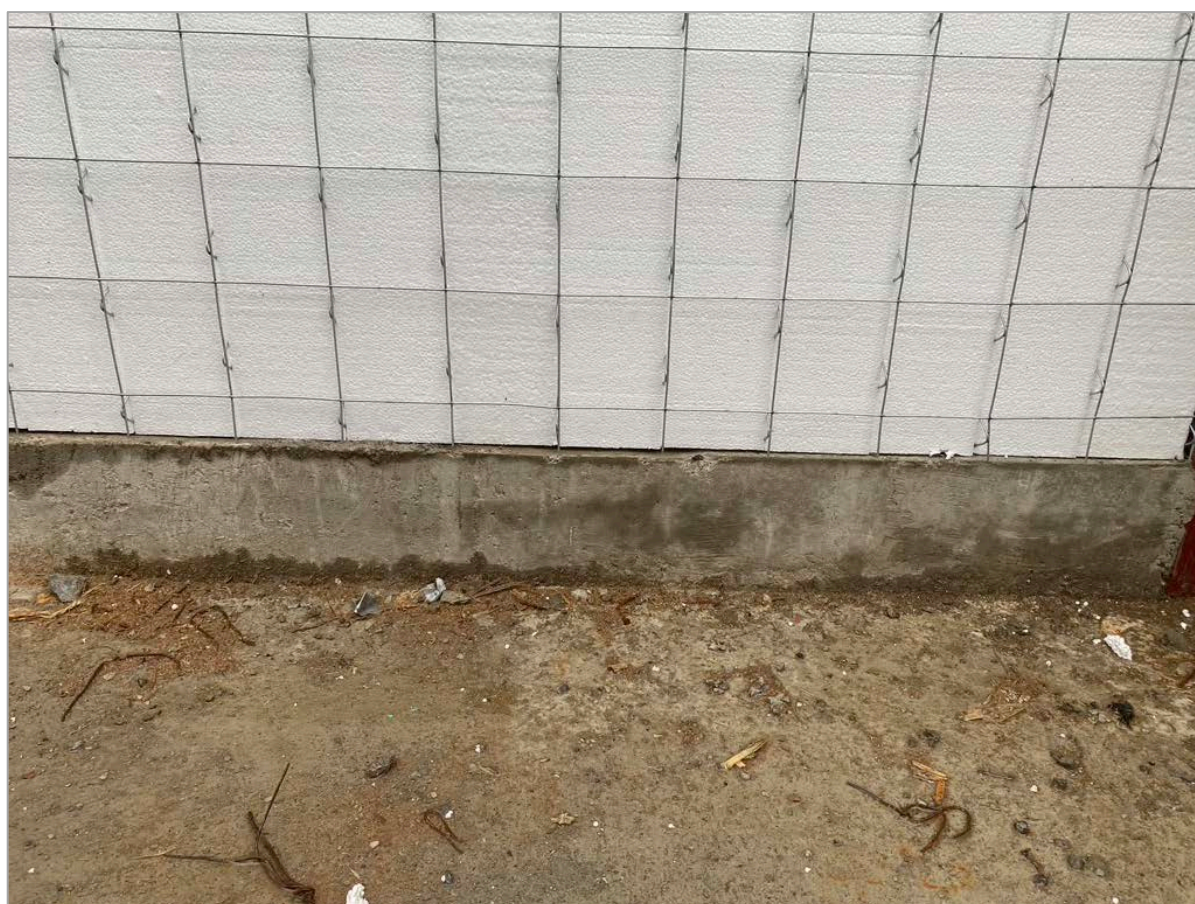
Figura 64. Ejemplo 2 de instalación incorrecta de paredes tipo electro panel
Fuente: Elaboración propia

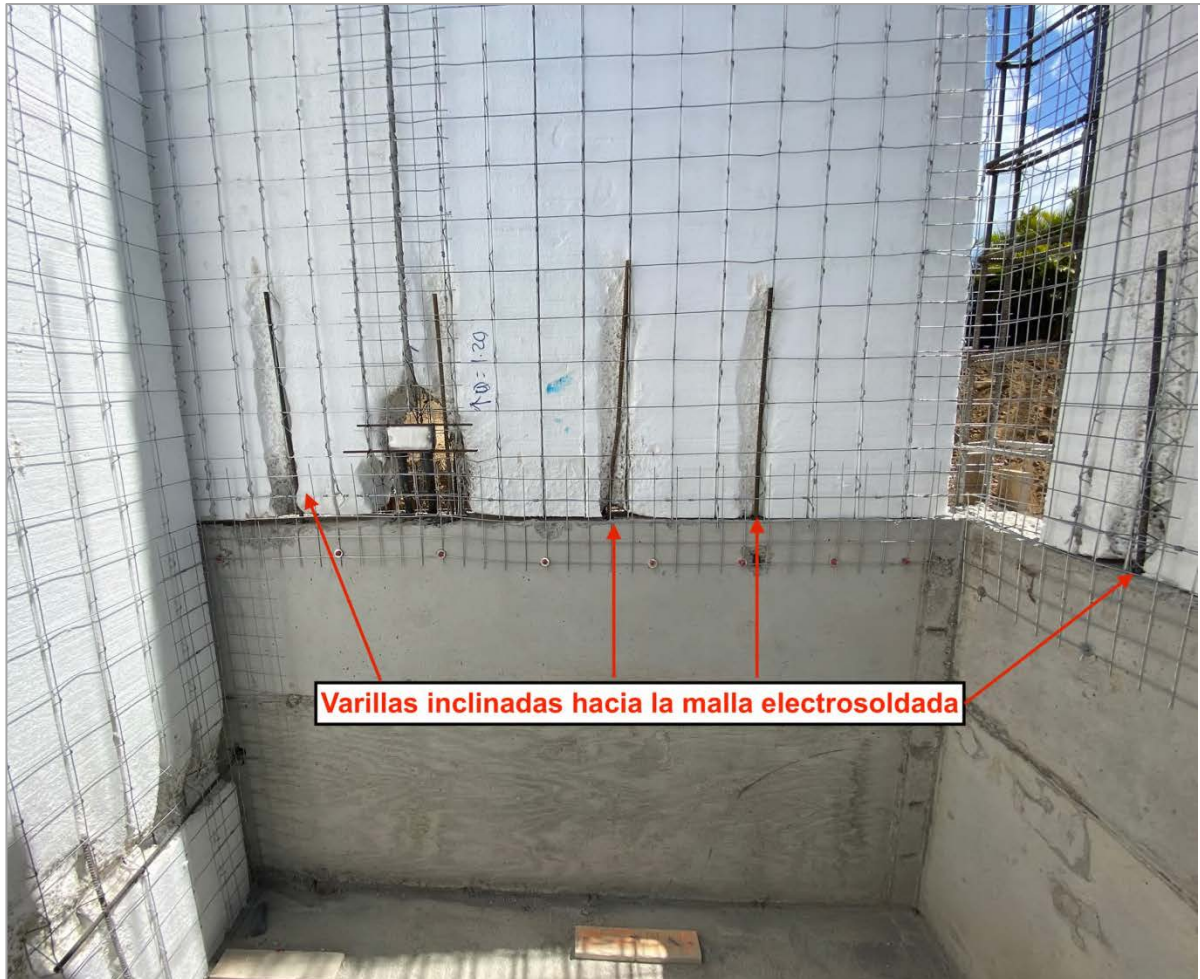
Figura 65. Ejemplo 3 de instalación incorrecta de paredes tipo electro panel
Fuente: Elaboración propia
