**Universidad de Costa Rica**

**Estudio de vulnerabilidad y restauración del edificio administrativo del  
Sanatorio Carlos Durán Cartín**

**Proyecto Final de Graduación**

Septiembre, 2022

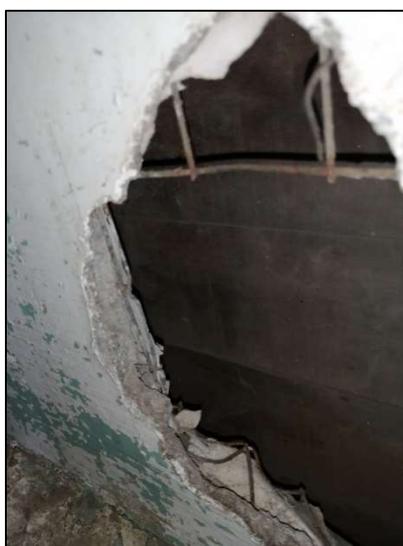
Se identificó la presencia de ferrocemento gracias al deterioro mostrado en la Figura 42, el cual muestra una estructura en dicho material con un espesor de 1.5 cm y una malla de un alambre de diámetro de 1 mm con espaciamientos de 5 cm longitudinales y 5 cm verticales.

Figura 42. Muestra del ferrocemento encontrado

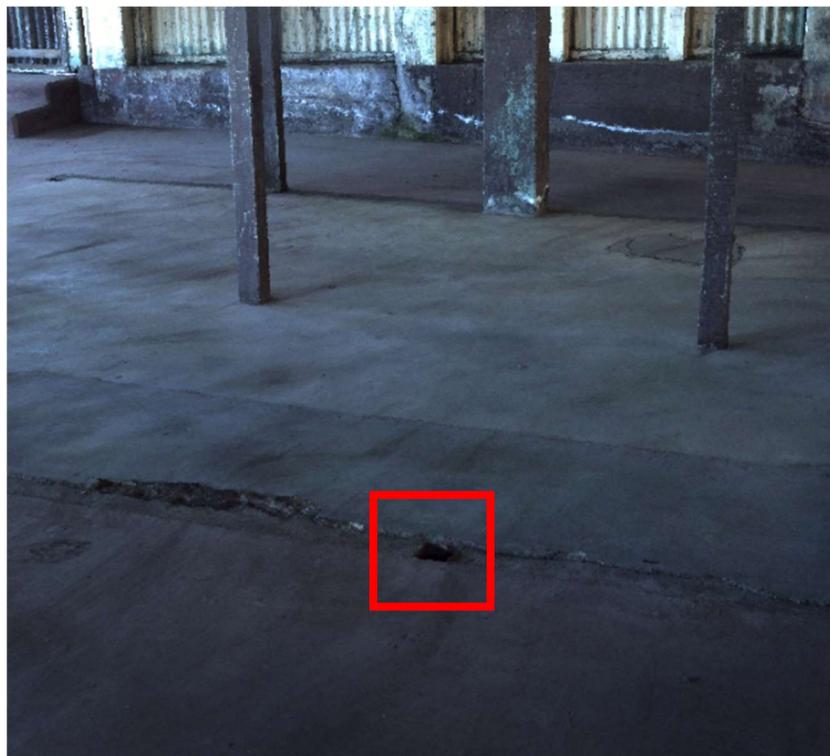
Durante la inspección visual se identificaron una serie de columnas faltantes, las cuales fueron desprendidas o cortadas como se muestra en la Figura 55. Las mismas se ubicaron en planos y se pueden observar señaladas en el Apéndice 3, lámina A1.

Figura 55. Muestra de columnas faltantes

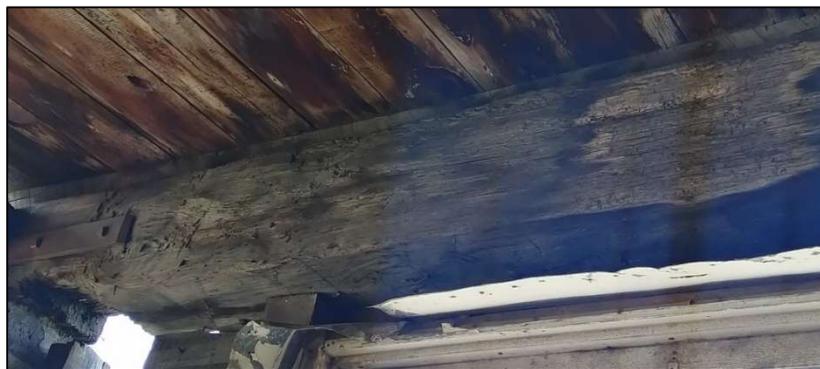
En la Figura 61 se muestra resquebrajadura de la madera, este efecto se da por el deterioro debido a la humedad ya que una cara de la viga se encuentra expuesta a la intemperie. Esta viga se encuentra afectada por diferentes defectos. Se recomienda realizar injertos de madera en las zonas problemáticas o cambiarla la pieza por una nueva y realizar nuevamente las conexiones tornillos autoperforantes para madera.

Figura 60. Viga [s, 1-12]: Cambios de volumen a lo largo de su longitud

Figura 61. Viga [s, 1-12]: Resquebrajadura de la madera por humedad

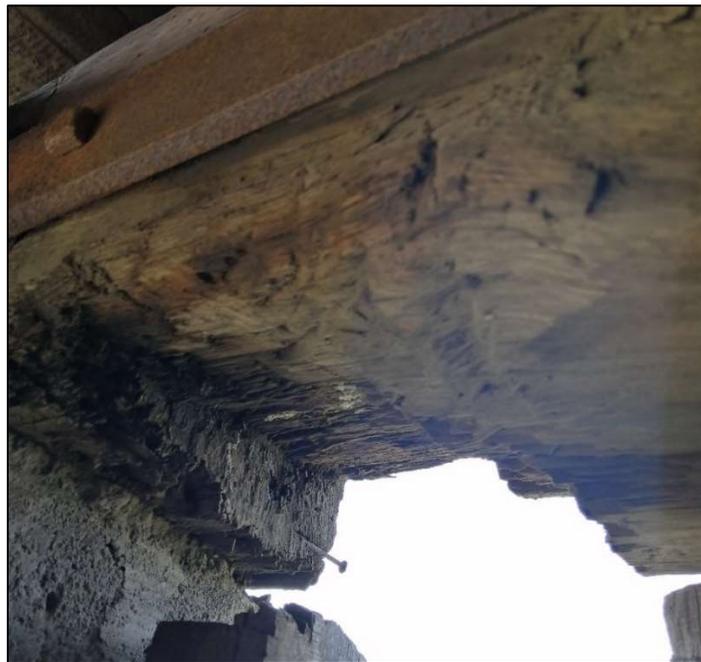
Figura 62. Viga [s, 1-12]: Rebajo de esquina

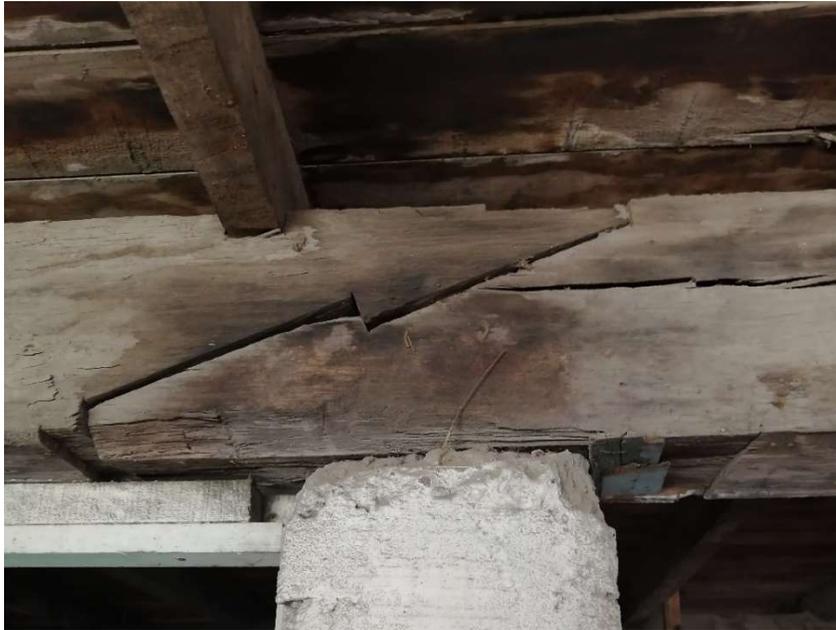
Figura 63. Viga [s-n,10]: conexión abierta y grieta longitudinal

se utilicen tornillos autoperforantes especiales para madera para unir la conexión. Se debe de calcular el momento que existe en ese punto para elegir los torillos adecuados.

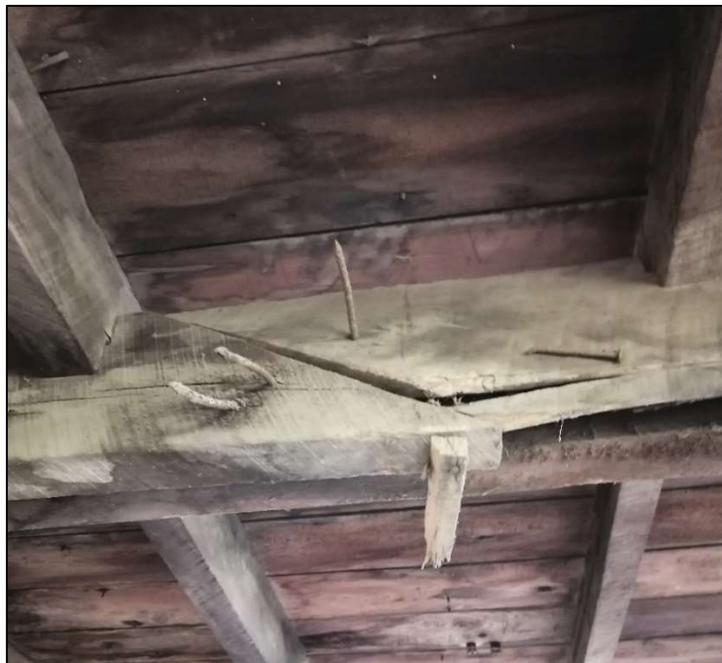
La Figura 64 muestra una de las conexiones de la viga [s-n,3], la conexión se encuentra en mal estado y existe una grieta en el extremo de una pieza conectada con otra. El problema en la conexión limita la transmisión de carga y la grieta disminuye la capacidad de resistencia al cortante de la viga. Para su reparación se debe de calcular el momento en la conexión y elegir los tornillos necesarios. En el caso de la grieta se puede evaluar su reparación con un injerto.

Figura 64. Viga [s-n,3]: conexión abierta y grieta longitudinal

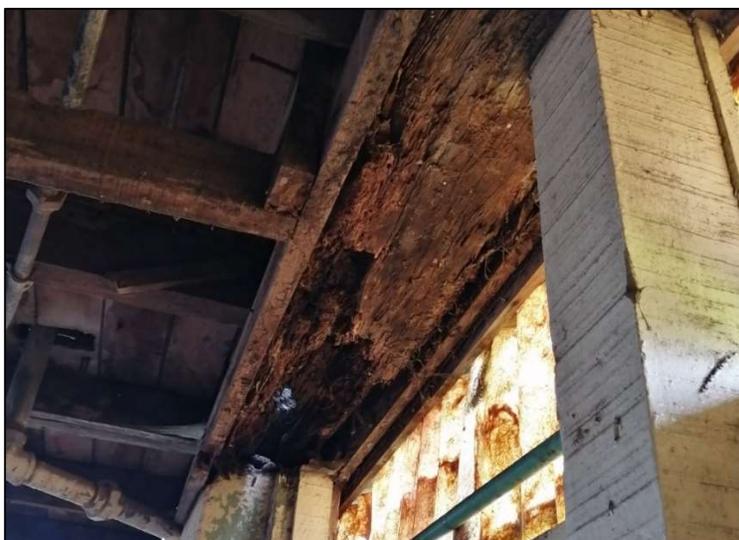
La Figura 65 y Figura 66 son una porción de la viga [s-m,1], en este caso se muestra un importante deterioro de pudrición por humedad. Se muestra como incluso existe un hueco que atraviesa la viga en toda su área transversal. Esta viga es considerada en mal estado y no puede ser utilizada como elemento estructural. Se recomienda reemplazarla por una viga del mismo tipo de madera y misma área transversal.

Figura 65. Viga [s-m,1]: pudrición por humedad

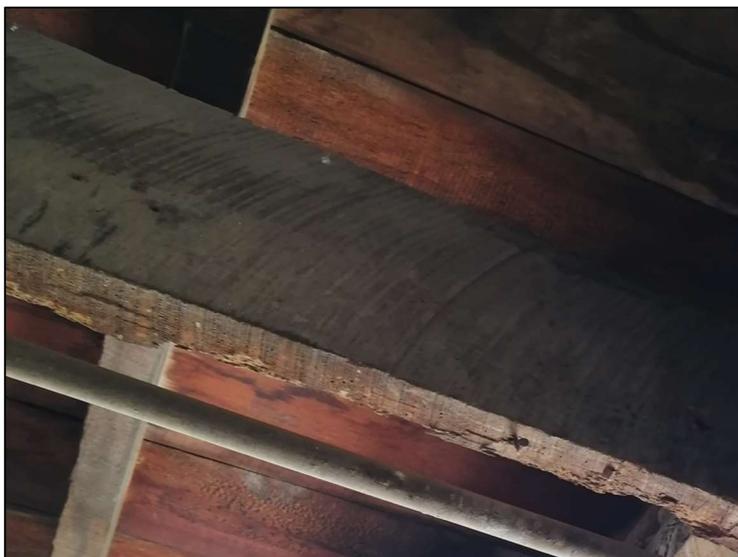
La viga [s-q,8] fue atacada por insectos, por su apariencia posiblemente comején como se muestra en la Figura 68. Este tipo de ataques deterioran la madera por dentro, se recomienda cortar el segmento que dañado, realizar un injerto con el mismo tipo de madera.

Figura 68. Viga [s-q,8]: ataque de insectos

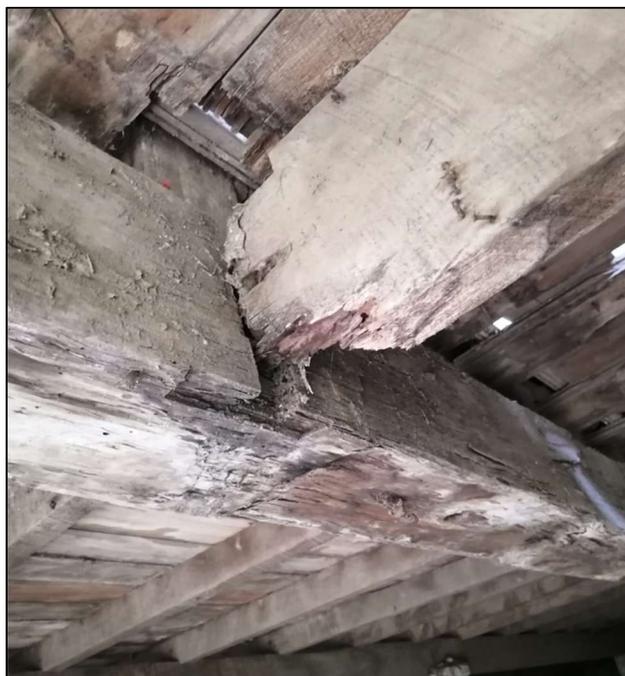
Figura 72. [d, 1-12] Conexión deteriorada, rebajo de esquina en vigueta y columna faltante

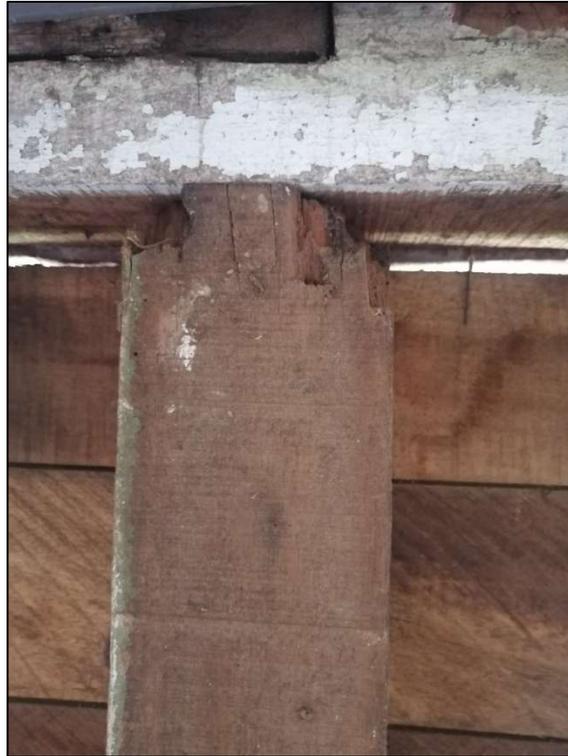
La Figura 73 muestra la columna codificada como [sm, 22m], ubicada en el sótano con un área transversal de 10 x 9.5 cm<sup>2</sup>. Se observa una reducción de área en el extremo superior que reduce la transmisión de carga. Se recomienda en estos casos realizar un injerto de madera con el mismo tipo y área transversal.

Figura 73. Columna [sm, 22m]: rebajo de esquina

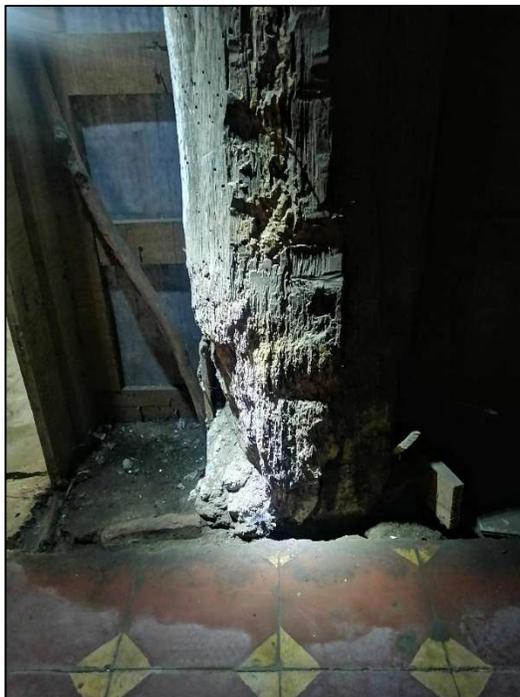
La columna [gm, 25m], mostrada en la Figura 74 tiene daño interno por ataque de insectos, así como también una pérdida de área en su extremo inferior. Su área es irregular a lo largo de la columna. Se recomienda restituir la pieza y colocar una nueva con el tipo de madera presente en las columnas y con el área transversal que se requiera según el análisis estructural.

Figura 74. Columna [mm, 25m],: pudrición en la base y área irregular

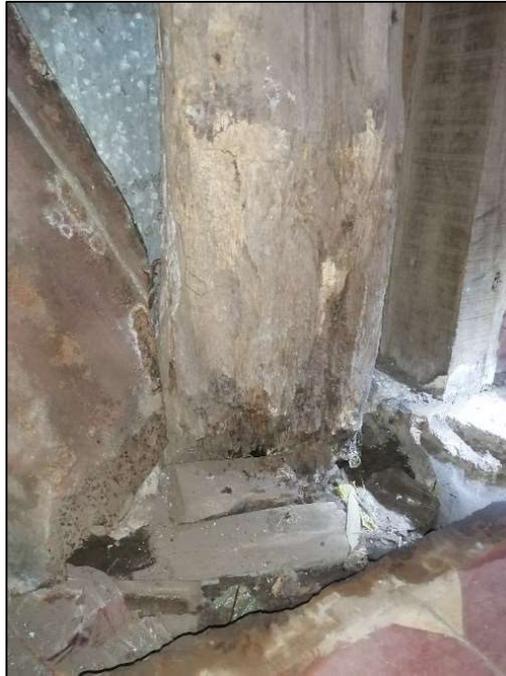
Figura 77. Columna [gm, 19m],: pudrición en la base

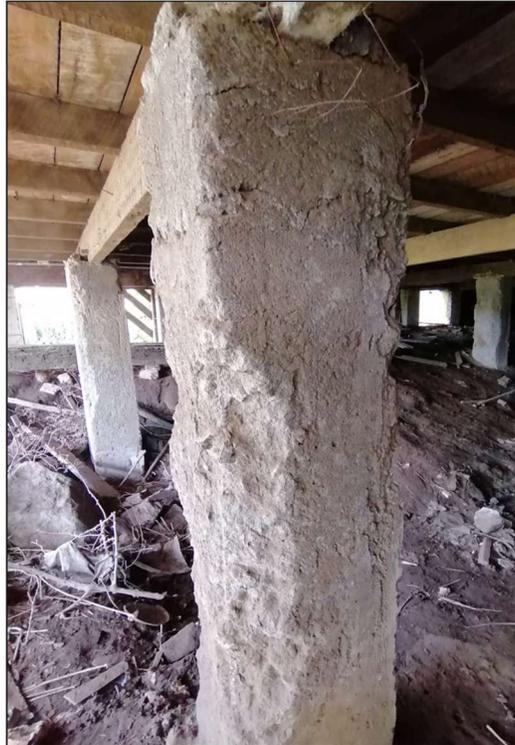
En la Figura 78 se muestra la columna [cc, 6c], de concreto, que experimenta un desgaste en la superficie de concreto. No muestra acero expuesto por el momento. Se recomienda colocar puntales por seguridad, extraer todo el concreto dañado y dejar expuesto el acero para revisar si existe corrosión, limpiar la armadura, evaluar si es necesario reforzar la armadura, colocar formaleta y colar con concreto de alta resistencia.

Figura 78. [cc, 6c] desgaste de concreto

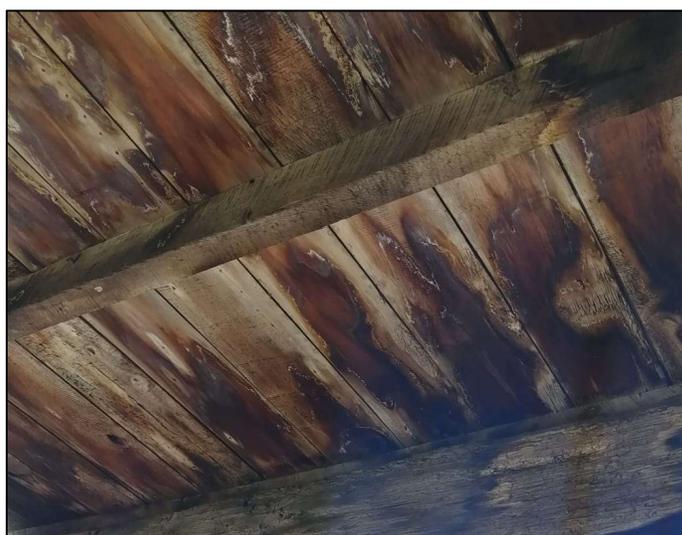
Entre los defectos más comunes identificados en el entrepiso se muestran piezas de madera con efecto quemado, este se muestra en la Figura 81, esto se debe a una alta humedad en la madera. Se midió la humedad en esas piezas y ronda entre 18% y 19%. Se recomienda reemplazarlas por nuevas piezas del mismo tipo de madera presente en el piso.

Figura 81. Entrepiso del sótano: efecto quemado por humedad

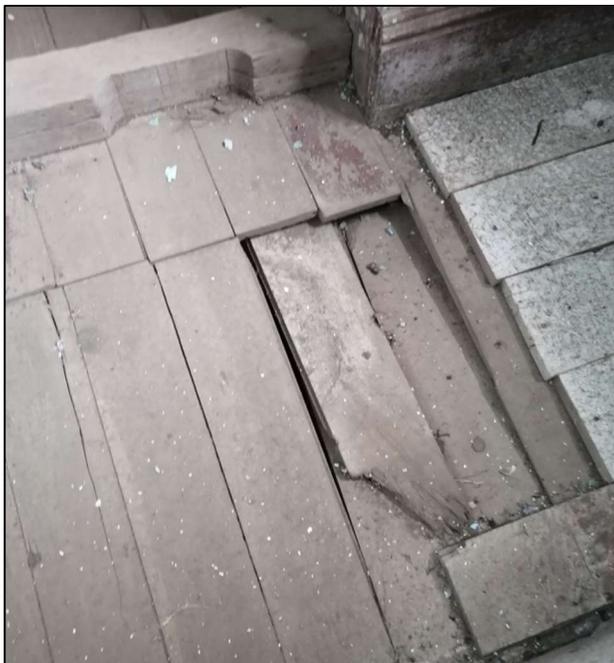
Figura 83. Piso hundido en primer nivel

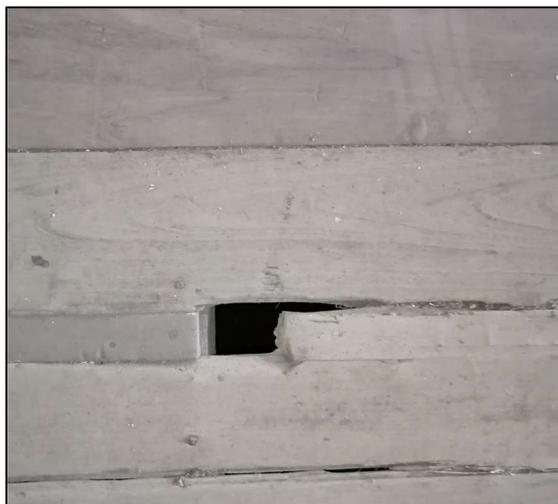
Figura 84. Agujero en piso del primer nivel

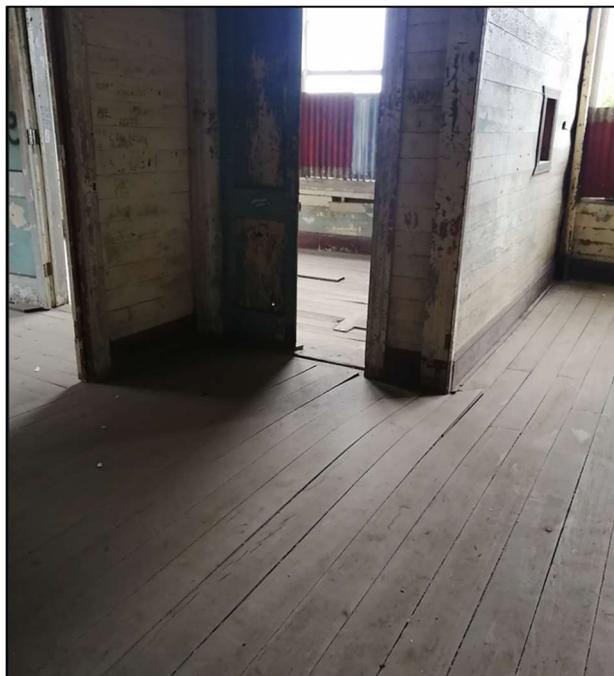
Figura 85. Piso asentado en primer nivel

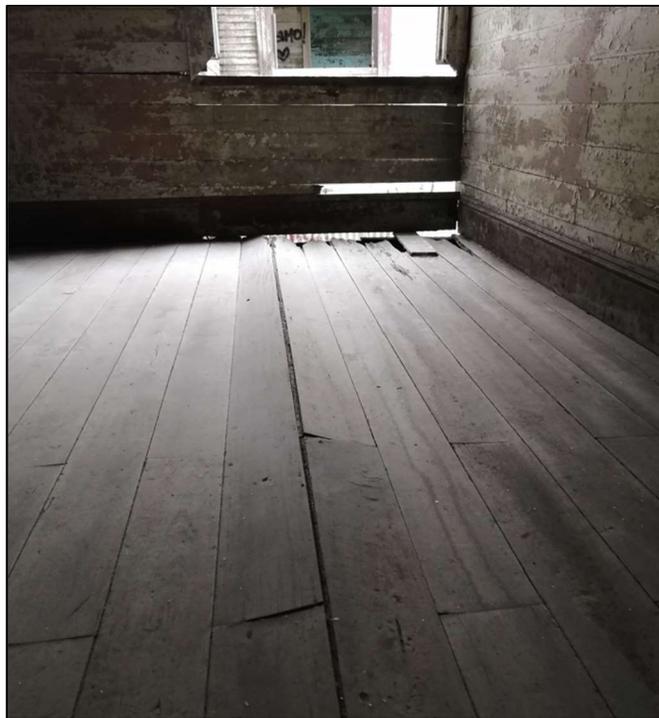
Figura 86. Piso levantado en primer nivel

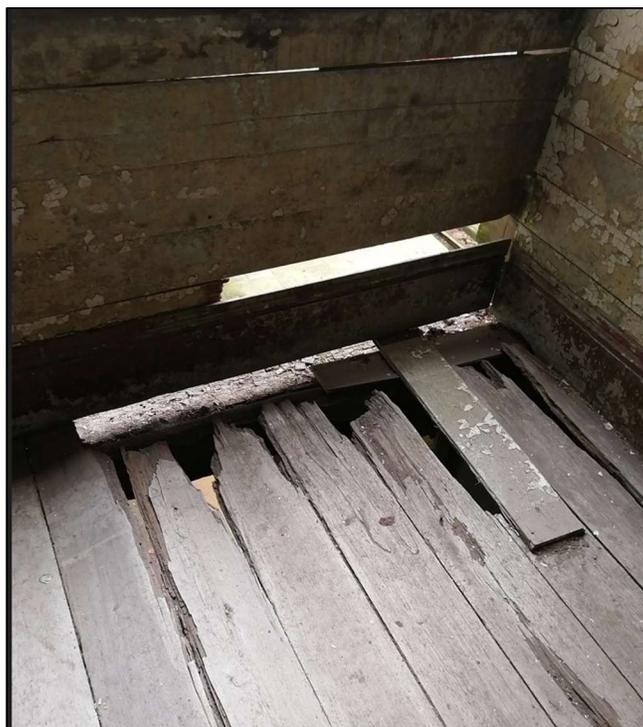
Figura 87. Tablas quebradas en piso del primer nivel

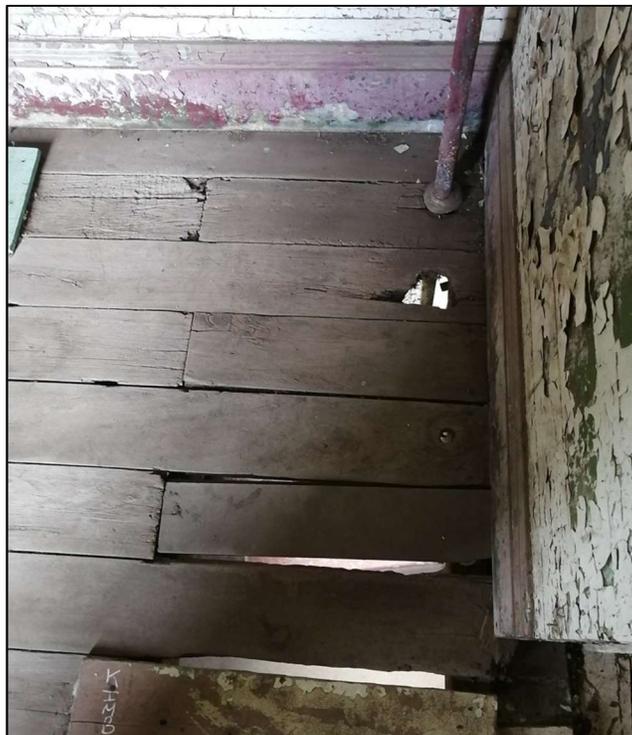
Figura 89. Agujeros en piso del primer nivel

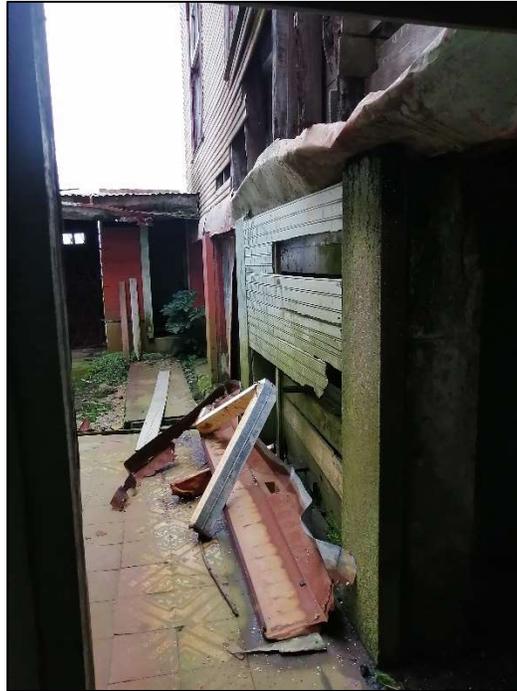
Figura 90. Acabados de las paredes dañados

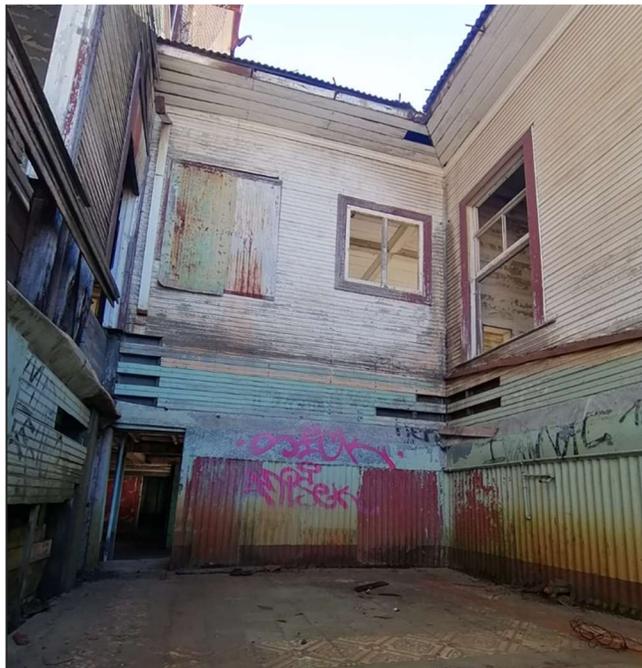
Figura 91. Fachada con acabados en mal estado
