Facultad de Ingeniería Civil

“Evaluación del estado actual de los acueductos Barrio Jesús arriba, Barrio Jesús abajo y Concepción, ubicados en la parte media de la cuenca del río Abangares, y propuestas para su mejoramiento”

Trabajo de Graduación

Néstor Vargas López

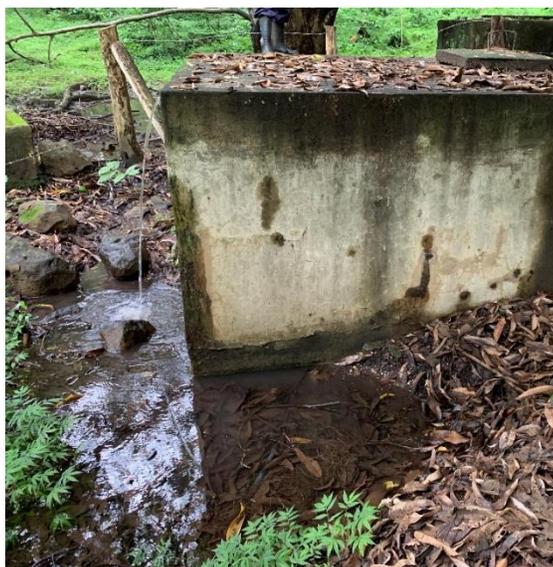
Figura 15. Rebalse del Tanque de Almacenamiento

Debido a que el Tanque de Almacenamiento se encuentra lleno y con un nivel constante, el rebalse del mismo también permanece con un caudal de salida constante como se observa en la Figura 15, por lo cual se procede a llenar un recipiente de 2,5 litros, el mismo duro un tiempo de 8,02 segundos, dando como resultado un caudal de salida del rebalse de 0,31 l/s.

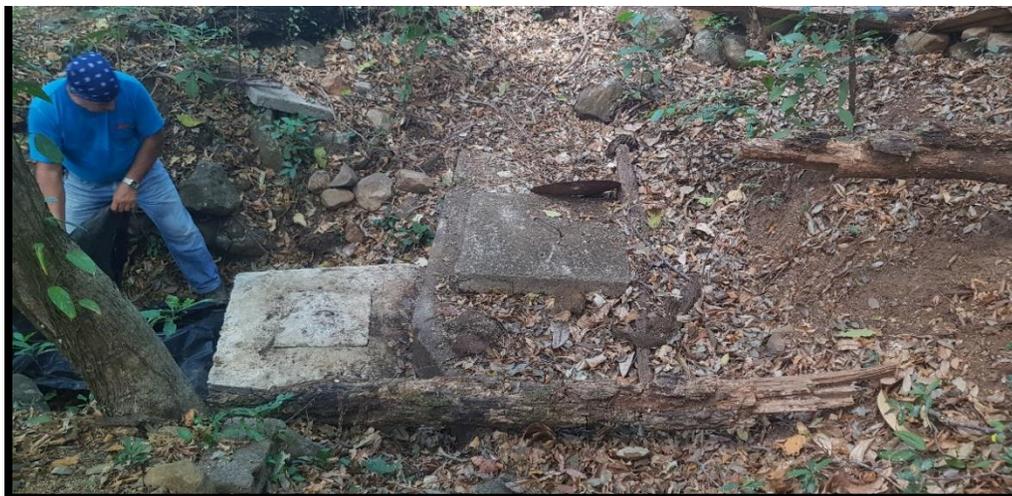
Figura 17. Naciente - Barrio Jesús Arriba

La fuente de abastecimiento de la comunidad de Barrio Jesús Arriba, se encuentra captada mediante una estructura de concreto, la misma se halla en condiciones aceptables, eso debido a que no se presentan grietas o fugas de agua, no obstante, la captación no cuenta con una valla alrededor de la zona, para que la proteja de personas o animales, debido a esto los habitantes de la comunidad, cubren con un plástico negro la captación para tratar de evitar en cierta medida la contaminación de la fuente. Es importante aclarar que los encargados del acueducto no cuentan con la fecha en la cual se construyó la captación, pero se sabe que fue hace más de 30 años.

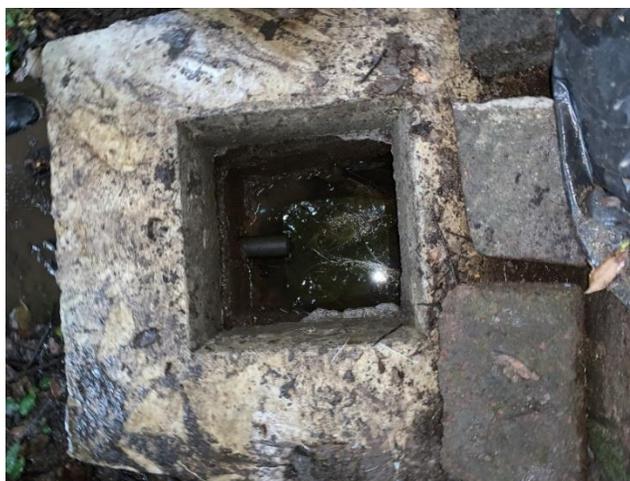
Figura 18. Interior Naciente – Barrio Jesús Arriba

Se debe destacar que dentro de la captación se acumulan muchas raíces pertenecientes a la vegetación alrededor de la captación, debido a ello, los encargados de la limpieza del tanque de almacenamiento aprovechan cada vez que realizan la limpieza del mismo, para recolectar las raíces que se encuentren dentro de la captación. En la Figura 18 se puede observar el interior de la captación.

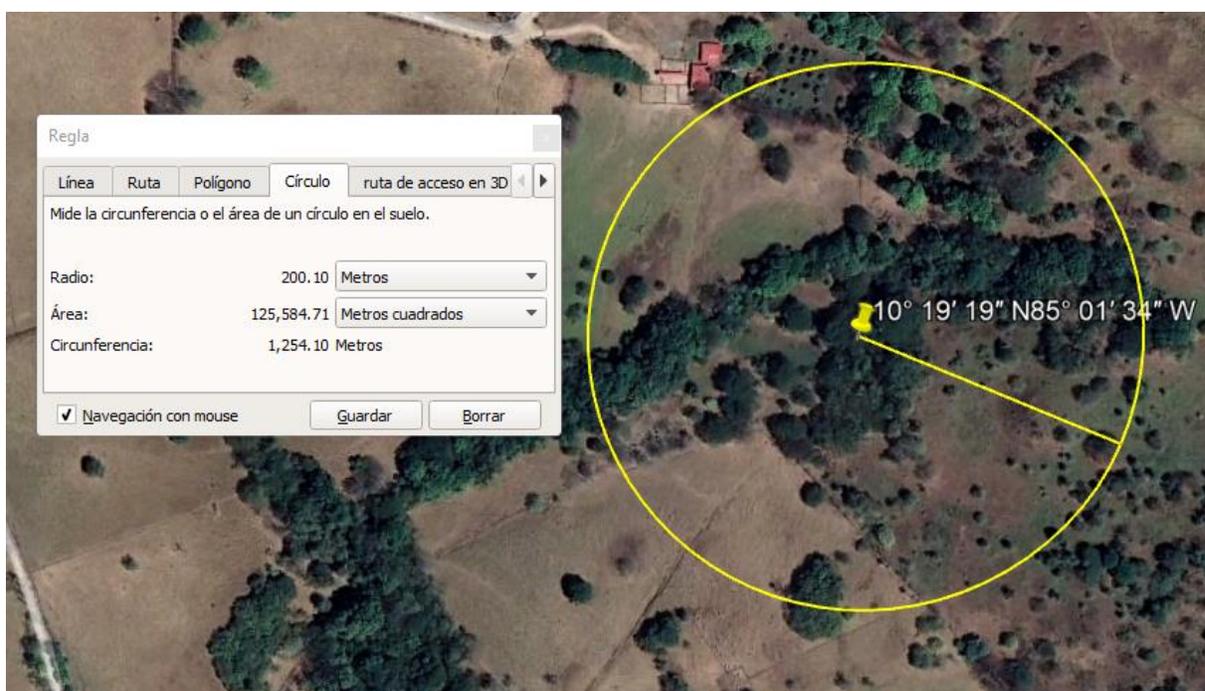
Figura 19. Área de protección naciente – Barrio Jesús Arriba

Respecto al área de protección de la naciente, se puede observar en la Figura 17 y en la Figura 19, la captación de la naciente no cuenta con un área de protección que satisface lo establecido en la Ley N° 276, Ley de Aguas, en la cual se establece que se debe mantener un área de protección de un radio mínimo de 200 metros, medidos horizontalmente. Como se puede observar en la Figura 19, dentro del área de protección predomina una poca cobertura vegetal, principalmente pastizales, además de ello, no se ubica ninguna casa, ninguna calle, no obstante, los terrenos donde se ubica la naciente, son utilizados para el pastoreo de ganado, por lo cual dentro de dicha área se puede contar con presencia de animales así como los desechos de los mismos, asimismo, la naciente está protegida únicamente por una cerca la cual no evita el acceso a personas o animales, debido a ello, existe el riesgo de contaminación del recurso hídrico.

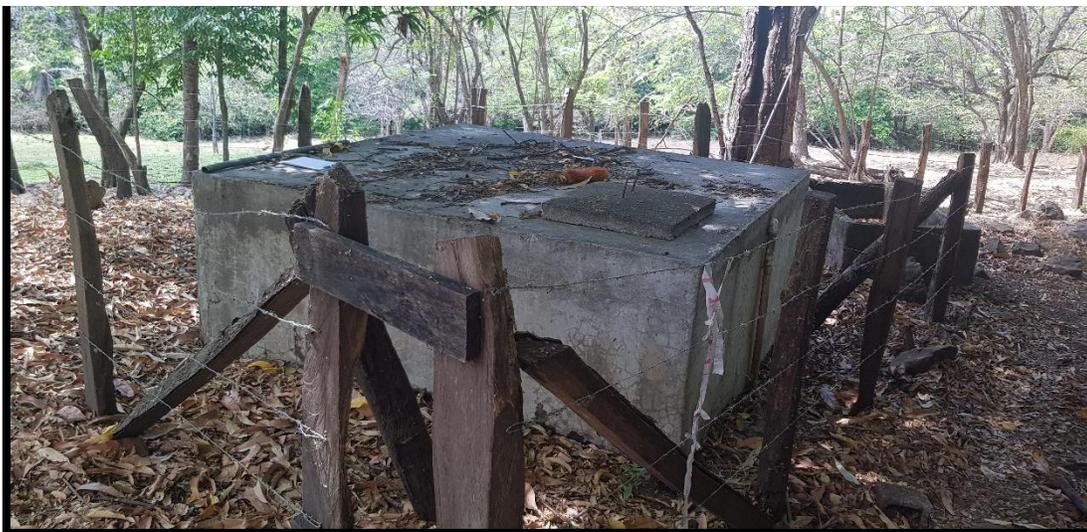
Figura 20. Tanque de almacenamiento - Barrio Jesús Arriba

Con respecto a la estructura del tanque de almacenamiento, este cuenta con una tapa de concreto, la cual a simple vista no aparenta ser higiénica, además de esto la tapa no presenta un sistema de cierre seguro, por otro lado, el tanque de almacenamiento cuenta con una tubería de rebalse sin rejilla, la cual evita el paso de insectos o animales pequeños dentro del tanque, además de esto se debe destacar que el tanque no cuenta con un clorador, por lo cual debido a estos factores se compromete la calidad del recurso hídrico. Cabe mencionar, que el tanque nunca ha sido pintado, presenta musgo y cuenta con un gran número de hojas encima, lo cual implica la inexistencia de la limpieza y el mantenimiento de la estructura exterior del tanque.

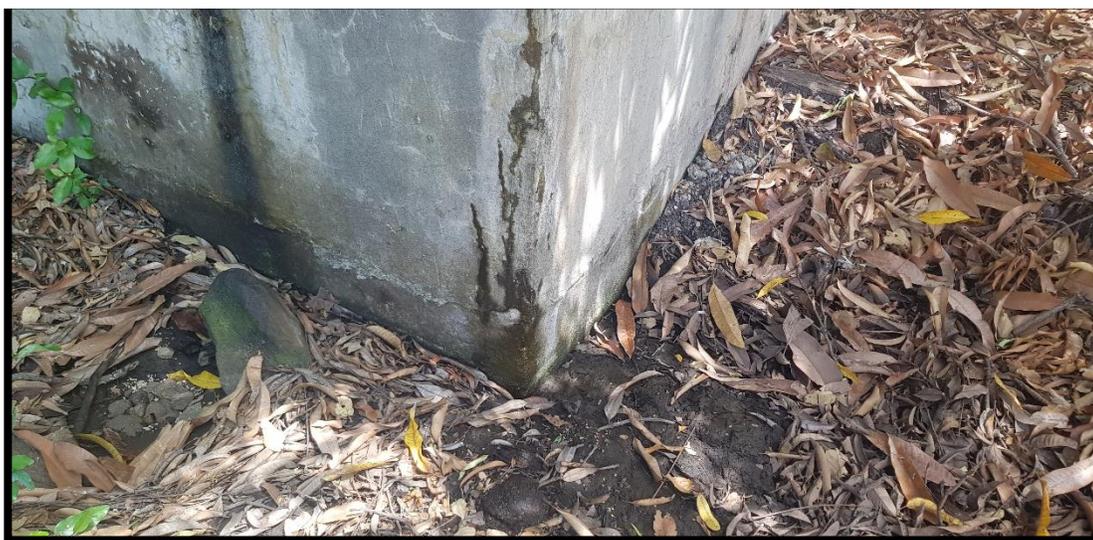
Figura 21. Fugas Tanque de almacenamiento - Barrio Jesús Arriba

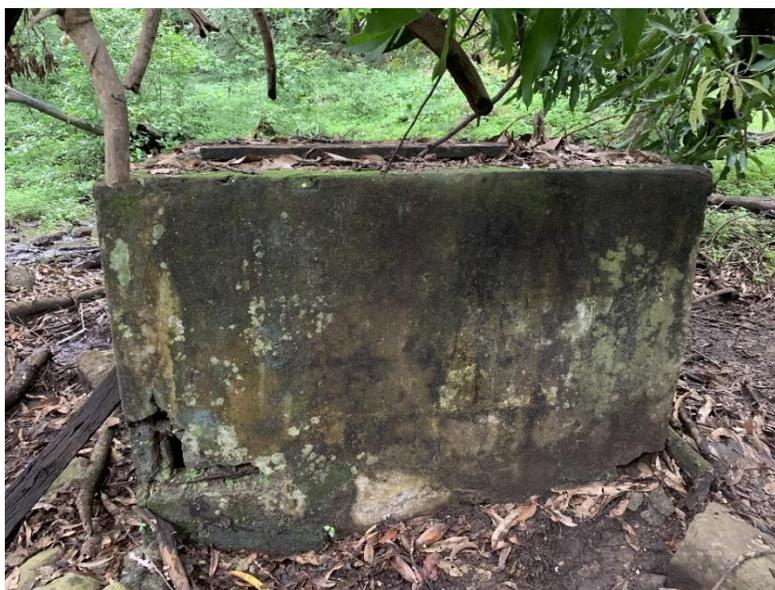
Figura 22. Tanque de Almacenamiento Viejo – Barrio Jesús Arriba

Además del tanque de almacenamiento existente y en uso, la comunidad también cuenta con un tanque de almacenamiento viejo de aproximadamente 2.81 m³, en el Cuadro 59 se detallan las dimensiones de dicho tanque. Se debe destacar que el tanque no se encuentra en uso, debido a múltiples daños que presenta, en la Figura 22 se puede observar el deterioramiento del tanque descrito.

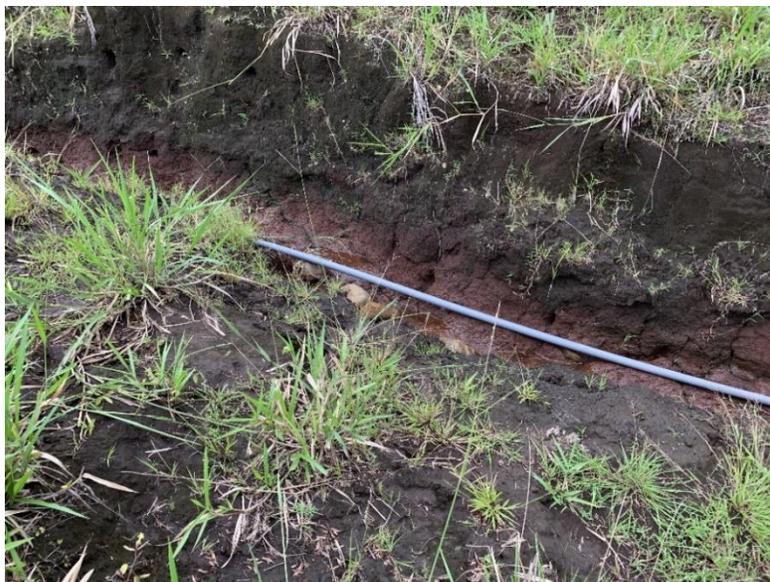
Figura 23. Tramo de tubería expuesta – Barrio Jesús Arriba

En cuanto a la tubería de distribución del sistema de abastecimiento, esta se conforma por una tubería de PVC de 37,5 mm, con una cedula 32,5, cabe destacar que el acueducto no cumple con el diámetro mínimo (100 mm) establecido por el AyA, así como el diámetro mínimo (150 mm) en caso de que se requiera colocar un hidrante. Además de esto se debe destacar que gran parte de la tubería de distribución se encuentra al aire libre, de manera que no se cumple con la profundidad mínima de 0,80 metros, establecida por el AyA, asimismo, la exposición a la luz solar representa un riesgo para la vida útil del PVC debido a que este se daña, esto se puede observar en la Figura 23. En el Cuadro 62 se detalla la información de la tubería de distribución existente.

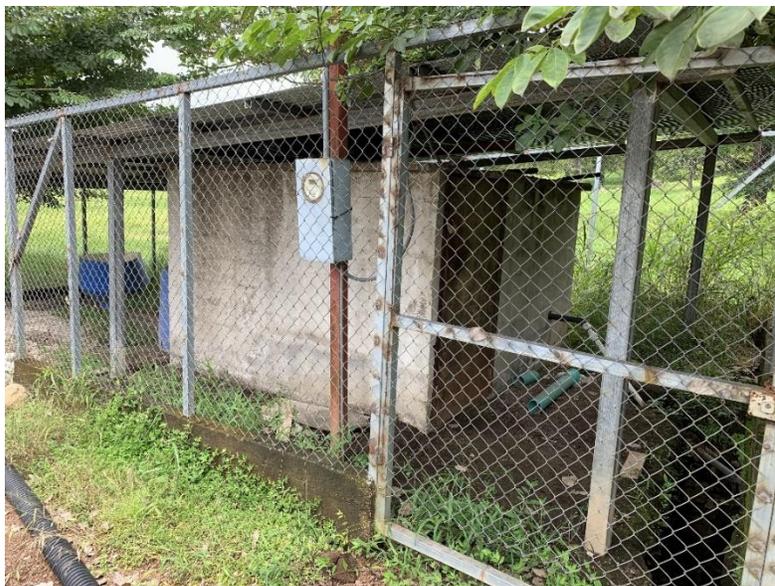
Figura 25. Pozo – Barrio Jesús Abajo

Con respecto a la protección del pozo, este cuenta con una malla de protección, además de contar con un candado que impide el paso de personas ajenas a la comunidad, protegiendo así la bomba y el pozo, por otro lado, se debe destacar que no se cuenta con un canal de desagüe, que permita desviar las aguas debidas a la escorrentía.

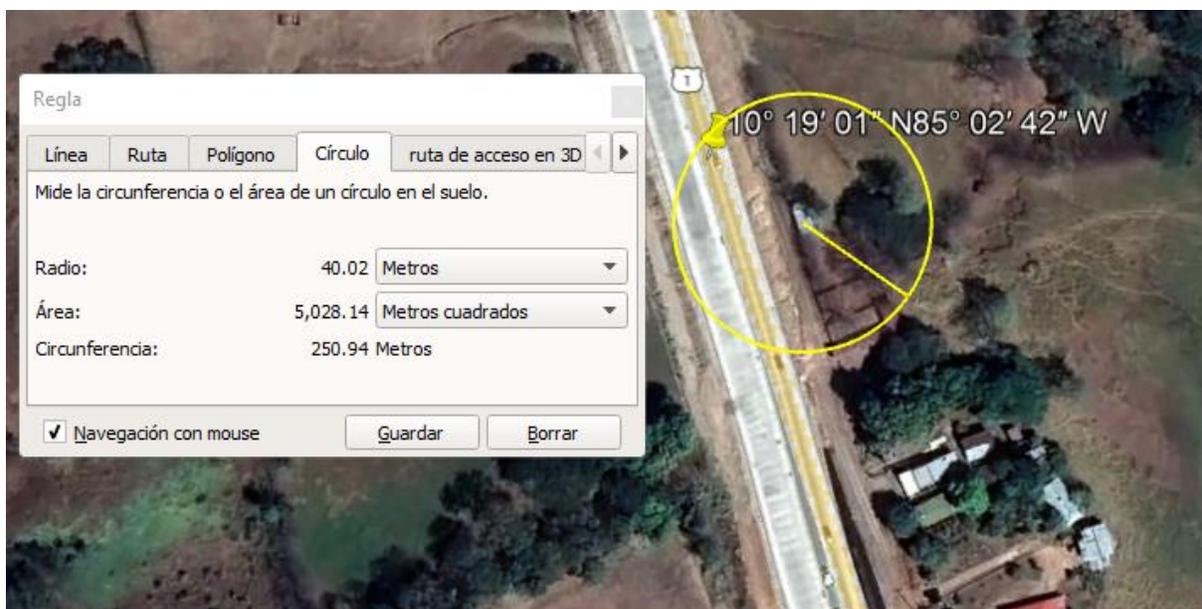
Figura 26. Área de protección Pozo – Barrio Jesús Abajo

En la Figura 26, se puede observar como el pozo no cuenta un área de protección que satisface lo establecido en el Reglamento de Perforación de Subsuelo para la Exploración y Aprovechamiento de Aguas Subterráneas, donde se establece que en conformidad con los supuestos del artículo 8º de la Ley de Aguas N° 276 del 26 de agosto de 1942, se debe establecer una distancia de retiro de operación del pozo de hasta 40 metros, y como se puede observar en la Figura 26 dentro de dicha área de protección se tiene una de las carreteras nacionales, por la cual transita una gran cantidad de vehículos durante el día y la noche, así como estructuras cercanas al pozo, además, los terrenos cercanos al pozo son utilizados para pastorear ganado, por lo cual se compromete la integridad de la fuente de abastecimiento.

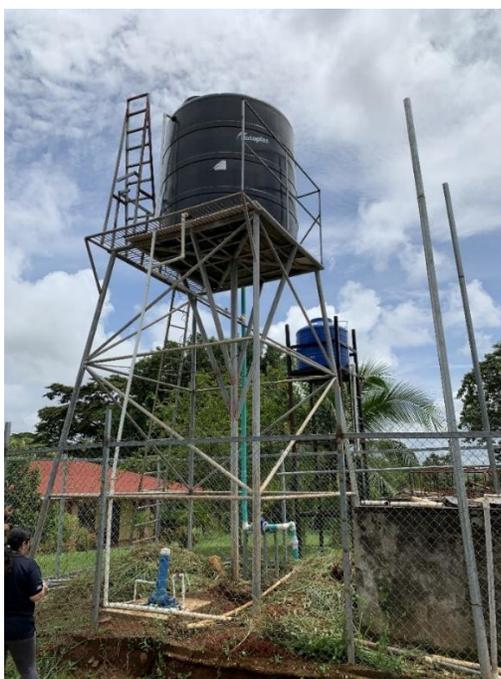
Figura 27. Tanque de Almacenamiento Barrio Jesús Abajo

En cuanto al estado del tanque de almacenamiento elevado, este no presenta grietas ni golpes en su pared, además, cuenta con un mantenimiento constante de la estructura, ya que la

Con respecto a la seguridad del tanque de almacenamiento, el lote donde se encuentra el mismo, está cubierto por una malla de protección, en la cual, la entrada se encuentra asegurada mediante un candado evitando así la entrada de personas ajenas a la comunidad. Por último, se debe destacar, que la única fuente de contaminación cercana al tanque de almacenamiento son las viviendas que se encuentran a no más de 20 metros aproximadamente.

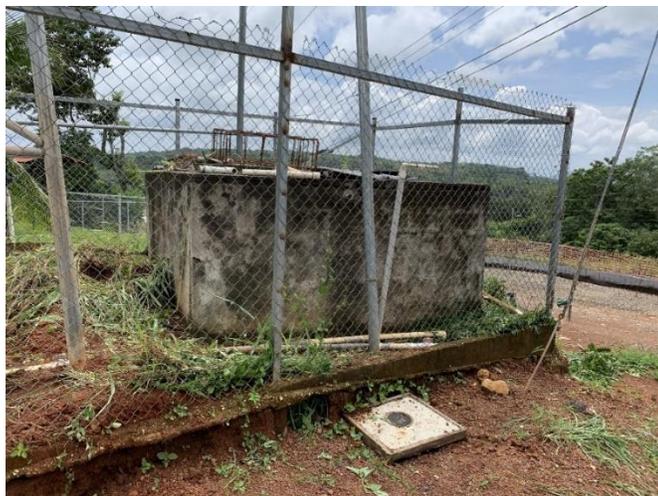
Figura 28. Tanque Viejo – Barrio Jesús Abajo

Además del tanque de almacenamiento anteriormente descrito, el acueducto cuenta con un segundo tanque, el cual se encuentra en el mismo lote del tanque de almacenamiento elevado, el mismo es de aproximadamente 5 m³ (según presidente de la ASADA), este segundo tanque es de concreto y actualmente se encuentra deshabilitado, dado a su estado deteriorado. En la Figura 28 se puede observar el tanque descrito.

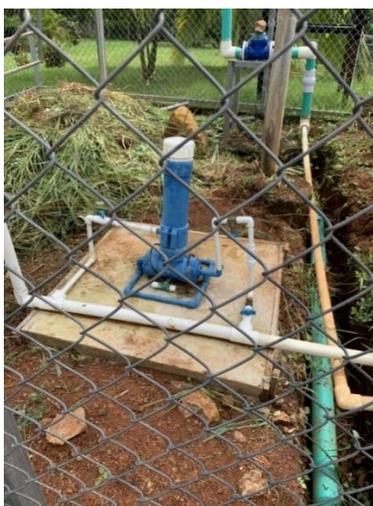
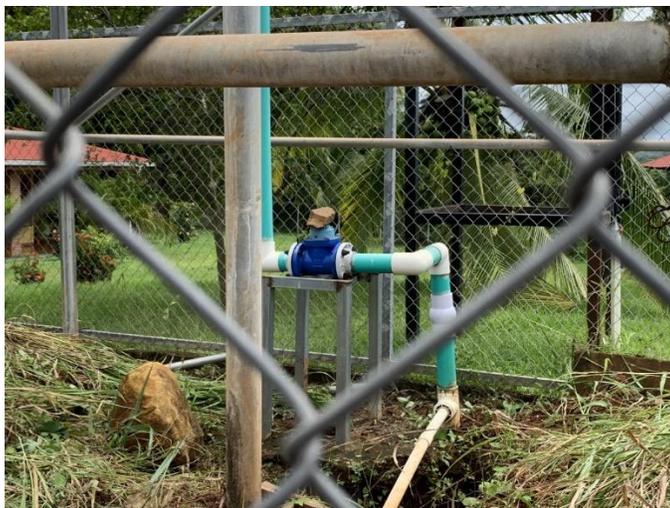
Por último, en torno al clorador y al macromedidor, estos se encuentran en el mismo lote del tanque de almacenamiento, además de que se observan en buen estado y en una zona segura. Respecto al clorador, este se encuentra conectado al tanque de almacenamiento, además de ello, el mismo funciona mediante pastillas, cabe destacar que para la dosificación de cloro en la red, la ASADA mantiene una dosis de dos pastillas cada 15 días. El clorador y el macromedidor se pueden observar respectivamente en la Figura 29 y la Figura 30.

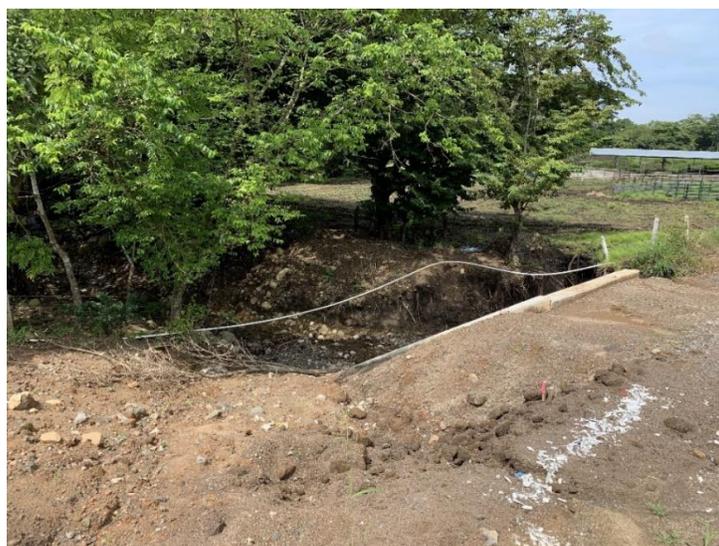
Figura 31. Tubería Expuesta Barrio Jesús Abajo

Aparte de ello, gran parte de la tubería de distribución se encuentra expuesta, lo cual representa un riesgo para la vida útil de la tubería, debido a que esta se daña al exponerse al sol indefinidamente, además de esto, se facilita el acceso a la tubería a personas ajenas a la comunidad, aumentando la probabilidad de que se conecten ilegalmente a la red, o incluso contaminar el recurso hídrico, en la Figura 31 se puede observar esta problemática.

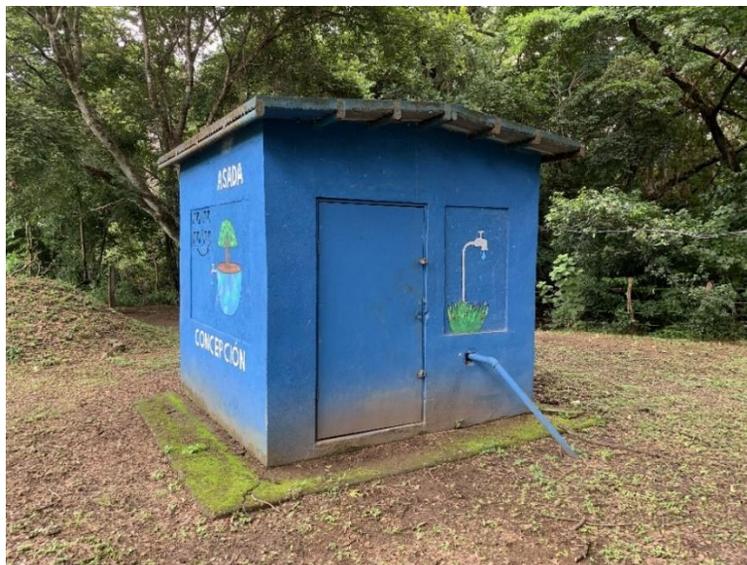
Figura 33. Pozo 1 – Concepción

Por último, el terreno donde se ubica el pozo, limita con fincas que se encuentran enmontadas, así como con un río, por lo cual, es probable que exista presencia de roedores u otros animales cerca del pozo.

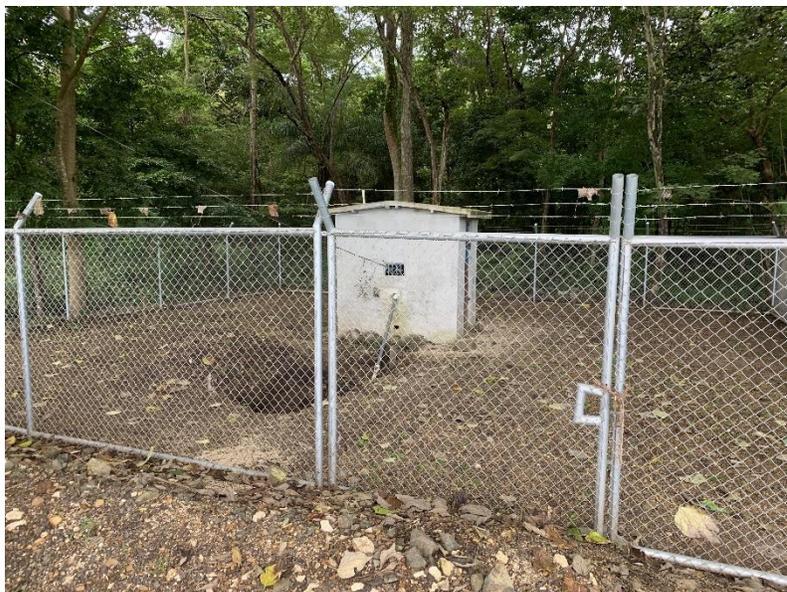
Figura 34. Pozo 2 – Concepción

Por último, el terreno donde se ubica el pozo, limita con fincas que se encuentran enmontadas, así como con un río, por lo cual, es probable que exista presencia de roedores u otros animales cerca del pozo, además de ello, en los pozos se da el desprendimiento de sedimentos, lo cual puede llegar a afectar negativamente la calidad del recurso hídrico, así como dañar el equipo de bombeo.

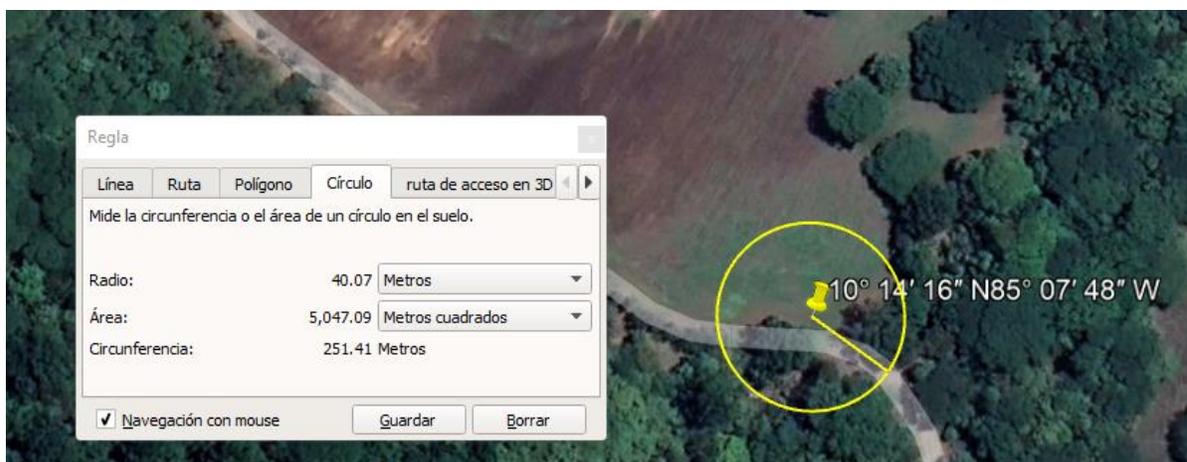
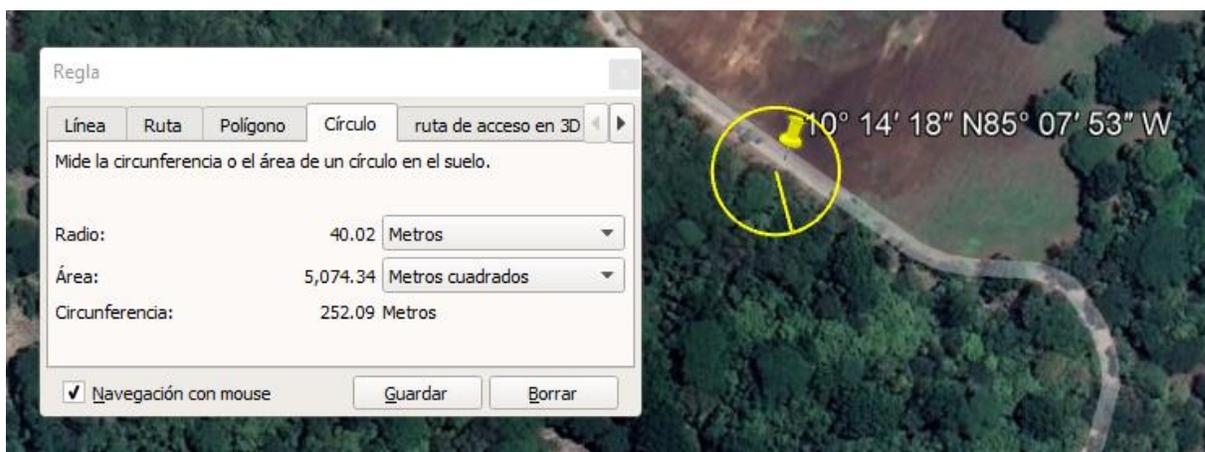
Con respecto al área de protección de los pozos, en la Figura 35 y la Figura 36, se puede observar cómo los pozos no cuentan con un área de protección que satisfice lo establecido en el Reglamento de Perforación de Subsuelo para la Exploración y Aprovechamiento de Aguas Subterráneas, donde se establece que en conformidad con los supuestos del artículo 8º de la Ley de Aguas N° 276 del 26 de agosto de 1942, se debe establecer una distancia de retiro de operación del pozo de hasta 40 metros, y como se puede observar en la dichas figuras, dentro del área de protección se tiene una carretera que corresponde a una de las entradas a la comunidad, por lo cual es muy probable que en dicha zona se dé mucho tránsito tanto de personas, como de vehículos, además, los terrenos cercanos al pozo son utilizados para agricultura, por lo cual se compromete la integridad de la fuente de abastecimiento.

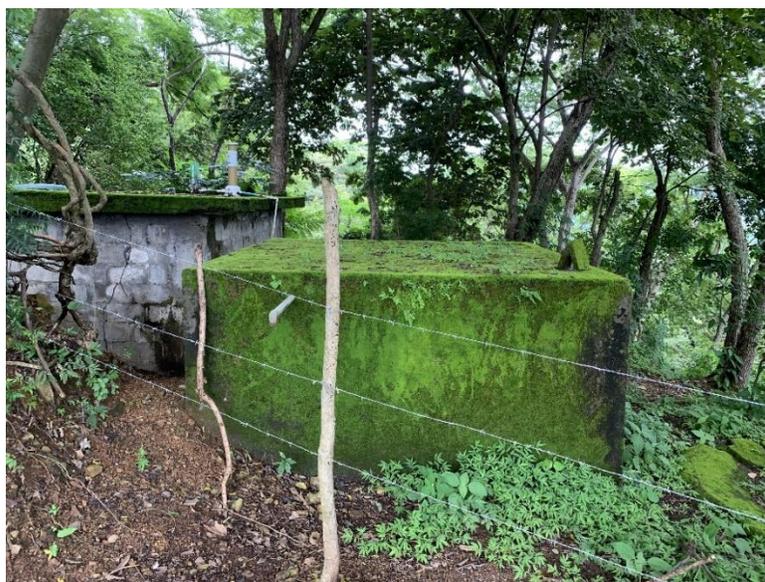
Figura 38. Tanques existentes – Concepción

En cuanto al segundo tanque, se puede observar en la Figura 38, que este se encuentra totalmente cubierto de musgo debido a la falta de mantenimiento, no obstante, el tanque no se observa lo suficientemente deteriorado como para ser inservible, de tal forma que en un futuro en caso que la comunidad lo necesite, se puede reparar dicho tanque. En el Cuadro 71 se detallan las dimensiones del tanque, donde se puede observar que el tanque tiene un volumen aproximadamente de 12,35 m³.

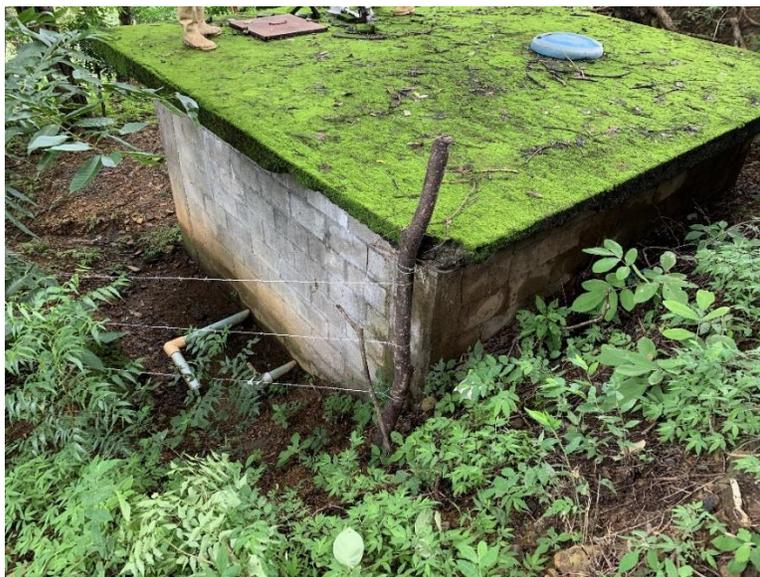
Figura 39. Tanque de Almacenamiento en Uso – Concepción

En cuanto a la estructura del tanque de almacenamiento, esta no presenta grietas en sus paredes, ni en su losa superior; en cuanto a la tapa del tanque, esta es metálica, y cuenta con un candado como medida de seguridad. Cabe destacar, que la estructura externa del tanque de almacenamiento carece de mantenimiento, ya que como se puede observar tanto en la Figura 38 como en la Figura 39, el tanque no cuenta con pintura, ni se sabe si ha sido impermeabilizado, además de esto, el tanque se encuentra cubierto de musgo y dentro del mismo se da la presencia de sedimentos, esto debido a que en los pozos se da el desprendimiento de los mismos.

ajenos a la comunidad o animales, lo cual pone en riesgo la calidad del recurso hídrico, no obstante, la tapa del tanque de almacenamiento cuenta con un candado, de tal manera que se protege de la contaminación en cierta medida, además de esto, el tanque de almacenamiento cuenta con una tubería de rebalse, sin embargo, la misma no cuenta con rejillas de protección. Por último, no se observan fuentes de contaminación cercanas al tanque.

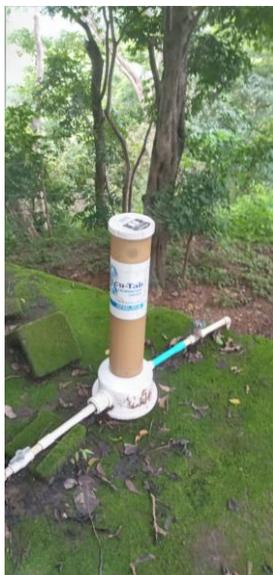
Figura 40. Clorador – Concepción

Por último, en la Figura 40 se puede observar el clorador utilizado por la comunidad de Concepción, el mismo se ubica encima del tanque de almacenamiento en uso. Dicho clorador funciona mediante pastillas, y la ASADA aplica una dosis de dos pastillas cada quince días.
