**Universidad de Costa Rica**  
**Facultad de Ingeniería**  
**Escuela de Ingeniería Civil**

**Metodología para la evaluación y priorización de pasos de agua tipo  
alcantarilla**

**Proyecto de Graduación**

Agosto, 2015

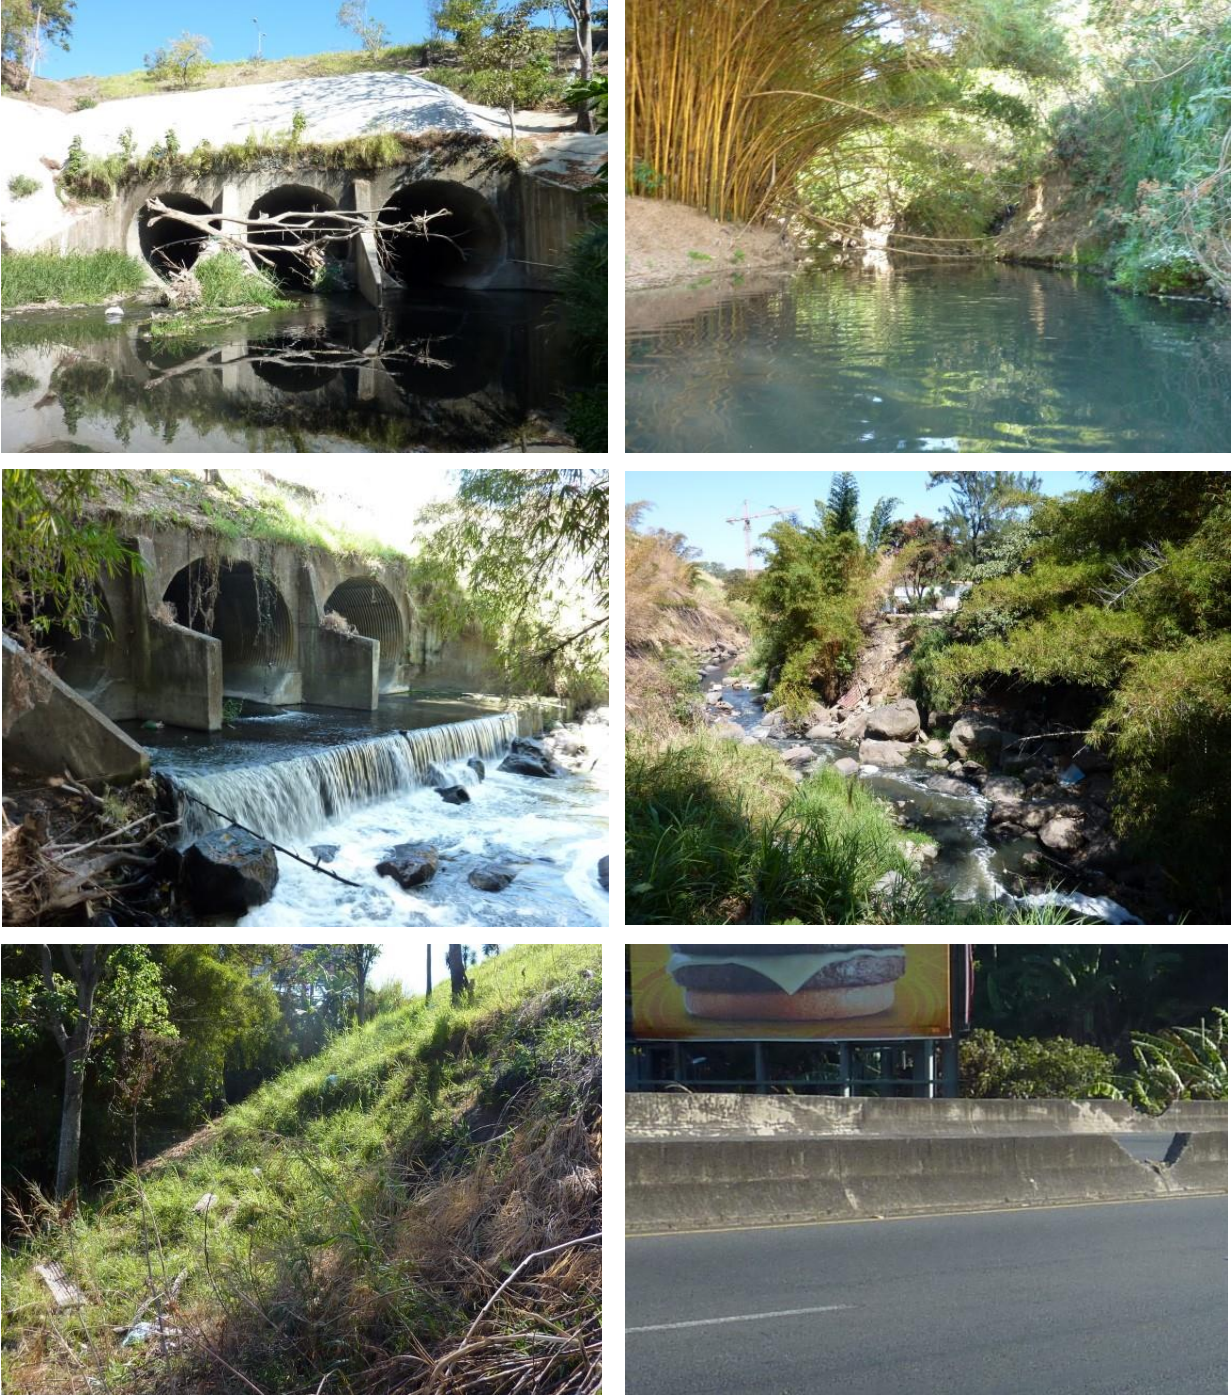
**Figura 7-9. Problemas encontrados en Torres Oeste.**

*Nota:* de izquierda a derecha y arriba abajo: bloqueo de escombros; material aguas arriba diferente a aguas abajo; erosión local aguas abajo y fundaciones expuestas; degradación del canal aguas abajo; falla en el terraplén aguas abajo; fallas en forma de V en la mediana y en las barreras que indican posible asentamiento.

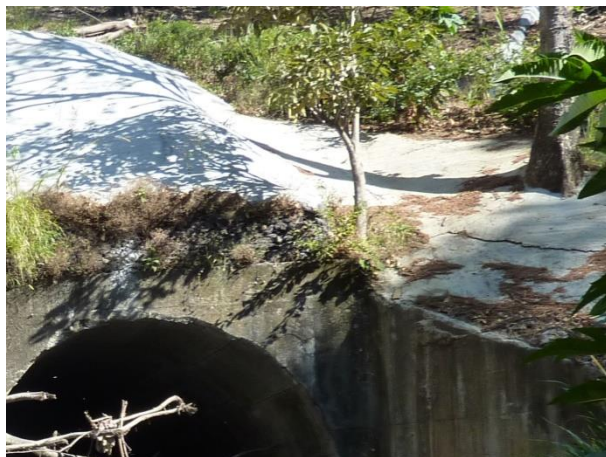
**Figura 7-10 Problemas encontrados en Torres Oeste (cont.).**

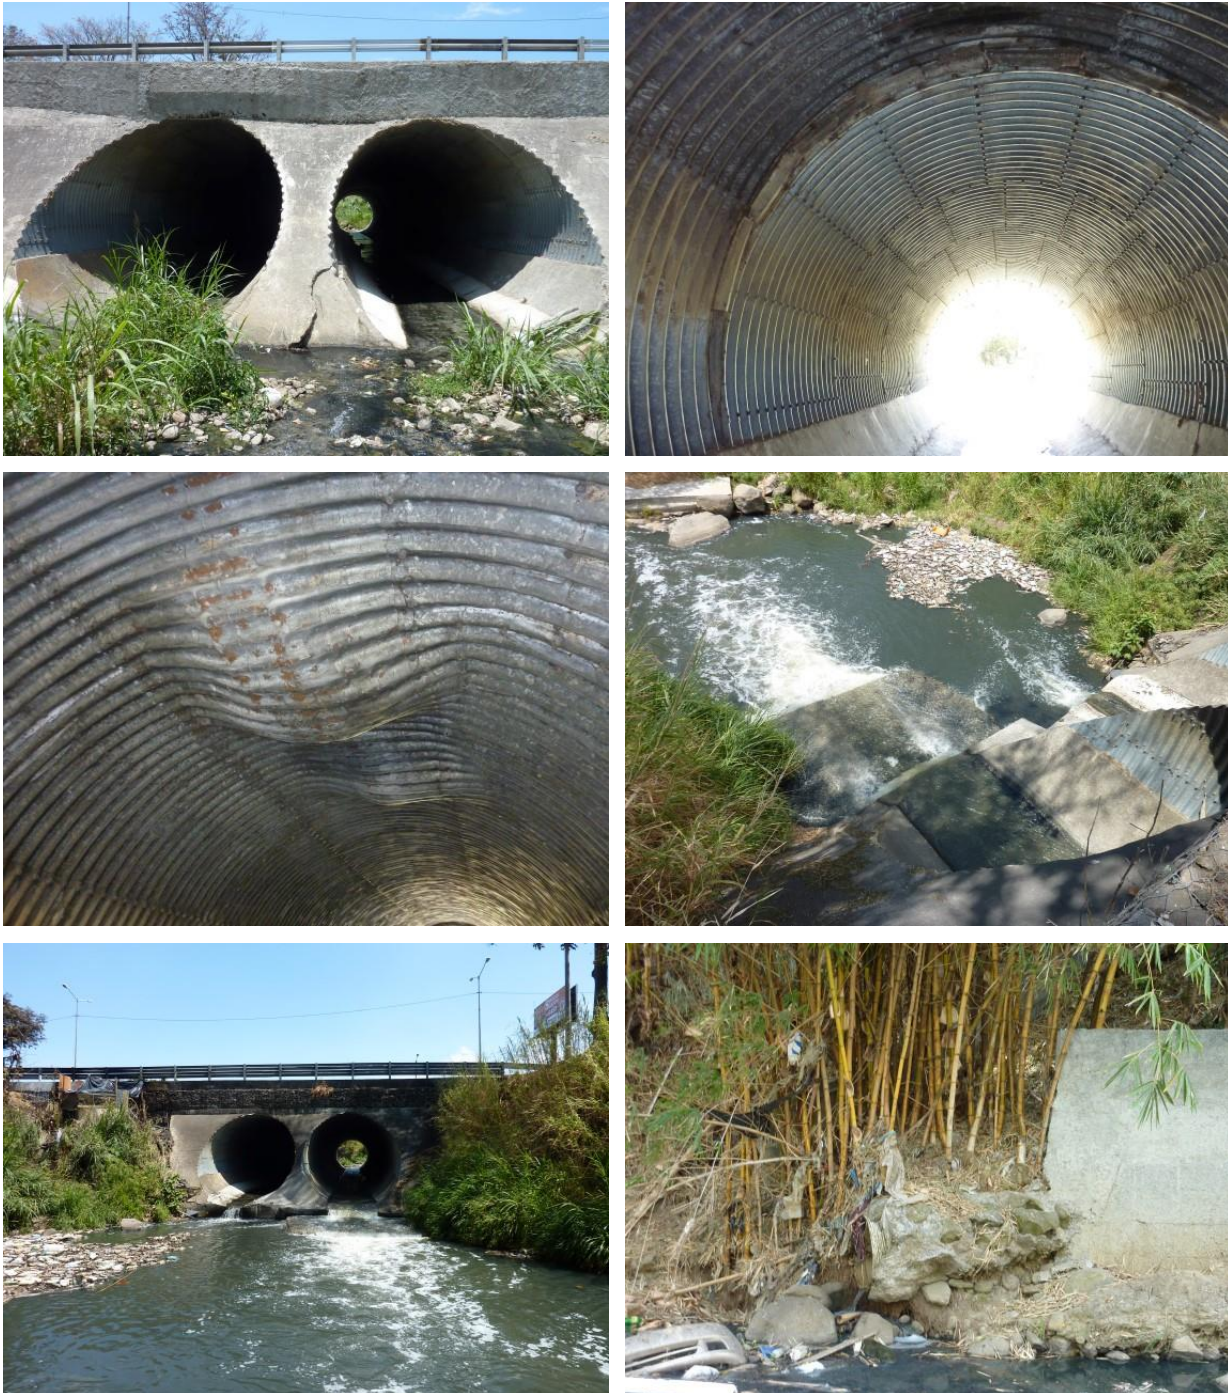
**Figura 7-19. Problemas encontrados en María Aguilar Este.**

Nota: de izquierda a derecha y arriba abajo: pérdida de concreto; cambio de tamaño de la alcantarilla; abultamiento, falla de delantal y erosión local; falla de delantal y daño en el terraplén; erosión del canal aguas abajo.

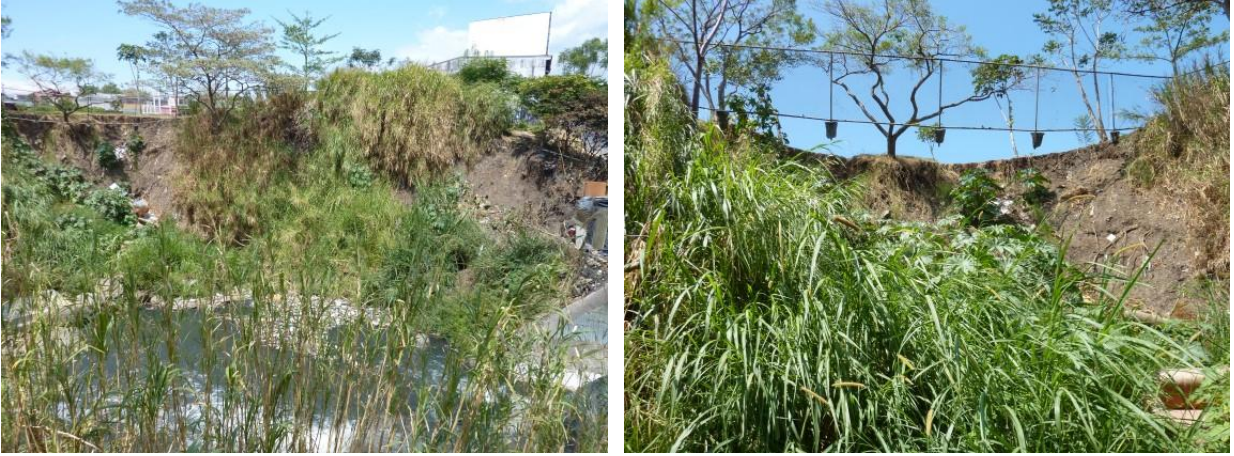
***Figura 7-20. Problemas de daño a márgenes encontrados en María Aguilar Este.***

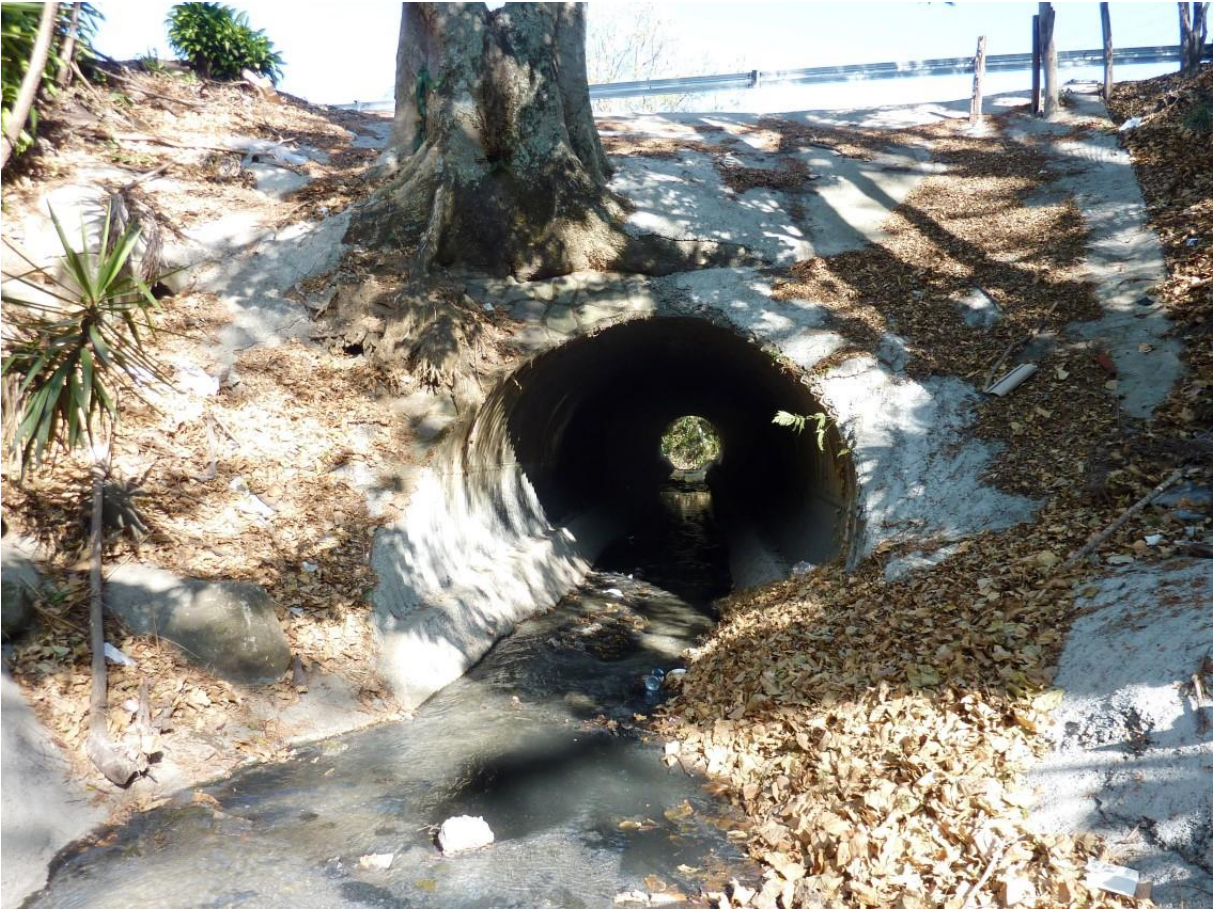
***Figura 7-29. Problema del árbol encontrados en Ocloro.***

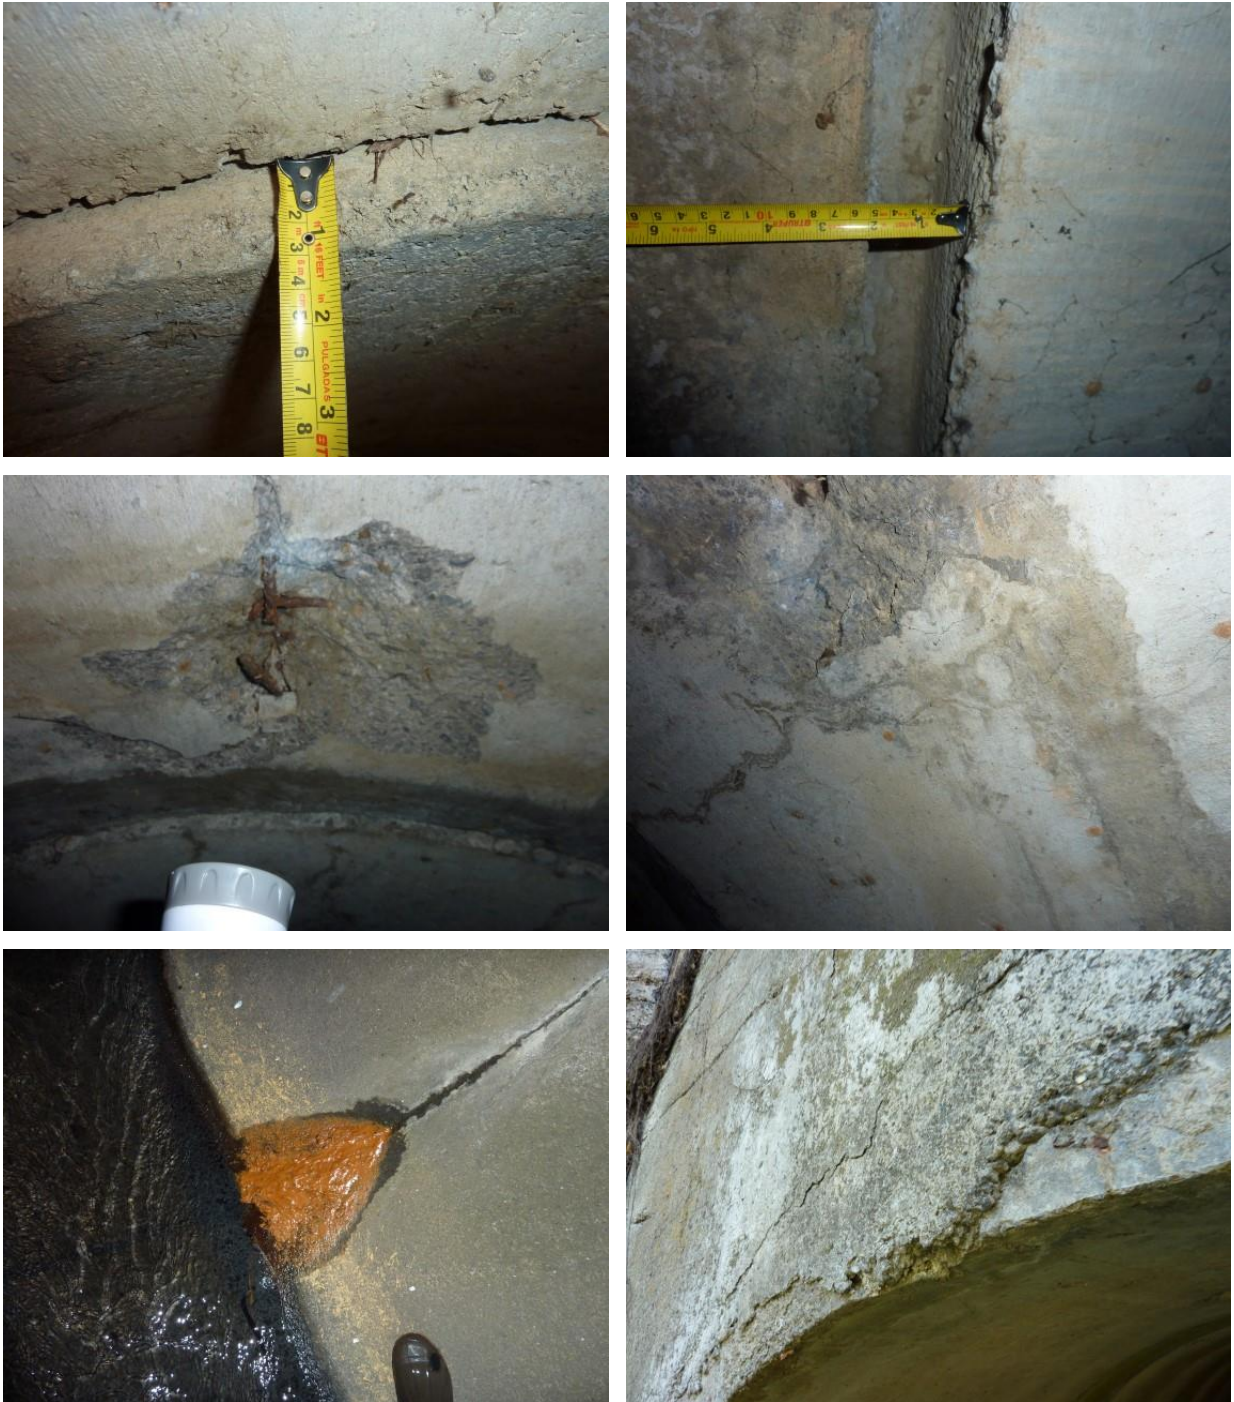
**Figura 7-38. Problemas encontrados en Negritos.**

Nota: de izquierda a derecha y de arriba abajo: desplazamiento entre secciones; separación entre secciones; descascarado; corrosión y agrietamiento; agrietamiento mayor, descascarado y corrosión; infiltración de suelo menor; agrietamiento menor en el cabezal de salida.

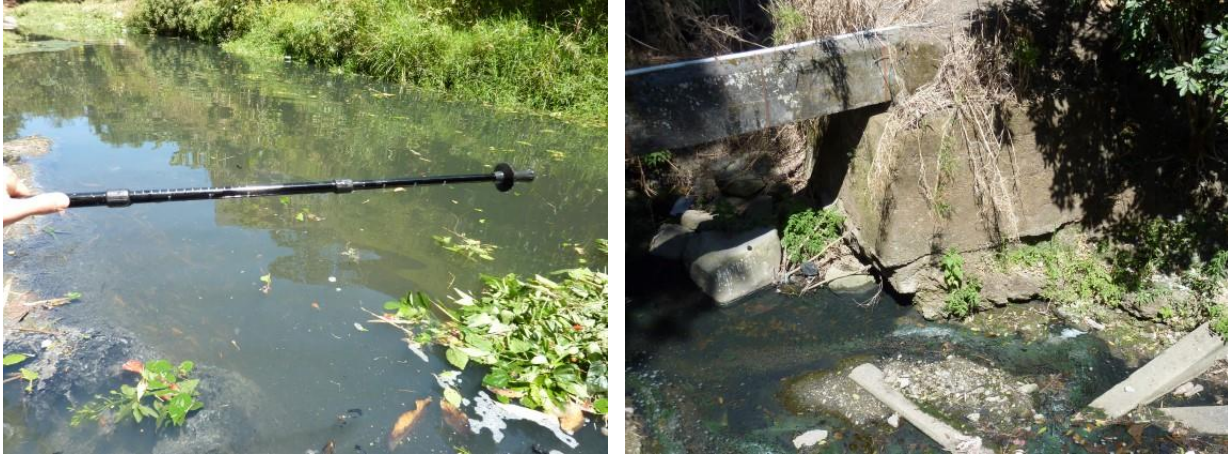
***Figura 7-39. Problemas hidráulicos encontrados en Negritos.***

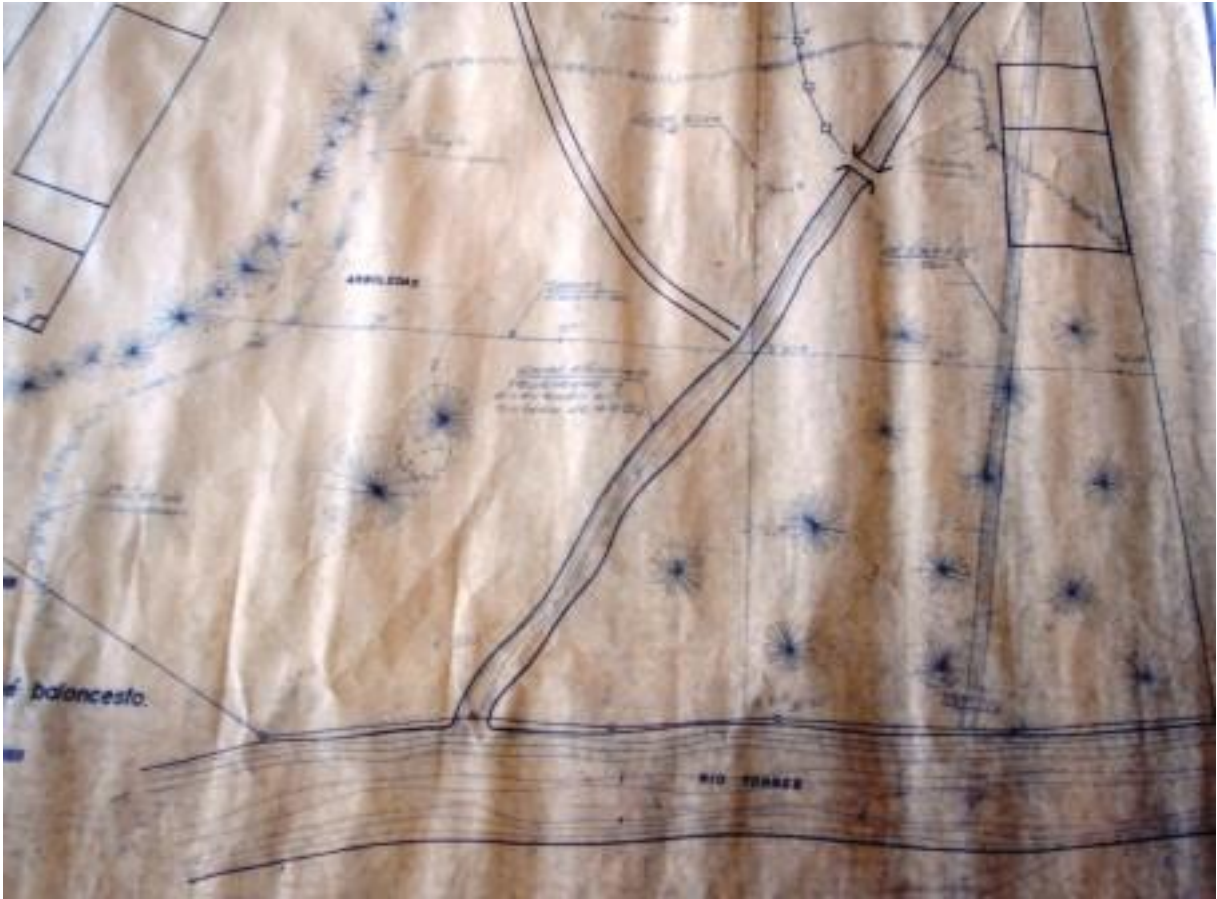
**Figura 7-44. Evidencia de inundaciones en Centeno Güel en el año 86.**

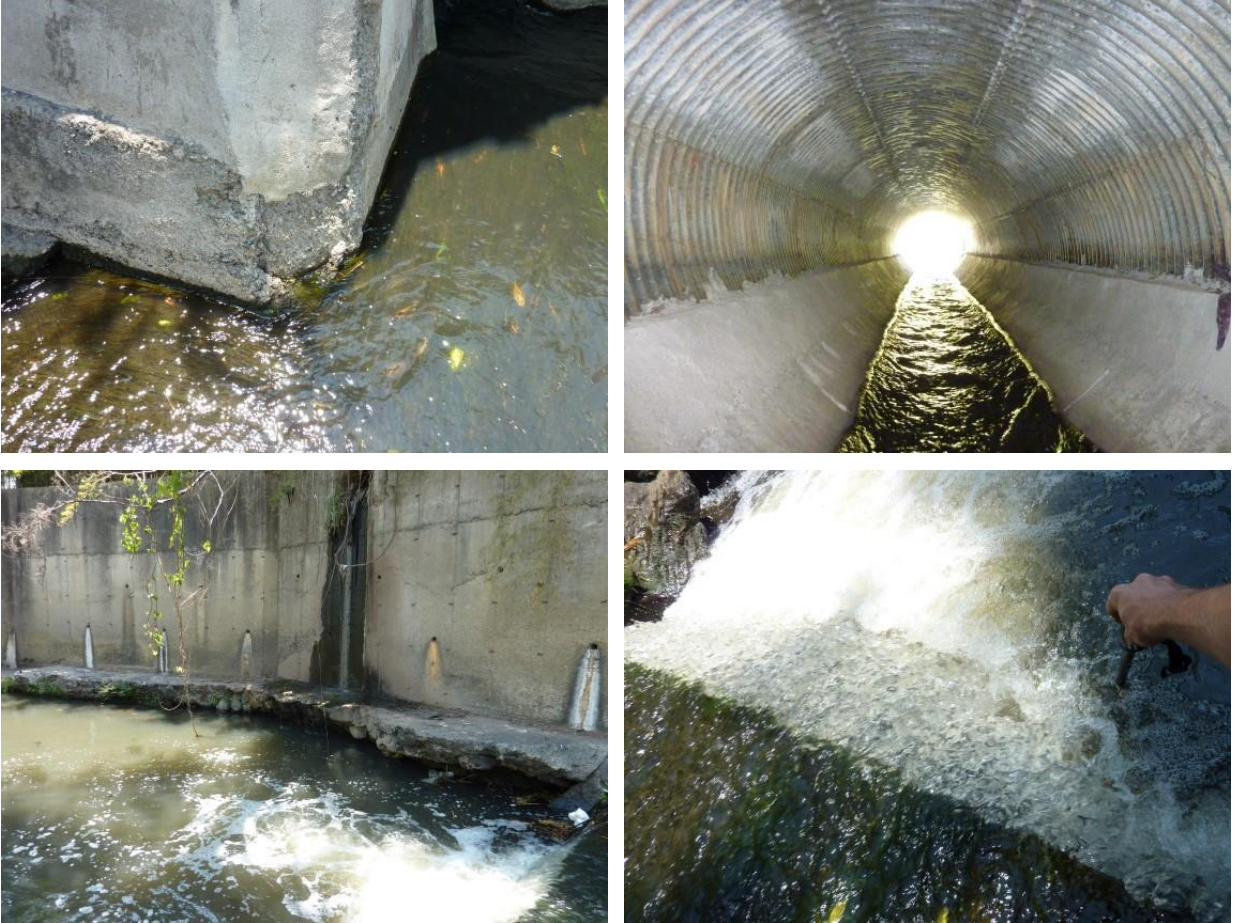
**Figura 7-49. Problemas encontrados en Torres Este**

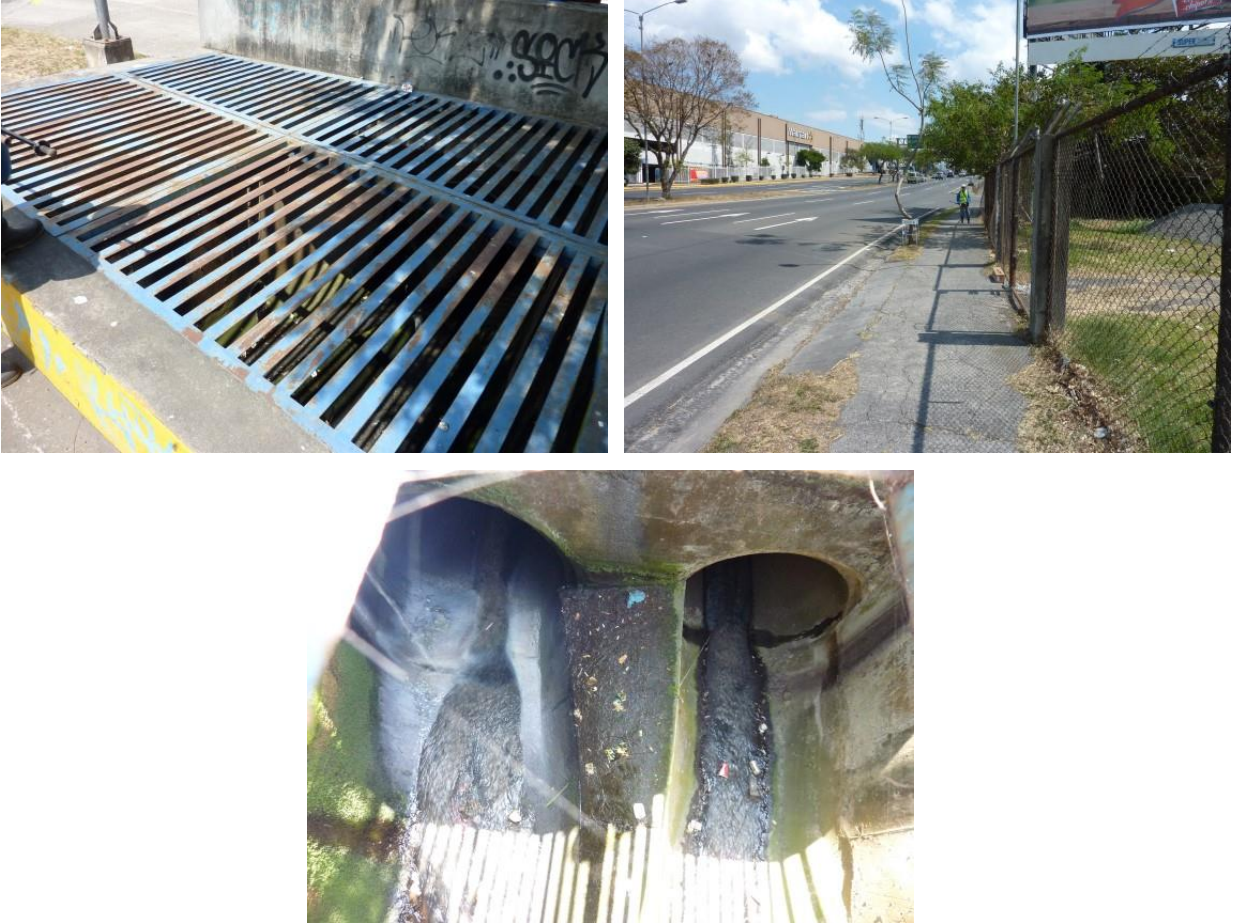
**Figura 7-58. Falta de acceso a Cangrejos**
