**UNIVERSIDAD DE COSTA RICA
FACULTAD DE INGENIERÍA
ESCUELA DE INGENIERÍA CIVIL**

**Inventario de daños en la infraestructura portuaria de Puerto Limón
y propuesta de procedimientos constructivos para su reparación**

Trabajo de Graduación

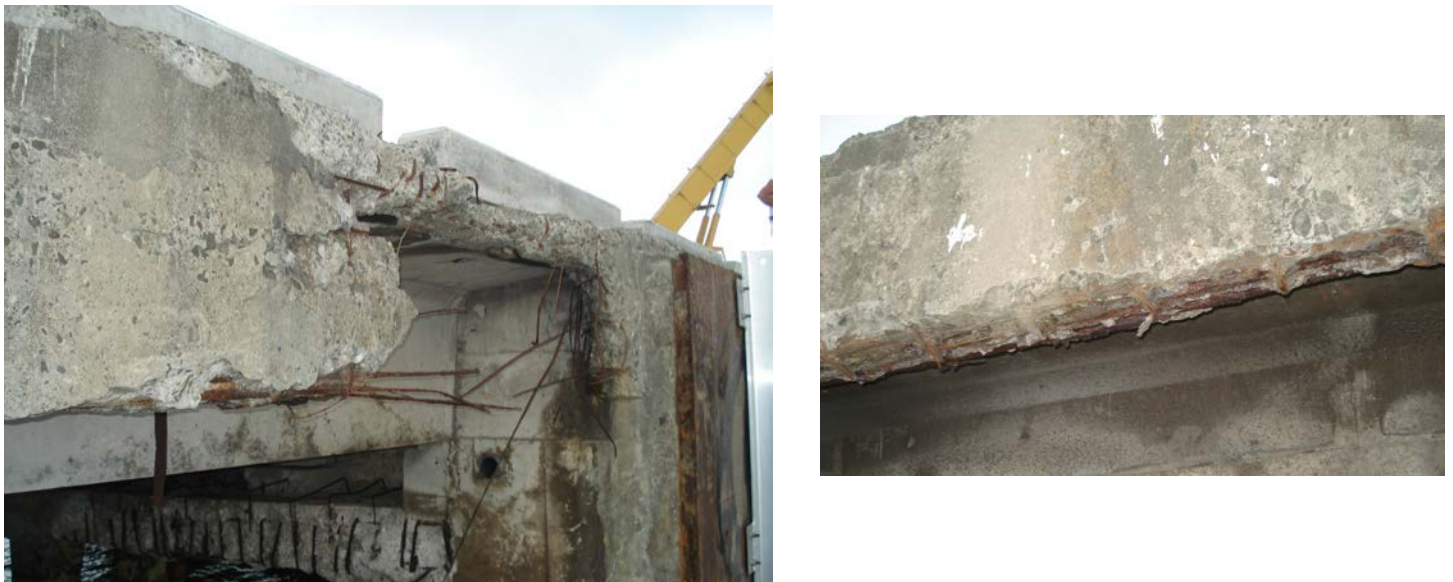
FIGURA 4.2 VIGAS DEL MUELLE 70

La viga de borde se encuentra bastante dañada en el lugar donde el buque está hundido, ya que el oleaje promueve la fricción entre el muelle y la proa, desgastando la viga y la losa, como se muestra en la Figura 4.3. Además, en el lado oeste de este muelle se encuentra otro barco hundido, inhabilitando este costado opuesto para el atraque de embarcaciones.

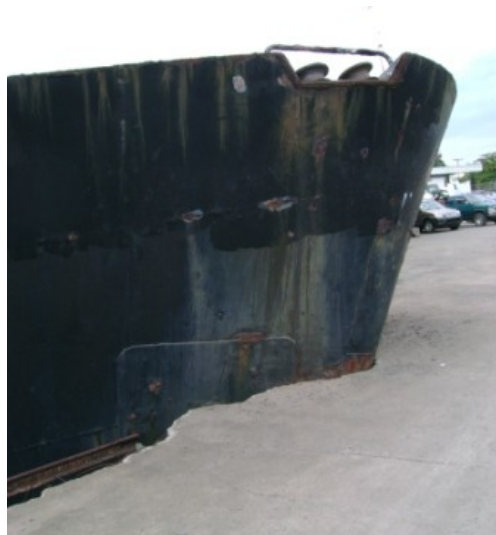
FIGURA 4.3 BARCO HUNDIDO DAÑANDO EL MUELLE 70

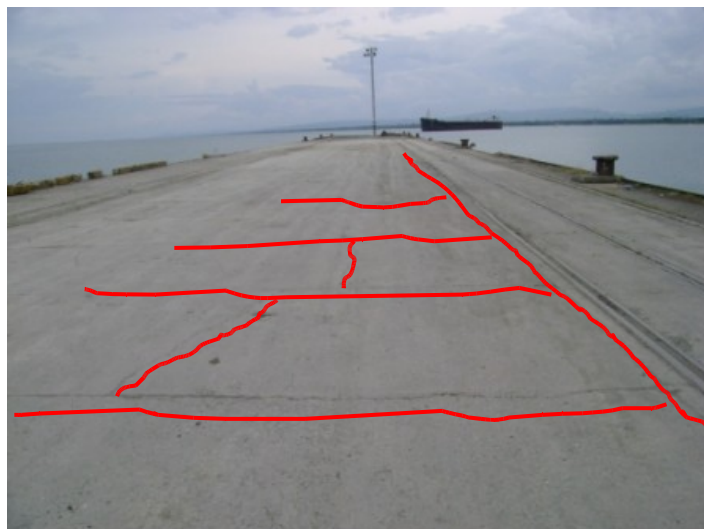
Este elemento presenta gran cantidad de grietas por donde se filtra la humedad que llega al acero provocando corrosión y consiguientemente la pérdida de adherencia entre el acero y el concreto y la formación de más grietas. En la Figura 4.4 se puede apreciar la losa de este muelle y el patrón principal de grietas que se resalta en color rojo.

FIGURA 4.4 LOSA AGRIETADA DEL MUELLE 70

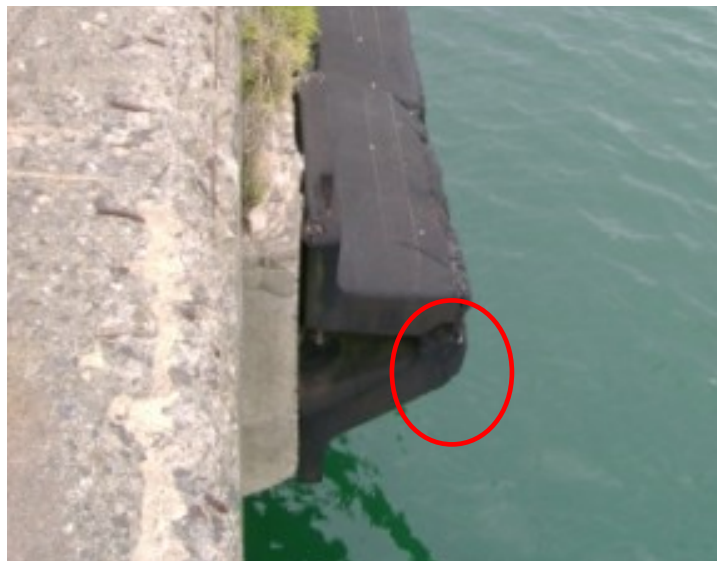
Las defensas de este muelle son de hule y tienen ya varios años de estar colocadas y no recibir un mantenimiento adecuado, por lo cual su estado es bastante defectuoso. La mayoría de ellas, un total de 17 presentaron grietas y anclajes sueltos. En la Figura 4.5, la grieta señalada es la responsable de que la defensa ya no cumpla su función efectivamente.

FIGURA 4.5 DEFENSA DAÑADA DEL MUELLE 70

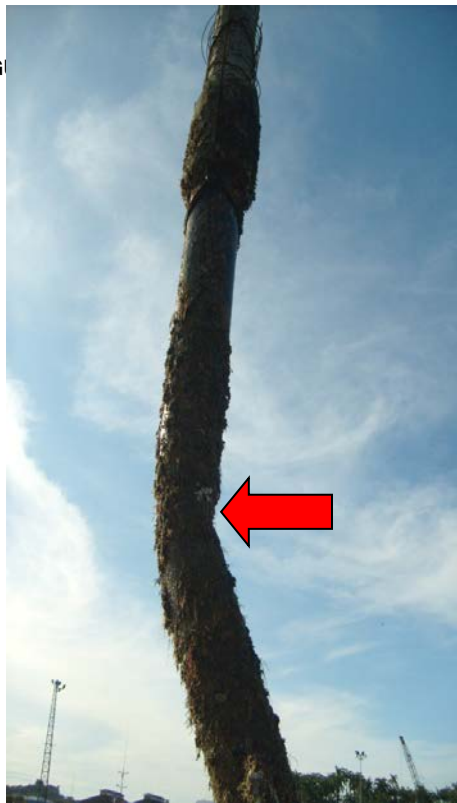
Cabe destacar que este pilote presentó un daño eventual, debido al choque de la embarcación, pero el resto de los pilotes de este muelle se encuentran en buenas condiciones, sin presentar daños que requieran intervención. Sin embargo, es importante mencionar que estas estructuras pueden presentar daños potenciales como la corrosión que es bastante común, para lo cual es vital aplicar procedimientos de prevención de daños, como los encamisados, así como la revisión de los sistemas de protección catódica.

Figura 4.6: Pilote dañado por la grúa

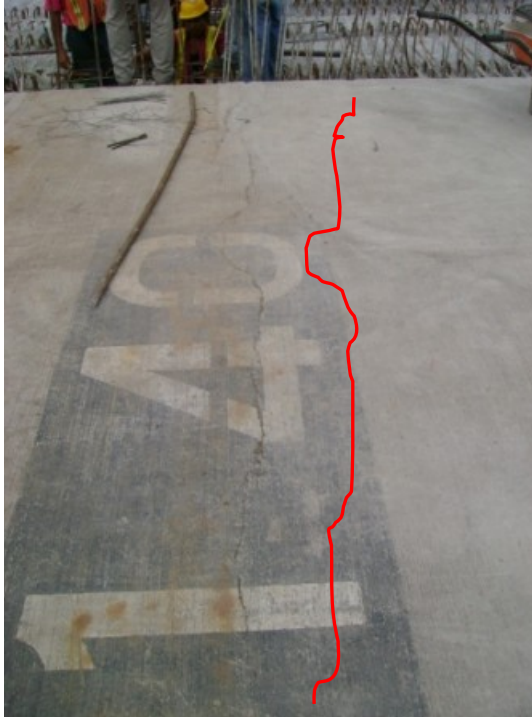
FIGURA 4.7 GRIETA EN LOSA DE MUELLE DE CRUCEROS DEBIDO A COLISIÓN

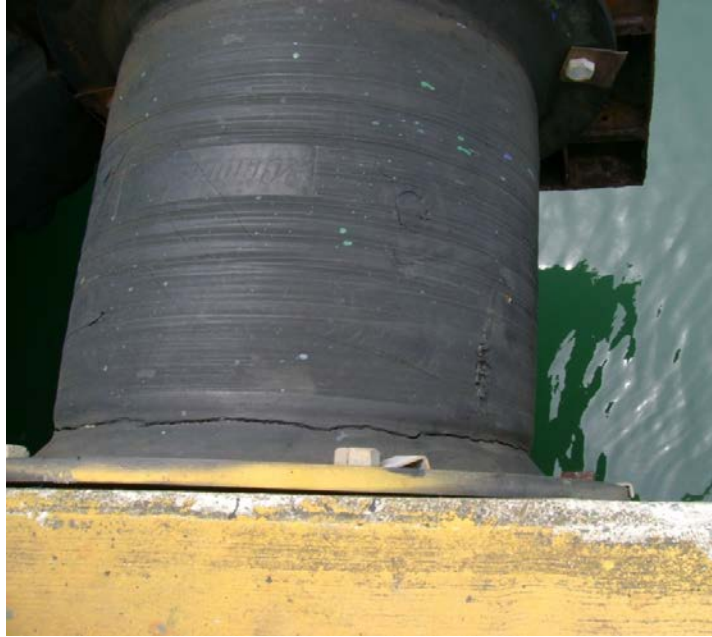
Es importante mencionar que las defensas pueden presentar también problemas en el cuerpo de hule o en sus anclajes.

FIGURA 4.8 DEFENSA DAÑADA DEL MUELLE DE CRUCEROS

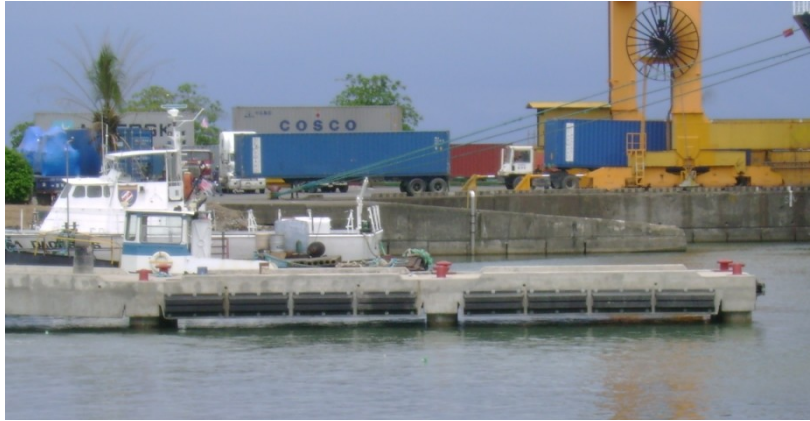
FIGURA 4.9 MUELLE DE REMOLCADORES

Este muelle se terminó de construir recientemente, por lo cual actualmente no presenta daños (ver Figura 4.9). Se considera que este muelle puede presentar daños potenciales como la corrosión, tanto en vigas como en pilotes. El mantenimiento de esta estructura esta a cargo de la administración del Puerto Limón y aún cuando es de tan reciente construcción es importante realizar inspecciones para identificar cualquier situación a tiempo.

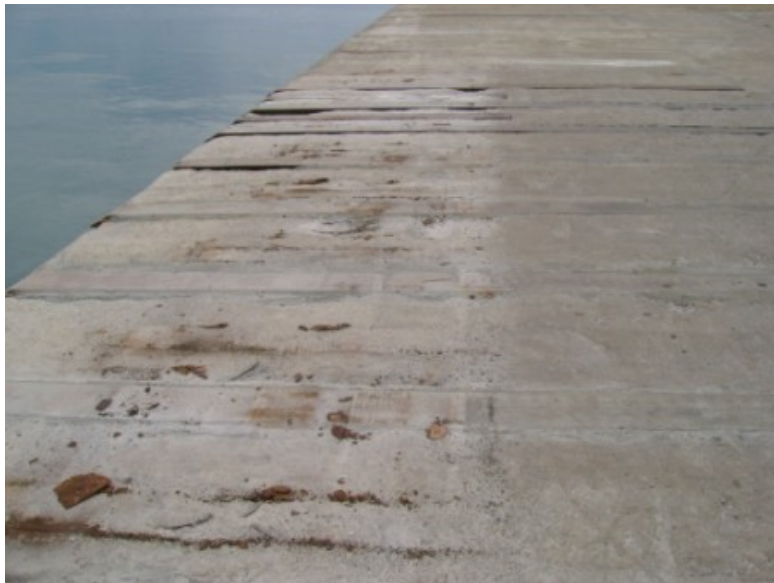
Estas rampas se encuentran expuestas a un problema particular: el desgaste irregular de la superficie de concreto, debido a la fricción que se ocasiona entre la superficie mencionada y la plataforma de la embarcación. En la Figura 4.10 se observa el desgaste en la losa de concreto de la Rampa Ro/Ro contigua al Muelle de Cruceros.

FIGURA 4.10 DESGASTE DE RAMPA RO/RO

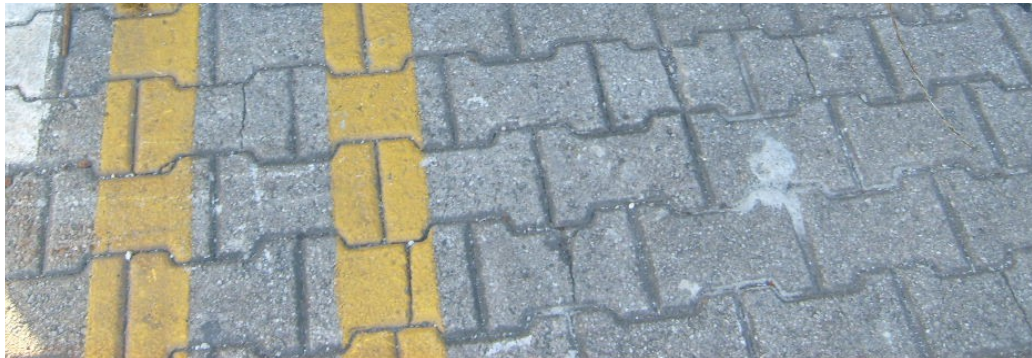
Los patios y caminos de Puerto Limón tienen pavimentos de asfalto, de concreto y adoquinados. Para el momento en que se realizó el proyecto, se habían reemplazado 100 m² de pavimento de concreto, 500 m² de adoquinado en la terminal de Contenedores, se realizó un bacheo de 8 toneladas de asfalto en el acceso de Puerto Limón y se realizó una reparación de un hundimiento en el patio, frente al taller mecánico, de 225 m². En la Figura 4.11 se observan algunos adoquines quebrados.

FIGURA 4.11 ADOQUINES QUEBRADOS EN PATIO DE PUERTO LIMÓN

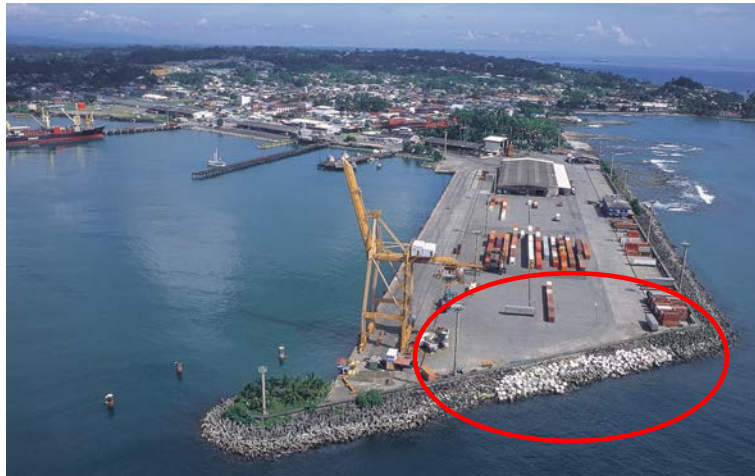
FIGURA 4.12 ROMPEOLAS DE PUERTO LIMÓN

El rompeolas de Puerto Limón se encuentra en excelentes condiciones, sin embargo, para el momento en que se realizó el estudio se habían reemplazado 120 cubos de concreto en el talud del rompeolas. En la Figura 4.12 se observa el reemplazo de los cubos de concreto.
