Universidad de Costa Rica

Escuela de Ingeniería Civil

**Evaluación de la cobertura y calidad de la desinfección en los acueductos
comunales de la provincia de Cartago**

Trabajo de Graduación

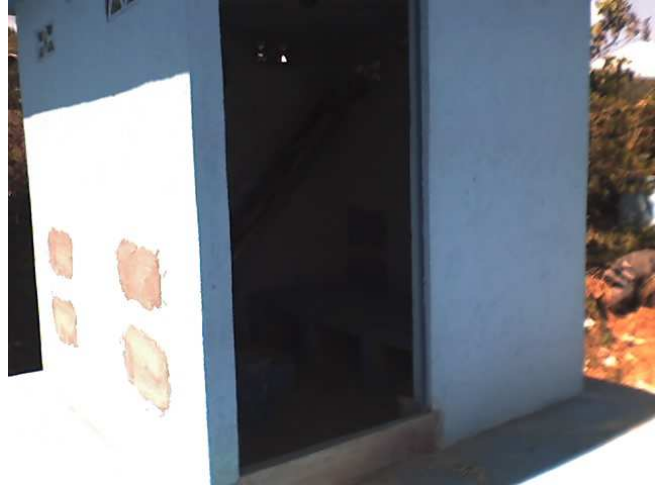
Figura 16. Caseta de cloración vacía

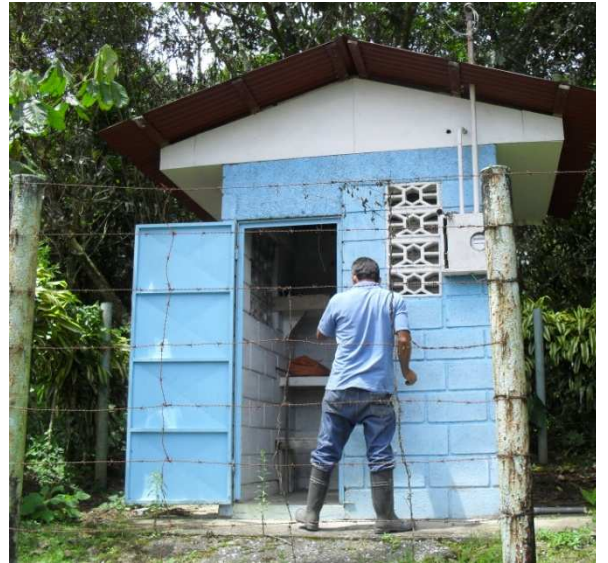
Figura 24. Caseta sin uso del equipo de cloración del Sector Jucó

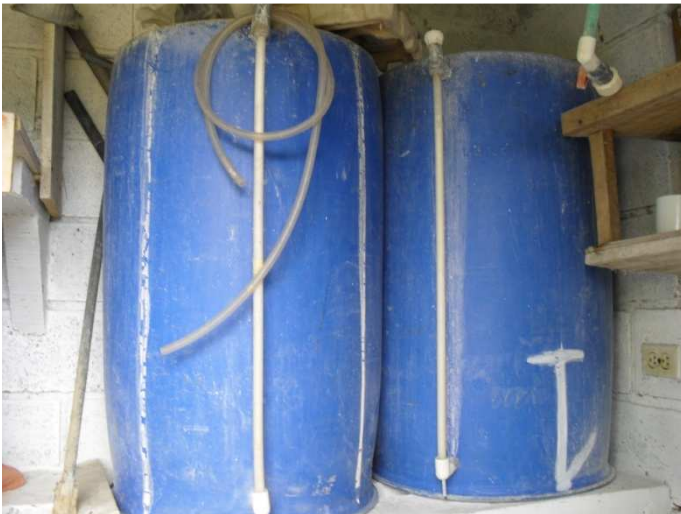
Figura 25. Equipo de cloración (hipoclorito de sodio) sin uso
