**Análisis de seguridad vial en la autopista Florencio del Castillo: Auditoría
y Validación del Manual para la disposición de sistemas de contención
vial en Costa Rica**

Trabajo de Graduación

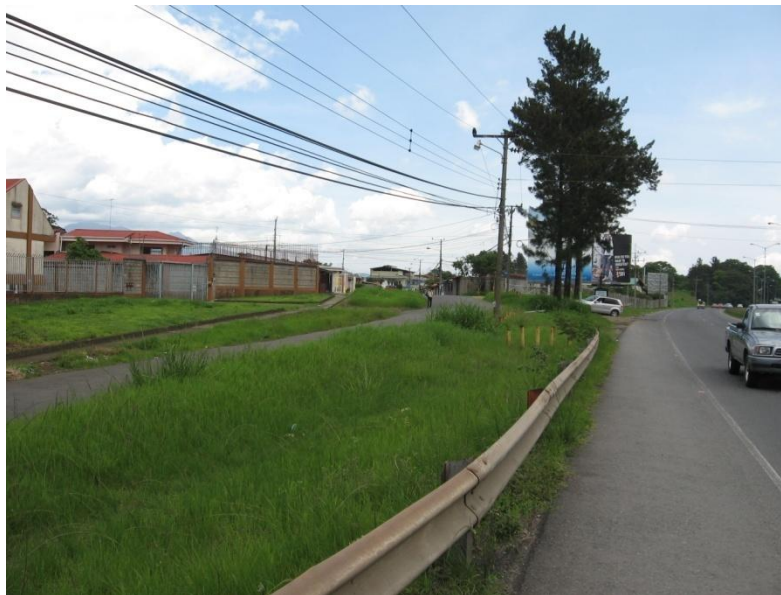
Bueno o aceptable: La barrera no presenta impacto o si lo presenta es menor a 10 cm de deflexión con respecto a la horizontal. La barrera sigue siendo funcional y se puede reparar en campo, sin necesidad de cambiarse el tramo impactado de barrera. La fotografía 7.1 describe gráficamente este nivel de severidad.

Fotografía 7.1 Estado aceptable en barreras semi-rígidas.

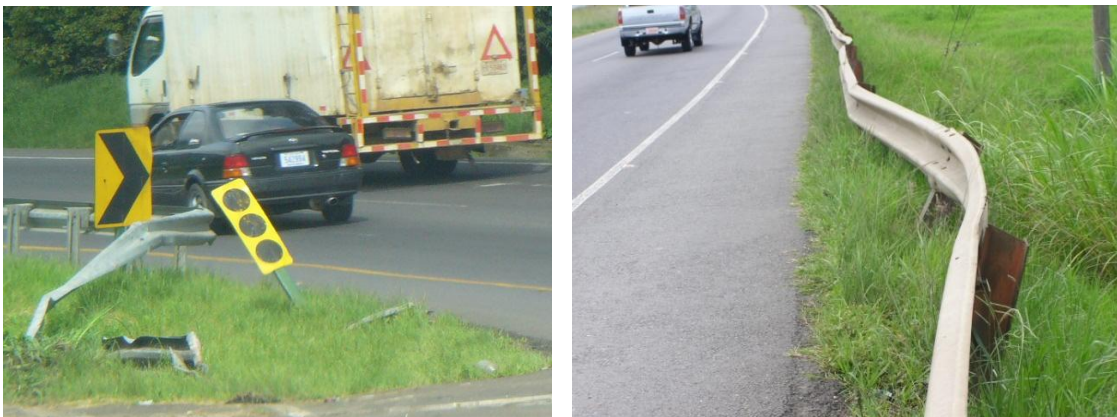
Malo: La barrera presenta deflexiones mayores a las deflexiones máximas permitidas de 49 cm según lo establecido en la Guía de diseño de carreteras. En este caso la barrera no es funcional y se requiere del reemplazo de la barrera, de los postes y los bloques que la conforman.

Fotografía 7.3 Estado malo en barreras semi-rígidas.

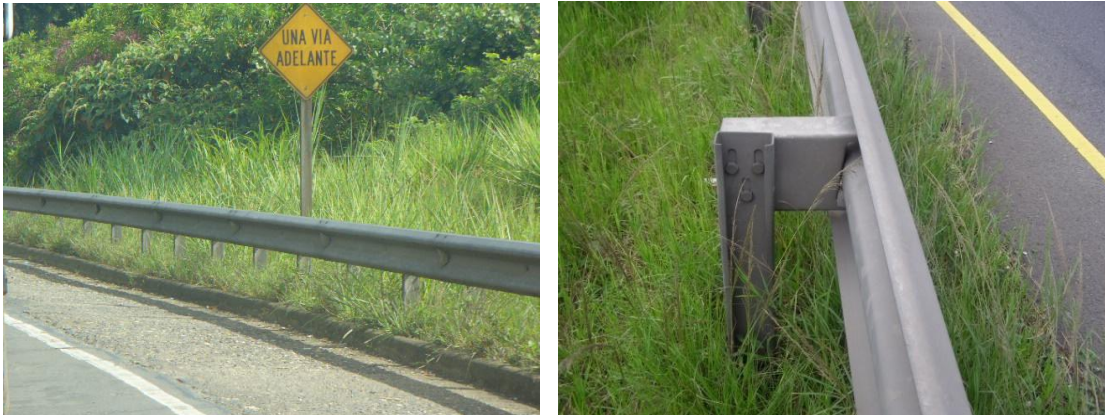
Regular: La vegetación crece a una altura de 45 cm a 60 cm. Parte de la vegetación cubre de manera parcial las barreras semi-rígidas como se observa en la fotografía 7.5, pero se puede realizar mantenimiento correctivo, recortando la vegetación con podadoras y aplicando herbicidas.

Fotografía 7.5 Estado de afectación regular por parte de la vegetación.

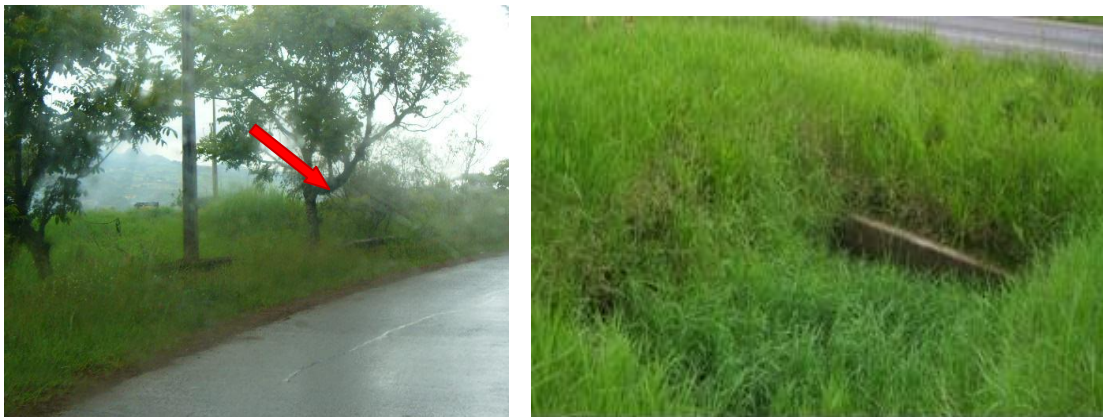
Malo: La vegetación cubre en su totalidad el dispositivo e impide la visibilidad de la orilla de la carretera. Para solucionar este tipo de defecto correctivo, se requieren de brigadas que corten de raíz la vegetación existente en la orilla de la carretera, y de ser posible, aplicar herbicidas y grava, que eviten el nacimiento y/o crecimiento de hierbas que afecten la funcionalidad de los dispositivos instalados. En la fotografía 7.6 se puede observar como la vegetación ha crecido de tal forma que cubre la barrera semi-rígida.

Fotografía 7.6 Estado malo de la afectación por parte de la vegetación.

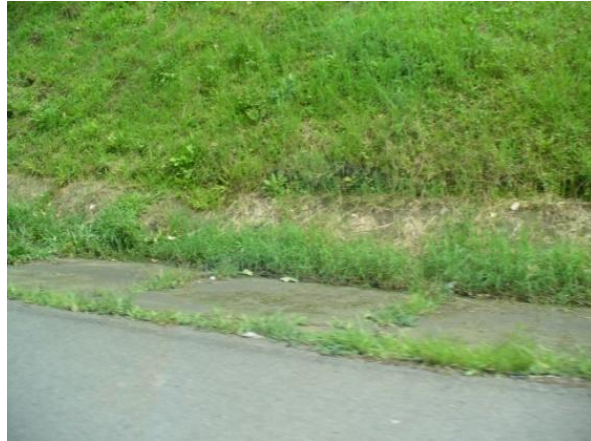
Regular: En este tipo de severidad se encuentra lodo y/o objetos como hojas y ramas que producen resaltos hidráulicos a lo largo el cauce, al igual que el crecimiento esporádico de vegetación, ocasionando desbordamientos esporádicos en épocas de lluvias. Como se puede observar en la fotografía 7.8, las condiciones de la cuneta no permiten que funcione en óptimas condiciones si no de manera regular, ocasionando eventualmente lo descrito anteriormente.

Fotografía 7.8 Cuneta con interferencia de vegetación.

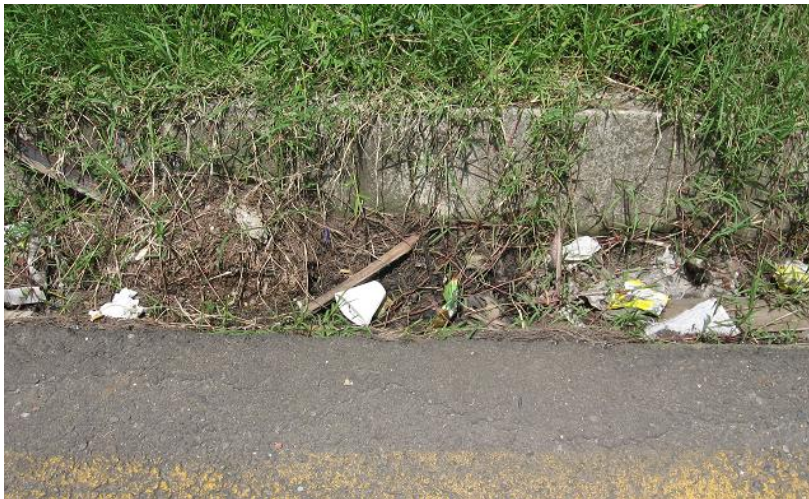
Malo: La cuneta está cubierta de vegetación, basura o algún objeto que impide la libre circulación del flujo de agua; al presentarse este defecto en la cuneta, se corre el riesgo que se desborde y se puedan presentar posibles inundaciones en la carretera. La fotografía 7.9 muestra este tipo de problemas.

Fotografía 7.9 Cuneta afectada completamente por la vegetación.

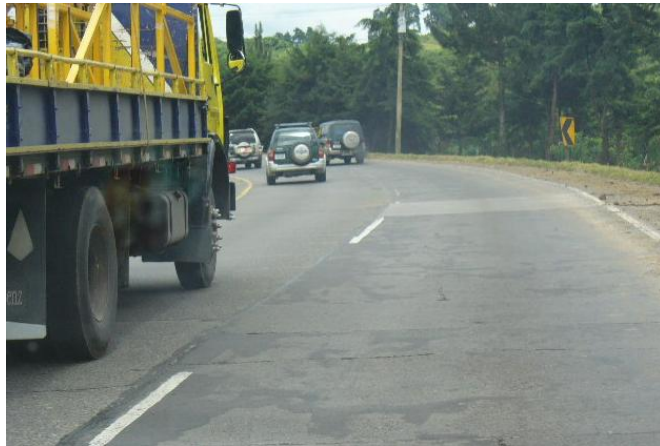
Fotografía 7.13 Calzada que presentaba deterioro severo con reparación. Actualmente presenta sello de grietas.

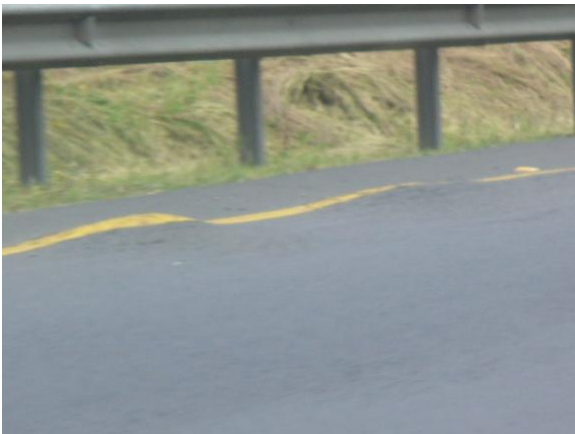
Fotografía 7.14 Deformación del pavimento en el tramo Ochoмого, sentido Cartago- San José.

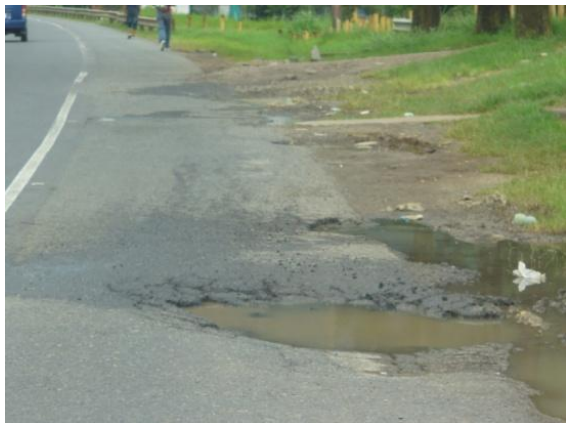
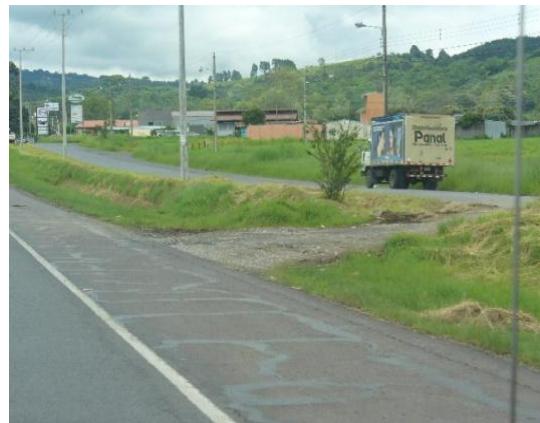
Fotografía 7.17 Deterioro del espaldón en tramos 5 y 7.

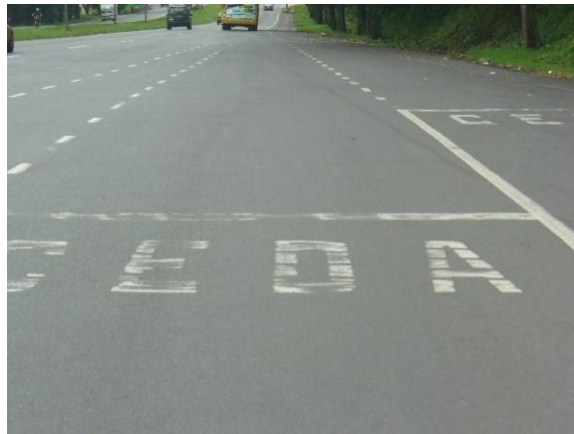
Las luminarias instaladas en la zona son funcionales, y se ve claramente la carretera de noche, además se encuentran instalados captaluces para definir claramente los carriles en cada sentido. Sin embargo, hay zonas donde la pintura comienza a desgastarse y no se le ha dado mantenimiento.

Fotografía 7.18 Desgaste de la pintura en la zona después del peaje.

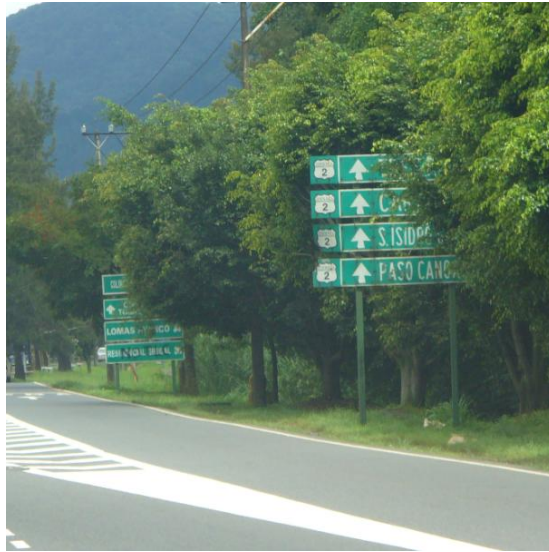
Fotografía 7.21 Señalamiento cubierto de manera parcial por vegetación.

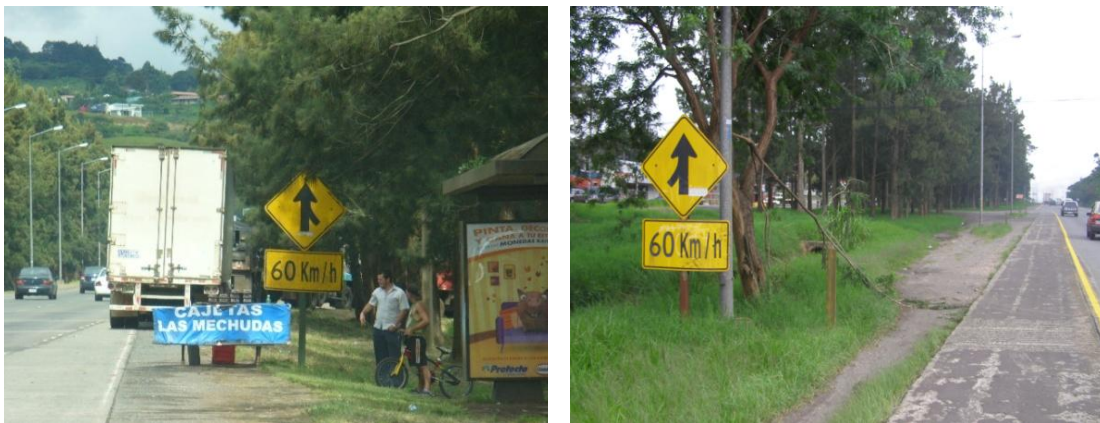
Fotografía 7.22 Señales ubicadas a muy baja altura incumplimiento con SIECA y además con problemas de visibilidad por la vegetación (tramo 8).

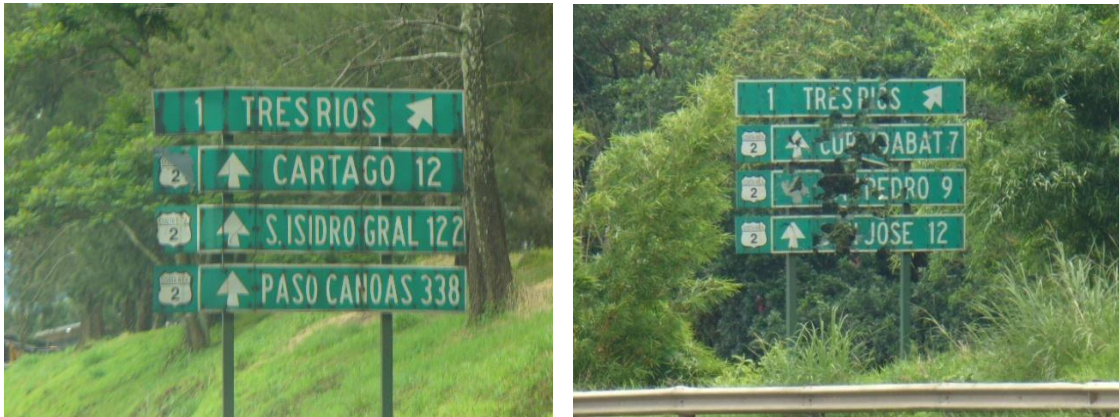
Fotografía 7.23 Mal estado del señalamiento vertical.

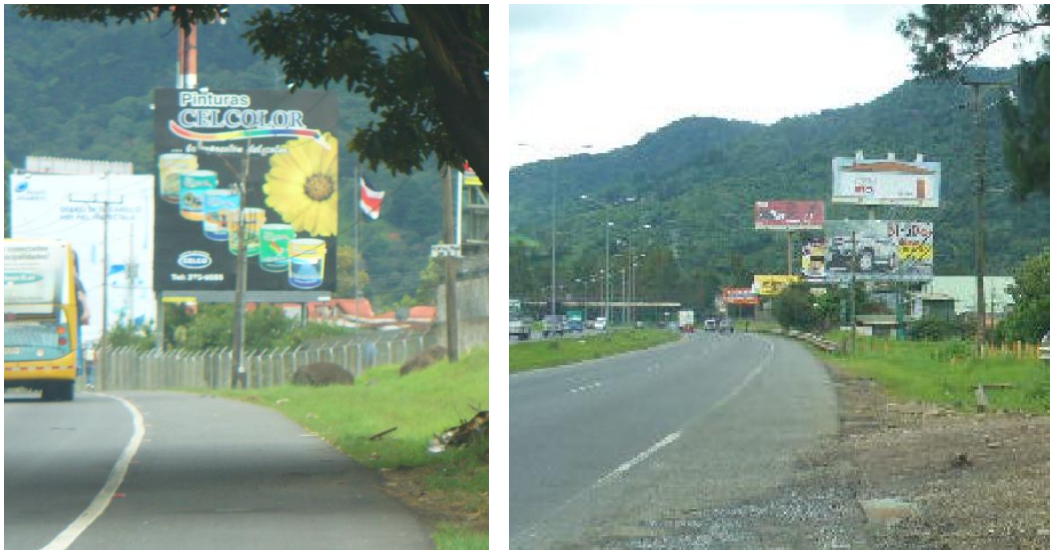
Fotografía 7.25 Presencia de material publicitario al margen de la vía.

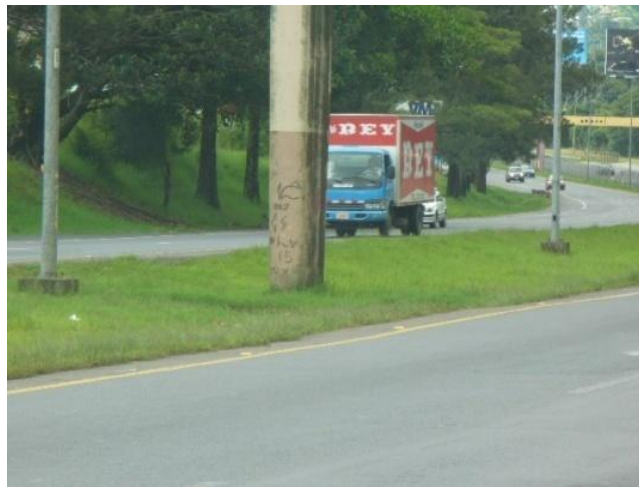
Fotografía 7.26 Columna de concreto de puente sin protección además de postes de acero para iluminación.

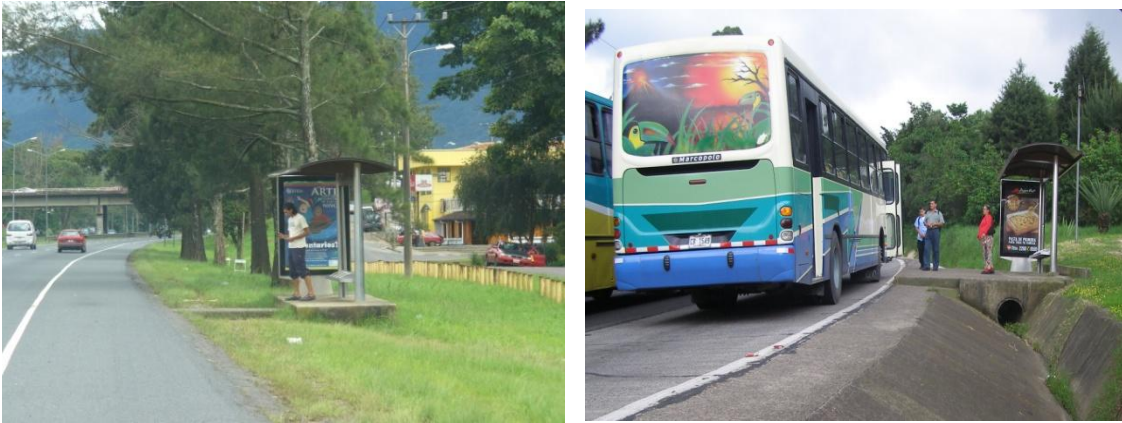
Fotografía 7.29 Paradas de autobús muy cerca de la orilla y sin protección para los usuarios.

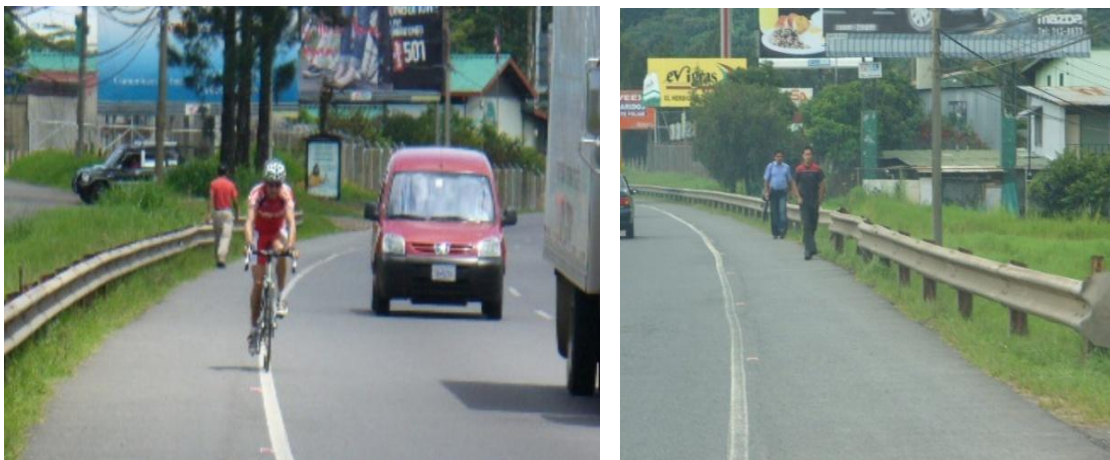
Fotografía 7.31 Peatones y ciclistas utilizan el espaldón para transitar.

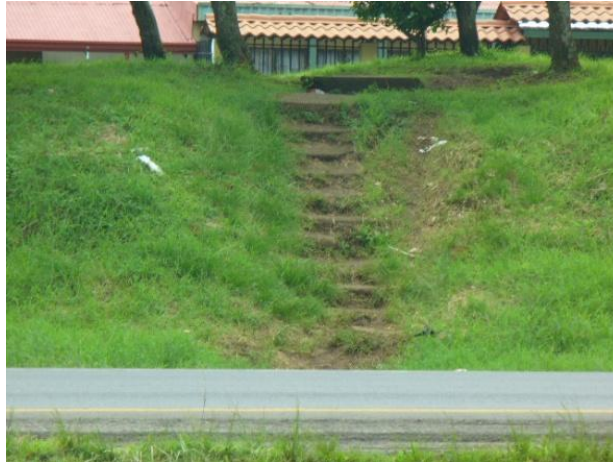
Fotografía 7.32 Accesos peatonales ilegales sin protección y ausencia de aceras.

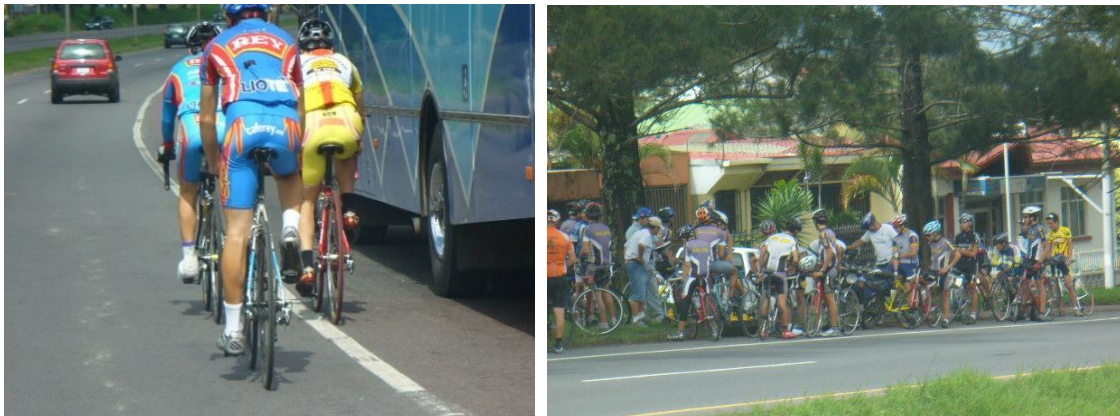
Fotografía 7.33 Ausencia de ciclo vías a pesar de la cantidad considerable de ciclistas.

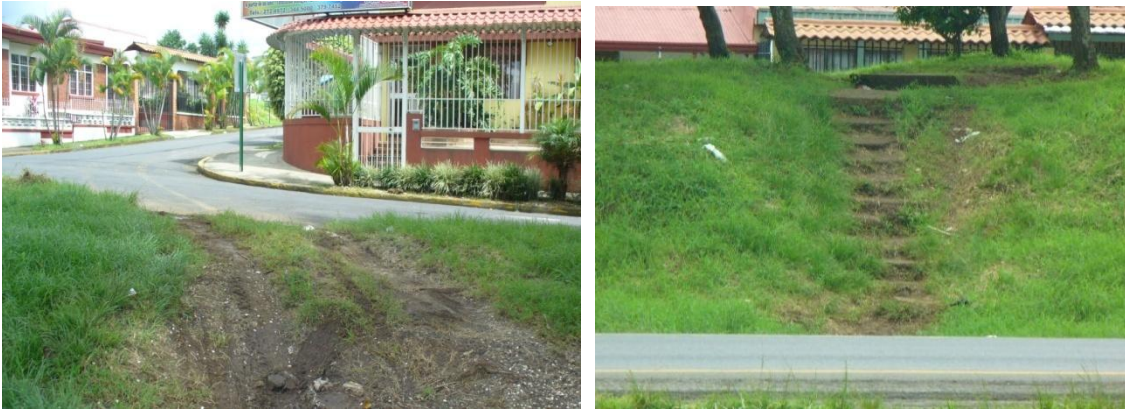
Fotografía 7.35 Acceso ilegal de tipo vehicular y peatonal respectivamente.

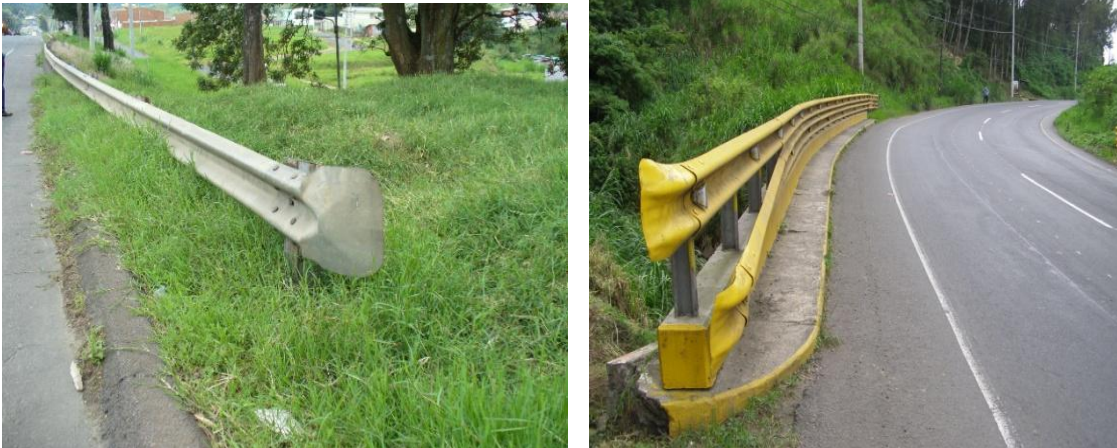
Fotografía 7.38 Barreras flexibles con terminal cola de pez.

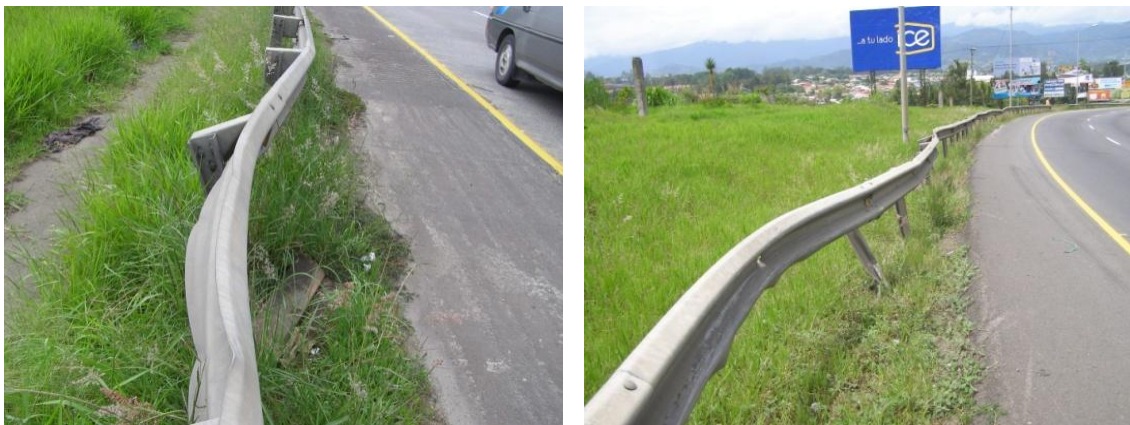
Fotografía 7.39 Barreras impactadas que no han sido sustituidas.

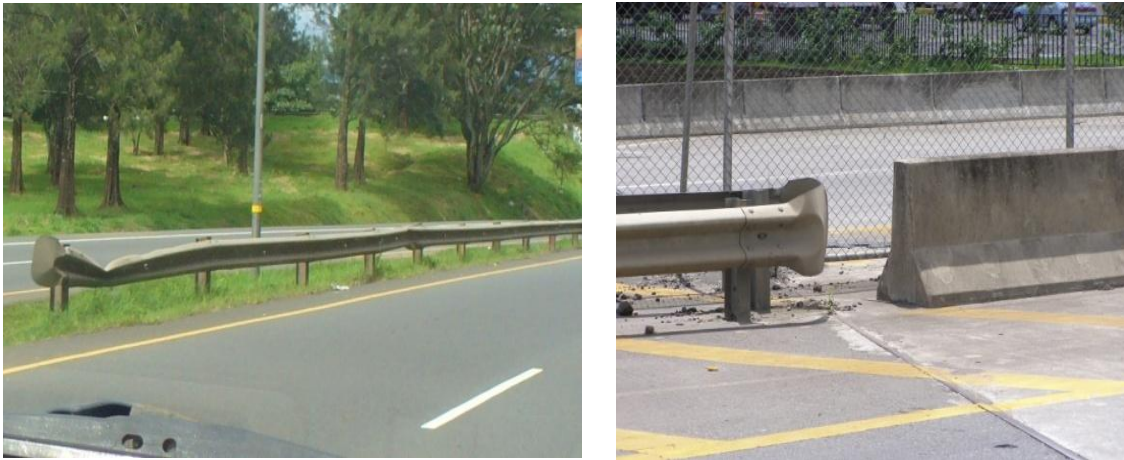
Fotografía 7.40 Barrera impactada y de longitud insuficiente en su transición al pretil del puente.

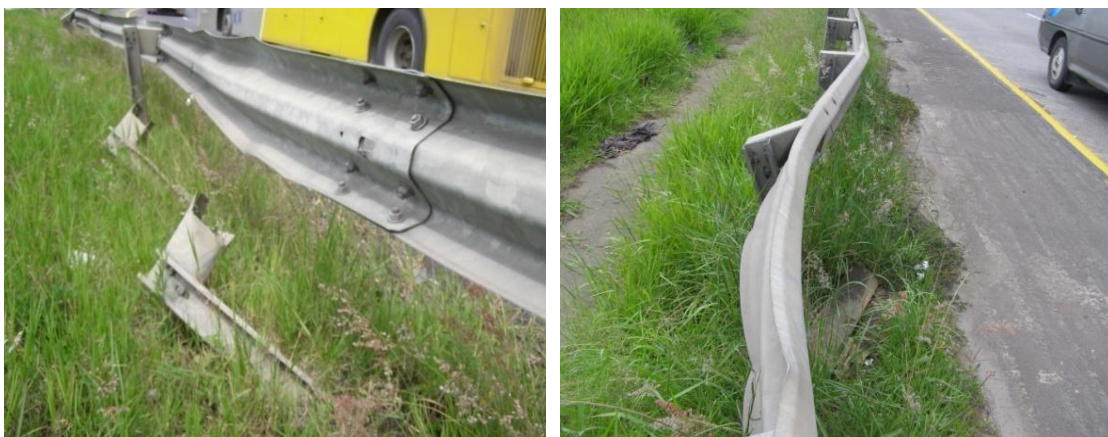
Fotografía 7.41 Barreras con un impacto que le generó falla total.

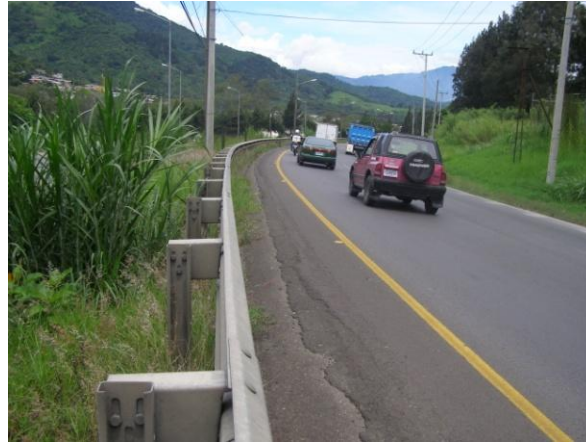
Fotografía 7.42 Colocación incorrecta de los postes del sistema de contención.

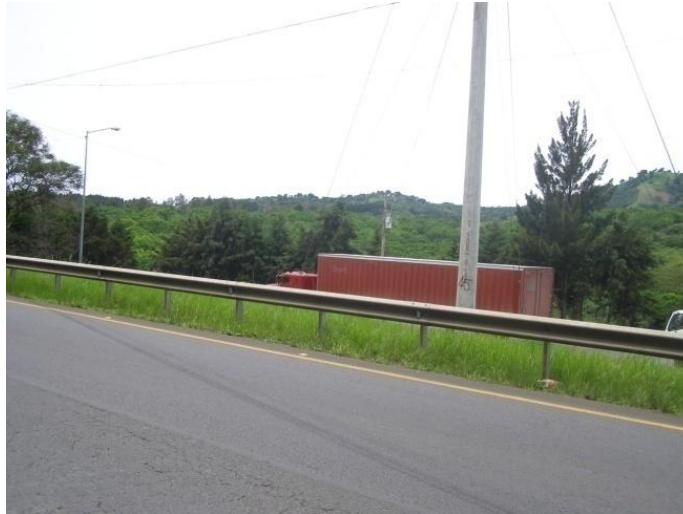
Fotografía 7.43 Nivel de contención insuficiente para la velocidad y condiciones topográficas de la zona.

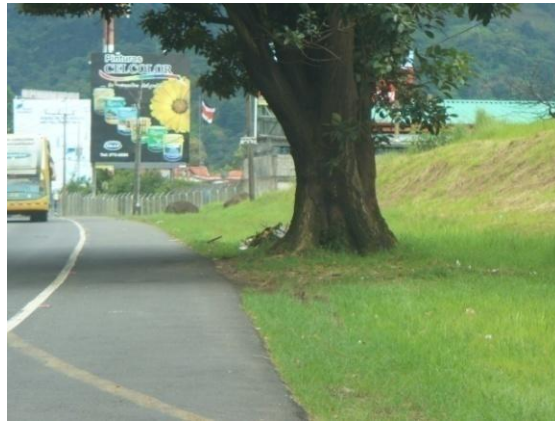
Fotografía 7.45 Presencia de árboles en la orilla de la vía que puede provocar impactos y agrietamientos por raíces.

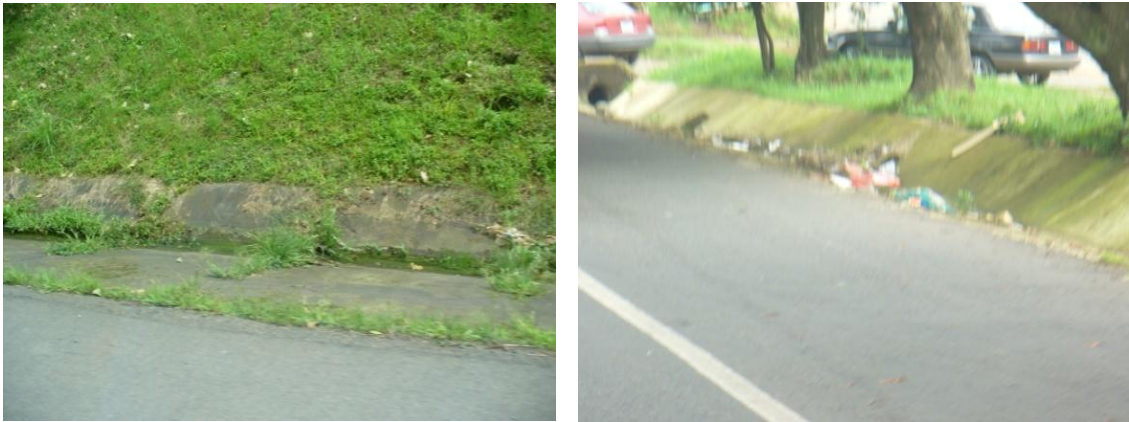
Fotografía 7.46 Presencia de vegetación y basura en las cunetas.

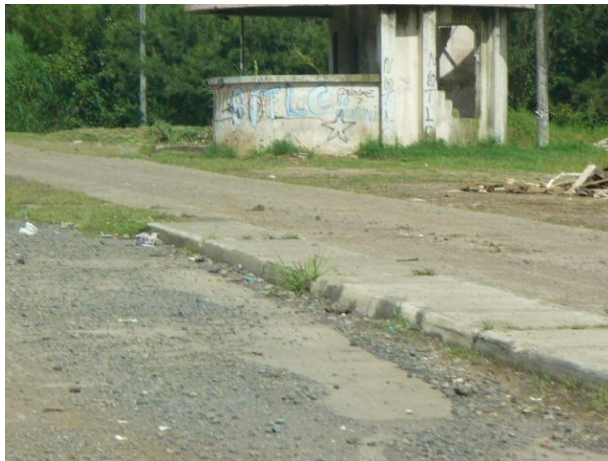
Fotografía 7.47 Presencia de material suelto en la cuneta.

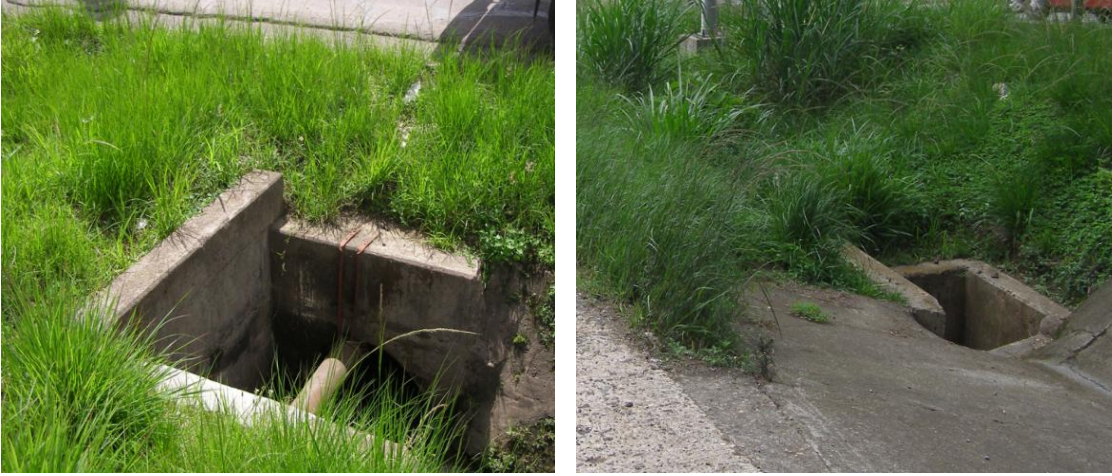
Fotografía 7.48 Alcantarillas sin protección.

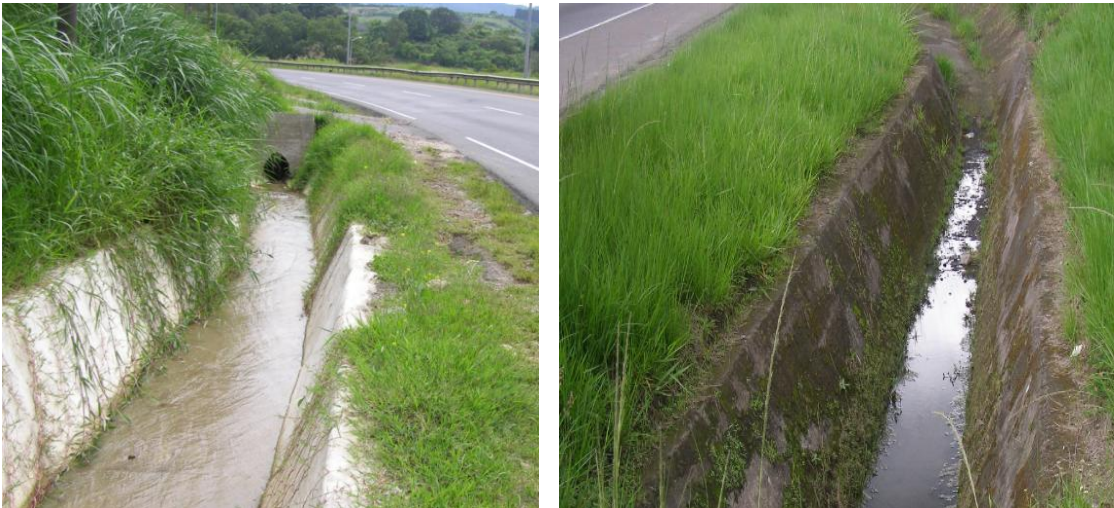
Fotografía 7.49 Cunetas sin protección.

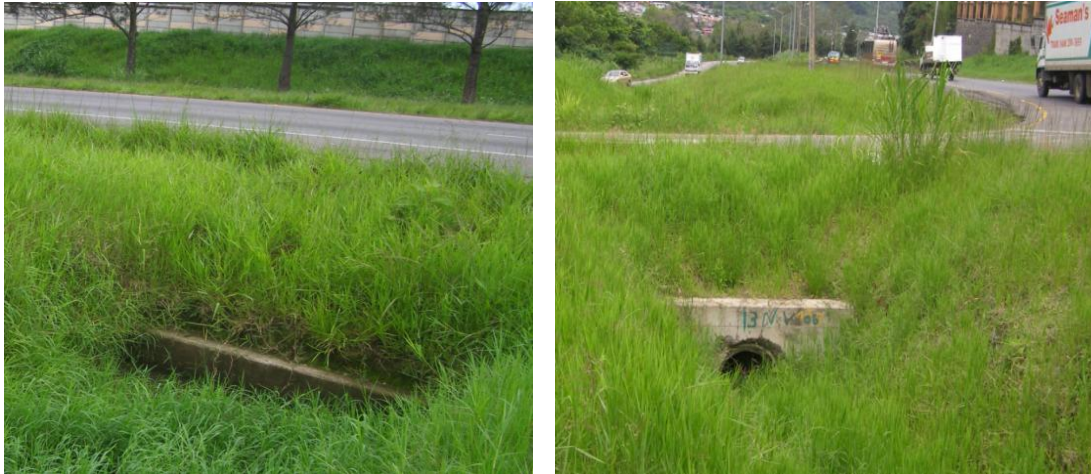
Fotografía 7.50 Pobre visibilidad de cunetas y alcantarillas por interferencia de la vegetación.

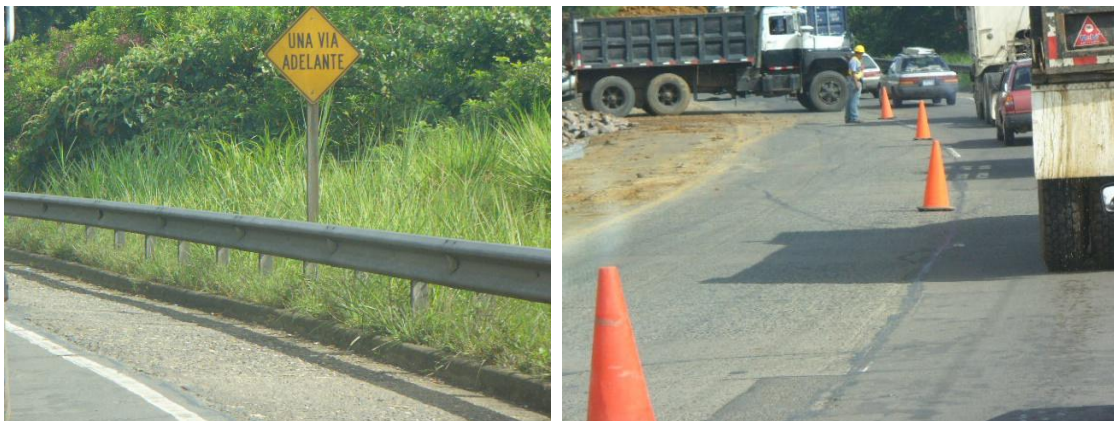
Fotografía 7.52 Señalización adecuada relativa a trabajos en la vía y uso inadecuado e insuficiente de dispositivos de seguridad.

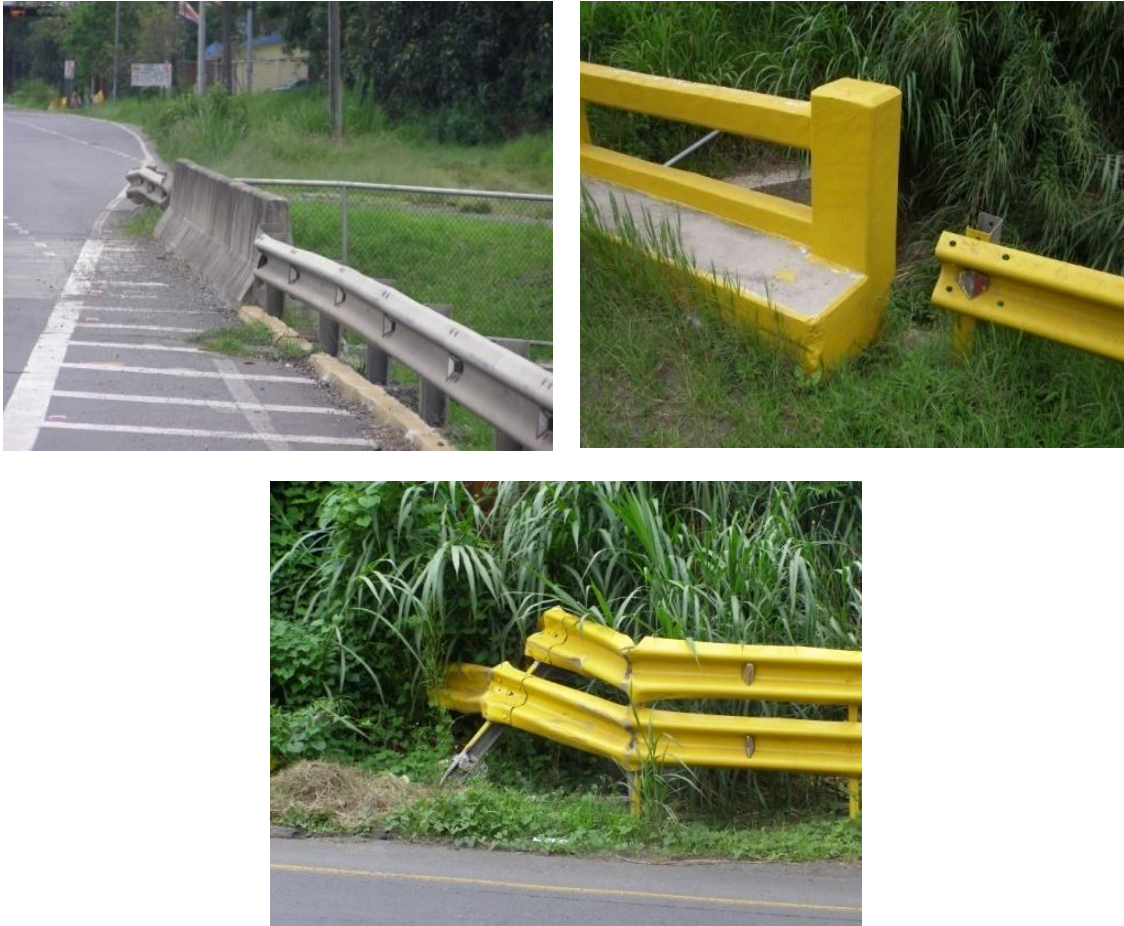
Fotografía 7.53 Problemas de las barreras en puentes.

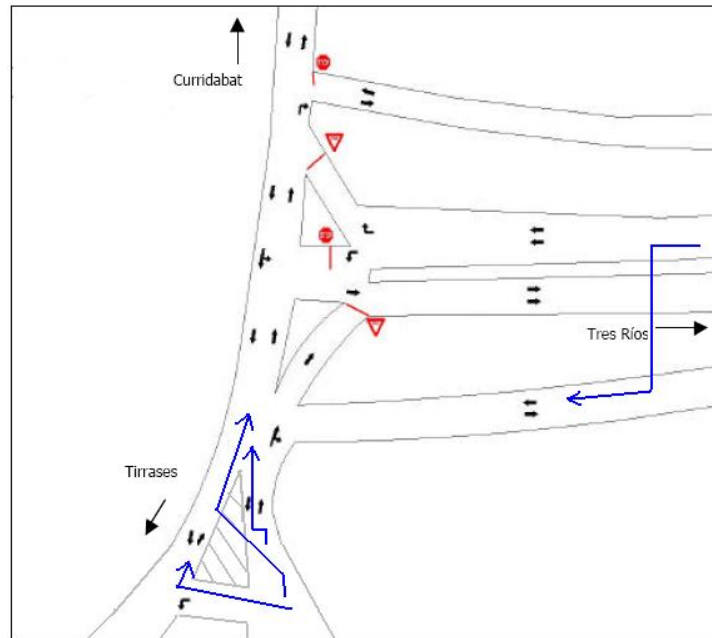
Figura 7.1 Movimientos no permitidos realizados en la intersección Hacienda Vieja.

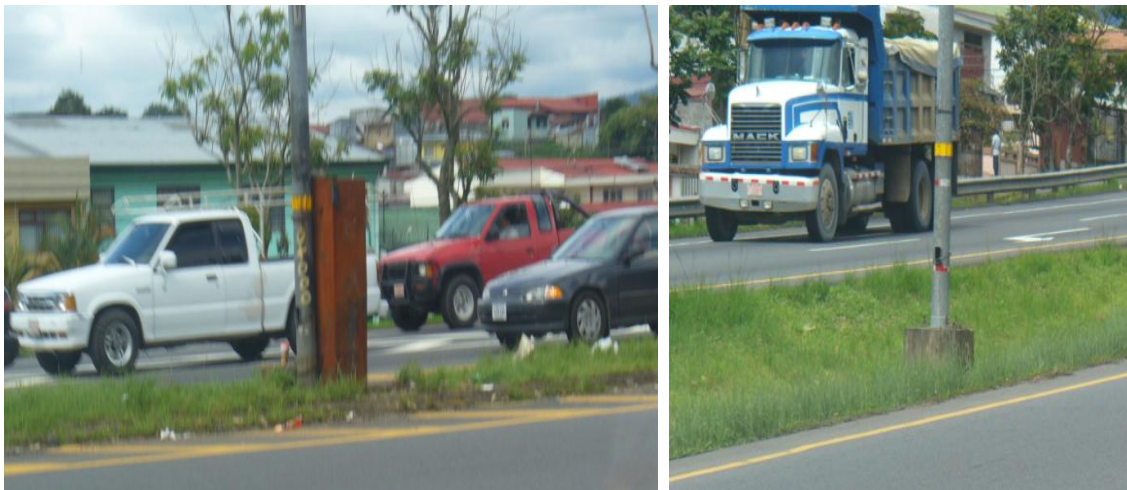
Fotografía 7.54 Objetos fijos en la mediana sin protección.

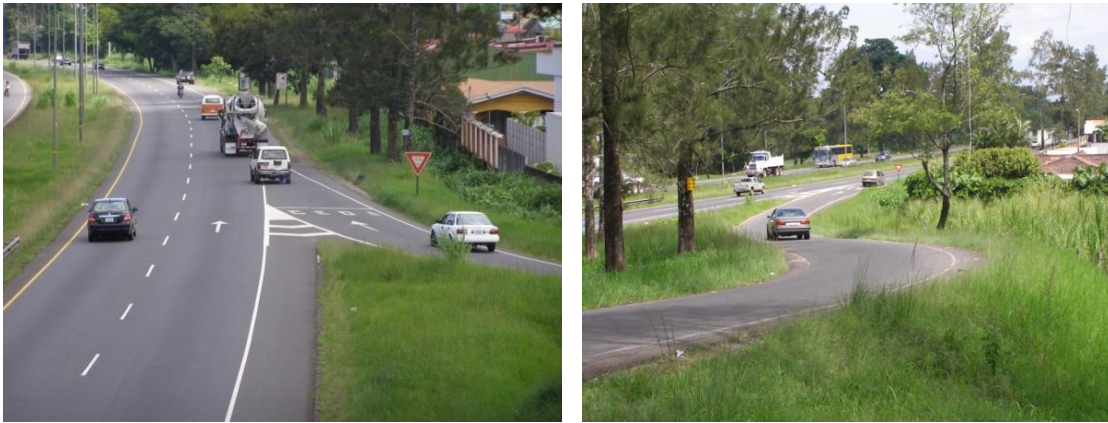
Fotografía 7.56 Ausencia de carril de aceleración y vallas de contención en las rampas.

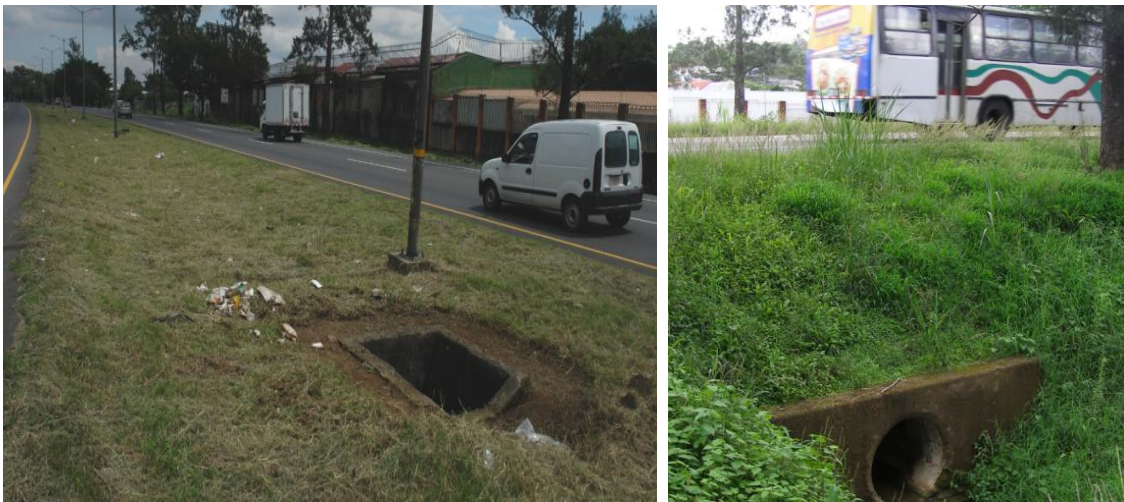
Fotografía 7.58 Alcantarillas sin protección.

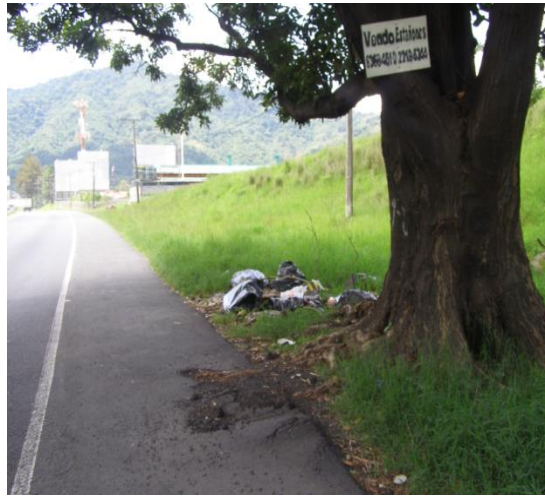
Fotografía 7.63 Árbol de gran tamaño a 2.5m del borde de la vía.

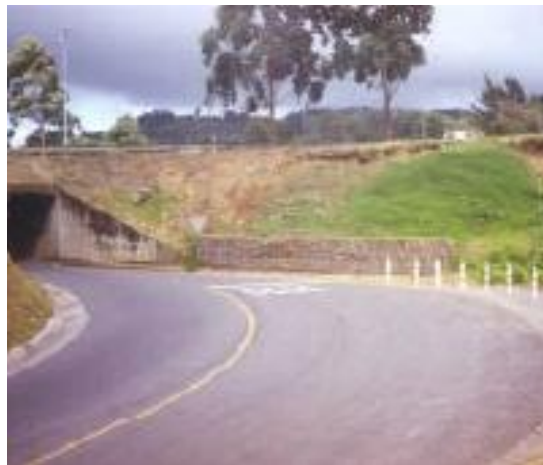
Fotografía 7.66 Túnel de acceso con barras de acero.

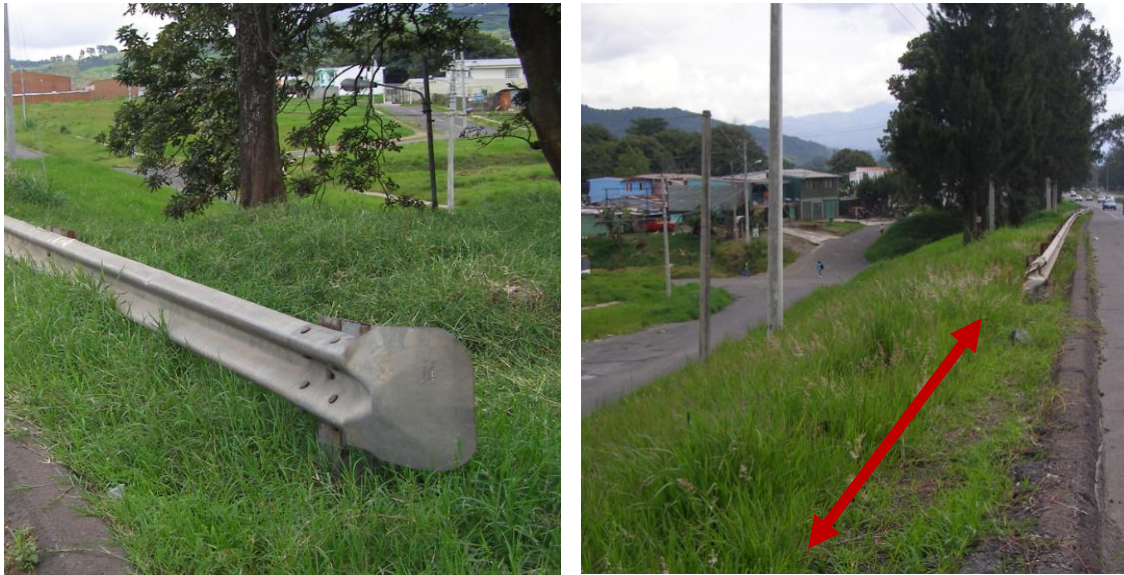
Fotografía 7.67 Barreras de contención con terminal cola de pez y longitud insuficiente.

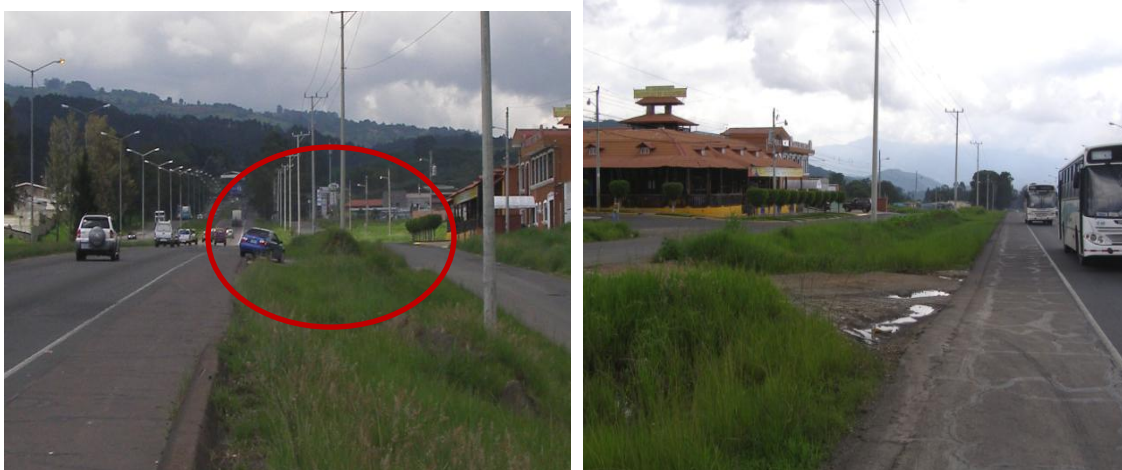
Fotografía 7.68 Accesos ilegales

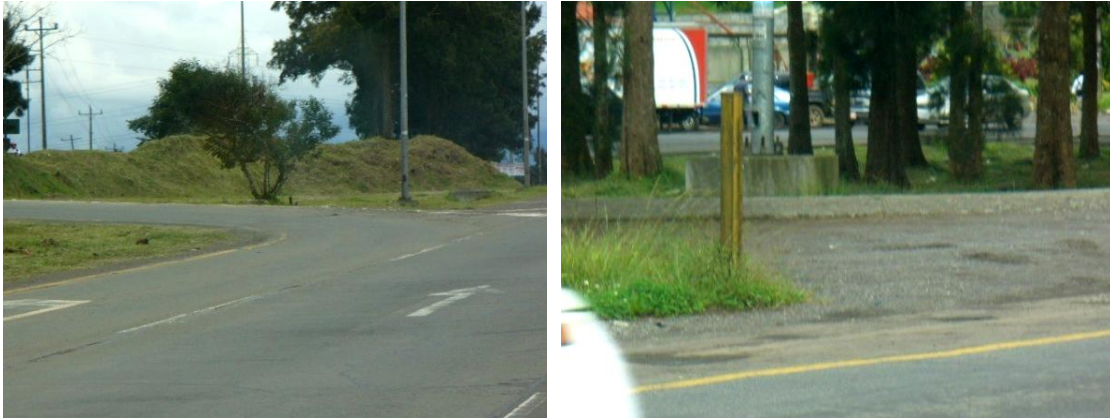
Fotografía 7.71 Radios de giros cortos sin protección y con objetos de alta rigidez cerca de la vía.

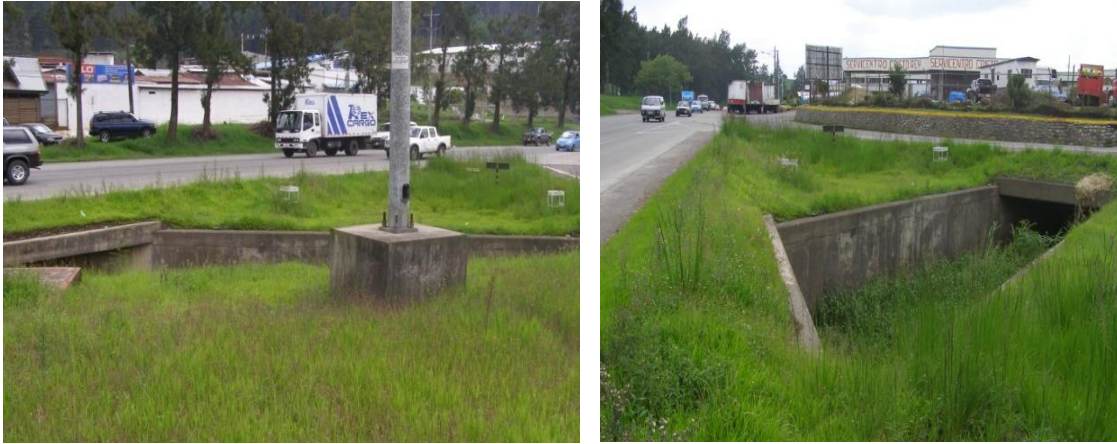
Fotografía 7.74 Obstáculos al margen de la vía.

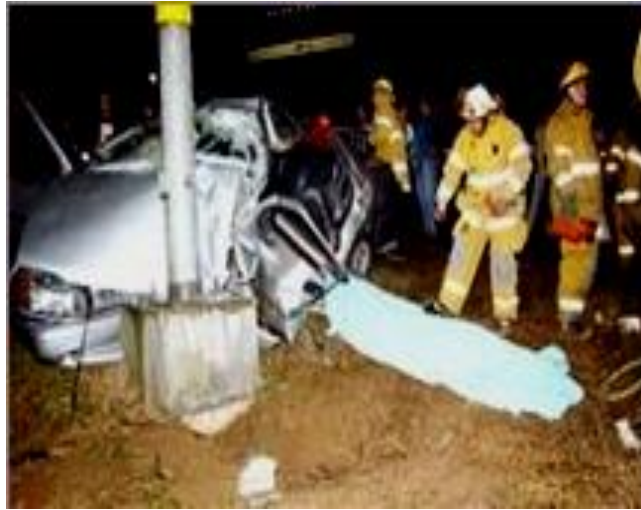
Figura 7.3 Accidente mortal con impacto a poste de iluminación con base de concreto.

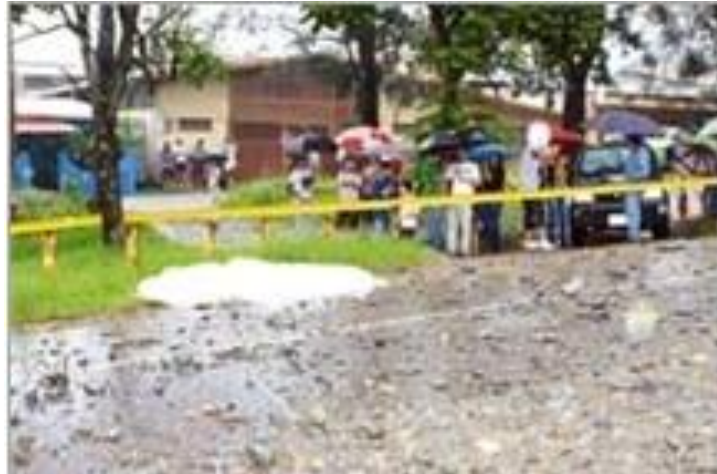
Figura 7.4 Accidente mortal por volcamiento sobre un peatón viajando por el espaldón.
