Universidad de Costa Rica
Facultad de Ingeniería
Escuela de Ingeniería Civil

Elaboración de una guía de análisis estructural de pavimentos rígidos.

Proyecto de Graduación

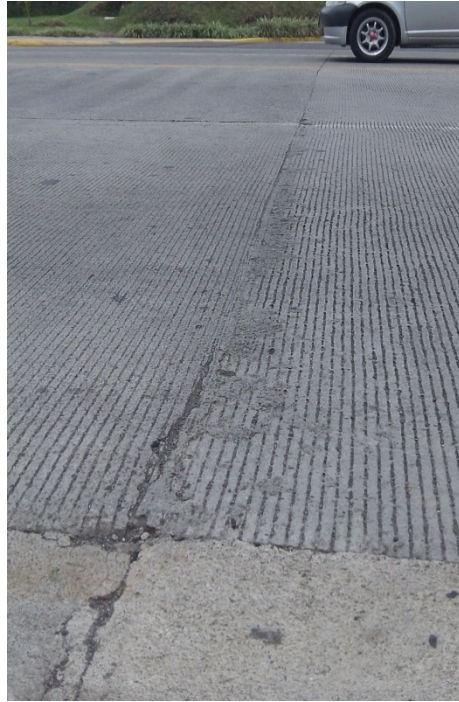
- Zonas en las juntas de las losas con desprendimientos o fragmentación de materiales, su severidad no es alta debido a que los trozos fragmentados o con daños son pequeños. Se observa en aproximadamente un 23% del total de losas (cada 4 losas en promedio) en ambos proyectos. Es difícil presentar una cifra con mayor exactitud sin realizar un mapeo detallado de los daños. En las juntas longitudinales se observa pero con mucho menor frecuencia, como se puede observar en la Figura 2.4. Este tipo de deterioro puede llevar a generar posibles zonas débiles que transmiten ineficientemente las cargas, general deflexiones excesivas y en general ocasionan problema a la estructura que desencadena en deteriorar más rápidamente el pavimento.

Figura 2.4 Deterioro en las juntas observado. (Fuente: Autor, auscultación visual de proyectos)

- Desprendimiento por falta de cohesión de material o la inexistencia del sello epóxico en las juntas entre losas. Tanto transversales como longitudinales. Se observa con poca severidad pero si frecuente en todo lo largo de los proyectos. Esto ocasiona que el agua pueda penetrar hacia la subbase. Además permite que se llenen las juntas con escombros mucho más rígidos que el sello epóxico lo que genera mayores esfuerzos que desencadenan en la fragmentación o astillamiento de las zonas cercanas a las juntas. La Figura 2.4 representa el detalle típico observado de ambas rutas.

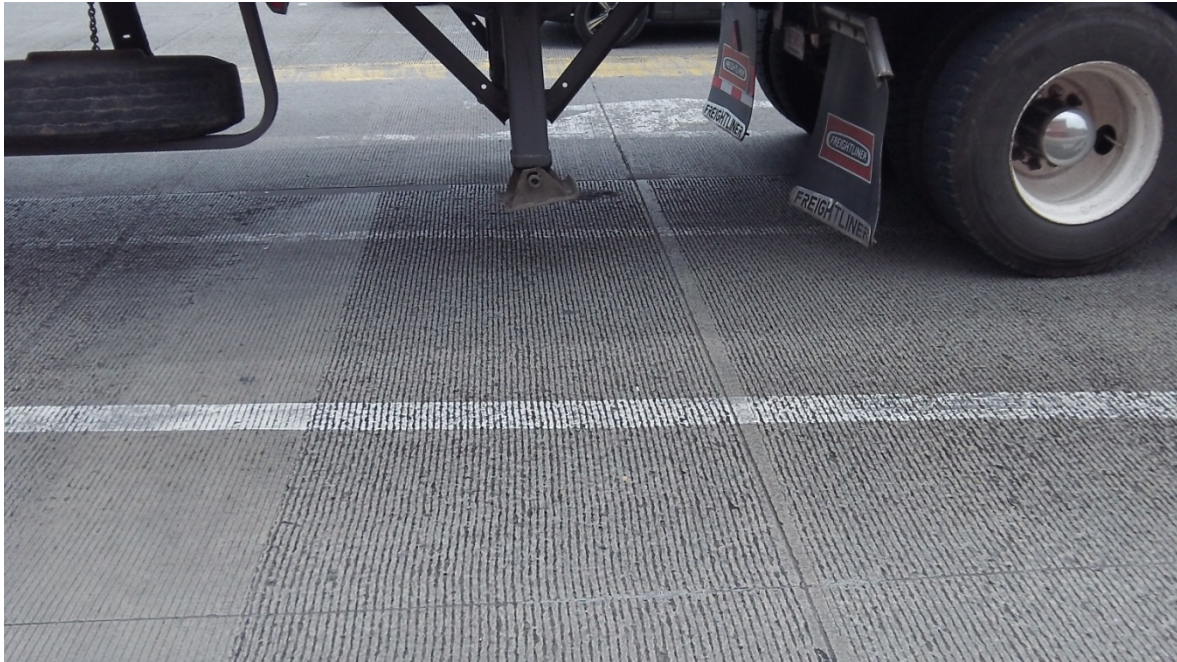
- Deterioro en la superficie de las losas. El pulimiento de la superficie de las losas de concreto se observa con mucha frecuencia en ambos proyectos, inclusive se observan losas en donde cambia drásticamente la superficie. Además se observa el rompimiento del rayado que se hace para dar acabado a las losas para incrementar la fricción. La Figura 2.5 representa el detalle típico observado de ambas rutas.

Figura 2.5 Deterioro en la superficie de las losas observado. (Fuente: Autor, auscultación visual de proyectos)
