Trabajo Final de Graduación

**Gestión del Riesgo mediante la herramienta GIRA
en las ASADAS de San José de la Montaña y San
Pedro, Barva, Heredia**

Agosto 2022

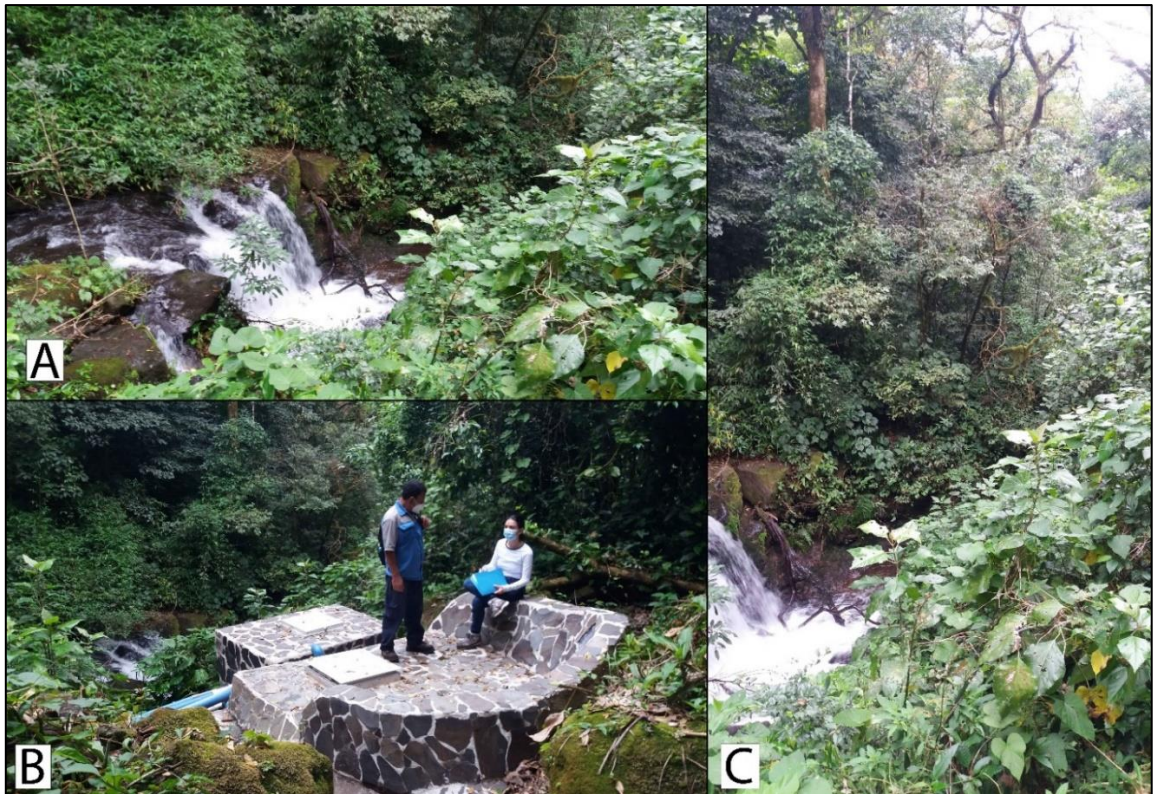
Figura N° 4.36: A) Vista de la quebrada Naborí desde el tanque de captación de la naciente El Centro. B) Tanque de captación de la naciente El Centro. C) Pendiente alta observada en las laderas de la quebrada Naborí, vista desde el punto B, coordenadas 487191 E / 1113456 N. (Foto: Hernández, 2 de diciembre del 2021).

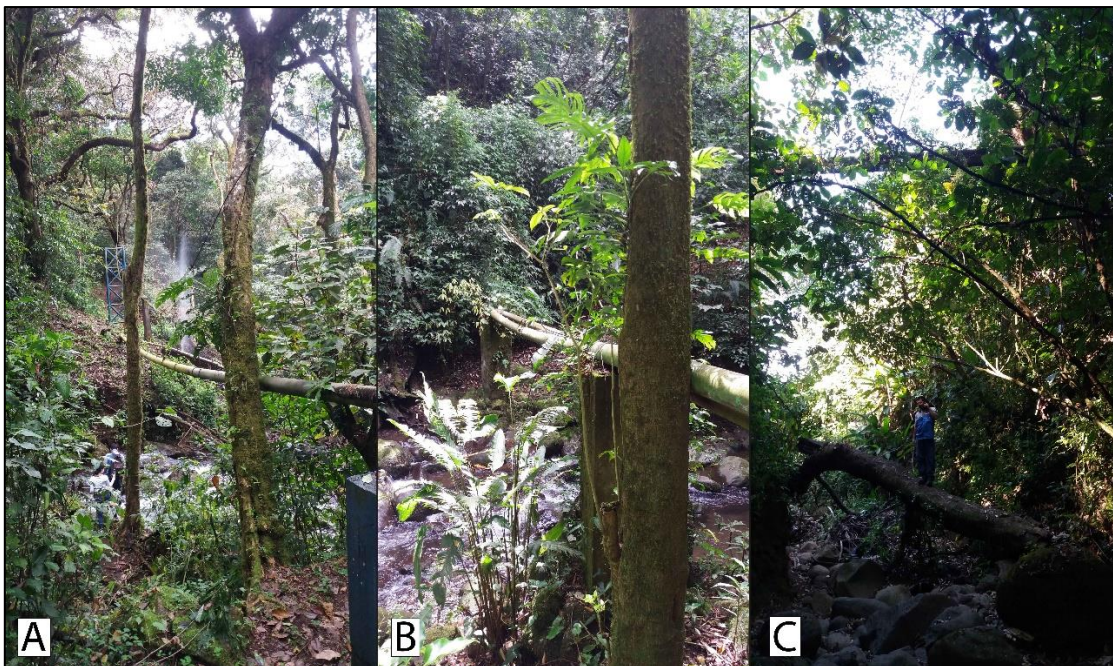
Figura N° 4.37: A) Paso elevado sobre la quebrada Naborí, cercano al sitio donde se ubican las nacientes (487145 E / 1113435 N). B) Paso elevado sobre el río Porrosatí (486819 E / 1112948 N). C) Paso elevado sobre la quebrada Amanda (485693 E / 1111226 N). (Foto: Hernández, 2 de diciembre del 2021).

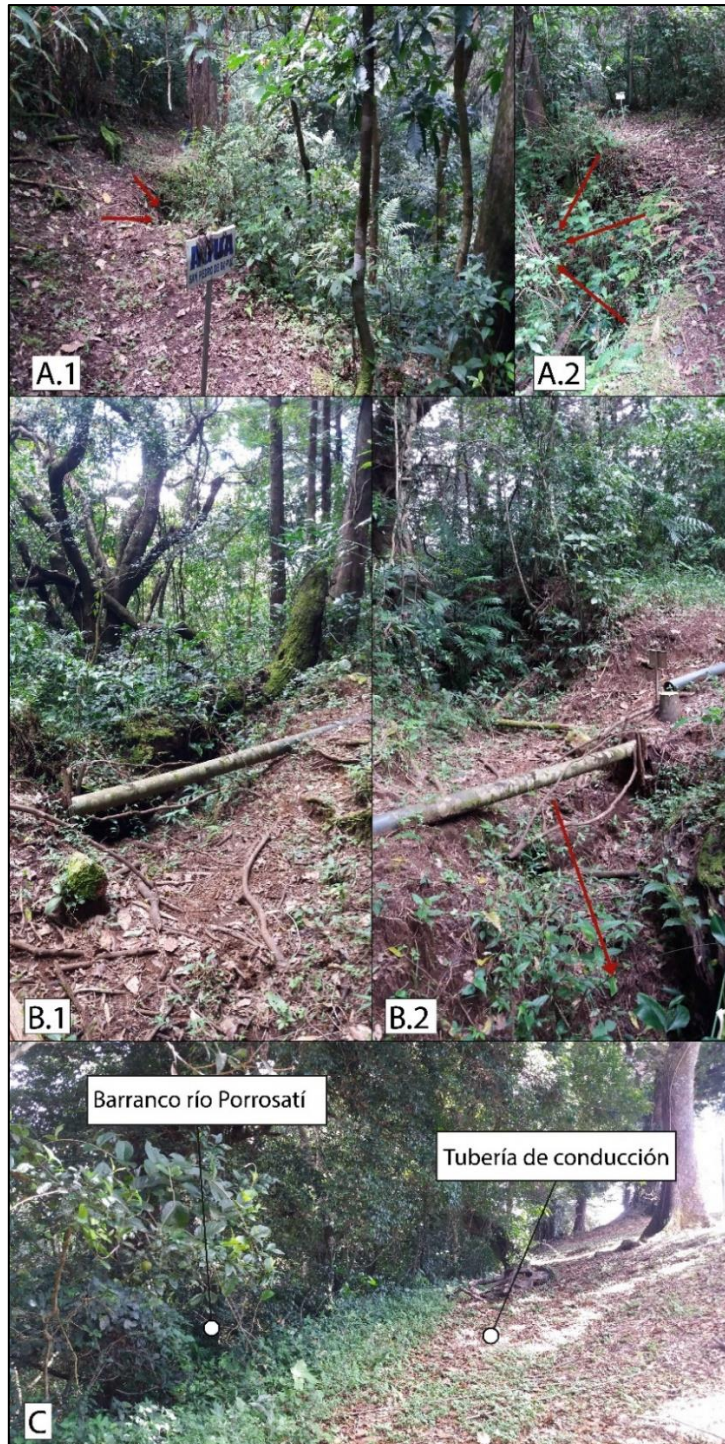
Figura N° 4.38: A) Zona inestable en el camino por donde pasa la tubería de conducción cerca al barranco de la quebrada Naborí (487046 E / 1113232 N). B) Zona inestable a 230 m del punto A, (486855 E / 1113107 N). C) Tubería de conducción cercana al barranco del río Porrosatí, específicamente en el Campamento Roblealto (486365 E / 1112629 N). Las flechas color rojo señalan la dirección de inestabilidad. (Foto: Hernández, 2 de diciembre del 2021).

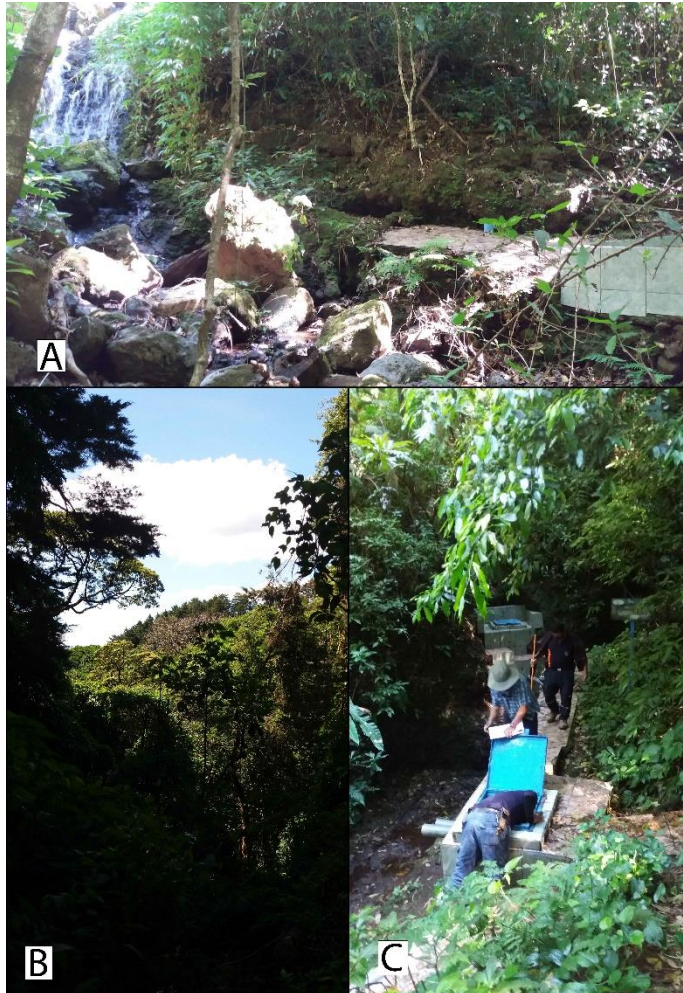
Figura N° 4.39: A) Tanque de captación de las nacientes José Maclovio 2 y 3 a orillas de la quebrada Naborí. B) Vista de la cárcava de la quebrada Naborí, se observa alta pendiente en sus laderas. C) Nacientes Las Minas a orillas de la quebrada Naborí. (Foto: Hernández, 21 de diciembre del 2021).

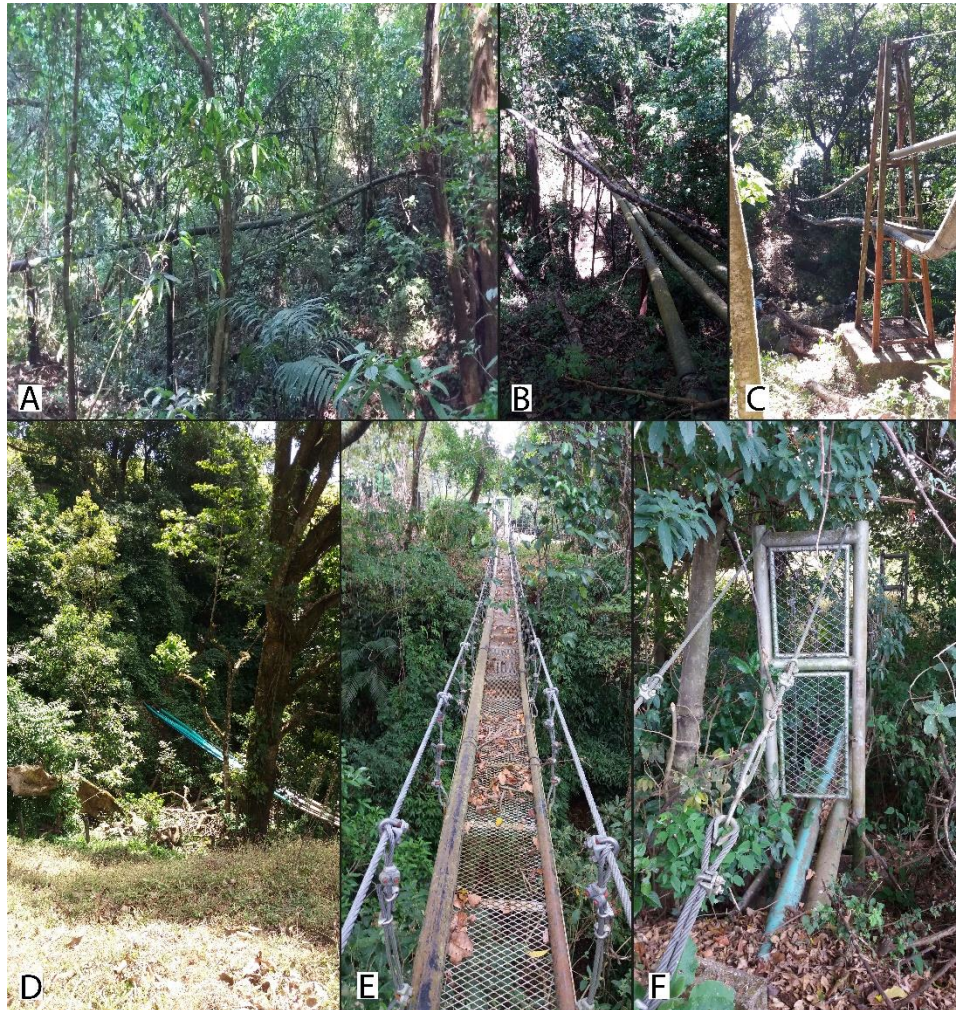
Figura N° 4.40: Pasos elevados. A) sobre la quebrada Naborí, entre las nacientes José Maclovio y Minas (487896 E / 1113997 N). B) sobre la quebrada Naborí (487865 E / 1113773 N). C) sobre el río Porrosatí (487884 E / 1113627 N). D) sobre afluente del río Porrosatí (487939 E / 1113536 N). E) sobre el río Zanjón (487564 E / 1112451 N). F) sobre afluente del río Zanjón (487616 E / 1112376 N). (Foto A-D: Hernández, 21 de diciembre del 2021; Foto E-F: 16 de febrero del 2022).

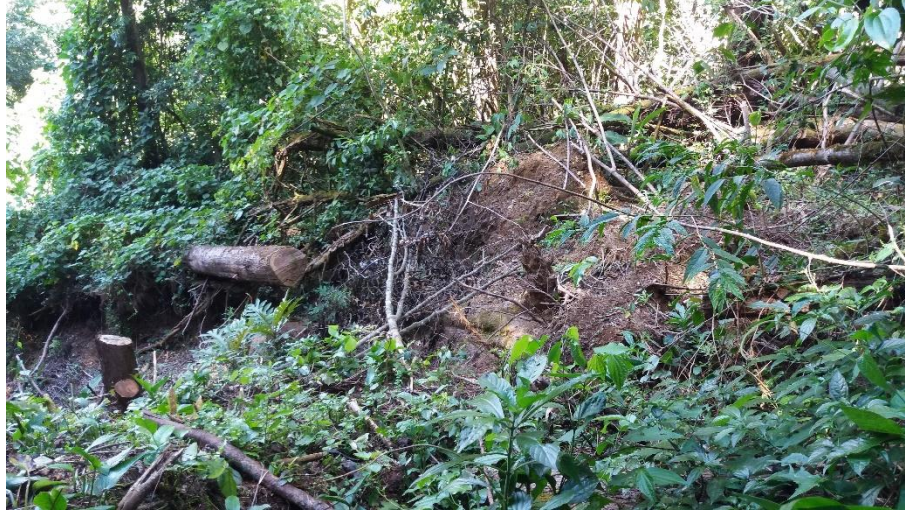
Figura N° 4.41: Movimiento de tierra sobre la quebrada Naborí, cerca del camino por donde pasa la tubería de conducción de la ASADA de San José de la Montaña (487957 E / 1113901 N). (Foto: Hernández, 21 de diciembre del 2021).

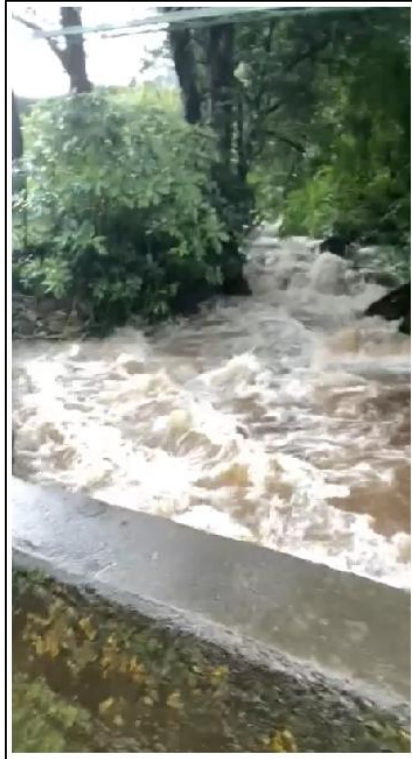
Figura N° 4.42: Puente sobre el río Porrosatí en San José de la Montaña (coordenadas 488290 E / 1113987 N), se observa la crecida en el río producto de las intensas lluvias (Municipalidad de Barva, 2021).

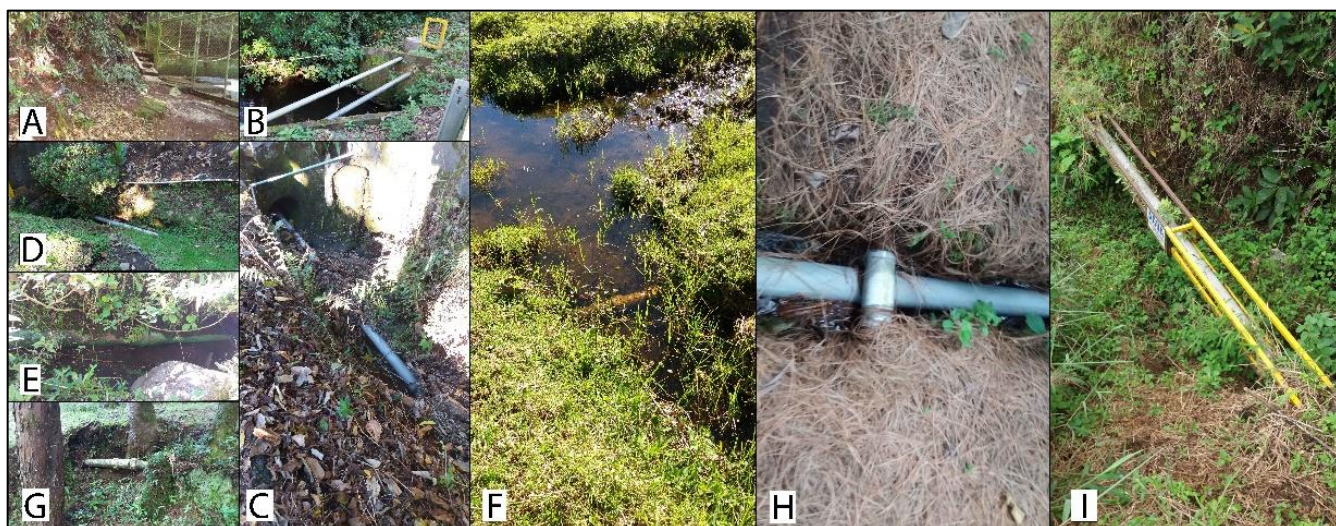
Figura N° 4.52: Zonas de tubería de conducción y distribución expuesta, ASADA San Pedro de Barva. (Foto: Hernández, 2 de diciembre del 2021).

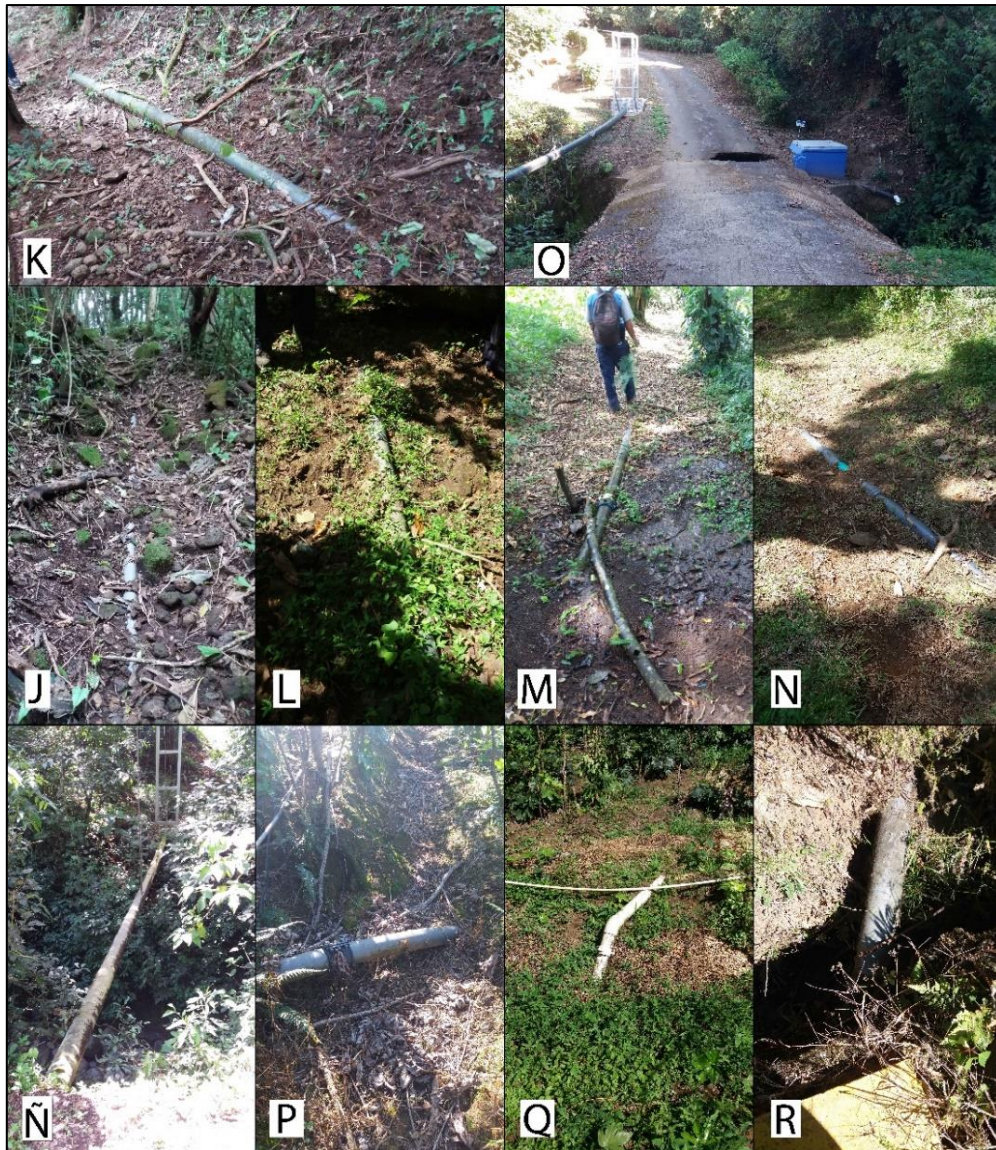
Figura N° 4.53: Zonas de tubería de conducción y distribución expuesta, ASADA San Pedro de Barva. (Foto K-P: Hernández, 2 de diciembre del 2021; Foto Q-R: 2 de febrero del 2022).

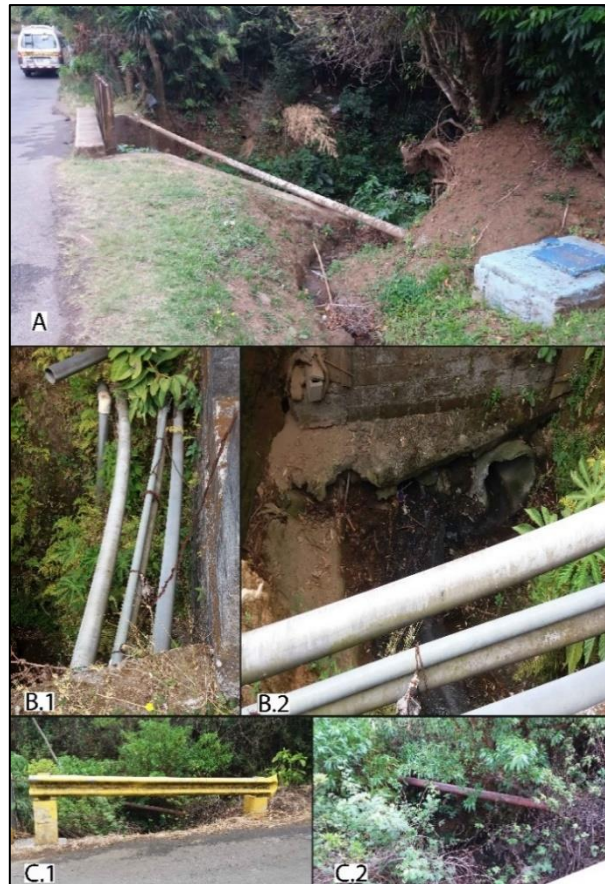
Figura N° 4.54: Tubería de distribución expuesta, ASADA San José de la Montaña. A) sobre ruta 114 (487353 E / 1112186 N). B) calle de acceso al tanque Chaverrí (487282 E / 1111303 N). C) sobre ruta cantonal (486636 E / 1110782 N). (Foto A-B: Hernández, 21 de diciembre del 2021; Foto C: 4 de abril del 2022).
