Universidad de Costa Rica

Escuela de Ingeniería Civil

**Evaluación de las condiciones de infraestructura para el desarrollo de
movilidad activa en los alrededores del Nodo Corredor de Alta Integración
ubicado en el Parque Kennedy, San Pedro de Montes de Oca**

Trabajo de Graduación

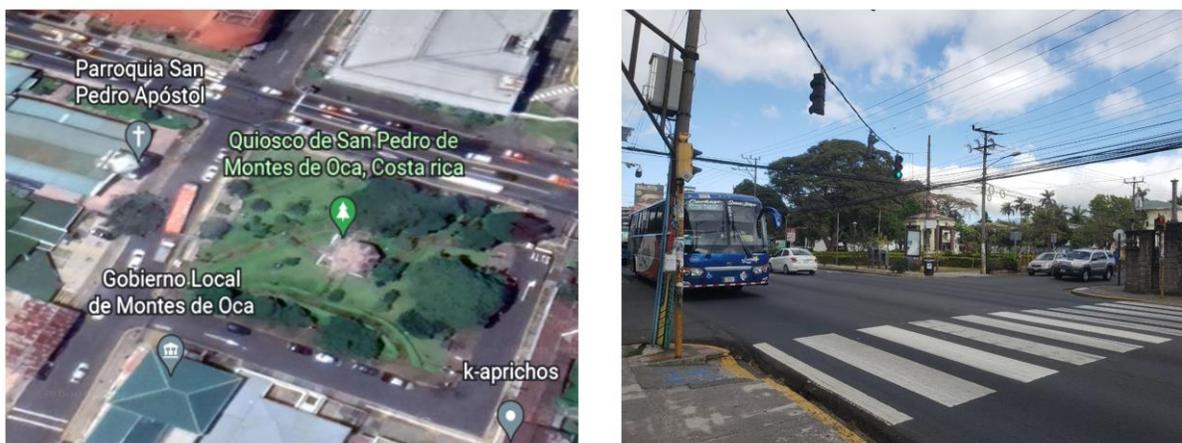
Figura 11. Vista actual del nodo de integración Parque Kennedy

En la *Figura 11* se puede observar la condición actual del centro del nodo estipulado en el Proyecto Nodos, la fotografía tomada es desde la esquina diagonal al parque Kennedy y acera que se encuentra frente al Outlet Mall.

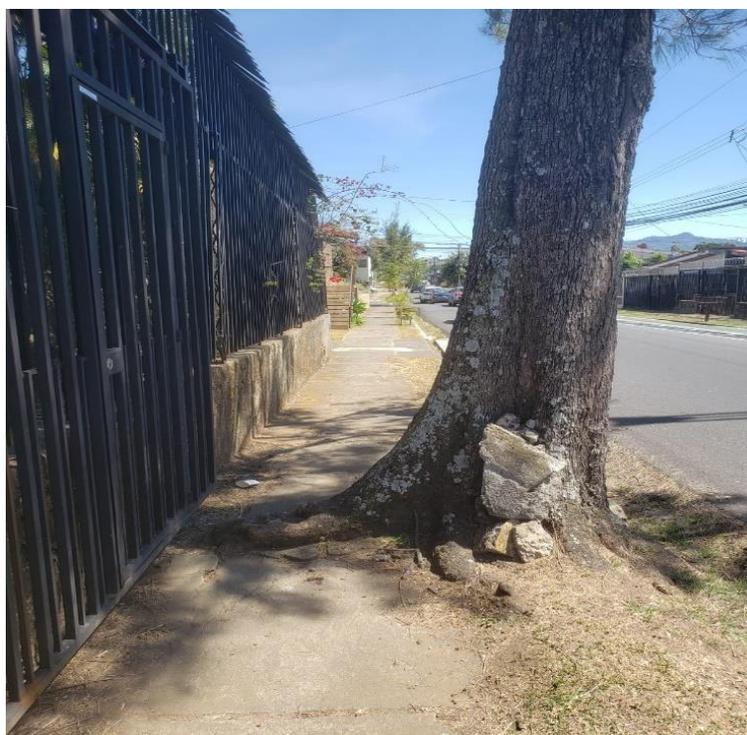
Figura 21. Ejemplo de obstáculo

En la Figura 21 se puede observar cómo un obstáculo puede disminuir considerablemente en el ancho de acera transitable. En este caso, la acera se ve disminuida en más de un 50%, incluso cuando la misma cuenta con una franja para equipamiento o área verde. Este ejemplo es crucial puesto que muestra como una buena intención, para mejorar la condición de arbolado de las vías públicas, puede afectar en la infraestructura peatonal. Para la selección de los árboles a colocar en las vías peatonales, se debe tomar en consideración el ancho máximo del tronco y la especie de árbol, pues sus raíces pueden deteriorar la infraestructura peatonal y generar afectaciones, además de que pueden representar un riesgo para la seguridad vial. Es observado en ocasiones que una selección de árboles sin fundamento biológico o ambiental podría representar incluso repercusiones en la calzada vehicular generando levantamientos que pueden provocar accidentes o una constante intervención para reparaciones. Así mismo, levantamientos en las aceras pueden provocar accidentes e imposibilitar el tránsito para una persona con condiciones limitadas de movilidad.

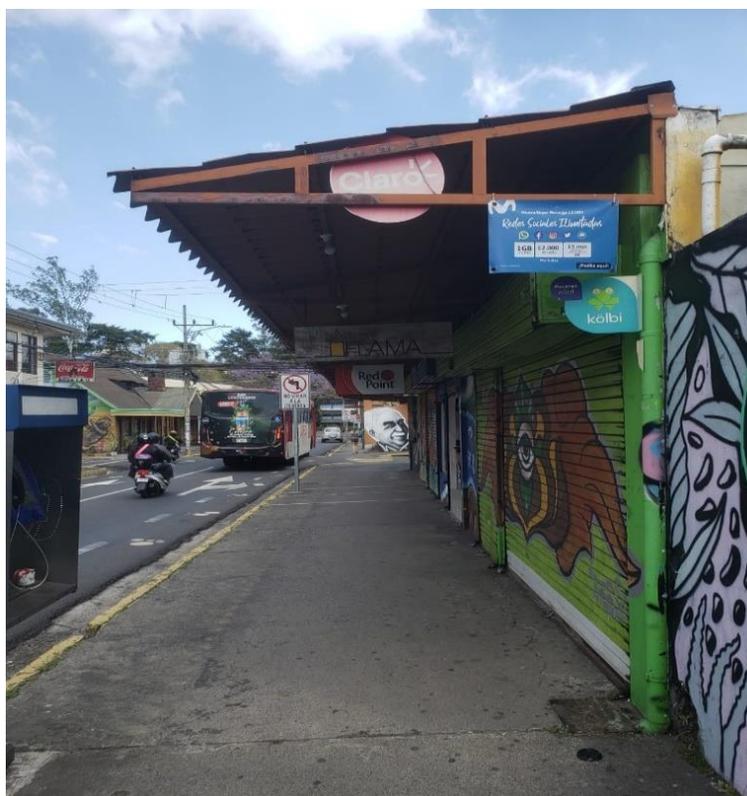
Figura 23. Ejemplo de alero considerado como techo

En el caso del Índice de Arbolado se tomaron en consideración algunos casos en los que, a pesar de ser un alero de una propiedad, este se consideró como un techo para la vía peatonal, puesto que efectivamente cumple la función a lo ancho de la acera. Este caso se observa en la *Figura 23*.

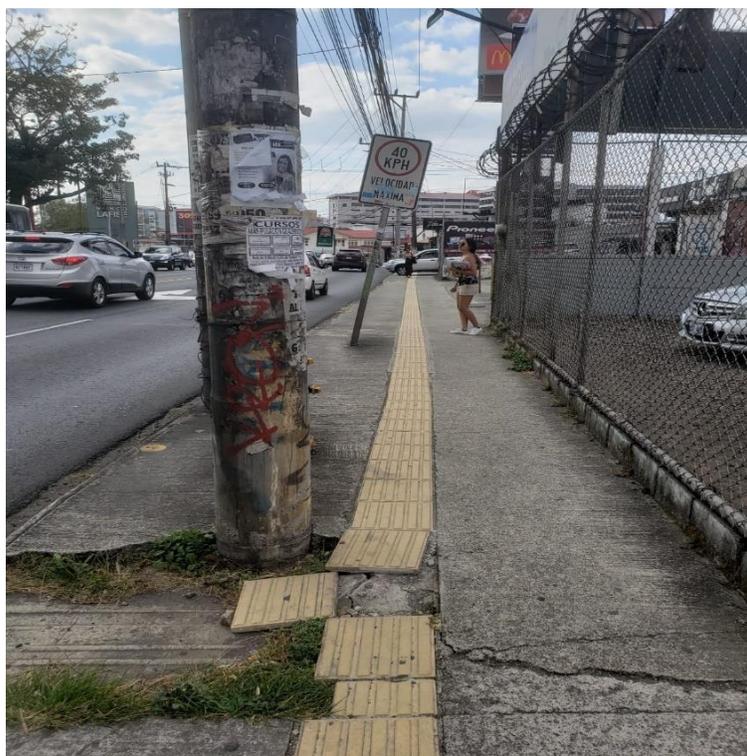
Figura 26. Ejemplo para índice de accesibilidad y de condición

infraestructura. Nótese en la *Figura 26* como por una irregularidad se pierde la continuidad de la infraestructura para personas no videntes.

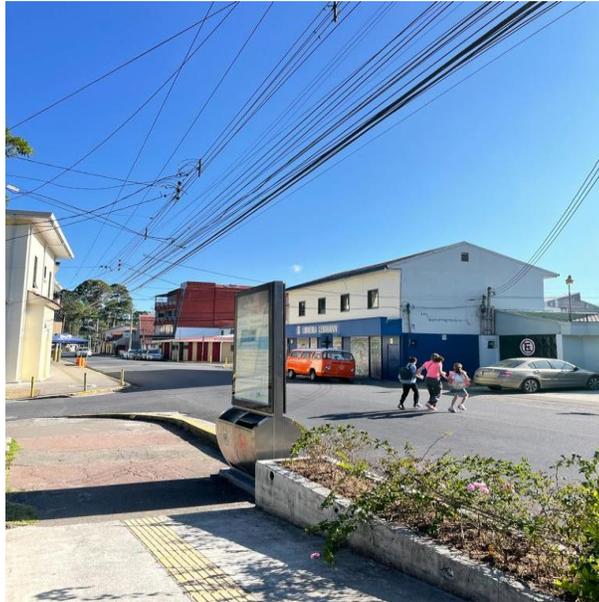
Figura A 1. Cruce improvisado en cercanía del centro de nodo

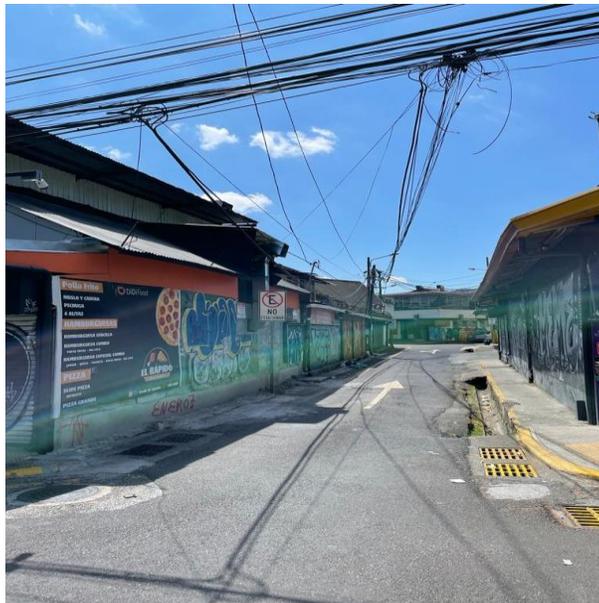
Figura A 2. Ejemplo de inexistencia de acera

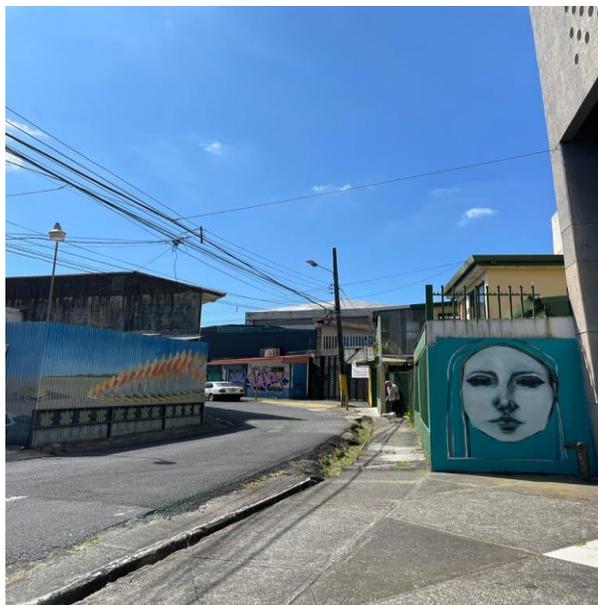
Figura A 5. Ejemplo de acera y de ausencia de acera

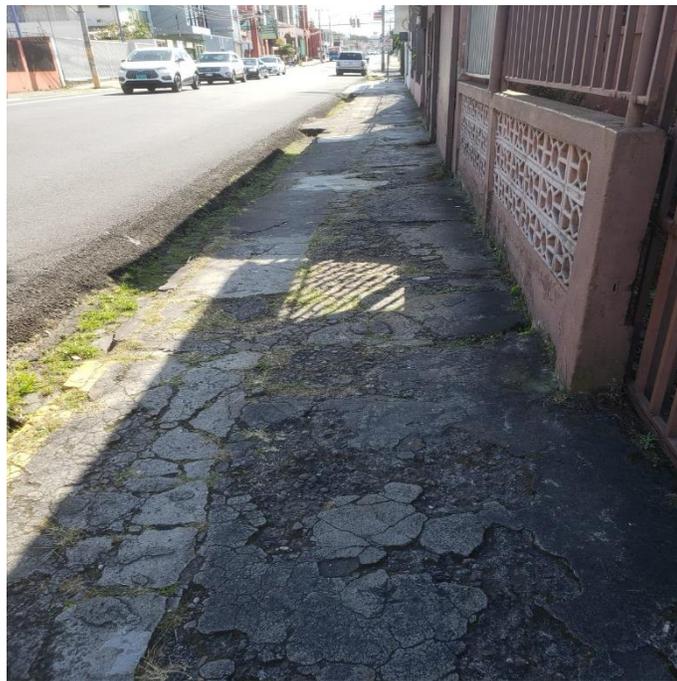
Figura A 10. Ejemplo de acera con deterioros severos
