Universidad de Costa Rica
Facultad de Ciencias
Escuela Centroamericana de Geología

**CARACTERIZACIÓN GEOLÓGICA E IDENTIFICACIÓN DE DRENAJE
ÁCIDO DE ROCA EN SITIOS SELECCIONADOS ENTRE EL km 37 Y EL
km 48 EN LA RUTA NACIONAL 27**

Noviembre 2017

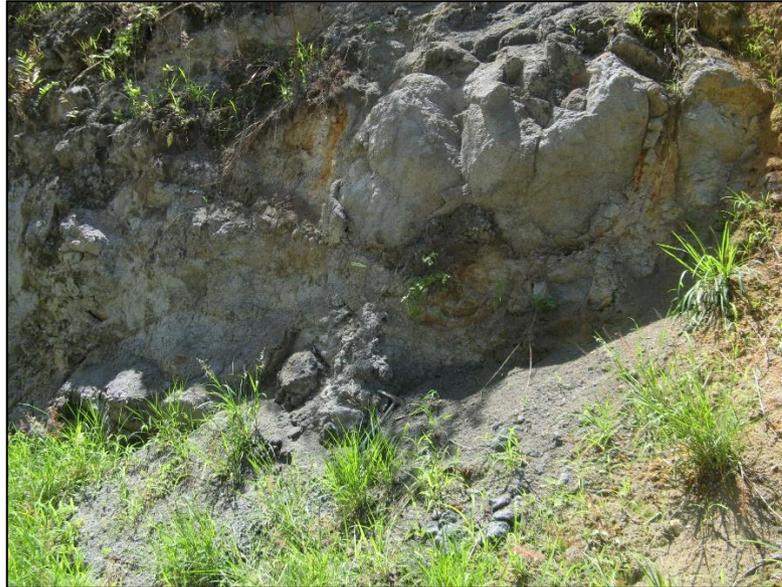
Figura 1. Ejemplo de un sitio con alteración hidrotermal en el km 46+000 RN-27 fotografiado en mayo 2014. Se observan rocas meteorizadas arcillosas con ocasionales venillas de calcita y pátinas de óxidos de hierro. En este sitio se hicieron pruebas para determinar DAR y los resultados fueron negativos (UGERVN 2015).

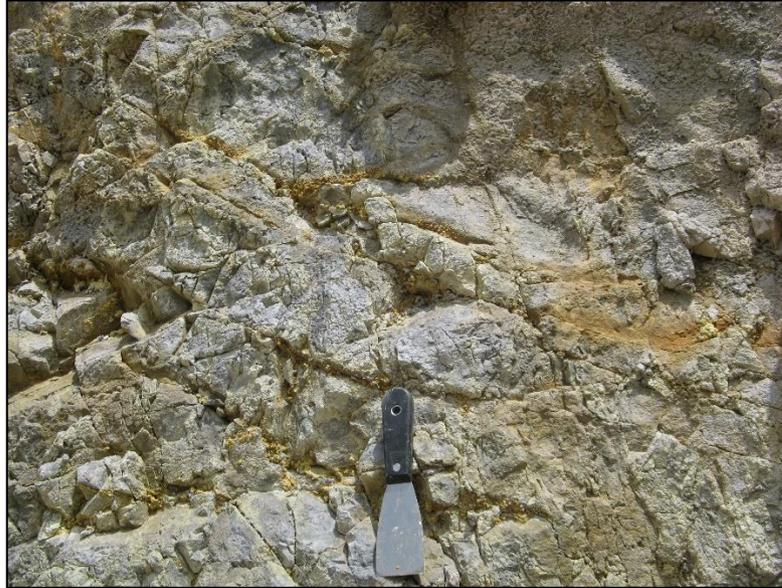
Figura 2. Ejemplo de un sitio con drenaje ácido de roca en km 48+000 RN-27 mayo 2014. Se observa que las fracturas en las rocas están rellenas por azufre botroidal, azufre en nódulos y pirita. En este sitio se hicieron ensayos para determinar DAR y los resultados fueron positivos (UGERVN 2015).

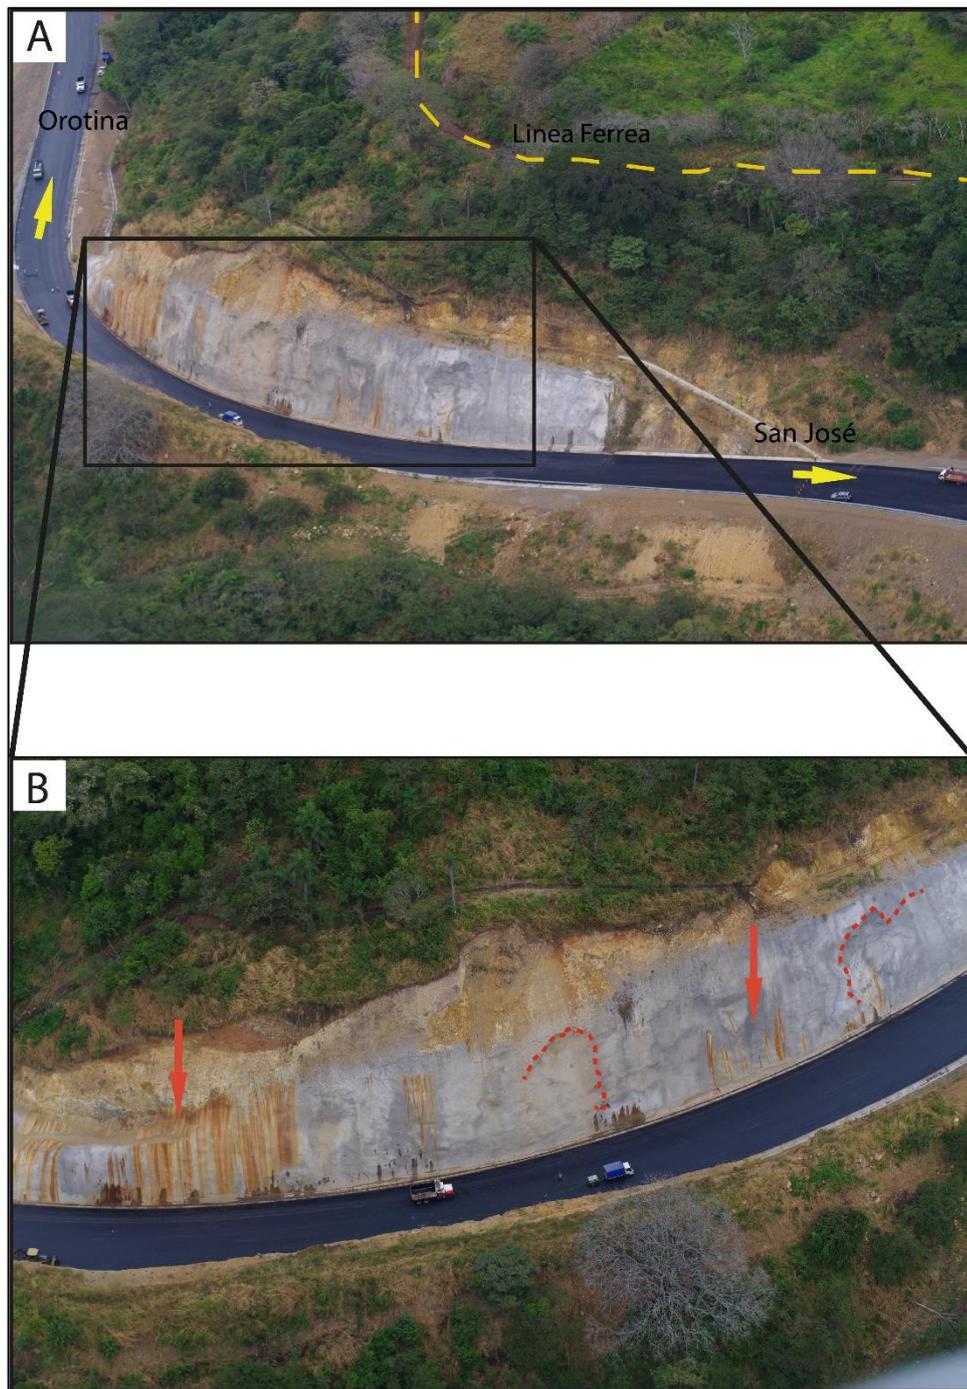
Figura 15. Fotografías aéreas cortesía de fotosaereascr.com[®] en el estacionamiento del km 38+600, mostrando el talud norte recubierto por concreto lanzado en la etapa de construcción de la carretera, previo a la demarcación, muestran una afectación prematura del talud con zonas con hundimientos y deformaciones en el concreto. **A.** Vista hacia el norte. Las zonas de color naranja sobre el concreto lanzado son producto de la oxidación

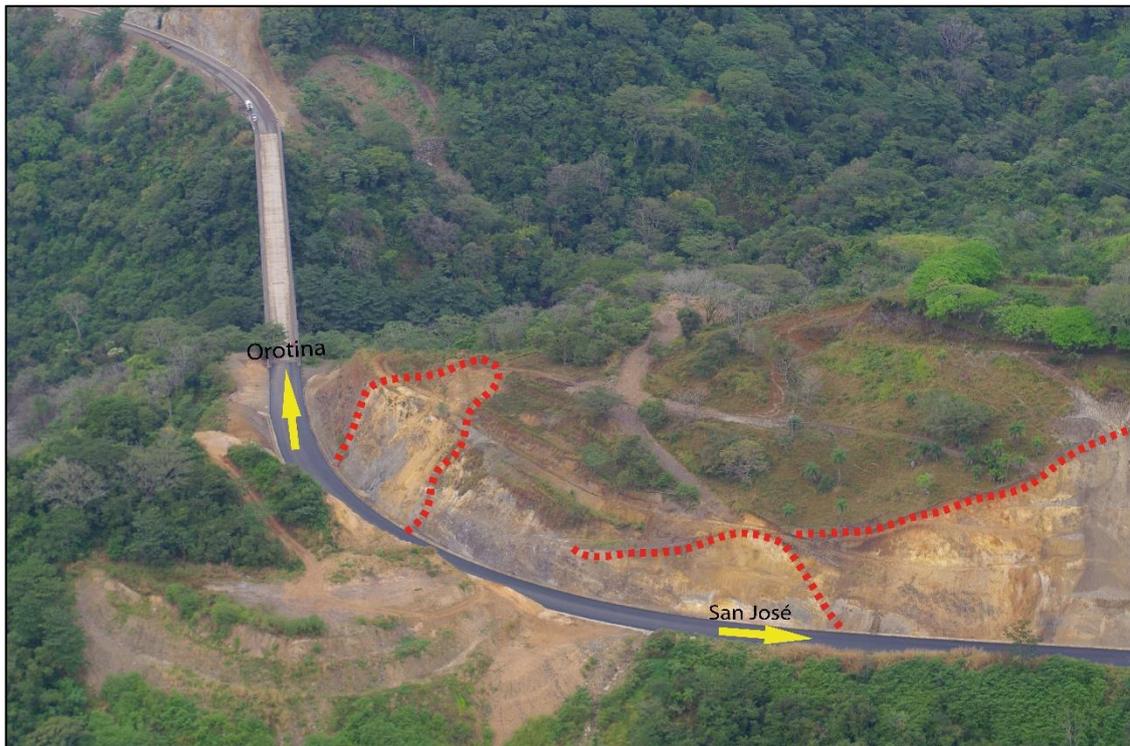
Figura 16. Corte en cajón en el km 45+000, muestra la zona de trabajo previo a ser abierta la carretera. Se observa que para ese momento ya hay desprendimientos de rocas y suelos, producto de los cortes subverticales que se realizaron y que desestabilizaron el terreno. El puente en la imagen es el de la Quebrada Concepción. Imágenes aéreas cortesía de fotosaereascr.com®

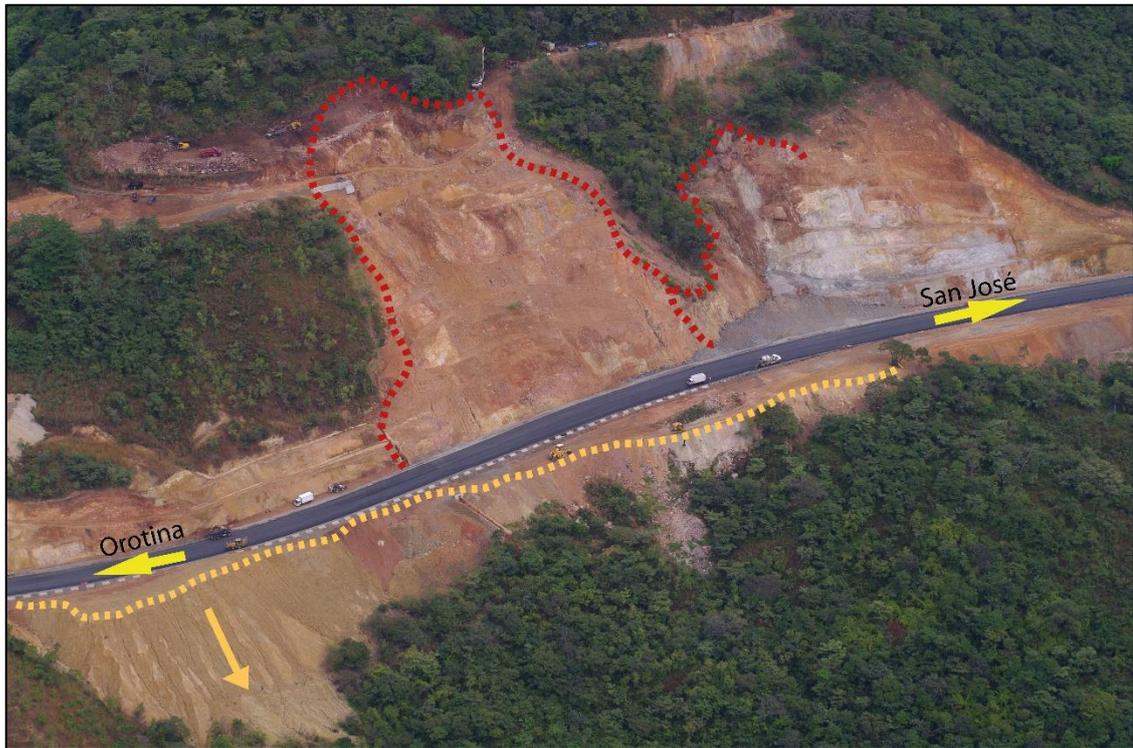
Figura 17. Imagen aérea cortesía de fotosaereascr.com[®] en el km 47+000, muestra la zona de trabajo en la etapa de construcción de la carretera. Se observa un deslizamiento en la parte central de la foto. En líneas punteadas rojas, zona con desprendimiento de material, en líneas punteadas amarillas oscuras acumulación del material recolectado el cual fluye talud abajo, como lo indica la flecha. Con flechas amarillas se indica la dirección hacia Orotina al oeste y hacia San José al este.

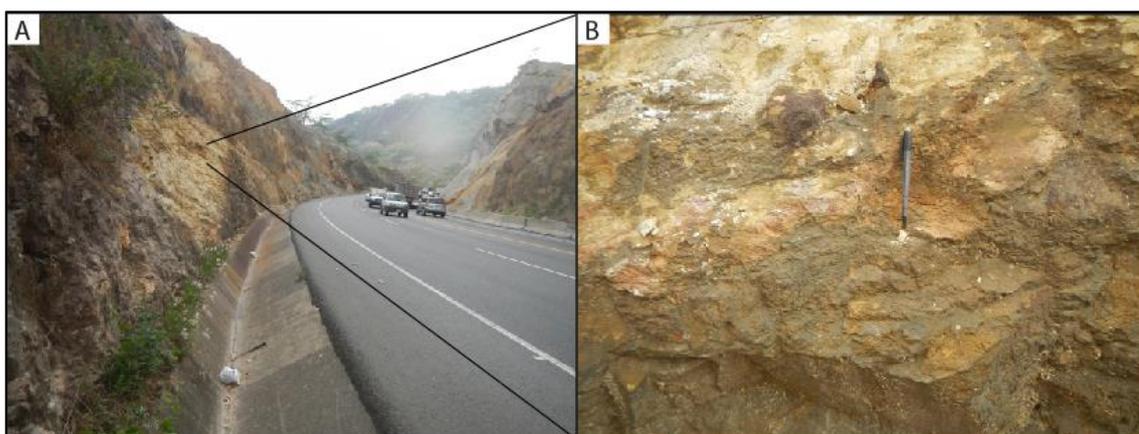
Figura 19. A. Colada andesítica de la Formación Grifo Alto en estacionamiento del km 45+000. Las rocas presentan silicificación producto de la alteración hidrotermal y DAR. B. Acercamiento de imagen de la izquierda, con lápiz como escala.

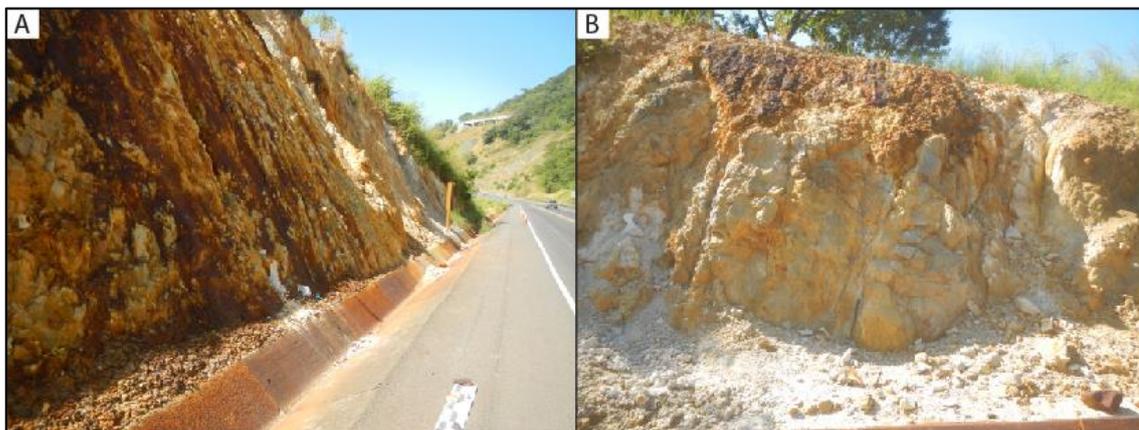
Figura 20. **A.** Afloramiento con amplia arcillitización, alteración hidrotermal-degradación y DAR en lavas andesitas de la Formación Grifo Alto en el estacionamiento del km 47+000. **B.** Vista frontal del talud lado izquierdo.

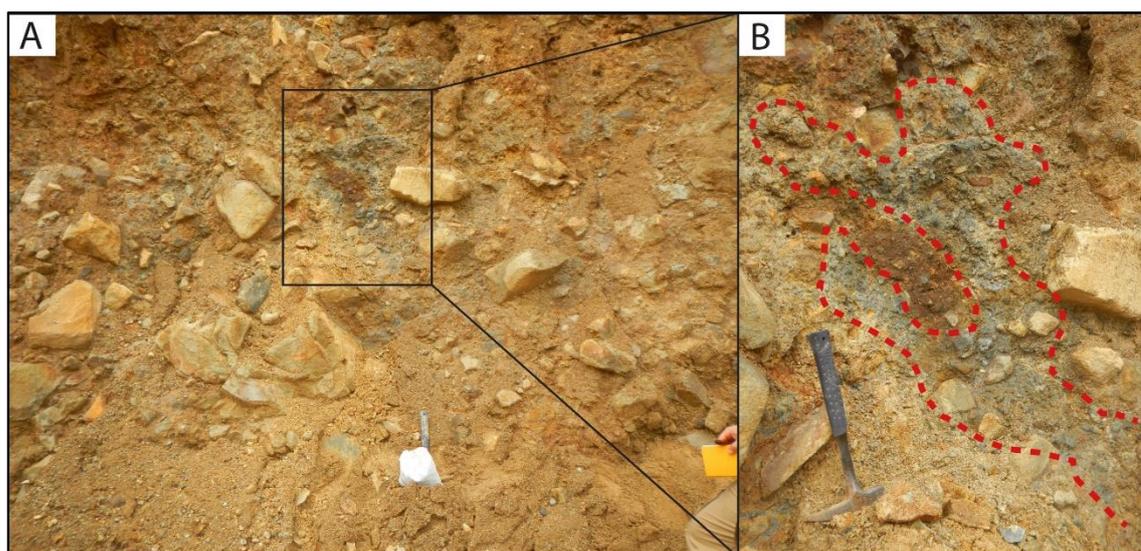
Figura 21. A. Brechas monomícticas de la Formación Grifo Alto en el estacionamiento del km 38+600. Piqueta como utilizada como escala. **B.** Acercamiento en zona con alteración y lixiviados de pirita y azufre en colores naranjas y grisáceos. Rocas silicificadas demarcadas entre las líneas en puntos rojos.

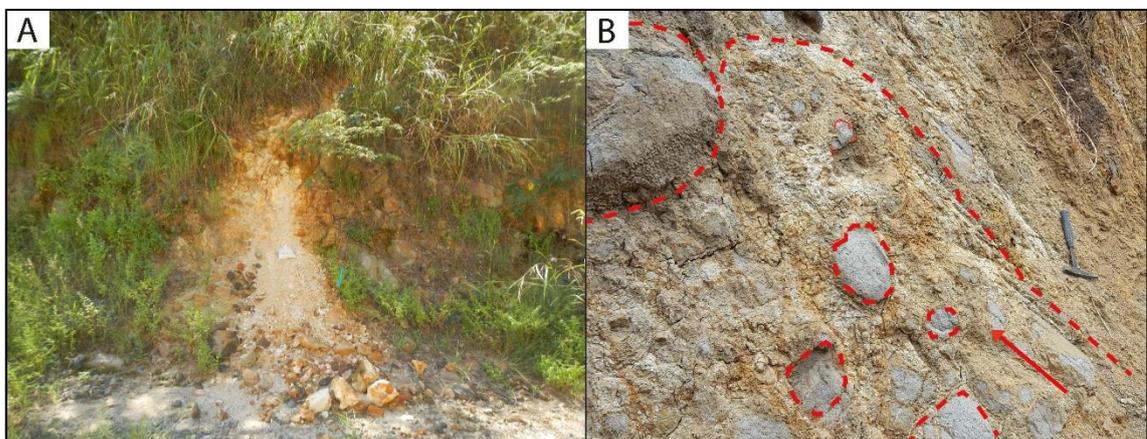
café. En algunos casos principalmente en la parte superior del talud se observa estructuras enrejadas tipo “*stockwork*” con óxidos de hierro en las fracturas. Ver figura 22 B.

Figura 22. **A.** Efecto de arcillitización, rocas convertidas en suelo por alteración hidrotermal y meteorización. Ejemplo en estacionamiento del km 47+000. En los sectores con mayor acidez no hay crecimiento de vegetación. **B.** Brecha y ductos o *pipes* por donde suben los fluidos hidrotermales que degradan las rocas en estacionamiento del km 38+600. Las rocas fueron alteradas a arcilla y se convierten en suelos. La flecha en rojo indica el sentido de movimiento ascendente de los fluidos. Piqueta como escala.

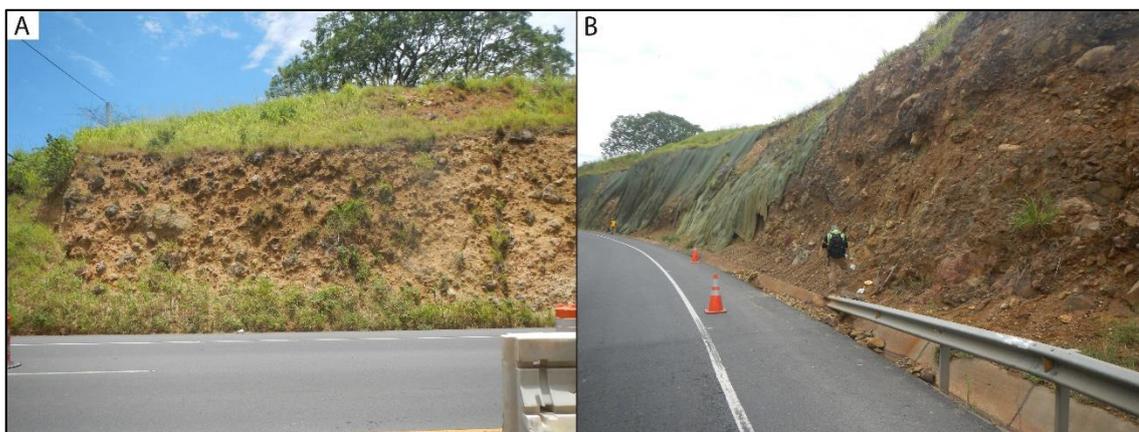
Figura 27. Ejemplos de brechas monomíticas de la formación Grifo Alto, en el lado izquierdo del estacionamiento del km 38+600. **A.** Se muestra el tamaño de los clastos. **B.** Se observa a la izquierda de la imagen, los restos de la malla de control de erosión en mal estado.

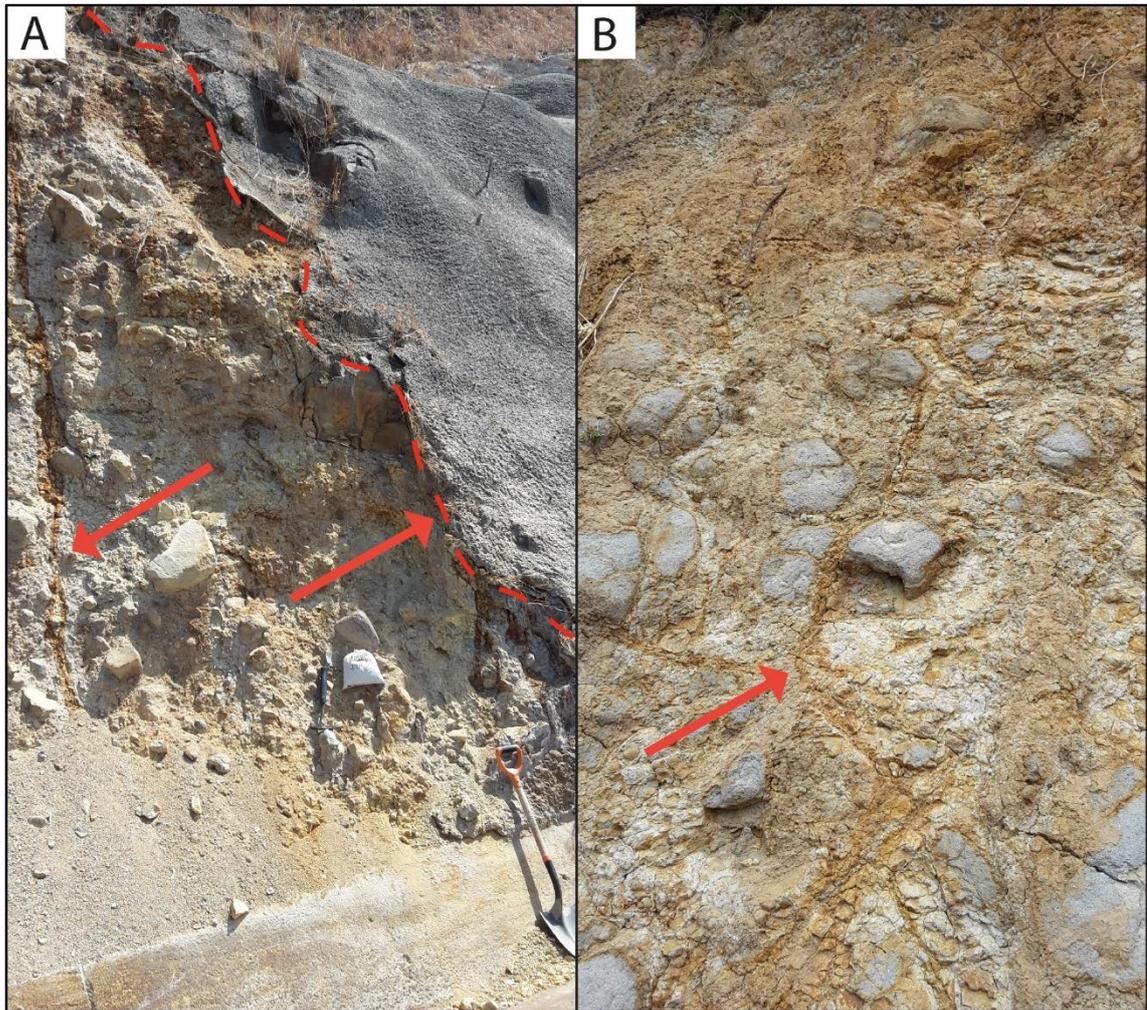
Figura 28. Lado derecho, km 38+600 **A.** Parte inferior. Sectores con silicificación, arcillitización, alteración hidrotermal, pátinas de óxidos de Hierro y Manganeseo. En la parte superior a la derecha de la fotografía, se observan restos del concreto lanzado en mal estado. **B.** Parte superior hacia el Noreste. Se observa amplia meteorización y alteración hidrotermal en hilillos o enrejado tipo “*stockwork* o *pipes*”, que coincide con las fracturas por donde ascendieron los fluidos. Esta zona presenta silicificación en los bloques y en las fracturas.

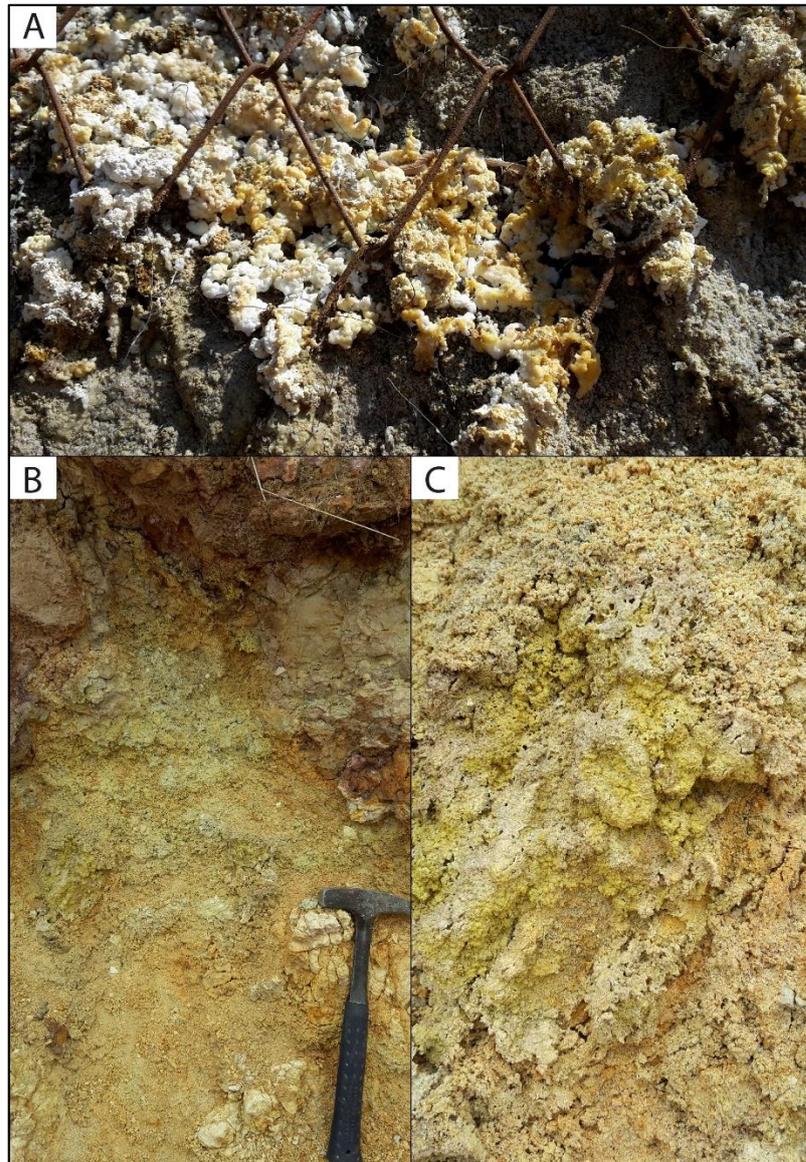
Figura 29. Muestras de minerales de yeso y sulfuros presentes en el talud norte. **A.** Cristales de sulfatos y yeso en las rocas y en la malla metálica de contención. **B.** Obsérvese la acumulación de sulfuros y azufre, piqueta como escala. **C.** Acercamiento en azufre exudado en la roca.

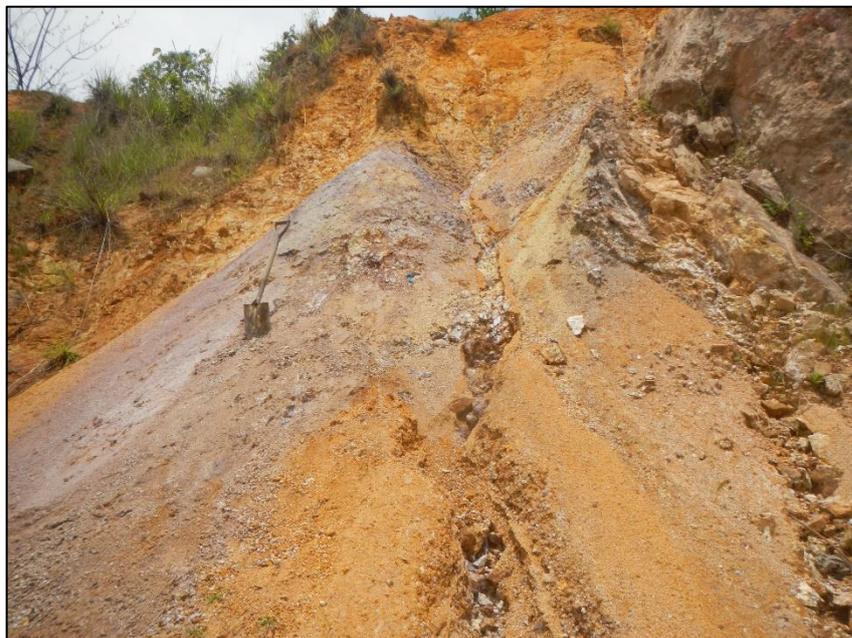
Figura 37. Parte superior del talud, LI. Se observa arcillitización de la tonalidad *beige-caffé-naranja-morada*, óxidos de hierro y arcillas. Zona de amplia alteración.

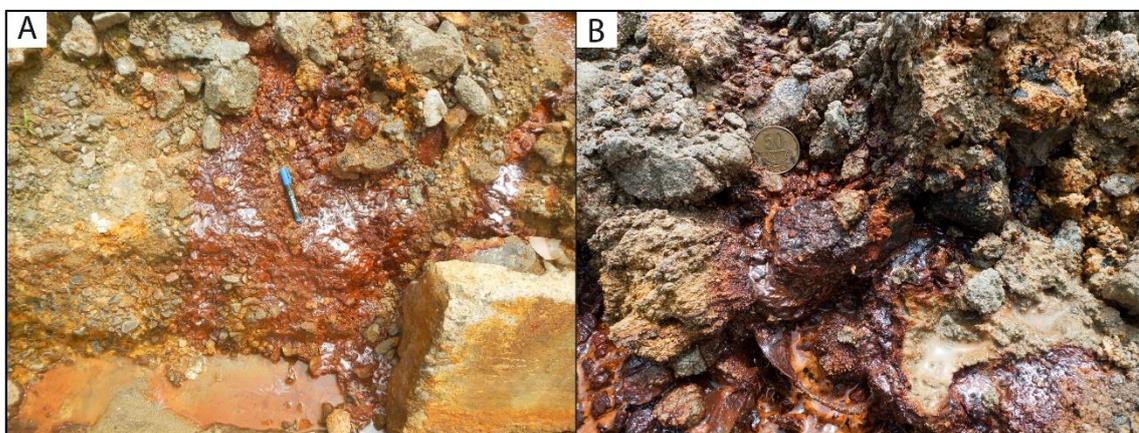
Figura 38. Ejemplos de lavas andesíticas de la formación Grifo Alto, en el talud LD en el estacionamiento del km 45+000. Se observa la aparición de “*yellow boy*”, por precipitación de sulfatos, indicando un estado avanzado de DAR.

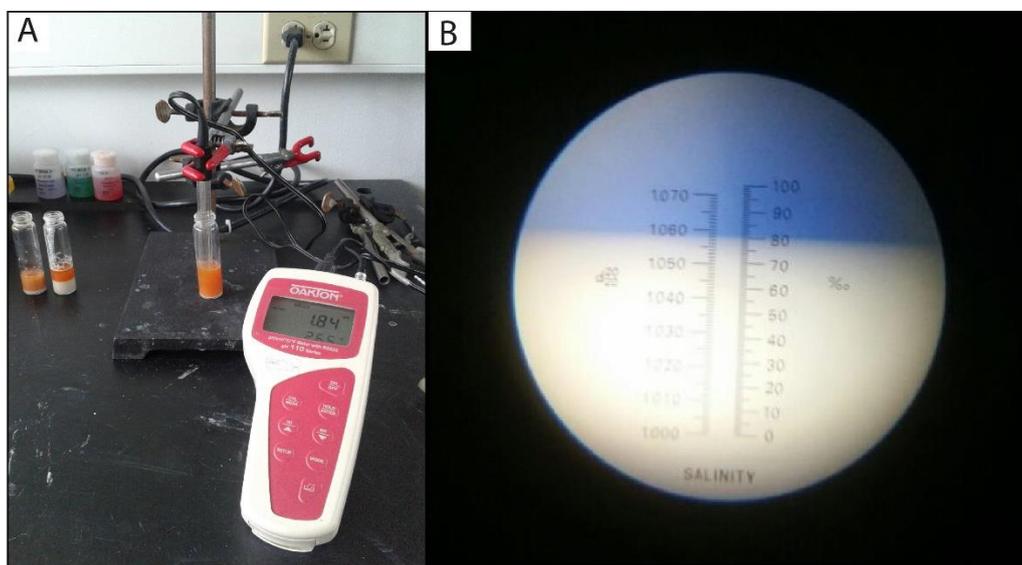
Figura 41. Muestra #154 talud sur km 45+000. **A.** En el recipiente se encuentra la bacteria *Thiobacillus ferroxidans*, obtenida del fluido supernatante de la muestra analizada en el

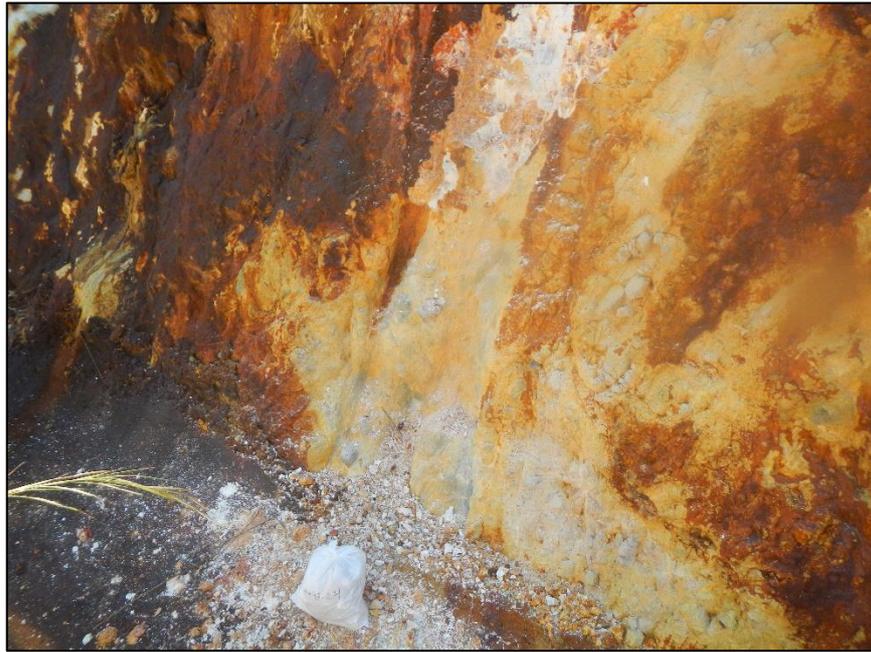
Figura 44. Sectores con silicificación, arcillitización, alteración hidrotermal, sulfatos y pátinas de óxidos de hierro, manganeso y DAR.

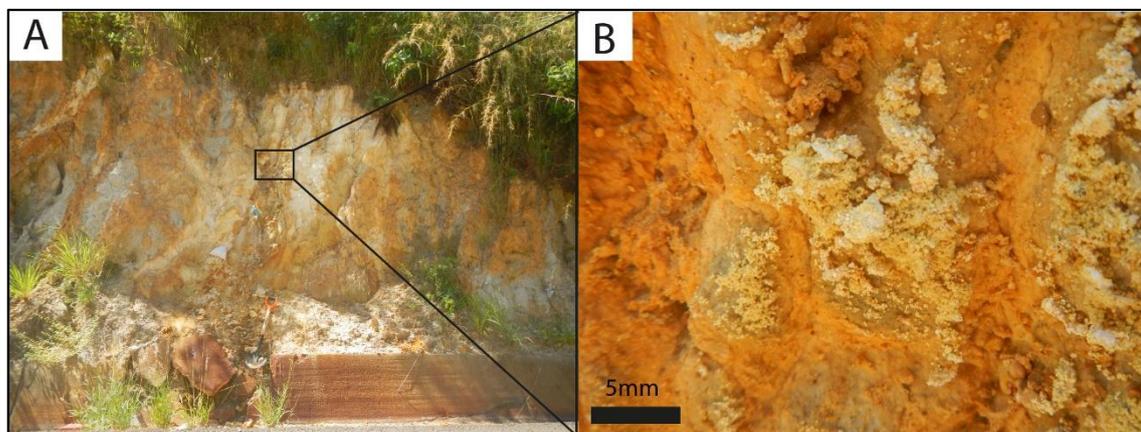
Figura 45. Ejemplos de sulfatos y sulfuros presentes en el talud sur. **A.** Rocas alteradas con presencia de cristales de pirita, sulfatos y yeso. Pala como escala del afloramiento. Provocan el colapso de la cuneta la cual está oxidada y con pérdida del componente calcáreo. **B.** Acercamiento. Obsérvese la acumulación de estos minerales en las fracturas.

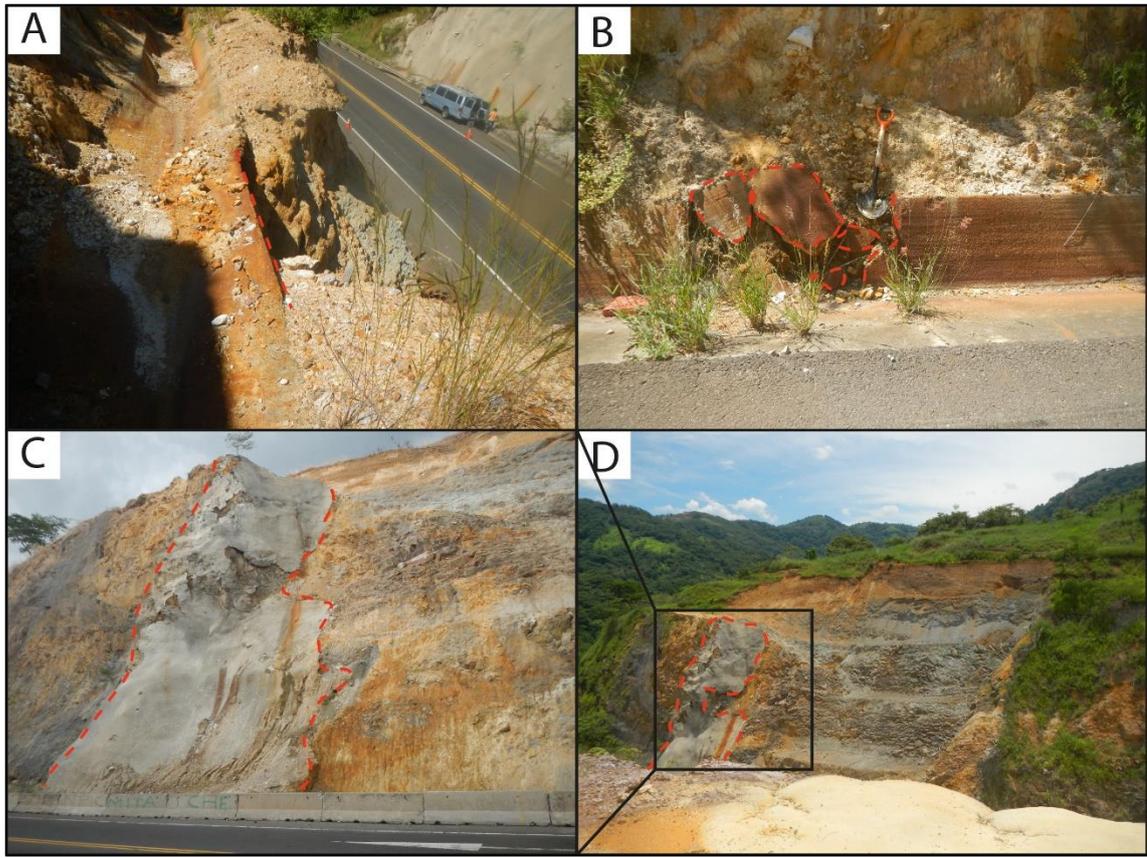
Figura 50. Ejemplos de afectación en concreto en (líneas punteadas rojas): **A.** km 47+000 LD, cuneta en voladizo colapsada, por deslizamiento de material en la parte inferior. Talud a 20 m de altura sobre el nivel de la carretera. **B.** km 47+000, LI cunetas desgastadas, oxidadas y quebradas por efecto directo de DAR, al lado de la carretera. **C** y **D.** km 45+000, concreto lanzado resquebrajado e inexistente en el 80 % del talud LD.

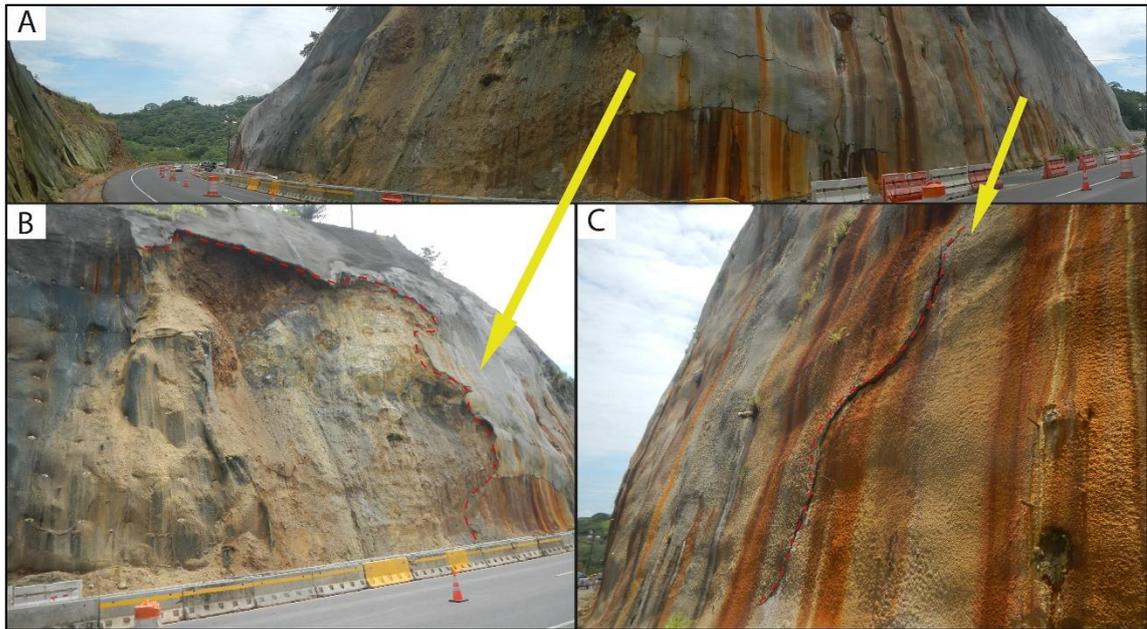
Figura 51. Ejemplo de afectación en km 38+600. **A.** Vista panorámica de la carretera. En dirección hacia la derecha San José, en dirección hacia la izquierda Orotina. **B.** Concreto ausente en el talud sub-vertical del LD. **C.** Acercamiento de las zonas afectadas, LD. Fracturas métricas en concreto lanzado. Se observan tuberías plásticas que actúan parcialmente como drenajes, dentro del talud. En el sitio ocurren deslizamientos frecuentemente, generando peligro para los vehículos que transitan la vía. Los componentes de acero están corroídos y presentan disminución en diámetro y resistencia.
