Universidad de Costa Rica
Facultad de Ingeniería
Escuela de Ingeniería Civil
Departamento de Transportes

**Diseño de un modelo para calificar la condición técnica de
pavimentos rígidos en servicio de la Red Vial Nacional de Costa Rica**

Trabajo de Graduación

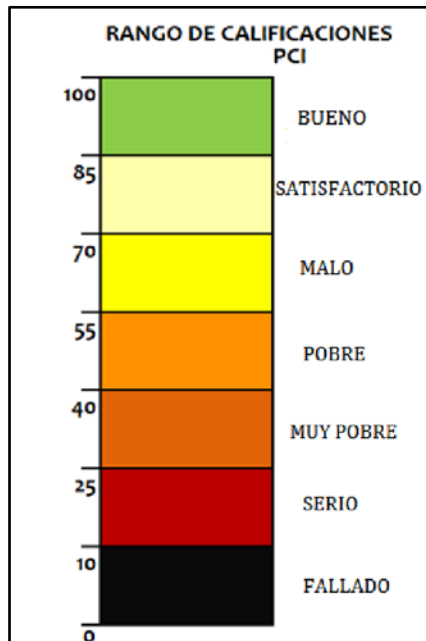
Para finalmente lograr calificar el PCI a partir de los deterioros, se realiza una ponderación del daño que representan estas fallas, y estos valores se restan a 100 que representa la condición óptima de un pavimento. La escala de calificación por PCI se muestra en la Figura 4.

Figura 4. Rangos de Calificación de PCI
Fuente: (MOPT, 2016)

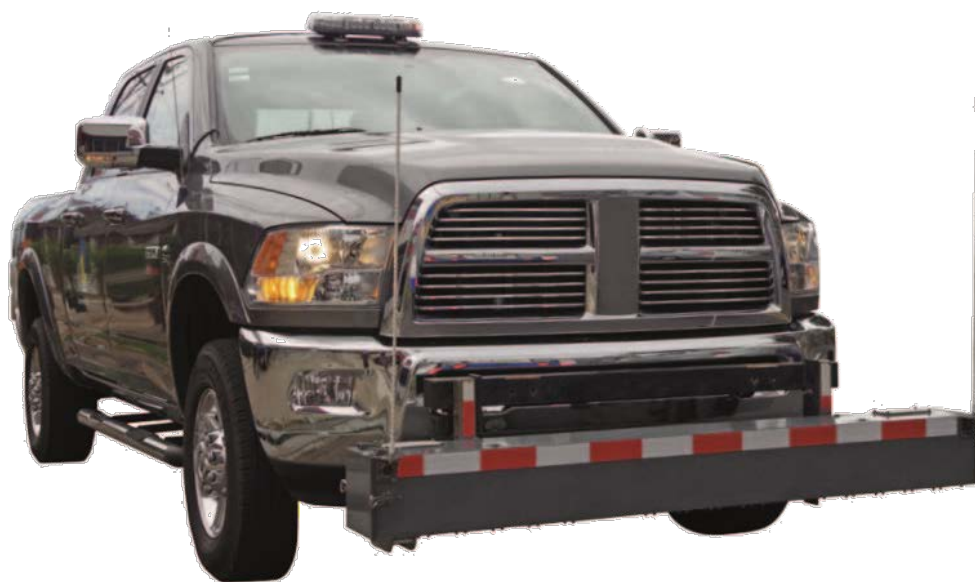
El resultado meta para definir la tramificación homogénea, involucra al método de diferencias acumuladas aplicado a los indicadores IRI y FLT para la totalidad de la ruta que se desea evaluar. Ambos indicadores, se calculan a partir del perfil superficial longitudinal de regularidad de la carretera, que puede ser obtenido mediante el uso del perfilómetro láser inercial, como el mostrado en la Figura 5, correspondiente al equipo con el que cuenta LanammeUCR.

Figura 5. Perfilómetro láser propiedad de LanammeUCR

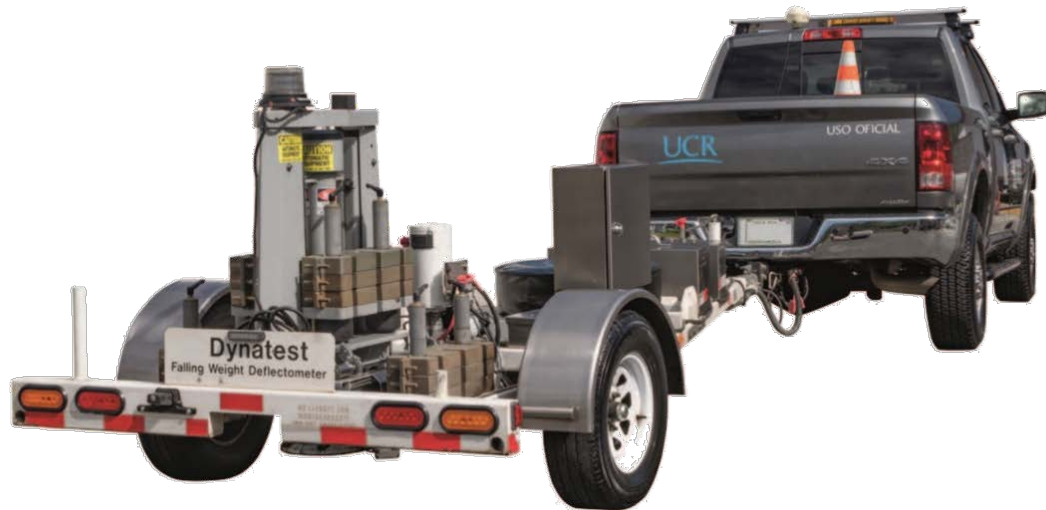
Los ensayos para LTE Y PVD, se realizan con el deflectómetro de impacto (FWD por sus siglas en inglés), y se basan en la obtención de las deflexiones en diferentes puntos de la losa tras la caída controlada de un peso determinado. En la Figura 7 se muestra un FWD *Dynatest* modelo 8002 FWD, que cuenta con nueve geófonos que se pueden distribuir sobre un eje de 1,8 m de longitud, un DMI, plato de carga y pesas para la configuración de carga (el rango de carga aplicado que permite el equipo es de 7 kN a 120 kN) (LanammeUCR, 2013a).

Figura 7. Deflectómetro de Impacto propiedad de LanammeUCR

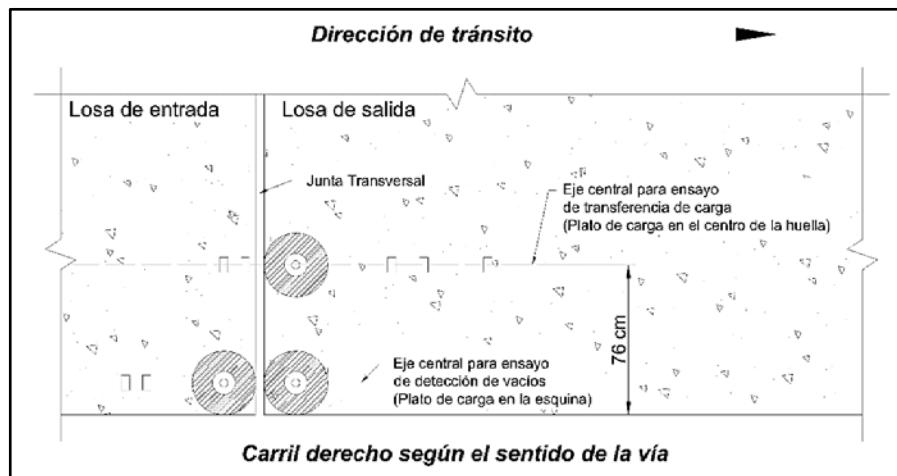
En cuanto a la ubicación del FWD en la losa, dependerá del indicador que se desee estudiar en cada punto; para LTE se debe evaluar en la junta sobre la huella (a 76 cm del borde longitudinal), mientras que para PVD se realiza el ensayo con el plato de carga en la esquina exterior de la losa a cada lado de la junta. La Figura 9 se detalla y aclaran las ubicaciones descritas, el círculo achurado con líneas diagonales representa el plato de carga de 300 mm del FWD.

Figura 9. Ubicación del plato de carga del FWD para LTE y PVD

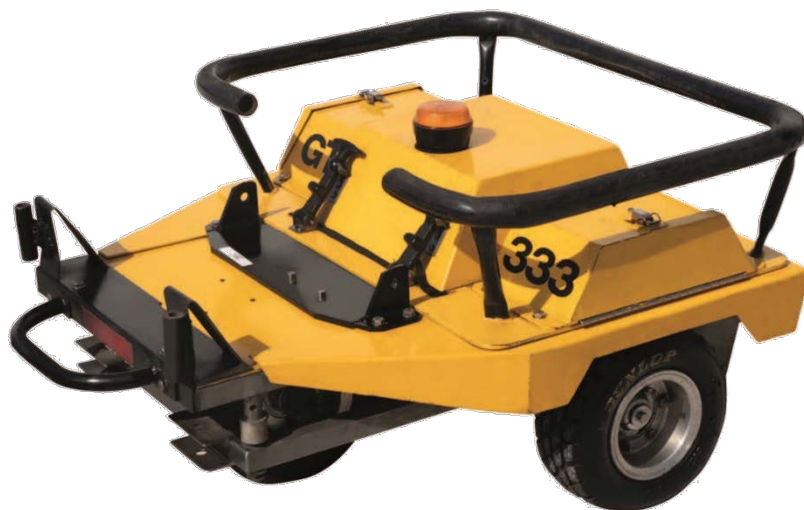
La norma de referencia para este equipo es la **BS 7941-2: *Methods for measuring the skid resistance of pavement surfaces. Test method for measurement of surface skid resistance using the GripTester braked wheel fixed slip device.***

Figura 10. Grip tester propiedad de LanammeUCR

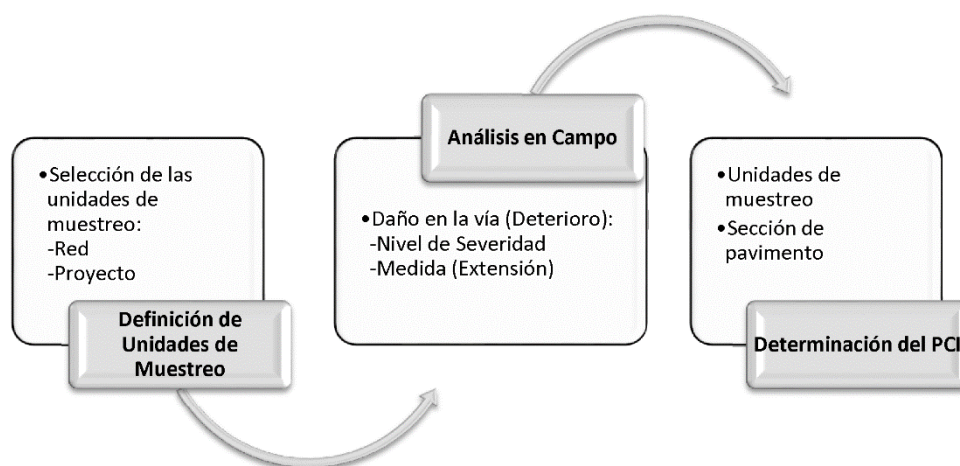
Además, la identificación de los deterioros se realiza para las unidades de muestreo, según se definan para la ruta en evaluación. Se deben seguir todos los lineamientos planteados en el MAV-2016 tanto para definir las unidades de muestreo, como para el cálculo de PCI; el siguiente diagrama resume el procedimiento de lo estipulado en dicho documento. En el Anexo C, se pueden consultar los diagramas resumen para los cálculos de PCI.

Figura 11. Esquema resumen de proceso de cálculo de PCI

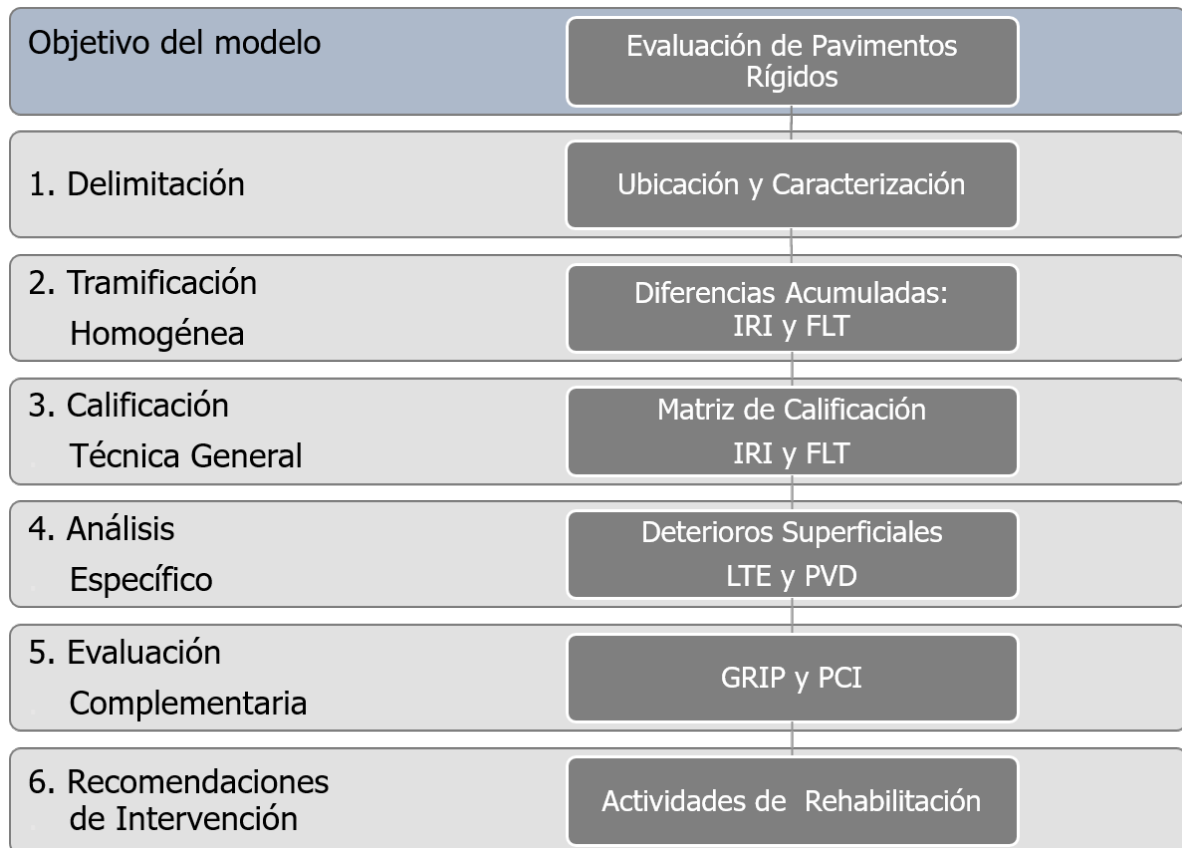
El modelo diseñado que se explicará en este capítulo, cuenta con seis etapas generales para determinar de manera sistemática, objetiva y reproducible, la condición técnica de pavimentos rígidos en servicio mediante la combinación de indicadores. Las secciones propuestas se presentan en la siguiente figura.

Figura 12. Diagrama del modelo para evaluación de pavimentos rígidos

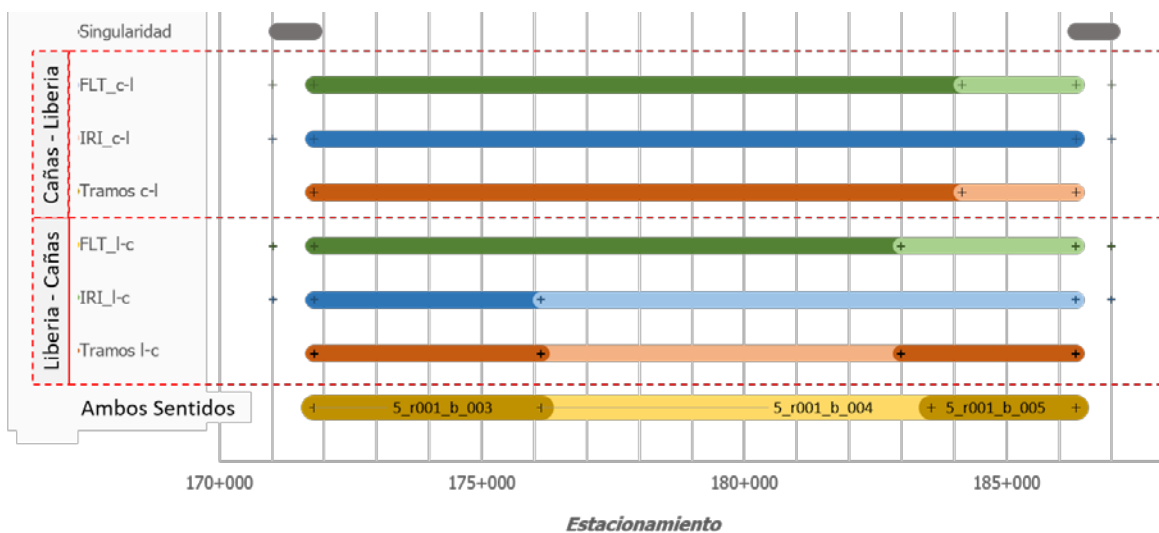
Seguidamente, se recomienda realizar una representación esquemática de la ubicación de las singularidades junto con los tramos encontrados en las cuatro gráficas mencionadas, como se muestra en la Figura 14, esto con la finalidad de agrupar los tramos de manera secuencial en una sola recta que represente los estacionamientos. En la misma figura, se puede ver que se realiza una marca sobre cada barra roja, según los segmentos establecidos en las barras verdes y azules, que corresponden a la tramificación por FLT y por IRI respectivamente. Cabe aclarar que se muestran las barras agrupadas y etiquetadas según el sentido de la vía, pero con el estacionamiento en el sentido de avance de Cañas hacia Liberia (*forward*) para hacer coincidir la ubicación geográfica sin importar el sentido de avance en la ruta.

Figura 14. Ejemplo de detalle de superposición de tramos homogéneos

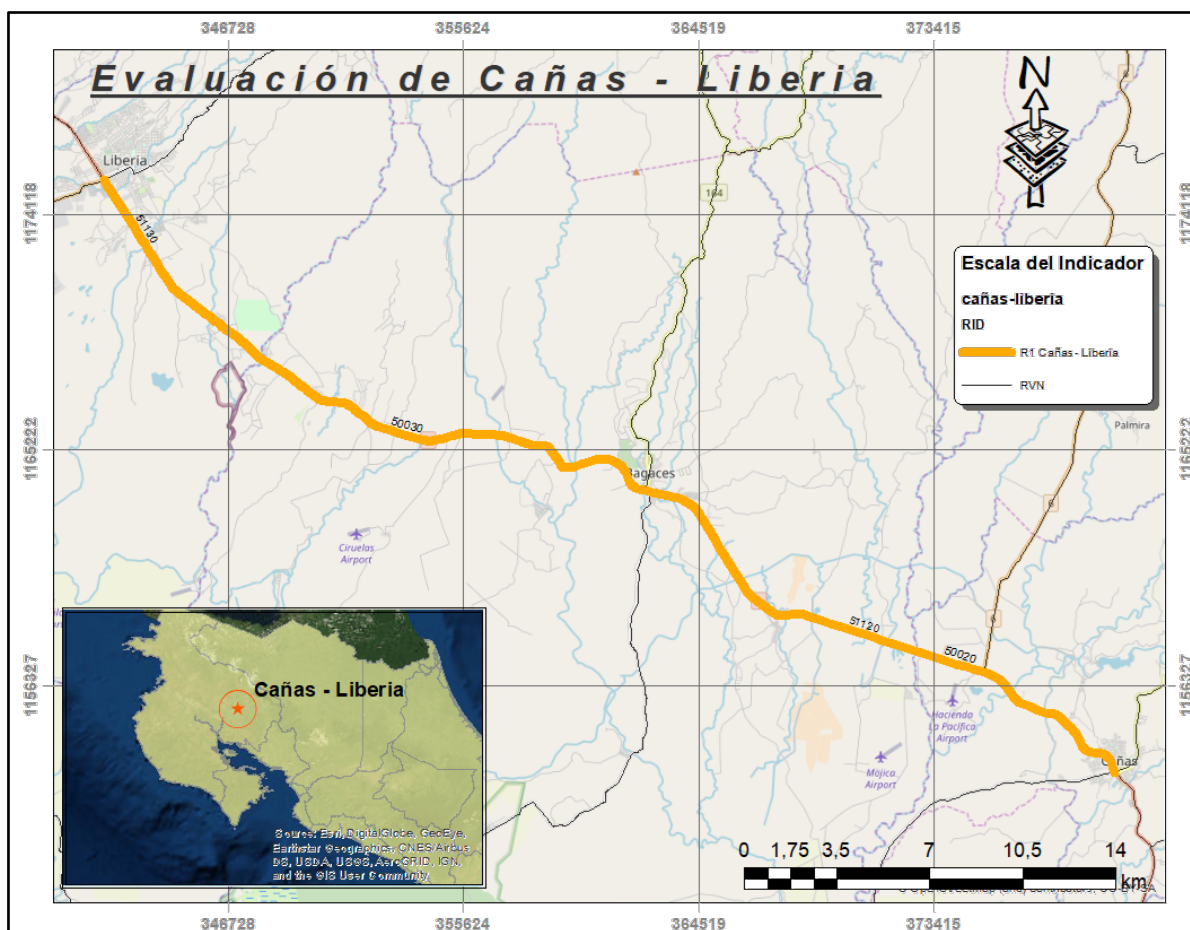
Figura 16. Mapa de localización y ubicación del pavimento evaluado sobre Ruta Nacional 1

La carretera evaluada corresponde a la Ruta Nacional 1 entre los estacionamientos 163+555 y 213+677, conocida como Interamericana Norte entre Cañas y Liberia, la ruta se puede apreciar en la Figura 16 representada con una línea color naranja. El pavimento evaluado es del tipo JPCP y consiste en losas de concreto de 4.15 m de longitud y 3.60 m de ancho, con dovelas en las juntas transversales. La carretera es de dos carriles por sentido y posee una longitud total de 50 km aproximadamente.

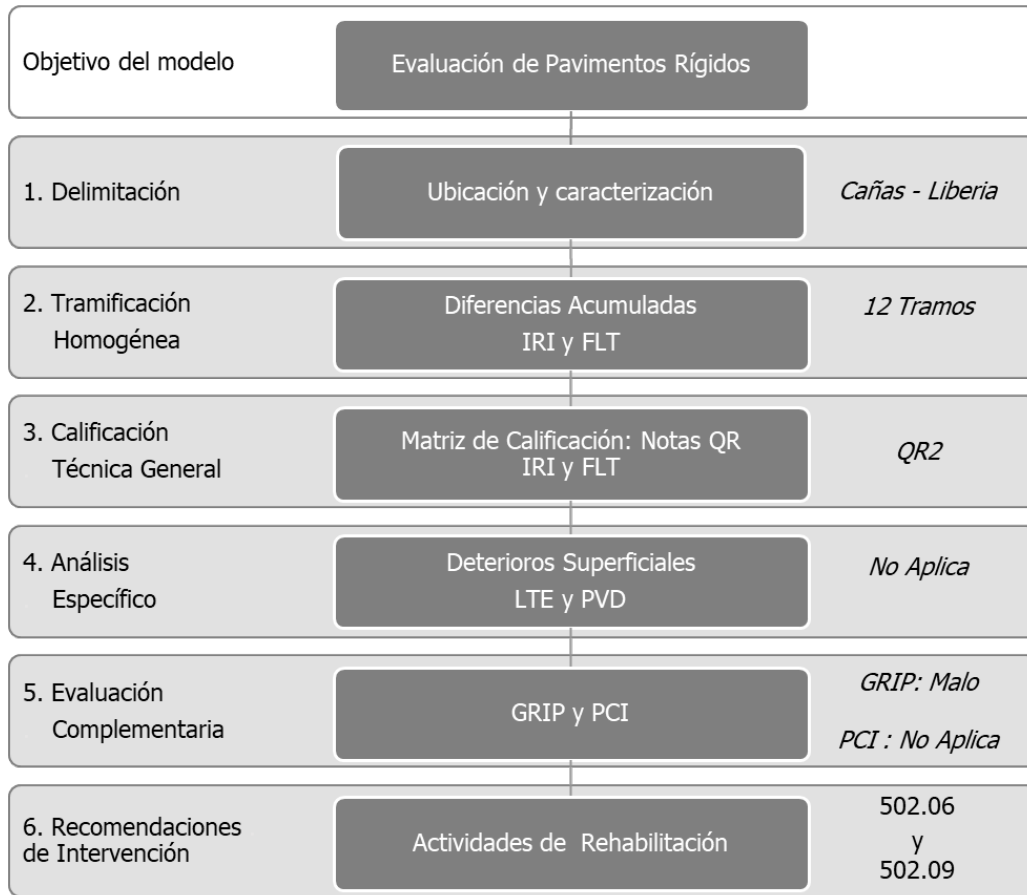
Para todos los tramos homogéneos se obtuvo la misma calificación de condición técnica, por lo cual se presenta un solo resultado general aplicable a toda la ruta entre Cañas - Liberia. En la Figura 21 se presenta un resumen esquemático de los resultados de la evaluación para cada una de las etapas del modelo.

Figura 21. Resumen de la evaluación de Cañas - Liberia del 2019

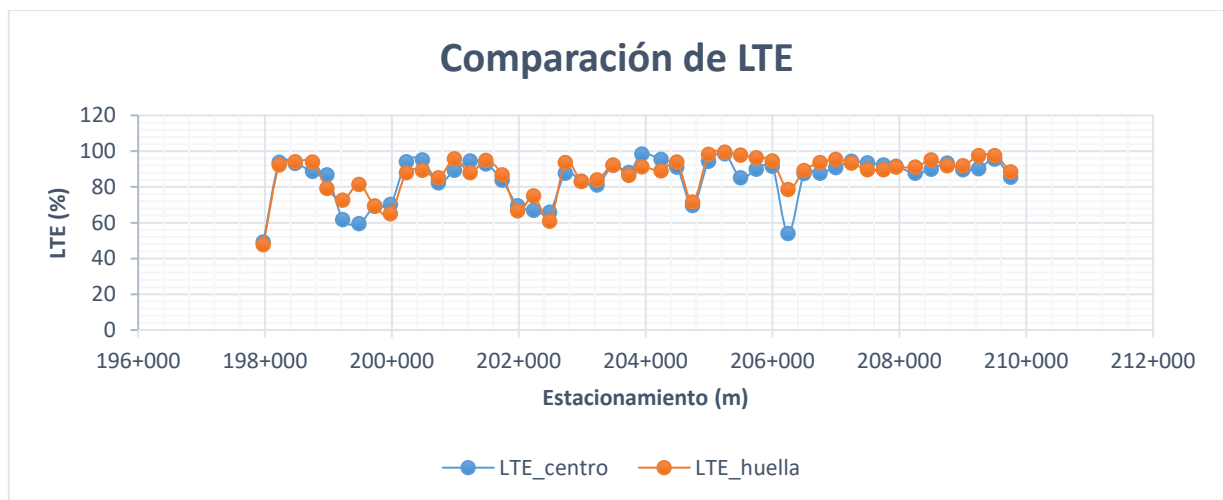
Sin embargo, la metodología de ensayo difería en ubicación (ensayo en el centro de la junta transversal) respecto a la propuesta en el modelo de esta investigación (ensayo en la junta sobre la huella). Para solventar la diferencia, se decidió realizar una nueva solicitud de ensayo probando ambas ubicaciones, centro y huella, en un tramo de 12 km de longitud cada 250 m, para poder realizar una comparación y estudiar esta variable un poco más. En la Figura 22 se muestran los valores de LTE respectivamente estacionados para el segmento de prueba mencionado.

Figura 22. Comparación de LTE para huella y centro en un segmento de Cañas – Liberia

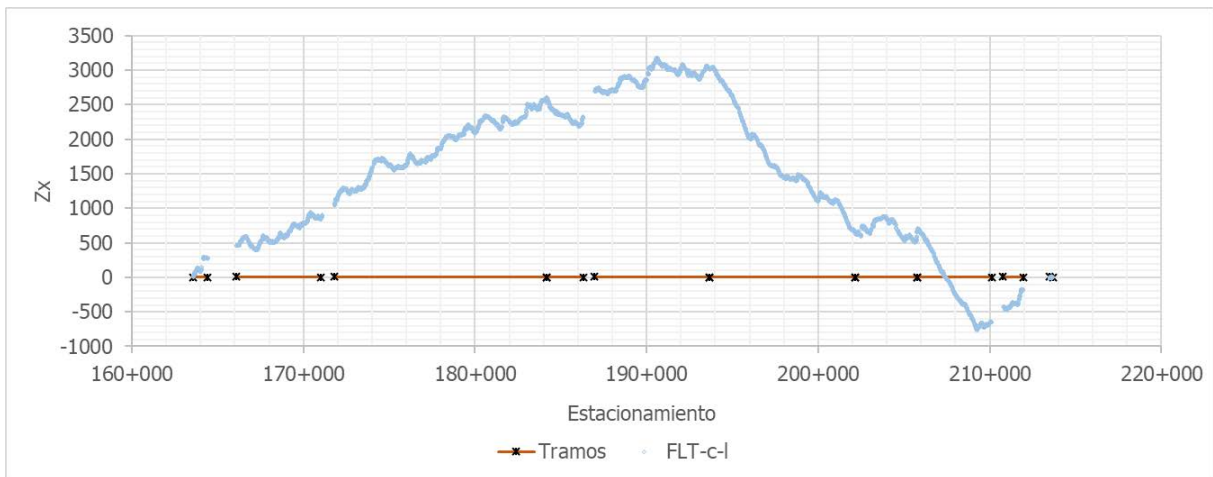
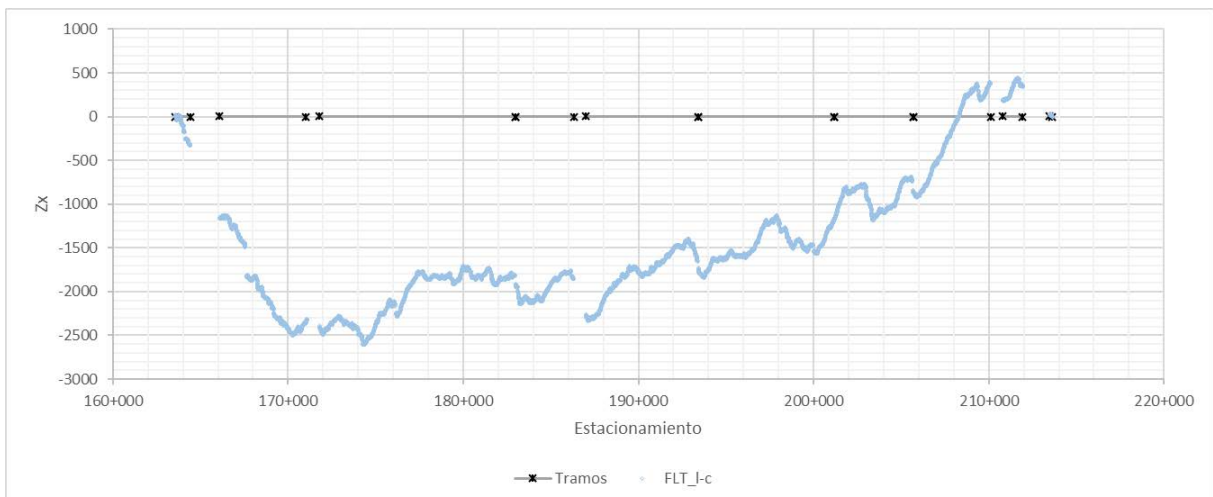
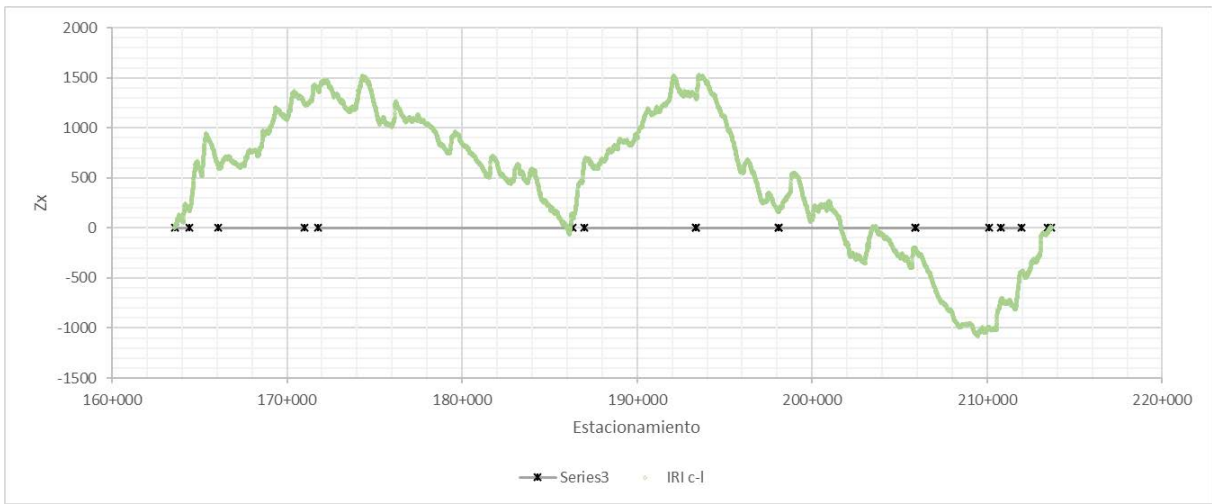
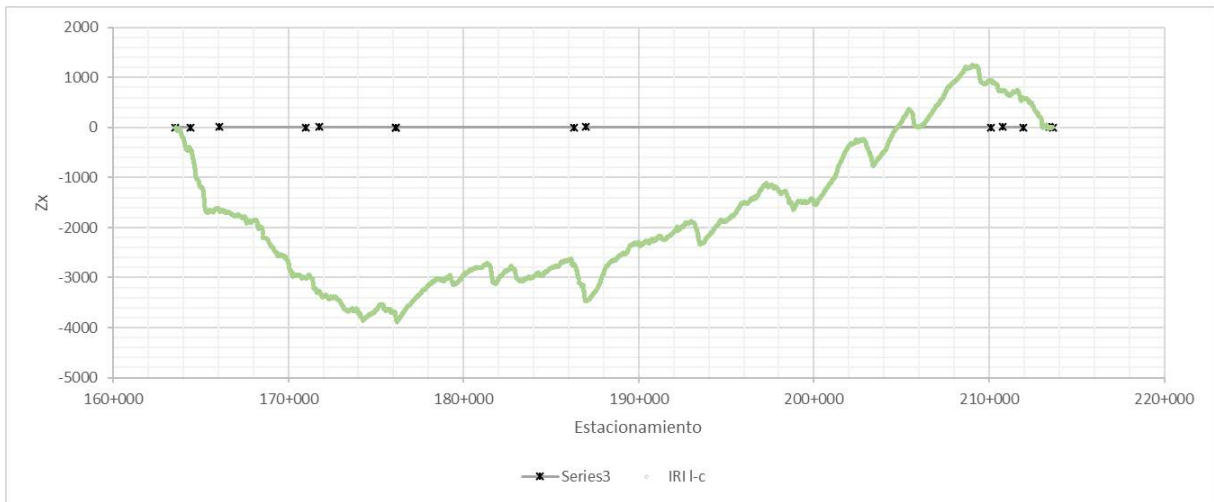
Los siguientes gráficos representan el perfil longitudinal obtenido con el método de diferencias acumuladas en cada sentido con los indicadores de FLT e IRI.

Figura 36. Tramos Homogéneos con el método de Diferencias Acumuladas a partir de FLT para el sentido Cañas - Liberia

Figura 37. Tramos Homogéneos con el método de Diferencias Acumuladas a partir de FLT para el sentido Liberia – Cañas

Figura 38. Tramos Homogéneos con el método de Diferencias Acumuladas a partir de IRI para el sentido Cañas – Liberia

Figura 39. Tramos Homogéneos con el método de Diferencias Acumuladas a partir de IRI para el sentido Liberia – Cañas
