Universidad de Costa Rica
Facultad de Ciencias
Escuela Centroamericana de Geología

Tesis de Graduación para optar por el grado de Licenciatura en
Geología

**METODOLOGÍA PARA LA CARACTERIZACIÓN DEL EFECTO DEL DRENAJE
ÁCIDO EN LAS ROCAS Y EN EL CONCRETO LANZADO EN LOS TALUDES
DE LA RUTA NACIONAL No. 27 (SAN JOSÉ – CALDERA).**

Agosto 2017

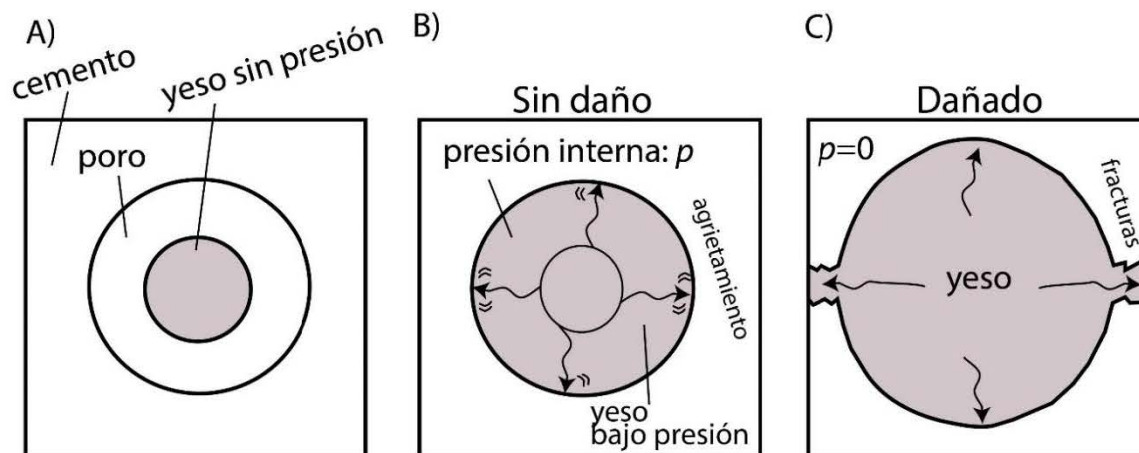
Yuan (2013) afirma que después de que el grado de saturación de yeso ha alcanzado su máximo, este ejerce presión sobre la pared de los poros. Sometido a la presión, el yeso se comprime mientras que el volumen de poros se amplía como se observa en la Figura 1.

Figura 1. Esquema de las tres condiciones durante la evolución microestructural del yeso en los poros del concreto. a) Depositación inicial del yeso. b) El yeso rellena por completo el poro, hay presión interna. c) El yeso provoca agrietamiento del poro para liberar la presión. (Modificado de: Yuan, 2013).

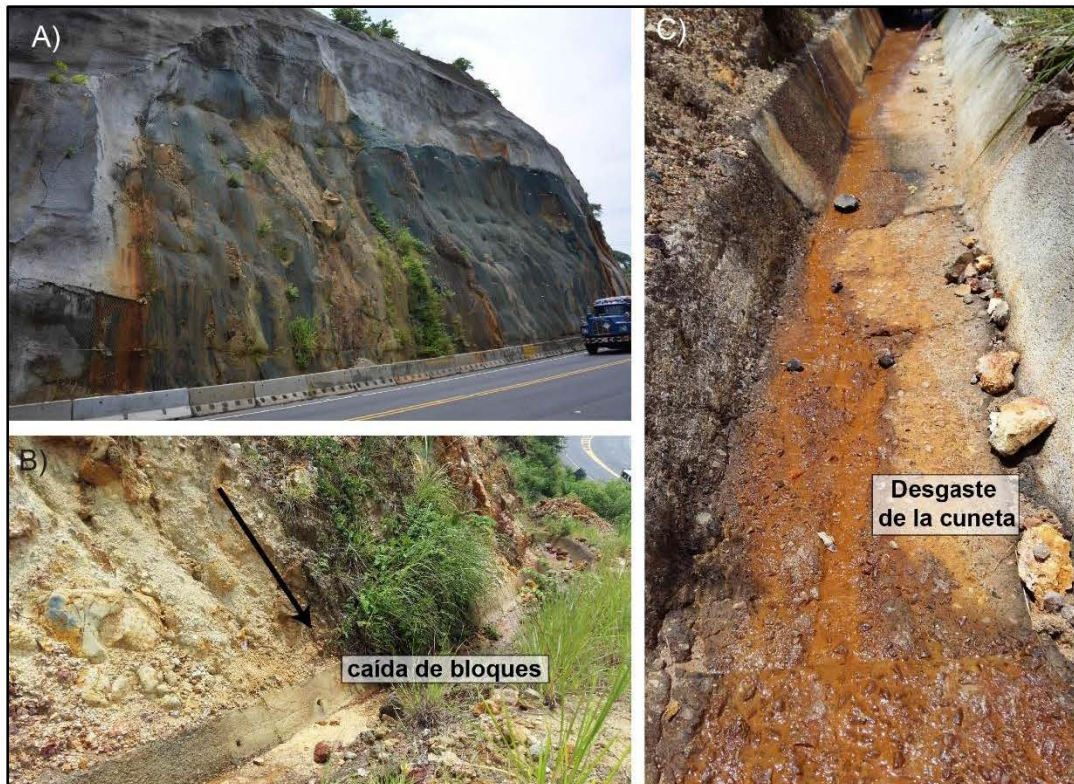
Figura 4. A) Talud derecho del estacionamiento km 38+600, pared recubierta por concreto lanzado y una malla de control de erosión en el sitio donde ya se ha presentado un desprendimiento del concreto lanzado. B) Berma del talud derecho, que presenta presencia de DAR y caída de bloques. C) Desgaste en la matriz del concreto de la cuneta.

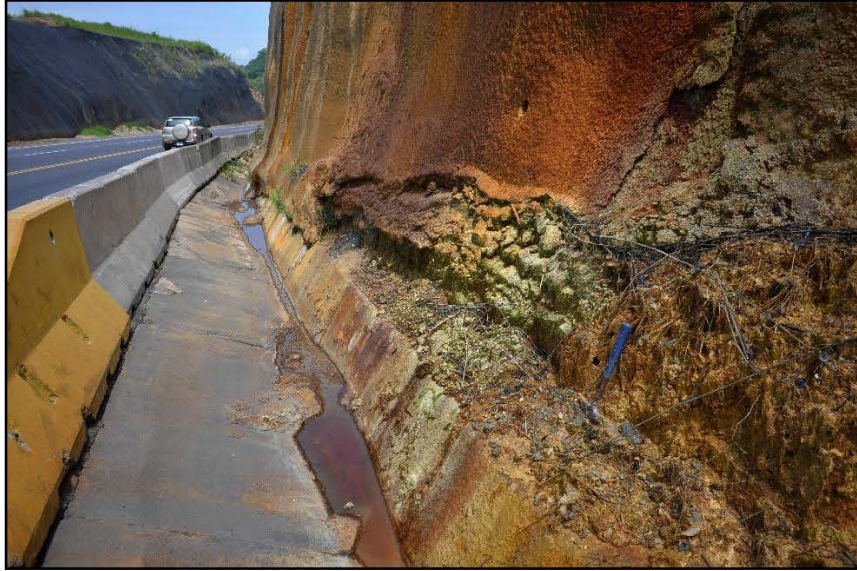
Figura 5. Desgaste del concreto lanzado al pie del talud derecho del km 38+600. Se observa la erosión de finos.

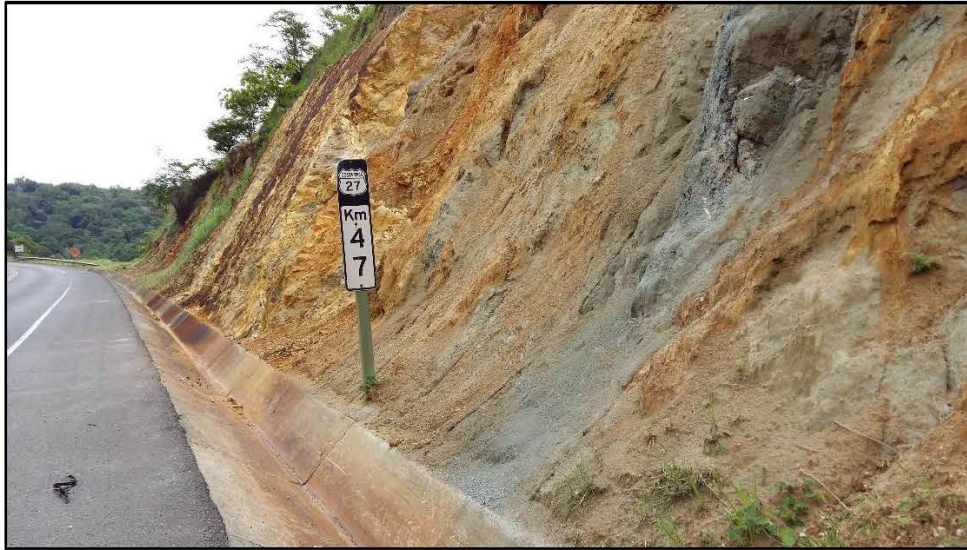
Sin embargo, el talud del lado izquierdo se encuentra completamente meteorizado con lavas fracturadas y alteradas hidrotermalmente, evidenciando el efecto del DAR. Este talud no está cubierto con concreto lanzado y se observa desgastado, fracturado con erosión de finos y alterado con coloraciones naranjas y rojizas que mancha las cunetas y crea una pátina de óxidos sobre ella (Figura 7).

Figura 7. Talud izquierdo, estacionamiento km 47+000.

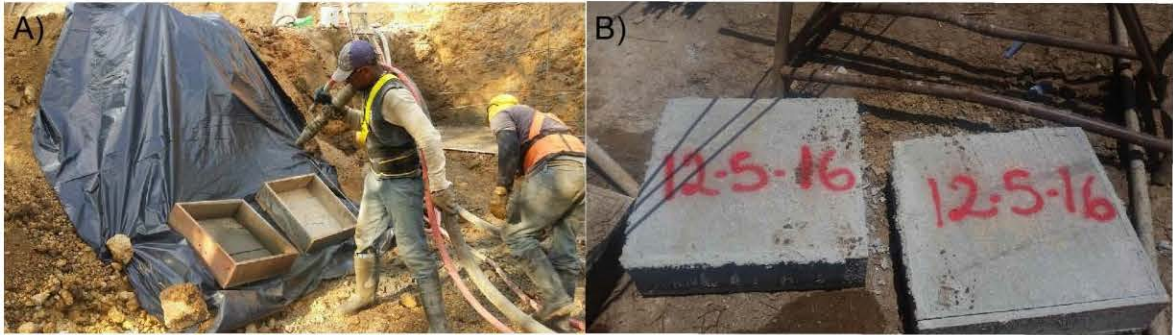
Figura 11. A) Proyección de concreto por parte de la empresa Geointer. B) paneles de concreto lanzado finalizados.

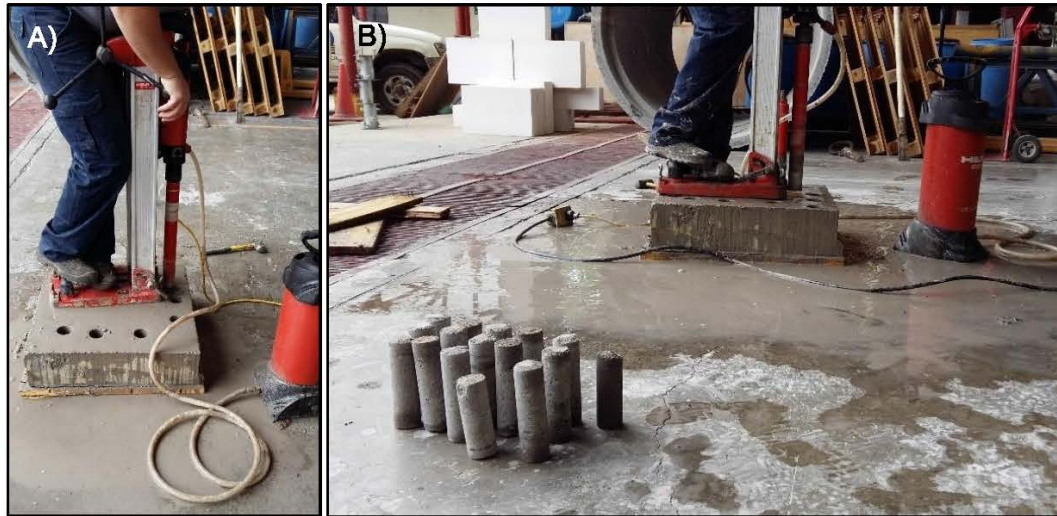
Figura 12. A) Extractor de núcleos, HILTI DD130 con broca de 2 pulgadas. B) Núcleos extraídos del panel con diferentes longitudes.

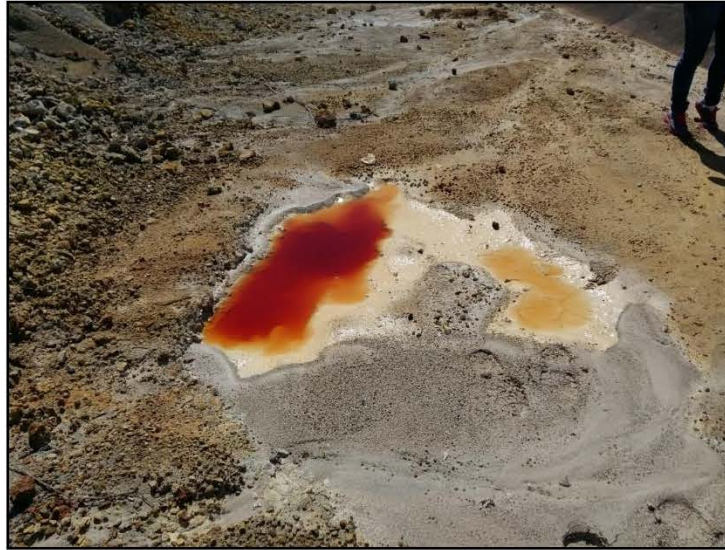
Figura 17. Zona de encharcamiento donde se acumula agua ácida, colores intensos y fuerte olor a azufre, con pH 2,23. Estacionamiento del km 48+000.

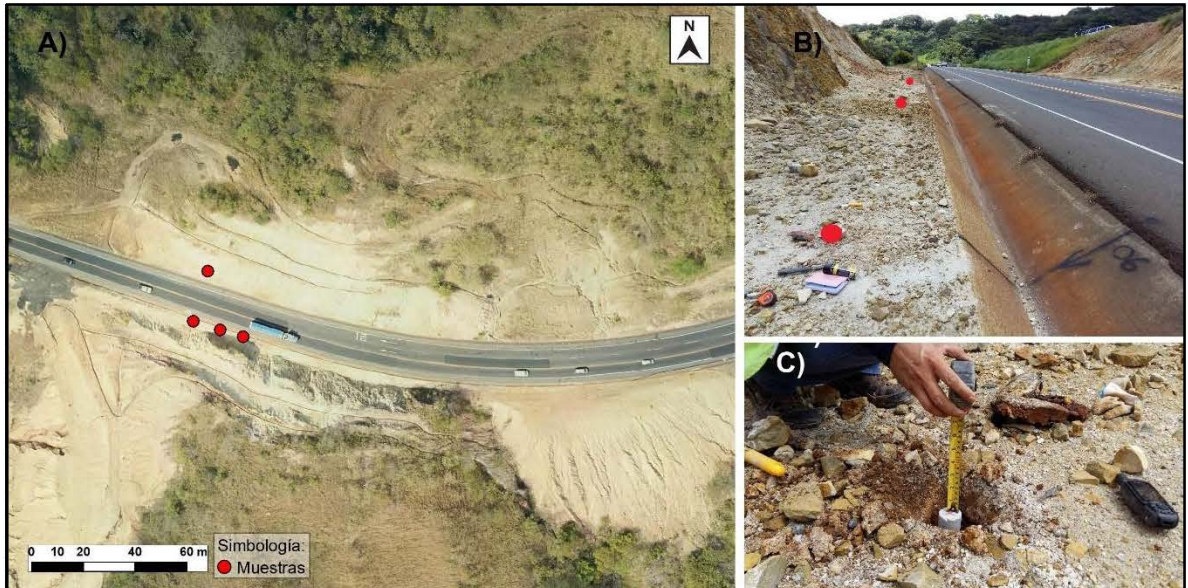
Figura 18. A) Fotografía área del estacionamiento km 48+000. B) Sitio de colocación de muestras en el talud izquierdo. C) Proceso de colocación de muestras. Los puntos rojos son los sitios donde se enterraron las muestras.

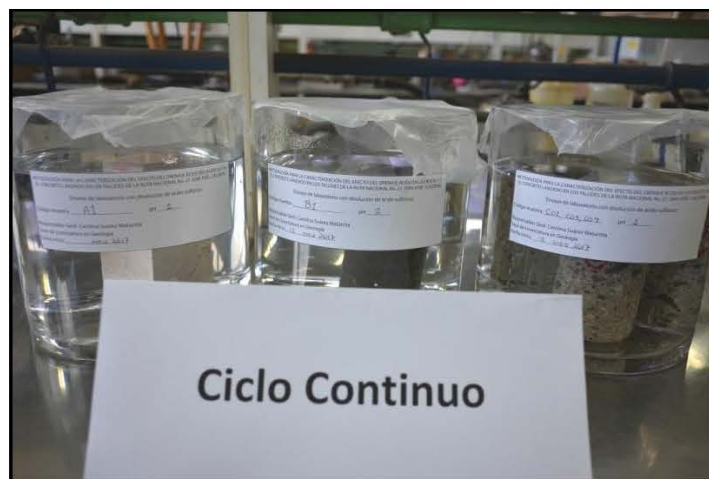
Figura 19. Recipientes con disolución ácida con pH 2 y sus respectivas muestras.

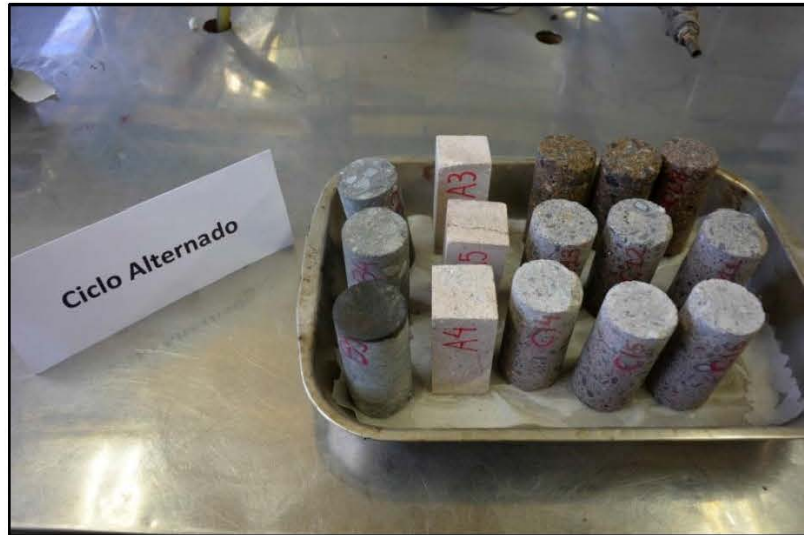
En cada ciclo, se realizó una descripción del estado de la muestra y de la disolución. Después fueron sometidas a un proceso de limpieza de aquel material que se desprendiera con facilidad de la matriz. Se lavaron con agua regular y fueron cepillados con un hisopo de cerdas suaves para quitar las adherencias. Posteriormente, fueron introducidas al horno industrial por un periodo de 24 horas a una temperatura de 105° C (Figura 20).

Figura 20. Muestras de concreto lanzado y roca, listas para ser introducidas al horno industrial.

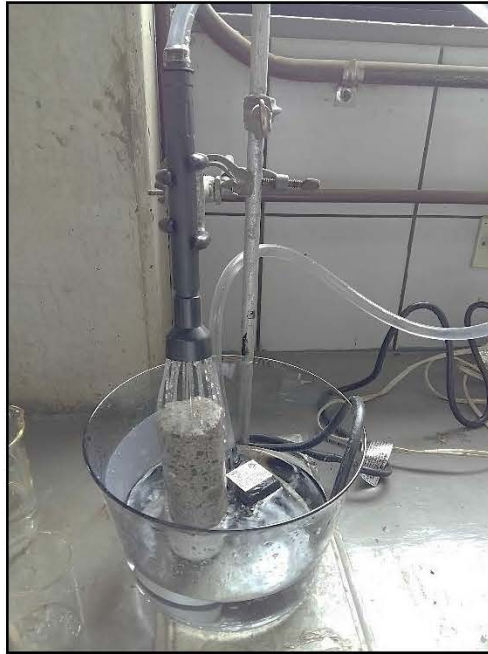
Figura 22. Ensayo de flujo de DAR. Bomba subacuática para simular la precipitación constante.

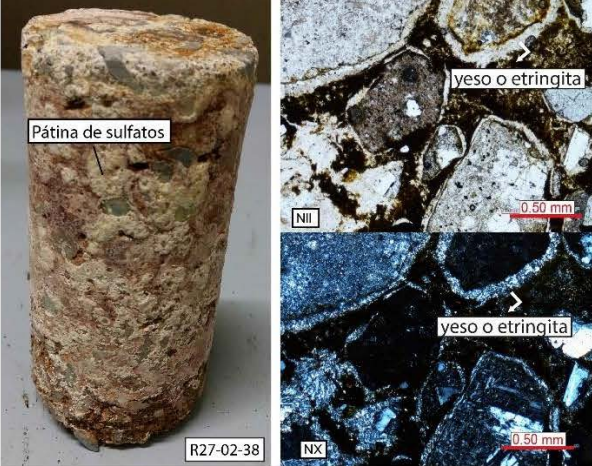
Código	Cambio de masa				Fotografía de la muestra posterior al ensayo y sección delgada
	M _{inicial} (g)	M _{final} (g)	% de cambio de M.	Prom %	
Estacionamiento km 38+600					
R27-01-38	269,1	257,3	-4,38	-0,71

<p>Pátina de sulfatos</p> <p>yeso o etringita</p> <p>0,50 mm</p> <p>NII</p> <p>yeso o etringita</p> <p>0,50 mm</p> <p>NX</p> <p>R27-02-38</p>
R27-02-38	267,7	267,2	-0,20		
R27-04-38	272,7	272,9	+0,09		
R27-05-38	264,8	263,1	-0,64		
R27-06-38	266,3	270,5	+1,56

En el estacionamiento km 38+600, la pérdida promedio de masa en las muestras fue de 0,71%. Se observó un contraste en los cambios de masa de las muestras entre el talud derecho y el izquierdo. En el primero se observó un proceso de DAR más intenso, con la ruptura de la pared de concreto lanzado, drenajes oxidados y depósitos de sulfatos al pie del talud. Las muestras colocadas en este talud tuvieron la mayor disminución de masa entre los dos márgenes; con un promedio de 2,2% menos de masa, estas presentaron una pátina gruesa de óxidos y adherencias de color amarillentas esporádicas en toda la muestra y un aumento en su diámetro promedio de 0,97% y un 1,29% en su longitud, este aumento se observa debido al crecimiento de la pátina. Estas muestras se encontraban en un sitio en apariencia más húmedo, lo que provoca un efecto más intenso y por esta razón la muestra R27-01-38 colocada en este talud, tiene una disminución en la masa de 4,04%.

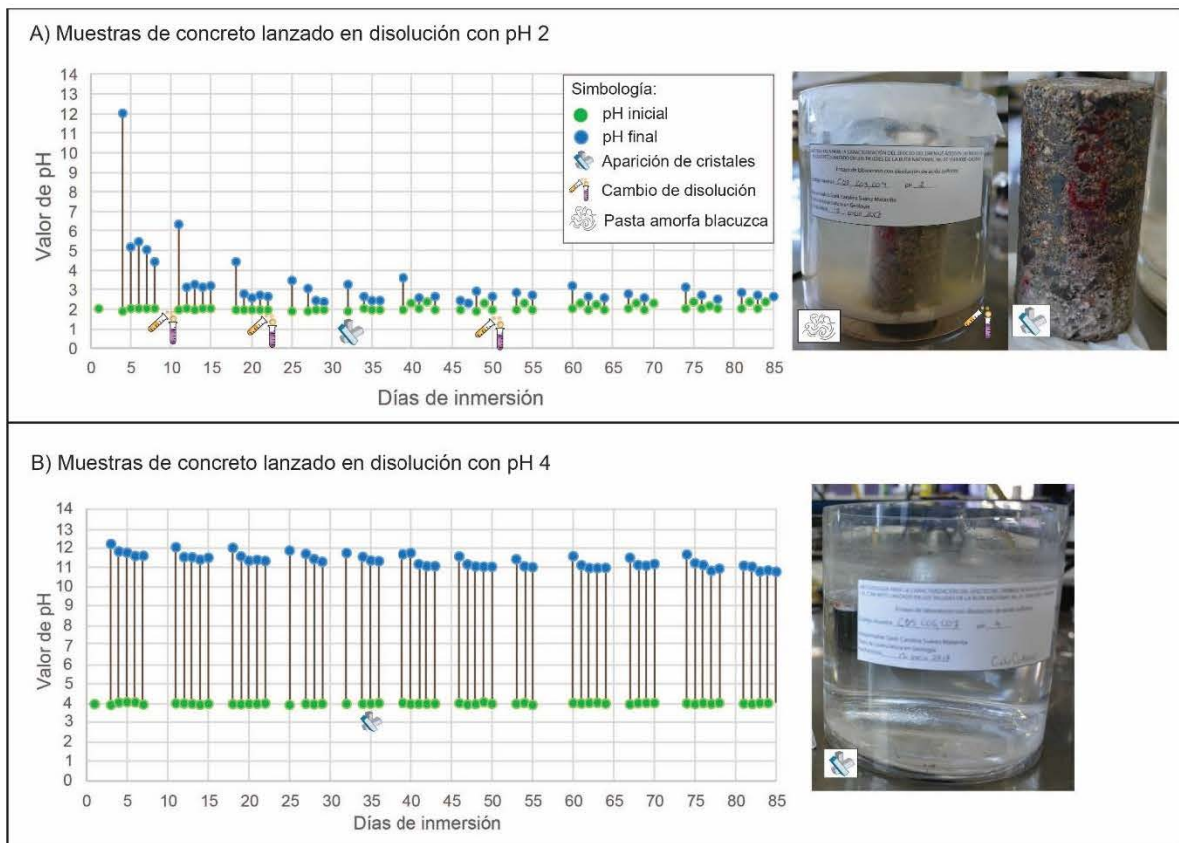
Figura 32. Cambios diarios en el valor de pH de la disolución en contacto con las muestras de concreto lanzado en el ensayo de Ciclo Continuo. A) Disolución con pH 2. B) Disolución con pH 4.

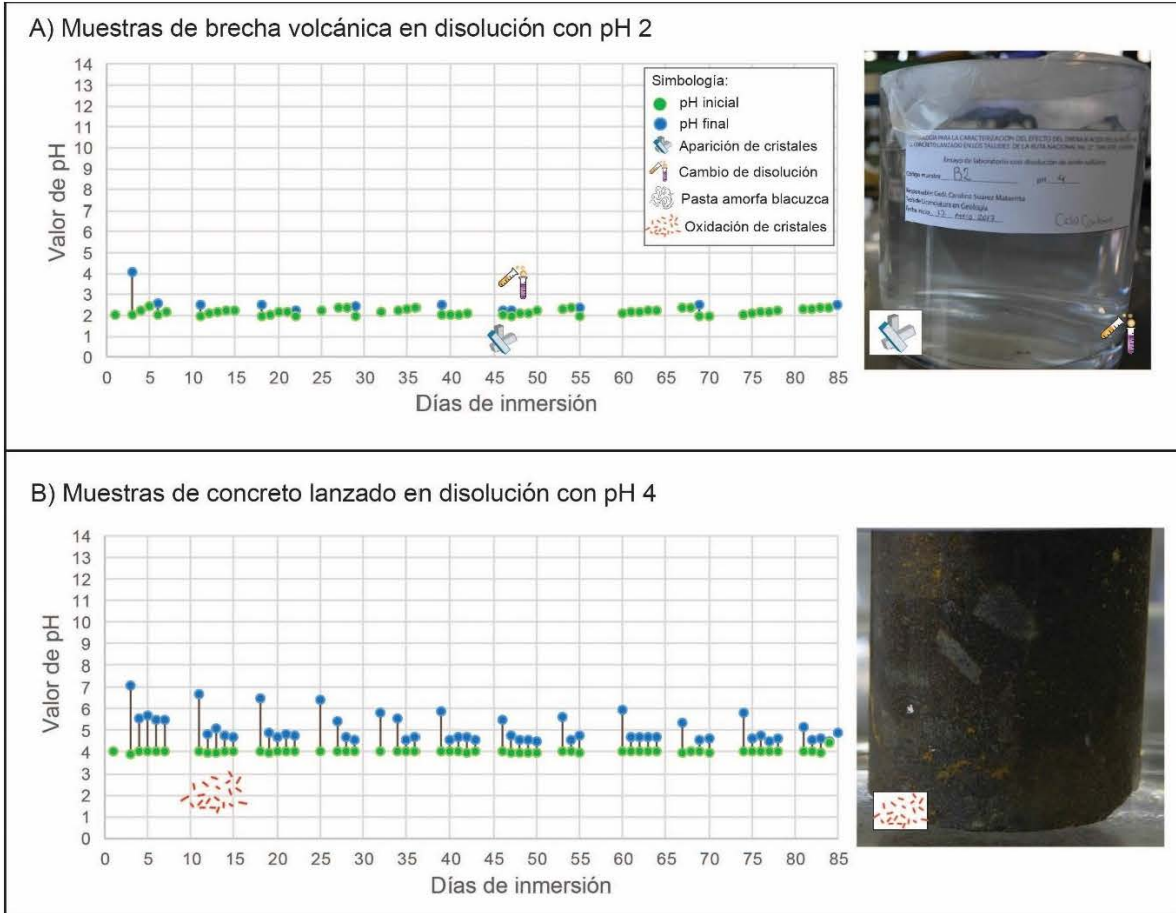
Figura 36 Cambios diarios en el valor de pH de la disolución en contacto con las muestras de brecha volcánica en el ensayo de Ciclo Continuo. A) Disolución con pH 2. B) Disolución con pH 4.

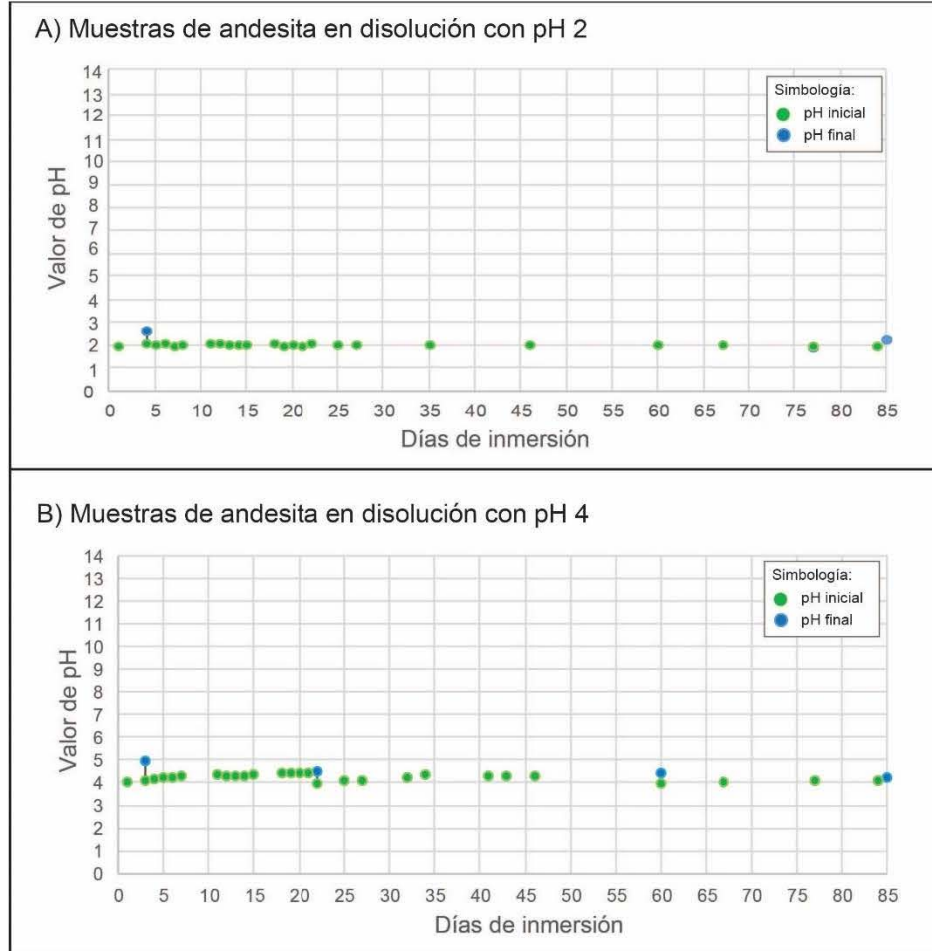
Figura 40. Cambios diarios en el valor de pH de la disolución en contacto con las muestras de andesita en el ensayo de Ciclo Continuo. A) Disolución con pH 2. B) Disolución con pH 4.

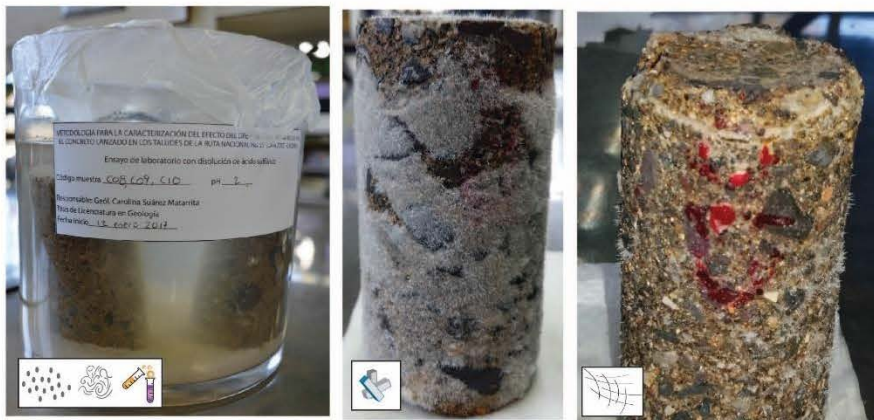
Figura 44. Cambios en el valor de pH 2 de la disolución en contacto con las muestras de concreto lanzado en el ensayo de Ciclo Alternado.

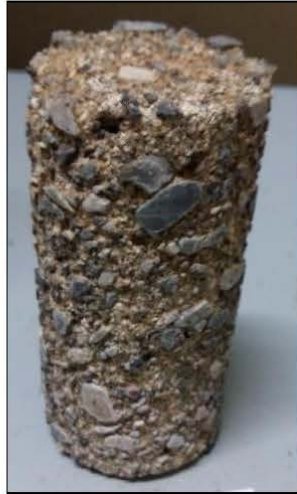
La muestra de concreto lanzado expuesta al flujo de disolución ácida con pH 2, continuó el ensayo por siete semanas más, para un total de 11 semanas, con el objetivo de observar como evolucionaba su comportamiento en este periodo. Al finalizar presentó un 5,46 % total de pérdida de masa y se caracterizó por el desgaste intenso en la matriz que tiene una tonalidad naranja (Figura 67), esto provocó la caída de agregados de tamaño mediano y expuso a los agregados gruesos, lo cuales se desgranaban con facilidad.

Figura 67. Muestra expuesta un flujo constante de disolución acida con pH 2, por un periodo de 11 semanas.

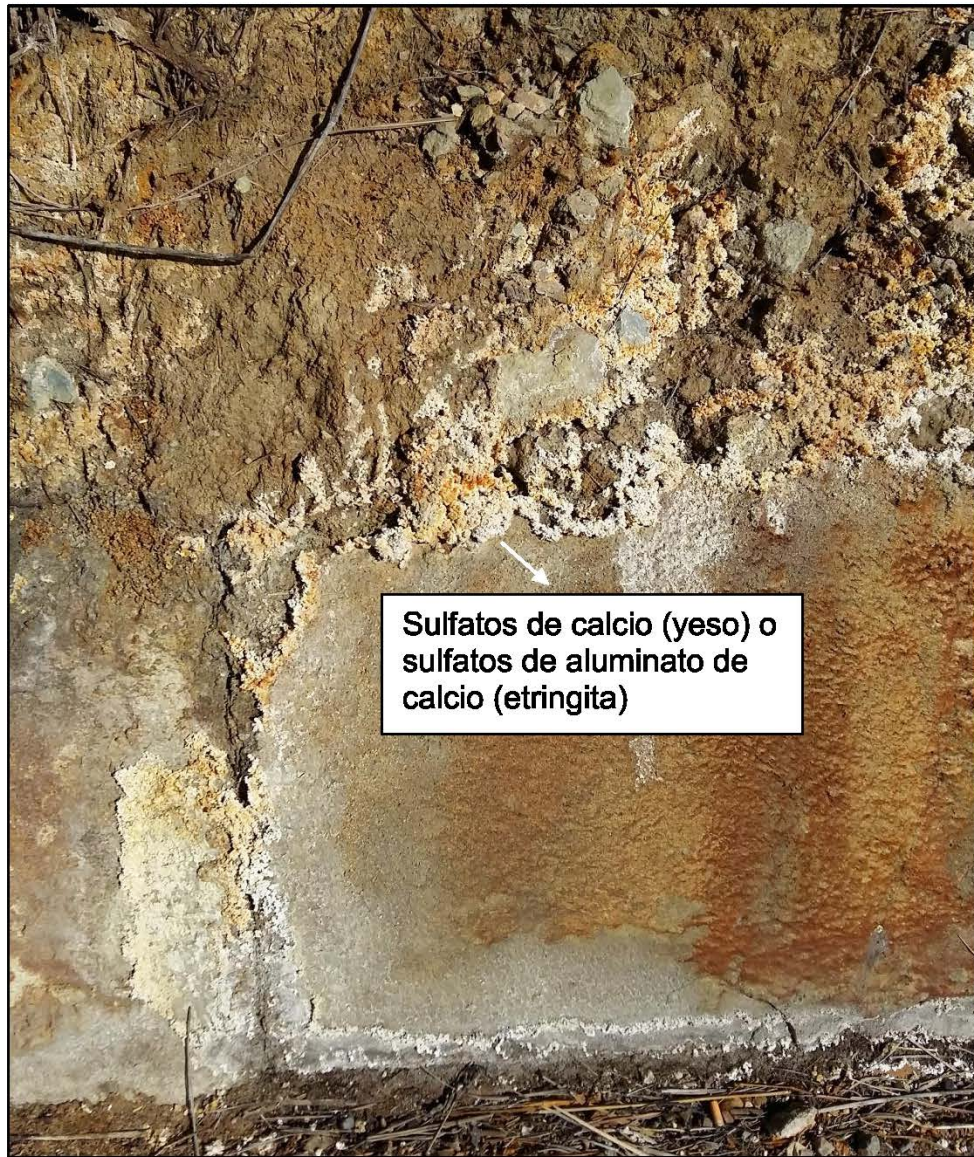
Figura 68. Depósitos de yeso y etringita en cunetas del talud derecho del estacionamiento km 38+600

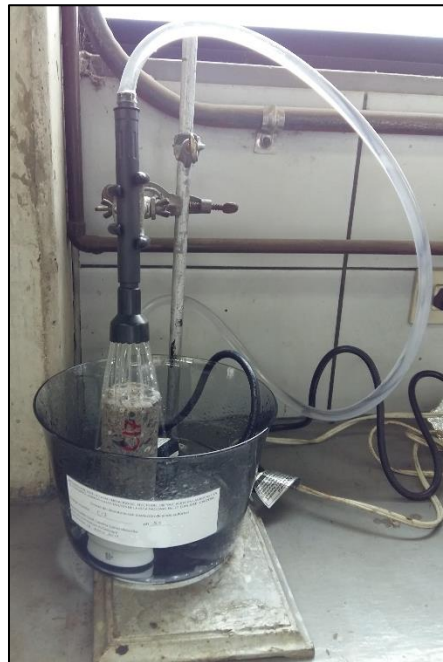
Figura 1. Ducha ácida en laboratorio.
