Universidad de Costa Rica

Aplicación y determinación de la eficiencia del método HSQI en la sección de montaña, entre el peaje del Zurquí y el cruce de Río Frío de la Ruta Nacional No.32

Proyecto de Graduación para optar por el grado de Licenciado en Geología

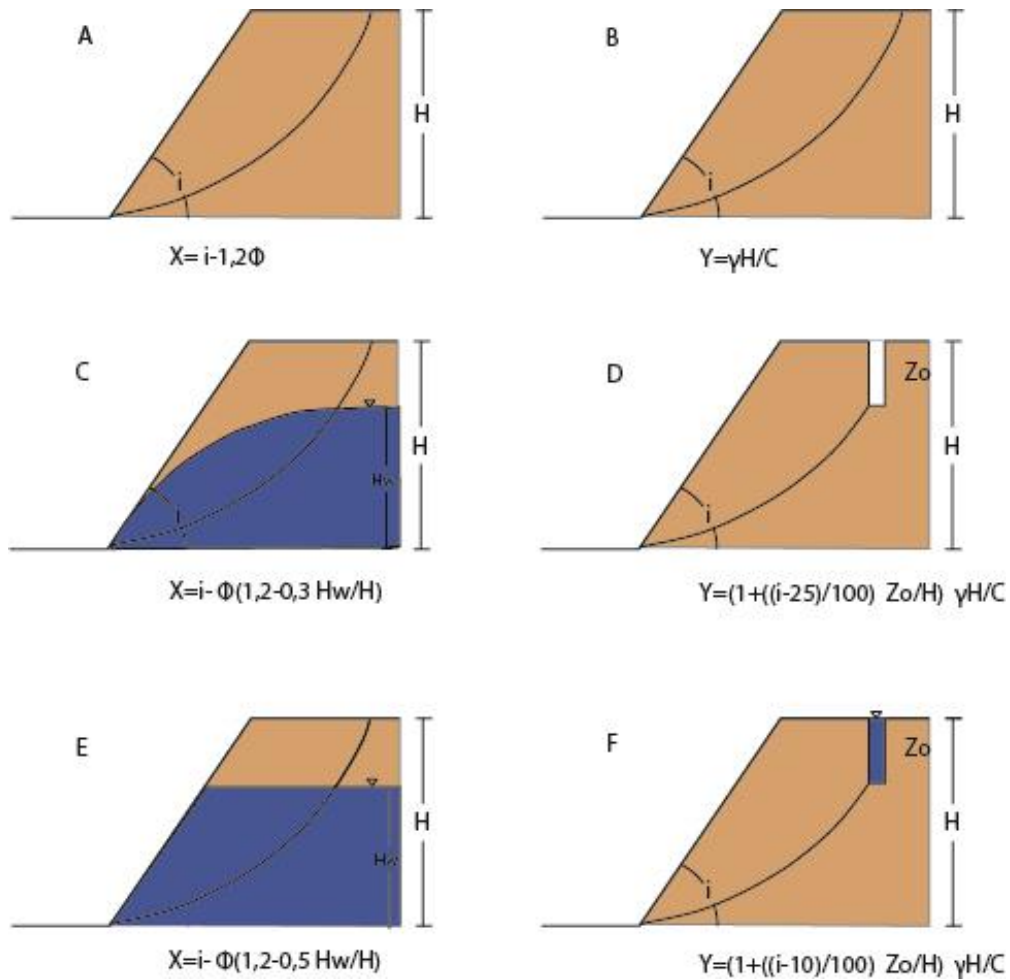
Figura 2.4: Ecuaciones definidas para el análisis de un deslizamiento circular (modificado de Sánchez ,1989).

El método propone un total de 12 ecuaciones, seis se utilizan en el caso de estudio de un deslizamiento planar y seis en el de un deslizamiento circular (ver Figuras 2.3 y 2.4). De las seis ecuaciones escogidas (según el tipo de deslizamiento) tres dependen de la condición del nivel freático en la sección de estudio y tres de la presencia de fracturas o grietas en la superficie de los taludes o laderas. Estos juegos de tres ecuaciones brindan un valor X (ecuaciones dependientes del nivel freático) y Y (ecuaciones dependientes de fracturas o grietas).

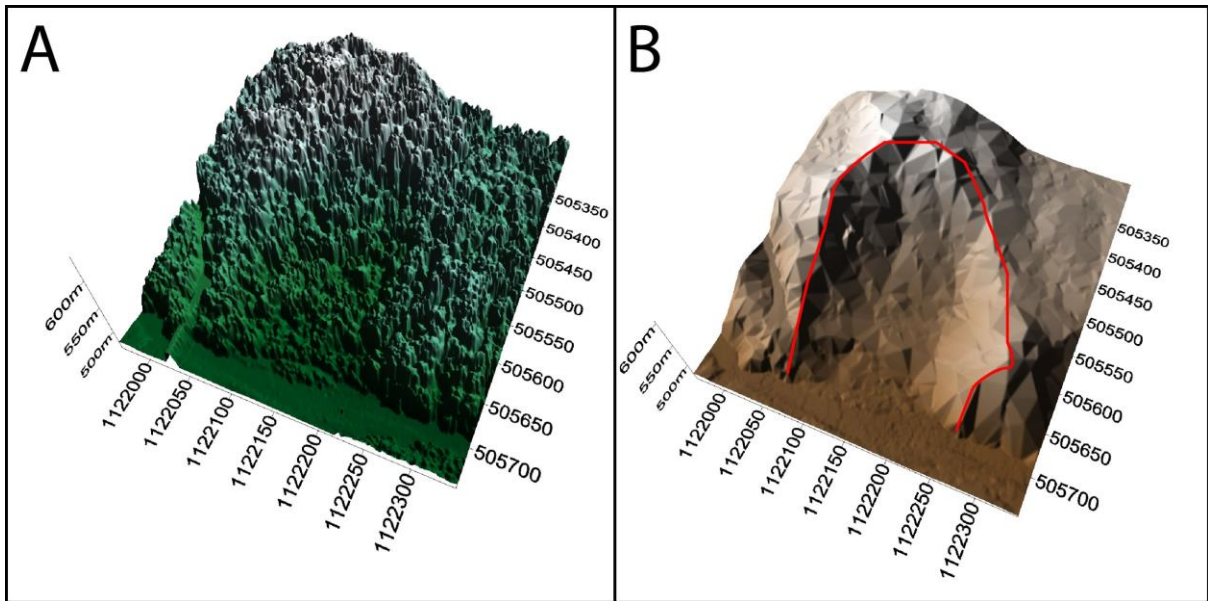
Figura 3.4: Comparación de una ladera cerca del puente sobre el río Sucio. (A): Ladera vista con los datos Lidar que incluyen la vegetación de la zona. (B): Misma zona visualizada con un Lidar sin vegetación, en esta es posible ver la depresión remanente de un deslizamiento y su respectiva corona (señalada con rojo).

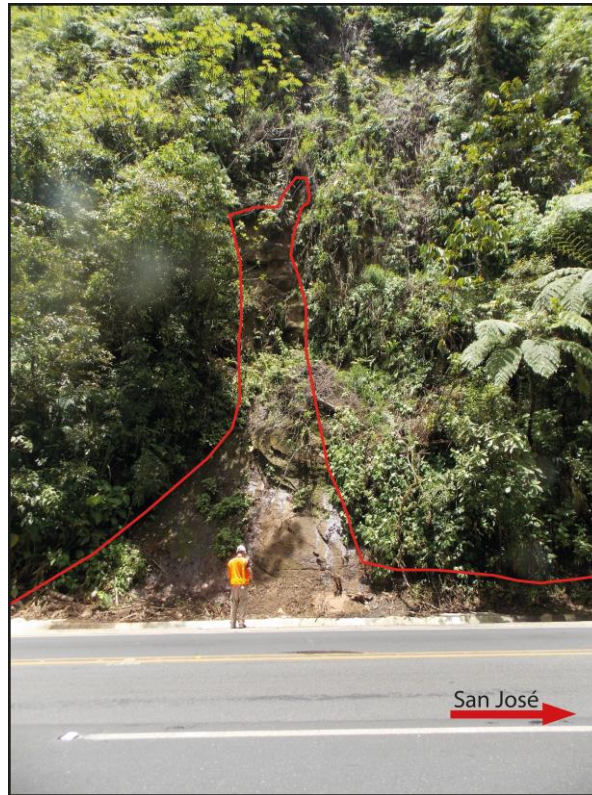
Figura 3.5: Ejemplo de los deslizamientos y afloramientos encontrados en la zona. En la foto se puede apreciar la gran cantidad de vegetación presente en los taludes. Por ser un parque nacional la única forma de acceder a la roca y/o suelo es que estos sean expuestos naturalmente mediante un deslizamiento u otro evento de remoción de masa. En rojo el material expuesto.

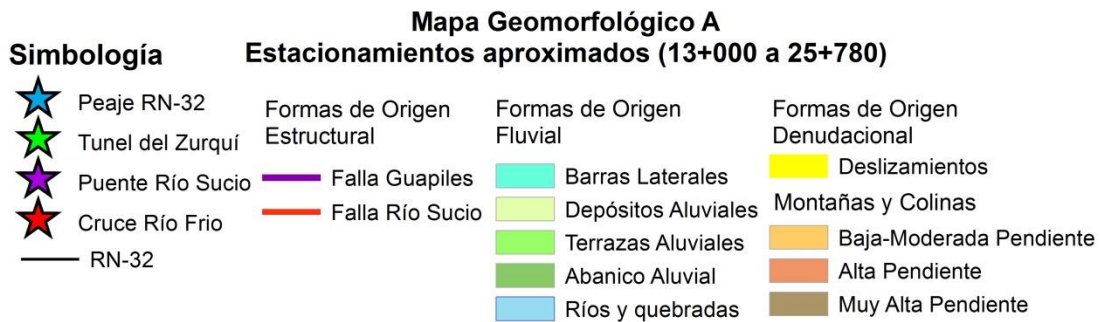
Figura 4.3: Mapa geomorfológico de la zona más al sur del área de estudio, la cual se encuentra dominada por formas denudacionales de alta a muy alta pendiente.

Los procesos de meteorización y erosión presentes en el área han esculpido el terreno, formando diversos patrones que pueden ser reconocidos y clasificados según su proceso erosivo predominante. El área de estudio está dominada por montañas y colinas de origen denudacional las cuales geológicamente provienen de los eventos del Pre y Paleo-Barva. En las cercanías de los ríos aparecen barras laterales y terrazas producto de la acción del agua y formadas por el material acarreado por los diferentes ríos. Al norte del área las montañas y colinas le abren paso a un abanico aluvial de pendiente muy baja ($>5^\circ$). A continuación en las Figuras 4.3, 4.4 y 4.5 se puede observar el cartografiado geomorfológico realizado con la información Lidar.

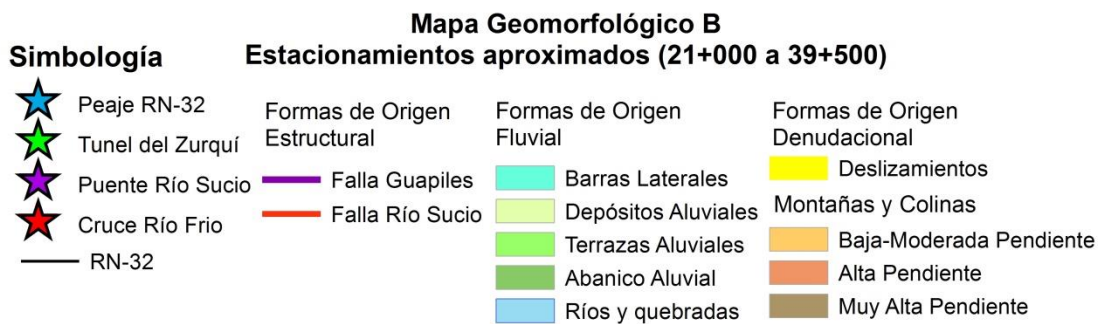
Figura 4.4: Mapa geomorfológico de la zona media del área de estudio. Las formas denudacionales de muy alta pendiente dominan por sobre las demás.

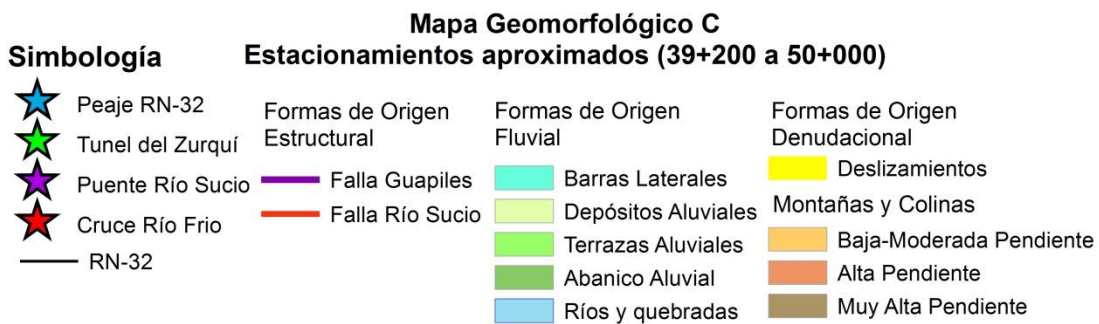
Figura 4.5: Mapa geomorfológico de la zona más al norte del área de estudio. Las montañas de pendiente altas dominan hasta el sector más norte donde la zona montañosa termina para darle paso al abanico aluvial del río Sucio.

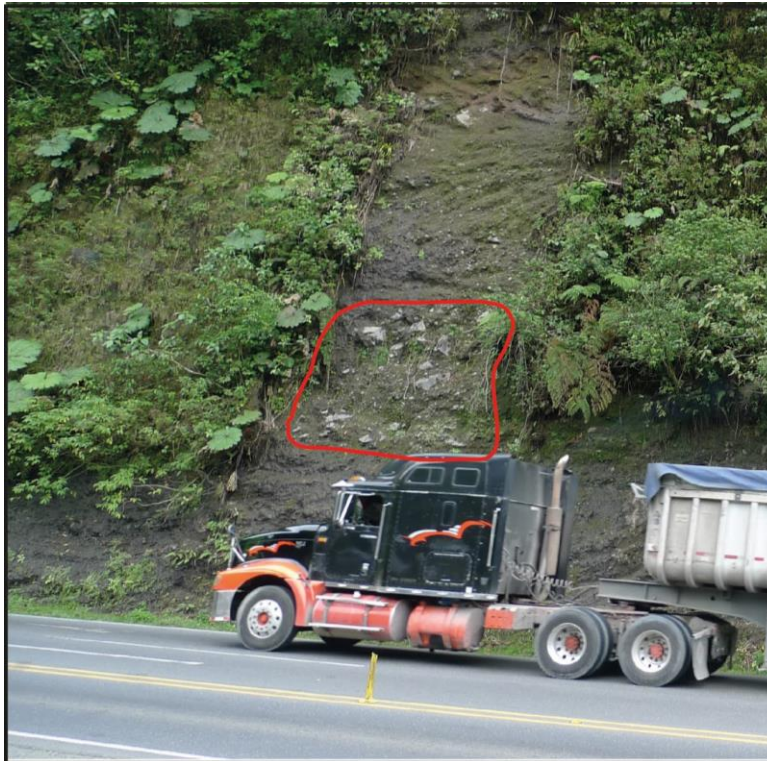
Figura 5.5: Estacionamiento 19+000, a aproximadamente 4 m de altura se observa un paquete de brechas con una mayor densidad de bloques que las unidades que lo rodean.

En general los clastos como se mencionó anteriormente son muy heterogéneos, sus tamaños pueden variar de centimétricos a decimétricos. Los porcentajes de clastos dentro de la matriz son más homogéneos, estos no llegan a superar el 20% a excepción de casos muy puntuales como lo es el estacionamiento 19+000 donde a aproximadamente 4m de altura aparece un lente con un porcentaje de clastos mayor (aproximadamente 30%), ver Figura 5.5. La angularidad de estos clastos es muy alta y su redondez muy leve, por lo que se presume que su depositación fue muy rápida. En el estacionamiento 18+250 es posible observar una gradación inversa en las brechas.

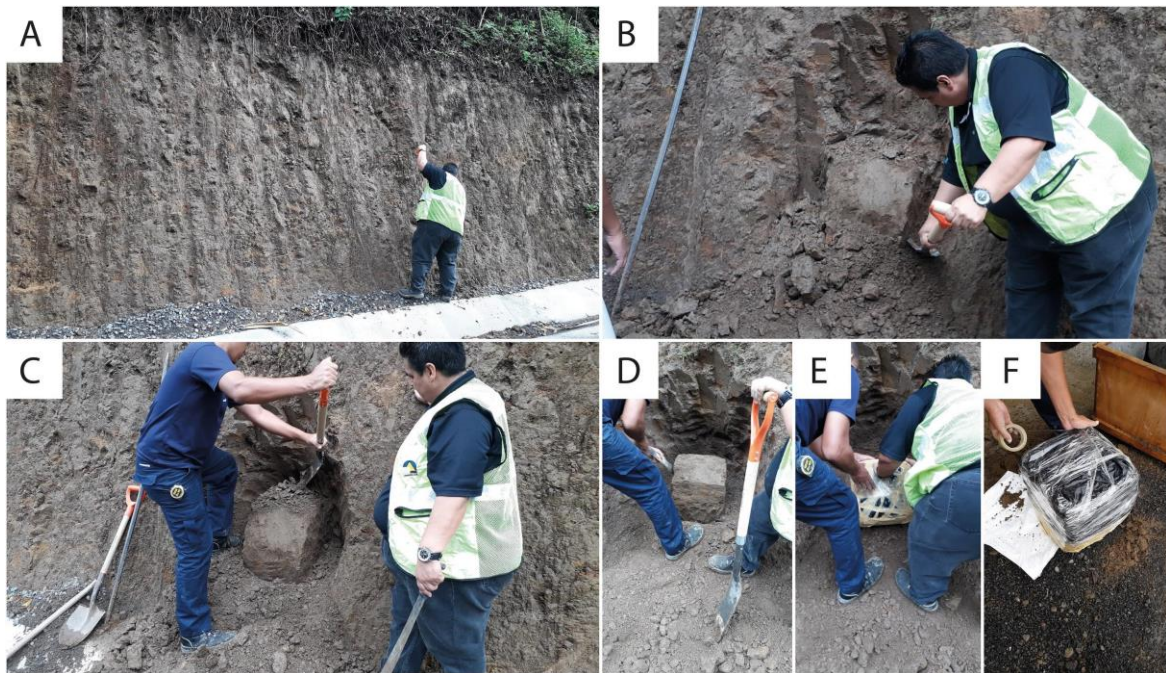
Figura 6.4: Proceso para extraer una muestra inalterada de suelo de uno de los taludes visitados. El proceso de extracción fue realizado por los técnicos del Laboratorio de Geotecnia del LanammeUCR. El objetivo de la muestra es poder obtener suelo que no haya sido sometido a la fuerzas de fricción, compresión, tensión, etc a causa del transporte o moldeado del bloque.

El proceso para extraer las muestras inalteradas consistió en la extracción de un cubo de suelo a partir de un talud expuesto en la carretera (ver Figura 6.4). Este cubo fue moldeado con la precaución de no causar impactos muy fuertes que lo pudieran deformar o generar planos de falla dentro de él. Una vez que el cubo tuvo dimensiones admisibles para ser transportado fue envuelto en plástico y cinta adhesiva para protegerlo durante el viaje de regreso al laboratorio.

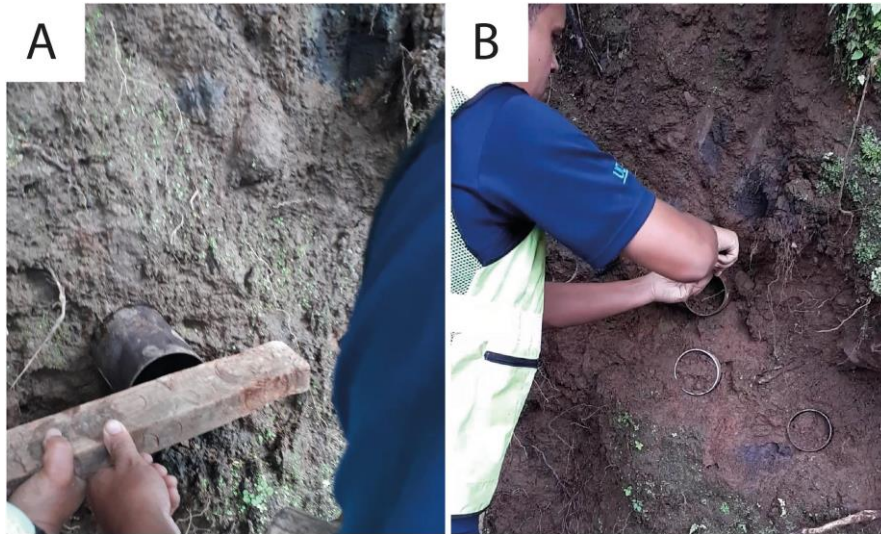
Figura 6.6: Proceso para extraer una muestra inalterada con poco espesor de suelo o en un suelo muy deleznable. A) se martilla el tubo dentro del suelo para crear un espécimen inalterado en el interior de este. B) muestra el proceso para extraer el tubo, el cual consiste en remover el suelo alrededor de este y así extraerlo sin mayor dificultad.

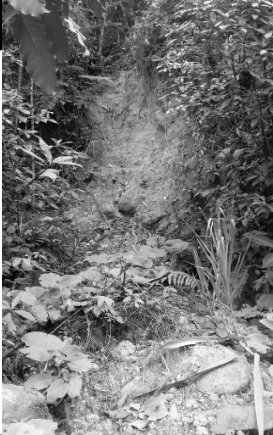
Código	PTR-001	Kilometraje	Coordenadas (crtm05) <th colspan="2">Dimensiones (m)</th>		Dimensiones (m)	
		41+195	X	Y	Alto	Ancho
			506648	1123494	7	3
Litología	Lava basáltica		Elevación

Meteorización	Moderada		468			
Condición del agua	Flujo superficial					
Descripción						
<p>Roca volcanica, lava, color gris de textura afanítica-porfirítica, con cristales de piroxeno de 2mm en un 5%, horblendas de menos de un 1mm en un 1% de la roca, el afloramiento se encuentra cerca de Quebrada Gonzalez y presenta rompimiento de nivel freático.</p>						
Código	PTR-002	Kilometraje	Coordenadas (crtm05) <th colspan="2">Dimensiones (m)</th>		Dimensiones (m)	
		41+105	X	Y	Alto	Ancho
			506662	1123410	5	3
Litología	Lava basáltica		Elevación			
Meteorización	Ligera		470			
Condición del agua	Húmedo					
Descripción						
<p>Roca volcánica, lava, de color gris, de textura afanítica-porfirítica, con cristales de plagioclasa levemente alterados (hinchados) de 5mm de diametro en un 25%, piroxenos de 1mm en un 1%, la roca presenta una patina superficial de color café</p>

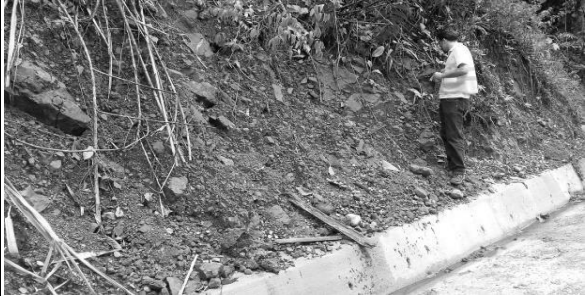
Código	PTR-003	Kilometraje	Coordenadas (crtm05) <th colspan="2">Dimensiones (m)</th>		Dimensiones (m)	
		40+950	X	Y	Alto	Ancho
			506649	1123267	2	6
Litología	Lava basáltica		Elevación			
Meteorización	Extrema		478			
Condición del agua	Húmedo					
Descripción						
<p>Roca volcánica, color gris, de textura afanítica porfirítica, con plagioclasas de menos de 1mm de tamaño en un 1% , la meteorización es moderada y presenta una patina superficial de color negro</p>

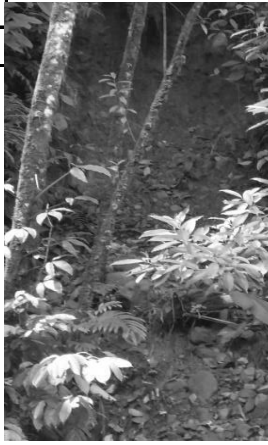
Código	PTR-004	Kilometraje	Coordenadas (crtm05) <th colspan="2">Dimensiones (m)</th>		Dimensiones (m)	
		40+505	X	Y	Alto	Ancho
			506610	1122840	3	2
Litología	Lavas basálticas		Elevación			
Meteorización	Extrema		469			
Condición del agua	Húmedo					
Descripción						
Roca volcánica de color café, con piroxenos de 1cm de diámetro en un 2% de la roca, la meteorización es extrema al punto que la roca es deleznable con las manos.						
Código	PTR-005	Kilometraje	Coordenadas (crtm05) <th colspan="2">Dimensiones (m)</th>		Dimensiones (m)	
		40+395	X	Y	Alto	Ancho
			506543	1122771	4	2
Litología	-		Elevación			
Meteorización	-		469			
Condición del agua	-					
Descripción						
Afloramiento visto a la distancia

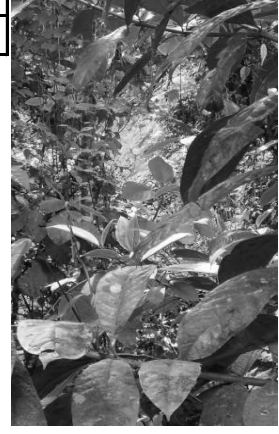
Código	PTR-006	Kilometraje	Coordenadas (crtm05) <th colspan="2">Dimensiones (m)</th>		Dimensiones (m)	
		40+210	X	Y	Alto	Ancho
			506416	1122637	-	-
Litología	-		Elevación			
Meteorización	-		465

Condición del agua	-					
Descripción						
Deslizamiento a 50m de la carretera, río arriba de una quebrada. De ocurrir otro deslizamiento que logre bajar hasta la carretera, podría rebalsar la alcantarilla. La alcantarilla no esta protegida por concreto y se encuentra 50% llena. En el deslizamiento se pueden ver bloques metricos

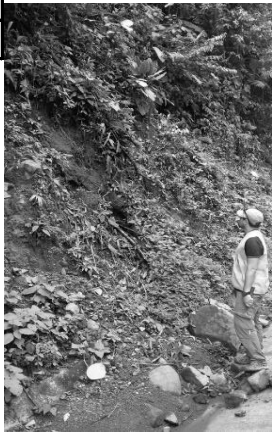
Código	PTR-007	Kilometraje	Coordenadas (crtm05)		Dimensiones (m)	
		40+075	X	Y	Alto	Ancho
			506338	1122530	6	15
Litología	Lavas basálticas		Elevación

Meteorización	Ligera	462				
Condición del agua	Húmedo					
Descripción						
<p>Roca volcánica color gris de textura afanítica porfirítica, con plagioclasas relaivamente grandes (1cm-2cm) en un 40%. La meteorización es ligera con una pátina superficial de color café</p>						
Código	PTR-008	Kilometraje	Coordenadas (crtm05)		Dimensiones (m)	
		40+000	X	Y	Alto	Ancho
			506306	1122456	-	-
Litología	Lavas basálticas		Elevación			
Meteorización	-	483				
Condición del agua	Húmedo					
Descripción						
Idem PTR-007						
Código	PTR-009	Kilometraje	Coordenadas (crtm05)		Dimensiones (m)	
		39+095	X	Y	Alto	Ancho
			505627	1121993	35	4
Litología	Lavas basálticas		Elevación			
Meteorización	Ligera	512				
Condición del agua	Húmedo					
Descripción						
<p>Roca volcánica, lava, de textura afanítica-porfirítica color café oscuro, con cristales de plagioclasa de 2cm de tamaño en un 5% de la roca y piroxenos de 2cm en un 7%, presenta una meteorización ligera con una patina superficial color café. La roca en mejores condiciones quedo expuesta luego que se diera el deslizamiento del regolito sobre esta.</p>

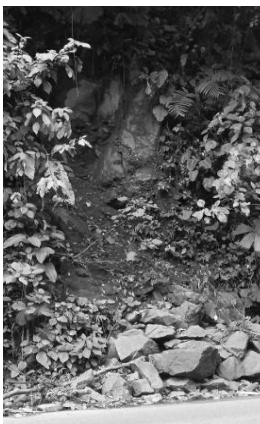
Meteorización	Ligera		500			
Condición del agua	Húmedo					
Descripción						
Idem PTR-009, fracturas orientadas 85°/60°						
Código	PTR-012	Kilometraje	Coordenadas (crtm05)		Dimensiones (m)	
		38+800	X	Y	Alto	Ancho
			505368	1121945	10	3
Litología	-		Elevación

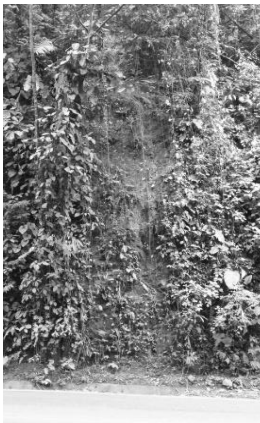
Meteorización	-		518			
Condición del agua	Húmedo					
Descripción						
Dos zonas deslizadas muy cerca la una de la otra (<10m), la masa entre ambos deslizamientos podría deslizarse en el futuro.

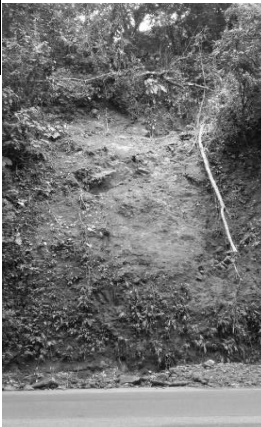
Código	PTR-013	Kilometraje	38+745		Coordenadas (crtm05)		Dimensiones (m)	
			X	Y	Alto	Ancho		
			505320	1121945	30	20		
Litología	-		Elevación

Meteorización	Extrema	518						
Condición del agua	Húmedo							
Descripción								
Deslizamiento planar con material residual sobre la roca								
Código	PTR-014	Kilometraje	38+630		Coordenadas (crtm05)		Dimensiones (m)	
			X	Y	Alto	Ancho		
			505208	1122001	30	15		
Litología	-		Elevación

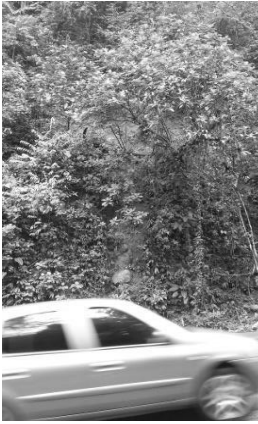
Código	PTR-016	Kilometraje	38+165		Coordenadas (crtm05)		Dimensiones (m)	
			X	Y	Alto	Ancho		
			504804	1121907	30	10		
Litología	-		Elevación

Meteorización	-	579						
Condición del agua	-							
Descripción								
Deslizamiento visto sobre la carretera del lado izquierdo de esta								
Código	PTR-017	Kilometraje	38+065		Coordenadas (crtm05)		Dimensiones (m)	
			X	Y	Alto	Ancho		
			504729	1121970	4	7		
Litología	Lava basáltica		Elevación

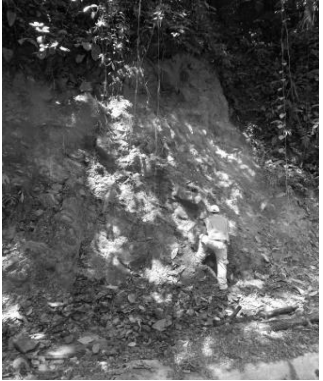
Meteorización	Alta	602						
Condición del agua	Flujo superficial							
Descripción								
Roca volcánica color gris, afanítica-potfírica con cristales de plagioclasa de 1 a 2mm, en un 20%, meteorización alta con una patina superficial color café. En la parte superior del afloramiento se puede apreciar un lajamiento importante de la roca el cual se diferencia del macizo rocoso que lo subyace, es posible que sea por efecto de la vegetación.

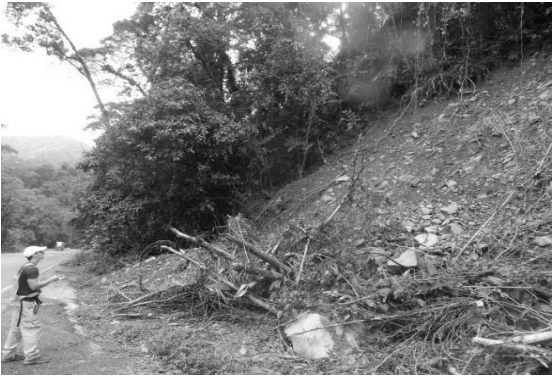
Código	PTR-018	Kilometraje	37+600		Coordenadas (crtm05)		Dimensiones (m)	
			X	Y	Alto	Ancho		
			504818	1122388	10	15		
Litología	Brecha Polimíctica		Elevación

Meteorización	Leve	615						
Condición del agua	Flujo superficial							
Descripción								
Depósito de deslizamiento, por la composición polimíctica de los clastos (andesita, andesita vesicular y escoria) y la subangularidad de estos se asume una litología brechosa.

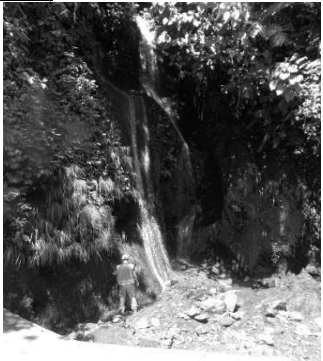
Código	PTR-020	Kilometraje	37+050		Coordenadas (crtm05)		Dimensiones (m)	
			X	Y	Alto	Ancho		
			505076	1122694	15	3		
Litología	Lava basáltica		Elevación					
Meteorización	Leve		687					
Condición del agua	Seco							
Descripción								
Roca volcánica de color gris, textura afanítica-porfirítica, con cristales de plagioclasa de 1 a 2mm en un 5%, de meteorización leve con una patina superficial café. Contacto entre brechas y lavas, lavas sumamente fracturadas, diaclasas de aproximadamente 1m de alto. Planos de orientación 165°/63° y 199°/75°

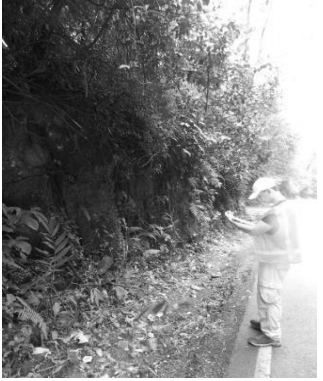
Código	PTR-021	Kilometraje	36+990		Coordenadas (crtm05)		Dimensiones (m)	
			X	Y	Alto	Ancho		
			505020	1122880	-	-		
Litología	-		Elevación					
Meteorización	-		681					
Condición del agua	-							
Descripción								
Deslizamiento grande en la montaña, no fue posible acercarse a este. Es posible que sea de lavas.

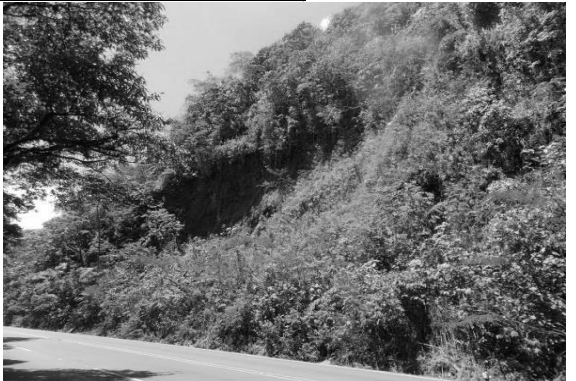
Código	PTR-022	Kilometraje	36+670		Coordenadas (crtm05)		Dimensiones (m)	
			X	Y	Alto	Ancho		
			504933	1123153	25	30		
Litología	Brechas		Elevación					
Meteorización	Alta		678					
Condición del agua	Húmedo							
Descripción								
Brecha subyaciendo a lavas, las lavas se observan a la altura*Punto de muestro y caracterización de suelo. El afloramiento contiene 2 deslizamientos espaciados unos 30m IDEM PTR-019

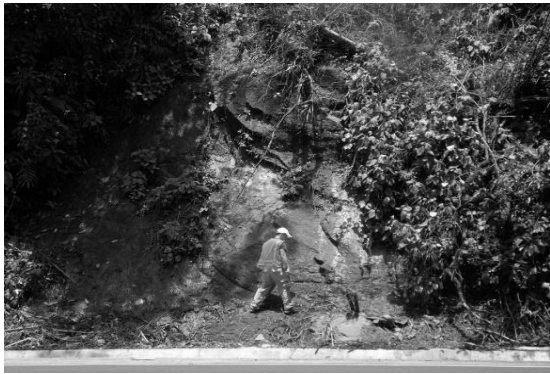
Código	PTR-023	Kilometraje	35+800		Coordenadas (crtm05)		Dimensiones (m)	
			X	Y	Alto	Ancho		
			504415	1123324	15	5		
Litología	Lava basáltica		Elevación					
Meteorización	Leve		737					
Condición del agua	Flujo Superficial							
Descripción								
Roca volcánica color gris, con cristales de plagioclasa de 1 a 3 mm en un 8%. Meteorización leve con una patina superficial color café. Catarata, se observan planos a la derecha de la catarata y en la parte superior de esta(bajo el flujo). 131m despues siguen las lavas

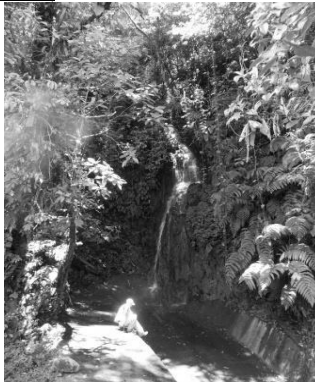
Código	PTR-024	Kilometraje	35+340		Coordenadas (crtm05)		Dimensiones (m)	
			X	Y	Alto	Ancho		
			504005	1123320	25	20		
Litología	Lava basáltica		Elevación					
Meteorización	Leve		755					
Condición del agua	Húmedo							
Descripción								
Roca volcánica color gris , textura afanítica porfirítica con cristales de plagioclasa de 1 a 2mm en un 10%. Meteorización leve con una patina superficial color café. Talud presenta un parche de vegetación en su parte superior que evidencia un remanente "intacto" de antes del deslizamiento, hay presencia de agua saliendo de las discontinuidades y al pie del deslizamiento, se pueden apreciar 6 familias de discontinuidades de las cuales una se orienta hace la carretera, favoreciendo así la generacion de deslizamientos, a 25m del punto(hacia SJ) estas discontinuidades cambian de dirección hacia adentro del talud. Planos 342º/48º y 306º/63º.

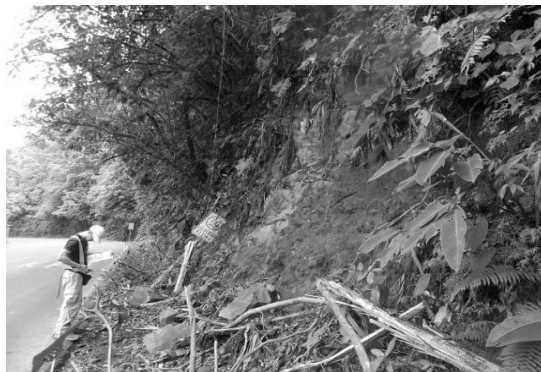
Código	PTR-028	Kilometraje	32+065		Coordenadas (crtm05)		Dimensiones (m)	
			X	Y	Alto	Ancho		
			503034	1120855	6	10		
Litología	Flujo Piroclástico		Elevación					
Meteorización	Leve		957					
Condición del agua	Húmedo							
Descripción								
Idem PTR-027, El macizo se encuentra diaclasado uniformemente, presenta columnas formadas por estas diaclasas, de una altura igual al afloramiento.

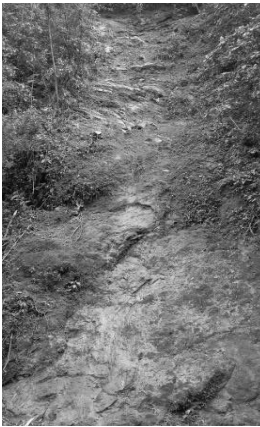
Código	PTR-029	Kilometraje	31+900		Coordenadas (crtm05)		Dimensiones (m)	
			X	Y	Alto	Ancho		
			503032	1120711	8	3		
Litología	Flujo piroclástico		Elevación					
Meteorización	Leve		966					
Condición del agua	Húmedo							
Descripción								
Macizo Rocoso, muy fracturado, similar a PTR-028. El flujo en este punto esta mas soldado								
Código	PTR-030	Kilometraje	31+345		Coordenadas (crtm05)		Dimensiones (m)	
			X	Y	Alto	Ancho		
			506287	1120246	25	15		
Litología	Lavas basálticas		Elevación

Meteorización	Alta		980					
Condición del agua	Flujo superficial							
Descripción								
Roca volcánica color marron, de textura afanítica-porfirítica, con cristales de plagioclasa de 1mm en un 15%, la roca presenta una pátina de color café y una alta alteración, el talud presenta flujo de agua.

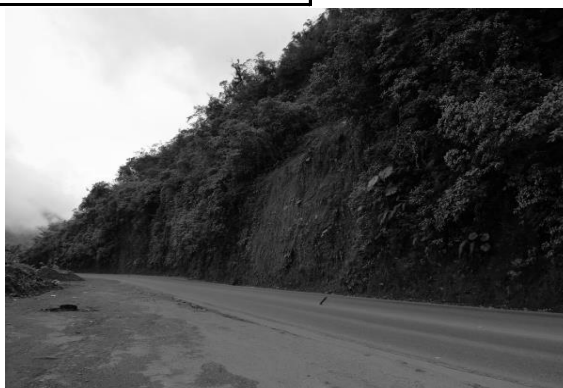
Código	PTR-046	Kilometraje	23+750		Coordenadas (crtm05)		Dimensiones (m)	
			X	Y	Alto	Ancho		
			501940	1114011	25	20		
Litología	Lava basáltica		Elevación					
Meteorización	Leve		1352					
Condición del agua	Húmedo							
Descripción								
Idem PTR-046 con una textura mas fina								
Código	PTR-047	Kilometraje	22+950		Coordenadas (crtm05)		Dimensiones (m)	
			X	Y	Alto	Ancho		
			501533	1113385	25	20		
Litología	Lava basáltica		Elevación					
Meteorización	Moderada		1370					
Condición del agua	Seco							
Descripción								
Contacto lateral entre dos lavas, de composición similar(plagioclasas de 1mm en un 20%) pero con distinto porcentaje de vesiculas. Las lavas presentan un 10% y 20% de vesiculas respectivamente. Las rocas estan meteorizadas moderadamente con una patina superficial de color café-morado.								
Código	PTR-048	Kilometraje	21+622		Coordenadas (crtm05)		Dimensiones (m)	
			X	Y	Alto	Ancho

500300	1113400	3	100		
Litología	Brechas		Elevación					
Meteorización	Alta		1455					
Condición del agua	Húmedo							
Descripción								
Roca volcaniclástica, brechas polimícticas de tonalidad marrón, bloques decimétricos (no mas de 50cm) los cuales conforman un 5%-10% de la roca, la meteorización de los clastos es leve, sin embargo la matriz se encuentra muy meteorizada, formando materiales muy arenosos

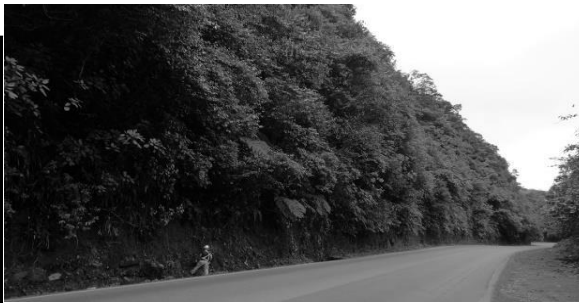
Código	PTR-049	Kilometraje	Coordenadas (crtm05)		Dimensiones (m)	
			X	Y	Alto	Ancho
			500027	1113495		
Litología			Elevación			
Meteorización						
Condición del agua						
Descripción						
Código	PTR-050	Kilometraje	Coordenadas (crtm05)		Dimensiones (m)	
		20+877	X	Y	Alto	Ancho
			499606	1113229	4	100
Litología	Brecha		Elevación			
Meteorización	Moderada		1512			
Condición del agua	Húmedo					
Descripción						
<p>Similar a PTR-048 a excepcion de presencia de bloques muy afiricos(ademas de vesiculares), en las zonas altas las pendientes de los taludes se encuentran invertidas, el talud se encuentra humedo</p>

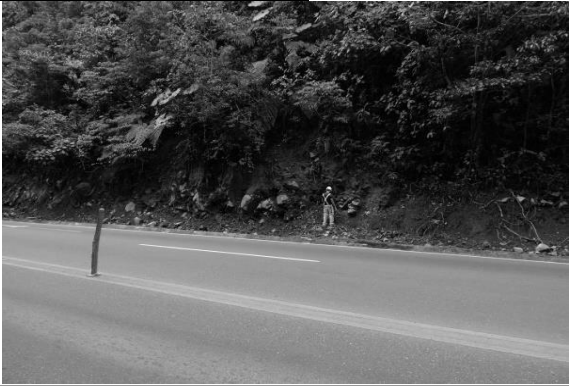
Código	PTR-052	Kilometraje	18+522		Coordenadas (crtm05)		Dimensiones (m)	
			X	Y	Alto	Ancho		
			498720	1111841	4	100		
Litologías	Brechas y lavas		Elevación					
Meteorización	Leve		1591					
Condición del agua	Húmedo							
Descripción								
<p>Zona de brechas, en estas se encuentran unos deslizamientos separados 50m, en este una coloración rojiza aparece en las brechas, se asume es debido a su oxidación. Una colada interdigitada con las brechas se muestra muy blocosa(fracturada?), esta colada tiene aprox 100 m de ancho y unos 2-3m de espesor. Posterior a esta colada reaparece la brecha. La composición de los bloques y la meteorización de los rocas es idem a PTR-051</p>

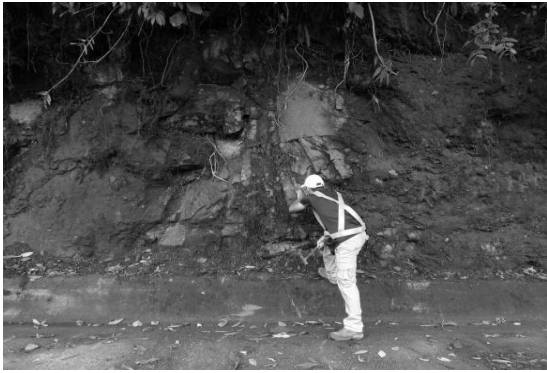
Código	PTR-053	Kilometraje	18+235		Coordenadas (crtm05)		Dimensiones (m)	
			X	Y	Alto	Ancho		
			498997	1111897	4	600		
Litología	Brechas y lavas		Elevación					
Meteorización	Leve		1581					
Condición del agua	Húmedo

Descripción								
<p>Brecha polimictica, los bloques (todos volcánicos) presentan una composición y texturas variadas (similar a puntos anteriores), algunos son basáltos, andesitas vesiculares, los bloques representa de un 5 a un 25% del afloramiento(varía en correspondencia con la altura). El dique (de rumbo N30W) pudo haber alterado las rocas que lo rodean. Los bloques parecen tener una gradación inversa. La matriz igual a puntos anteriores esta muy meteorizada.</p>

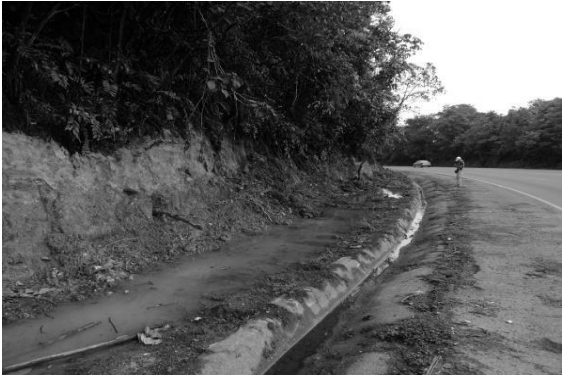
Código	PTR-054	Kilometraje	17+360		Coordenadas (crtm05)		Dimensiones (m)	
			X	Y	Alto	Ancho		
			499637	1111540	4	500		
Litología	Brechas		Elevación					
Meteorización	Extrema		1629					
Condición del agua	Flujo superficial							
Descripción								
<p>Brecha extremadamente meteorizada, no tiene dureza, el afloramiento presenta flujo de agua con ciertas zonas solamente húmedas.</p>

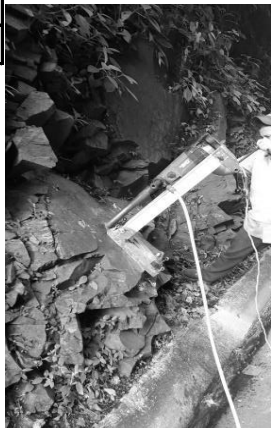
Código	PTR-058	Kilometraje	46+638		Coordenadas (crtm05)		Dimensiones (m)	
			X	Y	Alto	Ancho		
			510236	1126964	4	30		
Litología	Lava basáltica		Elevación					
Meteorización	Leve		430					
Condición del agua	Húmedo							
Descripción								
Colada de lava entre los flujos piroclásticos, esta colada es igual a las litologías de plagioclasas grandes que se ven antes y posterior al puente, se encuentra sumamente diaclasada, la principal discontinuidad tiene un rumbo de N75W/60								
Código	PTR-059	Kilometraje			Coordenadas (crtm05)		Dimensiones (m)	
			X	Y	Alto	Ancho		
			510735	1127567	4	50		
Litología	Lavas basálticas		Elevación					
Meteorización	Leve		270					
Condición del agua	Seco-Húmedo							
Descripción								
Lavas vesiculares con plagioclasas y piroxenos(1-2mm), estas se encuentran falladas con un plano de N40W/55(similar a los flujos)
