**Universidad de Costa Rica**  
**Facultad de Ingeniería**  
**Escuela de Ingeniería Civil**

**Verificación de la efectividad de los pasos de fauna para la sostenibilidad de  
carreteras: Casos Ruta Nacional N°1, Sección Cañas – Liberia y Ruta Nacional N°4,  
Sección Vuelta de Kooper – Bajos de Chilamate**

**Trabajo de Graduación**

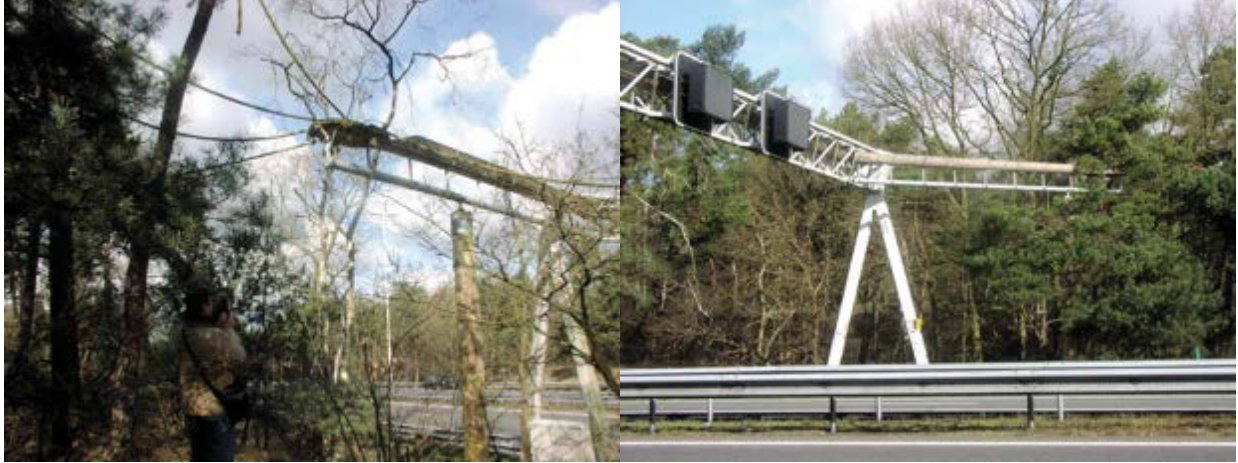
Figura 6. Plataforma instalada en el soporte de señalización para el paso de fauna y extendiéndose a cuerdas sujetas a árboles.

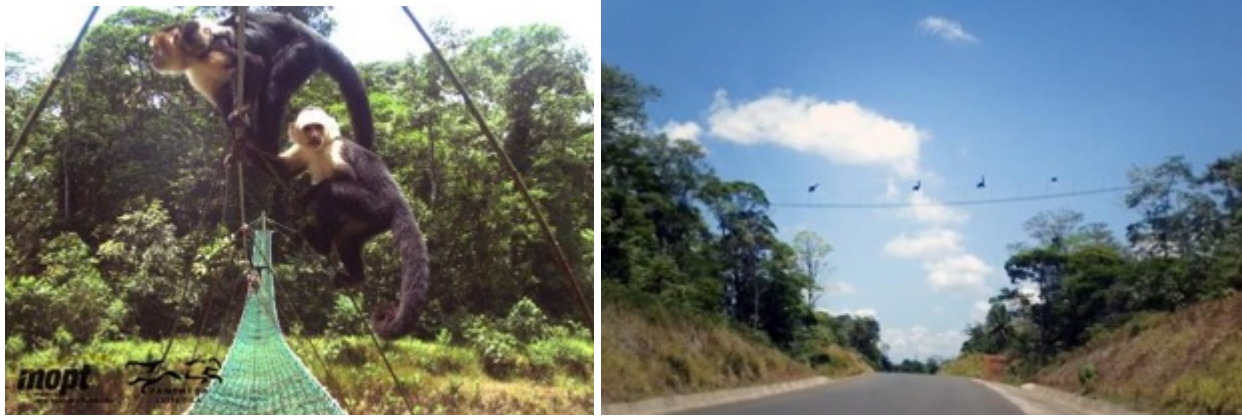
Figura 7. Paso de puente de malla en la Ruta Nacional N° 4, Costa Rica.

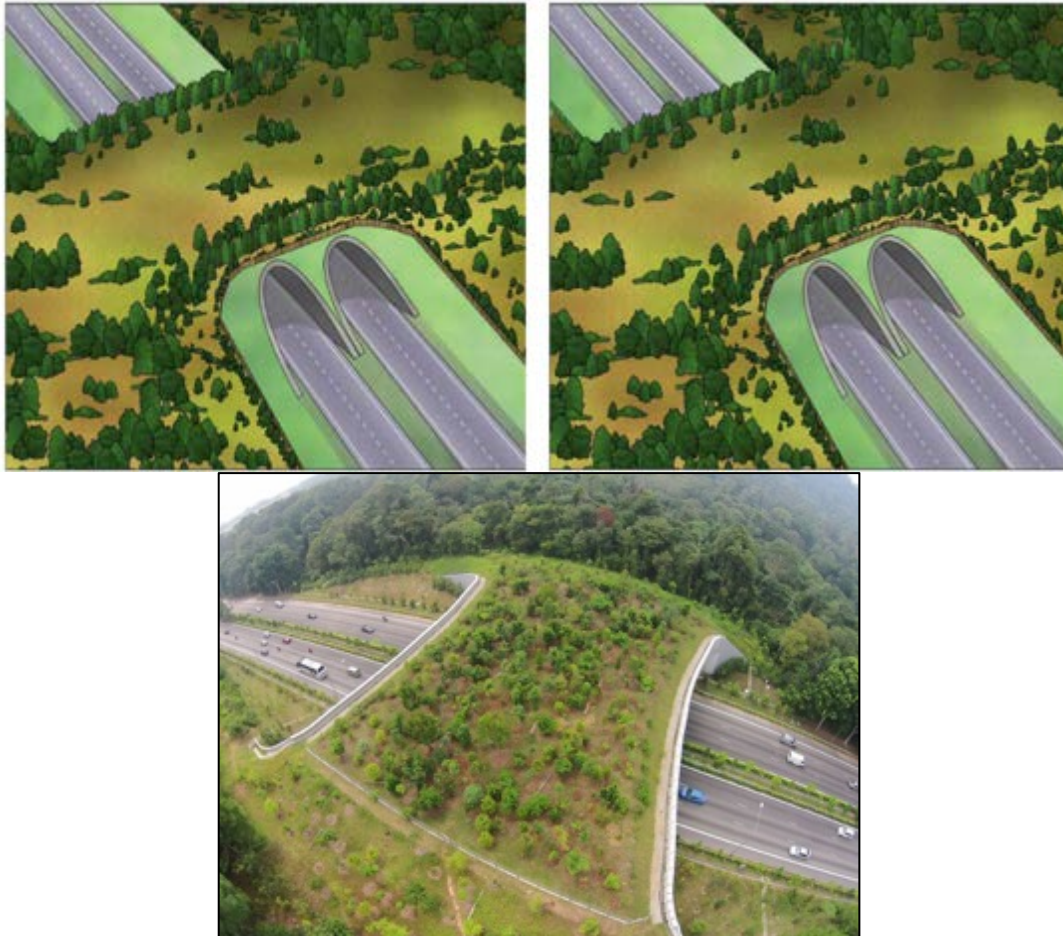
Figura 8. Esquema general de un ecoducto (A). Ejemplo de un ecoducto en Singapore, Eco-Link BKE (B)  
 Nota: Tomado de MAGRAMA, 2015 (A). Chew Hui Min, 2015 (B).

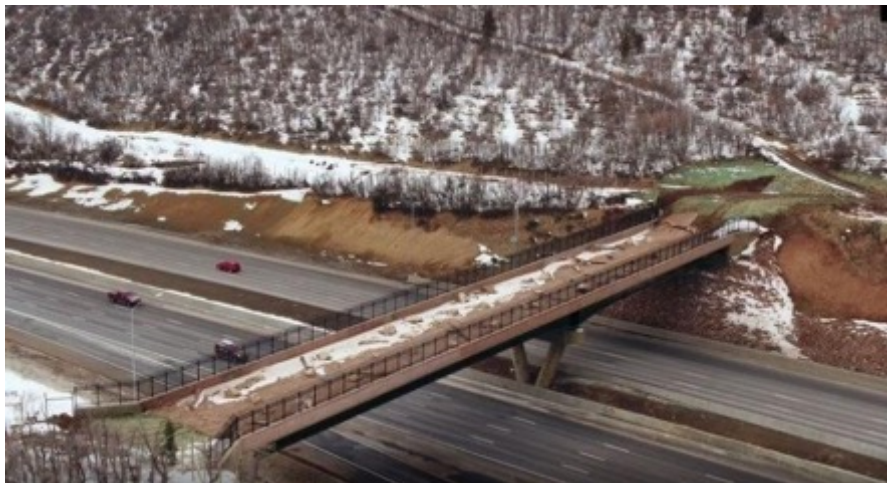
Figura 9. Paso superior en Park City, Utah USA  
Nota: Tomado de UDOT, 2018

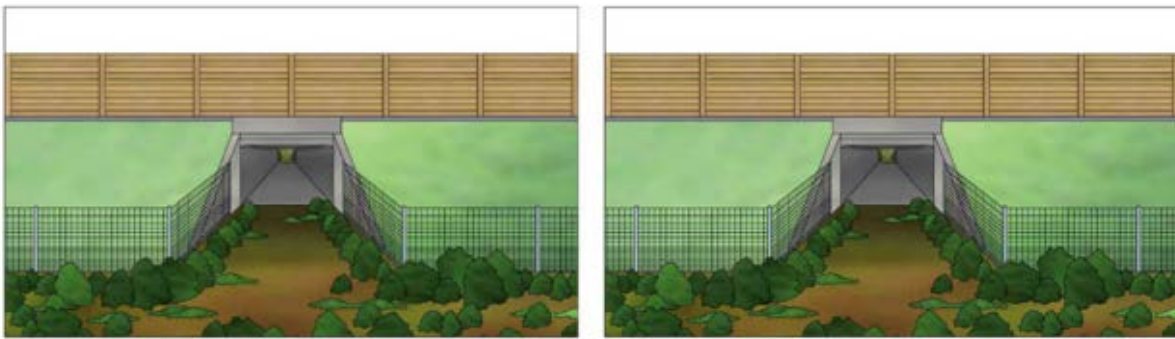
Figura 11. Esquema general para un paso inferior para mamíferos pequeños.  
Nota: Tomado de MAGRAMA, 2015

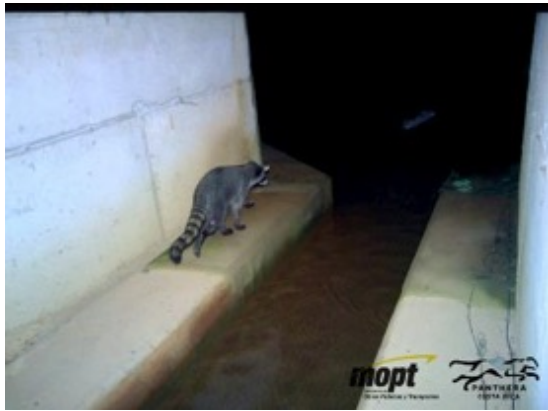
Figura 13. Drenaje adaptado con pasarelas secas de concreto en la Ruta N°4, Costa Rica  
 Nota: Tomado de MOPT, 2018

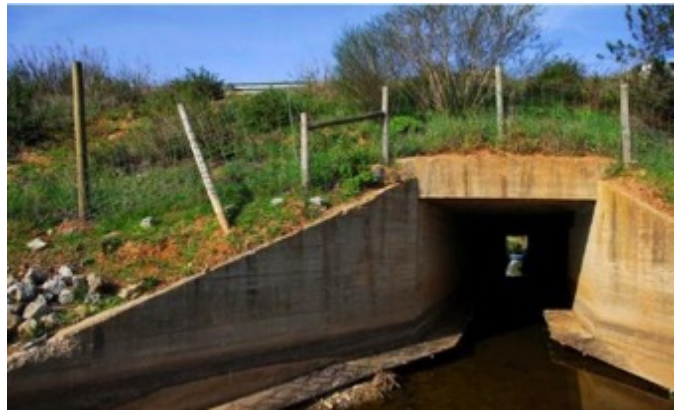
Figura 14. Drenaje adaptado con pasarelas secas de concreto para animales de pequeño tamaño en el sur de Portugal Nota:  
 Tomado de: Joaquim Pedro Ferreira, n.d.

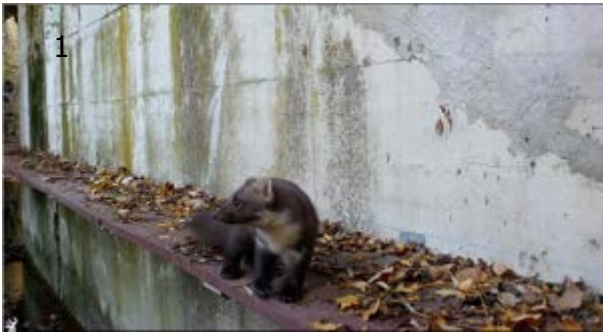
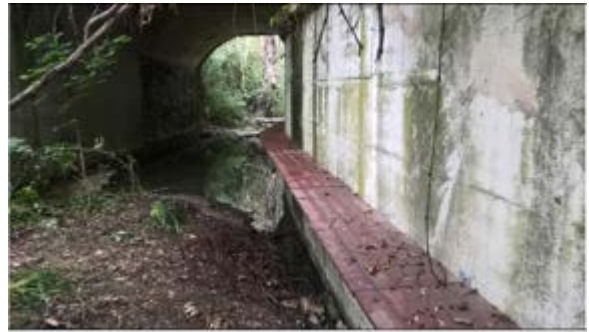
Figura 15. Interior de un drenaje adaptado con una plataforma lateral seca y con presencia de una marta (*martes martes*)  
 Nota: Tomado de GAN-NIK, 2017

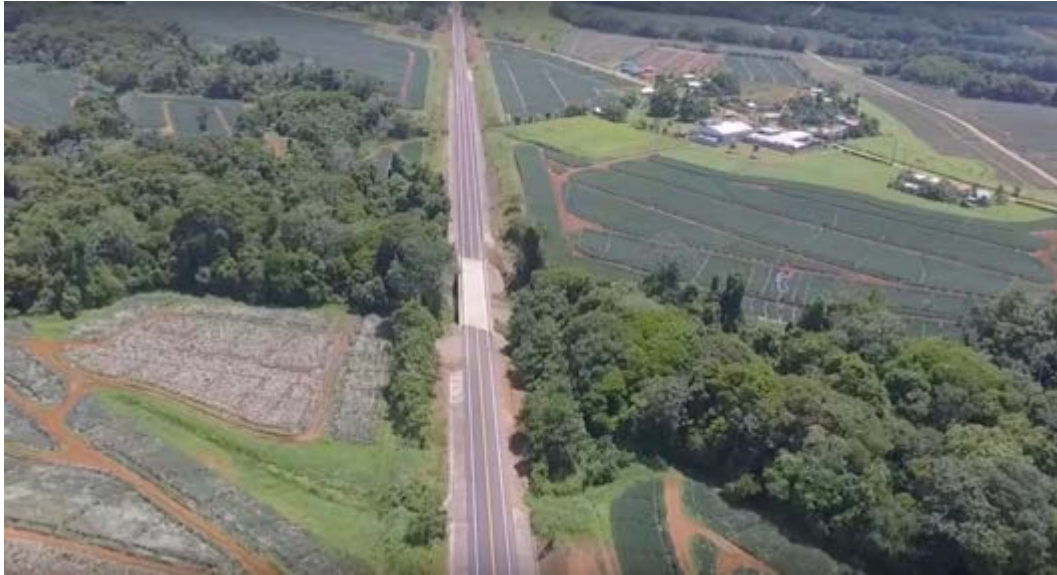
Figura 24. Fotografía aérea del uso de suelo alrededor de la Ruta Nacional N° 4 sección Bajos de Chilamate – Vuelta de Kooper.

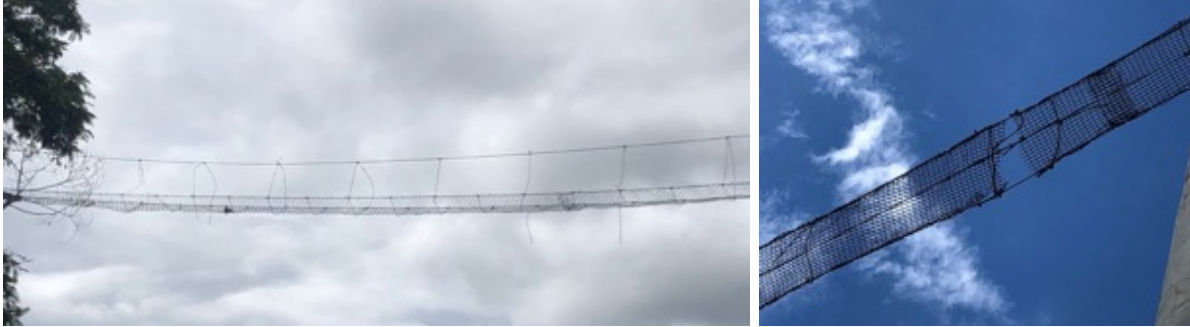
En general, se puede observar que las estructuras de la Ruta N° 4 tienen deficiencias en el cableado triangular (marcos en varillas #3) y las de la Ruta N° 1 tienen deficiencias en la malla plástica. Entre 1 – 5 cables rotos no se consideran tan grave, ya que en la estructura se determinó que tiene aproximadamente 20 marcos dependiendo de su largo (con un distanciamiento de 1,2 metros entre cada triángulo). Sin embargo, la estructura todavía no tiene mucho tiempo desde su instalación y al romperse más cables del marco se puede perder estabilidad en la estructura y afectará directamente el uso y seguridad de la fauna. En el caso de la malla rota, esto se considera más grave, ya que, si se rompe completamente, como se ve en la Figura 32, es un gran peligro para la fauna transitándolo y los conductores debajo del paso.

Figura 32. Paso A11 de la Ruta N° 4 con 8 triángulos rotos y paso A9 de la Ruta N° 1 con la malla rota

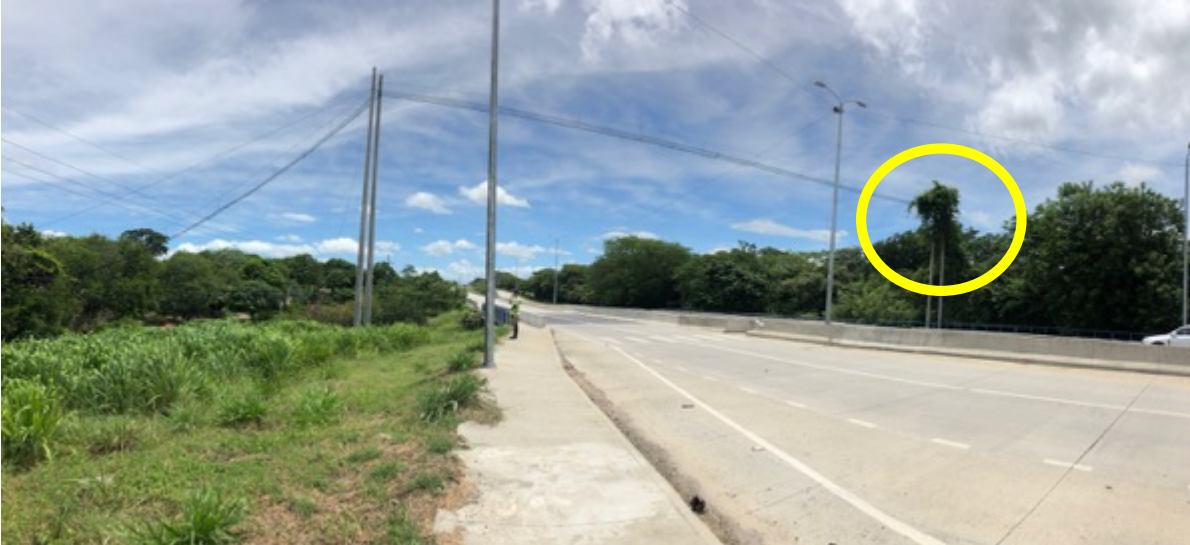
De igual forma se analizó si existía conectividad entre el área boscosa y la estructura, la cual se comentó anteriormente en la caracterización de cada estructura. En el caso de la Ruta N° 4, 4 de las 12 estructuras aéreas presentaron conectividad de vegetación, estos pasos también obtuvieron la mayor cantidad de registros monitoreados (Araya, 2019). Para el caso de la Ruta N° 1, solo un paso tenía un tipo de conectividad, pero solo de un lado, ya que el otro lado más bien estaba muy alejado del área boscosa (Figura 33). Al construir estos pasos se recomienda sembrar árboles y vegetación nativa de la zona para fomentar la conectividad del hábitat con las estructuras.

Figura 33. Paso A7 con presencia de conectividad en un extremo de la estructura

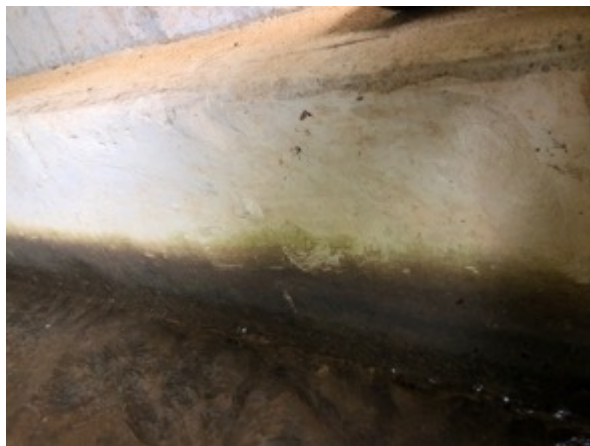
La mayoría de las pasarelas (M3, M2 y M6) están selladas en sus laterales por una pasta y se puede observar hongos a los lados donde seguramente llega el agua constantemente, aproximadamente a 15-20 cm de altura, se puede observar en la Figura 34.

Figura 34. Condición interna lateral de las pasarelas

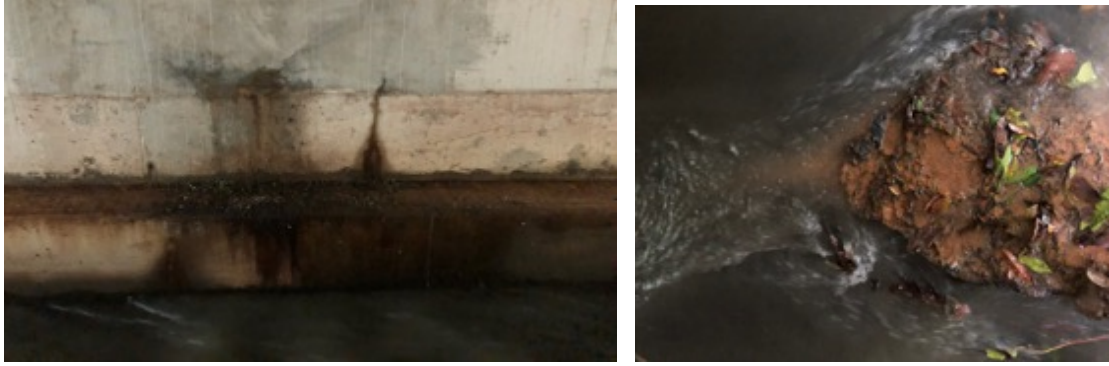
En el paso M4 se pudo observar en las paredes del drenaje pequeñas fisuras donde se puede observar humedad. En esta sección la pasarela se encontraba saturada. Lo que puede afectar la condición del concreto a futuro si se sigue exudando por la pared. En esta sección de drenaje se encontraron residuos de concreto adentro y en la salida del drenaje obstruyendo el flujo del agua, lo cual pudo haber ocurrido durante la construcción y no sé desecho apropiadamente. En grandes cantidades esto puede llegar a obstruir el flujo del cauce.

Figura 35. Condición interna del paso M4

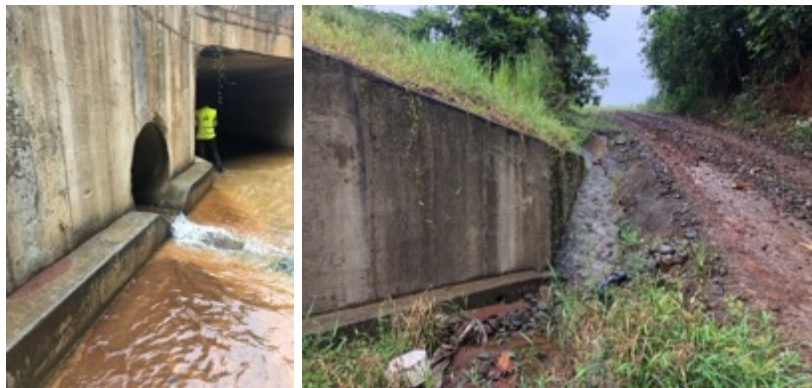
En el paso M5 se pudo observar humedad en las esquinas de las entradas desde arriba (cielo de la estructura) hasta abajo y a lo largo de la pared. Las pasarelas de acceso (afuera de la estructura) si estaban completamente humedecidas ya que tienen otros drenajes de la carretera vertiéndose y atravesando las mismas. Esto se puede observar en la Figura 36 lo que puede afectar el uso por la fauna ya que pasa constantemente escurriendo agua cortando la pasarela.

Figura 36. Alcantarillas cortan las pasarelas de acceso en el paso M5

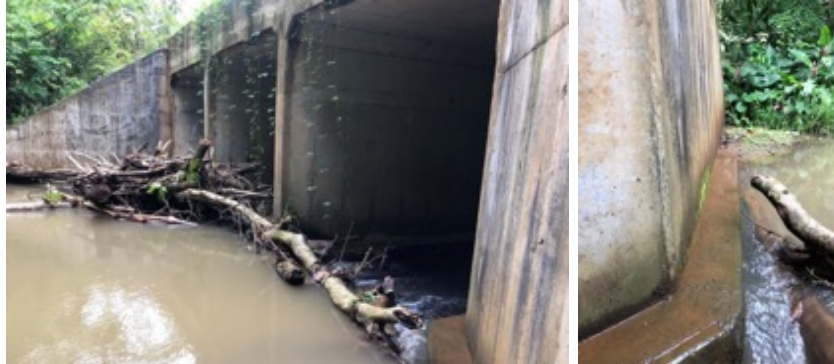
de las 3 secciones y las pasarelas estaban recientemente húmedas, por lo que se puede deducir que se inundan debida a la obstrucción, lo que pueda afectar el uso por la fauna.

Figura 37. Paso mixto S1, escombros en entrada de drenaje (izquierda) y modificación de pasarela (derecha).

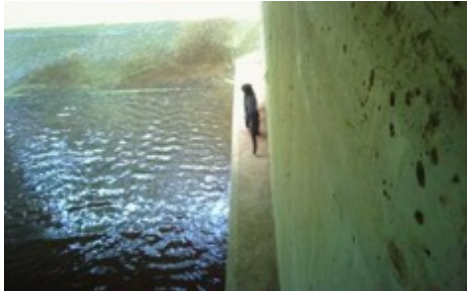
<p>Figura 38. Especie fotografiada utilizando la estructura S2. Nota: Tomado de Panthera, 2018.</p>

Tipo de estructura	Pasos de fauna	Ubicación
Paso subterráneo mixto (drenaje adaptado con pasarela) 2 secciones cuadradas	M2 M4 M5 Figura 37	Ruta Nacional N° 4
<b>Descripción de estructura</b>		
<p>Dimensiones internas de cada sección</p> <p>Ancho: 3,7 m Altura 2,7 – 3,6 m Longitud: 20 – 40 m</p> <p>Dimensiones pasarelas</p> <p>Ancho: 30 - 33 cm</p> <p>Altura: 40 - 45 cm</p>		
<b>Efectividad del paso</b>		
<p>Para el paso M2 el estudio se realizó por 151 noches trampa se registró una especie <i>Eira barbara</i> conocida como el toluuco (Araya, 2019). Adicionalmente durante la visita en campo del paso se observaron huellas en el piso de la alcantarilla. El paso M2 se diferencia de los otros dos por su largo ya que es de 22 m lo cuál es mucho más corto que los de 30 y 40 m, esto puede influir en el uso del paso. Adicionalmente el paso tiene la característica que un lado estaba completamente descubierto, seco y sin vegetación, mientras al otro lado se tenía pasto alto y denso, lo cual puede afectar el desplazamiento de la fauna. La dimensión de esta pasarela es menor que la recomendada 0,5 m, sin embargo, como se puede observar la especie que recorrió el paso tiene una contextura muy angosta lolo que le permite su uso.</p>

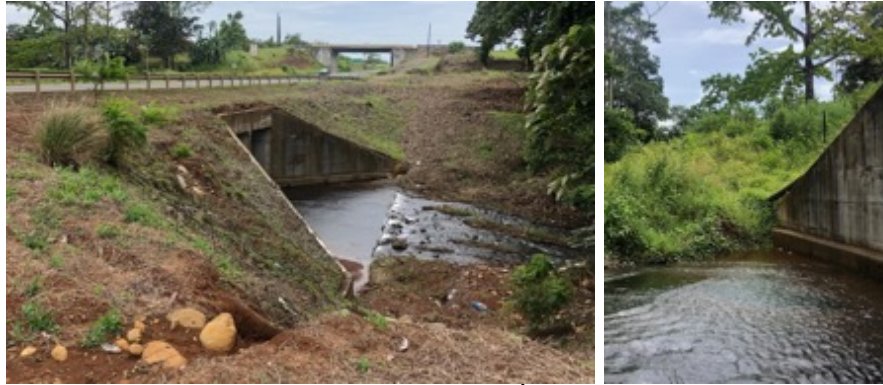
Figura 39. Paso mixto S2, entrada descubierta por vegetación (izquierda) y otra entrada con pasto alto y vegetación (derecha)

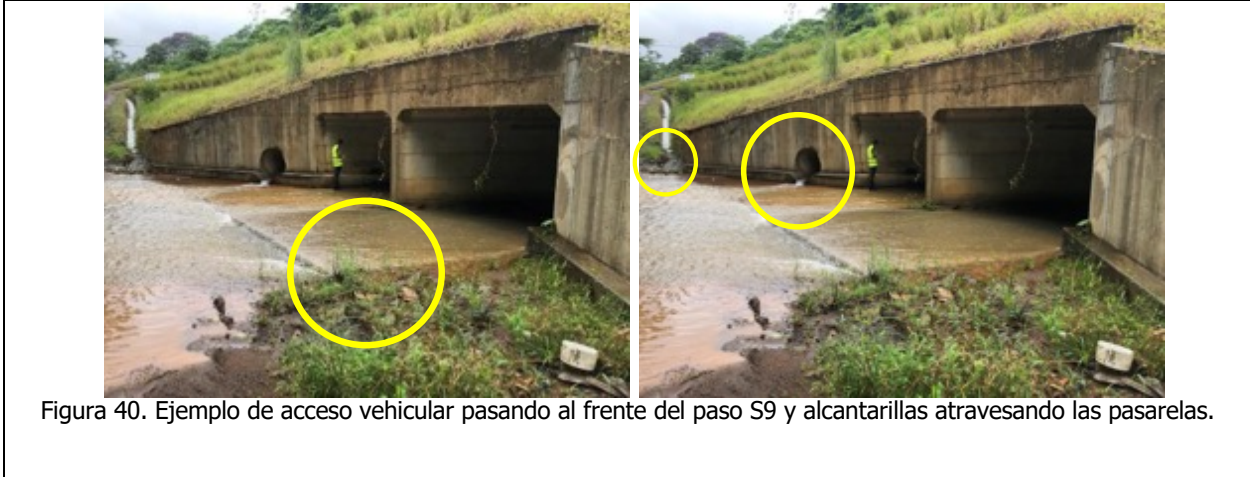
Por último, para el paso M5 no se obtuvo resultados de avistamiento, ya que el equipo también fue robado en este sitio. Sin embargo, se detectó factores muy pertinentes que pueden afectar el uso de este paso. En un lado se encuentra un acceso vehicular donde se pudo observar huellas de llantas, el alcantarillado sobre la carretera se desagua en el drenaje directamente al frente del inicio de las pasarelas y otra alcantarilla circular interrumpe la aleta de la pasarela. La actividad humana debe estar lejos de los pasos de fauna, ya que pueden intimidar y alienar que se acerque los animales, especialmente mediante vehículos pasando directamente al frente de la estructura. El desagüe de las otras alcantarillas también puede afectar el uso ya que el propósito de las pasarelas es ser utilizadas por mamíferos que no están adaptados o son afectados por las películas de agua. Al tener este flujo de agua al inicio o en medio de las pasarelas puede dificultar el uso de la vida silvestre.

Figura 40. Ejemplo de acceso vehicular pasando al frente del paso S9 y alcantarillas atravesando las pasarelas.

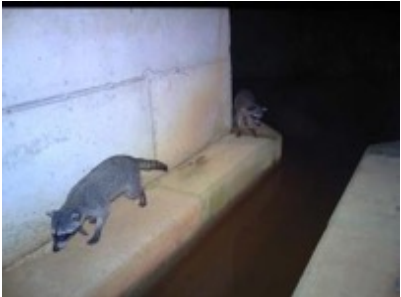
<p>Figura 41. Especie fotografiada utilizando la estructura S12. Nota: Tomado de Panthera, 2018.</p>

Tipo de estructura	Pasos de fauna	Ubicación
Paso subterráneo mixto (drenaje adaptado con pasarela) 1 sección cuadrada	M6 Figura 37	Ruta Nacional Nº 4
<b>Descripción de estructura</b>		
<p>Dimensiones internas de cada sección Ancho: 1,5 m Altura: 1,5 Longitud: 35 m</p> <p>Dimensiones pasarelas Ancho: 42 cm Altura: 40 cm</p>		
<b>Efectividad del paso</b>		
<p>Para el paso M6 se realizó el estudio por 144 noches trampa en las cuales hubo 10 registros de la especie <i>Procyon lotor</i> conocido como el mapache (Araya, 2019). Esta estructura se diferencia a las otras ya que es de una sola sección cuadrada de menor tamaño, pero con pasarelas más anchas de 40 cm. Igualmente no cumple los 50 cm, pero son 10 cm adicionales que pueden hacer una diferencia para otras especies de mayor tamaño. La aleta de esta estructura es de 2 m y ambos lados están rodeado por pastos altos, la zona boscosa si se encuentra lejana a más de 50 m.</p>

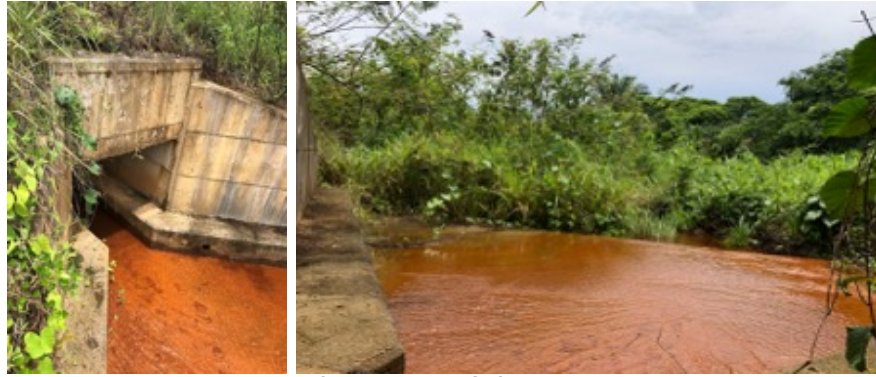
Figura 42. Paso mixto S12 y su exterior

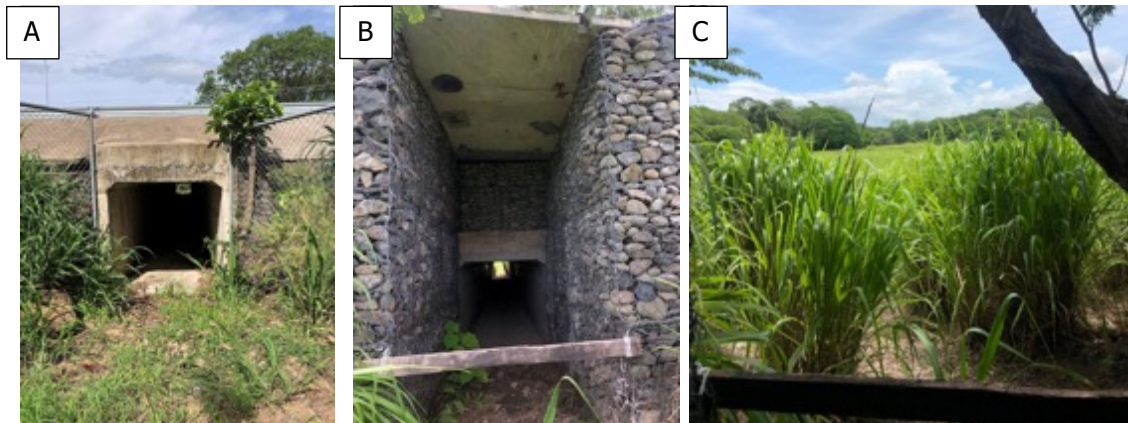
Figura 43. Comparación entre el paso S1 (A) y S4 (B). Ejemplo de distancia de zona boscosa de paso S4 (C).

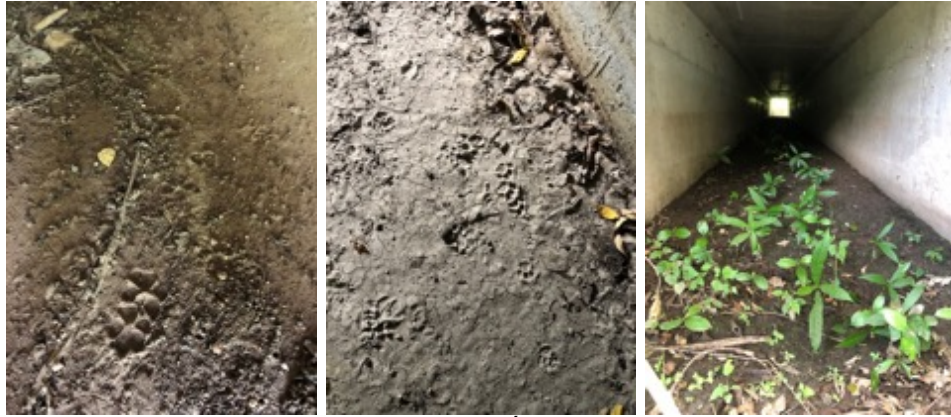
Figura 44. Presencia de huellas y vegetación en la parte interior de los pasos

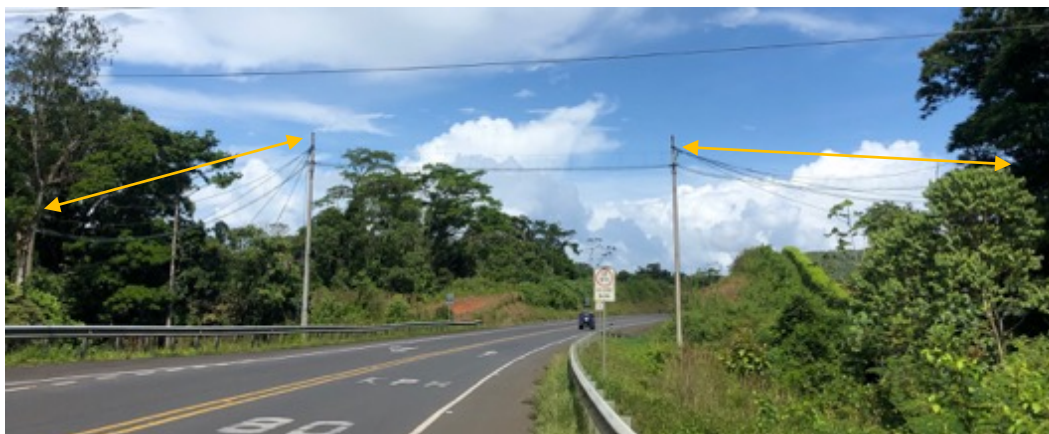
Figura 45. A6 con bosque a más de 20 m de distancia

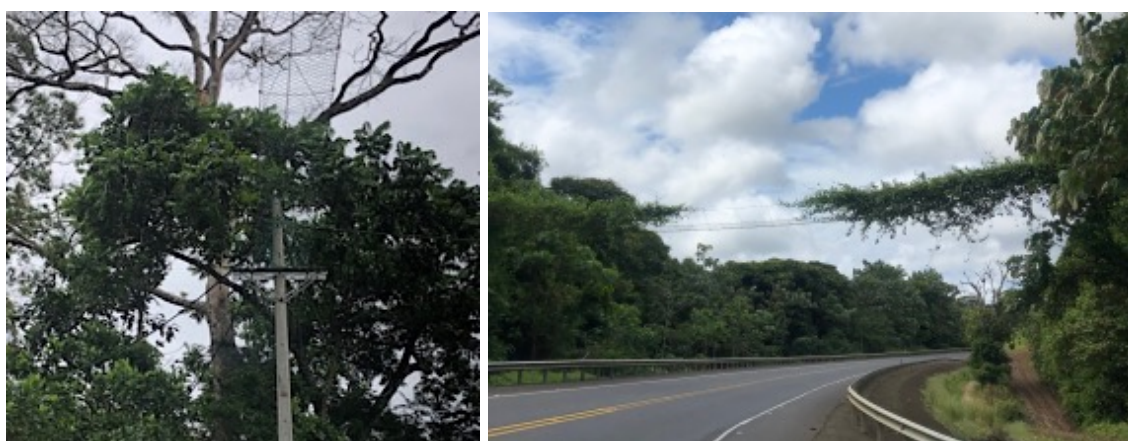
Figura 46. Ejemplo de conectividad entre estructura y hábitat

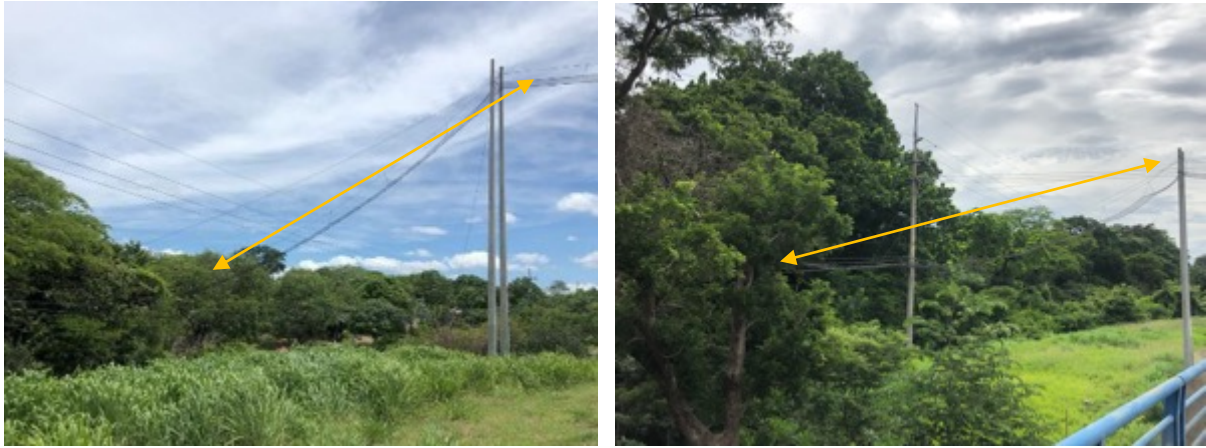
Figura 47. A7 con bosque a más de 20 m de distancia y A6 100 m de paso peatonal

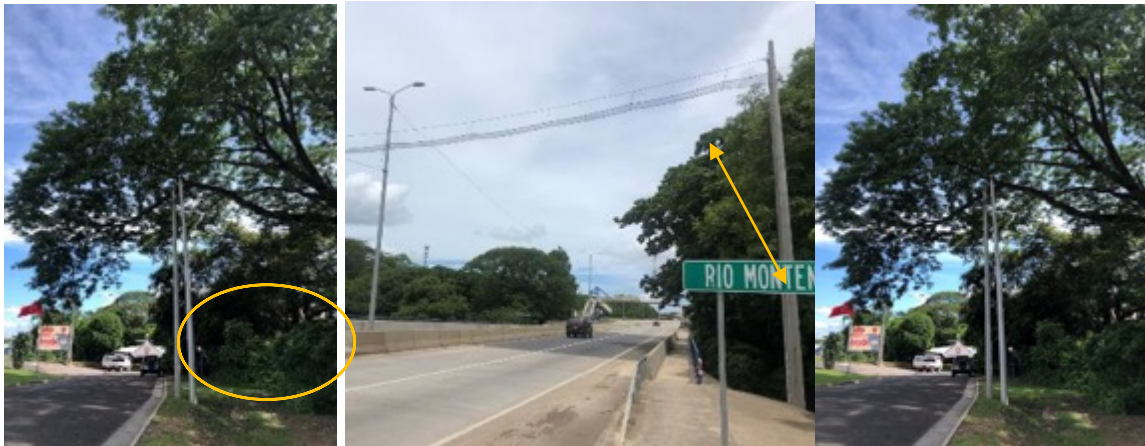
Figura 48. Paso A2 sobre una entrada de restaurante y local de rafting.  
Paso A6 a 200 m de un puente peatonal
