Universidad de Costa Rica  
Facultad de Ingeniería  
Escuela de Ingeniería Civil

Propuesta de mejoramiento a los procesos de diseño y aprobación de  
conjuntos residenciales de interés social

Trabajo de Graduación

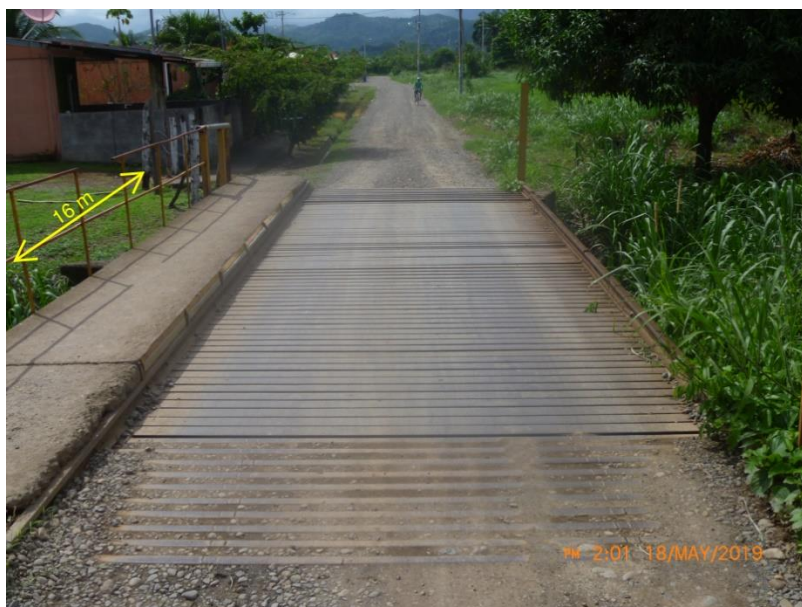
Figura 13 Medición realizada cerca del canal de riego

Existe un canal de riego que atraviesa el proyecto como se observó en la figura 10. Dicho canal pasa por el patio trasero de las casas que están a ambos lados de su cauce, por esto no fue posible hacer una medición del retiro de las casas a este canal, sin embargo, cerca de la zona donde hay un puente que atraviesa este canal se realizó una medición en la orientación que señala la flecha amarilla en la figura 13. Dicha medición dio como resultado 16m de distancia. Aunque en esta zona está zona se está cumpliendo un retiro adecuado, no se garantiza que la totalidad de las zonas donde atravesase el canal cumplan dicho retiro.

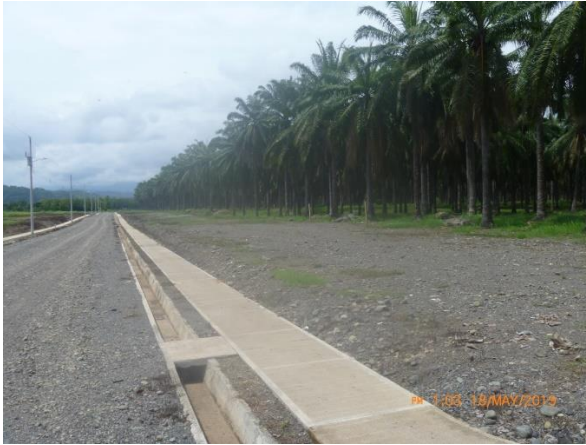
Figura 14 Topografía de la etapa

La zona es naturalmente plana, no se observaron indicios de cortes ni relleno, tampoco se observaron taludes ni obras de retención en el proyecto. En figura 14 se aprecia la topografía natural de la zona sin casas construidas, esta corresponde a las obras de infraestructura de la etapa 4 del proyecto, adicionalmente en la figura 15 también se observa la misma condición en la etapa 2 del proyecto.

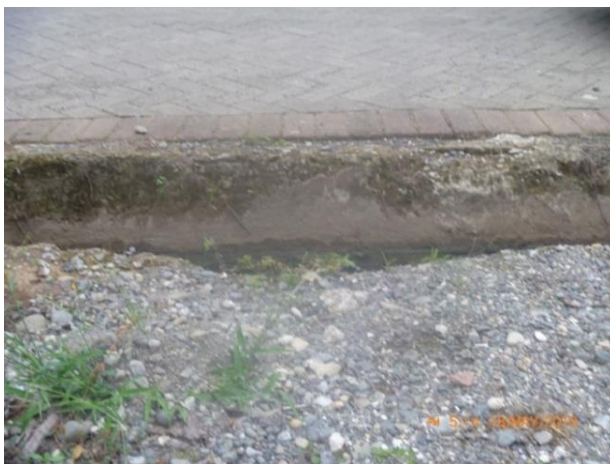
Figura 16 Estado de los caños en la segunda etapa

Los caños de la segunda etapa presentan deterioro, se observan fracturas y desprendimiento del concreto en los bordes. En la figura 16 se ejemplifica el estado general de los caños de esta etapa.

El mal estado de algunas cunetas se puede deber a un mal mantenimiento debido a que gran parte de ellas están obstruidas con sedimentos y materia orgánica producto de la descarga de aguas jabonosas como se observó en las imágenes anteriores. Sin embargo, también puede atribuírsele a defectos constructivos debido a que al desprenderse partes del concreto se observa como el agregado utilizado no es el adecuado. Se presentan piedras de gran tamaño con cantos rodados en la mezcla de concreto, es decir piedra de río. Este indicio sugiere la ausencia de un control en el diseño de mezcla del concreto en el proceso constructivo de cunetas y aceras.

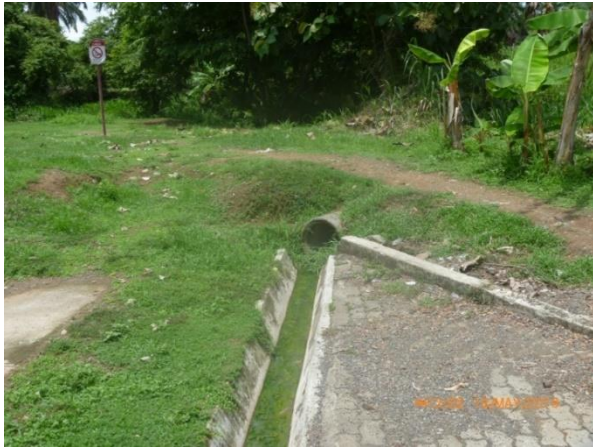
Figura 17 Estado de los caños en la segunda etapa

Los caños de la tercera etapa tienen un estado de conservación excelente, no se observan colapsadas tampoco se observan desprendimientos ni fracturas en el concreto. Respecto a su funcionamiento, se evidencia estancamiento de aguas, hay una capa verde de hongo, como se observa en la figura 17.

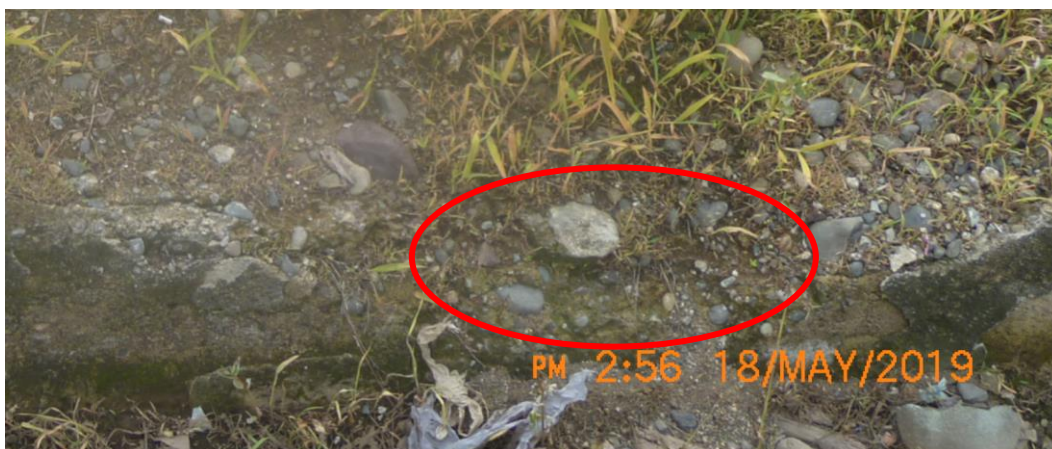
En la figura 19 se hace un acercamiento al borde de una cuneta donde se evidencia esta condición, en la zona bordeada de rojo se observa el agregado expuesto.

Figura 19 Agregado grueso inadecuado utilizado para elaborar las cunetas

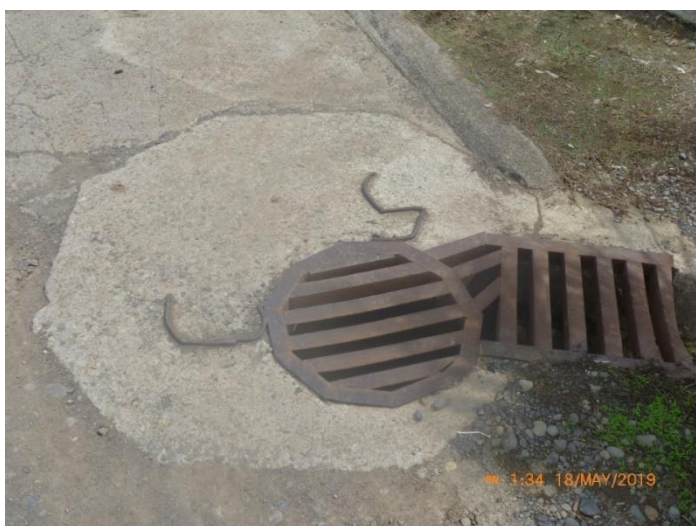
Figura 20 Tapas de alcantarilla presentes en el proyecto

Las tapas de las alcantarillas no siguen ningún estándar y se fabricaron de manera artesanal, por lo cual tiene un espaciado irregular en las rejilla y bordes, que no encajan de manera precisa con los bordes redondeos de concreto, como se puede observar en la figura 20.

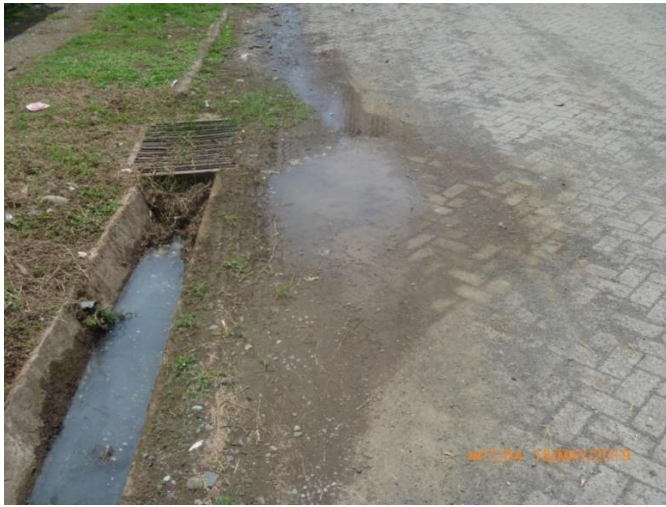
Figura 21 Ejemplo de tragantes localizados en varias partes del proyecto

También se observaron tragantes. En la mayoría de los casos sus rejillas estaban obstruidos principalmente por sedimentos y maleza, como se observa en la figura 21.

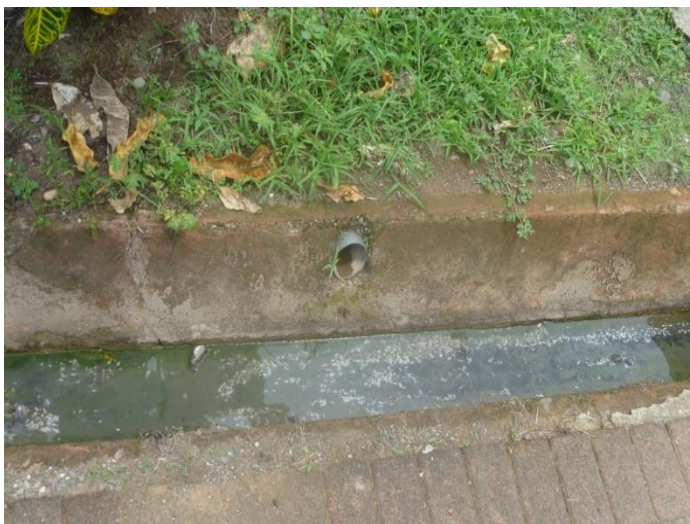
Figura 22 Aguas residuales jabonosas conducidas a los caños

A los caños se conducen las aguas pluviales de las casas, además de esto se da que gran cantidad de las casas también conducen las aguas jabonosas a los caños, en las encuestas realizadas se confirmó que esto es producto de problemas de funcionamiento en la instalación sanitaria original de las casas en la cual estas aguas se conducían al tanque séptico y su respectiva zona de drenaje. Esto se amplía en la sección 4.1.11.2

Esto ha resultado en gran cantidad de contaminación por residuos en los caños y malos olores producto de la descomposición de residuos orgánicos. Esta práctica no está de acuerdo con el Reglamento de Vertido y Reúso de Aguas Residuales, el cual en su artículo 62 prohíbe el vertido de aguas residuales en el alcantarillado pluvial. En la figura 22 se muestra un caso típico de aguas residuales jabonosas que descargan en los caños.

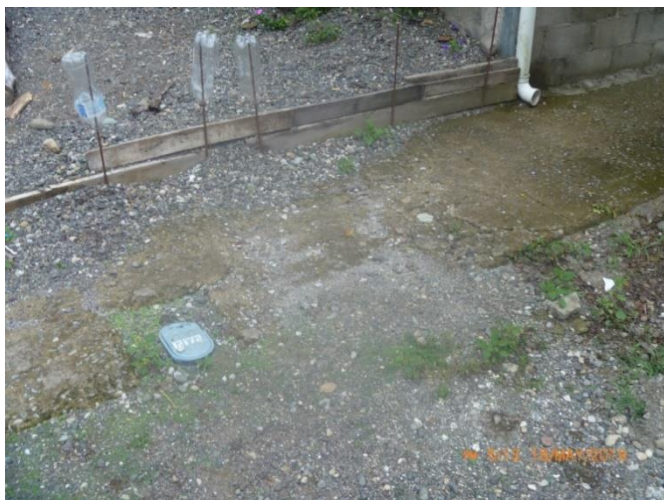
En general las aceras tienen un mismo nivel, tiene un acabado antideslizante y no presentan rampas ni gradas de ningún tipo. El principal problema las aceras es su avanzado grado de deterioro en algunos sitios. Este deterioro tan acelerado es evidente al ver grietas, desprendimiento y desintegración del repello en algunas aceras, como se ve en la figura 23.

Figura 23 Aceras con un alto grado de deterioros presentes en el proyecto

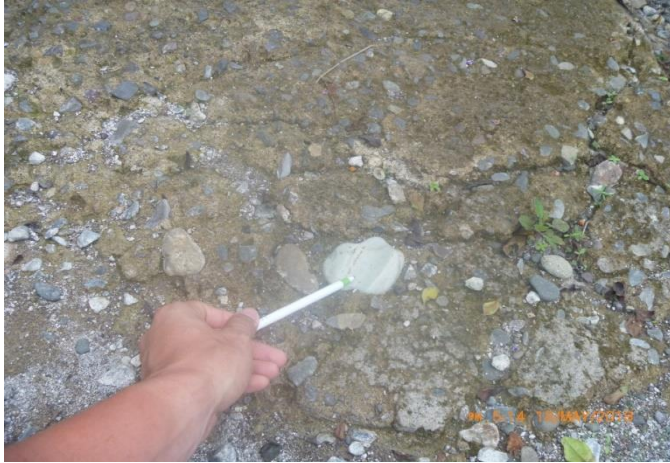
Igual que en los caños, el agregado utilizado en algunas aceras es piedra de río de gran tamaño, como se observa en las siguientes figuras. Esto sugiere que no hubo un control adecuado al momento de elaborar el concreto y probablemente tampoco lo hubo en el proceso de vertido y curado del mismo. Como se ven en la figura 24.

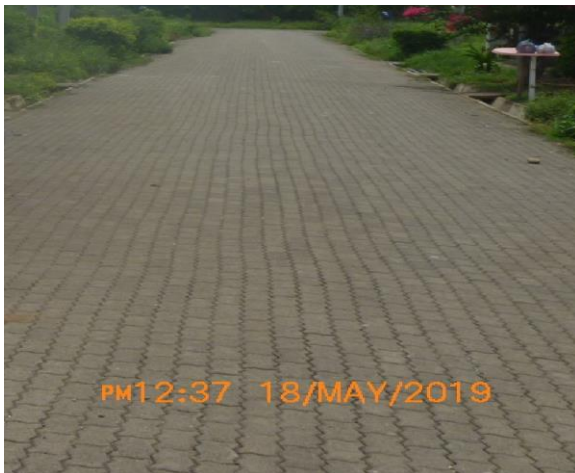
Figura 26 Calles de etapas I, II y III

Como se observa en el mapa 10, las calles del proyecto tienen distintas superficies de rodamiento. Las calles de la etapa II, al igual que las etapas I y III, tienen una superficie ya terminada cubierta de adoquines como se observa en la figura 25. La superficie de rodamiento de la calle de la etapa IV es de lastre, al igual que la superficie de rodamiento de las calles que conectan las etapas I y III, como se observa en la figura 26.

Las calles internas de las etapas I, II y III caen dentro de la clasificación de vías cantonales, y dentro de la categoría de vías internas según el Reglamento de Fraccionamientos y Urbanizaciones del INVU. Estas deben tener una calzada de al menos 5.5 m de ancho. En sitio se midió que tienen 6 m de ancho y su superficie de rodamiento es de adoquines y no presenta hundimientos ni desprendimientos. Las calles de las etapas II y III son calles sin salida, en la etapa II se cuenta **con una "T" al final de la** calle para facilitar el viraje de los vehículos, pero en la calle de la etapa III no se cuenta con ningún tipo de ensanchamiento para facilitar el viraje de los vehículos, lo cual incumple las disposiciones del Reglamento de Fraccionamientos y Urbanizaciones del INVU.

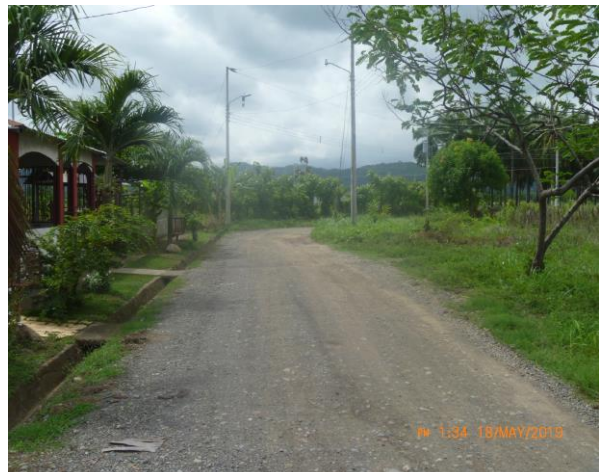
Figura 25 Calle que conecta las etapas I y III

Las calles que conectan las etapas I y III y las que bordean el proyecto son de lastre y están clasificadas como vías secundarias pues su función es recolectar el tránsito de las vías internas, según el Reglamento de Fraccionamientos y Urbanizaciones del INVU deben tener un ancho de calzada de al menos 7 m, y en sitio se midió un ancho de 6 m.

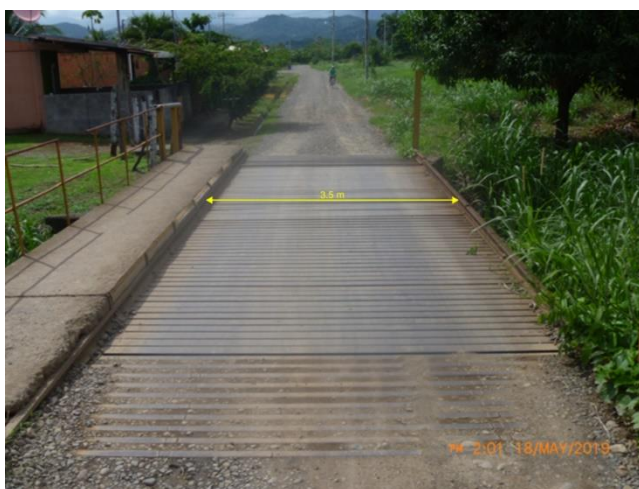
Figura 27 Superficie de rodamiento del puente 1

Como se observa en el mapa 10, existen 2 puentes en el proyecto que atraviesan el canal de riego. En el caso del puente 1, este tiene un ancho de vía de 3.5 m como se observa en la figura 27 y cuenta con una superficie de rodamiento hecha con material reciclado proveniente de antiguas líneas férreas en desuso.

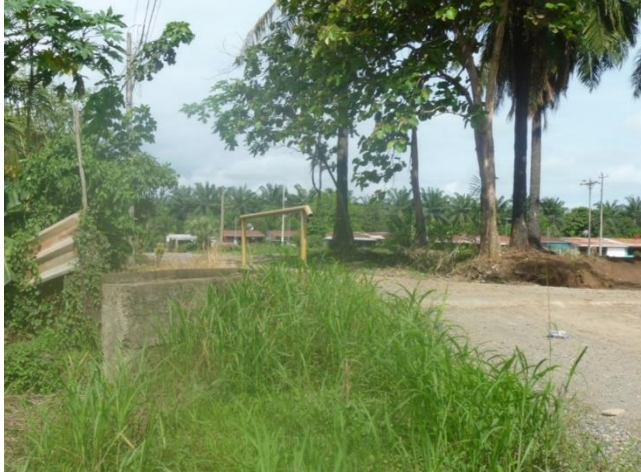
Figura 28 Cabezal de desfogue en el puente 2

El puente 2 tiene una superficie de rodamiento de lastre y un ancho de vía de aproximadamente 5 m. A ambos lados del puente hay cabezales de desfogue que conducen al agua del canal como se observa en la figura 28.

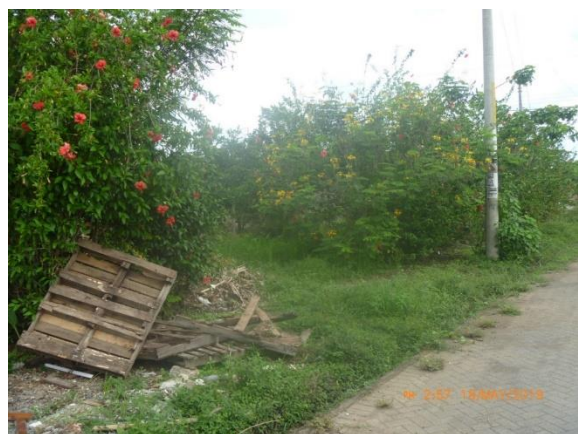
Figura 29 Área comunal en la entrada de la etapa II

Las áreas en las entradas de las etapas actualmente son lotes con maleza e inclusive residuos sólidos en algunos casos. Todas estas áreas tienen acera y cuneta en frente. En las figuras 29 y 30 se observan las áreas comunales de las etapas II y III respectivamente.

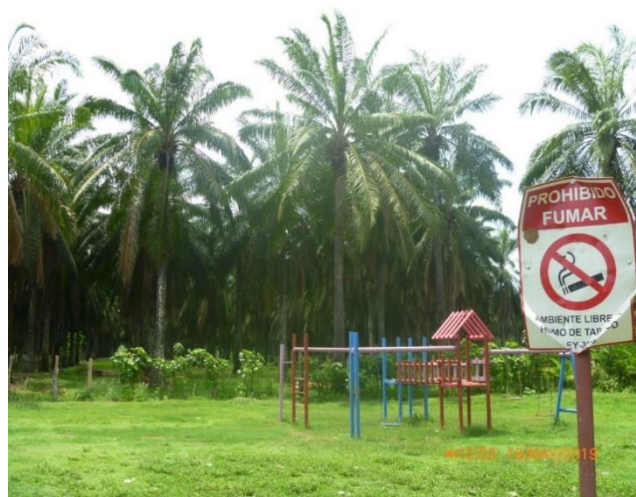
Figura 31 Parque infantil, ubicado en la Etapa III

El parque no tiene equipamiento suficiente para niños de todas las edades, tampoco bancas, bebederos, portón ni malla perimetral. Además, como se observa en el mapa 13, muchas casas están a una distancia mayor de 300 m medida desde el parque. Esto hace que incumpla con las disposiciones del Reglamento de Fraccionamientos y Urbanizaciones del INVU. En la figura 31 se observa el equipamiento del parque infantil.

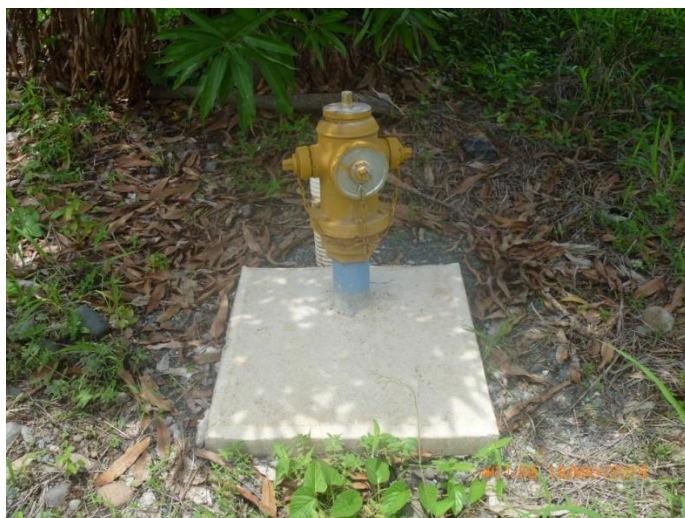
Figura 32 Hidrante presente en el proyecto

El sistema de protección contra incendios consiste en un hidrante dentro del proyecto. Las indicaciones del Manual de Disposiciones Técnicas Generales Sobre Seguridad Humana y Protección Contra Incendios Versión 2013 y requiere hidrantes distanciados como máximo en 180 m. Como se observa en el mapa 13, el hidrante no cubre la etapa II y mucho menos el área de todo el proyecto, puesto que parte de este se sale del radio de 180 m alrededor del hidrante. La ley también permite que un tanque de almacenamiento de agua potable pueda ser utilizado como sistema de protección contra incendios, sin embargo, este debe ser accesible y tener el equipamiento necesario para poder ser utilizado. En este caso, el tanque elevado del proyecto se encuentra rodeado con portones y no se observó tubería ni válvulas de ningún tipo para que los bomberos puedan utilizarlo.

El hidrante se muestra en la figura 32, tiene un diámetro nominal de 10 cm y pintura amarilla reflexiva por lo cual cumple con las regulaciones de la Ley N° 8641.

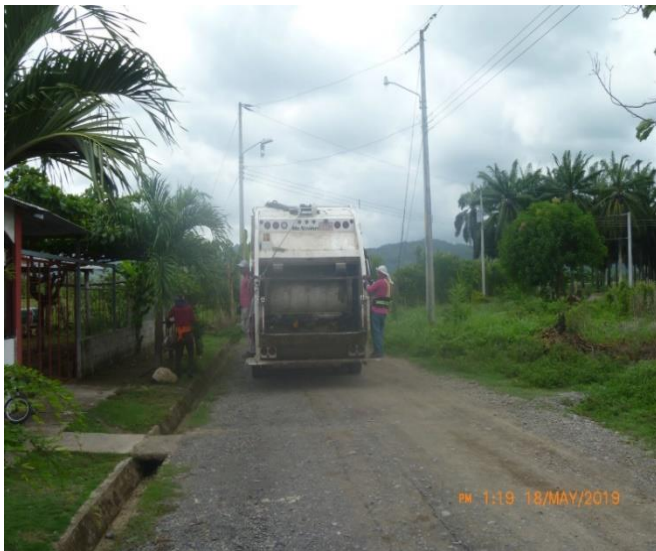
Figura 33 Camión de recolección recorriendo las calles del proyecto

En la figura 33 se observa como el camión abarca prácticamente la totalidad del ancho de la carretera, lo cual puede provocar problemas de circulación si hay más vehículos transitando o incluso si los hay estacionados en la calzada. Sin embargo, al ser las carreteras del proyecto solamente terciarias y secundarias, hay un flujo vehicular bajo y estos problemas tienen una incidencia muy baja.

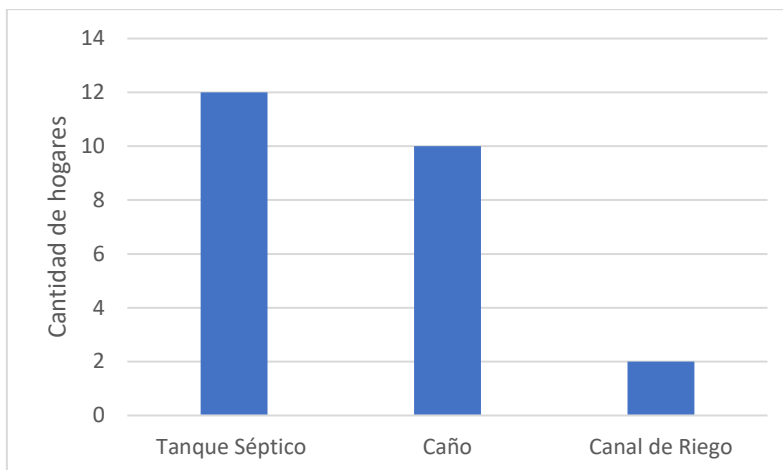
En algunos casos el agua es descargada en el canal de riego que atraviesa el proyecto. Esto se puede observar en la figura 37.

Figura 37 Sitio de descarga de las aguas jabonosas

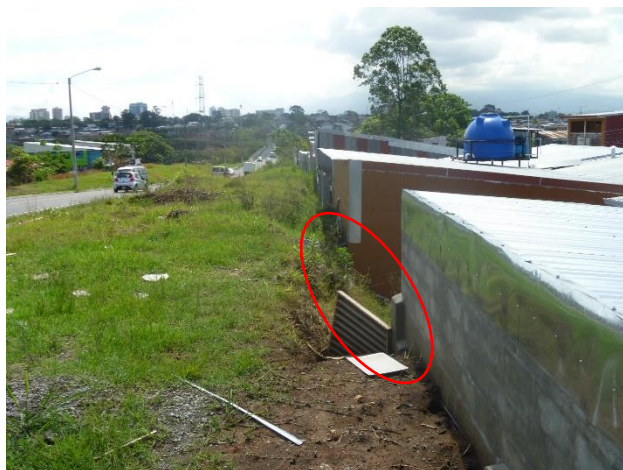
Figura 41 Taludes expuestos en los patios traseros de las casas

La topografía del proyecto corresponde a un terreno plano, sin embargo, la presencia de taludes en los patios traseros de las casas es evidencia de que el terreno en un principio tenía un desnivel que fue abatido mediante movimiento de tierras para obtener topografía plana. Por lo cual este proyecto se ubica en una zona que originalmente presentaba pendientes moderadas, como se observó en el mapa 7.

Se puede observar que el movimiento de tierras corresponde mayoritariamente a corte por lo cual hay taludes con su cara expuesta en dirección a los patios traseros de las casas. En algunos casos, las familias han hecho muros de retención o ha ampliado las casas en su patio trasero y de esa forma han estabilizado el talud. En las figuras 41 y 42 se presenta la situación descrita.

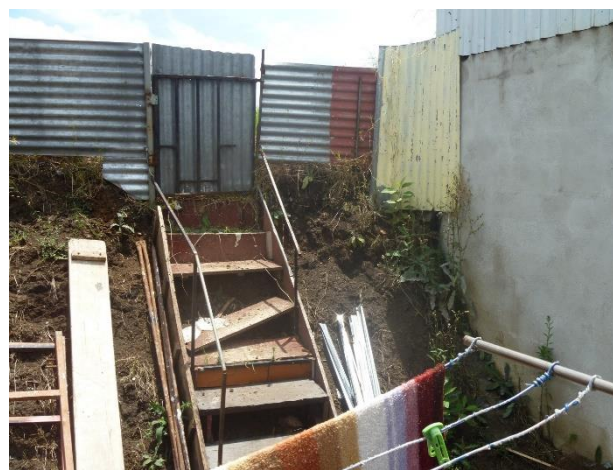
Figura 42 Cara del talud visto desde una de las casas

Se sabe del sondeo realizado a los vecinos que algunas de las casas han tenido problemas en su losa de contra piso, lo cual se ha agrietado provocando quebraduras en la cerámica y desniveles en la losa. Esto es evidencia de una compactación deficiente o uso de materiales inadecuados bajo la losa, más si se toma en cuenta que las viviendas cuentan con un sistema constructivo bastante liviano, el cual no demanda una gran capacidad al terreno.

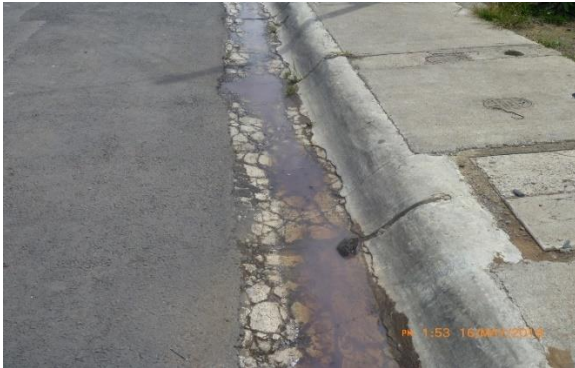
En algunas partes, los caños se encuentran deteriorados, como este es un proyecto con 3 años de antigüedad, su estado de deterioro no se justifica por mal mantenimiento. En la figura 43 se observa el deterioro típico de los caños del proyecto.

Figura 43 Estado de deterioro del alcantarillado del proyecto

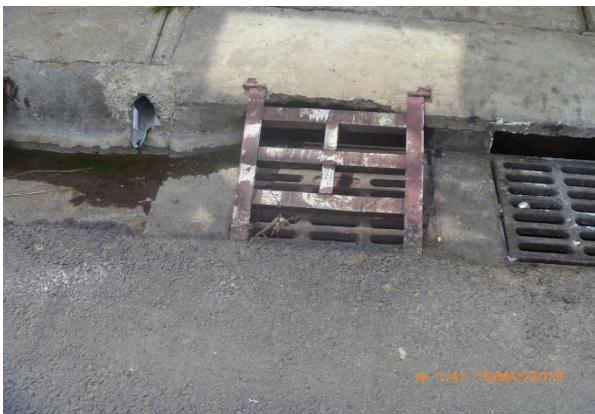
Figura 44 Rampas construidas en los caños

Como se observa en la figura 44, es común observar rampas que los vecinos han hecho en los caños y tragantes con el fin de permitir el ingreso de sus vehículos a su patio delantero. Esto genera obstrucciones que provocan el desbordamiento de aguas pluviales como se observa en la figura 45.

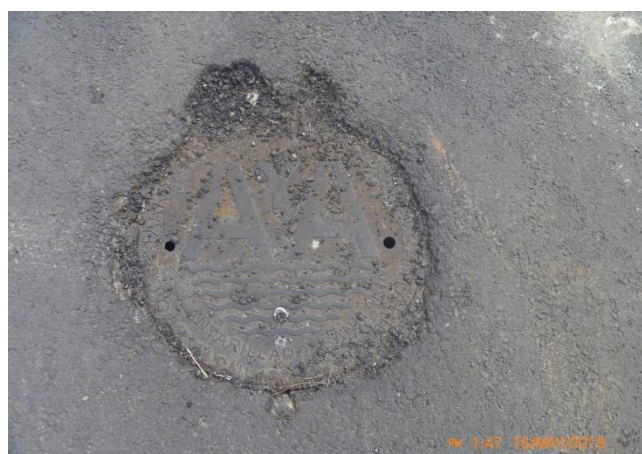
Figura 46 Tapa de pozo del alcantarillado sanitario del proyecto

Todas las casas del proyecto están conectadas a la red de alcantarillado sanitario del AYA. Ahí se descargan tanto las aguas negras como las aguas jabonosas de las casas, salvo algunos casos en los cuales las aguas jabonosas se descargan en la alcantarilla ya que como se mencionó, los usuarios modificaron su sistema de descarga de aguas jabonosas. En el sistema de descarga original, las aguas tanto jabonosas como negras se colectan en una caja de registro y luego son conducidas al alcantarillado. Es probable que las dimensiones de las tuberías y cajas de registro sean insuficientes para el volumen de descarga que se da en las viviendas, principalmente cuando se utiliza la lavadora.

En la figura 47 se observa una de las tapas de los pozos de alcantarillado sanitario del proyecto.

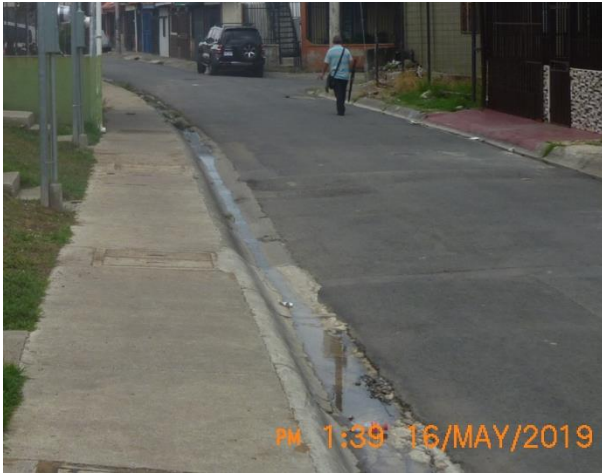
Figura 48 Aceras de Nuevo Milenio

Las aceras del proyecto tienen un ancho de 1.3 m y no tienen franja verde. Estas tienen un acabado antideslizante y son planas, sin ningún tipo de rampa ni gradas. En la figura 47 se aprecia el acabado y el estado de conservación de las aceras, no se observan quebraduras ni desprendimientos de material. Sin embargo, como se observa en la figura 48, hay una parte donde el ancho efectivo de la acera es disminuido por la presencia de un hidrante, en este caso el ancho libre es de 80 cm.

- En Nuevo Milenio observaron aceras con problemas de diseño por la ausencia de franja verde, además de obstrucciones que limitan el ancho de esta.
- En Valladolid se observaron aceras con problemas constructivos que resultaron en un concreto con una baja resistencia y ocasionaron un deterioro acelerado.
- En Villas del Bosque se observaron problemas de mal uso ya que las aceras fueron modificadas por los usuarios para hacer rampas vehiculares por lo que tienen gradas y pendientes inconvenientes para el tránsito peatonal.

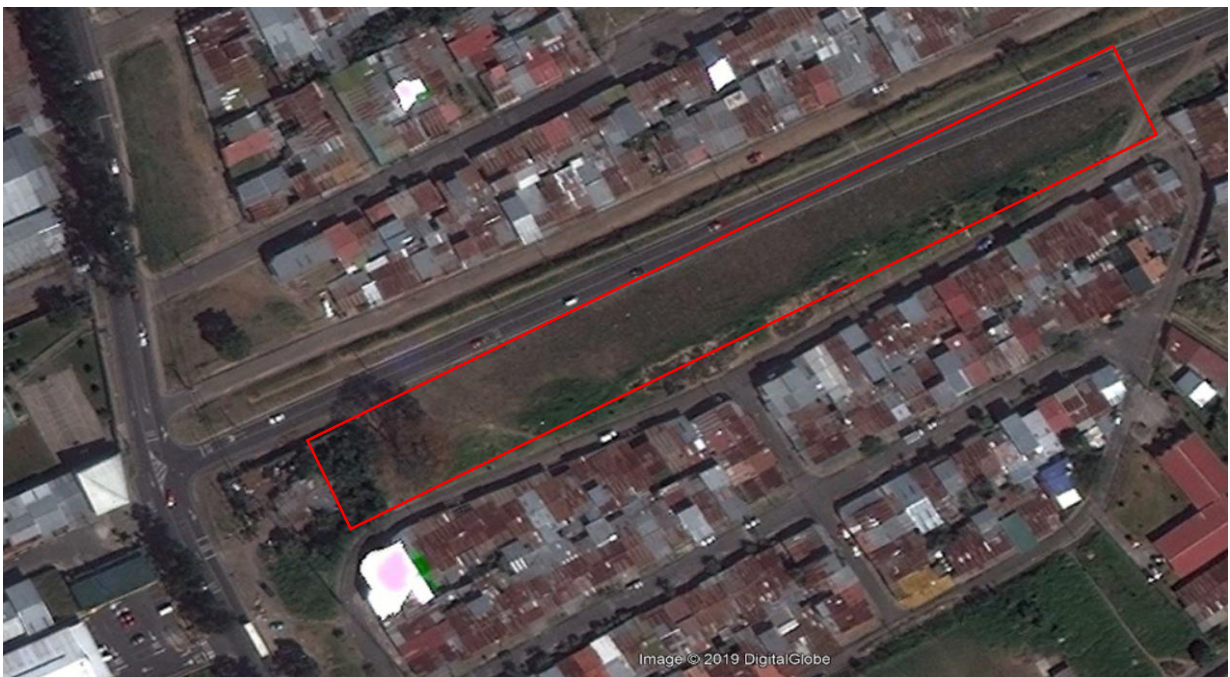
Como se observó en el mapa 14, hay una carretera cantonal frente al proyecto. Como se observa en la figura 49, esta carretera existe desde antes que el proyecto fuera construido debido a que servía a las casas que se ubican frente al proyecto.

Figura 49 Sitio previo a la construcción del proyecto (encerrado en rojo)

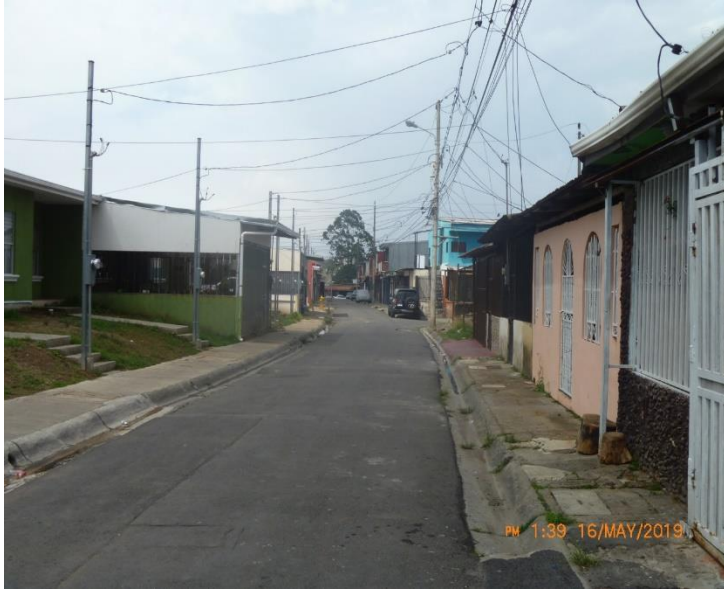
La carretera tiene un ancho de vía de 4 m, superficie de rodaje de asfalto, no cuenta con señalización vertical ni horizontal. Cuenta con varios reductores de velocidad. El ancho de vía es menor al establecido en el Reglamento de Fraccionamientos y Urbanizaciones del INVU para vías terciarias pues este debe ser 5.5 m como mínimo. La carretera se observa en detalle en la figura 50.

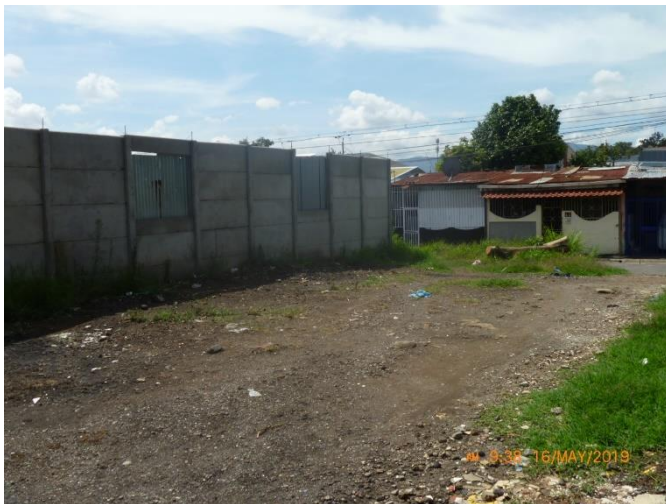
Figura 51 Estructura del salón comunal observada desde el lote del parque infantil

Los vecinos se han organizado y han solicitado ayuda financiera al IMAS con la cual han construido parte del salón comunal sin embargo este solo cuenta con el levantamiento de paredes, no tiene techo ni servicios como agua y electricidad. En la figura 51 se muestra el avance de la construcción del salón comunal.

El parque infantil no ha tenido ningún avance desde que se entregó el proyecto. Los vecinos mencionaron que ese es el proyecto que se construirá luego de que el salón comunal se termine de construir. Como se observa en la figura 51, los lotes destinados a áreas comunales están en estado de abandono y presentan contaminación por residuos sólidos no ordinarios y maleza.

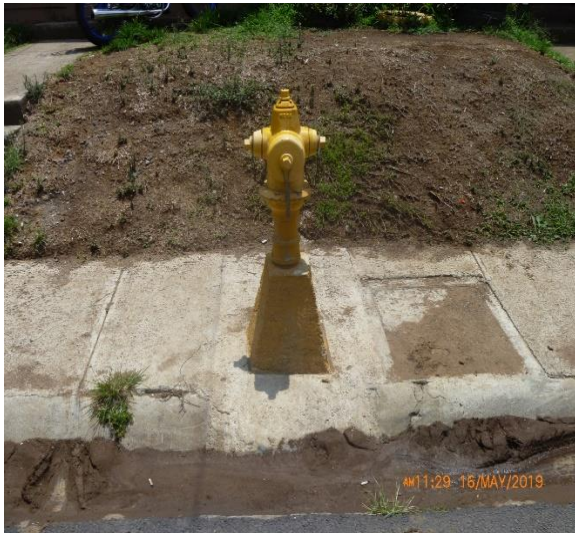
Figura 52 Hidrante del proyecto

En la figura 52 se observa el hidrante. Este se encuentra en buen estado y está pintado con la pintura amarilla brillante que exige la ley. Fue instalado en la acera del proyecto de manera incorrecta puesto que incumple la ley 7600 al dejar un ancho libre de solo 80 cm en la acera.

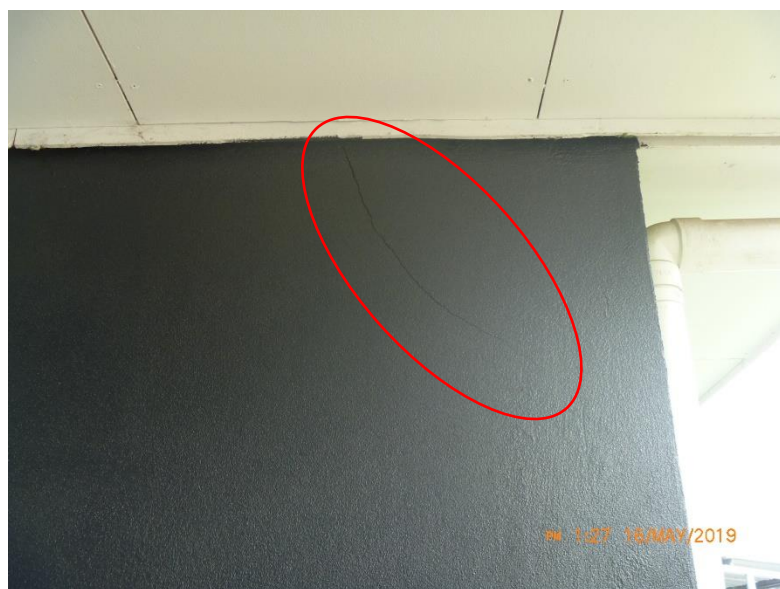
El proyecto está ubicado en una zona que corresponde a la región tipológica IV de la directriz 27, ya que está en la zona urbana del Valle Central. Para esta región se debe cumplir con las especificaciones mínimas expuestas en el capítulo 5 de la directriz 27. La directriz permite que los muros internos de las viviendas sean muros secos conocidos como paredes livianas hechas de materiales como Fibrocemento, Gypsum, Durock y similares. Para los muros externos se tiene que deben ser de mampostería integral (block) o material prefabricado (baldosas). En sitio se observó que las viviendas están construidas íntegramente con paredes livianas, inclusive en las paredes exteriores por lo que significa un incumplimiento a la directriz, además se observaron varias grietas en las paredes exteriores de las casas como las que se ven en la figura 53.

Figura 53 Grietas en las paredes exteriores de las viviendas

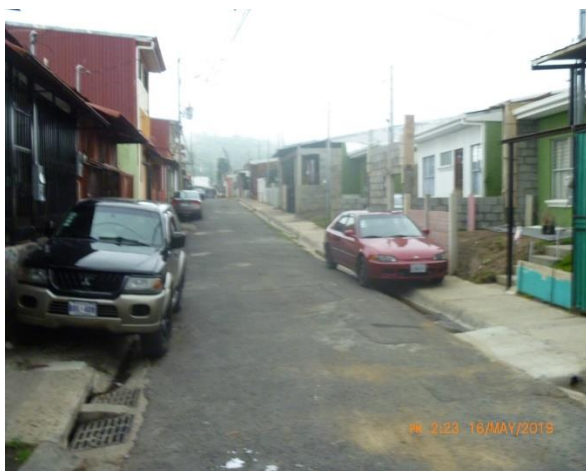
Figura 57 Automóviles estacionados en las aceras del proyecto

El problema más recurrente mencionado por los vecinos está relacionado con el estacionamiento y circulación por la acera y la calle del proyecto. Esto se debe a que la calle tiene un ancho de 4 m, esto sumado a la ausencia de espacios públicos para estacionamiento.

Es muy común que los carros estacionen en la calle frente a las casas ocasionado problemas de circulación con fluidez a los demás vehículos, o sobre la acera perjudicando a los peatones. En la figura 57 se puede observar el problema descrito.

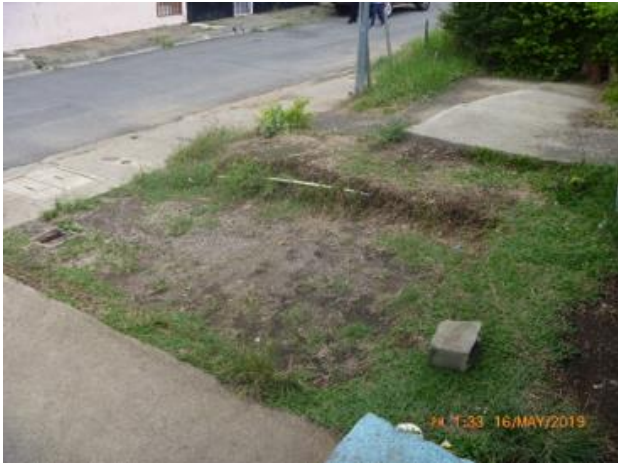
También se tiene que el estacionamiento es una modificación recurrente. En este caso hay hogares que solamente han nivelado parte del terreno frente a la casa como se ve en la figura 59 y en otros casos se ha construido también una losa de concreto y unos muros como se ven en la figura 60.

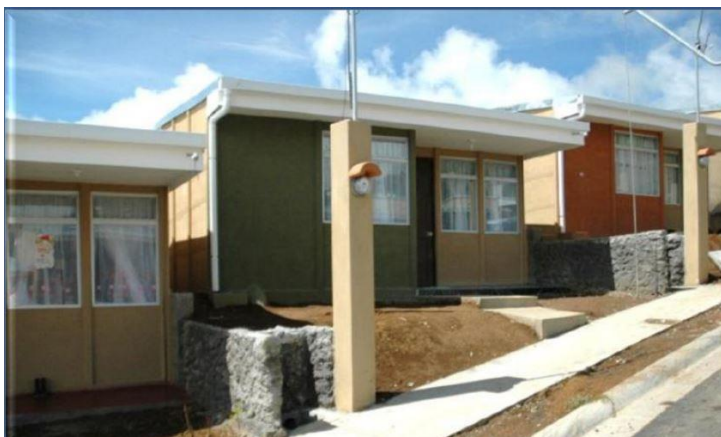
Figura 63 Muros de retención en las casas de la etapa I del proyecto

El proyecto se encuentra ubicado en una zona con topografía muy quebrada. Se observa terraceo en los lotes y las pendientes medidas en las aceras y calles dan como promedio  $11^\circ$  (20%). Se sabe que el desarrollador hizo entrega de las viviendas con muros de retención en las casas como se observa en la figura 63.

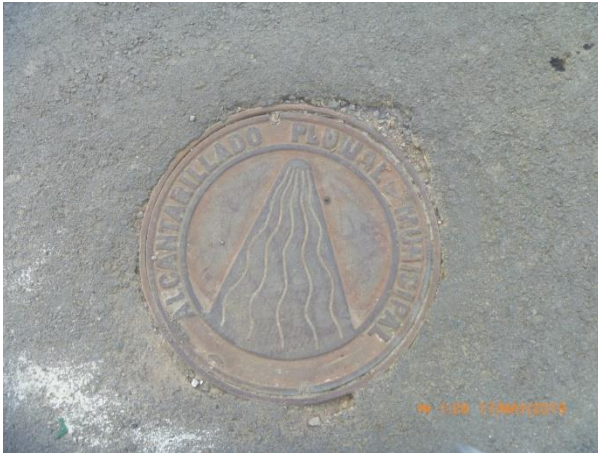
El sistema de evacuación pluvial del proyecto es municipal, este cuenta con caños, tragantes, alcantarillado y pozos que conducen las aguas pluviales al río Birris. Se observó que el sistema se encuentra en buen estado, todas las tragantes y pozos tienen sus respectivas tapas, las alcantarillas tiene una superficie lisa, sin desprendimientos ni fracturas. En las figuras 64 y 65 se observa el estado de conservación del sistema.

Figura 64 Tapa de pozo del alcantarillado pluvial del proyecto

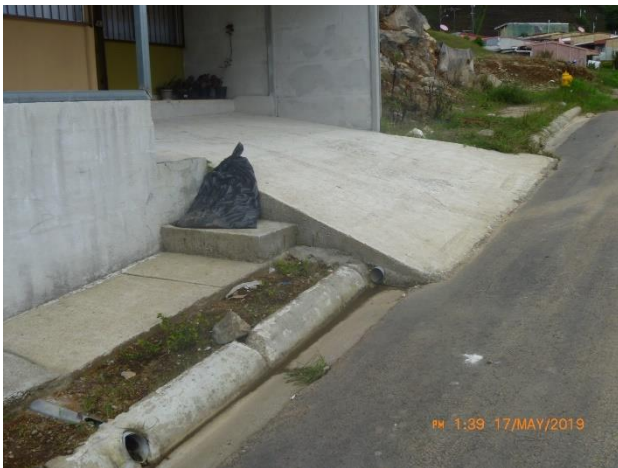
Figura 66 Rampas para vehículos que afectan el funcionamiento de alcantarillas y aceras

Pese al buen estado de las alcantarillas, no se dejaron previstas para espacios de estacionamiento en las casas, por lo cual los vecinos que han hecho rampas que han obstruido las alcantarillas e incluso parte de la acera con las rampas para vehículos que han construido. La situación se observa en la siguiente figura 66.

Las aceras del proyecto presentan una superficie lisa con buen estado de conservación, fueron entregadas sin ningún tipo de gradas ni rampas. Debido a la naturaleza del terreno, hay partes donde las aceras tienen grandes pendientes de hasta 20 %. Como se observó en la figura 66, en algunas ocasiones los vecinos modifican las entradas a sus casas para poder estacionar su vehículo y producto de esto, hay rampas y gradas que obstruyen el paso en las aceras especialmente para personas con algún tipo de discapacidad.

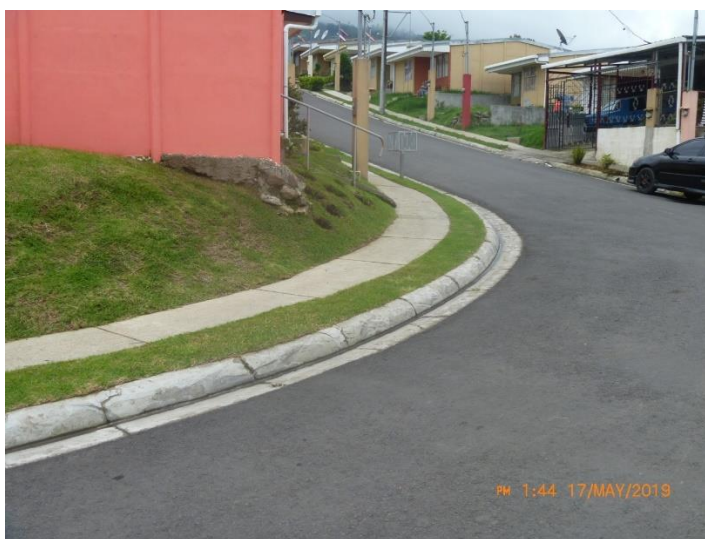
Figura 67 Estado de las aceras del proyecto

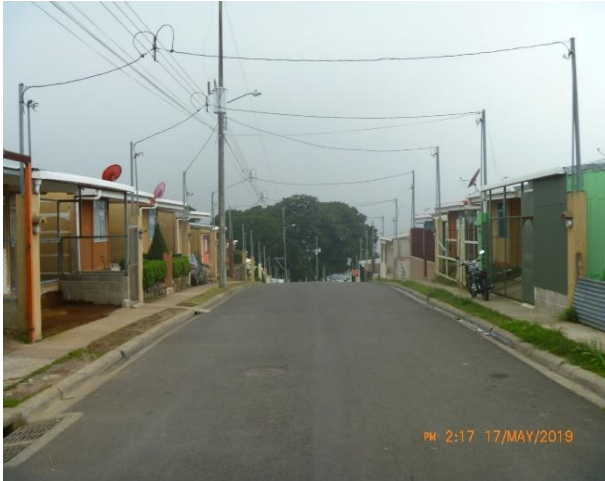
Figura 68 Estado actual de conservación de las calles del proyecto

La calle de la etapa III ya está concluida, tiene una superficie de rodamiento en óptimo estado y en su mayoría con un ancho de vía de 6 m, en la figura 68 se observa el estado actual de esta calle.

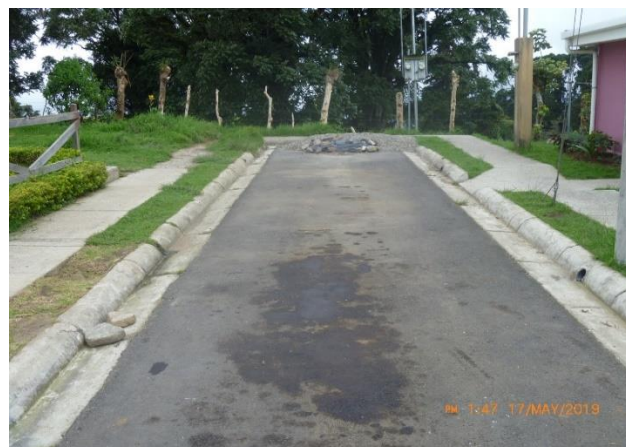
Figura 69 Tramo de calle sin salida con un ancho de 3 m

Hay un pequeño tramo de calle sin salida ubicado en la parte sureste del proyecto el cual tiene un ancho de vía de 3 m, este sirve como acceso a 5 viviendas y no tiene ningún tipo de **facilitación para el viraje de automóviles al final como "T" o rotondas**. En la figura 69 se observa dicho tramo de calle.

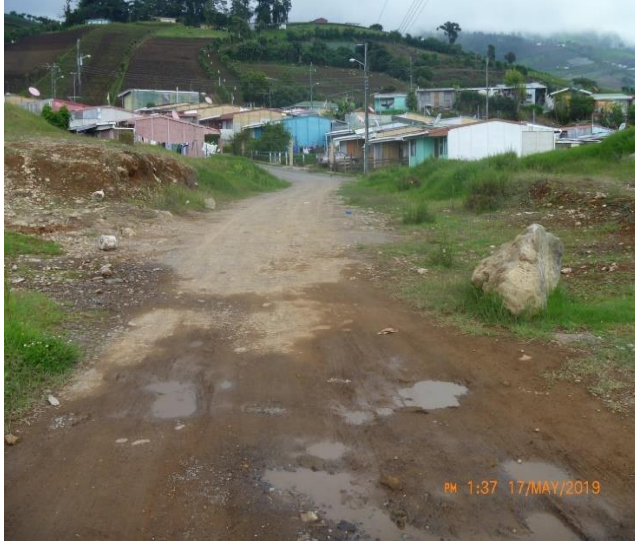
Figura 70 Calles sin construir en la futura etapa IV

Hay uniformidad en el acabado y estado de conservación de las calles de las etapas I, II y III, sin embargo, el proyecto aún tiene una etapa sin construir y es la calle de esta etapa la que aún no se ha construido. Esta situación se puede observar en la figura 70.

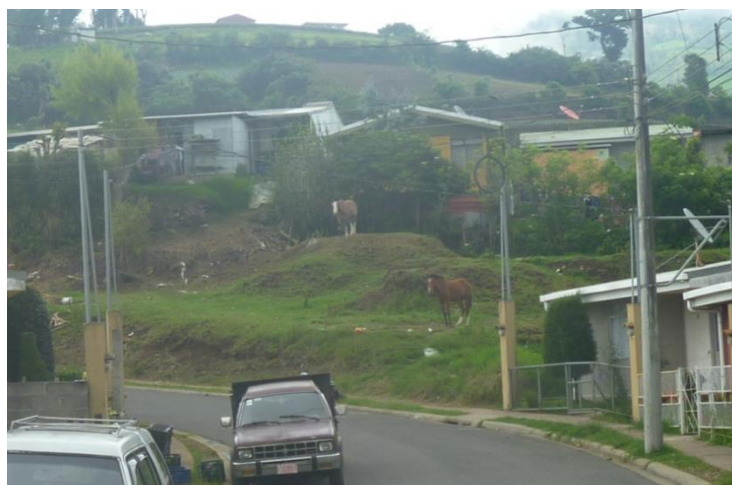
Figura 71 Ganado pastando en uno de los lotes comunales del proyecto

La etapa III no tiene lotes comunales, sin embargo, las etapas I y IV si los tienen. El área total de estas áreas equivale a un 11.6% del área total del proyecto por lo cual se cumple con lo establecido en el Reglamento de Fraccionamientos y Urbanizaciones del INVU. La Municipalidad no ha aprovechado estas áreas y los vecinos las han usado para mantener su ganado, como se observa en la figura 71.

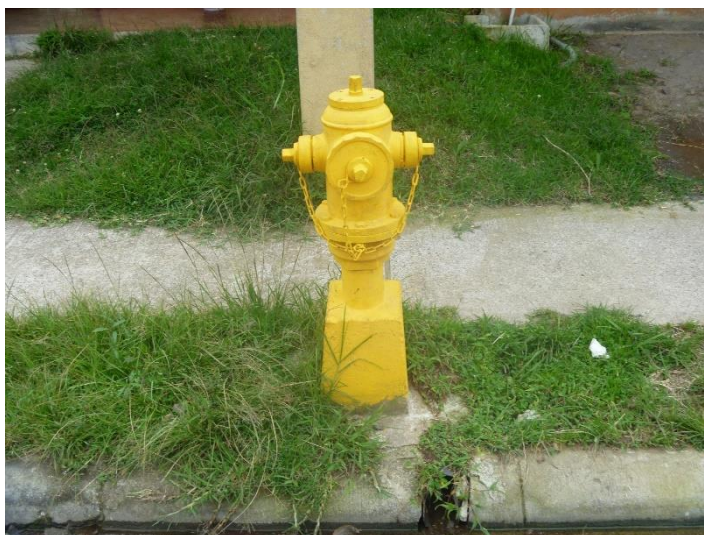
Figura 72 Hidrante ubicado dentro del proyecto

En la figura 72 se observa el estado de uno de los hidrantes, todos se encuentran en un estado de conservación similar y están pintados con la pintura amarilla brillante que exige la ley.

El sistema de protección contra incendios del proyecto consta de tres hidrantes. En el mapa 22 se observa su localización, la cual es apropiada debido a que están aproximadamente a 120 m de separación. Hay un hidrante en la etapa III, otro en la etapa I y otro en el límite entre la etapa II y etapa IV. Adicionalmente, las calles del proyecto son suficientemente amplias para que el tránsito de vehículos de emergencia. La estación de bomberos de Pacayas se encuentra a 300 m del proyecto.
