UNIVERSIDAD DE COSTA RICA
FACULTAD DE INGENIERIA
ESCUELA DE INGENIERIA CIVIL

**"ESTUDIO DE TRES SUELOS SUBNORMALES
EN RELACION CON OBRAS DE INGENIERIA"**

Informe de Proyecto Final
para Graduación

JULIO – 1980

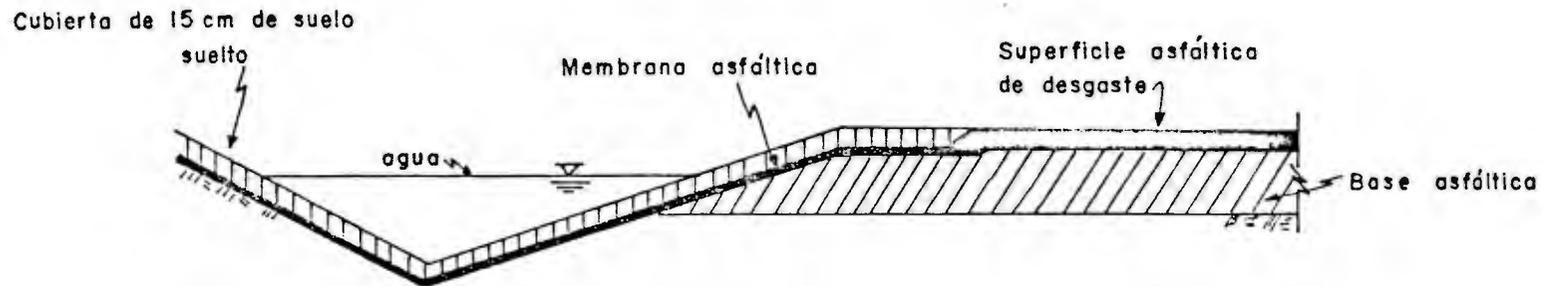
CONSTRUCCION TIPICA DE BARRERAS DE HUMEDAD

CORTE DE PAVIMENTO ASFALTICO CON ZANJAS LATERALES

contra el agua constituida por una membrana asfáltica colocada a razón de 4.5 litros/ m² o una base estabilizada con asfalto dan muy buenos resultados. La figura N°. 1 muestra la sección típica de una vía construída con barreras de humedad en Colorado, Estados Unidos de América. Sin embargo, dado los costos del petróleo, aparecen dos soluciones que se consideran las más adecuadas para el medio: la 3 que es una estabilización química usando cal en porcentajes que van del 2 al 6 % en espesores de hasta 1 m dependiendo del suelo y, la 5 que será la mejor en aquellos casos en que el estrato sea poco profundo y se cuente con material adecuado para efectuar la sustitución en una forma económica.

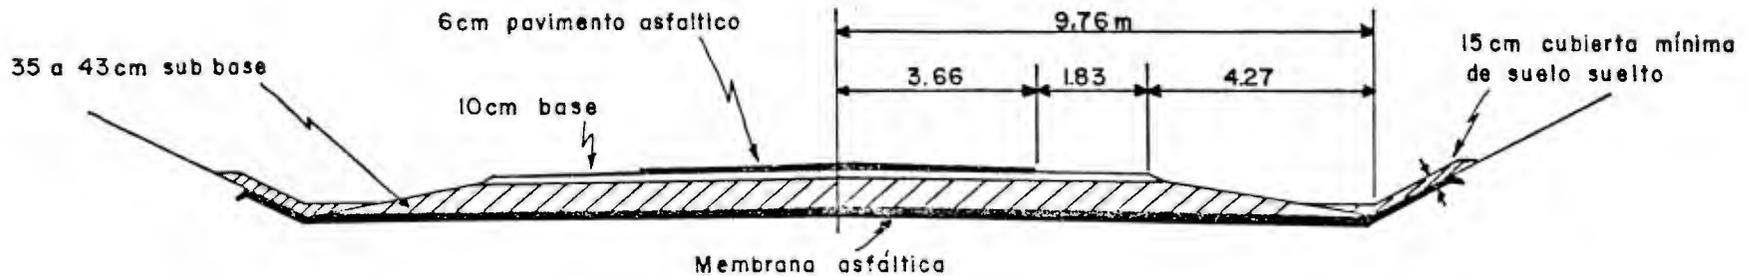
MEMBRANA ASFALTICA CONTINUA APLICADA A SUBRASANTE Y A ZANJAS LATERALES

Además de lo anterior, se hace necesario la construcción de drenajes laterales colocados a lo largo de la carretera para obstaculizar el flujo de agua hacia la subrasante.

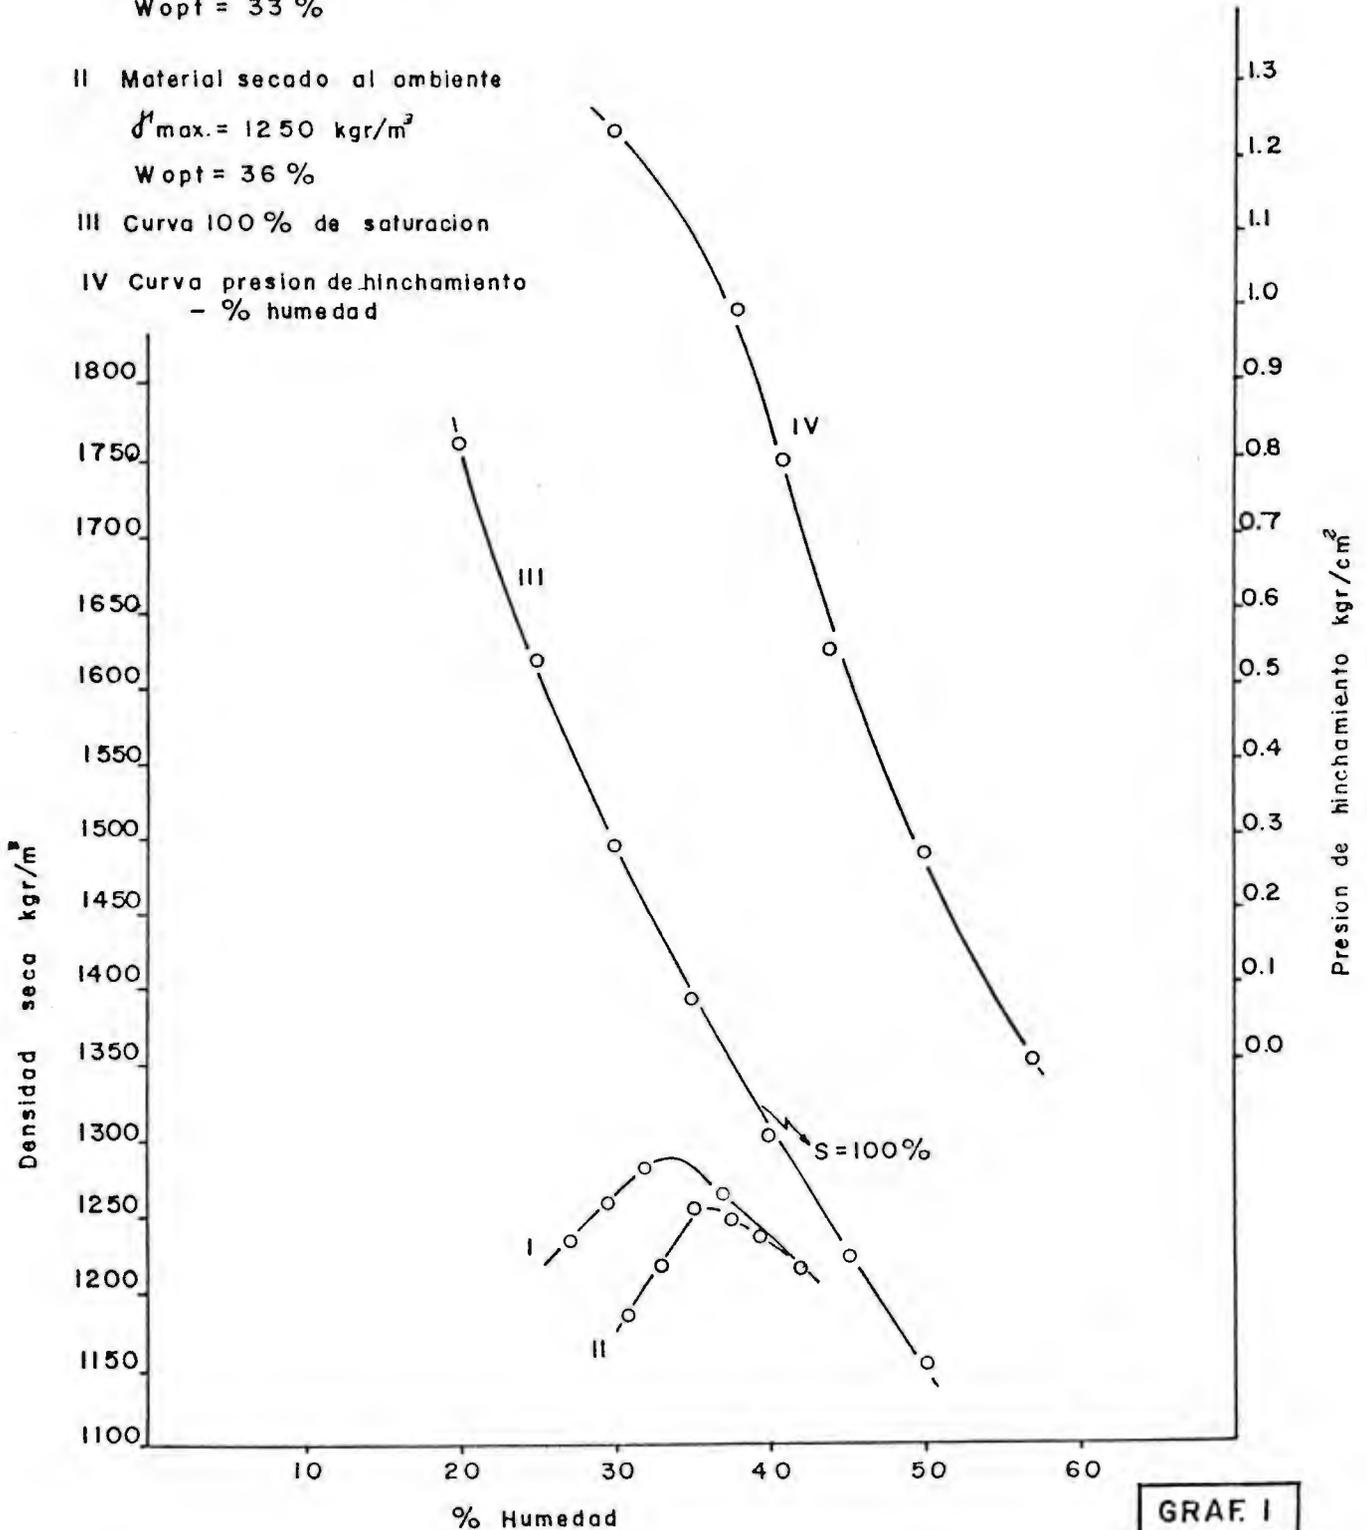
GRAF I

III Curva 100 % de saturacion

IV Curva presion de hinchamiento
 - % humedad

magnitud de los resultados obtenidos, sin embargo, lo hace en una forma mínima. La densidad máxima varía aproximadamente en un 3 % mientras que la humedad óptima lo hace en un 8 % aproximadamente. Estos porcentajes se hacen menos significativos si se considera que ellos no sólo se deben a los efectos del secado, sino que también se da la influencia del experimentador y del equipo. Ver gráfico N° 1.

Ver Gráfico No. 1.

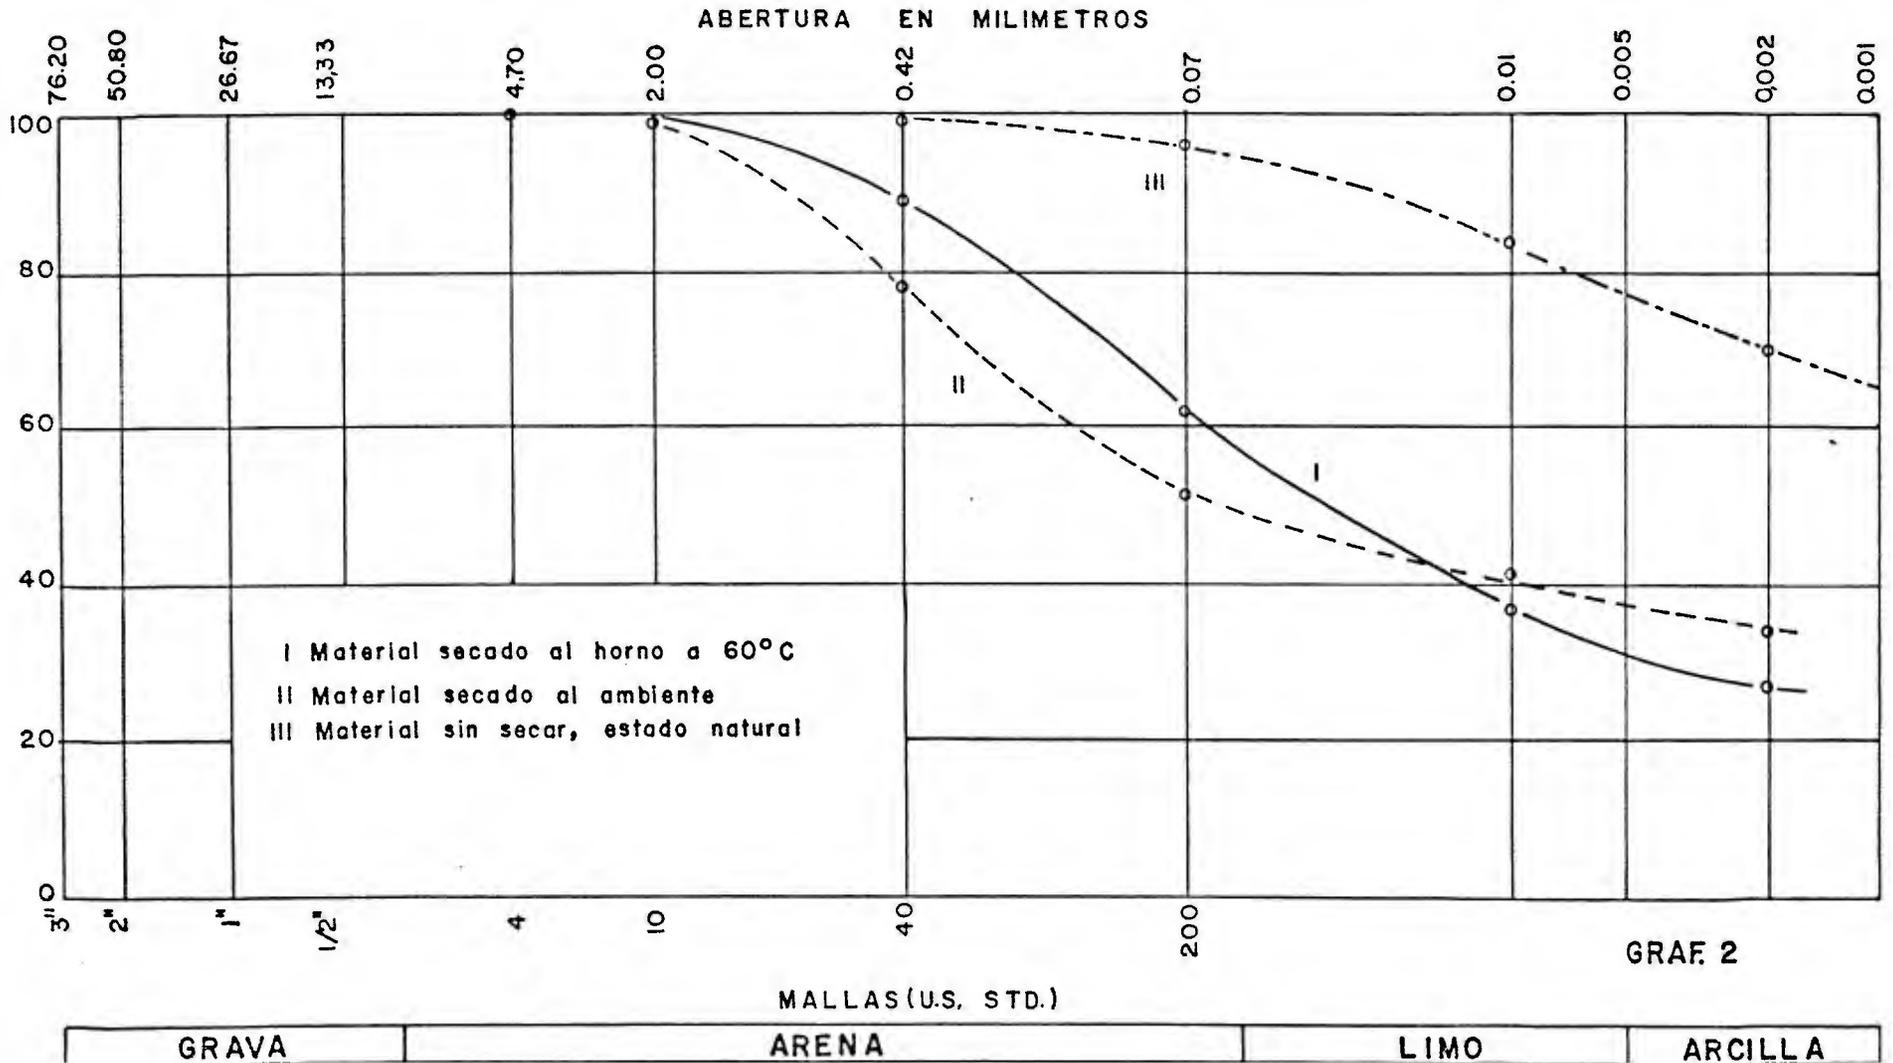
CURVAS GRANULOMETRICAS

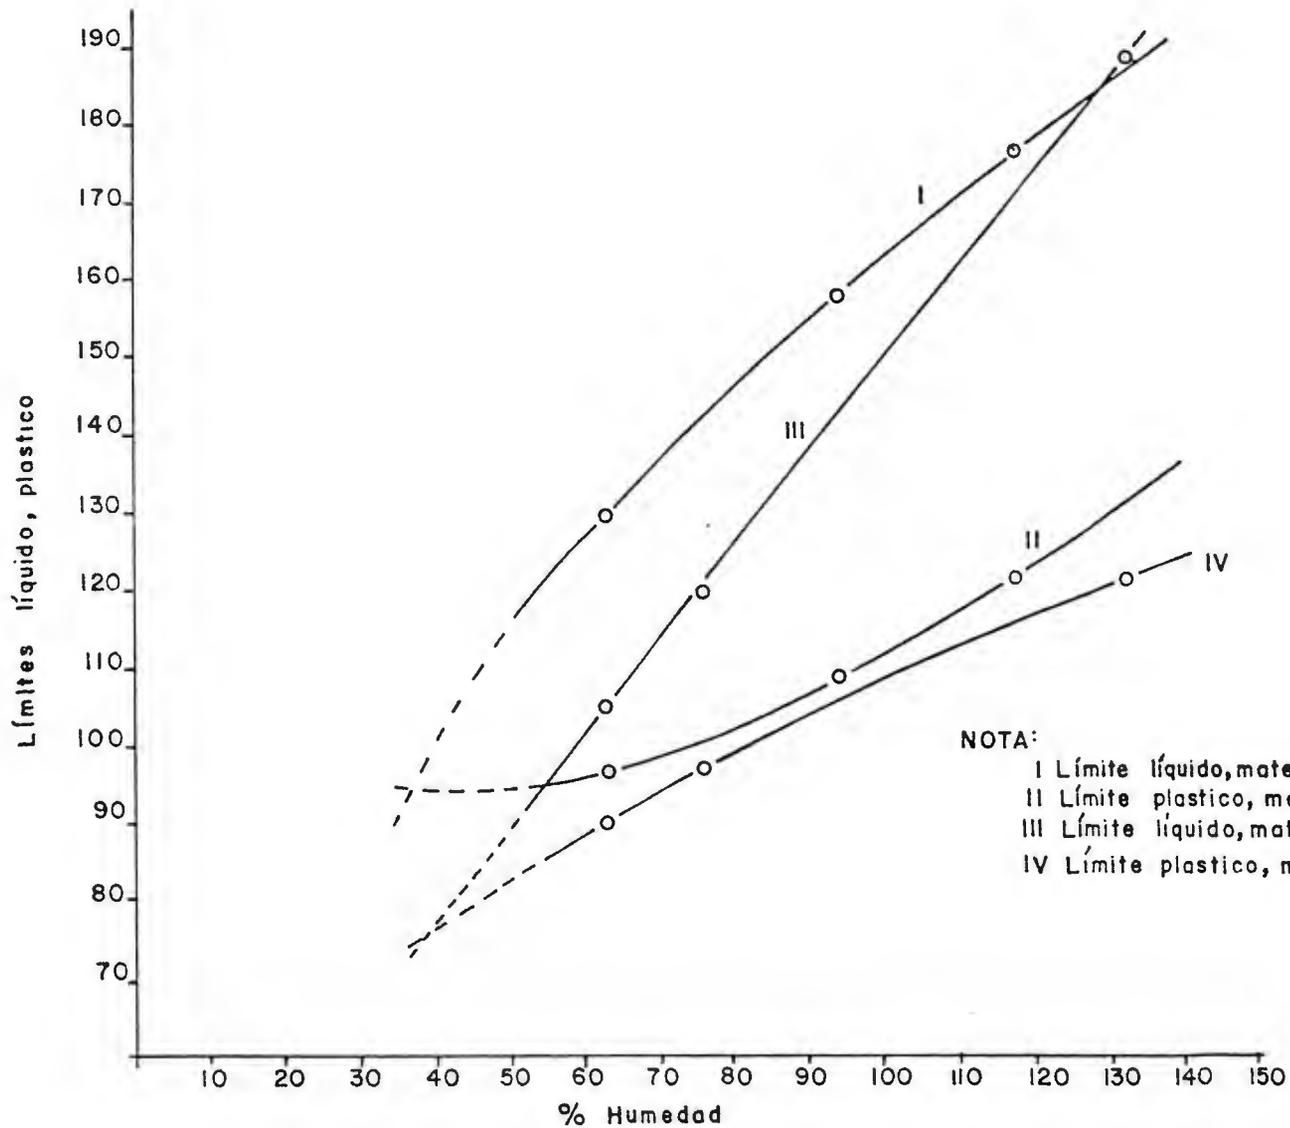
LIMITE LIQUIDO, LIMITE PLASTICO - HUMEDAD

permitieron establecer la variación de los límites al darse la pérdida de humedad del suelo debido al proceso de secado. En el gráfico N° 3 puede verse cómo al disminuir la humedad inicial disminuyen los límites de Atterberg hasta llegar a pasar de un estado de alta plasticidad, para humedades iniciales altas, a uno de plasticidad nula una vez que se seca el suelo. Las líneas a puntos determinan la zona en que el material se comporta como no plástico.

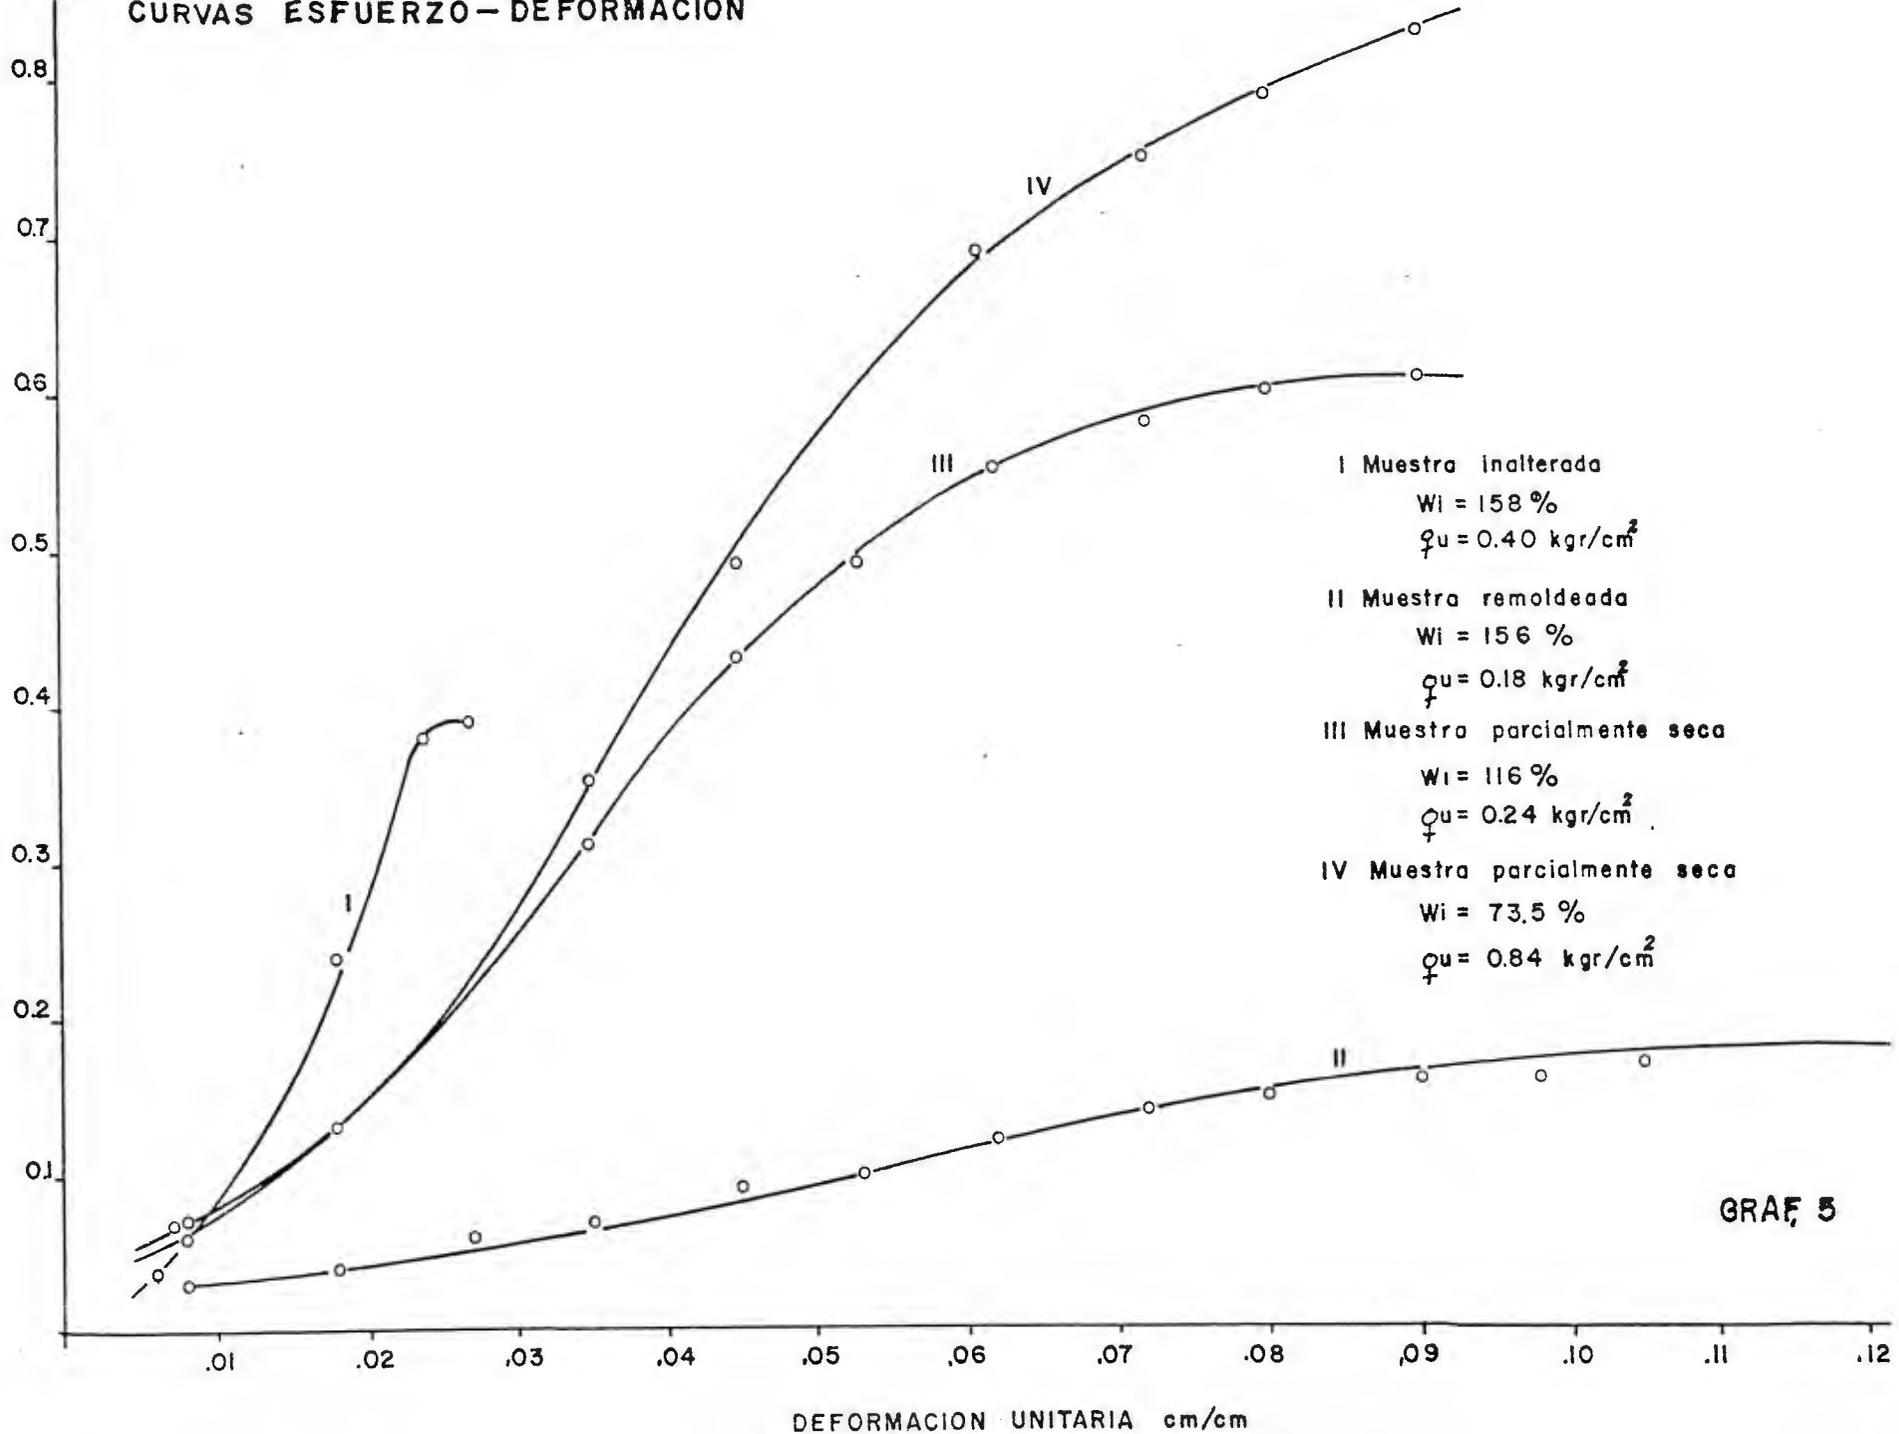
GRAF 5

CURVAS ESFUERZO-DEFORMACION

- I Muestra inalterada
 $W_i = 158 \%$
 $\sigma_u = 0.40 \text{ kgf/cm}^2$
- II Muestra remoldeada
 $W_i = 156 \%$
 $\sigma_u = 0.18 \text{ kgf/cm}^2$
- III Muestra parcialmente seca
 $W_i = 116 \%$
 $\sigma_u = 0.24 \text{ kgf/cm}^2$
- IV Muestra parcialmente seca
 $W_i = 73.5 \%$
 $\sigma_u = 0.84 \text{ kgf/cm}^2$

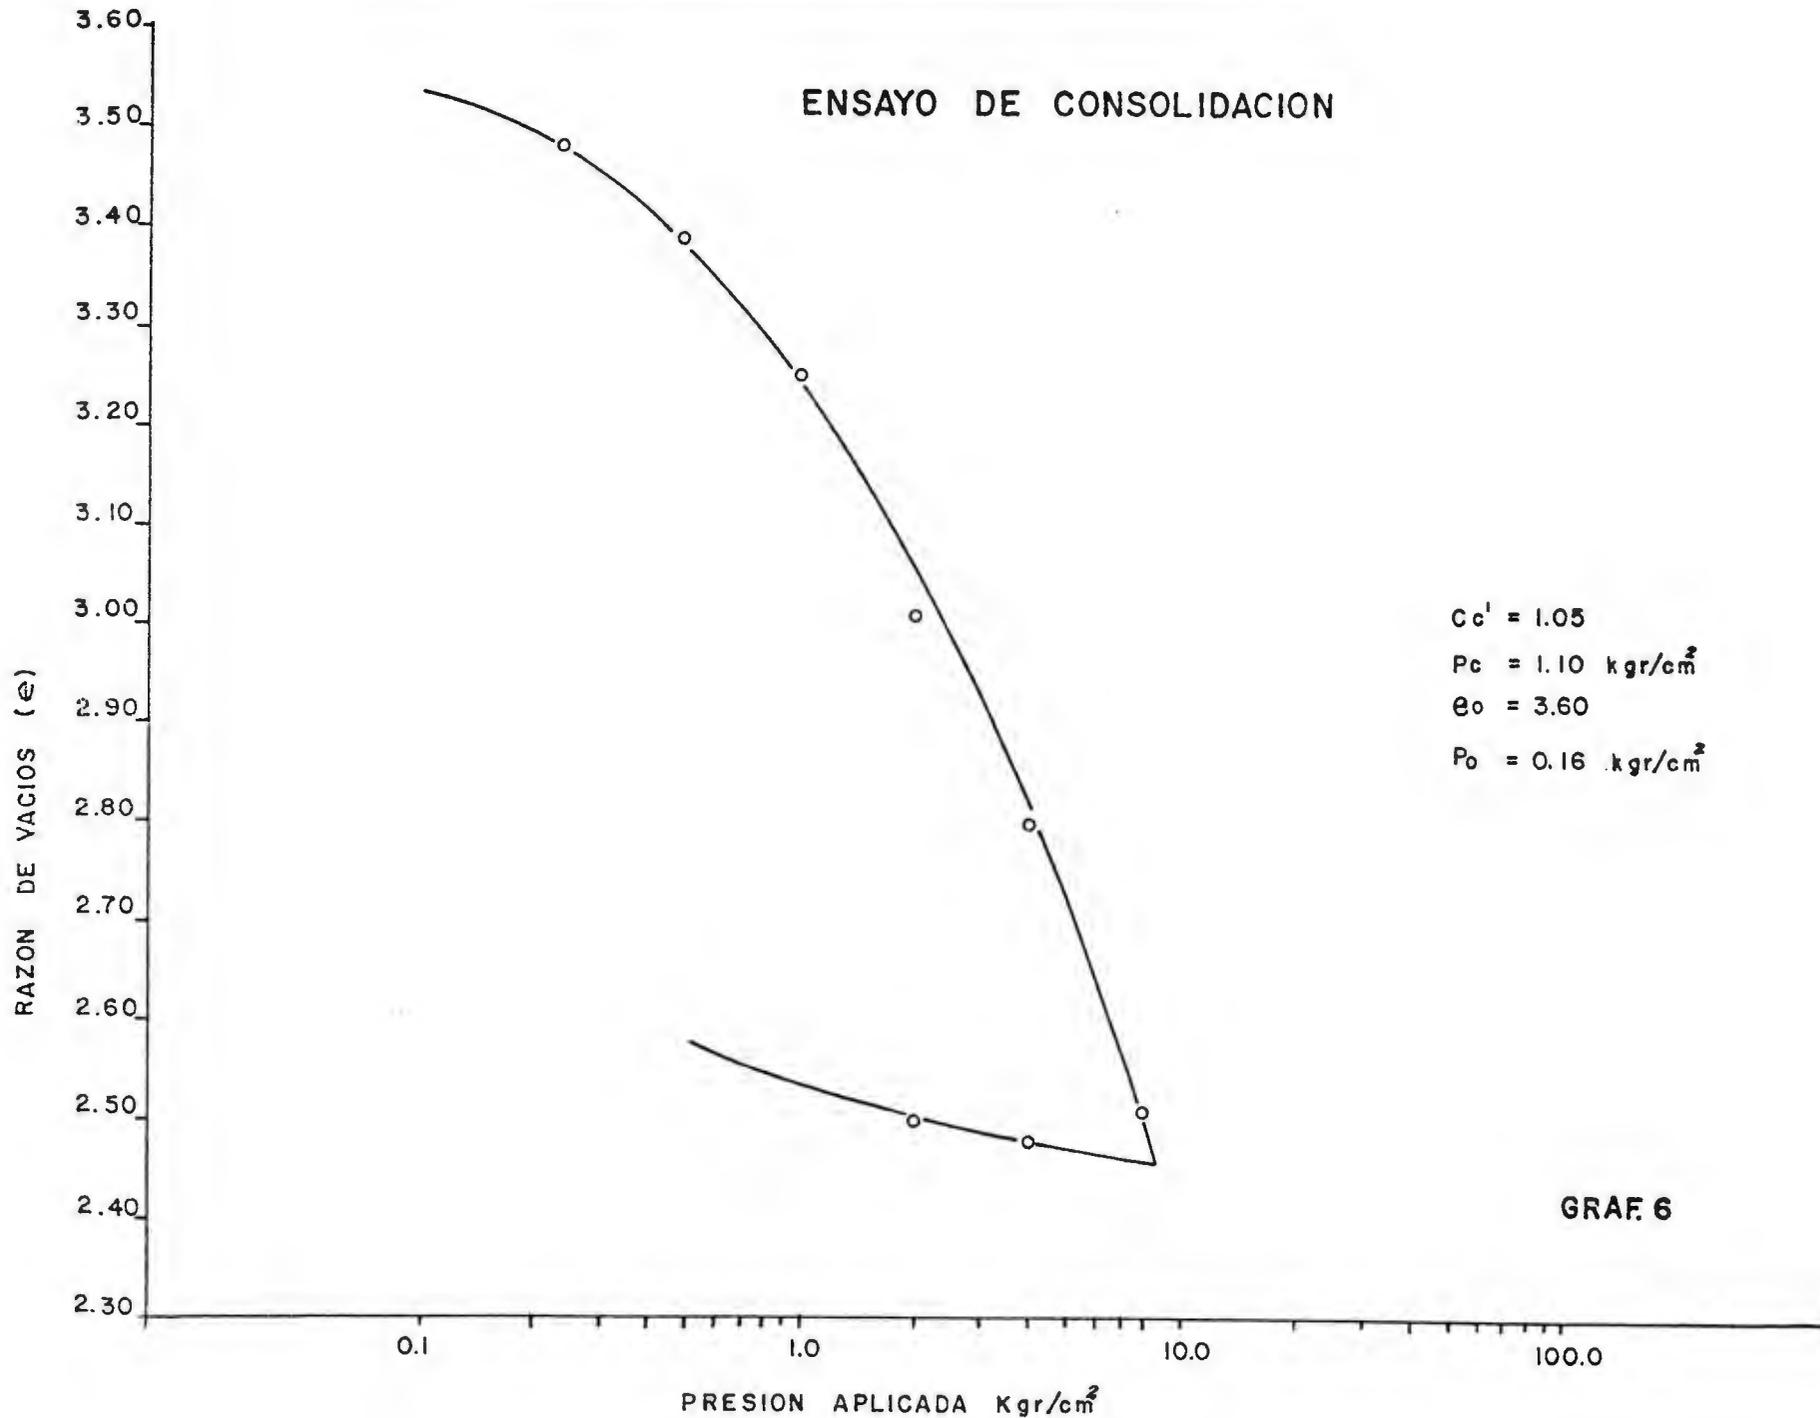
GRAF. 6

ENSAYO DE CONSOLIDACION

De los resultados de este ensayo, se determina que el suelo es preconsolidado puesto que en su historia ha soportado cargas mayores que la que tiene actualmente. Debido al alto valor del índice de compresibilidad puede verse que el suelo es altamente compresible para cargas que excedan la carga de preconsolidación, por lo tanto, las condiciones no son favorables para la cimentación de estructuras muy pesadas dados los

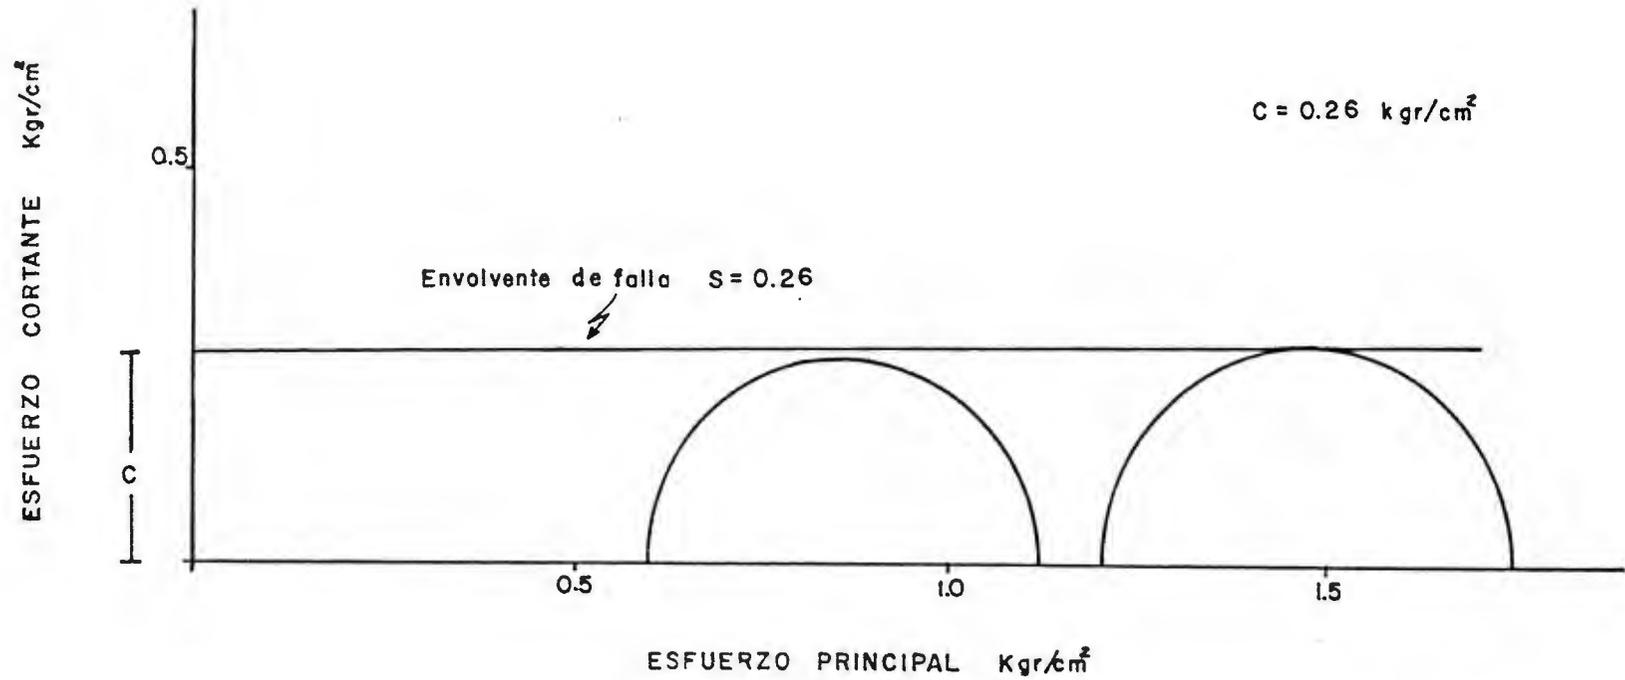
GRAF. 7

ENSAYO TRIAXIAL U.U.

ENVOLVENTE DE FALLA

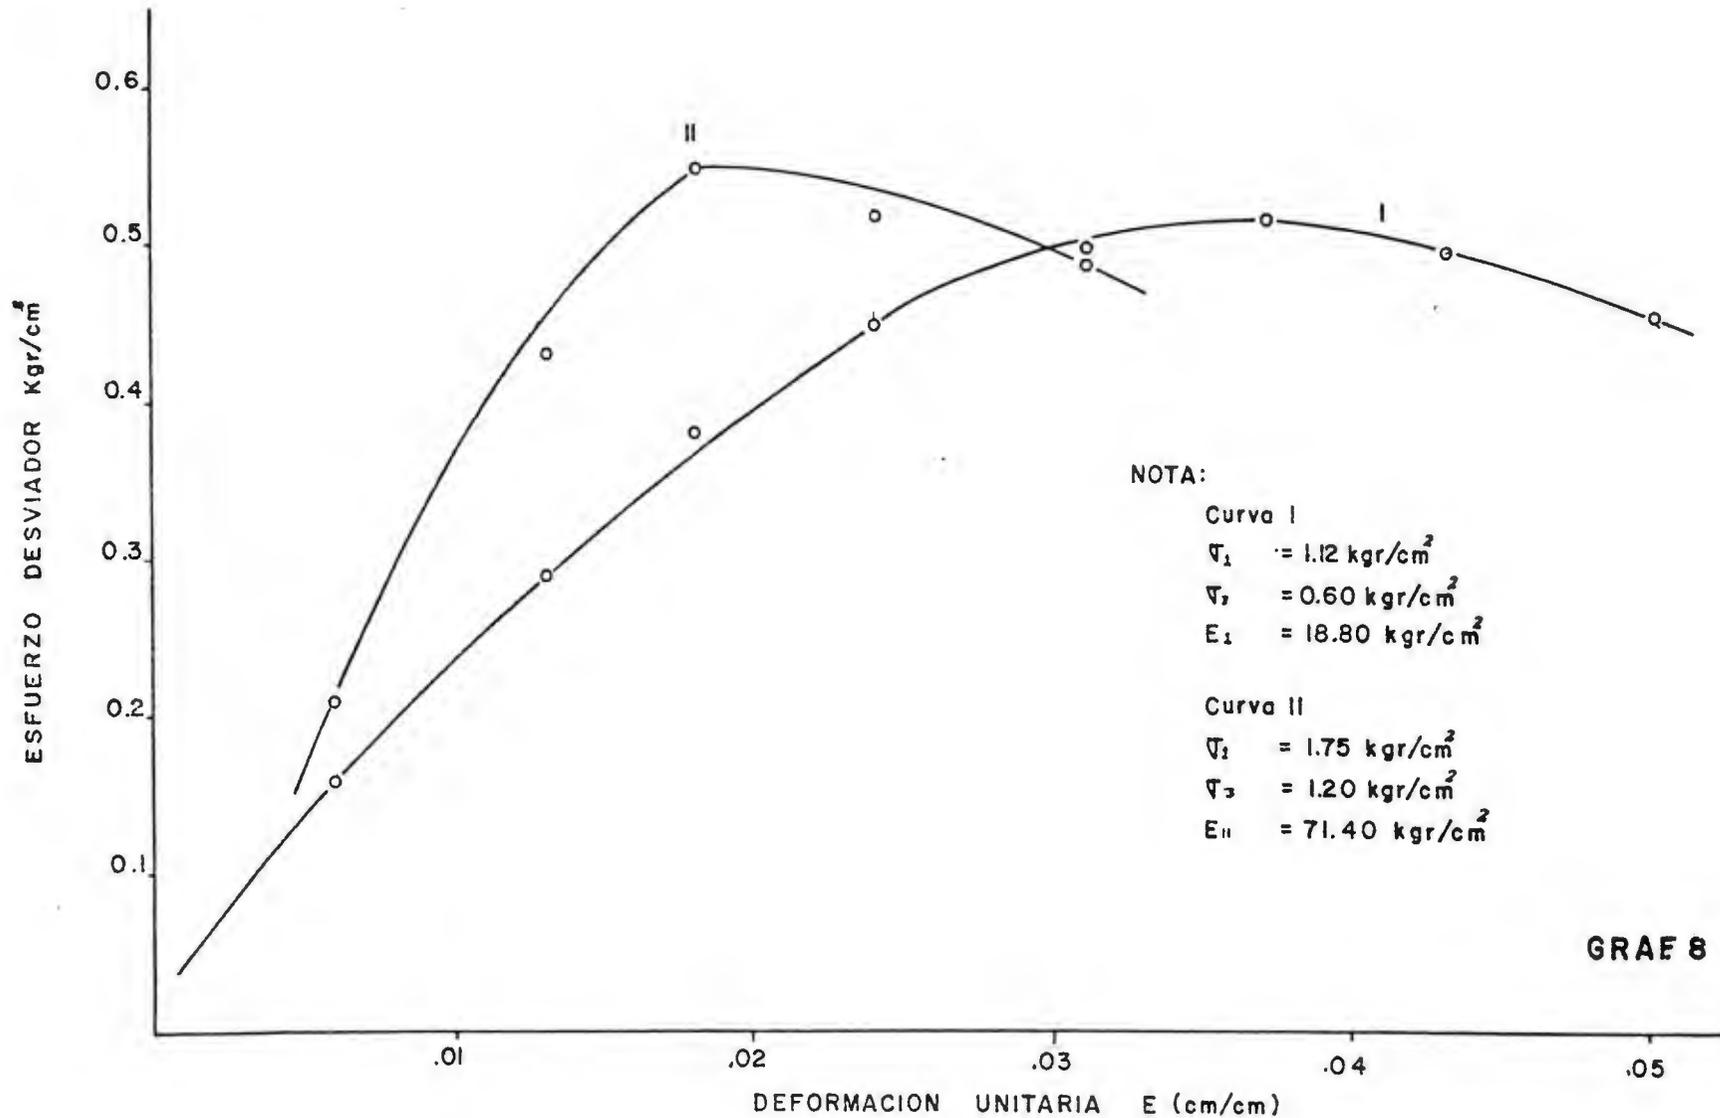
GRAF 8

ENSAYO TRIAXIAL U.U.

CURVAS ESFUERZO - DEFORMACION

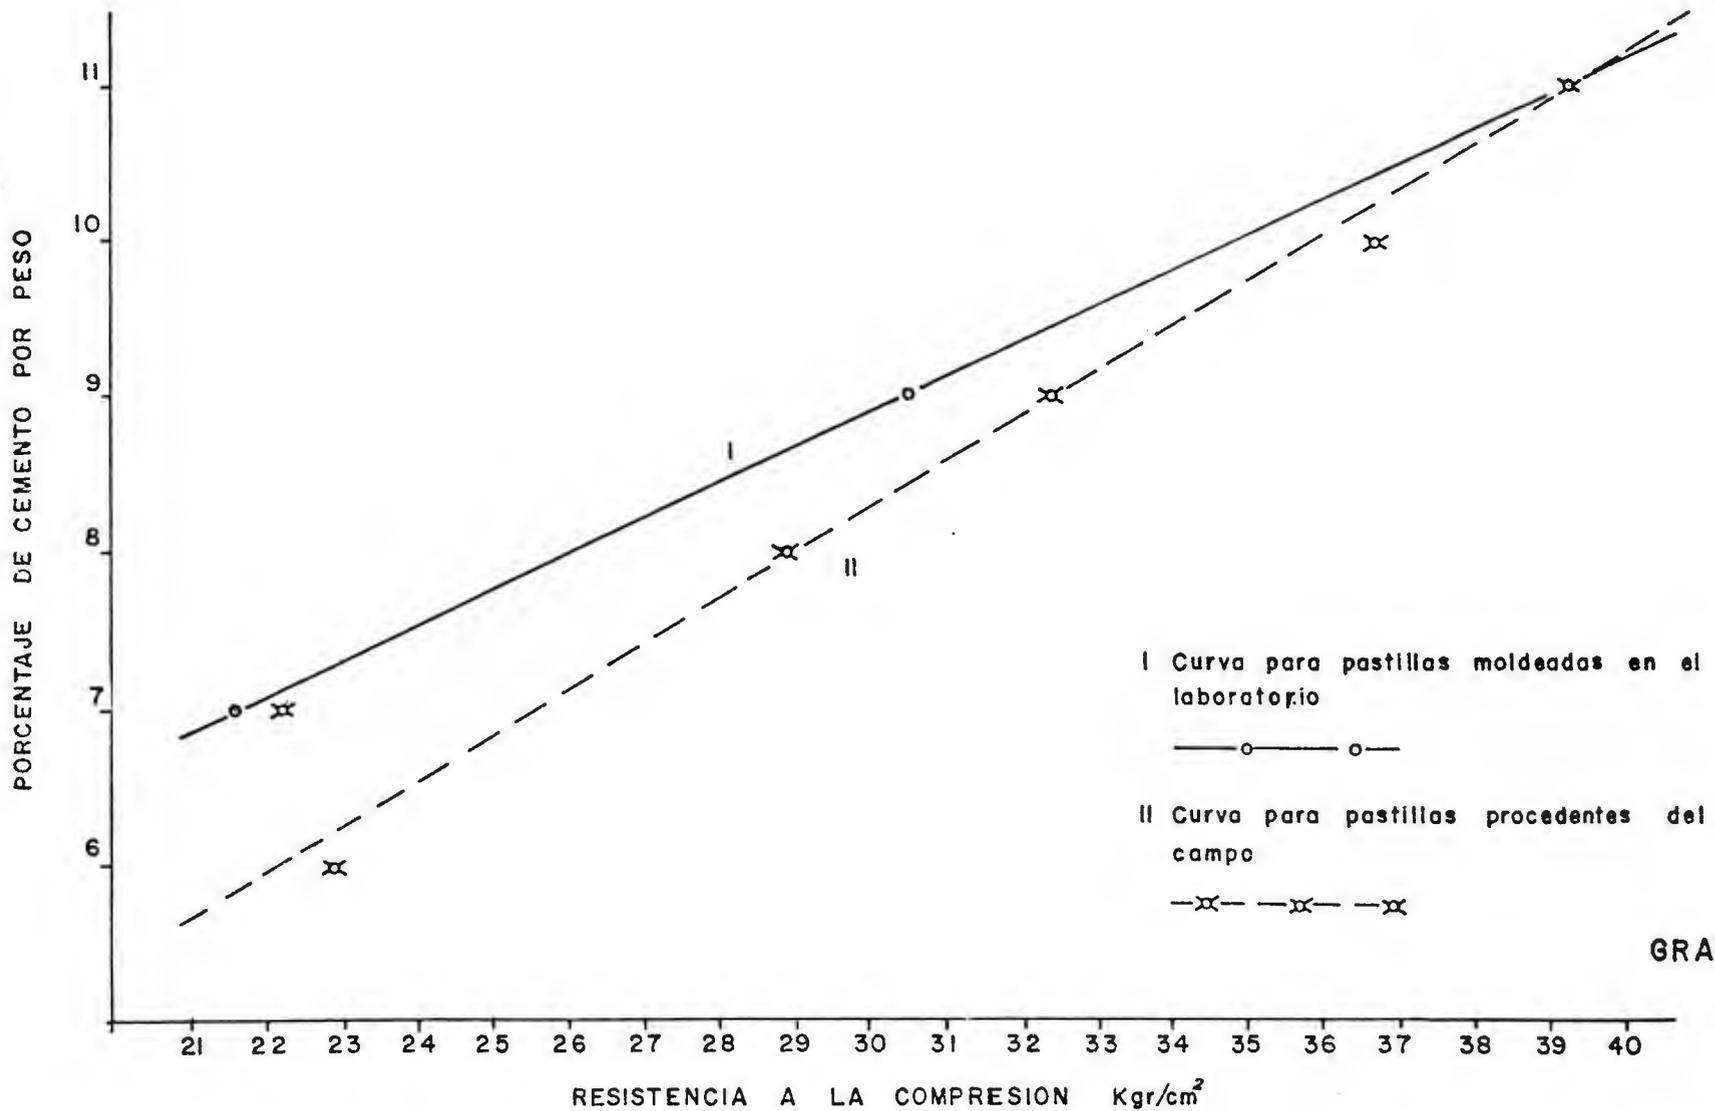
GRAF. 9

PORCENTAJE DE CEMENTO - RESISTENCIA A LA COMPRESION

Con base en los resultados obtenidos, puede verse que para lograr una resistencia promedio de 40 Kgr/cm² a los 7 días, que es la establecida como mínimo en el C.R. - 77 para una base BE-35, es necesario estabilizar el material con un mínimo de un 11 % de cemento por peso seco. Para este material que tiene un peso unitario de 1559 Kgr/m³, el 11 % de cemento equivale a unos 4 sacos de cemento por metro cúbico de material. Por lo tanto, el porcentaje de cemento requerido para

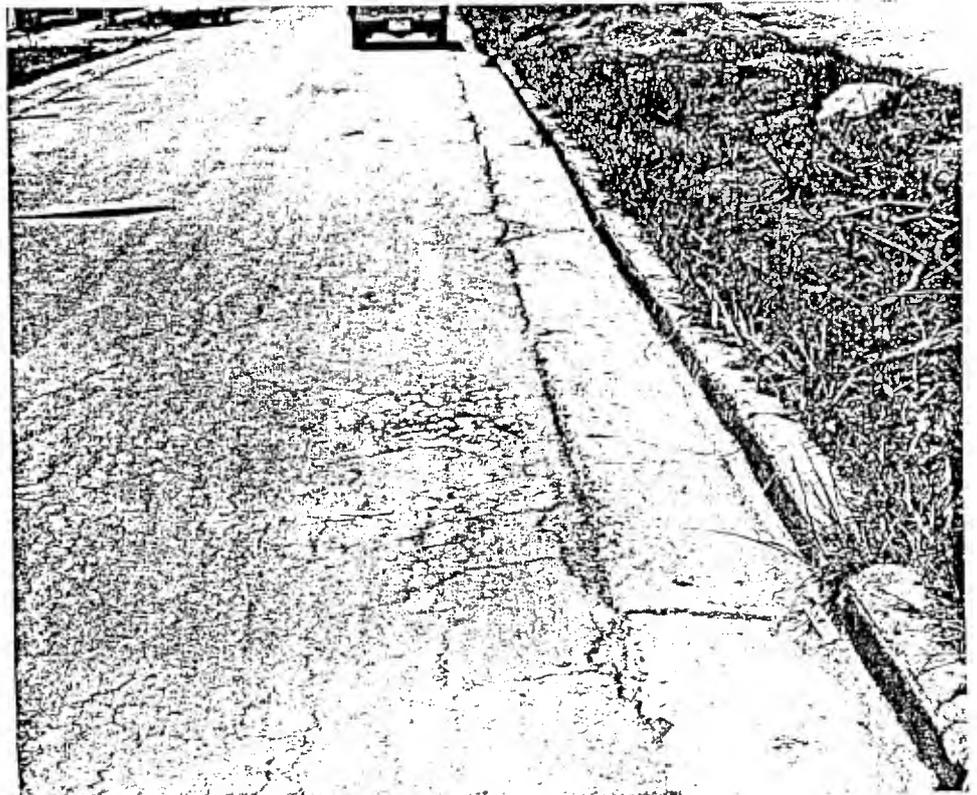
Fot. N° 4
Levantamiento del
pavimento y del
cordón del caño,
"Circunvalación"

1. Formación de grietas longitudinales en el pavimento.
2. Formación de grietas transversales en el pavimento.
3. Irregularidades en la superficie de ruedo en forma de protuberancias, hundimientos y ondulaciones,
