UNIVERSIDAD DE COSTA RICA

ESCUELA CENTROAMERICANA DE GEOLOGÍA

TRABAJO FINAL DE GRADUACIÓN:

*DISPONIBILIDAD DEL RECURSO HÍDRICO SUBTERRÁNEO EN LA
CUENCA DEL RÍO ANDAMOJO, SANTA CRUZ, GUANACASTE,
COSTA RICA.*

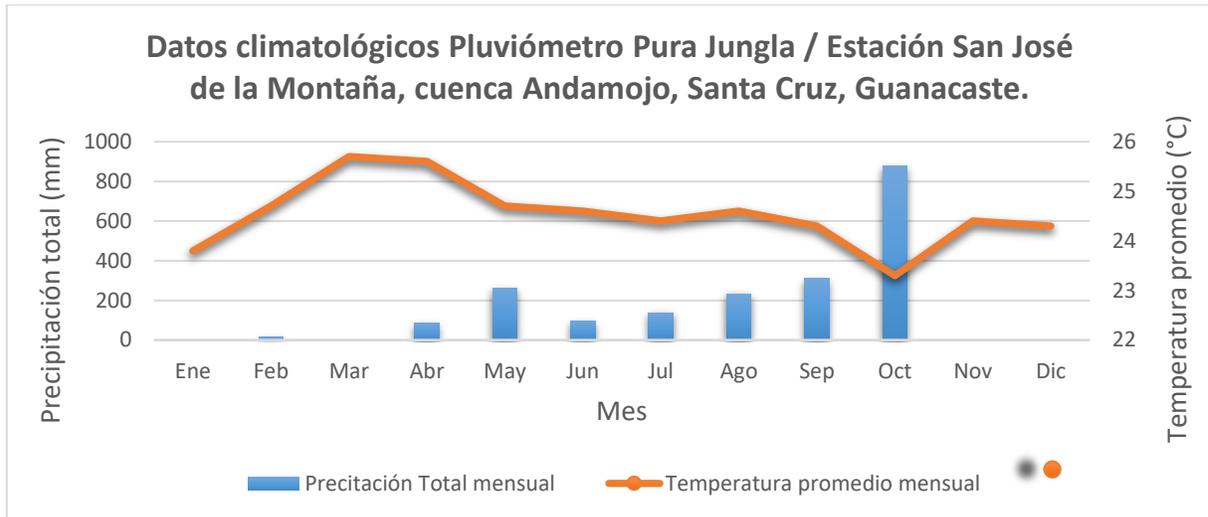
Gráfico 1: Precipitación total mensual Vs temperatura promedio mensual del área de estudio

Precipitación tomada del Pluviómetro Pura Jungla (2018) / Temperatura promedio tomada de la estación N° 172187 San José la Montaña, (IMN, 2018)

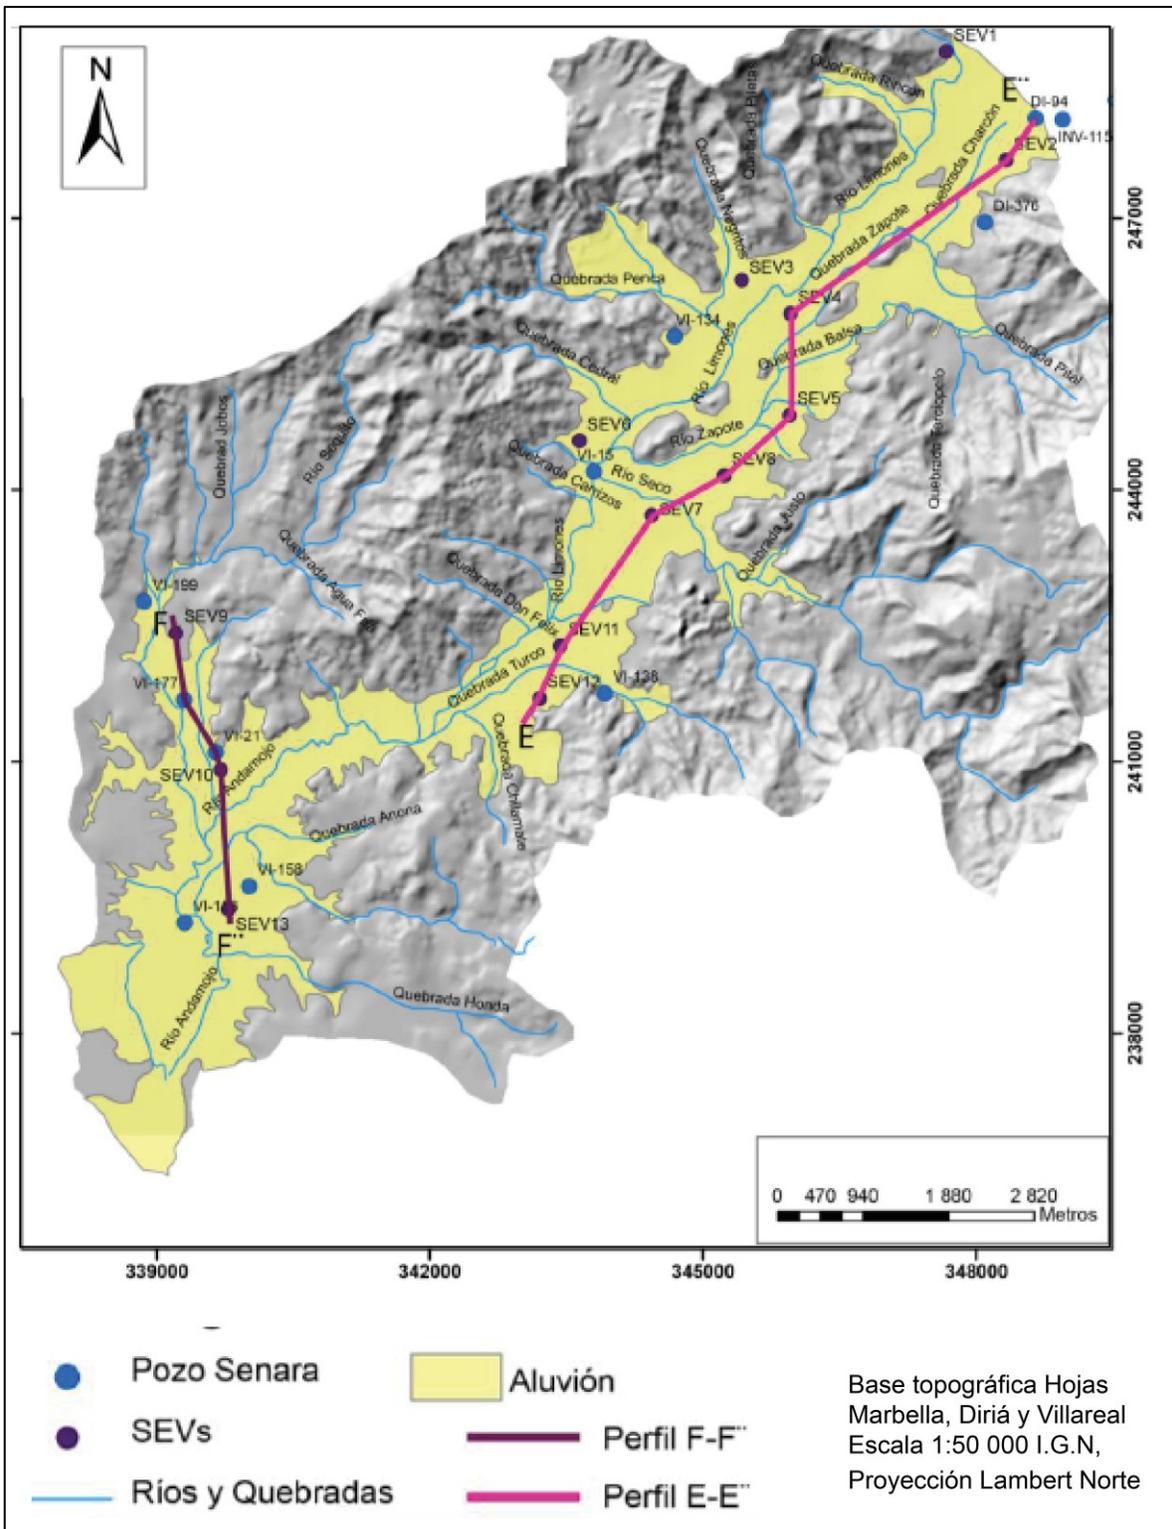
Figura 2: Ubicación de los SEVs y perfiles geoelectricos realizados en el área de estudio. Imagen tomada y Arias (2018)

En el anexo 1 se detallan cada una de las capas según lo interpretado por Arias (2018). Los resultados anteriores se analizaron espacialmente mediante dos perfiles geoelectricos (figura 3 y 4).

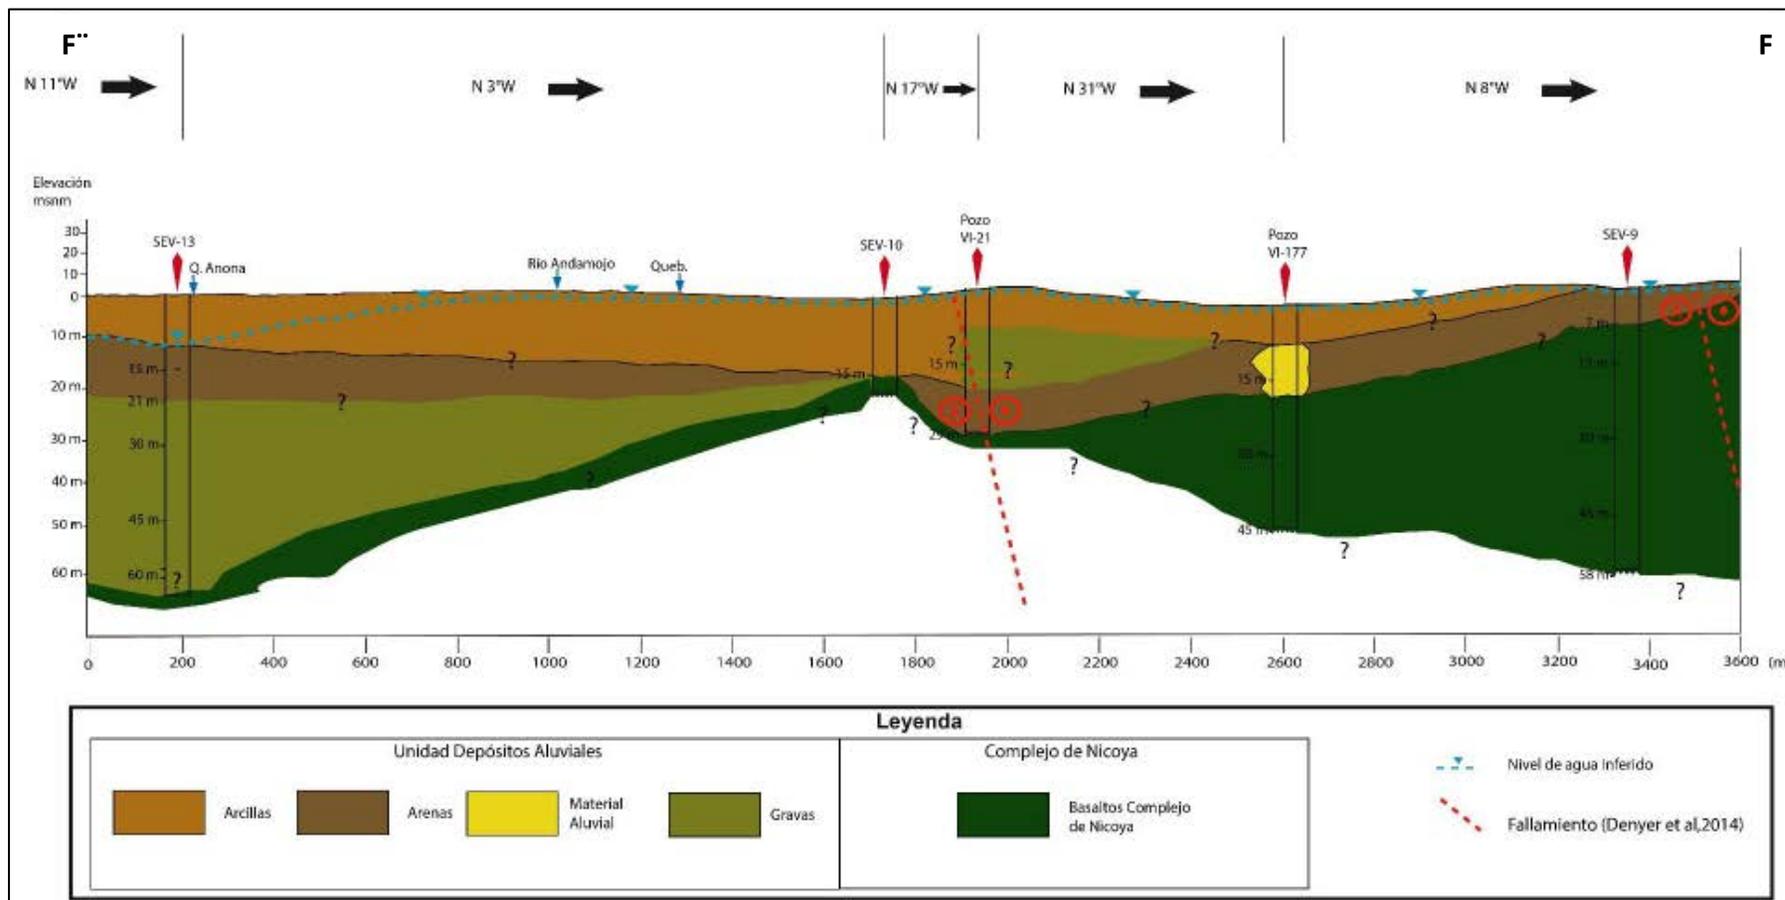
Figura 4: Perfil geoelectrico F-F'' con dirección N-S localizado en la cuenca Andamojo. Imagen tomada y modificada de Arias (2018)

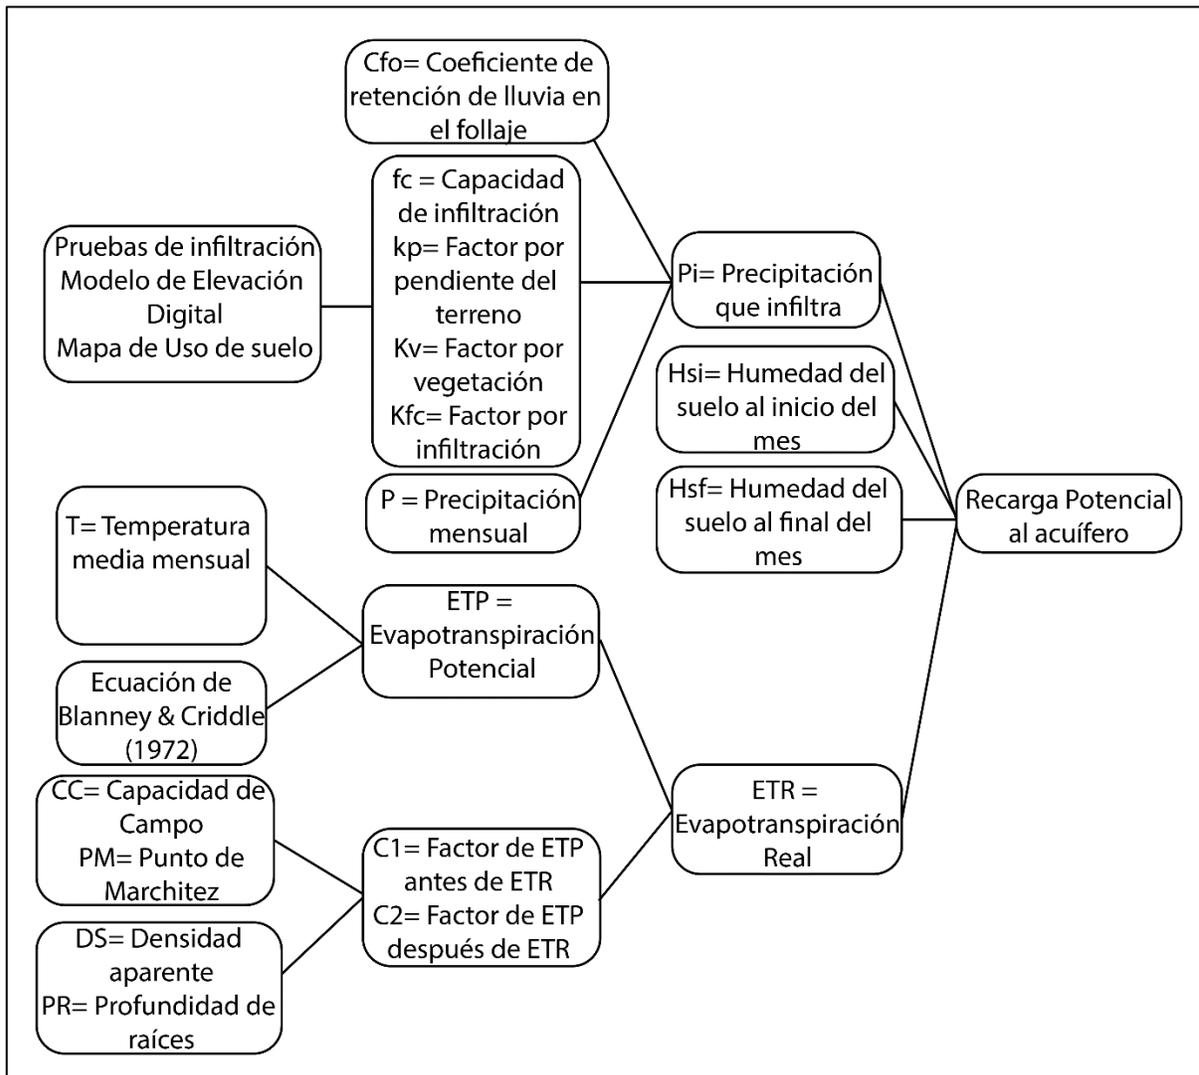
Figura 5: Diagrama de la metodología de Schosinsky (2006). Tomado y modificado de Monge (2015)

En la figura 5 se muestra un resumen de la metodología Schosinsky (2006).

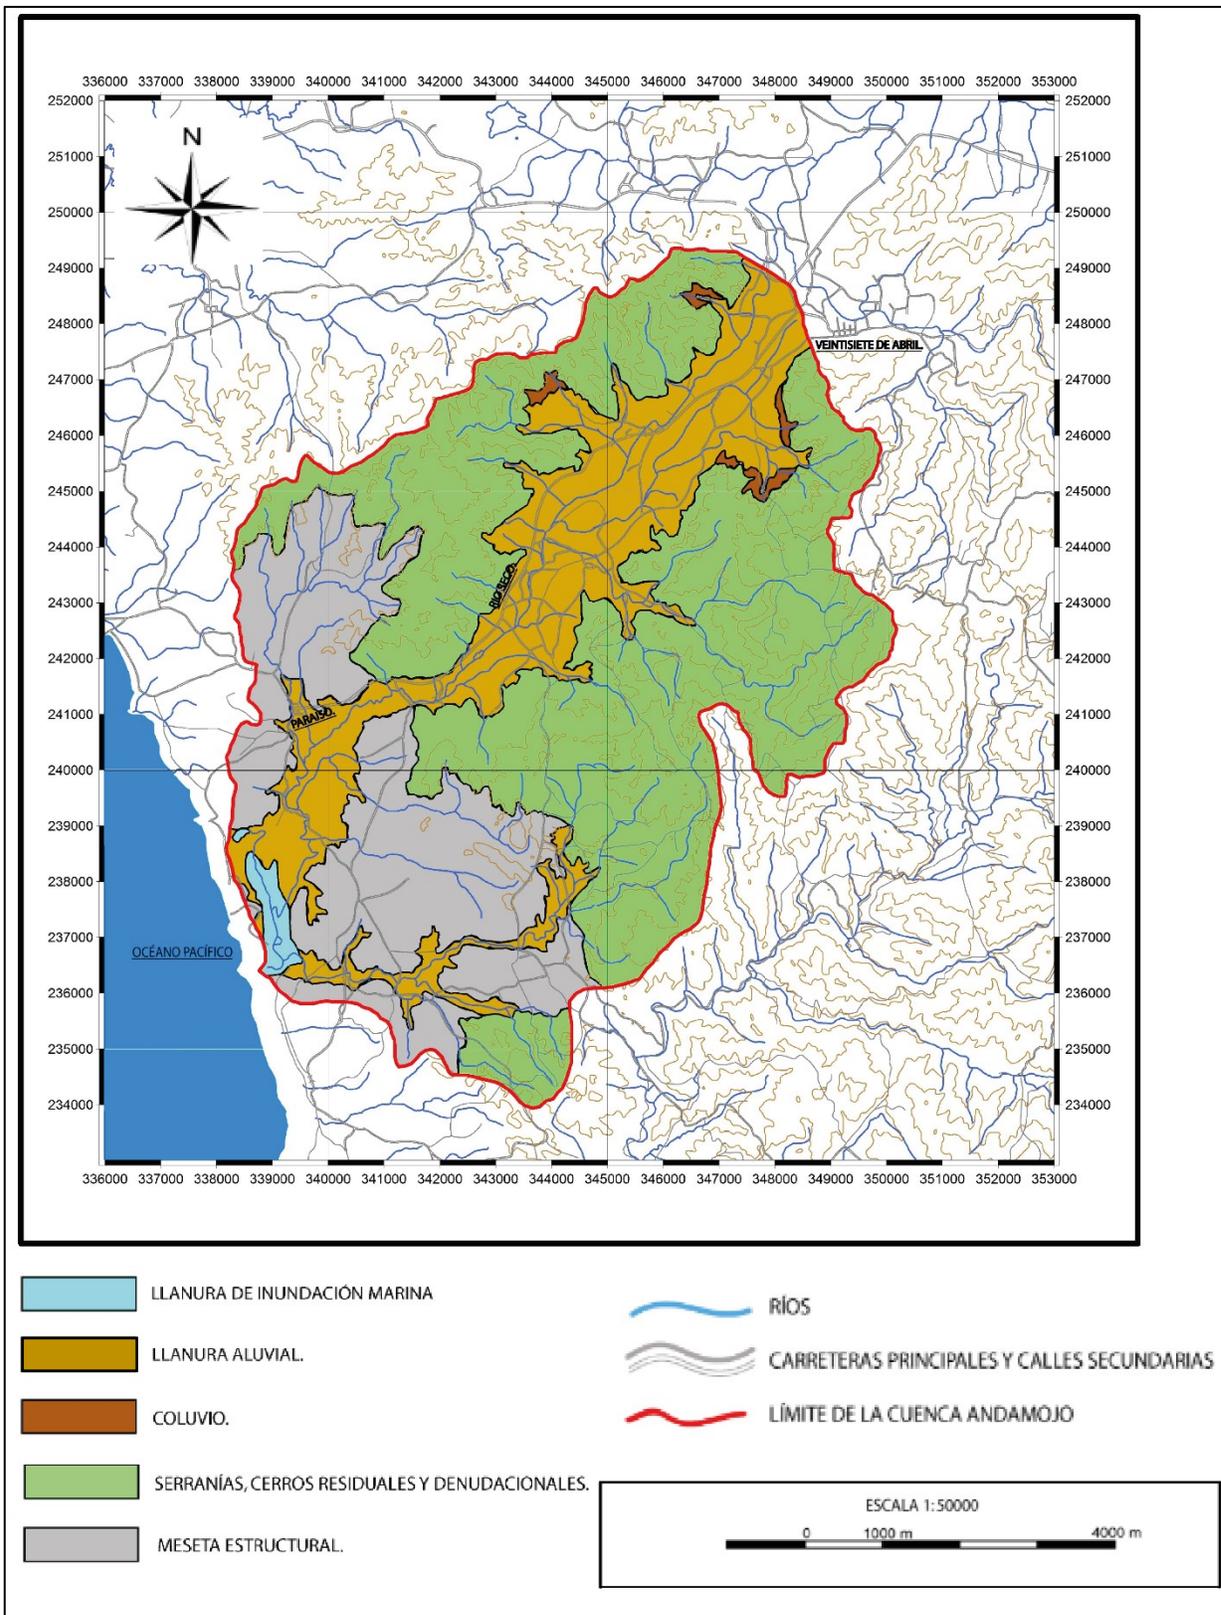
Figura 6: Mapa geomorfológico tomado y modificado de Rodríguez (2010)

Rodríguez (2010), además clasifica el humedal/manglar como una llanura de inundación marina con relieve plano, por lo que esta área no es tomada como acuífero o terreno utilizable.

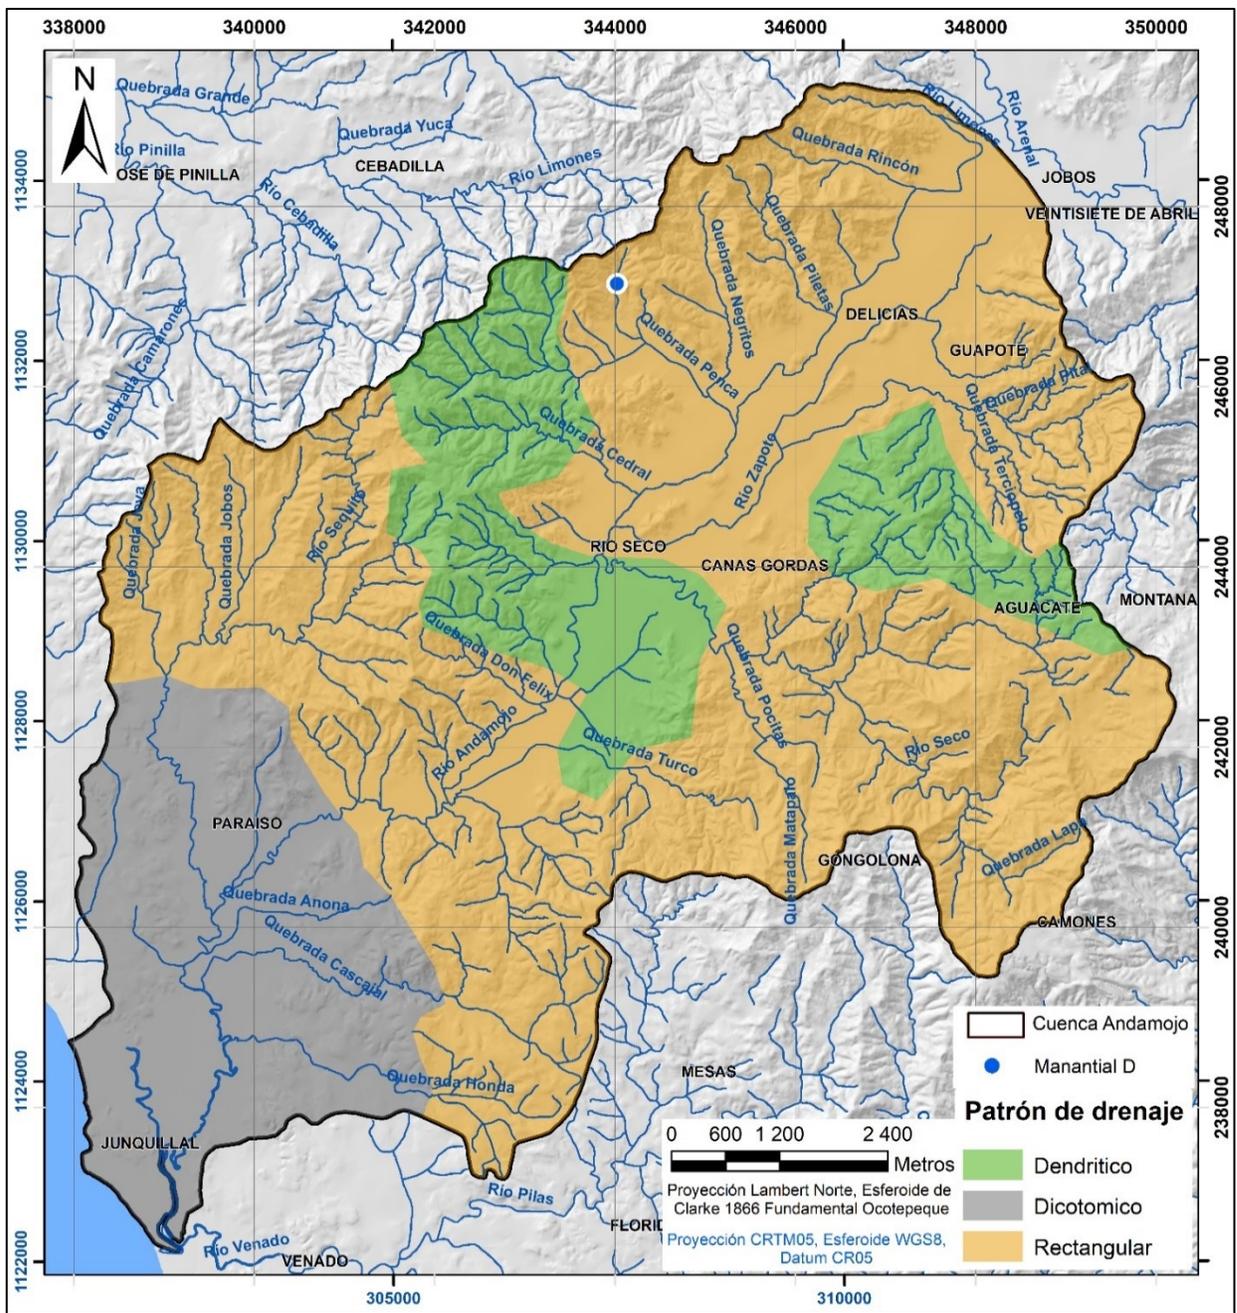
Figura 8: Patrones de drenaje presentes en el área de estudio. Elaboración propia.

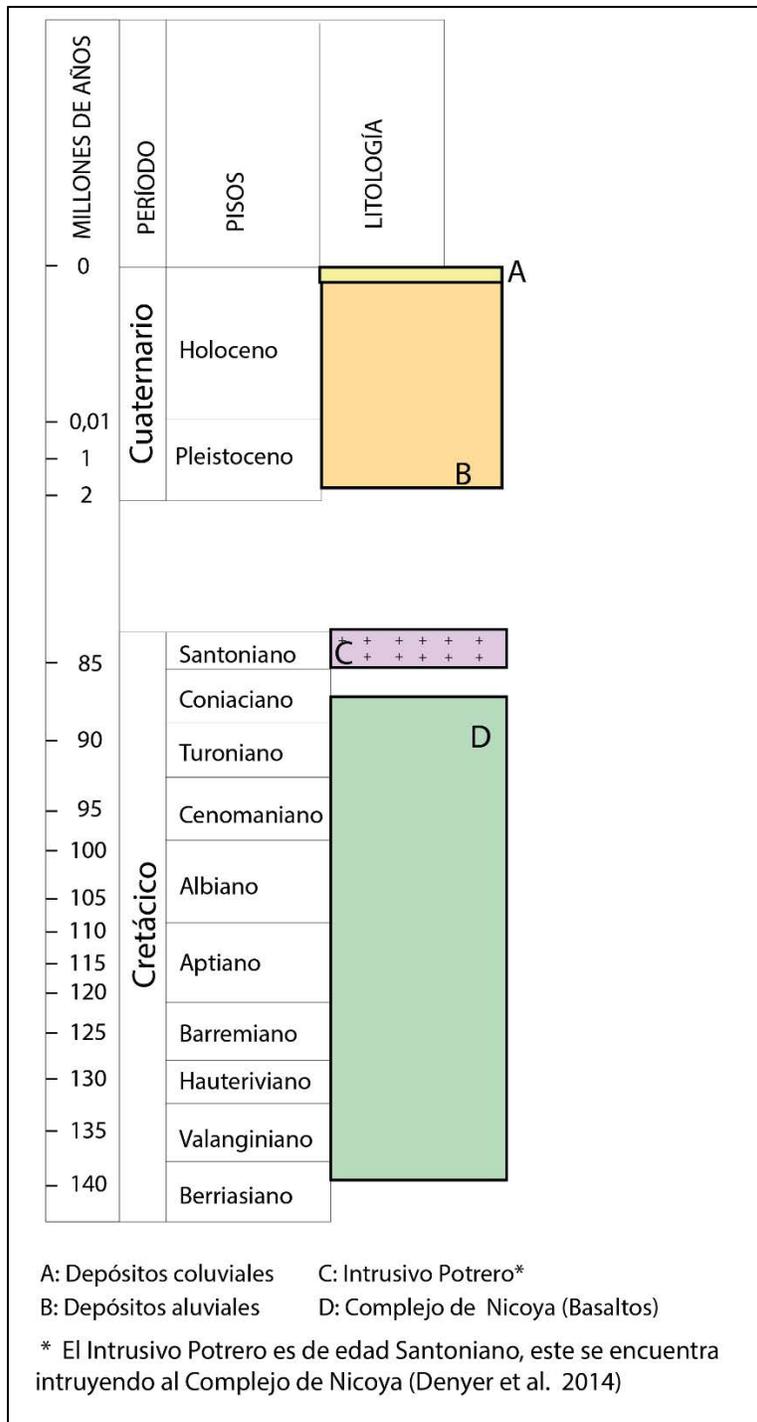
Figura 10: Columna cronoestratigráfica del área de estudio, basado en Denyer et al. (2014)

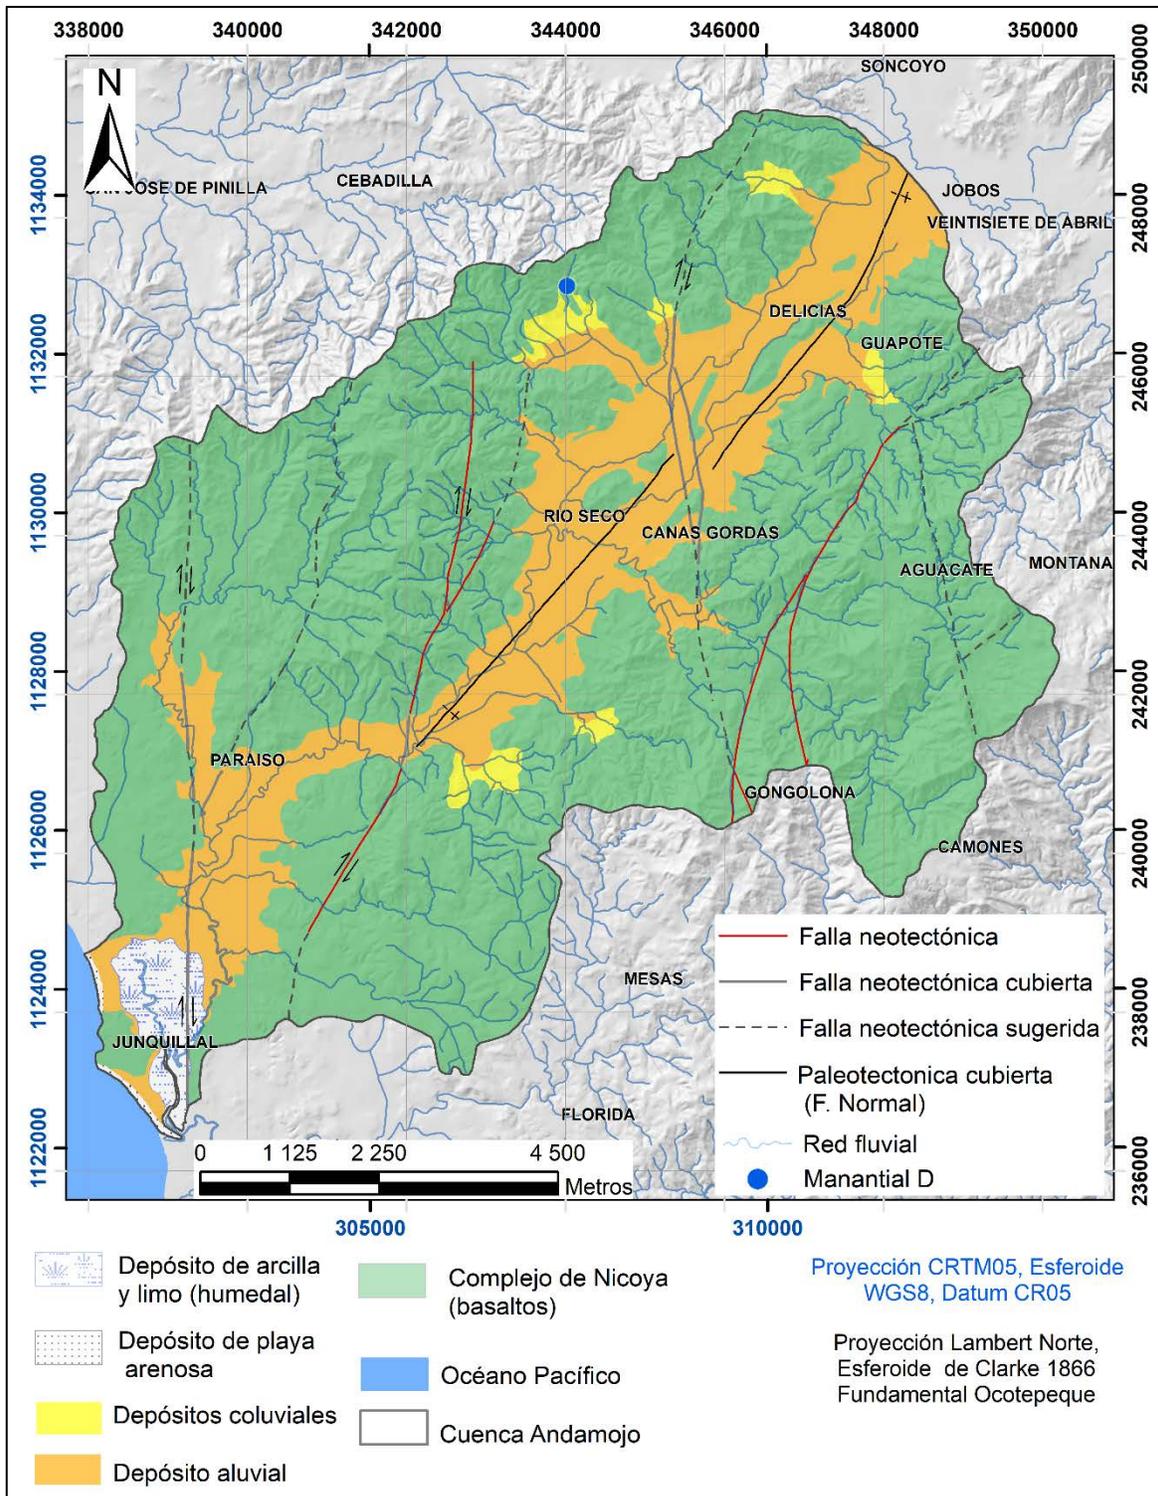
Figura 11: Mapa Geológico de la cuenca Andamojo. Geología basada en Denyer et al. (2013) y modificada por comprobación de campo. Fallas tomadas de Denyer et al. (2003)

El mapa geológico del presente proyecto que se muestra en la figura 11, se basa en la cartografía realizada por Denyer et al. (2014), e incluye algunas modificaciones de la geología superficial, ya que se logró delimitar y/o detallar áreas que inicialmente estaban clasificadas como depósitos aluviales, pero al realizar la comprobación en campo correspondían con basaltos del Complejo de Nicoya. Es importante mencionar que, aunque el mapa geológico de la figura 11 se basa en Denyer et al. (2014), únicamente muestra las unidades geológicas que pudieron ser comprobadas en el campo. Como complemento se generó un perfil geológico esquemático del área de estudio (figura 12).

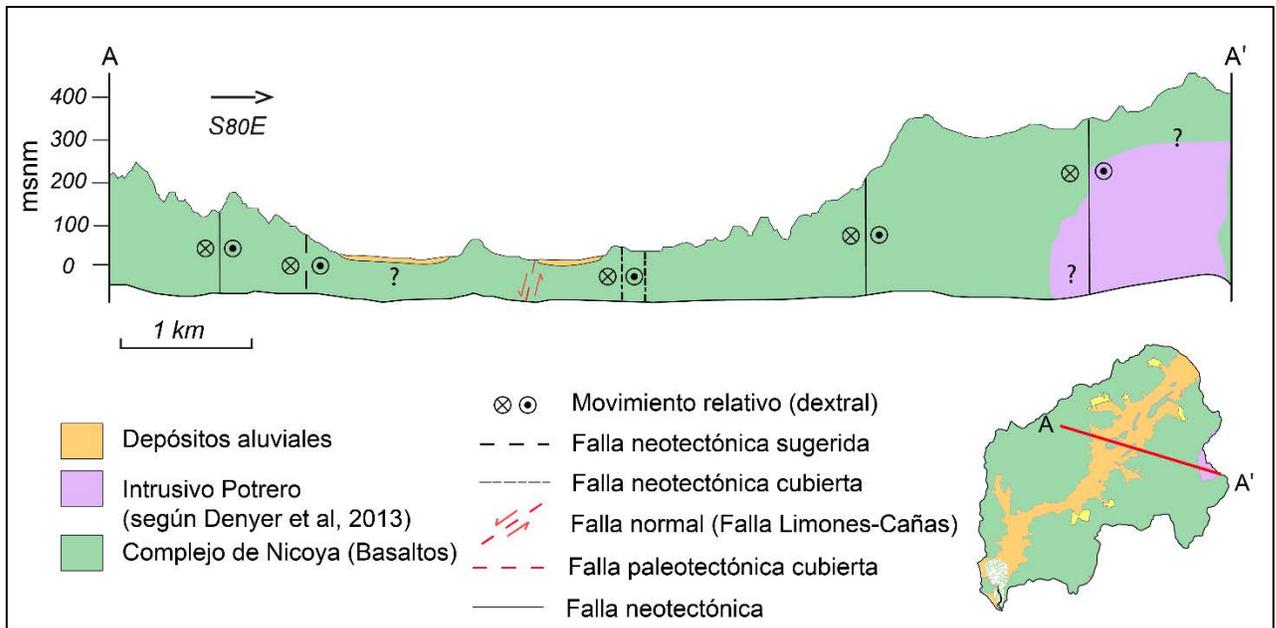
Figura 12: Perfil geológico A-A' del área de estudio. Fallas tomadas de Denyer et al. (2003)

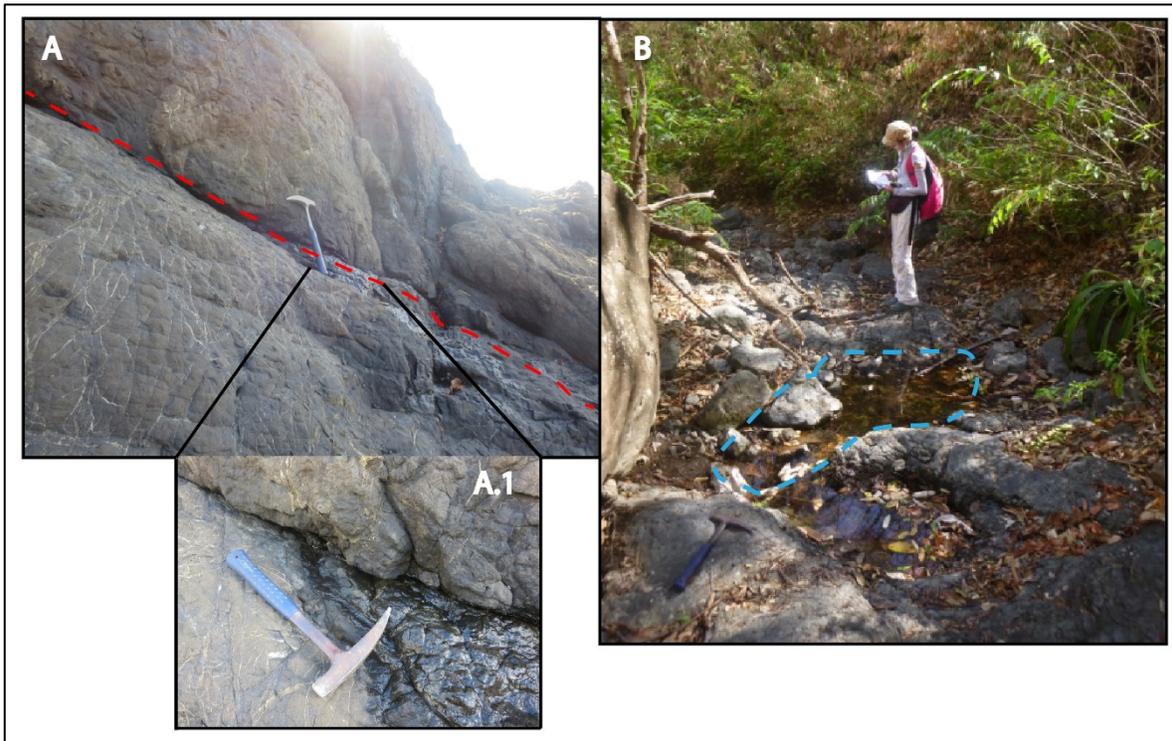
Foto 1: Fractura con dirección NE-SW ubicada en Playa Junquillal en las coordenadas Lambert Norte: 338178 E / 237800 N (Foto 1A), de la cual brota agua (Foto 1 A.1) En la Foto 1B se muestra un “charco” sobre una quebrada de localidad de Río Seco en las coordenadas 342478 E / 243450 N

se identifican como “charcos” en el mapa geomorfológico de la zona en estudio, que se mostrará más adelante (foto 1B).

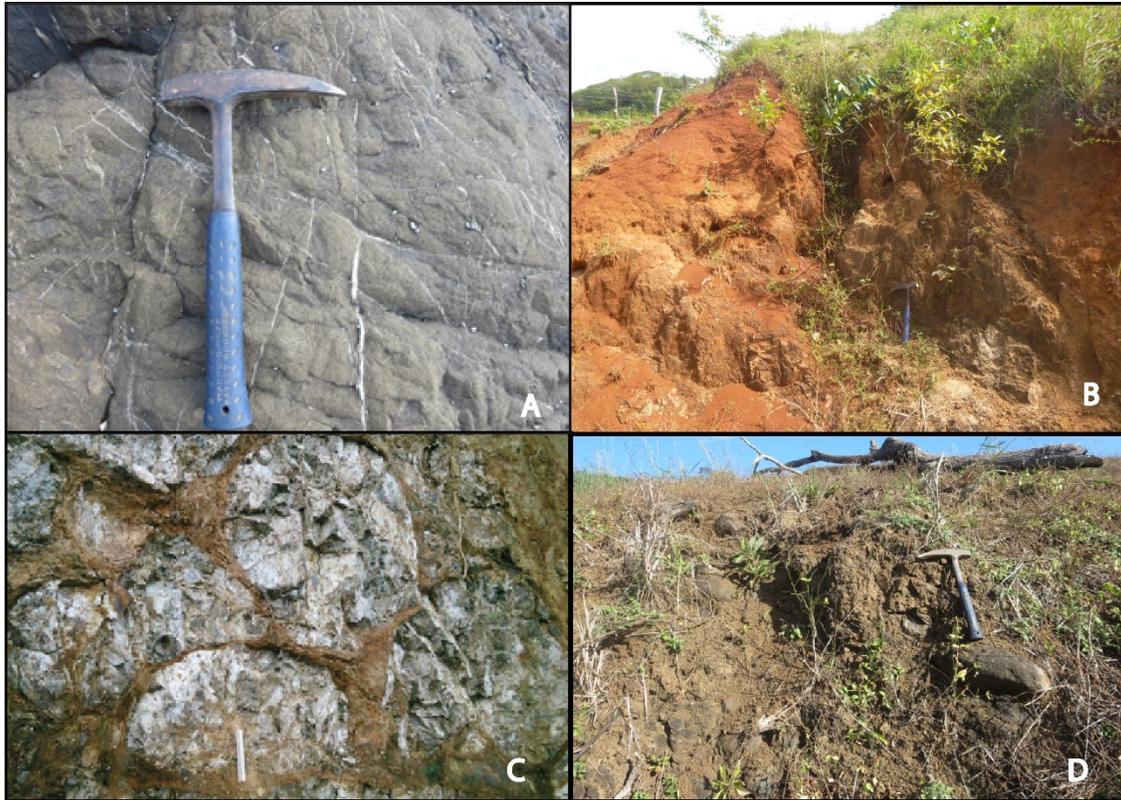
Localmente son lavas basálticas masivas con espesores que van desde 1 m hasta 10 m, generalmente con gran cantidad de vetas milimétricas de sílice, arcilla y en menor cantidad de calcita (foto 1A). La superficie sana es color gris oscuro a verde, de textura afanítica principalmente, mientras que la superficie meteorizada es beige-anaranjada con presencia de óxidos de hierro, manganeso y ocasionalmente cristales de calcita en los intersticios de la matriz. Se identificaron estructuras en almohadilla muy meteorizadas hacia los bordes, mayormente arenitizadas (foto 2C). En su mayoría estos basaltos presentan un grado de meteorización desde medio hasta alto, principalmente en las zonas de topografía plana de la cuenca, en su transición con la regolita/saprolita (Foto 2B y 2D).

Foto 2: En la foto **A** se muestran basaltos masivos sanos con vetas silíceas, en **B** se observa el suelo residual de los basaltos (saprolita) con rastros de la roca madre, en **C** se muestran basaltos en almohadilla y en **D** se observan basaltos bastante meteorizados y recurrentes dentro del área de estudio

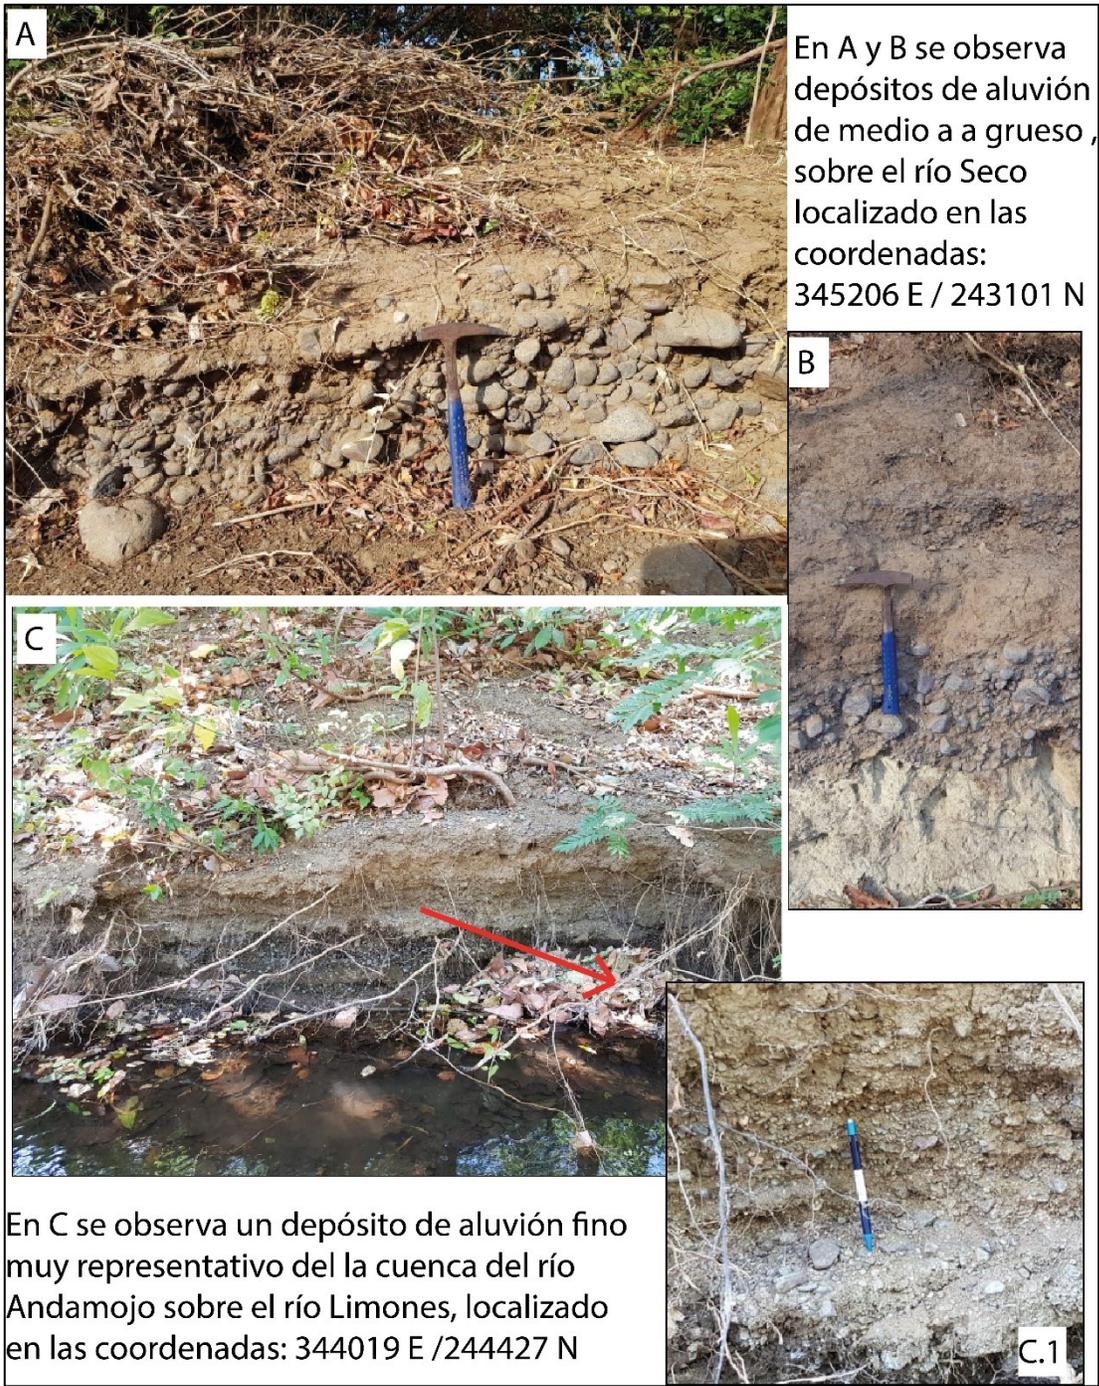
Foto 3: Depósitos Aluvionales en la cuenca Andamojo

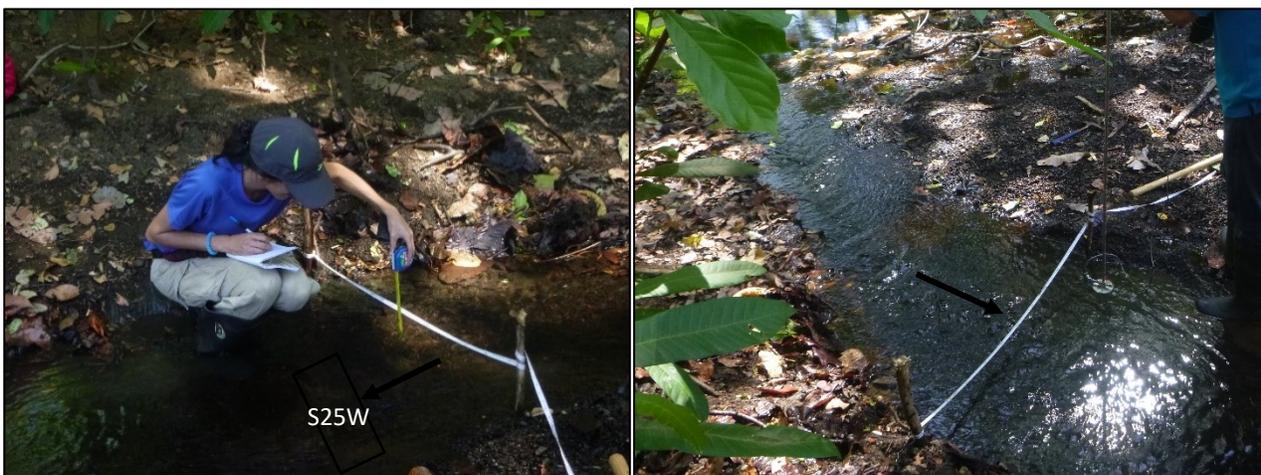
Las velocidades de flujo se tomaron con un molinete de calibración digital modelo Gurley No. 62. Ya que las mediciones se realizaron en estación seca, fue muy recurrente que el flujo laminar mantuviera velocidades muy bajas, por lo que se procedió a buscar secciones de menor ancho, pero con un flujo mayor y que de esta forma fuera detectado por el molinete. De igual manera se buscaron secciones rectas, de flujo constante y lecho homogéneo para no inducir a errores en la medición (foto 4).

Foto 4: Sitio seleccionado para aforar una sección del río Andamojo (coordenadas: 343767 E / 244117 N)

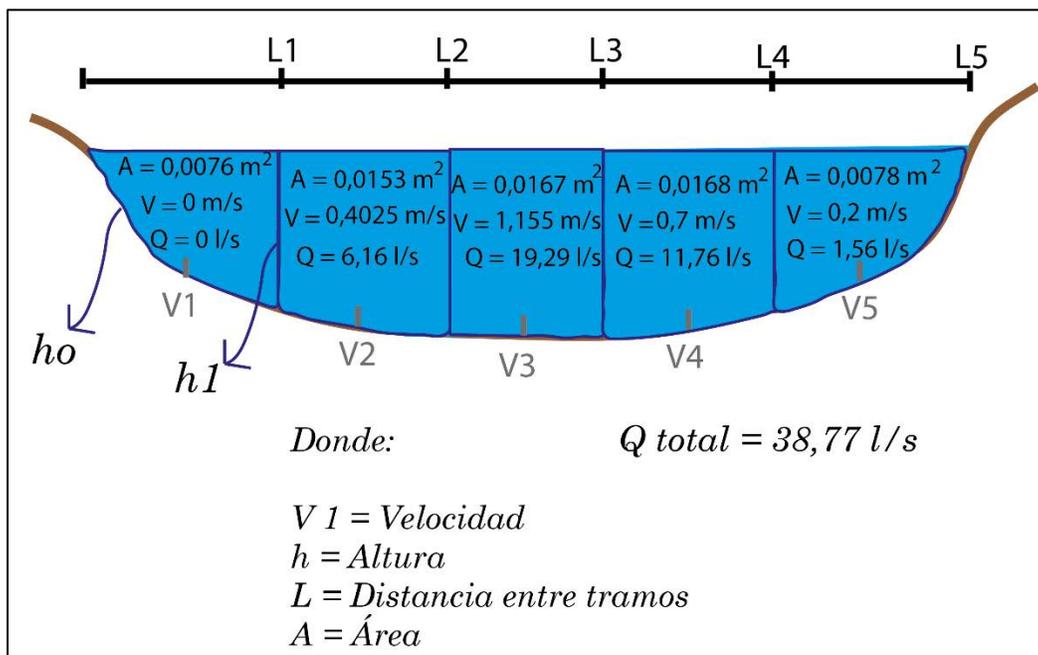
Una vez calculada el área, se multiplica por el promedio de la velocidad de flujo (medida en el campo) de cada sección y se obtiene el caudal, el cual al sumarse para cada sección da como resultado un caudal total aproximado en l/s. En la figura (figura 13) se muestra un ejemplo de aforo realizado en una sección del río Andamojo AF2.

Figura 13: Esquema de la sección medida AF2 en el río Andamojo. Tomado y modificado de Ingeniería Civil (2008).

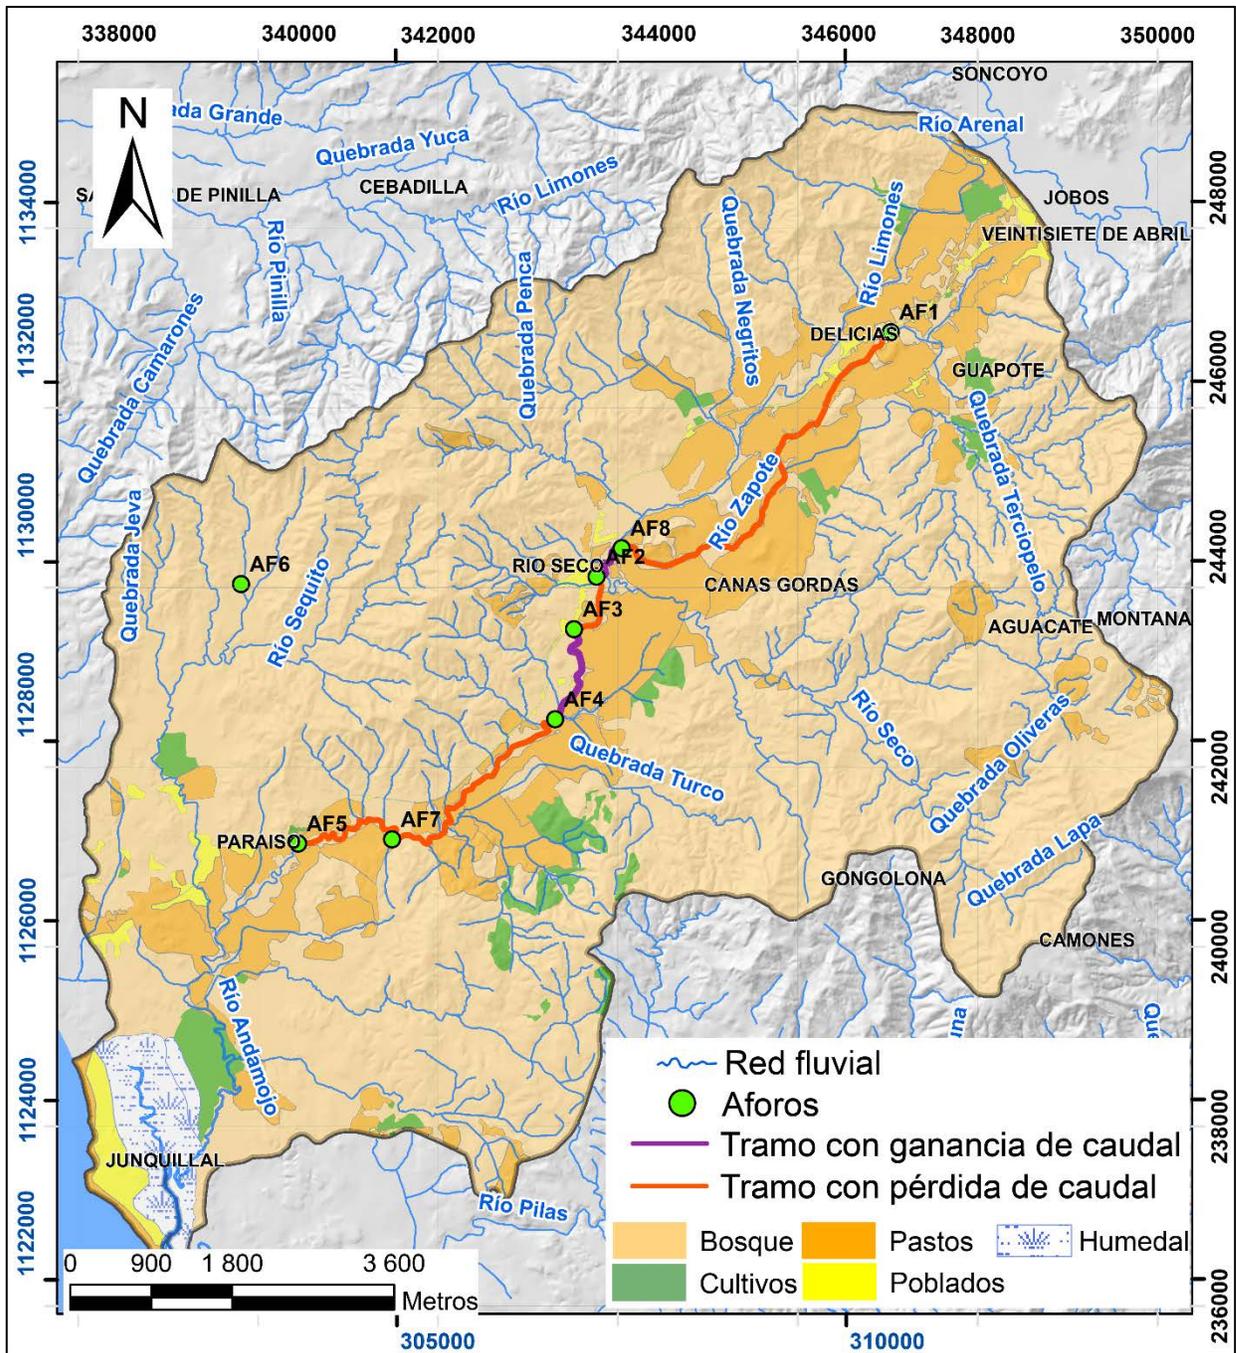
Figura 14: Ubicación de aforos diferenciales en la cuenca Andamojo, realizados en marzo, 2019

- 3- Durante el recorrido de algunos cauces secos, se identificó la existencia de charcos, con una velocidad de flujo imperceptible por el molinete, pero observable. Dicha humedad podría estar asociada a un aporte de agua proveniente del acuífero a través de las zonas de fractura, tal y como se mencionó anteriormente, ya que muchos de ellos se ubican cerca de zonas de fallamiento (figura 9).

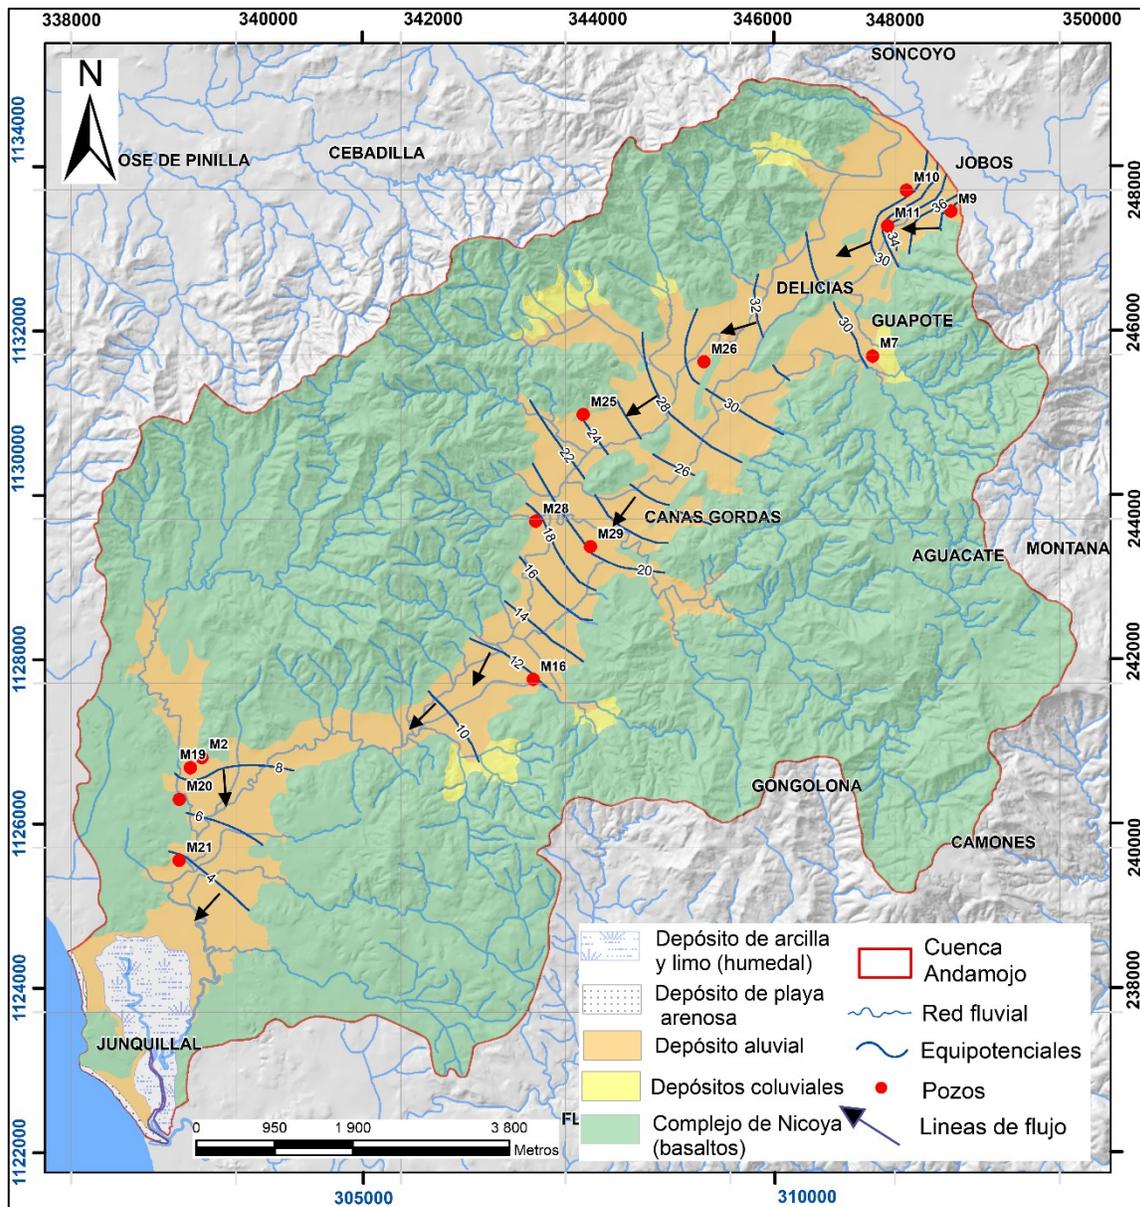
El gradiente hidráulico en promedio ronda 0,0055 en la parte alta y media de la cuenca, y presenta una disminución hacia el sur de la cuenca, con un gradiente aproximado de 0,0035, esto para el mes de febrero del 2019 (figura 16). Para la red de flujo del mes de octubre del 2018, el patrón es similar, ya que en la zona alta y media de la cuenca el gradiente hidráulico tiene valores entre 0,0150 y 0,0050, experimentando una disminución hacia el sur con valores cercanos a 0,0040. Para ambos casos la disminución en el gradiente coincide con una topografía regular, además es importante mencionar que, para el mes de octubre, las isopotenciales en el sector de Paraíso (debido al pozo M2) se encuentran sobre la topografía, pudiendo ser un indicador de confinamiento del acuífero, específicamente en este sitio, sin embargo, este comportamiento se da únicamente para el mes de octubre, característico por ser el mes con mayor precipitación del año (ver gráfico 1). Se debe mencionar que no se utilizaron en su totalidad los mismos pozos para ambas redes de flujo, debido a que, por diferentes razones, tales como: limitaciones en el acceso al sitio o ausencia de propietarios del pozo, algunos de los mismos no se pudieron medir.

Figura 15: Red de flujo del área de estudio en la zona plana, con datos del mes de octubre del 2018
