UNIVERSIDAD DE COSTA RICA

ESCUELA CENTROAMERICANA DE GEOLOGÍA

TRABAJO FINAL DE GRADUACIÓN:

*DISPONIBILIDAD DEL RECURSO HÍDRICO SUBTERRÁNEO EN LA
CUENCA DEL RÍO ANDAMOJO, SANTA CRUZ, GUANACASTE,
COSTA RICA.*

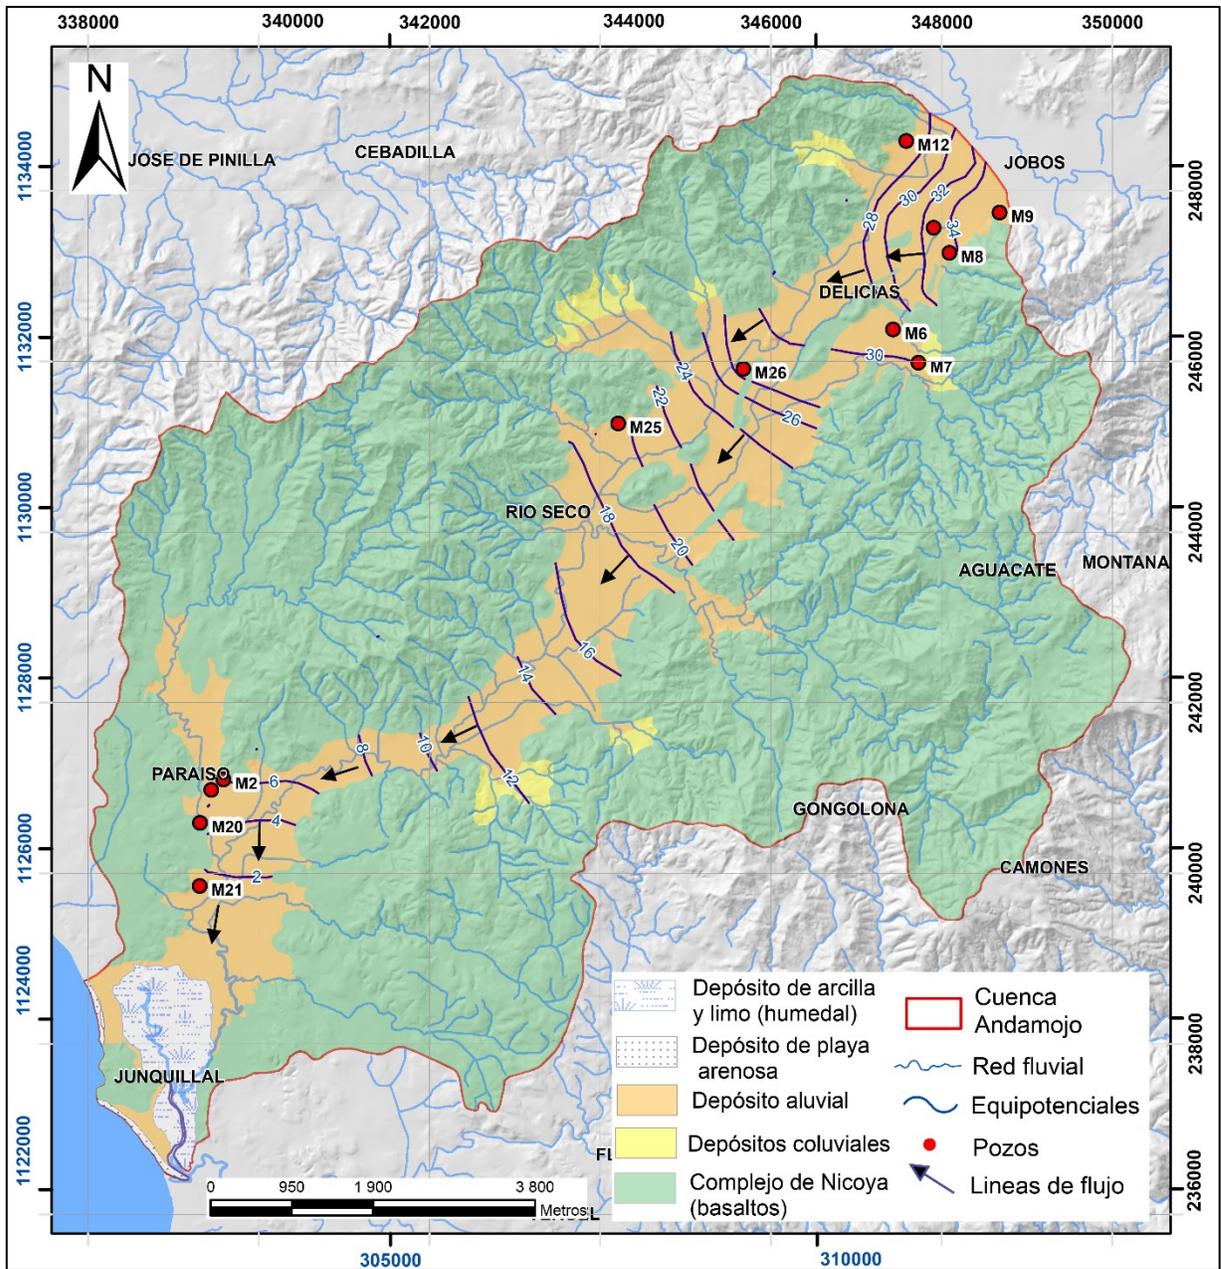
Figura 16: Red de flujo del área de estudio en la zona plana, con datos del mes de febrero del 2019

El gradiente hidráulico en promedio ronda 0,0055 en la parte alta y media de la cuenca, y presenta una disminución hacia el sur de la cuenca, con un gradiente aproximado de 0,0035, esto para el mes de febrero del 2019 (figura 16). Para la red de flujo del mes de octubre del 2018, el patrón es similar, ya que en la zona alta y media de la cuenca el gradiente hidráulico tiene valores entre 0,0150 y 0,0050, experimentando una disminución hacia el sur con valores cercanos a 0,0040. Para ambos casos la disminución en el gradiente coincide con una topografía regular, además es importante mencionar que, para el mes de octubre, las isopotenciales en el sector de Paraíso (debido al pozo M2) se encuentran sobre la topografía, pudiendo ser un indicador de confinamiento del acuífero, específicamente en este sitio, sin embargo, este comportamiento se da únicamente para el mes de octubre, característico por ser el mes con mayor precipitación del año (ver gráfico 1). Se debe mencionar que no se utilizaron en su totalidad los mismos pozos para ambas redes de flujo, debido a que, por diferentes razones, tales como: limitaciones en el acceso al sitio o ausencia de propietarios del pozo, algunos de los mismos no se pudieron medir.

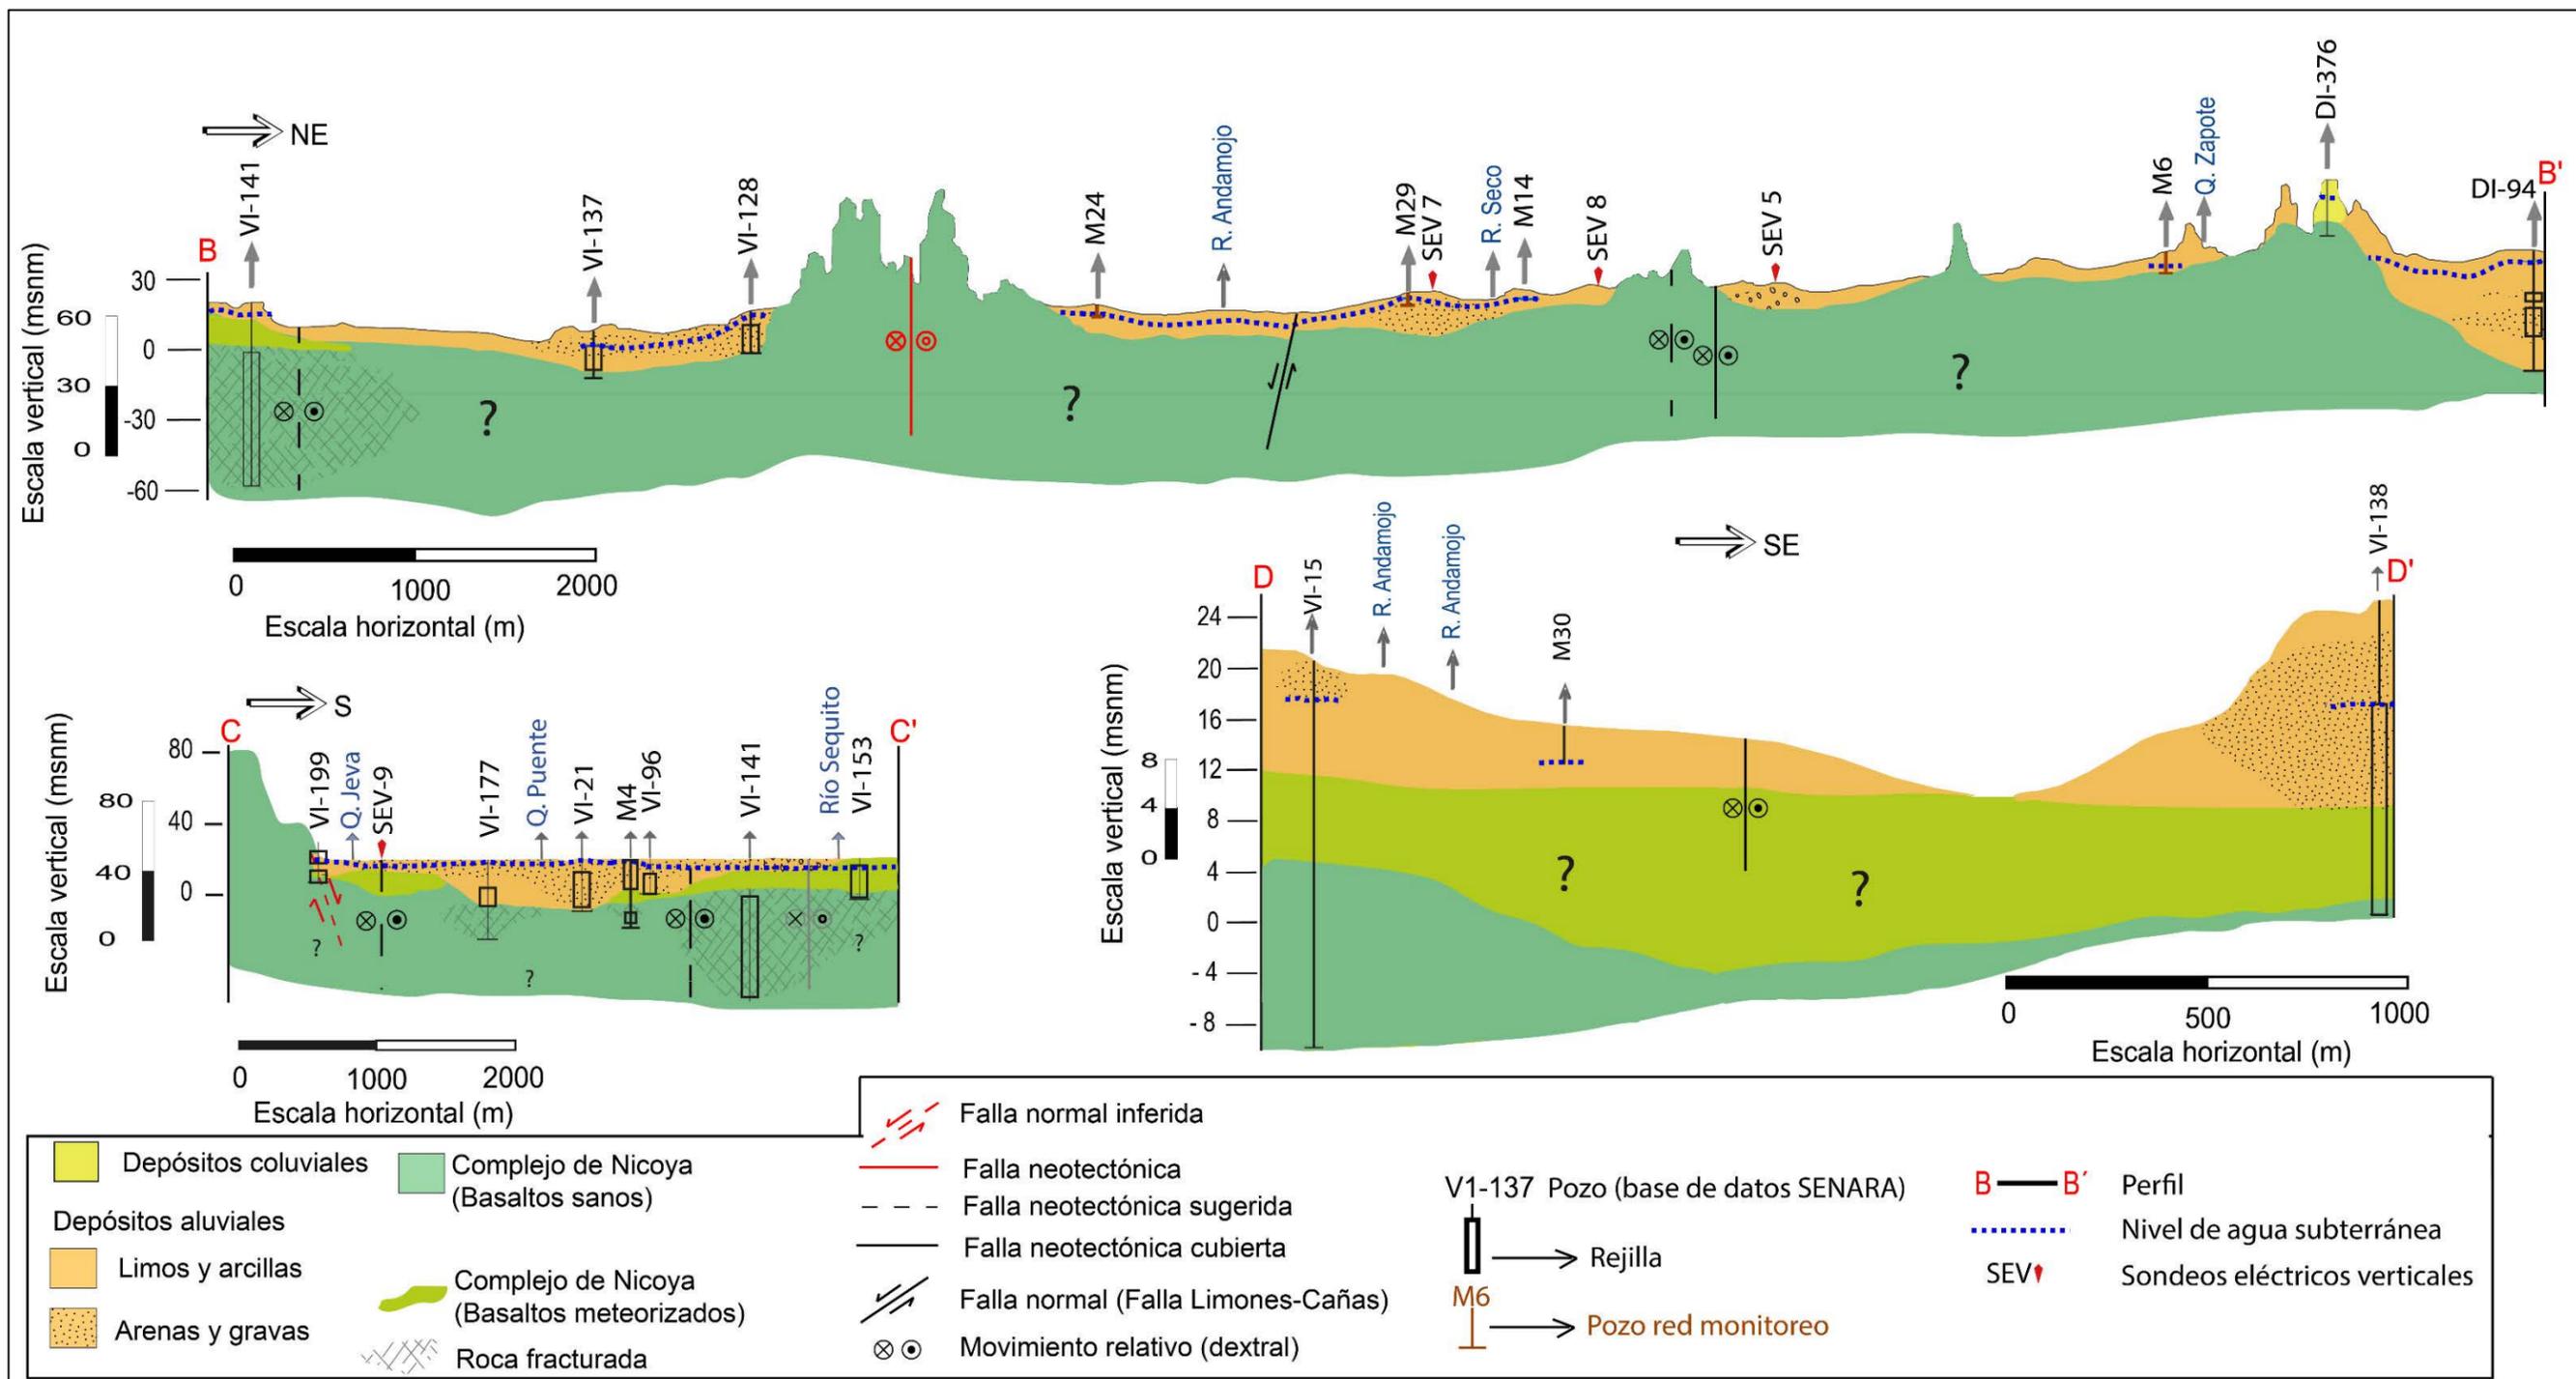
Tiene una longitud de 2,7 km (figura 17), y en él se puede observar la misma sucesión litológica antes mencionada, y como característica importante, se identifica un espesor de entre 7 y 12 metros de basaltos meteorizados (regolito), y un nivel de agua somero limitado a los depósitos aluviales tanto en la parte fina como en la gruesa (figura 18).

Figura 18: Perfiles hidrogeológicos del área de estudio

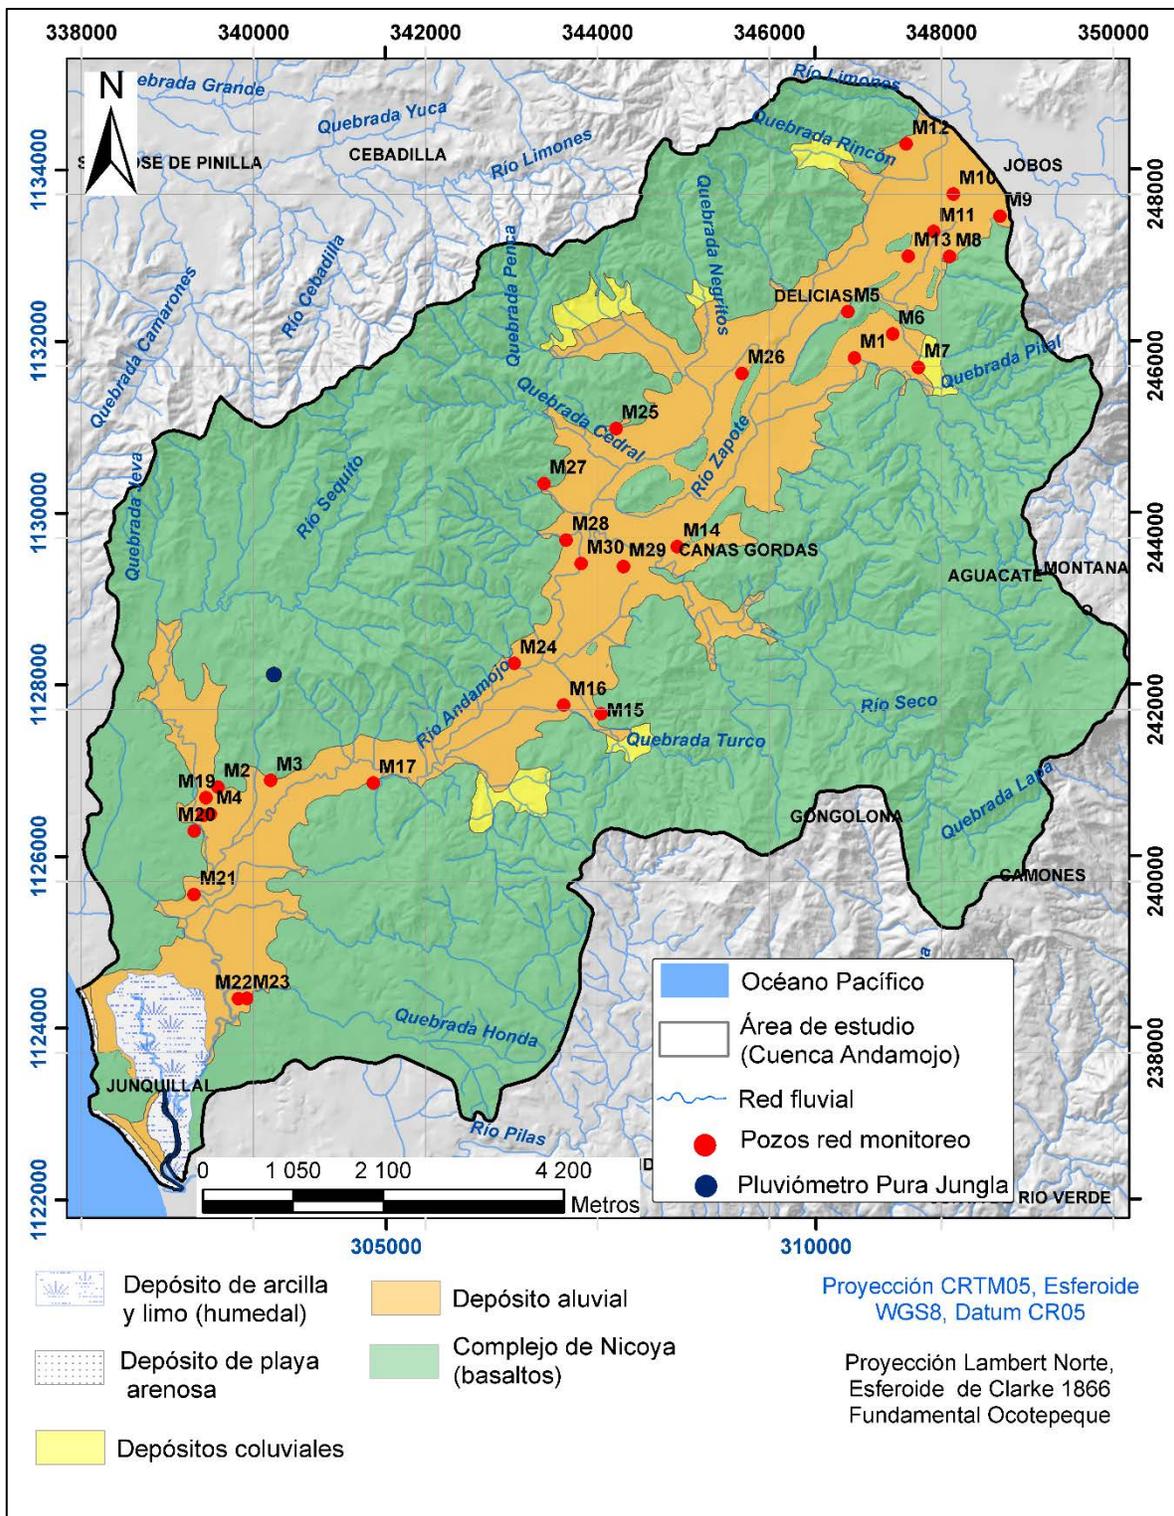
Figura 19: Red de monitoreo y ubicación del pluviómetro dentro el área de estudio

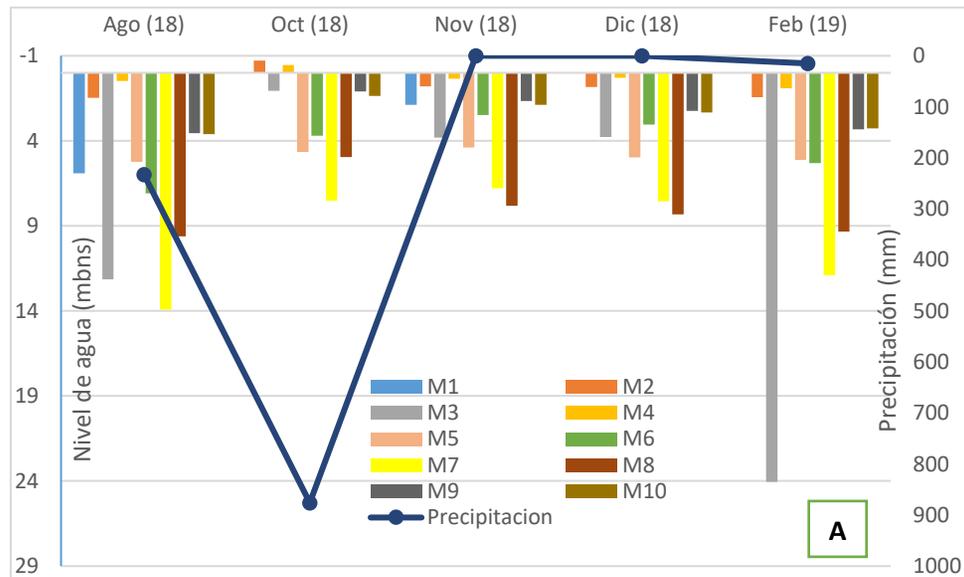
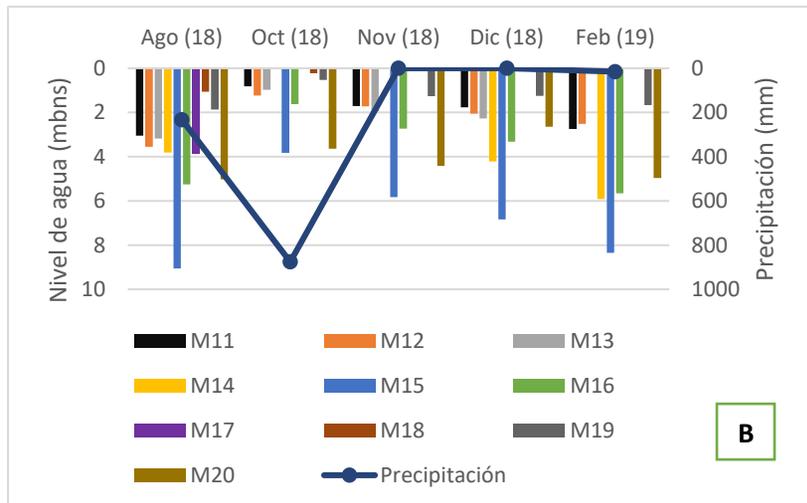
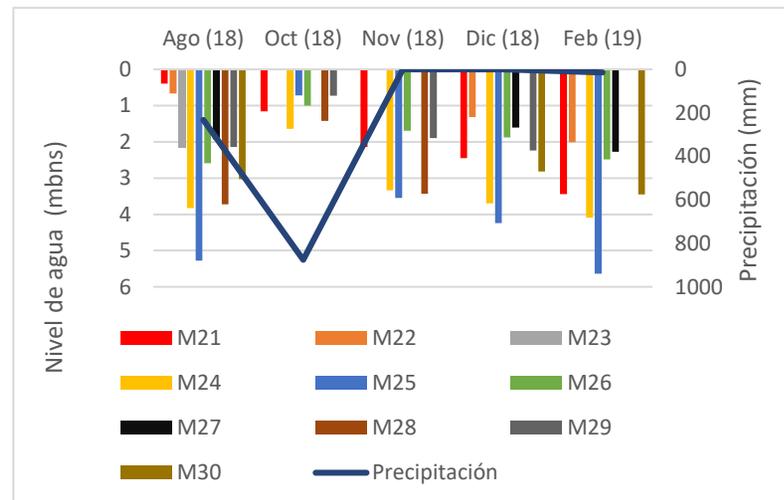
Gráfico 2: Fluctuación de niveles en pozos M1-M30 vs Precipitación (Pluviómetro Pura Jungla)

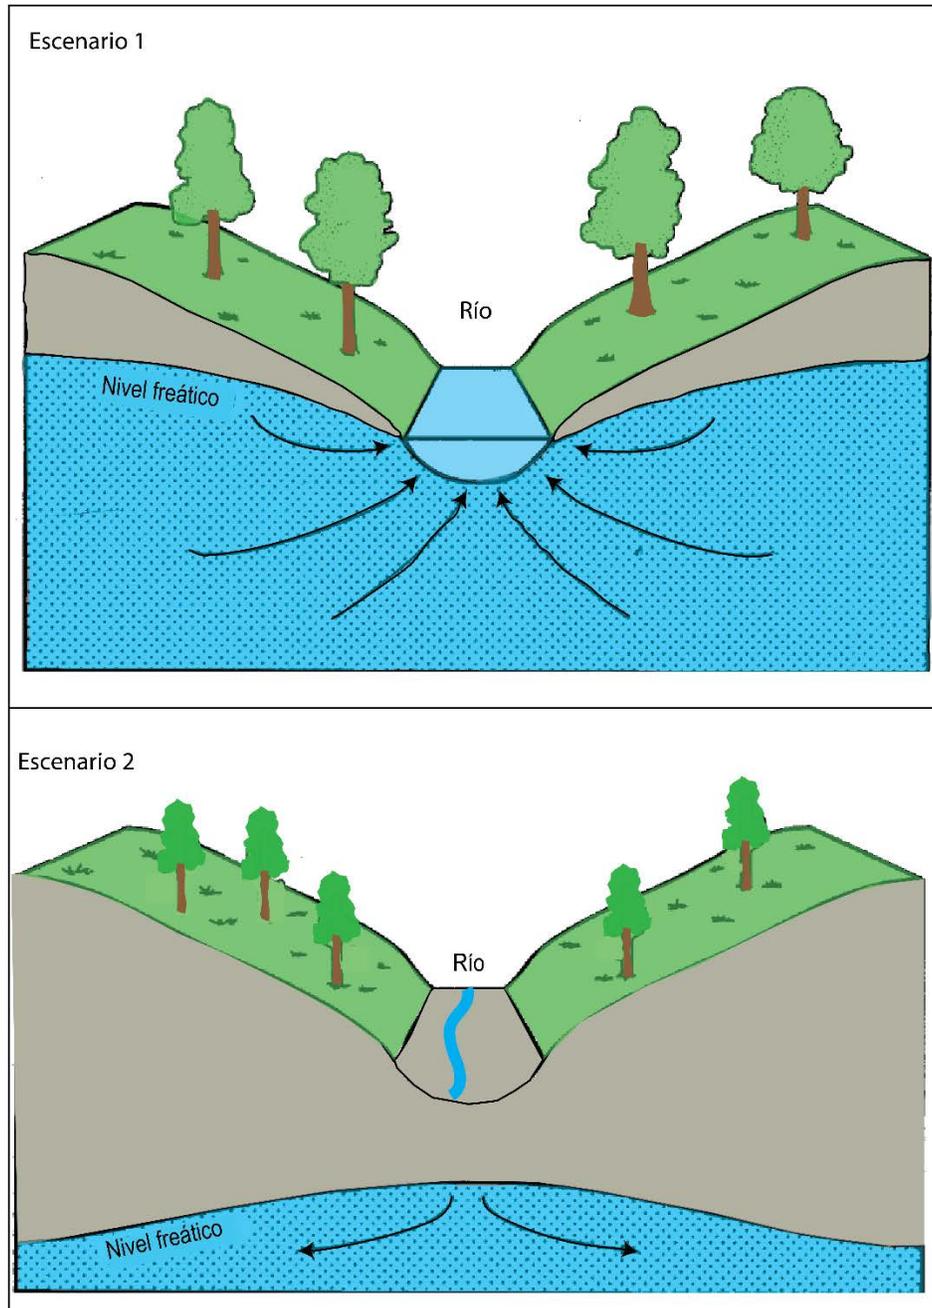
Figura 20A: Esquema de la relación entre el acuífero y el sistema superficial (ríos). Imagen tomada y modificada de Fetter (2001)

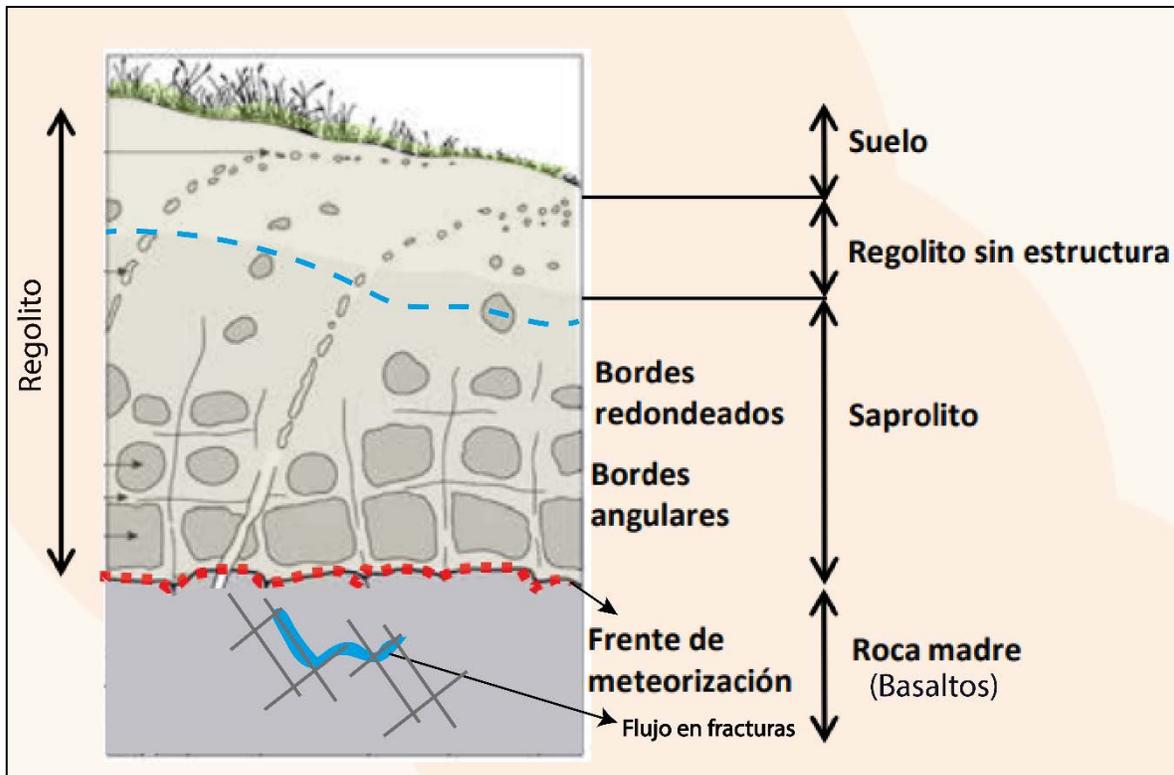
En los sectores colindantes al acuífero aluvial Andamojo, se encuentran varios pozos que captan un nivel de agua formado en el regolito de esta unidad, con características hidrogeológicas bastantes similares entre ambos, por lo que se podría asociar a un único acuífero, sin embargo, es necesario realizar estudios a mayor detalle, que confirmen dicha característica comunicación hidráulica entre ellos.

Figura 20B: Esquema de la unidad de Complejo de Nicoya (basaltos) para el área de estudio. Tomado y modificado de Arce et al. (2012)

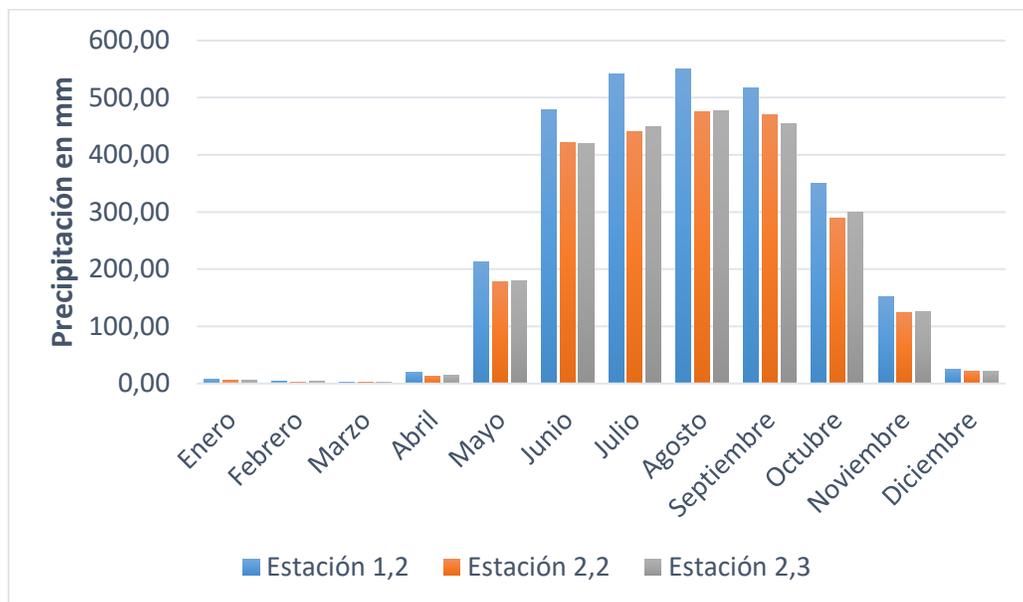
Gráfico 3: Precipitación promedio mensual de las estaciones en el área de estudio (Durán et al., 2019).

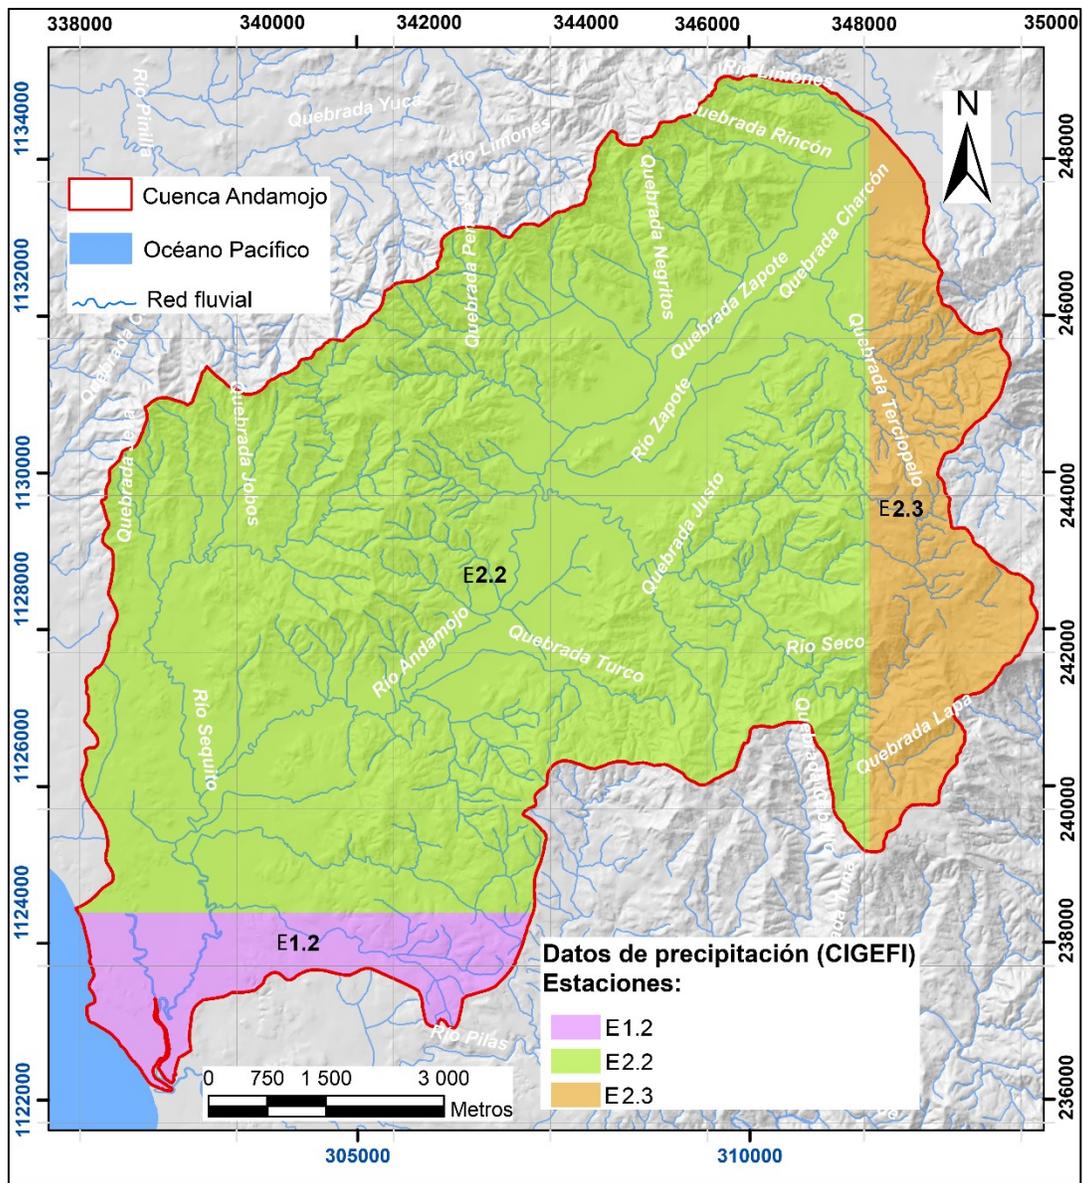
Figura 21: Ubicación de las estaciones o grillas de información meteorológica (precipitación)

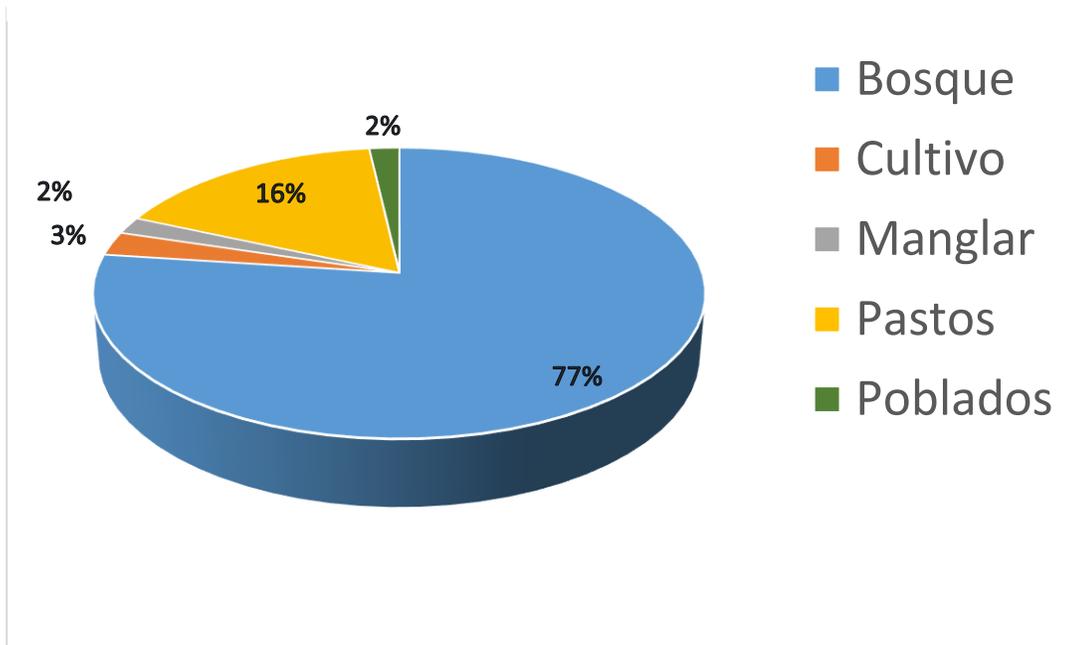
Gráfico 4: Distribución del uso de suelo en la cuenca Andamojo

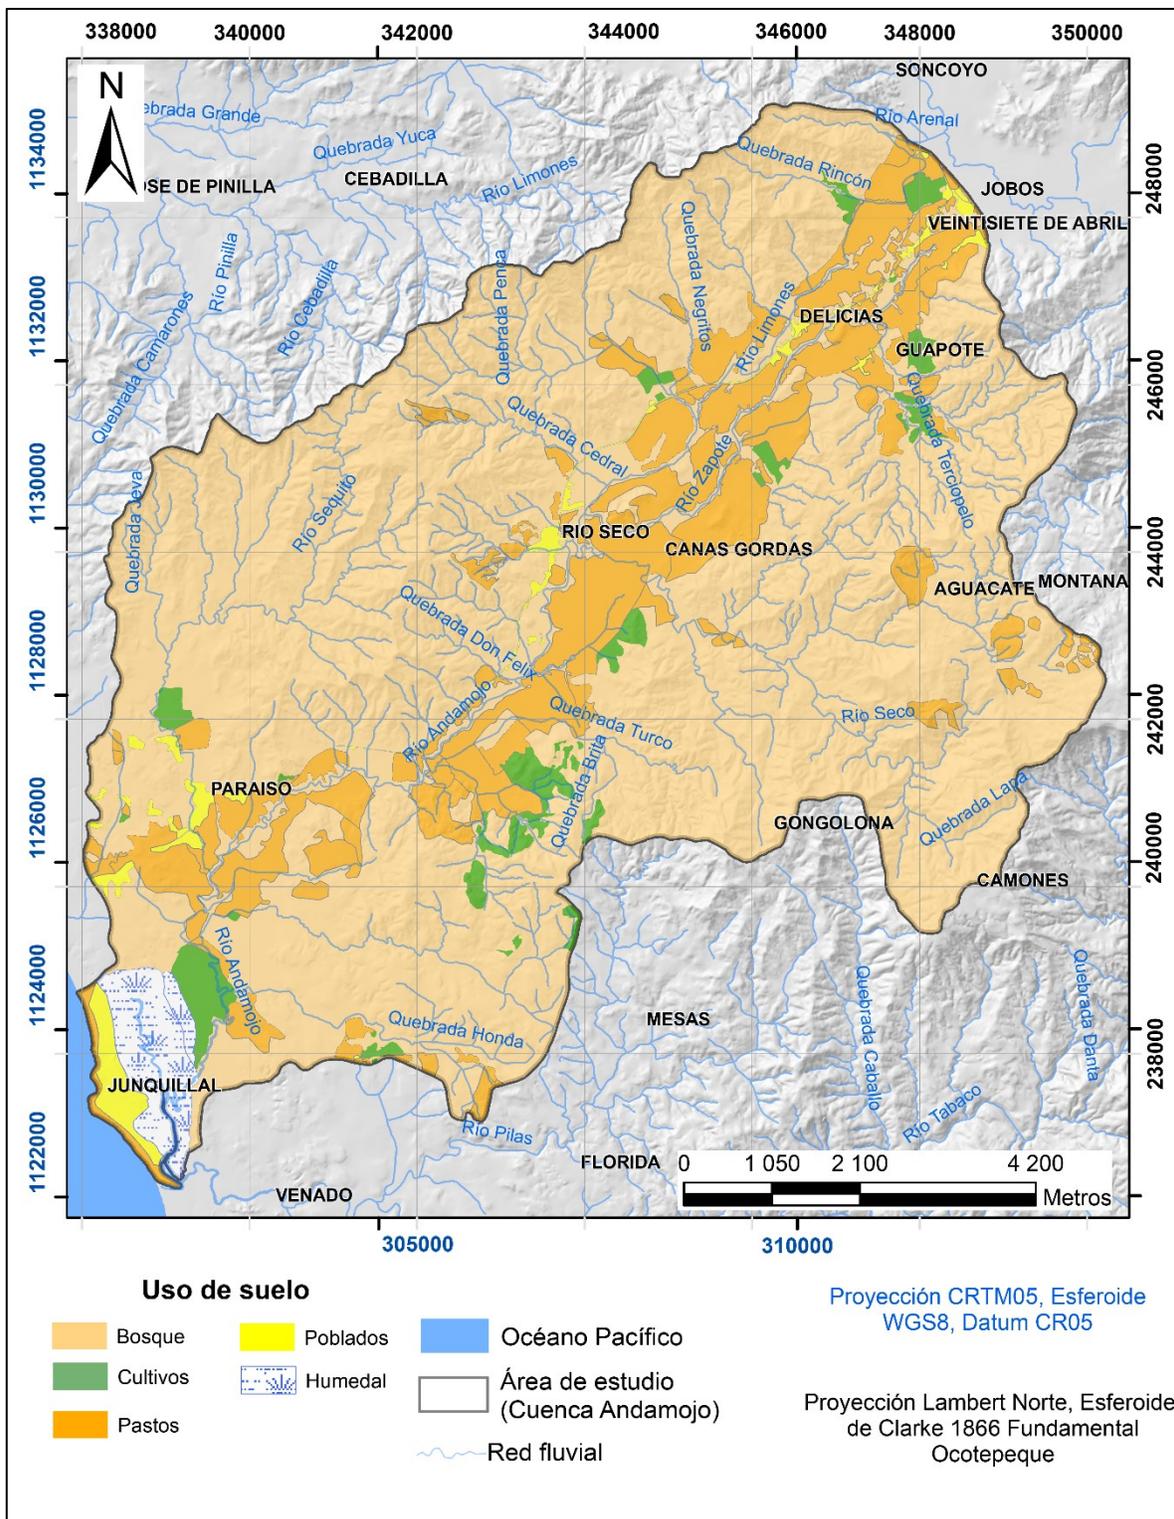
Figura 22: Mapa de uso de suelo de la cuenca Andamojo. Elaboración propia a partir de imágenes satelitales de Google Earth (2018) y trabajo de campo.

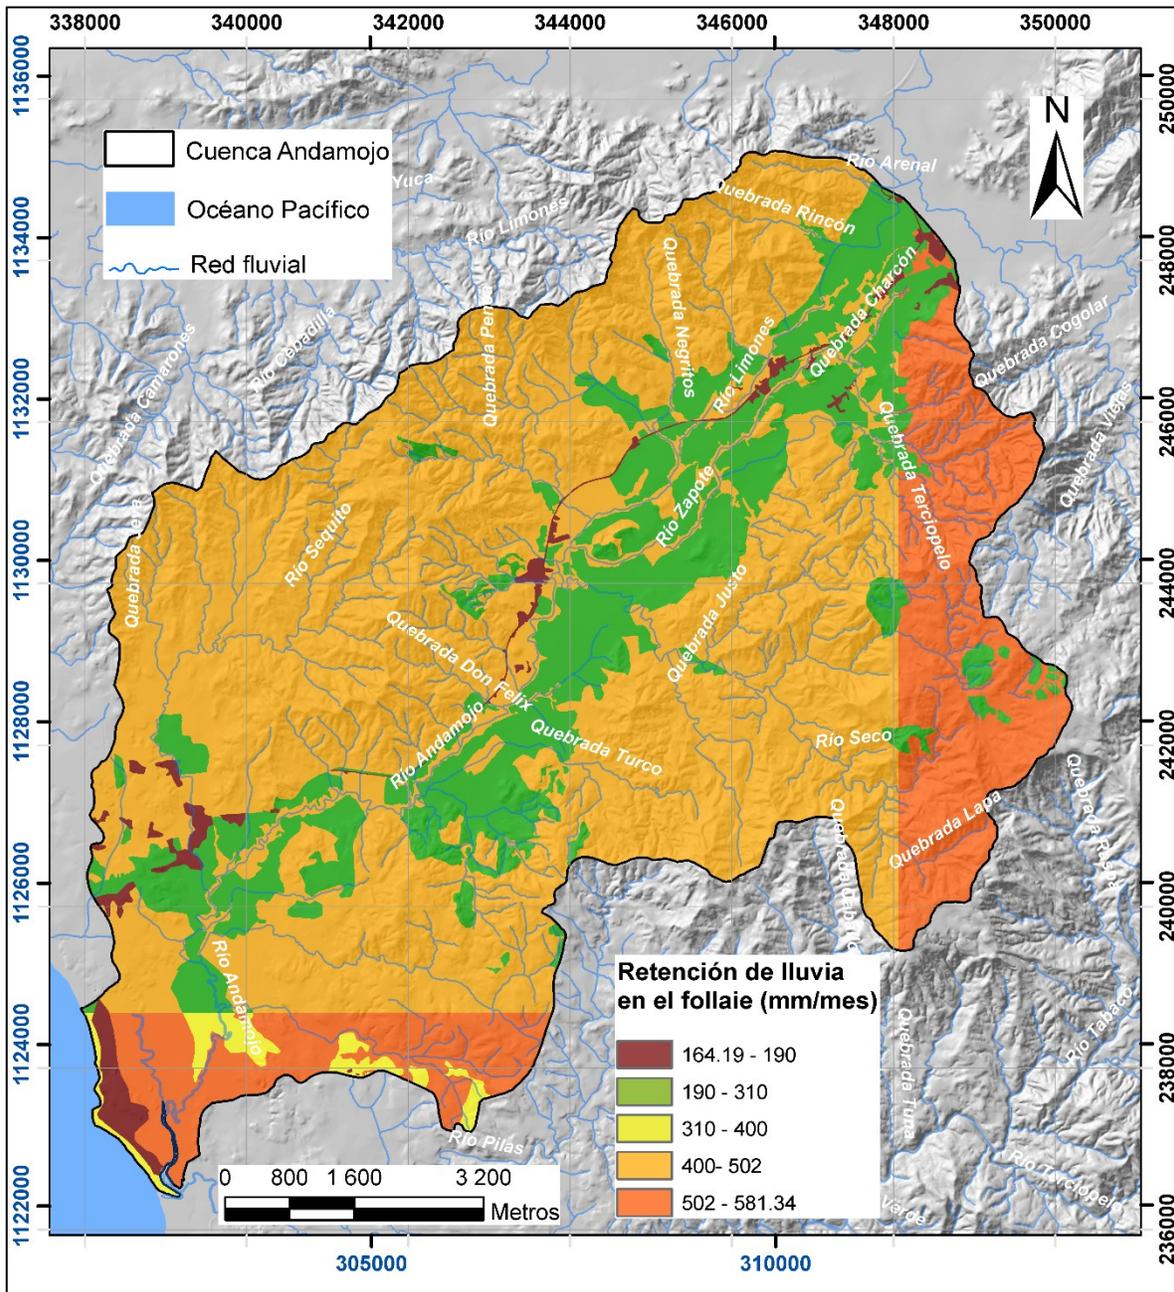
Se resalta la influencia del patrón de la cuadrícula original de la precipitación, donde las zonas con mayor retención se localizan en los límites este y sur, formando parte de bosques, con valores entre 502 y 581 mm, mientras que las zonas ocupadas por los poblados, presentan la menor retención en el follaje, del área de estudio, con valores entre 164 y 190 mm.

Figura 24: Mapa de retención de lluvia en el follaje

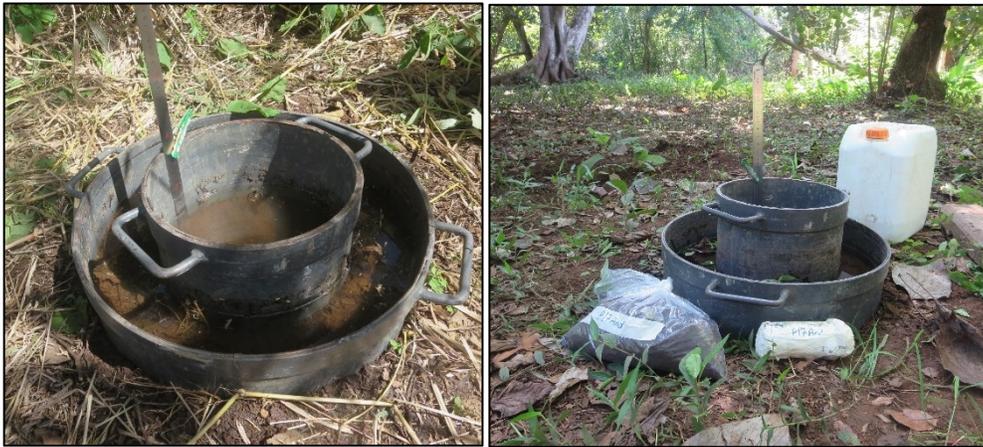
Foto 6: Pruebas de infiltración P15 y P17, en la fotografía de la derecha se observa parte de las muestras que fueron trasladadas para el respectivo análisis de laboratorio.

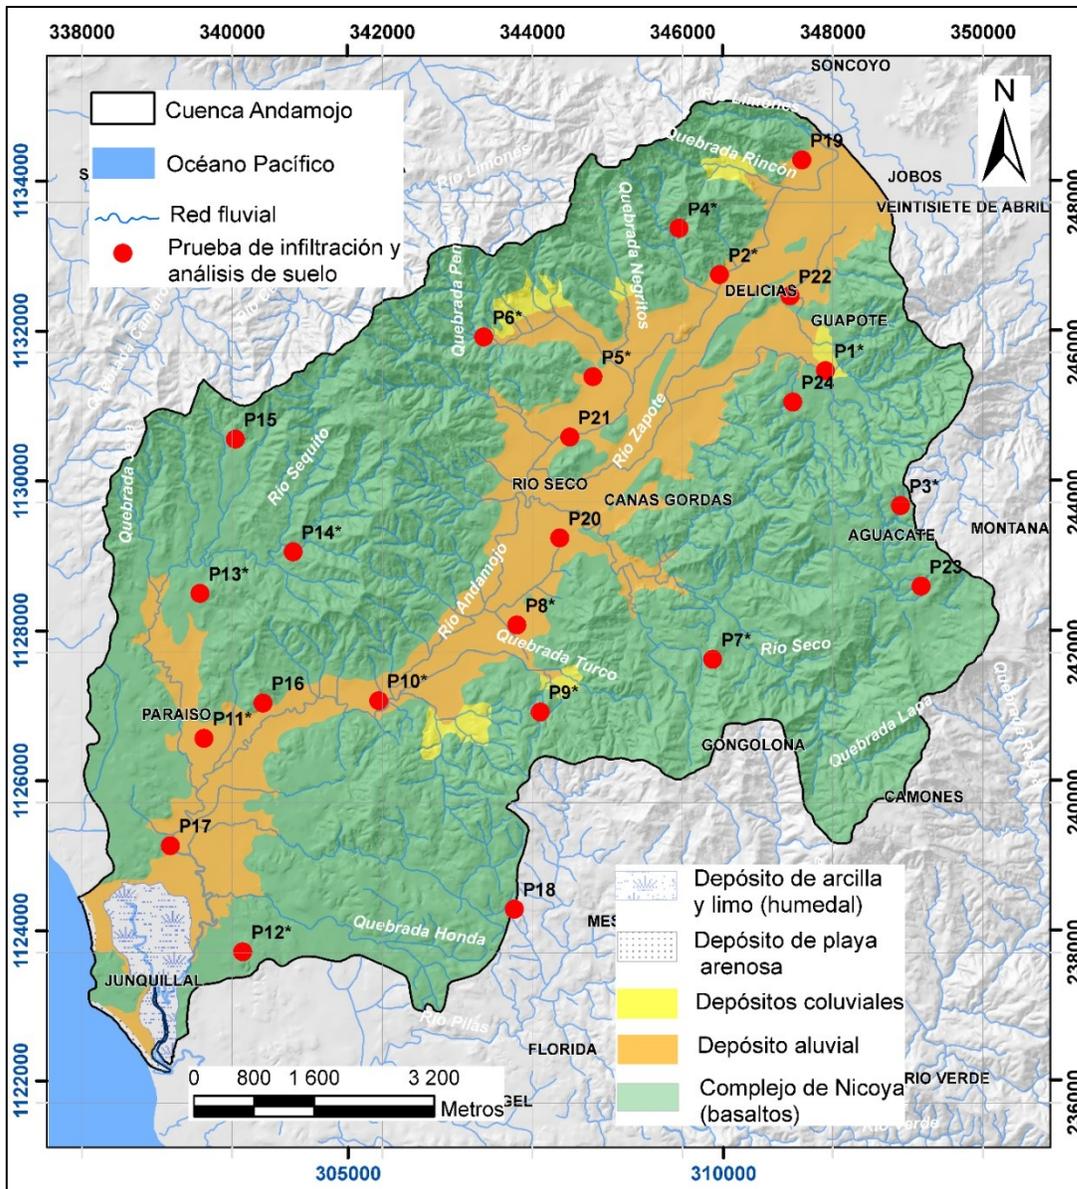
Figura 25: Mapa de ubicación de las pruebas de infiltración y análisis de suelos

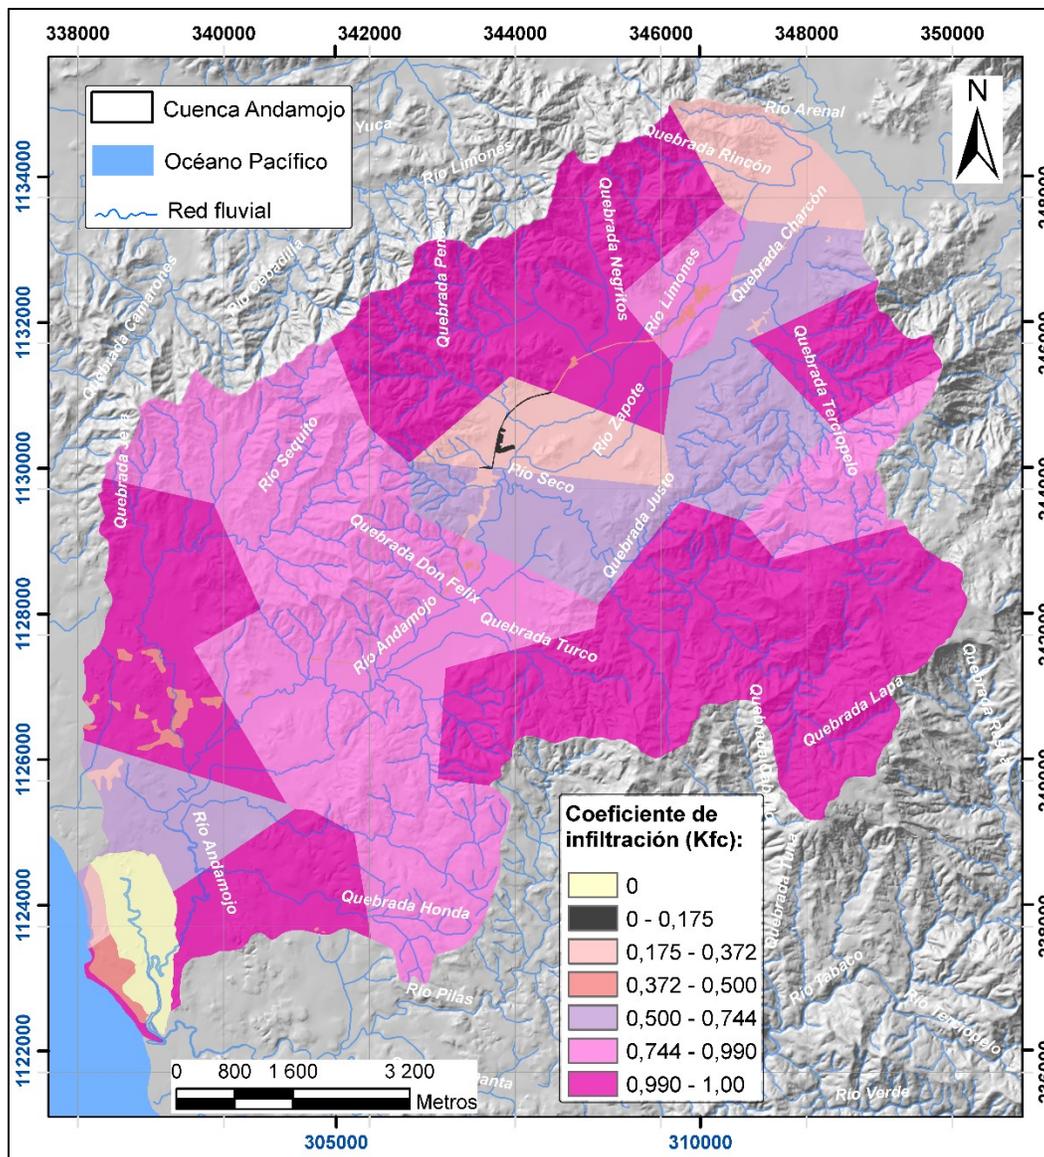
Para lograr que tanto el humedal como los poblados obtuvieran dichos valores, se procedió a realizar un ráster, al que se le asigna un valor de 0,5 para los poblados, y un valor de 0 para el humedal, mientras que al resto de usos de suelo se le asignó un valor de uno, para conservar su valor original, posteriormente este ráster se multiplicó por el ráster que se obtuvo de K_{fc} originalmente, donde se obtiene el producto de la figura 26.

Figura 26: Mapa de coeficiente de infiltración para el área de estudio

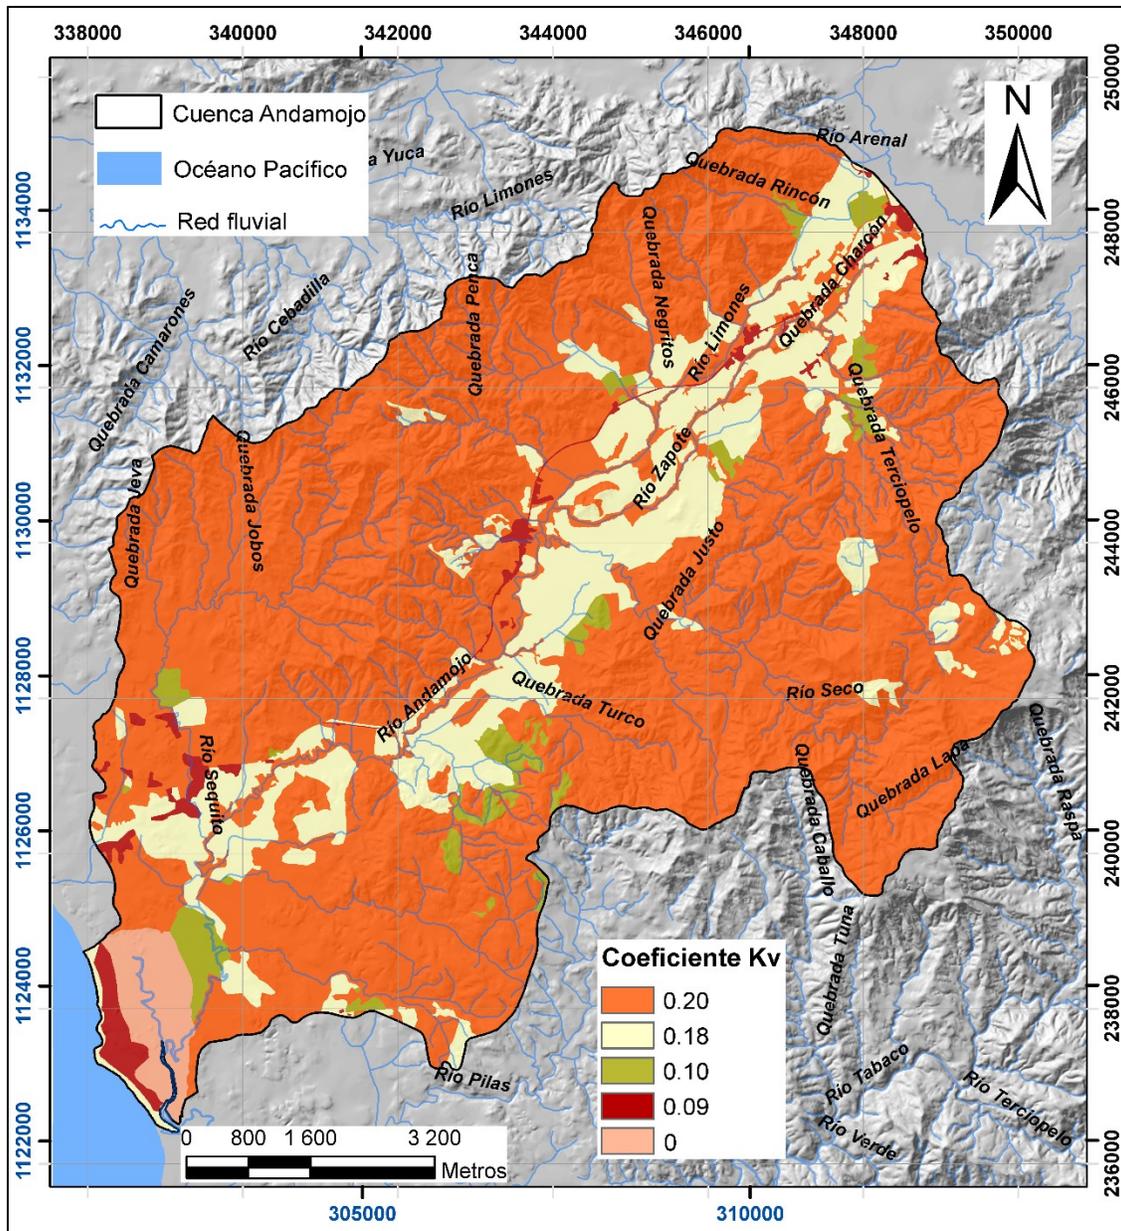
Figura 28: Mapa de coeficiente de infiltración por efecto de la cobertura vegetal (Kv)

El valor de 0,09 para los poblados fue justificado anteriormente (figura 28).
