UNIVERSIDAD DE COSTA RICA

ESCUELA CENTROAMERICANA DE GEOLOGÍA

TRABAJO FINAL DE GRADUACIÓN:

*DISPONIBILIDAD DEL RECURSO HÍDRICO SUBTERRÁNEO EN LA
CUENCA DEL RÍO ANDAMOJO, SANTA CRUZ, GUANACASTE,
COSTA RICA.*

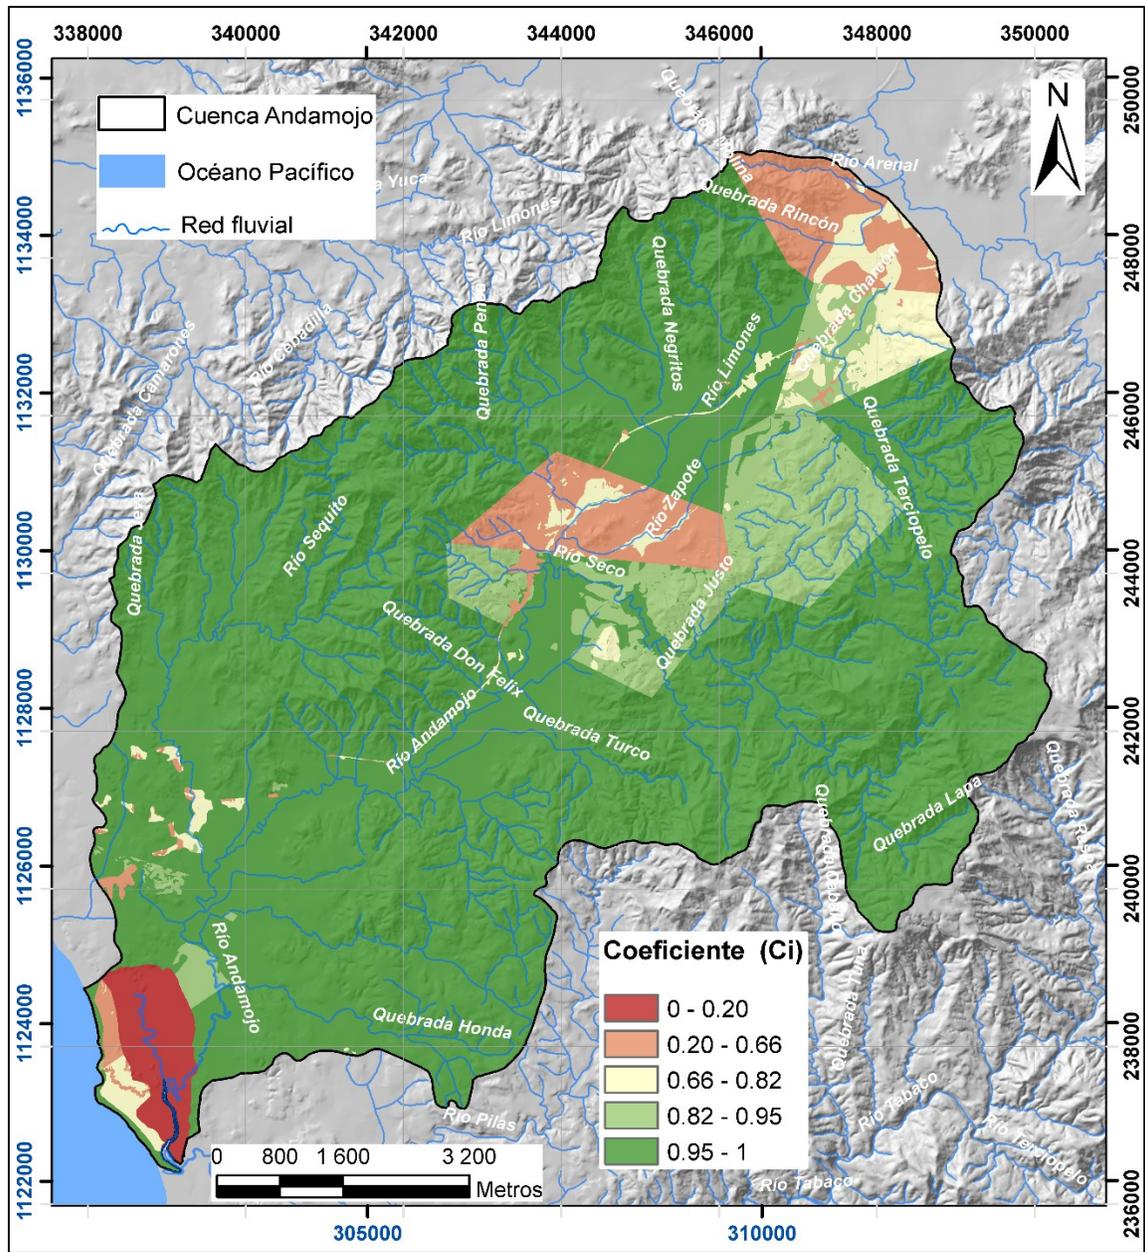
En la figura 28 se muestran los resultados, donde se observa que el coeficiente de infiltración es menor en el sector norte y una parte de la cuenca media con valores que entre 0,20 - 0,66, en este caso debe considerarse que estas zonas presentan una baja conductividad hidráulica con relación a la totalidad del área de la cuenca. Las zonas boscosas y los pastos presentan los valores más altos de C_i , estos van desde 0,95 a 1. Esto sugiere que existe una conductividad hidráulica alta en las partes montañosas de la cuenca y, por otro lado, en el sector de pastos con pendientes bajas, se favorece la infiltración de agua en el subsuelo (figura 28).

Figura 29: Mapa de coeficiente de infiltración del suelo (Ci)

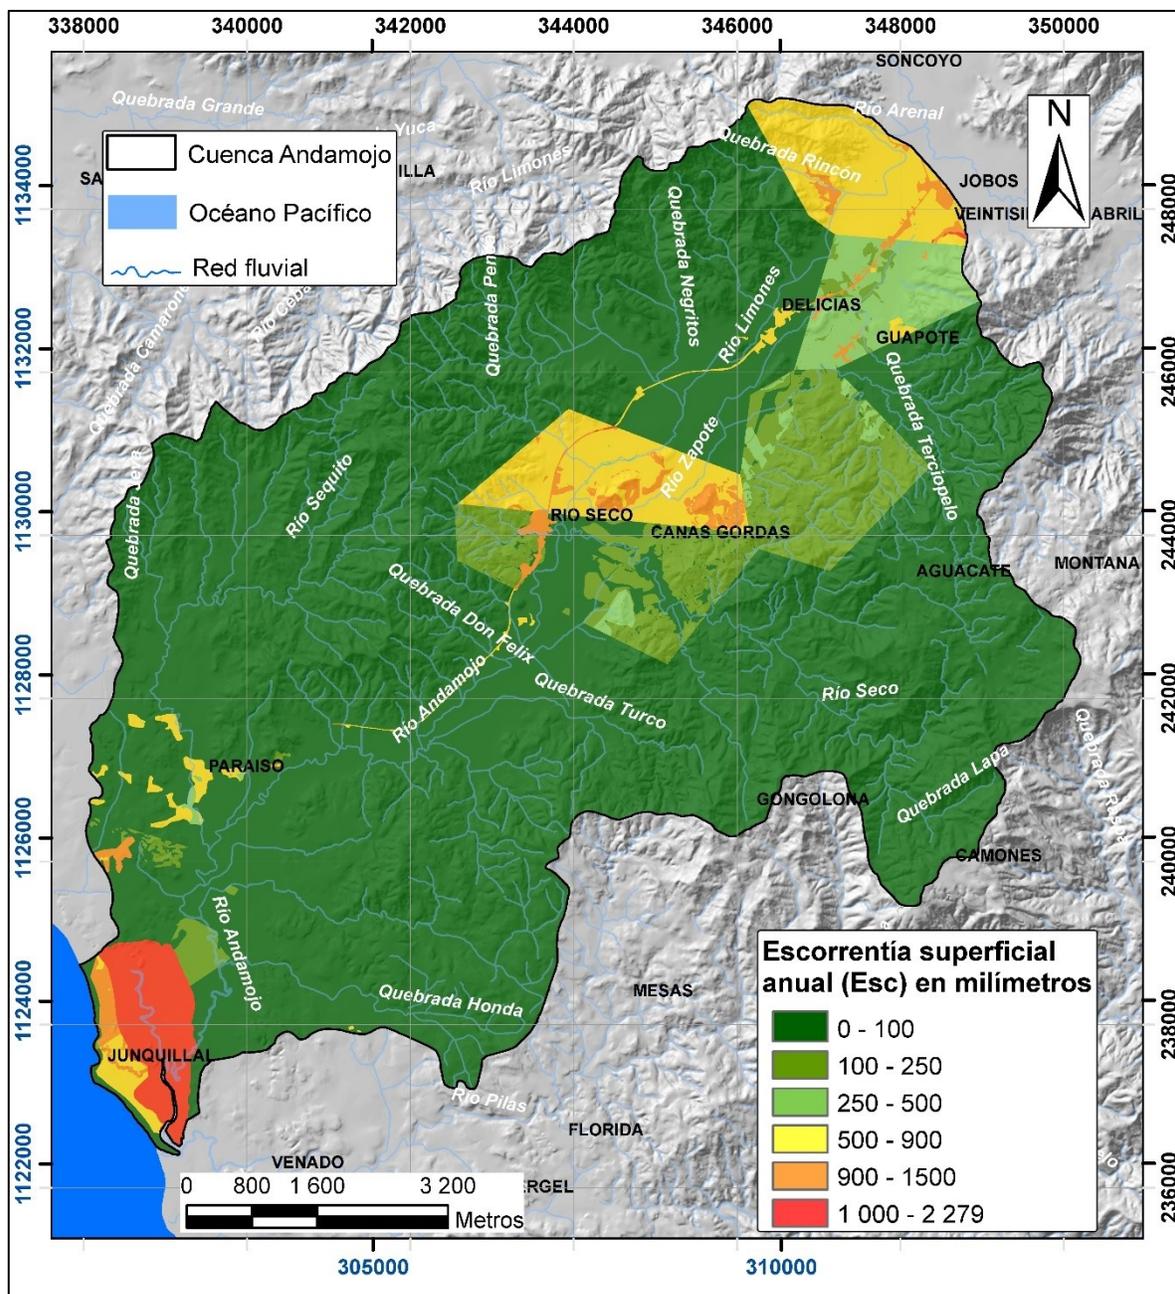
Con esta información se generaron 12 mapas correspondientes a los meses del año, y se sumaron para obtener un mapa de escorrentía superficial anual (figura 31). Se identificó que las zonas de mayor escorrentía corresponden en primer lugar con el humedal, en este caso los valores se encuentran entre 1000 y 2279 mm, ya que en los terrenos saturados o inundados por descarga del acuífero e interacción marina no se da infiltración (P_i) y puesto que la Escorrentía se ve muy influenciada por la precipitación (P) se obtienen valores altos. Además de esta zona, se identifica la parte media y alta de la cuenca, propiamente en los poblados de Rio Seco/ Cañas Gordas y Soncoyo / Veintisiete de Abril respectivamente con valores entre 500 y 1500 mm. Es importante recalcar que estas zonas poseen un suelo arcilloso, de bajas conductividades hidráulicas y por ende hay una menor P_i en el subsuelo. Por otro lado, los valores de escorrentía superficial tienden a ser menores en las zonas boscosas y partes montañosas, con valores entre 0 y 100 mm, ya que, en estos lugares, existe una mayor retención de lluvia en el follaje.

Figura 31: Escorrentía superficial anual, para la cuenca Andamojo

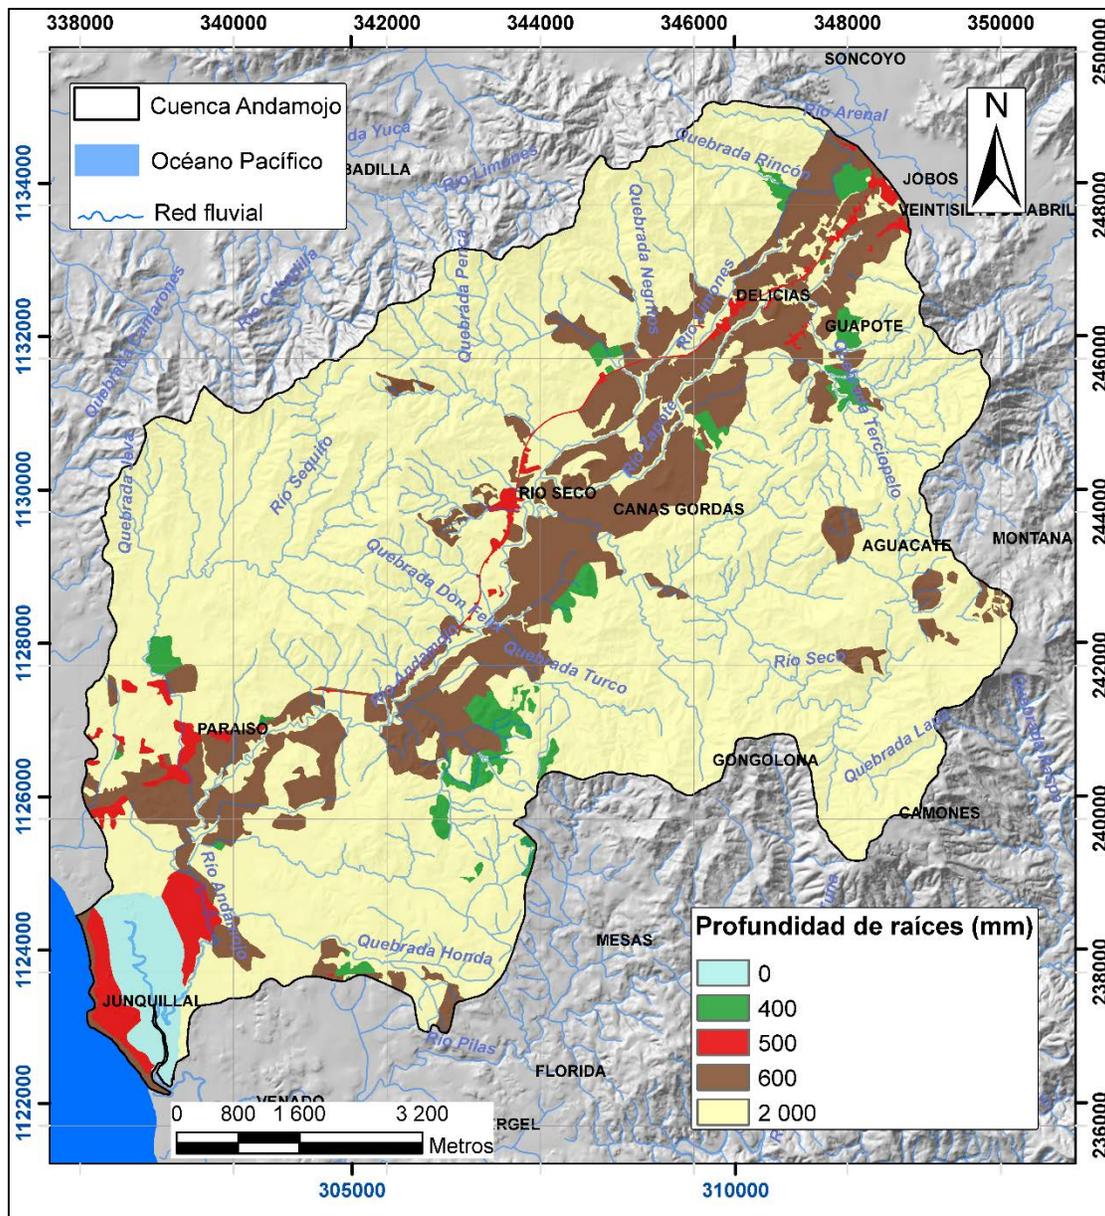
La profundidad de las raíces se asigna con la información comprobada en el campo, además, se complementó con información de Schosinsky (2006), Allen (2006), FONAFIFO (2003) y ITTO (s.f.). Para los bosques se utilizó una profundidad de raíces de 2000 mm, mientras que para los pastos se usó 500 mm, los cultivos se dividen en arroz y teca, para los que se les asignó un valor de 500 mm y 400 mm respectivamente. En el caso del humedal se asignó un valor de cero, debido a las razones indicadas en las secciones 4.4.2.1 y 4.4.3. En el caso de los poblados, se utilizó un valor de 500 mm, tomando en cuenta que son áreas con casas de habitación u otras edificaciones que por lo general poseen patios, canchas de fútbol entre otras zonas verdes. A partir de dicha información se genera un mapa ráster como el representado en la figura 32.

Figura 32: Mapa de profundidad de raíces

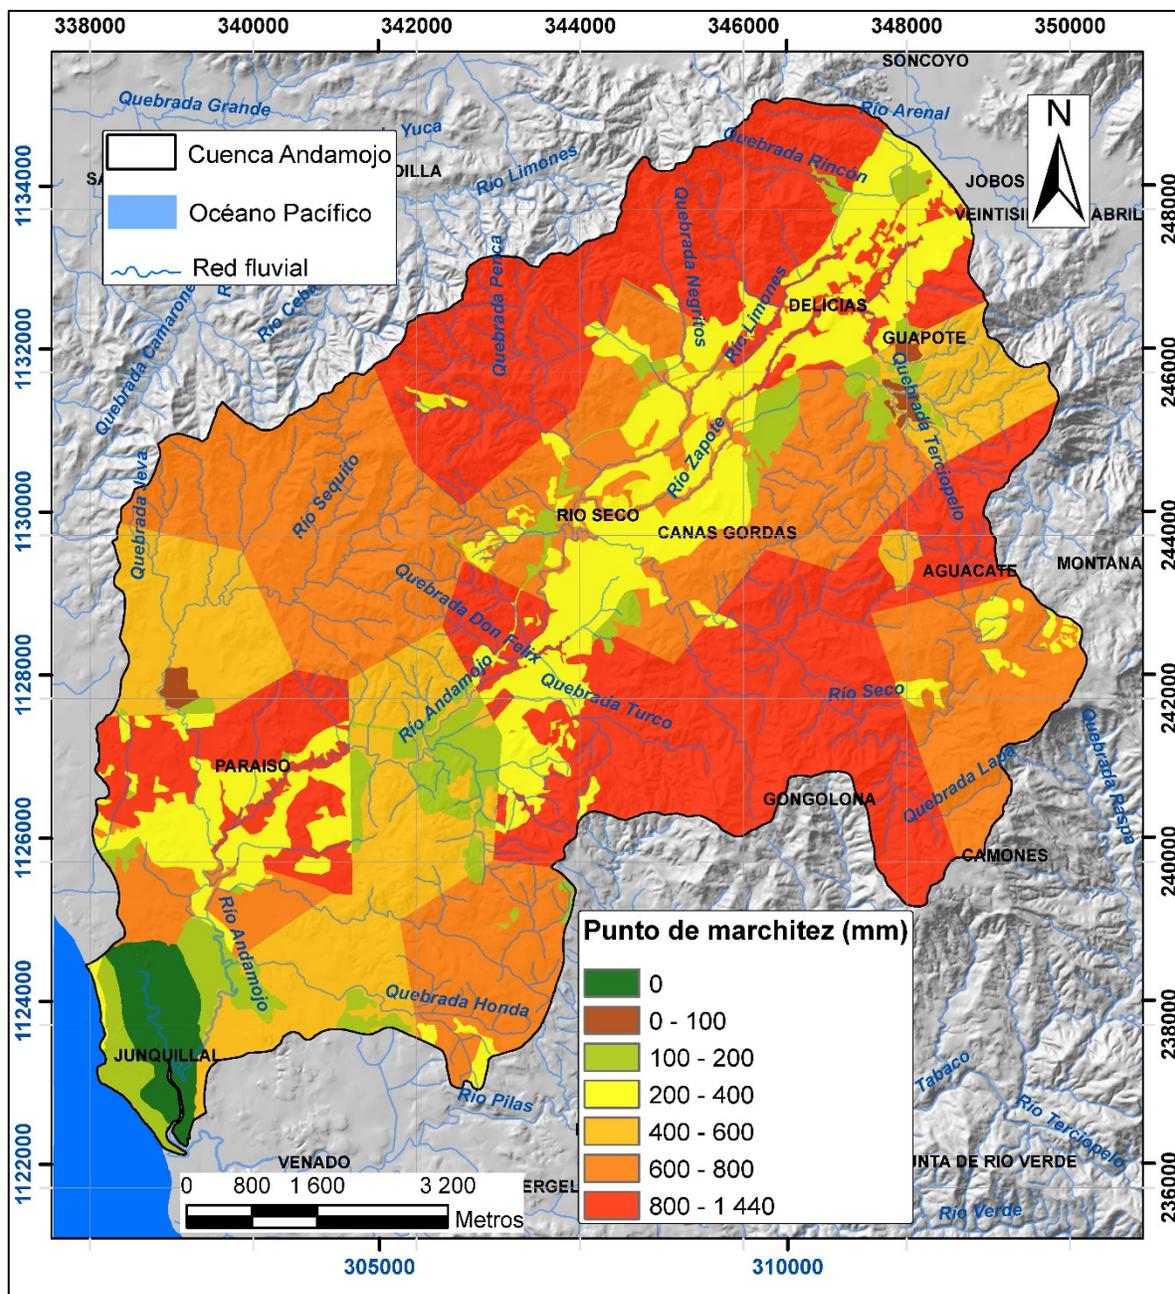
Figura 34: Mapa de punto de marchitez en milímetros para el área de estudio.

Los resultados se pueden observar en las figuras 34 y 35.

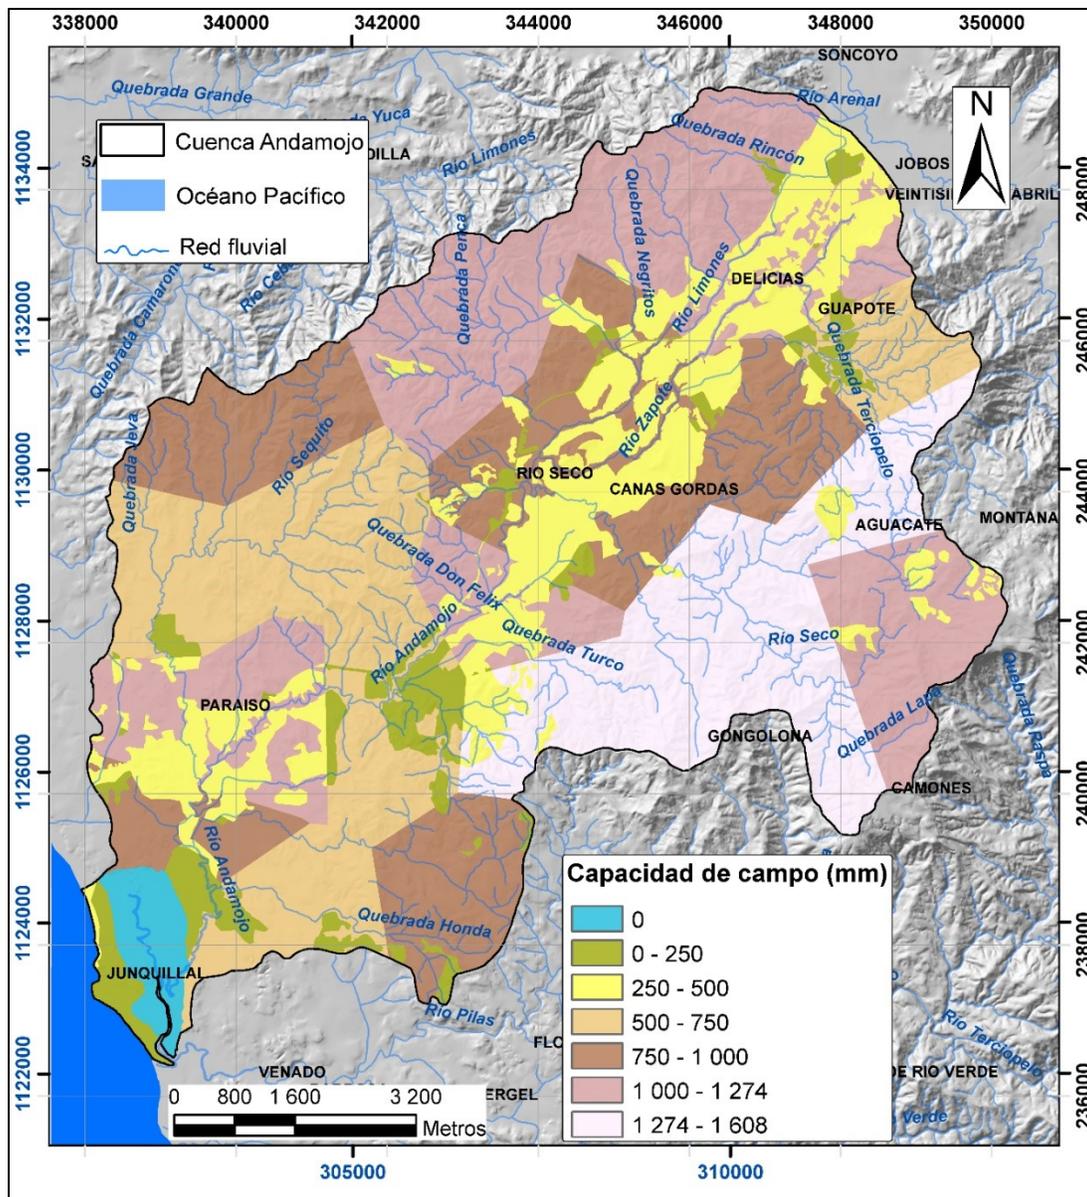
Figura 35: Mapa de capacidad de campo en milímetros, para la zona de estudio

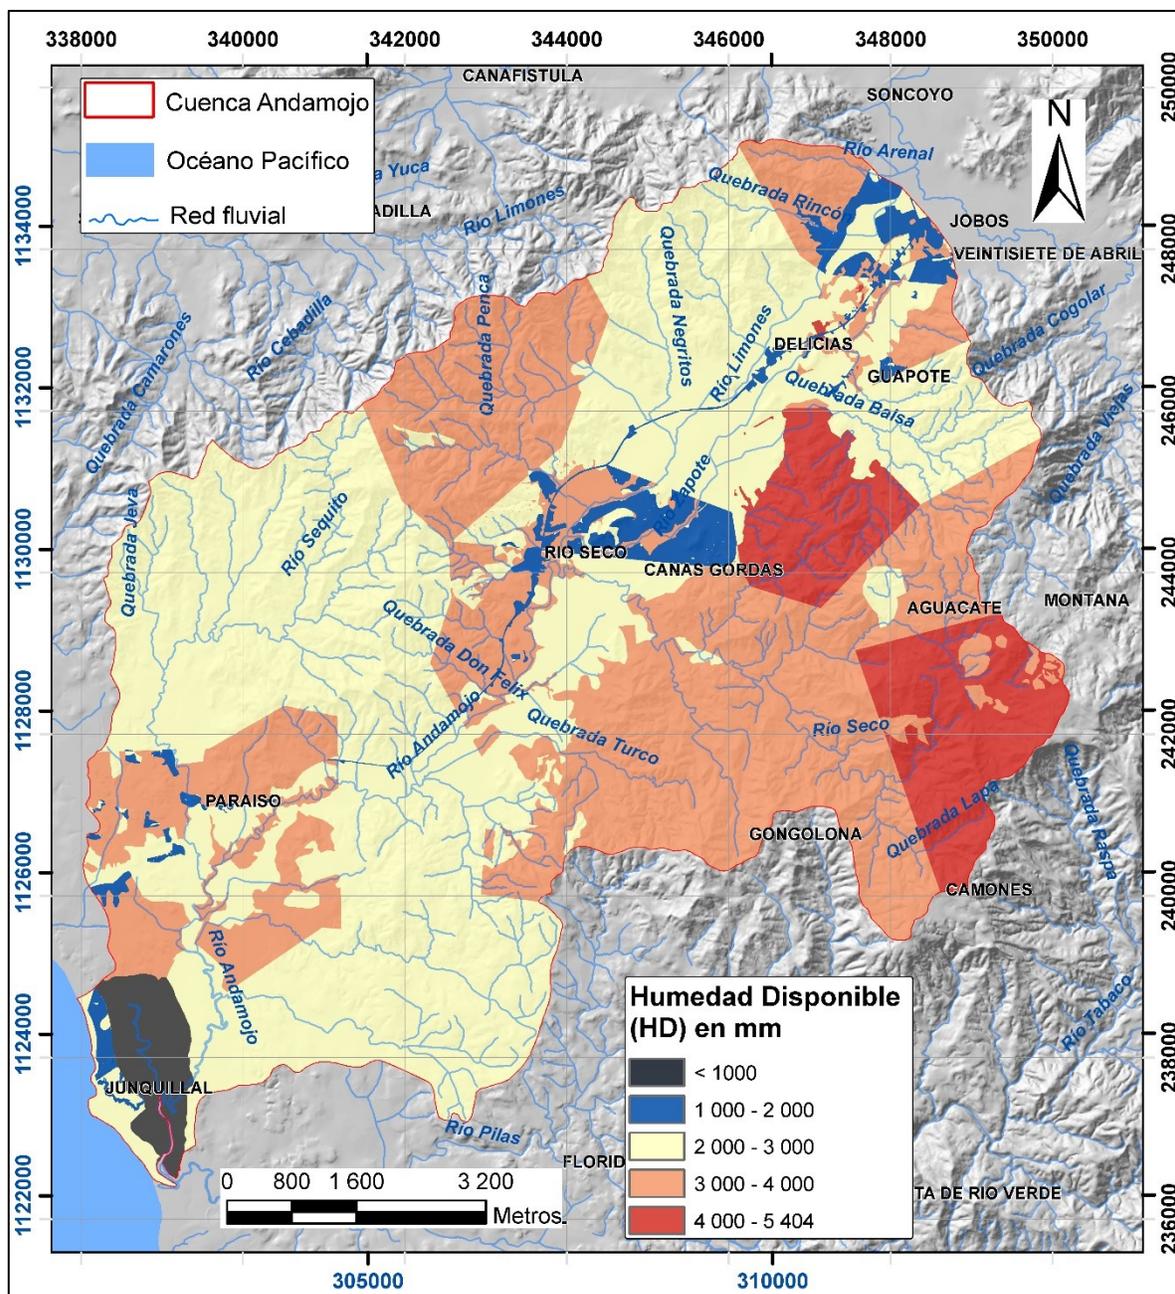
Los valores altos de humedad disponible se concentran al este de la cuenca Andamojo, en las inmediaciones de los poblados de Aguacate y Canas Gordas/Guapote. Mientras que los sectores de menor humedad disponible se localizan en los sectores de la cuenca media y alta, respectivamente Rio Seco y Jobs / Veintisiete de Abril. El mes de agosto reporta mayor humedad disponible con un máximo de 823,4 mm, y el mes de abril presenta la menor humedad disponible con un valor de 106,7 mm.

Figura 36: Mapa de humedad disponible, para la cuenca Andamajo

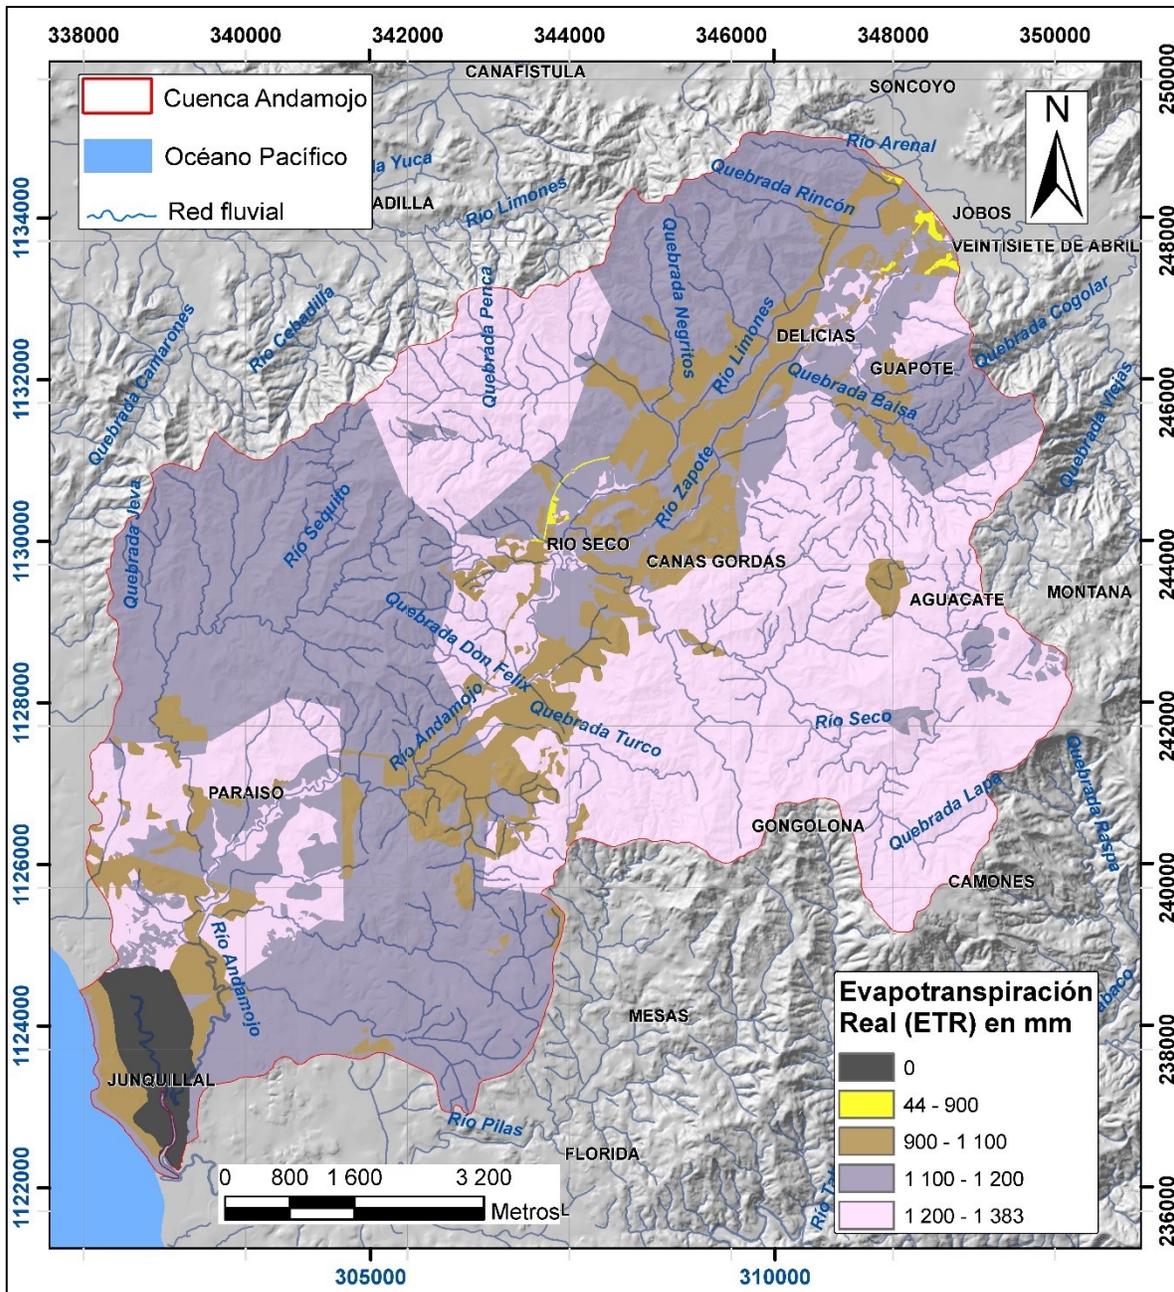
Estos cálculos se realizaron para cada mes, utilizando la herramienta de álgebra de mapas posteriormente estos se suman para obtener un valor anual (figura 37).

Figura 37: Mapa de evapotranspiración real, para la cuenca Andamajo

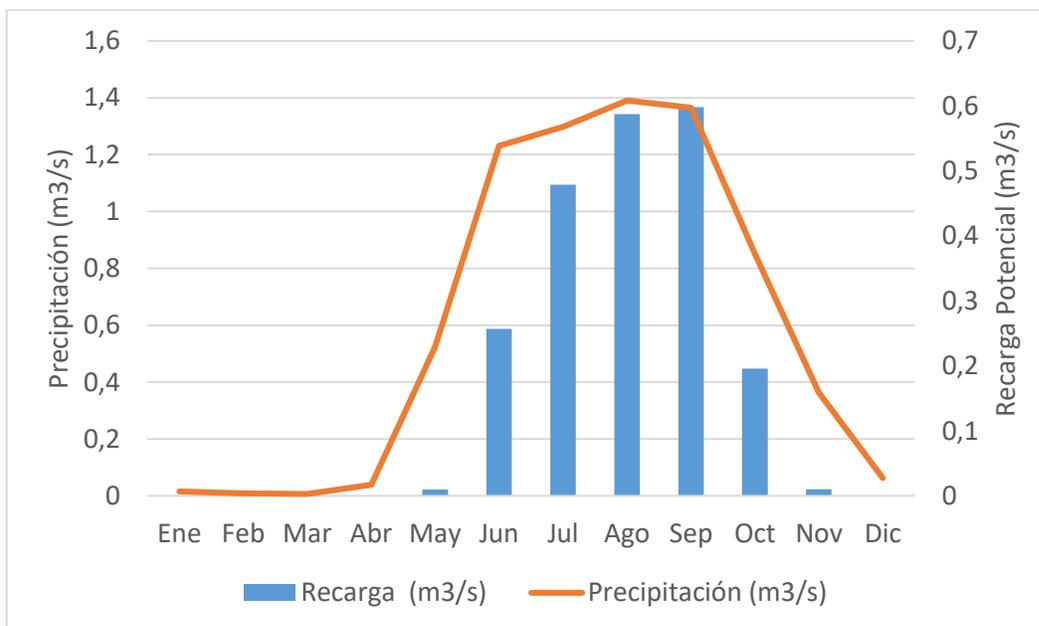
Gráfico 5: Datos de precipitación y recarga potencial para el área de estudio

Según los resultados obtenidos se tiene que la recarga potencial anual en el área de estudio varía entre los 12 -1423 mm por año, y ocurre de mayo a noviembre.

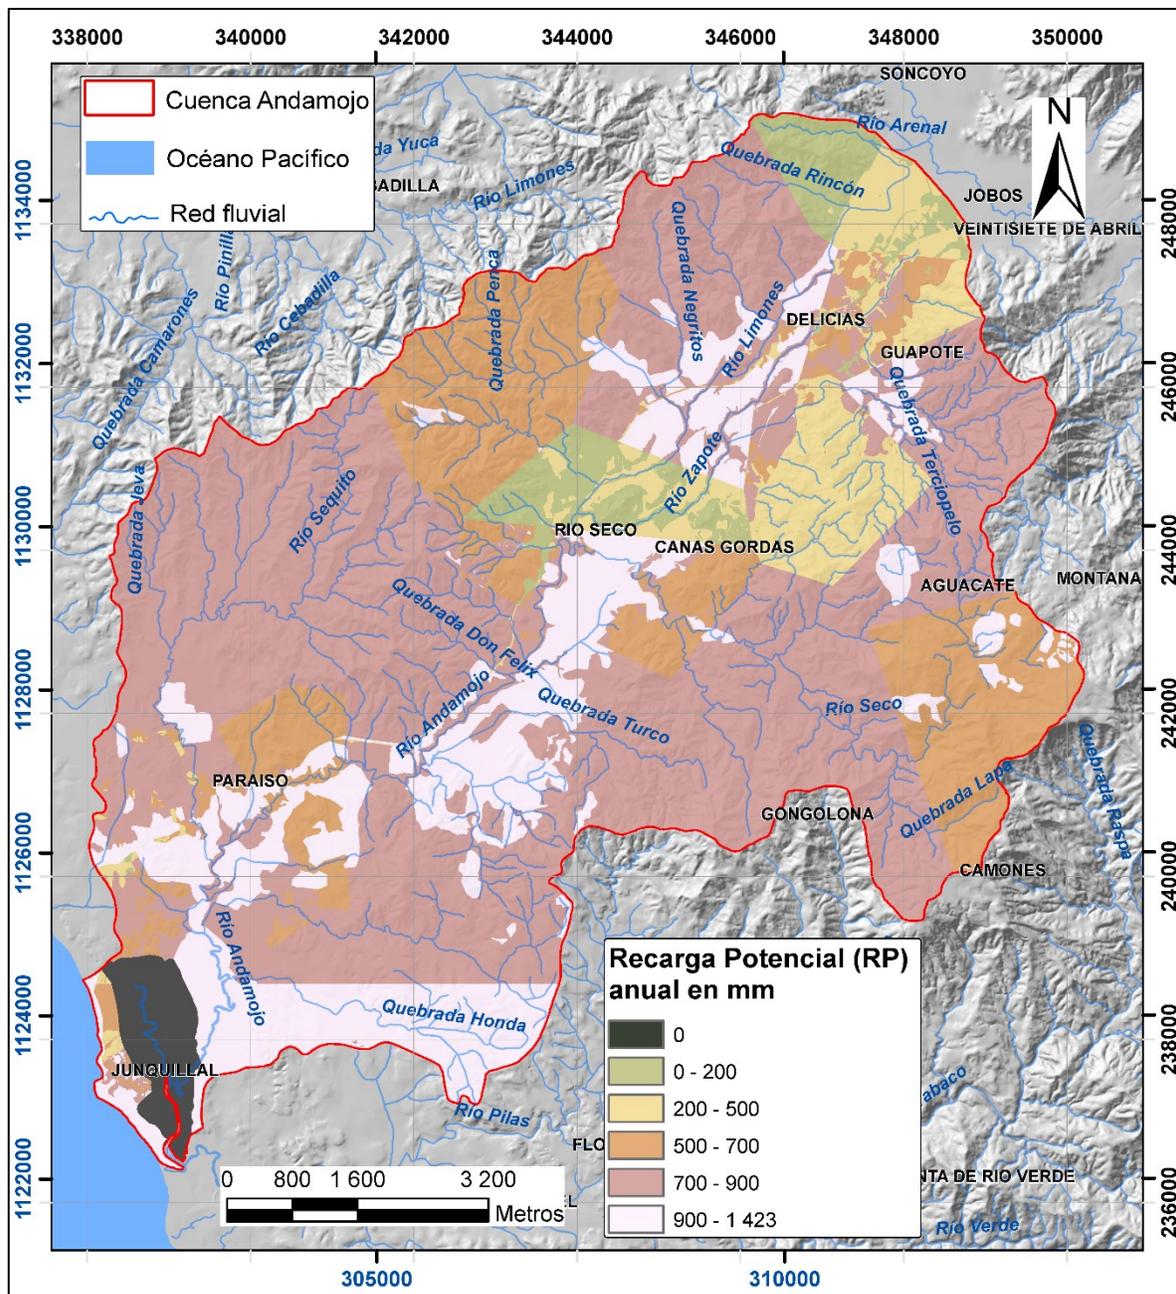
Figura 38: Recarga potencial anual para la cuenca Andamojo. Elaboración propia.

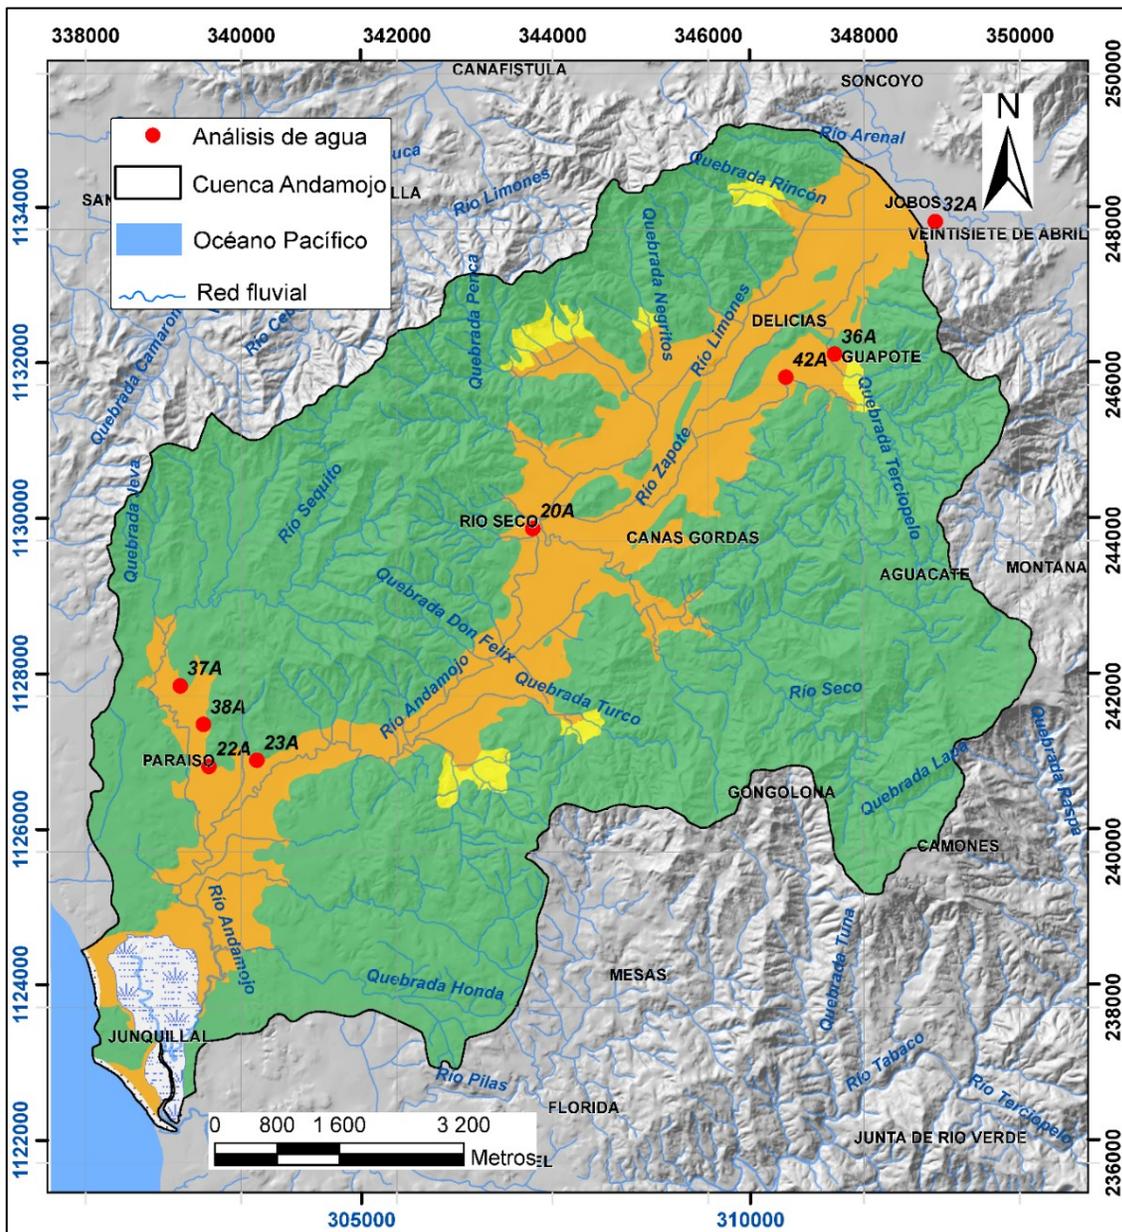
Figura 39: Ubicación de las muestras de agua, en el área de estudio

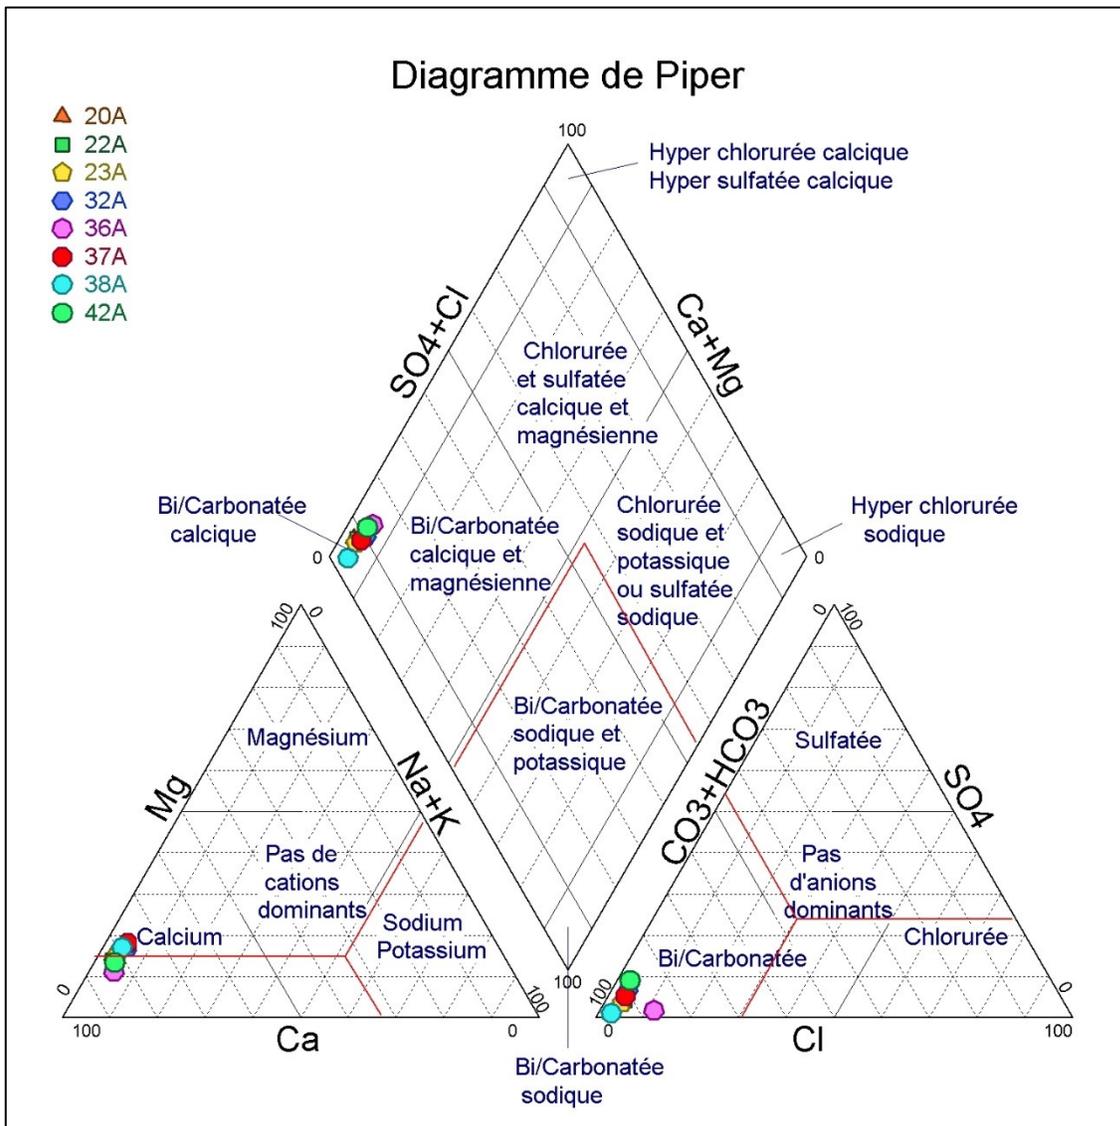
Figura 40: Diagrama de Piper para los análisis de agua en pozos

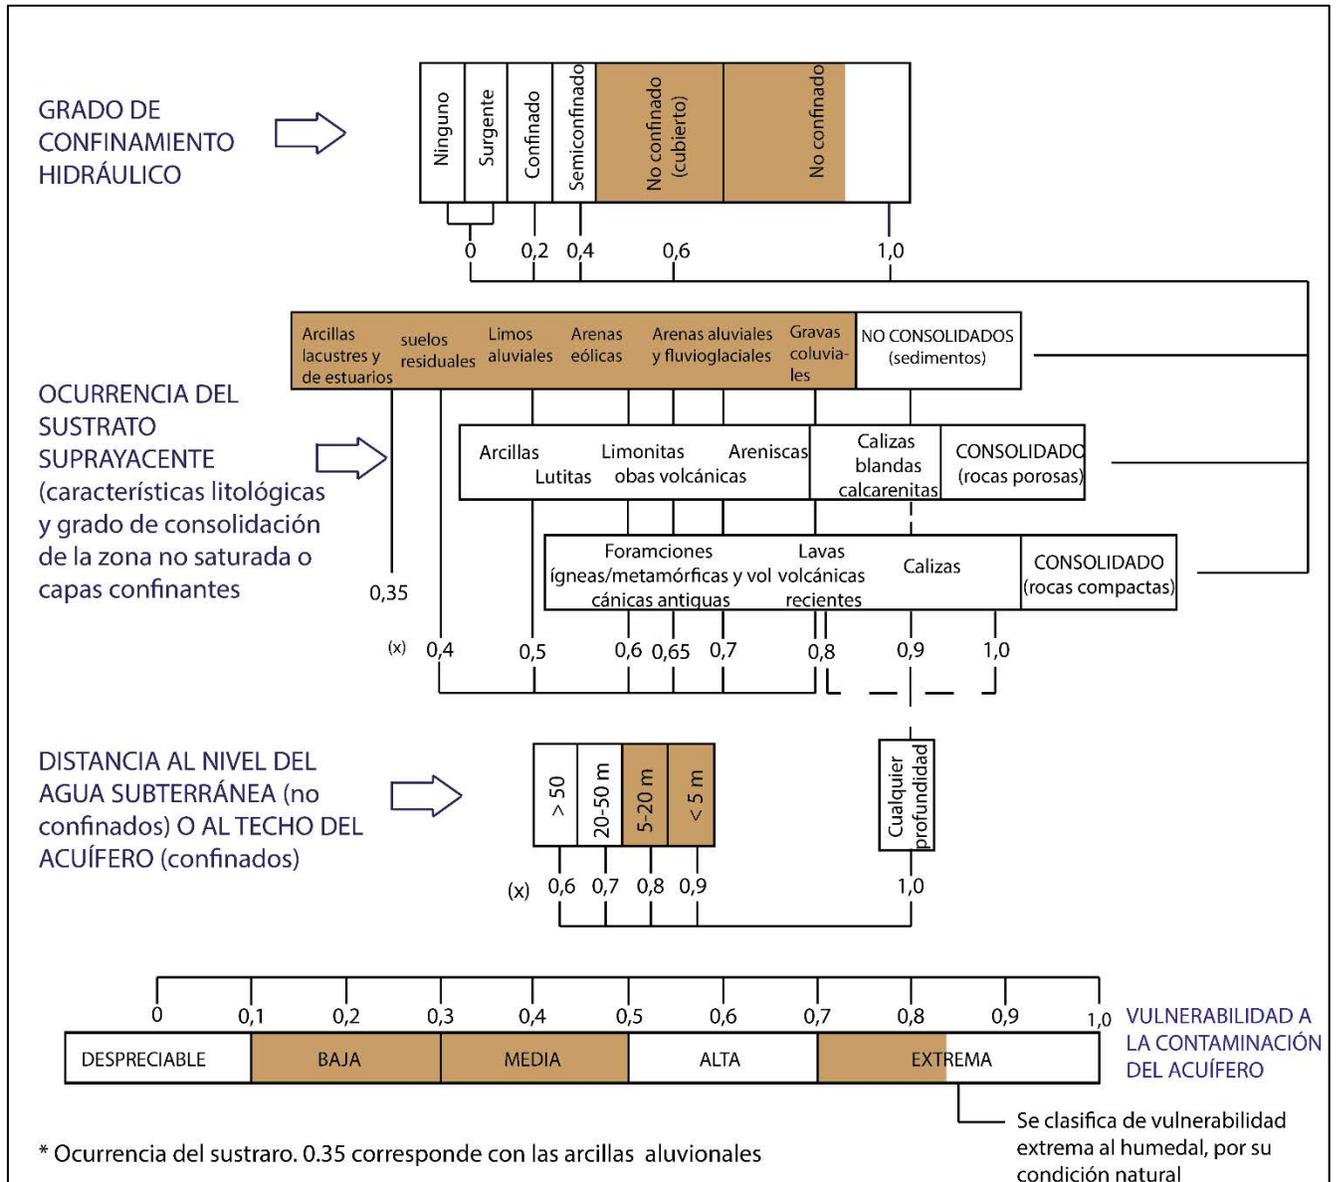
Figura 41: Esquema para la aplicación de la metodología GOD. Tomada de Foster et al. (2002). Se resalta en color café los rangos utilizados en este estudio.

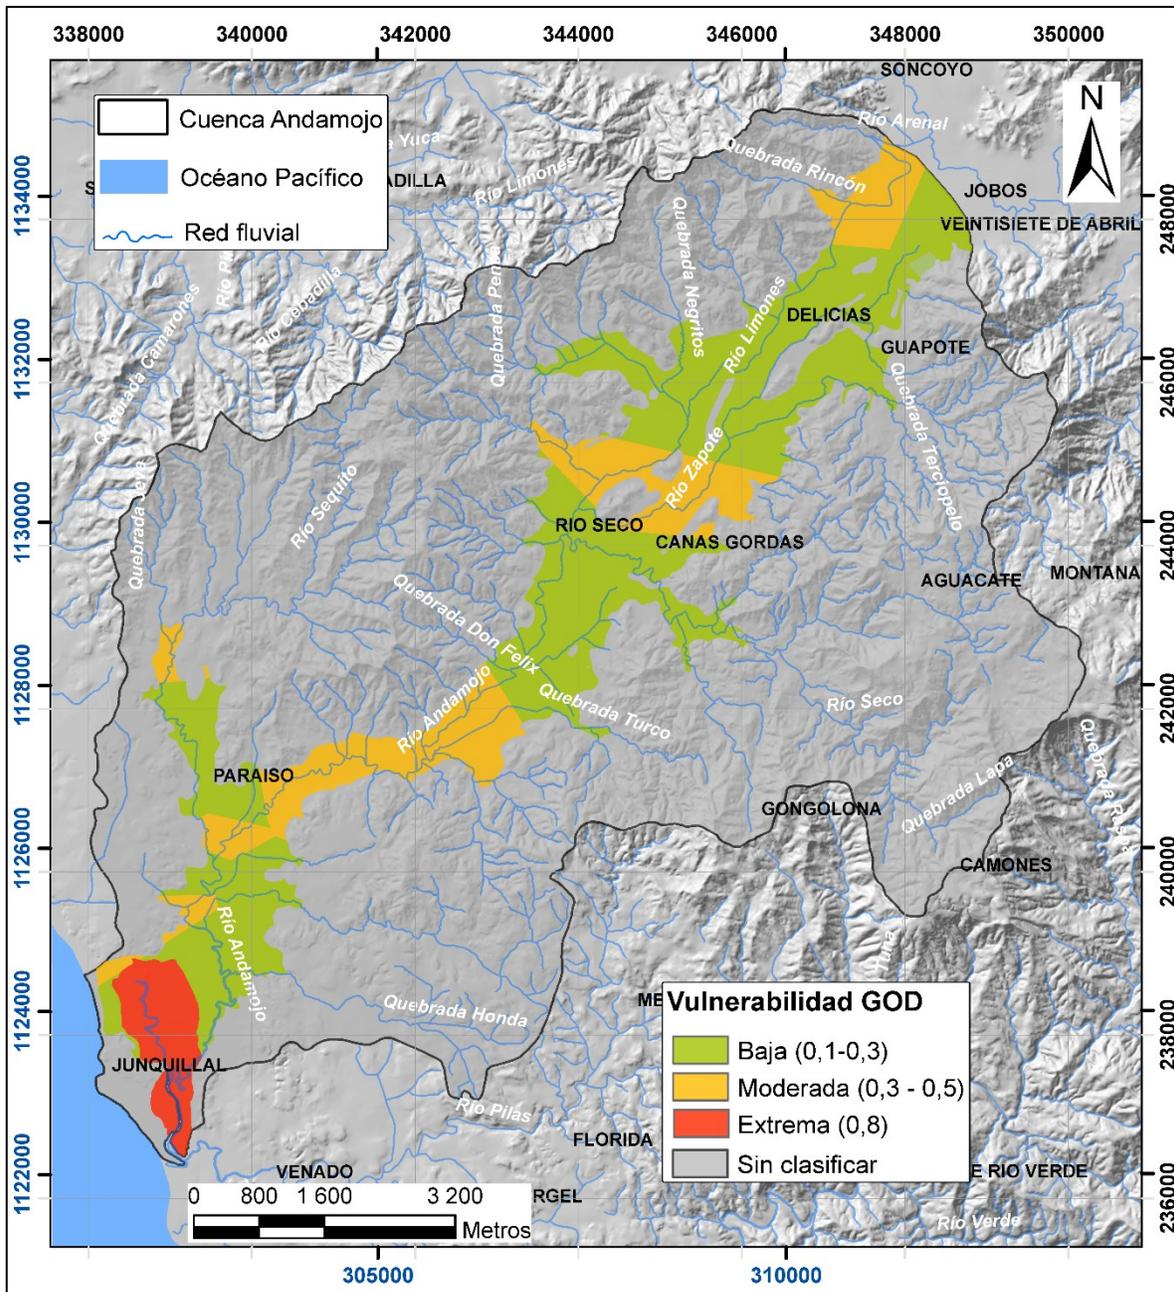
Figura 42: Mapa de vulnerabilidad a la contaminación del acuífero para el área llana de la cuenca Andamojo, Santa Cruz, Guanacaste. Elaboración propia.

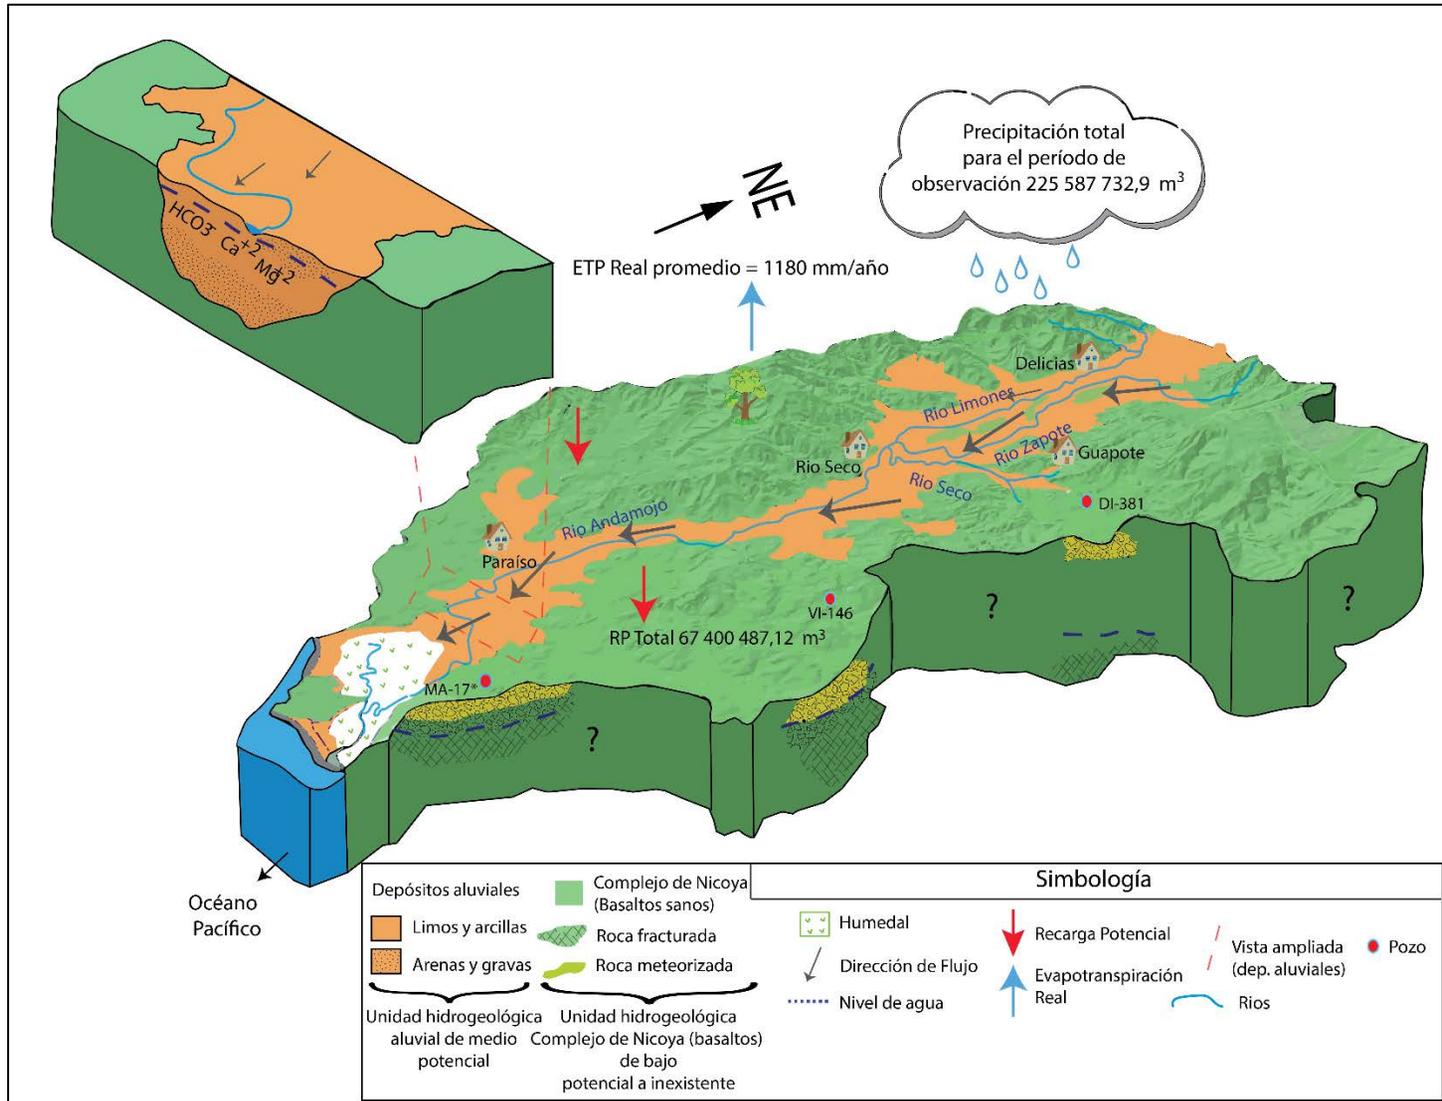
Figura 43: Modelo hidrogeológico conceptual de la cuenca Andamojo, Santa Cruz, Guanacaste. Elaboración propia.

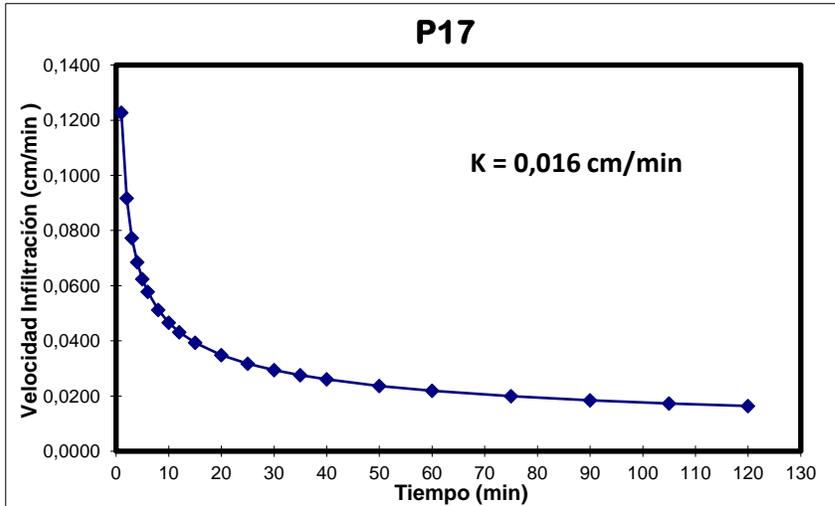
Prueba: P17. Coordenada:
 Tipo de suelo (campo): Limo arcilloso, café oscuro.
 Uso de suelo: Bosque

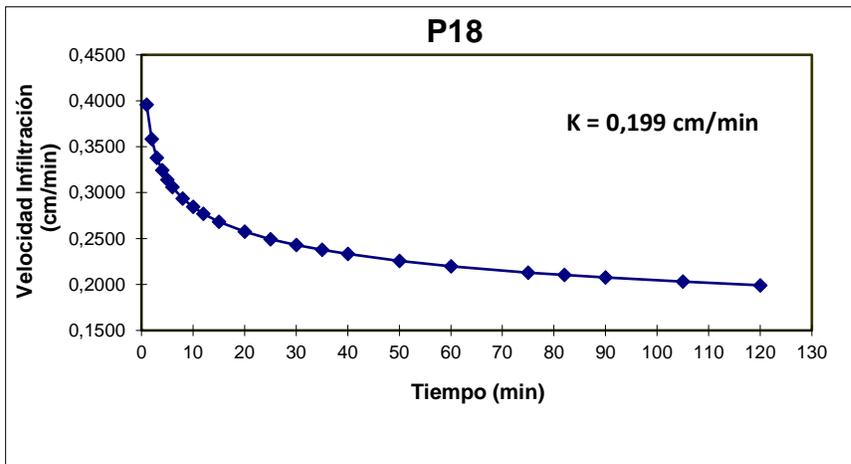
Prueba: P18. Coordenada:
 Tipo de suelo (campo): Limo con arena, rojizo (suelo residual Complejo Nicoya)
 Uso de suelo: Bosque

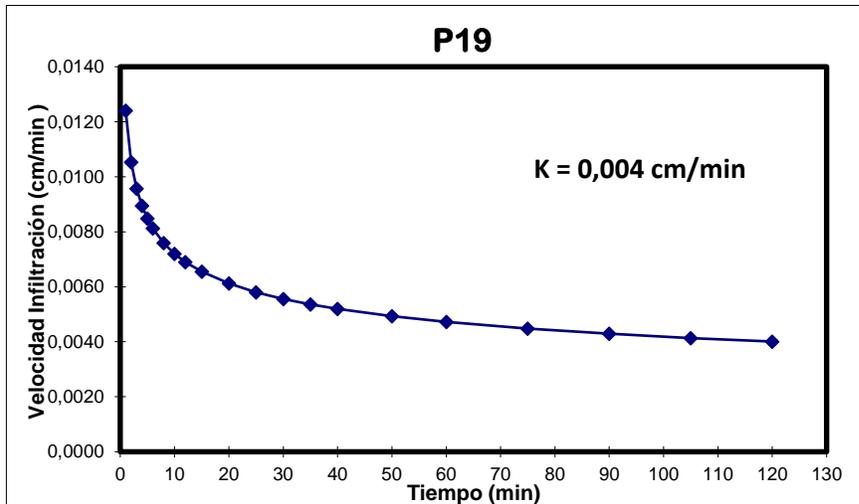
Prueba: P19. Coordenada:
 Tipo de suelo (campo): Capa superficial orgánica arcillosa (5 cm), en la parte inferior una capa de limo.
 Uso de suelo: Pastos.

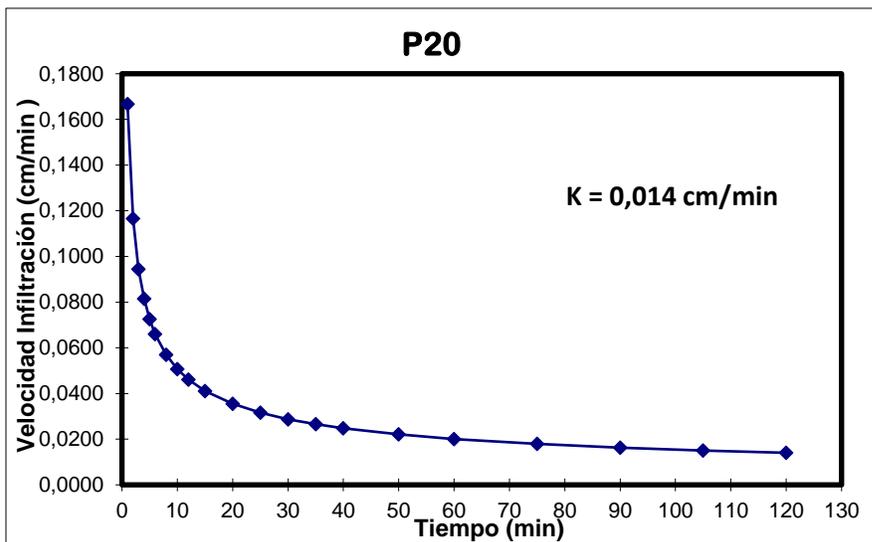
Prueba: P20. Coordenada:
 Tipo de suelo (campo): Arcilla limosa, café oscuro
 Uso de suelo: Pastos
