UNIVERSIDAD DE COSTA RICA

ESCUELA CENTROAMERICANA DE GEOLOGÍA

TRABAJO FINAL DE GRADUACIÓN:

*DISPONIBILIDAD DEL RECURSO HÍDRICO SUBTERRÁNEO EN LA
CUENCA DEL RÍO ANDAMOJO, SANTA CRUZ, GUANACASTE,
COSTA RICA.*

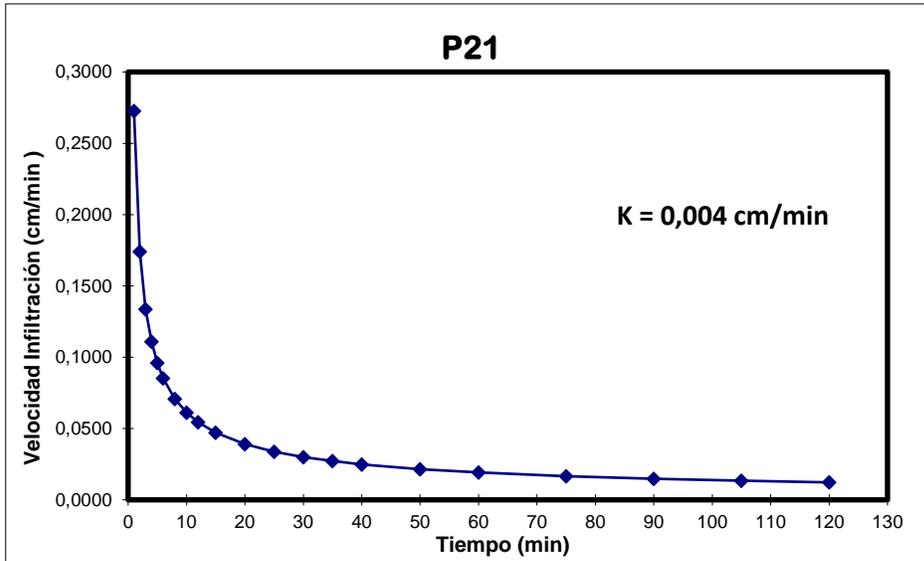
Prueba: P21. Coordenada:
 Tipo de suelo (campo): Limo arcilloso, café oscuro
 Uso de suelo: Pastos

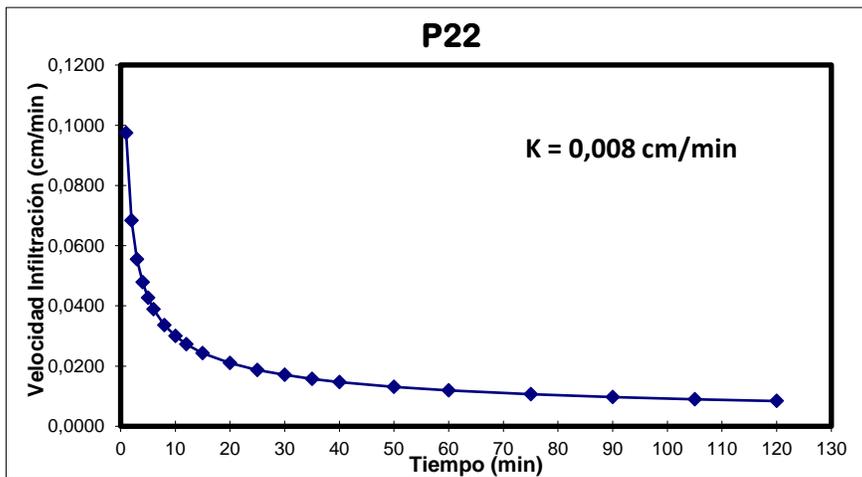
Prueba: P22. Coordenada:
 Tipo de suelo (campo): Arcilla limosa, café oscuro
 Uso de suelo: pastos

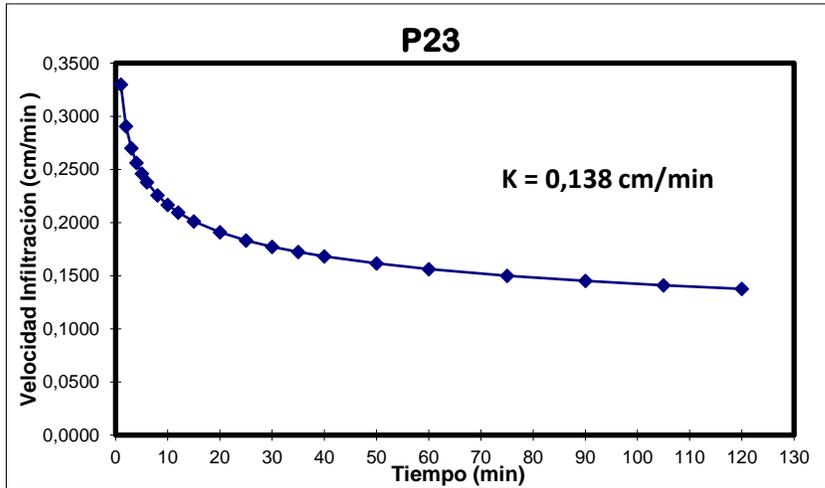
Prueba: P23. Coordenada:
 Tipo de suelo (campo): Limo con algo de arena (suelo residual)
 Uso de suelo: Bosque y pasto

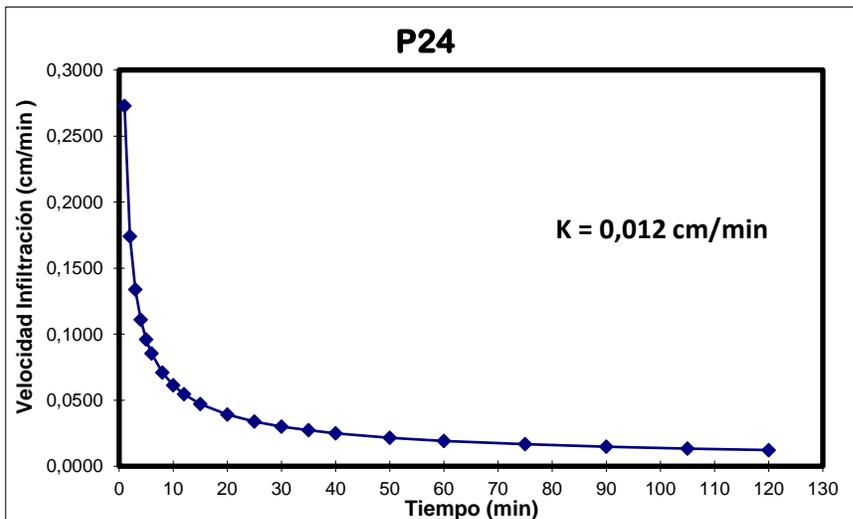
Prueba: P24. Coordenada:
 Tipo de suelo (campo): Limo arcilloso
 Uso de suelo: Pastos
