Universidad de Costa Rica
Facultad de Ingeniería
Escuela de Ingeniería Civil

**Análisis de vulnerabilidad sísmica y elaboración de modelo HBIM de la obra
patrimonial: Antigua Escuela San Jerónimo**

Trabajo Final de Graduación

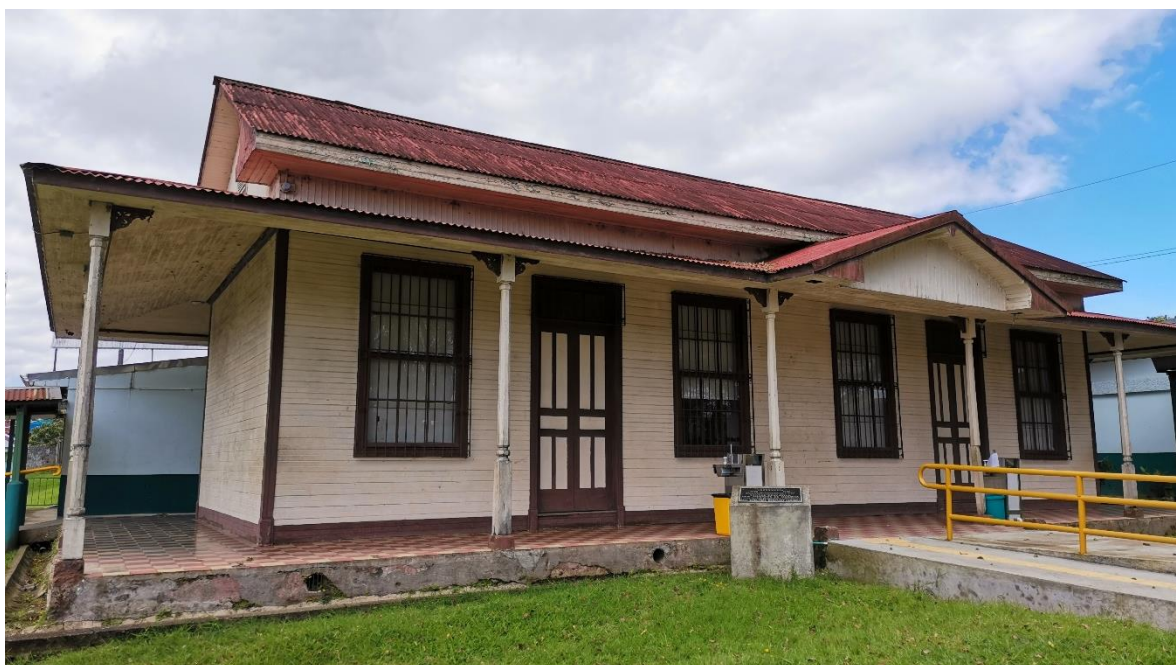
Figura 3. Fachada principal y lateral de la Antigua Escuela de San Jerónimo de Moravia

La construcción de la Escuela actual se realizó entre 1932 y 1936, y cuyo diseño fue realizado por Leonidas Retana quien fue también el maestro de obras y como carpintero destacó Manuel Poveda. El edificio que se muestra en la Figura 3 está compuesto por tablillas de madera biselada, con cubierta de zinc a dos aguas y otro techo a cuatro aguas que cubre el corredor volado que rodea el inmueble. En la entrada principal del edificio sobresale un pórtico con techo a dos aguas y el techo del corredor se encuentra soportado por 13 columnas de madera, en su diseño original. El piso del corredor está compuesto por mosaicos de diferentes combinaciones: rojo con negro y rojo con amarillo. El piso del edificio está compuesto por tablonés de madera.

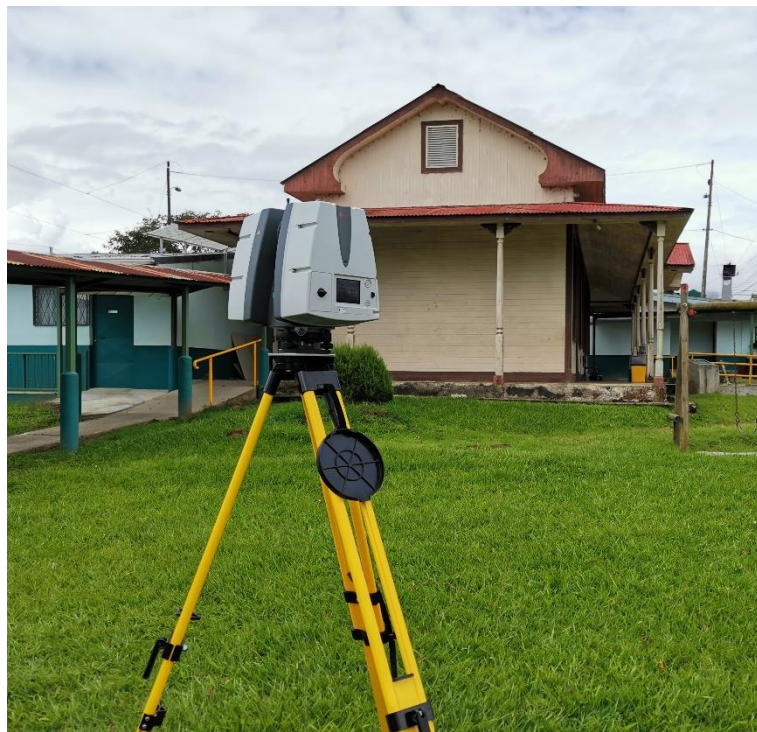
Figura 8. Estación de Escaneo P40

El levantamiento de la estructura se realizó utilizando la tecnología de escaneo tridimensional, mediante el uso dos escáneres según la necesidad. Se utilizó el escáner Leica P40 (Figura 8) para el levantamiento de los alrededores y de la edificación, ya que con este se pudo obtener una nube de puntos de mayo densidad y alcanzar objetos a más de 120 m de longitud. En este caso se utilizó una densidad de escaneo de 3 mm, además de la toma de imágenes.

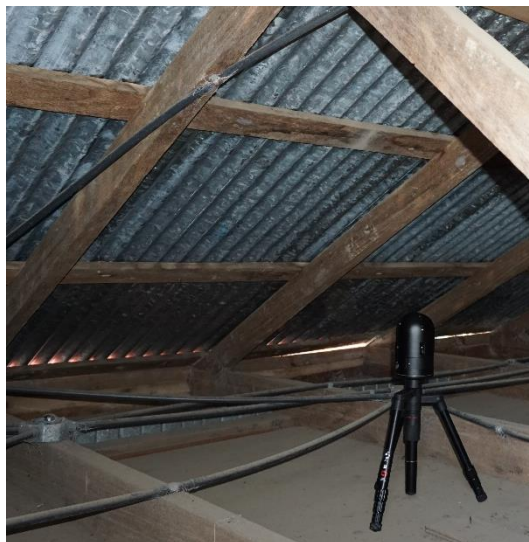
Figura 9. Escáner láser de imágenes Leica BLK360
Tomada por: Corrales, 2020

Para el escaneo del cielo raso y parte del techo se utilizó el escáner láser Leica BLK360, ya que este equipo es fácil de transportar y debido a su tamaño se pudo acceder con él a lugares de acceso limitado, como se puede observar en la Figura 9. Se debe resaltar que

este último escáner se puede controlar a través de una aplicación en una tableta, en este caso un iPad, con el fin de que el operador del equipo no interfiera con el proceso de escaneo y ahorrar tiempo en la limpieza de la nube de puntos. Con este equipo se obtuvo una densidad de puntos de 6 mm.

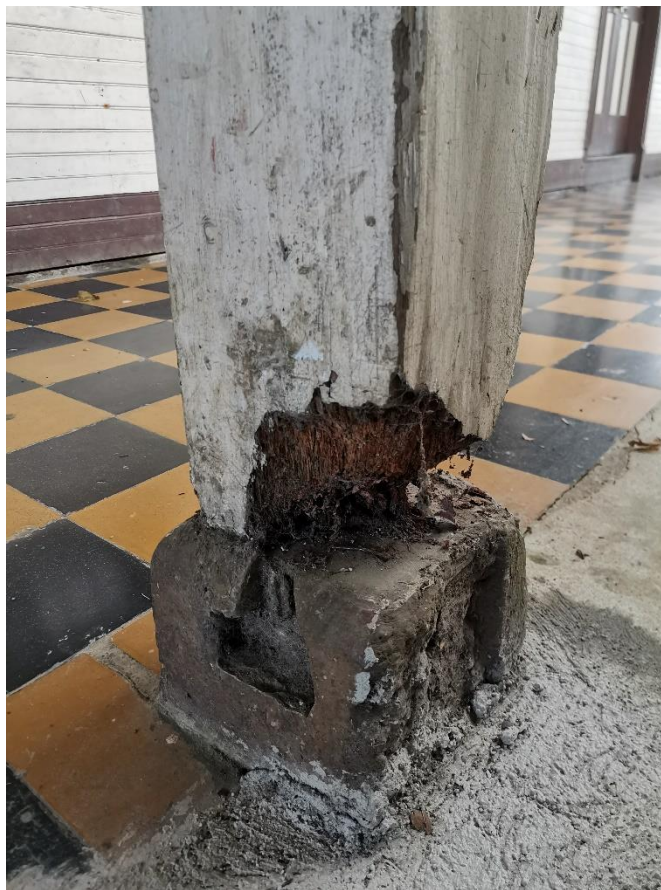
Figura 13. Base de columna deteriorada

Con respecto a las columnas, como se muestra en la Figura 13, el estado de deterioro que presentan algunas de ellas se debe principalmente a la humedad, la cual en combinación con hongos han ido pudriendo la base, provocando que se pierda de forma parcial la capacidad de transmitir las cargas provenientes del techo. Otra situación encontrada en dos columnas, es la sustitución de la parte inferior de la columna por otra pieza de madera, en donde no se realizó la unión de forma adecuada entre la madera, generando una rótula, en donde existe una excentricidad en la unión entre la columna original y la madera nueva, con respecto a la base. Y la situación más grave es la falta de 3 columnas en su totalidad, una columna esquinera en el costado suroeste y las columnas de la entrada principal.

Se recomienda también, aplicar a aquellos elementos de madera que no cuenten con una capa de pintura, dos o tres manos de preservante para madera, según las recomendaciones del fabricante. Para las columnas que están en contacto continuo con humedad, pero no presente signos externos de deterioro, se puede aplicar un producto que proteja la madera de la humedad y que se puede pintar posterior a su aplicación.

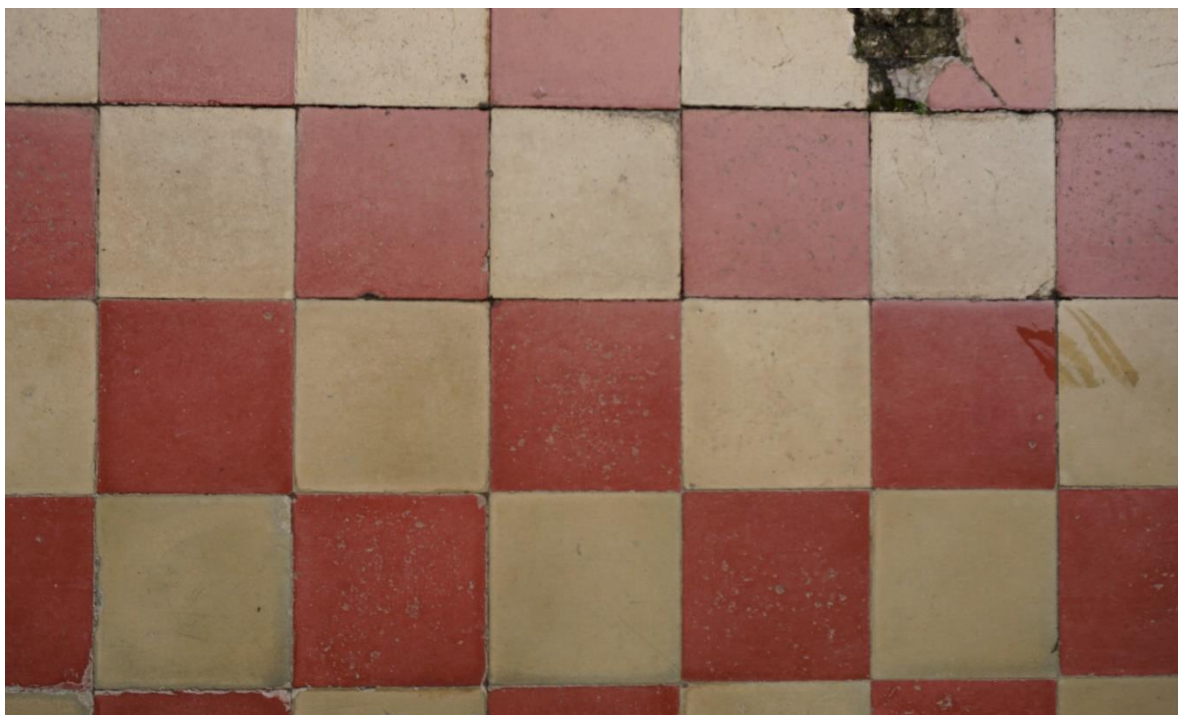
Figura 14. Piso de mosaico rojo y gris

Continuando con la Figura 14 y Figura 15, en el proceso de levantamiento se pudo observar los dos tipos de combinación de mosaicos presentes en el edificio: rojo con gris y negro con amarillo. Según el arquitecto del Centro de Patrimonio Gustavo Morera, en una de las visitas al sitio, esta situación se daba en muchas edificaciones antiguas, que, ante la falta de material de un tipo, en este caso mosaicos de cierto color, se utilizaban mosaicos de otro tono, manteniendo la combinación de tablero, para poder concluir la obra y dejarla funcional.

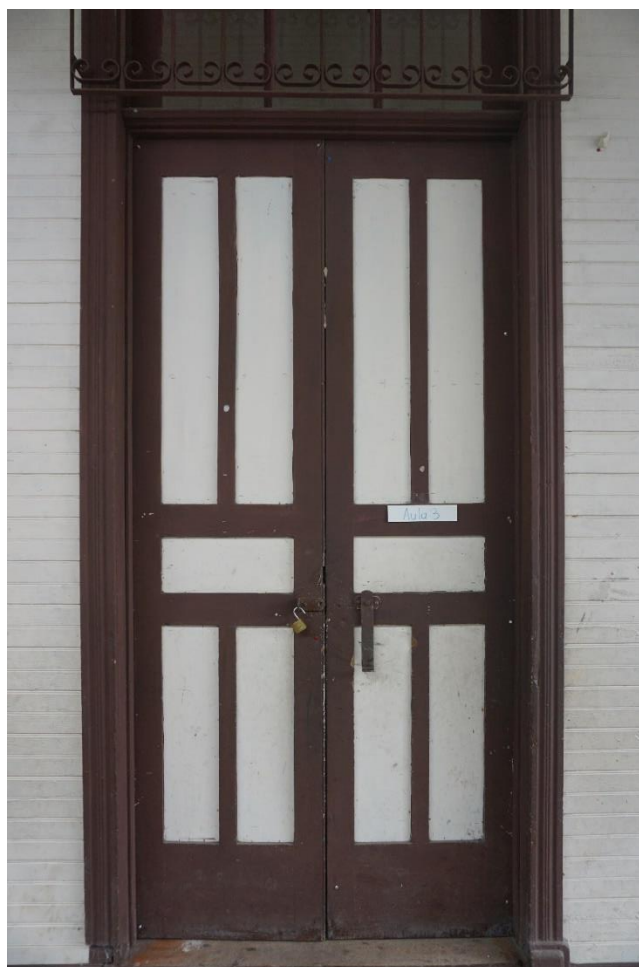
Figura 16. Detalle de puerta

La edificación cuenta con 4 puertas idénticas como se muestra en la Figura 16, en los costados este y oeste, las cuales constan de dos hojas abatibles hacia la parte interna. Cada paño cuenta con 4 paneles verticales y uno horizontal a la mitad y cierran entre ellos con una aldaba con candado. En la parte superior, se encuentran 3 cuadros de vidrio y todo el conjunto se encuentra rodeado por una moldura tanto en la parte interna como externa.

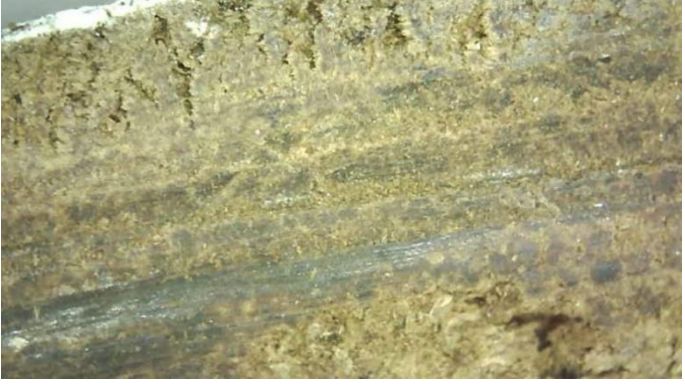
Columnas	Chiricano/ Vantanea barbourii Standl.	% Humedad en sitio: 17,6% Densidad seca: 570 kg/m ³ Densidad en sitio: 670,3 kg/m ³ MOE: 152,4x10 ³ kg/cm ² Esfuerzo básico: 748,7 kg/cm ² Cortante: 119,3 kg/cm ² Compresión paralela al grano: 274 kg/cm ²

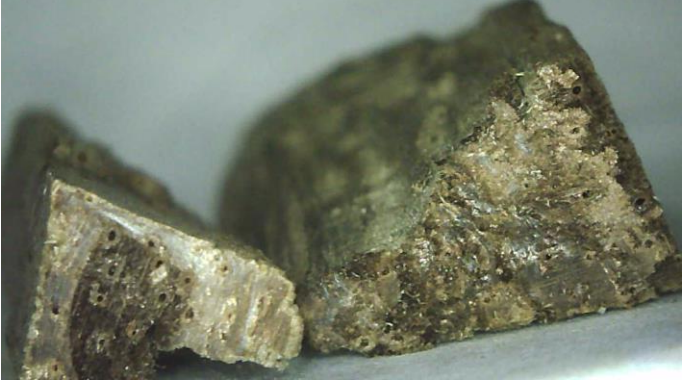
Cerchas		Fuente: (Blanco Rojas, Carpio Malavassi, & Muñoz Umaña, 2005)

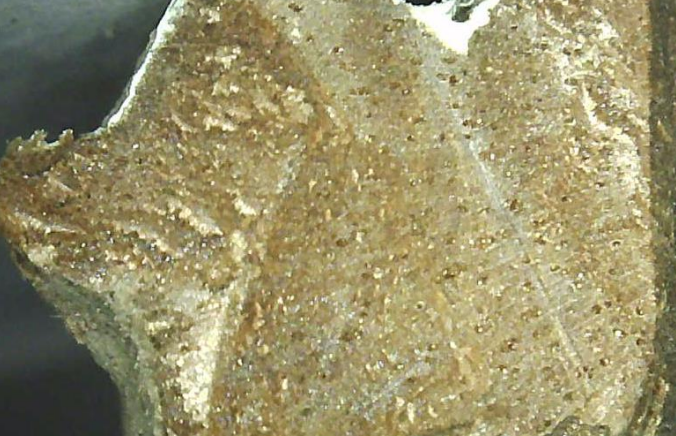
<p>Tablilla de paredes y cieloraso</p>	<p>Cedro Macho o Caobilla/ Carapa guianensis Aubl.</p>	<p>% Humedad en sitio: 15% Densidad seca: 520 kg/m³ Densidad en sitio: 598 kg/m³ MOE: 116,6x10³ kg/cm² Esfuerzo básico: 578,5 kg/cm² Cortante: 95,4 kg/cm² Compresión paralela al grano: 237,2 kg/cm² Fuente: (Blanco Rojas, Carpio Malavassi, & Muñoz Umaña, 2005)</p>

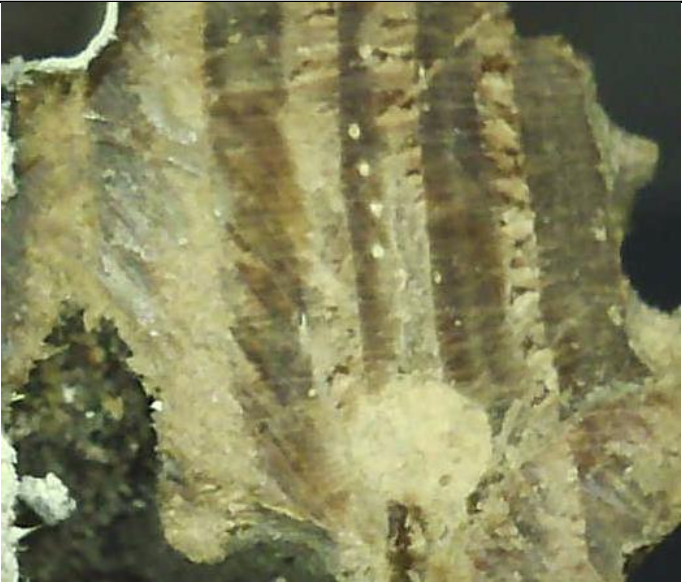
<p>Tablilla de paredes y cieloraso</p>	<p>Pino del sur</p>	<p>% Humedad en sitio: 17% Densidad seca: 510 kg/m³ Densidad en sitio: 597 kg/m³ MOE: 134x10³ kg/cm² Esfuerzo básico: 549,5 kg/cm² Cortante: 69,6 kg/cm² Compresión paralela al grano: 113 kg/cm² Fuente: (Tuk, 2019)</p>

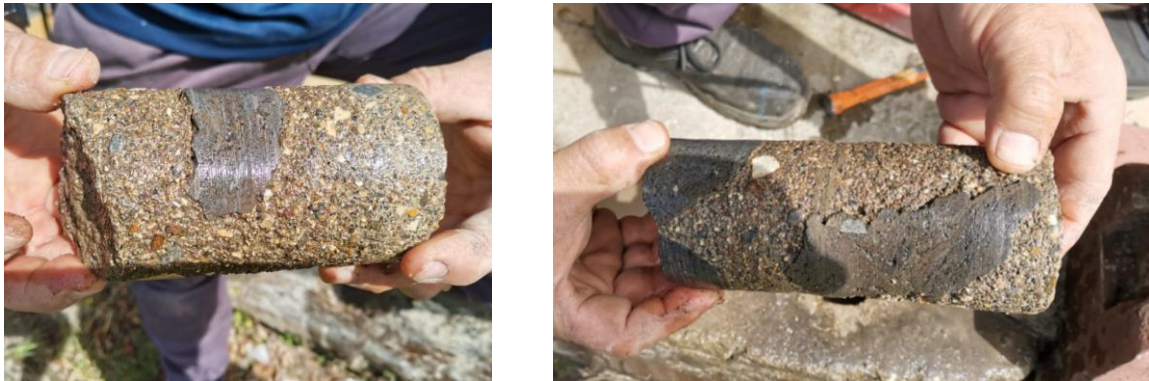
Figura 20. Núcleos de concreto extraídos Especímenes E1 y E2

De las muestras E1 y E2, que se muestran a en la Figura 20, se puede observar que no hay una granulometría distribuida con distintos tamaños, sino que, hay elementos finos como la arena y también agregado muy grueso. Estas muestras fueron extraídas con broca de 76 mm o 3", ya que no se conocía el espesor del muro perimetral, por lo que el tamaño de la broca no fue el adecuado para el tamaño del agregado encontrado. El taladro utilizado fue

un Hilti DD 130, con su respectivo soporte para que la perforación fuera perpendicular al piso y bomba de agua.

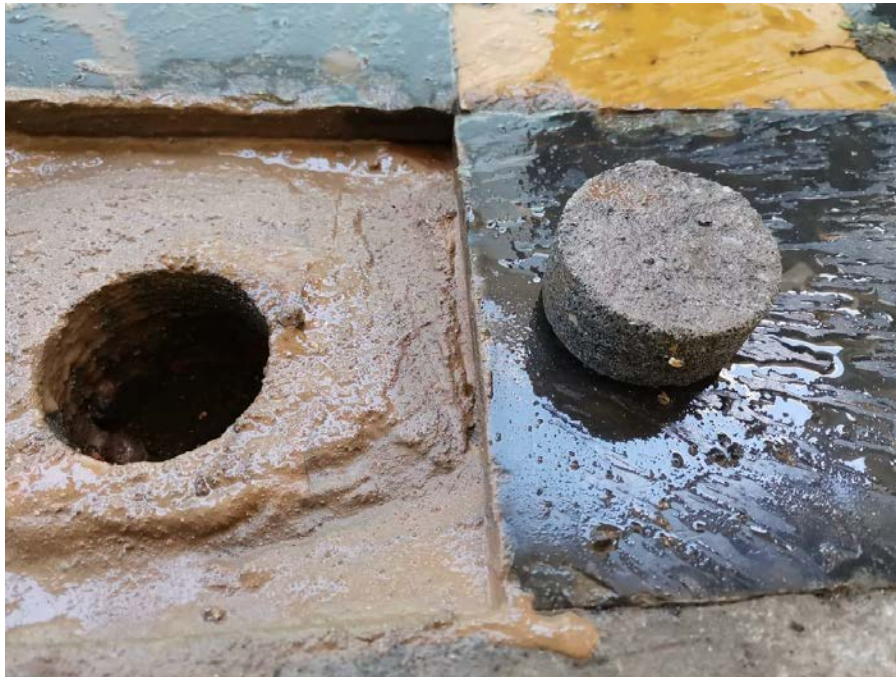
Figura 21. Muestra extraída del contrapiso

La muestra E3 que se ubicaba en el contrapiso, se realizó debajo de un mosaico que se quitó y volvió a colocar para no afectar la estética de la escuela. Esto se efectuó con el fin de investigar el espesor del contrapiso. La muestra extraída de la Figura 21 tiene un espesor

de 30 mm. Por las dimensiones de este espécimen no fue posible realizar la prueba de compresión, ya que la norma lo impide.

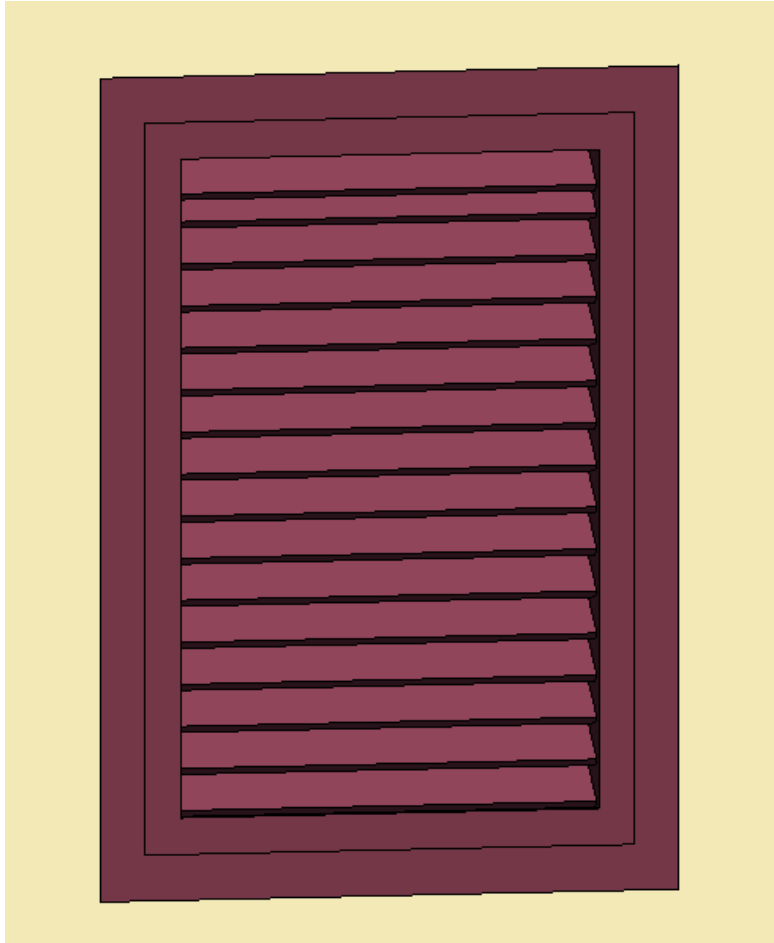
Figura 29. Ventila de entrada a cielorraso

Dentro de la familia de ventanas, se creó también la ventila del cielorraso, donde una de ellas funciona como acceso a este. Las ventilas están compuestas por un marco de madera y celosías de madera también, espaciadas aproximadamente a 2 centímetros entre ellas, con una inclinación cercana a los 45° , como se observa en la Figura 29.

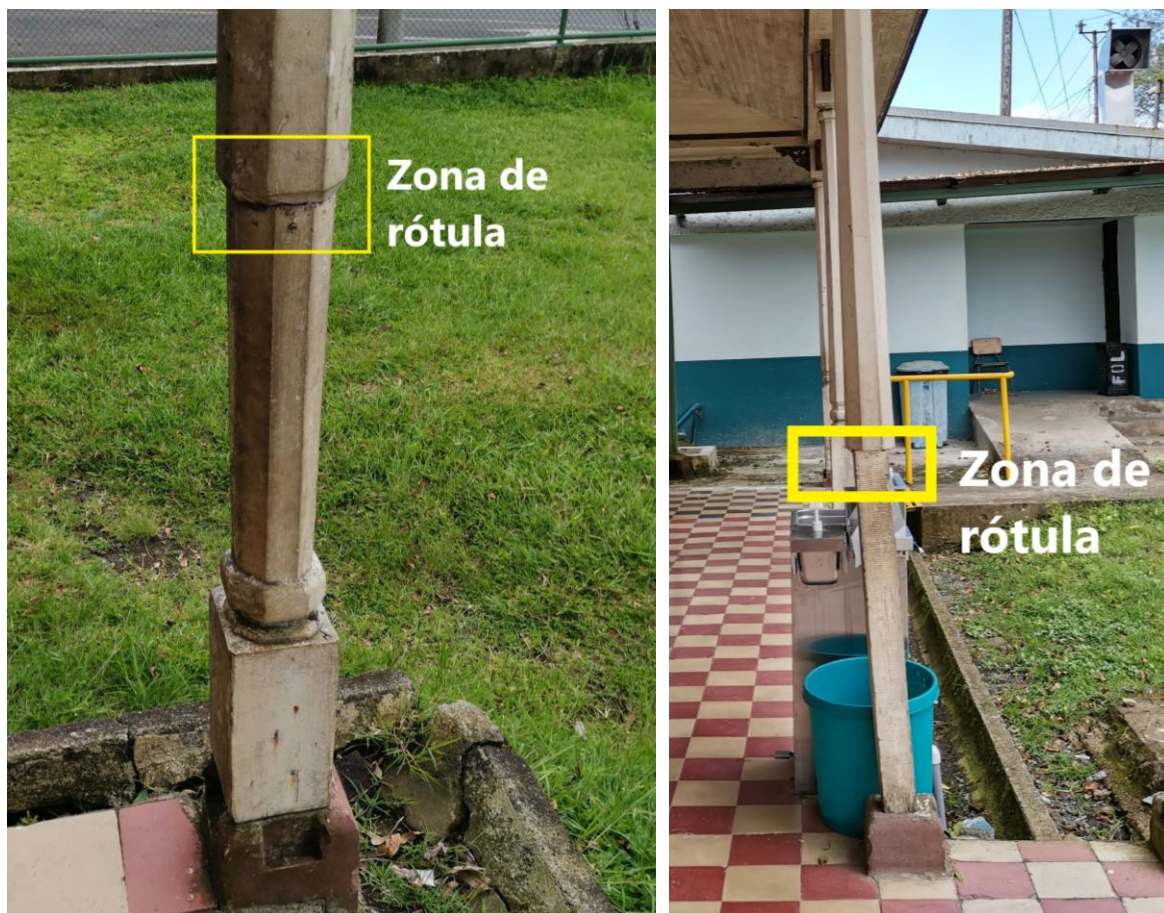
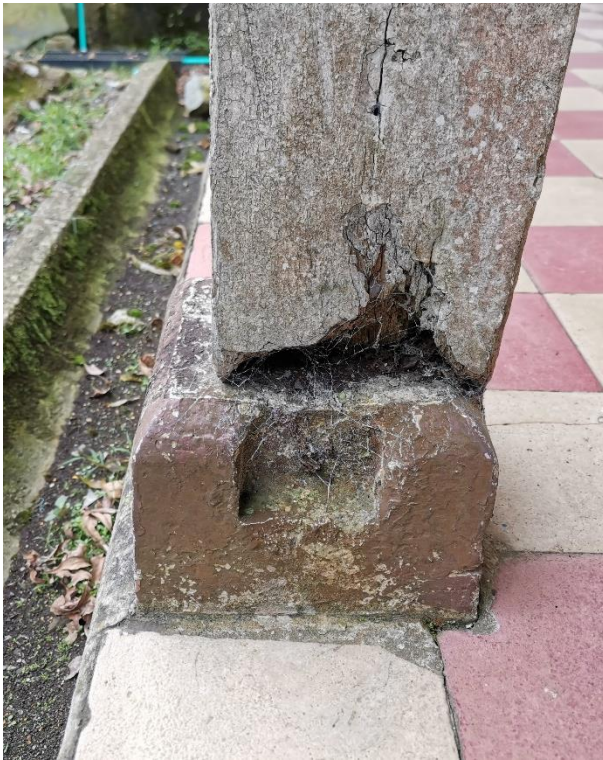
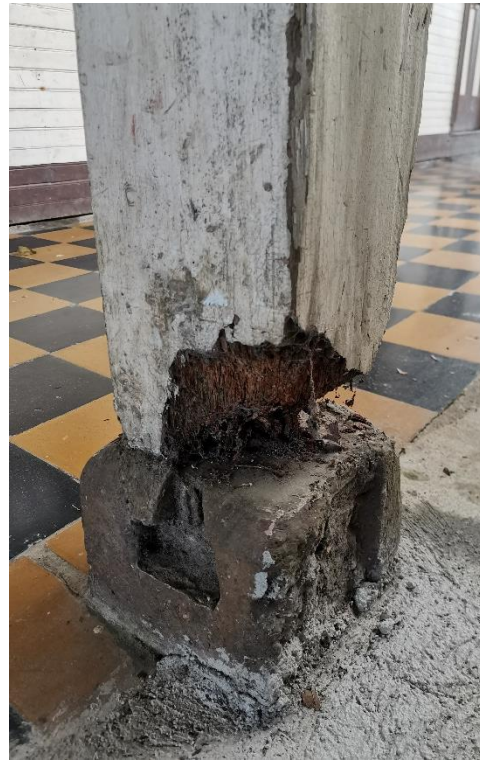
Otro problema presente, es el deterioro de las bases de algunas de las columnas, debido a la humedad y contacto directo con el agua. En la Figura 39 se puede observar cómo estas

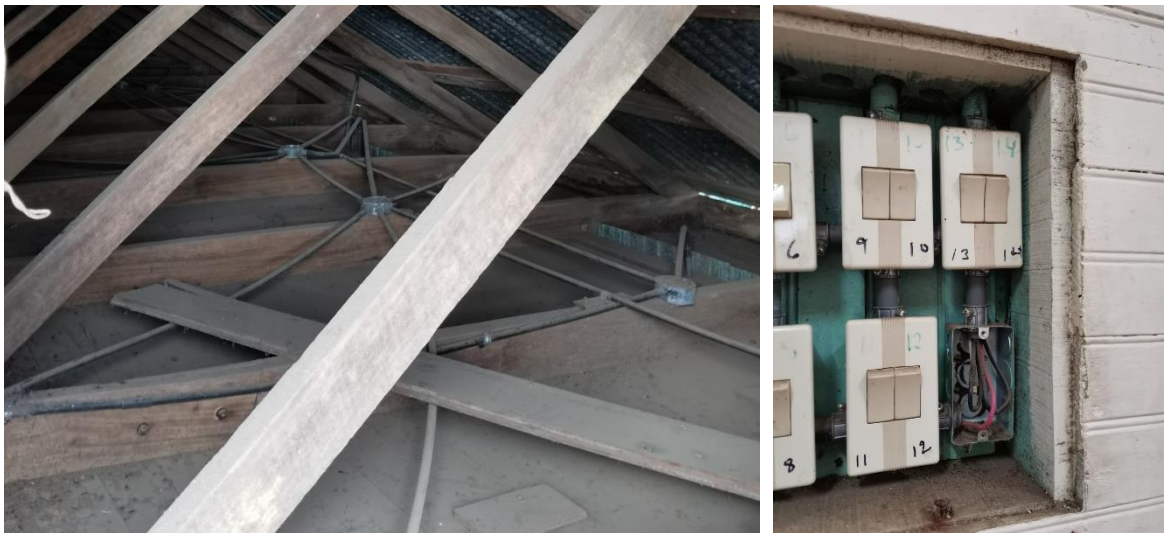
Figura 48. Instalación eléctrica actual

La instalación eléctrica actual, de la cual en los archivos no se encuentra fecha de cuando fue hecha, la mayor parte de ella se encuentra entubada en el cielorraso, como se muestra en la Figura 48, por lo que sugiere una intervención en los últimos años.

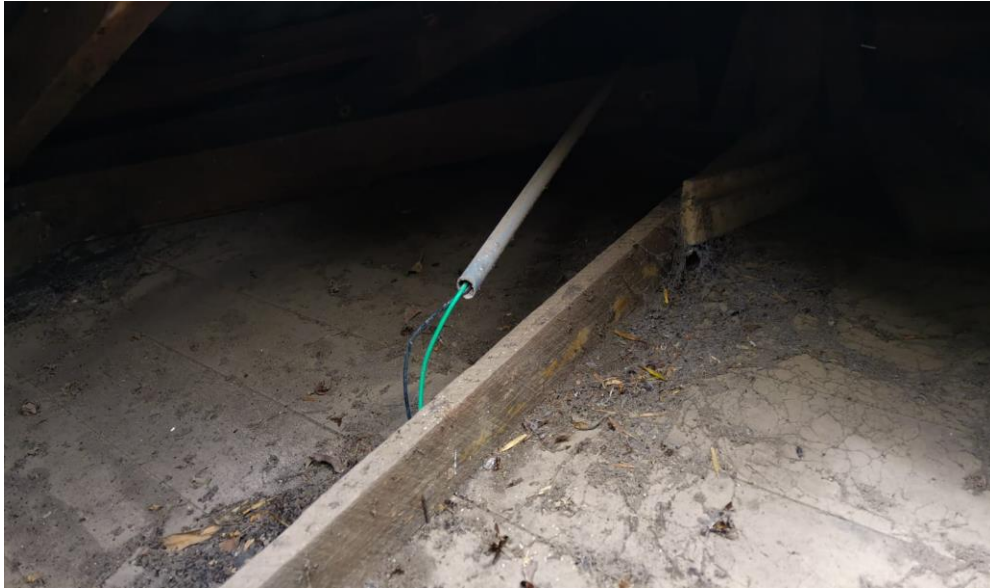
Figura 49. Detalle de salida a lámpara en cielorraso

Sin embargo, se debe prestar atención a las salidas, como por ejemplo, para las luces, donde los cables no cuentan con ninguna caja para realizar la conexión a la salida, como se observa en la Figura 49. Además, el centro de carga no se encontraba en este inmueble, por lo que deben verificarse las distancias máximas de los circuitos, así como temas de seguridad para la desconexión en caso de algún incidente.

Por lo que se recomienda:
