**EVALUACIÓN DE OPORTUNIDADES DE MEJORA PARA LA SITUACIÓN ACTUAL DEL
COMEDOR ESTUDIANTIL DE LA UNIVERSIDAD DE COSTA RICA**

PROYECTO DE GRADUACIÓN SOMETIDO A CONSIDERACIÓN DE LA ESCUELA DE
INGENIERÍA QUÍMICA COMO REQUISITO FINAL PARA OPTAR POR EL GRADO DE
LICENCIATURA EN INGENIERÍA QUÍMICA

2019

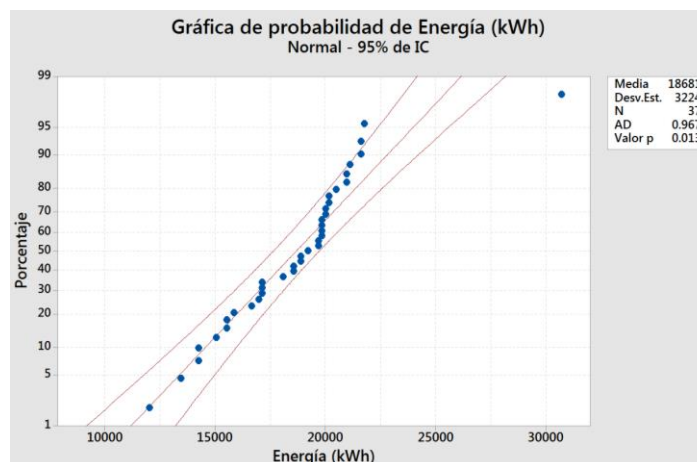
Figura 2.3.6. Prueba de Anderson Darling para los datos de consumo de energía en periodo lectivo (Elaboración propia)

En la figura anterior ya se excluyen los datos de enero, febrero y diciembre con el propósito de analizar únicamente los meses que corresponden al periodo lectivo sin embargo para el gráfico anterior obtenemos un valor p de 0.013. El principal objetivo de esta prueba es

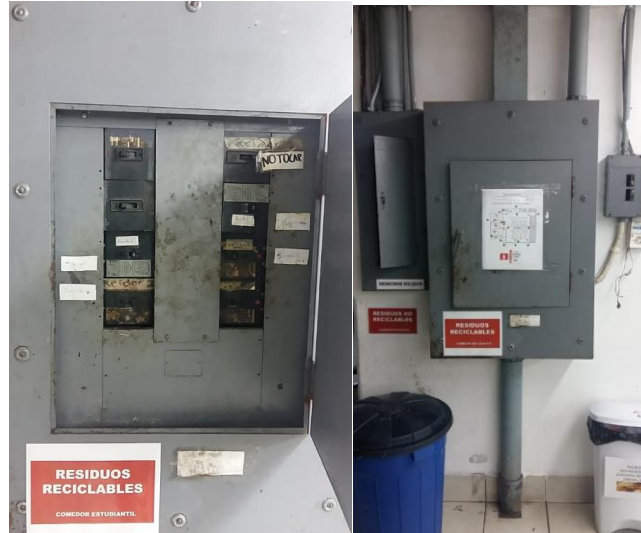
Figura 4.3.1. Breaker de equipos principales de la cocina (Elaboración propia)

Al observar la figura anterior se debe notar el mal estado y mantenimiento de la instalación eléctrica debido a que esta no presentaba todas las indicaciones de cada disyuntor y algunos no se sabía a qué equipo iban dirigidos sumado a ello la necesidad de al menos un equipo de 2 personas para obtener los datos dado que se necesitaba emplear guantes de protección eléctrica para 500 V y fundas de protección térmica como equipo de seguridad esto debido a que el ingreso a los cables era estrecho y además simultáneamente se debían sostener tapas pesadas es por ello que la medición fue complicada y debido a la ubicación del breaker se interrumpía la labor de los cocineros y se ponía en riesgo la asepsia del lugar ya que dentro de la caja de breaker había suciedad por falta de mantenimiento, a pesar de ello se obtuvieron mediciones con un multímetro las cuales se presentan a continuación en el cuadro 4.3.2:
