**Universidad de Costa Rica
Facultad de ingeniería
Escuela de Ingeniería Civil**

Desarrollo de una metodología práctica para realizar gestión de pavimentos flexibles a nivel de red vial municipal a partir de inventarios de condición superficial

Proyecto de Graduación

Octubre, 2011

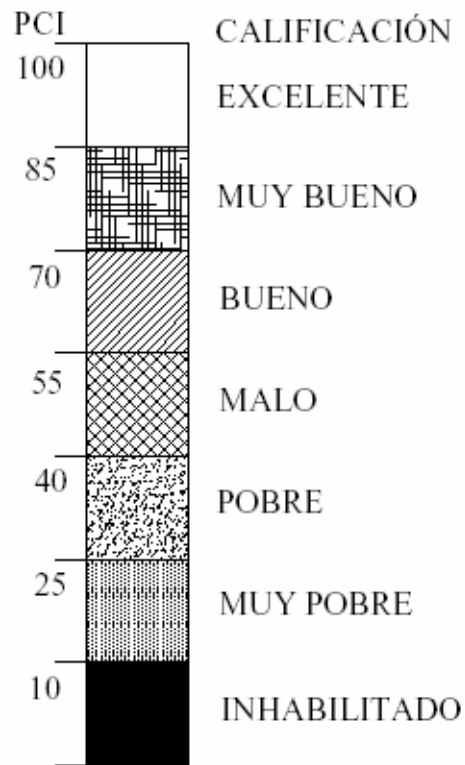
El indicador PCI_A es una medida cuantitativa de la condición del pavimento, mediante la cual se pretende establecer una calificación que describa el funcionamiento del tramo de carretera. A continuación se presenta los rangos según la norma ASTM D6433-03 en que se clasifican las vías según la nota obtenida mediante la auscultación visual:

Figura 2.23: Calificación de la carretera por PCI_A
Fuente: Adaptado de la norma ASTM D6433-03

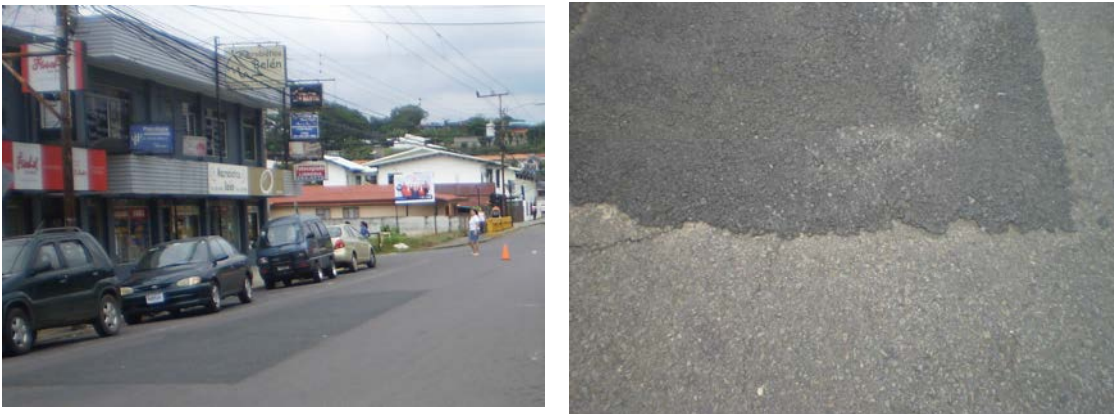
Figura 3.4: Bacheo

Bacheo: es deterioro más común dentro de la red, ya que la municipalidad invierte gran parte de su presupuesto en este rubro, cabe destacar que dentro de la red la cantidad de huecos encontrada es muy baja en relación con el común denominador de las redes municipales.

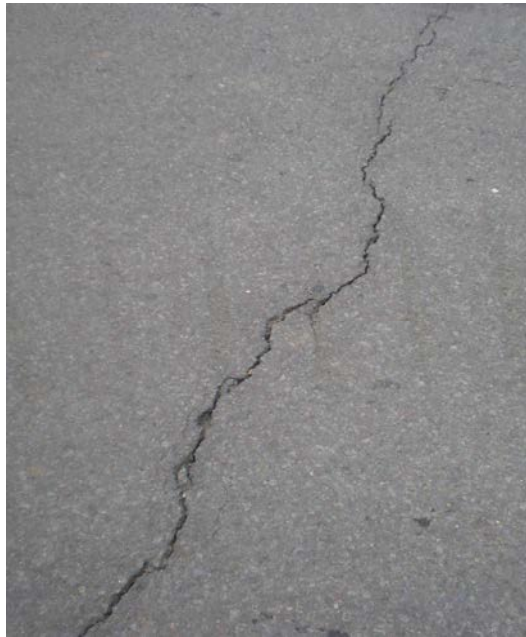
Figura 3.6: Grieta longitudinal

Grietas: dentro de la red, muchas de las carreteras presentan tiempos de construcción mayores a los 15 años, y este tipo de grietas se presentan por el endurecimiento inducido por el envejecimiento de la superficie de pavimento asfáltico, o por malos drenajes.

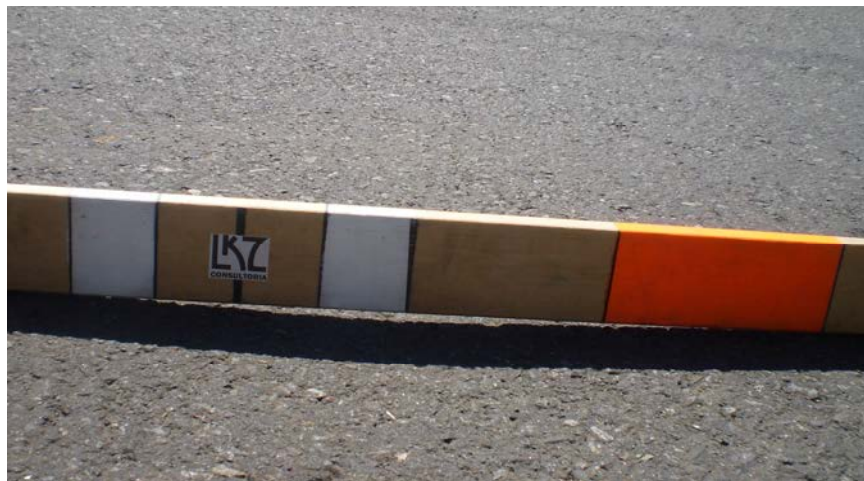
Figura 3.7: Hundimientos

Hundimientos y abultamientos: dentro de la red, es más frecuente observar los hundimientos que los abultamientos, ya que estos se pueden deber a malos procesos constructivos o a falta de mantenimiento de los drenajes. Así como a asentamientos de la subrasante.

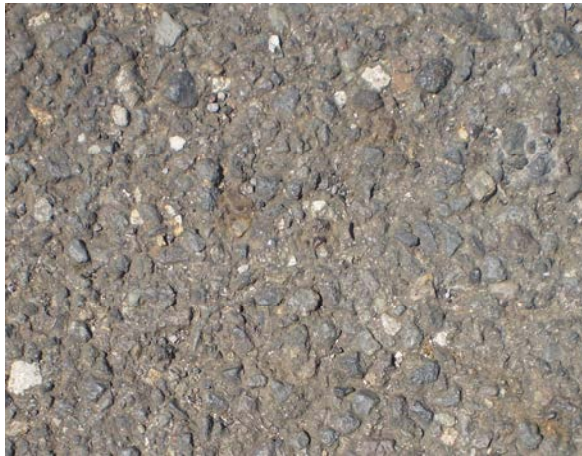
Figura 3.8: Desprendimiento de agregados

Desprendimiento de agregado: en tramos de carretera se hizo bastante evidente este deterioro, abarcando en algunos casos toda la sección de carretera.

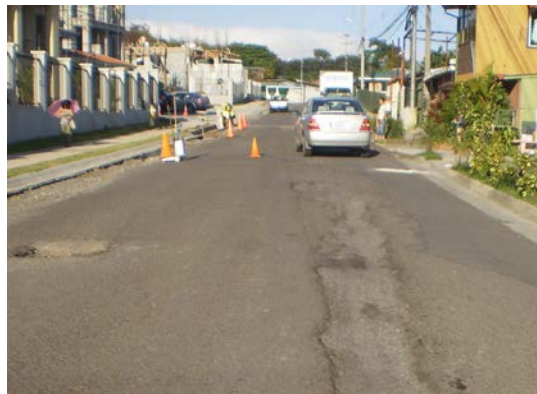
Figura 3.9: Desprendimiento de carpeta

Como ejemplo se presenta el desprendimiento de la sobre carpeta asfáltica, probablemente producto del ineficiente riego de liga, o la realización de trabajos en condiciones climáticas desfavorables.

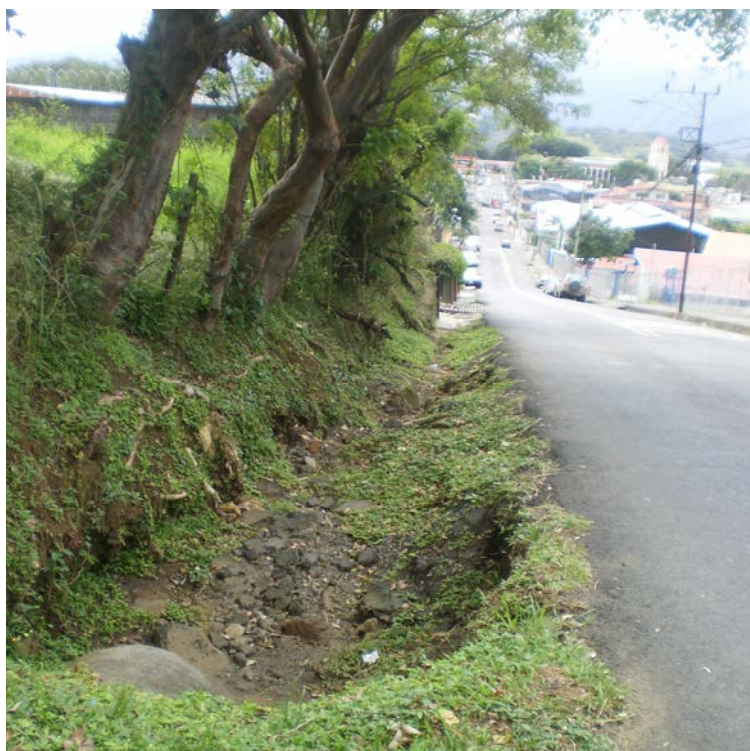
Figura 3.10: Ausencia de espaldón

Dentro del catálogo de deterioros se contempla el desnivel entre calzada y espaldón, y se califica según su diferencia de alturas. Para efectos de este trabajo se ha considerado no incluir este deterioro, ya que el objetivo de los levantamientos es calificar el estado de la superficie de pavimento, más que la comprensión de carretera como tal. En la mayoría de los tramos no existe espaldón, ya que son calles que se encuentran en zonas residenciales o comerciales, las cuales poseen en los márgenes aceras precedidas de edificaciones.

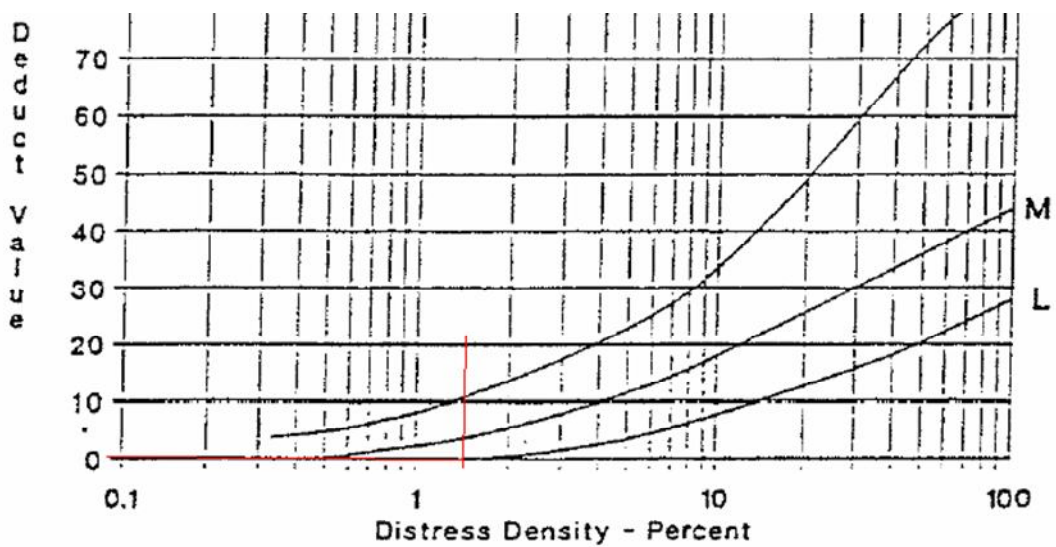
Por último tenemos el deterioro 10 de magnitud leve, para el cual se cuenta con un valor de densidad de 1.42, como se indica en la Figura 4.5.

Figura 4.5: Grietas longitudinal y transversal
Fuente: ASTM D6433

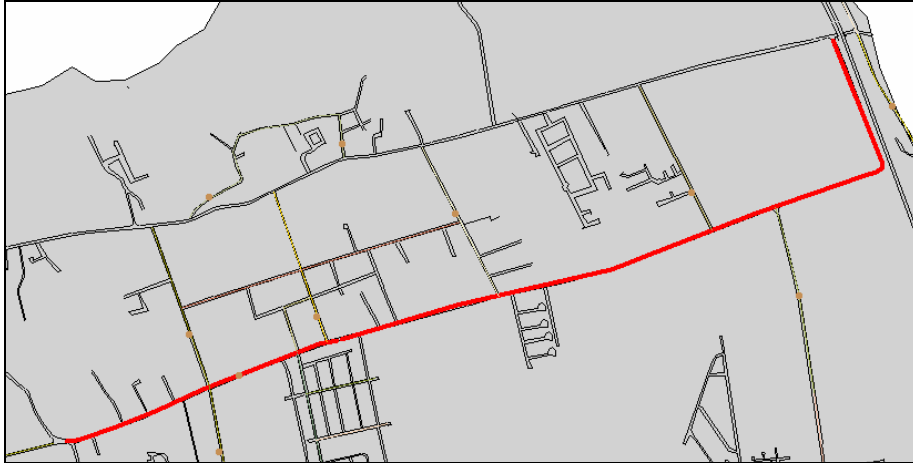
Figura A2.1: Calle 4-07-001

Como ejemplo emplearemos la red vial municipal de Belén, esta red se encuentra ubicada en la provincia de Heredia, la cual se representa por el número 4, el cantón de Belén es el número 07 de la provincia, como la red es pequeña no se coloca el número de distrito, por lo cual seguidamente se coloca el número de la carretera, como ejemplo utilizaremos la calle nombrada arbolito la cual tiene el número 001. Como resultado tenemos la siguiente signatura para la calle arbolito 4-07-001

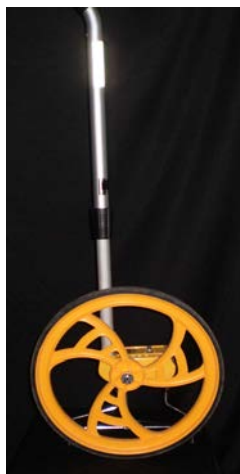
Figura A3.1: Odómetro

- Odómetro, con precisión mínima de 0.3m, la cual es ampliamente utilizada en el campo, ya que se emplea tanto para medir la distancia entre las unidades mínimas de muestra, como los deterioros que implican medidas de área o longitud.

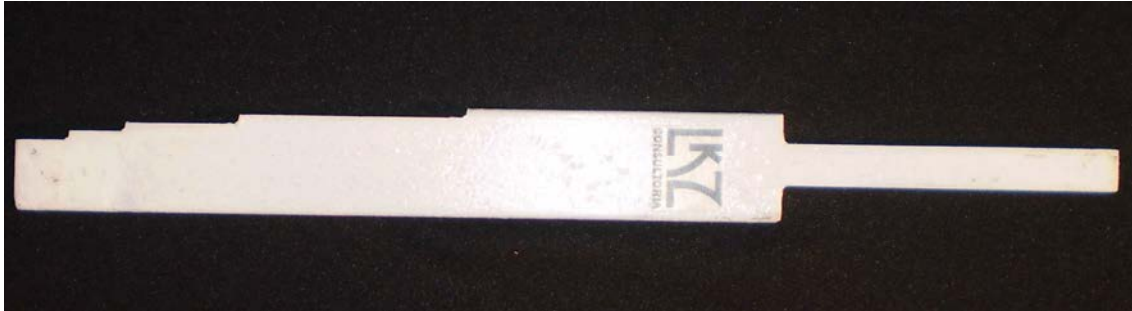
Figura A3.3: Regla graduada

- Regla de medición, con marcas para la determinación de las profundidades de los ahuellamientos, huecos, hundimientos y escalonamiento entre calzada y espaldón. Además de un extremo para verificar los anchos de grieta.
