Universidad de Costa Rica
Facultad de Ingeniería
Escuela de Ingeniería Civil

**Análisis de sitios de concentración de choques viales en la Ruta Nacional
2, mediante el método de exceso de frecuencia de choques esperado**

Trabajo Final de Graduación

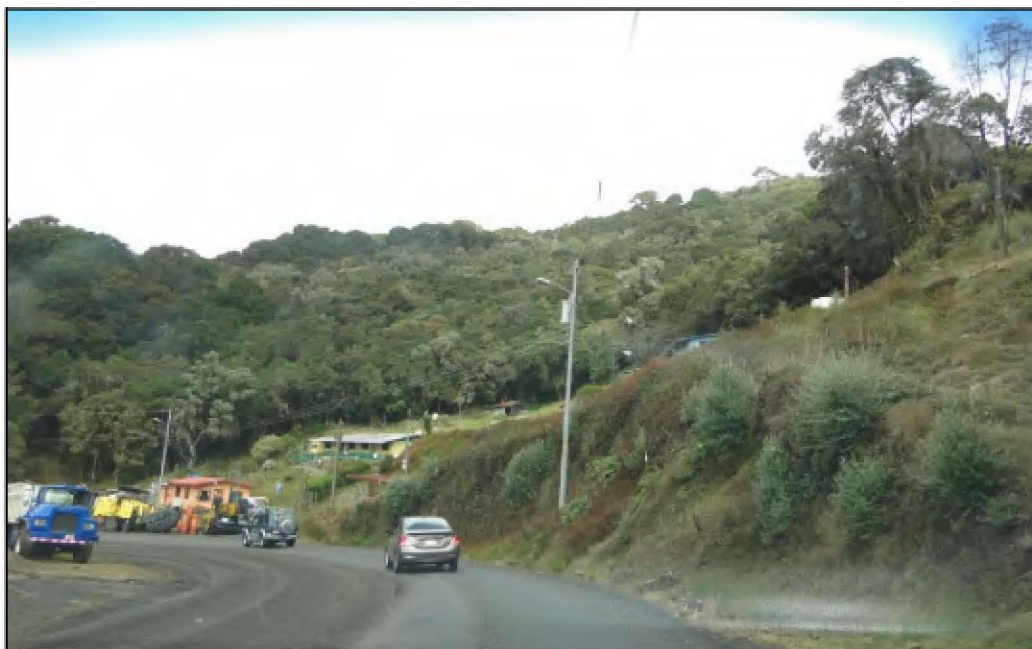
Figura 4.2. Fotografía de un tramo montañoso (Mayo, 2015)

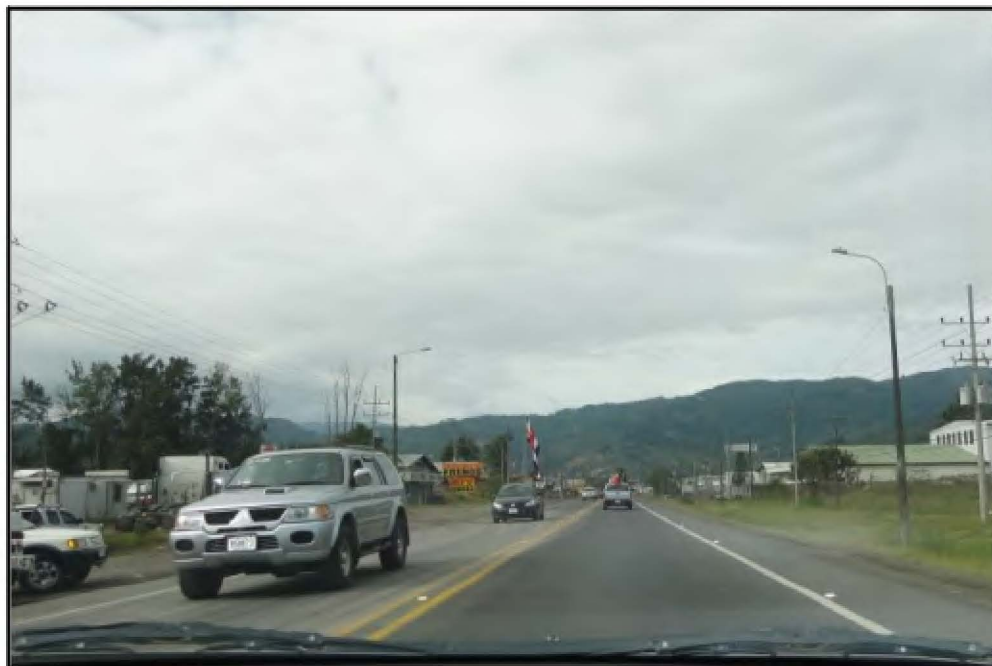
Figura 6.1. Inicio del tramo 3 Gasolinera El Guarco (Mayo, 2015)

Los carriles se encuentran debidamente demarcados, además hay presencia de captaluces y postes de iluminación a ambos lados de la vía. La condición de la calzada es buena pues no se aprecian grietas o zonas de parches. Este segmento cuenta con doble línea amarilla por lo que no es permitido adelantar.

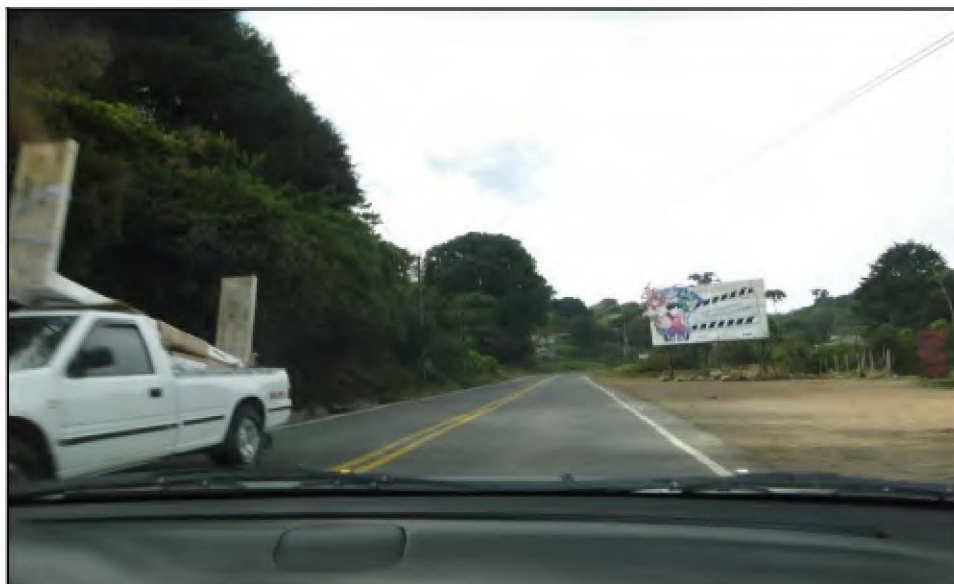
Se encontraron varias deficiencias en este sector, el primero es que la calzada presenta una superficie irregular, además hay un cruce con Ruta Nacional, así como varios establecimientos y comercios a lo largo del mismo por lo que salen y entran gran cantidad de vehículos.

Al ser un tramo con alineamiento recto los conductores hacen adelantamientos indebidos, aun cuando la señalización indica que está prohibido. El espaldón es inexistente en este tramo, por lo que si algún vehículo sufre algún desperfecto y se ve en la obligación de detenerse ocupará el espacio del carril generando una situación de peligro.

Figura 6.17. Recta en el tramo 27 El Empalme (Mayo, 2015)

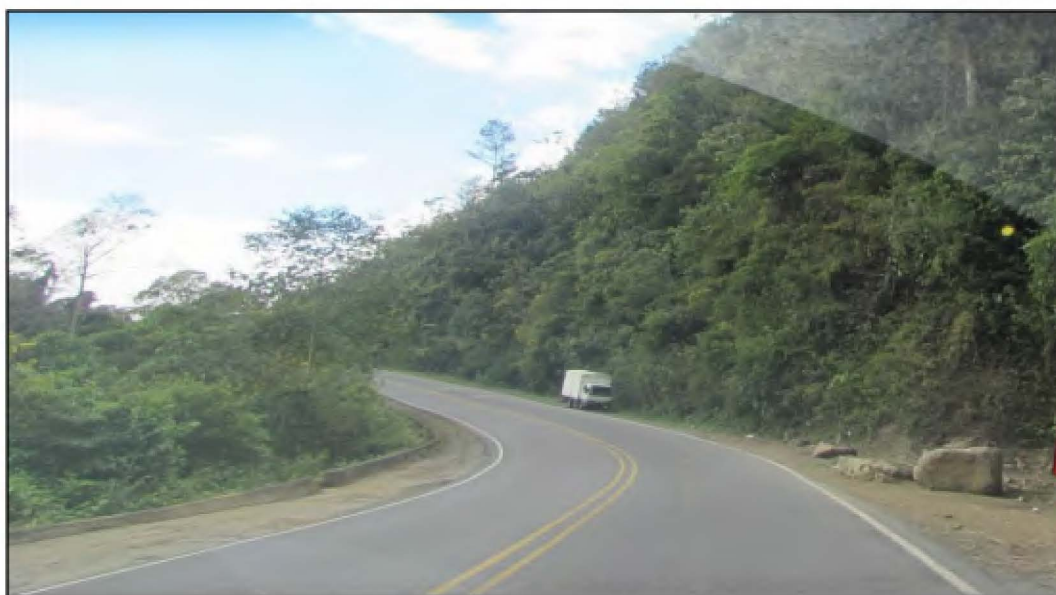
Por último se muestran algunas de las fotografías recolectadas en campo, en la Figura 6.38 se observa que existen objetos de gran tamaño a un costado de la vía. Esta situación representa un peligro en caso de que un vehículo se salga de la vía.

Figura 6.38. Presencia de rocas en los márgenes del tramo 95 (Mayo, 2015)

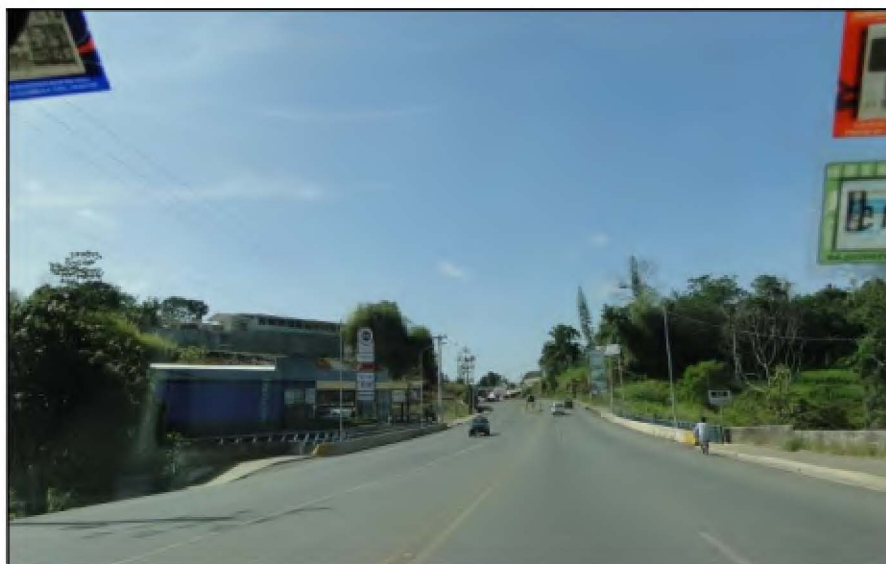
Figura 6.45. Señalización deficiente en el tramo 110 (Mayo, 2015)

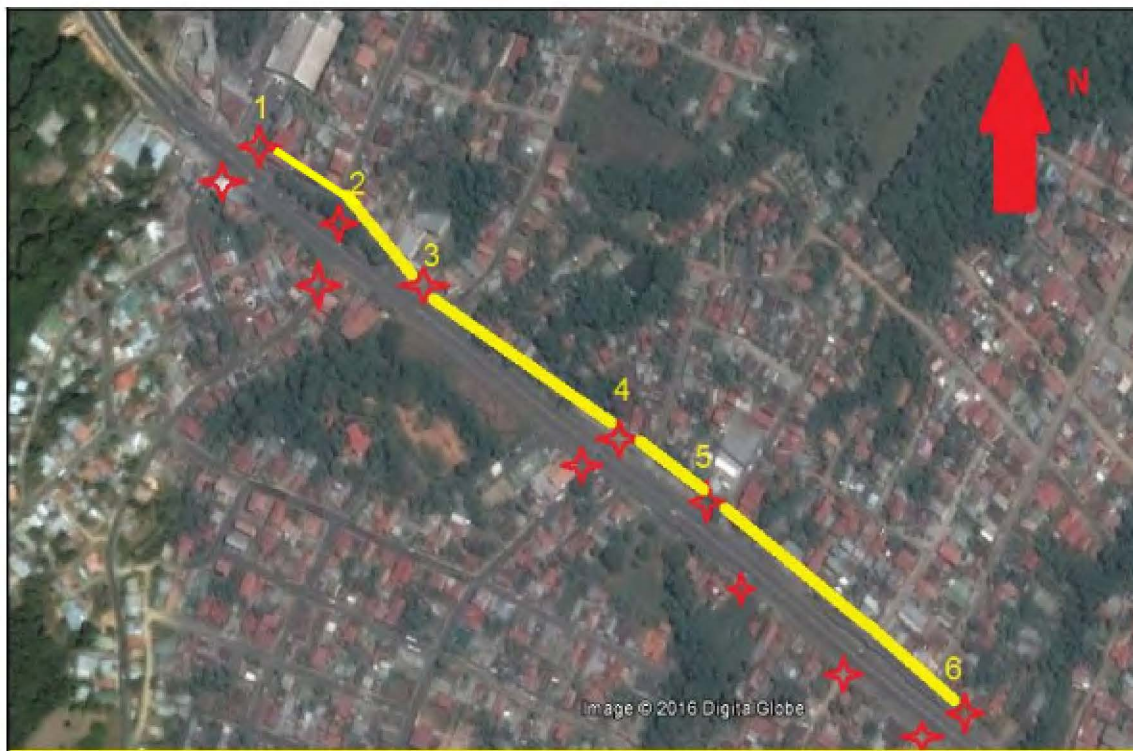
La ventaja de este tramo es que sí existe una vía paralela, aunque no está asfaltada en toda su extensión, esta puede ser ampliada para que sirva de vía marginal y conecte estos 6 accesos

Figura 6.53. Accesos que pueden unificarse debido a la existencia de una vía paralela a la ruta principal

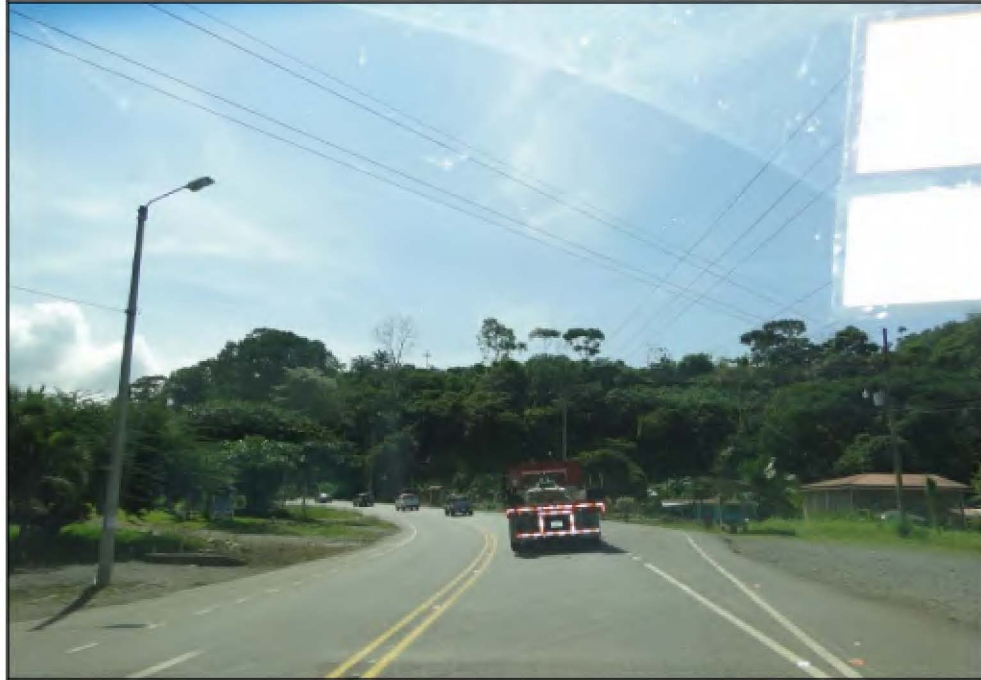
En esta ruta también existe mucho tránsito de vehículos pesados y de maquinaria agrícola, ya que cerca de la zona se ubican plantaciones de piña, palma aceitera y café. Ver Figura 6.74.

Figura 6.74. Presencia de vehículos pesados en el tramo 132 (Enero, 2016)

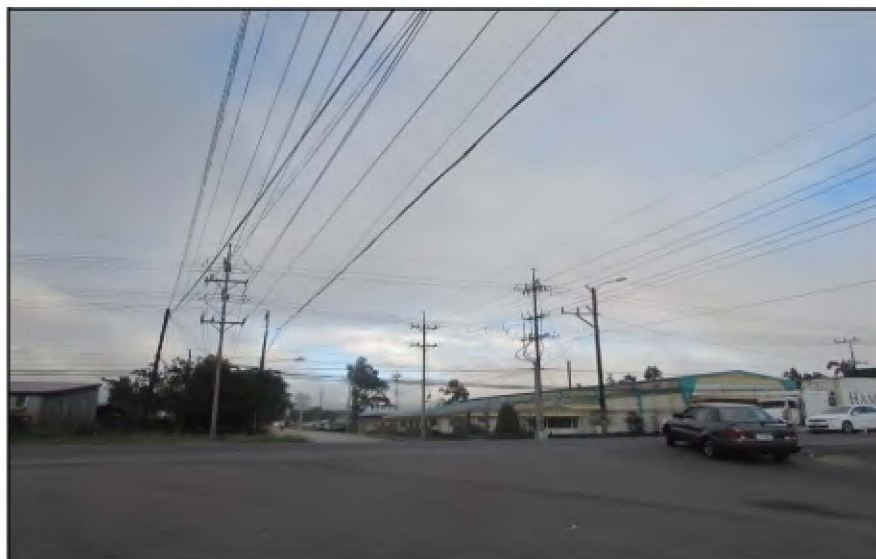
En la intersección contigua a Megasuper El Guarco se encontraron algunas deficiencias importantes, la primera es que la señalización es borrosa o inexistente, como se aprecia en la siguiente figura.

Figura 6.79. Señalización inexistente en la intersección Megasuper El Guarco

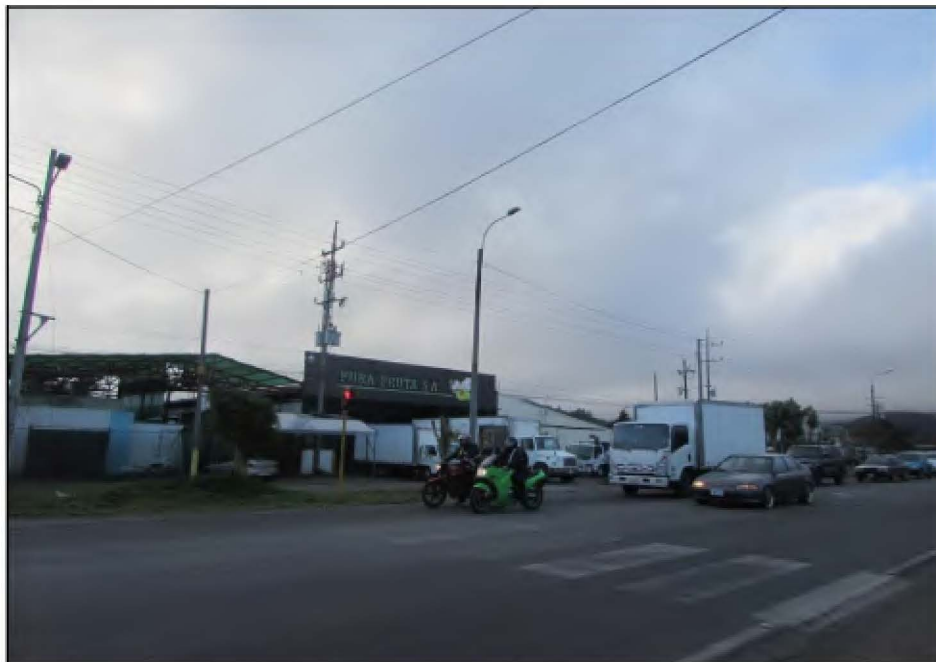
Por otro lado en la Figura 6.85 se aprecia que la señalización es borrosa, pues no se distingue el paso peatonal.

Figura 6.85. Señalización borrosa (Enero, 2016)

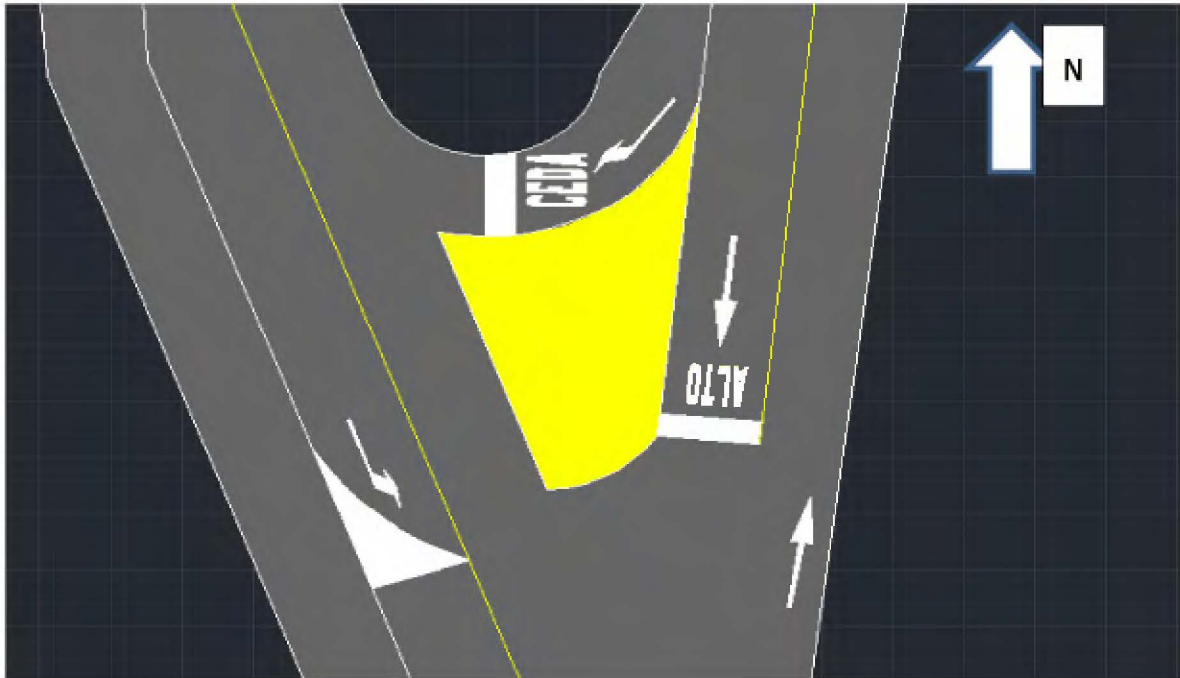
Figura 6.90. Configuración propuesta en el acceso Norte para el cruce del Liceo Unesco

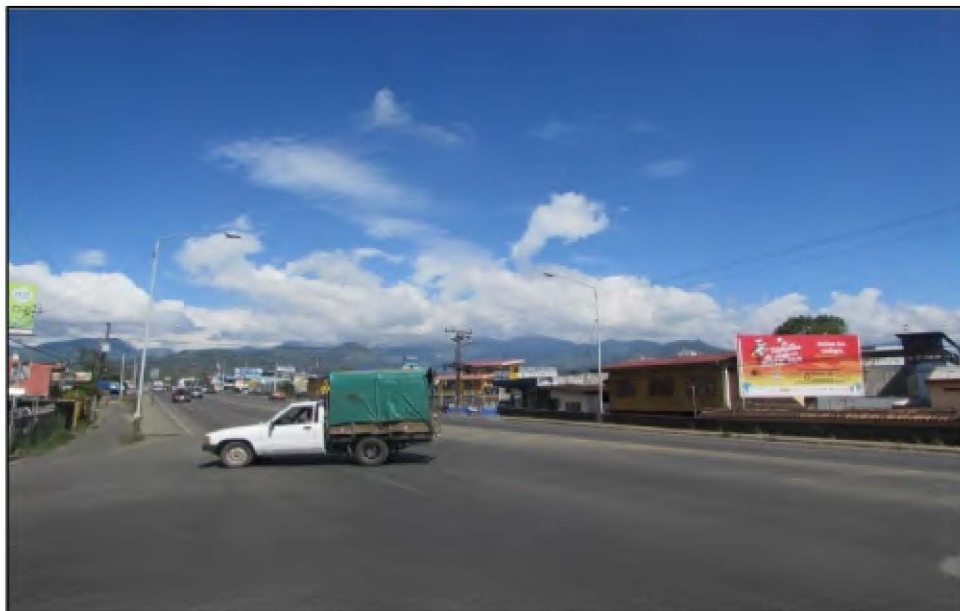
Figura 6.96. Señalización borrosa en el cruce Santa Cecilia (Enero, 2016)

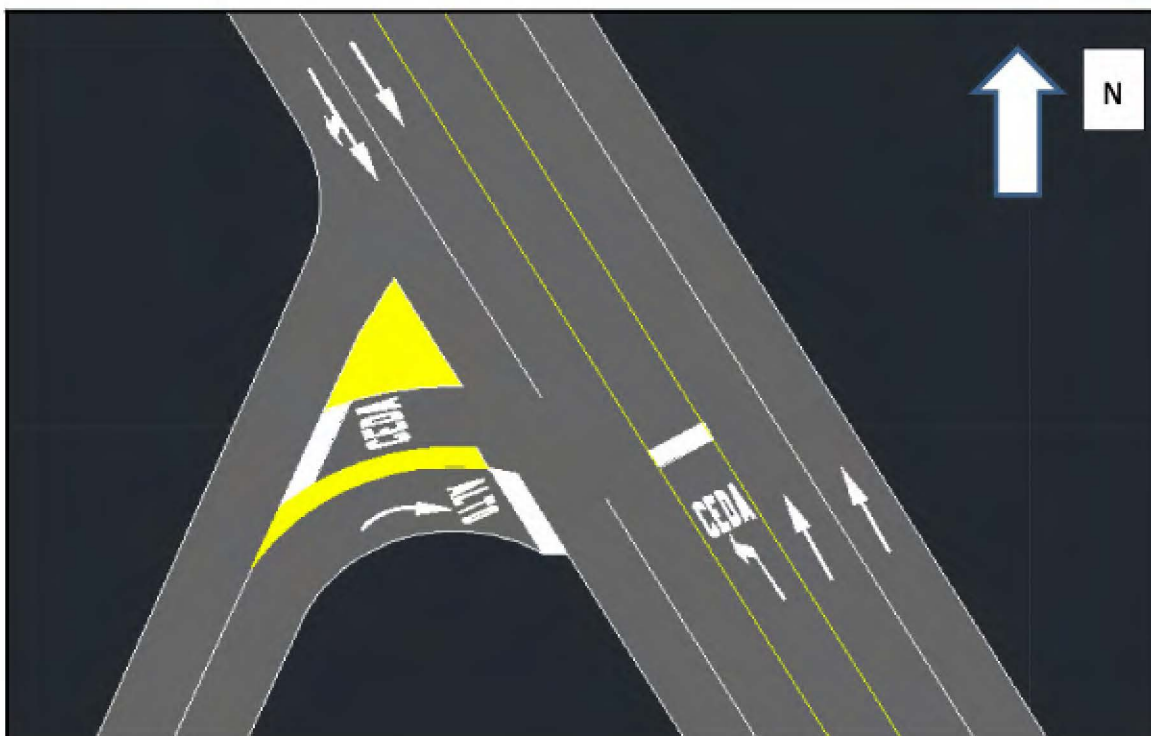
Figura 6.99. Configuración geométrica propuesta para el cruce Santa Cecilia

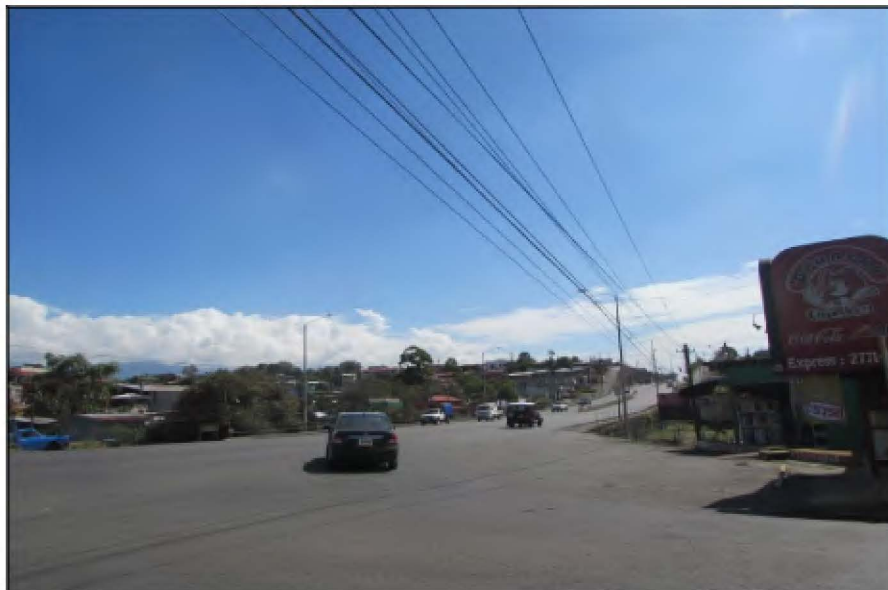
En este cruce se tiene un semáforo peatonal, sin embargo no está sincronizado con los flujos vehiculares, además la intersección cuenta con una señalización horizontal deficiente, pues no se observa ni siquiera la señal donde deben detenerse los vehículos.

Figura 6.108. Señalización inexistente en el cruce Sagrada Familia (Enero, 2015)

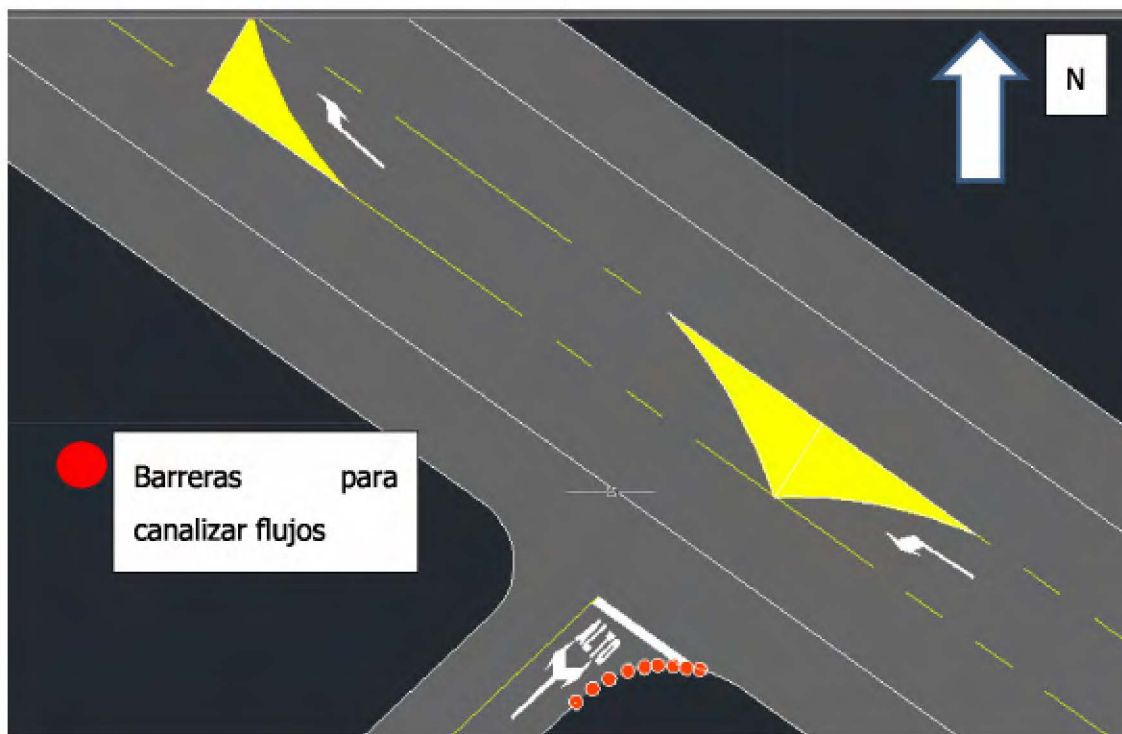
Figura 6.109. Canalizaciones propuestas para el cruce Sagrada Familia

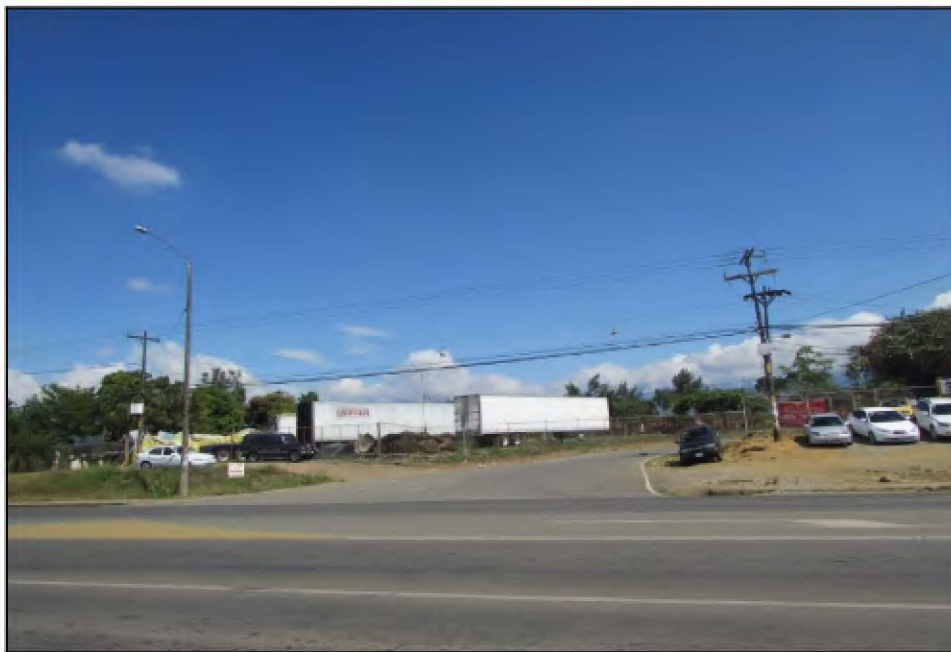
Figura 6.113. Señalización horizontal borrosa en el cruce Barrio Lourdes (Enero, 2016)

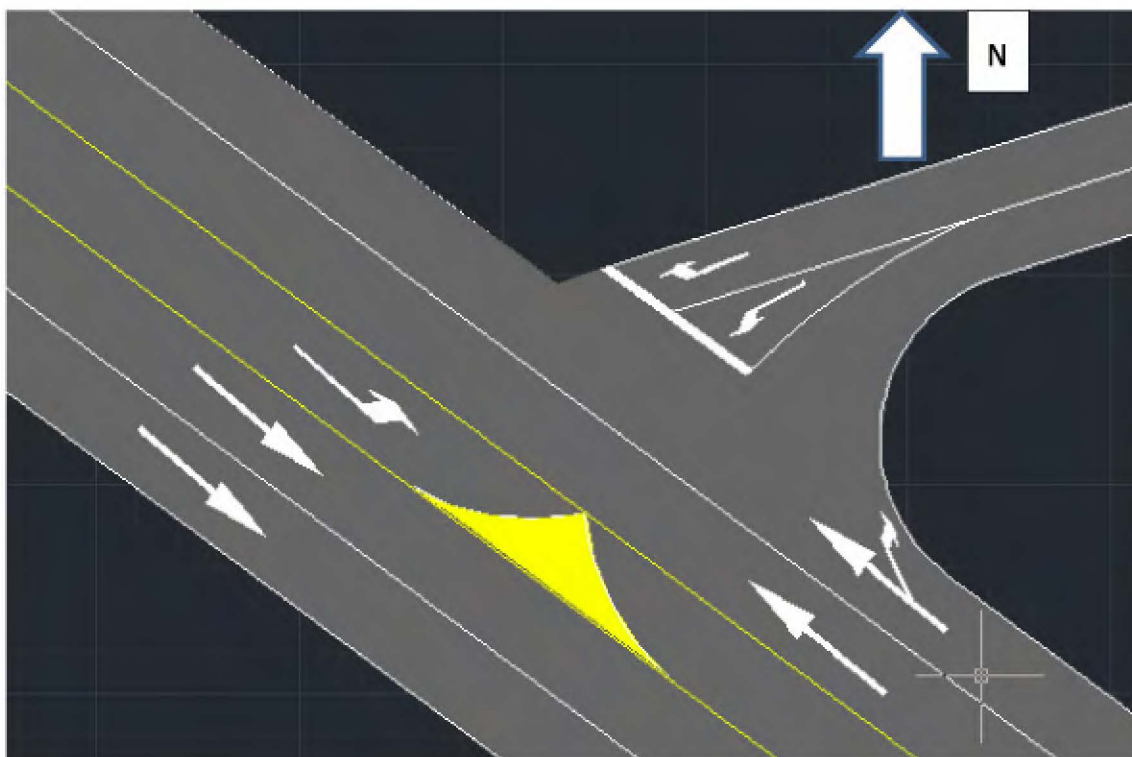
Figura 6.114. Canalizaciones propuestas para el cruce Barrio Lourdes

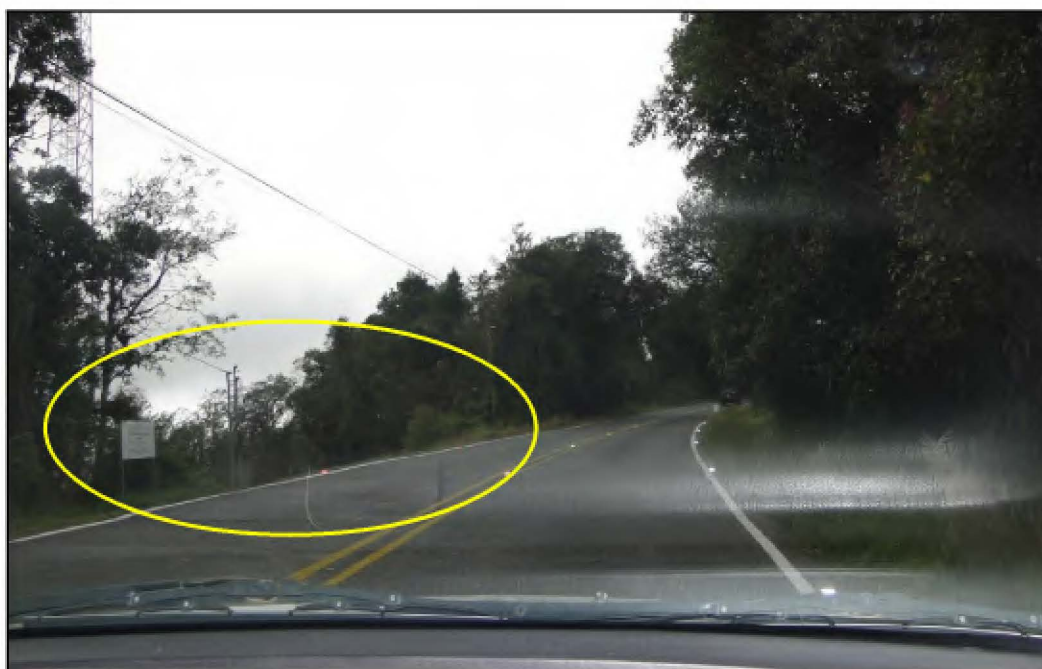
Figura 6.126. Ausencia de barreras de contención en el tramo 30

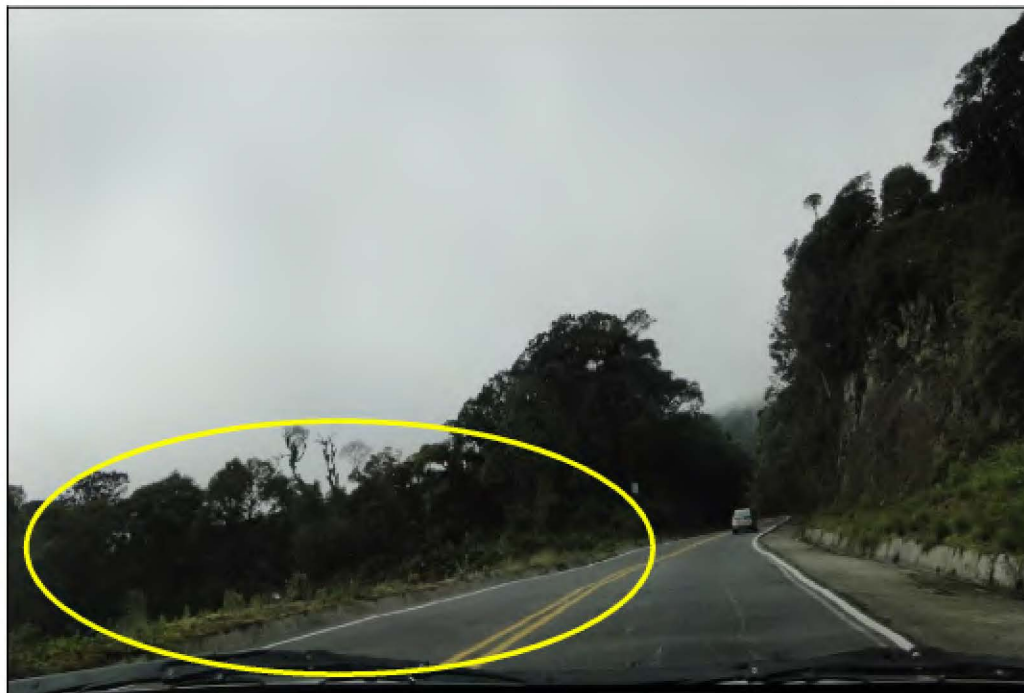
Figura 6.127. Sección del tramo 46 sin barreras de contención

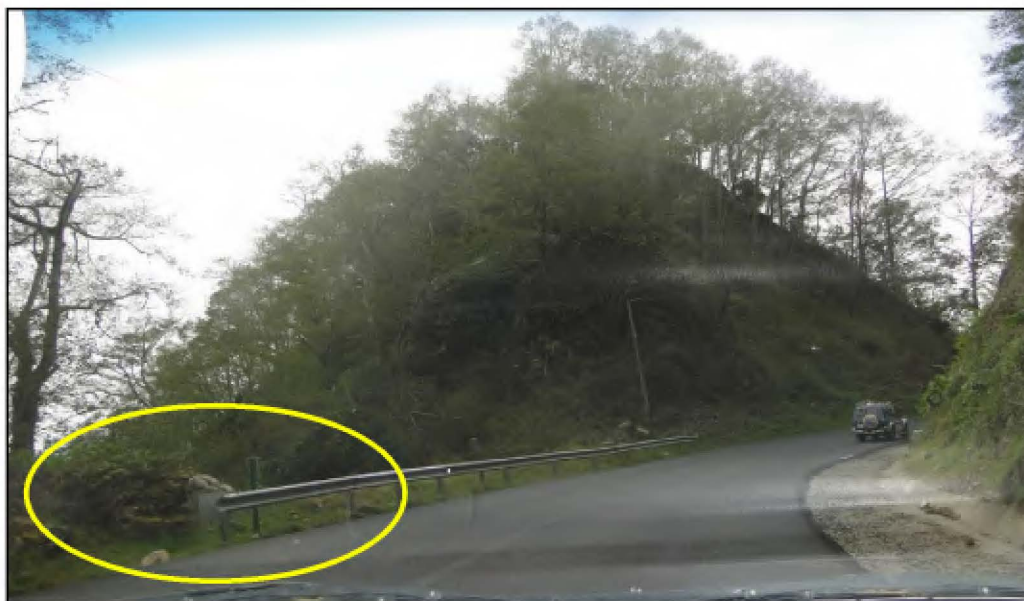
Figura 6.128. Terminal cola de pez en el tramo 47

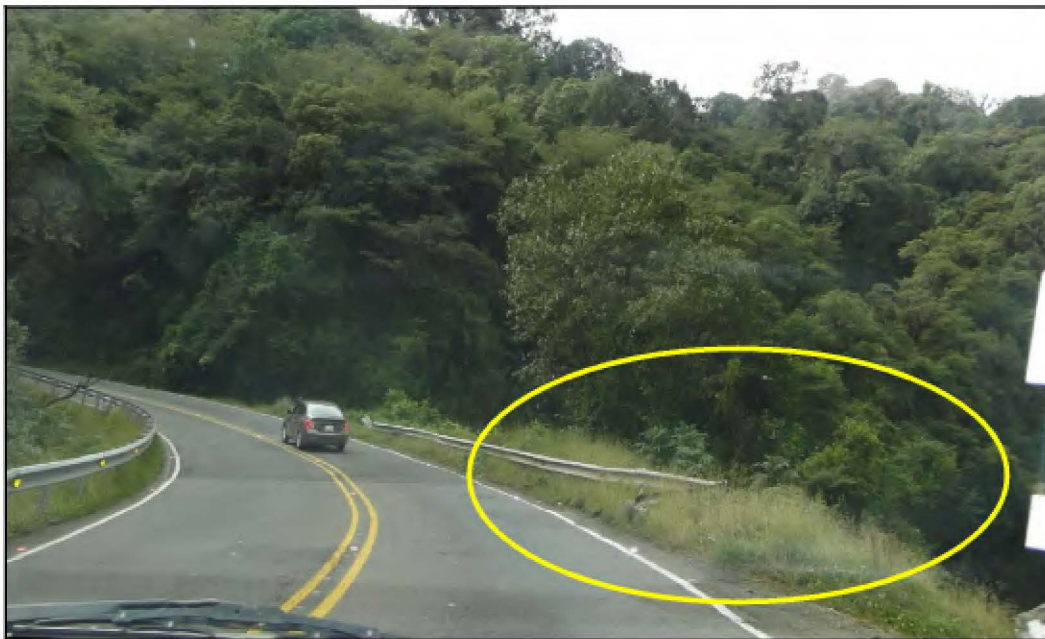
Figura 6.129. Barrera en mal estado en el tramo 56

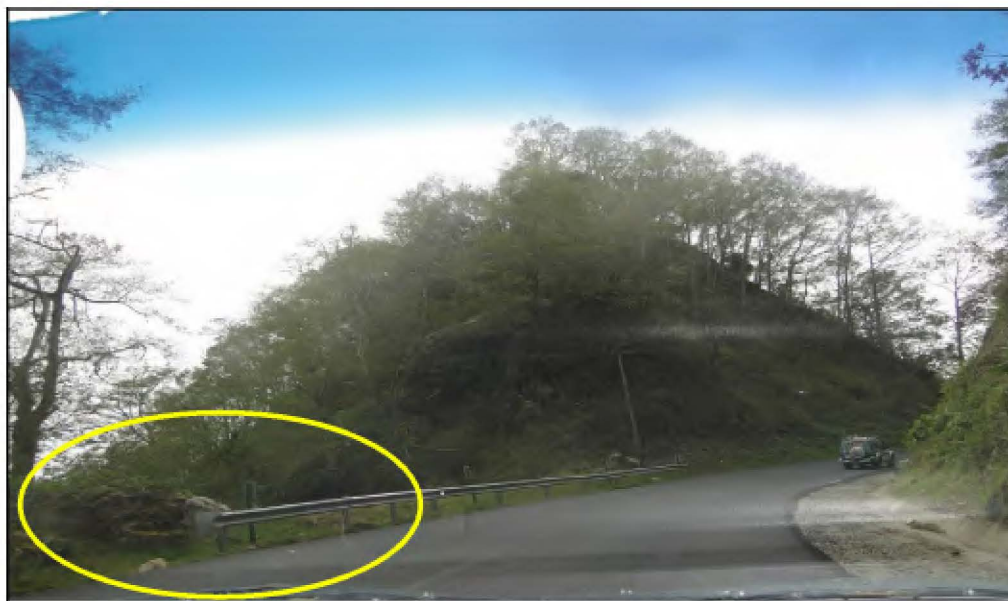
Figura 6.131. Terminal cola de pez en el tramo 83

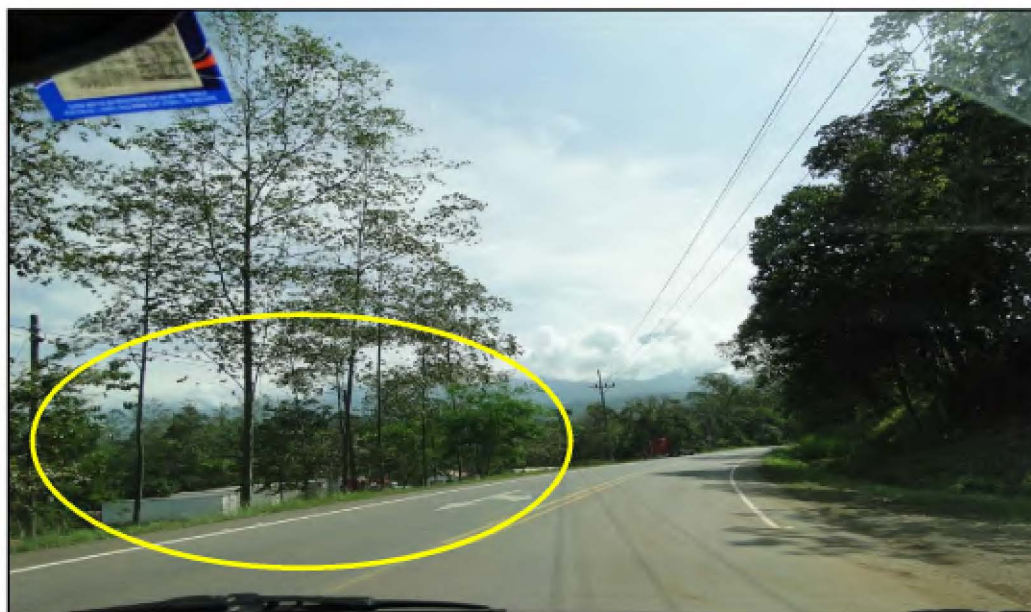
Figura 6.132. Ausencia de sistema de contención en el tramo 124
