UNIVERSIDAD DE COSTA RICA  
FACULTAD DE CIENCIAS  
ESCUELA CENTROAMERICANA DE GEOLOGÍA

***“Determinación del potencial acuífero de las cuencas  
costeras de la zona sur del Cantón de Nandayure,  
Guanacaste, Costa Rica”***

Tesis de Investigación para optar por el grado académico  
de Licenciatura en Geología

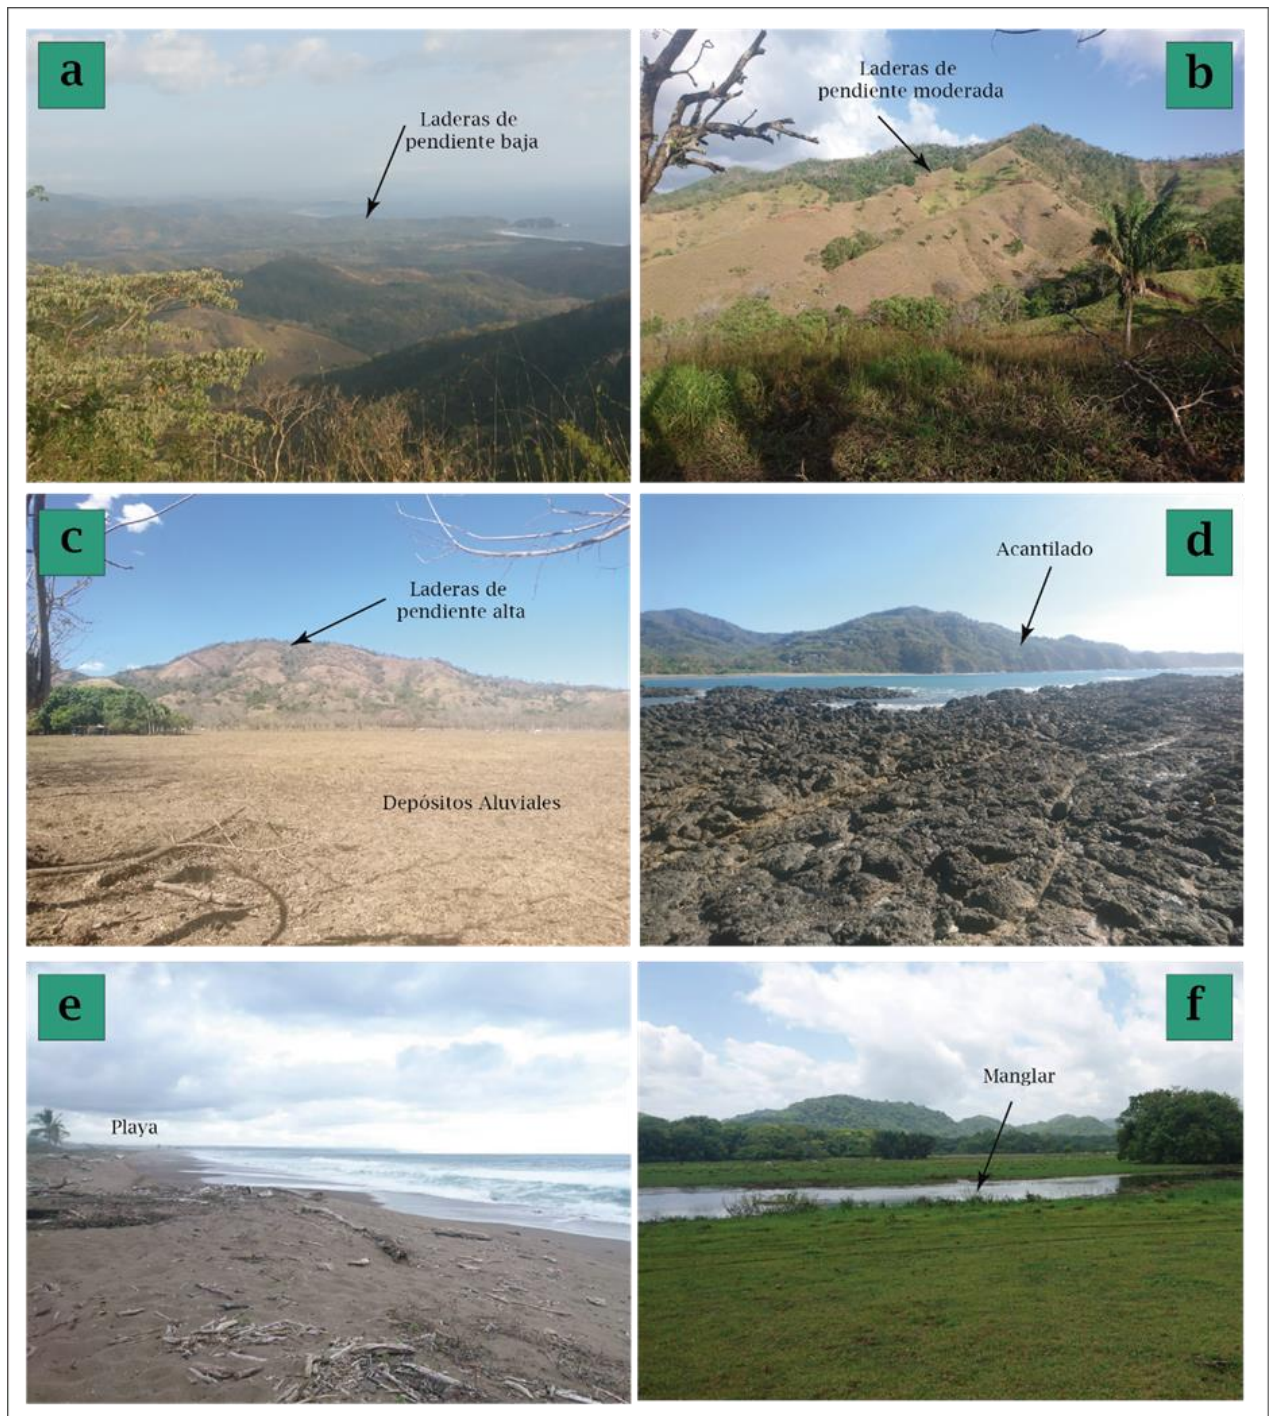
**Figura 14.** Verificación de geomorfología en giras de campo. **(a)** y **(b)** Ladera de pendiente baja y moderada (fotografías tomada desde 349387,90/ 1095031,43); **(c)** Ladera de pendiente alta desde Jabillos (365410,44/ 1090772,67); **(d)** Acantilado Islita (fotografía tomada desde 346098,69/ 1089228,15); **(e)** Playa Pencil (362654,24/1078358,57); **(f)** Manglar (361895,41/1078879,92).

Cubren un 29,20 % del total del área (98,92 km<sup>2</sup>) y se encuentra a lo largo de toda la zona sur del cantón (figura 14a). Se refiere a los sitios con topografías suaves, con pendientes entre los 10° a 20°; litológicamente se podría decir que estas zonas son el límite entre los basaltos del Complejo de Nicoya y los Aluviones.

Son zonas con topografías moderadas, con pendientes entre los 20° a 30°, corresponden a los sistemas montañosos del área de estudio, se pueden ubicar variablemente distribuidas en toda el área de estudio (figura 14b) y pertenecen a los basaltos del Complejo de Nicoya. Esta forma es la de mayor distribución del área con un 31,67 %, aproximadamente 107,25 km<sup>2</sup>.

Corresponden al 8,77 % del área (29,69 km<sup>2</sup>), se encuentran en las partes más altas de la zona montañosa (figura 14c), en lugares como Cerro Azul, Los Ángeles, Chompipe y Maquencal; poseen pendientes mayores a los 30°. Al igual que las anteriores, pertenece a los basaltos del Complejo de Nicoya.

Esta forma corresponde a las zonas más planas del área de estudio abarca un 27,60% del total del área (93,49 km<sup>2</sup>), la topografía es irregular y las pendientes son menores a los 10° (figura 14c). Está formada por el transporte de los ríos Ora, Islita, Corozalito, Bejuco, Ciego, Jabillo, Juan de León y Bongo, así como las quebradas Seca, Milagro, Playa Coyote, Playa Caletas y Cana. La mayoría de poblados del área de estudio se encuentran asentados en esta morfología.

Dentro del área de estudio se pueden localizar 2 acantilados, cerca de Islita y Camaronal, presentan pendientes abruptas con alturas aproximadas de 10 – 15 m, principalmente corresponden con basaltos del Complejo de Nicoya. Cubren un 0,26% del total del área, aproximadamente unos 890 m<sup>2</sup> (figura 14d).

Se refieren a las acumulaciones de arena, grava o una mezcla de ambas, situadas en el límite del mar y el continente, en cuya dinámica interviene fundamentalmente el oleaje (Flor, 2004). En el área de estudio se localizan en las líneas de la costa. Se pueden enlistar las Playas Camaronal, Islita, Corozalito como playas en forma de Herradura y Playa San Miguel, Bejuco, Coyote, Caletas y Pencal como playas tipo más alargadas y rectas (figura 14e). Esta unidad abarca 0,82% (2,77 km<sup>2</sup>).

Los manglares se desarrollan en la parte superior de la zona intermareal, sobre litorales de estuarios y en costas al abrigo de un fuerte oleaje (Guilcher, 1979); y es justamente donde se ubican en el área de estudio, cerca de lugares como Bejuco, San Miguel, Coyote y Pencal (figura 14f). Corresponde a un 1,68% del área (5,69 km<sup>2</sup>).

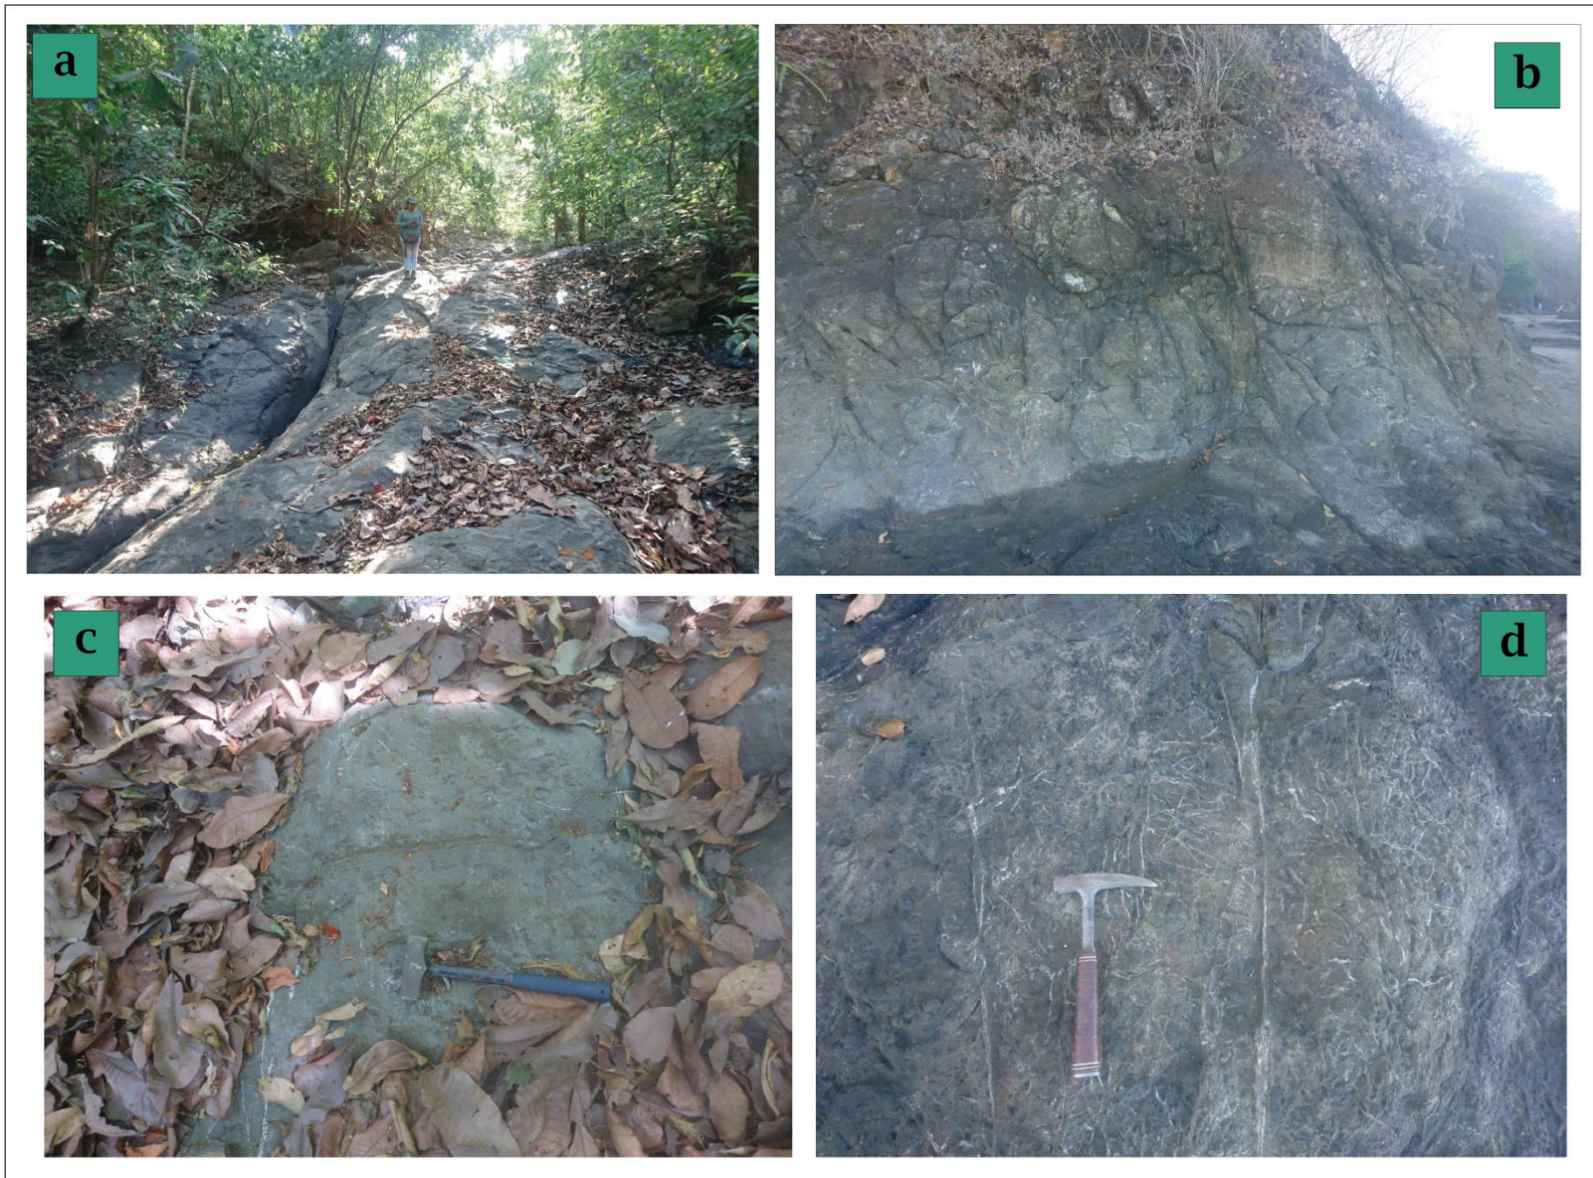
**Figura 28.** Afloramientos de basaltos masivos.

Las mejores exposiciones de basaltos afloran de dos formas, la primera y la más común con aspecto masivo (figuras 28 (a) y (b)), afloramientos de aproximadamente 30 a 40 m de altos, gris en zonas con superficies sanas (figura 28 (c)) que se tornan color café – verdoso por efecto de la meteorización; a estas rocas se les puede observar fracturas en diferentes direcciones (figura 28 (d)), probablemente resultado de la tectónica regional y local. La segunda forma de encontrar este tipo de roca es en estructura de almohadilla, en taludes de 20 a 30 m de altura aproximadamente (figura 29 (a)), de igual manera los sectores con menos exposición a la meteorización son gris – café (figura 29 (b)) y la alteración se tornan café – anaranjado (figura 29 (c)); del mismo modo presentan fracturas debido a los esfuerzos tectónicos imperantes en la zona; además, con meteorización esferoidal como es característico (figura 29 (c)) y en algunos casos se observan hialoclastitas (figura 29 (d)) producto de la rápida solidificación de la lava en medios acuáticos, que da como resultado un vidrio con materiales amorfos que es frecuente encontrar en el espacio que queda entre las almohadillas (Gutiérrez, 2008).

(a): Aspecto masivo en Río Mora (344831,68/1093229,83), (b): Aspecto masivo en Punta Coyote (361051,69/1080473,22), (c): Zonas con superficie sana en Río Ciego (358201,04/1088794,38), (d): Fracturas rellenas diferentes direcciones en Punta Coyote (361051,69/1080473,22).

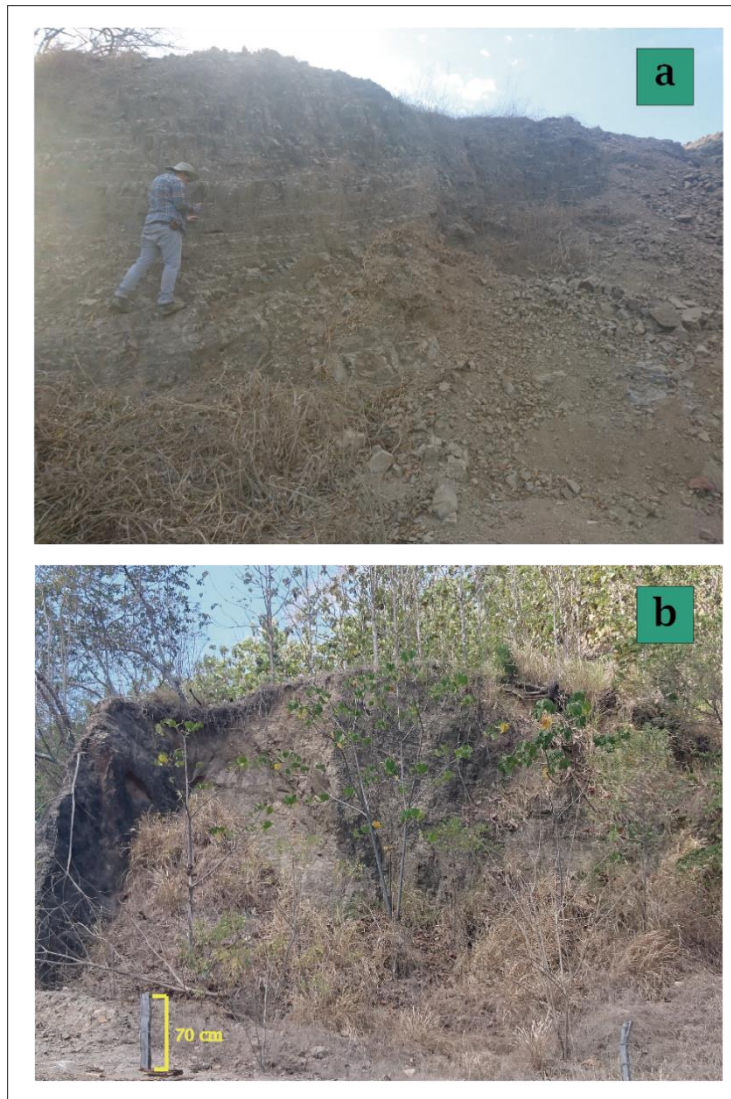
**Figura 32.** Afloramientos de lutitas.

(a): Intercalaciones de lutitas y areniscas medias a finas en el camino de Jabillos a Juan de León (366279,93/ 1092465,11), (b): Estratificación y fracturamiento de las lutitas al sur del poblado del Triunfo (369280,04/ 1081343,73).

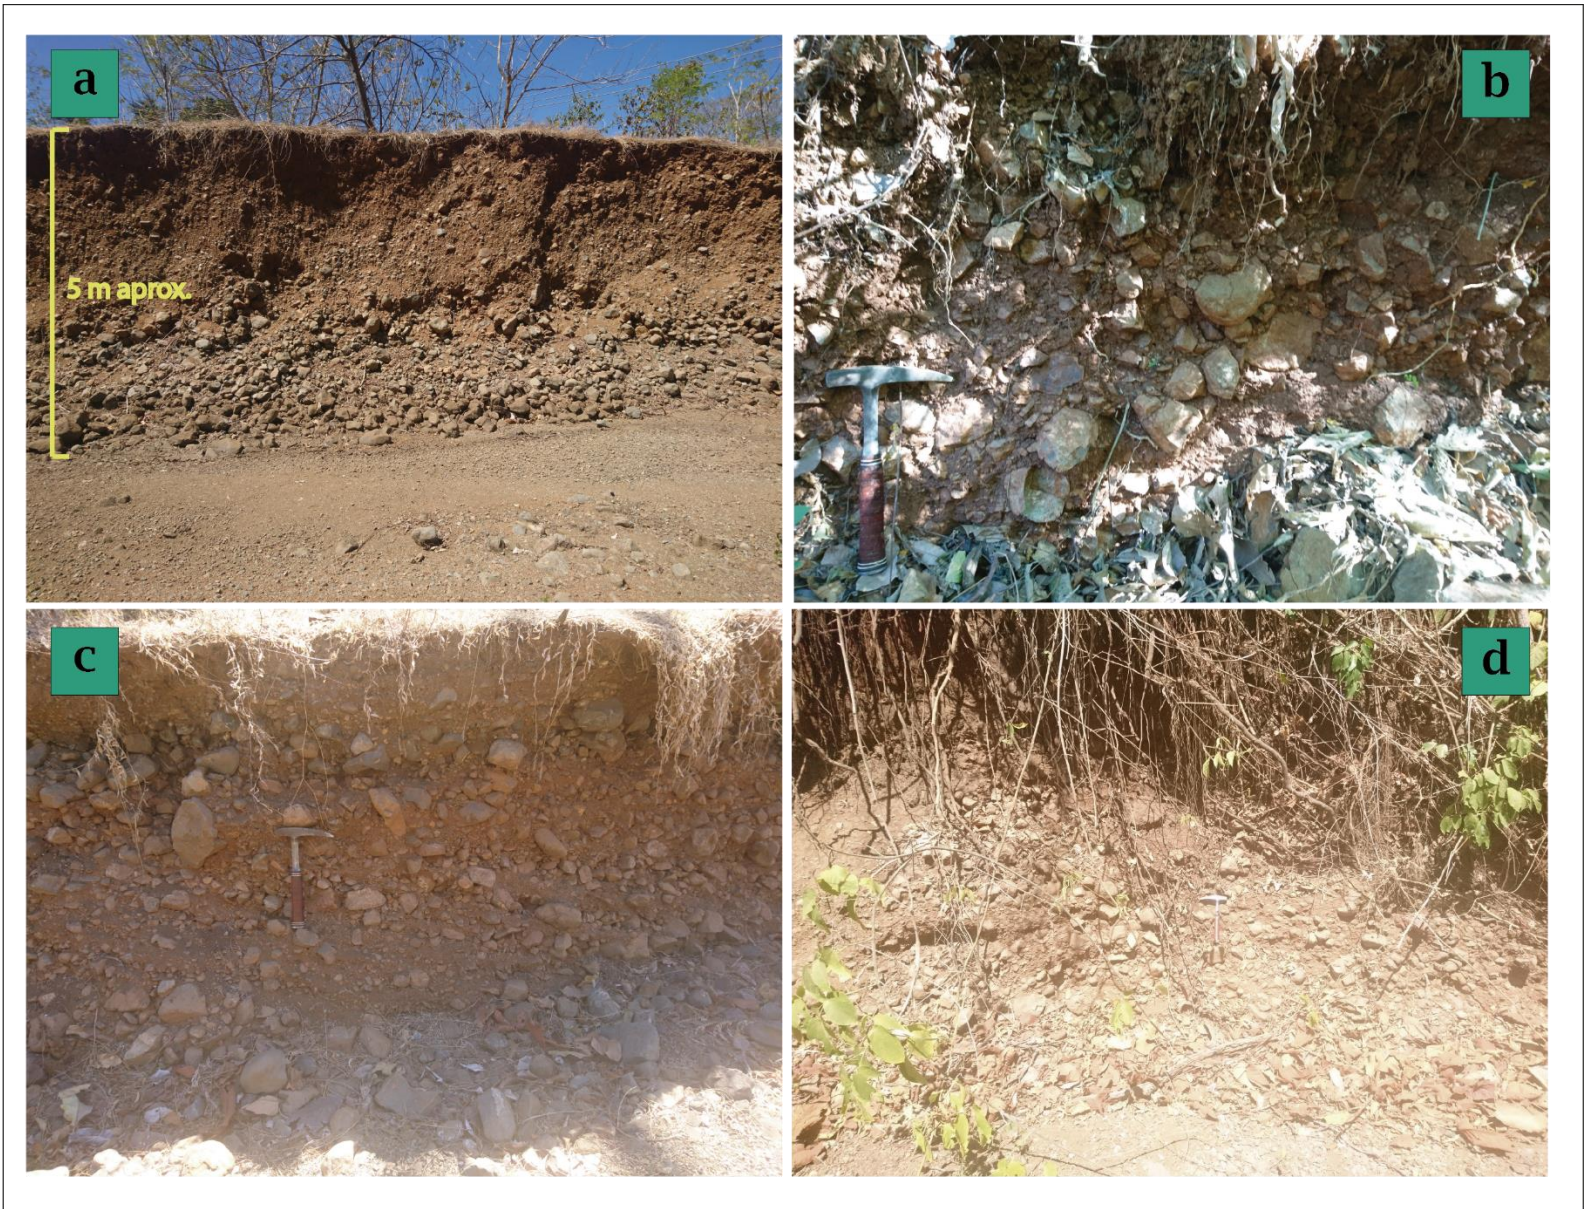
**Figura 38.** Afloramientos de depósitos aluviales.

Algunos de los sitios descritos se muestran en la figura 38; estos depósitos corresponden con aluvión compuesto de bloques (especialmente basaltos relacionados al Complejo de Nicoya), inmersos en una matriz café areno – limosa; los bloques son de sub-angulares a angulares, con contactos principalmente puntuales, de granulometría variada y moderadamente seleccionado. Los afloramientos observados no sobrepasan los 5 m de alto, aunque la mayoría miden entre 1 a 2 m aproximadamente.

**(a):** Río Corozalito (350260,66/1090874,08), **(b):** Camino cercano a Río Ciego (357750,64/1088367,69), **(c):** Quebrada Arenosa (358741,97/1087392,78), **(d):** Quebrada Mono (363927,40/1087248,55).

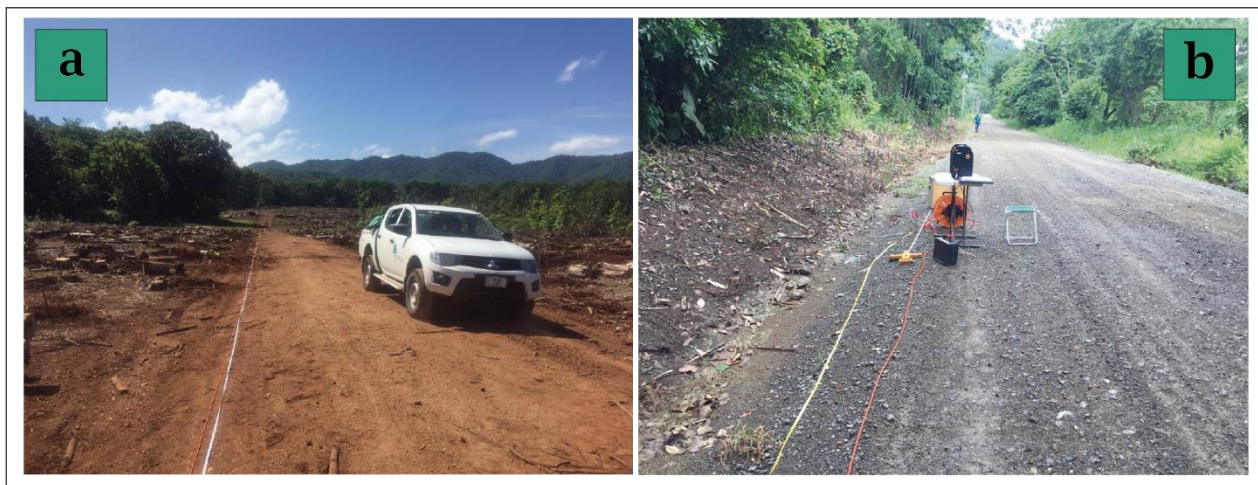
**Figura 44.** Tomografías eléctricas.  
**(a):** Tomografía C, **(b):** Tomografía E

Para las tomografías eléctricas realizadas en la zona de estudio (C, D y E), se utilizó el equipo Terrameter LS de la marca ABEM, con el arreglo eléctrico Schlumberger. La ubicación de las tomografías se observa en la figura 43; 2 de ellas son de 400 m de longitud y una de 200 m. La inversión y análisis de los datos se realizó con el software RES2DINV. El objetivo principal de estas tomografías es conocer los materiales subterráneos presentes en la zona de estudio, determinar sus aproximados espesores y la profundidad del nivel de agua subterránea. En la figura 44 se observan fotografías de algunas tomografías.

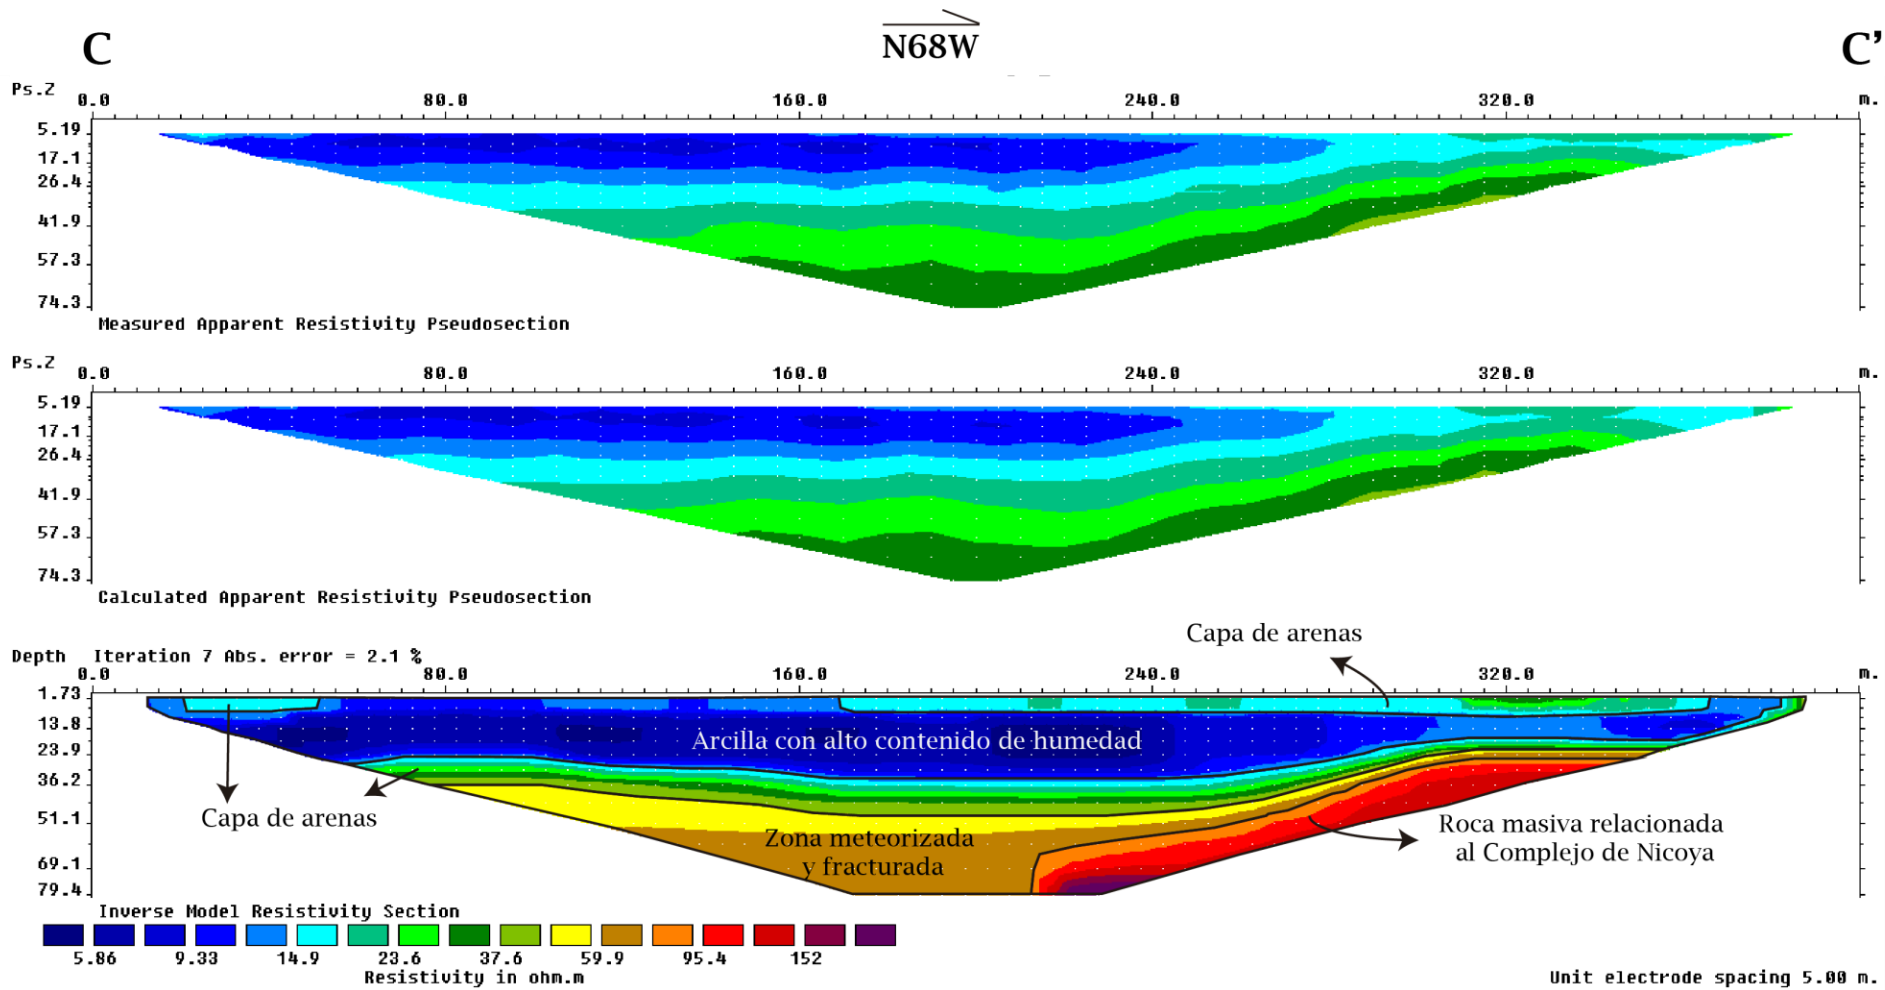
Figura 45. Tomografía eléctrica C - C'.

Como se observa, la capa de roca masiva de basaltos y la zona de meteorizada y fracturada, así como la capa de arenas subyacente pierden su horizontalidad; esto debido a que esta zona presenta fracturamiento por la falla paleotectónica.

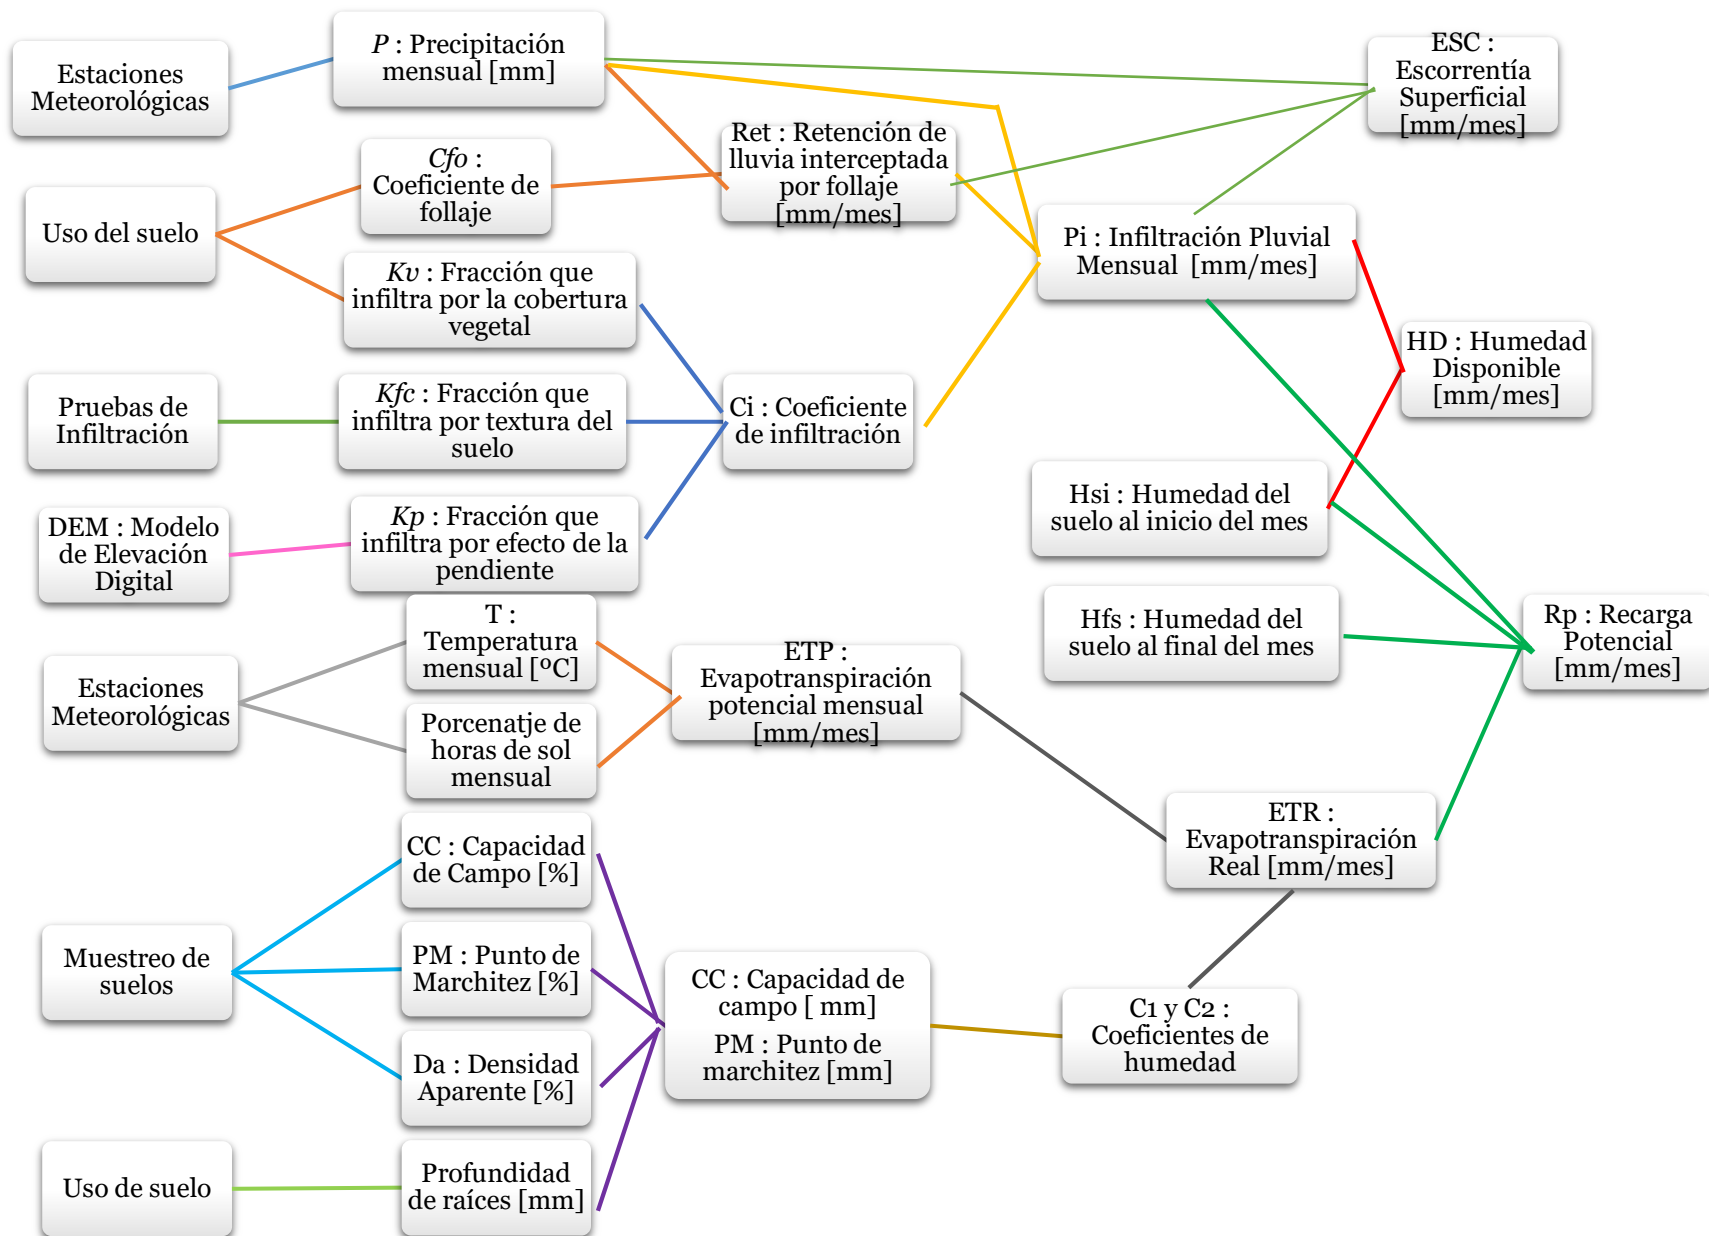
**Figura 48.** Diagrama metodología de Schosinsky (2006).  
Elaboración propia.

Con el fin de ilustrar el proceso que se detallará a continuación se presenta en la figura 48 el orden de las variables que se utilizan en la metodología de Schosinsky (2006) y como se relacionan entre sí para la búsqueda de la recarga potencial.

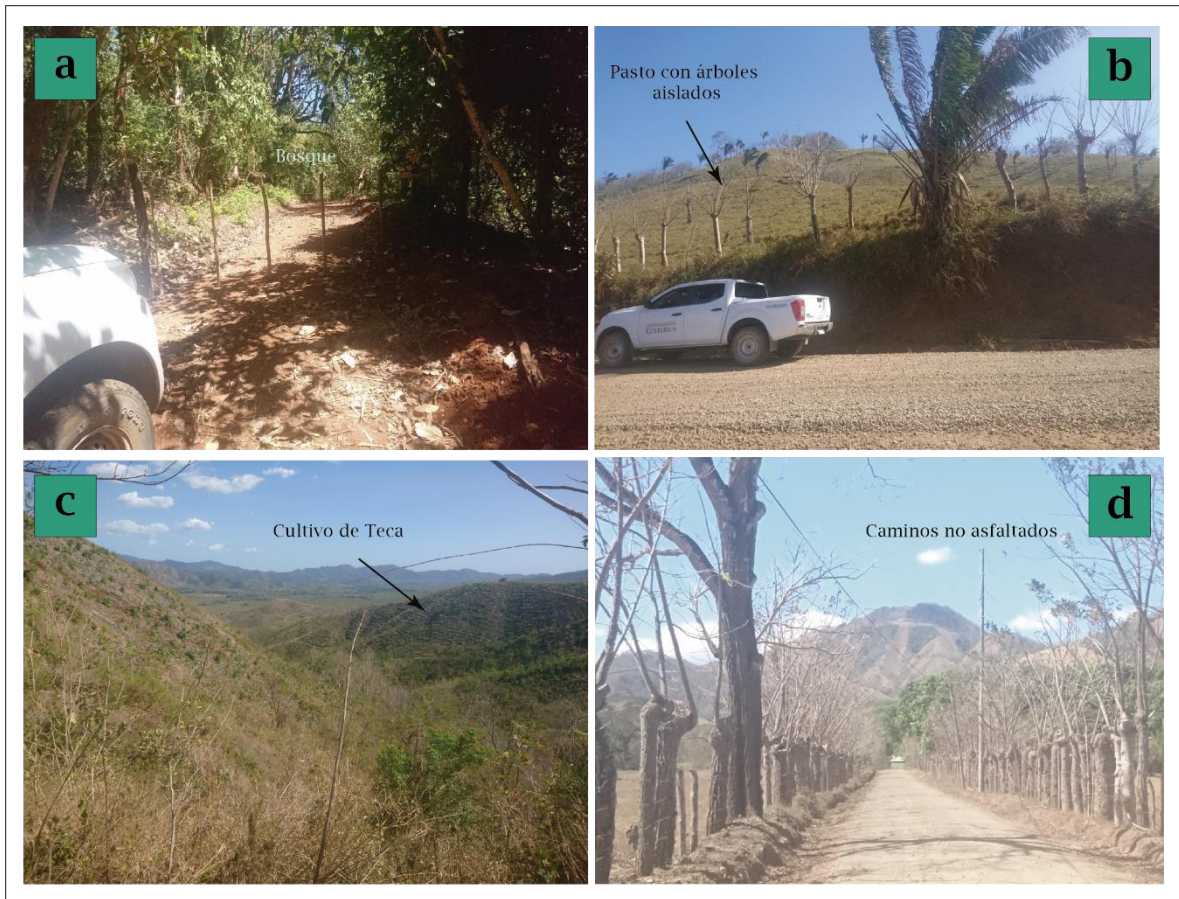
**Figura 51.** Verificación de uso de suelo en el campo.

(a): Bosque cerca de Altos de Mora (345283,83/10933325,48), (b): Pasto con árboles aislados al sur del poblado de Soledad (351450,26/1097494,11), (c): Cultivos de Teca observada en el camino hacia Quebrada Grande (363387,94/1091615,43), (d): Camino no asfaltado en Jabillos (365410,44/1090772,67).

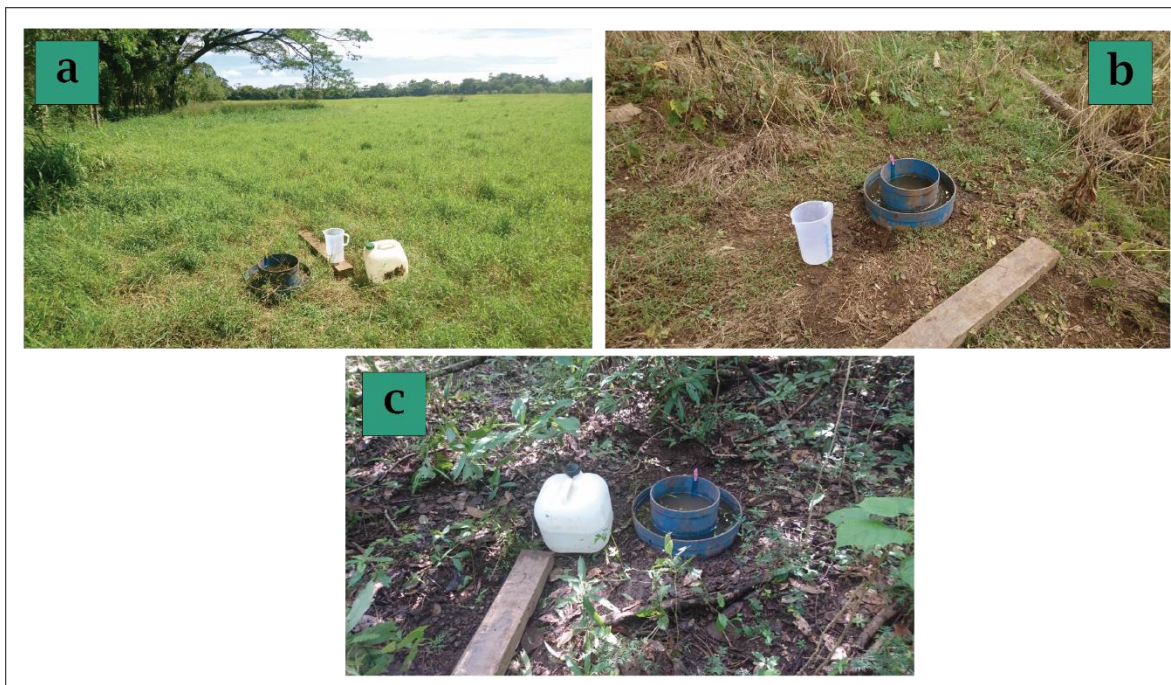
**Figura 55.** Ejemplos de pruebas de infiltración.  
**(a):** PI-2 en Pasto, **(b):** PI-5 en Cultivo de Teca, **(c):** PI-9 en Bosque.

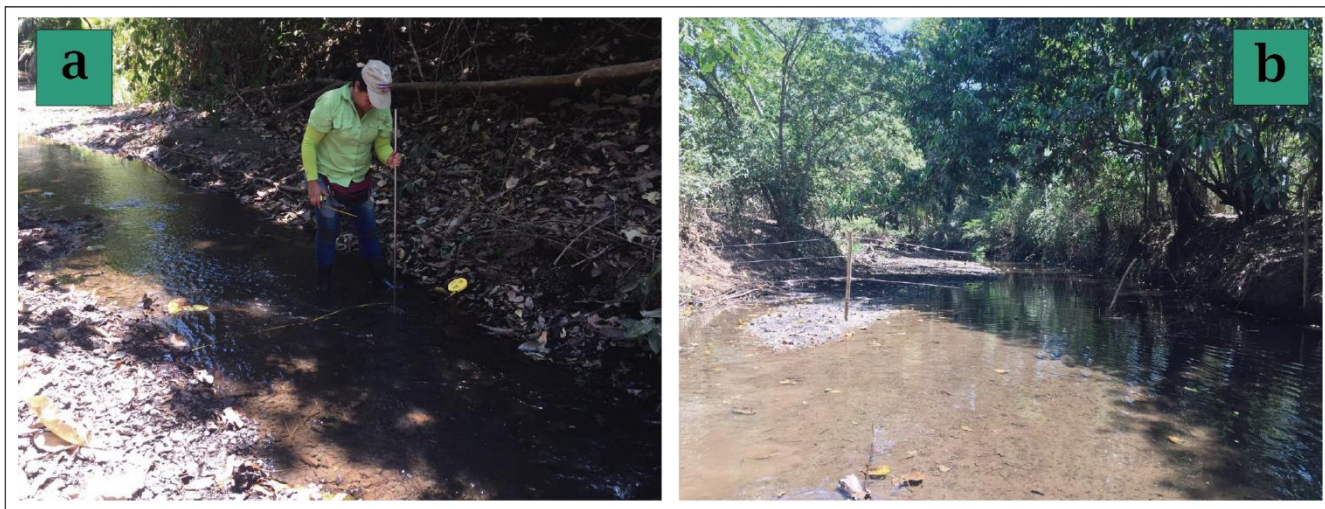
**Figura 82.** Ejemplo de aforo en río Jabillo  
**(a):** Aforo A15; **(b):** Río Jabillo

Se llevaron a cabo 20 aforos diferenciales, ejecutados en marzo 2019, específicamente en el río Jabillo (figura 82), microcuenca de quebrada Playa Coyote para determinar los caudales, así como el eventual comportamiento efluente o influente del río. Cabe mencionar que se realizaron propiamente en la época seca y solamente este río presentaba caudal, como se mencionó en el capítulo de geomorfología este río tiene orden 5 por lo que comprueba que tal orden señala que tiene caudal en época seca; al visitar ríos como el Bejuco o el Corozalito, se constató que se encontraban secos.

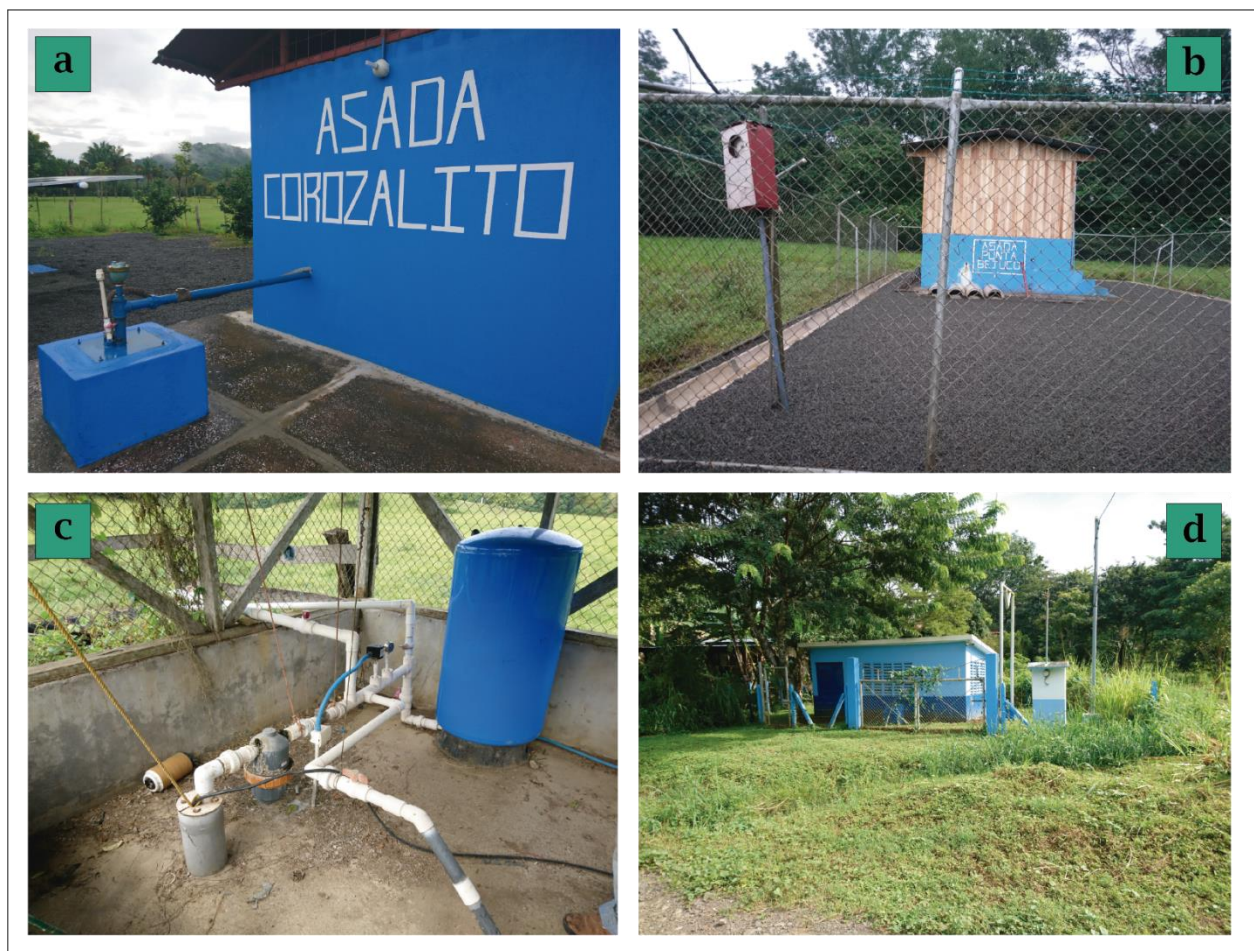
**Figura 91.** Fotos de algunos pozos de muestreo  
**(a):** 2A-30,10-Nan, **(b):** 5A-31,10-Nan, **(c):** 50A-31,3-Nan, **(d):** 51A-21,3-Nan

Se cuenta con un total de 16 muestras de agua subterránea recolectadas en pozos de uso a lo largo del área de estudio, tomados de Vargas (2018), estas muestras fueron analizadas en el Centro de Investigaciones Agronómicas (CIA) de la Universidad de Costa Rica y al laboratorio privado Aqylasa para análisis físicos y químicos. La ubicación de cada punto de muestreo se presenta en la figura 90. Todos los parámetros que fueron analizados se presentan en el Anexo X y en la figura 91 se observan algunos pozos muestreados del área de estudio.

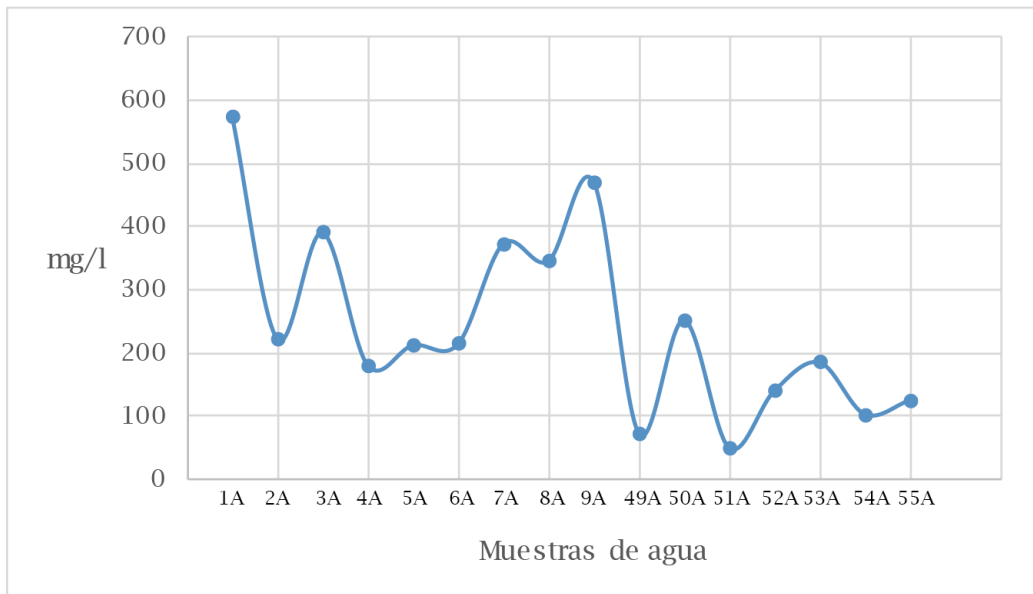
**Gráfico 11.** Datos de alcalinidad del agua.

La alcalinidad es la capacidad del agua a neutralizar ácidos o bases. El gráfico 11 presenta estos valores para las muestras de aguas recolectadas. El valor más bajo lo presenta la muestra 51A en Javilla con un valor de 48,6 mg/l y el valor más alto lo muestra la 1A en Camaronal con un valor de 575 mg/l. Los valores altos de alcalinidad se asocian con la disolución de carbonatos en rocas y fracturas rellenas (Vargas, 2018).
