**DEFINICIÓN PRELIMINAR DEL MODELO GEOLÓGICO-
GEOTÉCNICO DEL DESLIZAMIENTO SAN ANTONIO DE
PASCUA, SIQUIRRES LIMÓN**

ENERO, 2015

Definición preliminar del modelo geológico-geotécnico del deslizamiento
San Antonio de Pascua, Siquirres Limón, Costa Rica

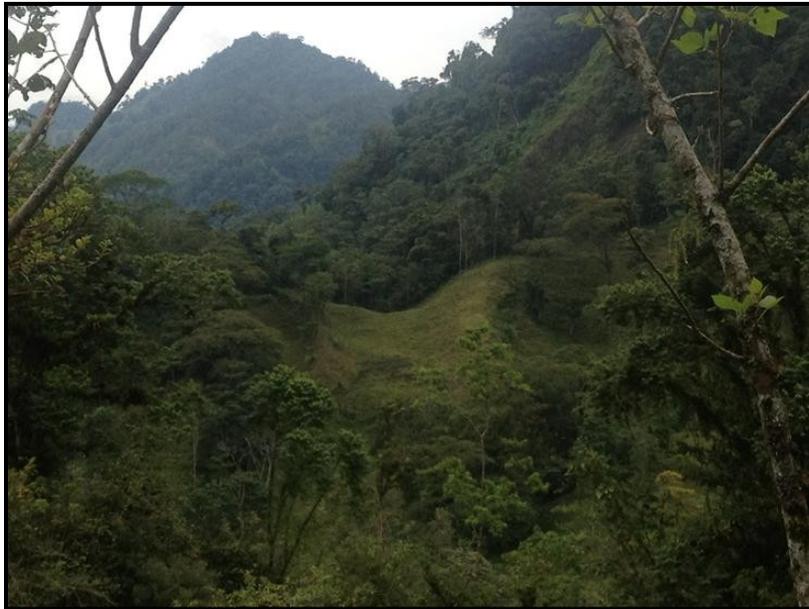
Figura 2.4. Silla de falla asociada a la falla Lomas en San Antonio.
Coordenadas E: 541817, N: 1111460.
Fuente: Michael Calderón Q

Localmente se puede observar evidencias tales como sillas de falla (Figura 2.4) y alineamientos morfológicos de la Falla Lomas I al noreste del poblado de San Antonio. Esta falla según Alvarado *et al.*, 2012 posee un potencial sísmico de entre 5.9 y 6.2 Mw.

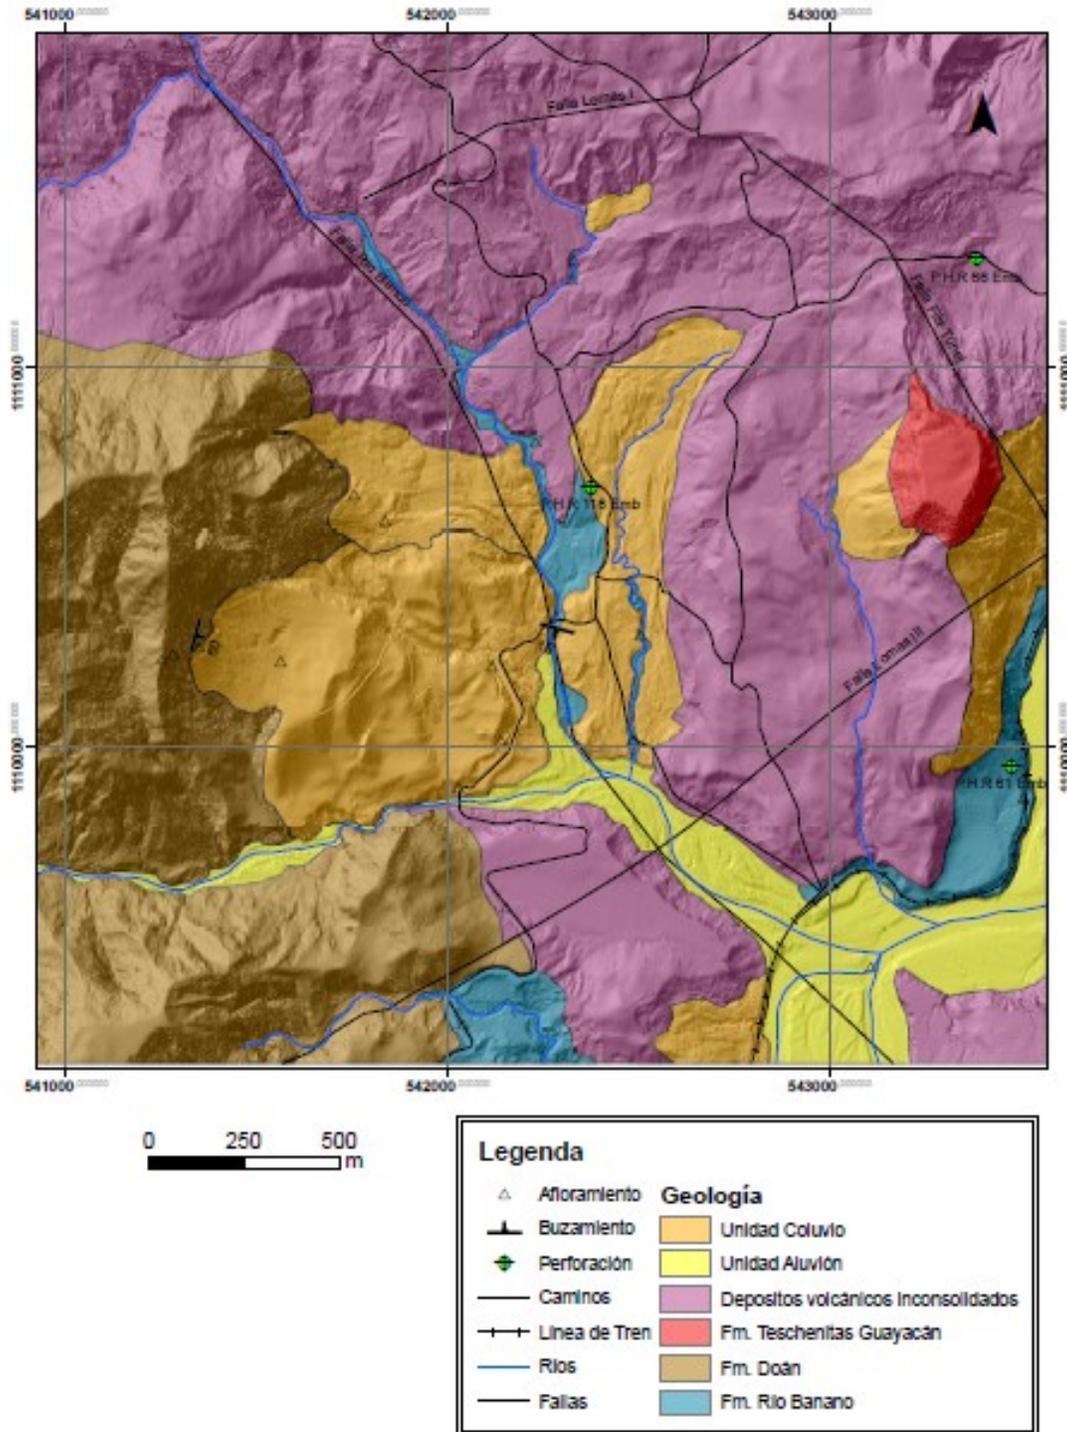
Figura 2.5. Mapa geológico del área de estudio.

Finalmente, la secuencia estratigráfica está parcialmente cubierta por coluvios y depósitos aluviales en el pie de monte y zonas bajas respectivamente (Figura 2.5).

Estructuralmente el buzamiento de la estratificación es hacia el suroeste con una inclinación menor a los 20°, y afectada por varios sistemas de fallas como falla río Blanco y el conjunto de fallas Lomas, (Figura 2.5) las cuales junto con la litología han alterado las condiciones morfológicas del poblado de San Antonio y generado la inestabilidad de los depósitos recientes en el área de estudio denominado por Peraldo *et al.*, (2012) como una morfología caótica y compleja.

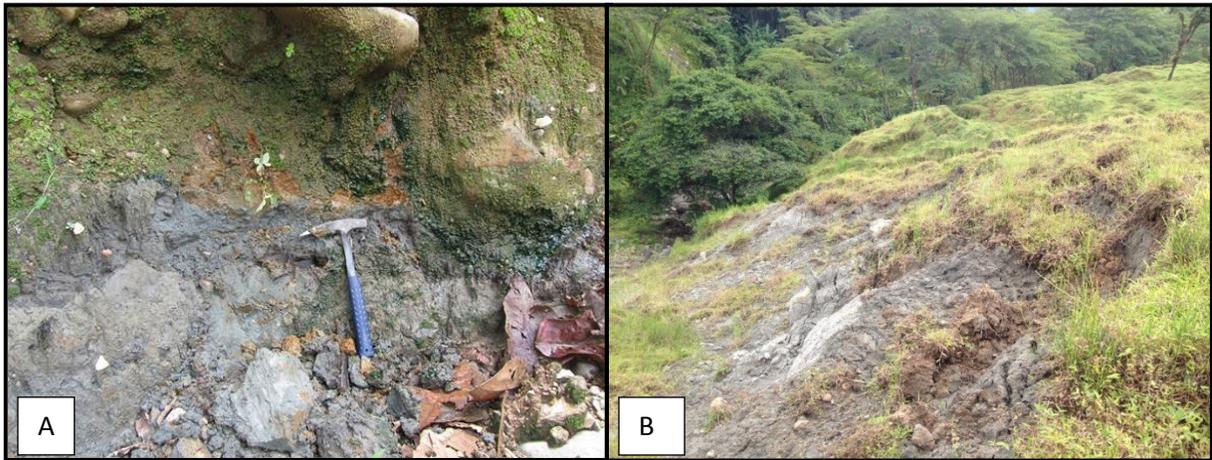
Figura 2.6. A: Areniscas finas gris. B: Corona de deslizamiento en areniscas gris
Coordenadas E: 541047, N: 1111820.
Fuente: Michael Calderón Q

La facie que predominantemente aflora de esta Formación, corresponde con areniscas gris finas friables con muy poco contenido fosilífero (Figura 2.6). Eventualmente es posible observar algunos fragmentos re-trabajados de bivalvos de tamaño milimétrico.

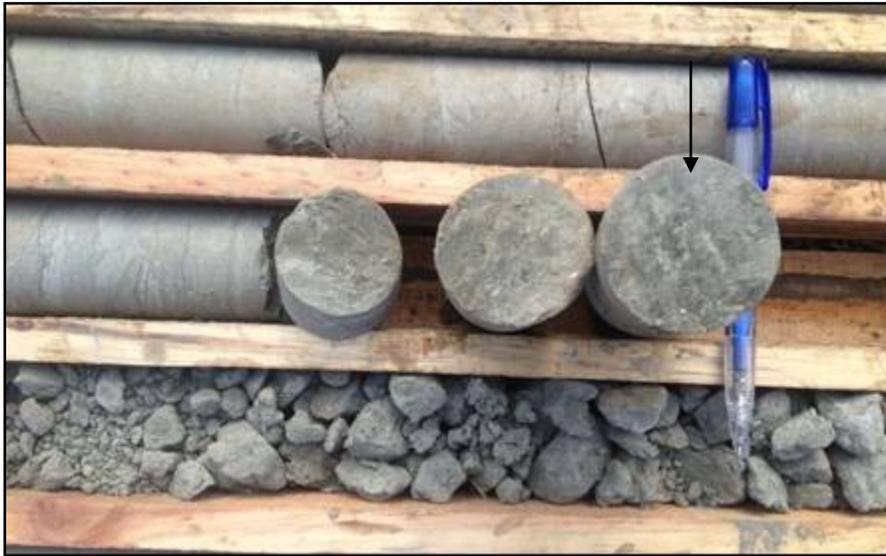
Figura 2.7. Superficies estriadas en testigos de perforación.
Fuente: Michael Calderón Q

Es posible observar en los testigos de roca de ésta perforación, superficies o planos de cizalle (Figura 2.7) suaves y pulidas a partir del metraje 40,8 (306,36 msnm) y hasta el metraje 91,4 (255,76 msnm) de profundidad.

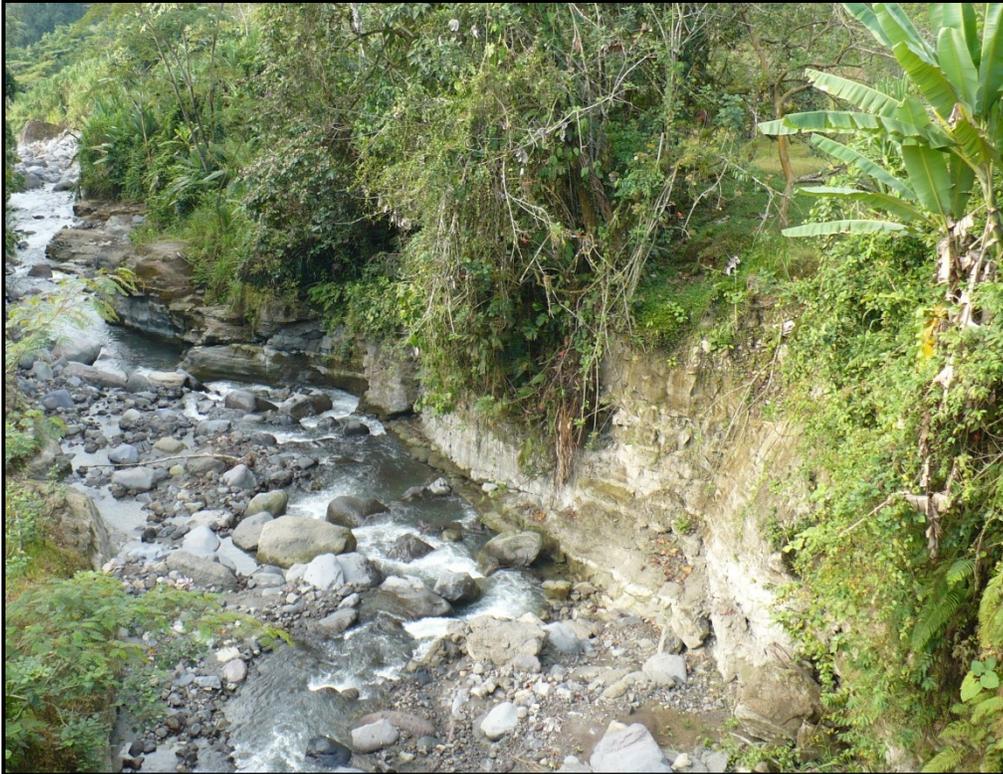
Figura 2.9. Intercalaciones de areniscas y calcarenitas en río Blanco.
Coordenadas E: 542265, N: 1110289.
Fuente: Michael Calderón Q

En conjunto con esta facie, también es posible observar una tercera facie aflorante que es constituida por intercalaciones de areniscas calcáreas y lutitas finas (Figura 2.9). Esta secuencia representa la base de la facie de calizas bioclásticas, y se presenta con una gradación fina en la parte inferior de esta a areniscas medias calcáreas o calcarenitas intercaladas.

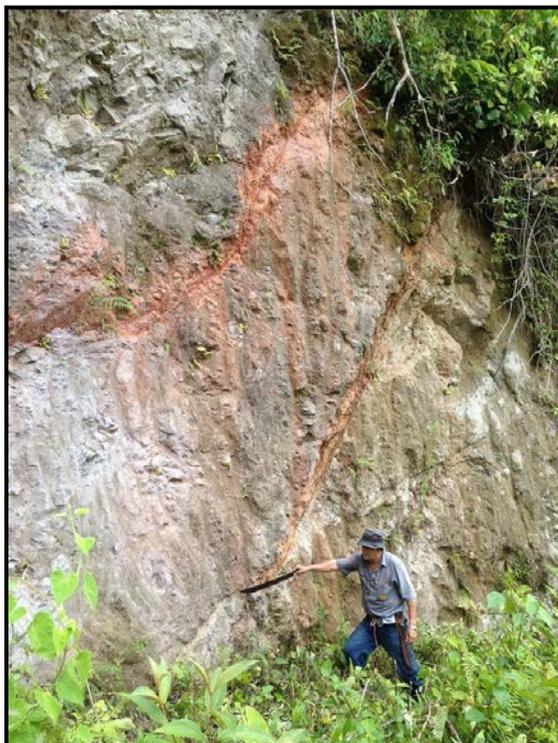
Figura 2.10. Brechas volcánicas con clastos sub angulosos con fracturas rellenas de arcillas rojizas
Coordenadas E: 541262, N: 1110238.
Fuente: Michael Calderón Q

Está constituida por depósitos laháricos consolidados, con clastos de lava polilíticos sub angulosos que varían de tamaño decimétrico a métrico e incluyen ocasionalmente algunos bloques de lava de considerable extensión dentro de una matriz limo arcillosa (tobácea) (Figura 2.10); además como lo indica ICE (2009) incluyen una serie de rocas sedimentarias de arrastre de la Fm Río Banano. Esta Fm. aflora en la cumbre del cerro Roca.

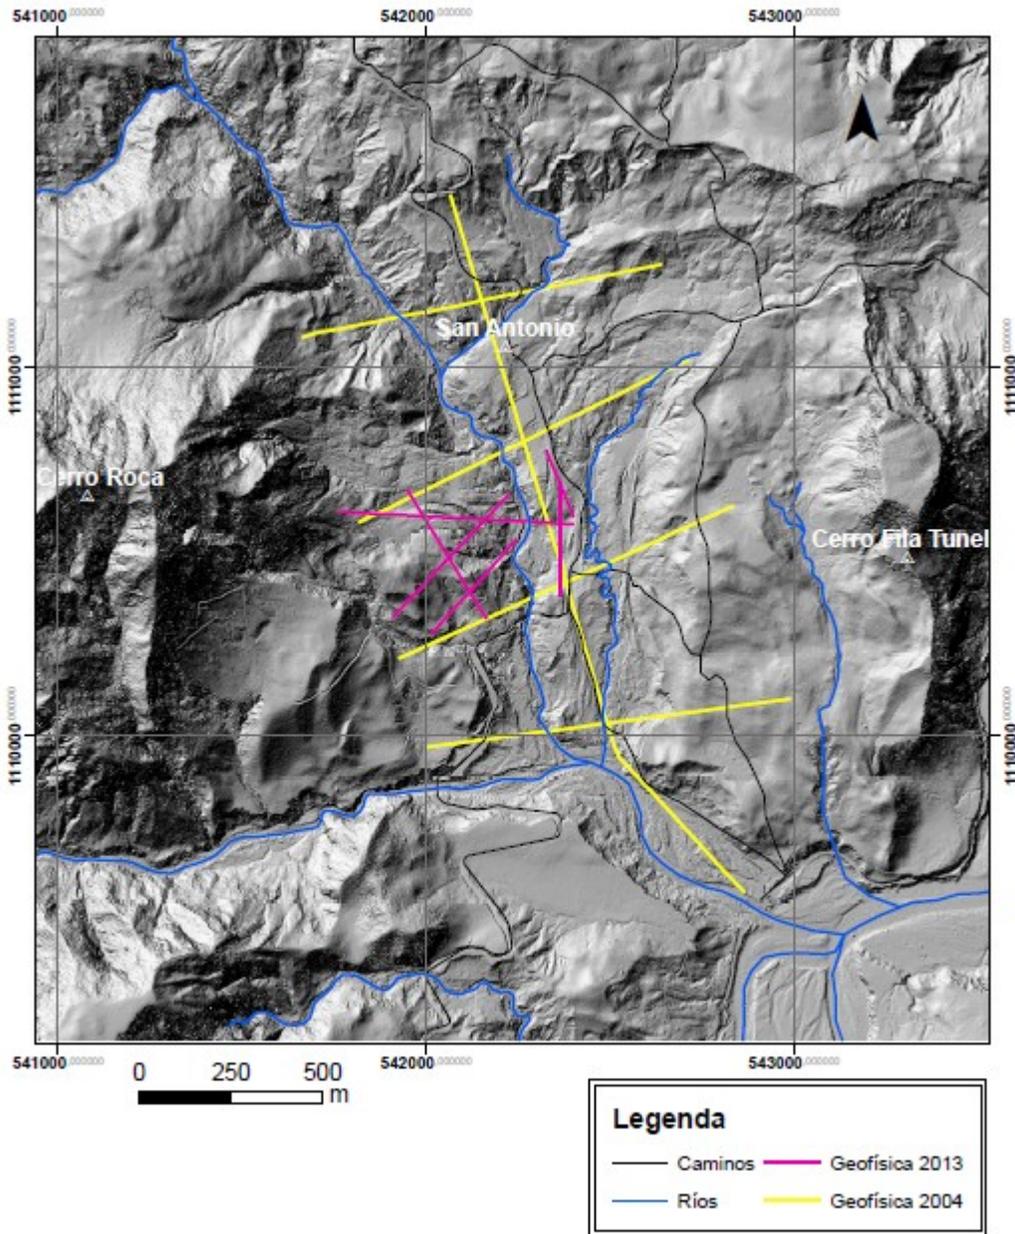
Figura 2.12. Mapa de ensayos geofísicos para las campañas 2004 y 2013.
Elaboración propia

En el área de estudio, el Instituto Costarricense de Electricidad ha realizado un total de 11 perfiles geofísicos (ICE, 2009) (Figura 2.12) mediante métodos de refracción sísmica y resistividad eléctrica, con una longitud de investigación total de 8,474 km entre ambos métodos.

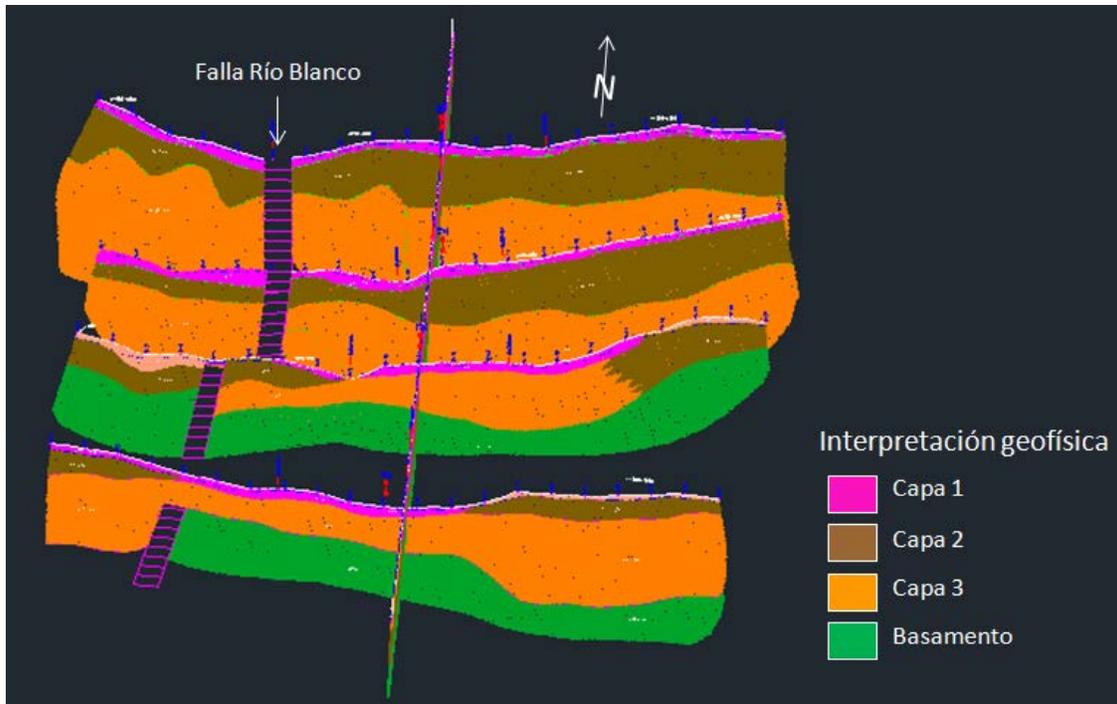
Figura 2.13. Perfiles geofísicos campaña 2004 Vista en 3D
Elaboración propia

Adicionalmente se observa una anomalía geoelectrica presente en todos los perfiles orientados hacia el noreste, la cual es interpretada como la traza de la falla Río Blanco ya que coincide muy bien con las evidencias morfológicas observables en el campo.

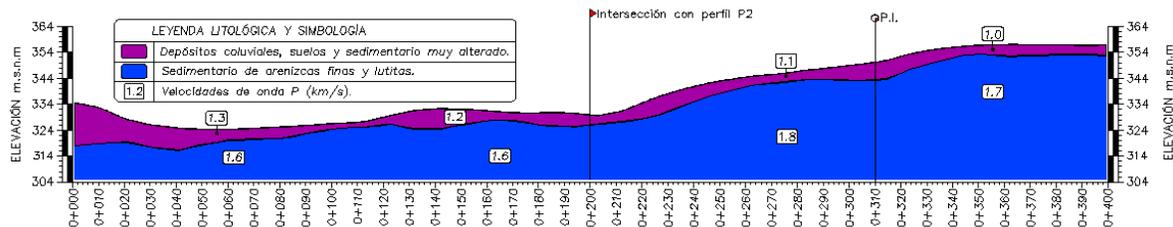
Figura 2.15 Perfil Sísmico P1

Las Figura 2.15 y Figura 2.16 muestran los perfiles sísmicos realizados en el área de estudio, de donde se ha creado un modelo sísmico de dos capas; la capa sísmica 1: con velocidades de onda compresional (onda P) entre 0,4 y 1,3 km/s, con un espesor sísmico que varía entre los 2 y los 18 m. esta capa se asocia con suelos y materiales coluviales en el sitio y que se presume es la capa que genera la mayor cantidad de deslizamientos. Este método geofísico no permitió observar las anomalías geoelectricas asociadas a la falla Río Blanco; muy posiblemente debido a la separación de geófonos utilizada en el ensayo ó las características sísmicas a ambos lados de la traza de falla son muy semejantes entre sí.

La capa sísmica 2, posee velocidades de onda que varían entre 1.3 y 1.9 km/s y se asocia con el basamento conocido de las rocas de la Fm Río Banano. Igualmente al método de resistividad eléctrica no fue posible determinar el espesor real de esta capa.

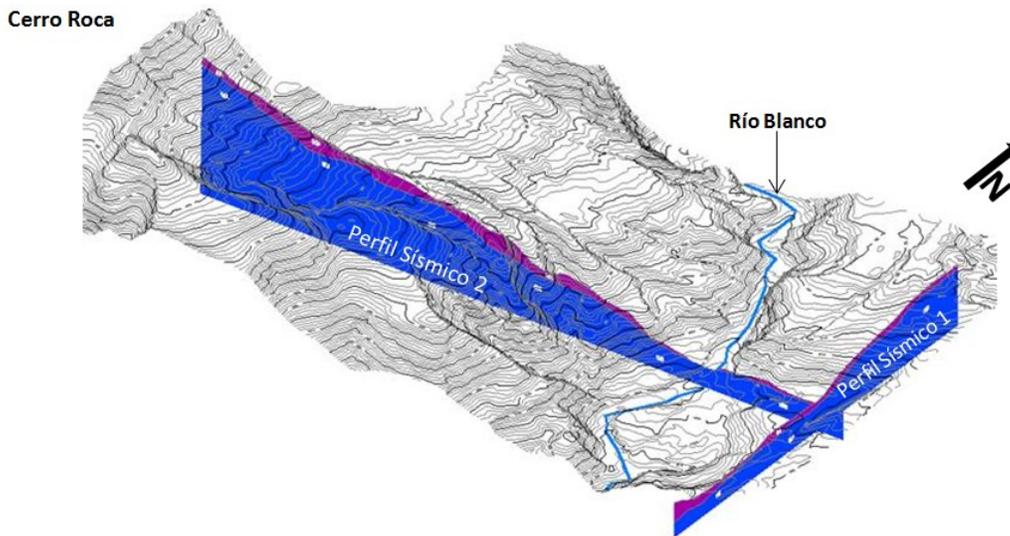
Figura 2.16. Perfiles Sísmicos 1 y 2. Vista 3D
Elaboración propia

Este modelo de refracción sísmica no muestra anomalías o zonas de baja velocidad que puedan correlacionarse con las anomalías geoelectricas detectadas en los mismos perfiles, esto posiblemente se deba a variaciones granulométricas laterales que hacen variar la respuesta resistiva de las distintas litologías o también podría ser el reflejo de una zona de falla no muy extensa, sino de algunos pocos metros de espesor.

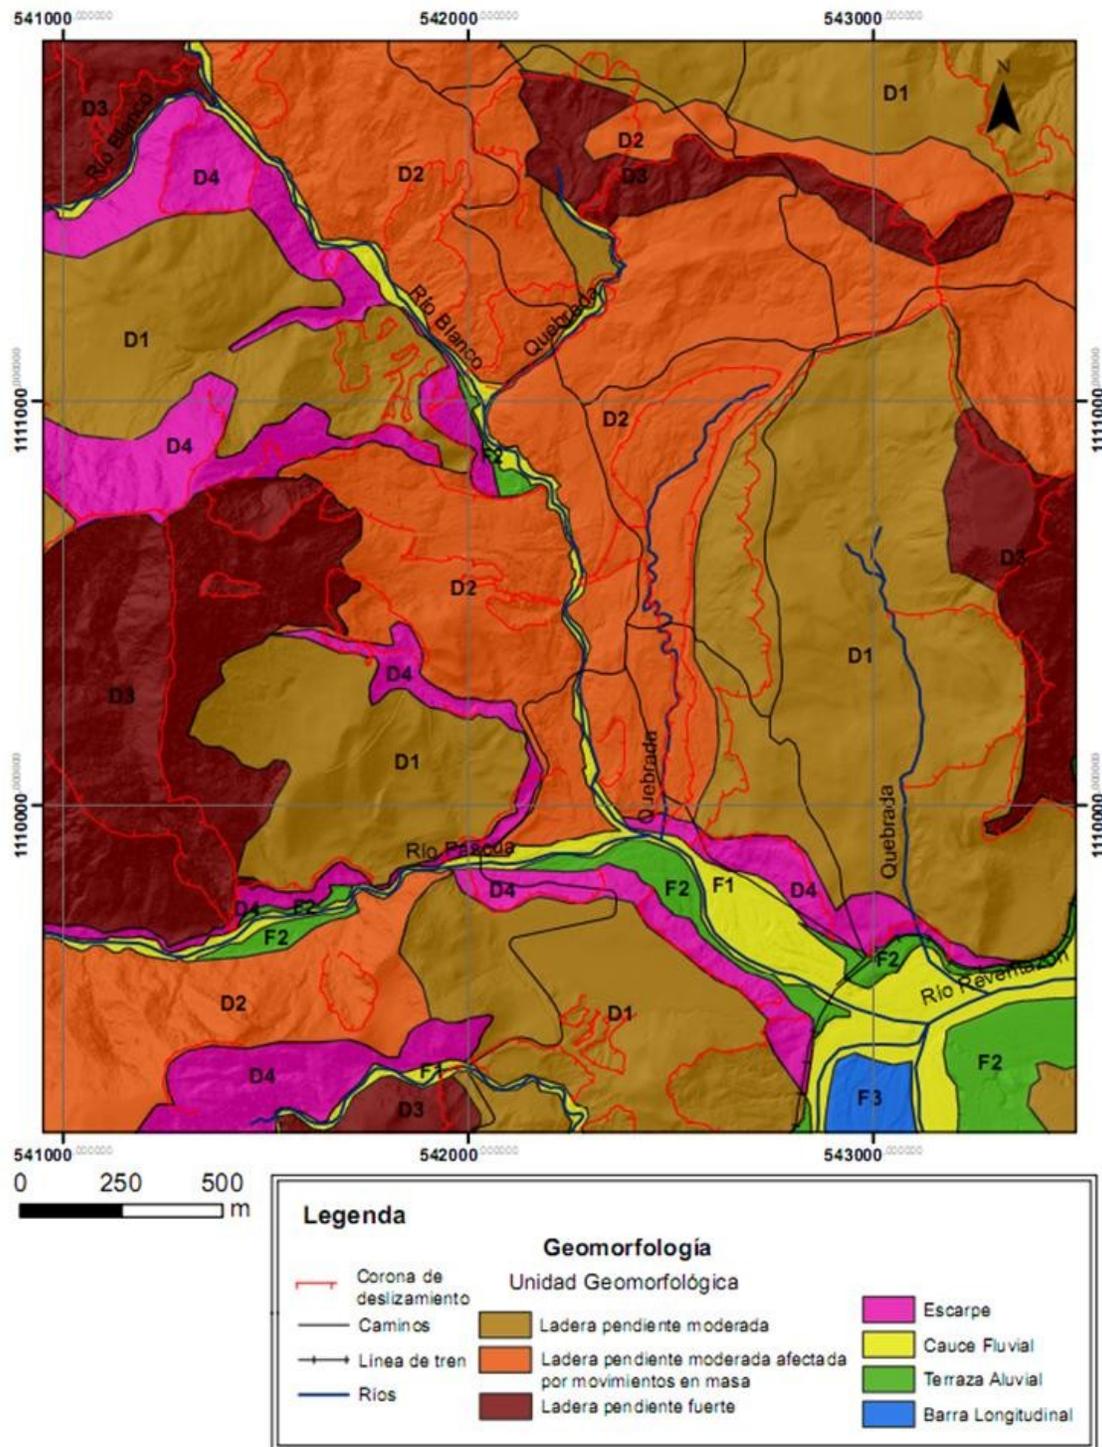
Figura 3.3. Mapa geomorfológico de San Antonio de Pascua y alrededores
Elaboración propia

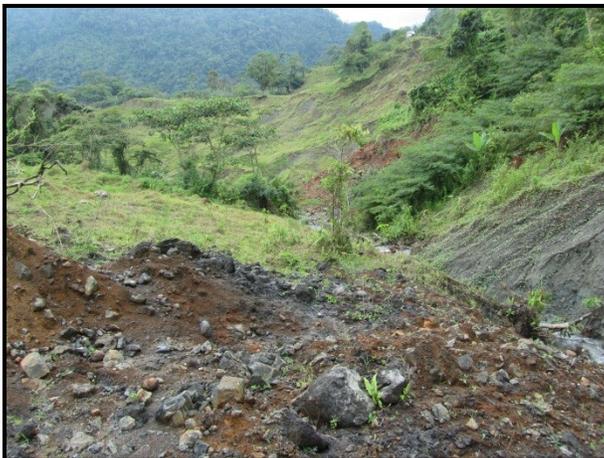
Figura 3.4. Deslizamiento en lutitas, al norte del pueblo de San Antonio.
Coordenadas Este: 541292 Norte: 1112029
Fuente: Michael Calderón Q

Esta unidad presenta las mayores evidencias de deslizamientos, tales como grietas, cárcavas y coronas de deslizamientos. (Figura 3.4, Figura 3.5, Figura 3.6).

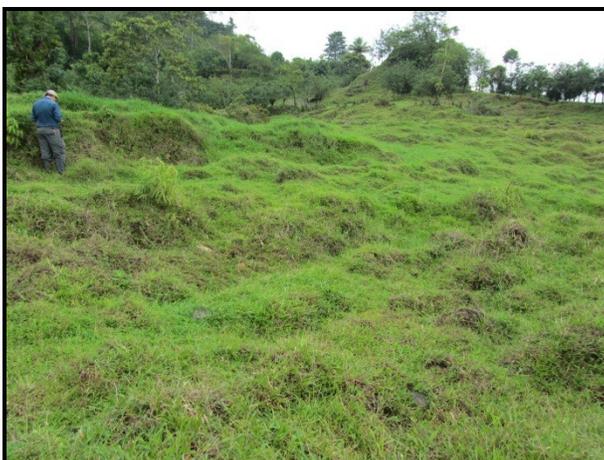
Figura 3.5. Antiguas coronas de deslizamiento.
Coordenadas Este: 542303 Norte: 1110833
Fuente: Michael Calderón Q

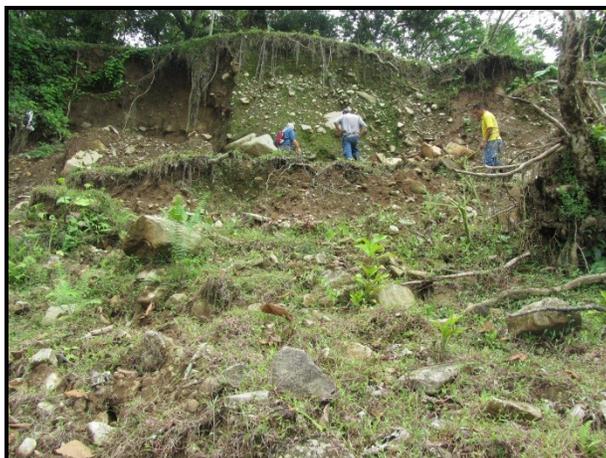
Figura 3.6. Corona de deslizamiento actual sobre margen izquierda hacia el río Blanco.
Coordenadas Este: 542147 Norte: 1110828
Fuente: Michael Calderón Q

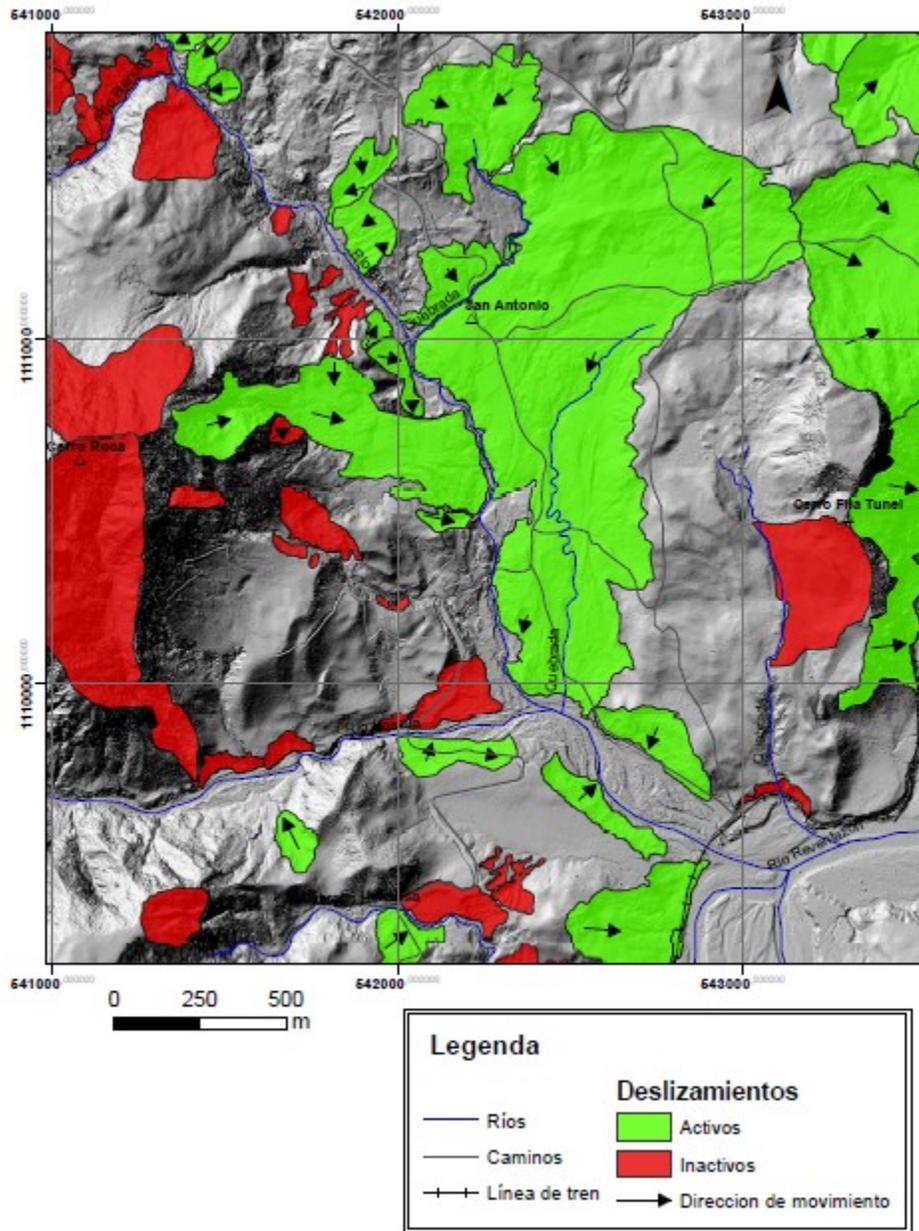
Figura 3.14. Mapa de deslizamientos, San Antonio de Pasqua y Alrededores.
Elaboración propia

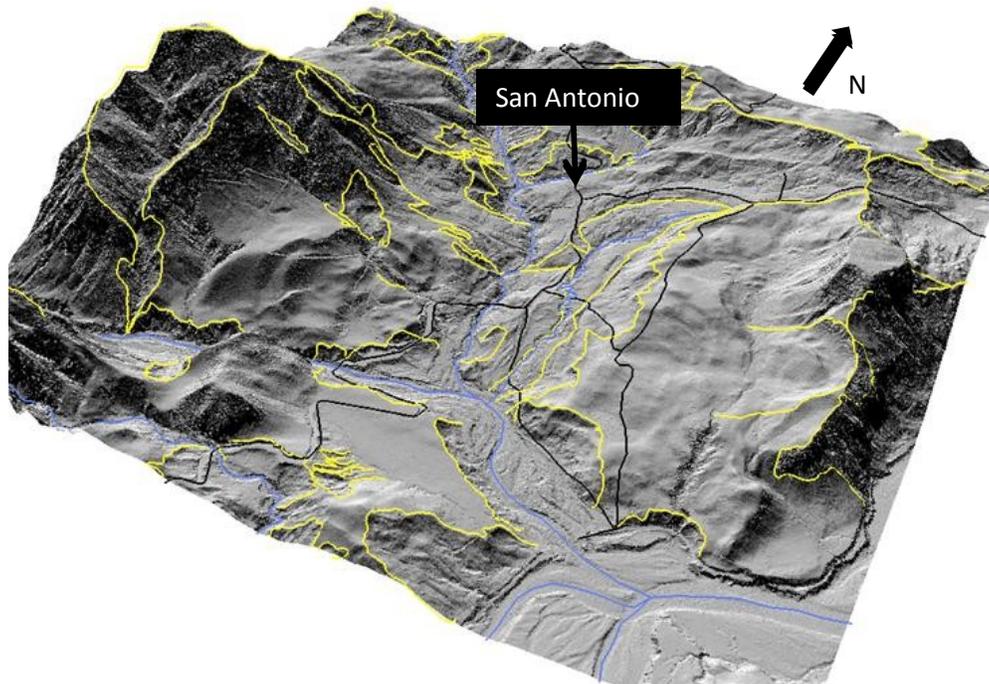
Figura 3.15. Vista en tres dimensiones de las coronas de deslizamientos.
Elaboración propia

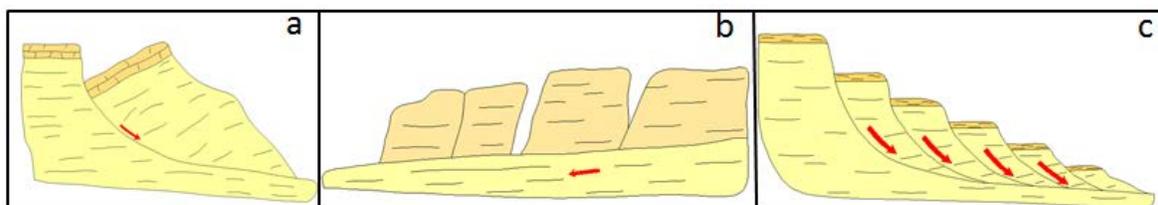
Figura 3.16. Diagrama de tipos de deslizamientos: a) deslizamiento rotacional, b) deslizamiento traslacional y c) deslizamiento rotacional múltiple. Tomado y modificado de Gonzalez de Vallejo *et al.*, (2002).

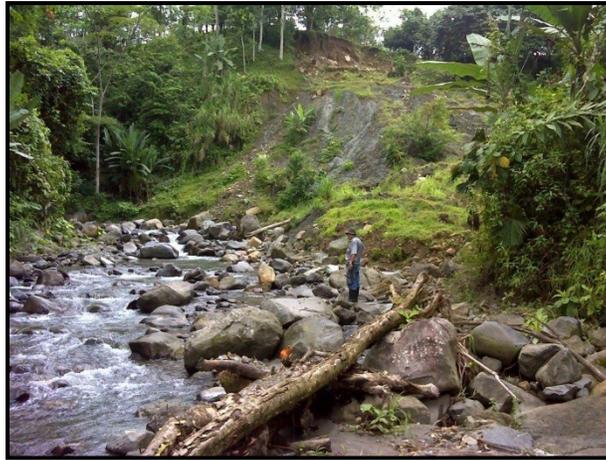
Figura 3.18. Deslizamiento rotacional en lutitas.
Coordenadas Este: 542210 Norte: 1110762
Fuente: Michael Calderón Q

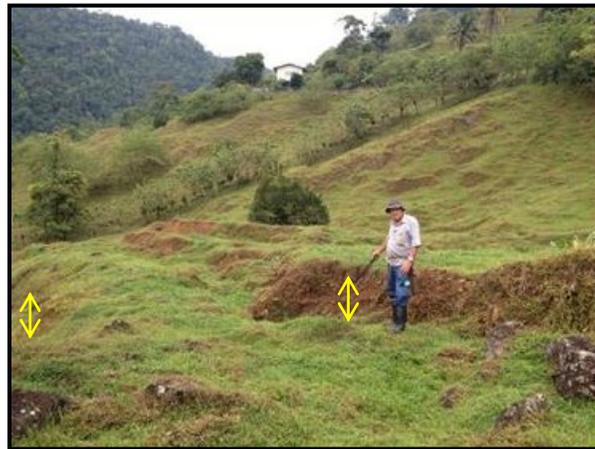
Figura 3.19. Desplazamientos verticales (coronas).
Coordenadas Este: 541868 Norte: 1111749
Fuente: Michael Calderón Q

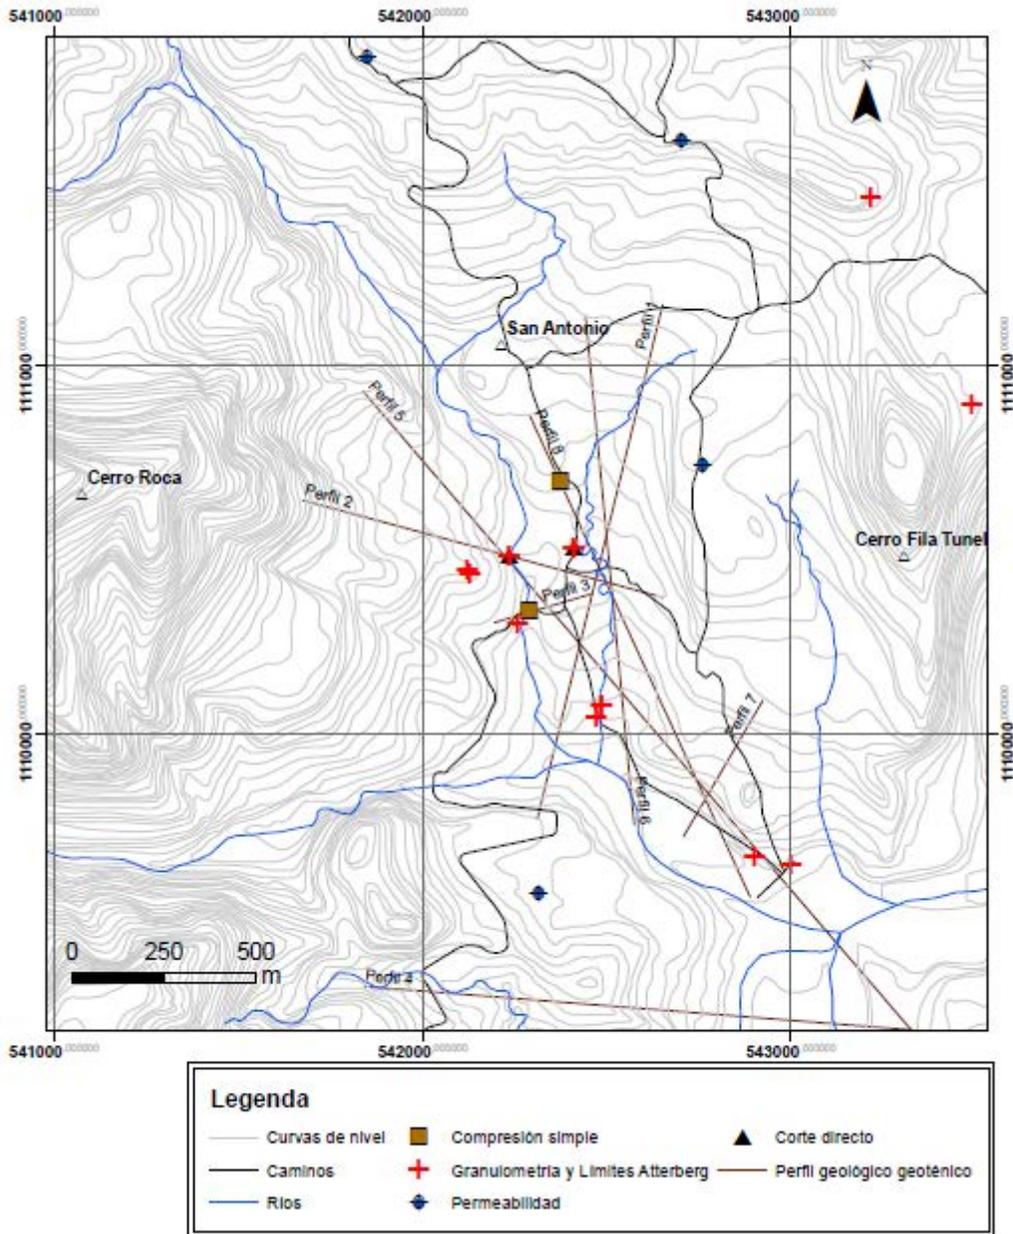
Figura 5.1 Ubicación de ensayos geotécnicos en San Antonio y alrededores.

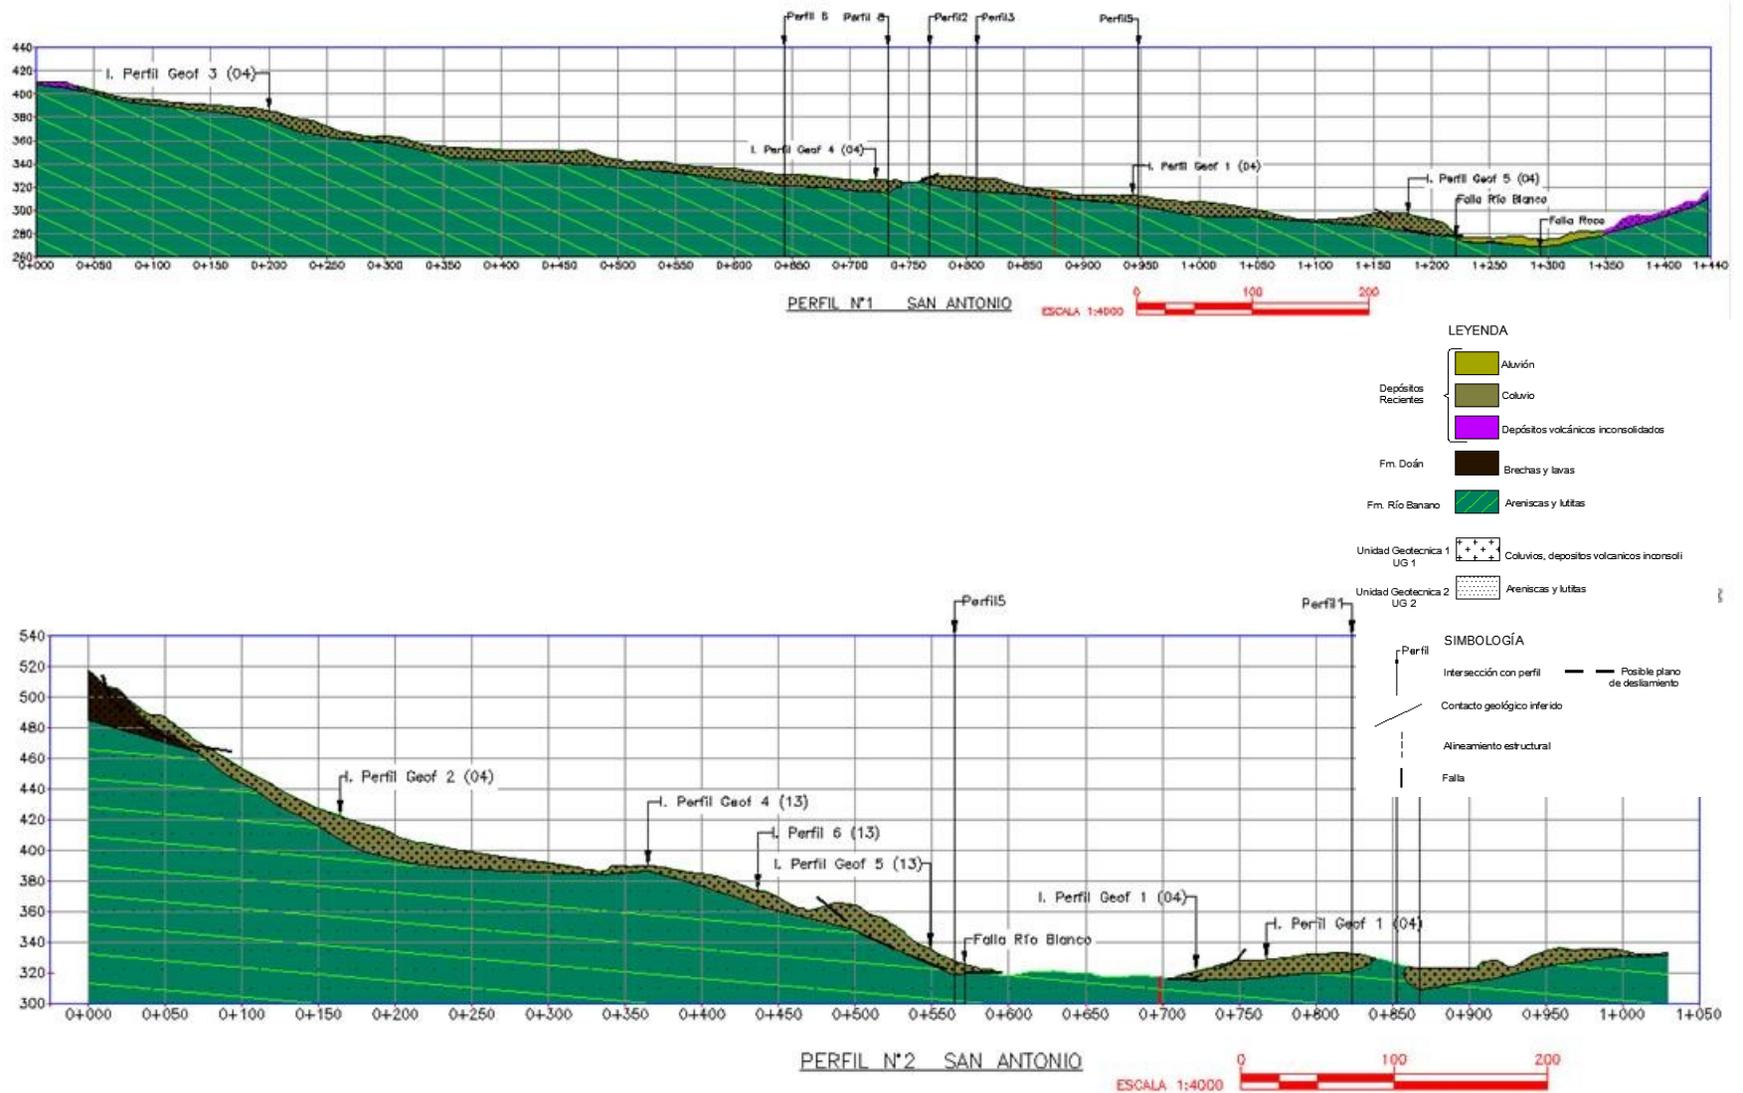
Figura 5.2. Perfil Geológico-Geotécnico 1 y 2

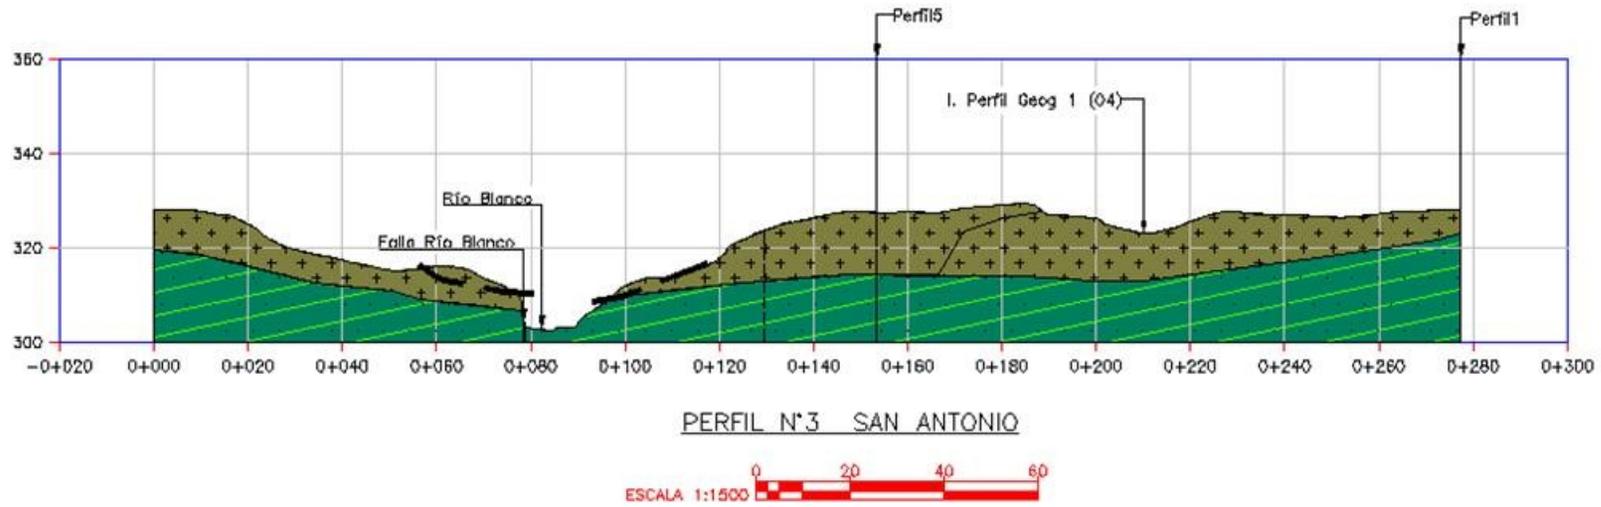
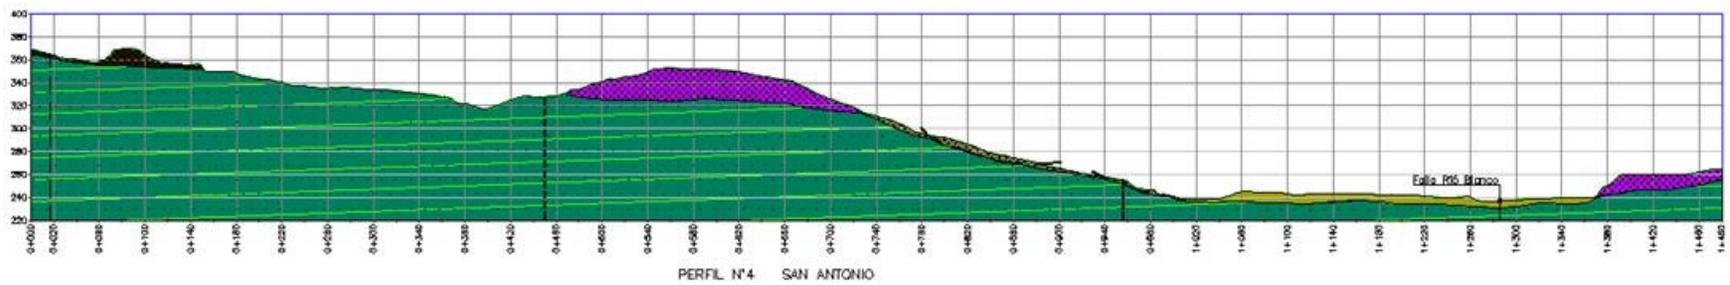
Figura 5.3. Perfil Geológico-Geotécnico 3 y 4

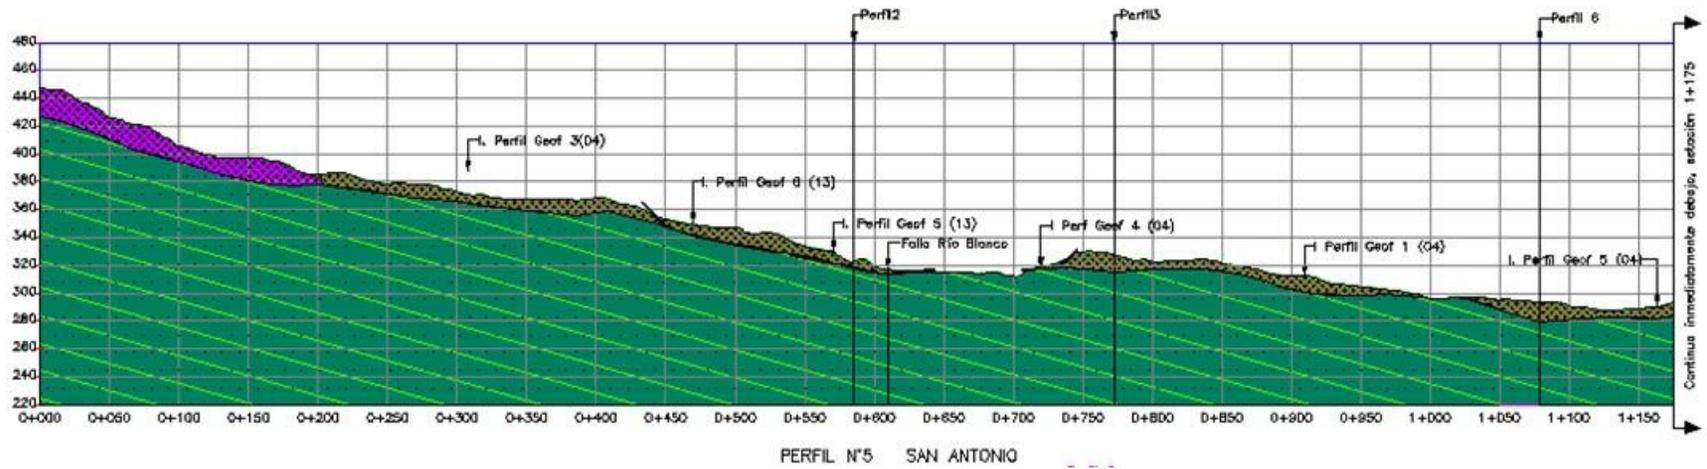
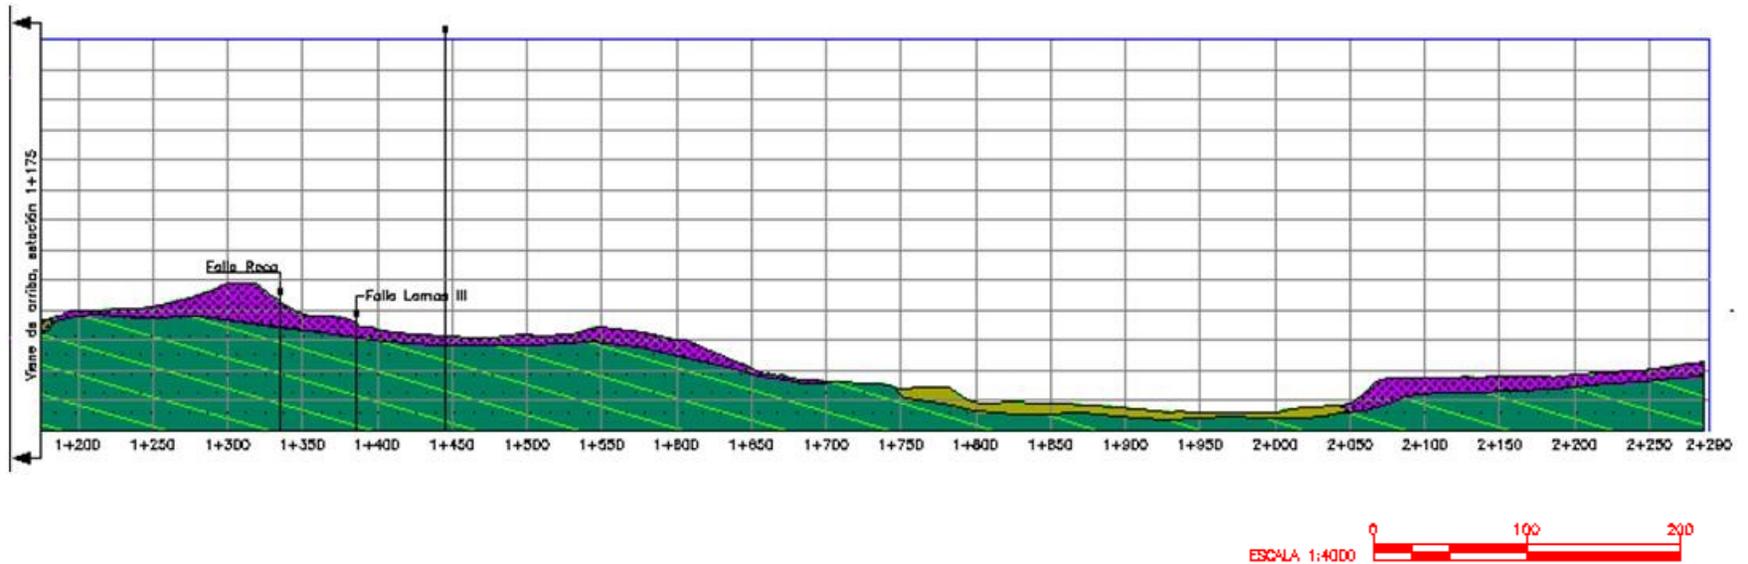
Figura 5.4. Perfil Geológico-Geotécnico 5

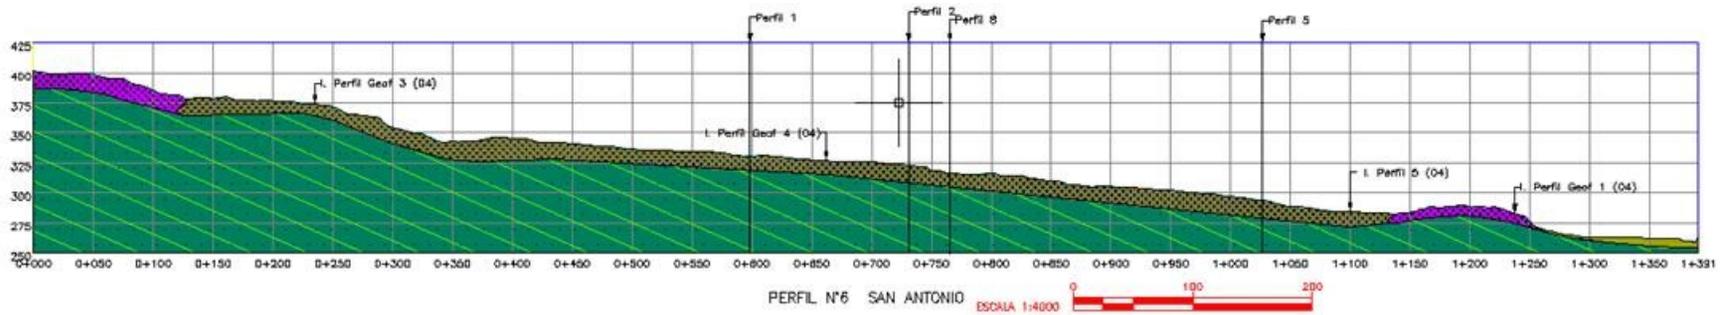
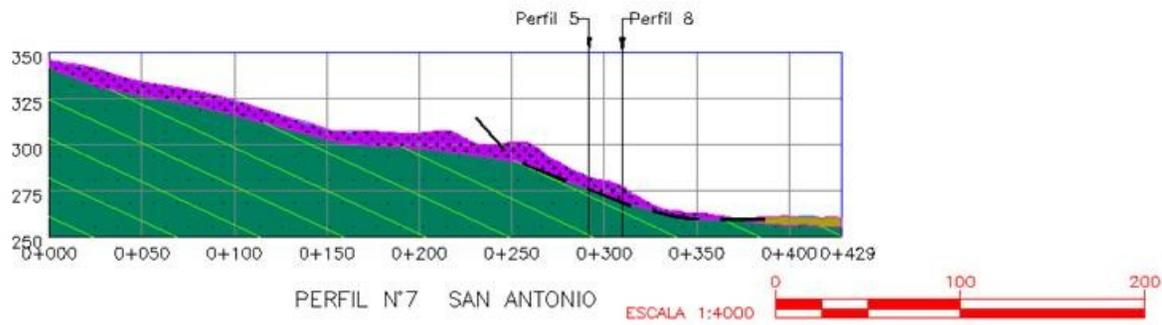
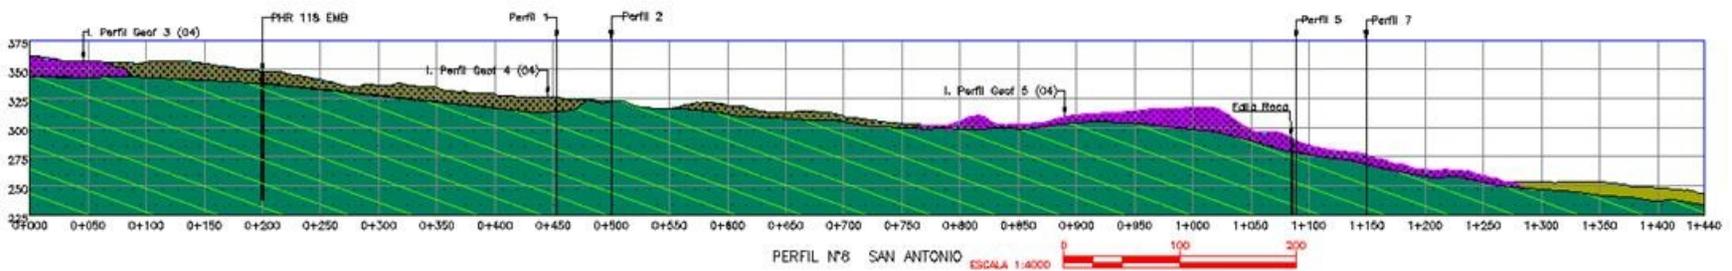
Figura 5.5. Perfil Geológico-Geotécnico 6, 7 y 8

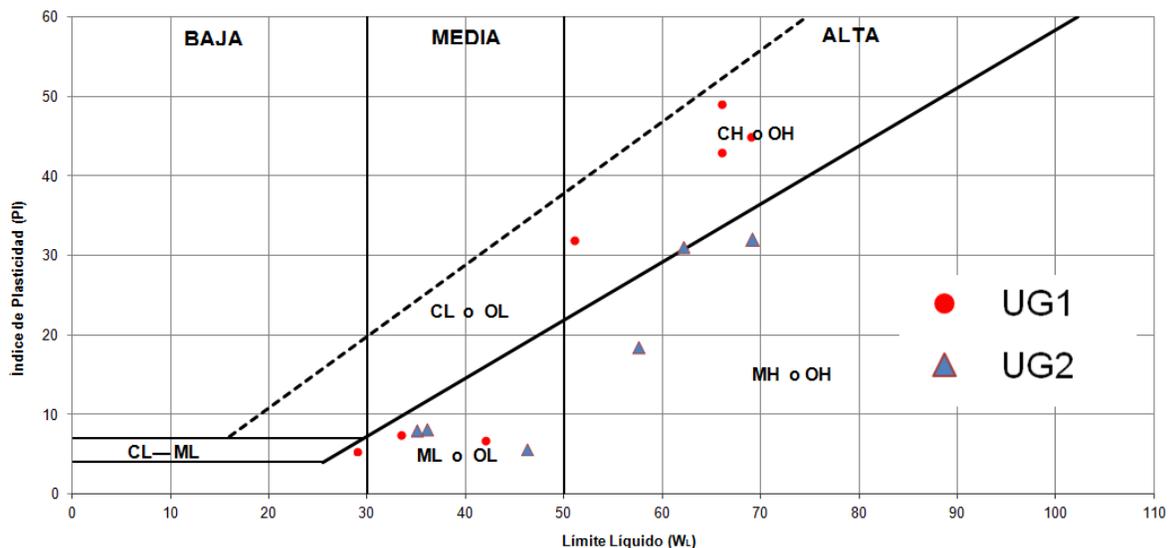
Figura 5.6. Clasificación de muestras según Carta Casagrande.
Elaboración propia
