**DEFINICIÓN PRELIMINAR DEL MODELO GEOLÓGICO-
GEOTÉCNICO DEL DESLIZAMIENTO SAN ANTONIO DE
PASCUA, SIQUIRRES LIMÓN**

ENERO, 2015

Definición preliminar del modelo geológico-geotécnico del deslizamiento
San Antonio de Pascua, Siquirres Limón, Costa Rica

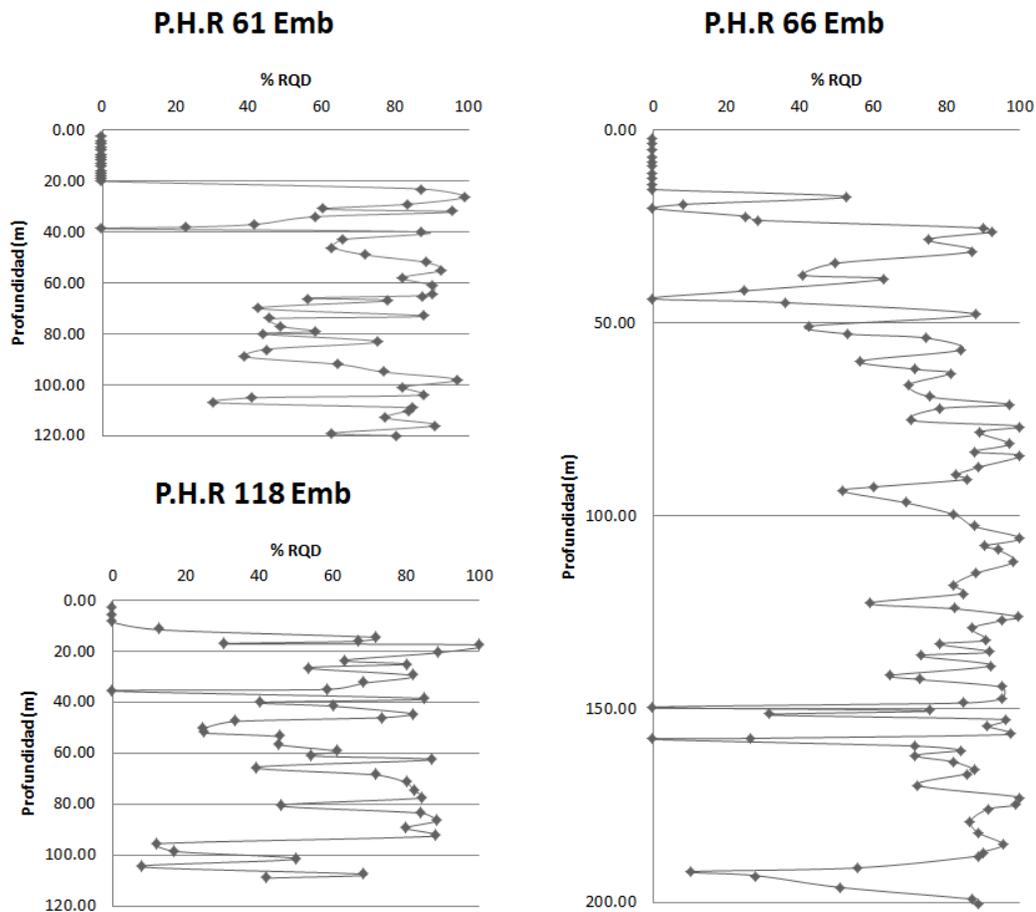
Figura 5.7. Gráficos de porcentaje de RQD vs profundidad para las perforaciones P.H.R 61 Emb, P.H.R 66 Emb y P.H.R 118 Emb
Elaboración propia

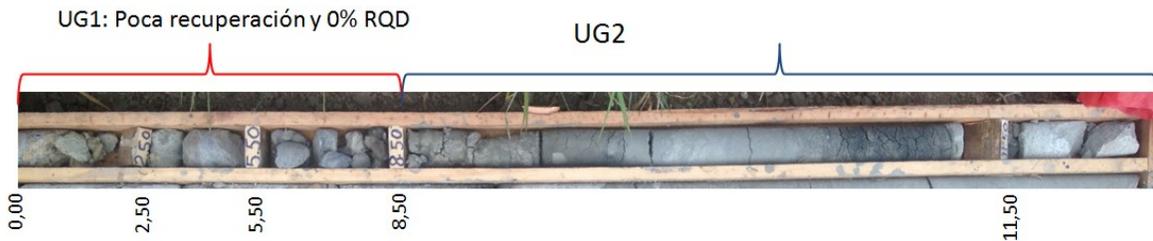
Figura 5.8. Parte de los núcleos de perforación P.H.R 118 Emb
Elaboración propia

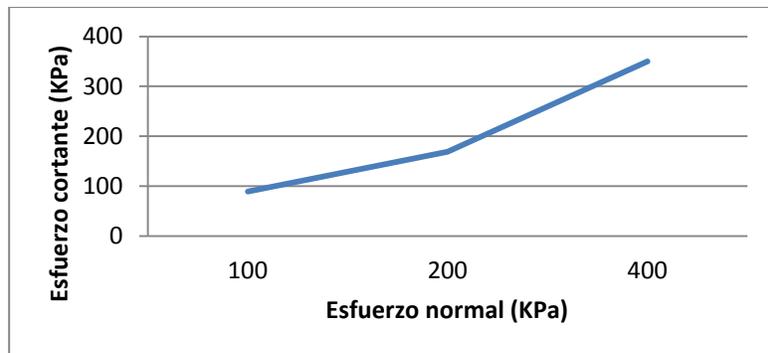
Figura 5.9. Resultados de ensayo de corte directo en muestra de la UG2
Elaboración propia

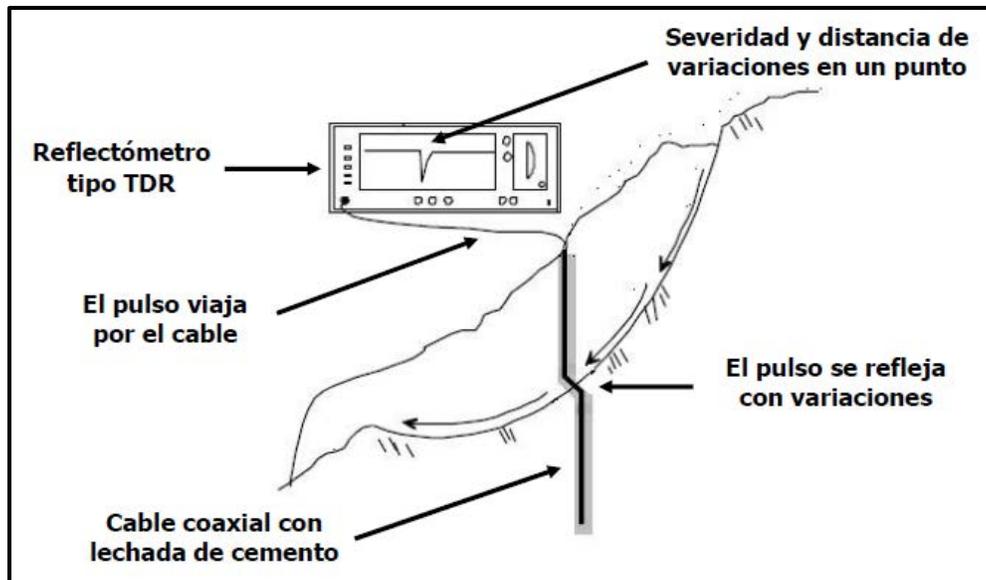
Figura 6.1. Esquema del equipo utilizado para el método TDR. Tomado de Kane (2000).

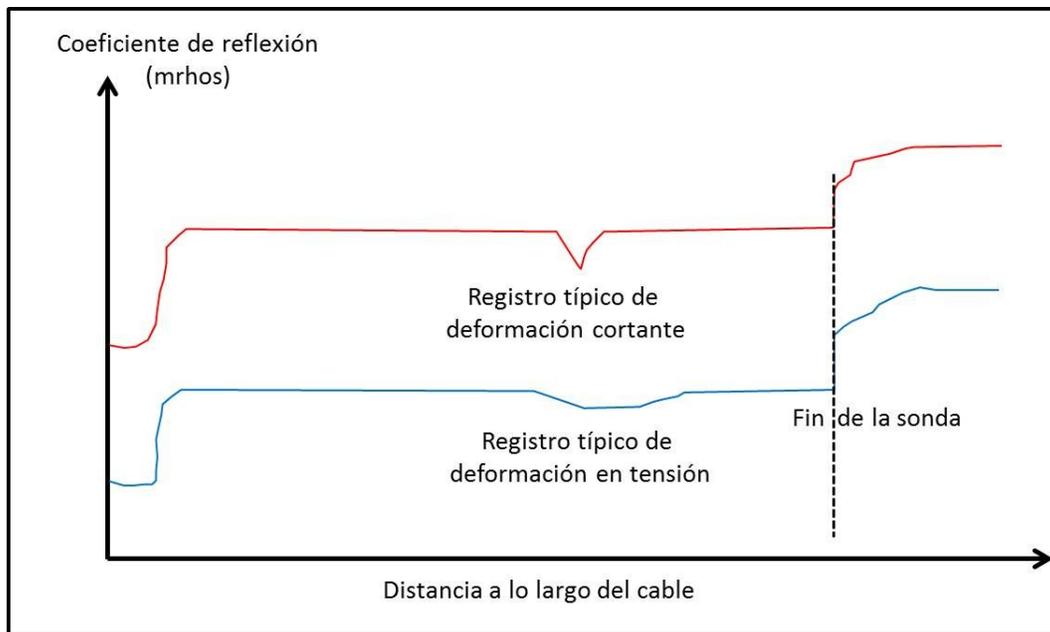
Figura 6.2. Deformación por tensión y cortante mostrada según la gráfica generada por el TDR.

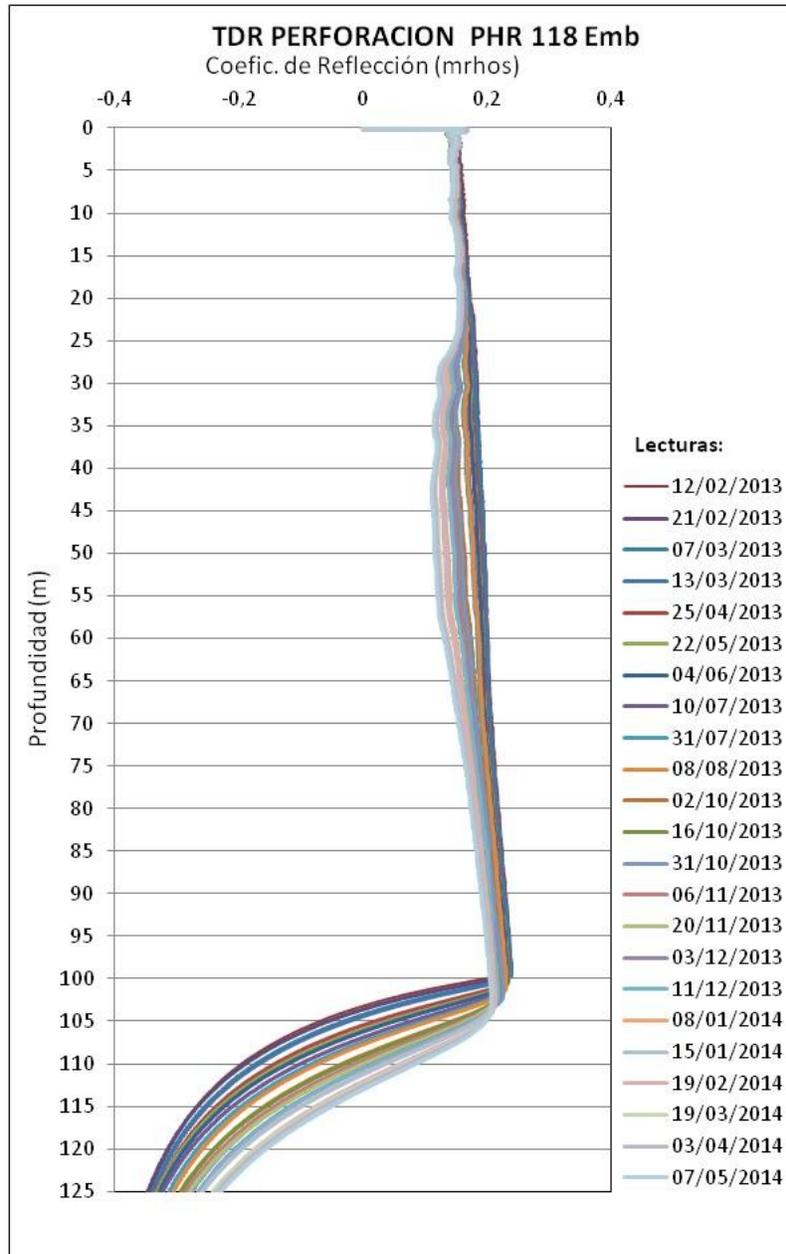
Figura 6.5. Medición de TDR en perforación PHR 118 Emb.

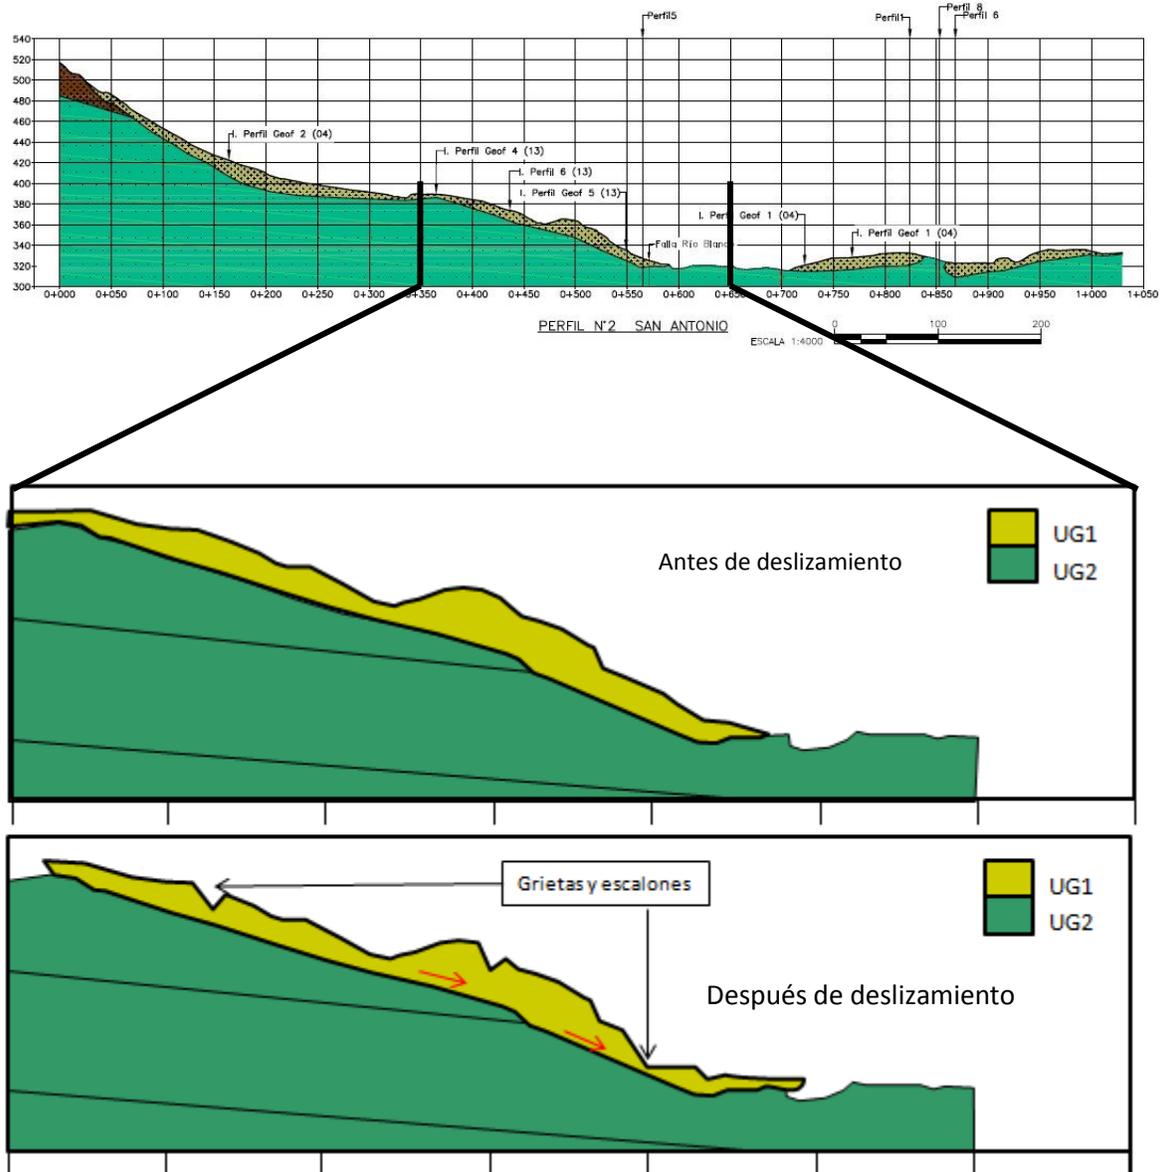
Figura 6. Perfil esquemático del tipo de deslizamiento característico en San Antonio de Pascua.
