UNIVERSIDAD DE COSTA RICA
SISTEMA DE ESTUDIOS DE POSGRADO

**EROSIÓN EN PLAYAS DEL PACÍFICO DE COSTA RICA:
ANÁLISIS DESDE LA PERSPECTIVA DE GESTIÓN
INTEGRADA DE ÁREAS COSTERAS TROPICALES**

Tesis sometida a la consideración de la Comisión del Programa de Estudios de Posgrado en Gestión Integrada de Áreas Costeras Tropicales para optar al grado y título de Maestría Académica en Gestión Integrada de Áreas Costeras Tropicales

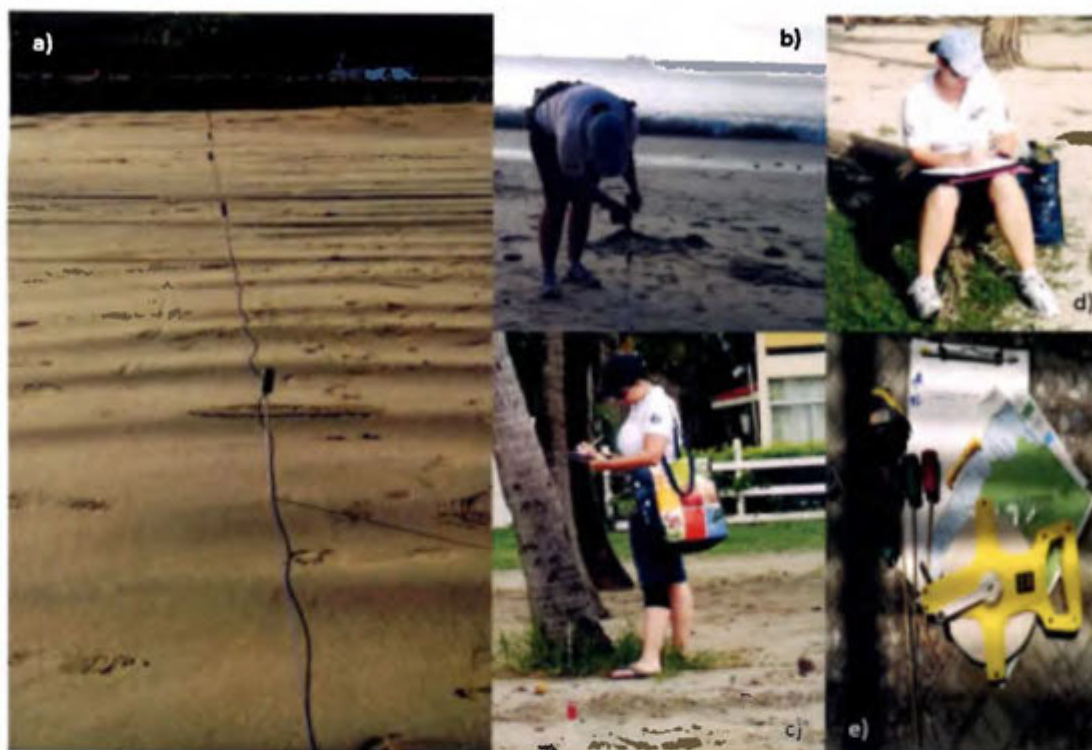
Figura 2-4 Imágenes del trabajo en campo: a) levantamiento de un perfil, b) medición de diferencias de altura entre los segmentos del perfil, c) recopilación información del dispositivo de navegación satelital, d) dibujo de un bosquejo de la playa, e) instrumentos utilizados durante el trabajo de campo.

Para esta labor se utilizó una cuerda de nylon de aproximadamente 60 metros, un nivel de cuerda, una cinta métrica de 3 metros, una cinta métrica de 30 metros y estacas artesanales construidas con corchos de botella con pinchos de madera pintados de colores para identificarlos sobre la arena (Figura 2-4) (Pino & González, 2008). Posteriormente, se generaron tablas en formatos X y Y para obtener el perfil de playa.

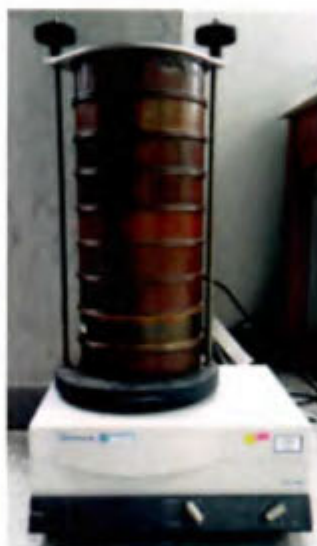
muestra el número de tamiz utilizado, el diámetro en milímetros y la descripción cualitativa de la arena. La Figura 2-5 muestra el set de tamices utilizados sobre el agitador, en donde el tiempo de movimiento fue de 15 minutos para cada muestra procesada. La granulometría se realizó en el Laboratorio de Geomorfología de la Escuela de Geografía de la Universidad de Costa Rica, en donde se utilizaron instrumentos de laboratorio como paletas, cristalería y balanza con precisión de 0.01g.

Figura 2-5 Nueve tamices ASTM en el agitador.

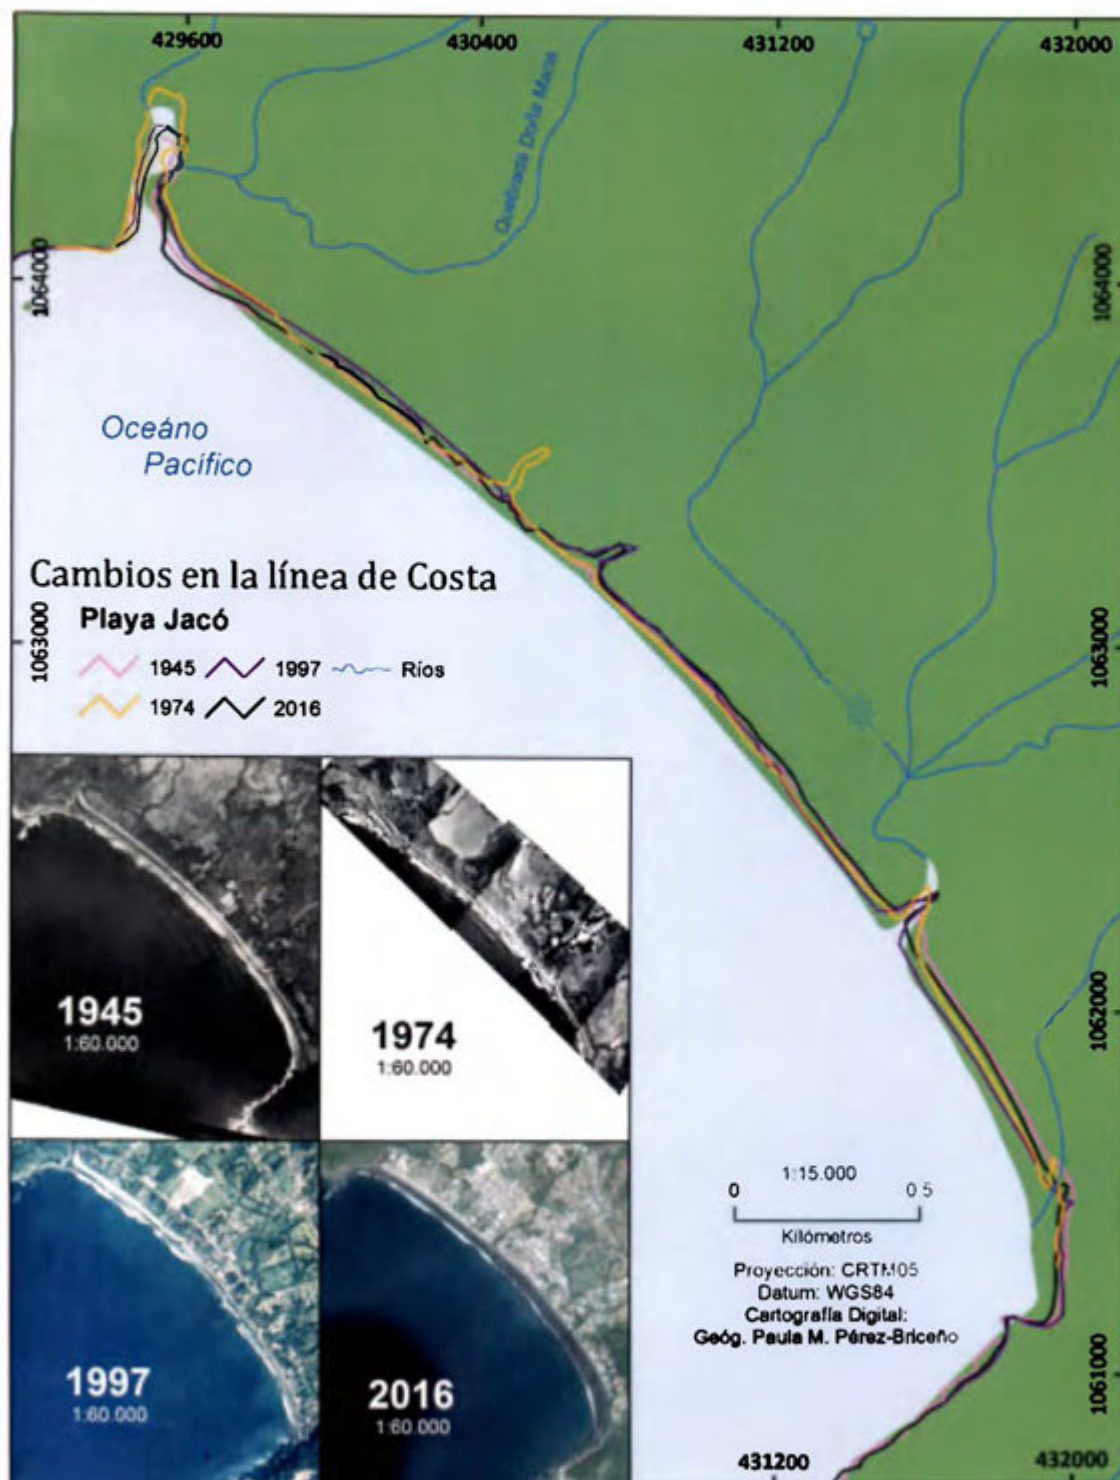
Figura 2-12 Cambios de la línea de costa para Playa Jacó entre los 1945 y el 2016 con base en fotografías aéreas.

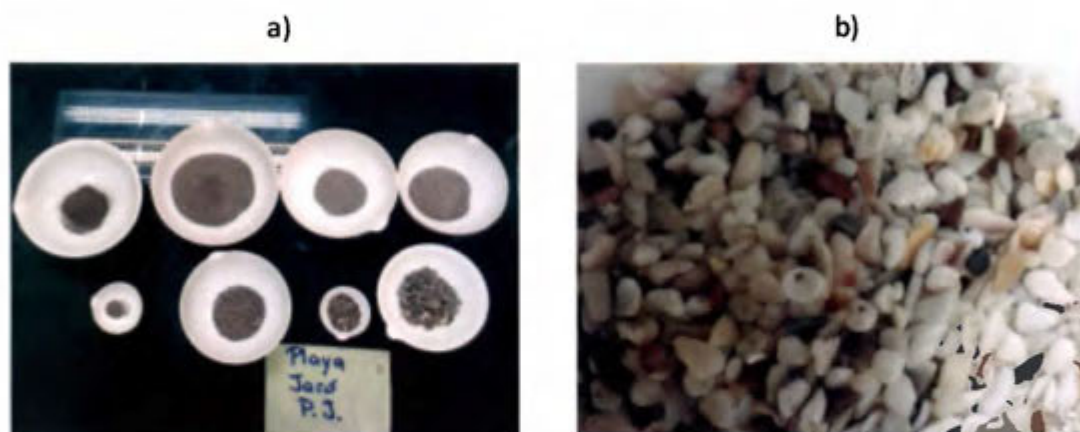
Figura 2-24 Resultado de la granulometría de arenas: a) separación de una muestra húmeda de Playa Jacó según el tamaño del sedimento, b) imagen de granos de arena de Playa Conchal.

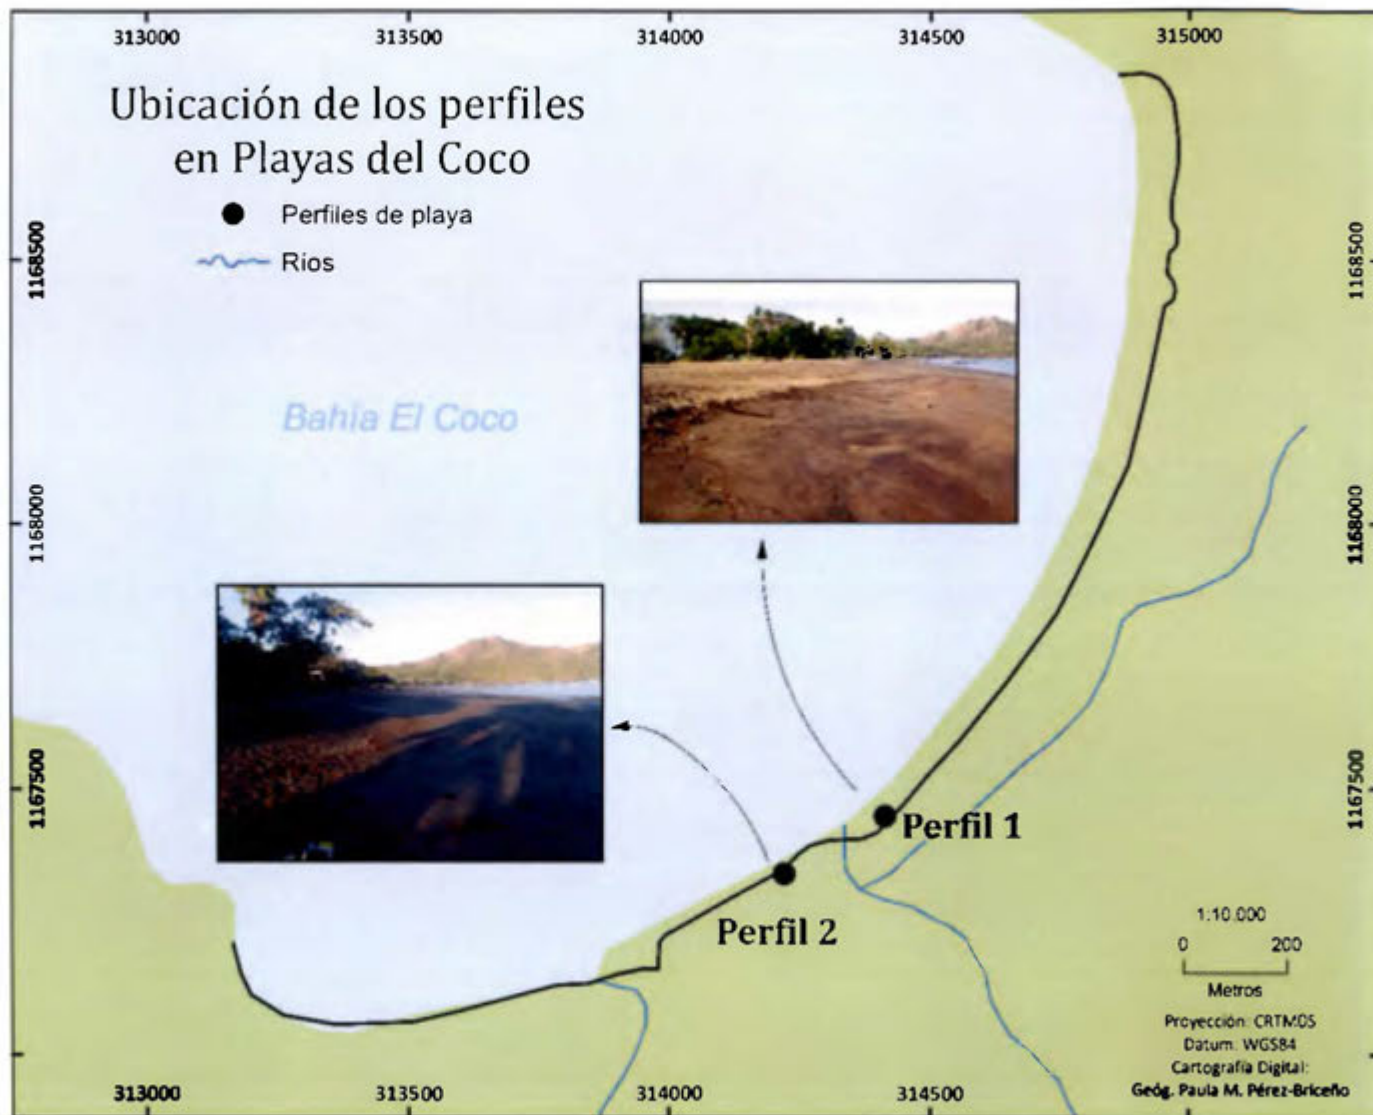
En Playas del Coco, la Figura 2-25 muestra la ubicación de los perfiles levantados, uno se encuentra al norte de la desembocadura de una quebrada y el segundo perfil al sur cerca del final del Paseo Marítimo. El Cuadro 2-5 contiene las condiciones del oleaje y el estado de la marea para el momento en que se levantó el perfil. Todos los perfiles se elaboraron durante la marea baja. El oleaje en la primera visita era bajo, mientras que en la segunda y tercera visita el oleaje era medio hacia alto.

Figura 2-25 Ubicación de los perfiles en Playas del Coco.

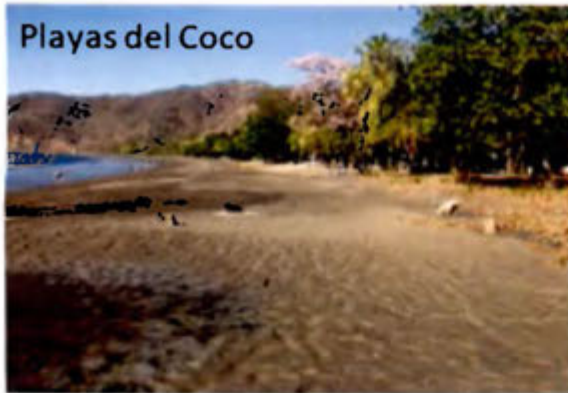
La Figura 2-26 ilustra todos los perfiles levantados en campo. Tienen una pendiente mayor a la que se considera el perfil de equilibrio. El perfil 1 de la segunda y tercera visita, muestran una condición de sedimentación antes de los primeros 20 m, pero luego la playa tiene condición de erosión por la falta de sedimento. El perfil 2 en campo de la segunda y tercera visita muestran la presencia de un muro construido en el cordón litoral que pretende proteger el sedimento de la zona de la berma, por lo que la pendiente es más pronunciada que en los otros perfiles.

Figura 2-26 Perfiles de playa para Playas del Coco levantados en campo durante las tres visitas (línea azul) y comparados con el perfil de equilibrio (línea naranja).

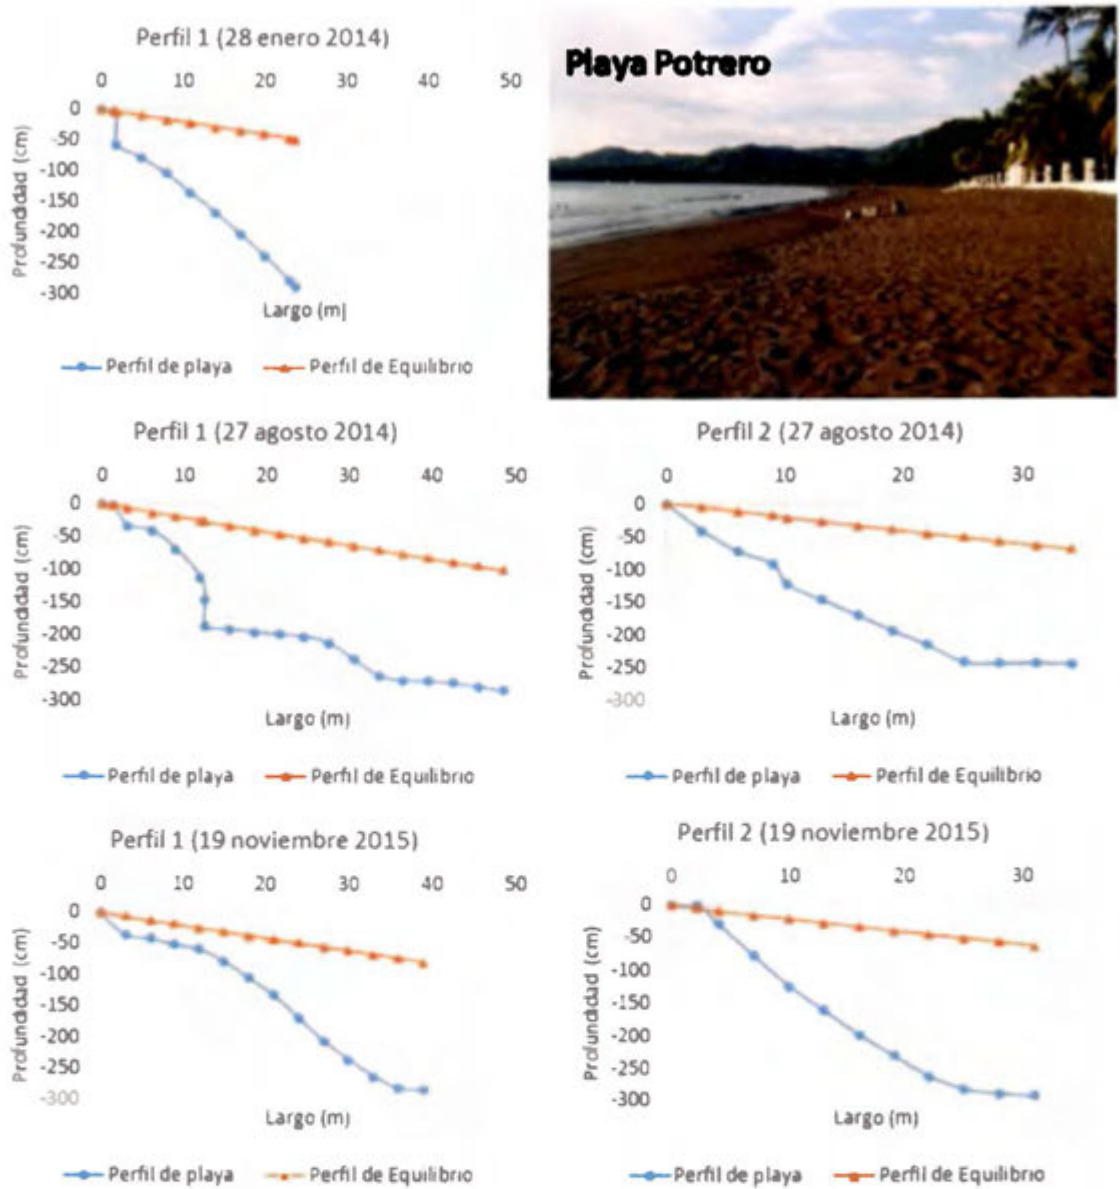
Figura 2-28 Perfiles de playa para Playa Potrero levantados en campo durante las tres visitas (línea azul) y comparados con el perfil de equilibrio (línea naranja).

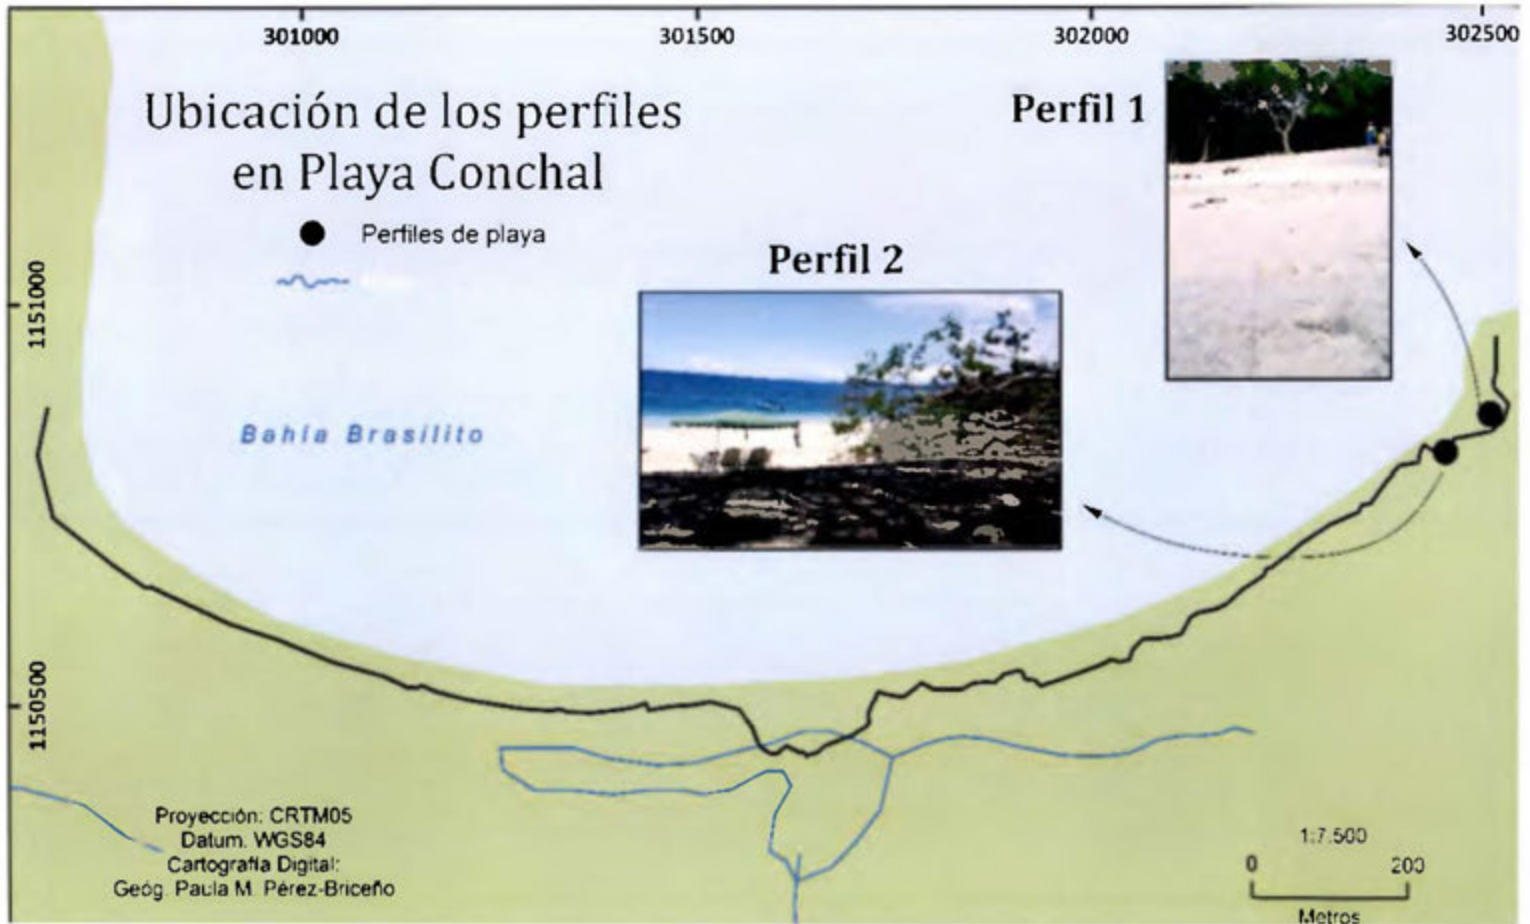
En Playa Conchal, los perfiles fueron levantadas en el sector este de la playa (Figura 2-29). El Cuadro 2-7 presenta las características del oleaje y la marea durante el levantamiento del perfil, que al igual que en Playa Potrero durante la primera visita se trabajó con la marea subiendo, es por ello que el perfil es un poco más corto que en las visitas siguientes. Las condiciones del oleaje en el primer perfil eran bajas a diferencia de la segunda y tercera visita, donde el oleaje era medio con olas mayores a 1.2m hasta un máximo de 2.3m. Todos los perfiles levantados en campo muestran un gran desequilibrio de la playa hacia la erosión (Figura 2-30). En el primer perfil de la visita de enero 2014, la pérdida de material no consolidado es mayor que en las visitas de agosto y noviembre del 2015. En el segundo perfil se nota la pérdida de material de agosto a noviembre del 2015, situación que era de esperar por la marea astronómica del 30 de setiembre, 2015.

Figura 2-29 Ubicación de los perfiles en Playa Conchal.

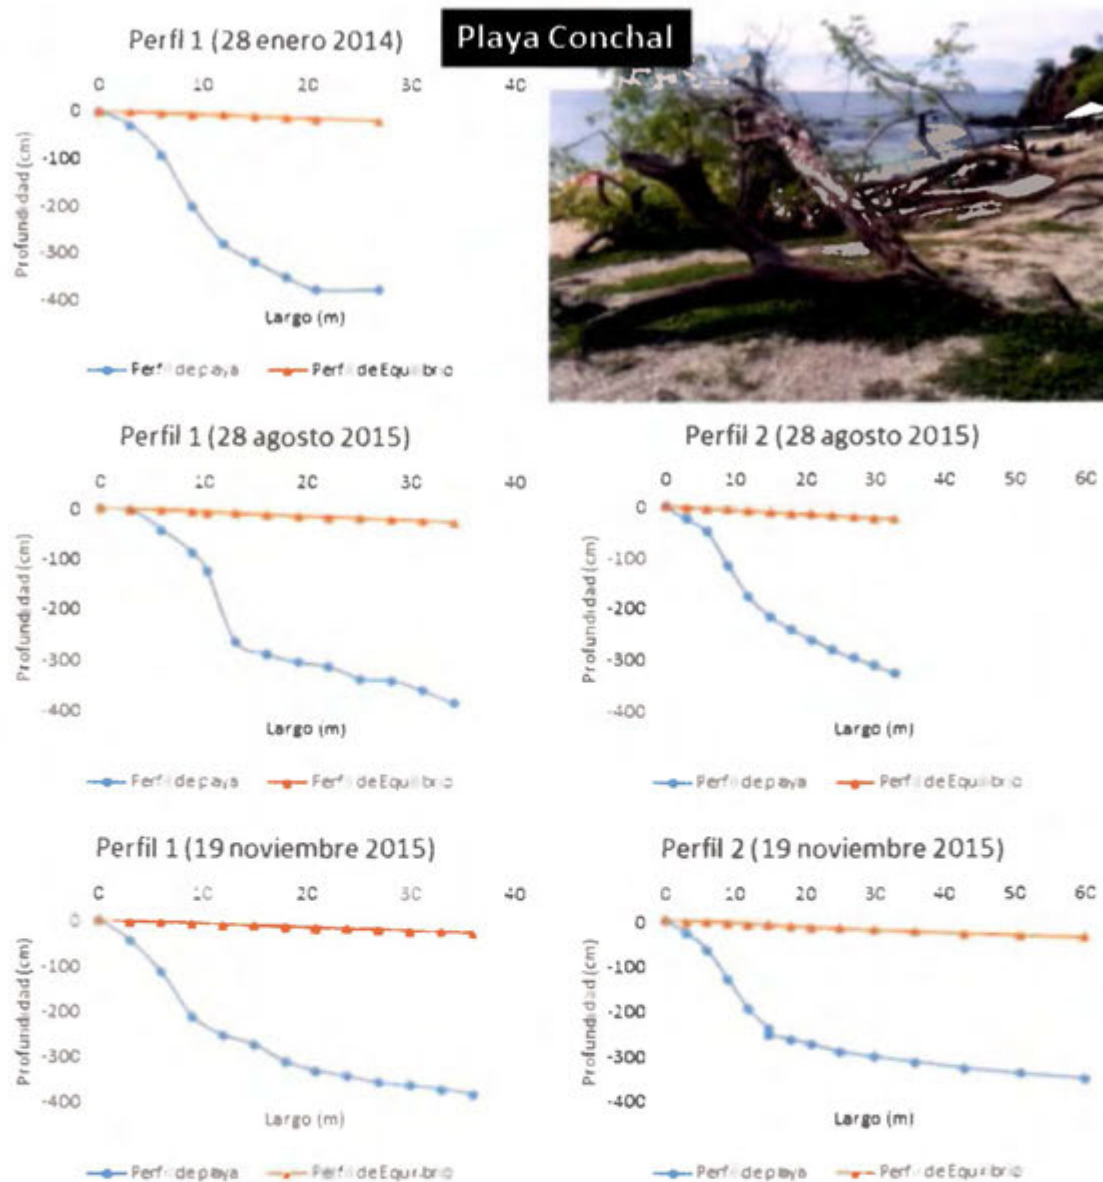
Figura 2-30 Perfiles de playa para Playa Conchal levantados en campo durante las tres visitas (línea azul) y comparados con el perfil de equilibrio (línea naranja).

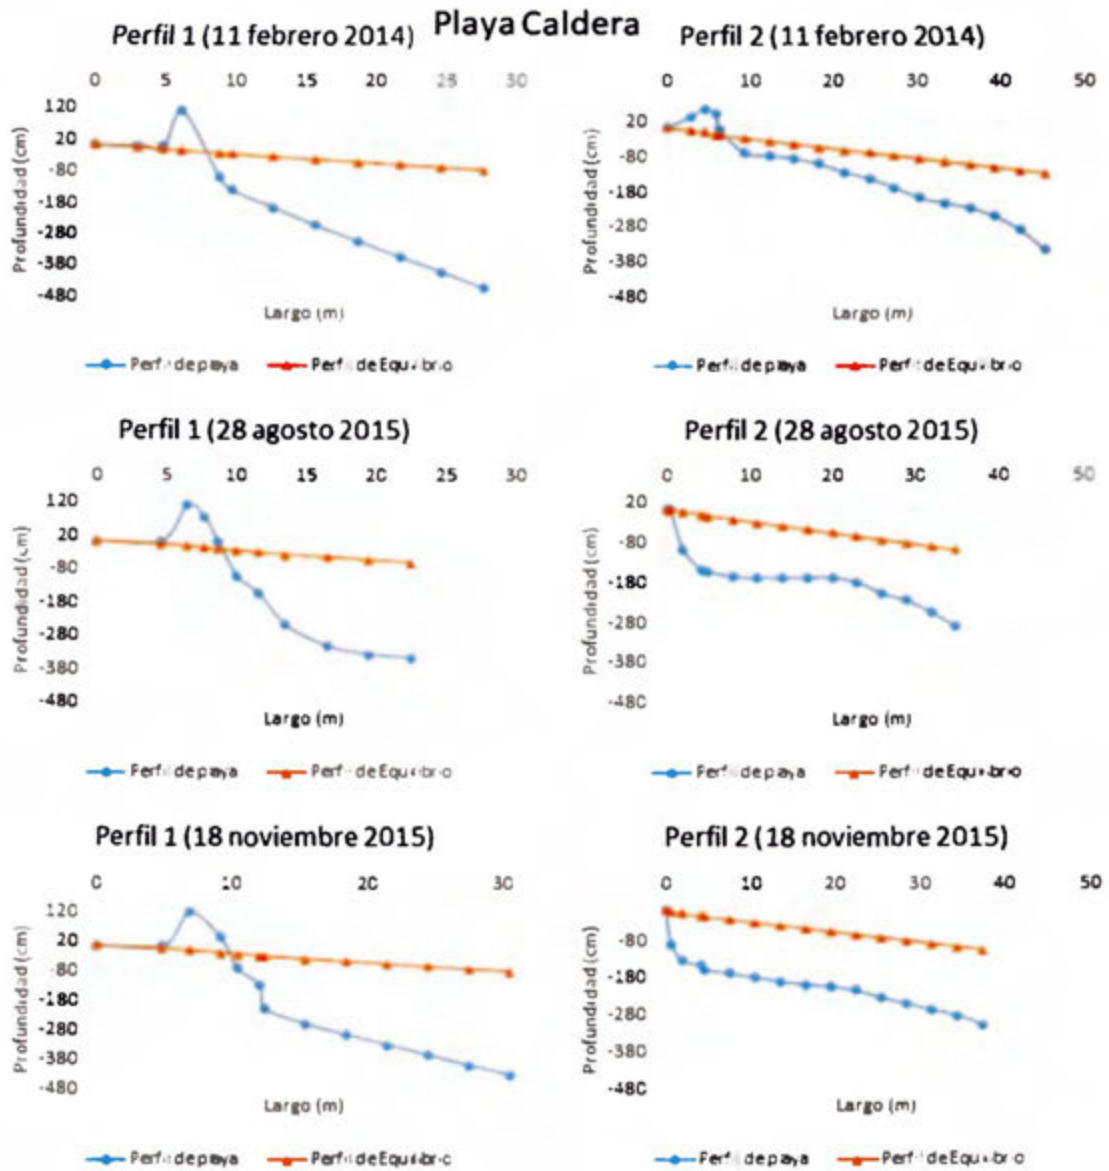
Figura 2-32 Perfiles de playa para Playa Caldera levantados en campo durante las tres visitas (línea azul) y comparados con el perfil de equilibrio (línea naranja).

Una gestión de playas debe asegurar la buena salud del ecosistema costero, del espacio geográfico, así como el bienestar de las poblaciones que viven en ella. Si alguno de estos tres elementos no se encuentra bien, afecta el balance y perjudica todo el sistema. Por ejemplo, en Playa Caldera, la construcción de elementos antrópicos ha venido a degradar el ambiente, tanto que poblaciones han sido desplazadas a causa de la inestabilidad de la playa (Figura 2-32, Figura 3-11y Figura 4-12).

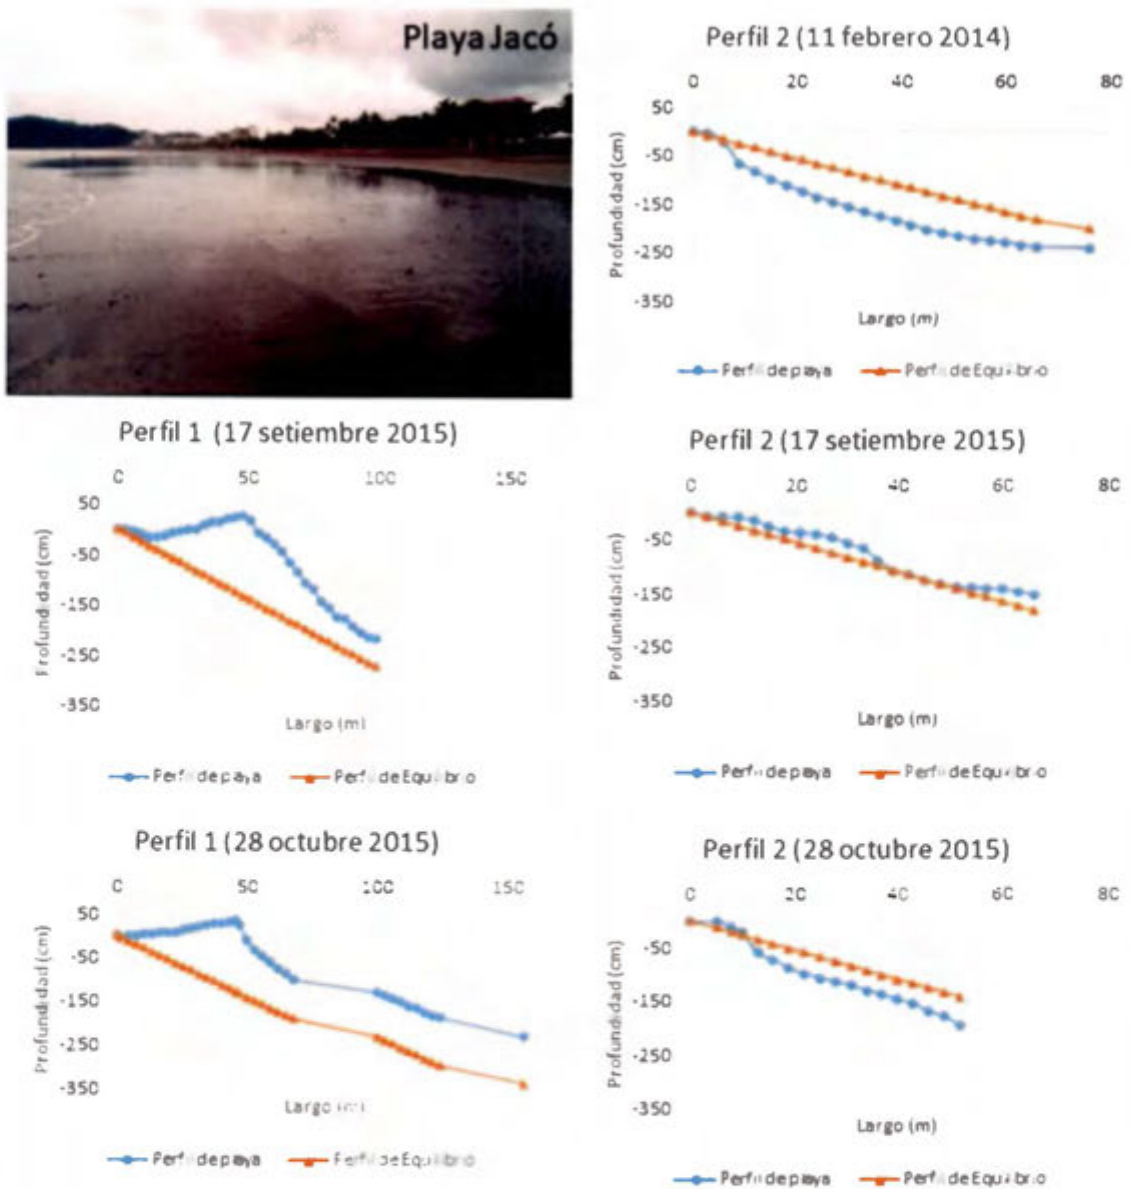
Figura 2-34 Perfiles de playa para Playa Jacó levantados en campo durante las tres visitas (línea azul) y comparados con el perfil de equilibrio (línea naranja).

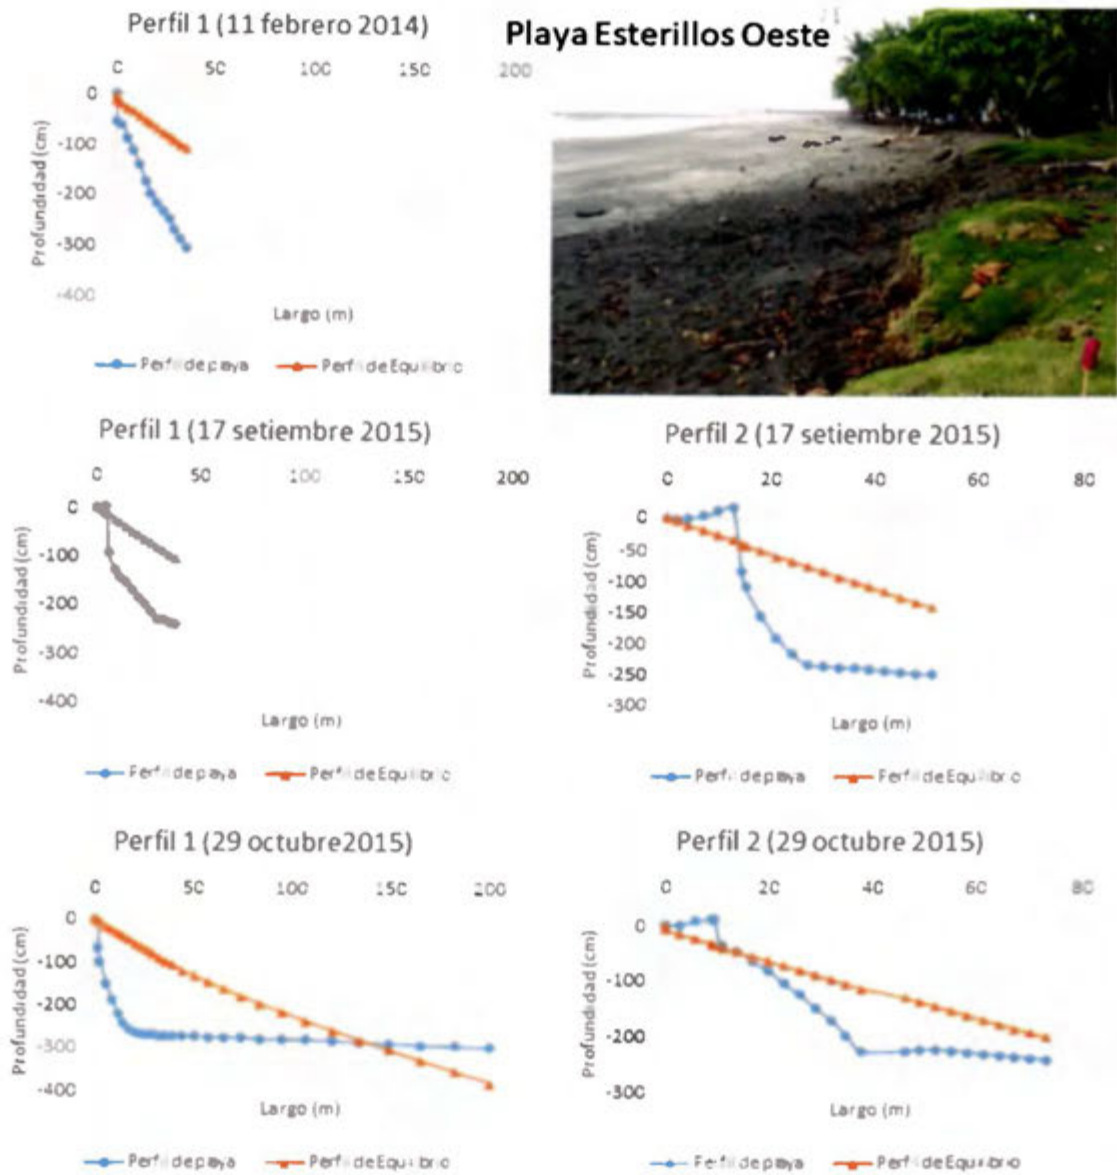
Figura 2-36 Perfiles de playa para Playa Esterillos Oeste levantados en campo durante las tres visitas (línea azul) y comparados con el perfil de equilibrio (línea naranja).

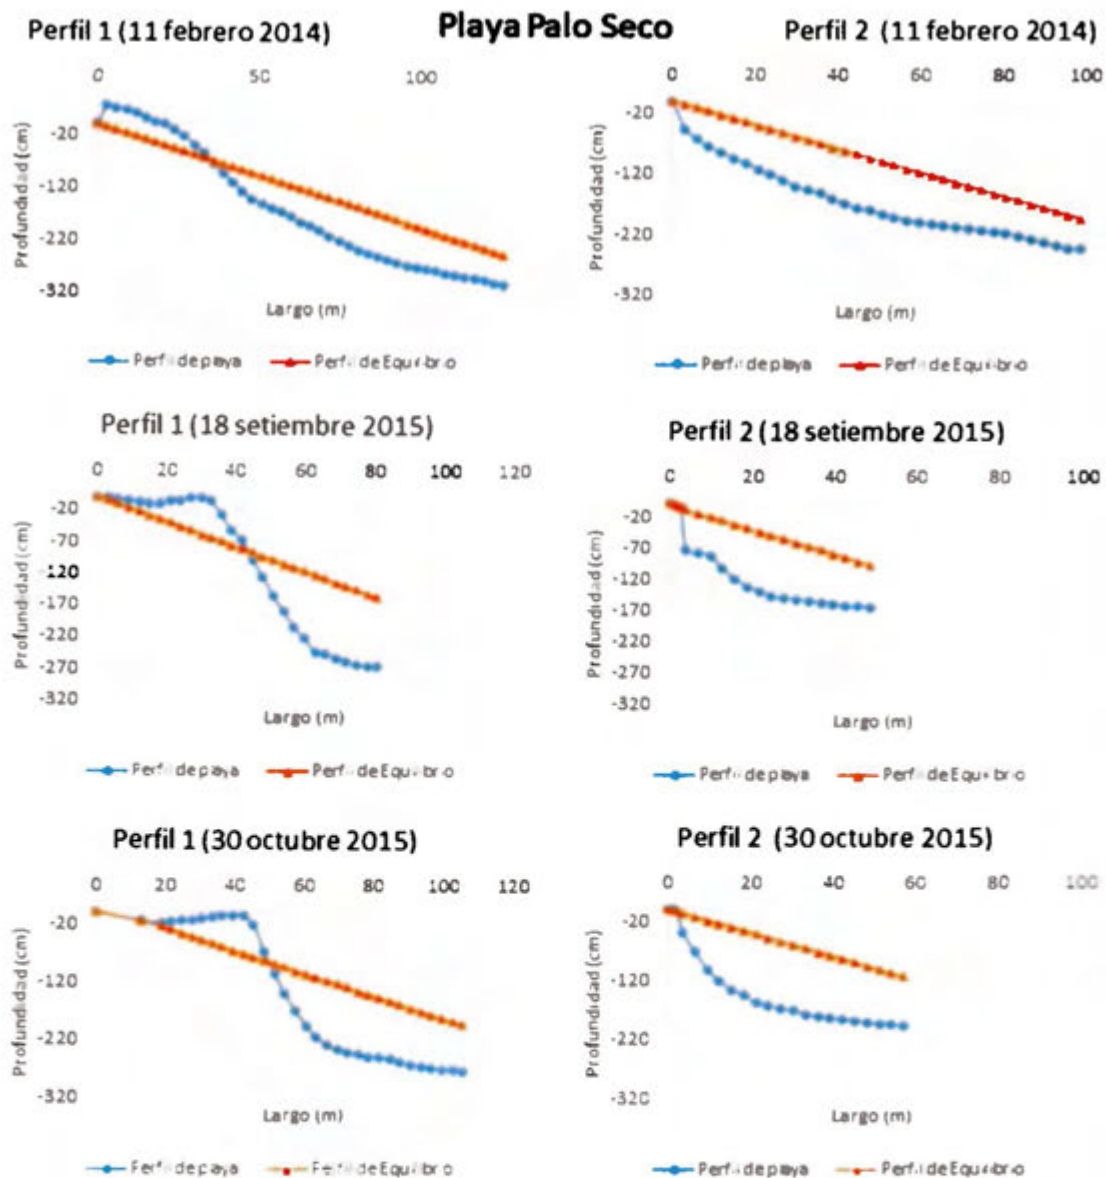
Figura 2-38 Perfiles de playa para Playa Palo Seco levantados en campo durante las tres visitas (línea azul) y comparados con el perfil de equilibrio (línea naranja).

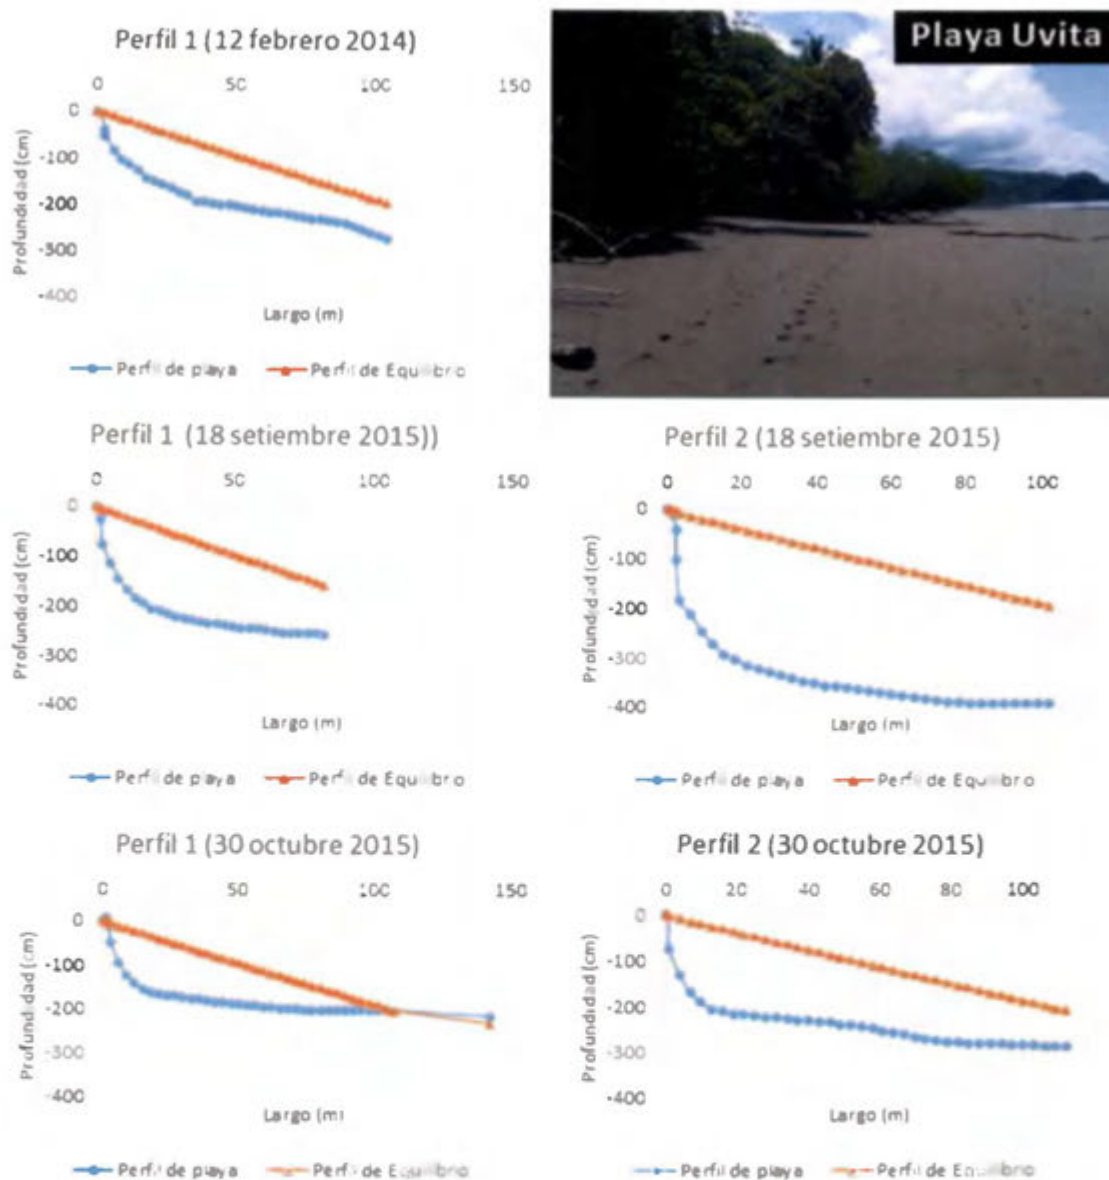
Figura 2-40 Perfiles de playa para Playa Uvita levantados en campo durante las tres visitas (línea azul) y comparados con el perfil de equilibrio (línea naranja).

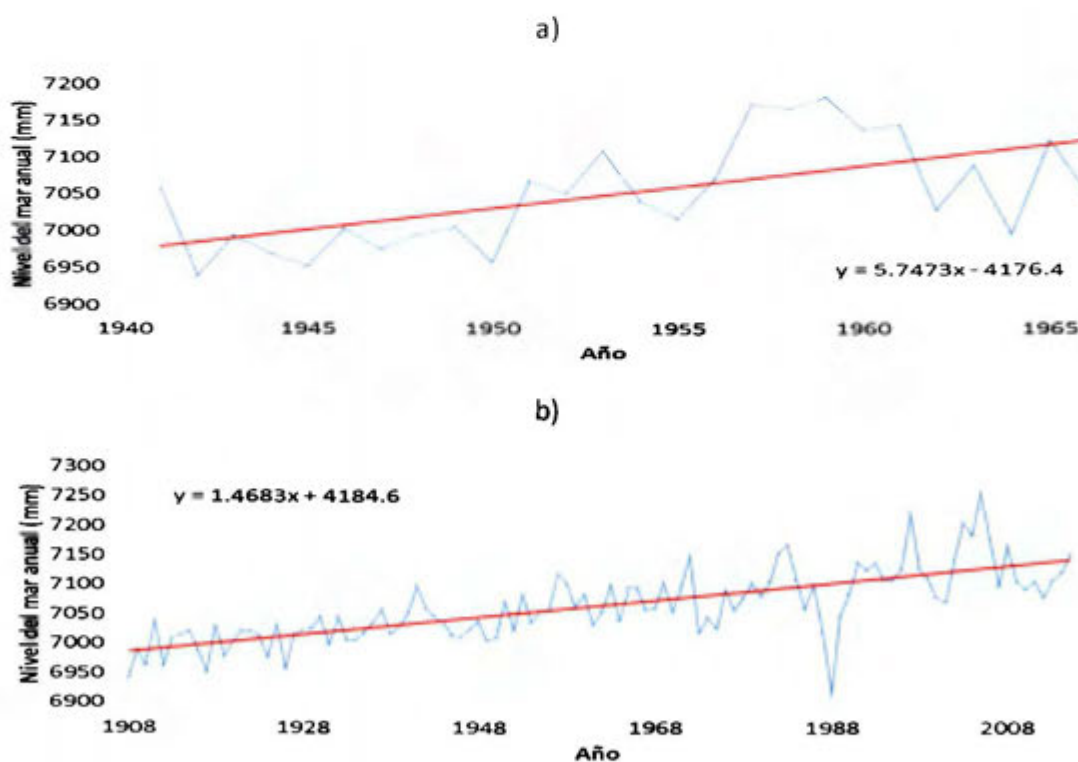
Figura 3-7 Promedios anuales del nivel del mar en estaciones mareográficas. a) Puntarenas, b) Balboa. Fuente: Permanent Service for Mean Sea Level.

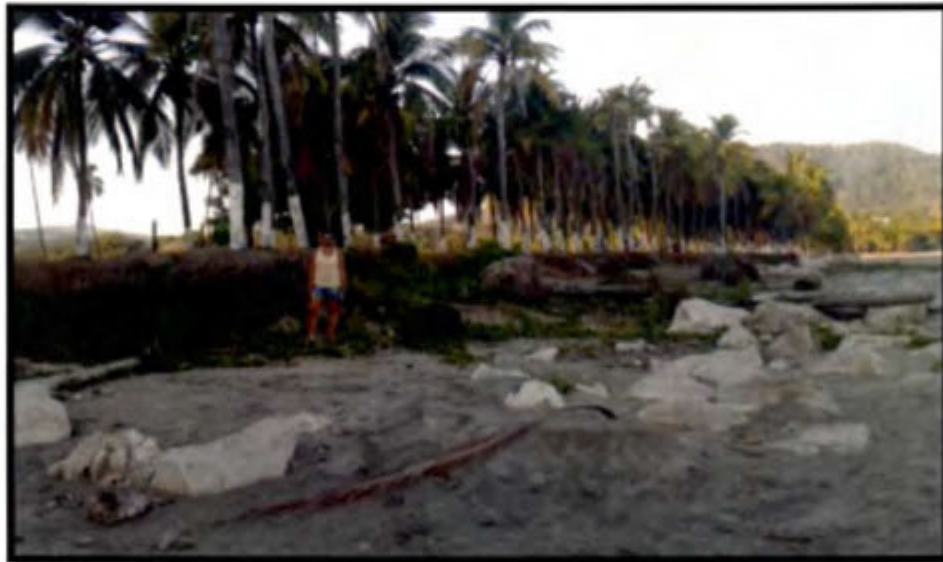
Durante una visita exploratoria en enero del 2014, se constató que el mar ya no llega a ciertas zonas de la playa. Tal es el caso que ocurre propiamente en Playa Sámara (Figura 3-8), donde la playa se ha vuelto más extensa y el proceso de erosión se ha detenido.

Figura 3-8 Zona sin exposición a la dinámica del oleaje y mareas a causa del levantamiento de la península de Nicoya. Tomada el 28 de enero, 2014.

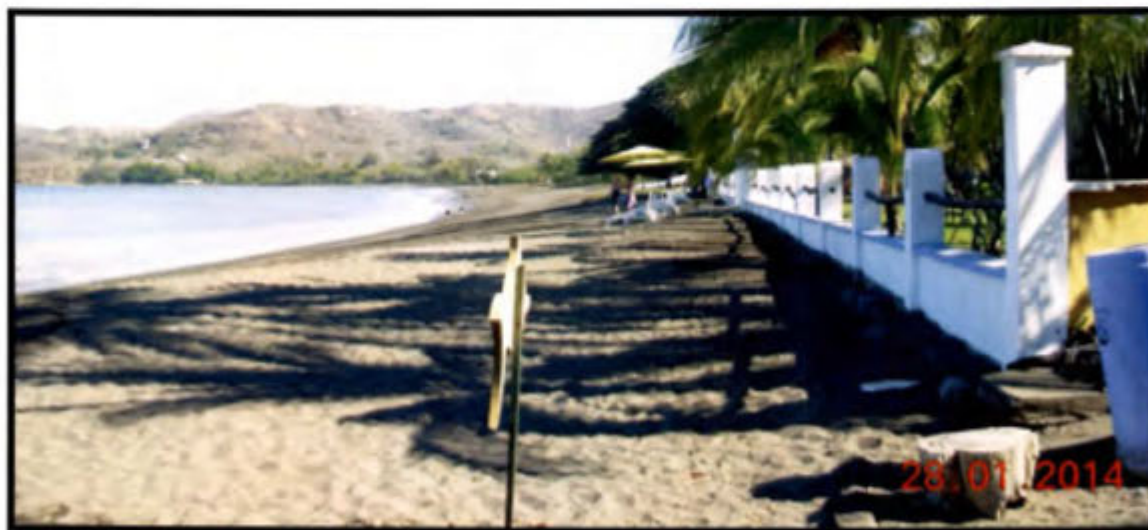
La construcción de edificaciones en la Zona Marítimo Terrestre (ZMT) sucede en Playa Potrero (Santa Cruz, Guanacaste), con el caso del Hotel "Bahía del Sol". Esta edificación limita la interacción del mar con la parte continental cuando ocurren mareas muy altas, por lo que el sedimento es retirado del único lugar disponible (Figura 3-9).

Figura 3-9 Hotel Bahía del Sol en la Zona Marítimo Terrestre en Playa Potrero. Tomada por Omar Lizano, el 28 de enero, 2014.

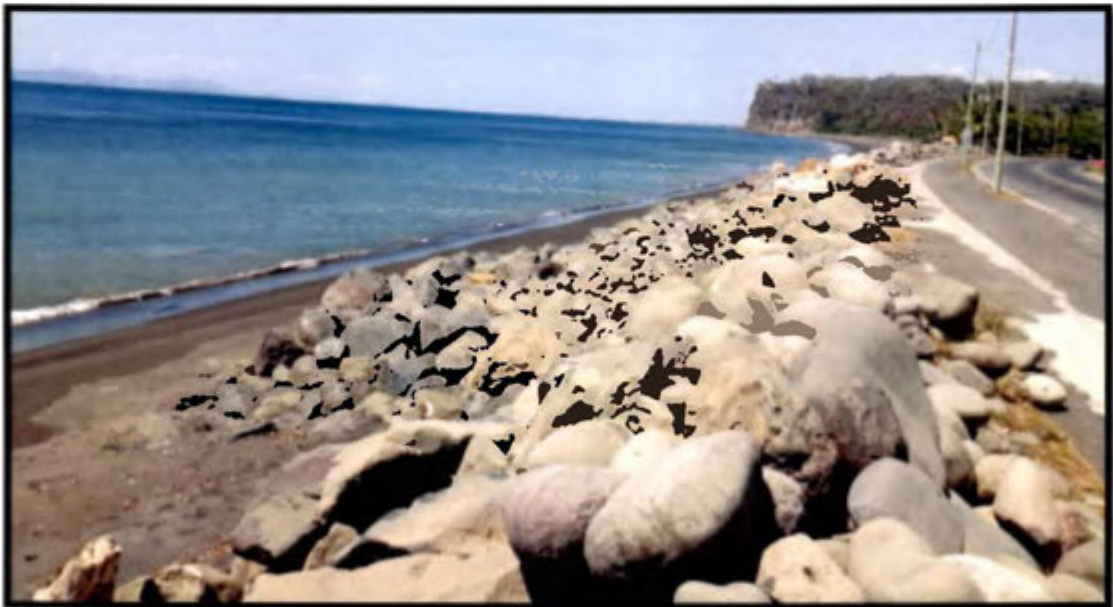
Figura 3-10 Dique y Ruta 27 "José María Castro Madriz" en Caldera. Tomada por Omar Lizano, 11 de febrero, 2014.

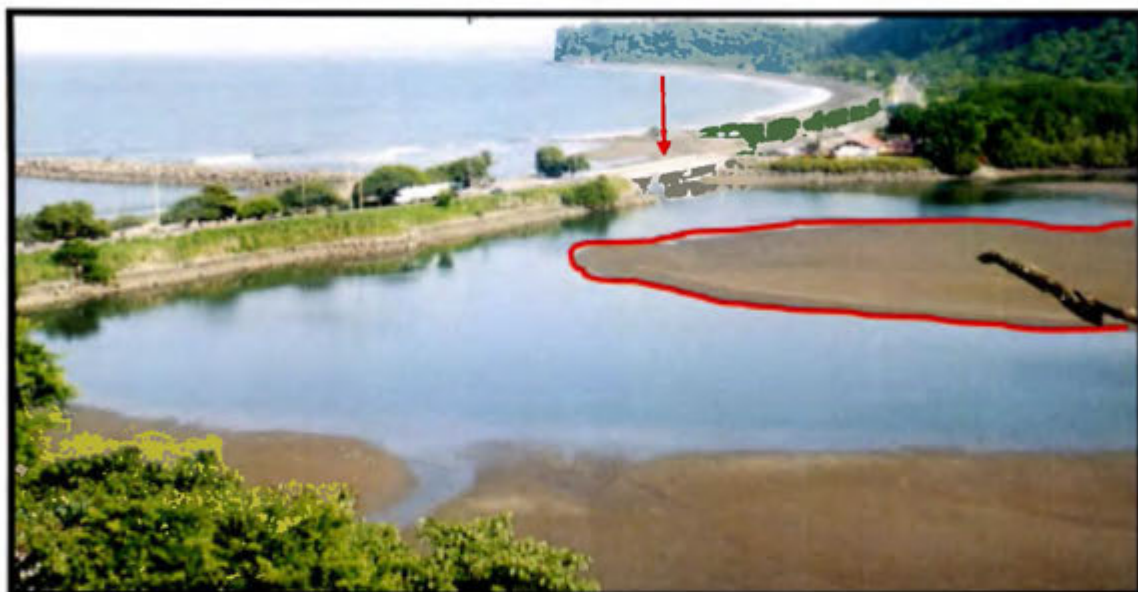
El Puerto de Caldera ha contribuido con atrapar parte de los sedimentos que alimentan la playa, y al interrumpir la ruta de la deriva litoral no existe la corriente natural

que transporte los sedimentos a la salida del sistema lagunar de Mata Limón. Por tanto, la arena queda atrapada en el área cercana al puente y al puerto, sector conocido como Playa Nueva (O. Lizano, Oceanógrafo, comunicación personal, 17 de abril, 2017).

Figura 3-11 Panorámica de Playa Caldera (a la izquierda) y la boca del sistema laguna del Estero de Mata Limón (derecha). Tomada el 27 agosto, 2011. Gira Geomorfología Litoral. Escuela de Geografía.

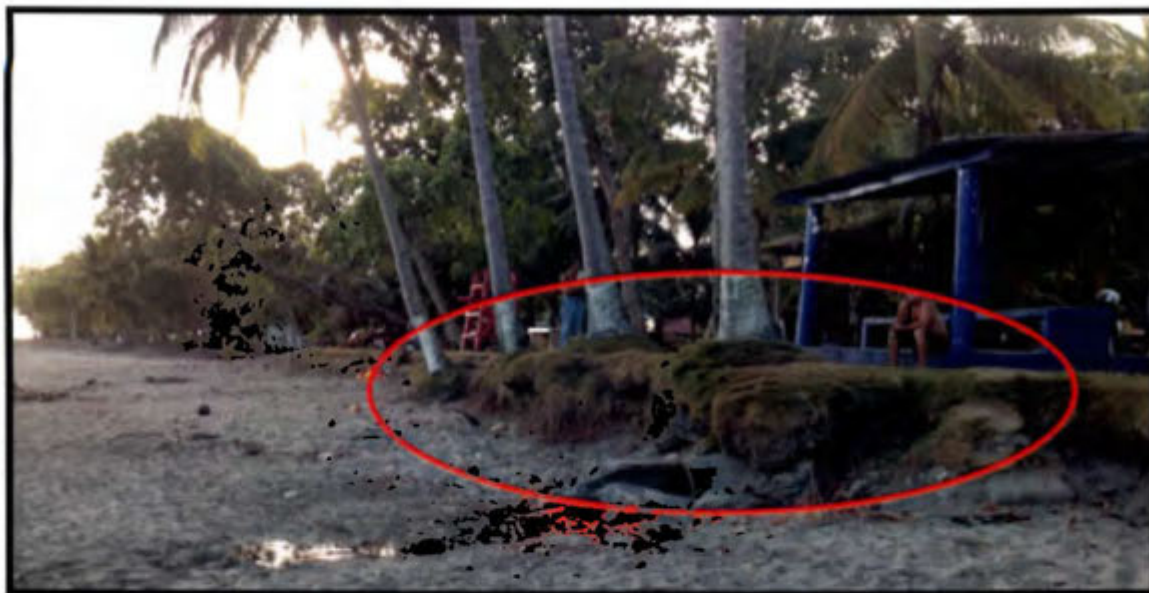
La presencia de alcantarillado en pueblos costeros que desaguan en la playa agrava la erosión de la costa. El volumen de agua que sale en las tuberías en sitios puntuales altera el equilibrio y no se recupera con la misma rapidez. La Figura 3-12 y Figura 3-13 muestran dos ejemplos de lugares en los que ocurre esta situación: la primera en Playa Esterillos Oeste, ahí se nota la presencia de material de relleno para evitar la erosión. El segundo caso se ubica en Playa Potrero, donde la alcantarilla tiene una estructura de concreto que la resguarda para no ser tapada por la arena, pero que en la actualidad se encuentra bastante destruida por la acción del oleaje y las mareas.

Figura 3-12 Alcantarilla en Esterillos Oeste. Tomada por Omar Lizano el 11 febrero, 2014.

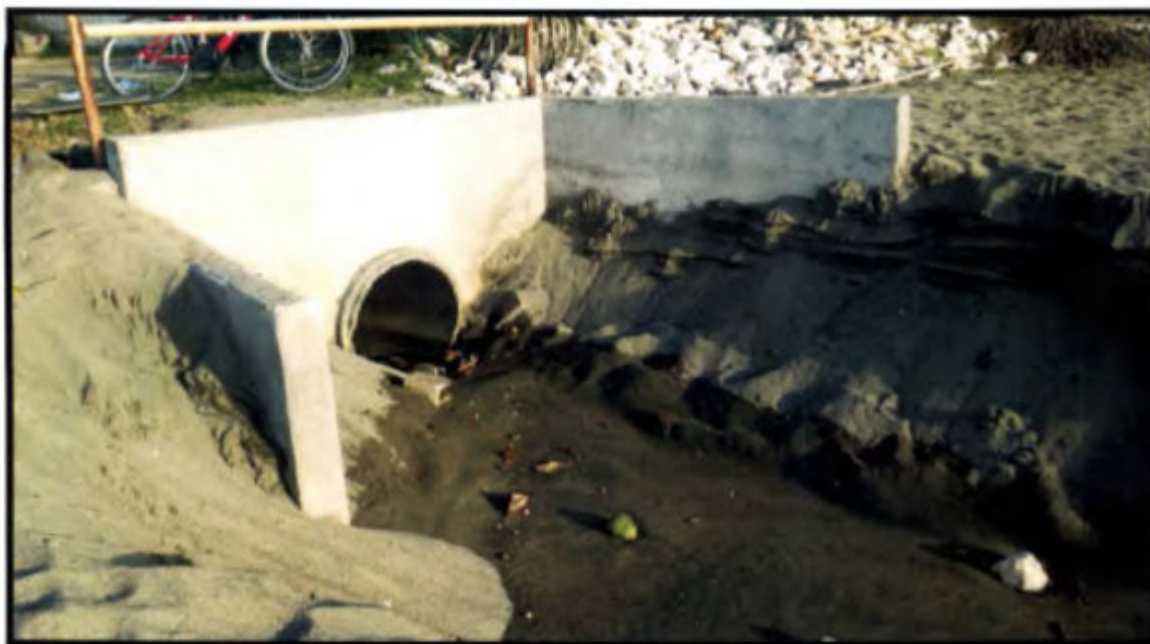
Figura 3-13 Alcantarilla en Playa Potrero. Tomada el 27 de agosto, 2015.

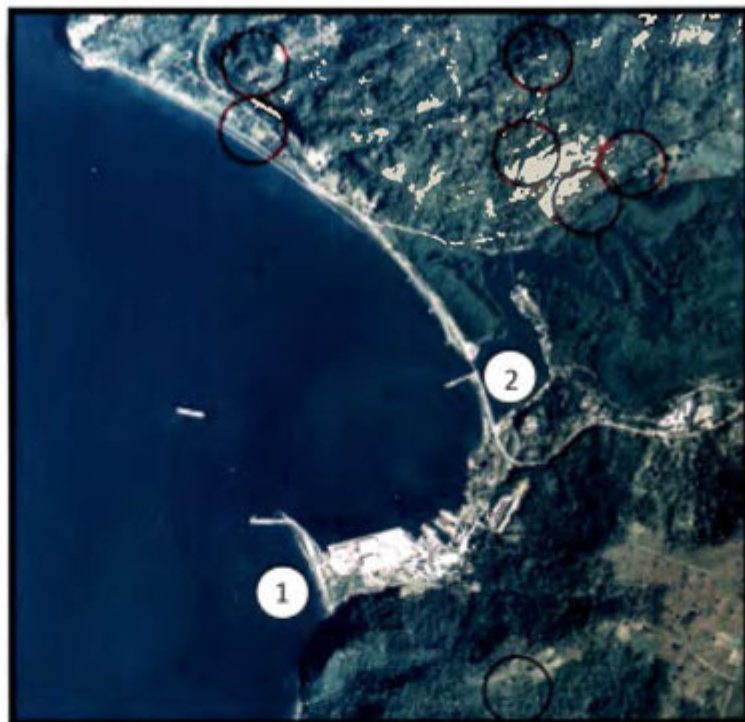
Figura 3-15 Vista área del Puerto Caldera en Esparza, Puntarenas. Círculos marcados con 1 y 2, son áreas de acumulación de la arena. 1997.
