UNIVERSIDAD DE COSTA RICA
SISTEMA DE ESTUDIOS DE POSGRADO

**EROSIÓN EN PLAYAS DEL PACÍFICO DE COSTA RICA:
ANÁLISIS DESDE LA PERSPECTIVA DE GESTIÓN
INTEGRADA DE ÁREAS COSTERAS TROPICALES**

Tesis sometida a la consideración de la Comisión del Programa de Estudios de Posgrado en Gestión Integrada de Áreas Costeras Tropicales para optar al grado y título de Maestría Académica en Gestión Integrada de Áreas Costeras Tropicales

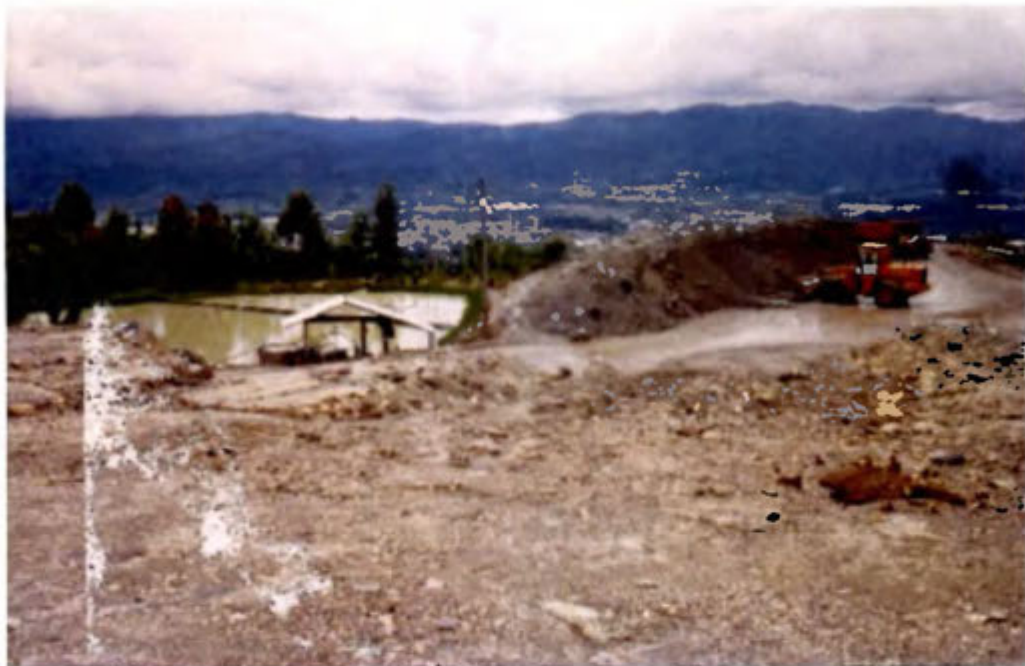
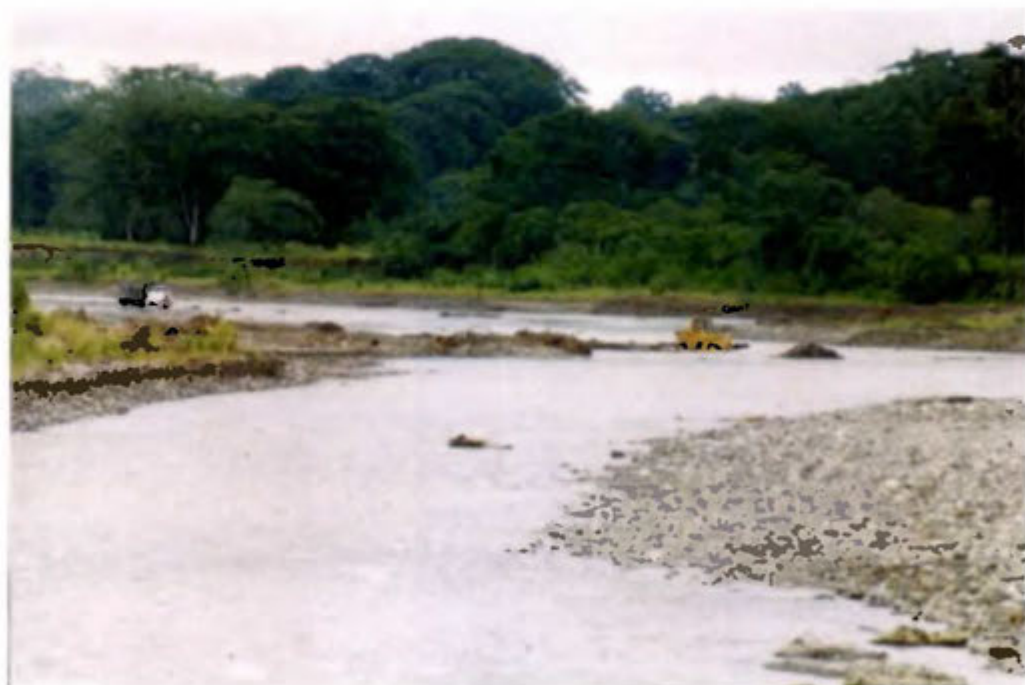
Otro factor que afecta la estabilidad de las playas, es la extracción de materiales en cauces de dominio público (Figura 3-16). Esta actividad se puede realizar por medio de una concesión y el material extraído del cauce se utiliza, principalmente, como material de construcción. El Río Barranca, por ejemplo, el cual desemboca muy cerca de Playa Caldera, posee una concentración de concesiones que alerta una sobreexplotación (El Guardián, 2016). En el caso del Río Parrita, que aporta sedimentos a Playa Palo Seco, se extrae arena y piedra de forma clandestina (Guevara, 2013), dichas actividades afectan significativamente la estabilidad relativa de la playa.

Figura 3-16 Ejemplos de extracción de materiales en cauces de dominio público. En ambas fotografías se observa maquinaria trabajando en los cauces. Fuente: Brenes, 2017.

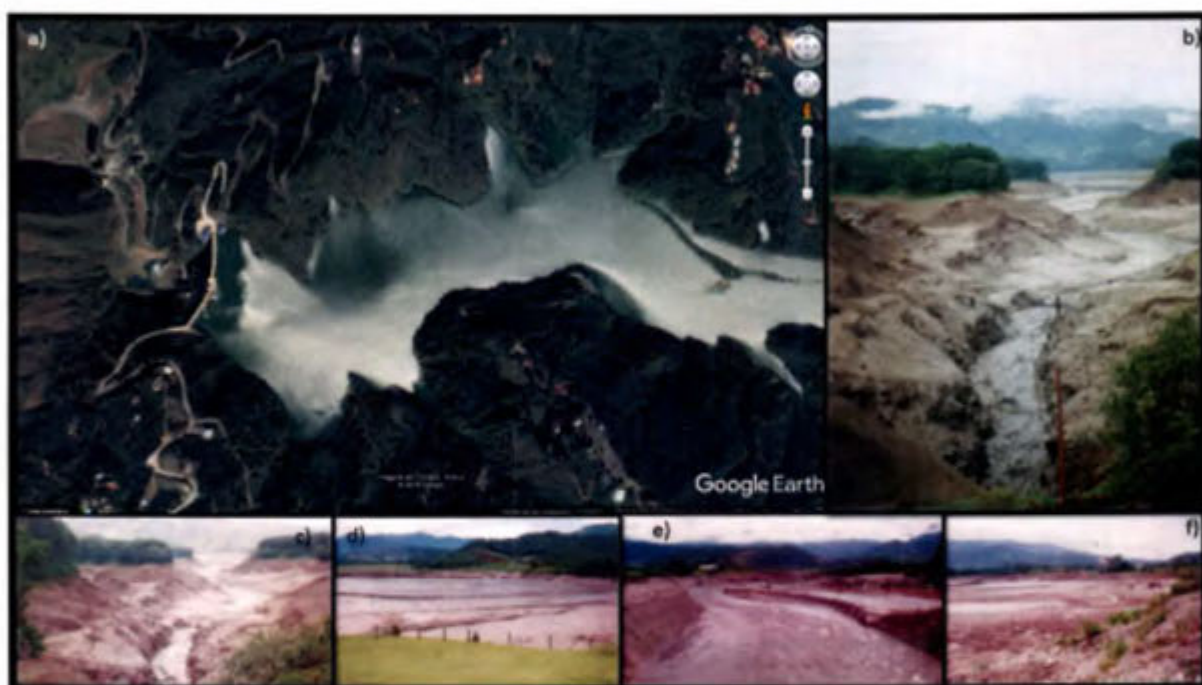
Figura 3-17 Represa Hidroeléctrica Pirrís: a) vista aérea; b – f) acumulación de sedimentos.

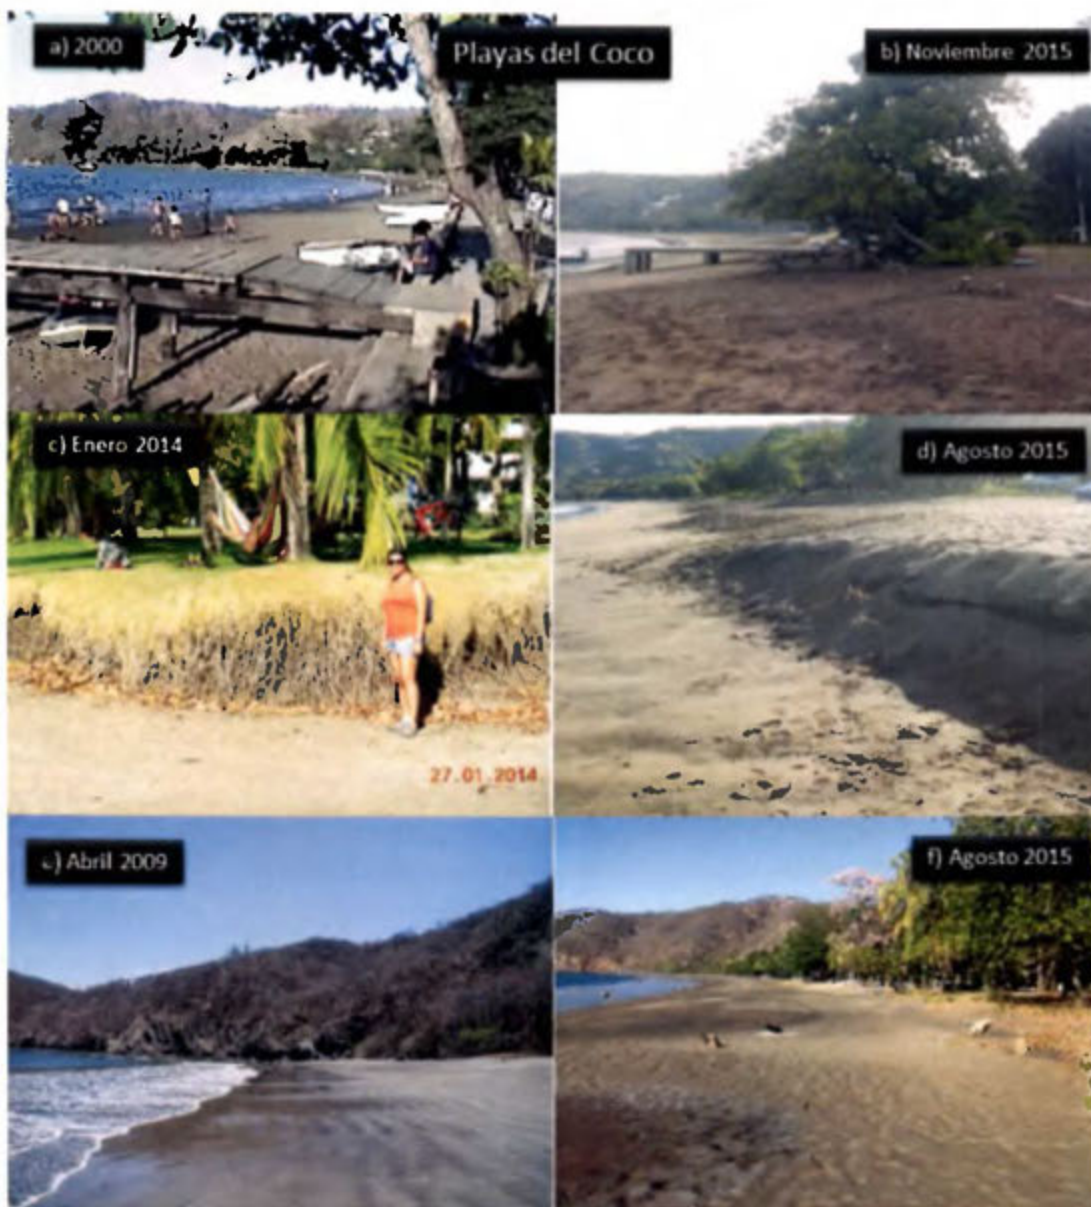
Figura 4-1 Impactos de la erosión en Playas del Coco. a) Antiguo muelle y vista hacia el norte de la bahía en el 2000, b) muelle nuevo y vista hacia el norte de la bahía, c) terraza de erosión mayor a 1m de altura a la salida de una quebrada, d) terraza de erosión mayor a 50 cm, e) sector norte de la bahía en el 2009, f) formación de cuspados y terraza de erosión al norte de bahía en el 2015.

En Playas del Coco se encuentran indicios de erosión costera. En la Figura 4-1a se observa la diferencia de nivel de la playa entre la parte frontal y posterior del muro construido cerca del cordón litoral que existía en el año 2000. Se aprecia un muelle de madera con las bases ya deterioradas. La Figura 4-1b muestra cómo el muro en el cordón litoral ha desaparecido prácticamente en ese sector; el muelle que se observa es nuevo y reforzado construido en cemento. También es posible apreciar el crecimiento del árbol cercano al muelle. La Figura 4-1c es un ejemplo de una terraza de más de 1 m de altura, donde el sistema radicular está expuesto, cercana a esta zona desemboca un riachuelo. La Figura 4-1d muestra una terraza de al menos unos 60 cm de altura localizada hacia el norte de la bahía. La Figura 4-1e y Figura 4-1f son del norte de la bahía, en ambas se observa un perfil con muy poca pendiente, pero en el segundo caso hay una pequeña terraza de erosión de al menos unos 20 cm de altura.

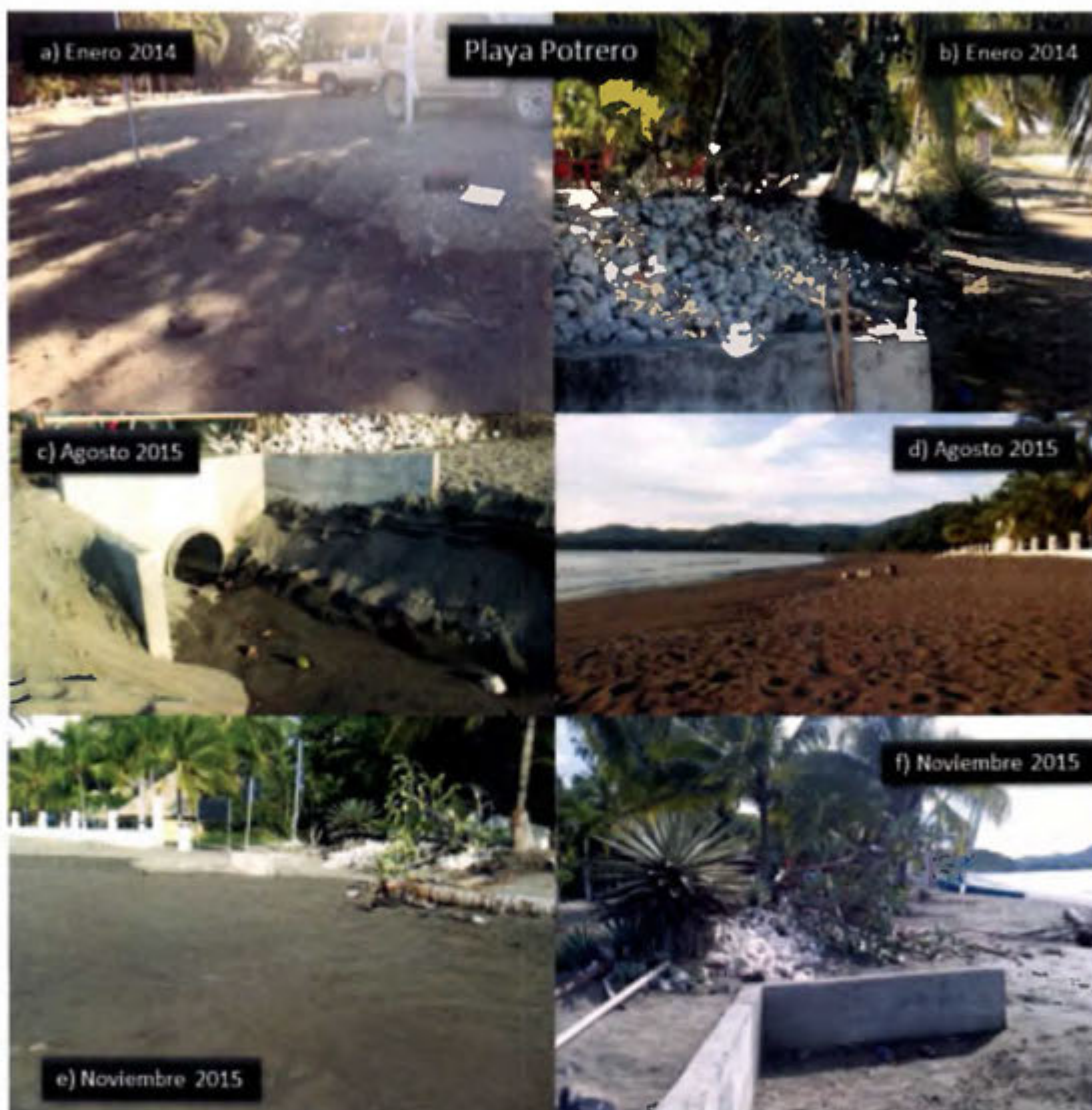
Figura 4-2 Impactos de la erosión en Playa Potrero. a) límite de la marea alta en el 28 de enero 2008 sobre la terraza de erosión, b) rocas para proteger la orilla de la playa, c) salida de alcantarillado público hacia la playa, d) vista hacia el norte de la bahía, e) vista del mar hacia la tierra, se observa vegetación tumbada en la playa, f) rocas para proteger la arena y vegetación volcada hacia la playa.

de erosión cercana a los 50 cm de altura. En la Figura 4-2b y la Figura 4-2c se tienen ejemplos de medidas de mitigación contra la erosión costera que han implementado los comercios aledaños a la zona. La colocación de rocas protege la arena haciendo que el proceso de erosión sea más lento y la estructura de cemento sirve protege la salida del alcantarillado público. En la Figura 4-2d se aprecia la cercanía de infraestructura con la zona intermareal, en este caso la tapia de un hotel construida en la zona pública. La Figura 4-2e y la Figura 4-2f tomadas en noviembre 2015, muestran el cambio del paisaje con respecto a enero 2014, donde la infraestructura del alcantarillado público se vio afectado y la vegetación de gran tamaño sobre la playa por el desgaste de su sistema radicular.

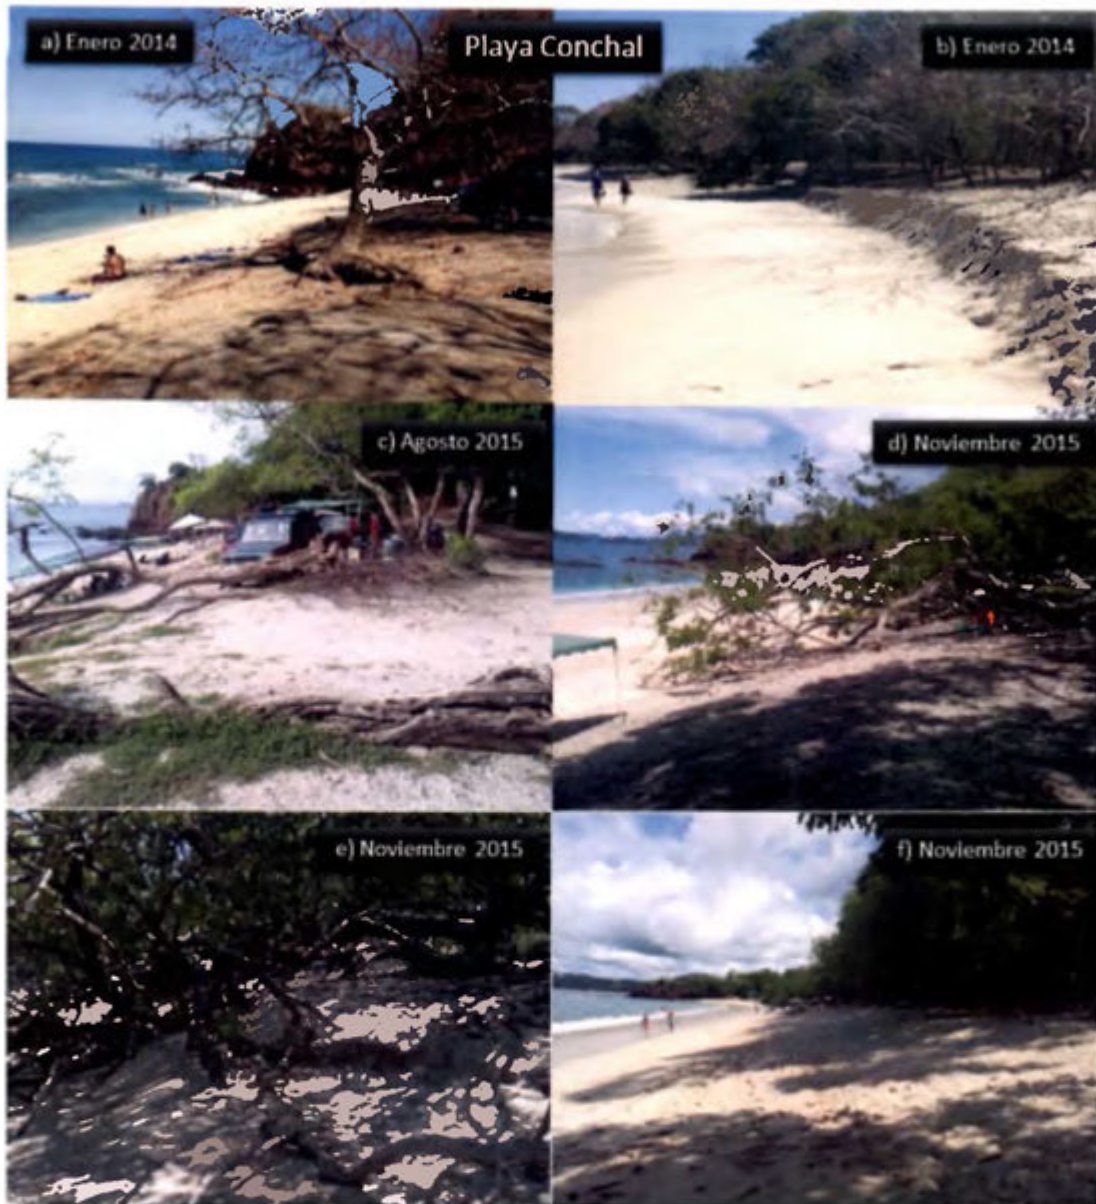
Figura 4-3 Impactos de la erosión en Playa Conchal. a) vista hacia el este de la bahía, b) terraza de erosión mayor a 50 cm, c) y d) vegetación tumbada hacia la playa, e) vegetación volcada hacia la playa y terrazas de erosión menores a 50 cm, y f) pendiente de la playa hacia el este de la bahía.

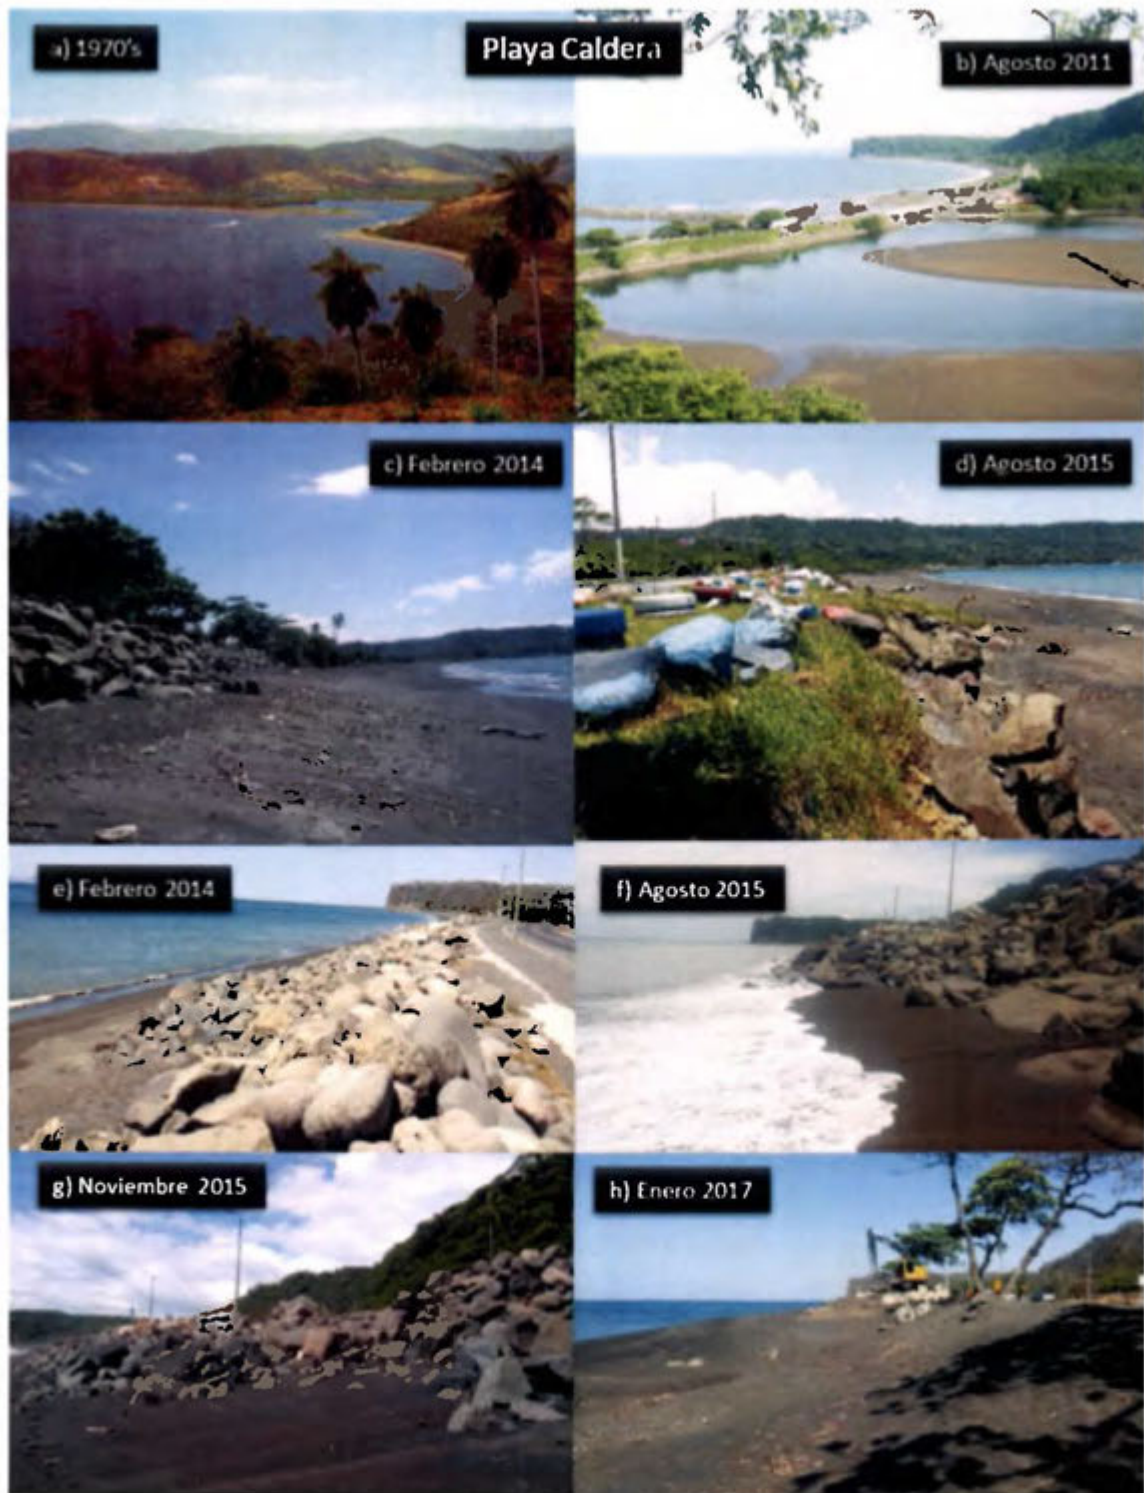
Figura 4-4 Impactos de la erosión en Playa Caldera. a) panorámica de hacia el Estero de Mata Limón en la década de 1970, b) paisaje desde Mata Limón hacia la playa, c) d) e) y f) dique para proteger la carretera.

En Playa Caldera, se logró obtener una imagen de cómo era en la década de 1970 cuando el sistema se encontraba en equilibrio (Figura 4-4a), y se observa la salida del sistema lagunar sin formación de bajos. Para agosto 2011 (Figura 4-4b), la salida era muy restringida por la construcción del puente y dique, lo cual ha formado un banco de sedimentos (bajo). La Figura 4-4c y Figura 4-4d son de la zona central de la playa, donde se puede observar la terraza de erosión con el material lítico para proteger de que no ocurra una mayor degradación.

De la Figura 4-4e a la Figura 4-4h se aprecia la evolución temporal que ha tenido el dique en el sector norte de la bahía, en febrero 2014 ya estaba bastante deteriorado a consecuencia del fuerte oleaje que se presenta en la zona. De agosto 2015 (Figura 4-4f) a noviembre de ese mismo año (Figura 4-4g), se aprecia el desgaste que sufrió el dique debido

En Playa Caldera, la erosión es evidente, a pesar de que hay sistemas de estabilización costera como los diques para proteger la Ruta 27 y los rompeolas que tratan de atrapar los sedimentos de la playa. El Puerto de Caldera ha cambiado la dinámica de sedimentos, como ya se mencionó anteriormente (Guell-Vargas *et al.*, 2000). En el sector norte la erosión es muy fuerte (nivel 5), esta zona se ha intervenido con sistemas de estabilización que tienen señales de desgaste. Hacia el norte de la salida del estero de Mata Limón la erosión es fuerte (nivel 4). Aquí también se utilizan medidas de estabilización, pero menos grandes que al norte, y las terrazas oscilan entre 1 y 1.5m. Al sur de la salida del estero la erosión es media (nivel 3), en esta zona hay varios rompeolas que tratan de atrapar los sedimentos. La línea negra en la Figura 4-12 indica las zonas que no fueron evaluadas por la restricción en el acceso, al norte por ser propiedad privada del Puerto de Caldera, en donde la administración del puerto mantiene altos controles; y dentro del estero de Mata Limón primero por ser un ecosistema de manglar, el cual está fuera de este estudio y por la falta de embarcación para realizar el recorrido (Figura 4-12). La Figura 4-4 muestra las evidencias de erosión.

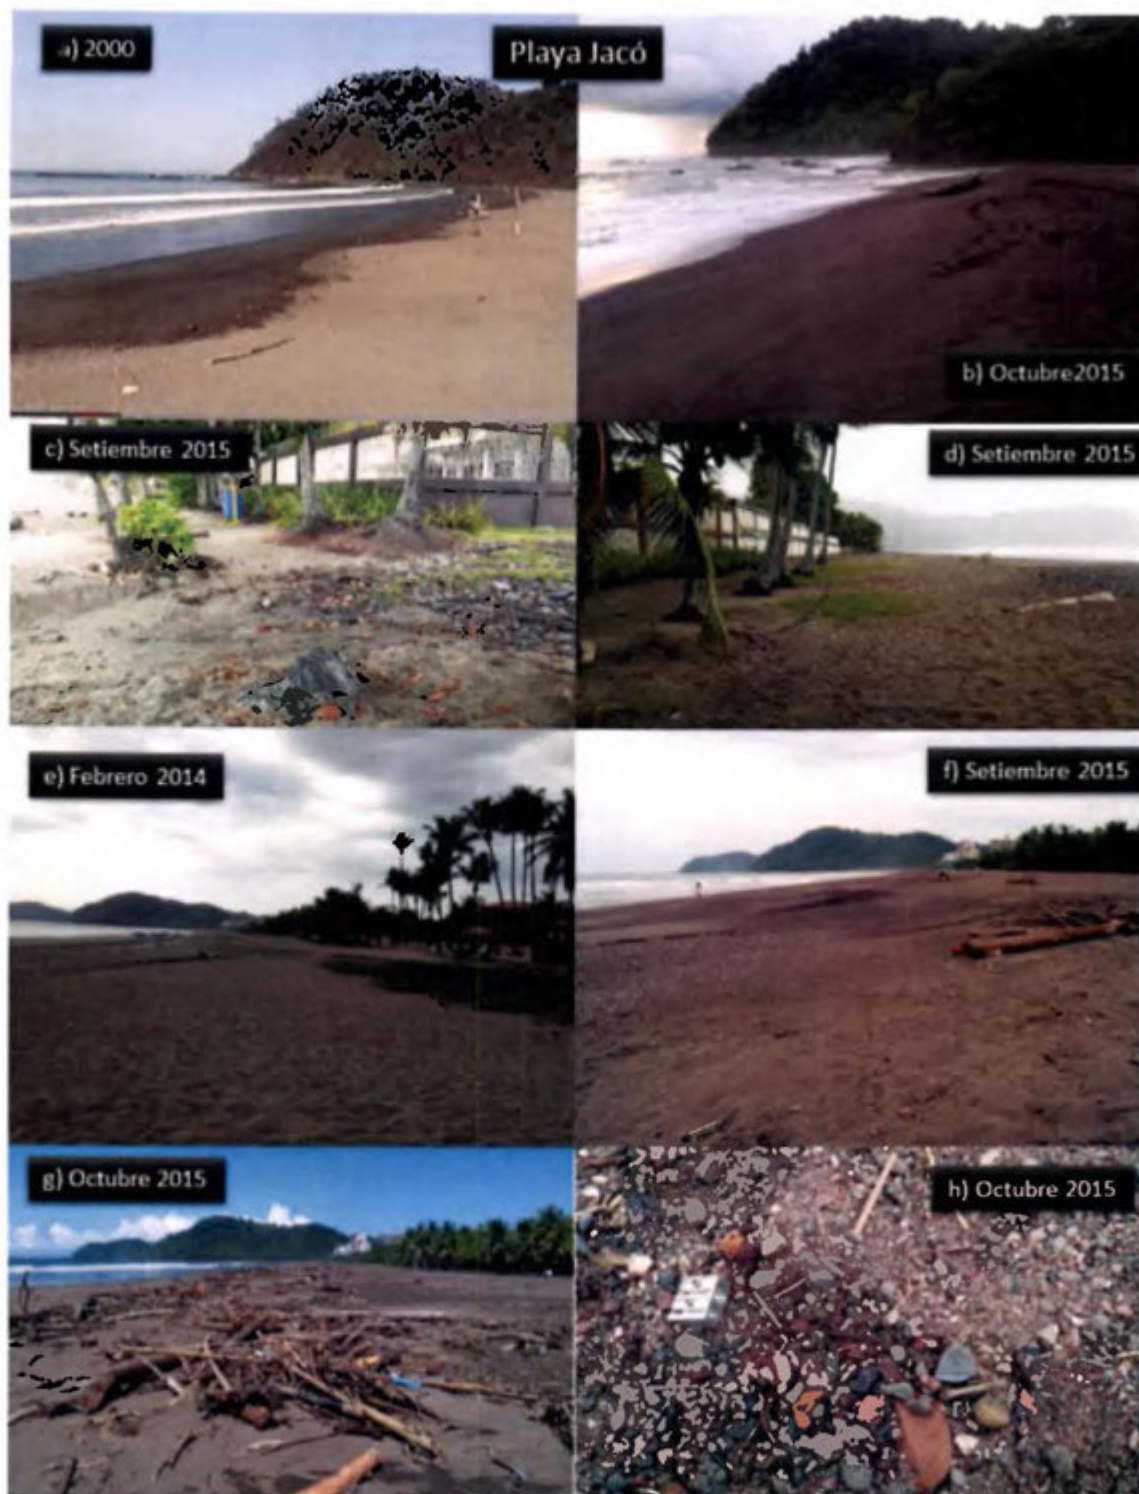
Figura 4-5 Impactos de la erosión en Playa Jacó. a) sector norte de la bahía en el 2000, b) sector norte de la bahía en el 2015, c) y d) vegetación con raíces expuestas, e) y f) formación de cuspados en la playa, g) y f) material alóctono en la playa.

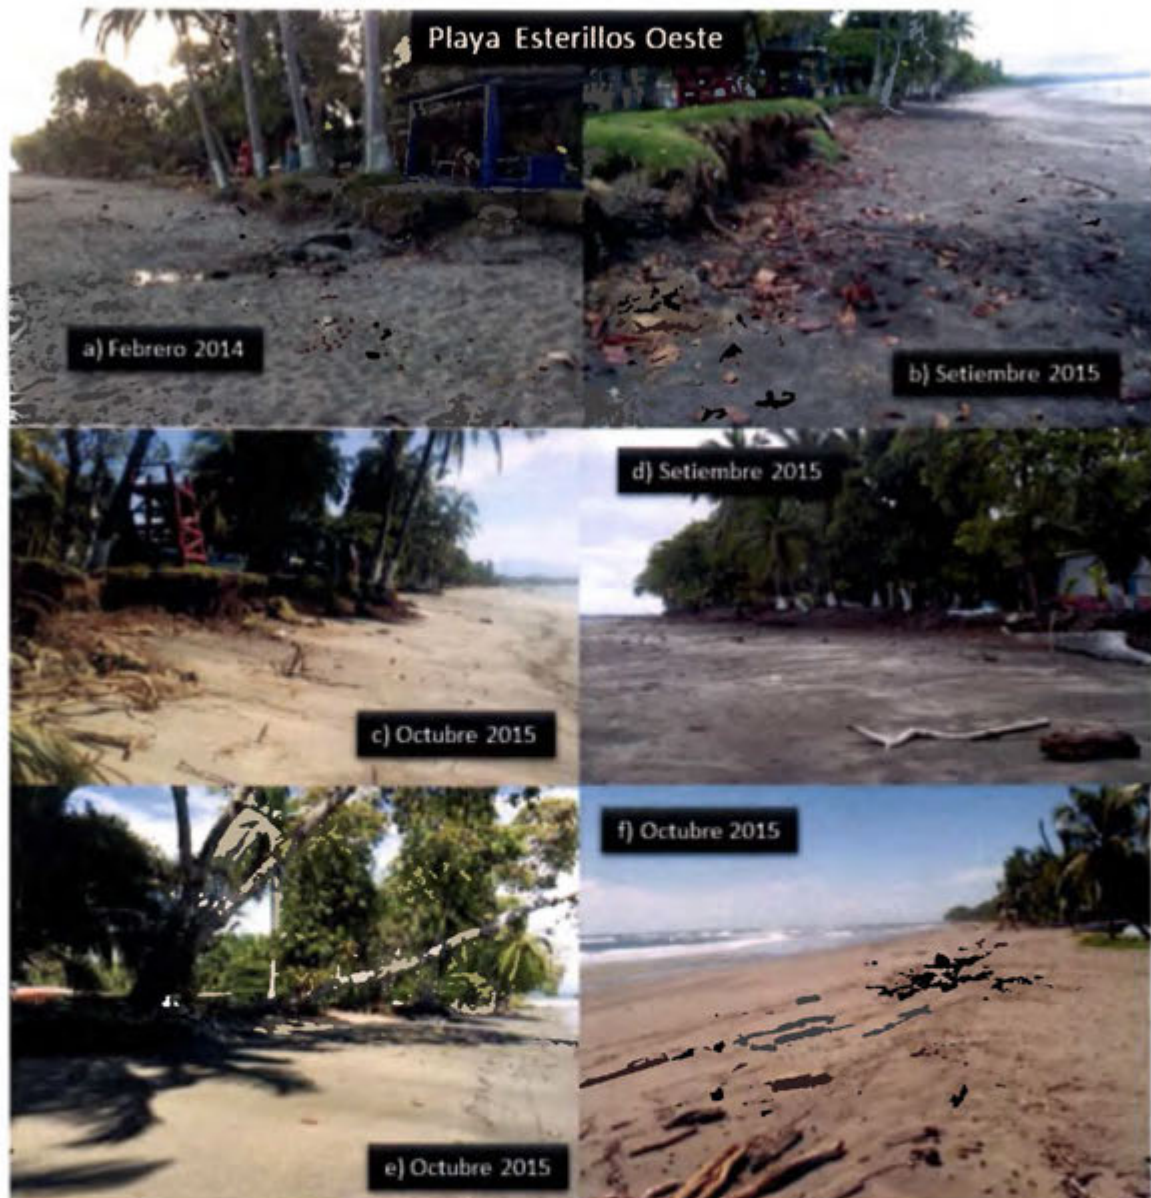
Figura 4-6 Impactos de la erosión en Playa Esterillos Oeste. a) relleno en la playa con salida de alcantarillado público, b) y c) relleno con material arcilloso y terraza de erosión, d) y e) terrazas de erosión mayor a 50 cm y vegetación volcada hacia la playa, f) vista de la playa hacia el oeste.

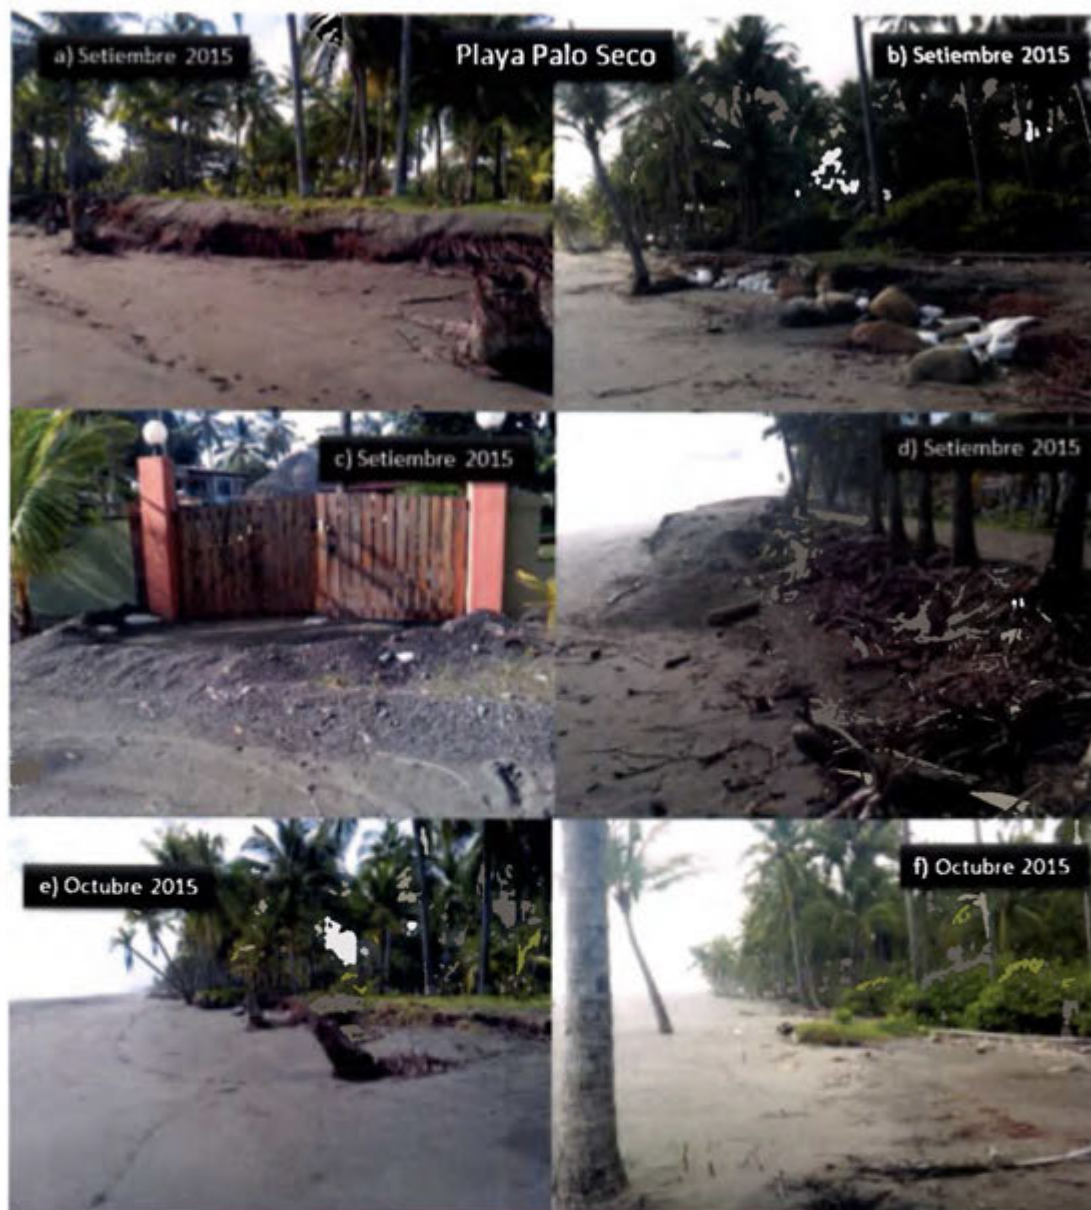
Figura 4-7 Impactos de la erosión en Playa Palo Seco. a) vegetación con raíces expuestas, b) colocación de rocas y sacos de arena para proteger el cordón litoral, c) montículos de arena para proteger la entrada de un hotel, d), e) y f) terrazas de erosión, vegetación con raíces expuestas y destruida en la playa.

En Playa Palo Seco existen medidas de mitigación para contrarrestar la erosión. Es posible encontrar grandes rocas protegiendo la arena, sin embargo, ya están bastante deterioradas. La erosión es muy leve (nivel 2) cerca de la desembocadura del Río Parrita. Posteriormente, la erosión aumenta a media (nivel 3), se apreciaron terrazas mayores a 50cm y vegetación con las raíces expuestas. Más hacia el este, la erosión se vuelve fuerte (nivel 4), se utilizan sistemas de estabilización y aumenta el tamaño de las terrazas. Hacia la flecha litoral la erosión es de nivel 3. La línea negra indica las zonas que no fueron evaluadas por la restricción en el acceso (Figura 4-15). La Figura 4-7 muestra las evidencias de la erosión.

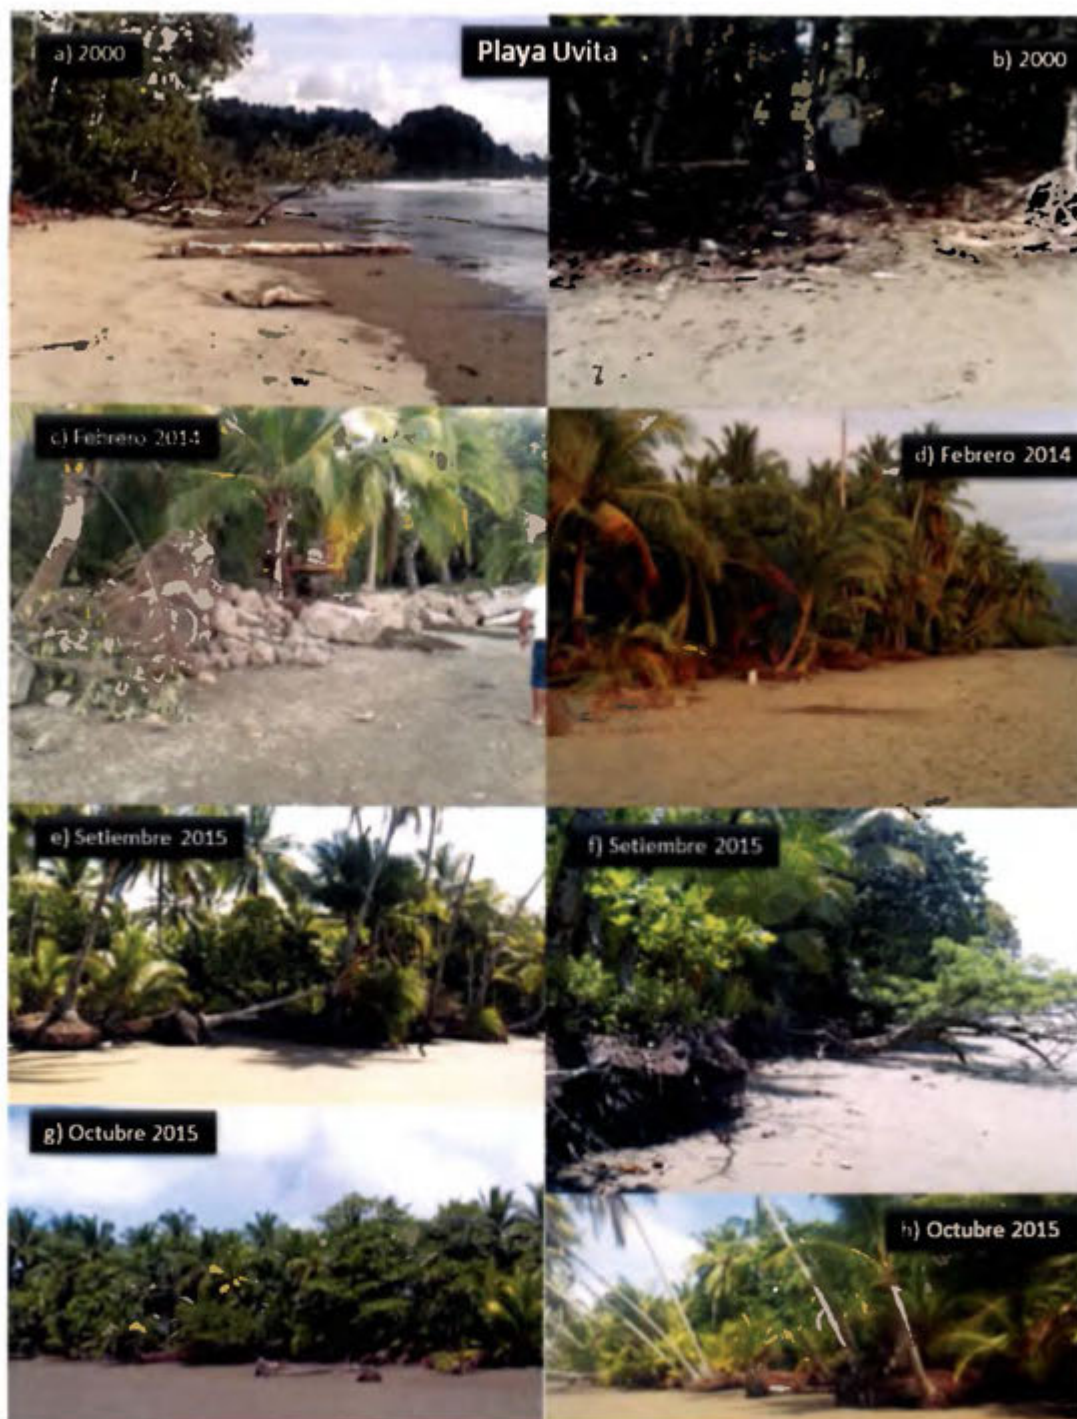
Figura 4-8 Impactos de la erosión en Playa Uvita. a) vegetación volcada hacia la playa en el 2000, b) terrazas de erosión con vegetación con raíces expuestas, c) colocación de rocas para proteger la entrada al Parque Nacional, d), e), f), g) y h) vegetación afectada por la erosión: raíces expuestas, vegetación volcada y tumbada hacia la playa.

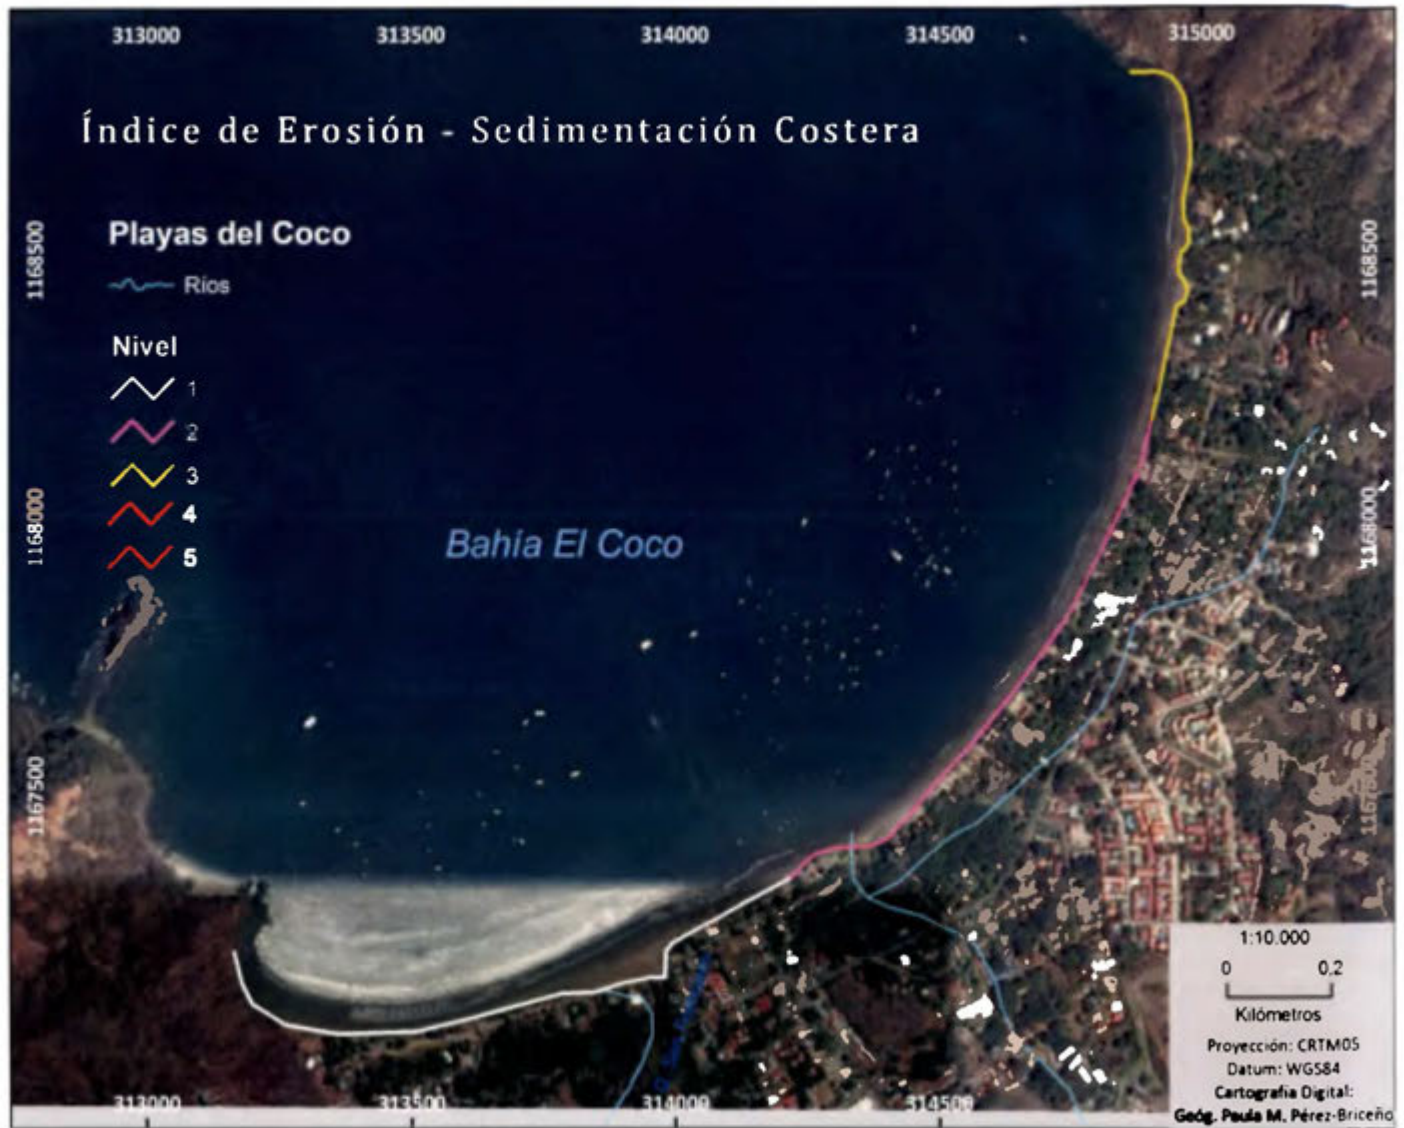
Figura 4-9 Índice de erosión y sedimentación costera en Playas del Coco.

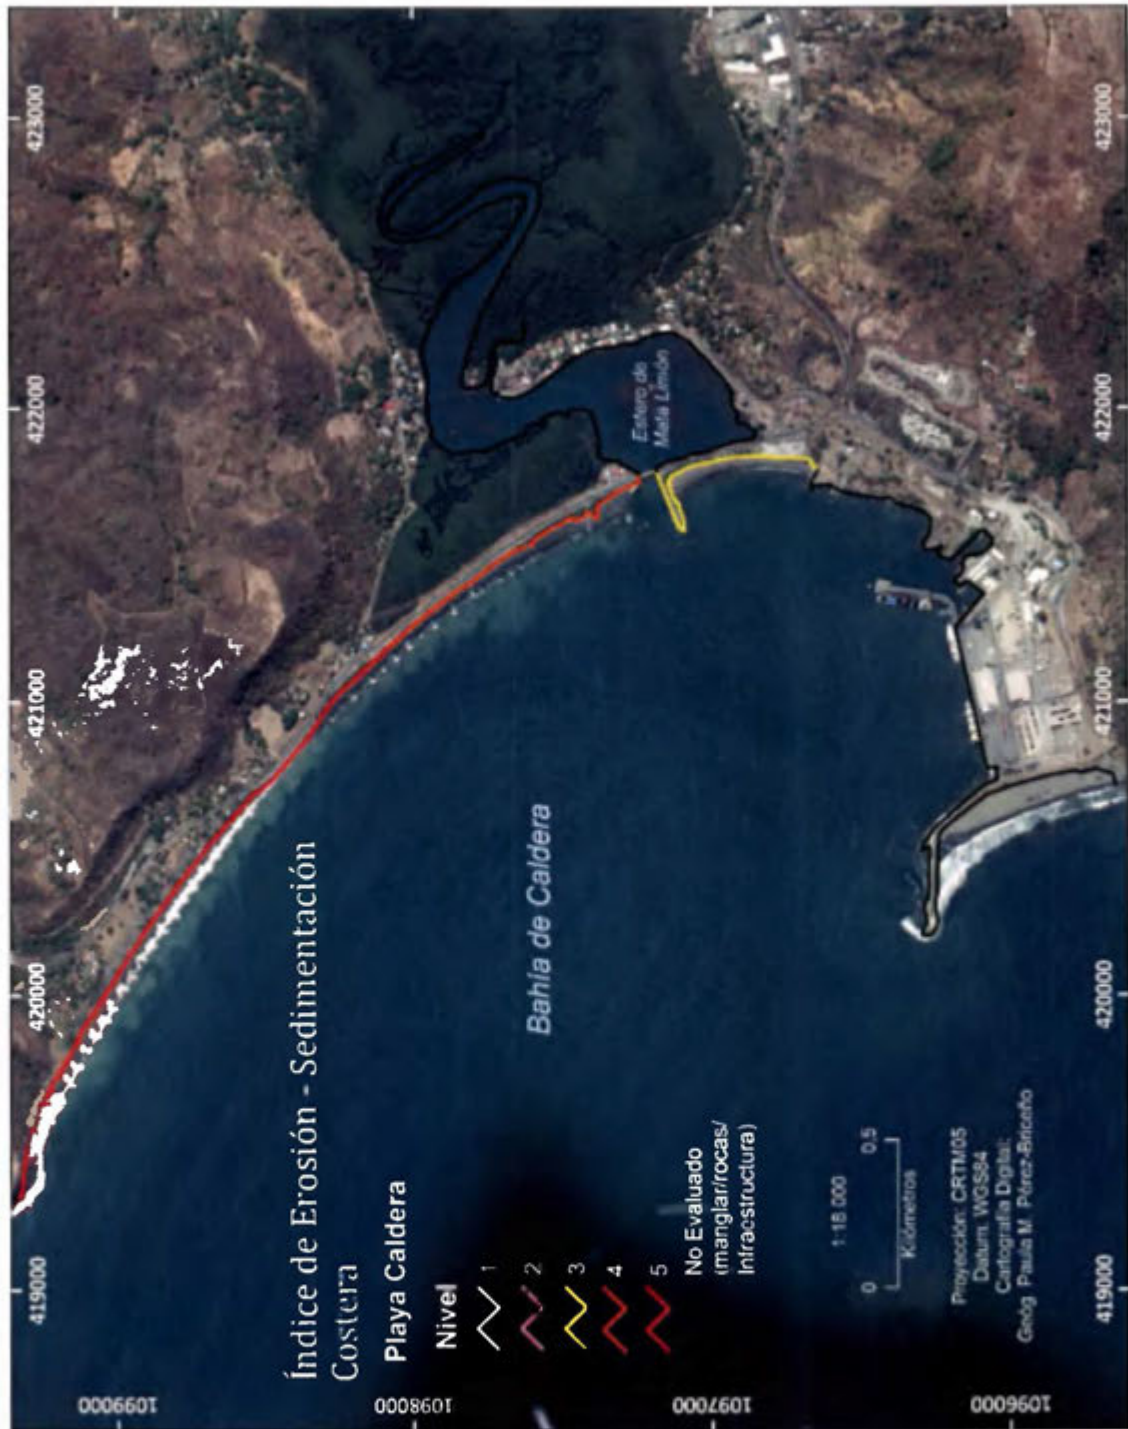
Figura 4-12 Índice de erosión y sedimentación costera en Playa Caldera.

Una gestión de playas debe asegurar la buena salud del ecosistema costero, del espacio geográfico, así como el bienestar de las poblaciones que viven en ella. Si alguno de estos tres elementos no se encuentra bien, afecta el balance y perjudica todo el sistema. Por ejemplo, en Playa Caldera, la construcción de elementos antrópicos ha venido a degradar el ambiente, tanto que poblaciones han sido desplazadas a causa de la inestabilidad de la playa (Figura 2-32, Figura 3-11y Figura 4-12).

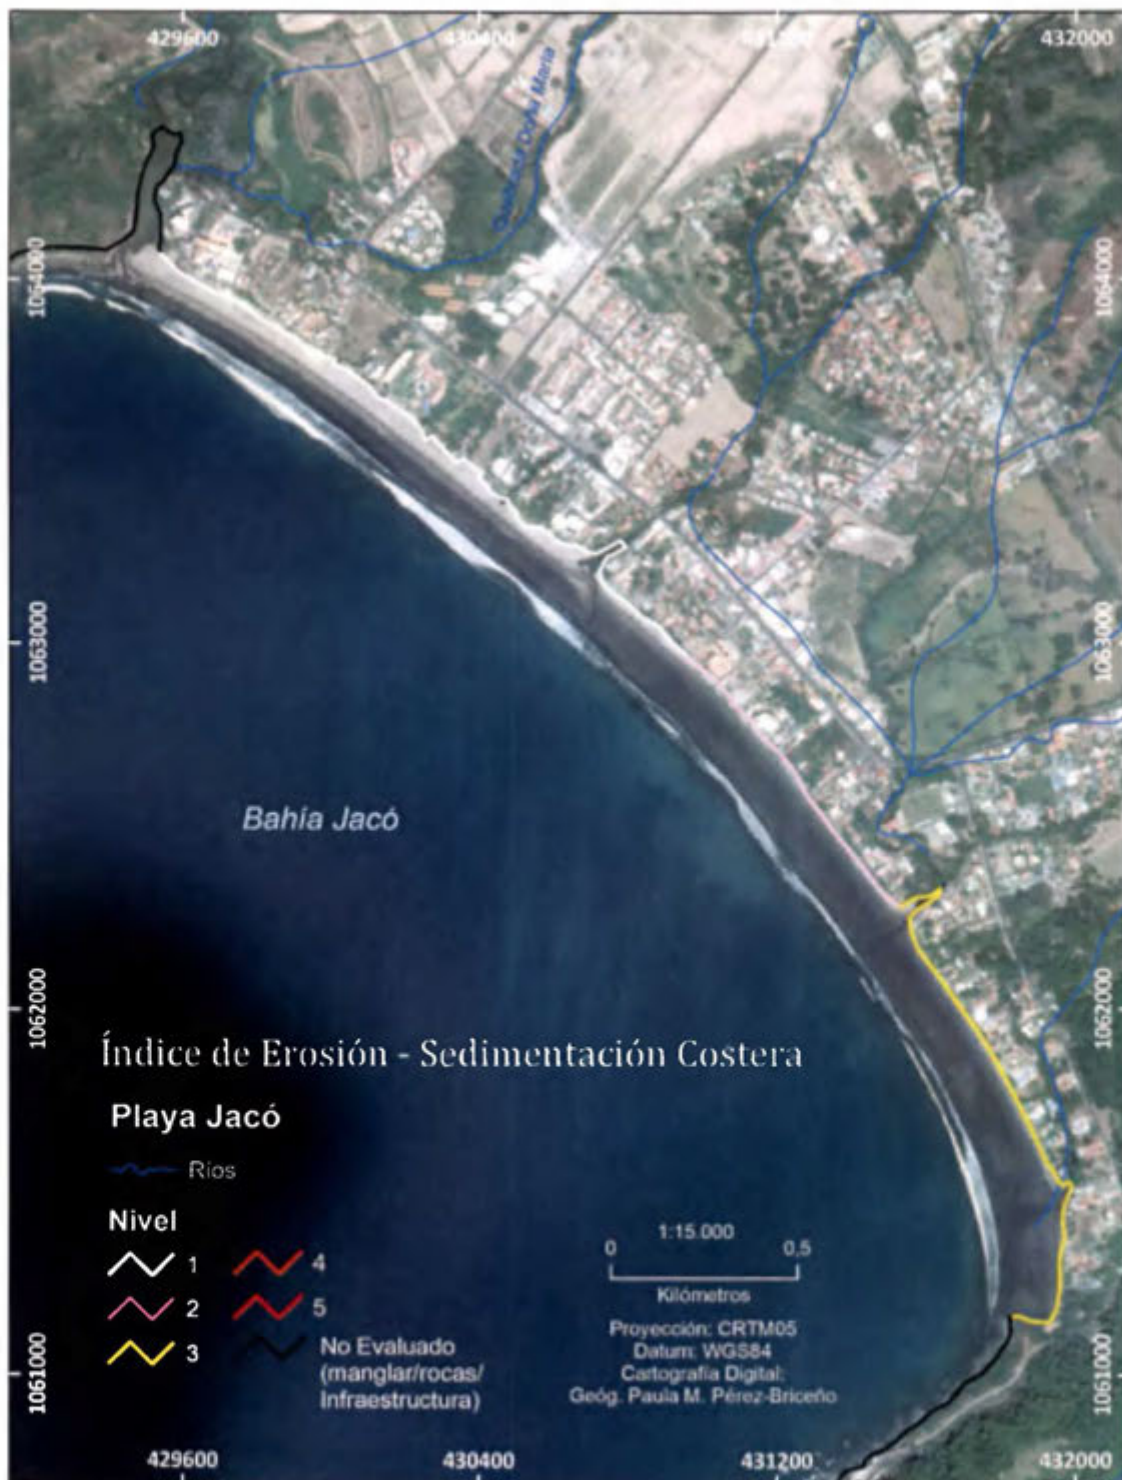
Figura 4-13 Índice de erosión y sedimentación costera en Playa Jacó.
