Universidad de Costa Rica
Facultad de Ciencias
Escuela Centroamericana de Geología

Proyecto de graduación para optar por el grado de Licenciatura en Geología

**Caracterización geológica de sitios susceptibles ante erosión costera en el tramo
Carrillo-Ostional de la Ruta Nacional No. 160**

Febrero 2019

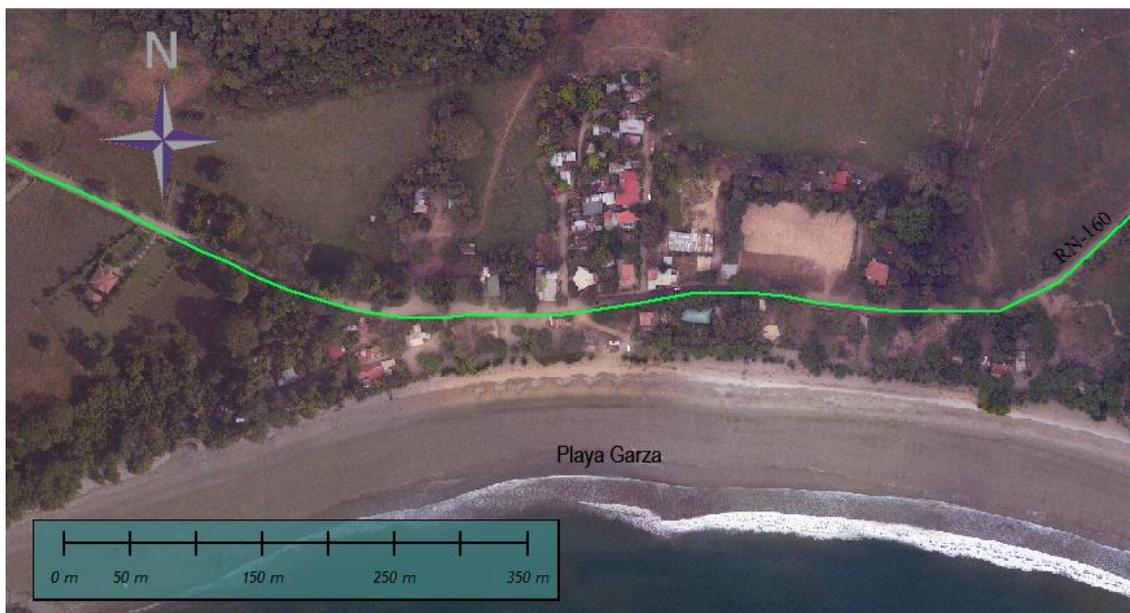
Figura 1. Fotografía aérea donde se muestra la cercanía de la RN-160 a la línea de costa. La línea verde corresponde con el tramo de la carretera que atraviesa Playa Garza.

En varios tramos entre el sector de Carrillo a Ostional, la RN-160 se ubica paralela y a poca distancia de la costa, en muchas ocasiones es la única vía de comunicación, o al menos la principal para los pobladores y turistas de esta región. La realidad requiere atención, ya que en ciertos tramos la carretera se encuentra a tan solo unos metros de distancia de la línea de costa (Figura 1).

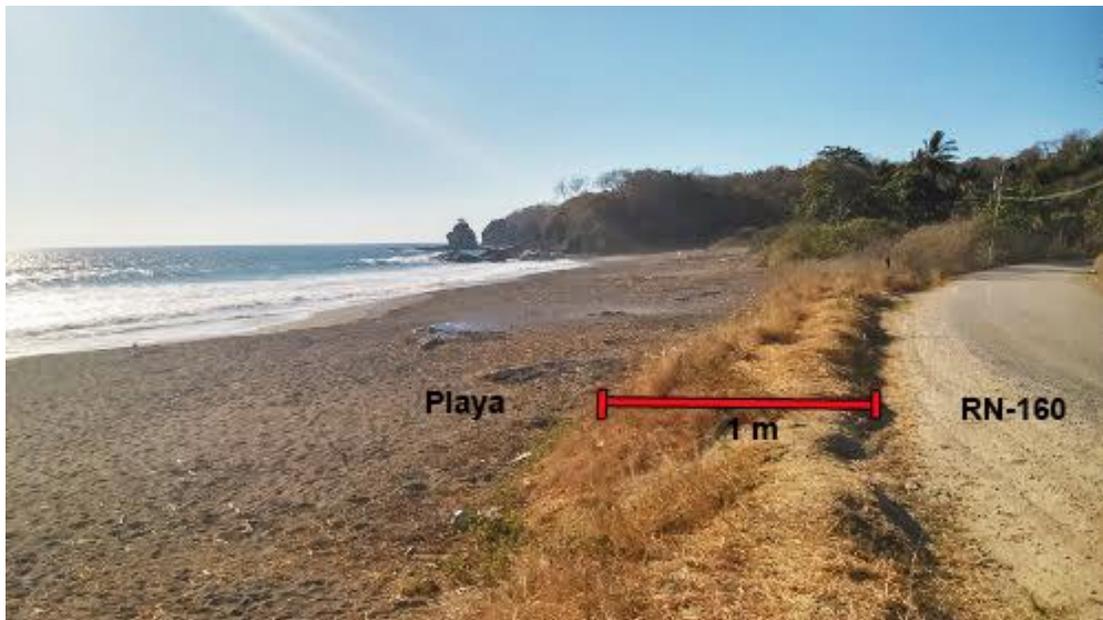
Figura 2. RN-160 en la parte Norte de Ostional. Tomada de Google Earth® (Panoramio).

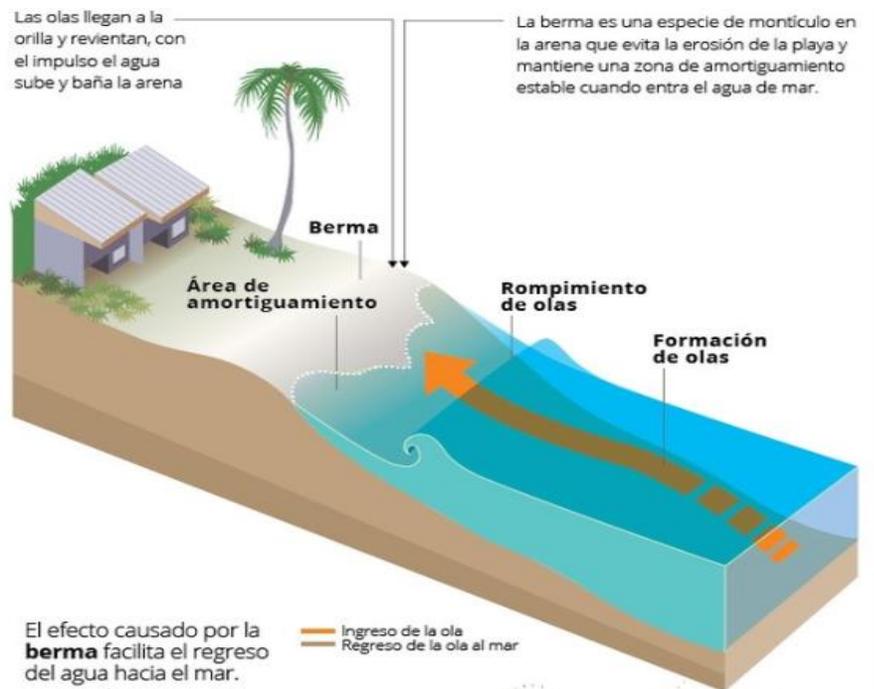
Figura 7. Comportamiento normal de la playa y del oleaje. Modificado de La Nación (2016b).

A escala mundial se prevé que en un futuro próximo el calentamiento global tenga efectos directos sobre el nivel del mar, lo cual a su vez tendría consecuencias en el comportamiento normal de las playas y del oleaje (Figura 7), como: inundación de humedales costeros y tierras bajas, retroceso de playas, salinidad de acuíferos; patrones de erosión y sedimentación litorales se verán modificados, por lo que se dará un deterioro de la infraestructura costera en general (Bedia, 2004).

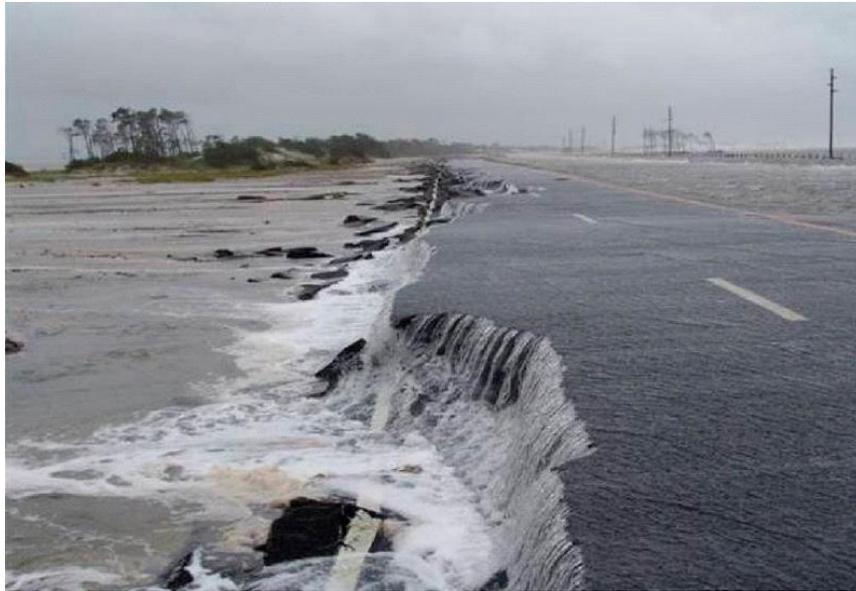
Figura 8. Impacto del mar a la infraestructura costera debido a inundación de tierras bajas. Tomada de FHWA (2014).

Dicho deterioro en la infraestructura costera ya se ha dado y es muy probable que continúe sucediendo en las comunidades costeras de Costa Rica. Carreteras como la RN-160 se incluyen dentro de la infraestructura costera que sufre las consecuencias del ascenso del nivel del mar. La infraestructura costera puede ser alcanzada debido a la inundación de tierras bajas y puede presentar mecanismos de daño como el “Flujo de Presa”, donde las aguas fluyen por encima de la carretera de un lado al otro (FHWA, 2014) (Figura 8).

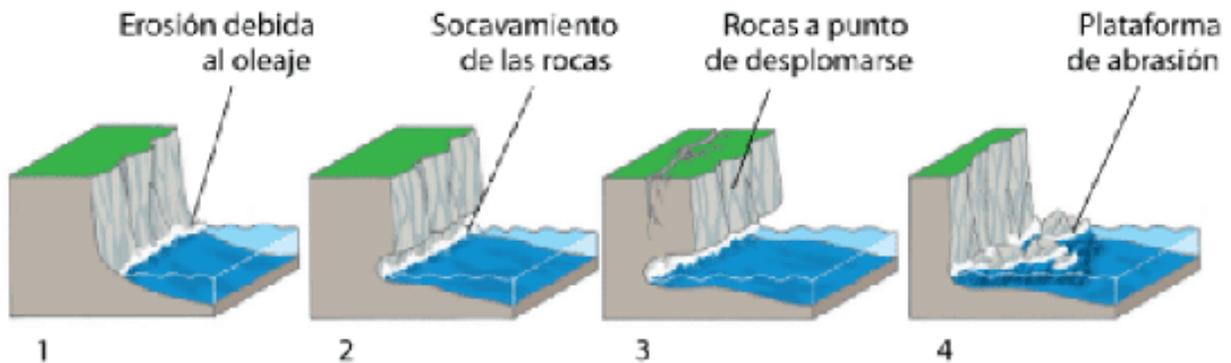
Figura 9. Esquema del proceso de erosión costera. Tomado de Gutiérrez (2008).

La erosión costera actúa de manera que el golpeteo incesante de las olas sobre la base de las formaciones geológicas y depósitos costeros ocasiona la aparición de hendiduras y, como consecuencia directa, colapso de bloques, estos materiales son retrabajados hasta producir sedimentos que se incorporan a la dinámica litoral (Posada & Henao, 2008) (Figura 9).

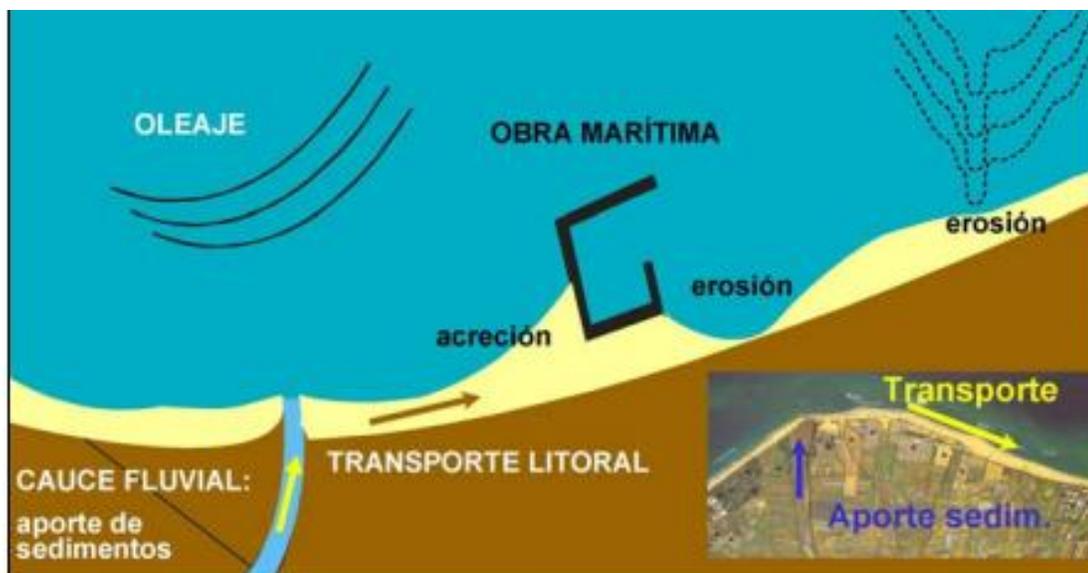
Figura 10. Dinámica costera común y modificación de patrones debido a una obra de infraestructura. Modificado de MITECO (2017).

La erosión costera, además de producirse por causas naturales como: dinámica costera, cambios en las corrientes marinas, expansión térmica de los océanos, entre otras; puede ser también producto, o bien, ser influenciada por actividades antrópicas. Actividades como el relleno de tierras litorales, obras marítimas, extensión de áreas portuarias, infraestructura turística, trabajos de regulación de ríos, extracción de agregados para construcción de los acantilados, defensas costeras, marinas, entre otras; podrían modificar las condiciones naturales del litoral como su batimetría, patrones de propagación de las olas, transporte litoral, paquetes de sedimentos del sistema, caudal y aporte sedimentario de los ríos (Posada & Henao, 2008) (Figura 10). Es importante mencionar que en el área de estudio no existen actividades antrópicas de importancia, que puedan alterar la dinámica costera de manera significativa, la única excepción son algunas alcantarillas que drenan directo al mar y muros de contención a pequeña escala.

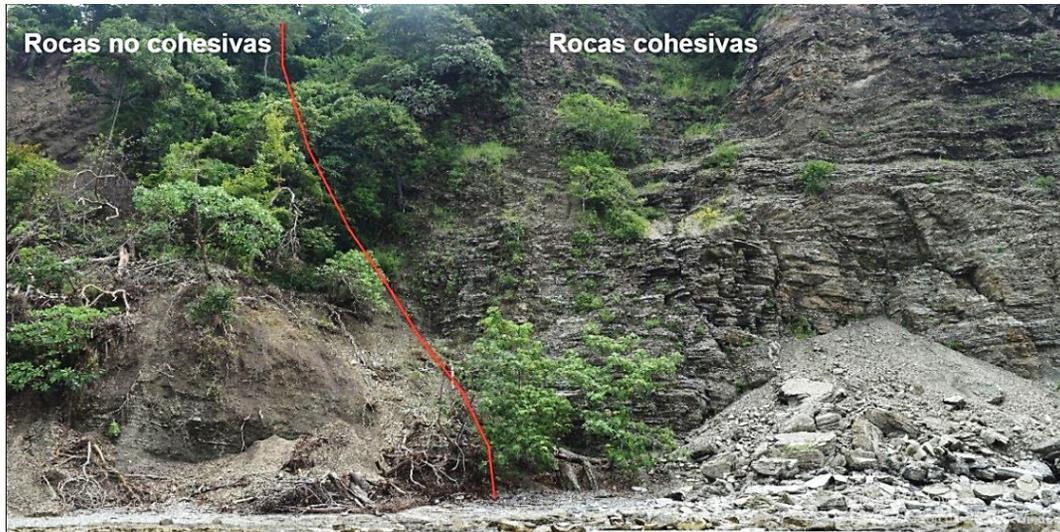
Figura 11. Imagen ilustrativa para rocas cohesivas y no cohesivas. La línea roja divide los sectores del acantilado que poseen cada uno de los tipos de roca mencionados. Se observa como las rocas no cohesivas presentan mayor grado de meteorización, mientras que las rocas cohesivas se presentan firmes e *in situ*.

El efecto causado por la erosión costera varía según el material que se exponga a esta, puesto que su respuesta al golpeo del agua difiere según el tipo de roca, composición, dureza, grado de fracturación, meteorización, entre otras características. Posada & Henao, 2008 realizan una clasificación fundamentada en la resistencia del material; en el litoral se pueden encontrar los siguientes tipos: rocas cohesivas y no cohesivas, playas, planicies pantanosas-lodosas, zonas deltaicas y estuarios. También indica que las costas con características como las anteriores se pueden enmarcar en dos tipos de comportamientos físico-mecánicos: sustrato rocoso, que abarca las rocas cohesivas y no cohesivas (Figuras 11 y 12) y sustrato blando, que incluye playas, planicies pantanosas-lodosas, zonas deltaicas y estuarios (Figura 13). Es importante mencionar que la morfología de planicies pantanosas-lodosas no se encuentra en el área de estudio, la foto ilustrativa fue tomada de Parques Nacionales de España (2018).

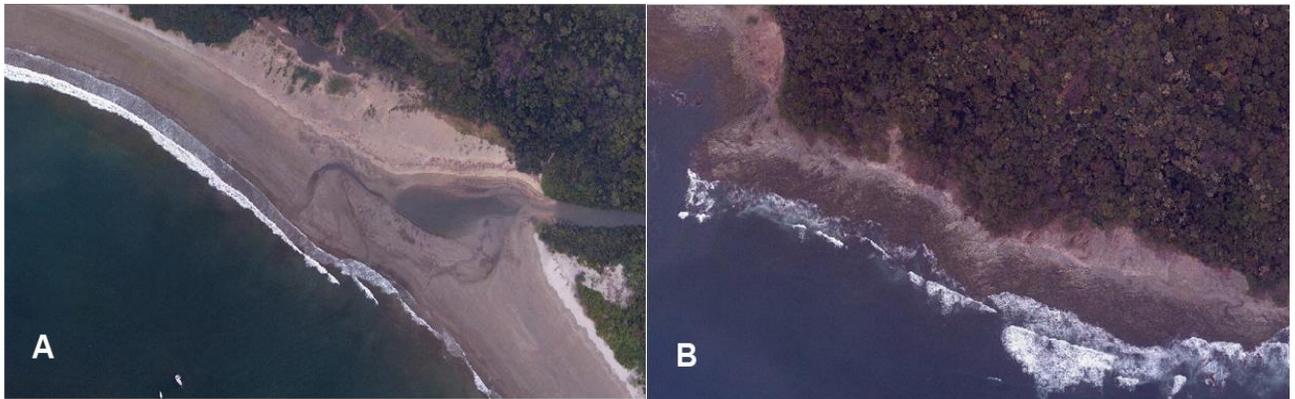
Figura 12. Vista en planta de líneas de costa con sustrato blando y sustrato rocoso. La imagen A muestra la costa con sustrato blando (desembocadura río Garza) y la imagen B la costa con sustrato rocoso (Bajo Escondido). Las imágenes corresponden con las fotografías aéreas de los datos *LiDAR* utilizados en el presente estudio.

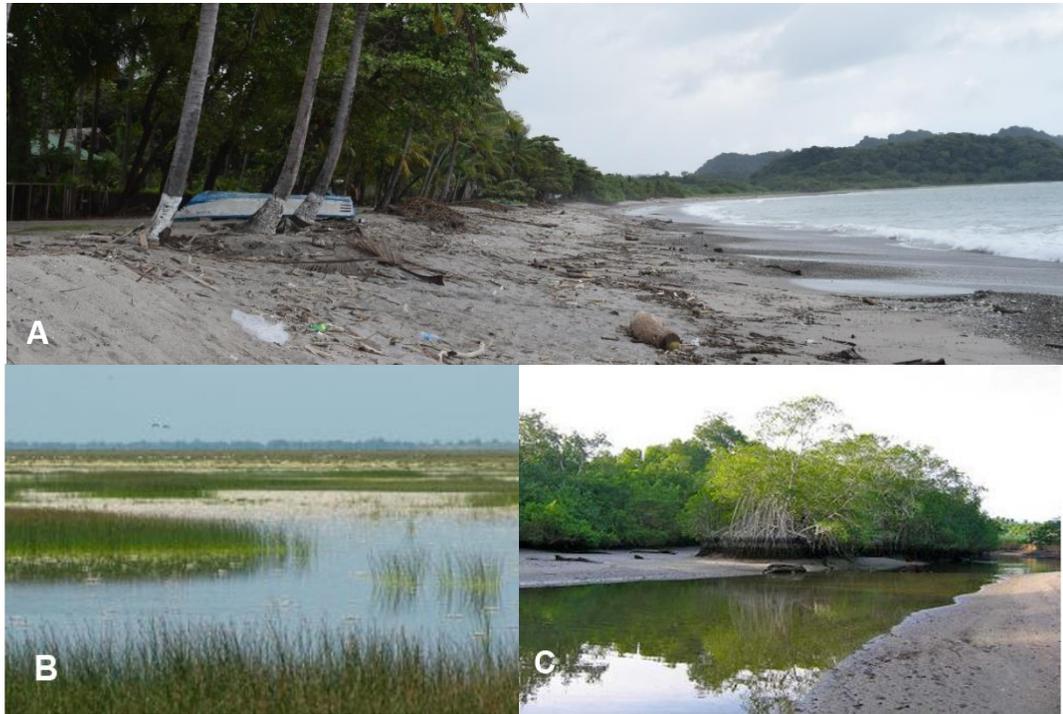
Figura 13. Imágenes ilustrativas de costas con sustrato blando. La imagen A corresponde a costas tipo playa (Garza), la B corresponde con planicies pantanosas-lodosas (Parque Nacional Doñana, España) y la C con zonas deltáicas y estuarios (Buena Vista).

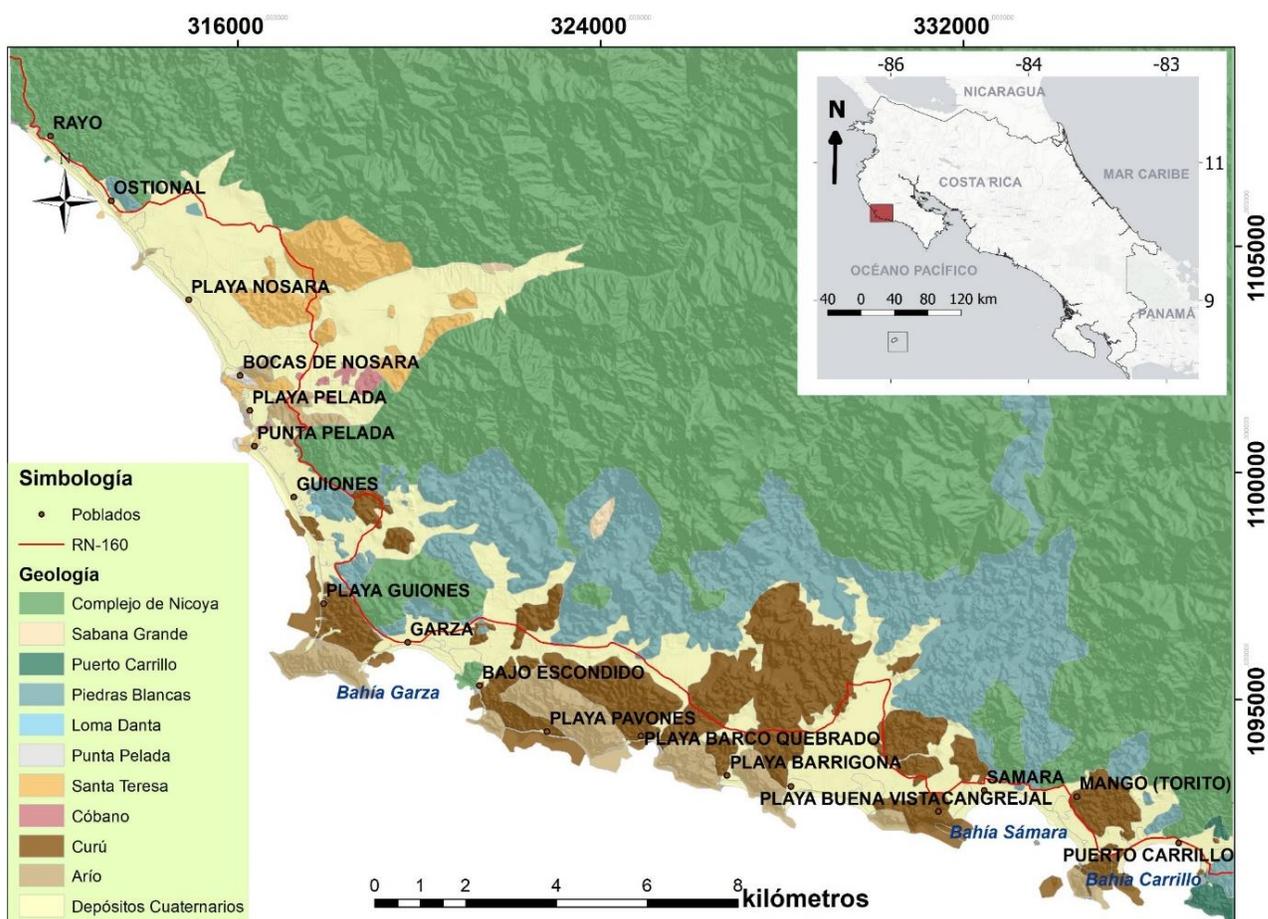
Figura 14. Mapa geológico regional. Fuente: elaboración propia basado en Denyer *et al.* (2014).

En la figura 14 se presenta un mapa geológico regional con las formaciones aflorantes en el área de estudio.

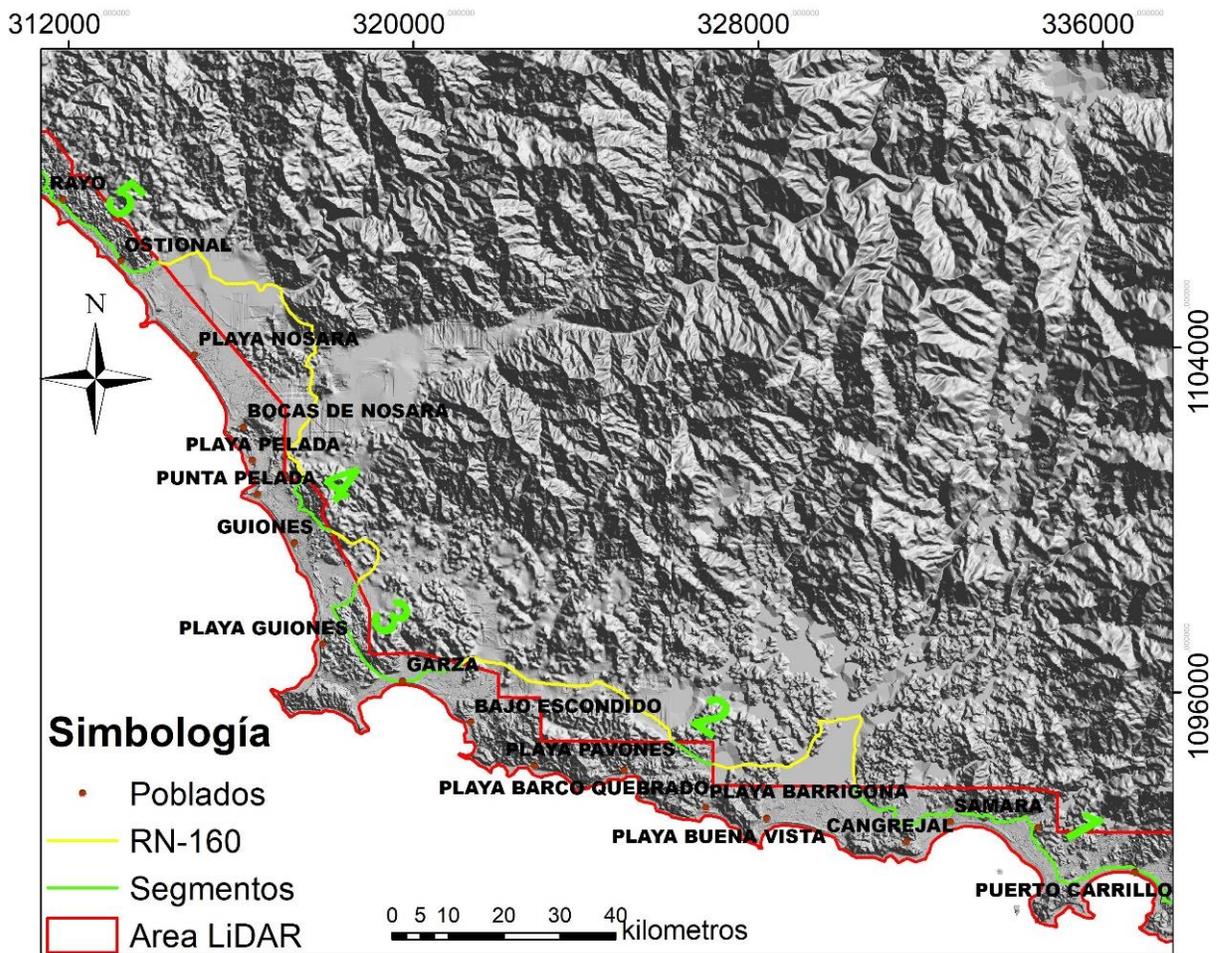
Figura 15. Segmentos definidos de la RN-160.

Las siguientes son las secciones de control, definidas por el MOPT, que se encuentran dentro del área de estudio: 50460, 50600, 50591, 50592, 50580 y 50573. Aunque para efectos de este trabajo, se trabaja con cinco secciones definidas a conveniencia, esto se debe a que son cinco las secciones de carretera que tienen disponibilidad de datos *LiDAR* (Figura 15).

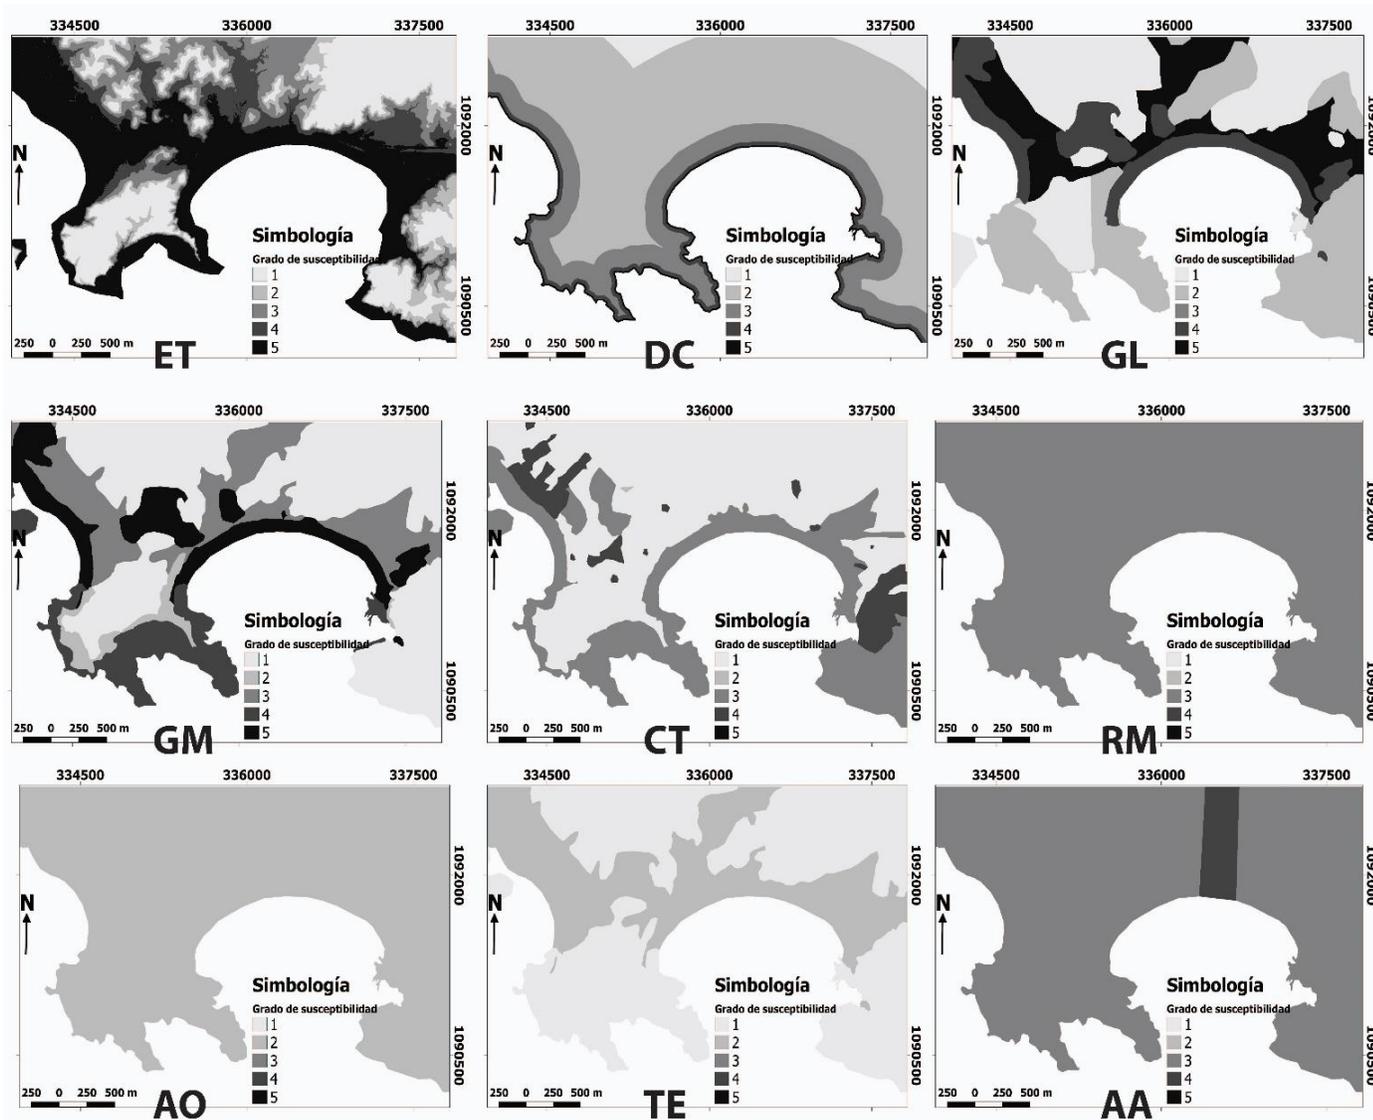
Figura 30. Mapas de entrada en formato ráster correspondientes a cada uno de los parámetros utilizados para generar el mapa final de susceptibilidad ante erosión. El ejemplo corresponde al sector de playa Carrillo.

Cuando la información se encuentra debidamente cargada se procede a utilizar la herramienta “Rasterizar” para convertir de formato vectorial a ráster que posee el QGIS. Se selecciona el *shapefile* con el que queremos trabajar (capa de entrada), se selecciona el campo o columna a utilizar (atributo), la resolución deseada y se indica el área donde se quiere rasterizar (para este únicamente se selecciona el archivo que delimita el cuadrante de trabajo previamente cargado), finalmente se da clic en “ejecutar” y el programa automáticamente genera el ráster, se crea un mapa de este tipo por cada parámetro, 9 en total (Figura 30). posteriormente, se crea mediante la herramienta “Calculadora Ráster” el mapa de susceptibilidad ante erosión resultante de la combinación de los otros 9 (Figura 31). Si tenemos en cuenta los 4 cuadrantes en los que se dividió el área de estudio, tenemos un total de 36 mapas ráster. Combinando estos 9 mapas ráster por cuadrante de estudio para obtener el mapa de susceptibilidad integrado, resulta en 4 mapas más, para un total de 40 mapas que fueron generados.

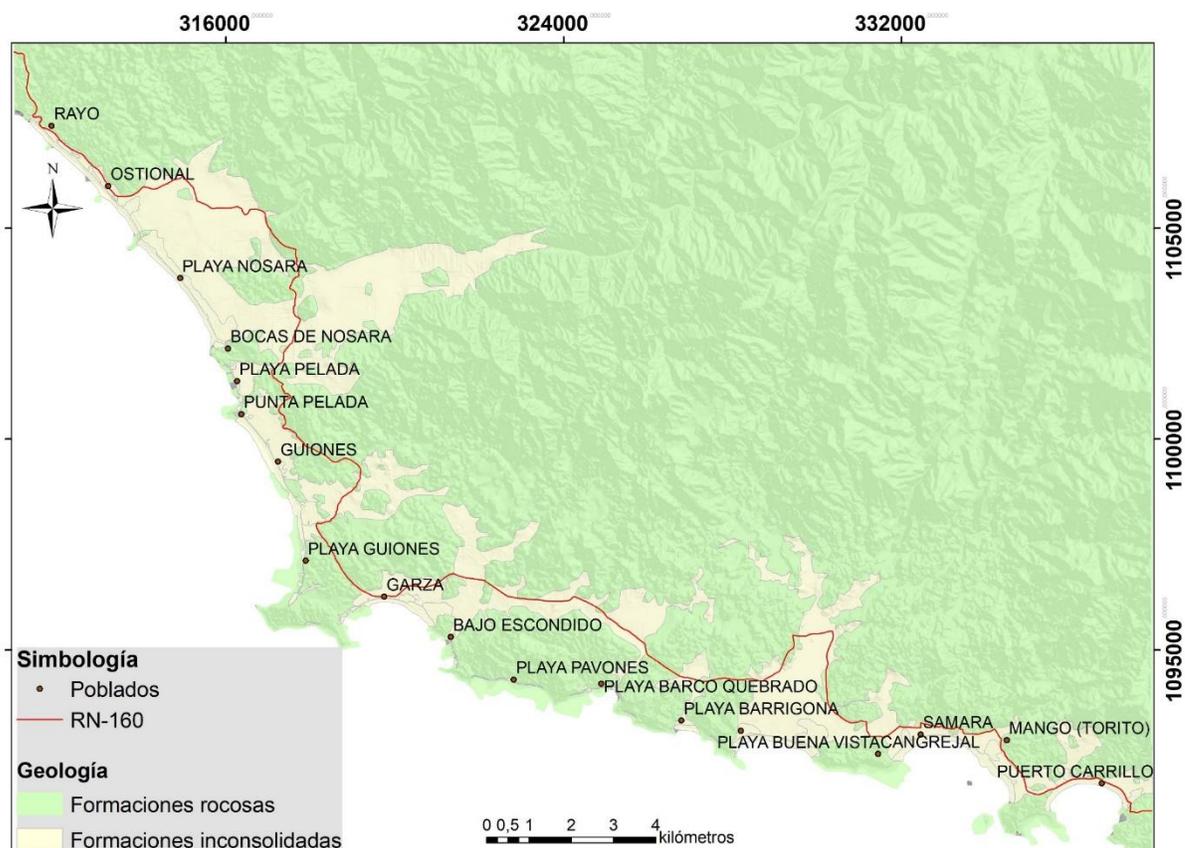
Figura 32. Localización de las formaciones rocosas y las inconsolidadas.

es una playa o planicie, esta cae dentro de la categoría de formaciones inconsolidadas. En la tabla de atributos del *shapefile* de la geomorfología, se crea una columna que indique con un valor numérico si esta corresponde a material consolidado o inconsolidado, seguidamente se utiliza un renderizado de color que utilice dicho atributo y nos permita observar con un color distintivo los sitios donde se presenta cada tipo de sustrato (Figura 32).

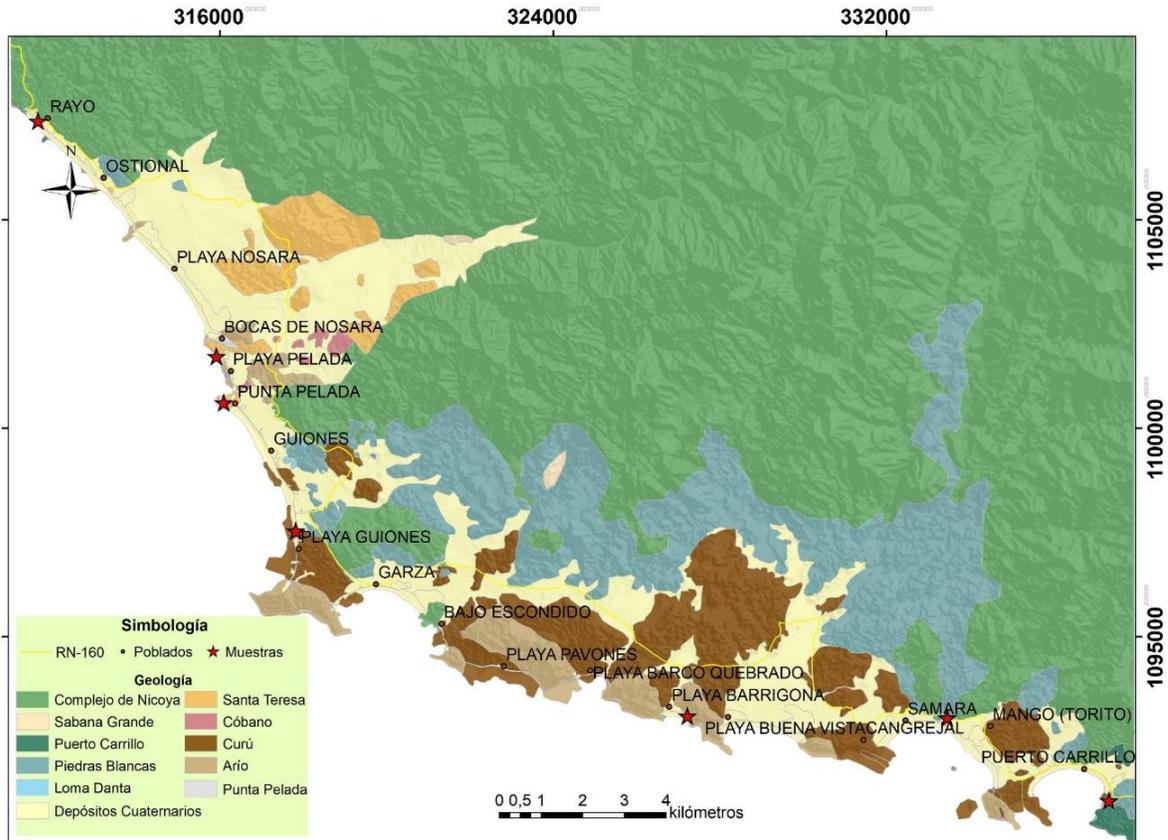
Figura 33. Sitios de muestreo para prueba con Máquina Los Ángeles. Las estrellas rojas son los puntos de donde se obtuvieron las muestras.

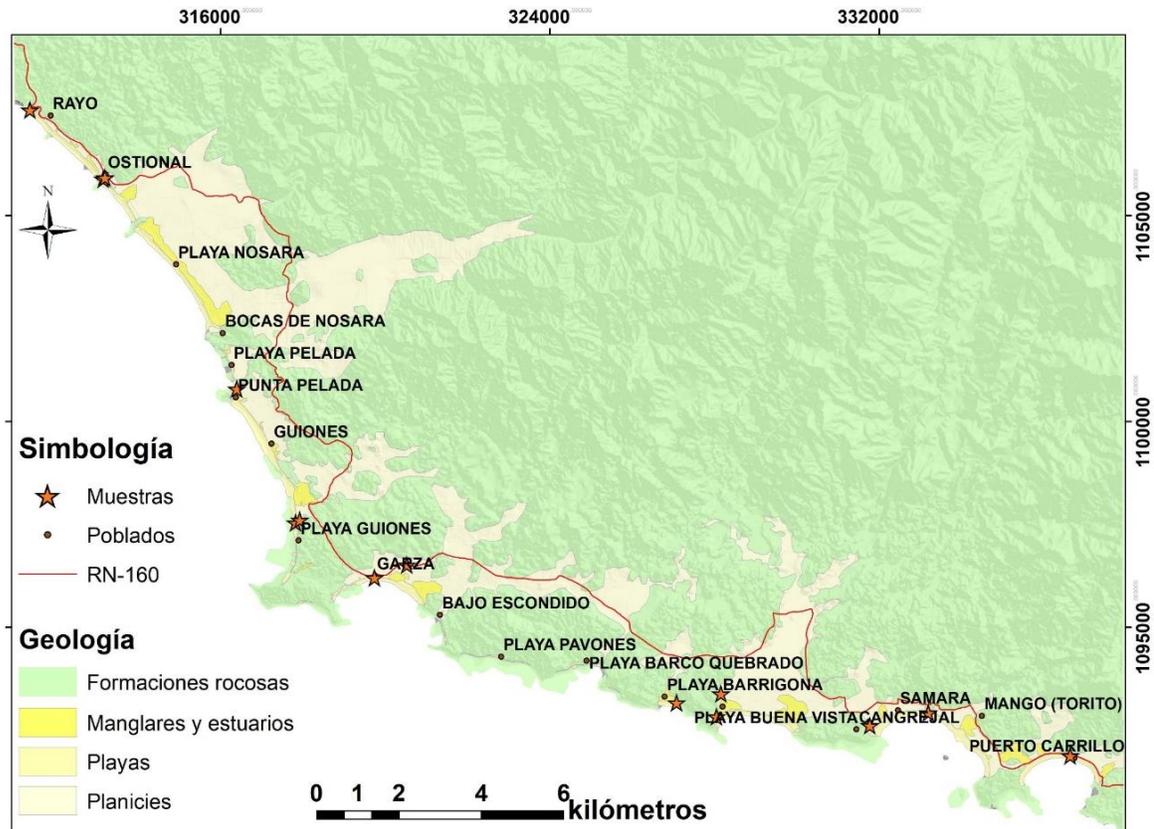
Figura 34. Mapa de los sitios de donde se obtuvieron las muestras para el Análisis Granulométrico. Las estrellas muestras los puntos donde se muestreó.

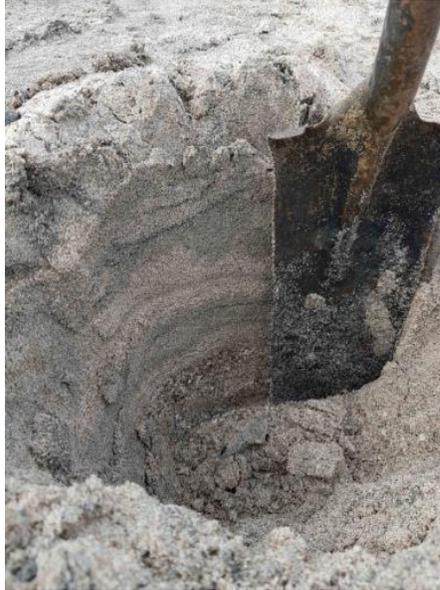
Figura 35. Obtención de la muestra para análisis granulométrico. Se puede apreciar cómo se obtiene una muestra de suelo que trata de incluir los horizontes representativos de la morfología analizada.

La recolección de las muestras se realizó, al igual que para el Ensayo Los Ángeles, recogiendo el material del lugar más cercano al punto definido para el muestreo. Utilizando una pala se extrae sedimento aproximadamente a 30 cm de profundidad, verificando que este sea el sedimento natural del lugar y no un relleno o algún material transportado. Se utilizan bolsas de plástico para transportar las muestras desde el campo hasta el laboratorio, la cantidad de sedimento recolectado es similar al de la bolsa plástica llena. En la Figura 35 se ilustra el método de muestreo:

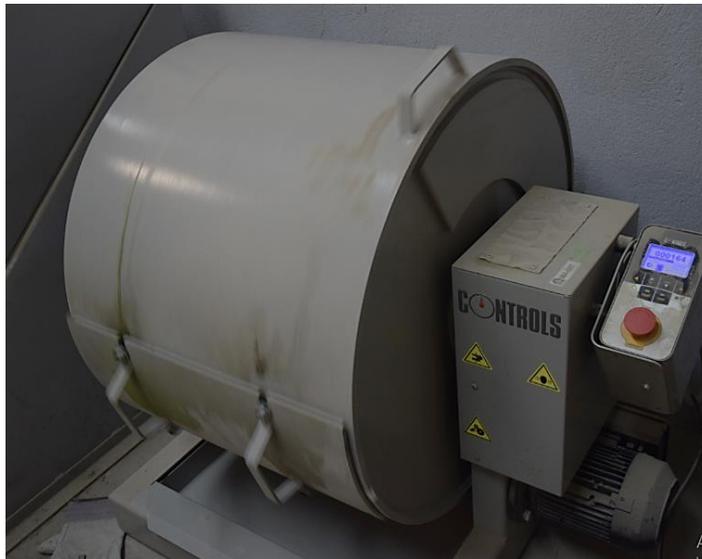
Figura 36. Máquina para el ensayo de abrasión Los Ángeles. Foto de la máquina del laboratorio de Lanamme UCR.

Tambor de acero de 710 ± 6 mm de diámetro interior y de 510 ± 6 mm de longitud interior montado horizontalmente por sus vástagos axiales con una tolerancia de inclinación de 1 en 100, uno de los cuales debe tener un dispositivo de polea o similar, para acoplar el motor (Figura 36). En su manto cilíndrico debe tener una abertura para introducir la muestra, con una tapa provista de dispositivos para fijarla firmemente en su lugar y que asegura una estanqueidad al polvo. Debe llevar en su superficie interior una aleta consistente en una plancha de acero desmontable, fijada rígida y firmemente a todo lo largo de una generatriz del cilindro de modo que se proyecte radialmente hacia el interior en 90 ± 3 mm. La distancia entre la aleta y la abertura, medida a lo largo de la circunferencia exterior del cilindro y en la dirección de rotación, debe ser igual o mayor que 1,25 m. En total la Máquina realiza 500 revoluciones en 10 minutos.

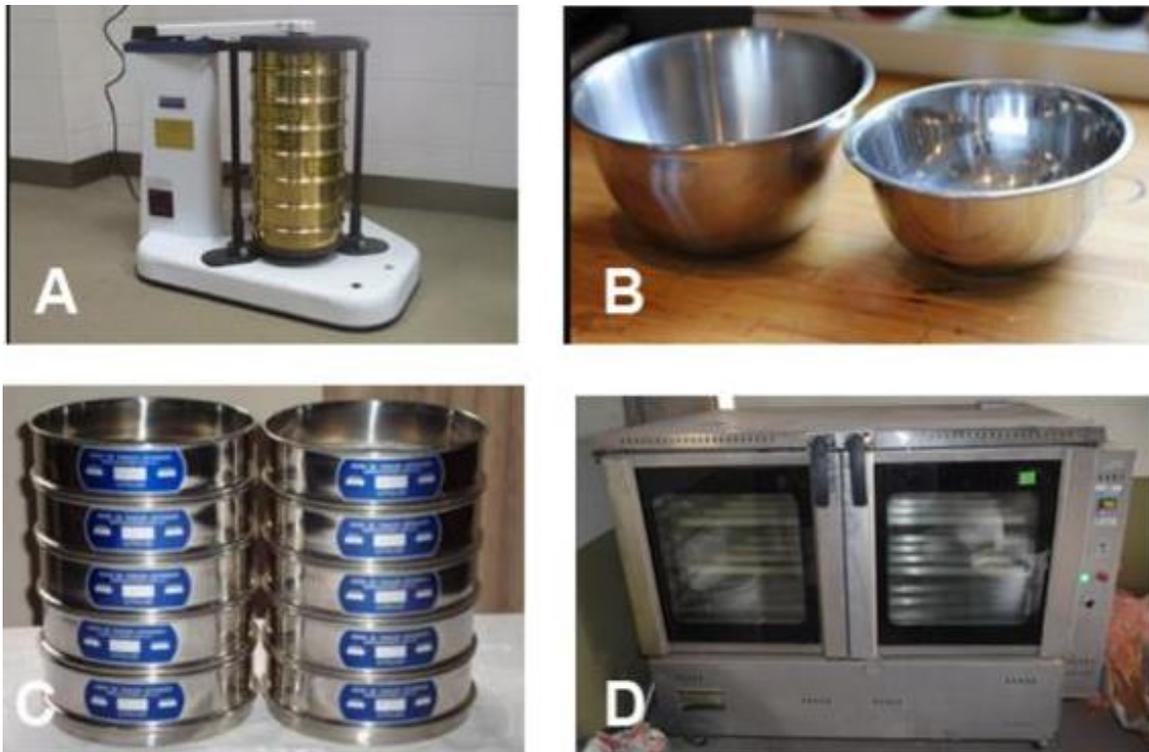
Figura 37. Equipo utilizado en el análisis granulométrico.

- Un juego de tamices estandarizados según la tabla 6 (Figura 37C).
- Al menos una balanza, preferiblemente dos, con precisión no menor de 1 g.
- Horno de secado con circulación de aire y temperatura regulable capaz de mantenerse en $110^{\circ} \pm 5^{\circ} \text{C}$ (Figura 37D).
- Vibrador mecánico (Figura 37A).
- Herramientas y accesorios: Bandeja metálica, cucharón, recipientes (Figura 37B).

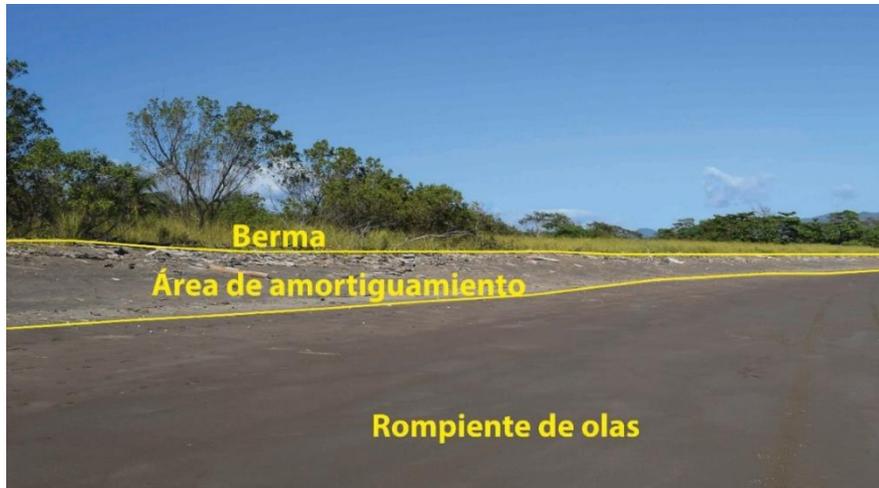
Figura 40. Nivel de erosión 1, en playa Buena Vista. Foto tomada el 22 de enero de 2018 durante la marea baja. Coordenadas: 328294,12 E, 1092920,46 N.

En general, todas las playas poseen sectores donde la erosión no es aparente, porque hay un equilibrio dinámico entre erosión y sedimentación. Las playas que se sitúan más al Norte del área de estudio tienen relativamente menor longitud de línea de costa erosionada, como es el caso de Ostional en su parte Norte, playa Pelada en su mayoría, playa Guiones en su parte central (cerca del río Rempujo), playa Garza en su parte Norte y Central. Al Sur del área de estudio también se presentan zonas de relativa estabilidad como la mayor parte de playa Buena Vista, donde la playa posee un comportamiento normal, sin mostrar signos de erosión (Figura 40), la parte más al Sur de playa Sámara y la punta Norte de playa Carrillo.

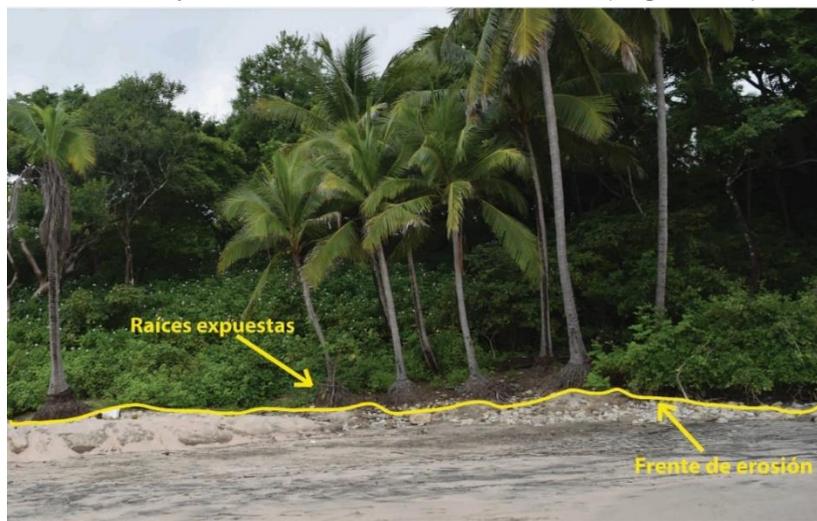
Figura 42. Vista del tipo de erosión presente en playa Pelada (Fecha: 27/8/2017. Coordenadas: 316376,21 E, 1100757,11 N).

En playa Pelada los niveles 2 y 3 únicamente se presentan en la parte más al Norte y en la parte más al Sur de dicho lugar, donde se identifican raíces de palmeras erosionadas y terrazas de al menos 50 cm (Figura 42).

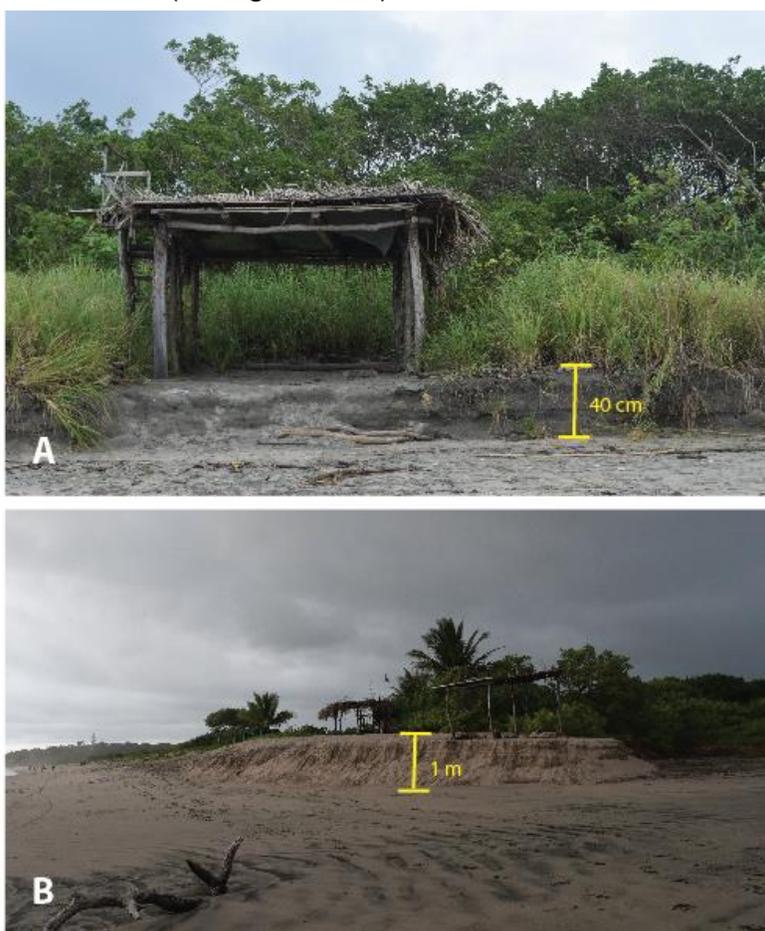
Figura 43. Rasgos de erosión en playa Guiones. A: Ranchos en la playa cerca de ser destruidos por la erosión, se observa cómo se ha creado una terraza de al menos 40 cm, además el pasto ha sido removido parcialmente (Fecha: 23/10/2017. Coordenadas: 317251,44 E, 1099298,55 N). B: Terraza de tamaño superior a 1 m de altura en playa Guiones (Fecha: 17/10/2017. Coordenadas: 316999,2 E, 1099773 N).

En playa Guiones los niveles 2 y 3 son mayoría, abarcan los 6 km de playa con excepción de un segmento que posee nivel 4 en la parte central de playa Guiones. En este sector del área de estudio, los rasgos de erosión más relevantes que se encuentran son: una terraza de erosión con tamaño superior a 1 m, que se ubica junto a un arroyo y fue formada luego del paso de la tormenta Nate en octubre de 2017 (ver figura 43B), este segmento de costa se cataloga con nivel 3. También se encuentra una terraza de aproximadamente 40 cm formada de igual manera luego de la tormenta Nate. La erosión costera por poco destruye algunos de los ranchos de la playa, se observa como la arena en sus bases ha sido removida, dejando una terraza; además, el pasto junto a estos ha sido parcialmente removido (ver figura 43A).

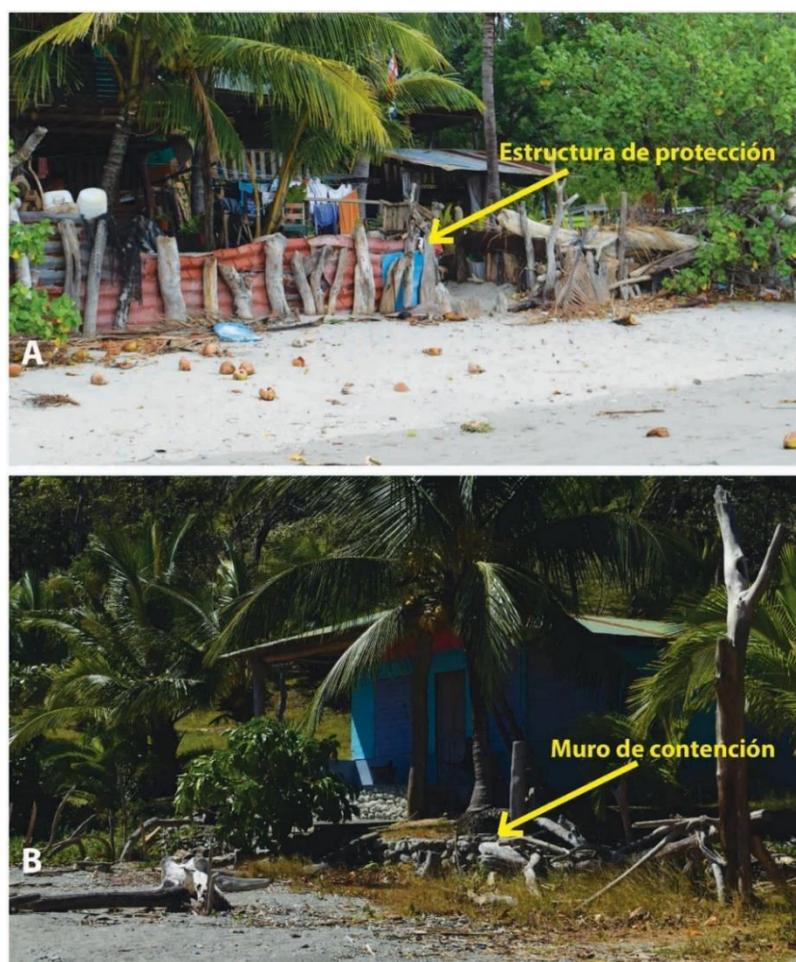
Figura 44. Niveles 2 y 3 en Garza y Barco Quebrado. A: Estructura de protección construida por los dueños de las casas (Fecha: 16/1/2018. Coordenadas: 319433,94 E, 1096164,4 N). B: Casa con pequeño muro de contención (Fecha:15/1/2018. Coordenadas: 324518,96 E, 1094057,09 N).

En playa Garza, los niveles 1 y 2 se concentran en el sector sur y una franja de menor importancia en la parte central. Se observan principalmente barreras de protección hechas por los dueños de las casas de playa Garza, las cuales son estructuras hechas manualmente, de poca resistencia y de bajo costo, construidas con troncos y latas, estas no han sido afectadas significativamente por el oleaje. (Figura 44A). En playa Barco Quebrado, se presentan los niveles 2 y 3 a lo largo de toda la playa, a excepción de la parte más al Este la cual no presenta erosión. Se presentan algunas casas con pequeños muros de protección ante el oleaje que no han sido afectados significativamente (Figura 44B).

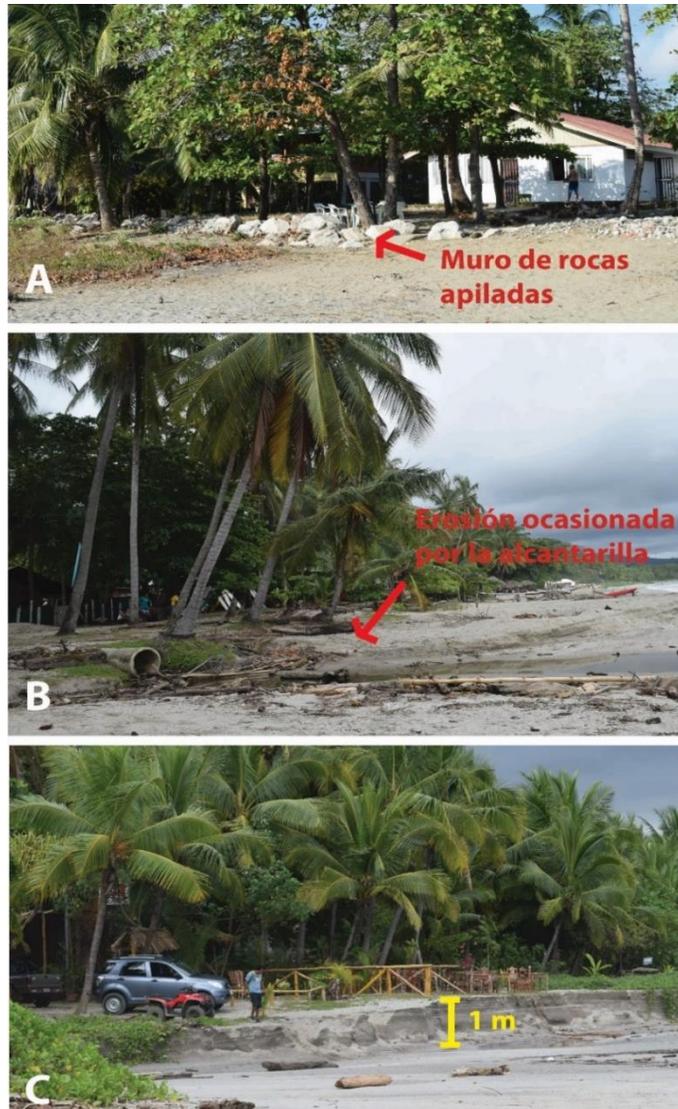
Figura 45. Erosión costera en playa Sámara. A: Rocas apiladas para protección de las casas (Fecha: 21/1/2018. Coordenadas: 334694,2 E, 1091618,8 N). B: Alcantarilla en la zona turística de Sámara que cae directamente al mar (Fecha: 5/11/2017. Coordenadas: 332570,75 E, 1092950,4 N). C: Escarpe de erosión que afecta a un restaurante en Sámara (Fecha: 5/11/2018. Coordenadas: 333040,6 E, 1092978,11 N).

En Sámara también se encuentran los niveles 2 y 3, a lo largo de toda la playa exceptuando la franja de costa más al Este. Se localizan algunas viviendas frente al océano tienen barreras contra el oleaje construidas con rocas apiladas, para al menos contener en bajo grado el oleaje (Figura 45A). Se ubica una alcantarilla a 200 m hacia el Este del acceso principal a playa Sámara, esta influye en el daño porque drena directamente al mar, aunque el caudal sea bajo si se compara con un río, el agua proveniente de la alcantarilla sumada al oleaje agrava la erosión en las zonas aledañas. Se nota como debido a la alcantarilla se crea una terraza de al menos 50 cm, lo que hace que las palmeras presenten exposición de raíces (Figura 45B). Otro rasgo de importancia que se encontró es la erosión acelerada por una desembocadura en el sector de Matapalo, la cual crea una terraza de altura superior a 1 m y se encuentra cerca de destruir un negocio ubicado frente a la playa. La cerca del negocio ha sido removida parcialmente y las mesas ahora se encuentran junto a la terraza formada (Figura 45C).

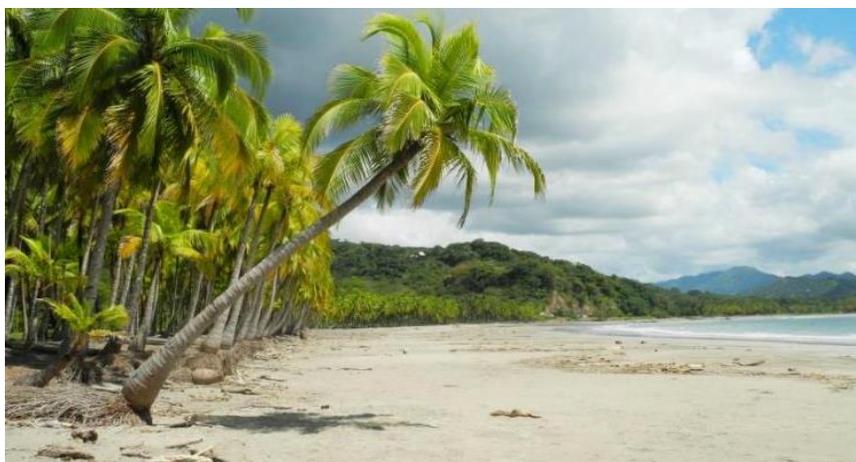
Figura 46. Palmeras basculadas y con raíces expuestas en playa Carrillo (Fecha: 20/1/2018.

Coordenadas: 337061,8 E, 1091736,17 N).

En playa Carrillo, la abundancia de palmeras a lo largo de toda la playa evidencia que la mayoría de esta se encuentra afectada por erosión al menos leve, se observan raíces expuestas por toda la franja costera. Se aprecia como hay sectores donde las raíces de palmeras han sido expuestas debido al oleaje y hasta basculadas en algunos casos (Figura 46).
