Universidad de Costa Rica
Facultad de Ciencias
Escuela Centroamericana de Geología

Proyecto de graduación para optar por el grado de Licenciatura en Geología

**Caracterización geológica de sitios susceptibles ante erosión costera en el tramo
Carrillo-Ostional de la Ruta Nacional No. 160**

Febrero 2019

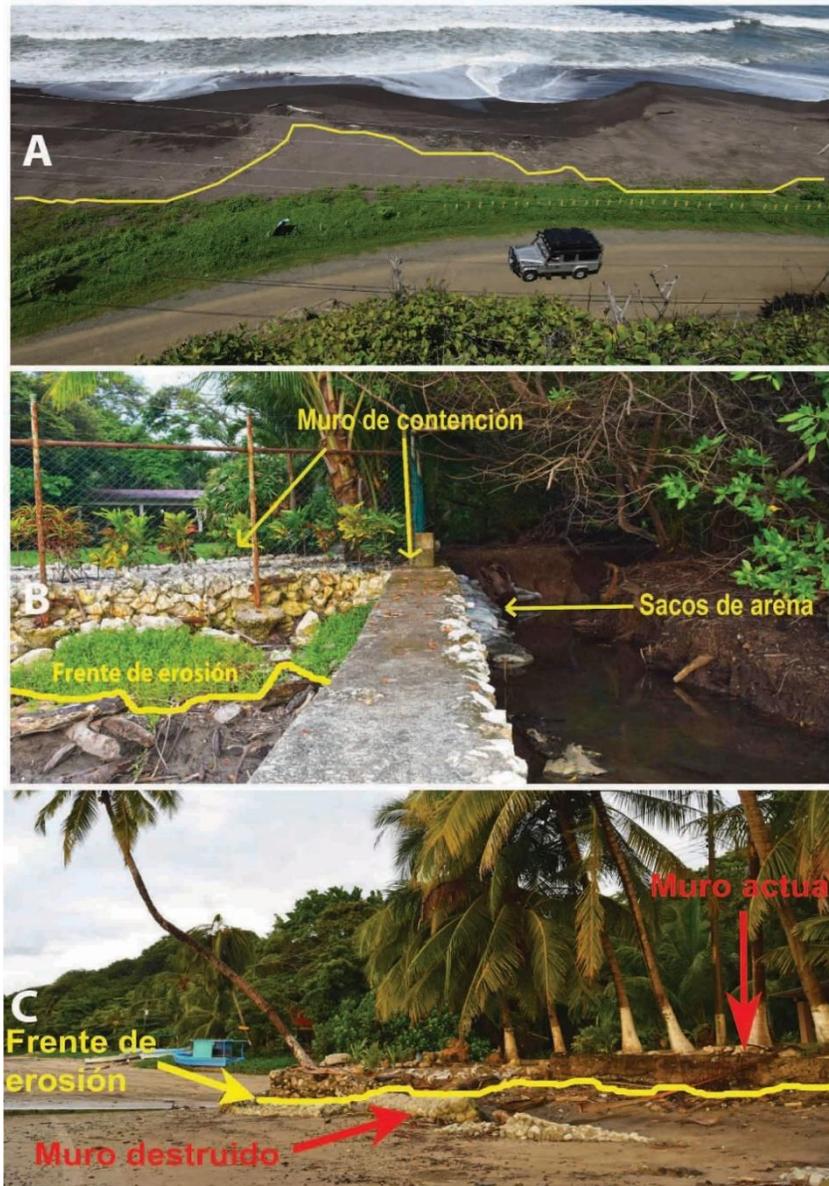
Figura 47. Ejemplo de sitios con nivel 4 y 5. A: Cercanía al mar del tramo de la RN-160 en el sector Norte de Ostional. La línea amarilla indica el alcance de la marea alta, trazada a partir de los troncos que quedan en la orilla después de la marea alta (Fecha: 15/8/2017. Coordenadas: 311617,7 E, 1107402,6 N). B: Muro de concreto con rocas y sacos rellenos de arena que sirven para contener la remoción de sustrato (Fecha: 19/8/2017. Coordenadas: 317367,15 E, 1099094,1 N). C: Muro de cemento con rocas para contener la erosión. También se observa el muro anterior y que ha sido destruido (Fecha: 28/9/2017. Coordenadas: 317849,15 E, 1097167,2 N).

la necesidad de construir barreras de protección como muros y sacos rellenos de arena para evitar la remoción de sedimento y contener el avance del agua sobre el terreno (Figura 47B). En Guiones Sur, una de las viviendas presenta infraestructura de contención que ya ha sido afectada, incluso el primer muro construido ya fue removido. El segundo muro ya presenta signos de destrucción (Figura 47C).

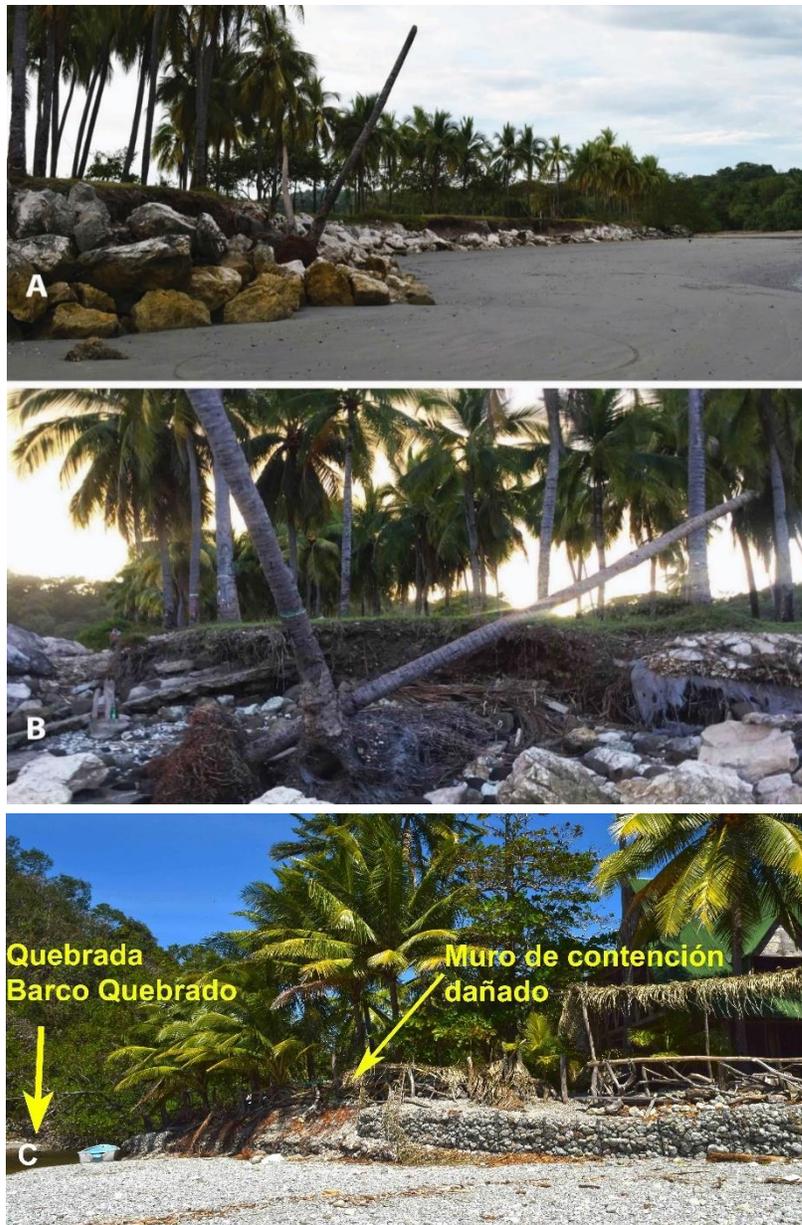
Figura 49. Daños con nivel 4 y 5 en Sámara y Barco Quebrado. A: Barrera de rocas que protege la línea de palmeras, vista general. B: Barrera de rocas parcialmente destruida (Fecha: 20/11/2017. Coordenadas: 332026 E, 1092675,4 N). C: Casa que posee muro de contención dañado debido a la erosión (Fecha: 15/1/2018. Coordenadas: 325237,5 E, 1094078 N).

En playa Barco Quebrado, se localiza una casa que posee un muro de contención del oleaje hecho con gaviones que ha resultado dañado debido a la acción conjunta del oleaje y el aporte del río; esta casa se ubica contiguo a la desembocadura de la quebrada llamada Barco Quebrado (Figura 49C).

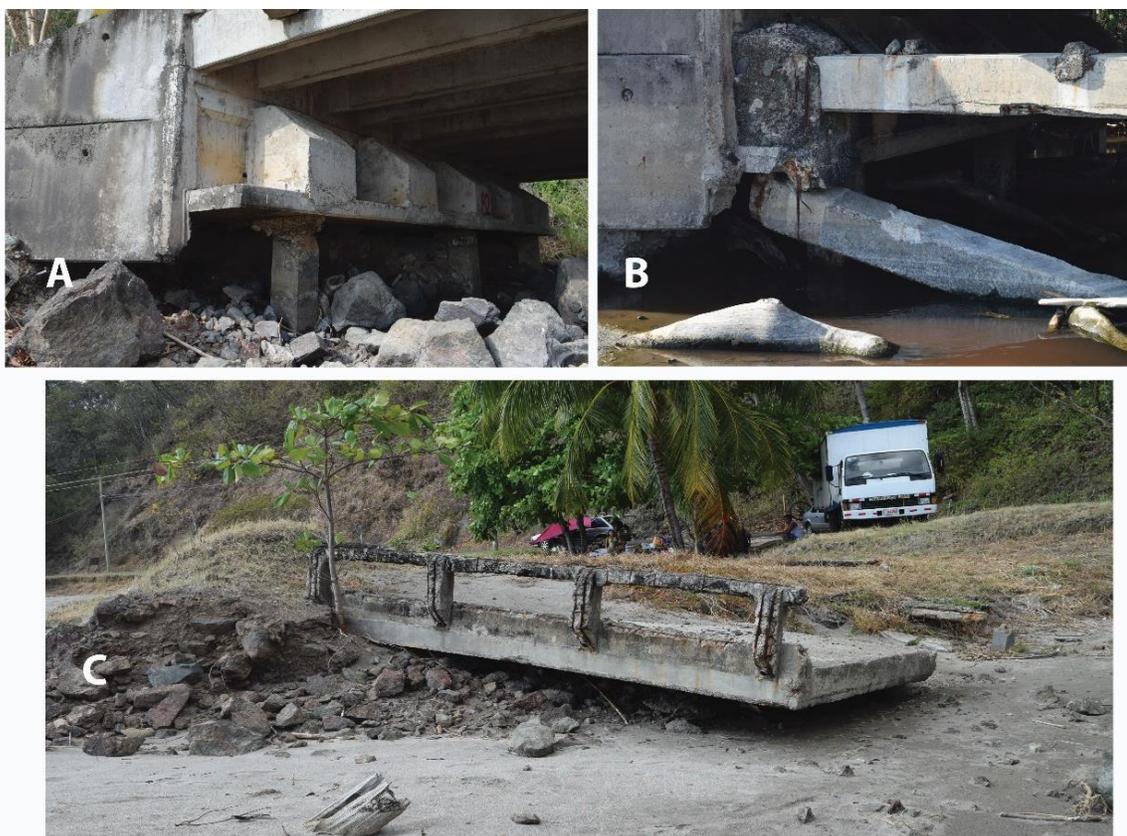
Figura 50. Daños en algunos puentes de playa Carrillo. A y B: Detalle de fundaciones deterioradas debido a la remoción de sedimento de los puentes en playa Carrillo (Fecha: 21/1/2018. Coordenadas: 335611,08 E; 1091700,24 N). C: Puente desarticulado y removido por la acción del mar (Fecha: 21/1/2018. Coordenadas: 336733,46 E; 1091911,28 N).

expuestas y se ha desestabilizado el puente (Figura 50A y 50B). Incluso se encuentra un puente antiguo que ha sido removido por completo debido a la acción del mar, este todavía se encuentra en el sitio, aunque totalmente fuera de la carretera, tirado hacia el lado de la playa (Figura 50C). Hay al menos dos tramos de la carretera donde el escarpe de erosión se encuentra a menos de un metro del asfalto (Figura 51A). Se localiza también un sector, cerca del parqueo público de Carrillo, donde se ha construido un muro con rocas de gran tamaño (Figura 51B) y otro sector con gaviones, en donde parece que la erosión estaba muy cerca de dañar la infraestructura.

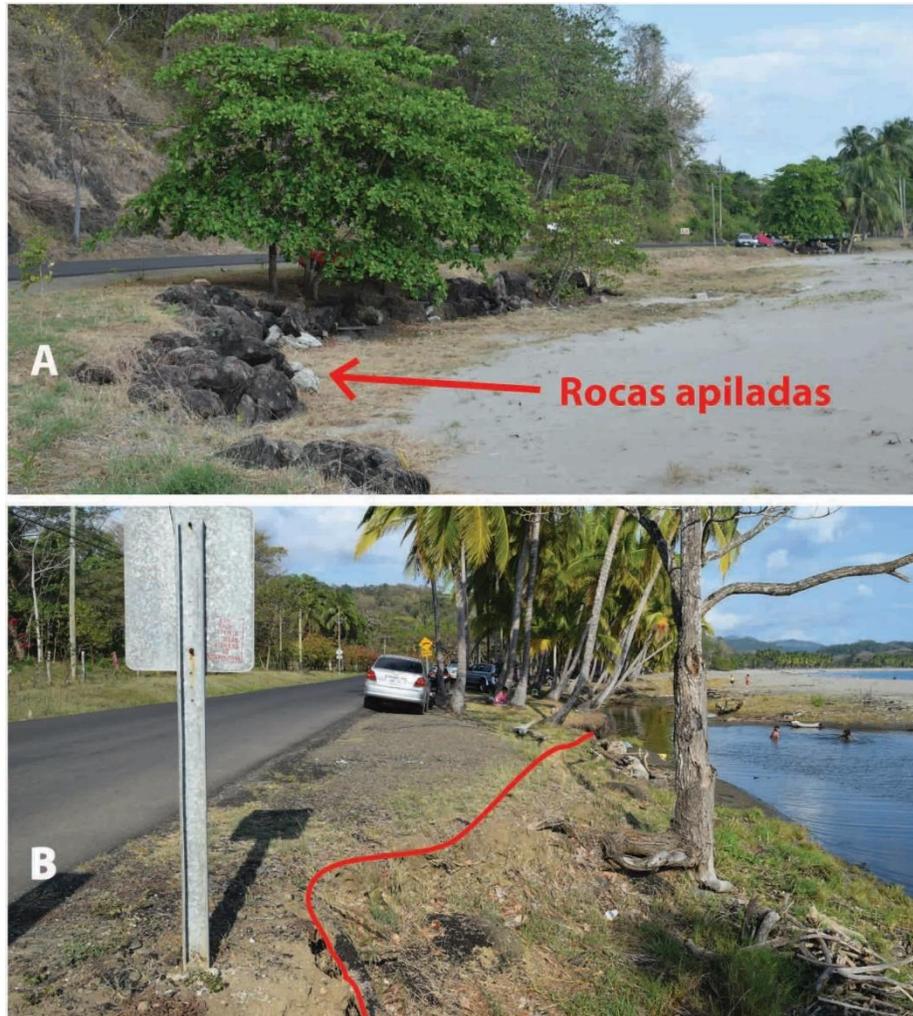
Figura 51. Daños en algunos sitios de Carrillo. A: Muro de contención hecho de rocas grandes apiladas para protección de la carretera ante erosión costera (Fecha: 21/1/2018. Coordenadas: 336587,6 E, 1091940,23 N). B: Escarpe de erosión (línea roja), a menos de 1 m de la RN-160 (Fecha: 21/1/2018. Coordenadas: 335982,23 E, 1091898,15 N).

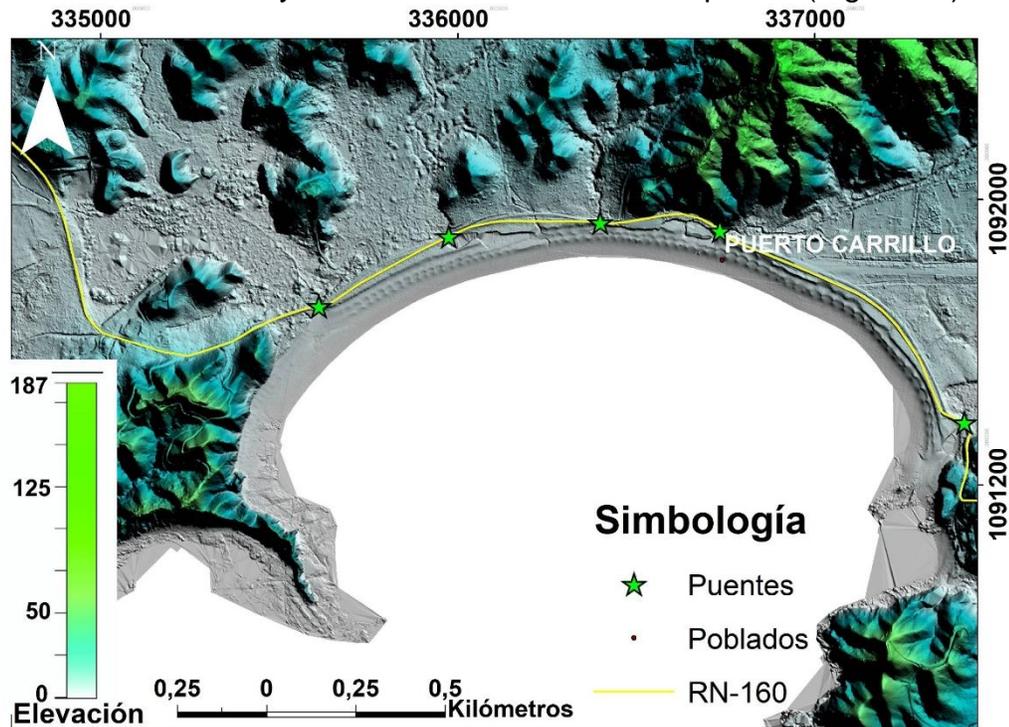
Figura 52. Mapa de ubicación de los puentes analizados en playa Carrillo.

Durante la gira realizada del 25 al 27 de abril de 2018, se identificó el estado de los puentes del tramo de la RN-160 que pasa frente a la costa de playa Carrillo. Esta revisión se realizó con la ayuda del ingeniero civil Ronald Naranjo Ureña, quien es funcionario de Lanamme UCR. La revisión consiste en observaciones a grandes rasgos de características en la estructura que pueden determinar si el puente sufre un daño de consideración y si es necesaria intervención pronta (Figura 52).

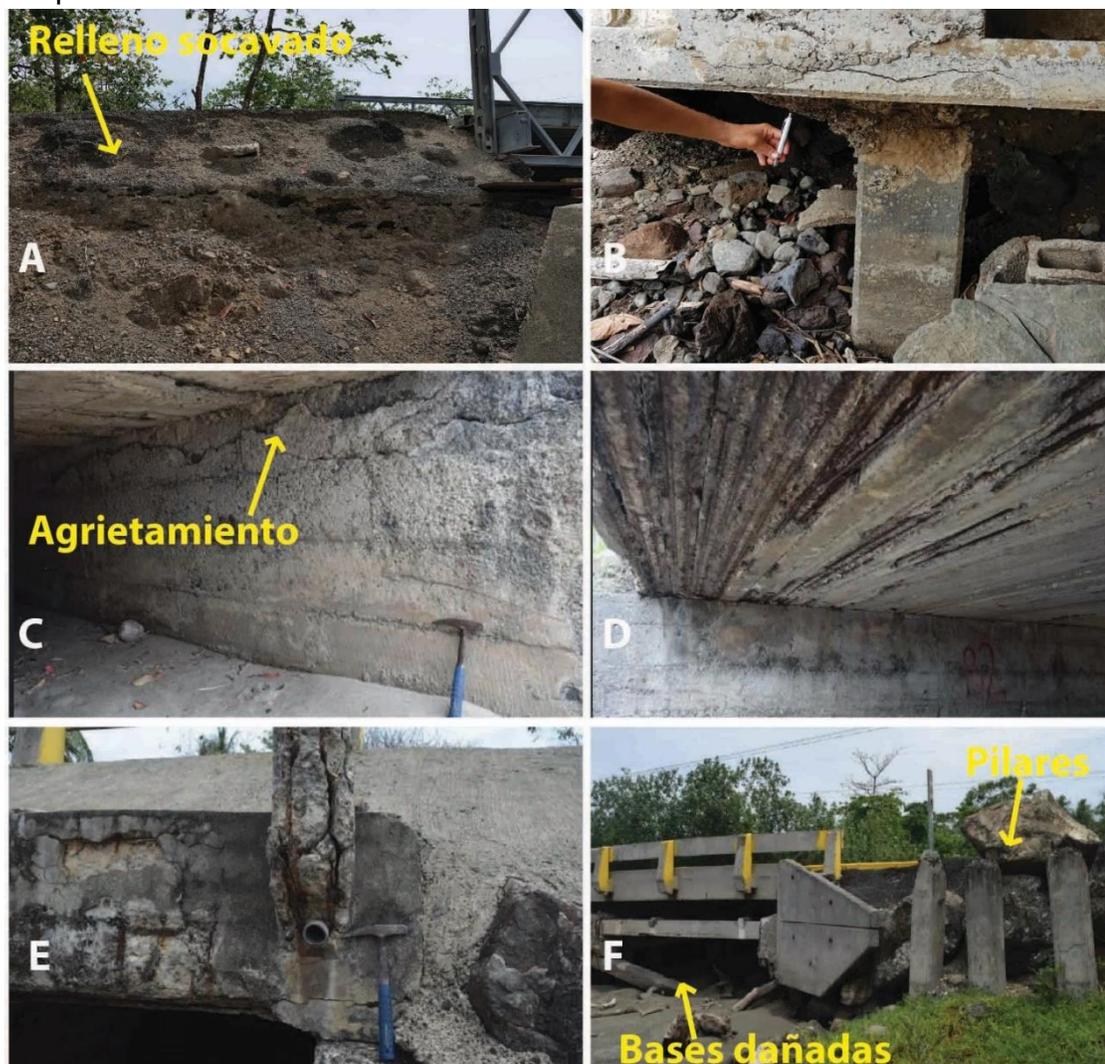
Figura 53. Daños en los puentes de playa Carrillo. Fecha de las fotos: 21/1/2018. A: Daño en el relleno de uno de los extremos del puente 1 (337416,65 E; 1091372,57 N). B: Muestra uno de los pilotes del puente 2 totalmente expuesto (336733,46 E; 1091911,28 N). C: Grieta que atraviesa de lado a lado el puente 3 (336398,24 E; 1091933,89 N). D: Acero expuesto y oxidado en la estructura del puente 3 (336398,24 E; 1091933,89 N). E: Acero de la estructura expuesto en el puente 4 (335974,24 E; 1091898,71 N). F: Bases del puente 5 erosionadas por el ingreso del agua marina y pilares para disminuir erosión (335611,08 E; 1091700,24 N).

La estructura principal corresponde con un puente tipo Bailey, este se encuentra por encima de un puente permanente antiguo. La cimentación de este se encuentra expuesta pero no ha sido socavada aún. Existe socavación en el relleno de uno de los extremos únicamente (Figura 53A). Uno de los muros no muestra signos de daño.

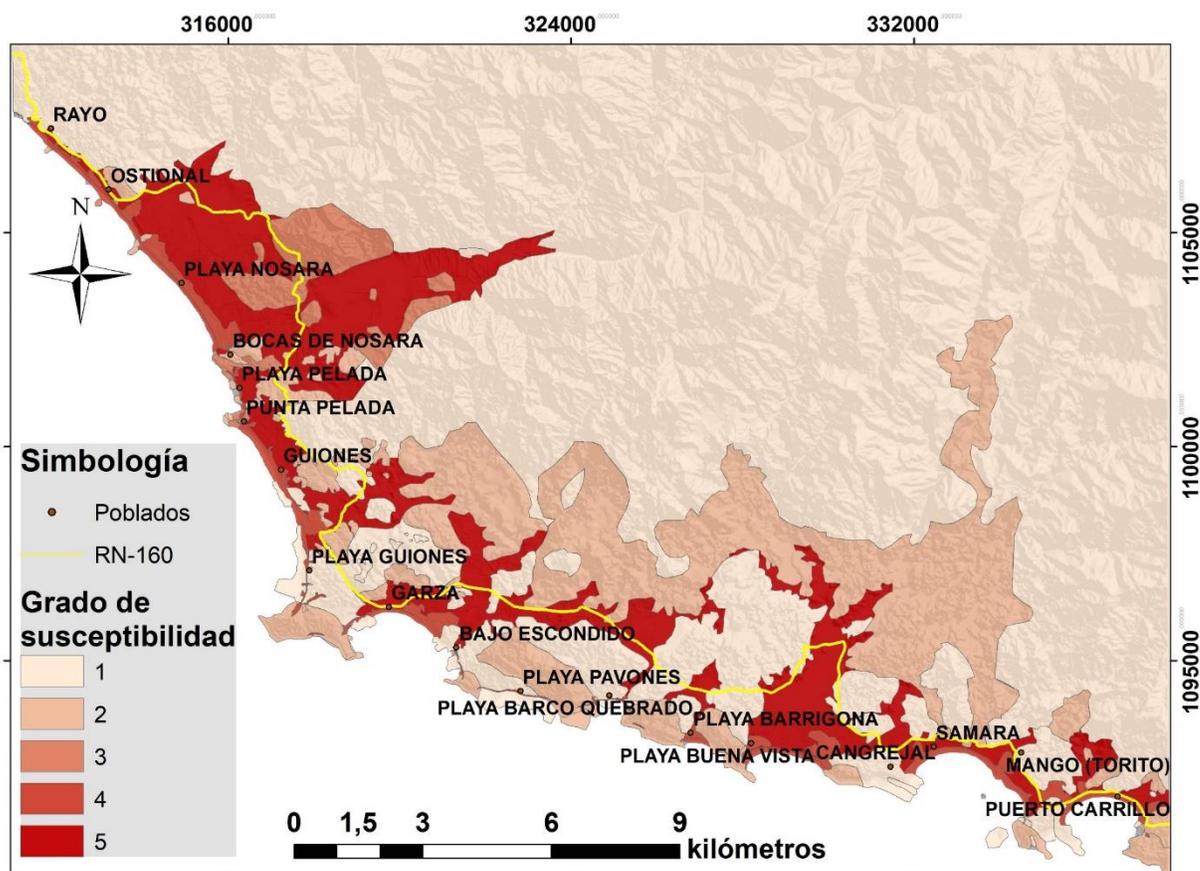
Figura 54. Mapa del grado de susceptibilidad según el parámetro de geología.

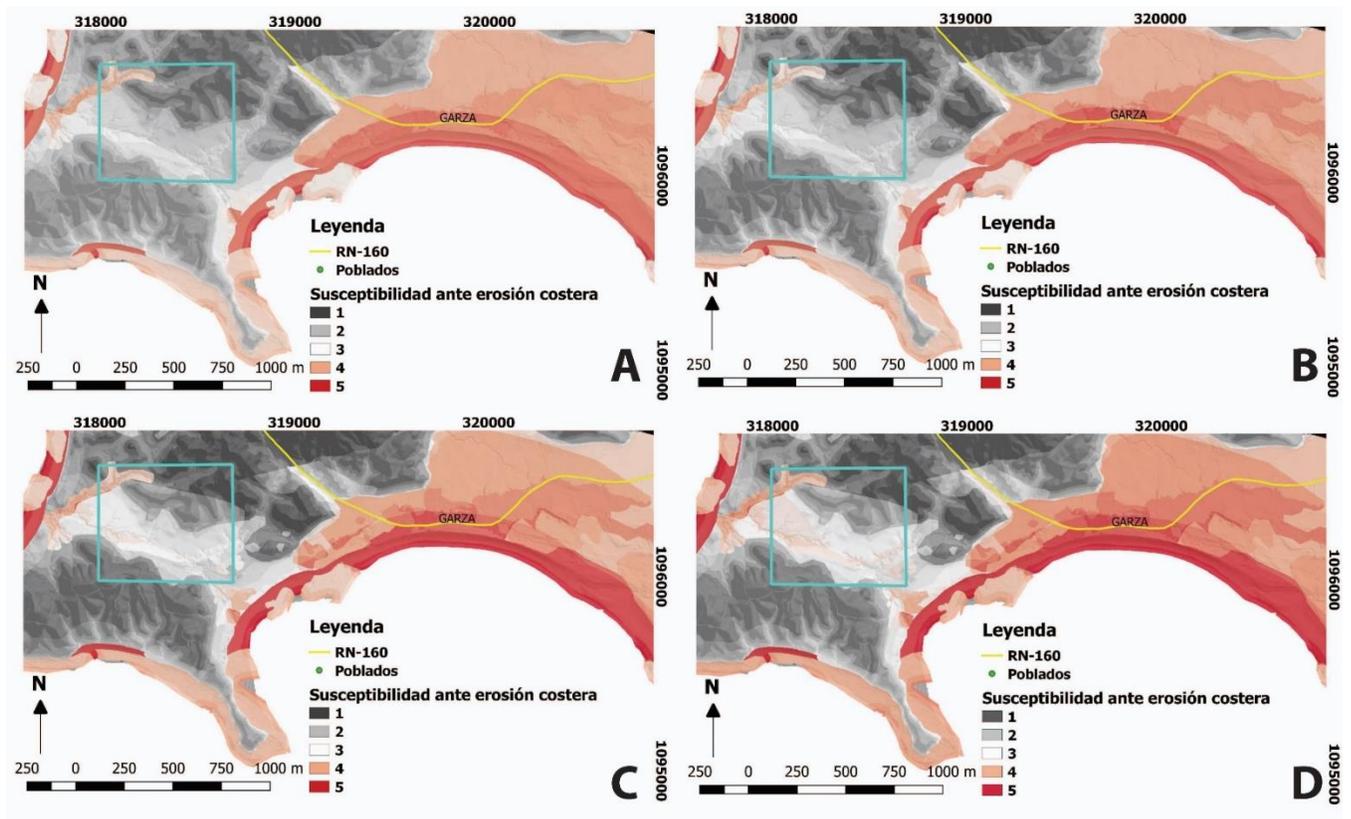
Figura 55. Comparación de diferentes métodos de ponderación. A: Escalonado, B: Tres niveles, C: Equitativo, D: Raíz del promedio. El cuadrado celeste muestra un área de comparación que muestra las pequeñas diferencias de tonalidad entre los métodos.

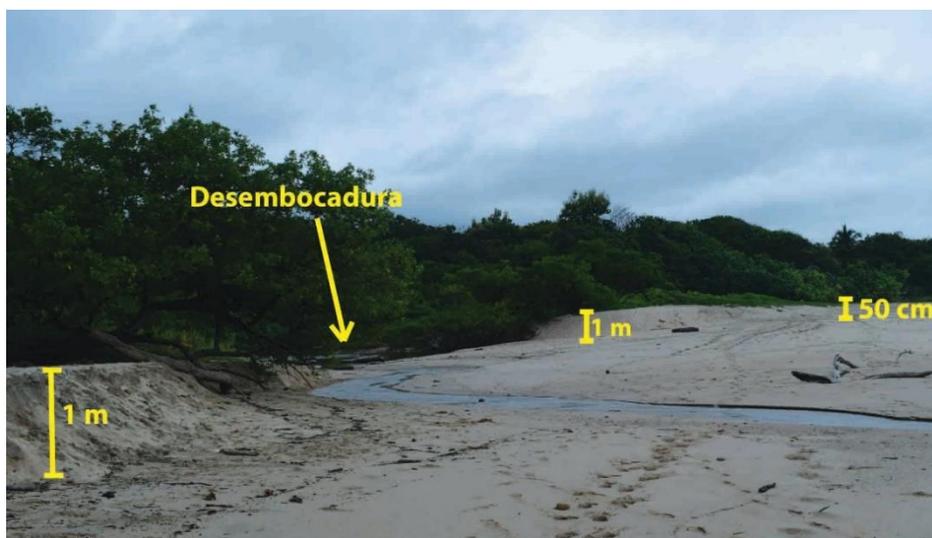
Figura 58. Aumento de nivel del IE-SC. Se observa como en las cercanías de la desembocadura la terraza posee mayor tamaño (Fecha: 17/8/2017. Coordenadas: 316103,9 E, 1101690,16 N).

Generalmente, la presencia de un río que desemboca en el océano hace que el nivel asignado aumente en, aproximadamente, un grado con respecto a las zonas aledañas, por ejemplo, un sector con nivel 2 si tiene una desembocadura contigua a este, va a aumentar a nivel 3 en la parte cercana al río, aunque podrían ser hasta dos niveles dependiendo del cauce regular del río y de la infraestructura del lugar, esto se debe a la manera en que son definidos los niveles del IE-SC y a los criterios que se toman en cuenta (Figura 58). Otro dato para destacar es que la erosión en las desembocaduras es más fuerte hacia la margen derecha del río, lo cual puede estar influenciado por las corrientes marinas que predominan.

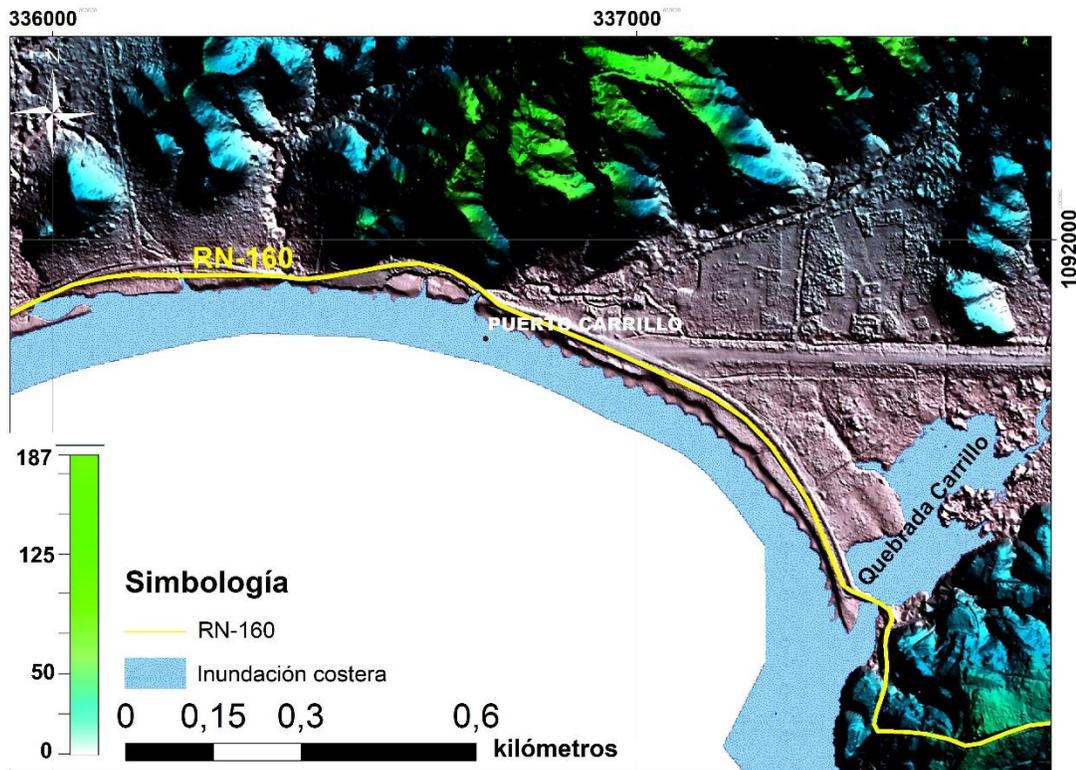
Figura 64. Ejemplo del ingreso del mar a través de una quebrada para el escenario de 2 m debido al ascenso del nivel del mar por calentamiento global.

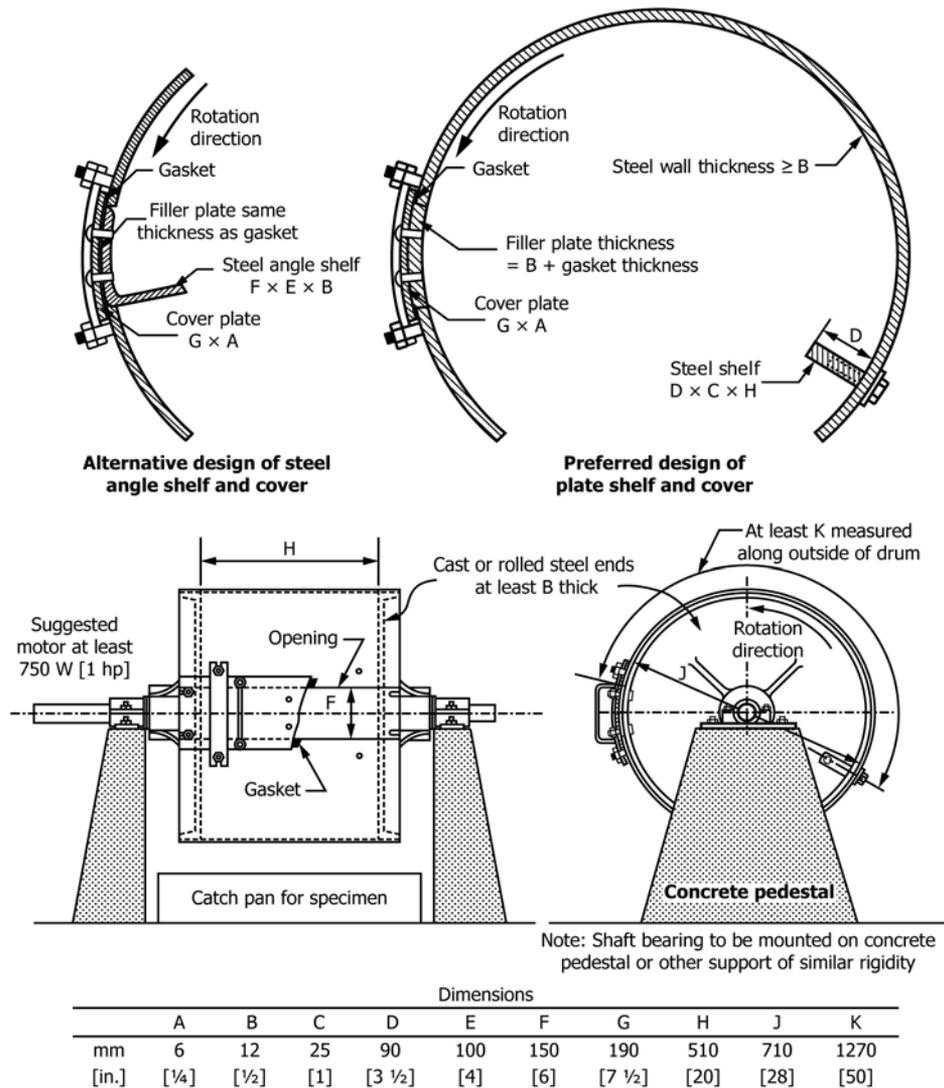
FIG. 1 Los Angeles Testing Machine

Consiste en hacer golpear una muestra de material con una carga abrasiva dentro de un tambor metálico (giratorio), a una determinada velocidad. Este ensayo usualmente es una medida de la degradación de un agregado mineral de graduación estándar, resultado de una combinación de acciones incluyendo la abrasión o desgaste, impacto y trituración en un tambor de acero rotatorio que

contiene un número específico de esferas de acero, aunque en este caso se pretende analizar muestras que no van a ser utilizadas para agregados. Después del número prescrito de revoluciones, el contenido se removerá del tambor y la porción de agregado se tamizará para medir la degradación como un porcentaje de pérdida. El resultado del ensayo es la diferencia entre el peso original de la muestra y su peso al final del ensayo, expresada en porcentaje con respecto al peso inicial, se le llama Coeficiente de Los Ángeles.

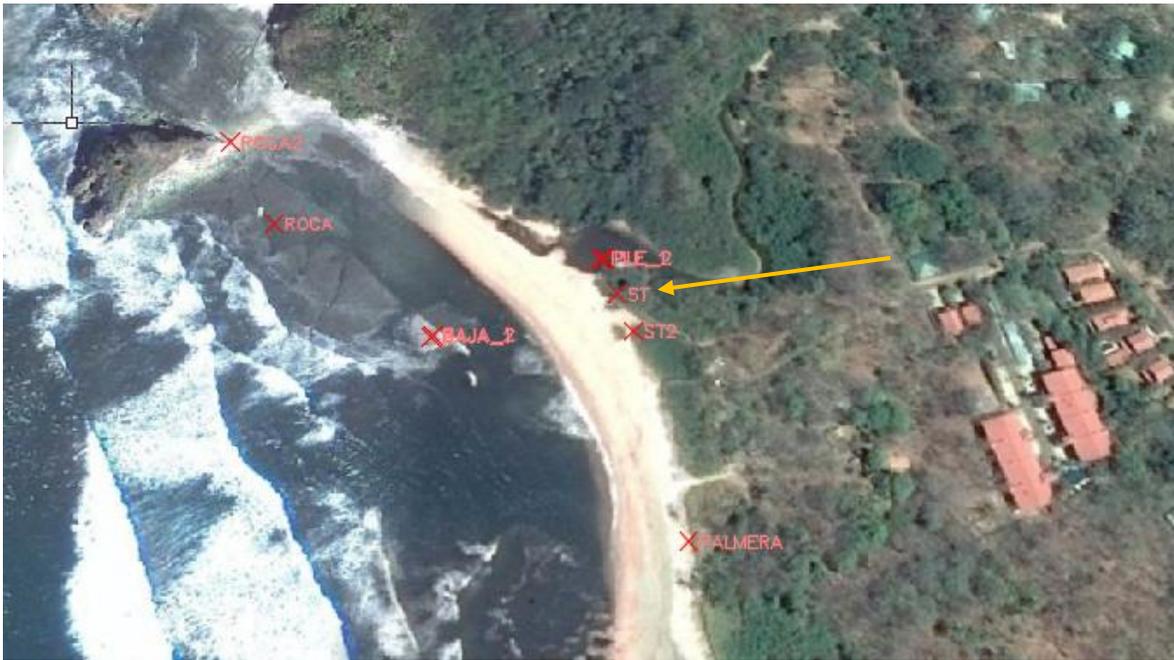
Ilustración 2. Imagen Satelital, zona de estudio y puntos tomados en campo. Fuente: Google Earth

Al obtener las coordenadas exactas del punto ST (1101679.359, 316130.3446, 3.58) se procedió a tomar puntos de referencia con niveles del NMM. En la siguiente tabla se observan sus coordenadas:
