Universidad de Costa Rica
Facultad de Ingeniería
Escuela de Ingeniería Civil

**Análisis de sitios de concentración de choques viales en la Ruta Nacional 34
utilizando el método de exceso de frecuencia de choques esperado con el
ajuste de Bayes empírico**

Proyecto de Graduación

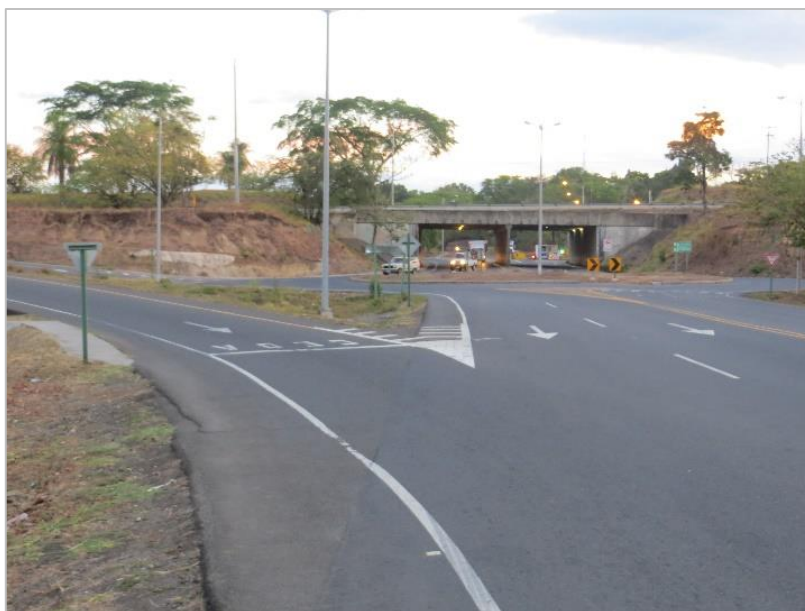
Figura 66. Fotografía de la rotonda Pozón
(Marzo, 2015)

Es una intersección tipo rotonda y, por tanto, se ubica en la clasificación intersección tipo "otras", de acuerdo a lo definido en este trabajo. Está conectada con la Ruta Nacional 27 y se ubica en Coyolar, Orotina, Alajuela (aproximadamente en las coordenadas 9°53'10,08"N, 84°34'32,99"O). De acuerdo a la designación que se utilizó en este trabajo, el tipo de zona en la que se encuentra es urbana, específicamente, es una zona principalmente comercial. A continuación se muestran algunas imágenes del sitio.

Considerando las características de esta intersección, se recomienda delinear la rotonda y mejorar la demarcación de la línea de centro, línea de borde e islas canalizadoras no solo a nivel de pintura sino que, en caso de ser necesario, se pueden colocar marcas resaltadas en las líneas, que ayuden a guiar de una mejor manera al conductor y que eviten que se cometan maniobras inadecuadas en la rotonda.

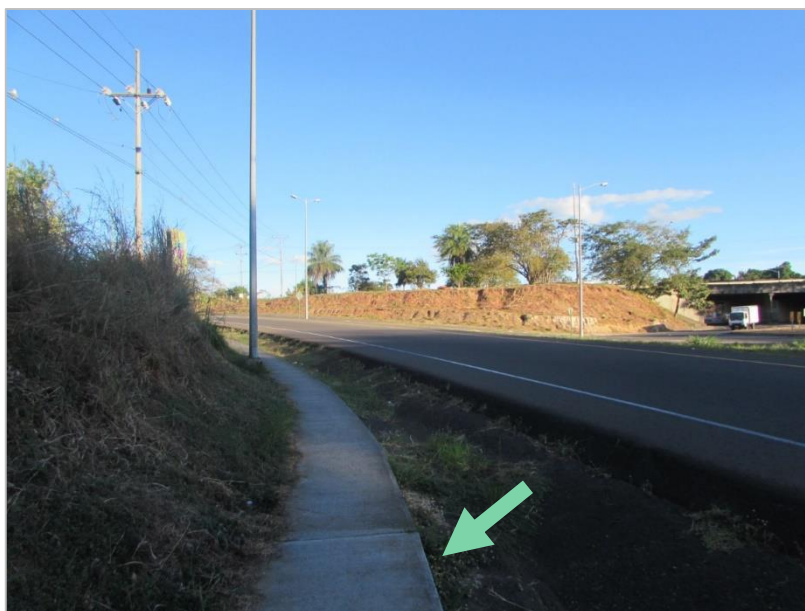
Figura 72. Acera en la rotonda Pozón
(Enero, 2016)

En la gira realizada el día 21 de enero de 2016 se observó que no existen suficientes facilidades peatonales, pues se cuenta con acera solamente en algunos segmentos (Figura 72) y, además, algunos dispositivos de señalamiento vertical se encontraban dañados, lo cual se puede deber a los choques de colisión con objeto fijo o vuelco (Figura 73).

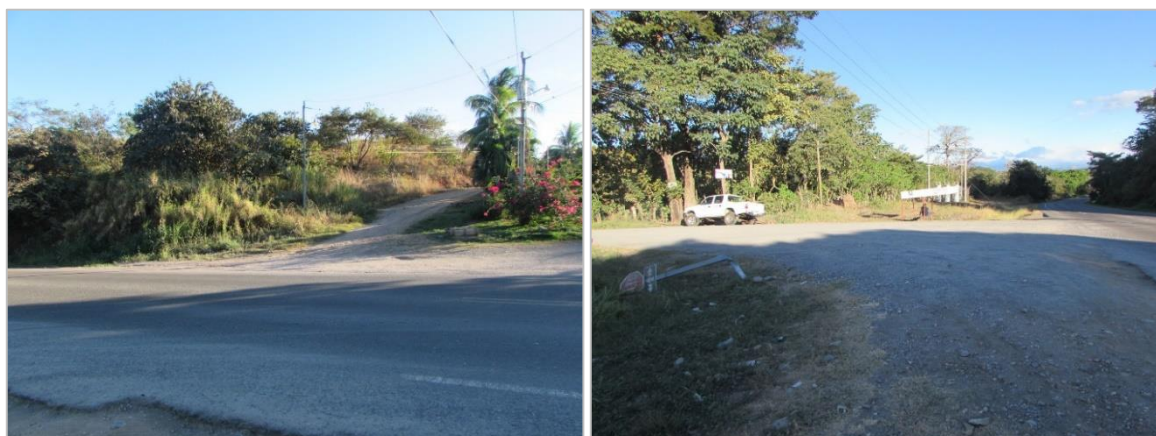
Figura 75. Fotografías de los accesos del cruce La Vaquita

El cruce La Vaquita corresponde a una intersección tipo Cruz, ubicada en Coyolar, Orotina, Alajuela (aproximadamente en las coordenadas 9°52'44,15"N, 84°34'32,39"O). Las carreteras secundarias son cantonales y el tipo de zona es urbana, principalmente comercial. Seguidamente se muestran algunas imágenes del sitio.

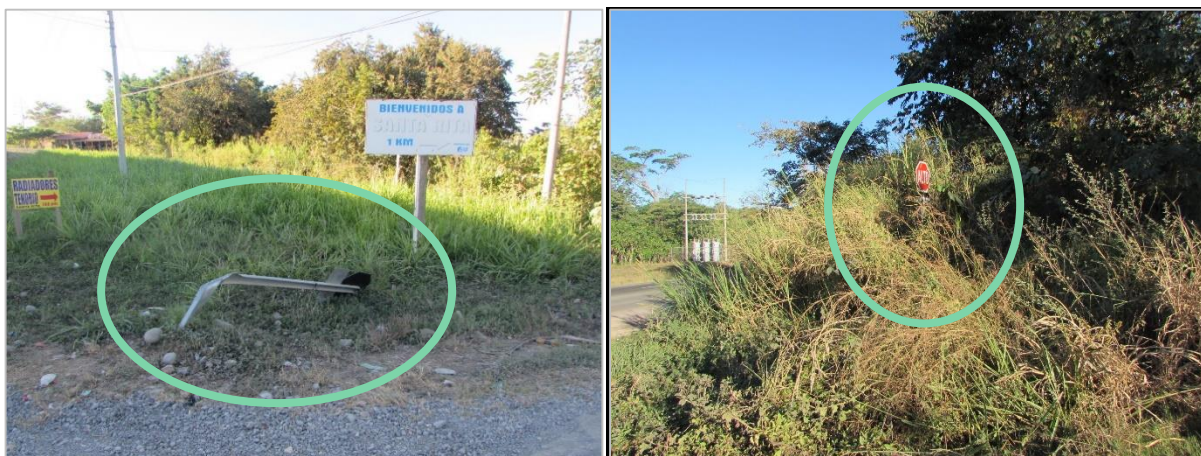
Figura 81. Fotografías de problemas en el alineamiento vertical de las carreteras secundarias
(Enero, 2016)

Por otra parte, en la visita se encontraron problemas con la señalización vertical (Figura 81), pues en las fotografías se puede observar cómo en uno de los accesos la señal de alto está volcada y en el otro, la señal se encuentra cubierta de materia vegetal.

En este caso, se recomienda mejorar la geometría de los accesos de modo que se integren de una mejor manera a la carretera principal.

Adicionalmente, como se puede ver en las fotografías de la Figura 81, se debe remplazar la señal de alto en uno de los accesos y limpiar la maleza en el otro acceso para que la señal se pueda observar.

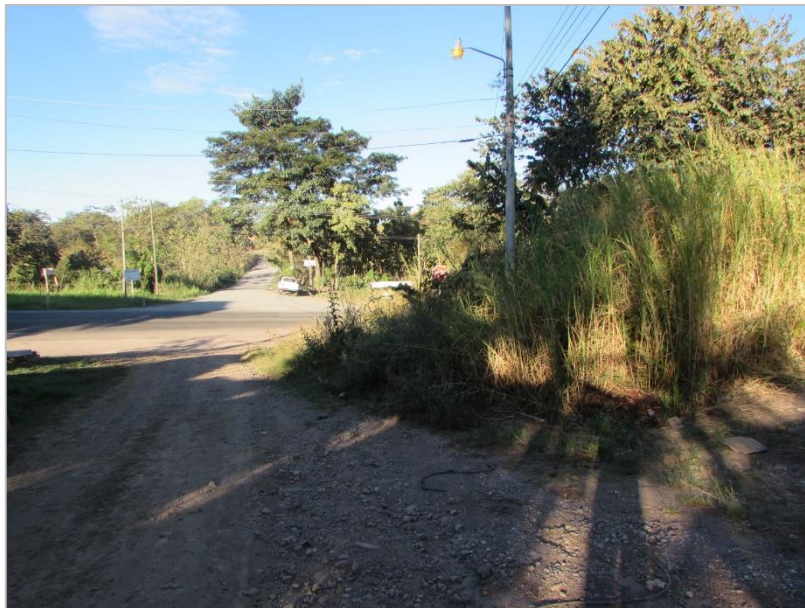
Figura 82. Problemas de visibilidad en el acceso
(Enero, 2016)

Unido a lo anterior, en la Figura 82, se puede observar que este problema de exceso de materia vegetal también afecta la visibilidad del acceso y se debe garantizar espacio y buena visibilidad en las esquinas, por lo que es imperativo solucionar este problema.

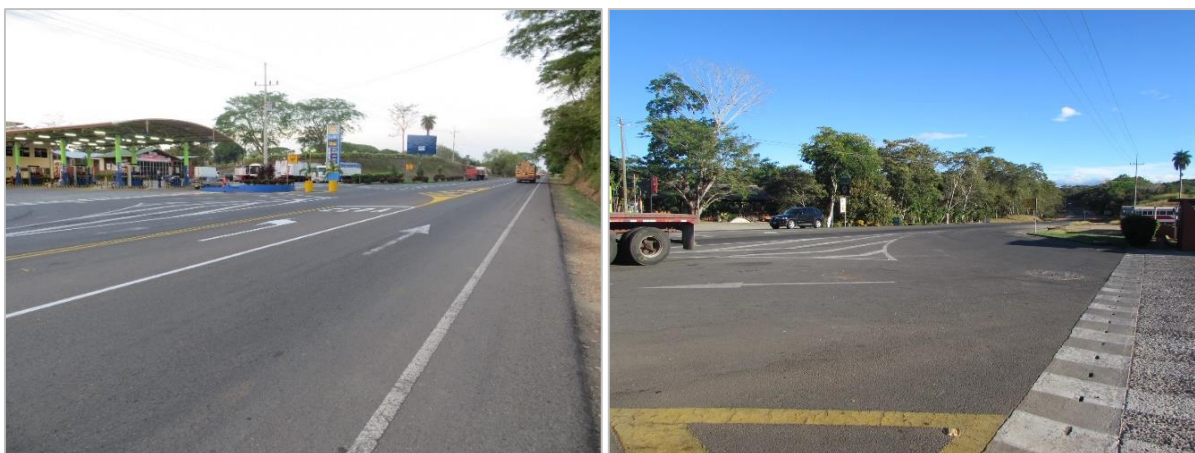
Figura 84. Fotografías del segmento 5

Este segmento, si bien cuenta con un carril exclusivo de giro a la izquierda, presenta problemas de percepción para el usuario, pues da la sensación de que los carriles son muy angostos (aproximadamente de 2,8 m) y no lo conduce adecuadamente a realizar la maniobra para entrar a la gasolinera La Puesta del Sol. Por tanto, se recomienda ampliar el ancho de carril en este segmento a por lo menos 3,5 m y, además, mejorar la demarcación con pintura y dispositivos que ayuden a guiar a los conductores, pueden ser capitaluces o postes abatibles. Ampliar el ancho de carril es una medida en general costosa, sin embargo, este segmento es corto y las medidas de mitigación implementadas en este tramo deben asumirse en conjunto con la gasolinera, que es la que está ocasionando los choques.

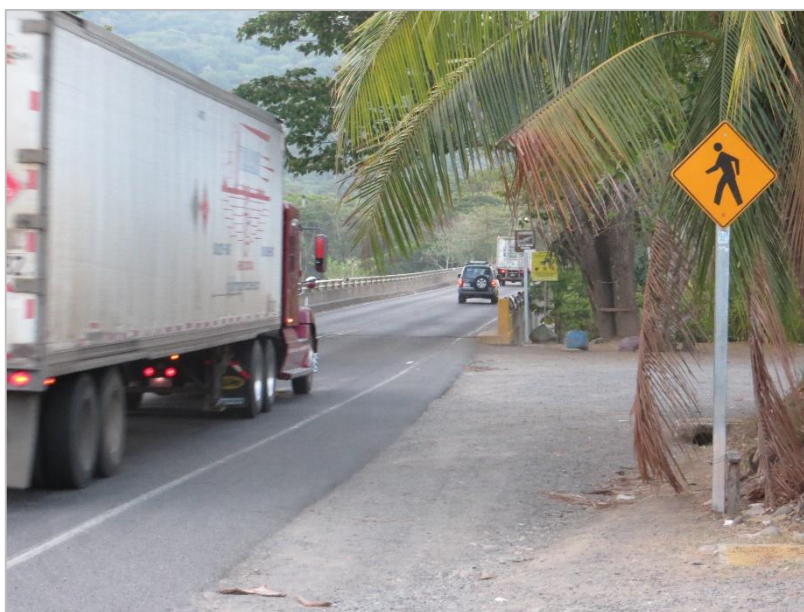
Figura 97. Ausencia de facilidades peatonales en el puente sobre el río Tárcoles
(Marzo, 2015)

Como ya se mencionó, este tramo es muy turístico por la vista que tiene el río, sin embargo no cuenta con facilidades peatonales (ver Figura 97), únicamente tiene una señal vertical que indica la presencia de peatones. En la Figura 98 se evidencia lo anteriormente descrito, pues se puede ver un peatón cruzando el puente en un segmento de la carretera en donde la velocidad está reglamentada en 80 km/h.

La principal medida que se recomienda en este segmento es la de evitar que los peatones transiten por el puente, pues es realmente peligroso que caminen por la estructura desprovistos de algún tipo de facilidad peatonal.

Proveer al puente de facilidades peatonales es una medida costosa, por lo que se recomienda crear un mirador antes del puente, de modo que las personas puedan seguir observando los cocodrilos sin exponer su vida. Además, se debe prohibir, hasta donde sea posible, la presencia de peatones en el puente, esto se puede realizar coordinando con las empresas turísticas para que no sigan realizando estas prácticas y se les sancione en caso de que lo hagan. También, se pueden destinar oficiales de tránsito para controlar que se cumpla la medida, principalmente en temporada alta.

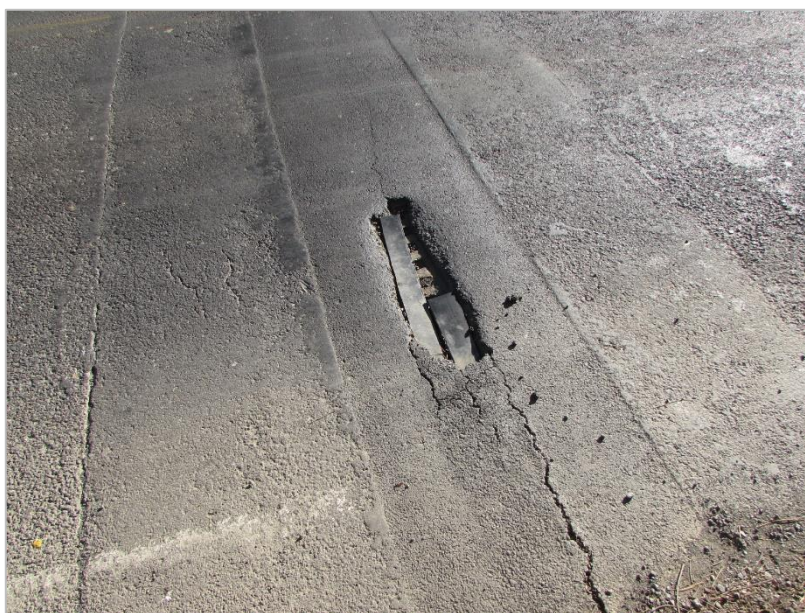
Figura 99. Fotografía de problemas con la platina en el puente
(Enero, 2016)

Por otra parte, en la visita se observó que la platina del puente se encuentra expuesta y dañada.

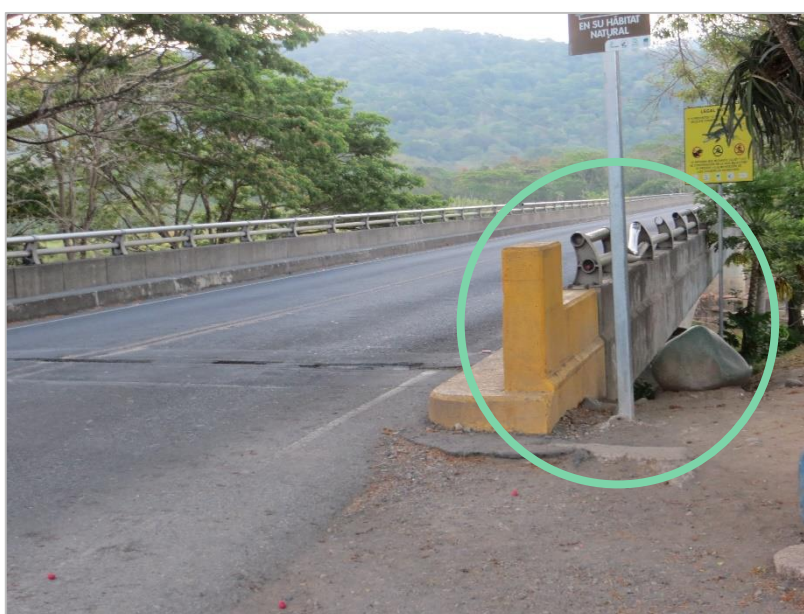
Figura 100. Uso de las barreras de seguridad en el puente sobre el río Tárcoles
(Marzo, 2015)

Otro de los problemas que se observaron en este segmento es que la barrera de contención está colocada justo donde inicia la zona peligrosa (ver Figura 100), por lo que no existe una adecuada zona de transición, lo cual representa un peligro para los usuarios.

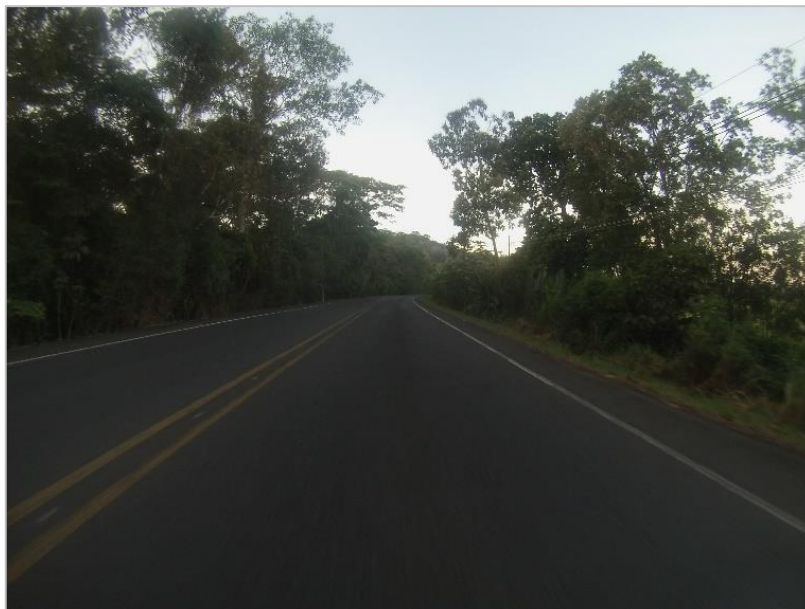
Figura 103. Fotografía del segmento 17

Como se puede observar en la Figura 103, el espaldón es muy angosto (60 cm – 70 cm aproximadamente) y considerando que los alrededores son peligrosos y no hay zona de recuperación, este resulta uno de los mayores problemas de este segmento.

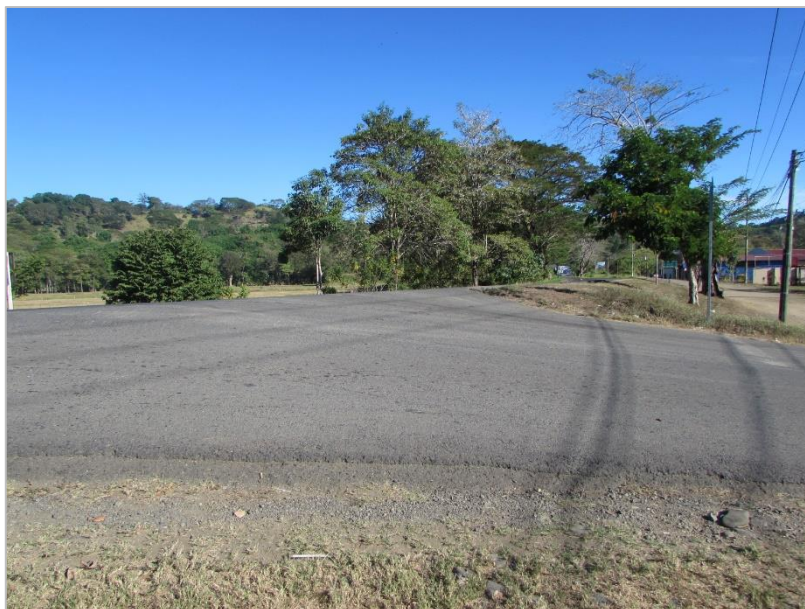
Figura 117. Fotografía de la entrada a Quebrada Ganado 2
(Enero, 2016)

Este sitio corresponde a una intersección tipo T, ubicada en Quebrada Ganado de Tárcoles, Garabito, Puntarenas (aproximadamente en las coordenadas 9°43'2,32"N, 84°37'55,99"O). El tipo de zona es urbana residencial-comercial y la carretera secundaria es cantonal. Corresponde a la segunda entrada a Quebrada Ganado en el sentido Coyolar-Palmar.

Para el acceso se recomienda colocar carriles exclusivos de giro a la izquierda y de giro a la derecha para incorporarse a la carretera principal. Implementar esta medida generalmente es complicado por problemas en el derecho de vía, sin embargo, en este caso hay espacio para poder aplicarla (ver Figura 122).

Adicionalmente, se recomienda realinear esta intersección con la entrada a Playa Agujas, la cual registra un total de 5 choques de solo daños materiales y con esto crear una intersección tipo Cruz, en la cual se mejore la visibilidad, el alineamiento y se provea de buena demarcación.

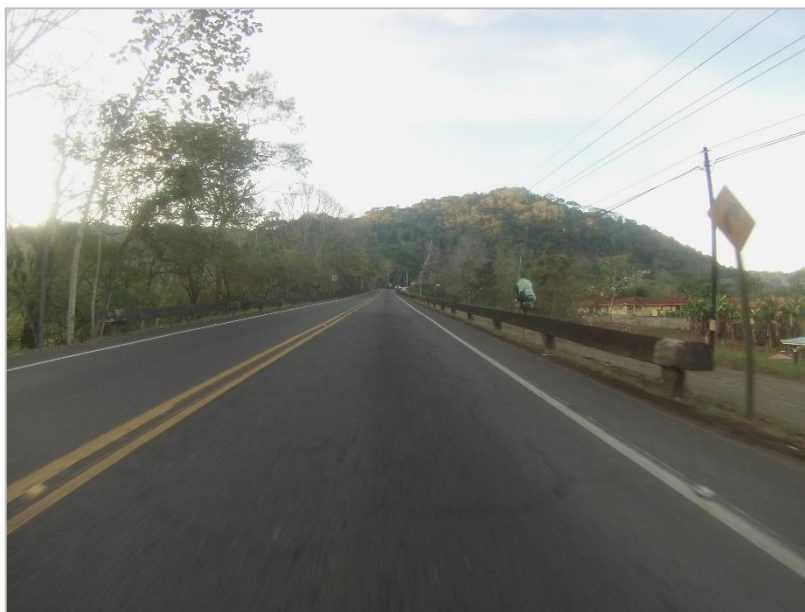
Figura 130. Barrera de contención colocada en el segmento 32
(Marzo, 2015)

Como lo muestra la Figura 127, en este sitio siguen habiendo problemas con vehículos que se salen de la vía, sin embargo, en varios tramos de este segmento hay sistemas de contención ya colocados, solo que estos sistemas son de concreto, lo cual los hace elementos muy rígidos (ver Figura 130) y se recomienda que si hay suficiente espacio entre el obstáculo y el borde de la vía, es preferible utilizar barreras flexibles o semirrígidas, ya que este tipo de sistemas “imponen menores fuerzas de impacto a los ocupantes del vehículo” (Valverde, 2011, p.15) y de esta manera se reduce la posibilidad de que sufran lesiones severas. Por lo que se

recomienda realizar el estudio necesario para determinar con certeza qué tipo de barrera se necesita en este segmento. Además, se recomienda ampliar el ancho de espaldón.

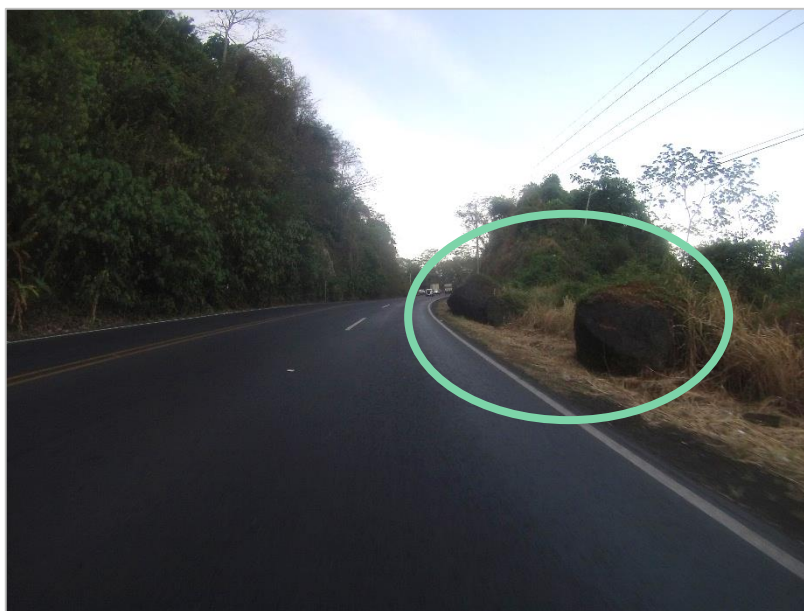
Figura 138. Presencia de obstáculos en el espaldón

Existen una serie de factores en este sitio que hacen que se ubique en el *ranking* 3 de segmentos con exceso de frecuencia de choques. Primeramente, existen tramos en los cuales no hay espaldón y hay otros en los cuales existe pero está lleno de maleza u objetos, por ejemplo rocas (ver Figura 138).

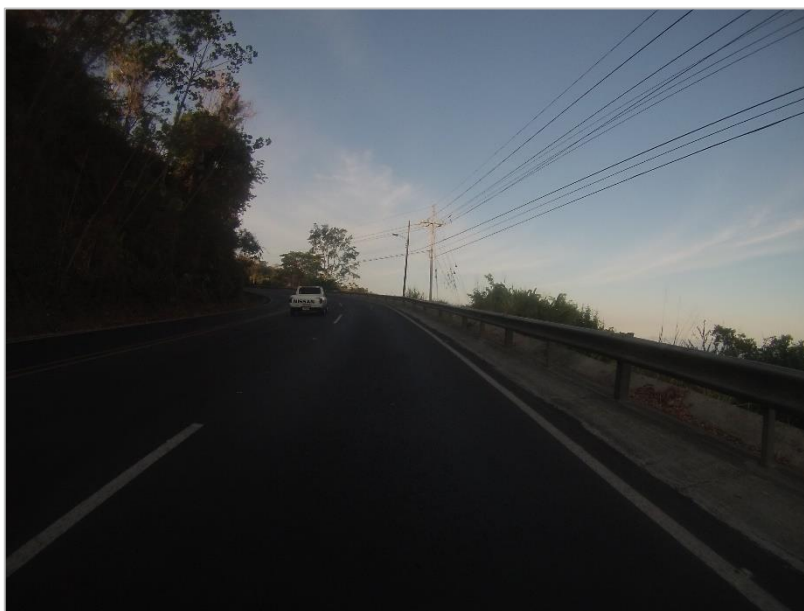
Figura 139. Barrera de seguridad colocada en el espaldón
(Marzo, 2015)

Además, hay zonas como la mostrada en la Figura 139 en las cuales el sistema de contención se encuentra en el espaldón por lo que este pierde la funcionalidad y se aumenta el riesgo de choques.

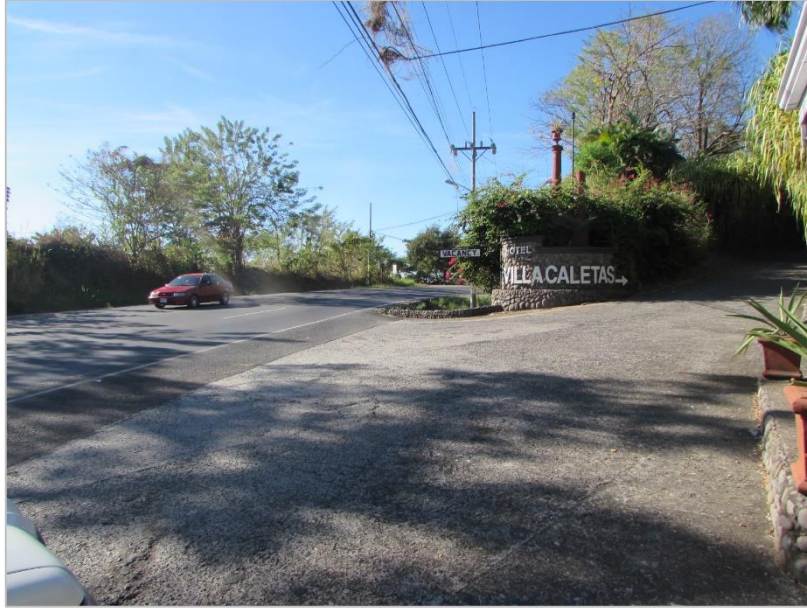
Figura 140. Entrada a hotel Villa Caletas

En este tramo se registraron 26 choques, de los cuales aproximadamente el 38% se dieron en la entrada al hotel Villa Caletas y varios más en sus cercanías.

Aunado a esto, tal y como se mencionó, la entrada al hotel Villa Caletas (ver Figura 140), presenta una cantidad de choques muy alta.

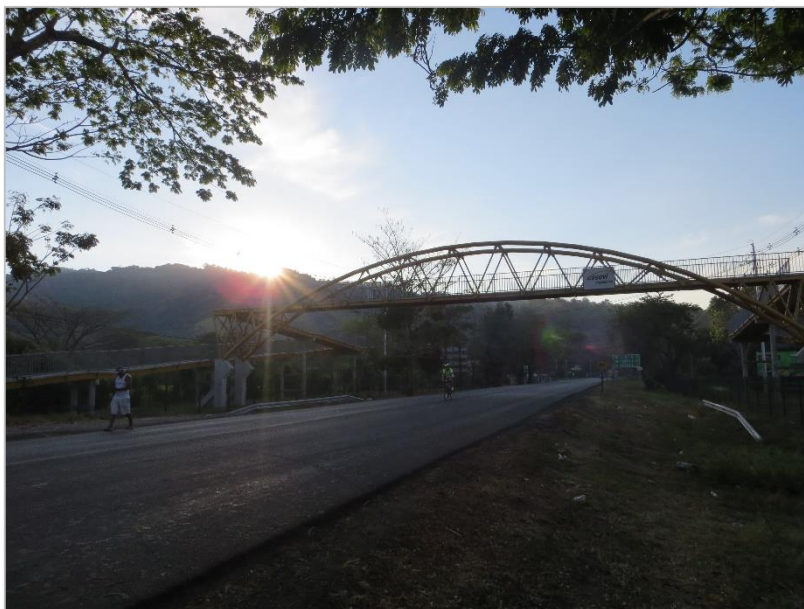
Figura 156. Puente peatonal ubicado en Herradura
(Marzo, 2015)

Como se puede ver, los choques en este segmento reflejaron grandes debilidades en las facilidades peatonales, sin embargo, en noviembre de 2014 (según información del COSEVI), se colocó un puente peatonal en este tramo, cerca de la intersección Cruce Herradura (ver Figura 156). Este puente representa un aporte importante, sin embargo, se debería evaluar su

desempeño e impacto en la mitigación de choques, así como implementar medidas alternativas para fomentar su uso.

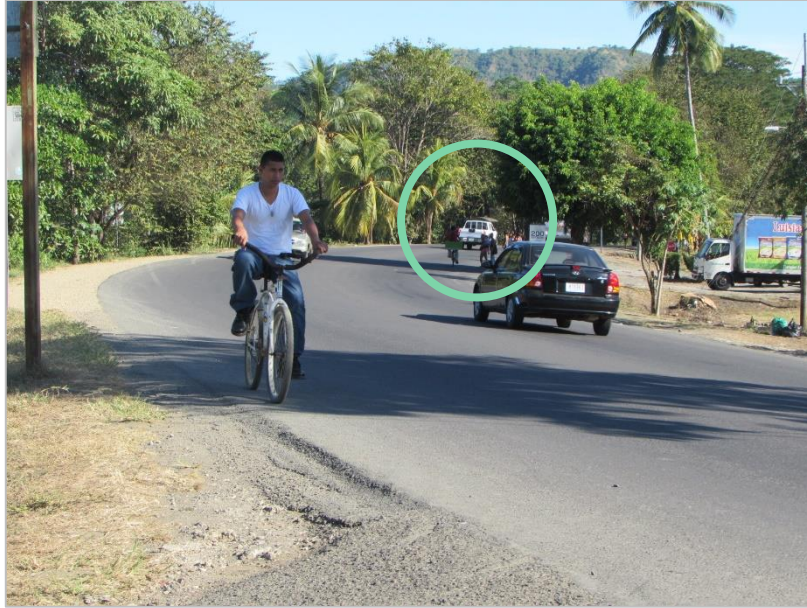
Figura 157. Ciclista y peatones transitando por el segmento 36
(Enero, 2016)

Por otro lado, existen problemas también con ciclistas (ver Figura 157), pues en esta zona muchas personas se movilizan utilizando este medio de transporte sin contar con facilidades para hacerlo. En este y otros segmentos e intersecciones de esta zona, se presentó el mismo problema con este tipo de usuarios, por lo que se recomienda colocar una ciclovía entre Herradura y Jacó. En el Plan Regulador Cantonal Rural de Garabito realizado por ProDUS-UCR en el año 2013 se incluyen varias propuesta de peatonización y colocación de ciclovías en varios tramos del cantón que coinciden con los sitios con problemas observados en este proyecto, por lo que se evidencia la importancia de construcción de estos espacios.

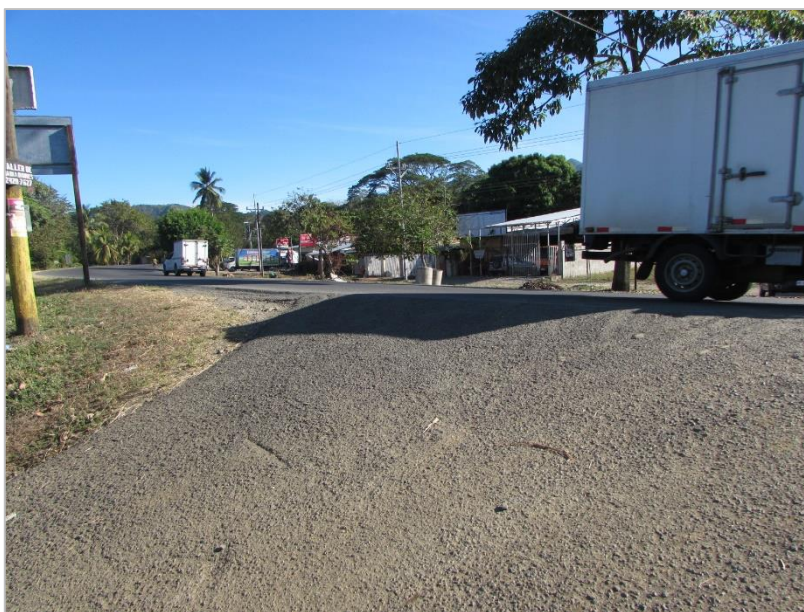
Figura 161. Fotografía de la entrada frente al Super Diana

Esta intersección presenta problemas de visibilidad, pues el acceso tiene una pendiente elevada, además de que muy cerca hay una curva horizontal en la carretera principal.

Considerando todos estos factores se recomienda primeramente reducir la velocidad de la carretera principal, que actualmente tiene un límite de 60 km/h. Una medida que se puede aplicar es el uso de rayas logarítmicas como las que se recomendaron para la Rotonda Pozón, pues estas demarcaciones también son útiles en la proximidad a intersecciones, en las cuales sea necesario advertir riesgos y donde no exista un debido respeto al cumplimiento de los límites de velocidad establecidos y señalizados.

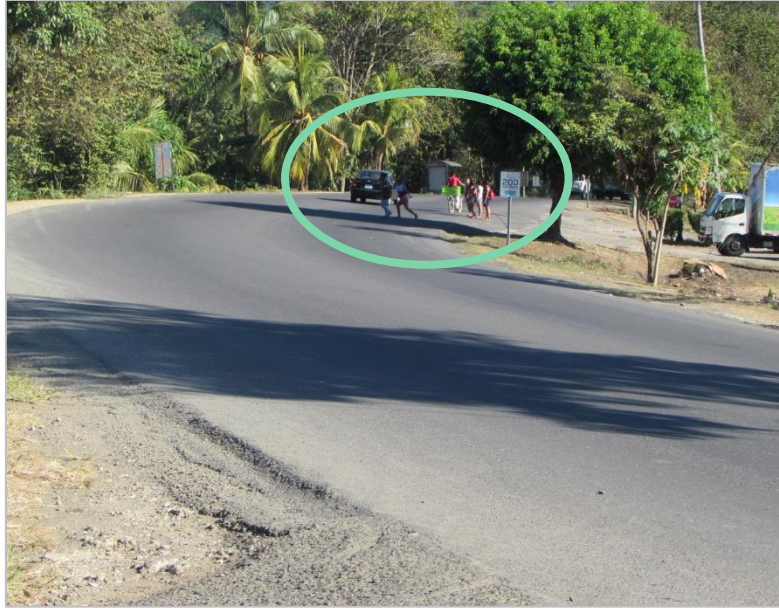
Figura 167. Peatones cruzando cerca de la intersección
(Enero, 2016)

El problema con los peatones, al igual que en el resto del segmento (ya que esta intersección forma parte del segmento 36, previamente analizado) es evidente, primero porque la Ruta Nacional 34 divide una zona residencial de una zona con presencia de comercios como el Super Diana, lo que provoca que los vecinos (que salen del acceso de la entrada frente al Super Diana) tengan que cruzar la calle constantemente. Además, en las visitas a la zona se pudo observar que hay dos paradas de autobuses cerca de la intersección, lo que causa que peatones requieran constantemente estar cruzando la calle en este punto (ver Figura 167).

Aunque como se afirmó anteriormente, existe un puente peatonal cerca de la Plaza Herradura, ubicada a unos 400 m de esta intersección, los peatones prefieren arriesgarse a cruzar la calle en este punto en vez de caminar hasta el paso peatonal.

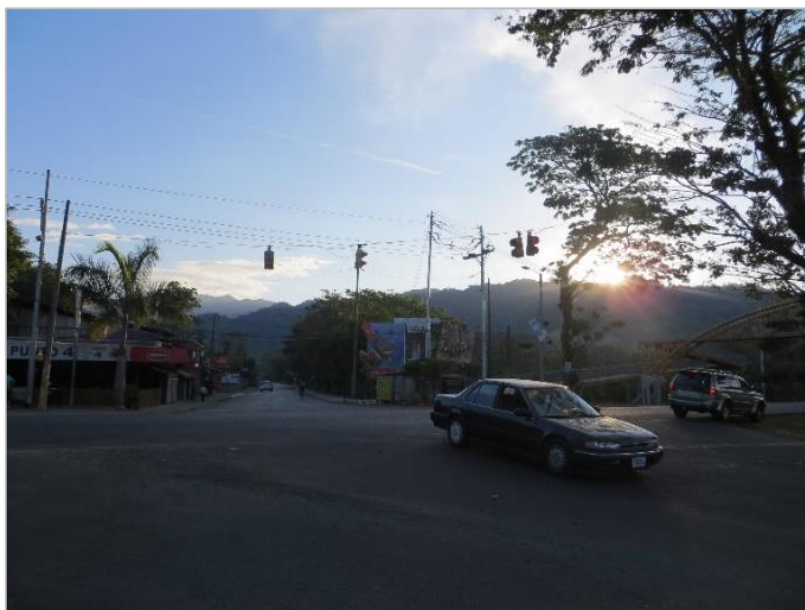
Figura 169. Fotografía del cruce Herradura

Por otra parte, se recomienda demarcar la intersección, pues como se ve en la Figura 169, actualmente carece de señalamiento horizontal. Y además se debe demarcar bien el paso de dos carriles a cuatro y viceversa e identificar los carriles de giro exclusivo para guiar adecuadamente a los conductores.

Además, actualmente solo hay un semáforo de prevención, por lo que se recomienda estudiar la posibilidad de semaforizar la intersección, siempre procurando mantener un buen nivel de servicio pero con seguridad para los usuarios.

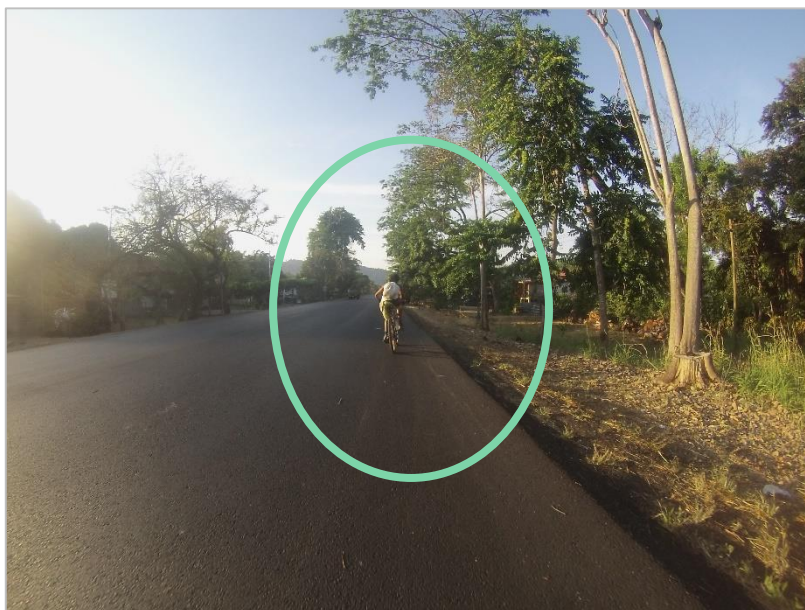
Figura 188. Ciclista transitando en el segmento 44
(Marzo, 2015)

Los problemas con las bicicletas también continúan (ver Figura 188), de ahí que se recomendó que la ciclovía que sale de Herradura llegue hasta Jacó.

Aunado al problema de presencia de usuarios vulnerables en la vía sin ninguna facilidad, la carretera en este tramo se encuentra sin demarcar, por lo que se recomienda pintar las líneas de borde, la línea de centro y colocar espaldones.

En este tramo también hay una densidad de accesos muy grande, por ello se recomienda consolidar estos accesos y colocar una carretera marginal.

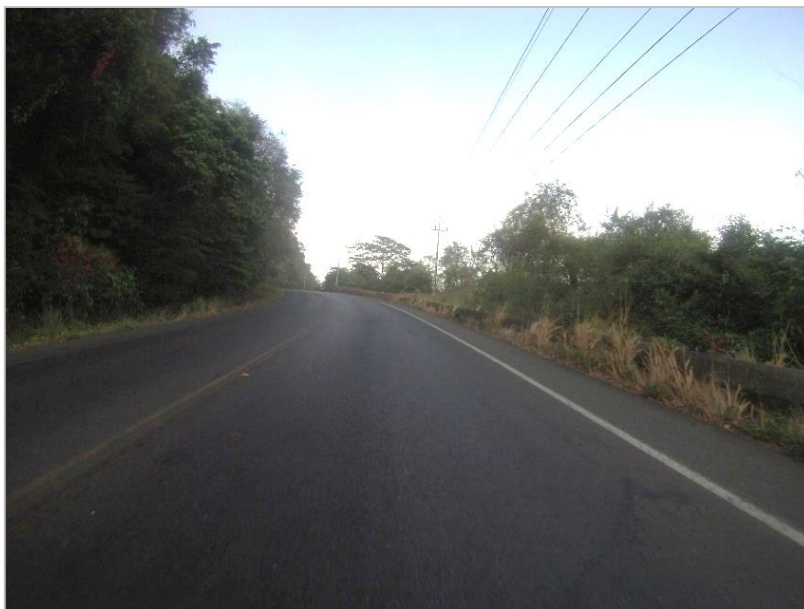
Figura 204. Presencia de barrera rígida en el segmento 47
(Marzo, 2015)

Además de eso, se recomienda realizar un estudio para determinar si la barrera rígida colocada actualmente (ver Figura 204) es la adecuada para este segmento o se debe reemplazar por una más flexible y adicionalmente colocarla fuera del espaldón, porque si no pierde su utilidad.

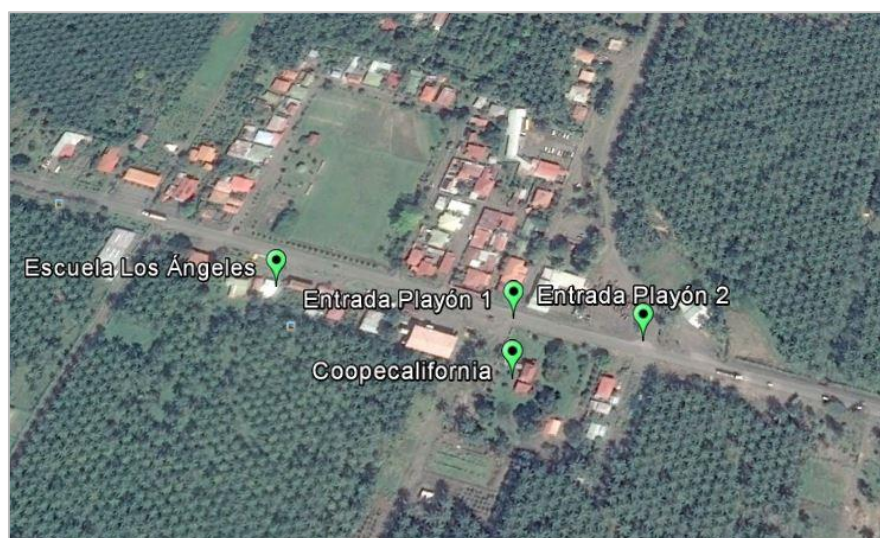
Figura 212. Imagen satelital de las entradas a Playón

Como se puede observar en la Figura 212, hay dos entradas a Playón, esta con 6 choques y la entrada a Playón 2 con 4 choques, se debe intervenir ambas, por lo que se recomienda o cerrar una de las dos y dejar un único acceso o dejar un acceso únicamente como entrada y el otro solo como salida (ver Figura 219).

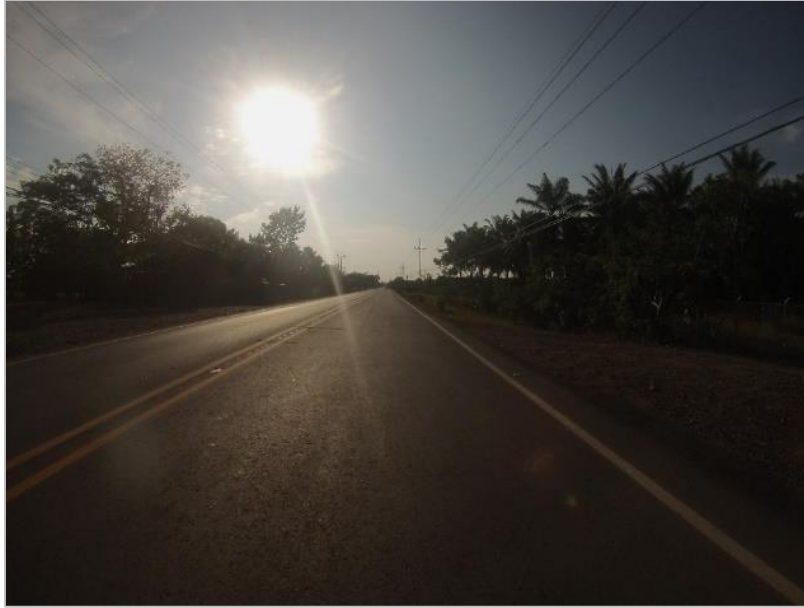
Figura 227. Ausencia de espaldón en algunas partes del segmento 71
(Marzo, 2015)

Por otra parte, según se puede observar en la Figura 227, hay varias zonas de este segmento donde no hay espaldón y nuevamente, como en el caso de Jacó hay gran presencia de usuarios vulnerables y aunque en una parte hay acera, esta no es continua. Por lo que se recomienda ampliar el espaldón pavimentado.

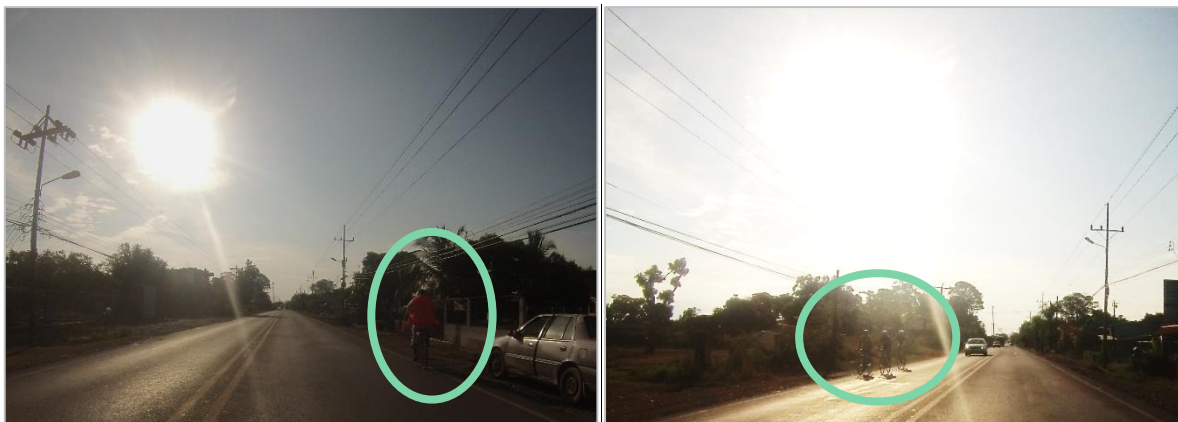
Figura 228. Presencia de ciclistas en el segmento
(Marzo, 2015)

Adicionalmente, se recomienda evaluar la posibilidad de colocar una ciclovía desde La Palma hasta el puente sobre el río Parrita, lo cual corresponde a aproximadamente una distancia de 6 km, pues muchos usuarios utilizan este medio de transporte en este tramo sin ninguna facilidad (ver Figura 228).

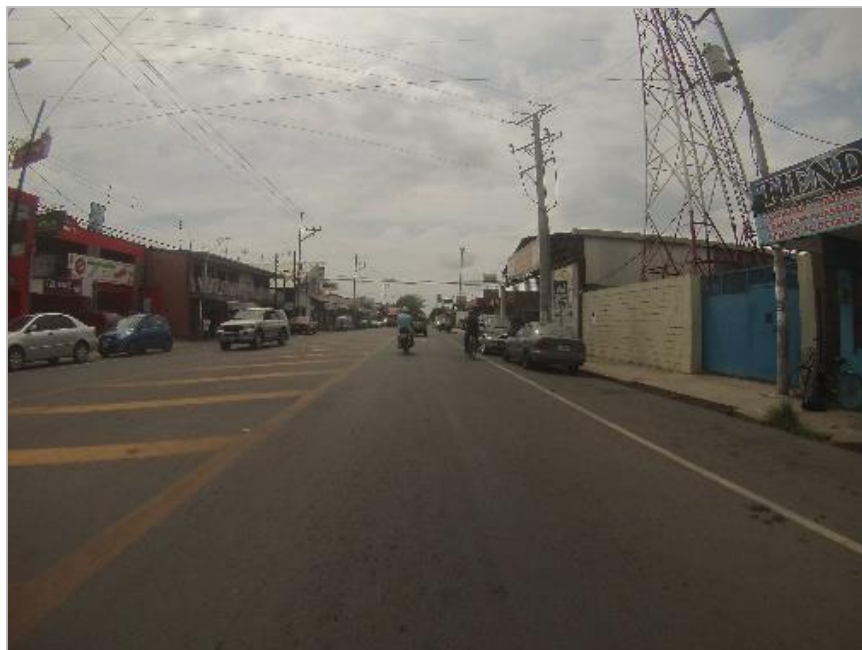
Figura 230. Fotografía del segmento 72

Otra medida que se recomienda para los peatones es la colocación de un semáforo peatonal, para que puedan atravesar la calle de manera segura, además de que se debe considerar, como se puede ver en la Figura 230, que esta es una calle ancha.

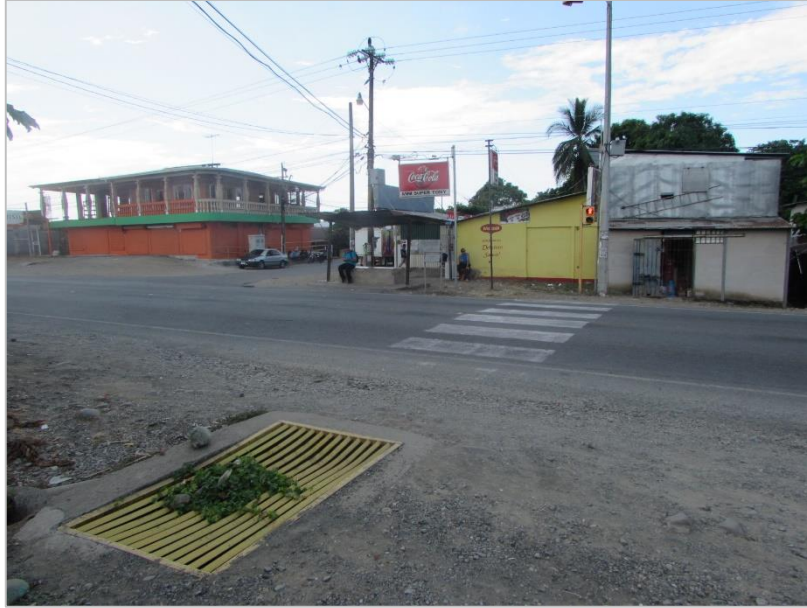
A pesar de ser una zona en la que se evidencian problemas con los peatones, al momento de las visitas se observó que ya hay un semáforo peatonal (ver Figura 243), el cual, por información de los vecinos se colocó el año pasado, por tanto se debe verificar que esta medida de mitigación esté dando los resultados esperados.

Figura 243. Semáforo peatona ubicado cerca de la intersección
(Enero, 2016)

Con respecto al semáforo, y por observación de los vecinos, se pudo observar que, del lado opuesto a la escuela, el tiempo para que el semáforo cambie a rojo es de 45 s, mientras que del lado de la escuela tarda 10 s, por lo que se deben reajustar estos tiempos.

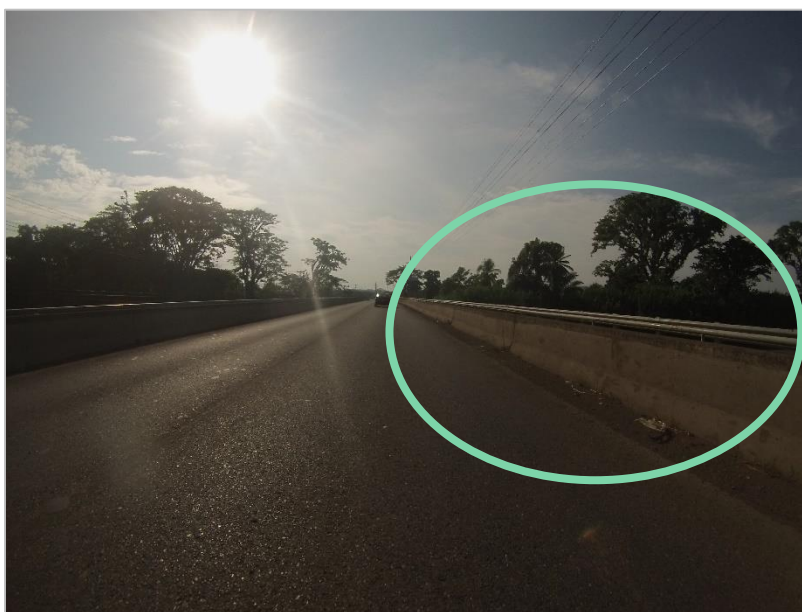
Uno de los problemas que se encontró en este segmento es que los bordillos ubicados en el puente, no se encuentran pintados ni cuentan con bandas reflectivas que ayuden a verlos en la noche (ver Figura 251), por lo que se recomienda aplicar estas correcciones.

Figura 251. Bordillos en el puente sobre el Río Cotos
(Marzo, 2015)

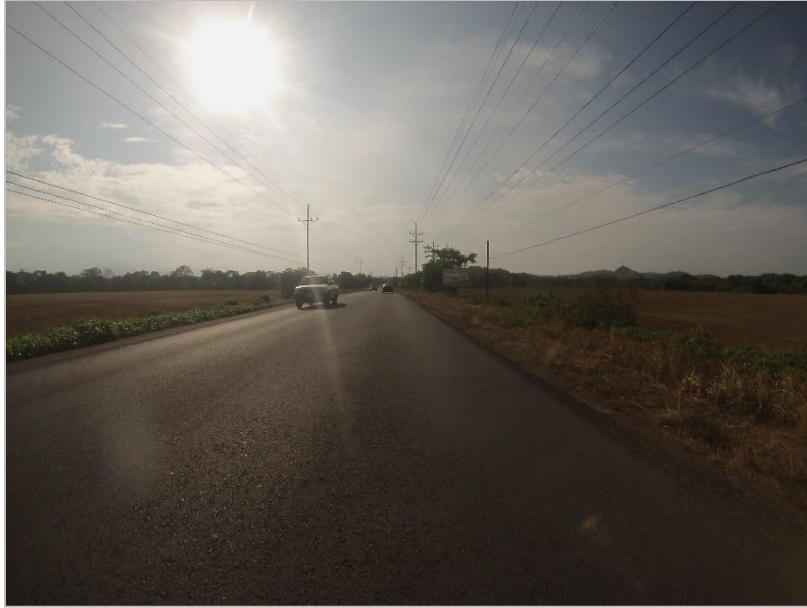
Además, actualmente este segmento no cuenta con ningún tipo de demarcación (ver Figura 252), por tanto se recomienda pintar la línea de centro y las líneas de borde.

Figura 252. Ausencia de demarcación en el segmento 86
(Marzo, 2015)

Como se pudo ver en la imagen, aunque no esté demarcado, se puede notar como tampoco hay espacio para los espaldones y este hecho se repite en la mayor parte de este tramo, por lo que se recomienda colocar espaldones pavimentados.

La colocación de espaldones o de una ciclovía, es importante en este tramo no solo porque por esta zona también transitan muchos ciclistas, sino porque aunque el límite de velocidad es de 75 km/h, por tratarse de un segmento recto y plano, los conductores tienden a utilizar velocidades mayores.

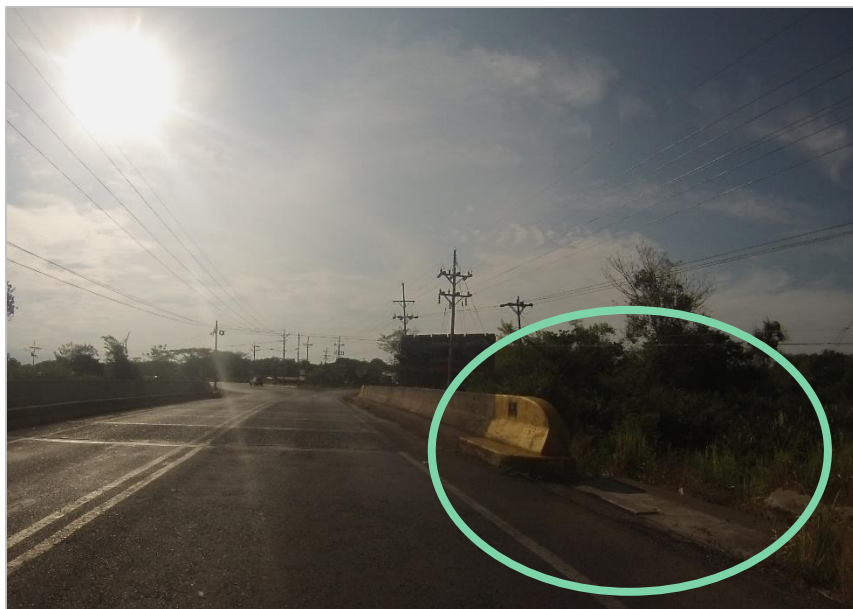
Una vez más se observa que no se provee de los dispositivos necesarios a toda la zona de peligro del puente, lo cual puede provocar que los vehículos caigan en el precipicio.

Figura 253. Falta de protección en el puente

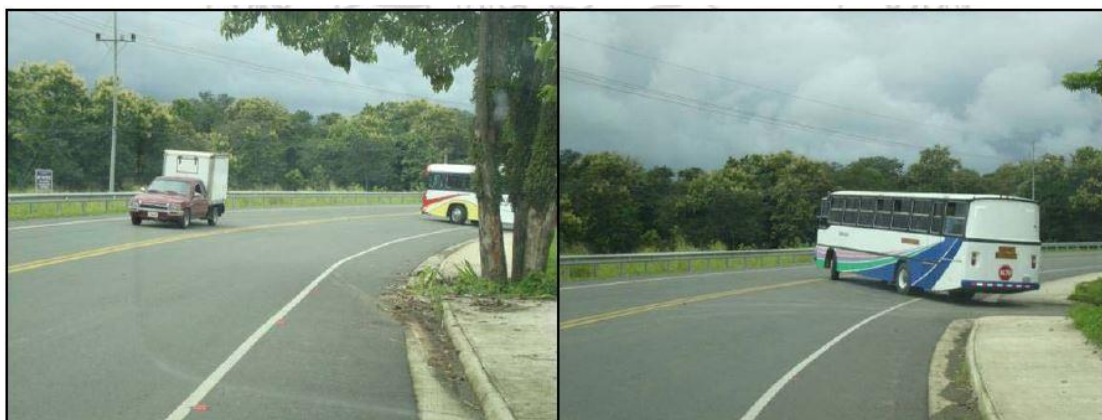
Por otro lado, si bien este segmento termina justo donde inicia el cruce del Colegio de Quepos, los problemas asociados a esta intersección también afectan a este tramo. En la evaluación de seguridad vial que realizó el Lanamme en el tramo Quepos-Barú, se realizó la siguiente observación: "Otra observación realizada corresponde a la salida del colegio de Quepos, la cual posee un acceso ubicado en curva y cuyo diseño geométrico no es adecuado, pues los buses deben invadir el carril contrario para poder ingresar o salir, generando un peligro potencial de accidentes" y junto a esta observación se adjuntaron las siguientes fotografías.

Figura 254. Salida de buses directamente a la vía principal

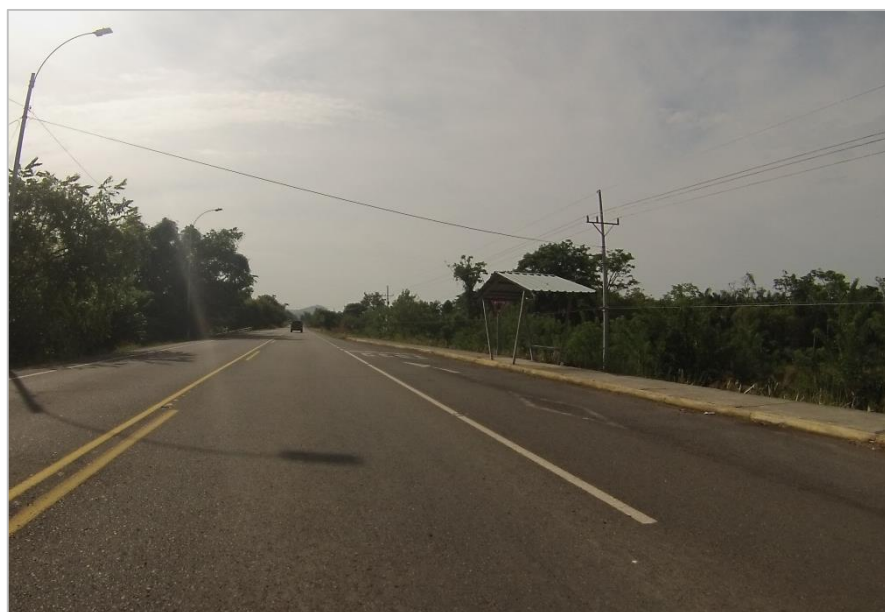
En este segmento de la carretera hay varias bahías de autobuses (ver Figura 276), sin embargo, no se debería permitir el adelantamiento en estos tramos para no aumentar el riesgo de choques y atropellos. Además, en general, en los sitios donde hay bahías no se construyeron carriles de aceleración y desaceleración que permitan la salida y entrada de autobuses sin obstruir el paso normal de vehículos.

Figura 276. Bahía de autobús en el segmento 112

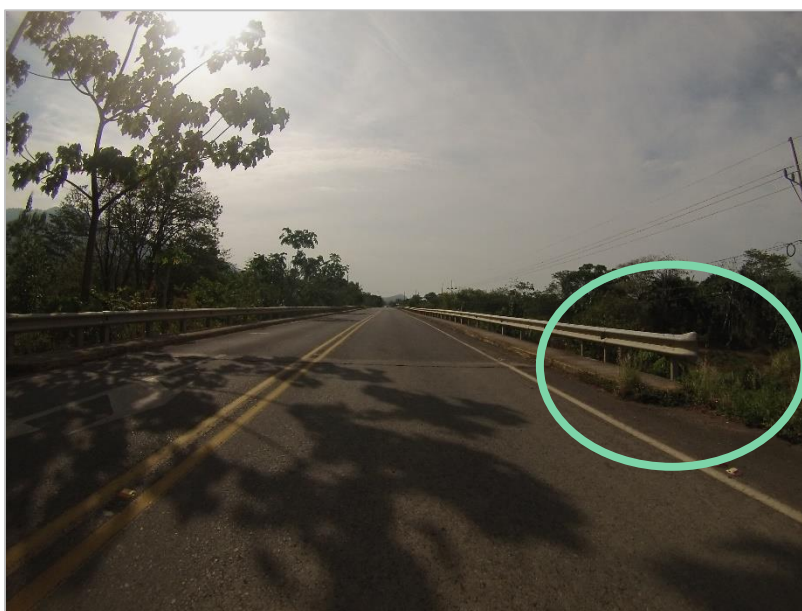
Una vez más, el puente sobre el río Portalón (ver Figura 277) no cumple con la protección adecuada en sus aproximaciones. Además se puede ver cómo la acera y la barrera invaden el espaldón. Se recomienda corregir estos problemas.

Figura 277. Puente sobre el Río Portalón

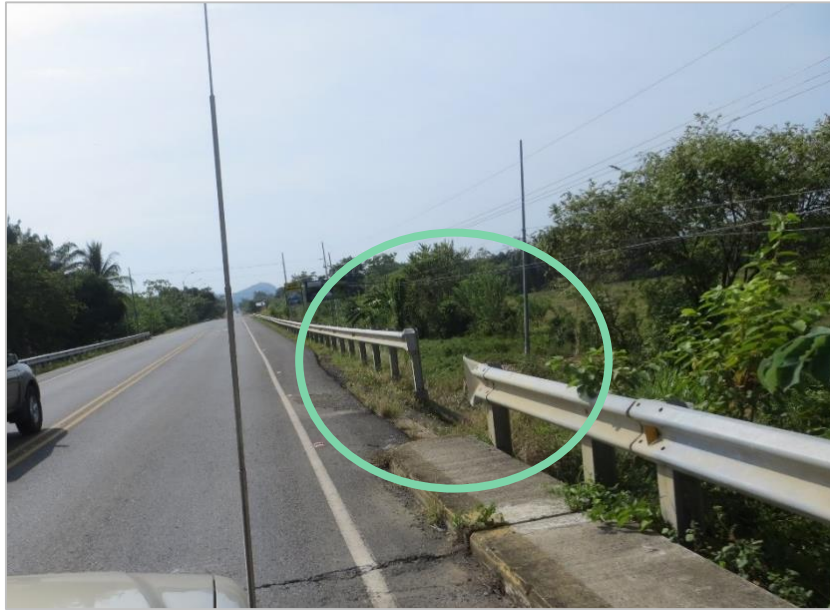
Además, las terminales de las barreras de seguridad no son las adecuadas de acuerdo con las normativas internacionales y las buenas prácticas de la ingeniería pues son muy agresivas y en caso de ocurrir un accidente pueden aumentar la gravedad del mismo. Según se explica en el informe de evaluación de seguridad vial en el tramo Quepos Barú, realizado por el Lanamme, las terminales tipo “cola de pez”, como el de la Figura 278, constituyen un elemento peligroso para los usuarios porque si un vehículo colisiona de frente contra este elemento, podría

atravesarlo, agravando las condiciones del accidente. Este tipo de terminales, no se utiliza en países desarrollados desde hace 30 años.

Figura 278. Terminales de las barreras de contención colocadas en el segmento 112
(Marzo, 2015)

Una terminal adecuada debe tener el anclaje necesario para asegurar la suficiencia estructural del resto de la barrera, esto se logra mediante abatimiento, es decir, enterrando la terminación de la barrera en el suelo y esviaje, o sea, retirando la sección terminal gradualmente de la carretera.

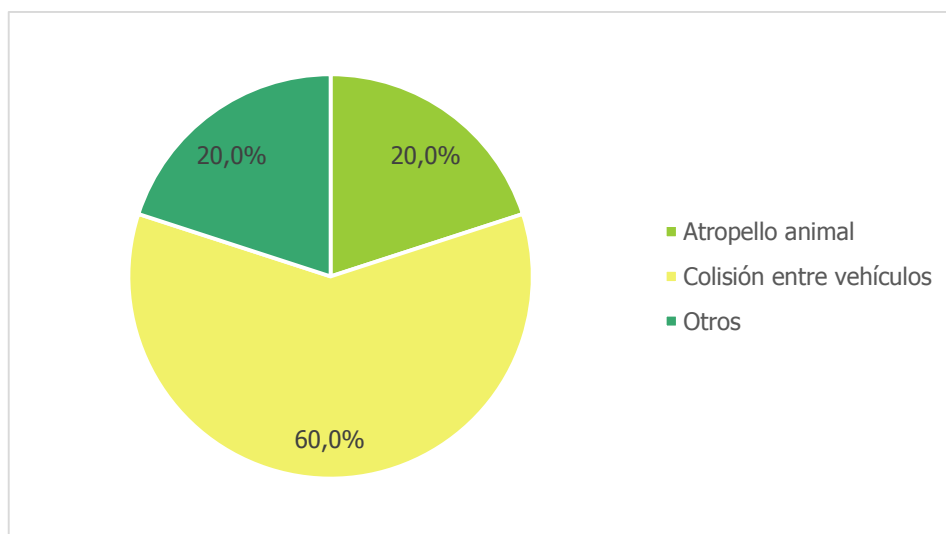
Figura 282. Porcentaje de choques según tipo de choque en la entrada a Ojo de Agua

Todos los choques registrados en esta intersección fueron de solo daños materiales.
