Universidad de Costa Rica
Facultad de Ingeniería
Escuela de Ingeniería Civil

**Análisis de sitios de concentración de choques viales en la Ruta Nacional 34
utilizando el método de exceso de frecuencia de choques esperado con el
ajuste de Bayes empírico**

Proyecto de Graduación

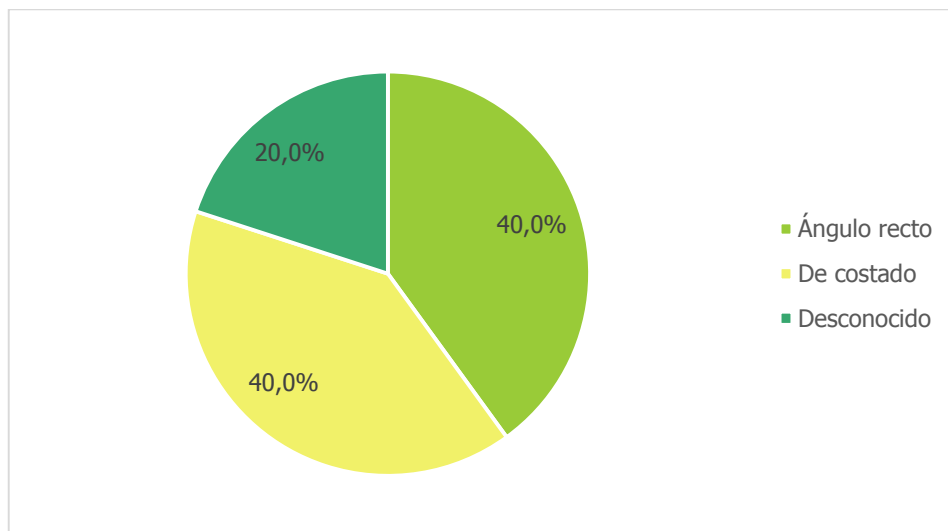
Figura 284. Porcentaje de choques según sentido de circulación en entrada a Ojo de Agua

Esta intersección tiene buena visibilidad, pero tiene problemas de velocidad y de demarcación, por lo que se recomienda reducir la velocidad de 80 km/h a 60 km/h e indicarlo tanto mediante demarcación horizontal como con señalamiento vertical.
