**Universidad de Costa Rica**  
**Facultad de Ingeniería**  
**Escuela de Ingeniería Civil**

**Identificación de patologías, propuestas para la reparación de daños  
visibles y modelado de la antigua estación de ferrocarril de Caldera,  
Puntarenas, a partir del escaneo láser**

**Trabajo de Graduación**

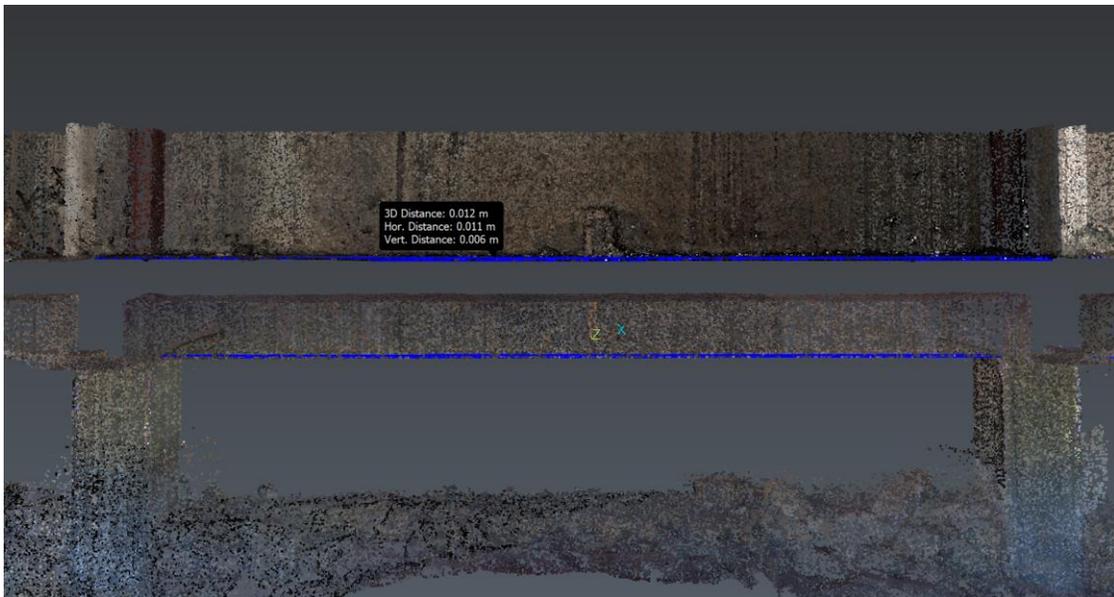
Figura 27. Deflexión en la parte superior de la losa  
Elaboración propia

Complementario al análisis de planicidad de las losas, se realizó otro procedimiento que permitió comprobar que la información resultante era correcta. Este consistió en generar un corte en una sección de la losa, posteriormente, se trazó una línea entre los apoyos de la sección y luego tomando esta línea como base, se midió el punto con mayor deflexión del elemento (usualmente encontrado en la parte central). Como ayuda visual para la medición, se genera un rectángulo a partir de la línea y el punto más deflactado, con esto es más sencillo emplear la herramienta de medición y obtener la magnitud de la deformación. Estos cortes permitieron medir deflexiones tanto en vigas como en la misma losa, además, estos se realizaron en partes centrales de las losas y en los extremos, las mediciones se realizaron en ambos niveles. En la Figura 27 se muestra un ejemplo de la medición de deflexiones.

Como se aprecia en lo mostrado en la Figura 27 existe una deformación de 7.7 cm respecto a sus extremos en la cara inferior de la viga. En este caso se analizó la posibilidad de una falla estructural, sin embargo, no se observa agrietamiento en el elemento, por lo cual se considera que la deformación se debe a un problema de formaleta durante la etapa constructiva. Por tanto, no requiere ningún tipo de intervención, ya que la viga está en buenas condiciones (sin agrietamiento visible), salvo que se determine una deficiencia en la capacidad soportante de acuerdo al uso que se le vaya a dar al edificio (análisis que no forman parte de este estudio). La Figura 63 muestra una fotografía de la condición actual de la viga.

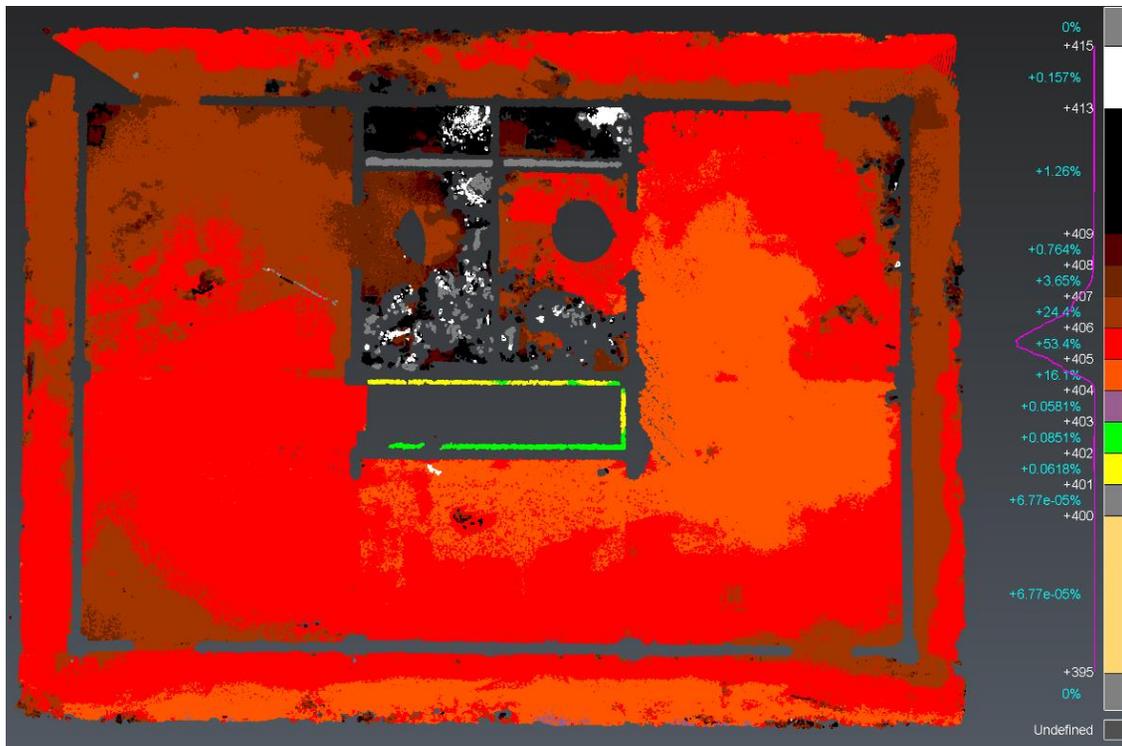
Figura 30. Empleo de la herramienta "Levelness"  
Elaboración propia

Para el segundo nivel, el proceso seguido fue el mismo, por lo cual, se sigue la tendencia de colores claros representen los puntos más bajos, mientras que colores oscuros sean los puntos más separados del plano de referencia. En la Figura 30, se aprecia el resultado obtenido y a su lado derecho se muestra la escala de colores respectiva y la elevación asociada.

De la figura anterior, se aprecia que la mayoría de la losa se encuentra en un rango de 3 centímetros (entre los 404 a 407 cm). En la parte central de la losa, el agujero que se observa corresponde al espacio que ocupa la escalera y que fue separada del análisis. Al igual que en la losa del primer nivel, se ven manchas de varios colores para las elevaciones mayores, que son basura depositada especialmente en los dos pequeños cuartos, en los cuales también existe una acumulación de excremento en el piso debido a una plaga de murciélagos que hay en el techo de la edificación.

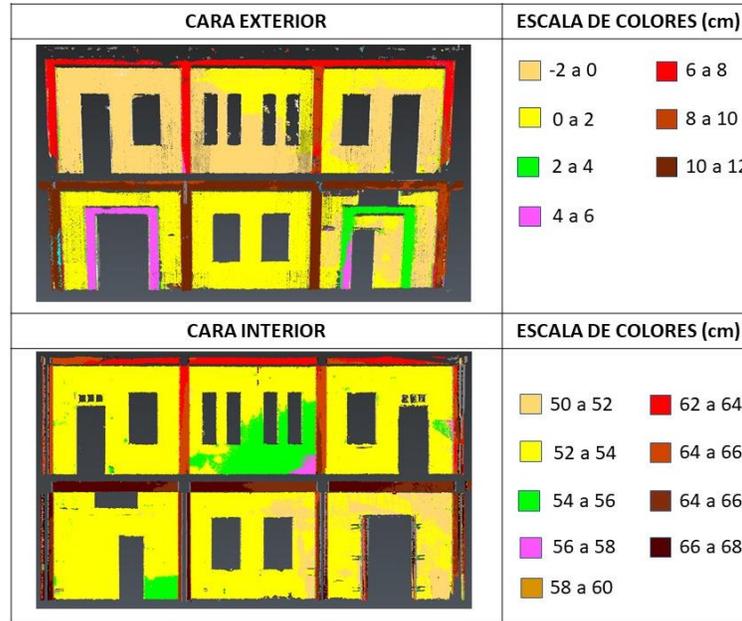
Figura 34. Análisis de la pared sobre el eje 4  
Elaboración propia

La primera de las paredes corresponde a la fachada sur del edificio (sobre el eje 4), la Figura 34 muestra tanto la cara exterior e interior, su elevación respecto a el plano de referencia y su escala policromática.

De la imagen anterior, se puede apreciar que no hay grandes variaciones en colores, tanto en paredes como la parte sobresaliente de vigas y columnas. En la cara exterior como en la interior de las paredes, predominan dos machas de colores en rangos adyacentes con una separación máxima de 4 cm (en el caso del nivel 1 en el exterior colores crema y amarillo, mientras que en el interior a parte de estos dos hay una pequeña franja verde). Estas diferencias pueden deberse a variaciones en el espesor de repello. Un aspecto por resaltar, es que el segundo piso está un poco más hacia adentro respecto al primero, esto al haber predominancia de un color crema contrario al amarillo del nivel 1 (diferencia máxima de 4 cm). Por otro lado, las vigas y columnas, por lo mostrado tanto en el exterior como en la cara interior, sobresalen menos en el segundo nivel (entre 8 a 12 cm de la pared) que en el primero (entre 14 a 18 cm de la pared), esto dado a que las dimensiones de dichos elementos en el segundo piso de la edificación son menores respecto al primero. Por último, en color violeta y verde claro se cuantifica que tanto sobresalen los detalles que rodean las puertas de acceso en el primer piso.

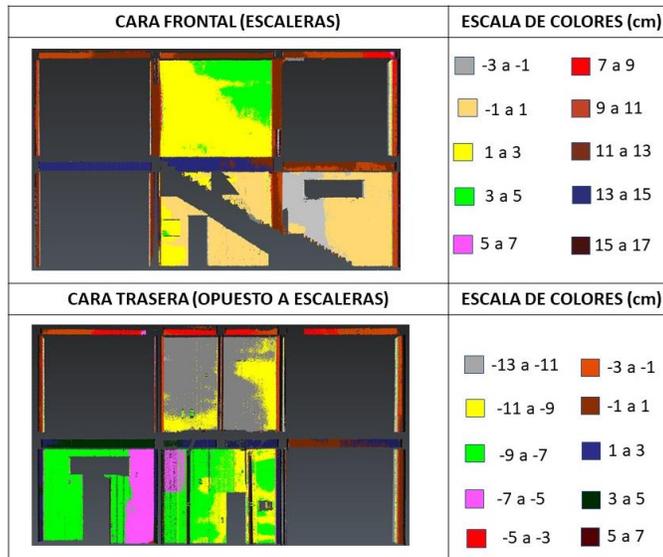
Figura 36. Análisis de la pared sobre el eje 3  
Elaboración propia

La tercera división analizada corresponde a la pared central del edificio, que se extiende por el eje 3. La siguiente Figura 36 enseña el esquema de colores resultante del análisis.

Esta sección tiene como particularidad que en la parte sur es donde se ubica la escalera de acceso a la segunda planta, por lo cual en esta cara para esa porción no se cuenta con información. Otro aspecto por resaltar es que, en la cara opuesta a la escalera, a la izquierda de la imagen, debajo de la apertura horizontal existente, también falta una porción de información. Esto se da porque acá hay un pequeño compartimiento hecho de material liviano que cubre este sector de la pared, puede observar este faltante en la Figura 37. Las variaciones en vigas, columnas y paredes se dan entre rangos de colores adyacentes ( $\pm 2$  cm de la elevación predominante para cada segmento de pared).

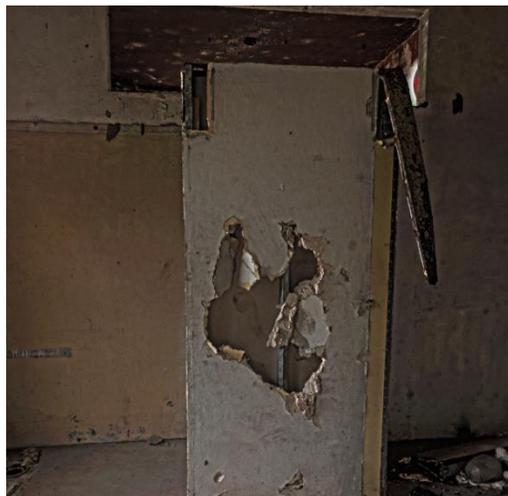
Figura 37. Estructura de material liviano dañada

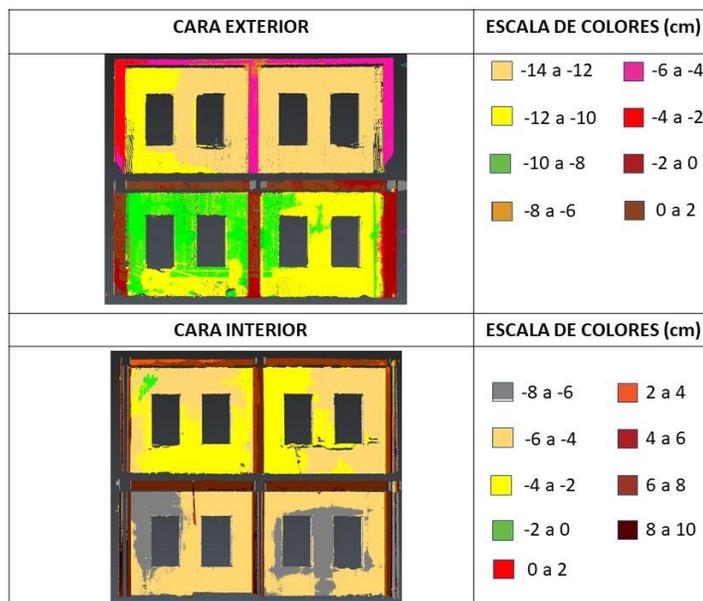
Figura 38. Análisis de la pared sobre el eje E  
Elaboración propia

De la anterior figura, puede observarse que en el caso de la superficie interna, tanto el primer nivel como el segundo, se encuentran mayoritariamente en un mismo rango de elevaciones (color crema con -6 a -4 cm). No obstante, no ocurre lo mismo en la cara exterior donde si predominan colores diferentes en cada nivel, para el primero de los colores con rangos de elevaciones entre -12 a -10 cm, mientras que el segundo de -14 a -12, por lo cual, puede haber una diferencia máxima de 4 cm o de algunos milímetros al estar cercanos en el límite de -12 cm. En cuanto a las manchas de color gris del primer nivel y amarillo para el segundo piso en la cara interior, varias de ellas coinciden con un cambio visible de la superficie de la pared. Por ejemplo, en la fotogrametría del segundo nivel en medio de las dos aberturas del lado derecho, se aprecia que hubo un tipo de intervención pequeña, al haber un material en color gris que contrasta con la pintura del resto. La Figura 39 muestra una comparación de la fotografía y el análisis de la superficie.

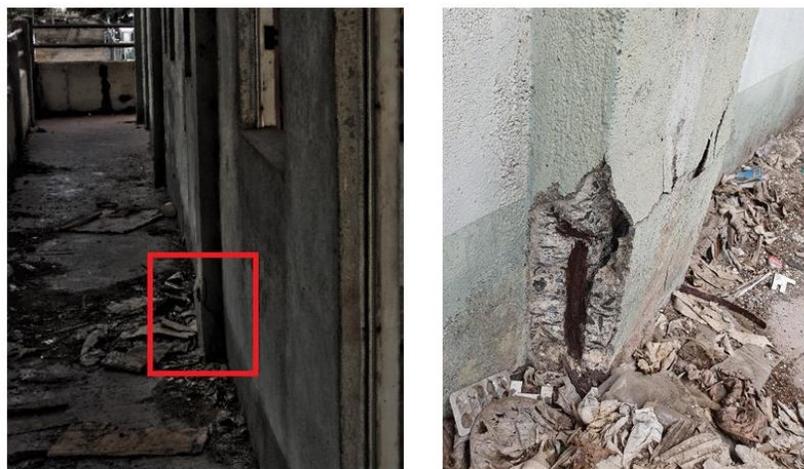
Figura 49. Desprendimiento parcial de concreto en columna

Otros de los elementos con desprendimiento son las fundaciones y columnas del segundo nivel, en estos la caída de concreto de la sección afectada es parcial o total (dejando expuesta la armadura). En la Figura 48, se aprecian desprendimientos en varios de los elementos de las fundaciones, en estos aún no se logra ver la varilla expuesta por lo cual los desprendimientos no son tan profundos. Un caso en particular, es el de la columna en la intersección de los ejes C y 2 de la segunda planta donde el agrietamiento es completo, ocasionando que haya un desprendimiento parcial de una porción de concreto en la base de la columna; esta afectación puede verse señalada en la Figura 49.

**Desprendimiento de concreto en columna**

4.2.3), por lo cual, primero se deben determinar las condiciones de la grieta y posible corrosión en armadura (se sigue el esquema de trabajo en la Figura 55). Para el segundo caso (columna entre ejes C-2) ya hay desprendimiento parcial del concreto, en el cual también se observan problemas de corrosión, por lo cual el procedimiento que corresponde aplicar es el desarrollado en el apartado 5.2.1.

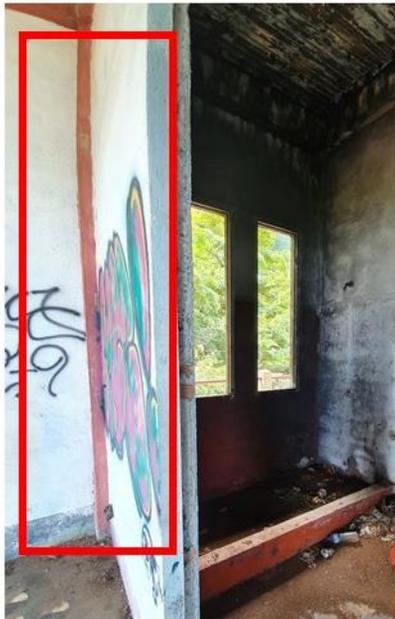
**Intersección con  
pared del eje 2**

Las paredes del edificio parecen estar aplomadas y sin daños considerables, esto según la información obtenida en el escaneo y mostrada en el punto 4.2.2. De todas ellas, solo en una se detectó cierto desplome, correspondiente a una de las paredes interiores específicamente la pared sobre el eje C. Lo primero que se procedió a comprobar es la existencia de grietas importantes en la unión con paredes perpendiculares, sin embargo, no se observan grandes agrietamientos en ninguna de las conexiones entre esta pared y sus adyacentes. Por lo cual, se concluye que el problema se dio durante la construcción donde pudo haber alguna deformación de la formaleta, mala colocación o que se desplazara durante o después de la colocación del concreto. En la siguiente Figura 64 se muestra que no hay agrietamiento ni daños superficiales observables en la conexión entre la pared con desplome y sus adyacentes.

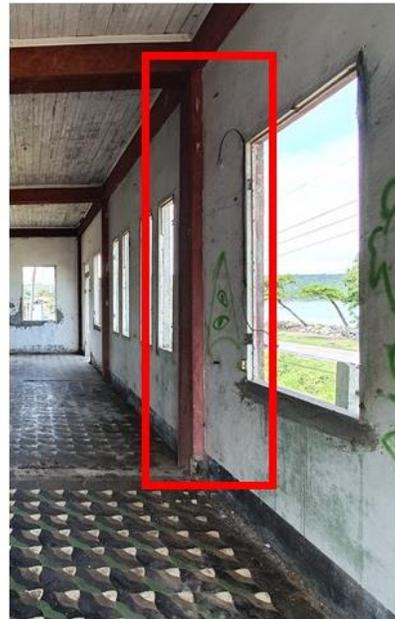
Figura 64. Ausencia de agrietamiento entre pared del eje C  
con paredes de los ejes 2 y 4  
Elaboración propia

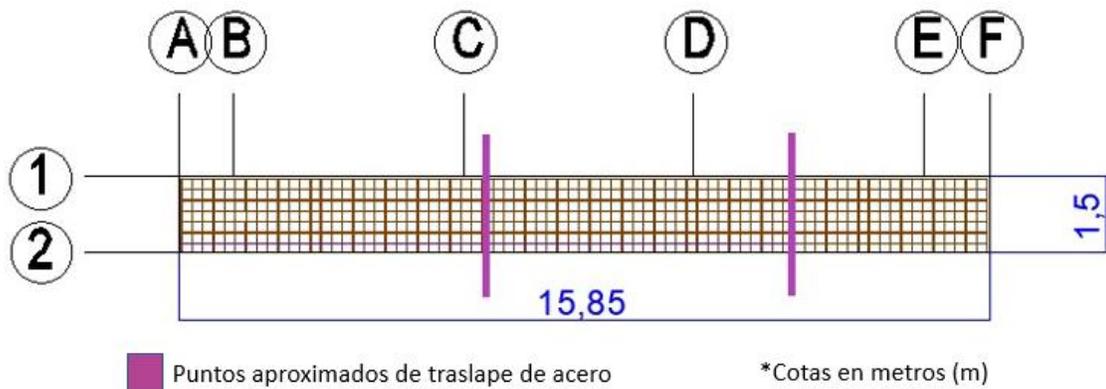
Figura 70. Distribución de acero de uno de los sectores en voladizo de la losa  
Elaboración propia

Para la determinación del acero requerido, se toma el sector de la losa en voladizo que se está analizando (con sus respectivas dimensiones) y se dibuja la posible distribución del acero con una separación de 20 cm entre cada varilla. Como resultado, se observan los croquis de la Figura 71 donde las varillas se representan con un color café y las líneas moradas los puntos aproximados donde se realizarían los traslapes (con varillas de 6 m de largo)

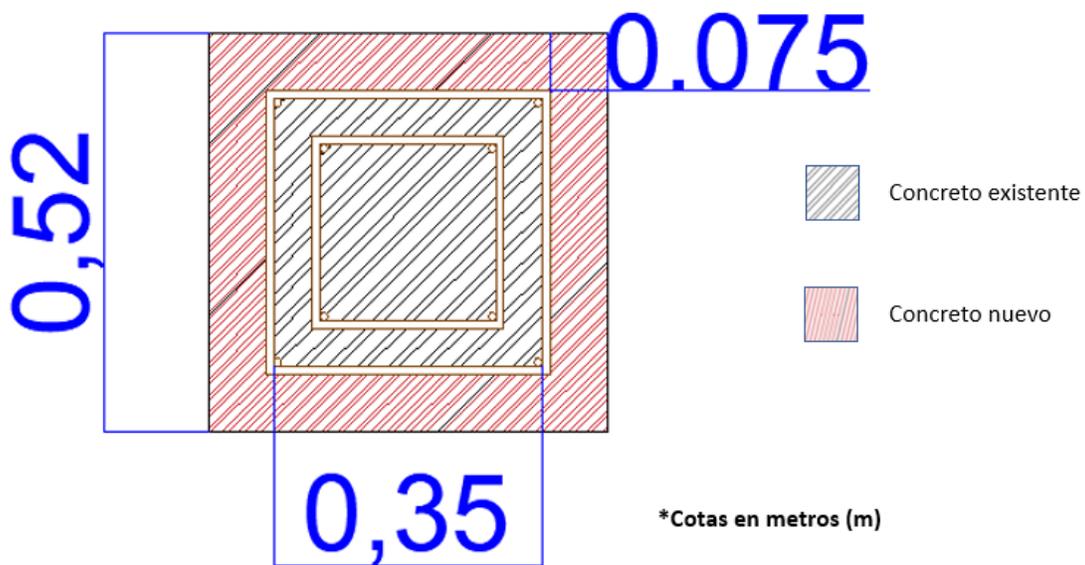
En la edificación las dos columnas con un desprendimiento de concreto o agrietamiento importante, la primera de ellas en la intersección de los ejes C y 3 en fundaciones y la segunda a la columna entre los ejes C y 2 en el segundo nivel del edificio. Para el elemento con agrietamiento en fundaciones se muestra un diagrama del anillo de concreto alrededor del elemento existente y la distribución de acero propuesta en la Sección 5.2.3.4, en el cual el acero es representado en color café, las cotas en azul y la sección sombreada representa la columna ya existente. La propuesta de intervención para este elemento puede observarse en la Figura 77.

Figura 77. Dibujo del anillo perimetral de concreto para la intervención del elemento  
Elaboración propia

En este caso, para la antigua estación se propone emplear el primero de los métodos mencionados (anillo perimetral de concreto), ya que por las condiciones del sitio de alta salinidad y la brisa marina, pudiera acelerar el proceso de corrosión de los elementos metálicos que se utilizarían en el encamisado con pletinas. La ventaja brindada por el anillo perimetral de concreto es que participa en la toma de las cargas que llegan al elemento si se le da continuidad al nuevo acero con los elementos adyacentes.

1. Lo primero corresponde a asegurar la zona donde se va trabajar, esto realizando trabajos de apuntalamiento para liberar al elemento de los esfuerzos que soporta.
2. Picar en los alrededores de la grieta hasta llegar al acero. Una vez expuesta esta zona de la armadura, se limpian o se retiran las varillas corroídas y se sustituyen por unas nuevas (en caso de estar laminadas o escamadas). La zona por tratar debe quedar limpia de restos de corrosión.
3. En el caso de decidir aumentar la capacidad soportante de la columna con la inclusión del anillo perimetral (que soporte cargas además de funcionar como recubrimiento de la armadura), es importante que para formar el anillo perimetral de concreto alrededor

de la columna existente, el acero longitudinal de esta nueva sección tenga continuidad en las vigas bajo la losa del nivel 1 y la misma losa, esto para que la distribución de cargas sea apropiada. Por lo cual, se debe realizar 4 perforaciones con profundidades distintas para evitar un plano de falla. El diámetro de las perforaciones depende de las especificaciones del epóxico de anclaje empleado, para la varilla #3 supuesta (usando de referencia el epóxico Hilti Re 500) el diámetro de perforación es de 1/2 pulgada. En caso contrario si se decide realizar un análisis de cargas sobre el elemento, este determinaría el acero requerido.

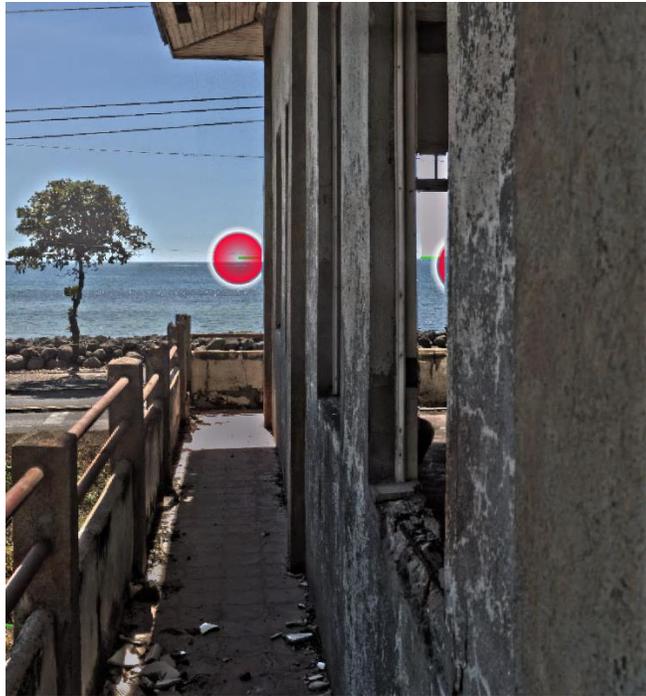
Figura 84. Acero expuesto en boquetes de ventanas

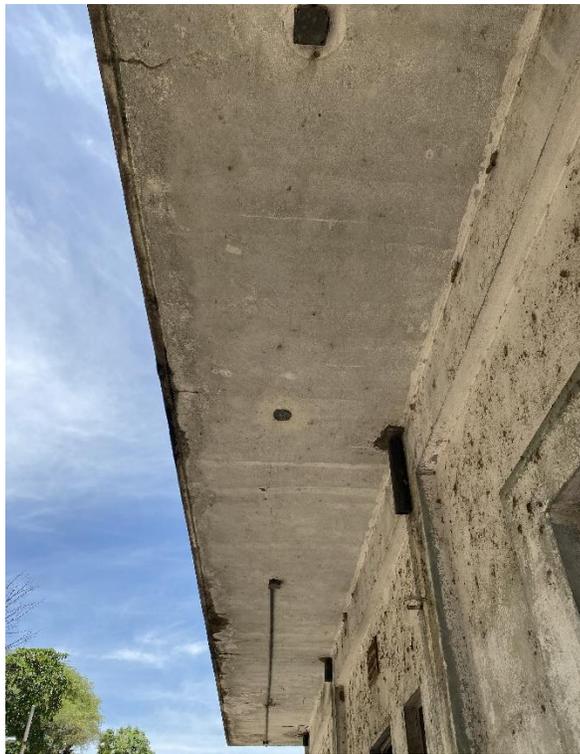
Figura 91. Condición de losa en voladizo del segundo nivel entre ejes A-F y 1-2
