Universidad de Costa Rica

Desempeño en obras de muros tipo electro panel en condición confinada

Trabajo Final de Graduación

Fecha: 2021, agosto, 19.

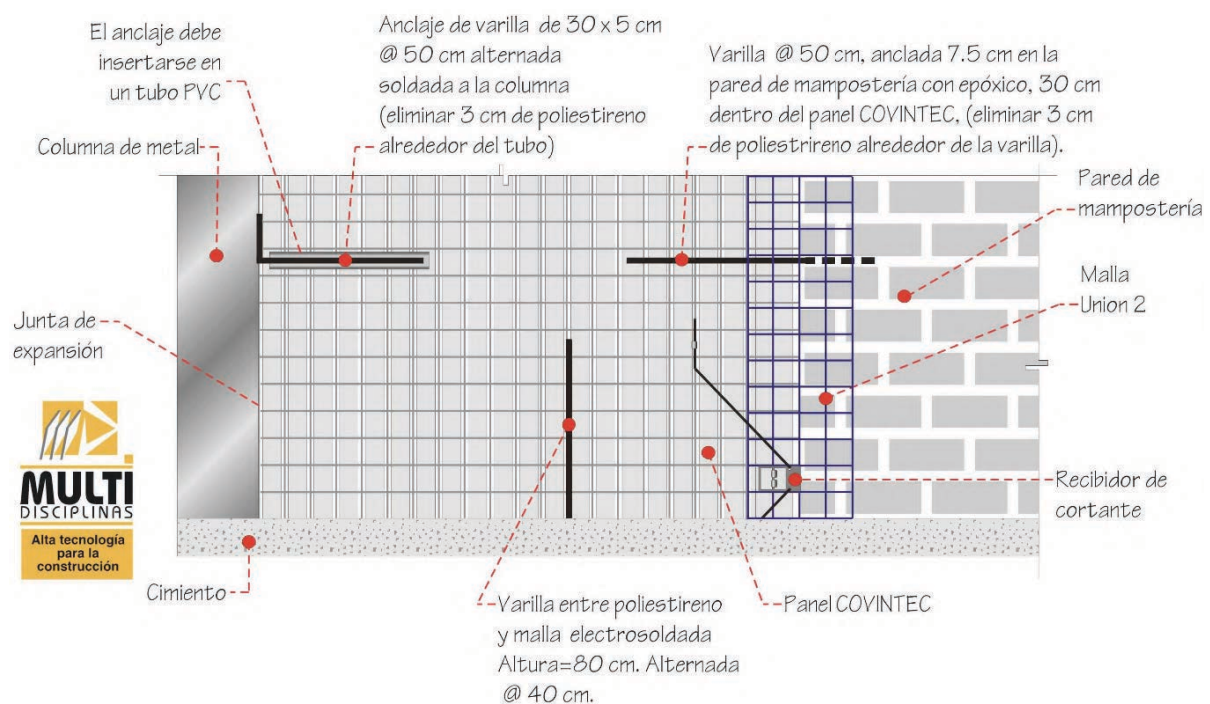
Figura 14. Unión estructura metálica-panel y mampostería-panel
Fuente: Multidisciplinas S.A, 2019

En este mismo proyecto se observa que se coloca la pared tipo emparedado sobre una losa de concreto sin ningún anclaje a la misma a nivel inferior del panel. Como se detalla en la Figura 14 de la Sección 2.3.1, el anclaje a la losa con varilla #3 debería darse intercaladamente entre ambos lados del panel, donde la varilla debe tener una longitud de 40 cm, dejando 10 cm embebidos en la losa y 30 cm dentro de la malla que compone el panel. En la Figura 64 se presenta un claro ejemplo donde este anclaje no se lleva a cabo de la manera correcta, lo cual podría generar mucha inestabilidad en la pared ya que, esta quedaría prácticamente desligada en esta sección inferior y podría dañarse rápidamente al no estar restringido el movimiento del panel.

Tal como se muestra en la Figura 14 de la Sección 2.3.1, se detalla que la unión entre el sistema de paredes tipo emparedado y el sistema estructural se lleva a cabo soldando varilla #3 o inyectando las mismas con pegamento epóxico dentro de elementos de concreto (dependiendo del sistema estructural), lo cual describe lo que se definió en la Sección 2.5 de este documento como una unión rígida. En el caso específico de las uniones del sistema en estudio, las uniones no se construyen de forma que estas aporten a la capacidad resistiva del sistema estructural de la edificación, pero, dada la naturaleza de la unión, estas son capaces de transmitir pequeñas cantidades de esfuerzos cortantes hacia el panel.

Según lo observado en la Figura 14, se recomienda que la pared tipo electro panel se una al sistema estructural de metal usando varillas soldadas y mediante inyección de varillas dentro de pared de mampostería con pegamento epóxico. Las uniones anteriores corresponden a las conocidas como del tipo unión fija soldada y unión fija adhesiva.

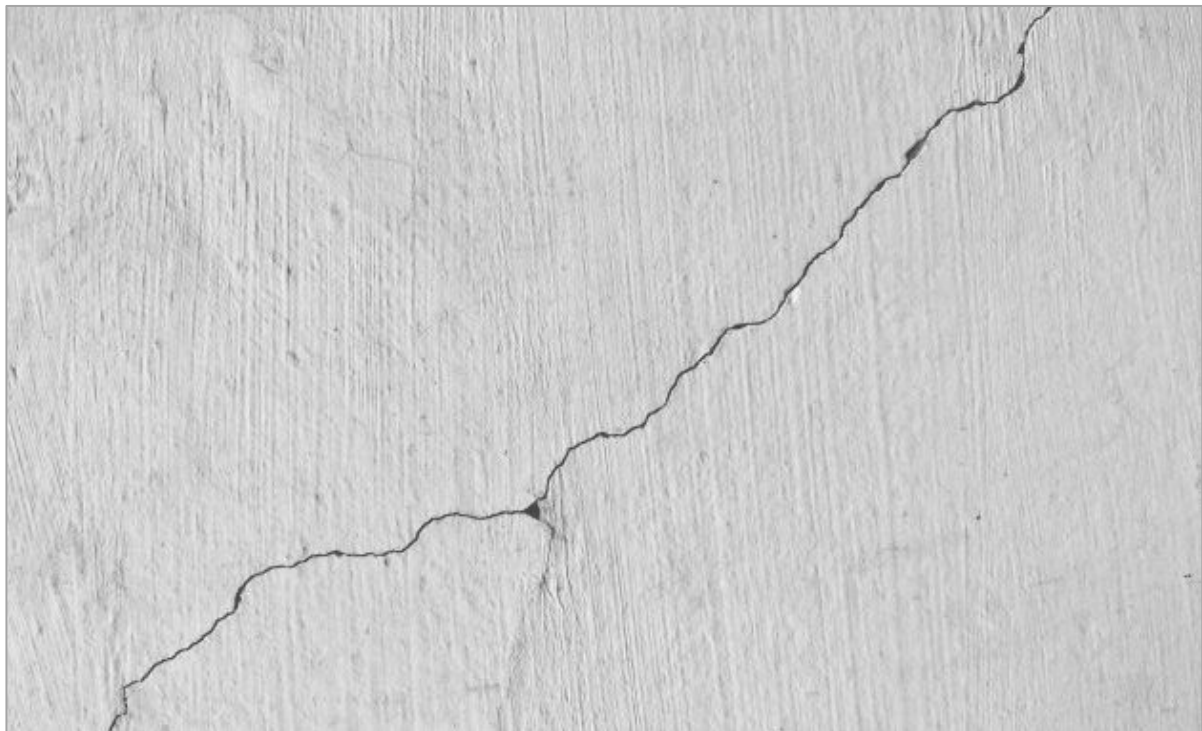
Figura 21. Ejemplo de fisura por sobrecarga
Fuente: Martínez, 2020

Añadido a esto, las paredes utilizadas como cerramiento suelen tener contacto con las losas de entrepiso o contrapiso de la edificación en la que se estén colocando. Estas losas suelen presentar deflexiones, las cuales podrían generar que se sobrepase el valor de resistencia a la compresión del mortero de acabado y este se fisure. Un ejemplo de una fisura por sobrecarga se puede observar en la Figura 21.

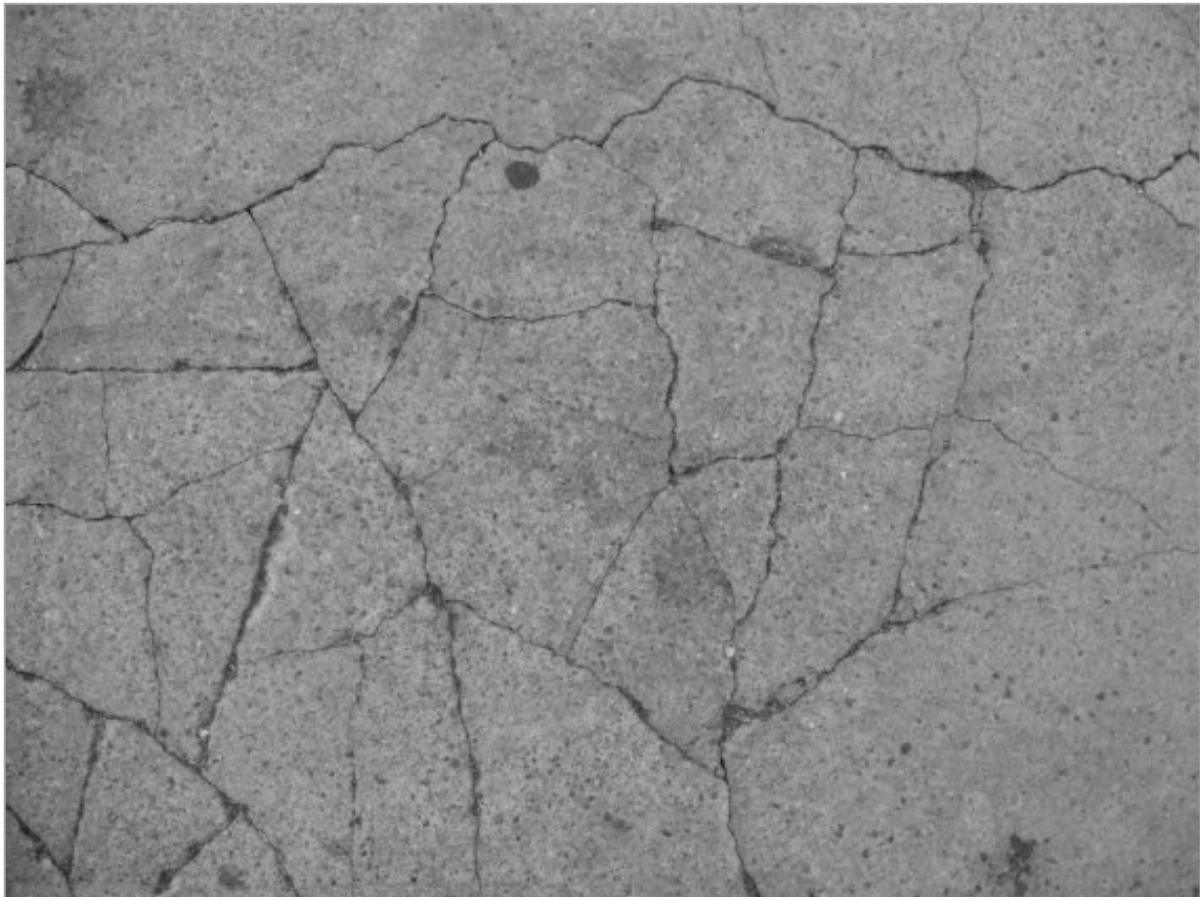
Figura 22. Ejemplo de fisura por contracción por secado
Fuente: Gálvez, 2020

La contracción por secado se origina por el cambio de volumen del hormigón causado por el movimiento de humedad dentro del material y su consiguiente pérdida, cuando existe un gradiente de humedad entre el medio ambiente y el hormigón (Sosa, 2018). Un ejemplo del patrón distintivo de las fisuras por contracción por secado se muestra en la Figura 22.

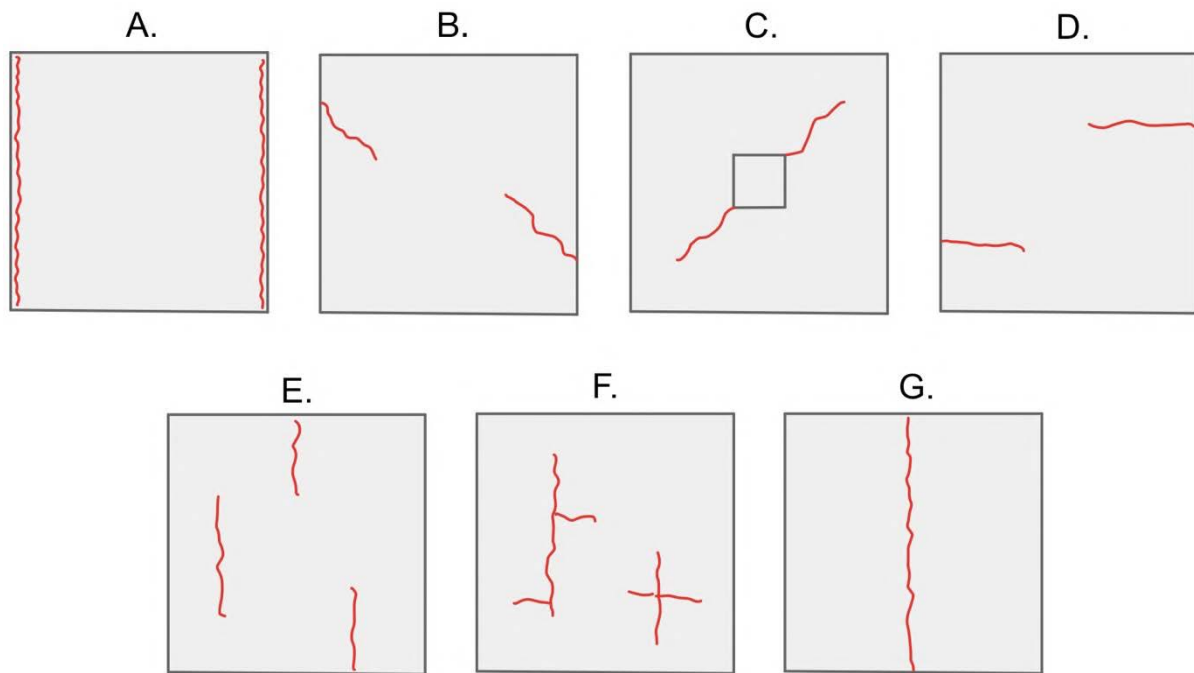
En la siguiente sección se presentan los resultados del análisis de la documentación obtenida en campo, de las cuales se pudo obtener una tipificación de los daños asociados al sistema de pared tipo electro panel como cerramiento liviano. La tipificación realizada se clasifica describiendo los daños observados de la siguiente forma (ver Figura 25):

- A. Fisura de separación vertical entre panel y sistema estructural (PE)
- B. Fisura a 45° desde unión con sistema estructural (45E)
- C. Fisura horizontal desde unión con sistema estructural (HE)
- D. Fisura a 45° desde buques o conexiones electromecánicas (45B)
- E. Fisura vertical (V)
- F. Fisura en cruz (C)
- G. Fisura de separación entre paneles (SP)

Figura 25. Daños según tipificación
Fuente: Elaboración propia

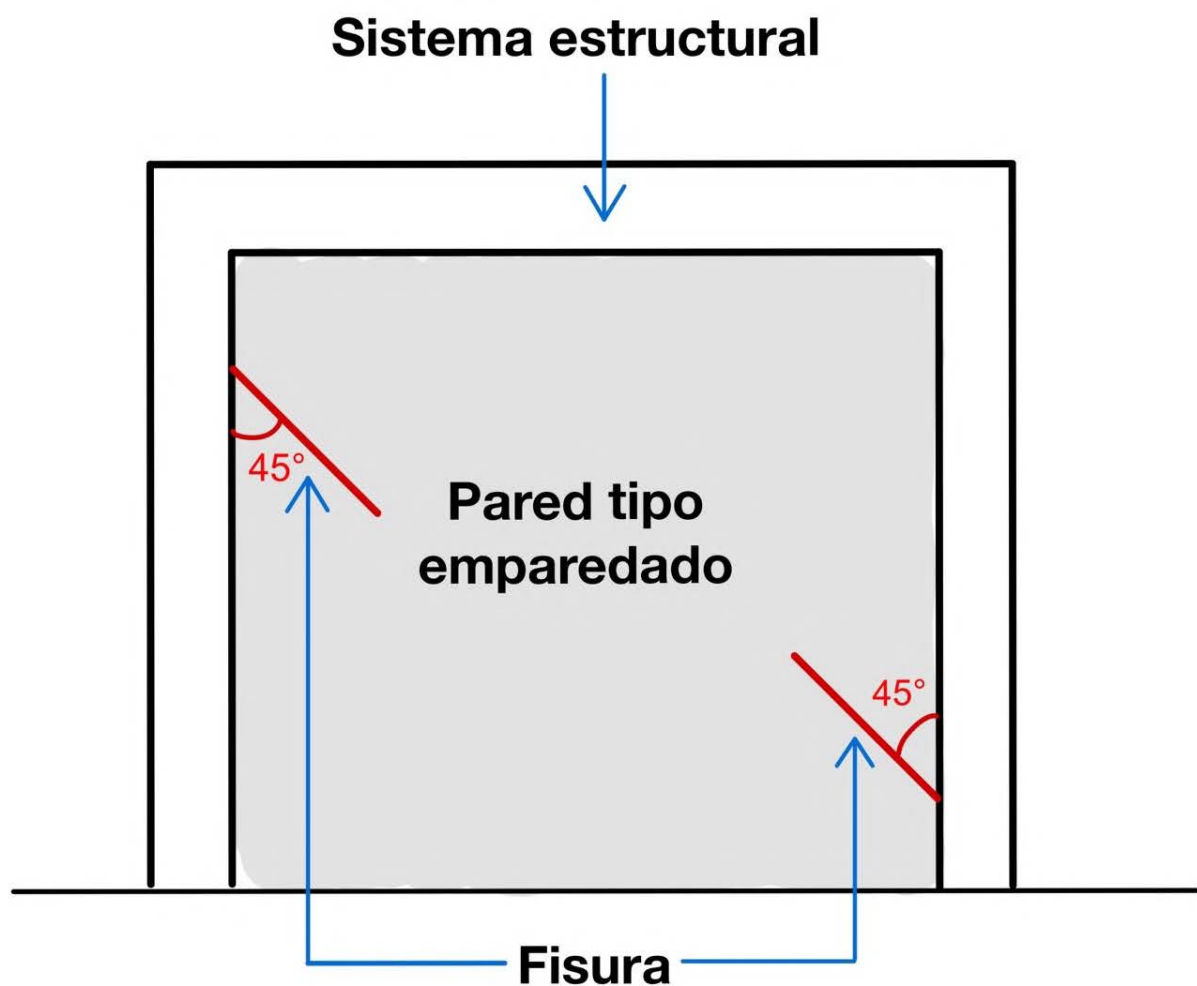
El daño denominado como tipo 45E corresponde a fisuras a 45° que inician desde la unión entre la pared tipo emparedado y el sistema estructural de la edificación. En campo se pudo observar este tipo de daño a nivel de paredes internas, en dos momentos constructivos distintos (proyecto en construcción y proyecto habitado). Del levantamiento no se pudo observar un patrón de longitud de fisura suficiente como para llevar a cabo la medición de esta propiedad. La Figura 32 que se presenta a continuación corresponde al diagrama ilustrativo para este tipo de daño.

Figura 32. Diagrama ilustrativo para clasificación de daños tipo 45E
Fuente: Elaboración propia

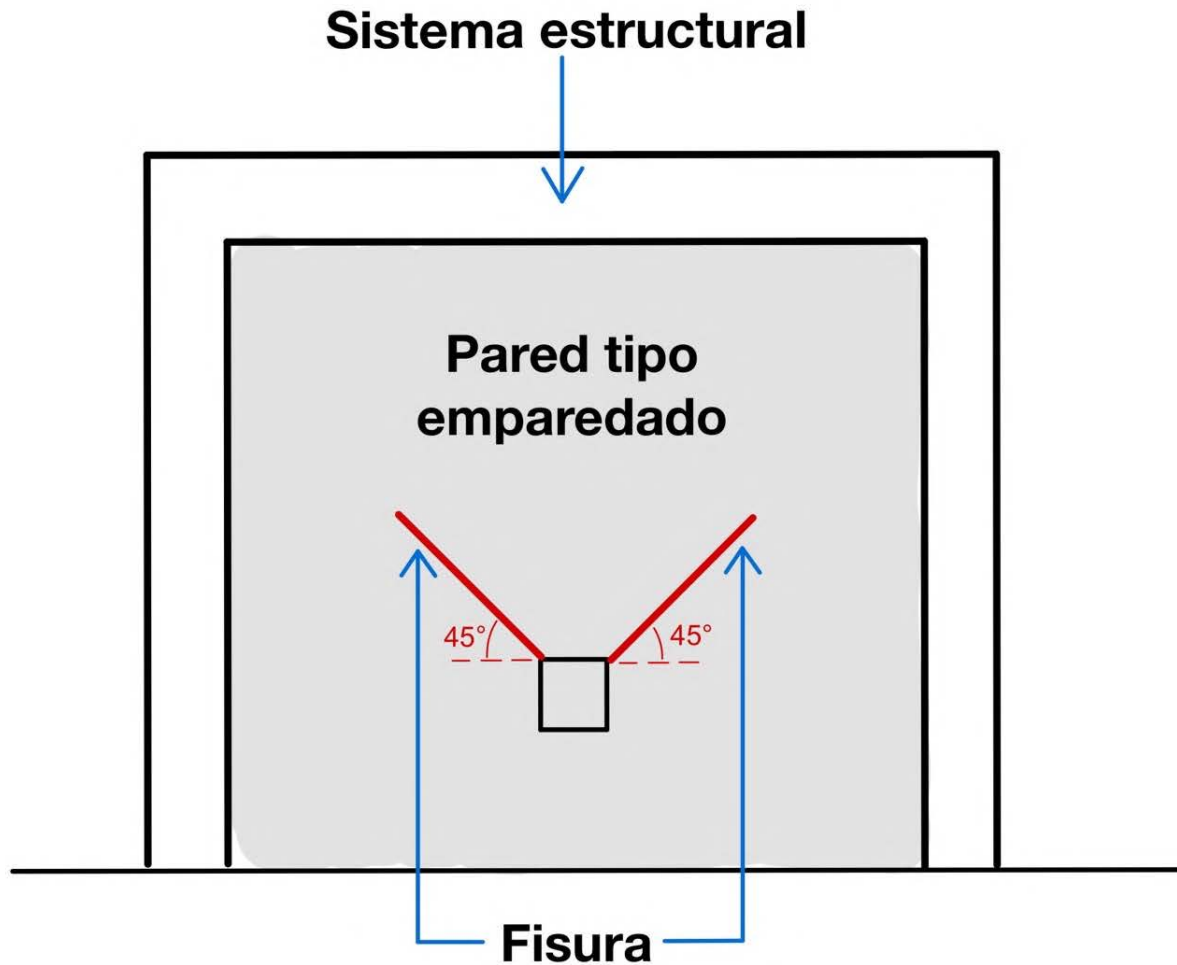
La clasificación de daños siguiente se describió como 45B debido a que consiste en fisuras a 45° saliendo desde buques de puertas, ventanas o conexiones electromecánicas. Se refiere a este tipo de fisura como una clasificación por aparte de la clasificación 45SE ya que, se conoce exactamente el punto de inicio de la fisura, el cual se ubica en las esquinas de los recortes mencionados anteriormente. Añadido a esto, se tiene una cantidad de apariciones significativas dentro de la muestra en estudio, por lo que se considera importante incluir dentro de la tipificación. En Figura 41 a continuación, se muestra un diagrama de este tipo de daño.

Figura 41. Diagrama ilustrativo para clasificación de daños tipo 45B

Un caso similar al anterior se evidencia cuando se conforman buques de puertas y ventanas e instalaciones mecánicas. En este caso, la concentración de esfuerzos dada el corte del panel, se traduce a fisuras a 45° justo en las esquinas de los buques, como las que se observaron en el levantamiento de campo (fisuras tipo 45B). Típicamente se indica cómo se deben llevar a cabo los refuerzos en este tipo de configuraciones (ver Figura 18, Figura 19, Figura 20 de la sección 2.3.3 y 2.3.4) pero la aparición de estas fisuras podría ser resultado de una deficiencia en el procedimiento de refuerzo de los buques.

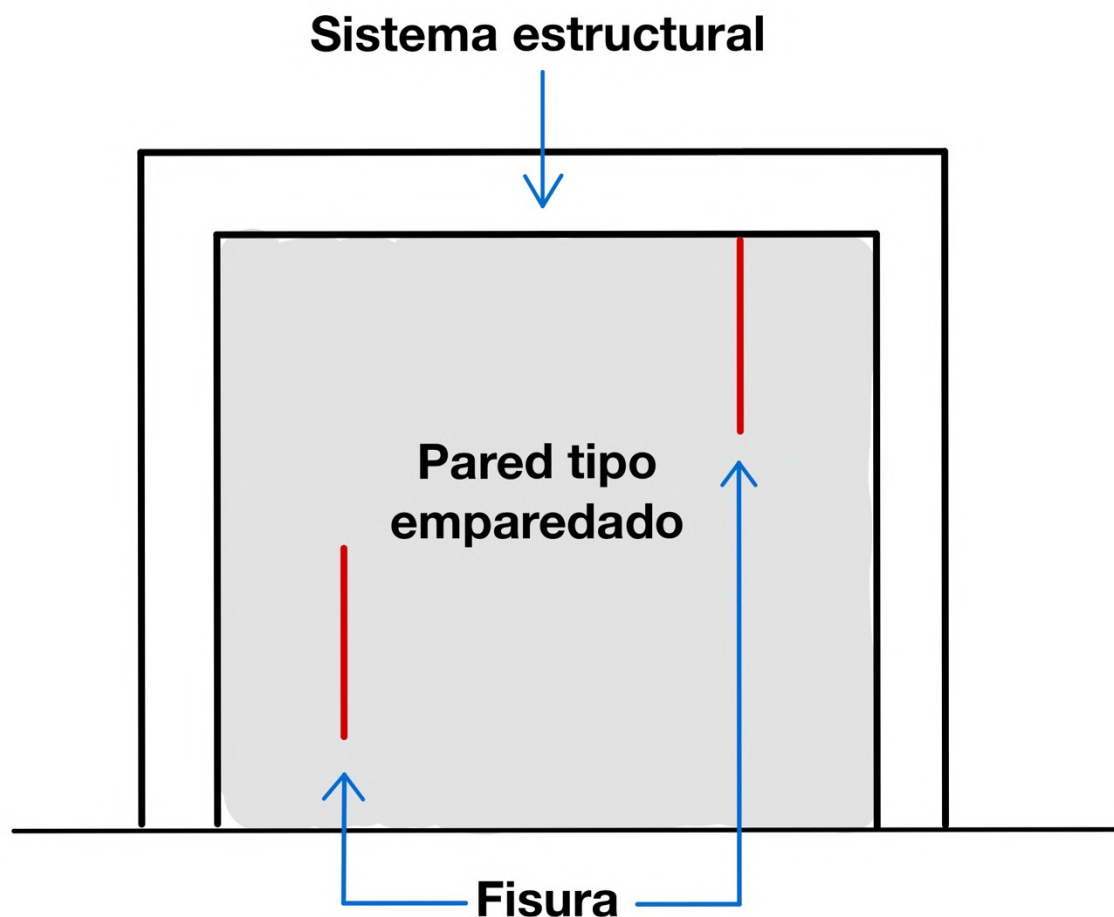
La siguiente clasificación corresponde a fisuras que presentan un patrón vertical. De esta clasificación es de suma importancia recalcar que las fisuras verticales no se presentan saliendo desde una parte específica del panel, sino que se incluyeron todos los daños observables que presentaron ese patrón. Las fisuras encontradas se observaron saliendo desde la unión con el entepiso, unión con el contrapiso, a mitad de pared, desde unión con viga corona, etc. Cabe mencionar que el diagrama mostrado en la Figura 44 a continuación no refleja todas las ubicaciones descritas anteriormente, únicamente algunas, a manera de ejemplo.

Figura 44. Diagrama ilustrativo para clasificación de daños tipo V
Fuente: Elaboración propia

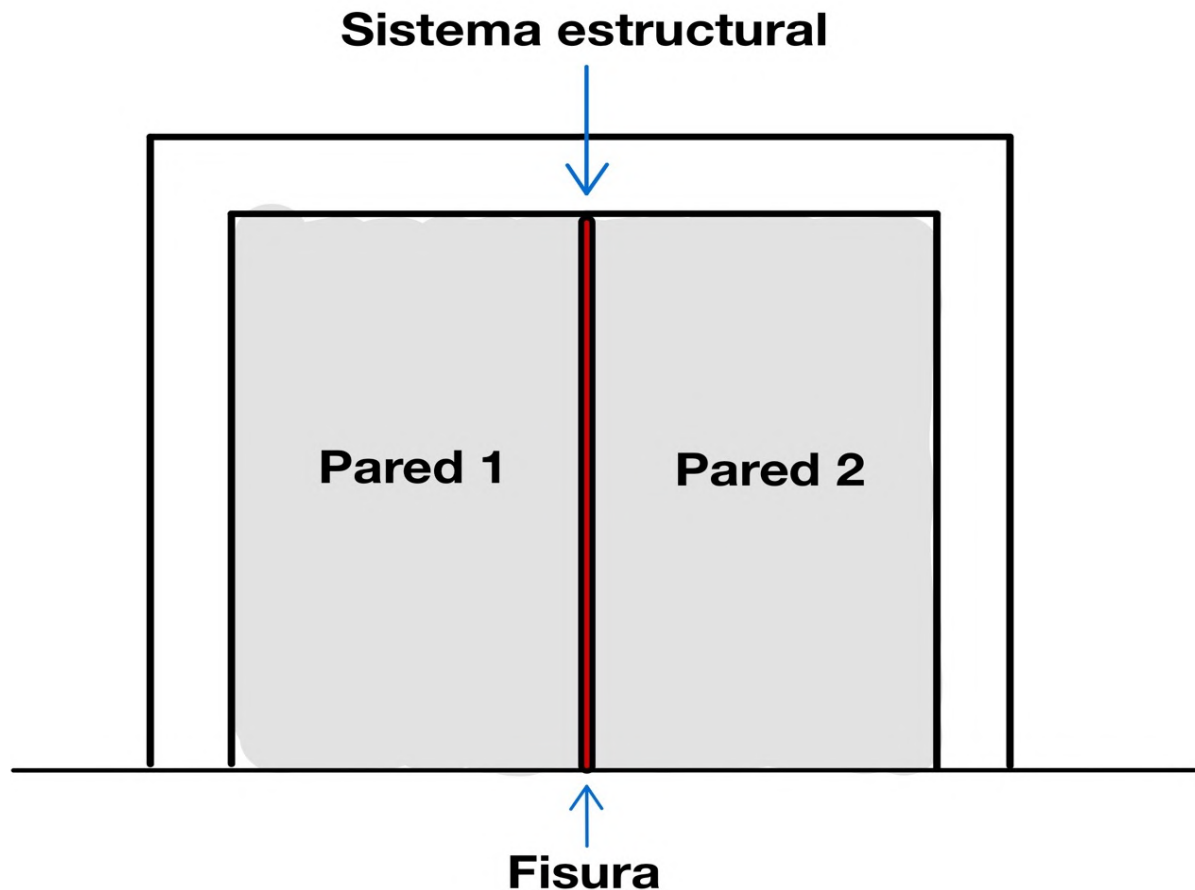
Como último grupo se tienen daños clasificados como separación entre paneles (SP). Este grupo posee una frecuencia de aparición de tres (valor intermedio entre todas las apariciones documentadas), por lo que se considera importante de clasificar. Un diagrama de lo representado en este grupo se muestra en la Figura 52.

Figura 52. Diagrama ilustrativo para clasificación de daños tipo SP
Fuente: Elaboración propia

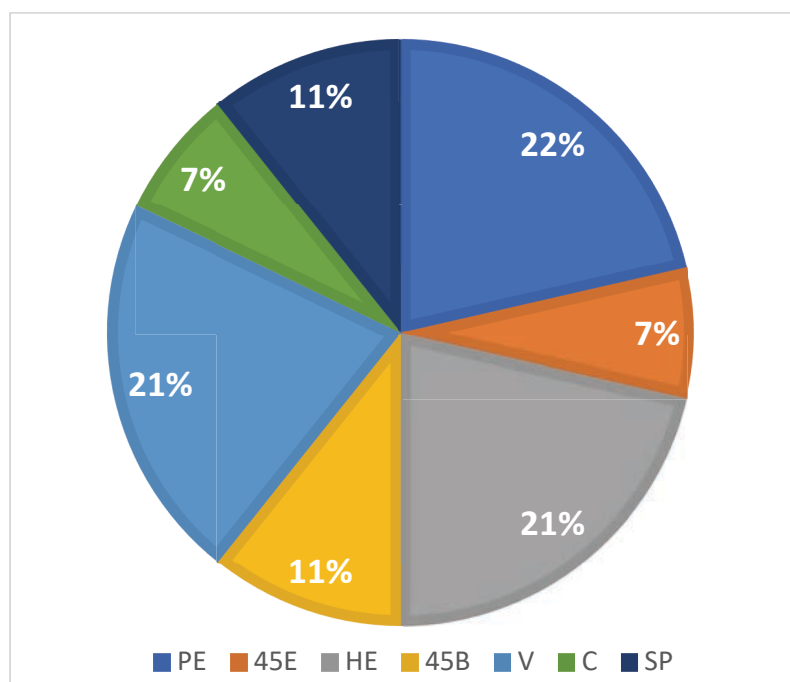
Con los datos obtenidos anteriormente se determina que los daños tipo PE, HE y V poseen la misma frecuencia de seis apariciones, los daños tipo 45B y tipo SP cuentan con tres apariciones cada uno, y, por último, se tiene que los daños tipo 45E y tipo C se presentan únicamente en dos objetos. A partir de la frecuencia de aparición de daños mostrada en el Cuadro 2 se obtiene el gráfico que se puede observar en la Figura 55 a continuación.

Figura 55. Distribución de tipos de daños dentro de la muestra en estudio
Fuente: Elaboración propia

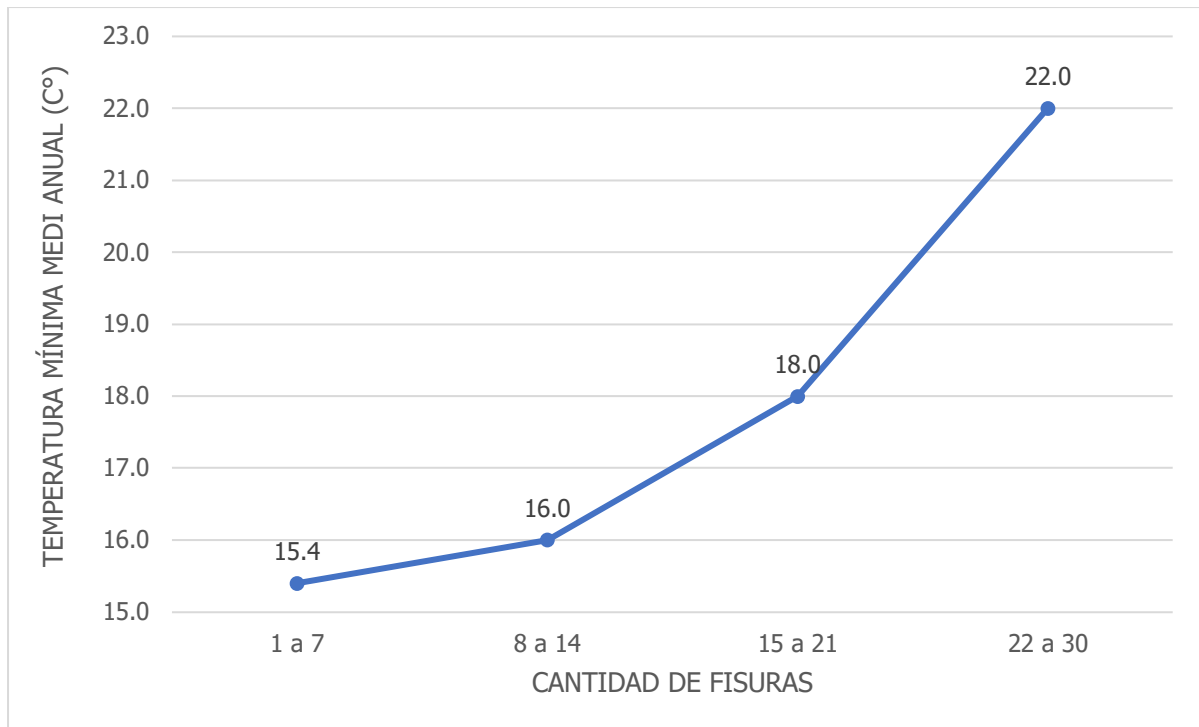
Partiendo de los rangos definidos en el Cuadro 3 de la Sección 3.3, se calcula el valor promedio de cada una de las temperaturas mencionadas anteriormente, para cada rango descrito en el Cuadro. A partir de este cálculo, se hacen los gráficos mostrados en la Figura 59, Figura 60 y Figura 61 a continuación, en los que se puede observar que a medida en que aumenta la temperatura, aumenta la cantidad de fisuras presentes en los objetos. De lo anterior se podría inferir una posible relación entre la temperatura ambiental del objeto y la aparición de fisuras en el sistema en estudio.

Figura 59. Temperatura mínima media anual promedio según cantidad de fisuras en los objetos de estudio
Fuente: Elaboración propia

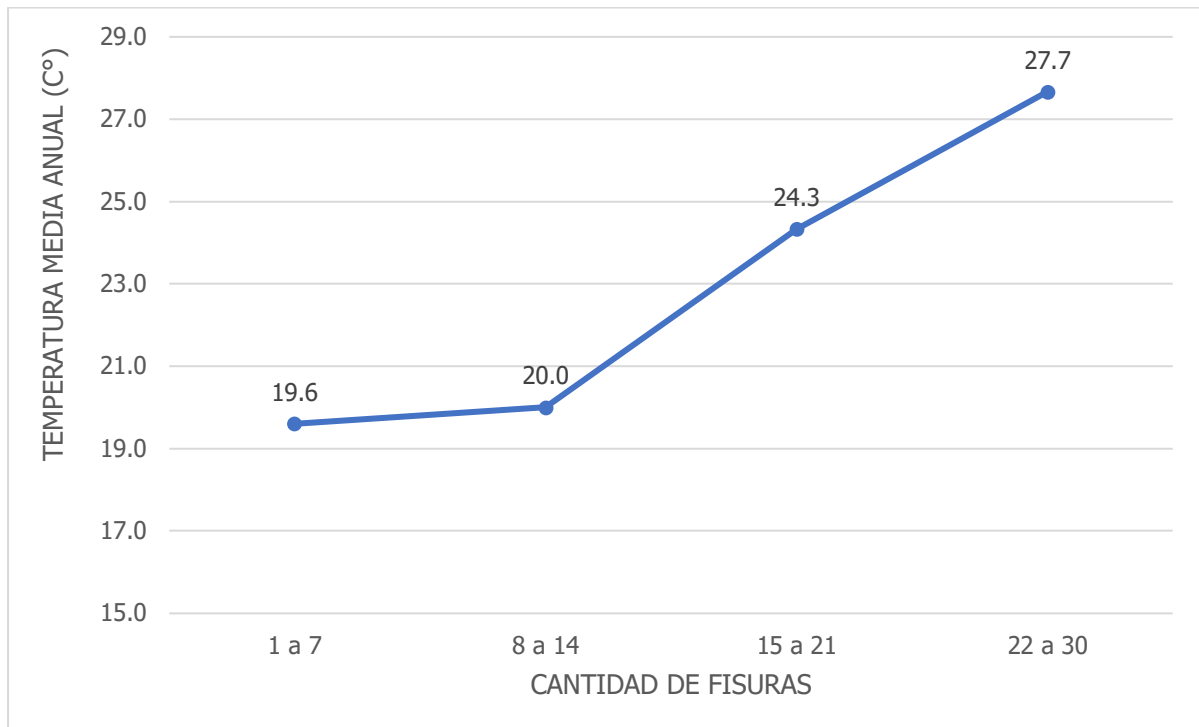
Figura 60. Temperatura media anual promedio según cantidad de fisuras en los objetos de estudio
Fuente: Elaboración propia

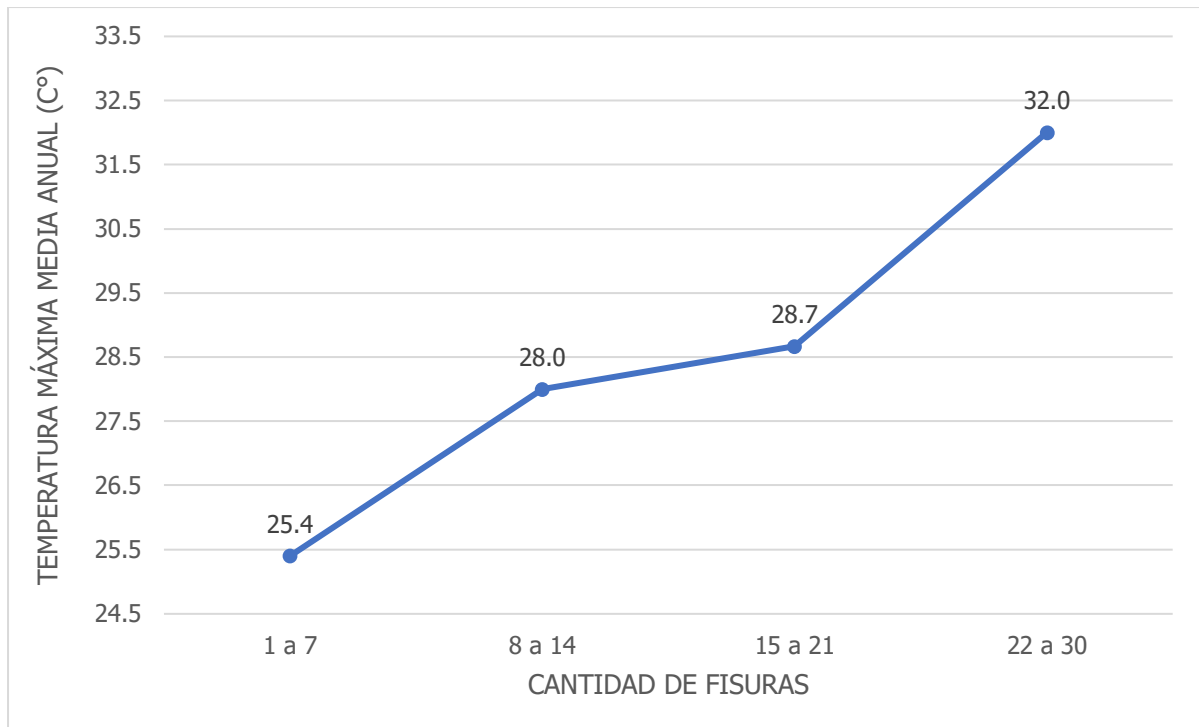
Figura 61. Temperatura máxima anual promedio según cantidad de fisuras en los objetos de estudio
Fuente: Elaboración propia

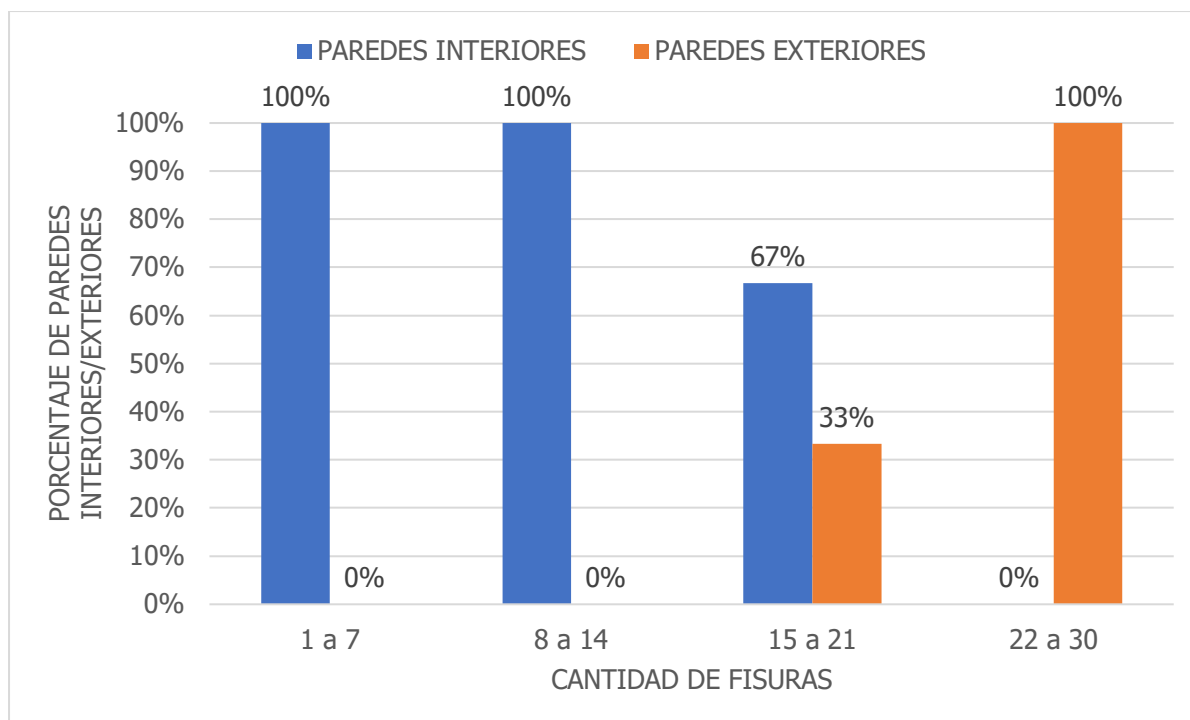
Figura 62. Distribución de paredes internas/externas según cantidad de fisuras
Fuente: Elaboración propia

Del gráfico anterior se puede evidenciar que, los primeros dos rangos de cantidad de fisuras (1 a 7 y 8 a 14) no cuentan con paredes exteriores. En el rango de 15 a 21 cantidad de fisuras se presentan ambos tipos de ubicaciones espaciales dentro de la edificación, donde el 33% de los objetos dentro de ese rango son conformados por paredes únicamente exteriores, mientras que el 67% de los objetos presentan únicamente paredes interiores.

Añadido a esto, durante la investigación se determinó que existe una relación entre la aparición de daños y la ubicación espacial de los paneles, donde la cantidad de fisuras es mayor cuando las paredes se ubican en zonas exteriores de la edificación y disminuyen cuando se analizan paredes en zonas interiores. Lo descrito anteriormente refuerza la importancia de considerar la influencia de este fenómeno a la aparición de daños siendo que, usualmente,
