**Universidad de Costa Rica**

**Estudio de vulnerabilidad y restauración del edificio administrativo del  
Sanatorio Carlos Durán Cartín**

**Proyecto Final de Graduación**

Septiembre, 2022

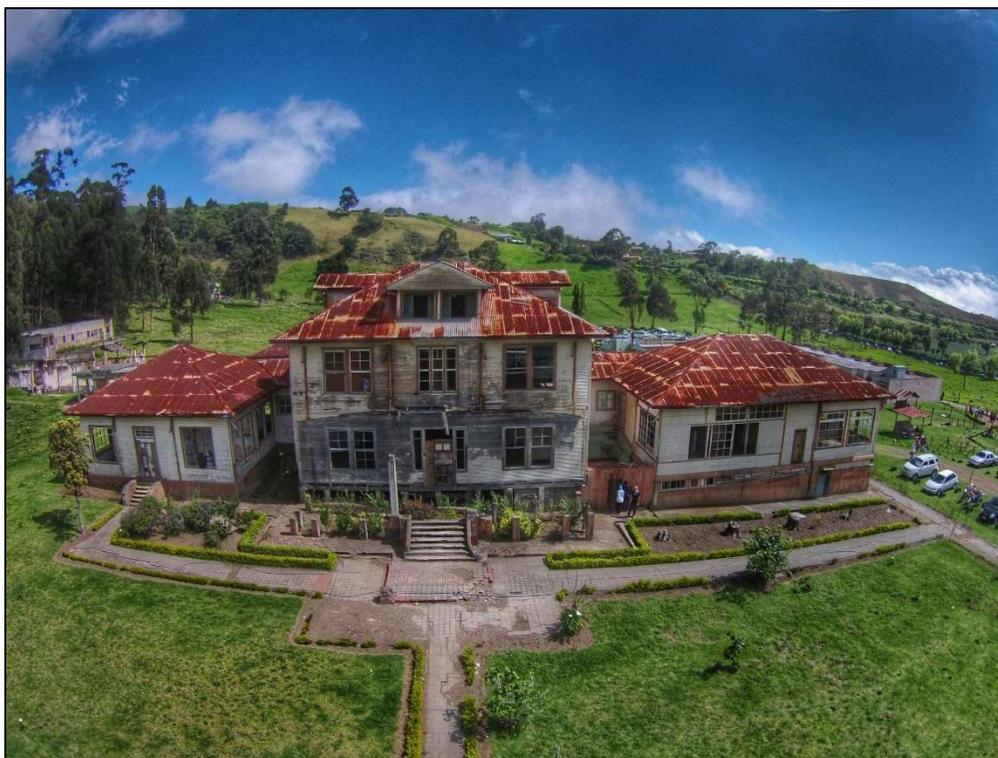
Figura 3. Estado actual de edificio administrativo Antigo Sanatorio Carlos Durán Cartín

El daño actual causado por el deterioro a lo largo del tiempo y la falta de mantenimiento ha provocado que la estructura se encuentre inhabitable. Si no se interviene a tiempo el edificio continuará su progresivo deterioro hasta el punto de derrumbarse y se perdería su valor histórico.

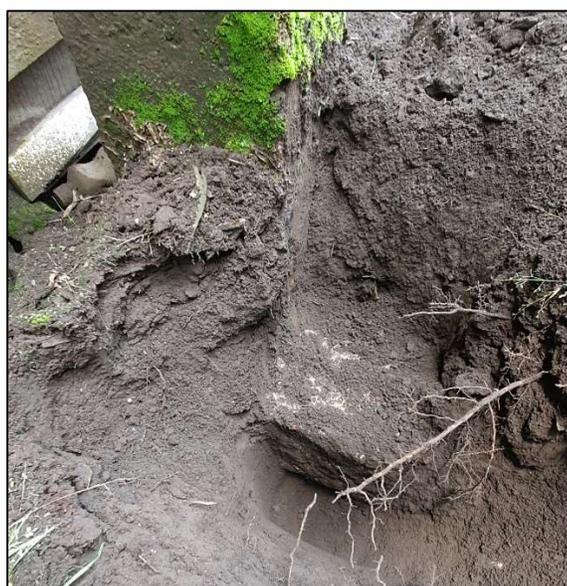
Figura 47. Excavación en placa de cimentación

No es posible realizar ensayos destructivos en la estructura, por lo tanto, se optó por una prueba no destructiva. Se utilizó un esclerómetro para probar la resistencia actual de las placas de cimentación. La Figura 47 muestra la excavación realizada en una de las placas de cimentación.

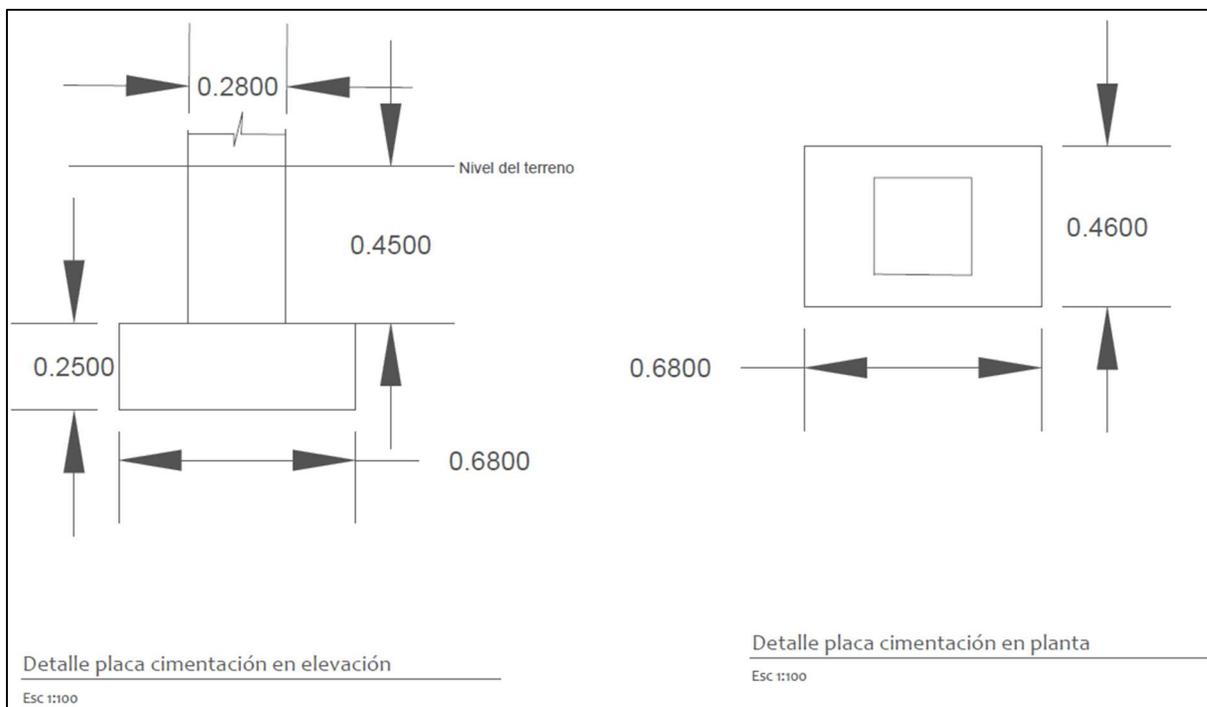
Figura 48. Placas aisladas de cimentación vista en planta y en elevación

En las excavaciones se observaron dos placas de cimentación. La cimentación consiste en placas aisladas de 68 cm x 23 cm con un espesor de 25cm como se muestra en Figura 48. Las placas están compuestas por concreto ciclópeo. "El concreto ciclópeo usualmente está formado 40% por piedra mediana y 60% concreto sin armadura" (Beltrán, Omaña, & Astudillo).

Los resultados de la prueba con esclerómetro en las placas de cimentación se muestran en el Cuadro 12. El resultado muestra una resistencia promedio de  $47 \frac{kg}{cm^2}$ , este resultado muestra una baja calidad del concreto en las placas.

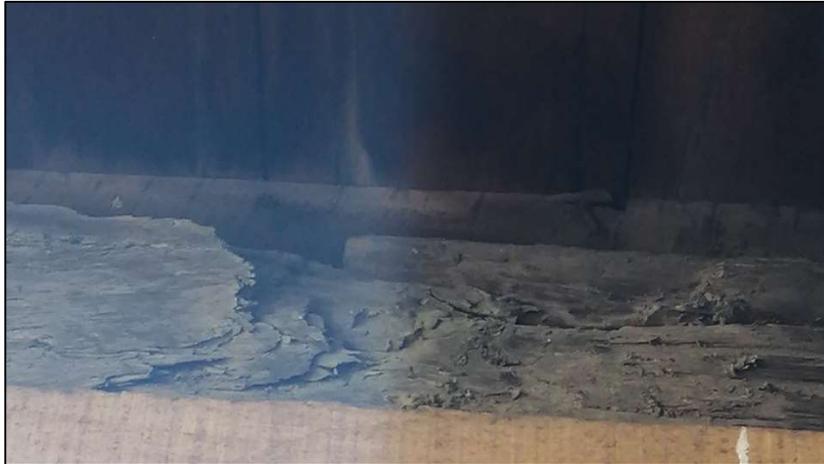
Figura 61. Viga [s, 1-12]: Resquebrajadura de la madera por humedad

En el Apéndice 3, lámina A6 se muestra la distribución de vigas en el sótano. Las Figura 60, Figura 61 y Figura 62 son secciones longitudinales diferentes de la viga [s, 1-12], ubicada en el sótano con un área de 20 cm x 20 cm. Se puede observar que existen cambios de volumen a lo largo de su longitud, esto responde a un defecto de fabricación que provoca reducción en el área y en el momento de inercia. También existe un rebajo de esquina en uno de sus extremos que provoca una concentración de esfuerzos en esta zona.

En la Figura 61 se muestra resquebrajadura de la madera, este efecto se da por el deterioro debido a la humedad ya que una cara de la viga se encuentra expuesta a la intemperie. Esta viga se encuentra afectada por diferentes defectos. Se recomienda realizar injertos de madera en las zonas problemáticas o cambiarla la pieza por una nueva y realizar nuevamente las conexiones tornillos autoperforantes para madera.

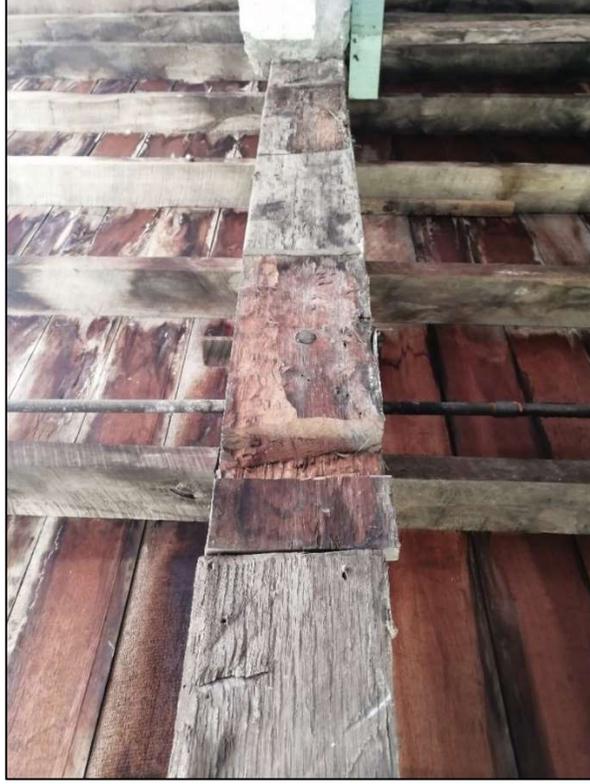
Figura 67. Viga [s-m,1]: reducción de volumen en longitud

La Figura 67 muestra un segmento de la viga [s-n,10], ubicada en el sótano y con un área de  $20 \times 20 \text{ cm}^2$ , existe una disminución en el área de la sección que provoca concentración de esfuerzos en ese punto. Se recomienda realizar un injerto de madera del mismo tipo con el procedimiento constructivo adecuado.

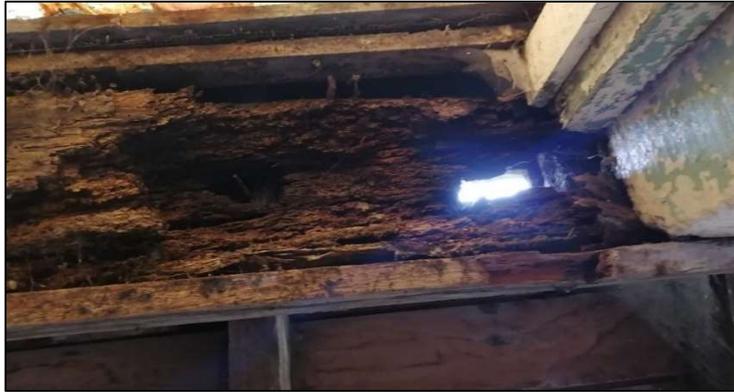
Figura 66. Viga [s-m,1]: pudrición por humedad

La Figura 65 y Figura 66 son una porción de la viga [s-m,1], en este caso se muestra un importante deterioro de pudrición por humedad. Se muestra como incluso existe un hueco que atraviesa la viga en toda su área transversal. Esta viga es considerada en mal estado y no puede ser utilizada como elemento estructural. Se recomienda reemplazarla por una viga del mismo tipo de madera y misma área transversal.

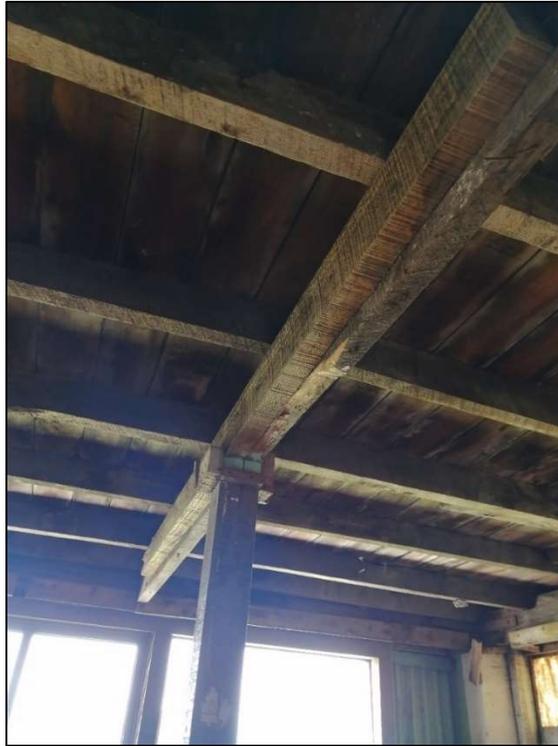
Figura 69. Viga [s-n,3]: calza y agregado

La Figura 69 muestra uno de los apoyos de la viga [s-n,3]: en una columna, se observa que se realizó un añadido en el extremo superior de la columna para compensar la altura faltante y mantener la viga a cierta altura deseada, probablemente por problemas de deflexión en la viga. También se añadió una pieza de madera de alrededor de 2m de longitud en una de las caras de la viga. Se recomienda retirar el añadido de la columna y realizar un injerto adecuado. También, retirar la pieza añadida en la viga, evaluar si se requiere aumentar la sección de viga y realizar una reparación en caso de ser necesario.

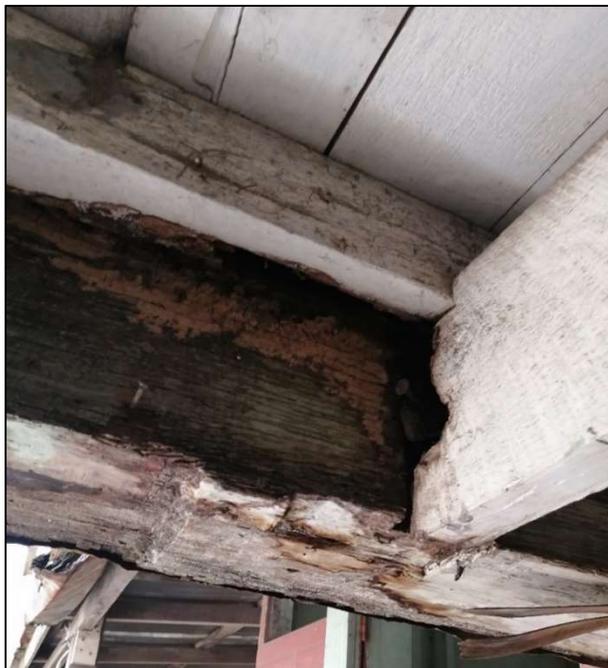
Figura 70. Viga [I, 1-12]: pudrición por humedad

La viga [l, 1-12] que se muestra en la Figura 70 se encuentra en estado de pudrición, no apto para un elemento estructural. Se recomienda reemplazarla por una pieza de madera del mismo tipo y misma sección transversal.

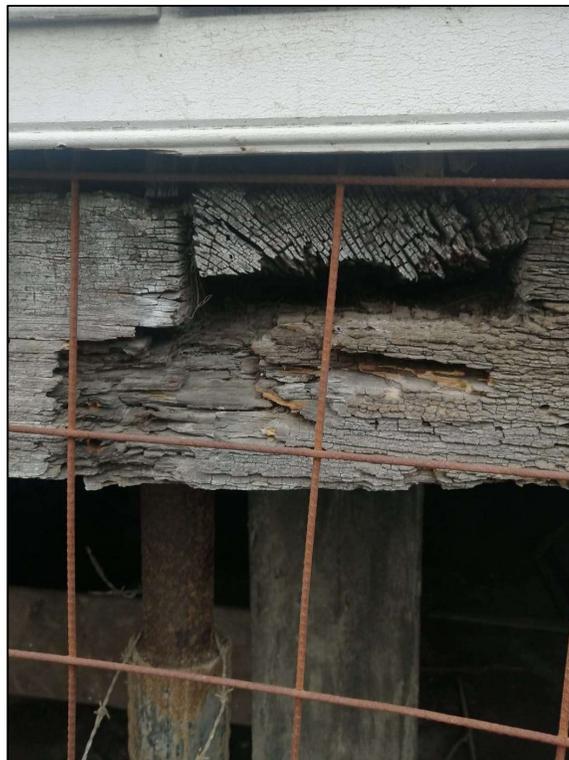
Figura 71. Viga [l-a, 1]: pudrición por humedad

La viga [I-a, 1] se encuentra podrida en un segmento de su volumen como se muestra en la Figura 71. Se recomienda cortar ese segmento y reemplazarlo por un injerto del mismo tipo de madera.

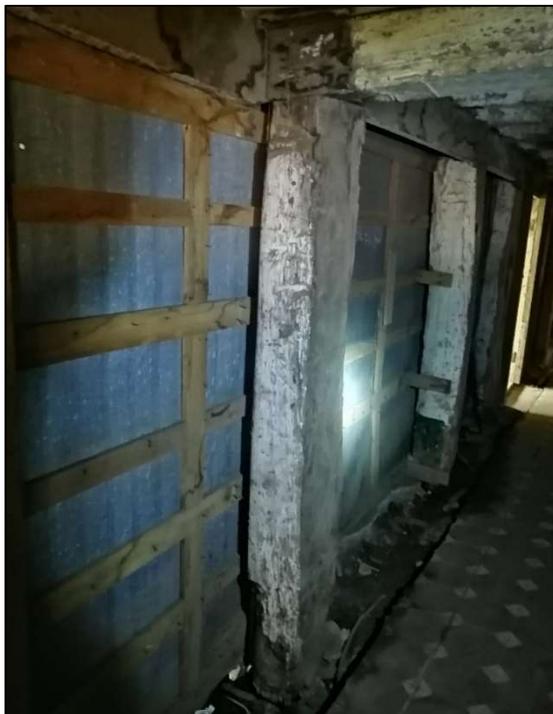
Figura 75. Columna [gm, 22m],: pudrición en la base

Las columnas [gm, 25m], [gm, 22m], y [gm, 19m], presentan una reducción en el extremo inferior el cual no está en contacto con el piso, por lo tanto, no se encuentran apoyadas y no están transmitiendo carga. Se recomienda restituir las por piezas del tipo de madera presente en las columnas y con el área transversal requerida según el análisis estructural. Estas columnas se muestran en la Figura 75, Figura 76 y Figura 77.

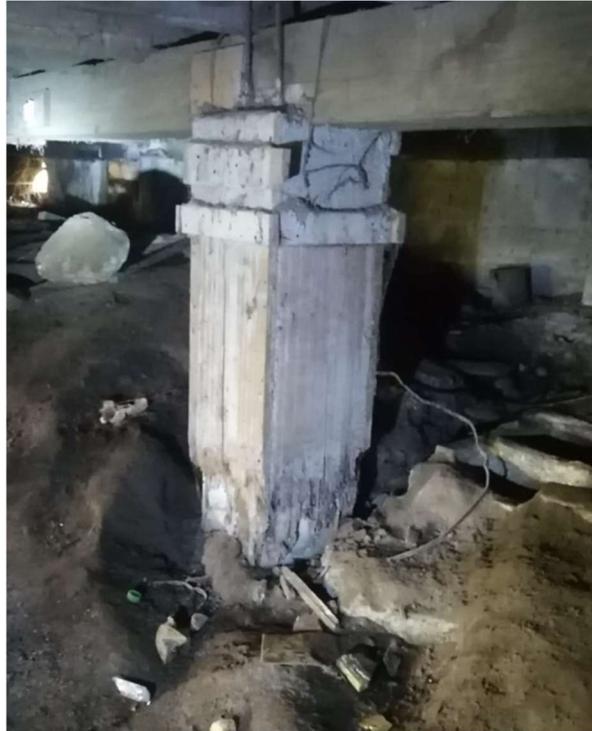
Figura 79. [cc, 12c] no se retiró la formaleta

La columna AC423 que se observa en la Figura 79 tiene aún la formaleta que al momento de colarla nunca fue retirada. Se recomienda en este caso retirarla y verificar el estado de la columna.

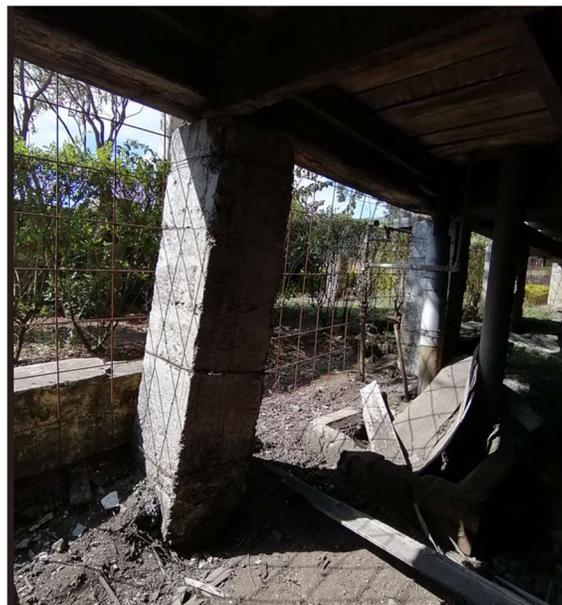
Figura 80. [ec, 1c] columna con inclinación

La Figura 80 muestra la columna [ec, 1c] que experimenta una importante inclinación. Se recomienda colocar puntales por seguridad, excavar hasta donde se encuentre la raíz del problema y evaluar si se puede reparar o se debe cambiar por una pieza nueva.

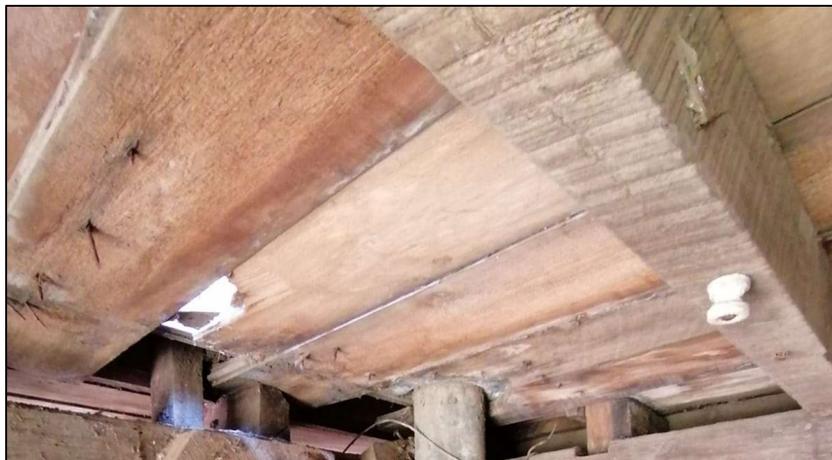
Figura 82. Entrepiso con agujeros

También existen partes en donde las piezas están quebradas y presenta agujeros como se observa en la Figura 82. Se recomienda reemplazar las piezas que están quebradas por unas nuevas del mismo tipo de madera.

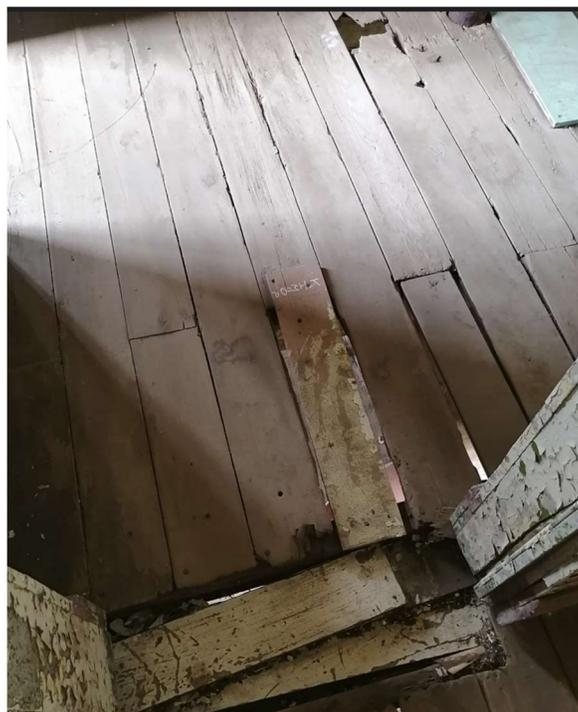
Figura 88. Tablas en mal estado en piso del primer nivel

Los tablones del piso mostrado en la Figura 87, Figura 88 y Figura 89 deben ser reemplazados por nuevas piezas de la misma sección y tipo de madera.

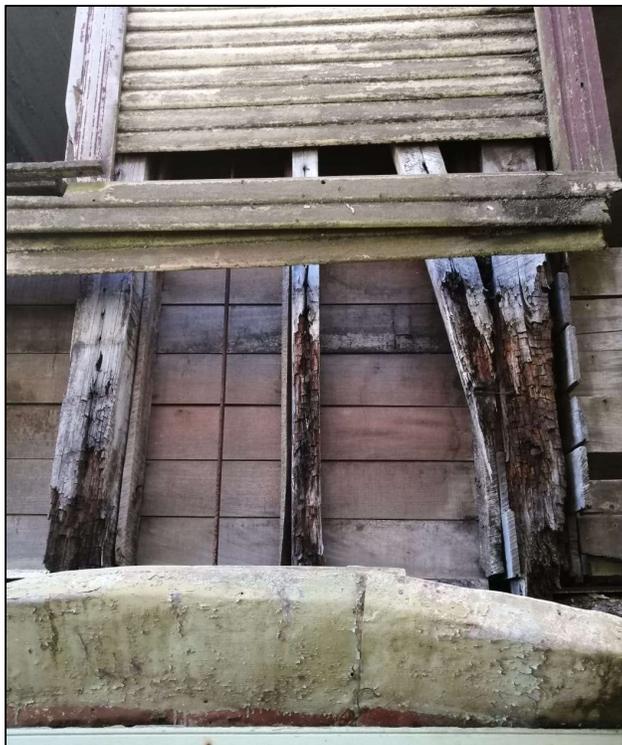
Figura 92. Pudrición en columnas y arriostres del segundo nivel fachada Oeste

Como se mencionó anteriormente las vigas y columnas que se analizaron son las ubicadas en el sótano, ya que son las únicas que se encuentran expuestas. En los niveles 1, 2 y 3 no hay vigas ni columnas expuestas. Sin embargo, algunas tablas desprendidas permitieron observar ciertas columnas en cada nivel, tomar su área, humedad y revisar su apariencia. En general, para estas columnas que visibles, se concluye que la madera oculta en los niveles 1, 2 y 3 se encuentra en buen estado con excepción de las columnas expuestas en la fachada Oeste del edificio, las cuales presentan pudrición, estas se muestran en la Figura 92 y Figura 93.

La Figura 92 y Figura 93 muestran las columnas del nivel 1 y nivel 2 más afectadas por la lluvia, que presentan grados importantes de pudrición en la fachada Oeste.

16. La intervención diseñada debe ser reversible y no impedir trabajos de conservación en el futuro.
17. Tomar en cuenta las condiciones ambientales, especialmente en la fachada Oeste, en donde se identificó un mayor deterioro por condiciones climáticas.

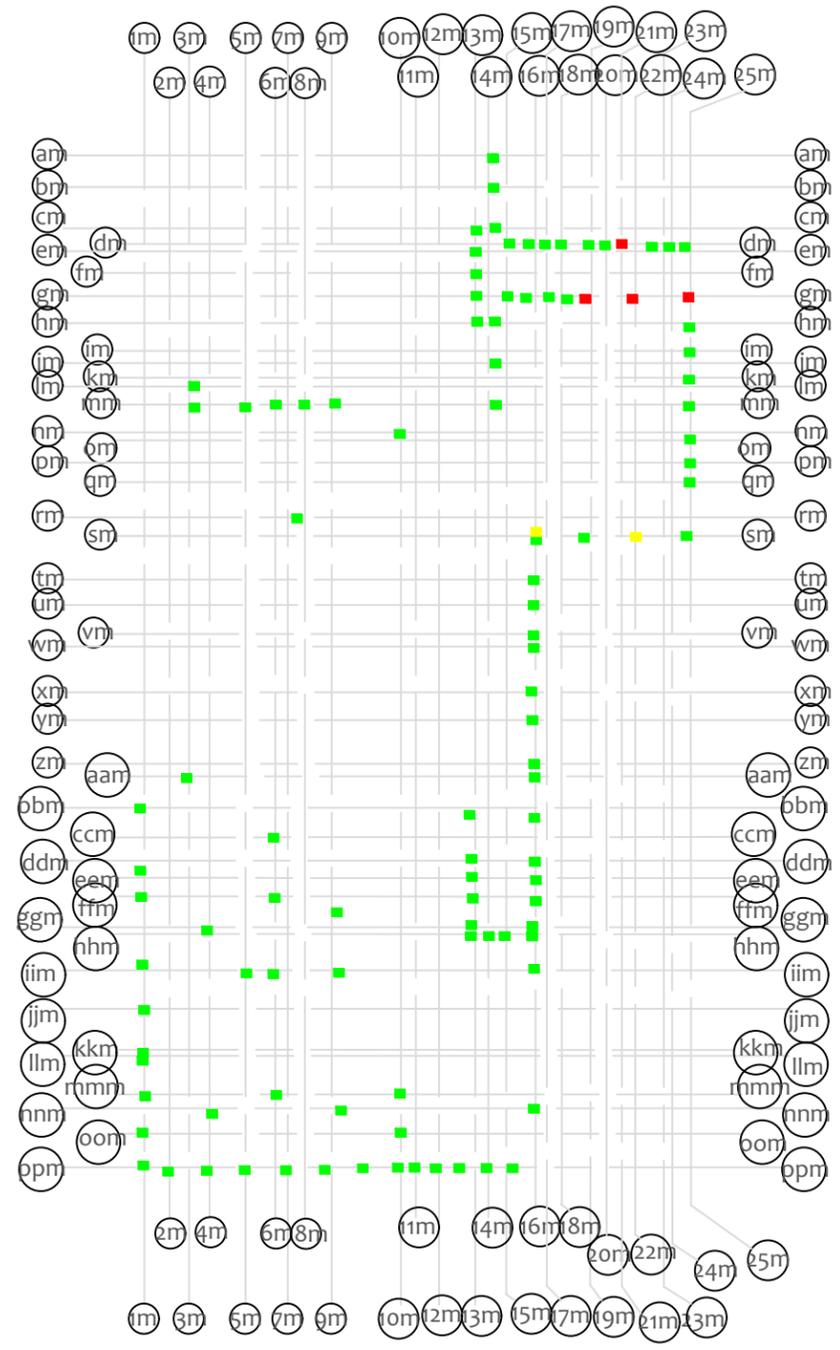
Planta semáforo columnas de madera  
Esc 1:100 ESTADO ACTUAL

La distribución de las columnas se muestra en el Apéndice 3, lámina A1. A continuación, se muestran una serie de fotografías con los daños más importantes que se identificaron durante la inspección visual de las columnas en el sótano. El plano semáforo de las columnas se encuentra en el Apéndice 3, lámina A7.

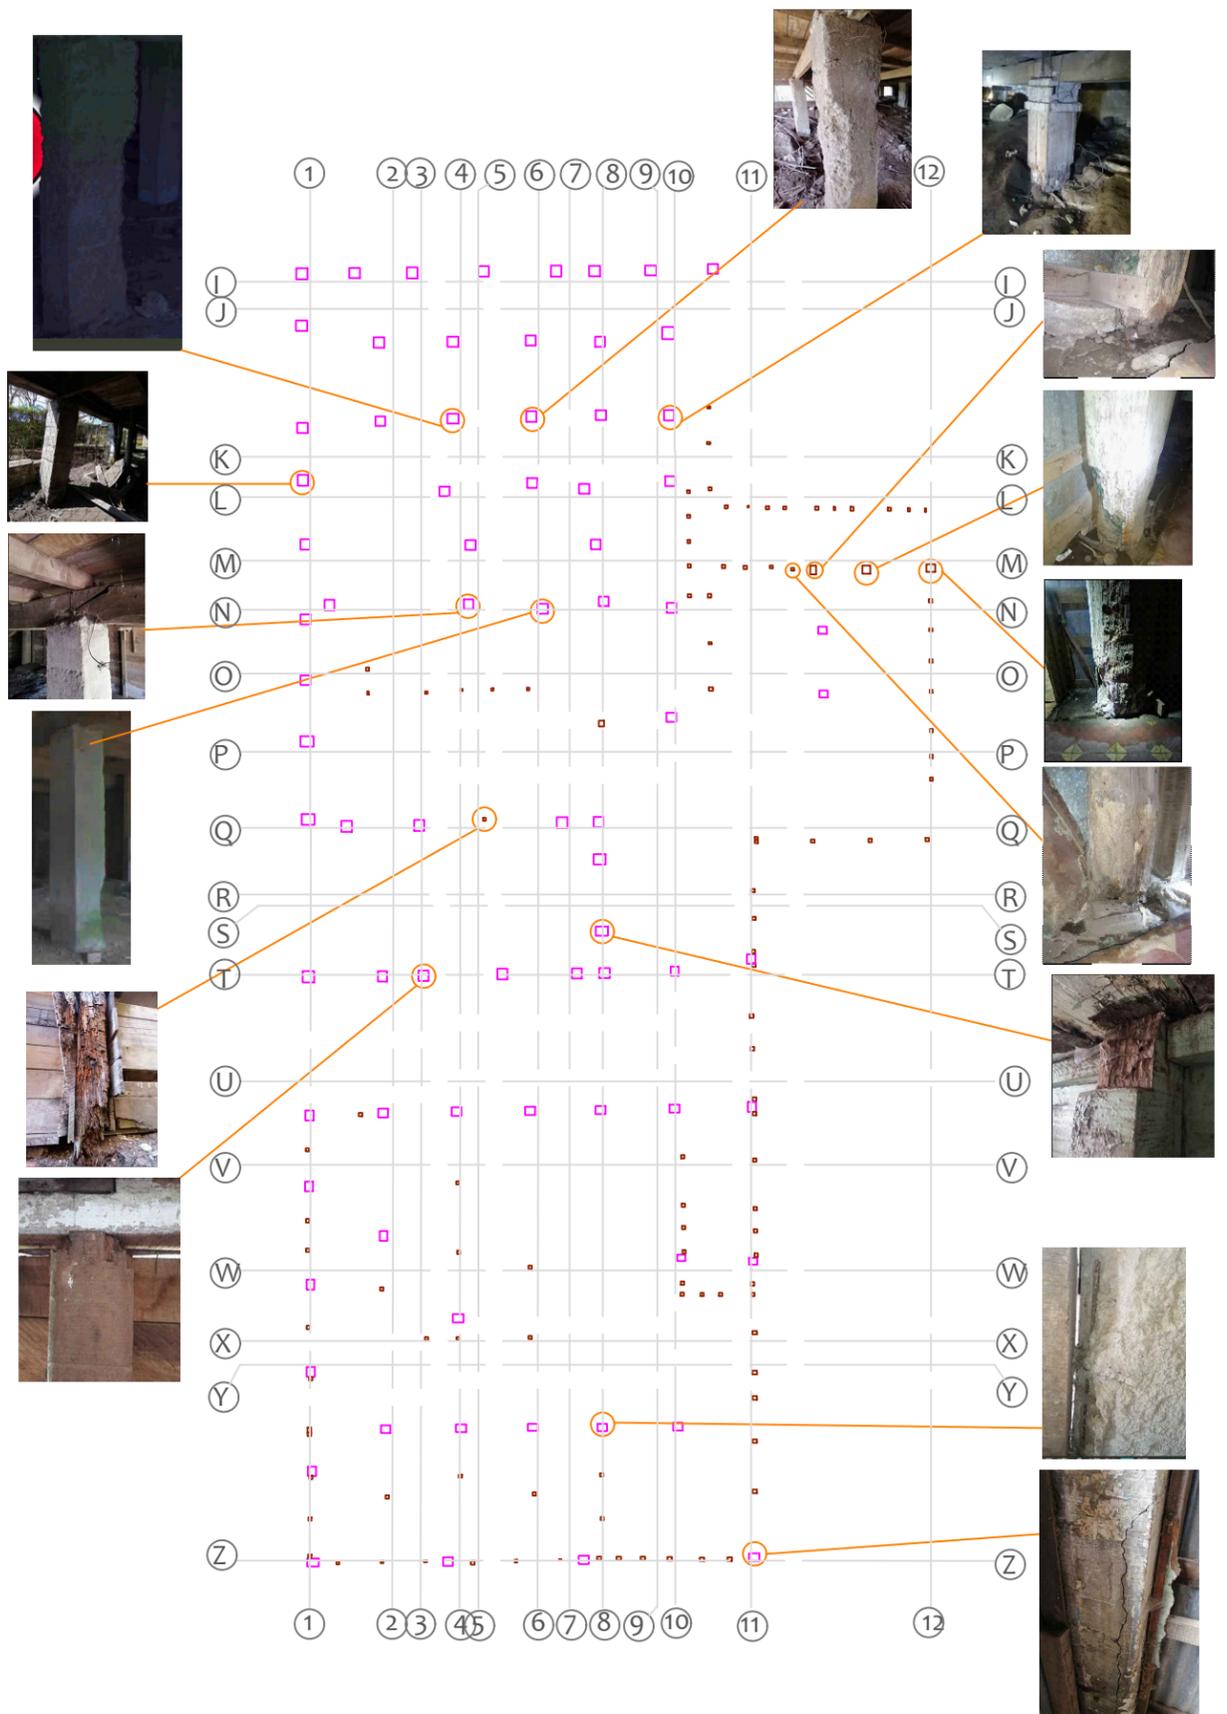
Fotos de daños de columnas sótano

En los planos del Apéndice 3, lámina F2 se muestra la ubicación con fotografías de los deterioros más importantes en las columnas, los cuales se detallan a continuación.
