Facultad de Ingeniería Civil

“Evaluación del estado actual de los acueductos Barrio Jesús arriba, Barrio Jesús abajo y Concepción, ubicados en la parte media de la cuenca del río Abangares, y propuestas para su mejoramiento”

Trabajo de Graduación

Néstor Vargas López

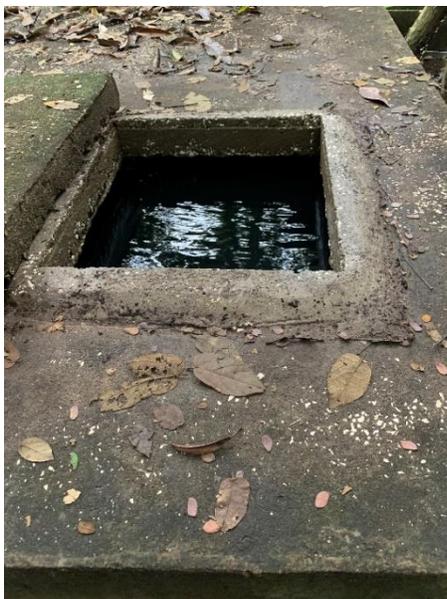
Figura 14. Tanque de almacenamiento lleno

Es por ello que el aforo efectuado en la comunidad de Barrio Jesús Arriba el día 13 de octubre del 2021, se realizó en el tanque de almacenamiento, el mismo se encontraba lleno como se observa en la Figura 14. Para llevar a cabo la medición, primeramente, se mide el nivel del agua por unos minutos para verificar si este permanece constante o no, una vez que se verifica que el tanque de almacenamiento permanece con un nivel de agua constante se procede a iniciar con las mediciones.

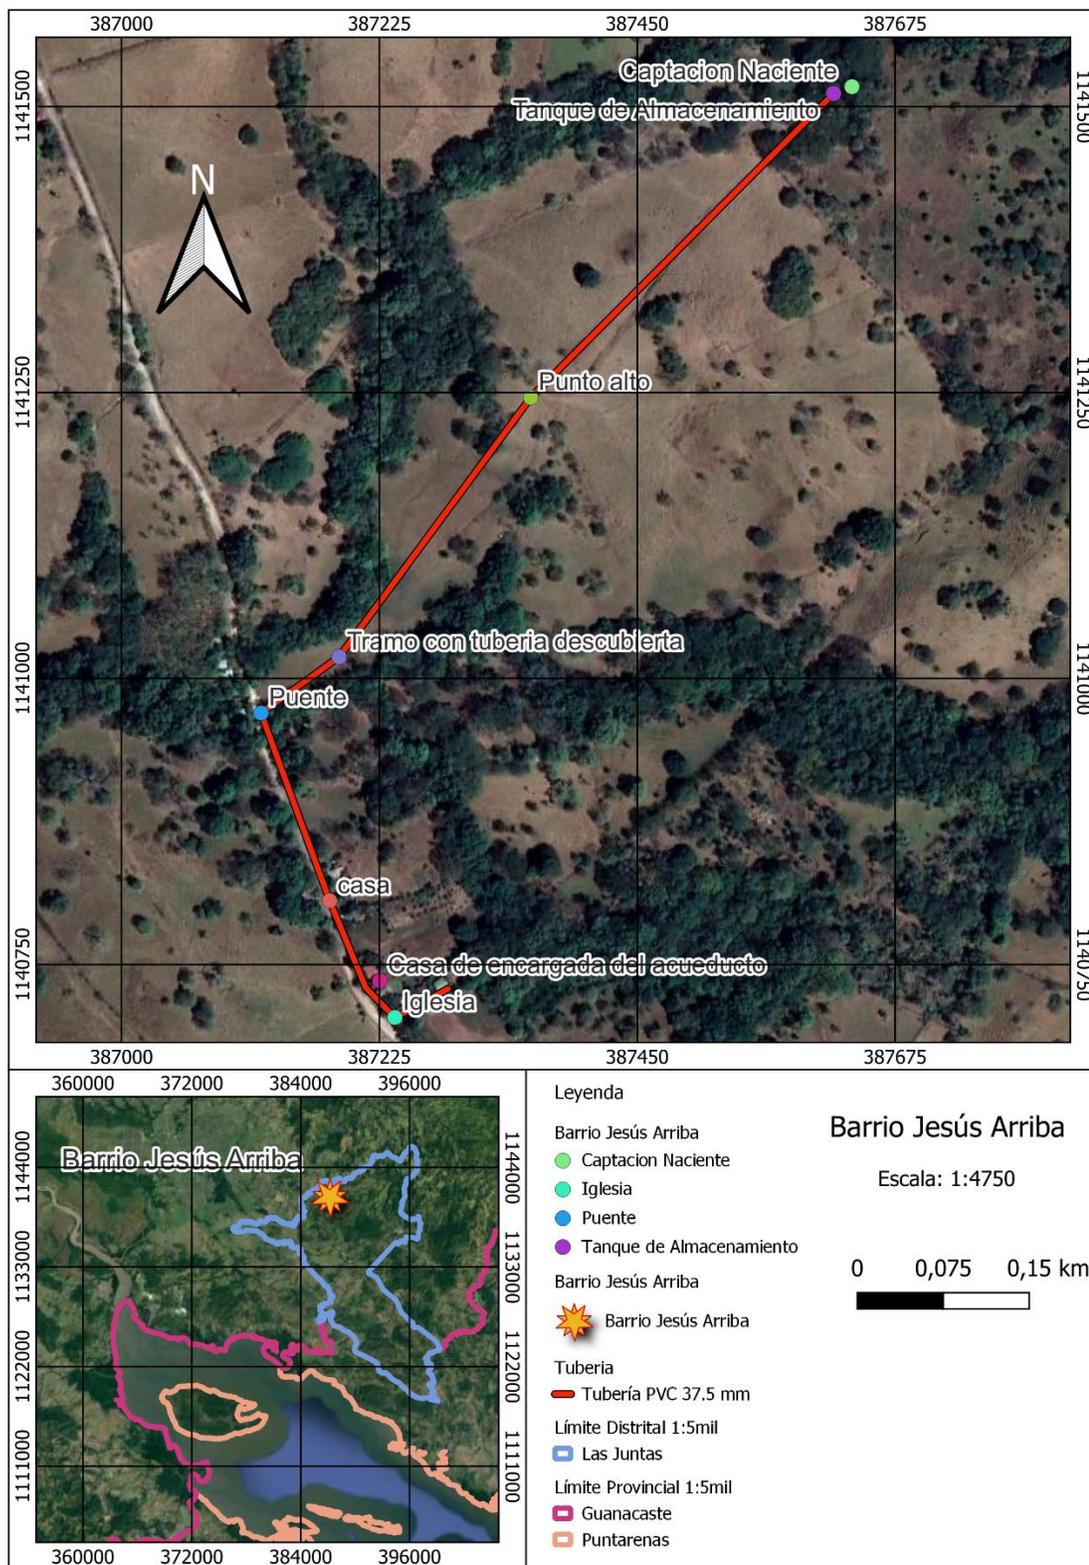
Figura 16. Acueducto de Barrio Jesús Arriba

En la Figura 16 se puede observar el croquis del acueducto existente.

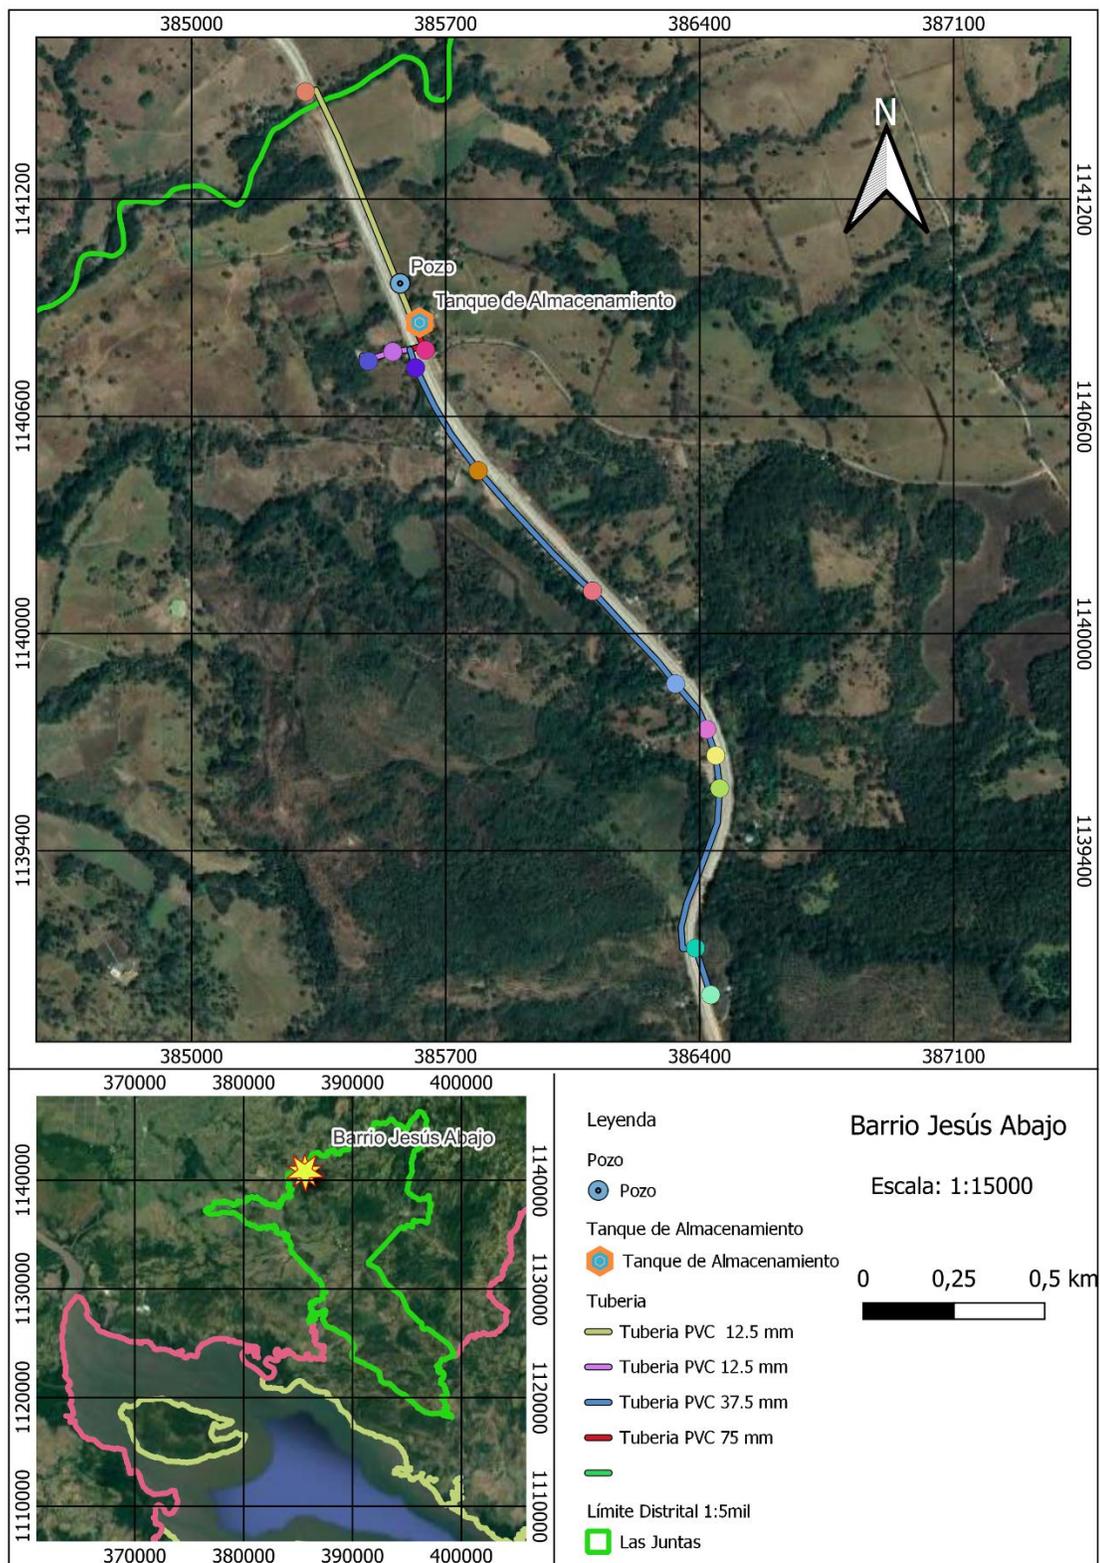
Figura 24. Acueducto de Barrio Jesús Abajo

En la Figura 24 se puede observar el croquis del sistema de abastecimiento.

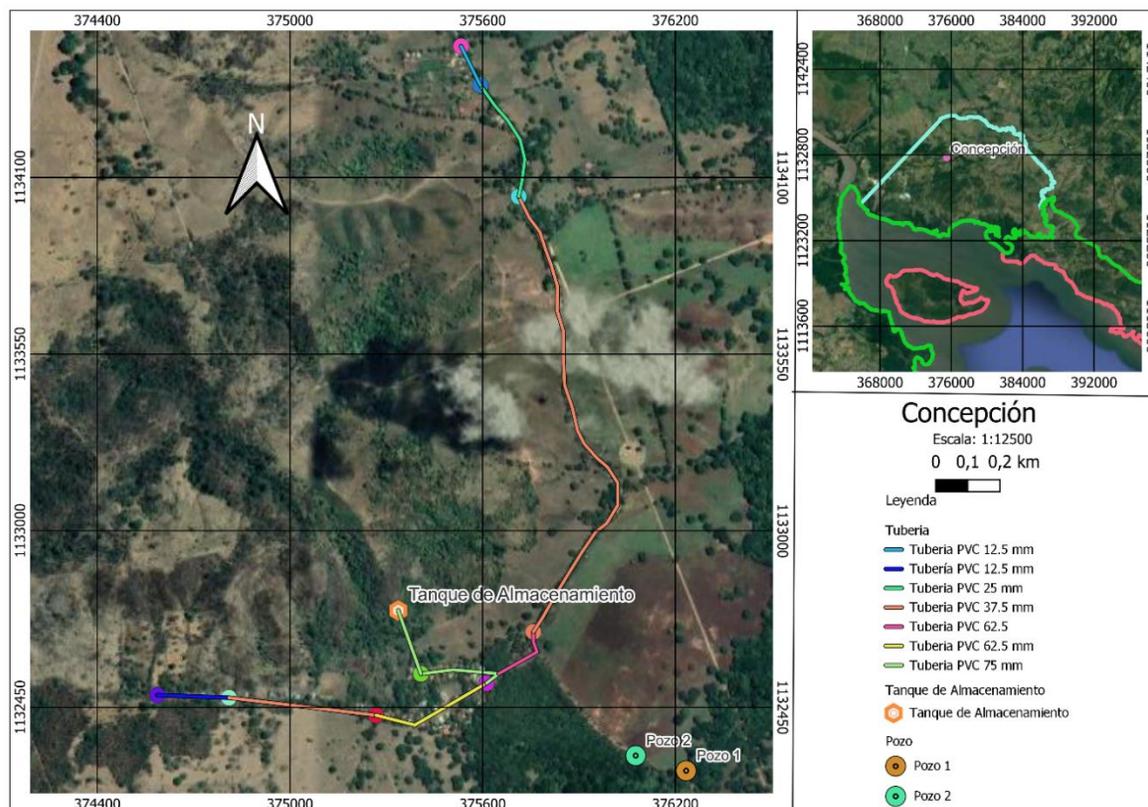
Figura 32. Acueducto de Concepción

En la Figura 32, se puede observar un croquis del sistema de abastecimiento de la comunidad de Concepción.

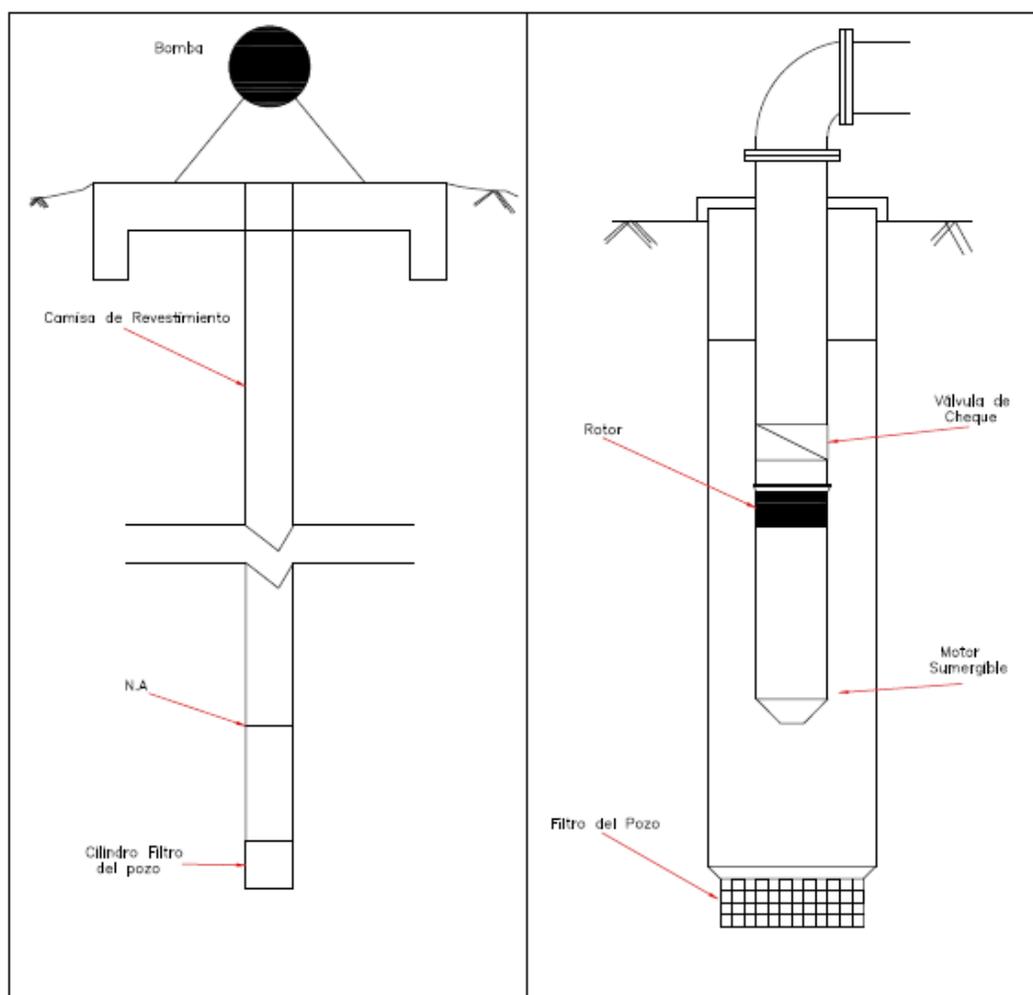
Figura 37. Croquis de Pozos

Dicha sedimentación se puede estar dando debido al tipo de suelo donde se construyeron los pozos, dado que no se realizó ningún tipo de estudio para la perforación de los mismos, por lo cual no se conoce los tipos de suelos en los que se ubican las fuentes de abastecimiento, además de ello, el arrastre de sedimento por parte de la bomba, se puede estar dando debido a dos motivos, el primero sería una deficiente construcción del pozo, más específicamente una deficiente construcción del filtro del pozo, en la Figura 37 se puede observar un croquis representativo de un pozo perforado. Asimismo, el segundo motivo por el cual se podría estar dando el arrastre de sedimentos, es debido a una sobre explotación del pozo, lo que ocasiona que el abatimiento del mismo baje hasta el nivel del filtro, en este caso el agua se escurre tan rápido por la rejilla del filtro, provocando un mayor arrastre de sedimentos, dicha suposición

es debida a que la ASADA no cuenta con un estudio de bombeo que justifique el caudal de extracción de agua actual.

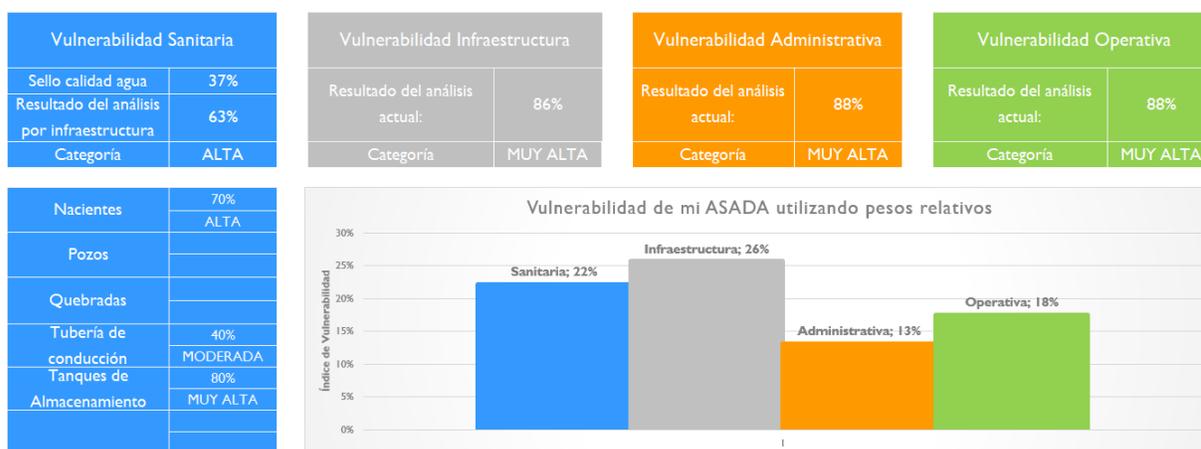
Figura 41. Resultado del análisis por vulnerabilidad para el acueducto de Barrio Jesús Arriba

Por último, en la Figura 41 y en la Figura 42, se detalla el resultado del análisis por vulnerabilidad del acueducto de Barrio Jesús Arriba, en donde se clasifica la vulnerabilidad del acueducto como MUY ALTA, dado la gran cantidad de deficiencias que se presentan en la comunidad, tanto en el ámbito operativo, administrativo y sanitario. Cabe destacar que este análisis también contempla la vulnerabilidad sanitaria de las infraestructuras y la vulnerabilidad en general de las infraestructuras.

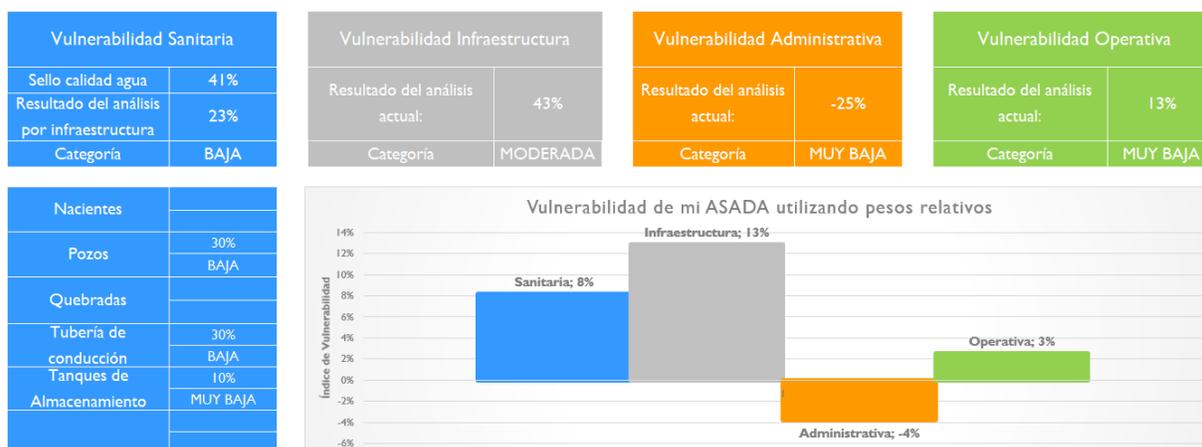
Figura 44. Resultado del análisis por vulnerabilidad y amenaza para el acueducto de Barrio Jesús Abajo

Por último, en la Figura 44 y en la Figura 45, se detalla el resultado del análisis por vulnerabilidad del acueducto de Barrio Jesús Abajo, en donde se clasifica la vulnerabilidad del acueducto como BAJA, debido a que la ASADA mantiene un gran esfuerzo para administrar, operar y mantener el acueducto correctamente. Cabe destacar que este análisis también contempla la vulnerabilidad sanitaria de las infraestructuras y la vulnerabilidad en general de las infraestructuras.

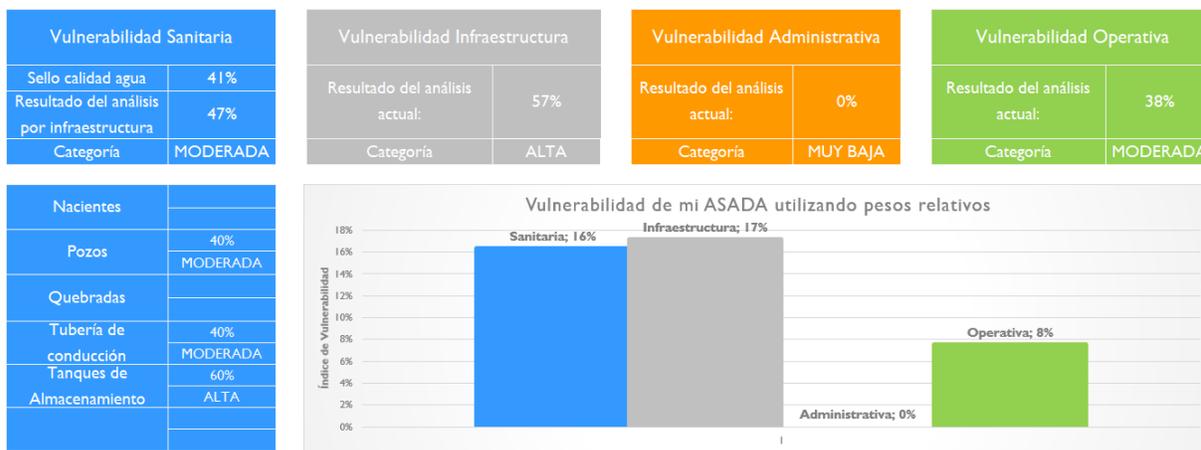
Figura 47. Resultado del análisis por vulnerabilidad para el acueducto de Concepción

Por último, en la Figura 47 y en la Figura 48, se detalla el resultado del análisis por vulnerabilidad de la ASADA de Concepción, en donde se clasifica la vulnerabilidad del acueducto como MODERADA, debido a que se mantienen muy buenas medidas administrativas, no obstante, se presentan deficiencias en el sector sanitario y operativo, lo cual influye en la vulnerabilidad general del acueducto. Cabe destacar que este análisis también contempla la vulnerabilidad sanitaria de las infraestructuras y la vulnerabilidad en general de las infraestructuras.
