**Universidad de Costa Rica**  
**Facultad de Ingeniería**  
**Escuela de Ingeniería Civil**

**Metodología para la evaluación y priorización de pasos de agua tipo  
alcantarilla**

**Proyecto de Graduación**

Agosto, 2015

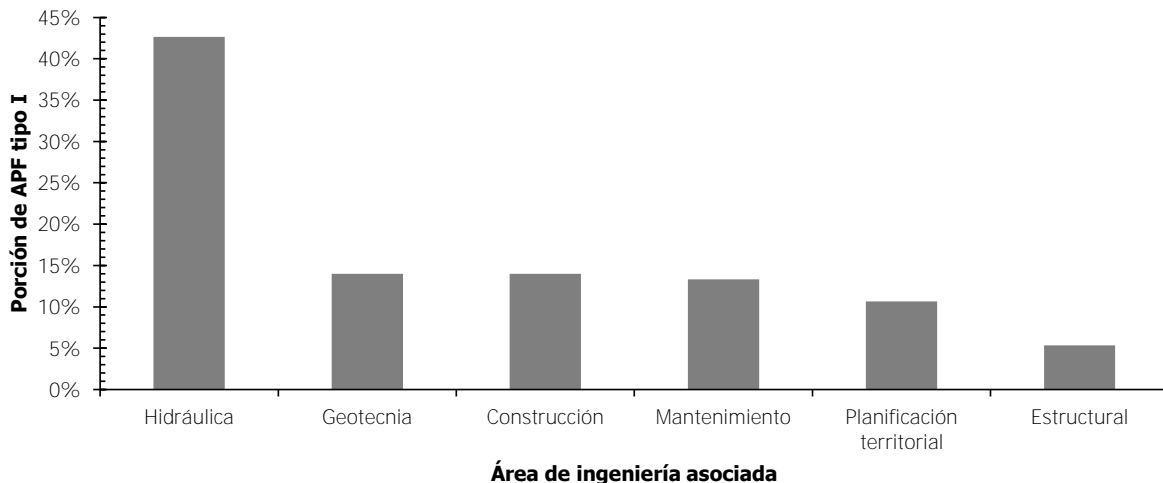
**Figura 4-2. Porcentaje de cada área de la ingeniería civil relacionado con el riesgo (APF tipo I) de colapso aproximado.**

Uno de los resultados más relevantes es la reincidencia de problemas de orden hidrológico o hidráulico. En casi todos los casos estudiados la erosión del canal a la salida de la alcantarilla requería de atención. Ninguna alcantarilla presenta una protección contra la erosión del canal aguas abajo lo que probablemente ha repercutido en el daño de los delantales, socavación de las fundaciones, daños en las márgenes, posible daño en el terraplén e inclusive es probable que haya aumentado el nivel de degradación del cauce del río. Casi un 50% de la calificación de estado negativa de la alcantarilla se debe a problemas hidráulicos como puede ser observado en la Figura 4-2.

Los ángulos de ataque en general no presentaron problema, mientras que los ángulos de salida aunados al proceso de erosión están ocasionando problemas graves de inestabilidad de

En este sentido es importante notar que en algunos casos es necesario construir adicionalmente a la protección contra erosión un dissipador de energía como se explica en FHWA (2012).

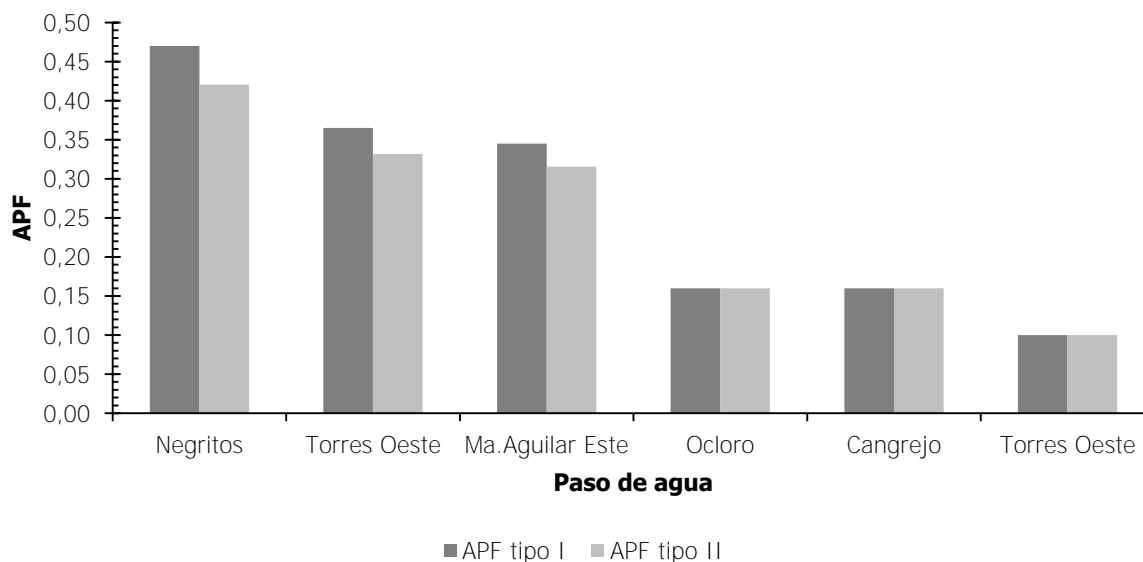
**Figura 4-5. Estado de cada paso de agua**

Como se puede observar en la Figura 4-5 de las alcantarillas la que se encontró en peor estado es la de la quebrada Negritos. Esta alcantarilla además de requerir trabajos de protección contra erosión, requiere de reparaciones locales en varios puntos del tubo.

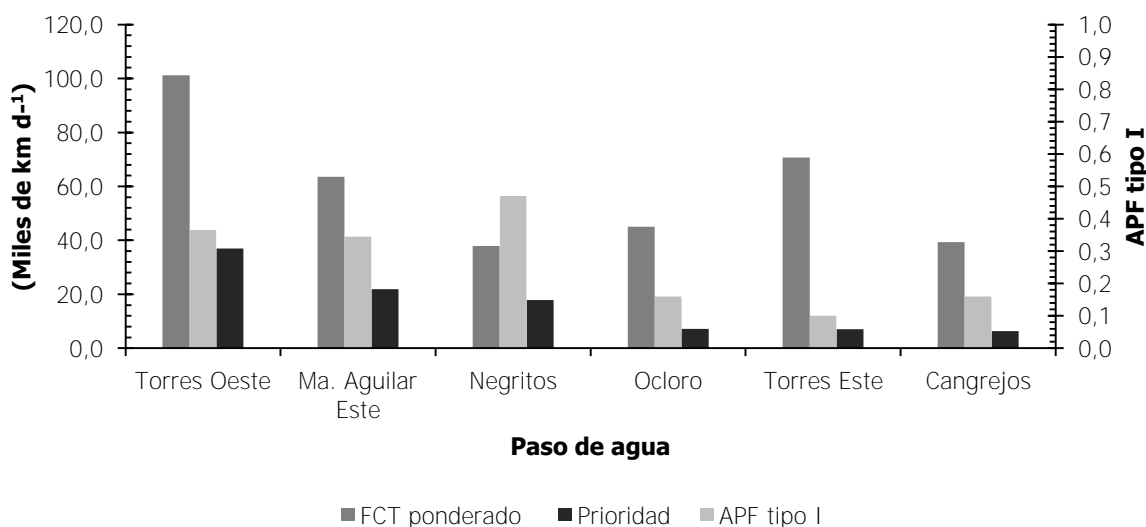
**Figura 4-6. Prioridad, Factor de Costo Vial y Factor de Estado expresados como razón del valor máximo del grupo.**

Se puede observar que una combinación de un factor de estado grande con un factor de costo vial grande genera resultados aún más grandes. Algunas alcantarillas, como la del río Torres en la zona este de Circunvalación, a pesar de tener un factor de costo vial elevado debido a que una falla en ella es poco probable su nivel de prioridad no es de los mayores. Por otro lado, la alcantarilla Negritos aunque no es de las primeras desde el punto de vista vial esta es considerada de mayor prioridad dado el estado pobre de su tubo.

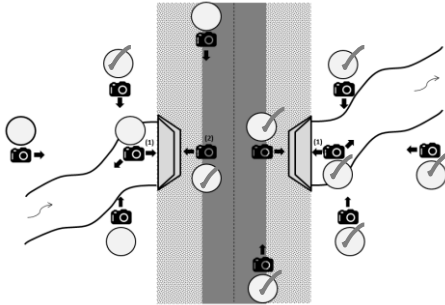
El nivel de crecientes que se encontró fue dentro del tubo mismo ya que se notaron telas de araña luego de un 60 % de la altura del tubo.

Se observan trabajos recientes en el terraplén aguas arriba y en la construcción de un recubrimiento en el fondo del tubo.

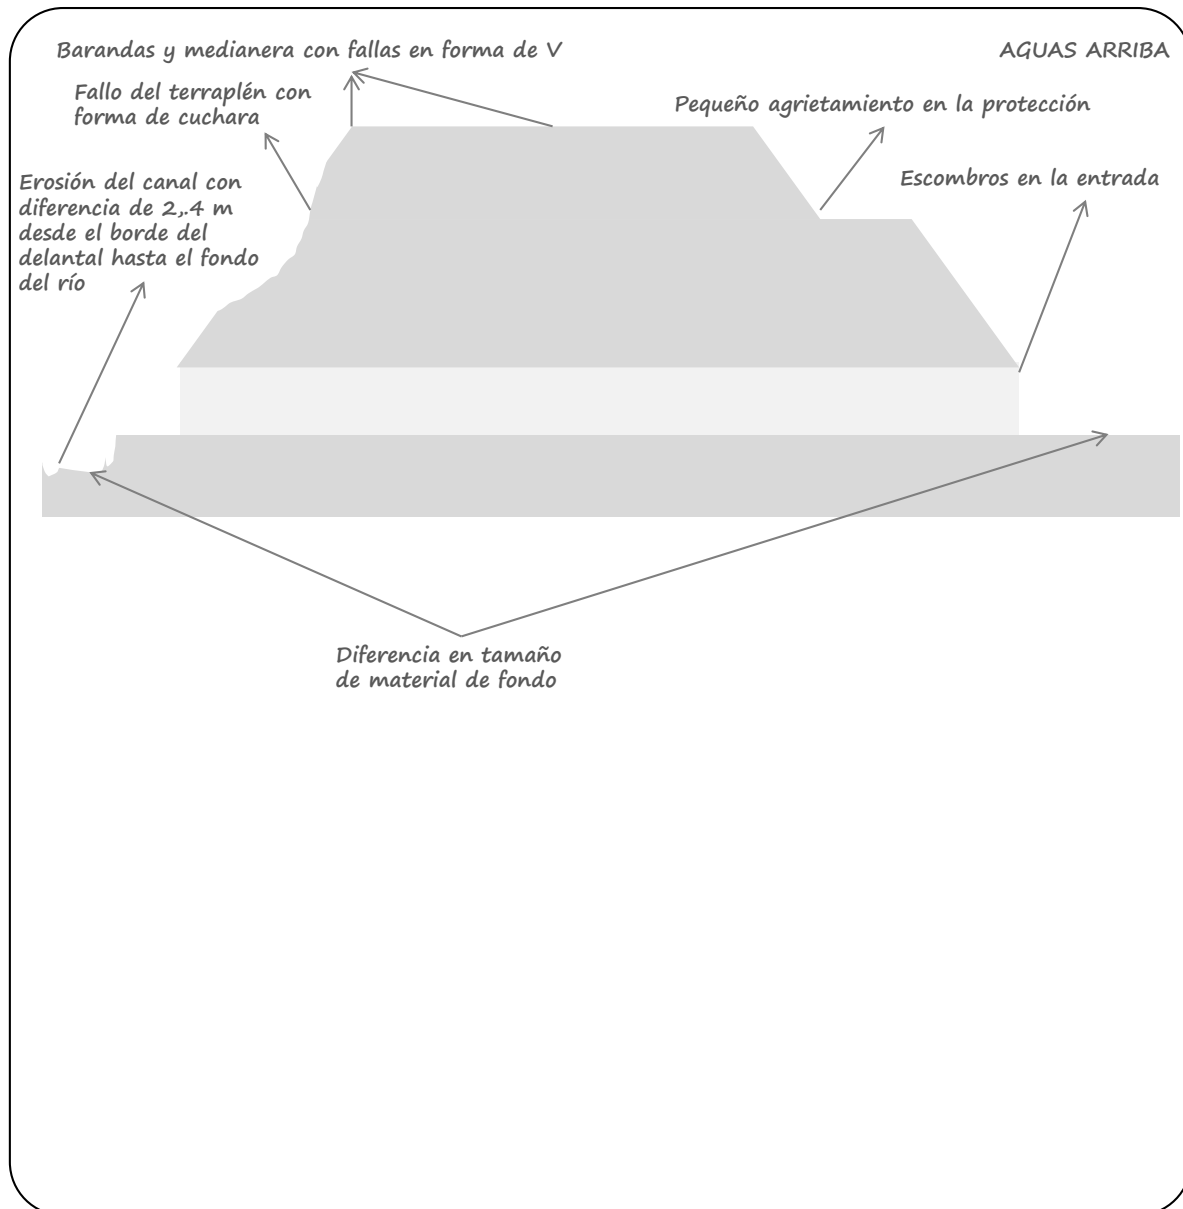
**Figura 7-8 Inspección de Torres Oeste página 2.**

El acceso de maquinaria pesada podría estar obstaculizado por la pendiente del camino de acceso aguas arriba y se desconoce una ruta para dicha maquinaria aguas abajo.

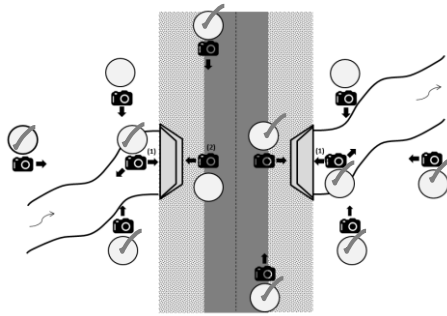
Se pudo determinar que el nivel de agua en creciente logra superar el nivel de calle de la alcantarilla aguas abajo. Esto mediante la información suministrada por los encargados de seguridad de Pequeño Mundo.

Se encontró una vivienda marginal justo en la margen derecha aguas abajo.

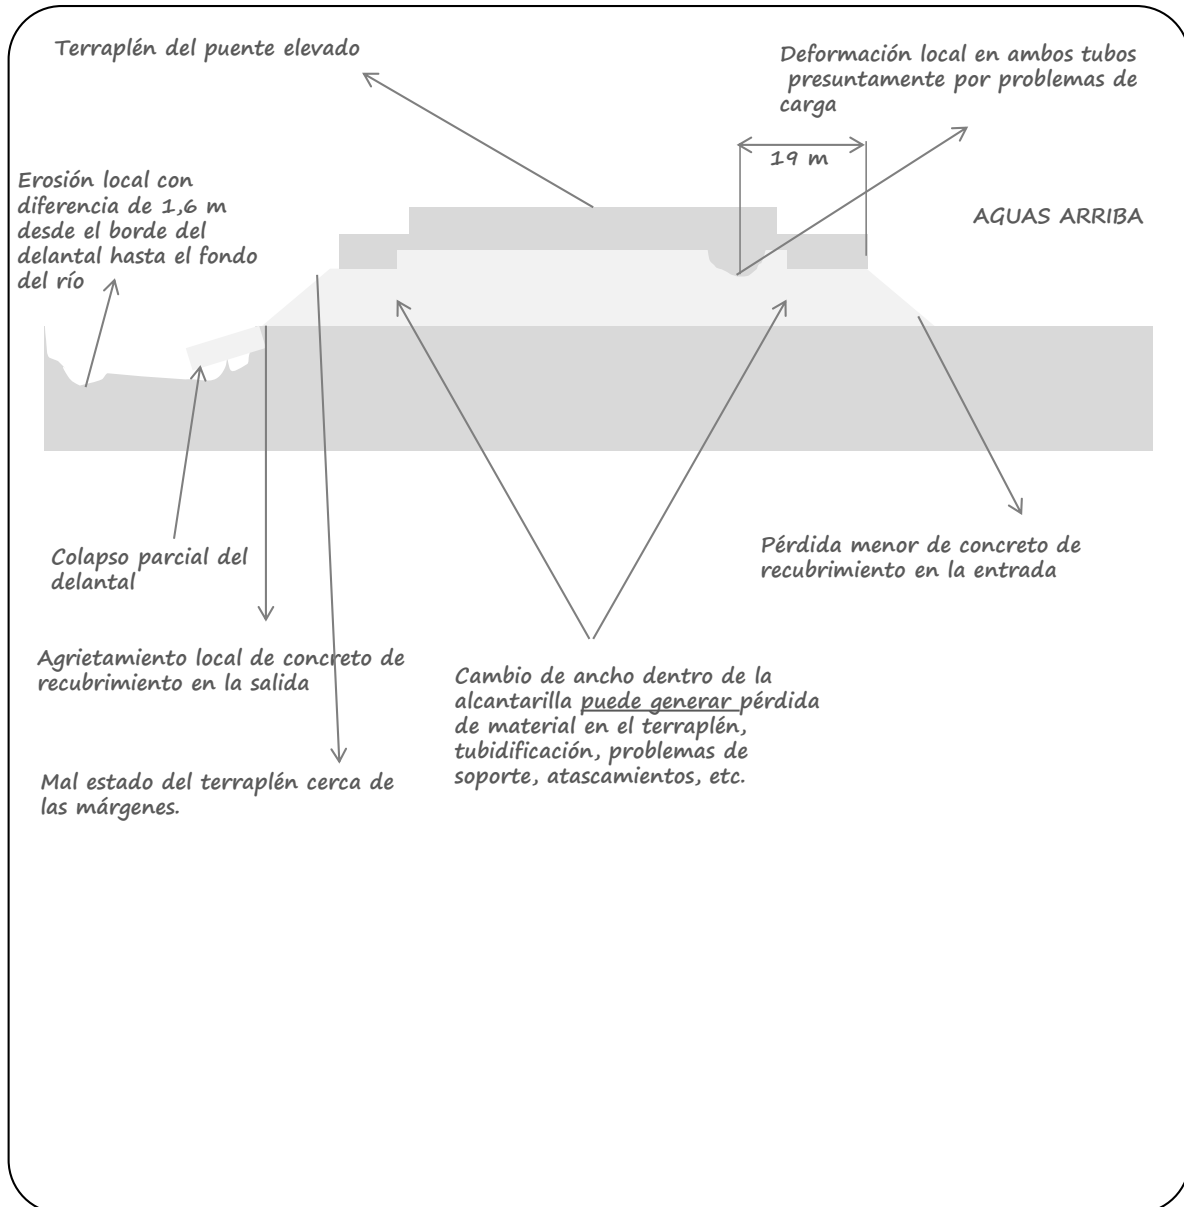
**Figura 7-18 Inspección de María Aguilar Este página 2.**

En el tubo izquierdo ( margen izquierda) se pudo acceder hasta unos 6 metros dentro con el uso de una cuerda. No se logró más debido a la velocidad del flujo. A pesar de lo anterior desde donde se llegó se pudo visualizar el estado de la alcantarilla. El acceso de maquinaria pesada puede estar dificultado principalmente aguas abajo debido al uso de suelo y a la pendiente.

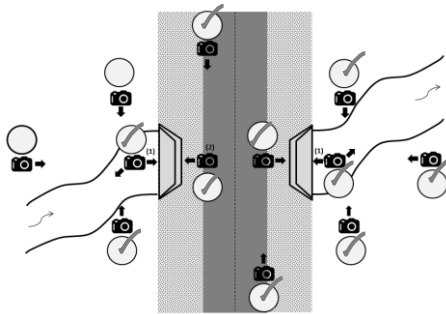
Se pudo determinar que el nivel de agua en creciente no logra superar el nivel de 2/3 del alto de la alcantarilla debido a la presencia de telas de araña desde ese nivel.

Se observan trabajos de protección de los taludes aguas abajo y aguas arriba con concreto, también se ve una corta reciente de las raíces de un árbol y recubrimiento del fondo del tubo.

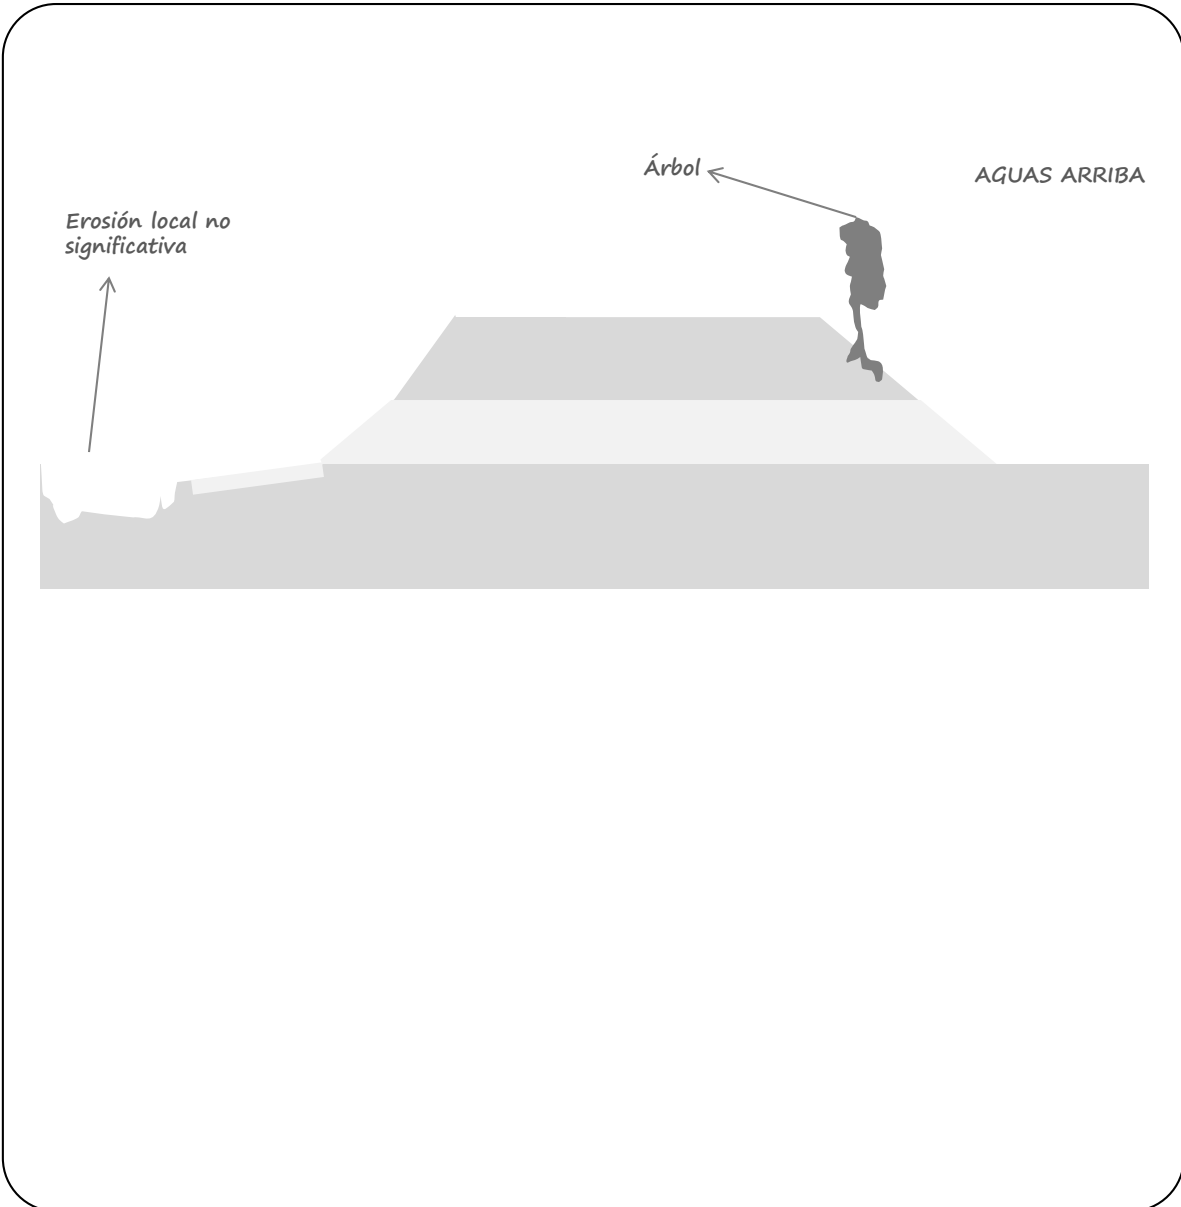
**Figura 7-28 Inspección de Ocloro página 2.**

Existe un árbol en el terraplén aguas arriba que está alrededor de la alcantarilla y ha comenzado a deformarla (aunque muy poco). Se recomienda llamar a un experto en árboles (biólogo o ingeniero forestal) para determinar si es recomendable su corta o el uso de alguna sustancia para disminuir su crecimiento. Puede haber problemas con el acceso al terraplén aguas abajo debido a la pendiente y al uso de tierra de las márgenes.

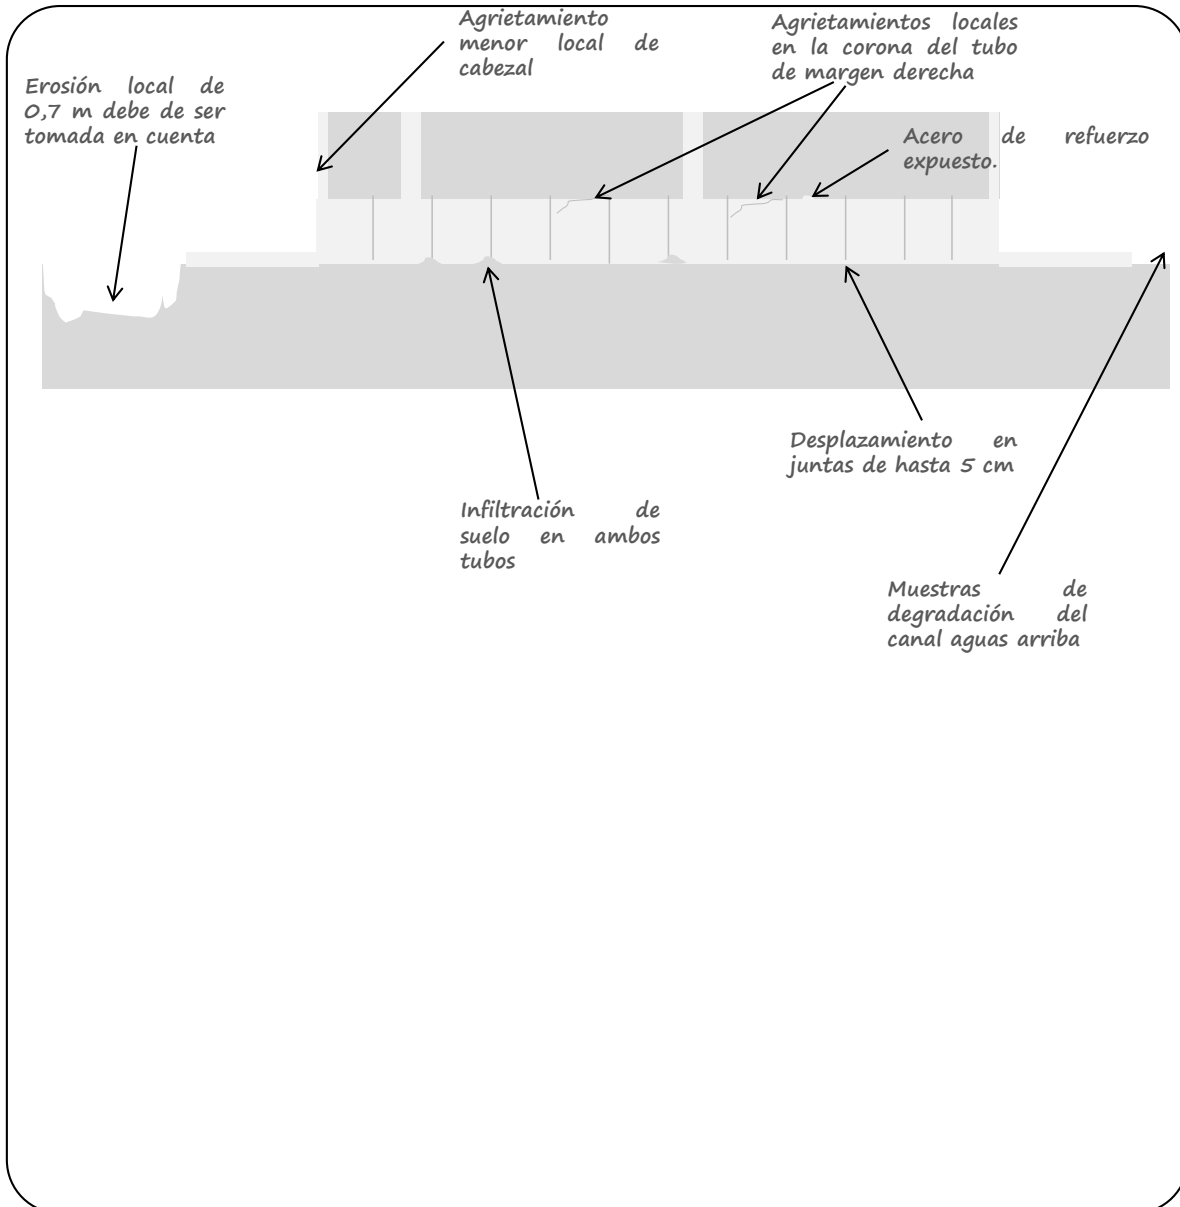
**Figura 7-37 Inspección de Negritos página 2.**

Se puede observar entrada de suelo a la alcantarilla en la base. El fondo de la alcantarilla presenta abrasión. Juntas con desplazamientos de hasta 5 cm tienen en algunos casos rellena la base. Se pueden observar algunas grietas aisladas en la corona. El delantal presenta abrasión y se puede observar agrietamiento de las alas. El acceso por ambas estradas está restringido por portones y cercas, se pudo hacer la inspección por medio de la entrada por la UCR., sin embargo este podría no ser una posibilidad para aquellos que no sean estudiantes. Aguas arriba pueden verse muestras de degradación del canal, sin embargo podría estar ocasionado por otro paso de agua.

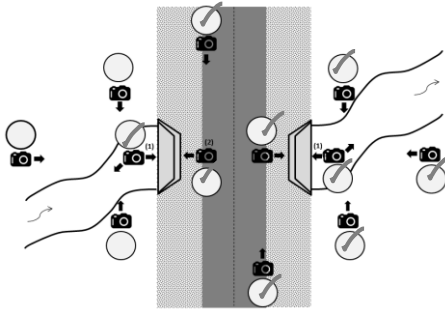
No se pudo determinar con la visita el nivel de crecientes. Se observan recientes trabajos en la protección de taludes y recubrimiento del fondo

No se pudo determinar algunas de las condiciones del canal aguas abajo debido a la falta de acceso.

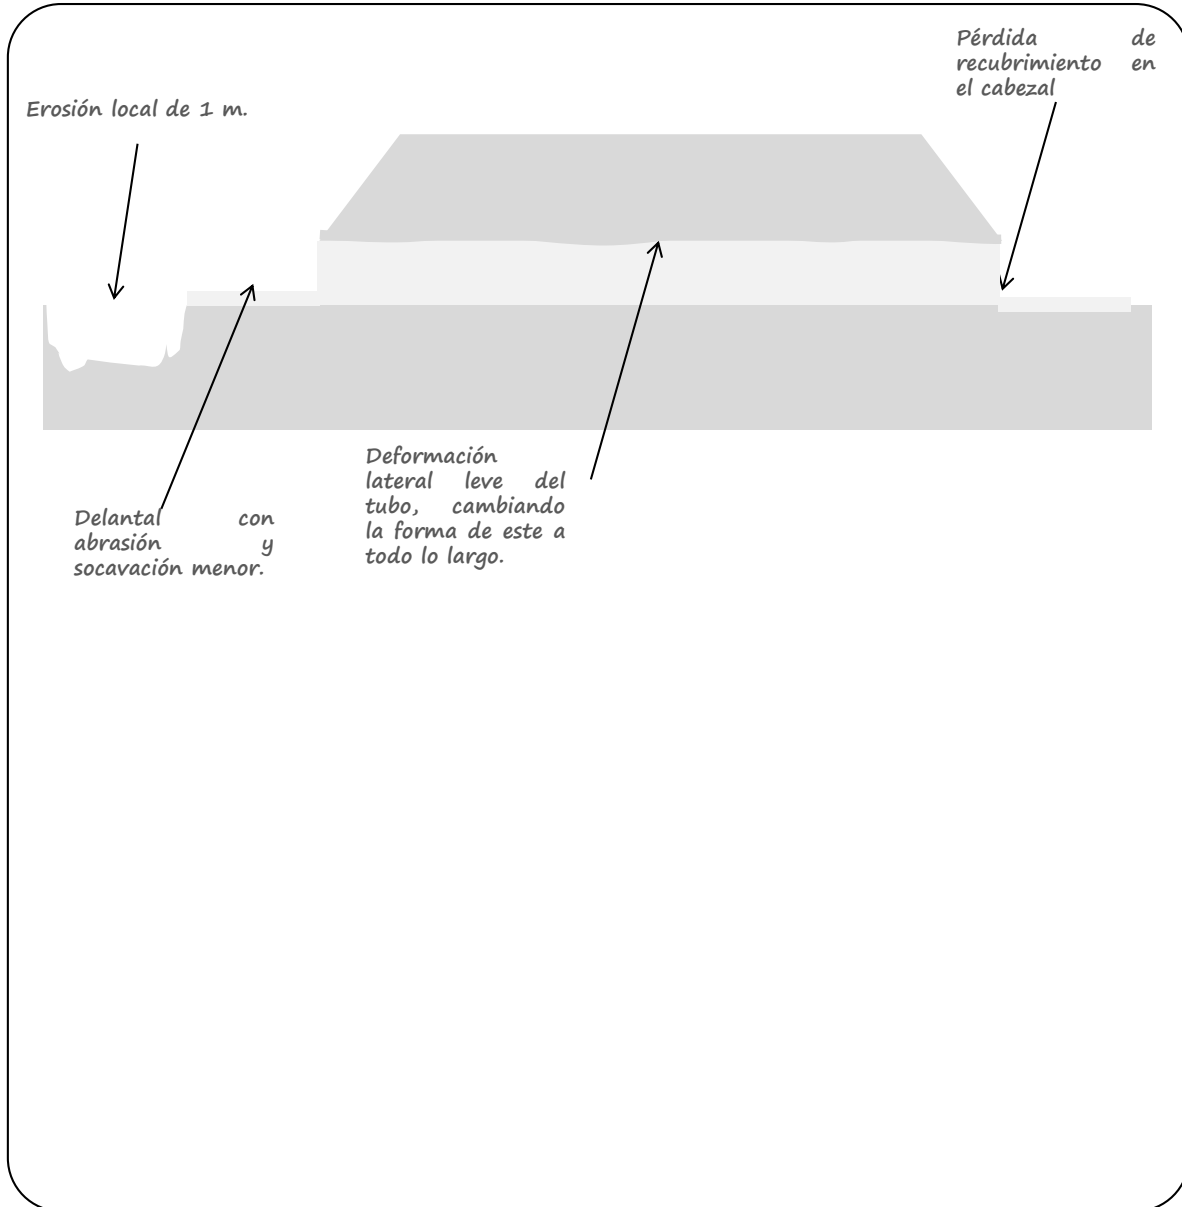
**Figura 7-48 Inspección de Torres Oeste página 2.**

Se puede observar pérdida del recubrimiento de concreto en el cabezal de entrada. El delantal tiene abrasión y hay socavación visible. Se puede observar una pérdida de forma general en ambos tubos inspeccionados, pero que no lleva a fallas locales ni infiltración de suelo. No se pudo continuar la inspección aguas abajo por lo que no se pudo comprobar si existe o no continuación de la erosión aguas abajo. Debido a una cerca y a la configuración del sitio puede ser difícil para maquinaria pesada entrar a la sección aguas abajo sin embargo aguas arriba no hay problema.

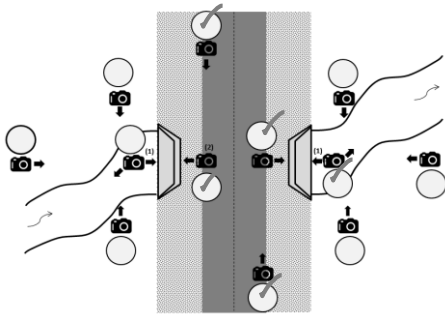
No se pudo acceder del todo al tubo, es necesaria inspección con equipo especializado debido al largo total del tubo y al acceso limitado por los extremos.

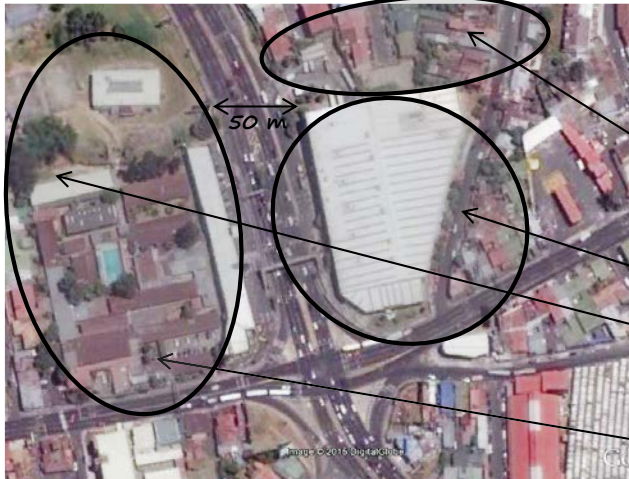
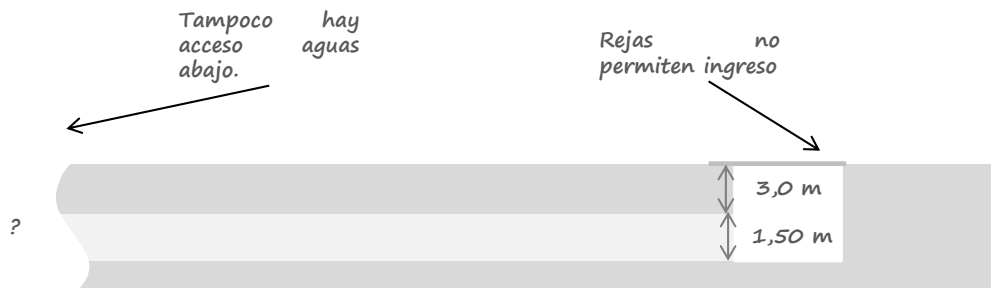
**Figura 7-51. Inventario Cangrejos página 2.**

Se encontró con que las vecindades del río incluyen comercios, viviendas y la zona educativa del Liceo Napoleón Quesada Salazar.

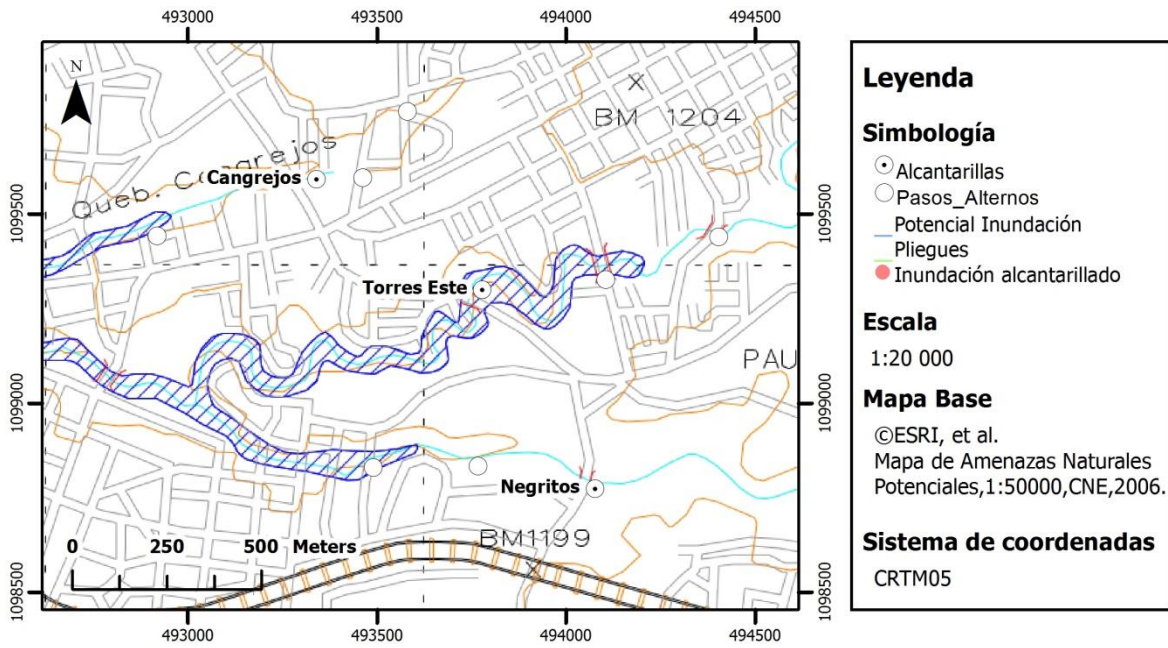
**Figura 7-53. Amenazas potenciales en la alcantarilla Negritos, Torres Oeste y Cangrejos.**

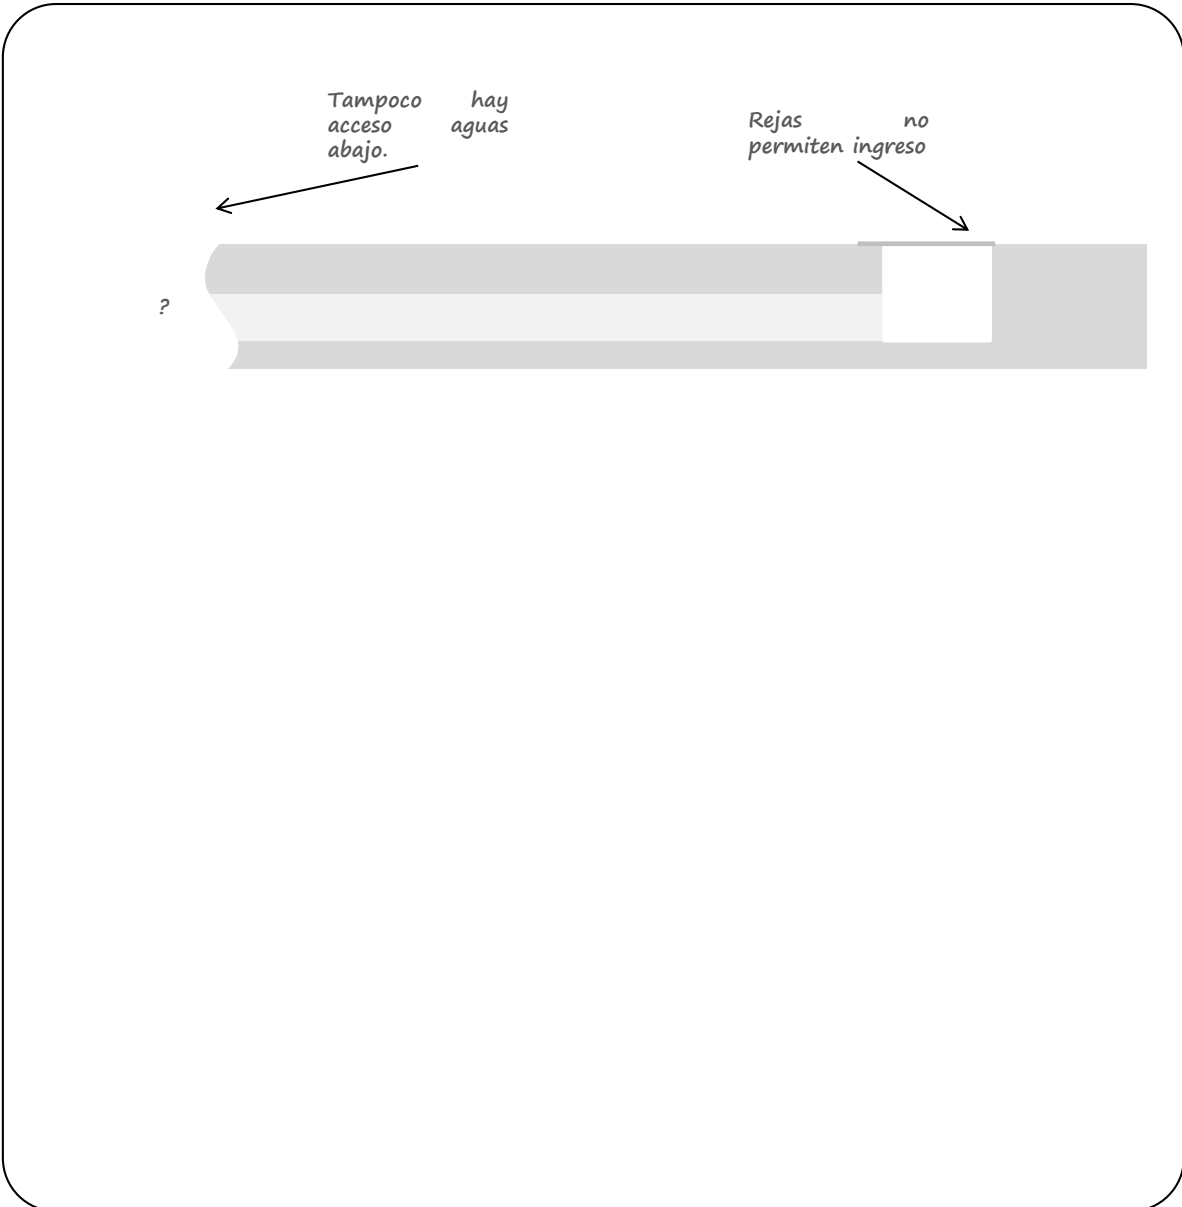
**Figura 7-57 Inspección de Cangrejos página 2.**

Para maquinaria pesada es posible, con permisos acceder a la alcantarilla en la zona aguas abajo.
