**UNIVERSIDAD DE COSTA RICA
FACULTAD DE INGENIERÍA
ESCUELA DE INGENIERÍA CIVIL**

**Inventario de daños en la infraestructura portuaria de Puerto Limón
y propuesta de procedimientos constructivos para su reparación**

Trabajo de Graduación

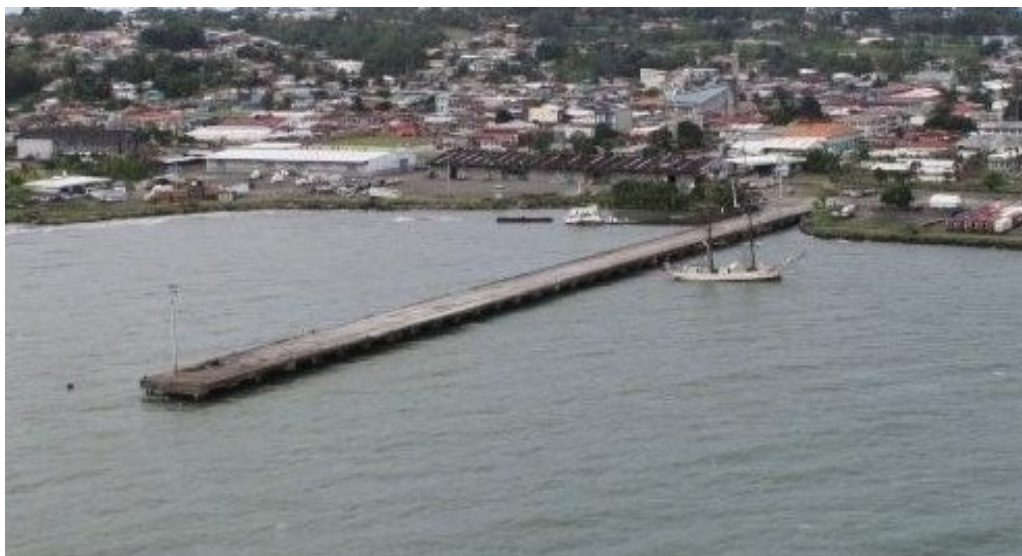
FIGURA 2.6 MUELLE 70

de atraque para tres buques, pero debido al escaso calado y la presencia de un buque hundido en el costado oeste, solo se dispone de un atraque. Actualmente, no se utiliza de forma regular, ya que presenta un alto grado de deterioro y no existen planes de continuar restaurándolo. La Figura 2.6 es una fotografía aérea de este muelle.

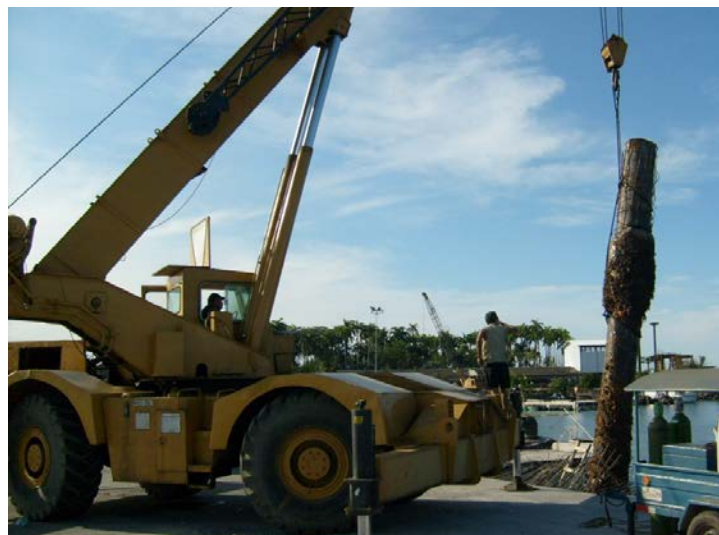
FIGURA 5.7 EXTRACCIÓN DE PILOTE DAÑADO

En el caso de la sustitución total de pilotes, se debe demoler la sección de losa y vigas que fue afectada por el deterioro ocasionado en el pilote. Luego se corta el pilote bajo el nivel de fondo y se extrae con ayuda de una grúa. En la Figura 5.7 se observa el pilote que fue extraído en el Muelle de Cruceros, para la reparación que se realizó en octubre del 2008. Es importante destacar que al momento de hincarse el nuevo pilote, no se puede colocar en el mismo lugar donde se encontraba el anterior, ya que a la hora de cortar el pilote, el buzo que realiza la labor siempre deja una pequeña altura de este para que en el momento de realizar el corte no se enturbie demasiado el agua, complicando la visibilidad.

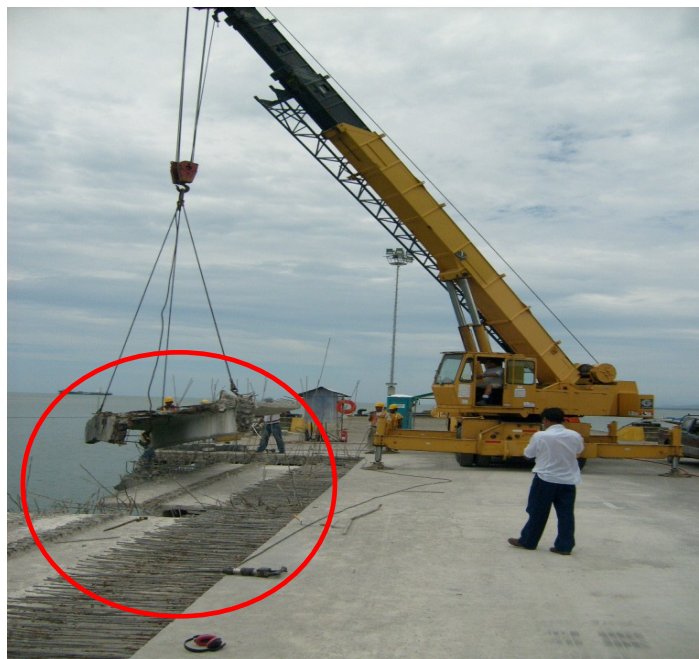
FIGURA 5.8 REMOCIÓN DE ELEMENTOS DAÑADOS DEL MUELLE DE CRUCEROS

Cuando una embarcación impacta un muelle y daña las vigas, es importante realizar un estudio estructural del daño, y determinar la accesibilidad para realizar las operaciones de reparación. Generalmente la reparación requiere de la demolición del área dañada y la consecuente reconstrucción (ver Figuras 5.8 y 5.9). Cabe destacar que el manejo de los desechos de la demolición debe ser tratado de forma que se evite la contaminación ambiental. En la Figura 5.9 se observa como estos desechos son colocados en una balsa para luego llevarlos a un lugar determinado para desechos de construcción. En el

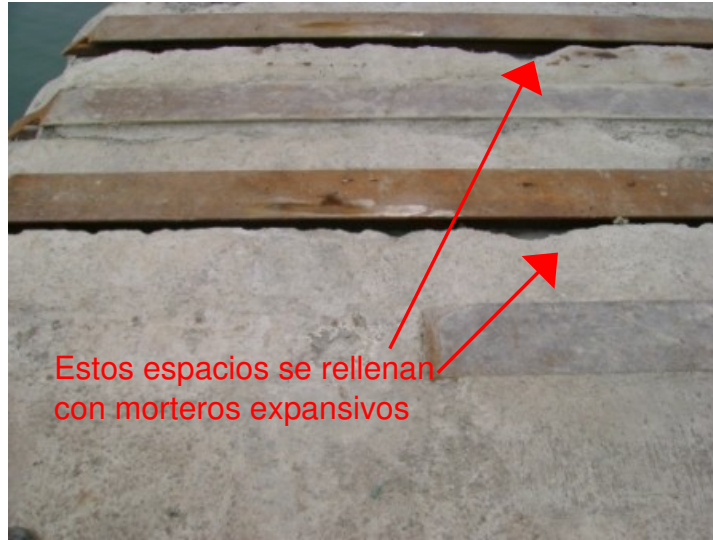
FIGURA 5.12 RIELES COLOCADOS EN RAMPA Ro/Ro, EN MUELLE DE CRUCEROS

El desgaste irregular de la superficie de concreto de las rampas Ro/Ro sucede debido a la fricción e impacto entre la plataforma de la embarcación y la superficie mencionada. Este desgaste se reparó colocando elementos metálicos como los rieles de una grúa, que fueron eliminados anteriormente y se tenían en bodega, en una cama de concreto de alta resistencia, con epóxicos y morteros expansivos, con un alto nivel de fluidez y alta resistencia mecánica. Además este epóxico debe ser autonivelante, con una excelente adherencia al concreto y al acero, buena resistencia a los golpes y ser impermeable. En la Figura 5.12 se observan rieles que ya fueron colocados, pero que aún no tienen la cama de concreto. Este procedimiento se llevó a cabo porque se contaba con estos elementos metálicos y para hacer la reparación más económica, sin embargo, se pueden colocar planchas metálicas ancladas a la superficie para evitar el desgaste, y que actúen de una forma similar a los rieles utilizados en esta ocasión.

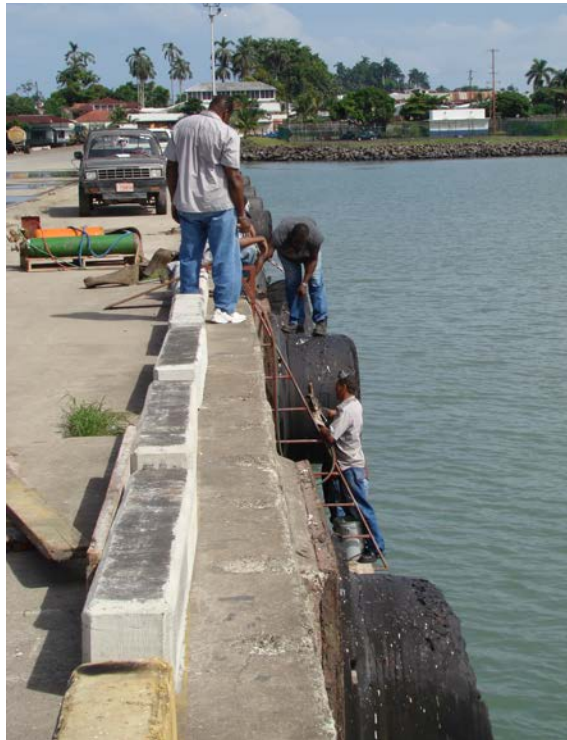
FIGURA 5.13 REMOCIÓN DE DEFENSA EN EL MUELLE 70

Cuando las defensas de cualquier tipo presentan grietas en el cuerpo de hule significa que ya han alcanzado su vida útil y por lo tanto deben ser reemplazadas. Para reemplazar toda la defensa, es necesario que una grúa sostenga la defensa mientras un operario en un andamio y amarrado con arnés al muelle, suelte los anclajes de la defensa al muelle. Cuando se va a colocar la nueva defensa, es necesario realizar el relleno del espacio donde se ubican los anclajes con algún epóxico o mortero expansivo, para garantizar una buena adherencia en la superficie de contacto entre la nueva defensa y la estructura del muelle. En la Figura 5.13 se muestra la remoción de una defensa en el Muelle 70.

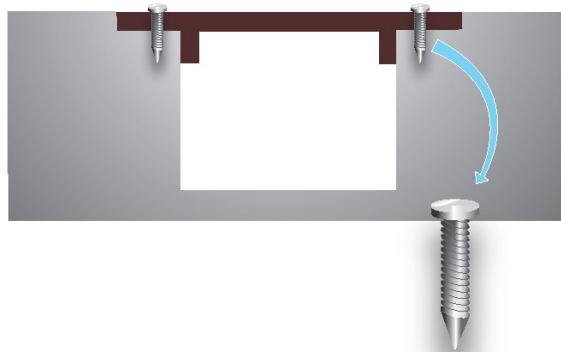
FIGURA 5.15 PARRILLAS EMPERNADAS EN SUS EXTREMOS

Los patios de Puerto Limón presentan un problema en las obras de drenaje fluvial: las parrillas que los cubren tienden a levantarse con el paso de los contenedores, representando un peligro. Estas parrillas se encuentran simplemente apoyadas sobre las obras de drenaje. Una de las propuestas que se presentan es la de empotrar tubos en una cama de concreto y acortar los tramos que requieren parrilla. Sin embargo, esta propuesta presenta el inconveniente que los puntos de registro se ven distanciados y la limpieza de estas obras de drenaje se ve comprometida. Por este motivo, se propone empernar los extremos de las parrillas en sus puntos de apoyo en el concreto (ver Figura 5.15), y a la hora de realizar la limpieza, se verifica el buen estado del anclaje.

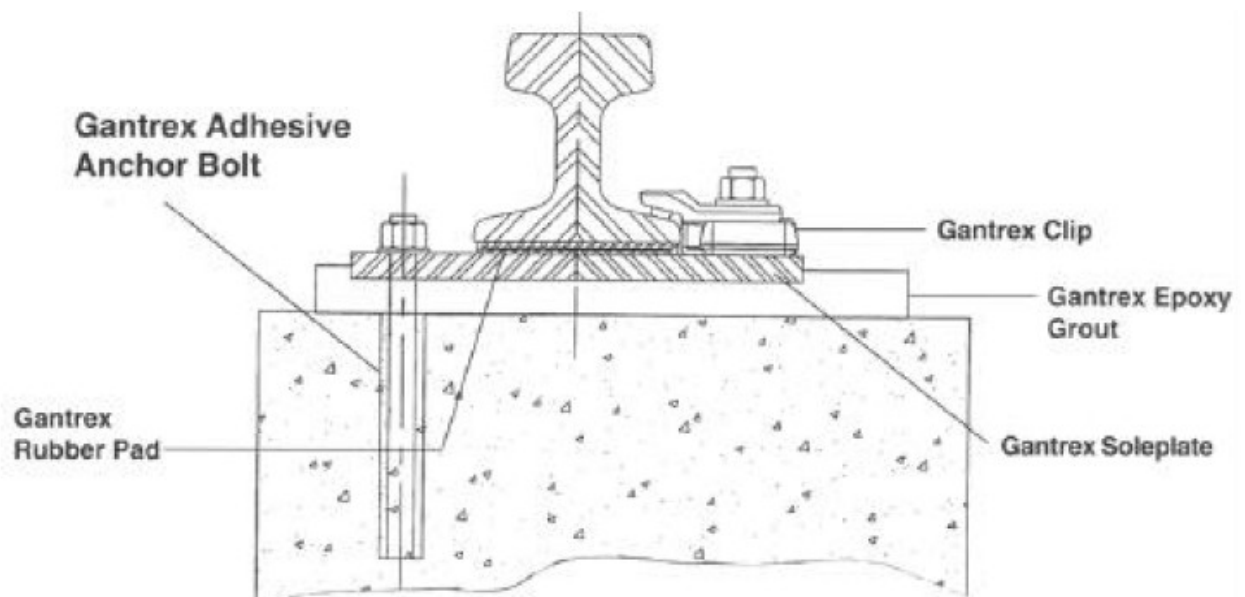
FIGURA 5.16 SISTEMA DE RIEL DE GRÚA UTILIZADO EN EL MUELLE ALEMÁN

deflexiones excedieron las tolerancias permitidas. Esta situación es bastante compleja de corregir pues requería de una reconstrucción total. En primera instancia, se removió el riel original, el cual por ductilidad volvió a su posición original, se reutilizó y se realizaron las reparaciones necesarias para que la grúa pudiera entrar de nuevo en funcionamiento. El riel va colocado sobre una placa de acero anclada con pernos, sobre una cama de mortero epóxico, con abrazaderas que se ajustan al riel. (ver Figura 5.16)
