**Análisis de seguridad vial en la autopista Florencio del Castillo: Auditoría
y Validación del Manual para la disposición de sistemas de contención
vial en Costa Rica**

Trabajo de Graduación

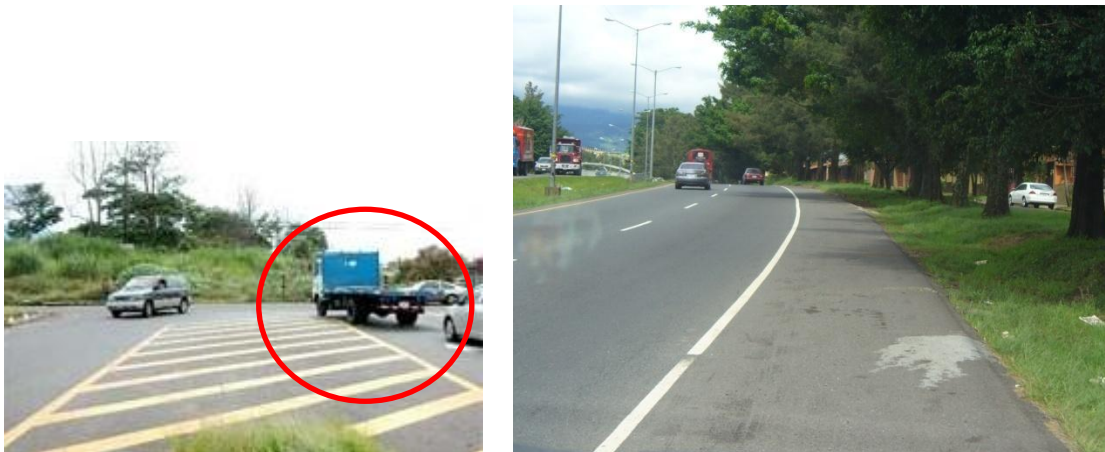
Fotografía 5.1 Perspectiva de la intersección Hacienda Vieja.

En la fotografía 5.1 se aprecia la configuración de la vía al aproximarse a la intersección la cual está compuesta por curvas horizontales de radios amplios y pendientes inferiores al 2%. Existen sin embargo, problemas de congestionamiento e irrespeto al señalamiento horizontal como se observa en la primera de las fotografías debido a la gran cantidad de movimientos permitidos en dicha intersección.

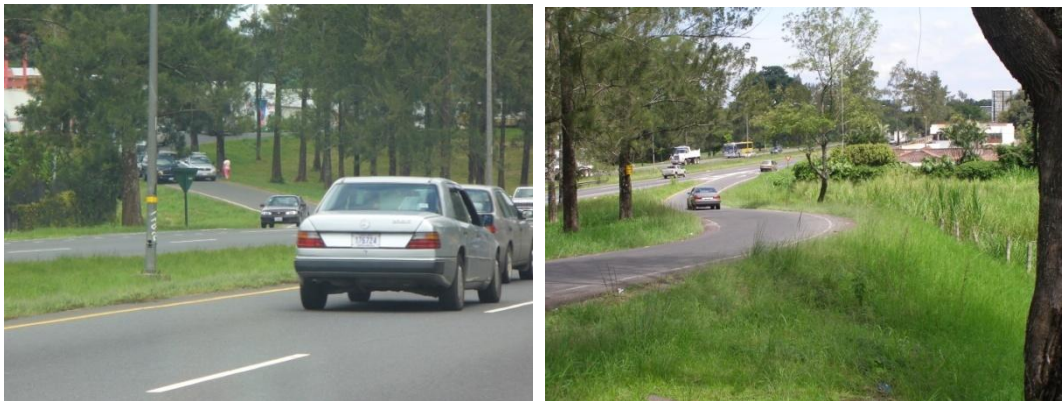
Fotografía 5.2 Perspectiva del intercambio a desnivel de Lomas de Ayarco.

Se observa en ambos casos que los carriles de aceleración y desaceleración son inexistentes o de longitud insuficiente para este propósito.

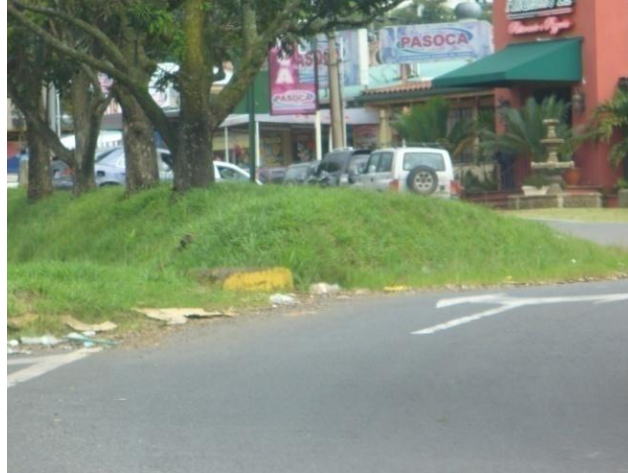
Fotografía 5.3 Perspectiva del acceso a una zona comercial en el sector de Villas.

En la fotografía 5.3 se puede apreciar un acceso hacia una de las zonas comerciales, desde la autopista, la cual presenta un radio de giro corto y mucha vegetación en la orilla de la carretera.

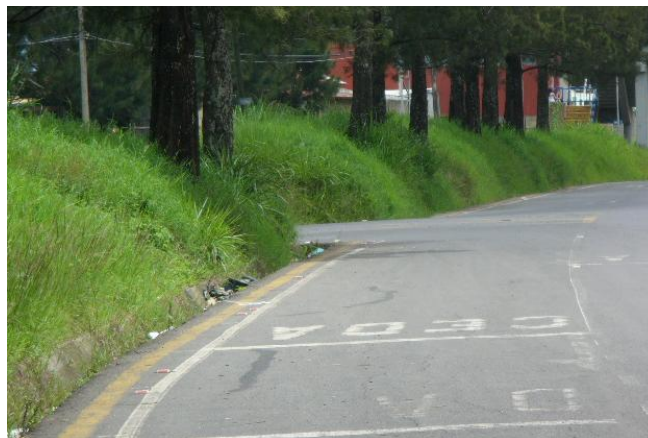
Fotografía 5.4 Perspectiva de la zona de San Diego.

En la siguiente fotografía se muestra la perspectiva de esta zona, en la salida de un lazo de incorporación a la autopista en donde se tienen problemas de visibilidad:

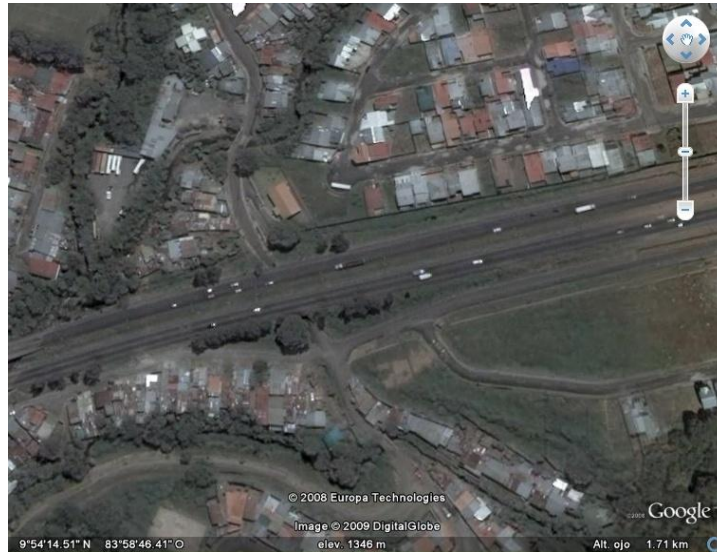
Figura 5.7 Vista aérea de la entrada a Tres Ríos (final tramo 5).

Este tramo consiste en una geometría sencilla aunque con algunas características en su diseño que puede afectar la seguridad de los conductores como lo son radios de giro inferiores a 200 m y ausencia de carriles de aceleración.

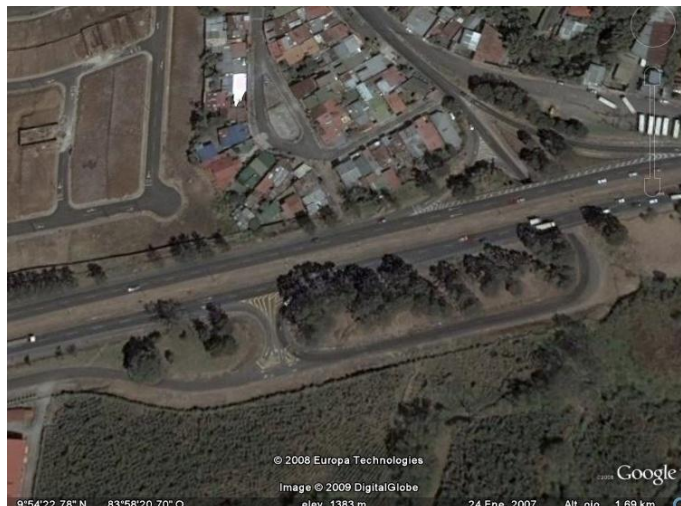
Figura 5.8 Vista aérea de la intersección con radios inferiores a 200m, ubicado 2 km después de la entrada a Tres Ríos (final tramo 6).

En este tramos se mantienen las características de la autopista pero se inicia con pendientes más pronunciadas y un clima más lluvioso. Se presentan radios de giro muy cortos aunados a problemas de visibilidad por la vegetación presente en la zona.

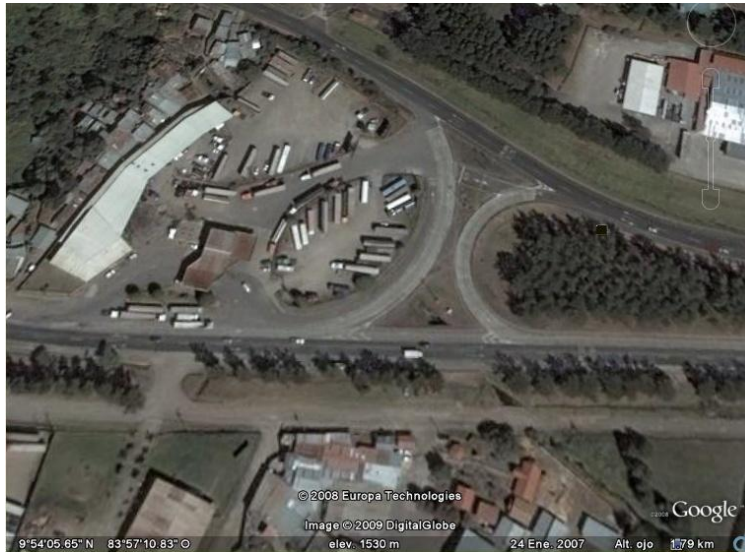
Figura 5.10 Vista aérea de los lazos de giro en U, Bomba Cristo Rey (final tramo 7).

Esta zona presenta topografía mas escarpada, además de que el diseño geométrico presenta deficiencias mayores debido a la presencia de radios de giro cortos y ausencia de carriles de desaceleración, por lo que es una sección a la cual se debe prestar atención tanto a la hora de conducir como en la parte técnica para mejorar el diseño.

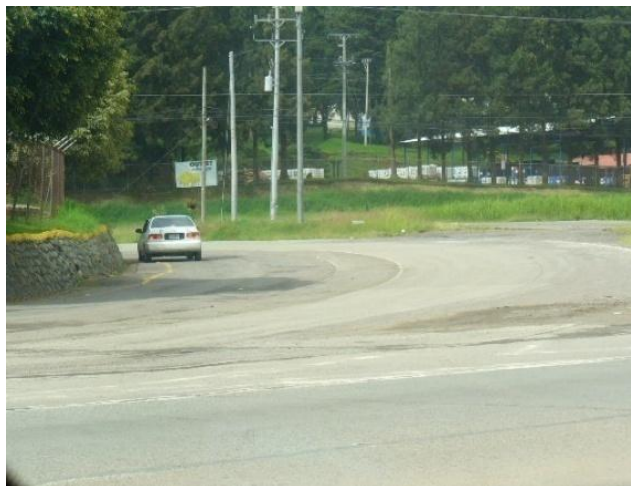
A continuación se muestra una fotografía de uno de los giros en U para acceder al sentido Cartago-San José, la cual deja en evidencia la peligrosidad de ingresar a este lazo desde una vía rápida, sin carril de desaceleración y con un radio de giro sin la amplitud suficiente para efectuar una transición suave (radio de 175 m según plano obtenido de Diseño de Vías y Caminos del MOPT).

Fotografía 5.5 Perspectiva del giro en U Bomba Cristo Rey.

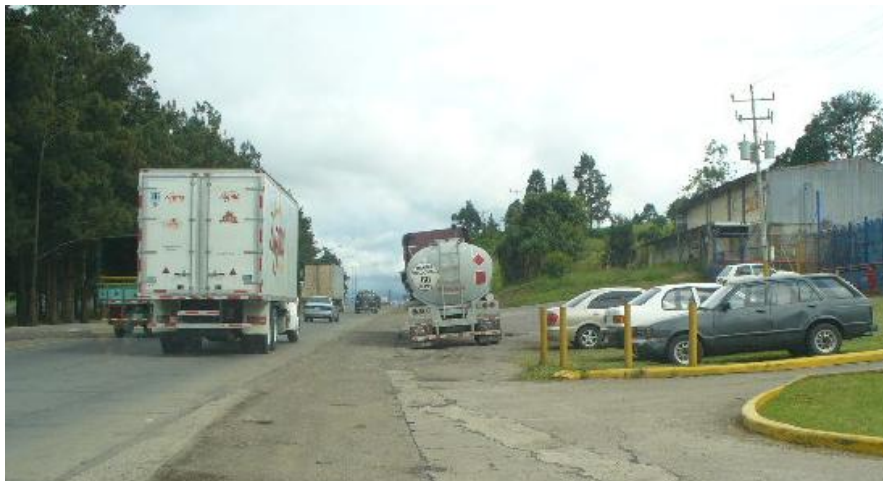
Esta es además una zona con un gran desarrollo industrial, el cual se proyecta a seguir en crecimiento durante los próximos años. En la fotografía 5.6 se muestra la zona industrial presenta al margen de la carretera.

Fotografía 5.6 Desarrollo industrial al margen de la autopista en Ochoyomogo.

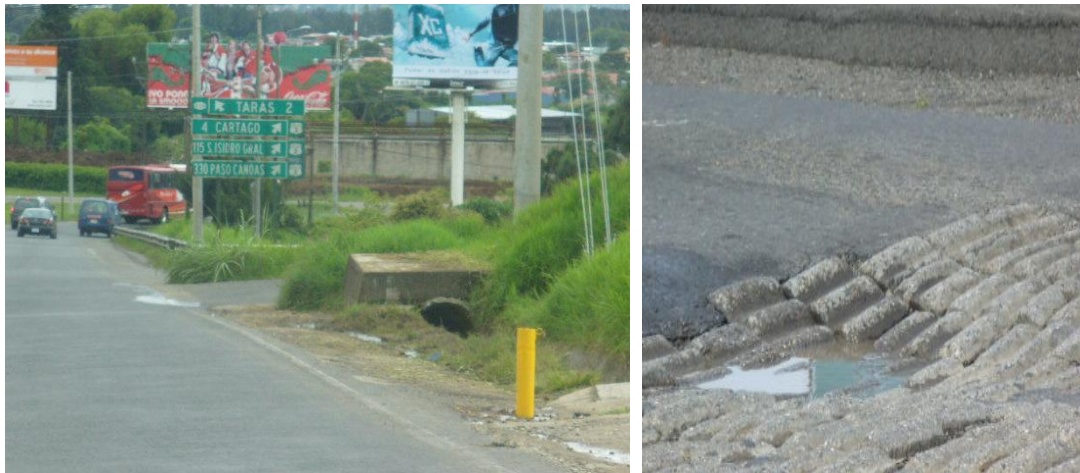
La fotografía muestra la zona cercana a la intersección de Taras en la cual se observa un dispositivo de reducción de velocidad conocido como trepidador.

Fotografía 5.7 Perspectiva de la autopista en el sector de Taras.

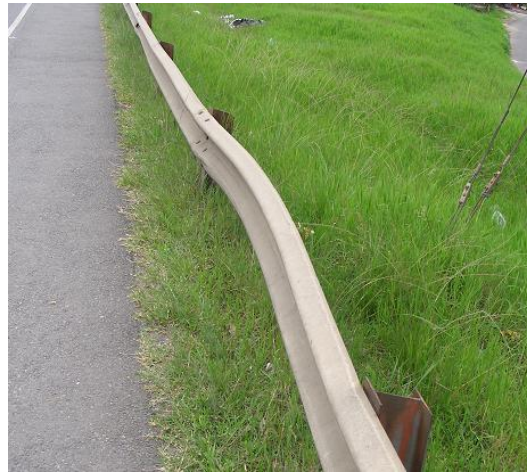
Regular: La barrera ha sido impactada y presenta deflexiones hasta de 49 cm con respecto al eje horizontal. En esta situación, la barrera debe ser reparada, debido a que ha perdido sus características para redirigir los vehículos que las impacten. Se pueden reemplazar los elementos impactados. La fotografía 7.2 muestra un ejemplo de este tipo de nivel de severidad.

Fotografía 7.2 Estado regular encontrado en barreras semi-rígidas.

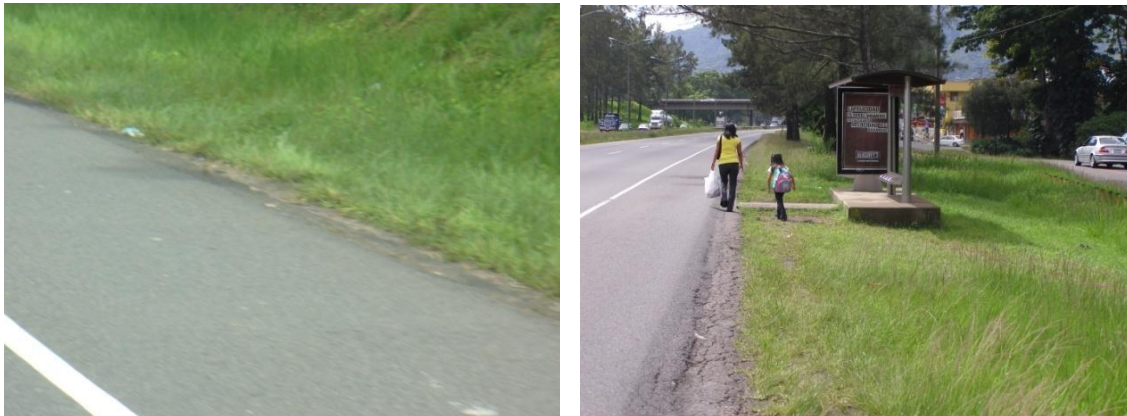
Bueno o aceptable: La vegetación crece a una altura 15 cm o menos a la orilla de la carretera. Hay visibilidad total de las barreras semi-rígidas y/o de la orilla de la carretera, tanto de día como de noche, se puede realizar mantenimiento preventivo sin incurrir en gastos adicionales y por estética y paisajismo es agradable a los ojos de los conductores. En la fotografía 7.4 se puede observar la vegetación aproximadamente de este nivel a la orilla de la carretera.

Fotografía 7.4 Vegetación con una densidad aceptable.

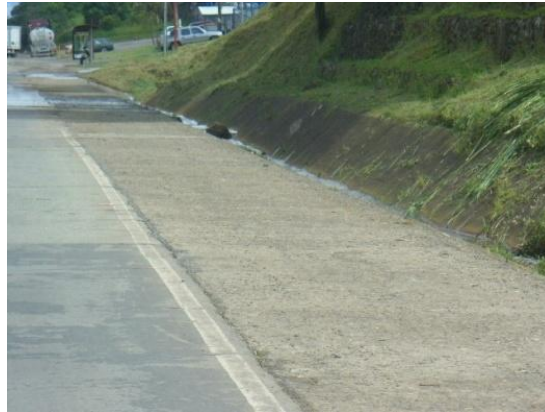
Bueno o aceptable: Las cunetas se encuentran en buen estado, se les ha realizado mantenimiento periódico y permite la libre circulación del cauce generado por la escorrentía. La fotografía 7.7 muestra las condiciones de una cuneta en buen estado.

Fotografía 7.7 Cuneta en buen estado.

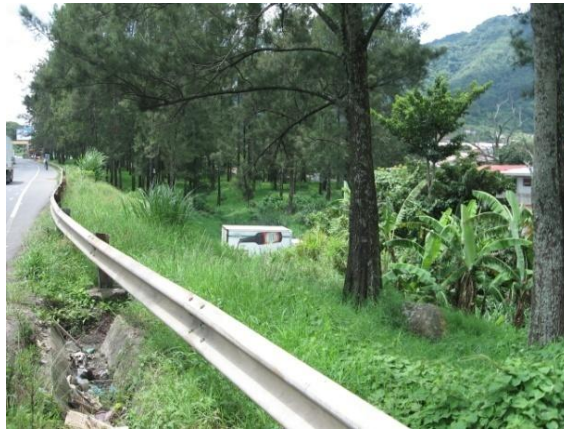
Bueno o aceptable: Los objetos fijos se encuentran escudados por barreras semirrígidas, o están localizados a más de 60 cm del espaldón o fuera de la zona libre de obstáculos, de al menos 1.2 m. En la fotografía 7.10 se observa el caso mencionado anteriormente.

Fotografía 7.10 Buen estado para las condiciones relacionadas con los objetos fijos.

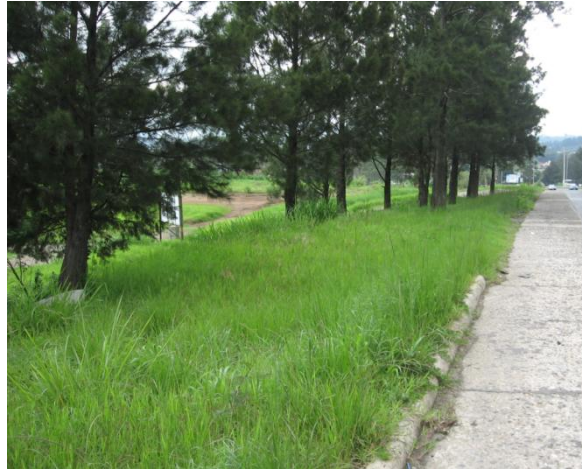
Regular: Los objetos fijos se encuentran en el límite de la zona libre de obstáculos o cerca de la orilla de la carretera; aunque se encuentren escudados por barreras semi-rígidas, se cumple con la deflexión dinámica para barreras, pero se localizan en el límite de la misma. En el caso de árboles, arbustos u otros puede que existan ramas o troncos que invadan las zonas de deflexión dinámica máxima y afecten la funcionalidad de las barreras, como se observa en la fotografía 7.11.

Fotografía 7.11 Estado regular para las condiciones relativas a objetos fijos.

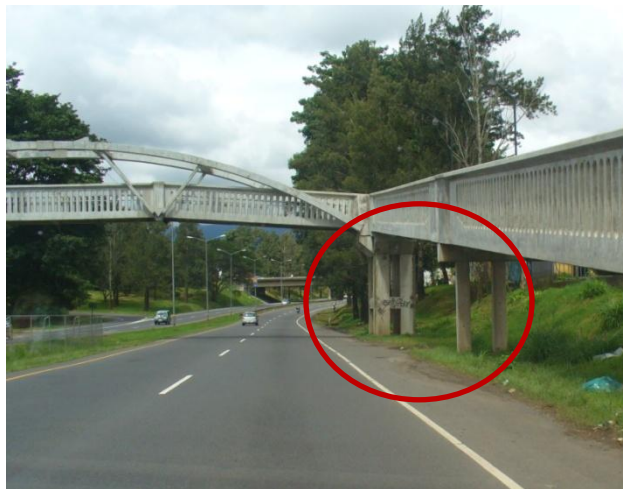
Malo: No se cumplen con las especificaciones estipuladas. Los objetos fijos son localizados a menos de 60 cm de la orilla de la carretera, en algunos casos sin ser escudados, y en otros, son escudados pero al instalar la barrera, se hace de manera inadecuada. En la fotografía 7.12 se muestra uno de los tantos casos de objetos sin protección

Fotografía 7.12 Estado grave de las condiciones para objetos fijos.

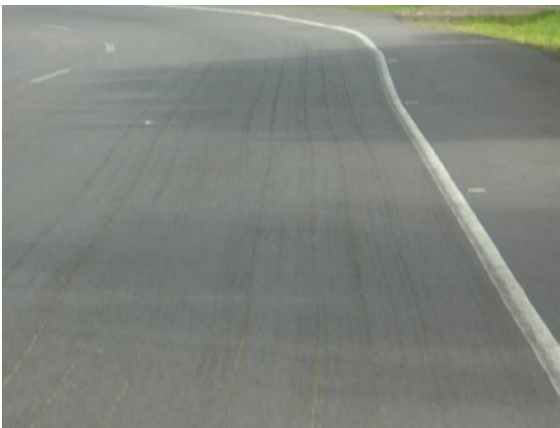
Fotografía 7.15 Superficie con tratamiento para reducir lisura.

Para estas secciones se recomienda llevar a cabo un estudio de la carpeta existente y de las condiciones de su estructura, para determinar la necesidad de efectuar un nuevo diseño o un recarpeteo. Además se debe tener presente las características requeridas para que la superficie de rodamiento, proporcione seguridad y confortabilidad a los usuarios de la vía.

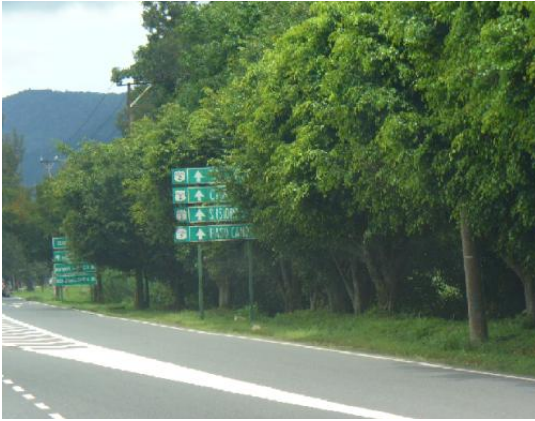
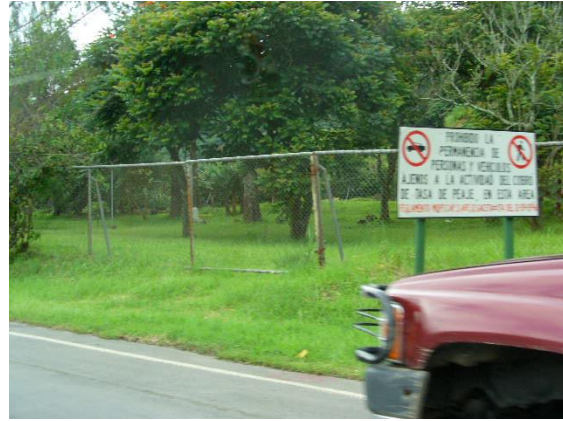
Todas estas secciones fueron identificadas en la auditoría previa, con excepción de la sección correspondiente a Tres Ríos en sentido Tres Ríos-San José en la que ya fue demarcada la línea correspondiente al espaldón; sin embargo, se identificaron nuevas secciones de algunos tramos donde el espaldón desaparece, por lo que es verdaderamente preocupante que un elemento tan importante y necesario para la seguridad de conductores y peatones no se haya implementado aún.

Fotografía 7.16 Tramos 2 y 5 en los que el espaldón desaparece de manera abrupta.

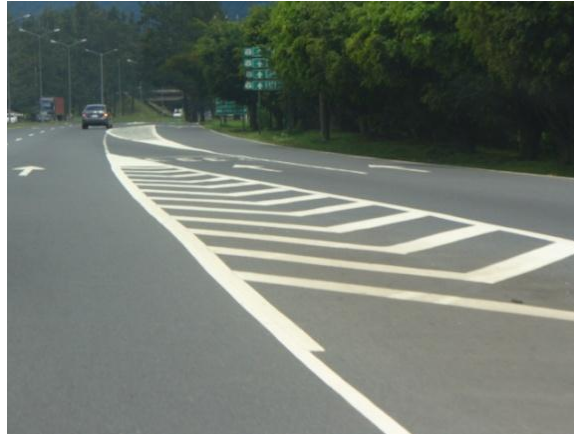
Fotografía 7.19 Demarcación adecuada y en buen estado en el tramo 2.

Se recomienda establecer un mantenimiento periódico de la demarcación horizontal, con base en las condiciones climatológicas de esta zona y de las propiedades de la pintura de tránsito para determinar así los lapsos de tiempo entre cada intervención, para que la visibilidad de la misma sea percibida de manera clara en condiciones lluviosas y de neblina.

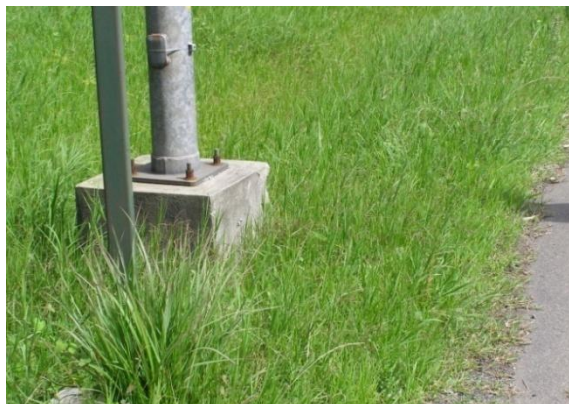
Fotografía 7.20 Poste de alumbrado con base rígida presente en la mediana.

Además, los postes para alumbrado instalados, presentan bases rígidas y no cuentan con protección, por lo cual se recomienda llevar a cabo la colocación de un sistema de contención lateral adecuado en cuanto a longitud y nivel de contención. También es posible sustituir los postes existentes por sistemas con soportes quebradizos al impacto; en este caso se puede además efectuar un estudio económico para determinar no solo la solución que brinde seguridad, sino la que se ajuste a los presupuestos del estado.

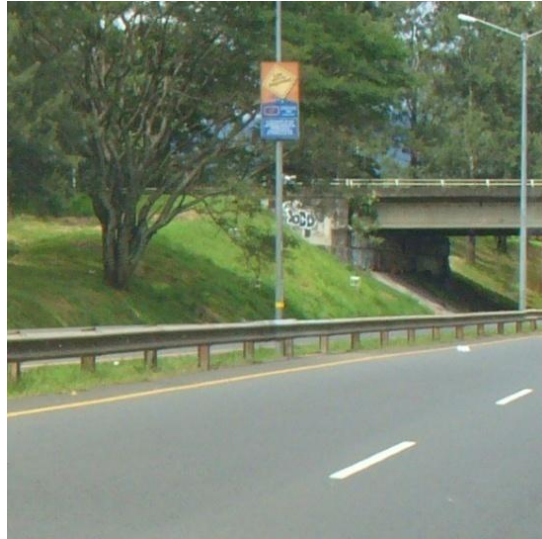
Fue posible observar la presencia de material publicitario a lo largo de la vía; sin embargo, al acercarse a zonas comerciales aumenta notablemente la cantidad de la misma pero sin interferir en la visibilidad de los conductores al efectuar una maniobra o al observar el señalamiento y peatones. Esta condición se ha mantenido desde la primera auditoría.

Fotografía 7.24 Presencia de material publicitario en la mediana.

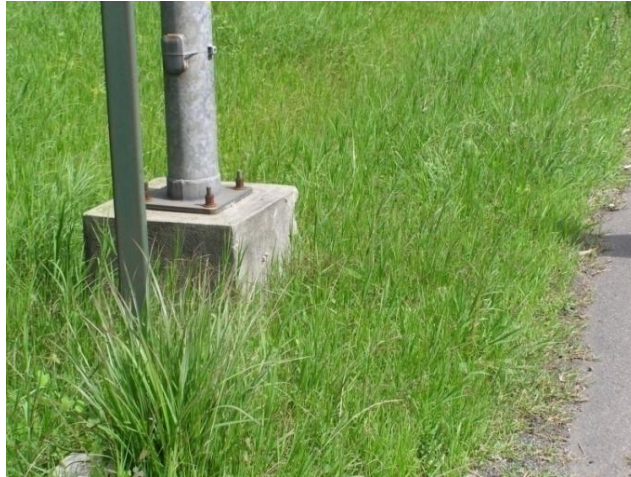
Fotografía 7.27 Base rígida de poste de iluminación colocado en la mediana y sin protección.

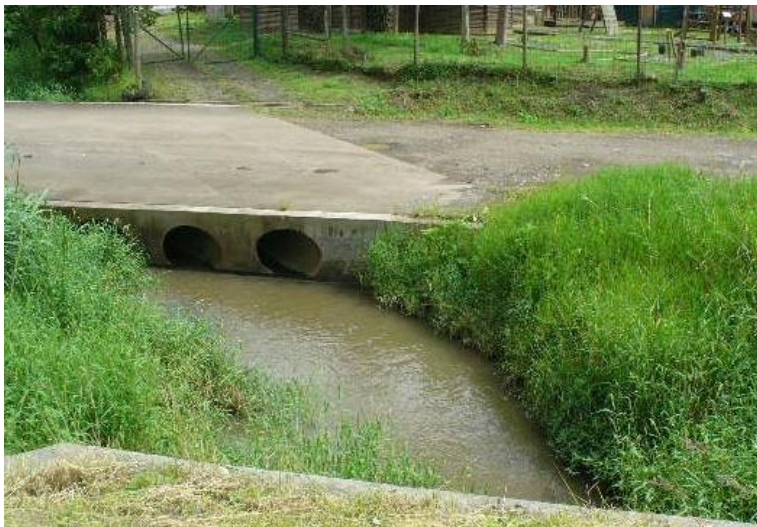
Otra situación que llama la atención es la presencia de una cantidad importante de cunetas sin protección que presentan una profundidad considerable, así como paradas de buses ubicadas al margen del carril de manera inmediata, que no presentan protección para los peatones y que las que sí cuentan con este dispositivo, representan un elemento que atenta contra la integridad física de un conductor que impacte con ellos debido a su cercanía de éstos con el carril.

Fotografía 7.28 Cuneta de profundidad considerable sin protección.

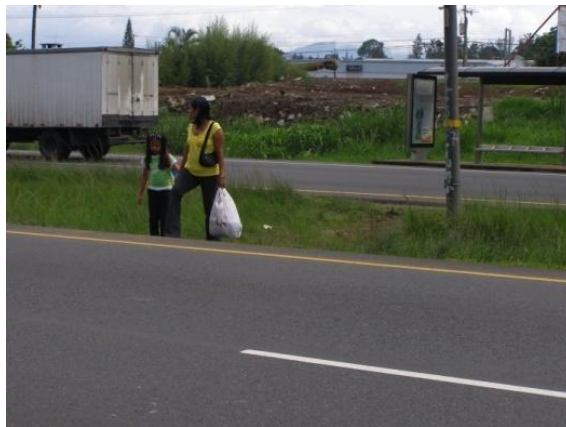
En este aspecto se presenta una gran ausencia de facilidades peatonales, puesto que se pudo observar que no existen pasos peatonales, dando lugar a una serie de caminos o accesos ilegales que las personas han creado para acceder a la autopista, sobre todo en las zonas donde hay un mayor desarrollo comercial y habitacional.

Fotografía 7.30 Peatones acceden a la autopista desde la marginal y cruzan los dos sentidos de la autopista sin que existan facilidades peatonales.

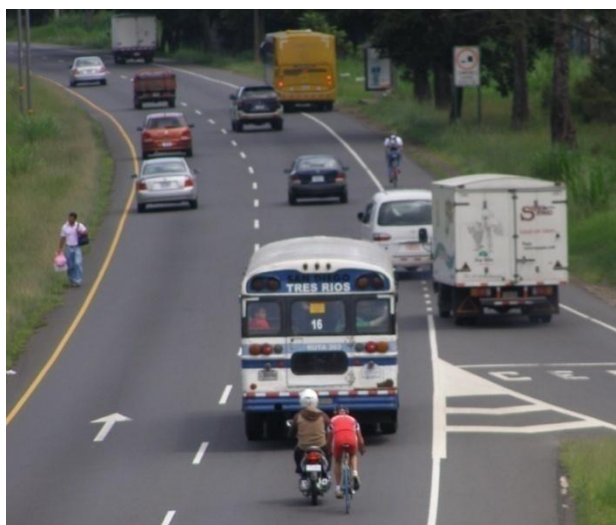
Fotografía 7.31 Peatones y ciclistas utilizan el espaldón para transitar.

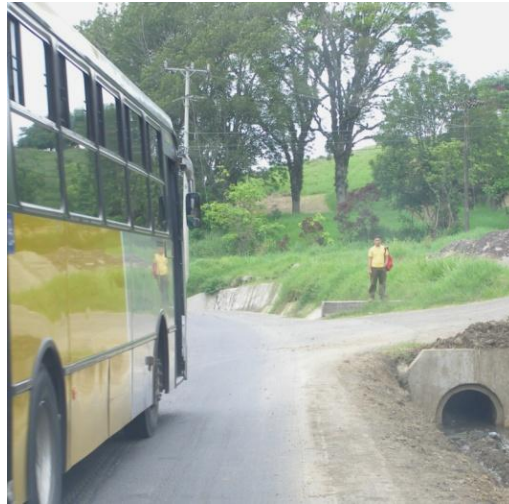
Las paradas de autobuses no presentan bahías ni protección, y en los puntos donde existe un puente peatonal, el bus se detiene antes de llegar a él, por lo cual los peatones cruzan sin utilizar el puente; además en otras zonas existen paradas de autobuses

en tránsito sin ningún tipo de protección, e inclusive, sin autorización por parte del Consejo de Transporte Público del MOPT (CTP).

Fotografía 7.34 Paradas de autobús a la orilla de la vía, sin la presencia de bahías ni protección para los usuarios.

Durante las inspecciones realizadas no se observaron vallas peatonales propiamente, sino que se colocaron mallas de protección bajo los puentes peatonales, por lo tanto es necesario valorar la construcción de las mismas en las cercanías de los puentes peatonales y a ambos lados de la vía. Es recomendable además, la canalización de los cruces peatonales en las zonas identificadas.

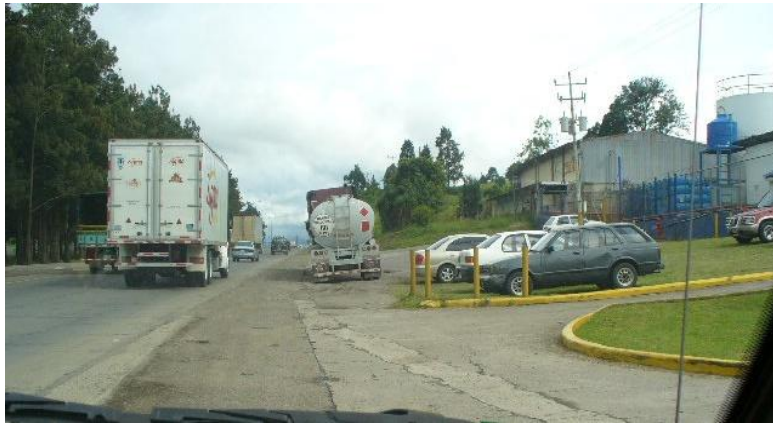
Dichos desarrollos no presentan, además, zonas propiamente de parqueos sino que utilizan los espaldones o se estacionan los vehículos al margen del carril derecho y en ocasiones incluso son vehículos pesados que ocupan una sección del ancho del carril. Es claro además que el desarrollo residencial ha incursionado en el derecho de vía generando problemas como cercanía de residencias a los carriles, pérdida de espacio para construir bahías de buses, etc.

Fotografía 7.36 Desarrollo industrial al margen de la carretera genera vehículos pesados estacionados en la orilla.

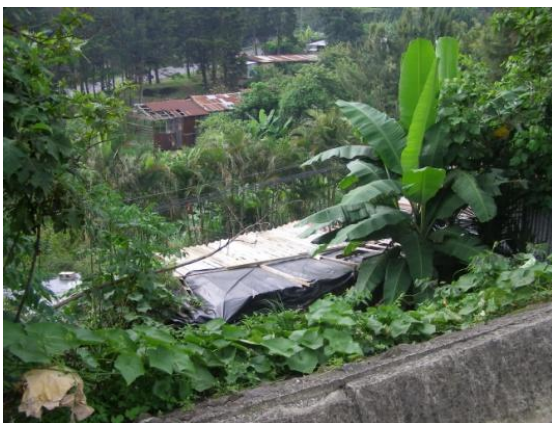
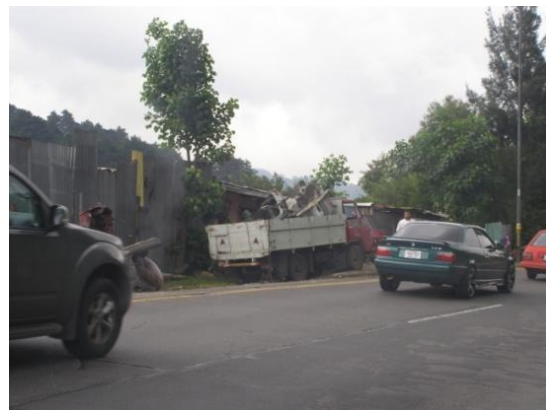
Fue posible observar casas al margen de la vía, principalmente en el sector de Ochomogo, donde la distancia promedio entre el borde de la vía y el frente de las casas es de tres metros, sin la presencia de ningún sistema de contención que proteja a los habitantes de las casas ni a los conductores en caso de que el vehículo se salga de la vía en ese sector, especialmente en aquellas zonas donde existe un desnivel del terreno y entonces las casas se encuentran a un nivel más bajo que el de la carretera.

Fotografía 7.37 Presencia de casas de habitación al margen de la vía sin protección.

Para estos casos se recomienda colocar un sistema de contención del tipo y nivel de contención lateral requerida, así como la longitud necesaria para proteger a los usuarios de estas zonas.

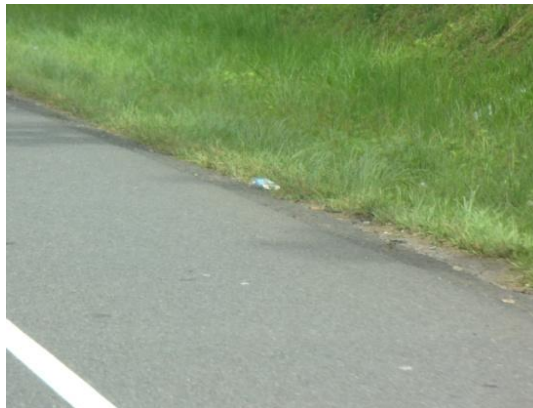
Fotografía 7.44 Presencia de vegetación a lo largo de toda la carretera.

Un problema grave, es la presencia de árboles a la orilla de la carretera, los cuales no se encuentran escudados y en consecuencia, puede ocurrir que un simple percance de tipo mecánico o humano culmine en un accidente mortal.

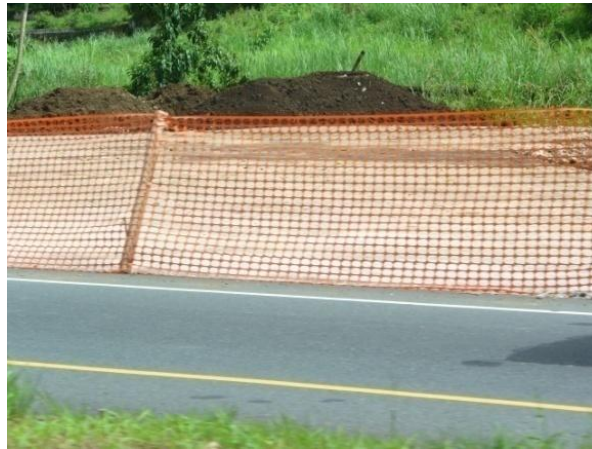
Para el caso de la zona en construcción al margen de la autopista localizada en las cercanías de Lomas de Ayarco, solamente se colocó una malla y la rotulación para advertir a los usuarios sobre los trabajos es inexistente.

Para la zona en Ochomogo donde se están realizando trabajos de estabilización de un talud la señalización es adecuada puesto que avisan con anticipación los trabajos en la vía e informan que se realizará una transición a un carril único. Sin embargo, en cuanto al uso de dispositivos para aislar y proteger las zonas de trabajo consisten únicamente de conos por lo cual es inadecuado e insuficiente ya que en caso de una situación mayor no se estaría protegiendo adecuadamente a los trabajadores ni a los usuarios de la vía.

Fotografía 7.51 Zona en construcción en el tramo 2.

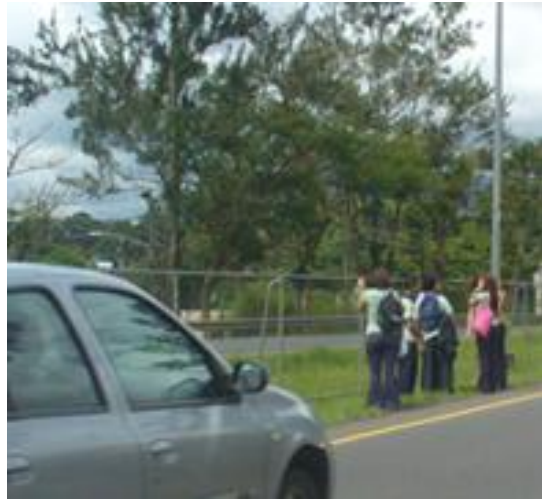
Existe un pobre señalamiento horizontal con una visibilidad de 20% y también vertical reglamentario y preventivo, especialmente por la proximidad de escuelas y

colegios en esta zona, por lo que además se identifica una ausencia de facilidades peatonales.

Fotografía 7.55 Presencia de estudiantes en la vía.

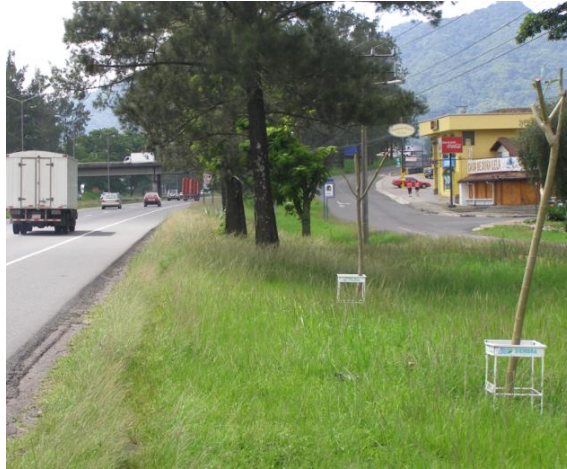
Otro problema de gran notoriedad, son los árboles al margen de la vía, presentando diámetros superiores a 50cm y distancias inferiores a 4m con respecto al borde de la carretera, sin la presencia de sistemas de contención y además se observaron una gran cantidad de nuevos árboles sembrados a las mismas distancias que sus predecesores. Para este caso, se recomienda realizar un estudio específico para determinar el tipo y nivel de contención, o aplicar medias como eliminación y reubicación del árbol. Además, es conveniente, coordinar con las entidades que se encargan de la escogencia de la especie y lugar de siembra, para buscar especímenes que en su edad adulta no presenten grandes diámetros.

Fotografía 7.57 Presencia de árboles al margen de la vía.

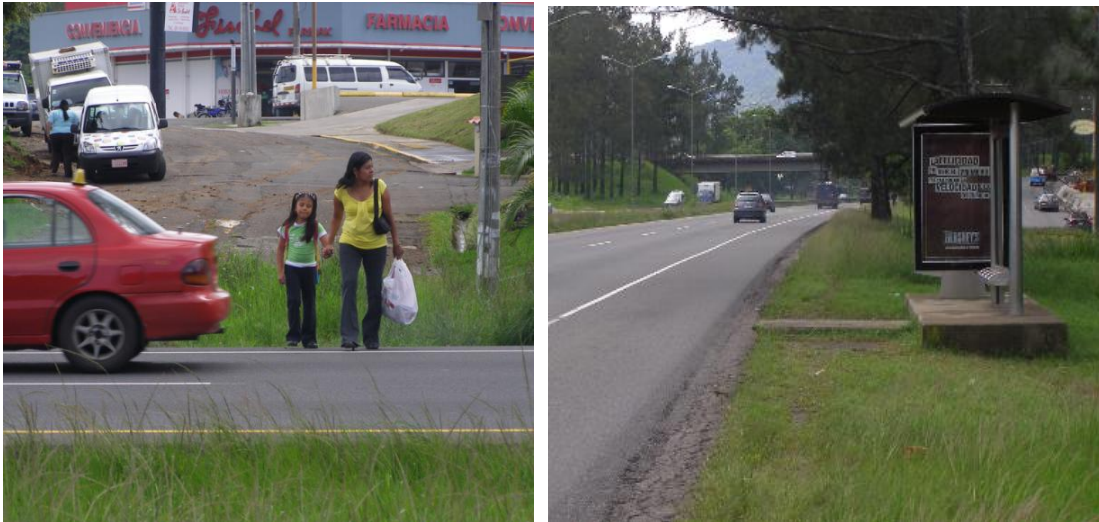
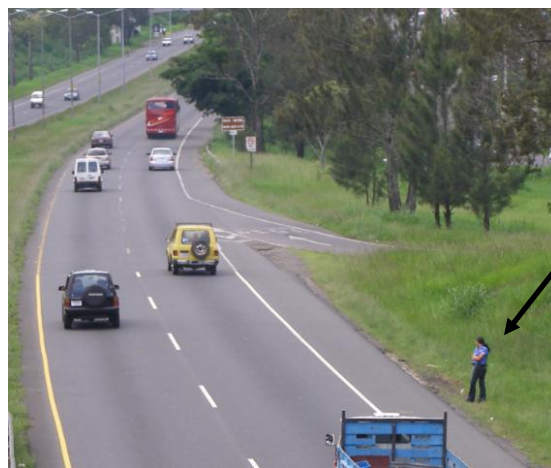
Las facilidades peatonales, en este sector, son inexistentes, a pesar de que se observan paradas de autobuses a ambos lados de la vía y los usuarios, en muchos casos, deben atravesar toda la carretera dada la presencia de centros poblacionales a ambos

lados de la vía. Para el caso de estas paradas de autobuses, se observó que no existe ningún tipo de protección para los usuarios y además que se ubican muy cerca de la vía.

Peatón esperando autobús

Fotografía 7.59 Ausencia de facilidades y protección para peatones.

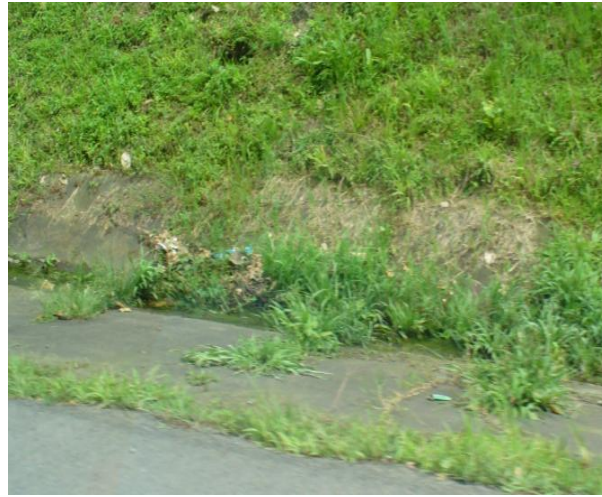
Otros problemas identificados corresponden a las cunetas, que presentan interferencia de vegetación o basura, lo cual genera que el agua se desborde, y el agua se acumule sobre la superficie de rodamiento, convirtiéndose en un posible foco de

Fotografía 7.60 Cuneta obstruida por vegetación.

accidentalidad. El establecimiento de un mantenimiento periódico es lo indicado para evitar esta situación.

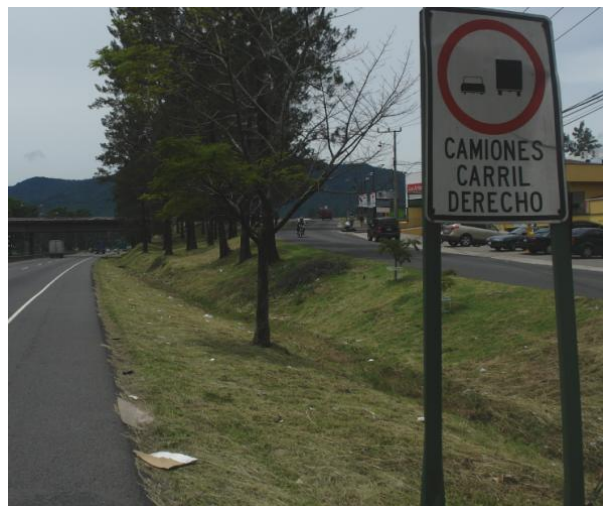
La presencia de taludes de corte con pendientes pronunciadas, convierten estas zonas en un elemento que, en caso de que un vehículo pierda el control y se salga de la vía, pueda sufrir de volcamiento y por ende presentar una mayor gravedad. Por lo tanto se recomienda colocar uno sistema de contención lateral de una longitud y nivel suficiente para evitar que el vehículo se salga de la vía, o nivelar el terreno a pendientes menores (1:3) que permitan una transición suave y un espacio en el que el conductor pueda maniobrar y recuperar el control del vehículo.

Fotografía 7.61 Talud de corte no traspasable.

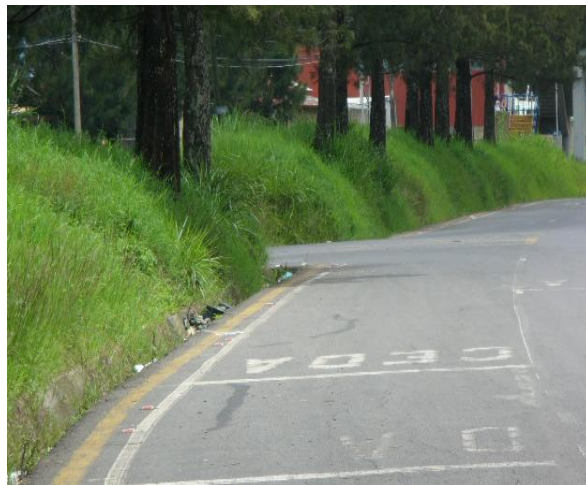
Previamente se señaló que esta intersección no poseía las condiciones geométricas adecuadas para garantizar la seguridad vial. Al analizar los planos proporcionados por el MOPT del diseño geométrico de la zona en cuestión, se logró determinar que dicho diseño se mantiene sin modificaciones hasta la fecha, y además al realizar una visita al sitio se pudo constatar que los radios de giro presentan una longitud insuficiente y que la visibilidad es limitada.

Al igual que en otras intersecciones, los carriles de aceleración presentan una longitud insuficiente y los vehículos se ven obligados a detenerse completamente, por lo que se tienen que incorporar a una velocidad de cero kilómetros por hora al flujo vehicular que circula inclusive a cien kilómetros por hora.

Fotografía 7.62 Radios de giro cortos y problemas de visibilidad.

Se recomienda llevar cabo un estudio de la zona para modificar el diseño geométrico con el fin de implementar carriles de incorporación con una longitud suficiente, para evitar la detención completa de los vehículos a la hora de incorporarse al flujo principal.

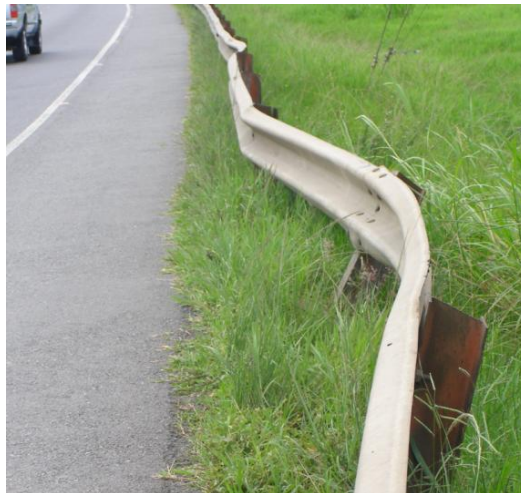
Un problema observado con respecto a las barreras de protección existentes, es que han sido impactadas y no fueron sustituidas, por lo que no son funcionales y no representan ningún nivel de contención ni capacidad de redireccionar un vehículo. Existen zonas que presentan el fenómeno de embolsamiento, así como desprendimiento del poste. La recomendación no solo incluye la sustitución de estos elementos, sino la evaluación del nivel de contención actual y el que realmente se requiere.

Fotografía 7.64 Barrera flexible impactada.

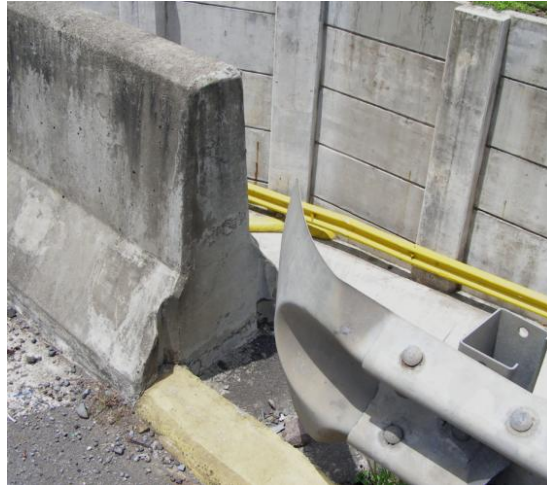
Se observó también una inadecuada transición entre la barrera flexible y la barrera rígida de puente, lo cual genera un problema de seguridad vial, al ser un punto de salida para un vehículo que se impacte. Esta situación debe ser corregida, mediante una adecuada colocación de la barrera.

Fotografía 7.65 Barrera flexible con transición inadecuada a la protección de puente.

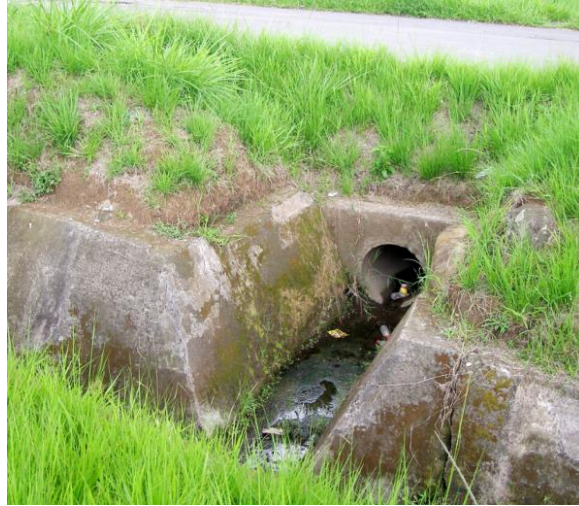
Se identificó la presencia de cunetas construidas no traspasables sin protección, por lo que se recomienda la colocación de un sistema de contención o rejas que eviten que un vehículo caiga dentro de la cuneta.

Fotografía 7.69 Cuneta no traspasable sin protección.

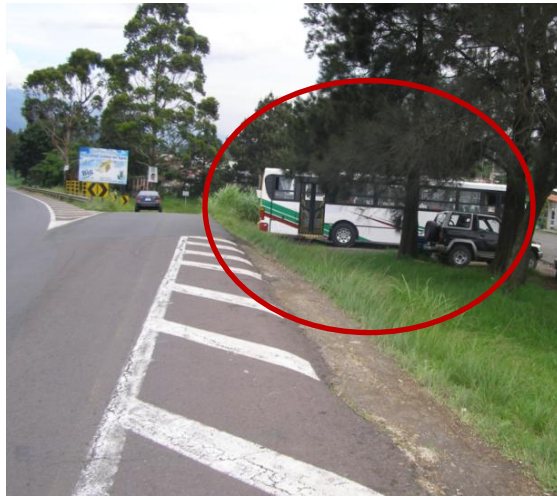
Se han comentado la presencia de obstáculos al margen de la vía como árboles, cunetas, taludes y alcantarillas; sin embargo, en esta zona se identificó una clase diferente de obstáculo: vehículos pesados estacionados al margen de la vía de manera permanente al lado de una curva vertical y con un carril de acceso a la zona de Tres Ríos, por lo cual se convierten en un obstáculo fijo de gran rigidez y una zona donde la solución a implementar debe reforzar la seguridad vial sin interferir con el flujo vehicular, por lo tanto se recomienda la colocación de un sistema de contención fuera de la vía a lo largo de toda la zona del garaje de autobuses.

Fotografía 7.70 Obstáculos fijos al margen de la vía.

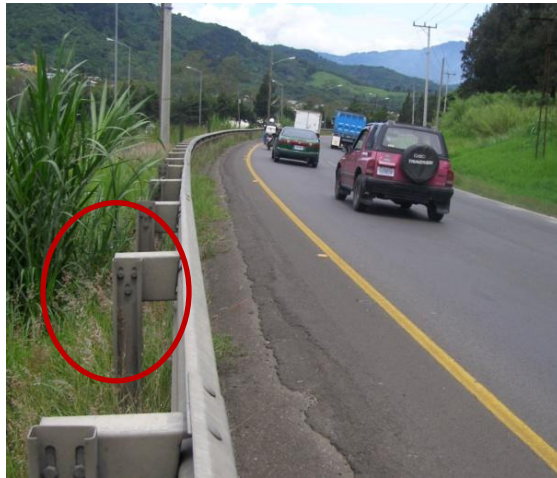
Al llegar a esta intersección se debe transitar por una pendiente descendente con curvas de radio amplio pero en las que la longitud y el estado de las barras de contención lateral no es óptimo al igual que el nivel de contención que brindan. Se observó que la disposición y colocación de estos sistemas se hizo de manera inadecuada, ya que presentan el poste en sentido opuesto al requerido para que se efectúe su función de contención.

Fotografía 7.72 Sistema de contención con una inadecuada colocación.

Se recomienda la sustitución de las barreras impactadas y además la implementación del Manual SCV para determinar el tipo y nivel de contención requerido en esta zona.

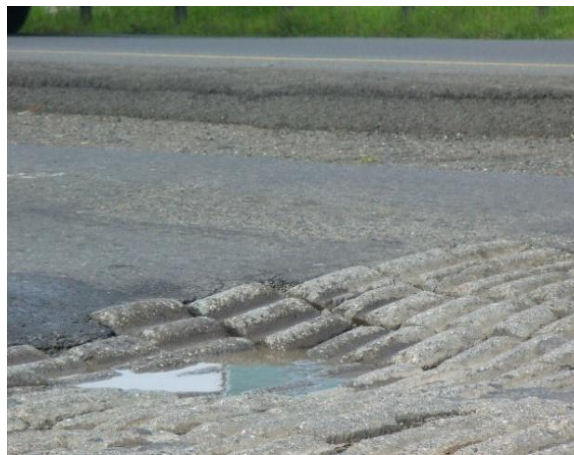
Existen reductores de velocidad conocidos como trepidadores al final de la autopista, los cuales generan una vibración al transitar sobre ellos que obliga a los usuarios a reducir a velocidad para así poder incorporarse a la maniobra posterior.

Fotografía 7.73 Reductores de velocidad conocido como trepidadores.

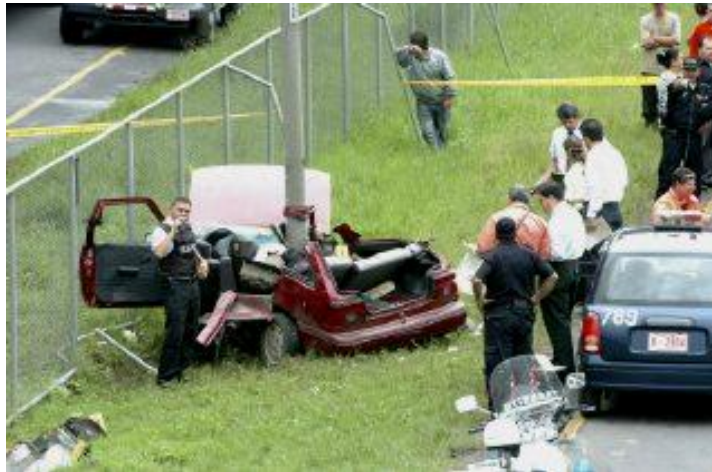
Entre los accidentes registrados están algunos en los que el conductor transitaba sobre la autopista a una velocidad de más de 80 km y se encontró con un animal en la vía y al realizar la maniobra evasiva el vehículo derrapó saliéndose de la carretera e impactando de manera fatal contra un elemento estructural rígido y sin protección. A continuación se muestra la fotografía del accidente en cuestión

Figura 7.2 Accidente mortal con impacto a poste de iluminación.

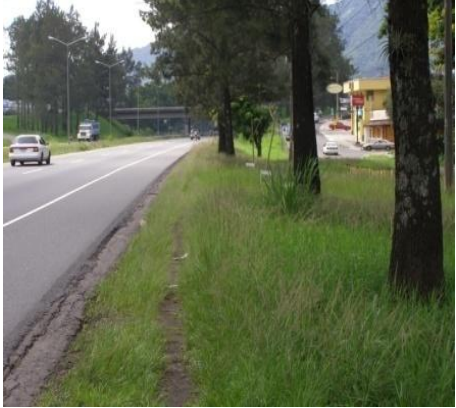
| CONDICIÓN ACTUAL | DESCRIPCIÓN Y UBICACIÓN | CÁLCULOS | RECOMENDACIÓN |
|---|--|--|--|
| | <p>Sección: 2 Sentido: SJ-CA L0: 0.40 m L3: 5.36 m Vel. Serv.: 95 km/h</p> | <p>ZLD: 5.36 m ZLMN: 8 m ZLN: 10.6 m</p> | <p>Debido a que el diámetro es mayor a 10 cm y que se ubica dentro de la ZLN, representa un peligro potencial que requiere la colocación de un sistema de contención H1.</p> |

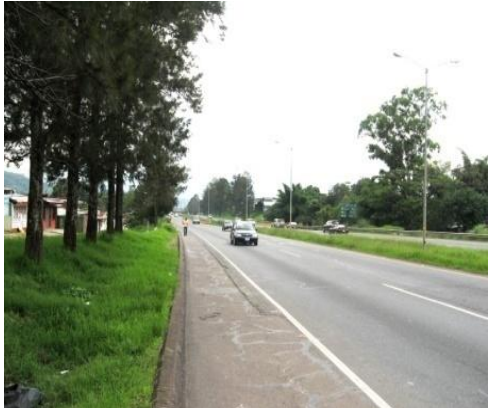
| CONDICIÓN ACTUAL | DESCRIPCIÓN Y UBICACIÓN | CÁLCULOS | RECOMENDACIÓN |
|---|--|--|--|
| | <p>Sección: 24 Sentido: SJ-CA L0: 0.75 m L3: 4.8 m Vel. Serv.: 90 km/h</p> | <p>ZLD: 4.8 m ZLMN: 8 m ZLN: 8.1 m</p> | <p>Los árboles se encuentran dentro de la ZLN y presentan diámetros mayores a 10 cm, por lo tanto se recomienda proteger esta zona con un sistema de contención H1.</p> |

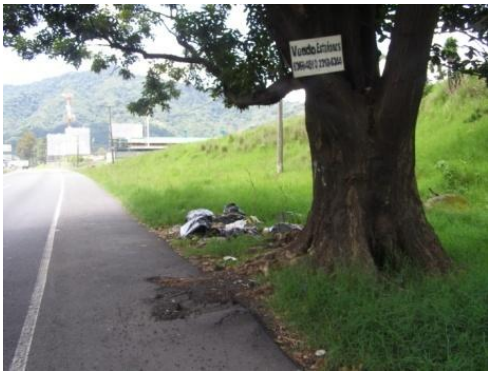
| CONDICIÓN ACTUAL | DESCRIPCIÓN Y UBICACIÓN | CÁLCULOS | RECOMENDACIÓN |
|---|--|--|--|
| | <p>Sección: 16 Sentido: SJ-CA L0: 1.5 m L3: 3 m Vel. Serv.: 90 km/h</p> | <p>ZLD: 3 m ZLMN: 8 m ZLN: 8 m</p> | <p>Debido a la cercanía del árbol respecto al borde de la vía y su alto grado de rigidez es recomendable la remoción del mismo y colocación de árboles que no alcancen diámetros de esta magnitud en su madurez.</p> |

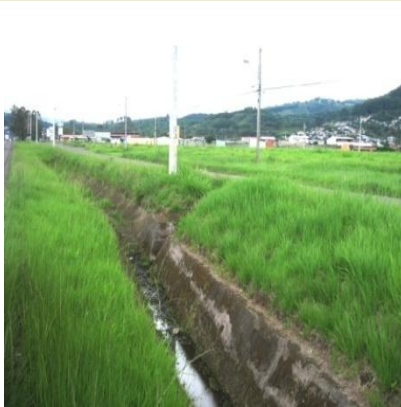
| CONDICIÓN ACTUAL | DESCRIPCIÓN Y UBICACIÓN | CÁLCULOS | RECOMENDACIÓN |
|---|--|--|--|
| | Sección: 39 Sentido: SJ-CA L0: 13.6 m L3: 5.1 m Vel. Serv.: 88 km/h | ZLD: 5.1 m ZLMN: 8 m ZLN: 10.4 m | La pendiente negativa es mayor a 1:3 y la positiva es mayor a 1:2, además se ubica dentro de la zona libre necesaria por lo tanto se recomienda nivelar el terreno. Una recomendación adicional es la construcción de tapas de concreto para proteger este tipo de elemento. |

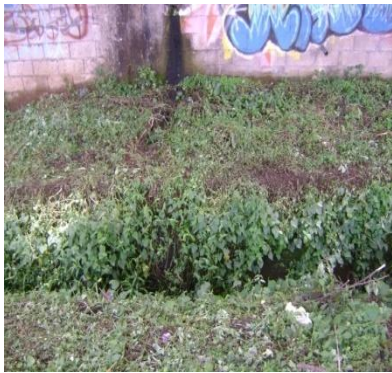
| CONDICIÓN ACTUAL | DESCRIPCIÓN Y UBICACIÓN | CÁLCULOS | RECOMENDACIÓN |
|---|--|--|--|
| | Sección: 35 Sentido: SA-CA L0: 117 m L3: 7.85m LA: 9.45 m Vel. Serv.: 95 km/h | ZLD: 7.85 m ZLMN: 8 m ZLN: 8 m | El canal natural presenta una sección trapezoidal no traspasable, que se ubica dentro de la zona libre necesaria por lo que representa un peligro potencia. Se recomienda tapar el canal y nivelar el terreno para lograr una pendiente más suave (1:6). |

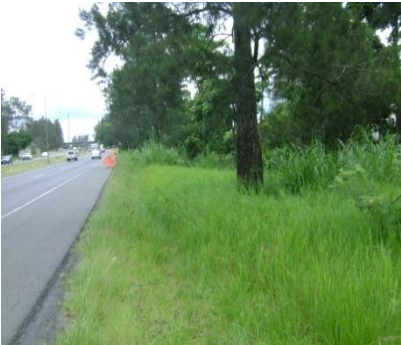
| | <p>Sección: 13</p> <p>Sentido: CA-SJ</p> <p>L0: 0.90 m</p> <p>L3: 11.5 m</p> <p>Vel. Serv.: 95 km/h</p> | <p>ZLD: 11.5 m</p> <p>ZLMN: 8m</p> <p>ZLN: 8m</p> | <p>Este canal natural profundo se encuentra fuera del zona libre necesaria por lo que no representa un peligro.</p> |

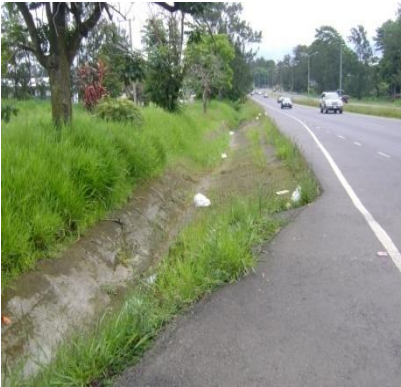
| | <p>Sección: 66</p> <p>Si (-): 30°</p> <p>Si (+): 30°</p> <p>Wi: 0.38 m</p> <p>L3: 2.5 m</p> <p>Vel. Serv.: 88 km/h</p> | <p>ZLD: 2.5 m</p> <p>ZLMN: 8 m</p> <p>ZLN: 8 m</p> | <p>Esta cuneta presenta pendientes superiores a las recomendadas por el manual (1:3) por lo tanto se debe tapar la cuneta ya que no es traspasable.</p> |
