Trabajo Final de Graduación

**Gestión del Riesgo mediante la herramienta GIRA
en las ASADAS de San José de la Montaña y San
Pedro, Barva, Heredia**

Agosto 2022

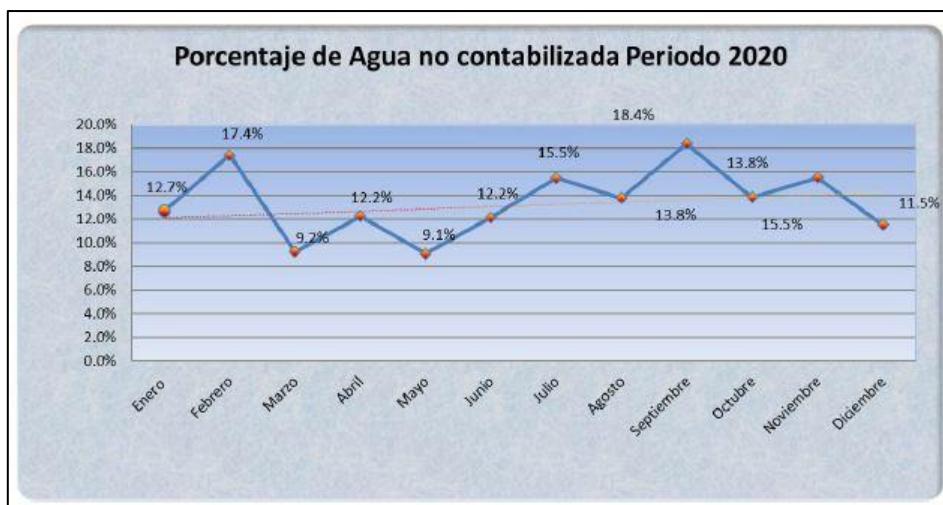
Figura N° 4.13: Porcentaje de agua no contabilizada, periodo 2020 (tomado de ASADA San Pedro de Barva, 2020).

indicó que el sistema no se encontraba libre de fugas, lo cual se demuestra en el porcentaje de agua no contabilizada del periodo 2020, figura N° 4.13.

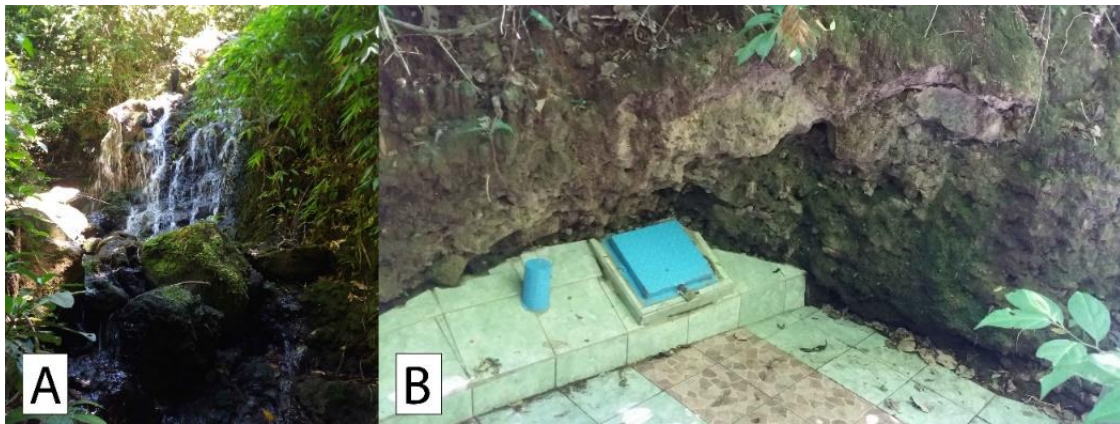
En la figura N° 4.25 se puede observar una pequeña cascada de agua conformada por lavas andesíticas color negro y sobreyaciendo, a pocos metros de distancia, un afloramiento del miembro Porrosatí, en la parte superior de los tanques de captación de la naciente José Maclovio 4, patrón que se repite en las Nacientes Las Minas, ambas pertenecientes al acueducto de San José de la Montaña.

Figura N° 4.25: Afloramientos cercanos a la naciente José Maclovio 4. A) Coladas de lava. B) Depósitos piroclásticos. (Foto: Hernández, 21 de diciembre del 2021).

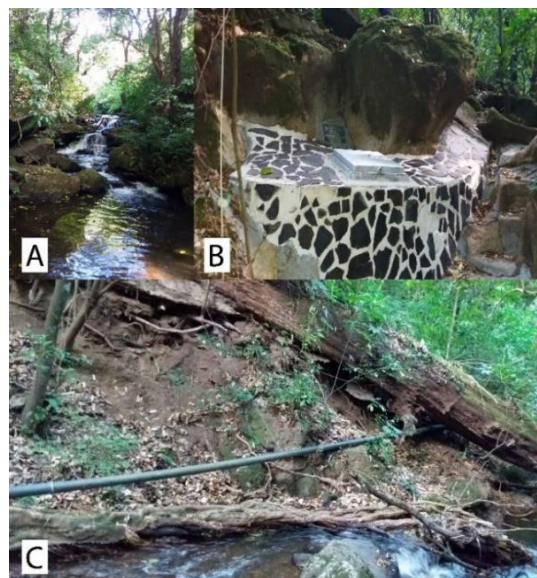
De igual forma, en las cercanías de las nacientes de San Pedro, se observan lavas en el lecho de la quebrada Naborí y en la naciente La Piedra, y sobreyaciendo material muy meteorizado correspondiente al miembro Porrosatí, ver figura N° 4.26. Este contexto geológico se sigue observando a lo largo de la tubería de conducción de ambos acueductos, por ejemplo, en un paso elevado del acueducto de San José de la Montaña, cerca de la naciente Cholo Hernández, en donde en la quebrada se observan lavas sanas y al subir el barranco se observa material meteorizado correspondiente a piroclastos, ver figura N° 4.27.

Figura N° 4.26: Afloramientos cercanos a las nacientes de San Pedro. A) y B) Coladas de lava. C) Contacto entre las lavas en el lecho de la quebrada y material meteorizado piroclástico sobreyaciendo, observar además el árbol caído. (Foto: Hernández, 27 de diciembre del 2021).

Ahora bien, un aspecto importante de mencionar en relación a lo anterior, es que, durante el recorrido en campo en ambos acueductos por la tubería de conducción y las nacientes mencionadas en el párrafo anterior, los fontaneros mencionaron que “es común observar árboles caídos, ya que las raíces no profundizan en el estrato rocoso y el suelo donde enraízan es muy suelto” lo cual se puede observar en las figuras N° 4.26-C y 4.41, son un reflejo del conocimiento empírico sobre el estado inconsolidado y demás propiedades intrínsecas del material piroclástico del miembro Porrosatí, tal y como lo menciona Carmona (2021), que lo hacen susceptible a deslizarse.

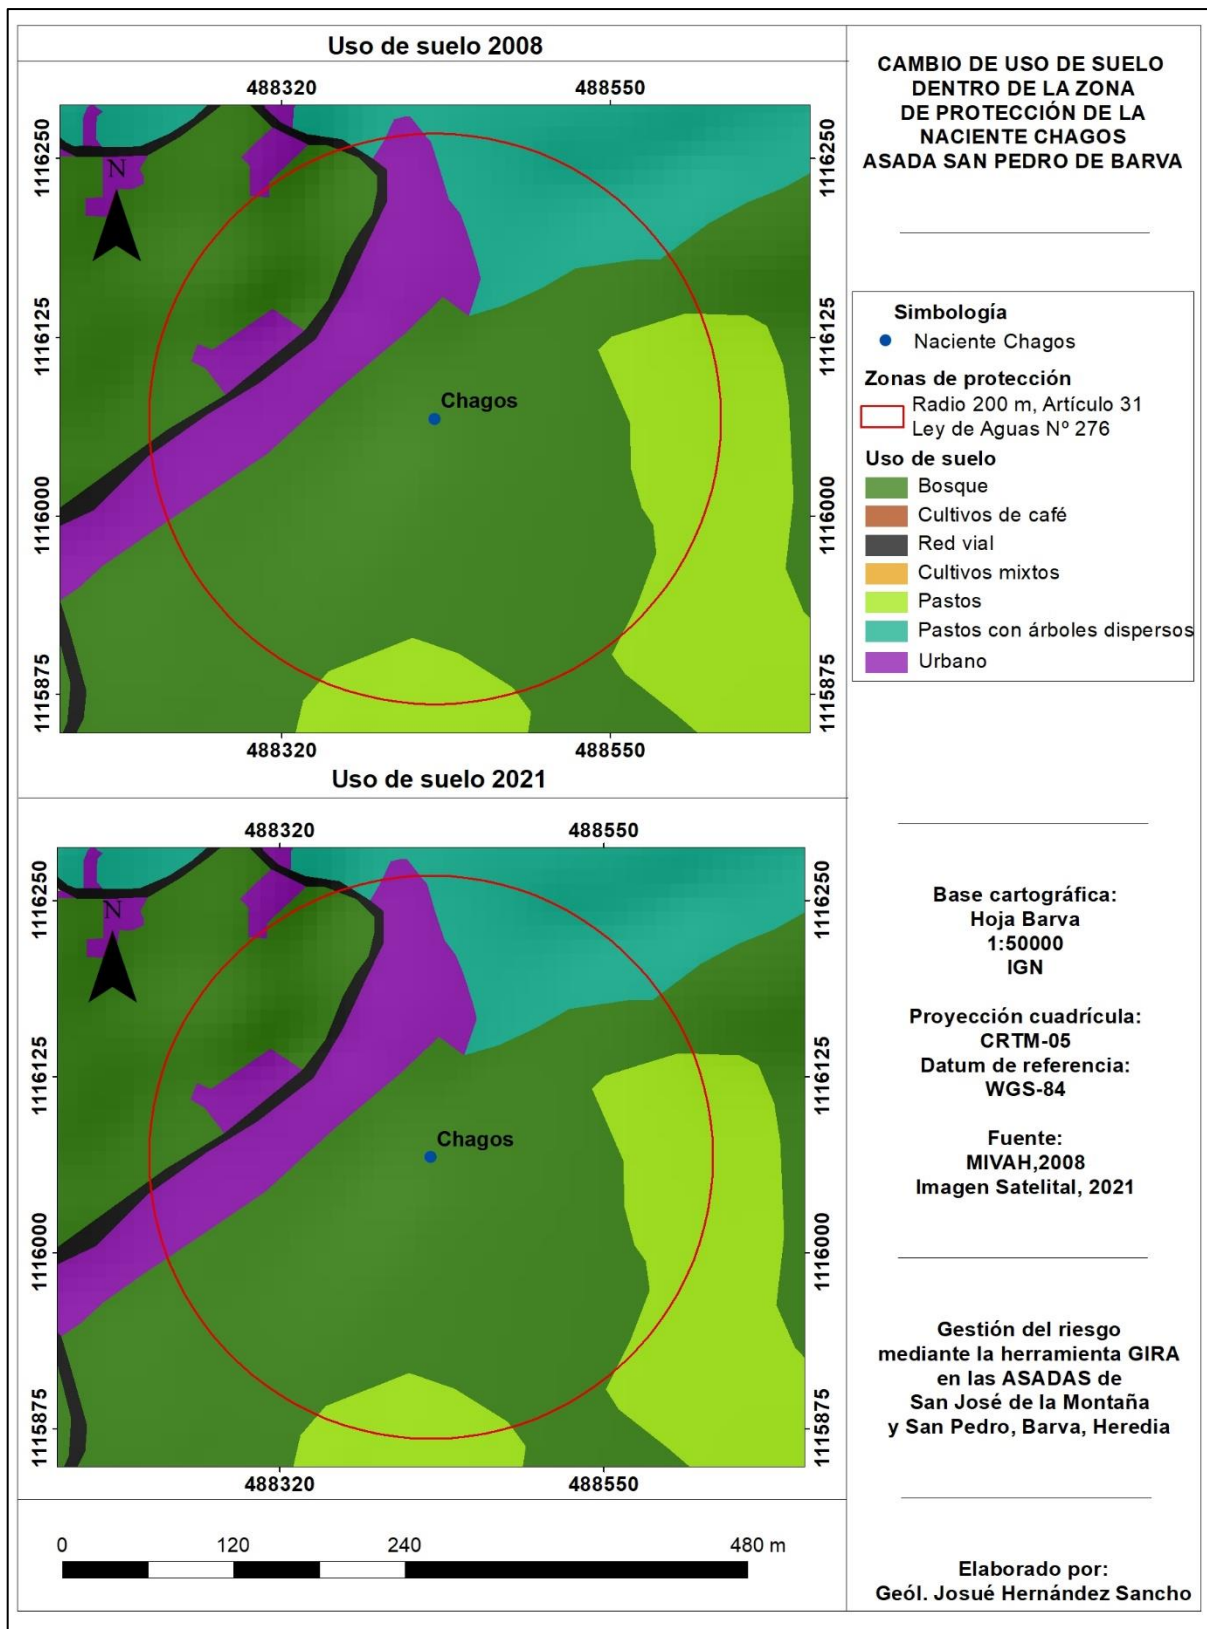
Luego, con respecto a la naciente Chagos, la zona de protección de 200 m de radio igualmente, no presentó cambio alguno en el uso de suelo entre los dos periodos, sin embargo, aunque la naciente se encuentra en medio de una zona boscosa, es de especial cuidado la franja de zona urbana que se encuentra aguas arriba, ver figura N° 4.57.

Figura N° 4.57: Cambio de uso de suelo dentro de la zona de protección de la naciente Chagos de la ASADA San Pedro de Barva (elaboración propia).

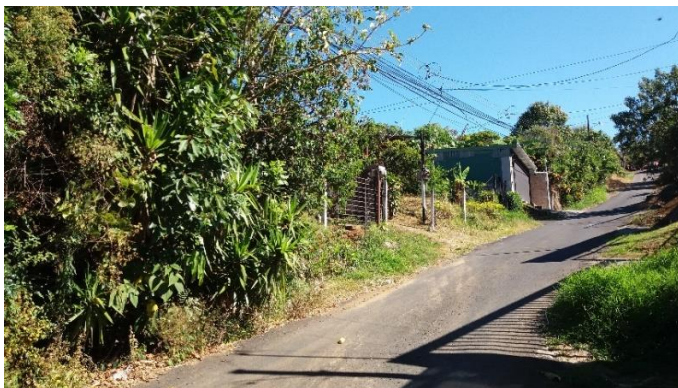
La ASADA de San Pedro tiene un tracto de tubería de conducción de especial atención respecto a la amenaza descrita anteriormente, específicamente en el tracto de tubería que se encuentra entre el paso elevado en la quebrada Amanda y la calle que comunica la tubería con el tanque San Pedro y Vega, en puente Salas, ya que pasa dentro de los terrenos y por lo tanto muy cerca de casas de habitación en el sector, ver figura N° 4.58. De forma que ya se han presentado problemas de ruptura por actividades constructivas sin el debido permiso municipal.

Figura N° 4.58: Tracto de la tubería de conducción de la ASADA San Pedro de especial interés por riesgo bajo a la contaminación al pasar dentro de los terrenos y por tanto encontrarse muy cerca de áreas urbanizadas. (Foto: Hernández, 2 de febrero del 2022).

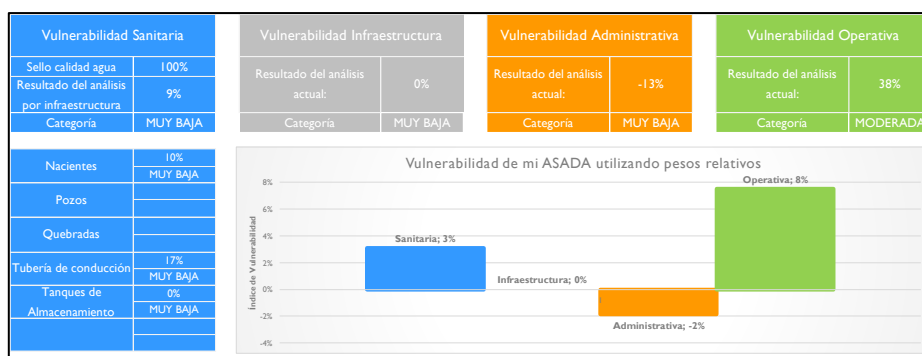
Desde el punto de vista operativo, los únicos aspectos negativos fueron que la ASADA no cuenta con procedimientos operativos con respecto al control de presiones, fugas e instalaciones de tuberías y nuevas conexiones, es decir, estos procedimientos se realizan cotidianamente, con la práctica, de forma correcta dentro del departamento técnico de la ASADA y se reciben capacitaciones, sin embargo, no existe un procedimiento escrito que estandarice dichos procedimientos, mostrando por ejemplo los pasos a seguir y los materiales a utilizar; aspecto que considera la herramienta GIRA. Por lo que el resultado de la evaluación muestra una vulnerabilidad moderada para esta categoría, y por lo tanto la de mayor importancia en la gestión del riesgo, ver figura N° 5.1.

Figura N° 5.1: Resultados del análisis de la vulnerabilidad funcional de la ASADA de San José de la Montaña (elaboración propia).

Luego, en el cuestionario entorno a la vulnerabilidad administrativa, infraestructural y sanitaria, la mayoría de las respuestas fueron positivas, dando como resultado en todas estas áreas una vulnerabilidad muy baja. Como aspectos negativos destacan la ausencia de un plan anual desde el punto de vista administrativo, las variaciones significativas de presiones en la totalidad de la red de distribución, la carencia de un esquema de distribución en los sistemas 2 y 3, que la totalidad de las nacientes se encuentran ubicadas cerca de zonas con actividad industrial o agrícola y que algunos de sus componentes no se encuentran en zonas de baja vulnerabilidad, siendo estas dos últimas las más importantes, ver figura N° 5.1.

Por ejemplo, es erróneo que la herramienta GIRA para el plan de gestión de riesgos (medidas correctivas) de la ASADA San José de la Montaña, figura N° 5.11, incorpore aspectos a mejorar por vulnerabilidad infraestructural, cuando en la visualización de los resultados de la misma ASADA se indica que esta vulnerabilidad tiene como valor cero, ver figura N° 5.1.

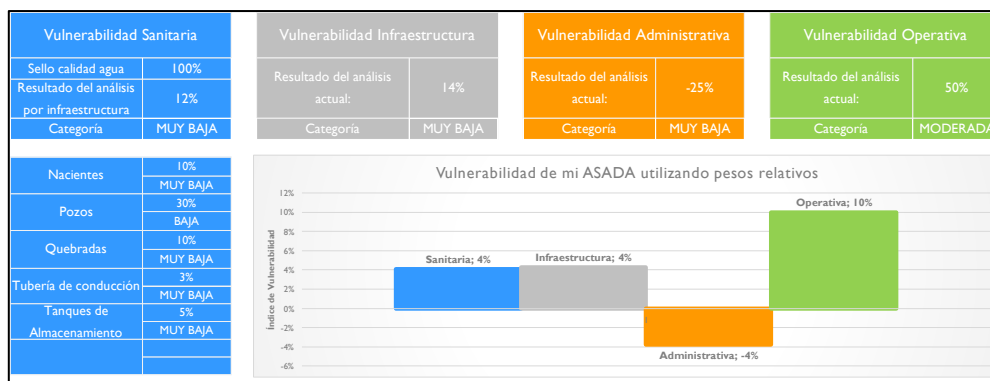
Con respecto al área operativa, se identificaron 2 aspectos negativos, el primero, al igual que la ASADA anterior, es que el acueducto a nivel del departamento técnico, no cuenta con documentos escritos estandarizados con respecto a los procedimientos operativos en control de presiones, fugas e instalaciones de tubería y nuevas conexiones, que muestren los pasos a seguir y contenga información técnica necesaria que sustente dichos procedimientos. El segundo es el desconocimiento de las zonas de recarga de las nacientes, ya que, si bien existe un estudio para la ASADA, este presenta errores de ubicación, por lo que como proyecto el acueducto ya está gestionando fondos para un estudio hidrogeológico en esta temática. Por tanto, es a raíz de lo anterior, que la parte operativa es la que presenta una mayor vulnerabilidad, catalogada como moderada y de mayor importancia con un valor del 10%, ver figura N° 5.4.

Seguidamente, la evaluación mostró una vulnerabilidad muy baja en las áreas administrativa, infraestructural y sanitaria, con un valor de 4%. No obstante, existen algunos aspectos negativos, en el análisis infraestructural, se indica la presencia de fugas en el sistema según el administrador y que algunos de sus componentes no se encuentran en zonas de baja vulnerabilidad, mientras en el área sanitaria, que cerca del pozo Doña Elena se encuentran letrinas o tanques sépticos a menos de 30 m y en un nivel más alto que el pozo, además de identificar otras fuentes de contaminación alrededor.

Figura N° 5.4: Resultados del análisis de la vulnerabilidad funcional de la ASADA de San Pedro de Barva (elaboración propia).

De igual forma, debido a problemas de automatización en la interfaz de ambas ASADAS, figuras N° 5.1 y 5.4, un gráfico de barras muestra el resultado del análisis con respecto a la vulnerabilidad administrativa con un valor negativo, lo cual no concuerda con el fundamento teórico y tampoco con las respuestas al cuestionario, ya que como se describió en el subcapítulo, Vulnerabilidad funcional, la ASADA de San Pedro respondió afirmativamente todas las preguntas y su valor fue de - 4%, mientras que la ASADA de San José de la Montaña respondió negativamente solamente a una y su valor fue de -2 %. Sin embargo, en ambos casos la herramienta las cataloga con una vulnerabilidad muy baja, lo cual concuerda con lo contestado, pero su visualización no es clara y confunde al desarrollador y futuro lector.
