Universidad de Costa Rica

Escuela de Ingeniería Civil

**Evaluación de las condiciones de infraestructura para el desarrollo de
movilidad activa en los alrededores del Nodo Corredor de Alta Integración
ubicado en el Parque Kennedy, San Pedro de Montes de Oca**

Trabajo de Graduación

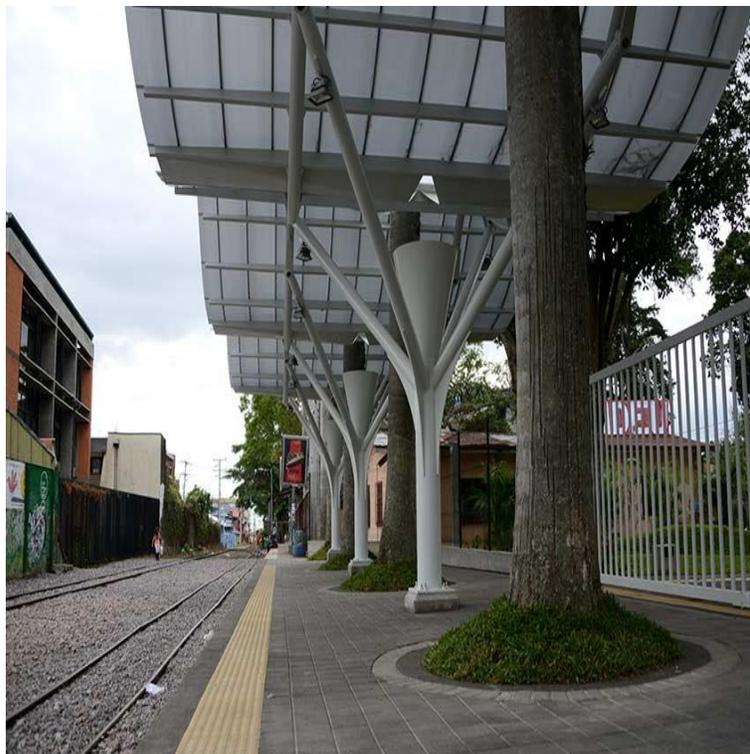
Figura 12. Estación de tren UCR

De igual forma, en la *Figura 12* se muestra la condición actual de la estación de tren de la universidad de Costa Rica.

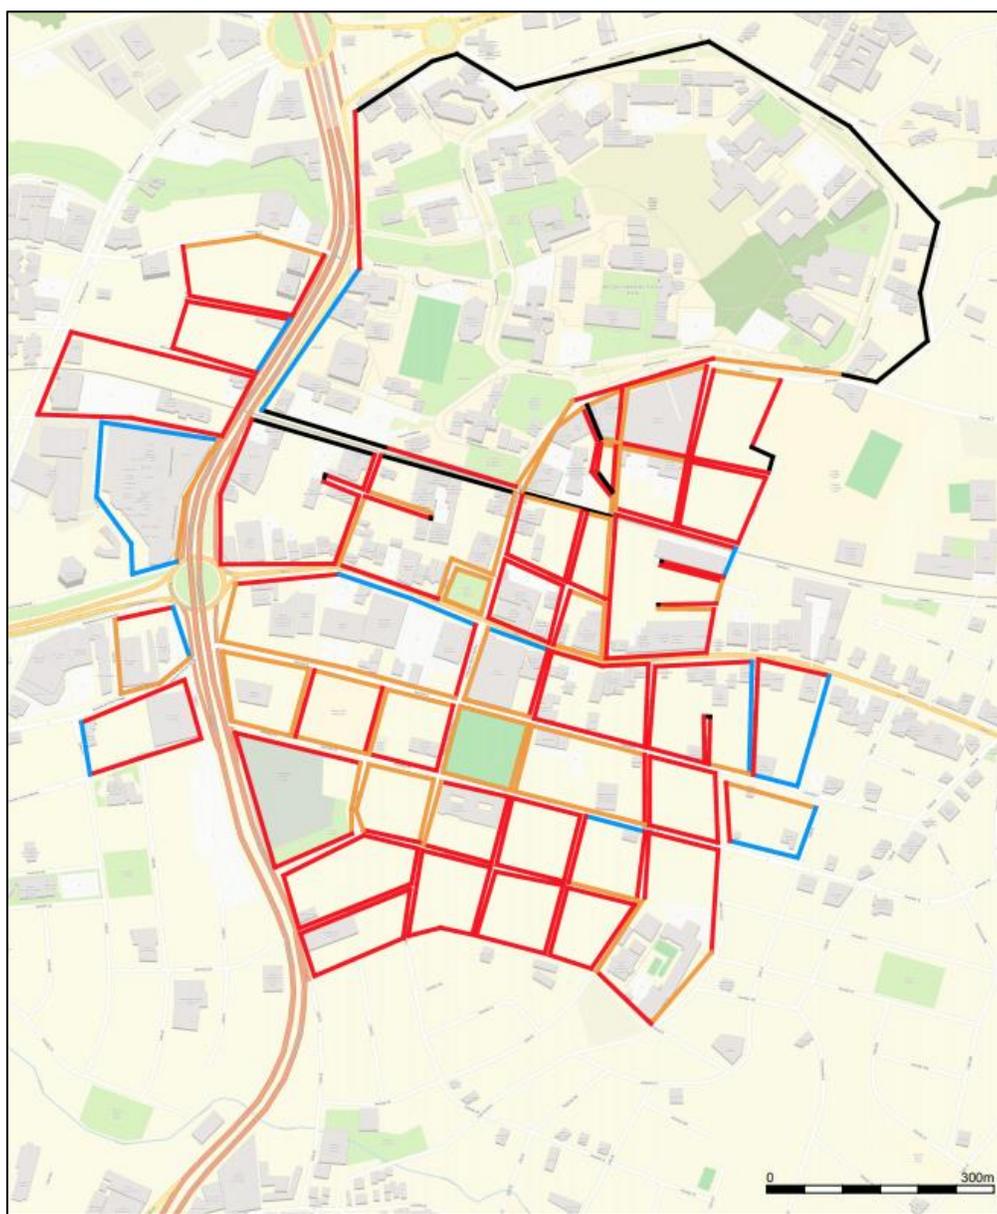
Figura 19. Resultados Índices de Ancho (IA)

Para el caso del Índice de Ancho, la mayoría de las aceras presentan una evaluación entre 0 y 70, esto debido a que sus anchos mínimos son inferiores a 1.7m y no cuentan con franjas de equipamiento. En la Figura 19 se muestran los resultados generales obtenidos para este índice. Es importante destacar que aquellas aceras que se muestran de color negro en este índice son porque no presentan infraestructura peatonal como tal. Además, los demás índices son dependientes de este, no es posible caracterizar o evaluar una acera si no presenta índice de condición de acera. Es decir, si en la Figura 19 se muestra una acera en color negro, en las demás evaluaciones no será considerada.

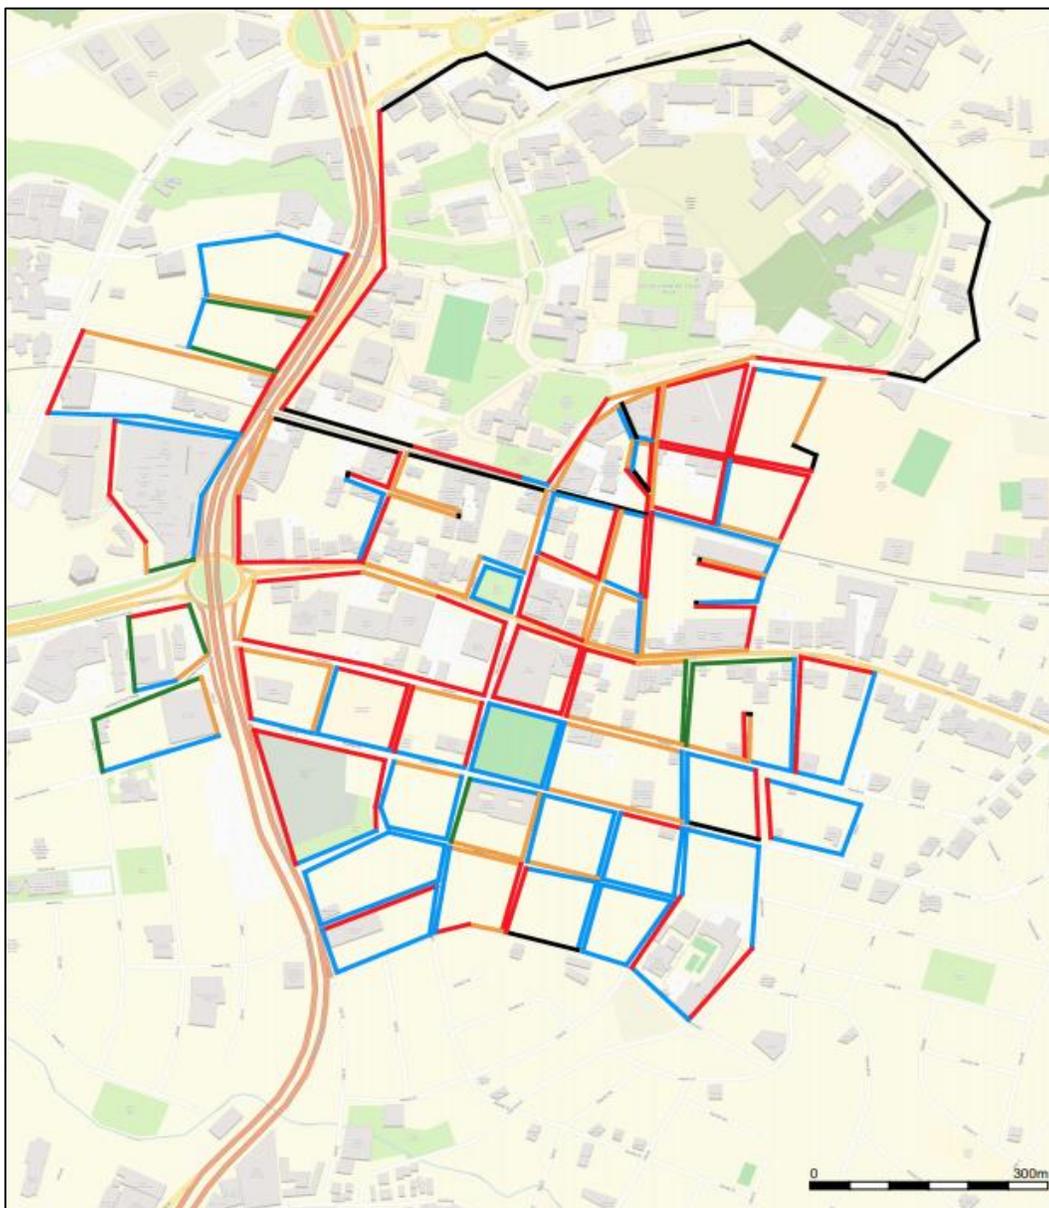
Figura 20. Resultados Índices de Obstáculo (IO)

Para el caso del índice de obstáculos se muestran mejores resultados. En la Figura 20 se observa que cerca de un 38% de presenta una puntuación de este índice de 99 a 100 puntos, lo cual indica que estas aceras no cuentan con obstáculos en su ancho transitable. Esto no exime el hecho de que la acera cuente con obstáculos en su franja de equipamiento, sin embargo, esto no afecta pues no obstruye la calzada destinada al tránsito peatonal.

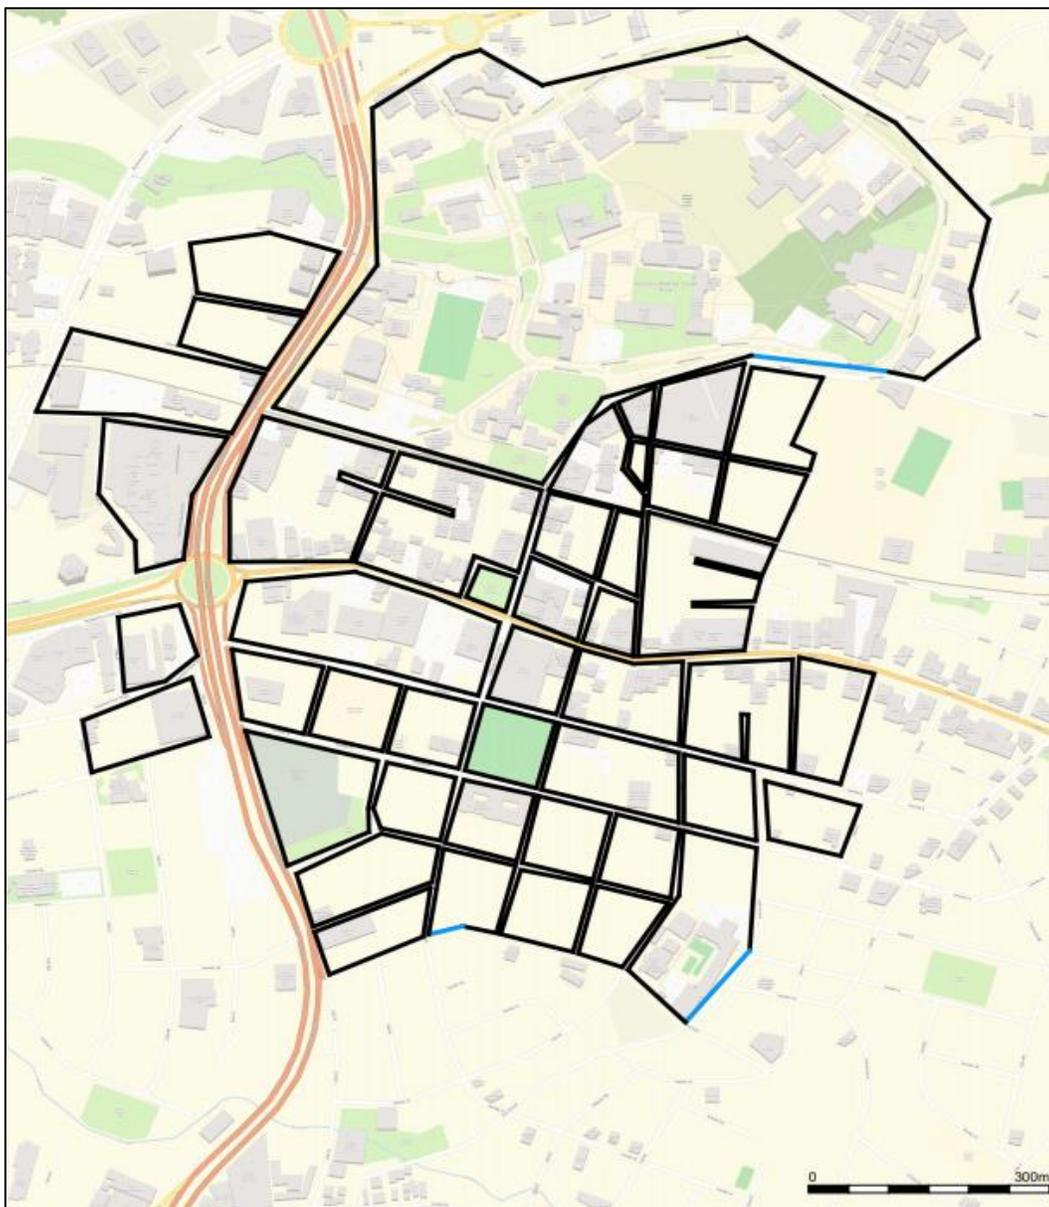
Figura 22. Resultados Índices de Arbolado y Techado (IAT)

Para el caso del índice de arbolado, se observa que el mapa obtenido no brinda información relevante puesto que como se comentó anteriormente, un 84% de las aceras levantadas no cuenta con un arbolado y un 98% no cuenta con techado que sea significativo para cubrir a

una persona del sol o bien, de la lluvia. Se destacan los resultados obtenidos en las aceras C.99.1, C.37.1 y A.35.2, donde la cubierta de arbolado es mayor al 40% del largo de la acera. Para los pocos casos en los que se presenta un techado, el mismo es menor a un 70% del largo de la acera, por lo que su puntaje es 0 y se compara con aquellas aceras que no tienen nada de techado.

Los programas de reforestación en vías públicas son esenciales para mejorar esta condición, sin embargo, estos deben ser realizados con asesoría de biólogos, ingenieros forestales o carreras afines pues pueden brindar soluciones que no afecten considerablemente al ambiente

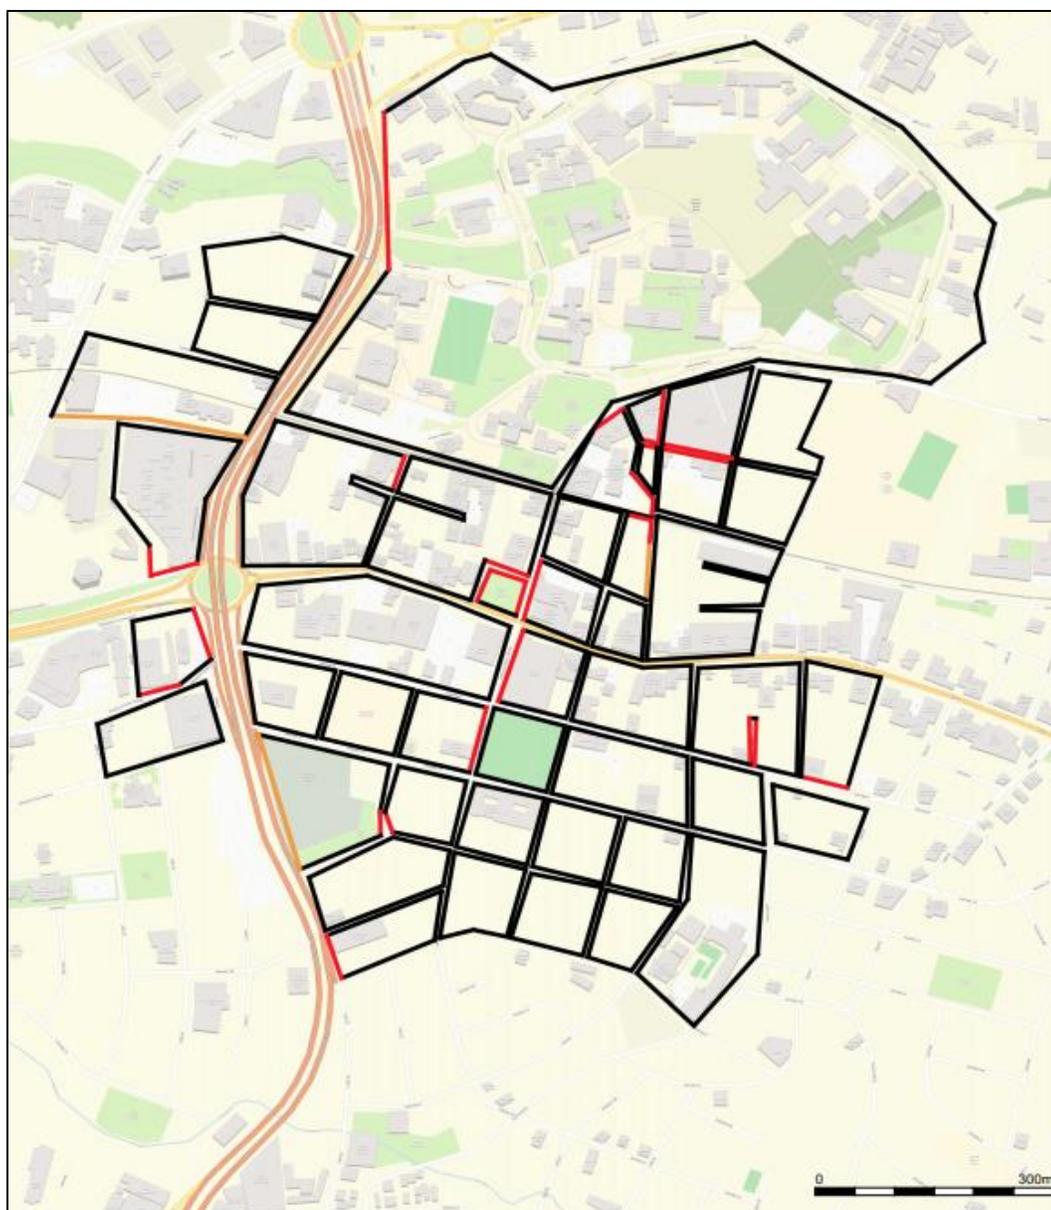
Figura 24. Resultados Índices de Iluminación (ÍI)

En la Figura 24 se muestran los resultados obtenidos respecto al índice de iluminación. Se puede observar que son muy pocas las aceras que cumplen con una condición mínima de iluminación, donde se muestran de color rojo aquellas aceras que cuentan con una calificación de 0 a 70 respecto a este índice. La acera que se muestra en color naranja es porque posee una calificación de 70 a 90.

Este índice se ve muy influenciado por la condición de si la acera cuenta o no con iluminación de uso exclusivamente peatonal, ya que, a pesar de que considera en ocasiones cuando se cuenta con iluminación vehicular, la calificación máxima que puede recibir con esta condición es de 80 puntos, dado a que el coeficiente según el tipo es de 0.8 para alumbrado vehicular y 1 para alumbrado peatonal. Así mismo, afecta considerablemente si el alumbrado se encuentra en la misma acera o en la acera de enfrente, y en la gran mayoría de las vías evaluadas solo se encuentra alumbrado en una de las dos aceras de la sección de calle.

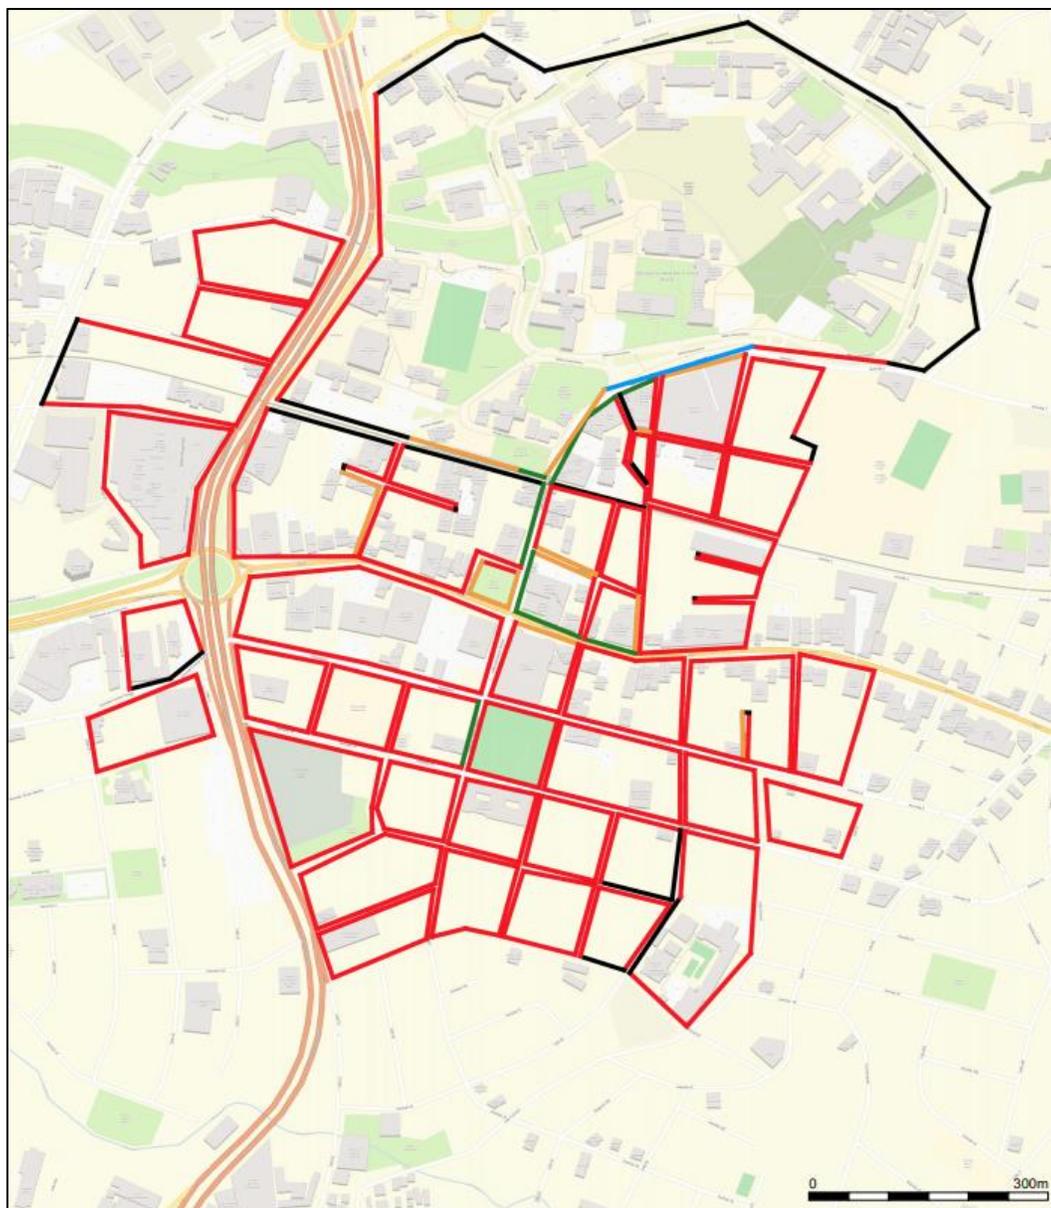
Figura 25. Resultados Índices de Accesibilidad (IAC)

En este índice se penaliza fuertemente el hecho de no contar con infraestructura para las personas no videntes. Estos elementos son de gran relevancia para garantizar una inclusividad general de los ciudadanos en el uso de la infraestructura pública. De igual forma se penaliza el no contar con rampas de acceso y se evalúa en qué condición se encuentran las mismas, si tienen o no antideslizantes, cuál es su ancho y su pendiente, entre otras variables.

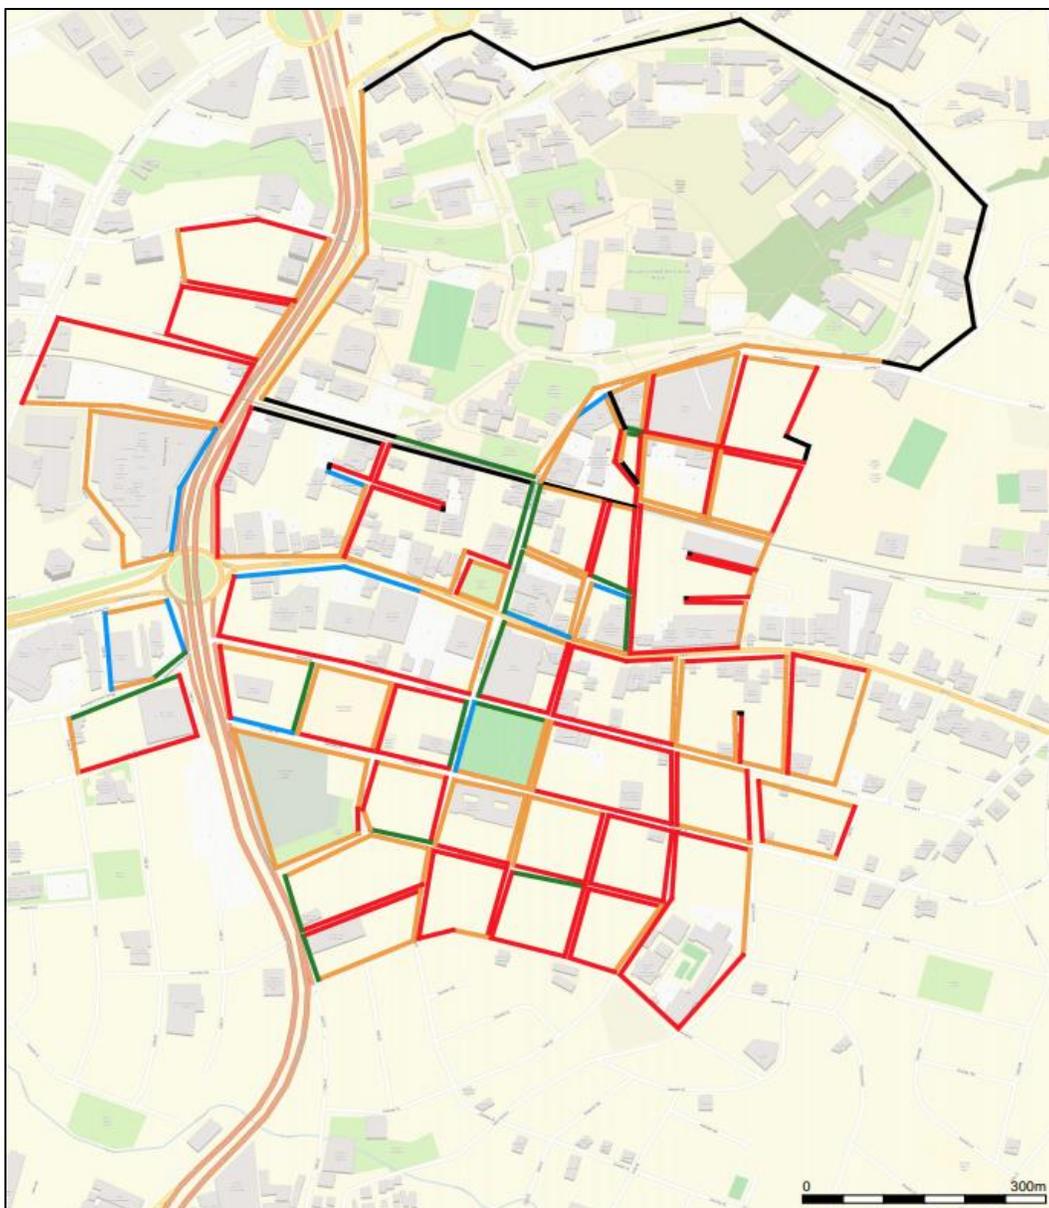
Figura 27. Resultados Índices de Condición de Acera (ICA)

En la Figura 27 se observan los resultados obtenidos al evaluar las aceras en consideración respecto al índice de condición. Se puede observar que conforme se aleja el radio en dirección al sureste, es más deficiente la condición de acera. Así mismo, la densidad de aceras con mejor evaluación se puede observar en las cercanías de los centros de los radios de evaluación en cuestión. En este índice influye mucho el hecho de que antes de que entrara en vigencia la Ley N.º 9976 era responsabilidad de los dueños de las propiedades colindantes a la calle la construcción de las aceras. Es por esto que, en zonas comerciales o cerca de áreas institucionales, se pueden observar mejores condiciones. A manera de ejemplo, cerca de los centros de evaluación se encuentra el edificio municipal de Montes de Oca, la Universidad de Costa Rica, la Parroquia de San Pedro Apóstol, entre otras edificaciones o complejos que requieren de contar con buena infraestructura peatonal. En las zonas que se observan al sureste, se cuenta con mayor uso de suelo residencial.

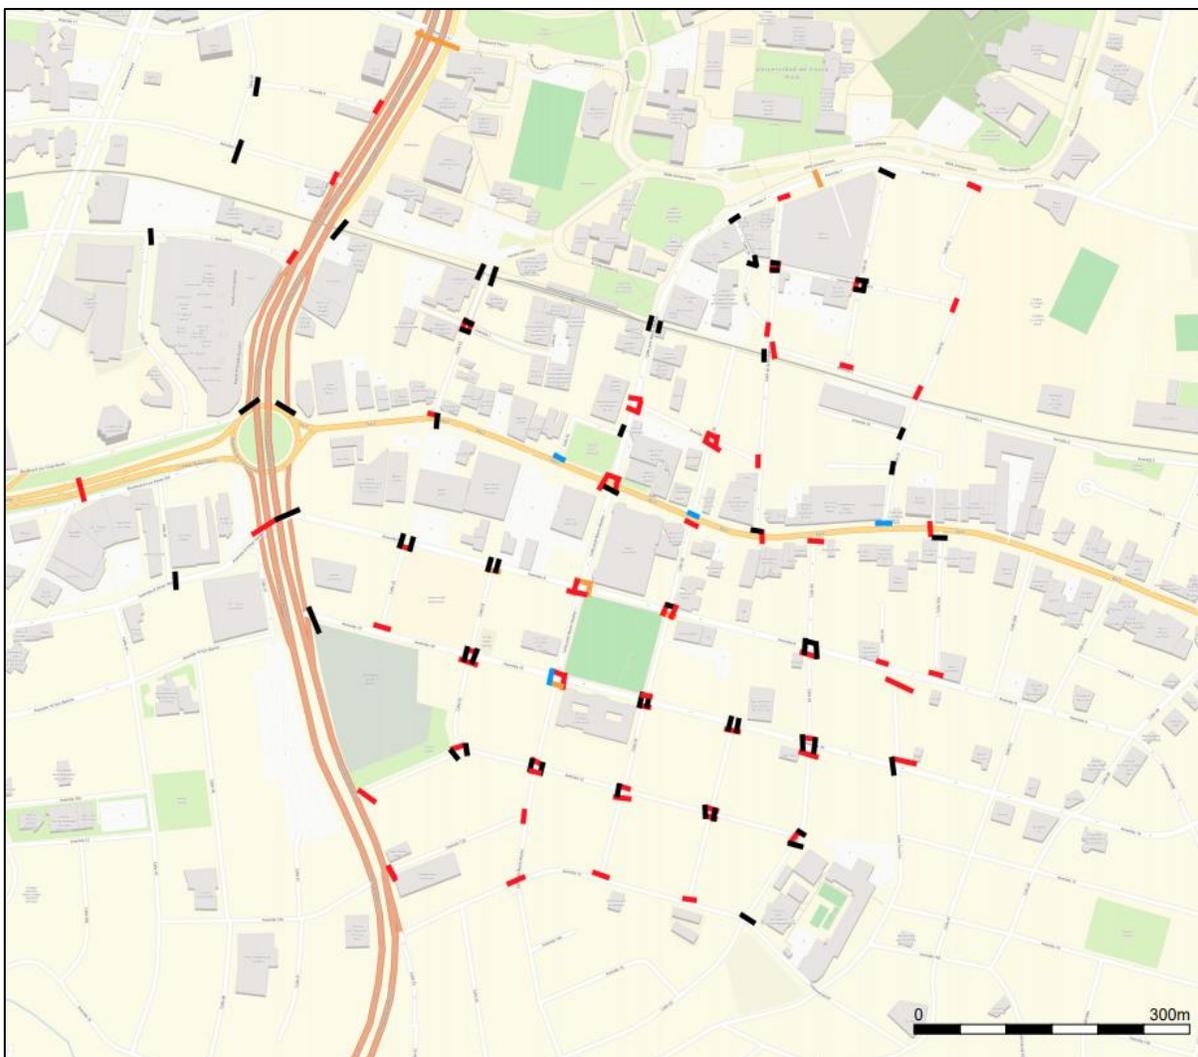
Figura 28. Resultados de Índices de Cruces (IC)

Finalmente se procede a presentar los resultados del índice de cruces para los distintos cruces existentes en el radio de estudio y que entran en interacción con los cuadrantes determinados para el ÍMA. Se observa que aquellos presentados en color negro tienen una puntuación de 0, en el rango de 0 a 70 de puntuación se muestran los cruces en color rojo, de 70 a 90 se identifican con color naranja y los cruces que tienen puntuación de 90 a 99 se ven en color verde. Por último, los cruces que tienen puntuación de 100 se identifican en color azul. Principalmente los cruces que están a nivel tienen señalización horizontal y vertical y para los que solamente se requiere cruzar 2 carriles, obtienen puntuación de 100.

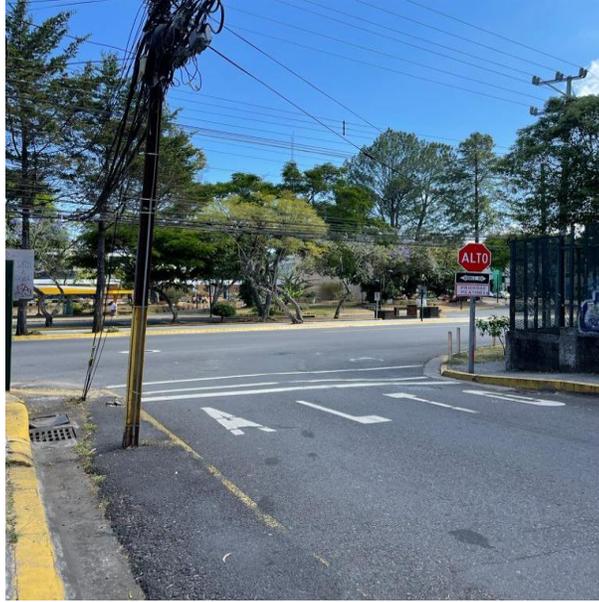
Figura A 3. Cruce con señalización horizontal y vertical

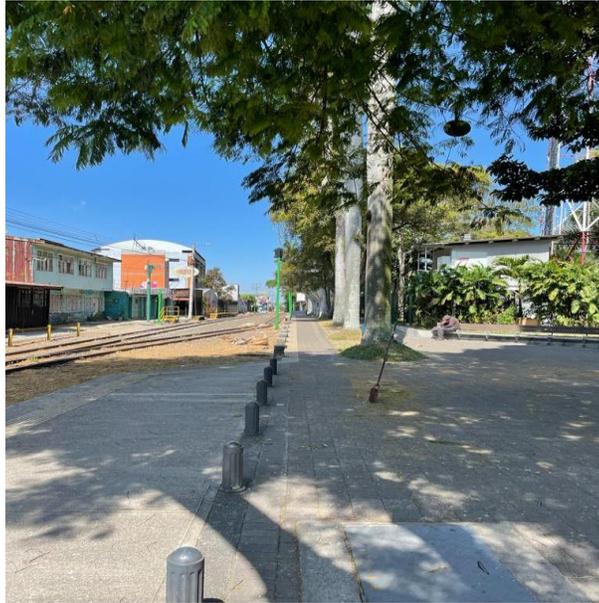
Figura A 8. Acera en estación de tren UCR

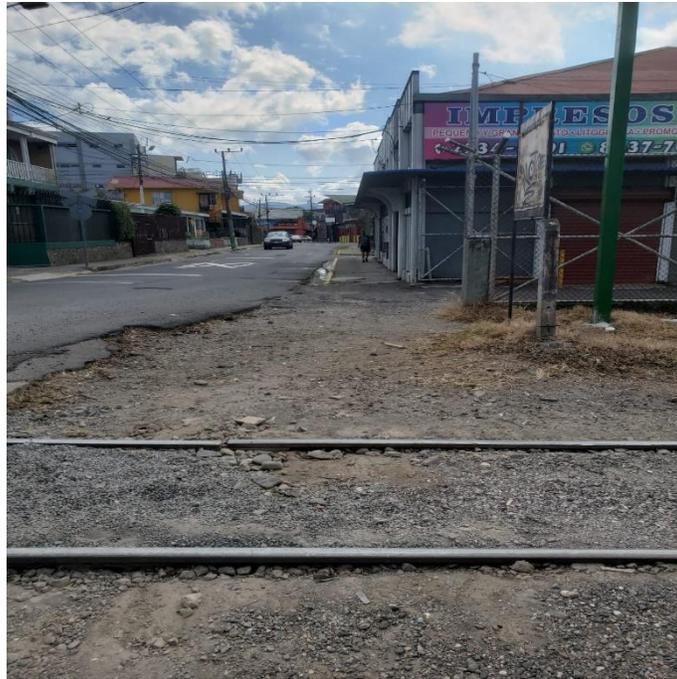
Figura A 9. Ejemplo de intersección que cruza vías de tren
