Universidad de Costa Rica
Facultad de Ciencias
Escuela Centroamericana de Geología

**CARACTERIZACIÓN GEOLÓGICA E IDENTIFICACIÓN DE DRENAJE
ÁCIDO DE ROCA EN SITIOS SELECCIONADOS ENTRE EL km 37 Y EL
km 48 EN LA RUTA NACIONAL 27**

Noviembre 2017

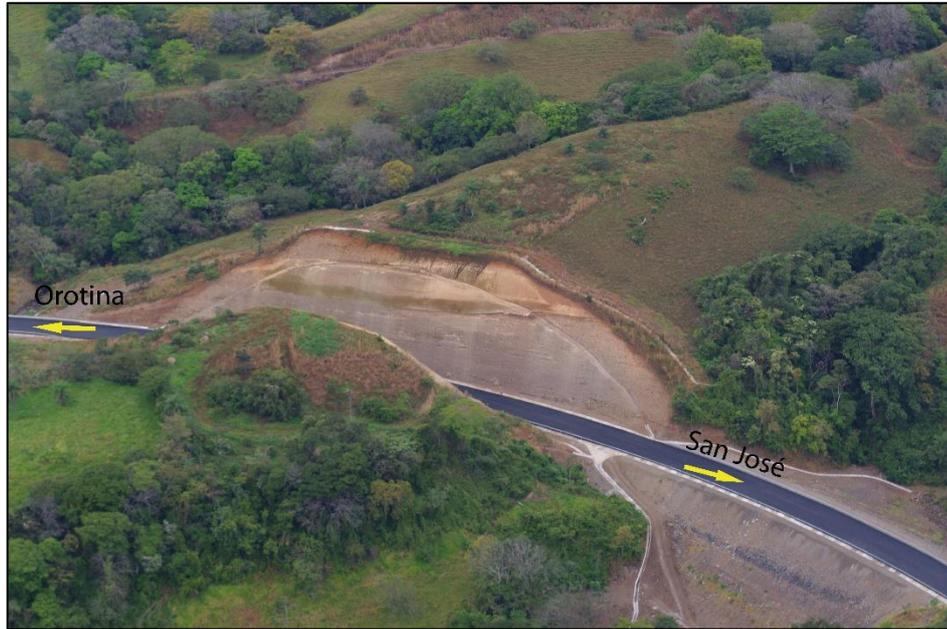
Los cortes realizados por el trazado de la RN-27 han generado pendientes muy fuertes a los lados de la carretera, en algunos casos con ángulos $> 55^\circ$. Esto se define como corte en cajón, ver figura 14. Además, los materiales que fueron removidos durante la construcción de la ruta, en algunos sectores forman ahora conos de talus en las zonas de escombreras, generando zonas de corte y relleno (LanammeUCR, 2014). Este hecho genera problemas, pues si el material removido es ácido, amplía el problema de DAR, exponiendo a la intemperie zonas con sulfuros que no lo estaban antes.

Figura 14. Ejemplo de “Corte en cajón”, corte sub-vertical en los taludes a ambos lados del camino. Se observa la morfología típica de la zona de estudio y el corte $> 55^\circ$ de inclinación realizado para crear la carretera. El flujo del agua en este tipo de corte es hacia los lados del talud y hacia el frente donde se realizó el corte. Imagen aérea cortesía de fotosaereascr.com[®]. Estas fotografías son de los años 2008-2009, previas a la apertura de la carretera. Flechas amarillas sobre la carretera, hacia la izquierda el sentido Orotina y, hacia la derecha, el sentido San José.

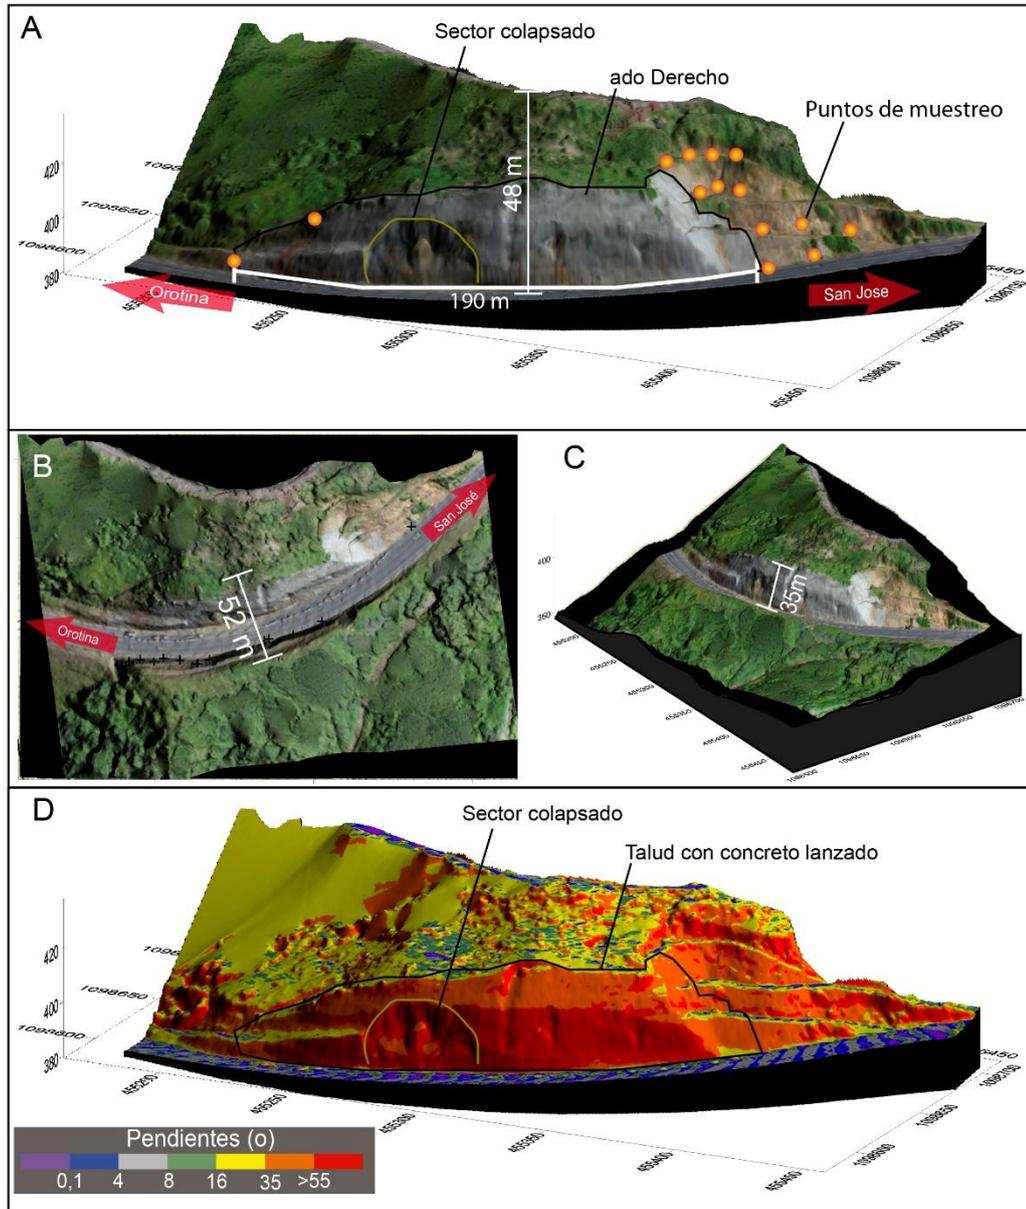
El lado derecho (LD) tiene una altura máxima de 48 m, correspondiente a la línea férrea; sin embargo, el talud tiene una altura de 35 m frente a la carretera, correspondiente a la zona de muestreo, coincidiendo con la parte superior de concreto lanzado. Ver figura 25. Presenta una sección de unos 190 m de longitud con concreto lanzado y otra sección de menor longitud de 84 m sin protección superficial, con al menos tres bermas separadas por cunetas y contra cunetas.

Las pendientes de las zonas que están cubiertas con concreto lanzado oscilan entre 35° y 90° (ver figuras 25 y 26). En el sector de las bermas, las pendientes son cercanas a los 35° y solamente en la parte superior las pendientes son entre 8° a 35°, posiblemente este sector aun preserva la pendiente original de la zona. Por la dirección de las pendientes y los cambios de altitud de hasta 50 m, es muy probable que las líneas de flujo del agua dentro del macizo tengan dirección de norte a sur, por lo tanto, los fluidos tratan de buscar salida en el frente del talud cubierto por el concreto lanzado, lo que genera una carga hidrostática, lo que sumado al DAR como se demuestra a continuación en esta sección, provoca generación de sulfatos, inestabilidad y desprendimiento del concreto lanzado.

Figura 25. Tomada y modificada de Ruiz, P., Naranjo., R., Valverde, C., Garro. & Barrantes., 2015: Informe de evaluación y fiscalización, ruta nacional No. 27 taludes km 38+600, LM-PI-UGERVN-008-2015 – 116 pp. Universidad de Costa Rica Programa Infraestructura del Transporte (PITRA) LanammeUCR, San José: Modelo tridimensional del lado derecho del estacionamiento en el km 38+600, generado a partir de datos Lidar obtenidos mediante VANT. **A.** Altura máxima, sitios de muestreo y sección de concreto colapsado (LD). **B.** Distancia entre los puntos más altos de los taludes de corte. **C.** Vista

oblicua superior del talud norte. **D.** Pendientes en grados, lado derecho.

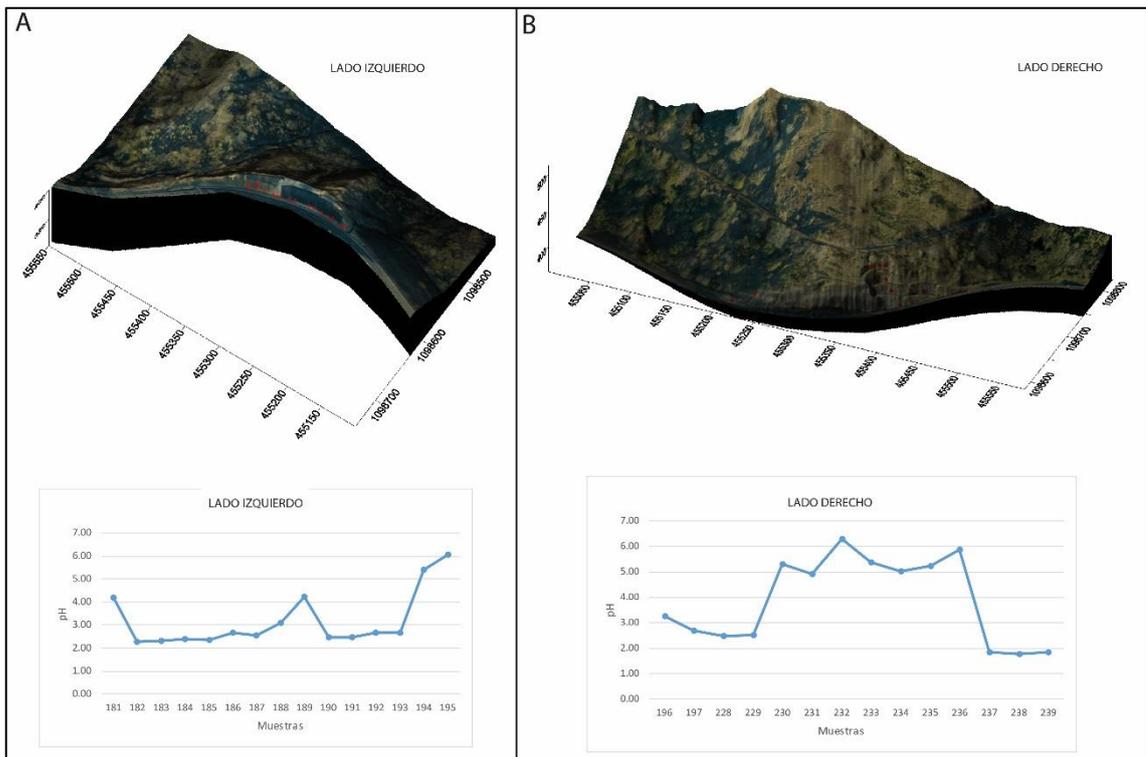
Figura 30. Valores de pH en el lado derecho (derecha) y lado izquierdo (izquierda) del estacionamiento en el kilómetro 38+600. Se observa una concordancia en los datos, mostrando una predominancia en las zonas de afectación sectorizadas en la parte inferior del talud. Conforme se sube en altura sobre el talud, aumenta el valor de pH.

De las 29 muestras analizadas en este sitio, 18 presentan valores de pH inferiores a 3,5, mientras que el resto tienen un pH entre 4,0 y 6,0. La muestra con mayor acidez, tiene un valor bajo de pH de 1,76. Estos resultados demuestran una evidencia cuantitativa de que los materiales rocosos y arcillosos generan drenaje ácido de roca.

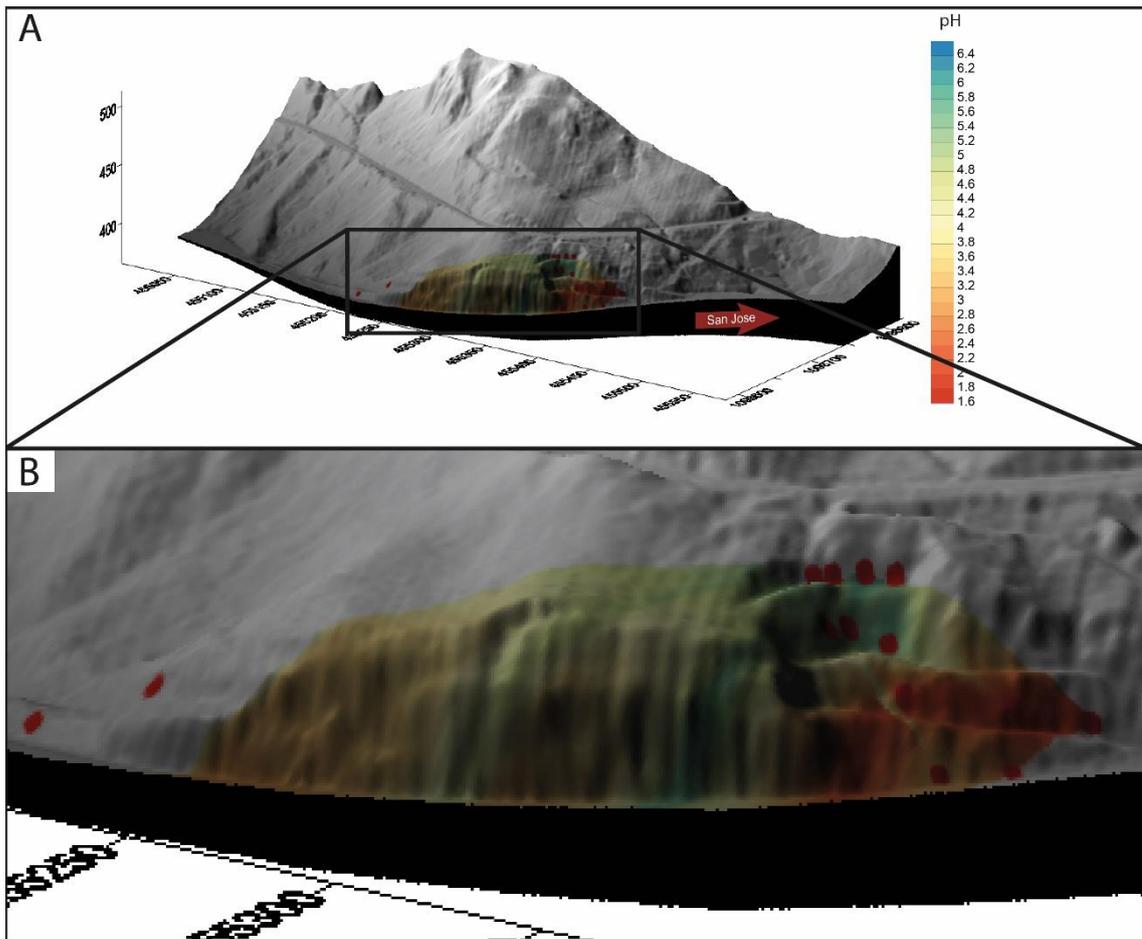
Figura 31. A Interpolación por triangulación lineal del lado derecho (LD), km 38+600. Las zonas con pH más bajo coinciden con las partes inferiores del talud por debajo de los 15 m de altura sobre el nivel de la carretera, zonas con amplia arcillitización y silicificación. Las pendientes del talud y el concreto lanzado o lo que queda de él, induce a la sectorización de la recolección de muestras para la determinación de pH. **B.** Acercamiento de la Interpolación Lineal del muestreo del LD.

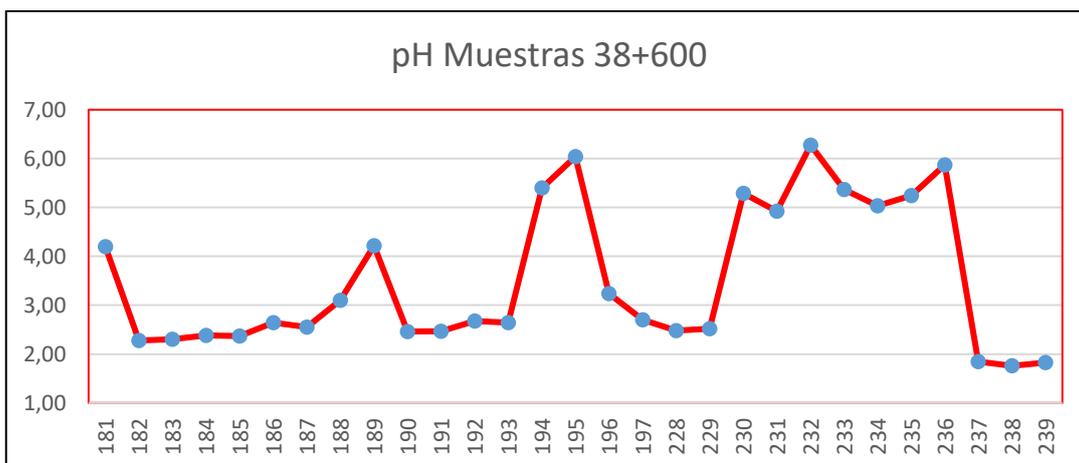
Figura 32. Valores de pH en pasta para el total de muestras analizadas en el estacionamiento del km 38+600. Lo valores con pH superiores a 4,0 corresponden a los bordes y a las partes superiores de los taludes LD y LI.

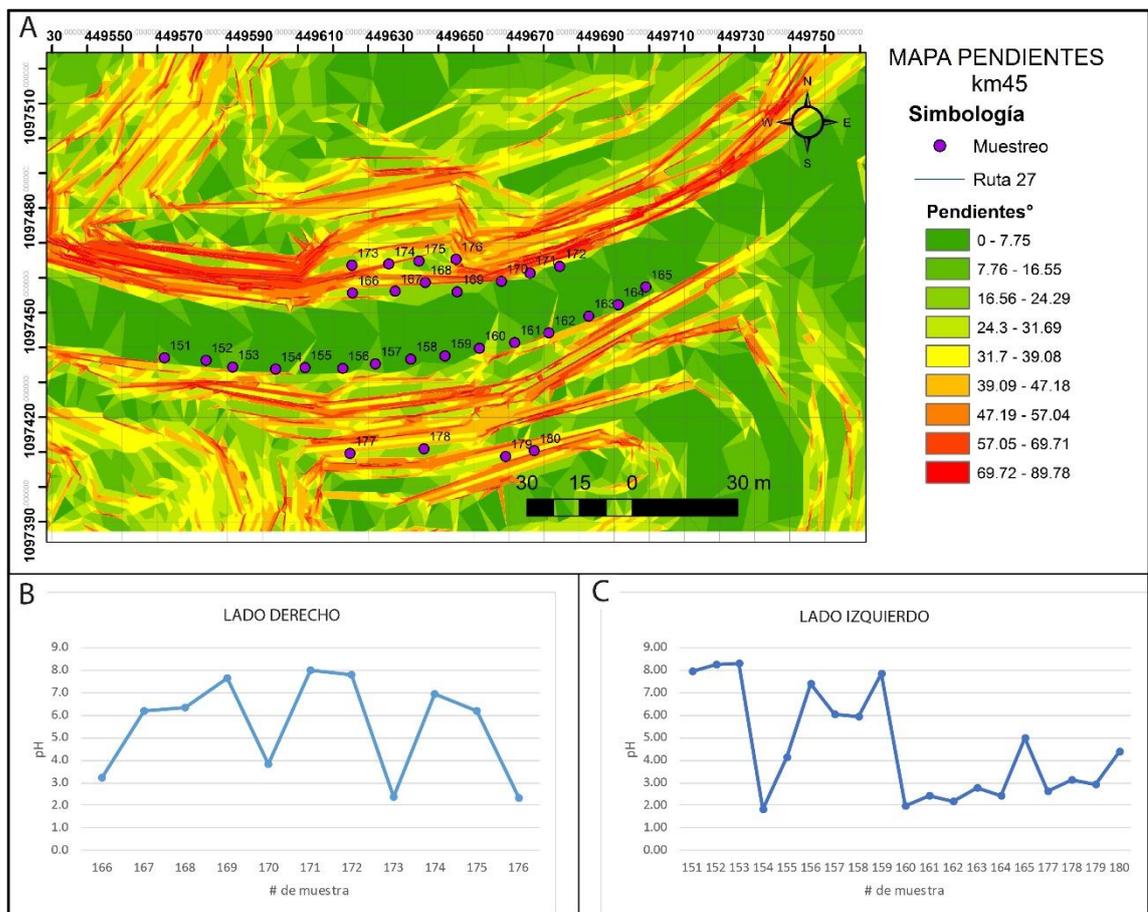
Figura 33. A. Mapa de pendientes en el estacionamiento del kilómetro 45+000. Se muestran las zonas elegidas para obtener muestras para la determinación de pH en pasta y los resultados de las muestras por talud. **B.** Determinaciones de pH, LD. **C.** Determinaciones de pH, LI.

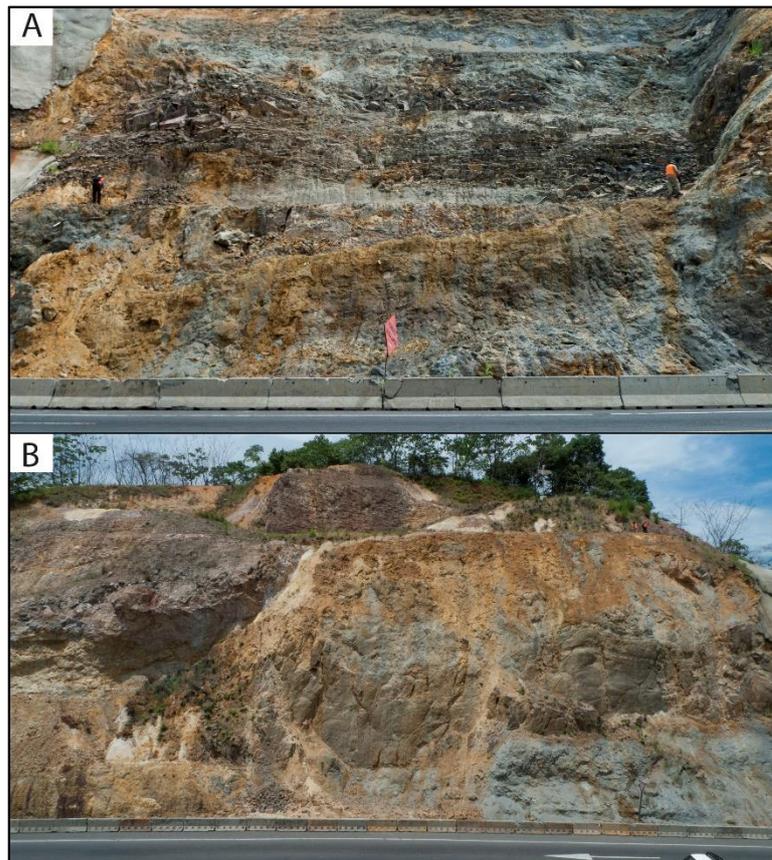
Figura 36. Ejemplo de lavas andesíticas de la formación Grifo Alto en el estacionamiento

del km 45+000. Se observa la morfología de corte en cajón. Hay barreras de protección a la altura de la carretera como una medida de contención por la posible caída de rocas. **A.** Lado derecho, zona de muestreo descubierto de concreto, se observan tres bermas. **B.** Lado izquierdo, con dos terrazas en la parte superior.

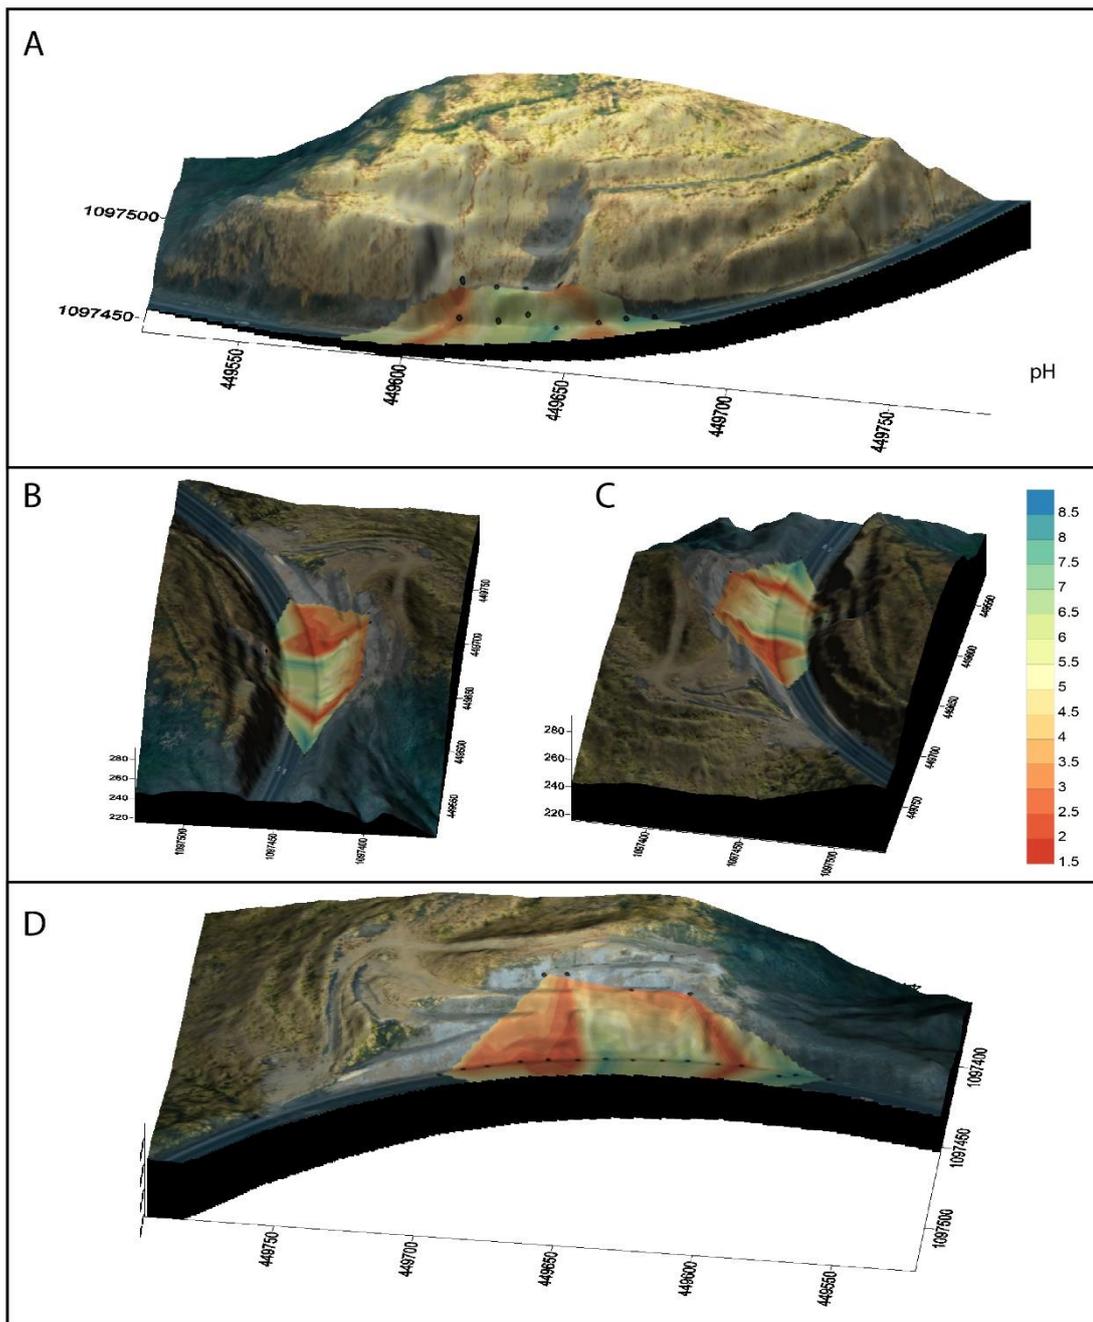
Figura 39. Modelos tridimensionales con interpolación por triangulación lineal del estacionamiento en el km 45+000, generado a partir de datos Lidar obtenidos mediante vehículo tripulado LanammeUCR. **A.** Talud LD, los sitios de muestreo se representan como puntos negros. **B** Vista oblicua superior, vista al este. **C** Vista oblicua superior vista al oeste. **D** Talud LI. Los sitios de muestreo se representan como puntos negros.

De las 30 muestras analizadas en este sitio, 13 presentan valores de pH inferiores a 4,0, mientras que el resto tienen un pH entre 4,2 y 8,3. La muestra con mayor acidez, tiene un valor extremadamente bajo de pH de 1,82. Estos resultados demuestran una evidencia cuantitativa de que los materiales rocosos y arcillosos están generando drenaje ácido de roca.

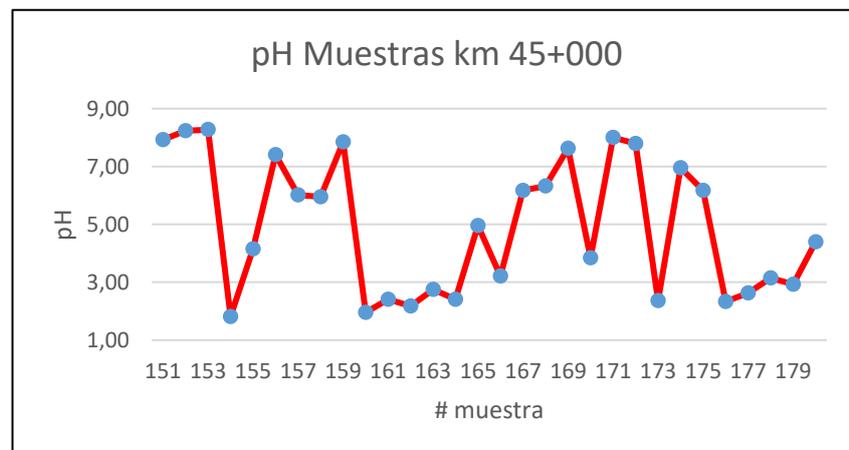
A diferencia del talud del km 38+600, se observó valores bajos de pH en las partes superiores de los taludes, y gran parte de las rocas presentan amplia alteración hidrotermal arcillitización, silicificación y DAR. Esto se debe posiblemente a que en este afloramiento los fluidos han sido extendidos en las fallas y fracturamiento principal hacia los bordes de los taludes, tal como se observa en la figura 40 con las interpolaciones por triangulación lineal. Ver cuadro 2 en sección 4.3.1.

Figura 40. Valores de pH en pasta para el total de muestras analizadas en el estacionamiento del km 45+000.

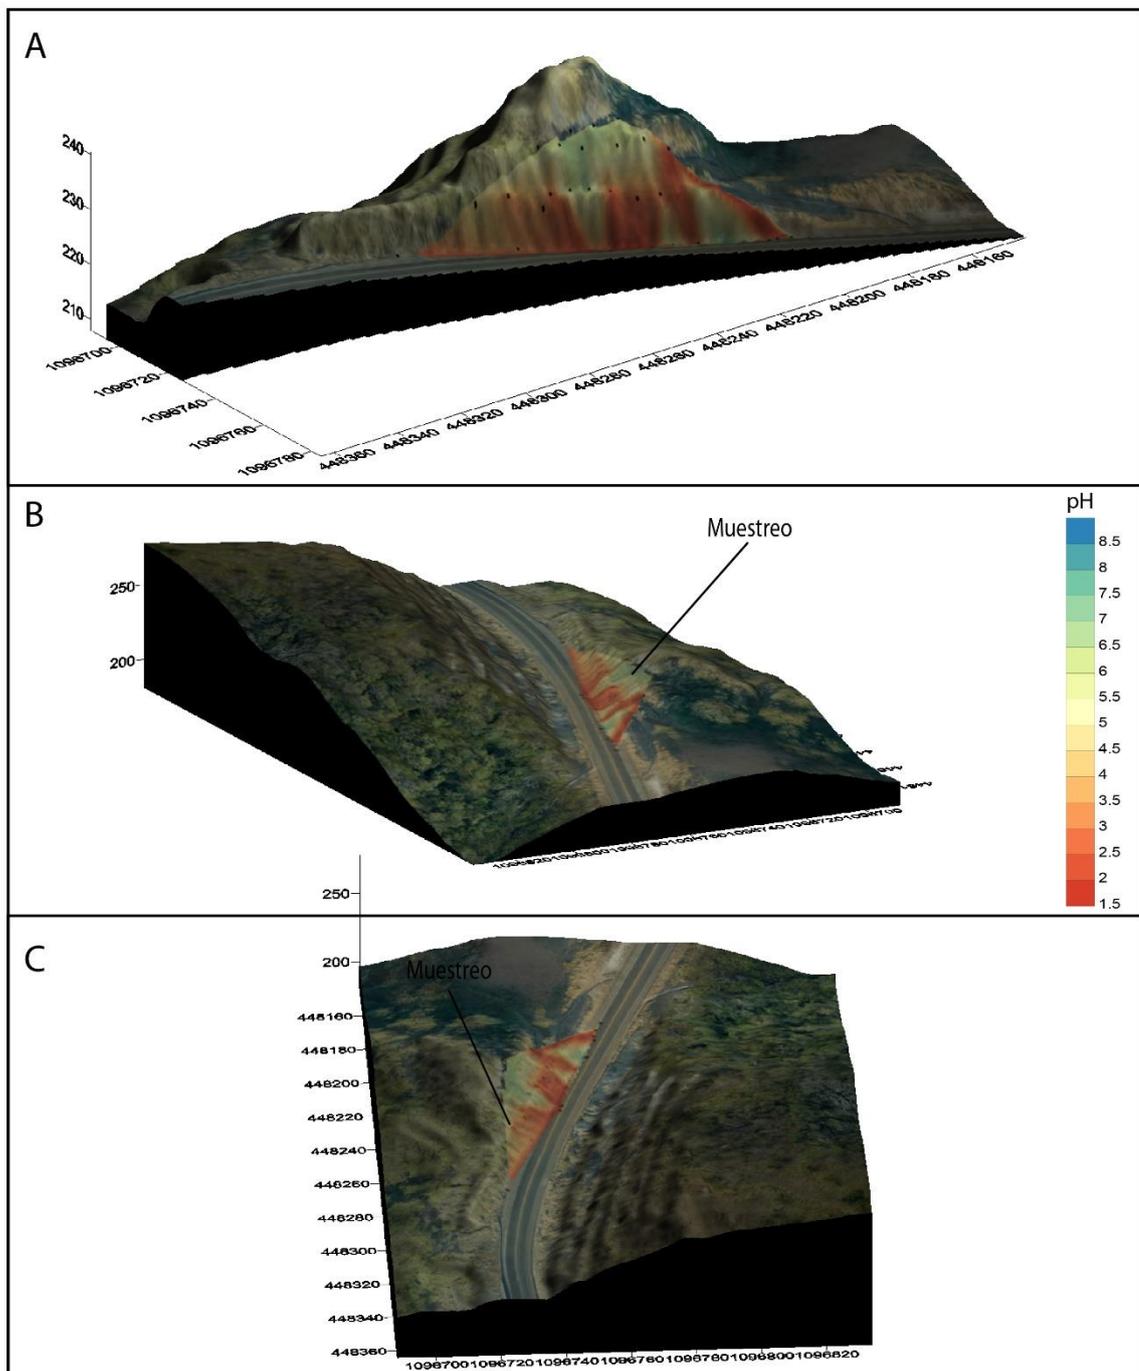
De las 30 muestras analizadas con la metodología de pH en pasta en este sitio, 16 presentan valores inferiores a 3,2, mientras que el resto tienen un pH entre 3,9 y 6,1. La muestra con mayor acidez, tiene un valor de pH de 2,2. Estos resultados demuestran una evidencia cuantitativa de que los materiales rocosos y arcillosos están generando drenaje ácido de roca.

Se observó que en este talud hay una predominancia de pH bajo en la parte inferior, así como en la parte superior hacia el oeste. Esto se debe al fracturamiento que posee el sitio y está ligado a las zonas de falla medidas. Ver cuadro 2 en la sección 4.3.1.

Figura 46. Modelos tridimensionales con interpolación por triangulación lineal del estacionamiento en el km 47+000, generado a partir de datos Lidar obtenidos mediante vehículo tripulado LanammeUCR. Lado izquierdo **A.** LI, los sitios de muestreo se representan como puntos negros. **B** Vista oblicua superior, viendo al este. **C** Vista oblicua superior viendo al oeste.

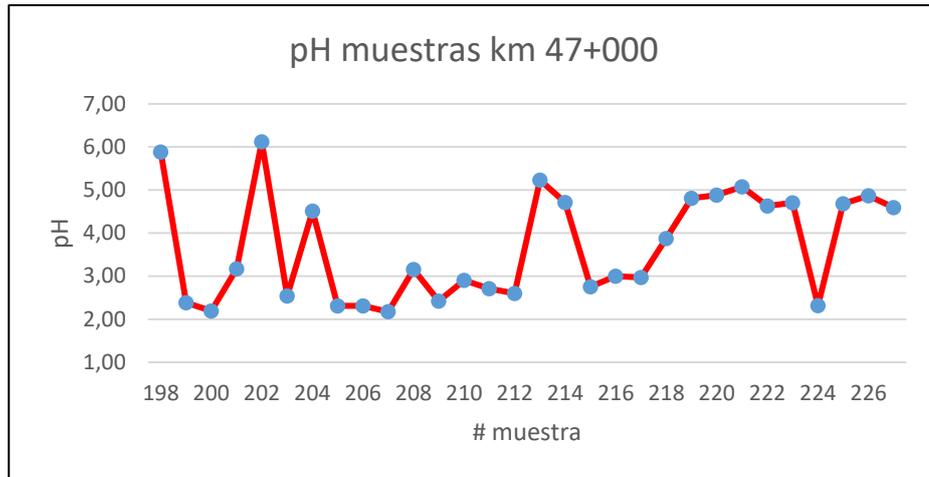
Figura 47. Valores de pH en pasta para el total de muestras analizadas en el estacionamiento del km 47+000.

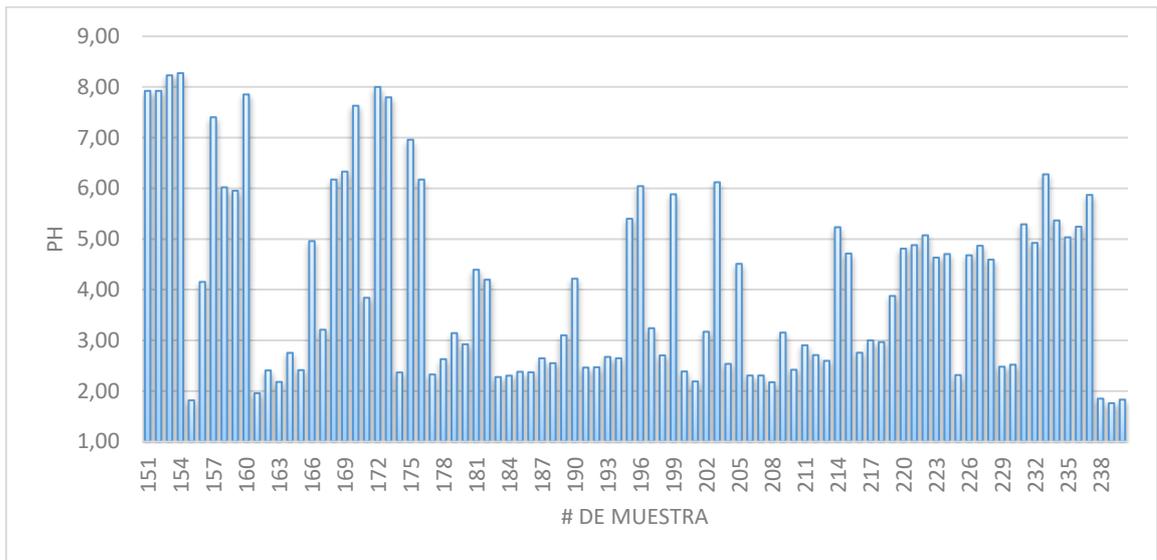
Figura 48. Datos de pH en pasta de los taludes: 38+600, 45+000 y 47+000; recopilado en este trabajo.

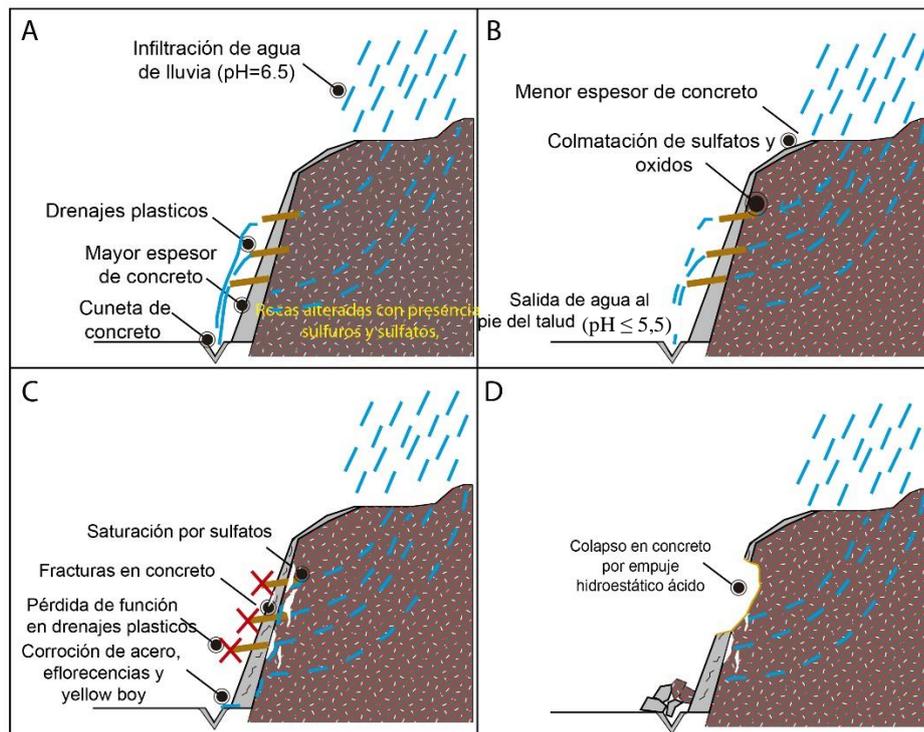
Esto se debe a la interacción química que ocurre entre el DAR y el concreto, produciendo una pérdida del componente calcáreo, por la interacción del ácido sulfúrico producido por los sulfatos y sulfuros presentes en los materiales rocosos y arcillosos de los taludes, con los componentes carbonatados presentes en los agregados pétreos y calcáreos del concreto, incrementando su porosidad e incrementando el ingreso de humedad a la matriz cementante, lo que provoca que el acero que pueda contener estos materiales de concreto entren en contacto directo con DAR generando corrosión y disminución del diámetro y masa del acero y por ende su resistencia. Ver figura 49.

Figura 49. Figura de afectación de taludes. Tomado y modificado de Lanamme (2015)
A. Las rocas alteradas hidrotérmicamente del talud original con presencia de sulfuros y sulfatos fueron expuestas a condiciones de oxidación e interacción con humedad y agua

de lluvia cuando se hicieron los cortes para construir la carretera. Los materiales, fueron cubiertos por concreto lanzado y se colocaron drenajes plásticos para propiciar la salida de agua infiltrada. **B.** Al infiltrarse el agua de lluvia con un pH promedio de 6,5 e interactuar con los sulfuros de las rocas, se generó un aumento en su acidez, posteriormente se generaron sulfatos que lentamente saturaron y provocaron la colmatación de los drenajes, disminuyendo la evacuación del agua ácida infiltrada. **C.** En el concreto degradado, se produjeron grietas que permitieron el ingreso y la salida del agua, así como la pérdida del suelo localizado debajo del concreto. Las nuevas grietas aceleraron el proceso de corrosión en el acero, lo que derivó en pérdida de resistencia y mayor deterioro. **D.** Una vez alcanzada la condición severa de deterioro, generada por el proceso de DAR, el empuje hidrostático ácido provocó la caída del concreto agrietado, junto con suelo y rocas del talud.
