**Diseño de propuestas para solucionar los problemas de seguridad vial
existentes en la Ruta Nacional N° 39.**

Trabajo final de Graduación

Que para obtener el grado de Licenciatura en Ingeniería Civil

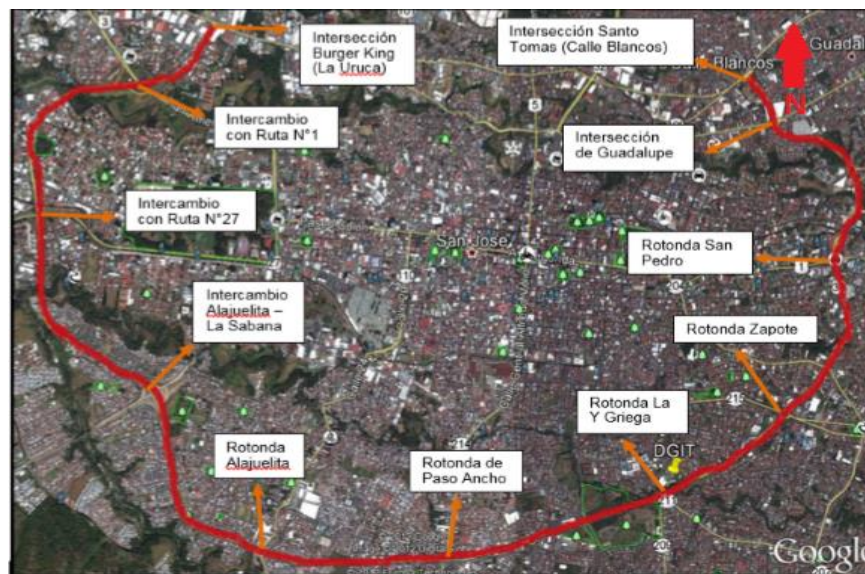
Figura 1. Alineamiento horizontal Ruta 39

Se encuentra ubicada en la provincia de San José, actualmente va desde la intersección de Santo Tomás en Guadalupe hasta la intersección con la Ruta Nacional N° 108 en la Uruca. Su concepción inicial implicaba un anillo total, sin embargo a la fecha no se cuenta con un tramo en el sector norte. En la siguiente figura se muestra el alineamiento del anillo existente actualmente, indicando los principales puntos sobre la vía.

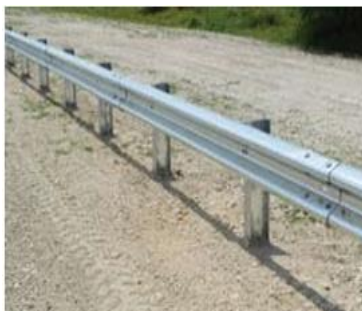
Figura 2. Ejemplo de barrera semirrígida

Son elementos laterales que se instalan con el propósito de amortiguar o recibir impactos laterales de los vehículos, protegiéndolos de colisionar con otro elemento y protegiendo también la integridad de la parte externa de la vía. Dependiendo de la respuesta de las barreras laterales ante el impacto, estas se pueden clasificar en rígidas, semirrígidas y flexibles.

Las barreras flexibles, tal y como se deduce de su nombre, soportan una deflexión dinámica importante, por lo que inducen una menor fuerza de impacto al vehículo. El funcionamiento mecánico de este sistema se atribuye a la fuerza de tensión que desarrolla el elemento.

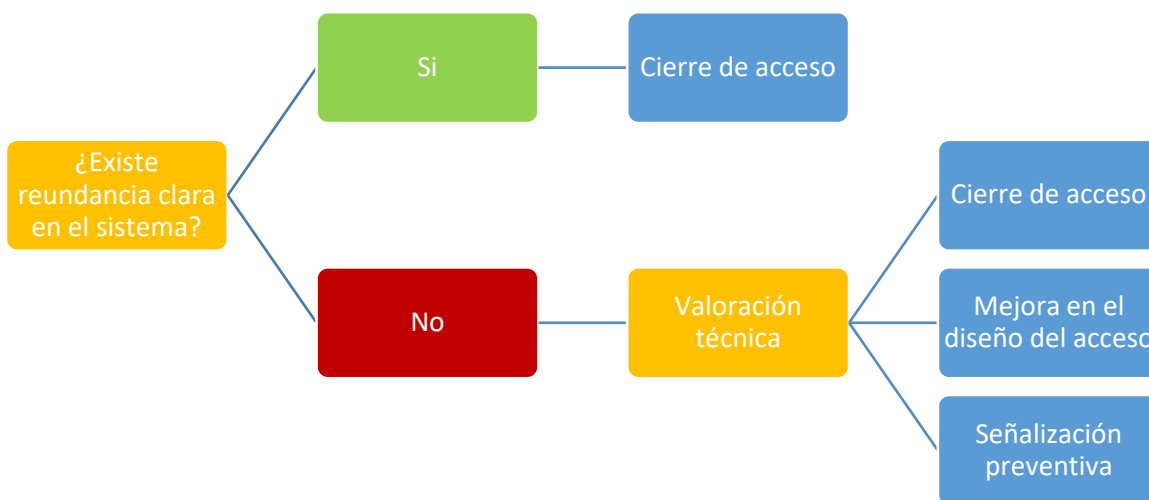
Figura 4. Algoritmo para solución de problemas en accesos autorizados

Para determinar cuáles accesos deberán ser cerrados y a cuáles se les deberá de considerar otro tipo de propuestas, se plantea un esquema del procedimiento de análisis con el fin de estructurar el proceso. El algoritmo se muestra a continuación:

La redundancia en el sistema se refiere a las opciones que tiene el conductor para llegar a su destino sin tener que hacer uso del acceso en cuestión. En tanto estas alternativas no constituyan en promedio diferencias significativas en los recorridos, el acceso se vuelve innecesario y por ende se opta por un cierre justificado por las otras opciones disponibles en la red vial.

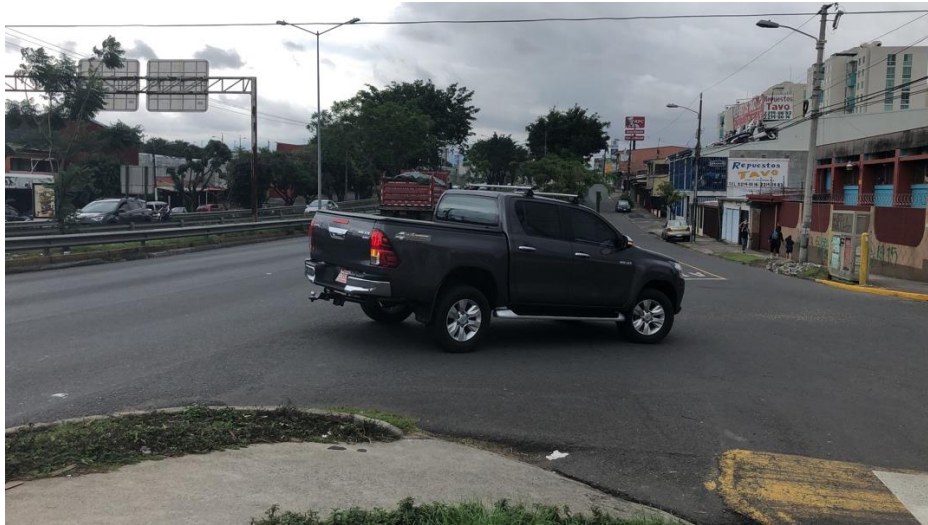
Figura 5. Intersección sin condiciones de seguridad

La intersección se encuentra ubicada específicamente 200 m al oeste del eco-residencial Bambú. Desde otra referencia, se localiza a menos de 100 m del carril de aceleración que incorpora a los vehículos que vienen desde la rotonda Rancho de Guanacaste, hacia la RN 39 en sentido desde Alajuelita hacia San Sebastián. A continuación, se muestra una imagen de dicho acceso:

Es claro que el acceso carece de longitudes de aceleración y desaceleración. Además, es perpendicular a la vía, por lo que requiere maniobras a velocidad mínima para salir o entrar a la misma. En la imagen se evidencia también la maniobra que debe realizar el vehículo, lo que muchas veces se traduce en una obstrucción de carril, aumentando las probabilidades de accidente.

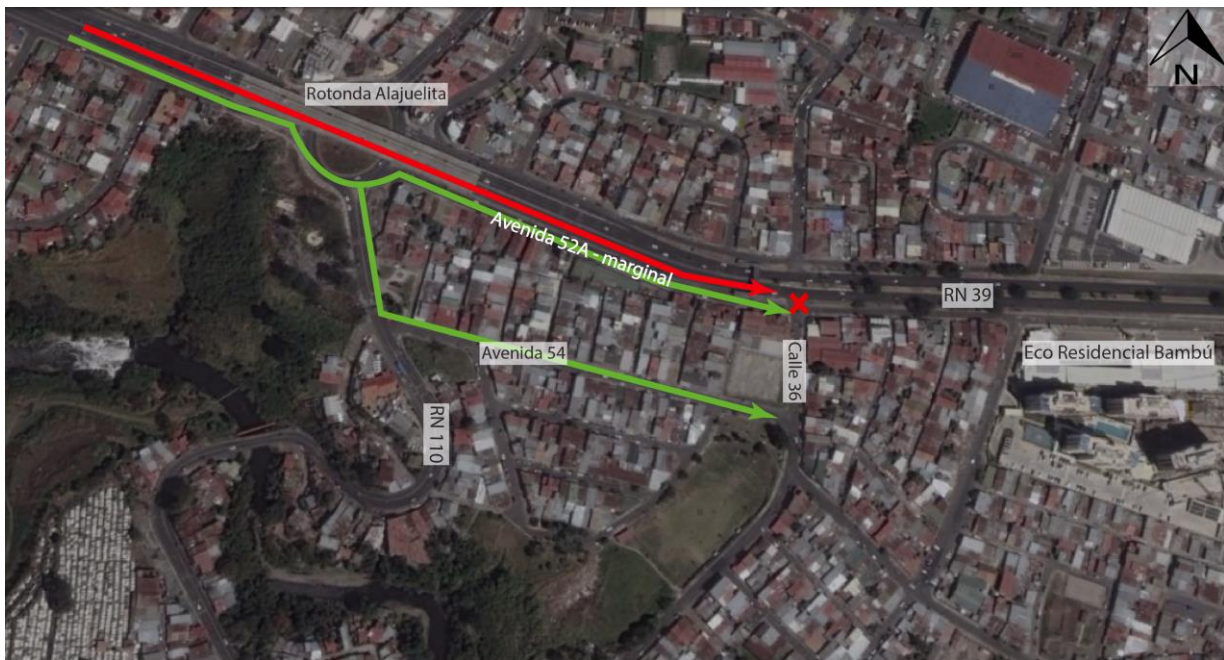
Figura 6. Rutas alternas para cierre del acceso avenida 52A - calle 36 – RN 39

- ✓ Hay redundancia en el sistema: El acceso se encuentra a 350 m de la rotonda Rancho de Guanacaste, y dicha rotonda tiene conexión con la marginal (avenida 52 A) que se comunica en ese punto con la RN 39. Tanto la avenida 52 A, como la avenida 54, tienen comunicación con la calle 36, que corresponde al acceso cerrado. Ambas avenidas tienen acceso desde la rotonda, directamente en el caso de la avenida 52 A e indirectamente a través de la ruta 110, 100 m hacia el sur de la rotonda Rancho de Guanacaste. En la figura 4 se detallan estos recorridos:

El recorrido en rojo corresponde al que realizan los usuarios que aprovechan el acceso marcado con una equis roja. Las líneas verdes corresponden a las opciones con las que cuentan los usuarios para llegar a la misma zona, una vez el acceso deje de existir.

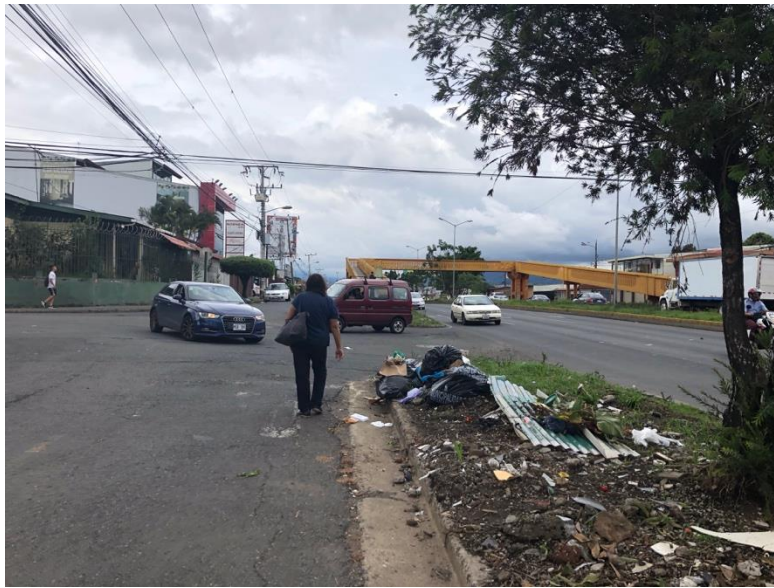
Figura 9. Condiciones de la intersección actual

Exactamente al frente del acceso señalado en el inciso 3.1.3 de este documento, se encuentra ubicado otro acceso que presenta las mismas características que atentan contra la seguridad vial de la RN 39, las cuales se evidencian en la figura 9.

La diferencia es que, en este caso, el acceso se ubica a 150 m de la incorporación tipo CEDA de un carril de aceleración procedente de la rotonda a desnivel de San Sebastián. Esto implica que se generan brechas de velocidad considerables y constituyen una interrupción al flujo de entrada que aumenta la probabilidad de accidentes.

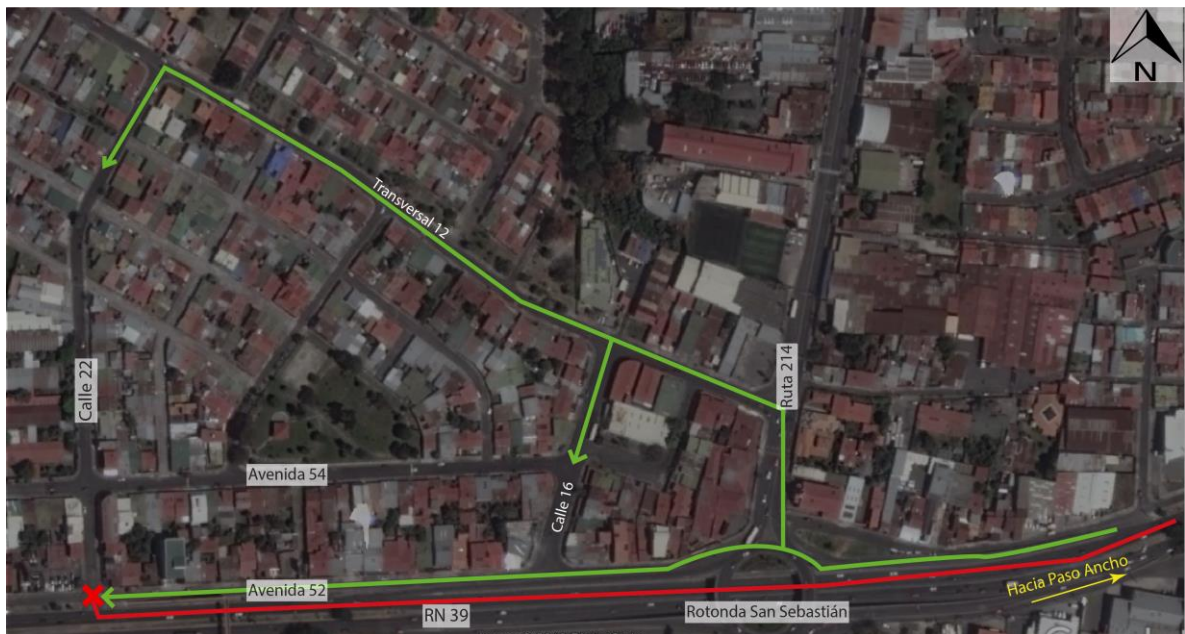
Figura 10. Rutas alternas para cierre acceso calle 22 - avenida 52

- ✓ Mejora de nivel de servicio en RN 39: Al eliminar la intersección, se genera una disminución del volumen que ingresa a la vía en condiciones ineficientes de funcionalidad y seguridad, que constituye una brecha de velocidad en la carretera, afectando su flujo y en consecuencia su nivel de servicio. Hay redundancia en el sistema: El acceso se encuentra a menos de 200 m de la salida de la RN 39 hacia la rotonda de San Sebastián en sentido desde Alajuelita. En esta rotonda se pueden realizar todos los movimientos. Desde esta rotonda existe una incorporación a la marginal avenida 52, por lo que se conecta directamente con el acceso a cerrar. Además, la zona residencial a la que da el acceso se comunica en todos sus puntos a la transversal 12, que se une con la ruta 214 (sector calle 12) a 100 m de la rotonda a desnivel de San Sebastián.

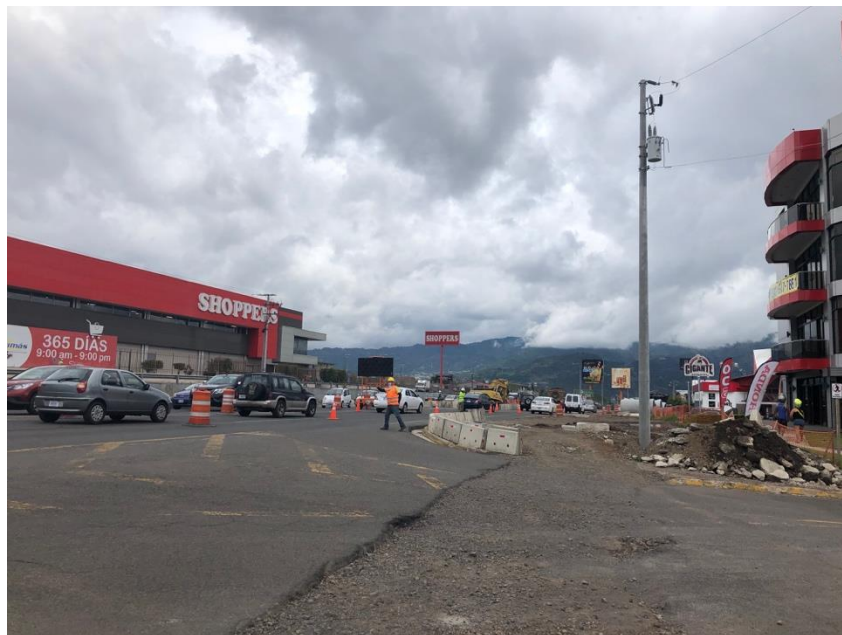
Figura 11. Intersección diagonal 30 - RN 39

Este punto corresponde a una intersección ubicada 250 m al suroeste de la rotonda de las Garantías Sociales en Zapote, en dirección desde Zapote hacia I griega, en las cercanías de Repuestos Gigante. Similar a los casos anteriores, carece de los requerimientos de diseño que debe satisfacer para el funcionamiento seguro de la vía, como se evidencia en la maniobra que realiza el bus en la figura 11.

Con base en la imagen anterior, es claro por la maniobra del bus que esta intersección no cuenta con carriles de aceleración. Adicionalmente, su ubicación es compleja debido que se encuentra cercana a la salida de la rotonda, en donde los vehículos están acelerando para seguir su trayecto por la ruta a la velocidad de operación. Esto dificulta la percepción de la distancia de parada y se manifiesta en una susceptibilidad de ocurrencia de accidentes por la brecha de velocidad.

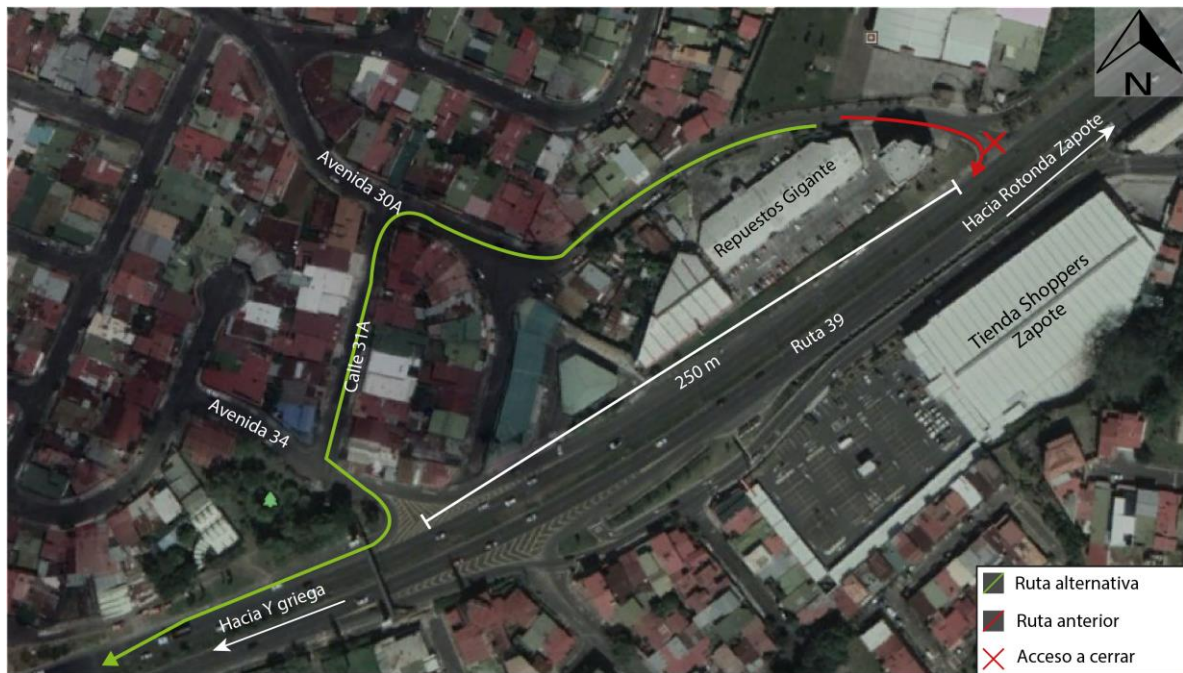
Figura 12. Ruta alterna a intersección diagonal 30 - RN 39

- ✓ Hay redundancia clara en el sistema: A sólo 250 m al suroeste de este punto de análisis, se encuentra un acceso que no genera una intersección en la vía, con una longitud de entrecruzamiento de 400 m. Dicha incorporación se encuentra conectada a la intersección a cerrar a través de la red interna de las afueras de Barrio Córdoba, con un recorrido de 400 m por la calle 31 A y la avenida 34. Lo anterior se ilustra en la figura 12, donde la ruta verde señala el máximo cambio de ruta posible para quien haga uso de esta intersección normalmente.

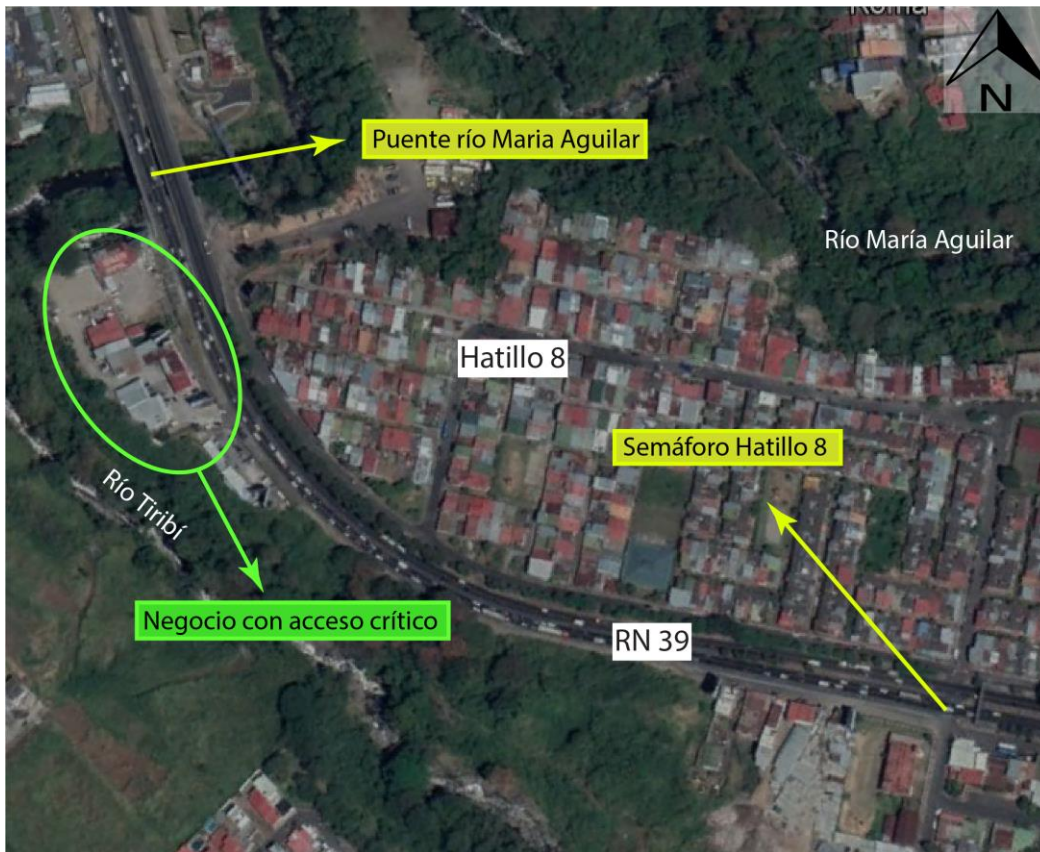
Figura 13. Ubicación de negocio y su correspondiente acceso peligroso

Otro de los problemas diagnosticados en la Auditoría de Seguridad Vial de la RN 39 corresponde a la existencia de un acceso privado directo al flujo principal, ubicado 500 m antes del semáforo de Hatillo 8 en el sentido desde Uruca hacia el sector de Hatillo. La siguiente imagen ilustra la ubicación del sitio de análisis con referencias.

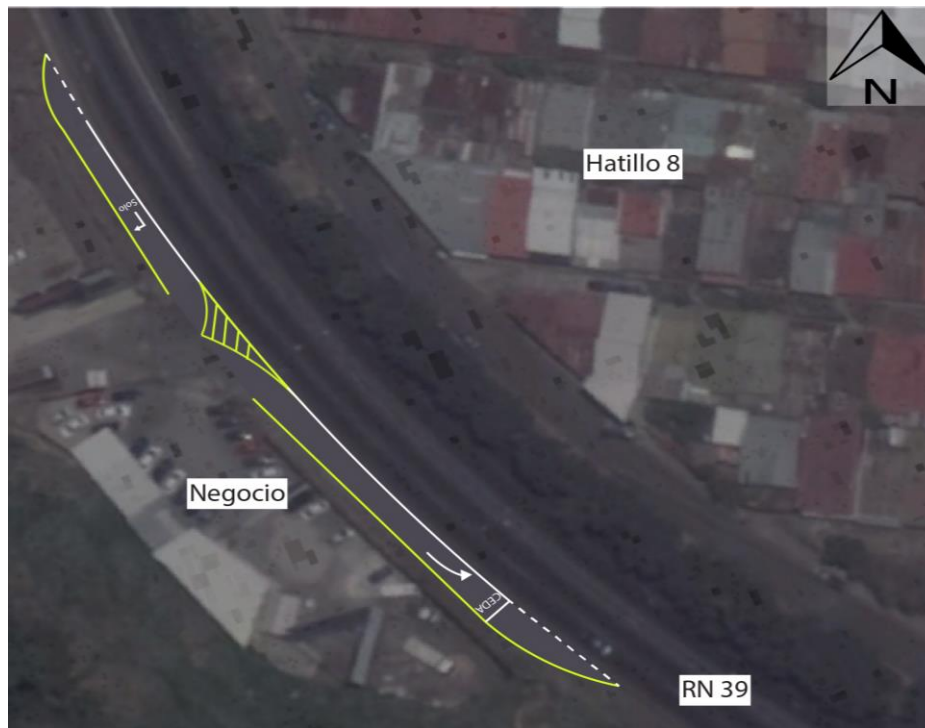
Figura 14. Esquema de propuesta para acceso

Mediante una visita de campo se constató que existe espacio suficiente para construir carriles de aceleración y desaceleración que se encarguen de distribuir los movimientos de manera segura. La propuesta reside entonces en la ampliación de 165 m para la construcción de un carril de desaceleración y de aceleración, ambos de 75 m de longitud por disponibilidad de espacio, tal y como se muestra en la figura 14.

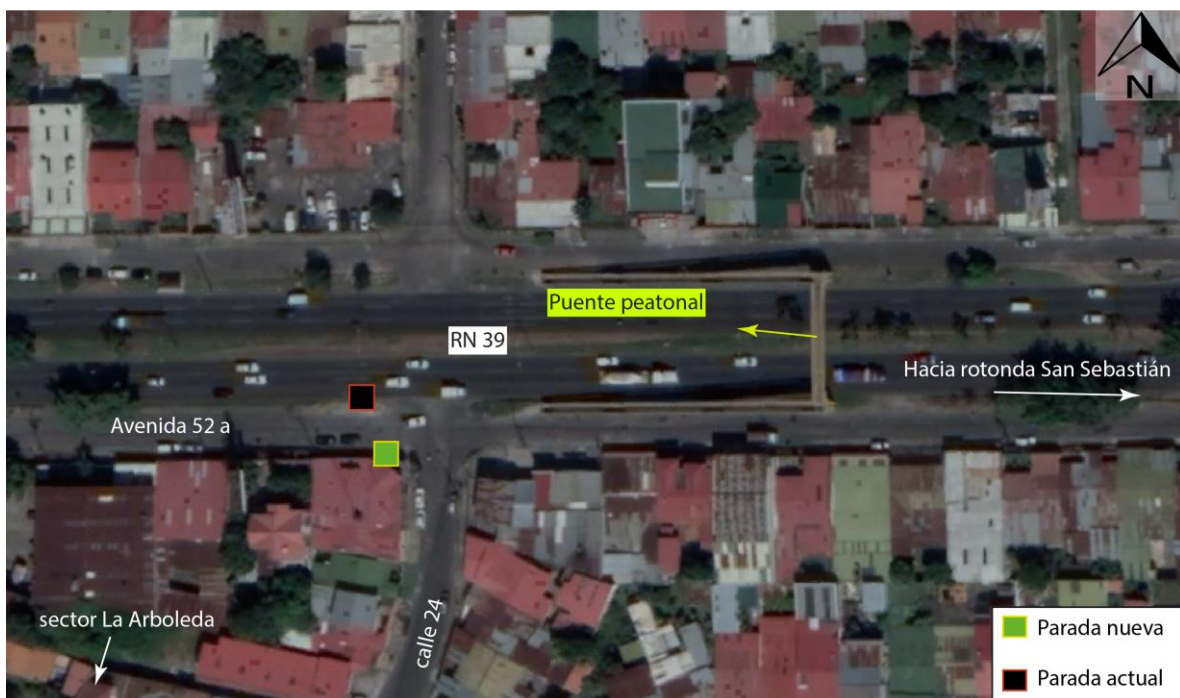
Se plantea de esta manera trasladar la parada del autobús a la marginal que pasa exactamente atrás del punto de parada, como se especifica en la figura 19.

Figura 19. Traslado de parada hacia marginal avenida 52 A

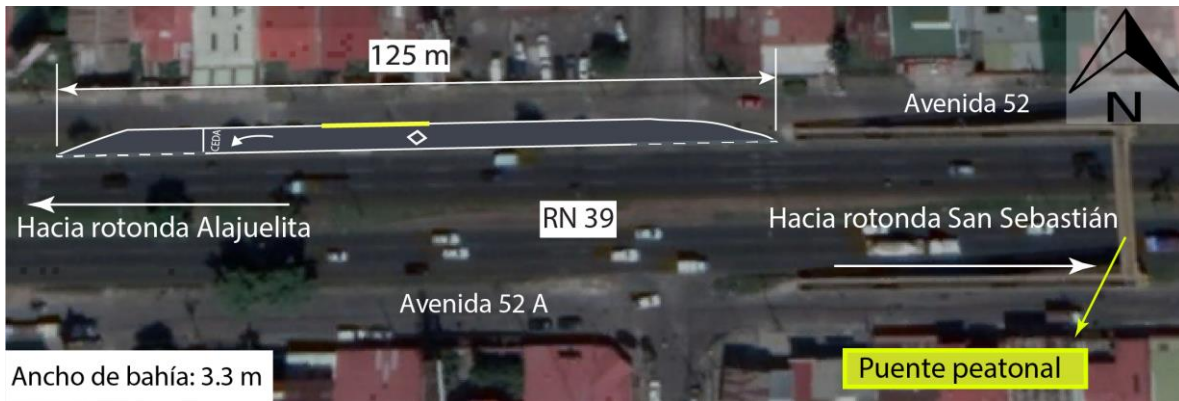
que se propone la construcción de una bahía de autobús en este punto. Una vista en planta de la propuesta se muestra a continuación. El dimensionamiento se realizó a una escala aproximada mediante mediciones de distancias en el software *Google Earth* y corroboradas en el sitio.

Figura 20. Esquema y dimensionamiento de bahía de bus propuesta

La figura 20 muestra el esquema de la bahía de autobús a escala en el espacio que se pretende utilizar, mientras que la figura 21 esboza el dimensionamiento específico. Dado que esta medida consiste en el aprovechamiento máximo de la longitud disponible, las transiciones son menos abruptas, y utilizando una distribución similar a la establecida en el manual SIECA, se utilizan 50 m como longitud de desaceleración, 30 m como longitud de parada y 45 m como longitud de aceleración.

- ✓ Coherencia con las propuestas establecidas en este proyecto: la construcción de esta bahía va de la mano de la propuesta 3.1.4, en la que se elimina la intersección señalada en la figura 20.

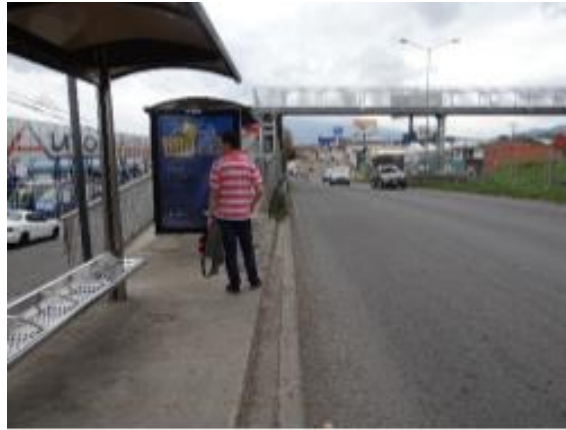
Durante la visita se constató que el bus, como se menciona al inicio del capítulo, no cuenta con espaldón ni espacio para orillarse y no existe un elemento de seguridad que resguarde a los usuarios que esperan por el servicio ante una eventual salida del vehículo que transita. Los riesgos de la ubicación de esta parada se muestran a continuación.

Figura 22. Vista peatonal de parada frente a Outlet Totto San Sebastián

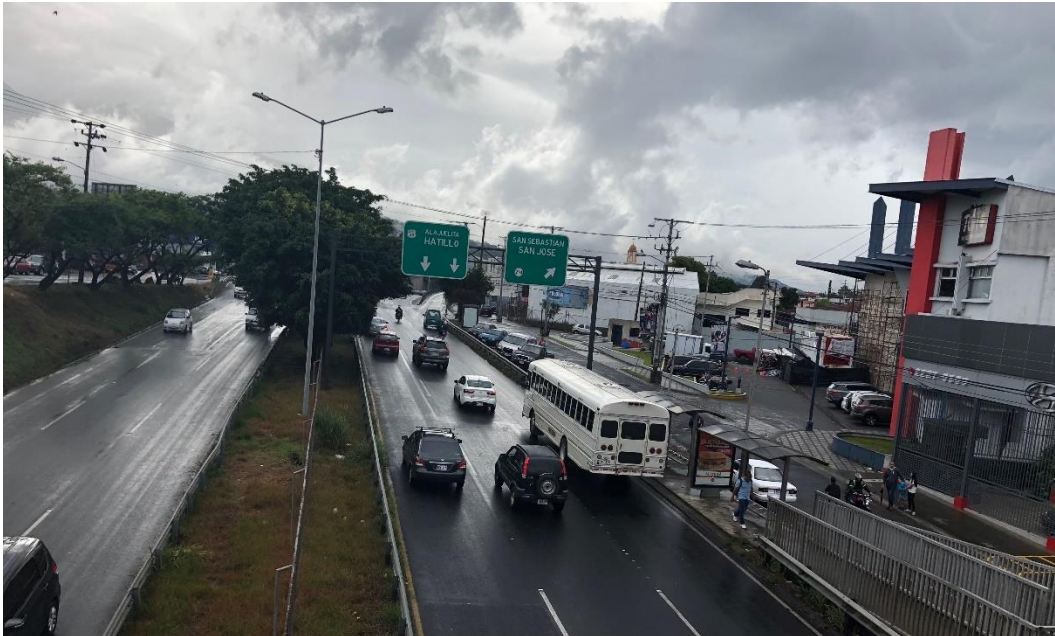
La parada cuenta con una ubicación crítica, ya que se encuentra aproximadamente a 150 m del carril de aceleración que incorpora los movimientos de la intersección a desnivel de Paso Ancho, hacia la RN 39 en sentido hacia Hatillos. Además, 80 m hacia el Oeste se encuentra una rampa de salida, por lo que el tramo en el que se detiene el bus se convierte un carril de entrecruzamiento, y sumándole el hecho de que el bus al hacer su parada obstaculiza completamente el carril, se multiplican las posibilidades de accidentes producto de las maniobras peligrosas que se ven forzados a hacer el resto de los usuarios. La siguiente imagen ejemplifica lo descrito en este párrafo.

Figura 23. Parada de bus San Sebastián desde puente peatonal

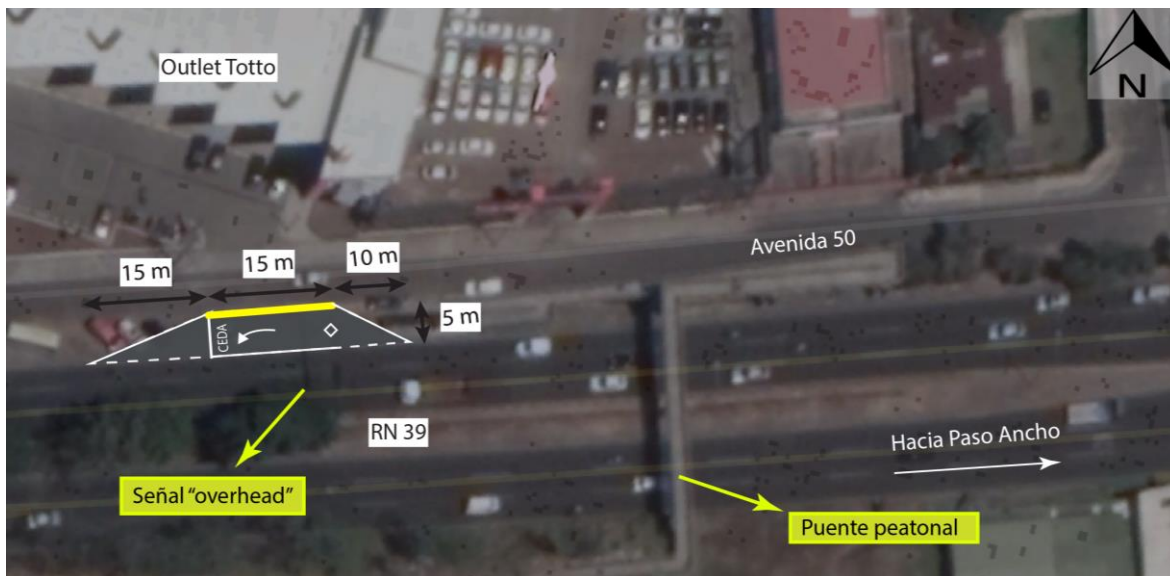
La siguiente imagen muestra un esquema ilustrativo de la propuesta con una aproximación de escala. En esta se muestra el dimensionamiento propuesto y como se vería en planta el nuevo espacio trabajado, a su vez se señalan algunos elementos importantes que se analizan a continuación.

Figura 24. Esquema de nueva bahía parada frente a Outlet Totto San Sebastián

La obra mantiene una ubicación idónea debido a la cercanía del puente peatonal y focos generadores de viaje. Por otro lado, en el área en el cual se pretende ubicar la bahía se encuentra una base de señal *overhead* en buen estado, la cual habría que remover y relocalizar.

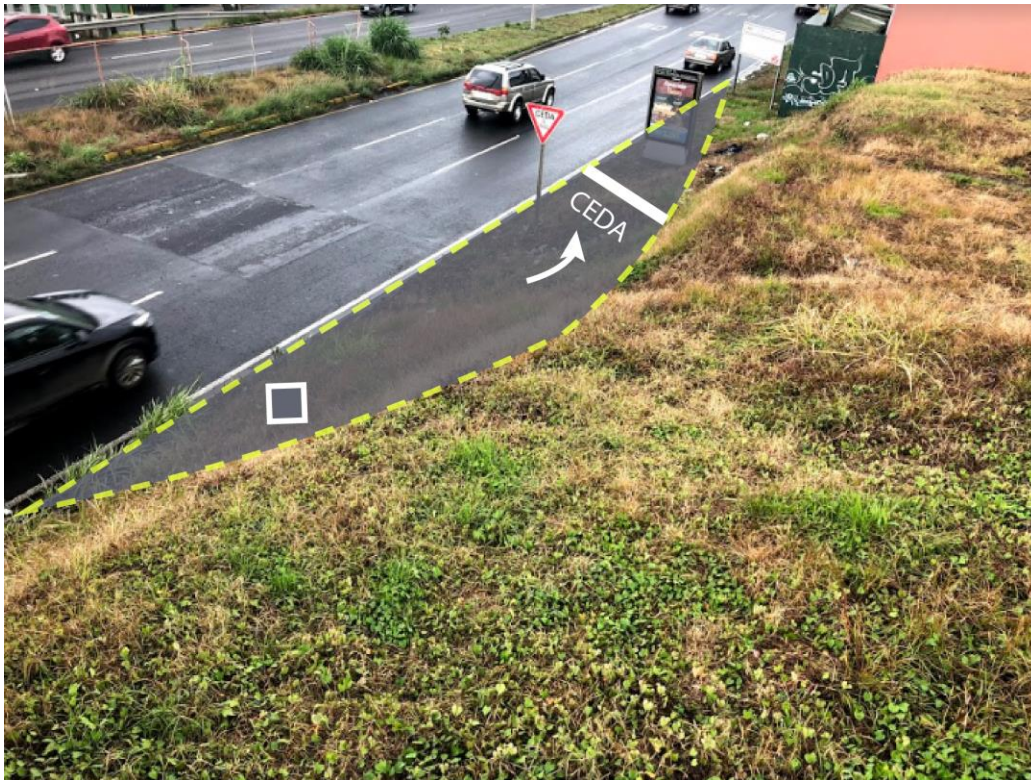
A continuación, se muestran las características del sitio de ubicación de dicha parada propuesta, donde se evidencian las diferencias de nivel, el espacio disponible y la visualización de la parada.

Figura 28. Visualización de parada propuesta

Como se evidencia, es probable que se requieran movimientos de tierra mínimos para la construcción adecuada de la caseta. Es necesario verificar que se aproveche al máximo el derecho de vía existente y de ser necesario, optar por una expropiación mínima que garantice el espacio mínimo suficiente para la bahía.

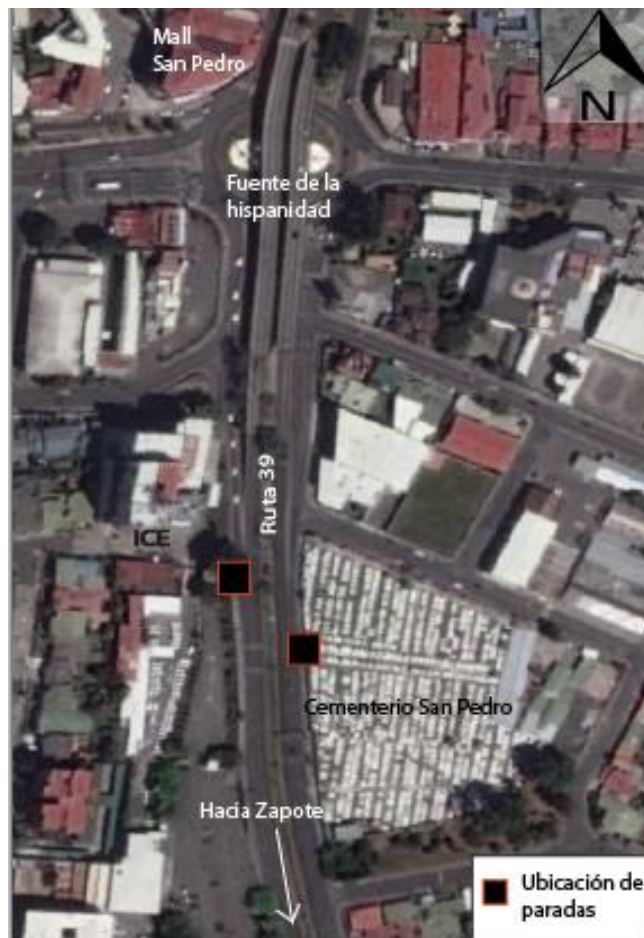
De este modo, existen 3 paradas que se encuentran ubicadas convenientemente cerca de rampas de entrada o de salida a la RN 39. Dos de ellas se encuentran en el tramo entre la rotonda de las garantías y la rotonda de San Pedro. Estas se ubican una en frente de otra específicamente al costado oeste del cementerio de San Pedro y al costado Este de los edificios del ICE. La ubicación de las mismas se muestra a continuación:

Figura 29. Ubicación de paradas tramo Hispanidad-Zapote

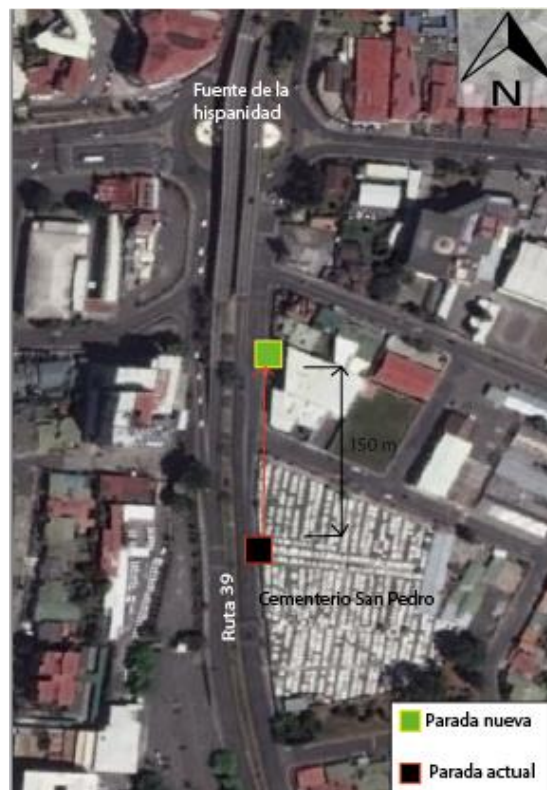
Se propone trasladar la parada de autobús a la rampa de salida de la RN 39 hacia la rotonda de San Pedro en dirección desde rotonda de Garantías Sociales hacia rotonda de La Bandera. Específicamente, la reubicación corresponde a 150 m norte de donde se ubica actualmente. A continuación, se muestra plasmado gráficamente en una vista satelital la propuesta anterior.

Figura 30. Esquema de reubicación de parada de autobús en cementerio San Pedro

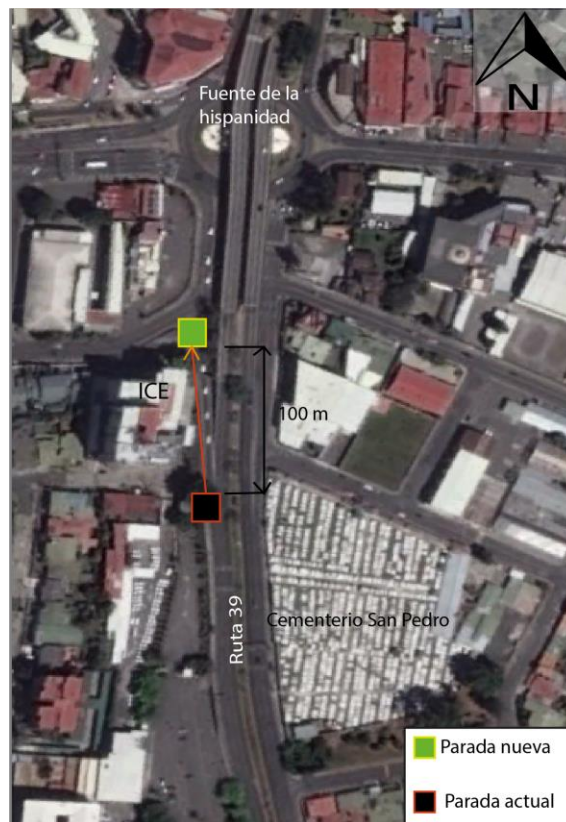
Similar al caso anterior, se plantea trasladar la parada 100 m al norte, explícitamente en la rampa que funciona como acceso de la rotonda de San Pedro, a la RN 39 en dirección desde San Pedro hacia Zapote. A continuación, se muestra como en el caso anterior la propuesta en vista satelital.

Figura 31. Esquema de reubicación de parada de autobús del costado este de edificios del ICE en San Pedro

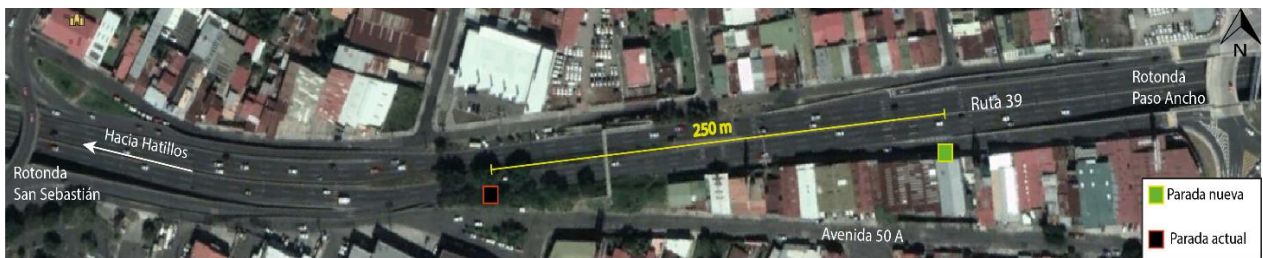
Dadas las condiciones anteriores en este punto, se propone, tal y como se indica en el subtítulo 4.3.3, una reubicación de dicha parada a un punto menos conflictivo. La reubicación propuesta consiste en trasladar la parada de ese punto, 250 m hacia el este, en la nueva rampa de salida de la RN 39 hacia la rotonda a desnivel de Paso Ancho sobre ese mismo sentido. A continuación, se muestra en vista satelital una representación gráfica de la medida descrita.

Figura 32. Esquema de reubicación de parada de autobús tramo San Sebastián – Paso Ancho

La decisión se toma fundamentada en el algoritmo explicado en la figura 17, ya que no existe espacio disponible para realizar ningún tipo de obra. Esta medida se justifica bajo las siguientes consideraciones:

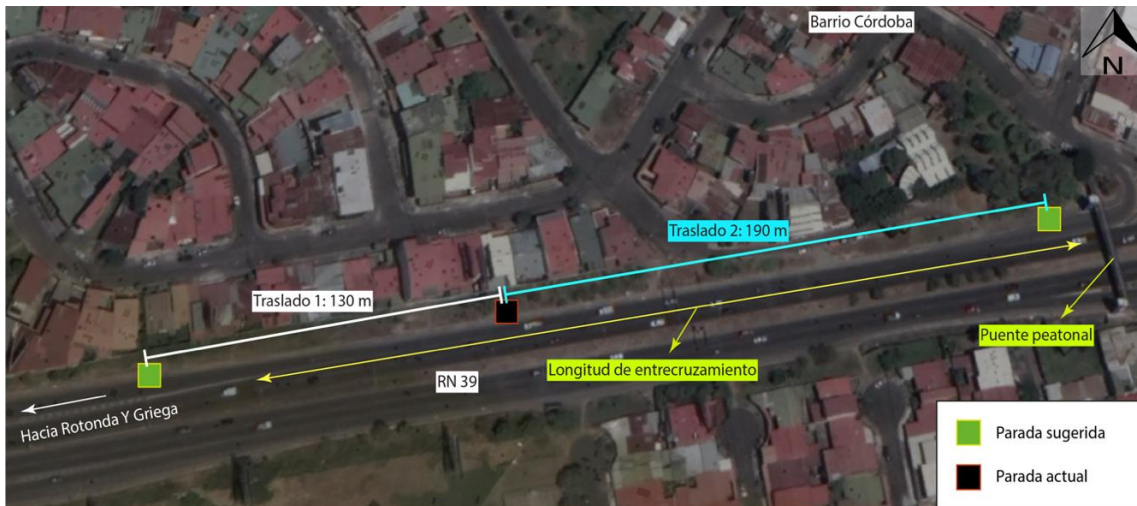
Las condiciones topográficas hacen que la construcción de una bahía de autobús en donde está actualmente ubicada la parada sea más compleja, por lo que inicialmente no es tangible. De esta manera es que se opta como medida alternativa la reubicación de dicha parada en dos posibilidades distintas como se muestra a continuación.

Figura 34. Propuesta de reubicaciones posibles parada Barrio Córdoba

A través de un análisis profundo de los focos generadores de viajes se puede optar por realizar ya sea uno o ambos traslados. La propuesta incluye ambos contemplando que las dos ubicaciones son más adecuadas en términos de seguridad vial y teniendo ambas se puede suplir la demanda ya que preliminarmente se mantienen cerca de los puntos importantes. Esta medida se justifica puntualmente de la siguiente manera:

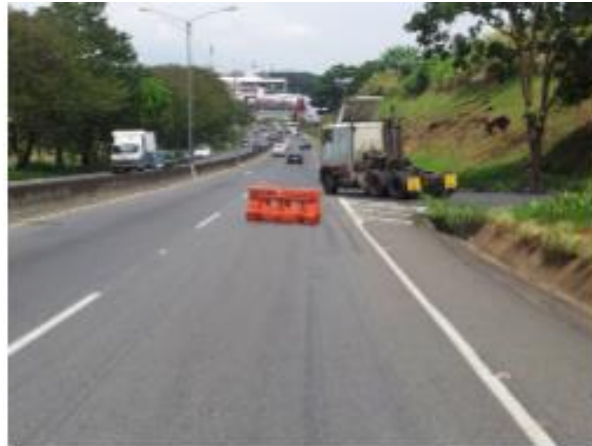
Figura 35. Obstáculo en carril para impedir paso

Como se puede observar, la medida consiste en la colocación de una barrera tipo *New Jersey* de plástico en la mitad de un carril. Esto constituye un obstáculo que puede tomar por sorpresa a quienes no transitan comúnmente por ese sector, provocando que instintivamente el conductor invada el carril contrario por esquivar la barrera.

Esta intersección es de tipo trébol completo, y actualmente presenta niveles de servicio deficientes producto de sus longitudes cortas de diseño de entrecruzamiento y rampas. Debido a ello, se ha realizado un ajuste temporal que consiste en la obstrucción del carril derecho de la RN 39 en sentido desde Uruca hacia Hatillos, para eliminar la intersección entre dicho carril y el acceso proveniente de la autopista General Cañas en sentido desde Alajuela hacia San José para incorporarse a la RN 39 en dirección hacia Hatillos. Esta medida se muestra en la imagen a continuación:

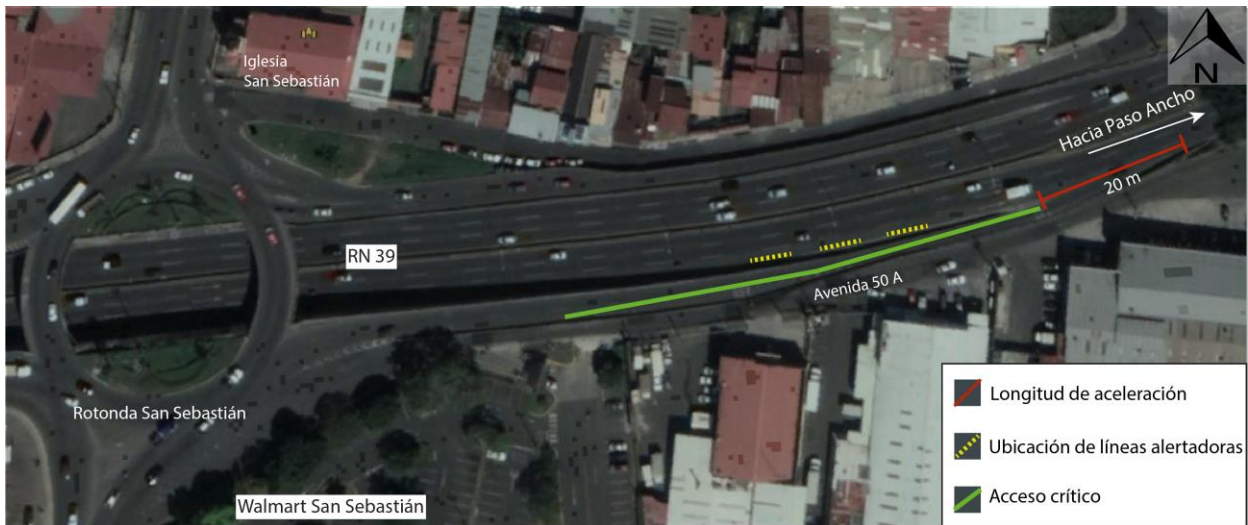
Figura 37. Ubicación sugerida de líneas alertadoras en tramo San Sebastián

Por ello, se decide realizar una demarcación adecuada preventiva, de modo que se pueda reducir la velocidad y advertir al conductor de un eventual peligro ocasionado por la entrada del vehículo. A continuación, se muestran las características de la zona y la ubicación de la propuesta, seguido por los detalles técnicos de la demarcación.

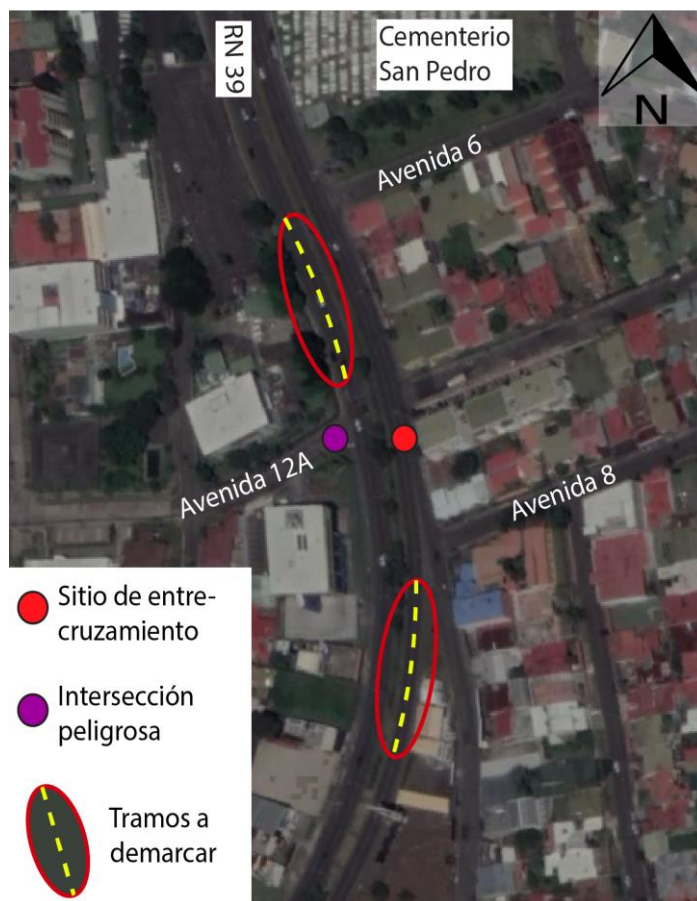
Figura 42. Ubicación de rayas logarítmicas tramo Hispanidad – Garantías Sociales

Ante estas características, la propuesta reside en la señalización preventiva puesto que los accesos son usados frecuentemente y la redundancia en el sistema no es la adecuada para justificar el cierre de los mismos. La opción a valorar en este caso es la demarcación de líneas alertadoras, con la misma finalidad planteada en los incisos 5.1.1 a 5.1.3.

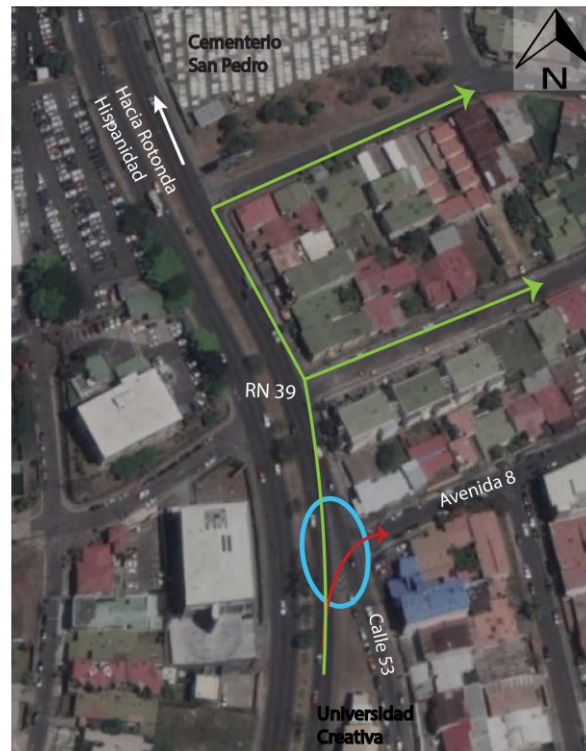
Figura 52. Esquema de irrespeto a isla

El problema observado es que los vehículos atraviesan la isla, buscando incorporarse directamente a la avenida 8 para acceder a la zona del barrio Roosevelt. Este movimiento está prohibido e implica la interrupción perpendicular a un carril de aceleración. Adicionalmente, existen 4 accesos posteriores que permiten la incorporación a esa zona y acceder incluso a la misma avenida 8. Esto se detalla en la figura a continuación:

En la figura anterior, se destaca con el óvalo celeste la ubicación de la isla canalizadora a intervenir. La flecha roja corresponde al movimiento que se pretende impedir. Las flechas verdes corresponden a los movimientos que se pueden realizar alternativamente, y que comunican a través de dicha red vial con la avenida 8.

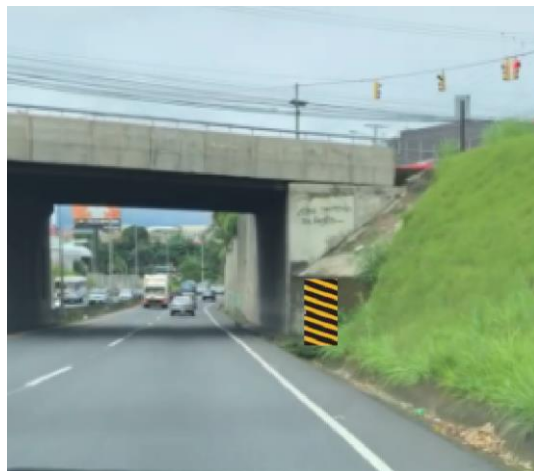
Figura 56. Demarcación retroreflectiva propuesta boulevard Rohrmoser

A continuación, se muestra una visualización de la obra, donde se evidencian además los problemas descritos en el inicio del inciso.

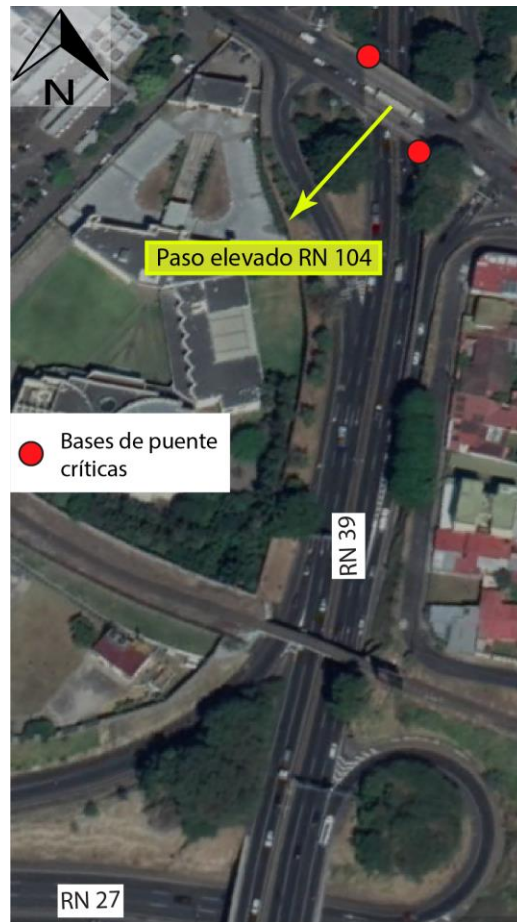
Figura 57. Ubicación de bases paso elevado RN 104

El paso elevado de la Ruta Nacional 104, que comunica a Pavas con La Sabana, presenta las mismas deficiencias técnicas a nivel de seguridad vial que el puente del Boulevard de Rohrmoser, tal y como se establece en la Auditoría de Seguridad Vial.

Ante las mismas condiciones, se propone una medida idéntica a la 5.4.1, ya que se pretende alertar sobre el mismo problema y es necesario mantener una consistencia cuando se trata de implementar el mismo tipo de medida de advertencia para toda la ruta.

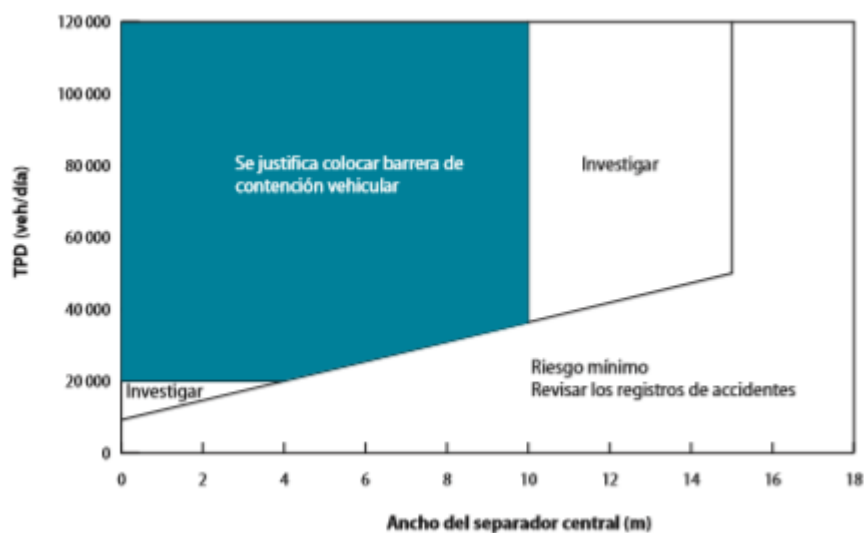
Figura 58. Criterios para la disposición de barreras de seguridad en medianas

La guía para el análisis y diseño de seguridad vial de márgenes de carreteras de Costa Rica, ("guía para el diseño de márgenes" de aquí en adelante) establece objetivamente que la necesidad de colocar una barrera de contención en la mediana depende directamente de dos variables: el ancho de la misma, y el tránsito promedio diario de la ruta (Valverde, 2014). Dicho argumento se muestra gráficamente en la siguiente imagen:

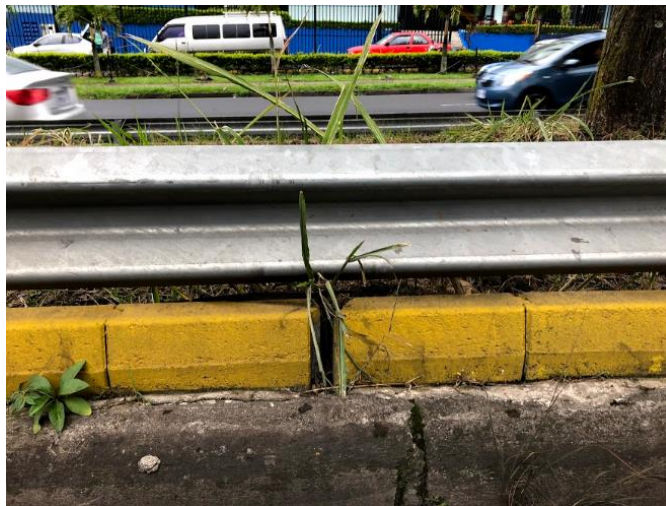
Figura 59. Ejemplo de sistema implementado en mediana actualmente

Adicionalmente, como medida para evitar maniobras peligrosas invadiendo la medianera, se instaló un bordillo en ambos costados de la mediana (ver figura 59) a lo largo de toda la vía. Técnicamente, los bordillos de más de 10 cm de altura se consideran un peligro potencial en carreteras de alta velocidad, por lo que se vuelve aún más necesaria la intervención para mejorar las condiciones de la medianera.

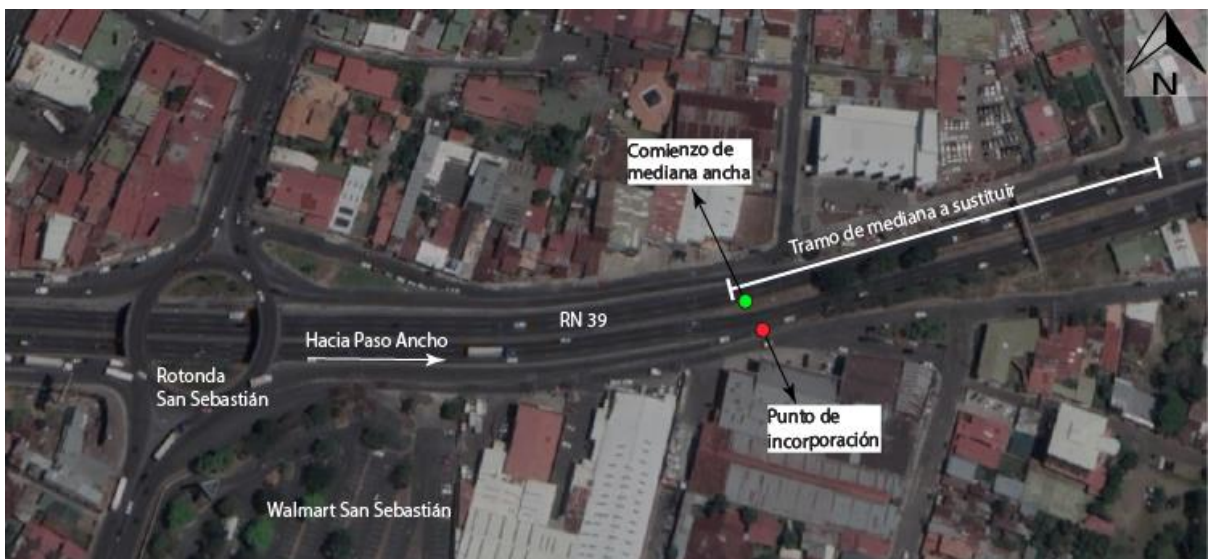
En este punto, ocurre una transición abrupta entre una mediana de barrera rígida a una mediana ancha con árboles en el medio. Dicho tramo de mediana ancha se prolonga únicamente 200 m, después vuelve a una barrera rígida de perfil tipo New Jersey. El principal problema es que dicha transición se ubica exactamente en el punto de entrada del acceso, por lo que se genera una especie de "cuello de botella".

Figura 60. Ubicación de puntos conflictivos en tramo San Sebastián

En el inciso 5.1.2 se caracterizan los problemas de seguridad vial que ocurren en el acceso de la rotonda de San Sebastián hacia el flujo en dirección desde el oeste hacia el este. Sin embargo, más allá de que el acceso no cuente con la longitud de aceleración requerida, existe un problema en la geometría de la carretera.
