**Diseño de propuestas para solucionar los problemas de seguridad vial
existentes en la Ruta Nacional N° 39.**

Trabajo final de Graduación

Que para obtener el grado de Licenciatura en Ingeniería Civil

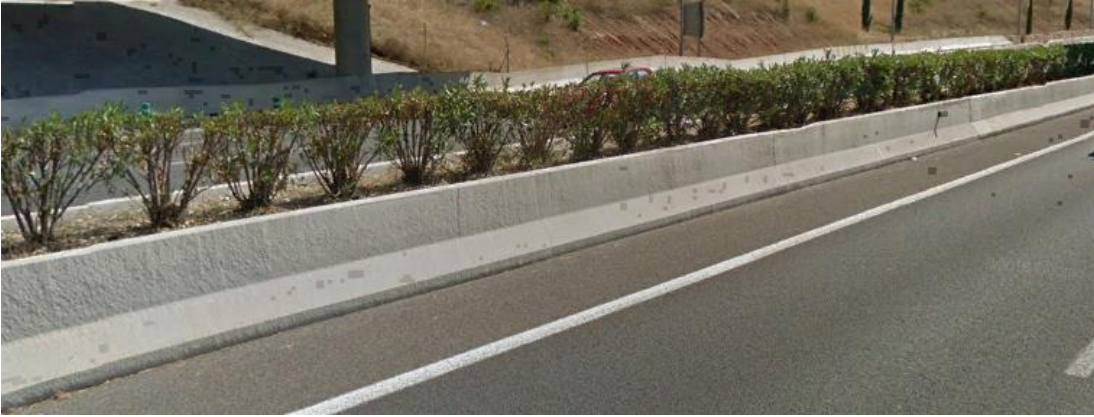
La separación entre estas será de 60 cm para aprovechar dicho espacio para la siembra de un arbusto especie *Duranta Repens*, comúnmente llamado “pingo de oro”. Este arbusto es de hoja perenne, lo que quiere decir que permanece con hojas verdes todo el año, renovando paulatinamente en lugar de perderlas. Es además una planta muy resistente, por lo cual no requerirá mantenimiento intensivo. Un ejemplo de implementación de este sistema en medianas de carreteras se da en la carretera CV-30 en Valencia, España:

Figura 65. Ejemplo doble barrera rígida con jardinera central

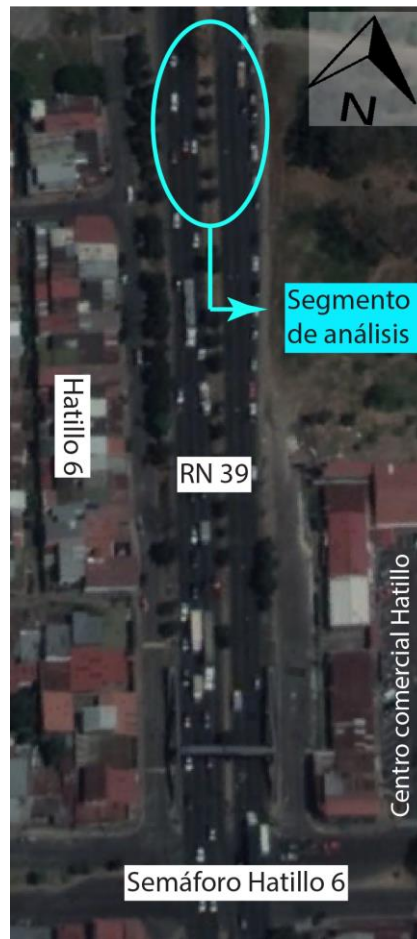
Figura 67. Ubicación del segmento de análisis en tramo Hatillo 8 - Hatillo 6

La figura 66 muestra el segmento específico que se utiliza como ejemplo para ilustrar los cambios positivos en la geometría de la vía que se generarían a raíz de la implementación de esta medida. De esta manera, en la figura 67 se esboza el dimensionamiento y detalle de la sección establecida.

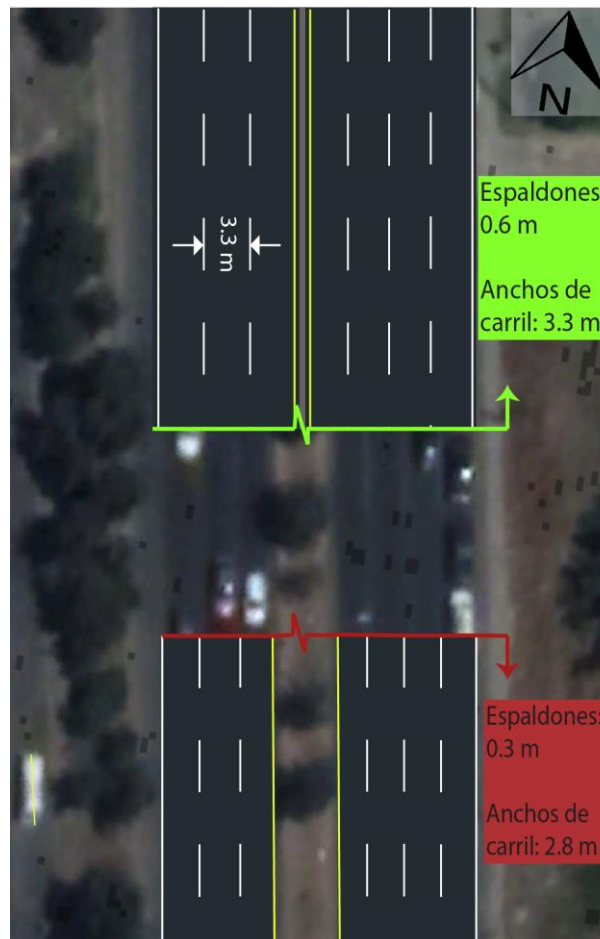
Figura 68. Diagrama de geometría propuesta vs condición actual

Esta propuesta está integrada para el caso del refuerzo requerido en las bases centrales del puente peatonal, en la figura 68, inciso 6.1.7. Por otro lado, los refuerzos de las bases laterales ubicadas en las márgenes de la RN 39, se contemplan en la figura 77 del inciso 6.2.6.

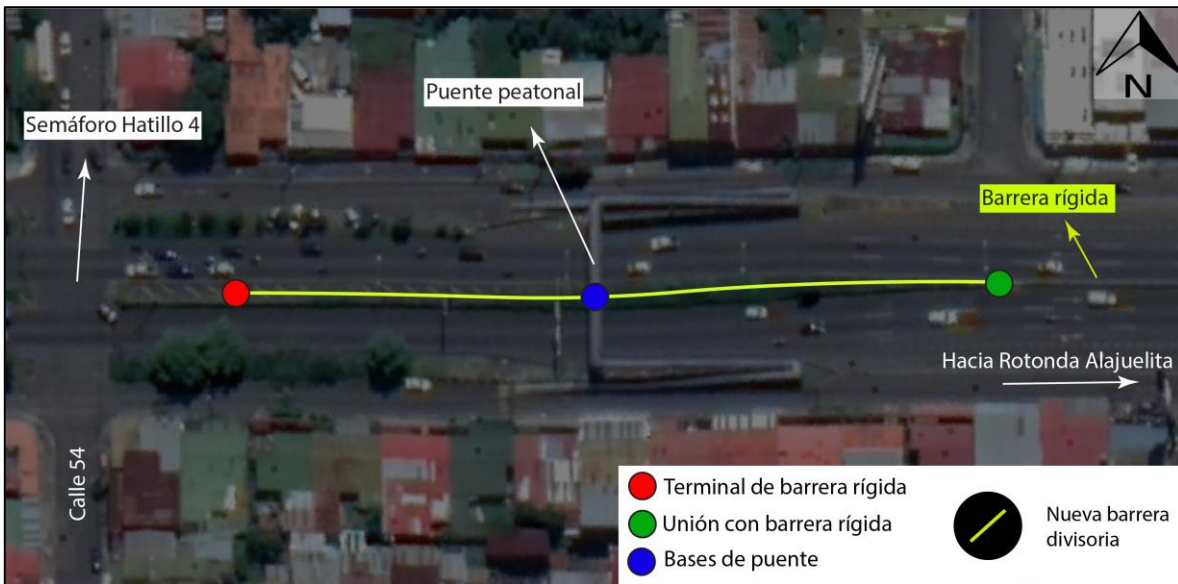
Con base en esto, la propuesta reside en prolongar la barrera rígida similar al caso 6.1.4, de tal manera que exista una división pertinente entre los flujos y aumentar así el ancho de calzada. Esto último resulta necesario debido a que las bases del puente peatonal presente en este tramo se encuentran muy cercanas al borde, y las propuestas de contención para estas secciones pueden requerir un espacio mayor al disponible. La figura 69 muestra un esquema con el alineamiento de la barrera.

Figura 69. Alineamiento de nueva barrera rígida en mediana

Los círculos de colores indican los puntos clave de unión para determinar la ubicación exacta de la mediana. De esta manera, deberá comenzar en el punto verde, dándole continuidad a la barrera rígida existente. Posteriormente, se deberá ampliar en el punto azul con la finalidad de resguardar las bases del puente peatonal y finalmente deberá terminar en el punto rojo en el eje central de la mediana actual.

Dada la propuesta de una barrera divisoria nueva cuyo comienzo es contiguo al semáforo de Hatillo 4, existirá una nariz que se debe resguardar con base en el fundamento técnico explicado en la sección 6.3. Este amortiguador deberá satisfacer los mismos requerimientos que los anteriores y se ubicará en la terminal señalada en la figura 69, inciso 6.1.7.

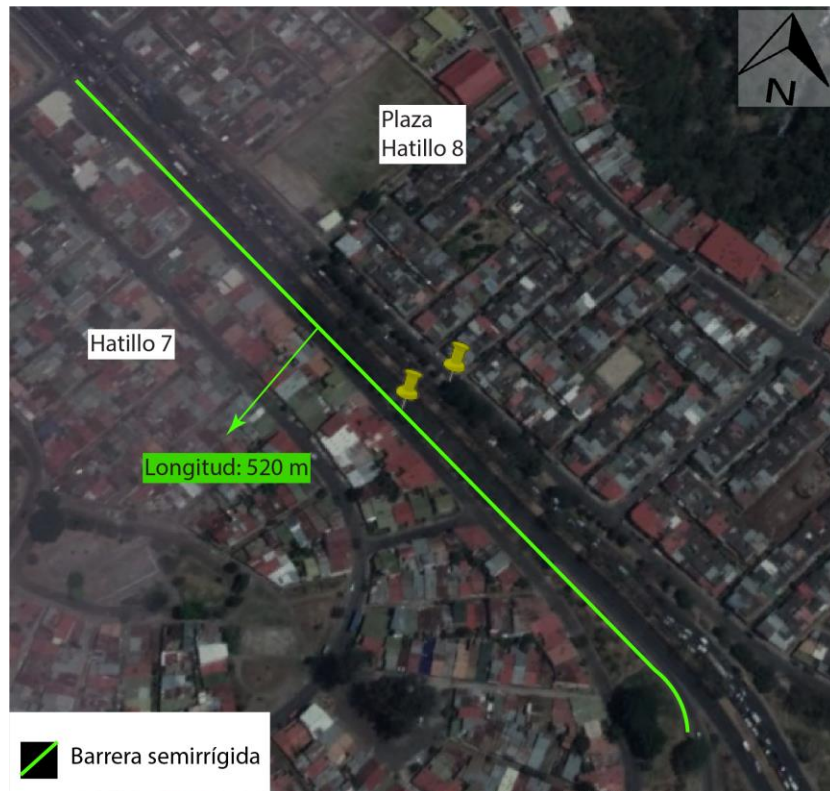
Al tratarse de varios árboles en fila, el obstáculo es continuo, por lo que la longitud de la barrera será de 520 m, la cual corresponde a la longitud sobre la cual se determina técnicamente la necesidad de instalación del sistema. Lo anterior se atribuye a la separación de la vía principal con la marginal, presencia continua de árboles y tramo de alta velocidad con susceptibilidad de colisión. Esta longitud abarca desde el semáforo de Hatillo 8, hasta la salida de la RN 39 en dirección al intercambio con la radial de Alajuelita, tal y como se muestra en la siguiente figura:

Figura 72. Localización y especificación de barreras tramo G-H

Dicha barrera puede presentar deflexiones, por lo que se puede mantener un sistema semirrígido de nivel de contención NCC2 con un ancho de trabajo que no exceda los 0.8 m.

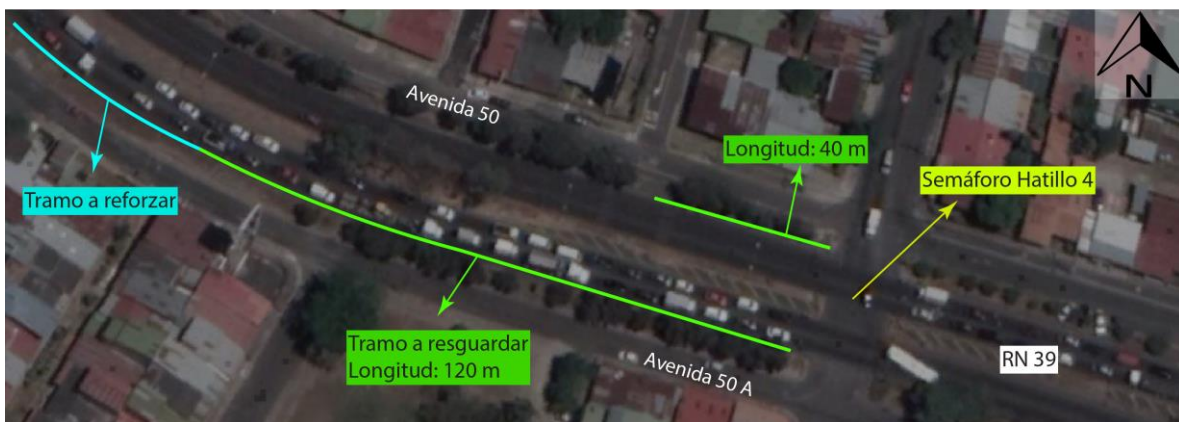
Los refuerzos se deberán instalar en la curva 150 m al oeste del semáforo de Hatillo 4, además en las cercanías de dicha intersección existe un tramo sin resguardar que presenta árboles muy cerca de la calzada y a nivel. Las medidas en este punto se muestran a continuación.

Figura 74. Localización y especificación de barreras tramo I-J margen sur y norte

Con base en el análisis de sitio, se recomienda mantener el mismo nivel de contención, pero en este caso las deflexiones dinámicas permisibles son mayores, por lo que se sugiere implementar un sistema semirrígido que aporte menos rigidez que los implementados anteriormente.

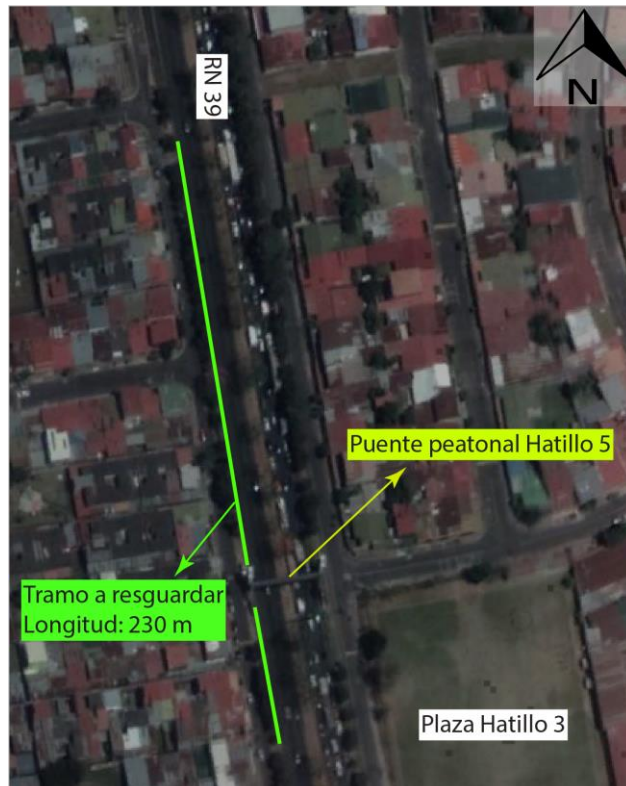
Existen tractos que se encuentran resguardados por barreras semirrígidas, sin embargo, es necesario resguardar más puntos. En cuanto al margen oeste del tramo de análisis, esta es la ubicación propuesta de la barrera semirrígida:

Figura 75. Localización y especificación de barreras tramo I-J margen oeste

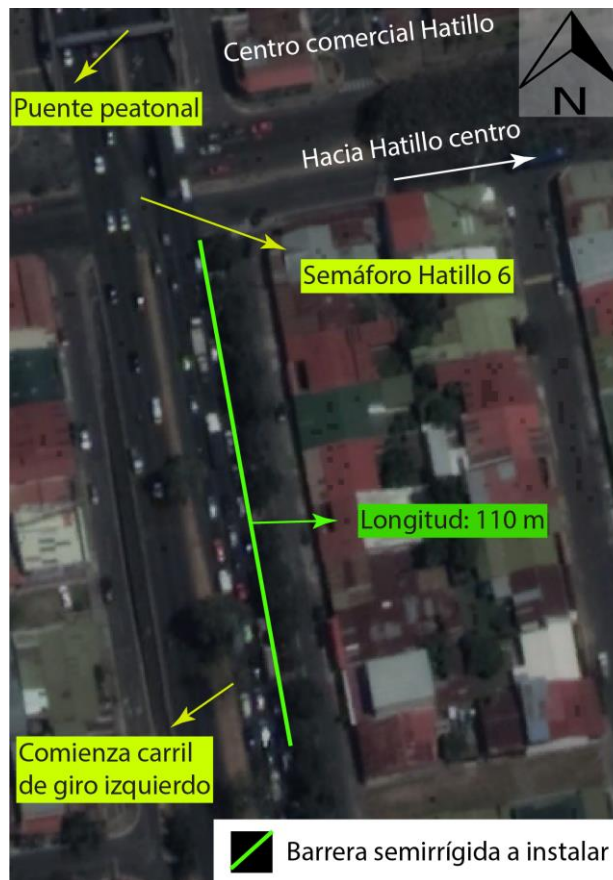
Figura 76. Localización y especificación de barreras tramo I-J margen noreste

Dicha barrera semirrígida contará con el mismo nivel de contención que las anteriores, sin embargo, las deflexiones dinámicas deberán ser tal que no lleguen a generar un ancho de trabajo del sistema de 0.8 m.

Si bien este tramo, por estar confinado entre semáforos, no debería presentar altas velocidades en muchas horas, sigue siendo necesario resguardarlo contemplando que en horas no convencionales o incluso bajo condiciones de tránsito fluido en horas convencionales, se desarrollan altas velocidades de operación. Adicionalmente, se evidencian barreras semirrígidas aisladas en ciertas partes de la ruta, cuya longitud y ubicación no parece obedecer un criterio técnico, puesto que, bajo un análisis básico, hay partes en las que se debe prolongar. La figura 76 muestra la ubicación necesaria de uno de los elementos de contención para este tramo específico.

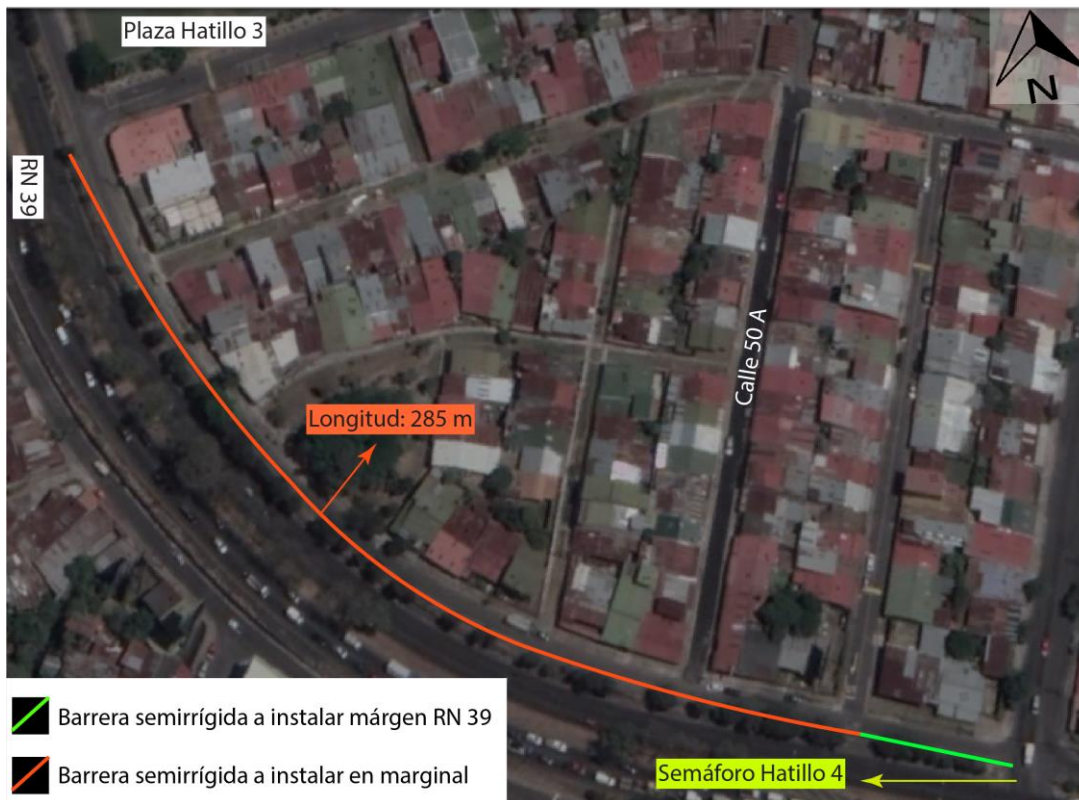
Figura 77. Localización y especificación de barreras sobre marginal tramo I-J

Las barreras sobre las marginales pretenden impedir caídas o evasiones accidentales por parte de los vehículos que transiten sobre ellas. Estas carreteras son de velocidades bajas, por lo que la sugerencia es optar por el sistema semirrígido más económico posible, que sea capaz de soportar adecuadamente el peso de un vehículo.

peligroso para los usuarios de la RN 39 independientemente de la velocidad que transita, producto exclusivamente de la diferencia de altura. A continuación se ilustra el tramo específico a resguardar de la marginal en el punto en el que existe una diferencia considerable de altura.

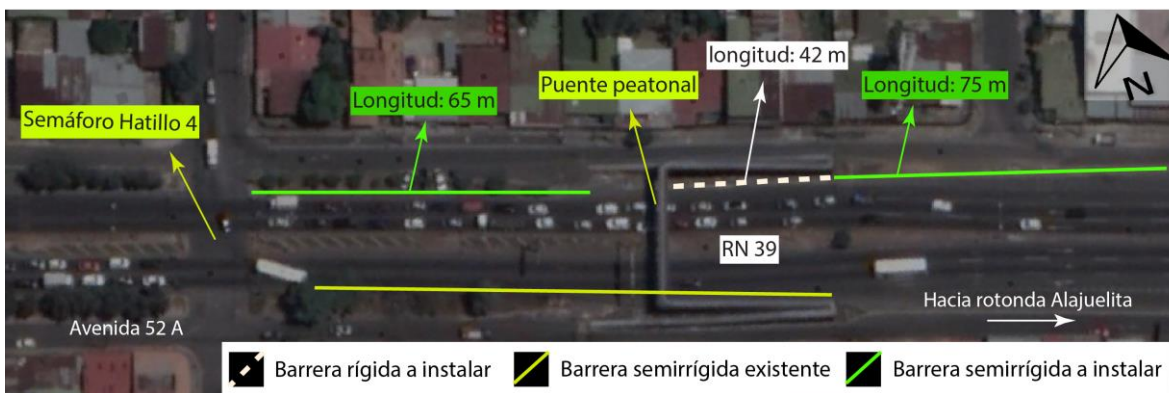
Figura 78. Localización y especificación de barreras tramo J-K

Esta obra corresponde entonces a la instalación de 185 m de barrera semirrígida en el acceso este, proveniente del paso elevado de Alajuelita. Si bien en dicho trayecto hay una velocidad restringida de 60 km/h, puede suceder (con base en evidencia de accidentes sucedidos en el semáforo peatonal de la facultad de derecho de la Universidad de Costa Rica), que los vehículos aceleren con tal de aprovechar el ciclo del semáforo y no esperar al siguiente.

propone un ancho de trabajo de 1 m, en consecuencia, deflexiones dinámicas de la barrera menores a los 0.9 m.

A continuación, se muestra, al igual que los incisos anteriores, los tramos donde es necesaria la instalación de una barrera semirrígida, con su respectiva longitud, y donde se evidencia la ubicación de barreras existentes.

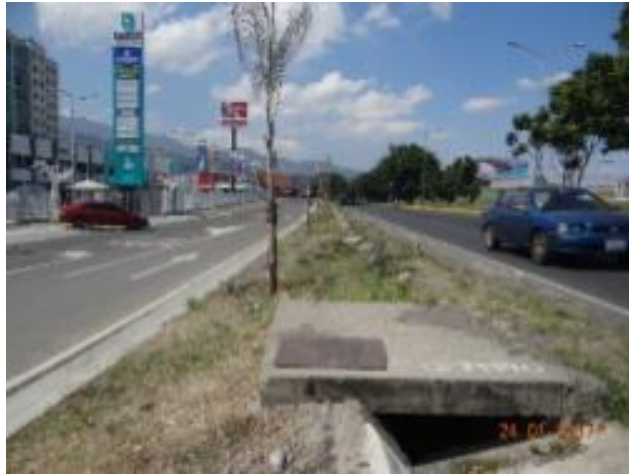
Figura 79. Condición margen sur tramo K-L

En la auditoría de seguridad vial se indica la necesidad de resguardar el flujo de la marginal y la presencia de obstáculos en dicha división, lo cual se puede constatar en la siguiente imagen.

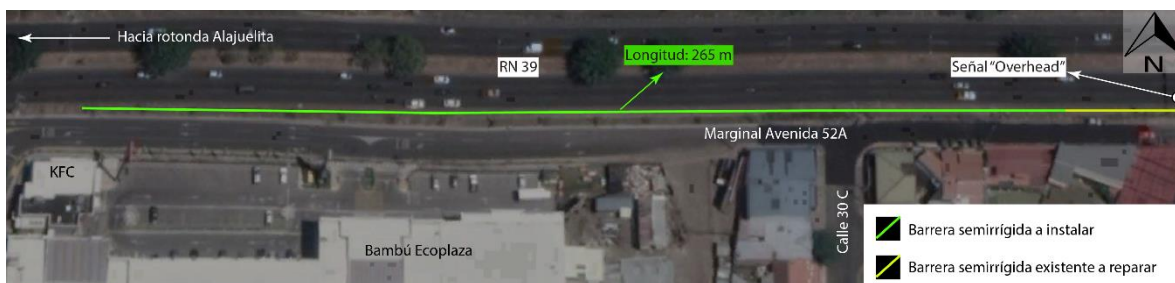
Figura 80. Localización y especificación de barreras tramo K-L margen sur Bambú Ecoplaza

Las características de la margen que resguarda la barrera anterior permiten la posibilidad de que la barrera genere deflexiones, por lo que el ancho de trabajo del sistema puede ser de hasta 2 m.

Como resultado, se establece como obra la instalación de una barrera semirrígida a lo largo de dicho trayecto. La longitud final sería de 265 m y su ubicación se muestra en la siguiente imagen satelital.

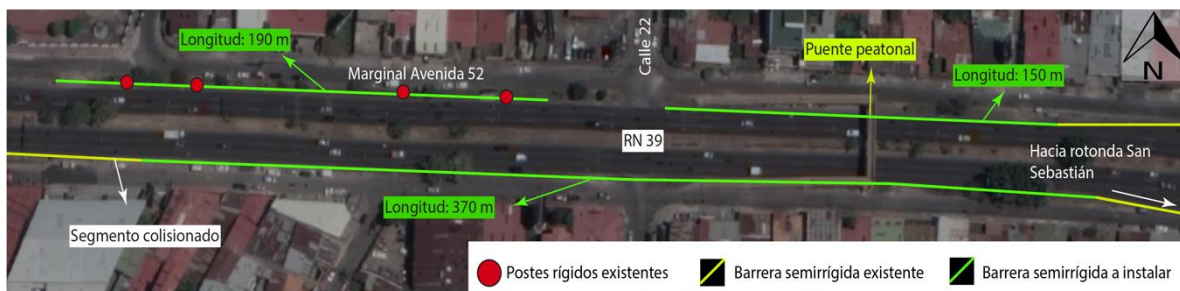
Figura 81. Localización y especificación de barreras tramo K-L margen sur y norte sector este

En adición a la instalación de la barrera semirrígida como labor mínima e insuficiente para garantizar la seguridad vial que requiere la ruta, es necesario eliminar 2 elementos de publicidad y trasladar los cuatro postes de electricidad que se encuentran a centímetros de la vía y que se señalan en la imagen anterior. Estos obstáculos constituyen un peligro inminente ante la salida de un vehículo y su ubicación no permitiría a la barrera semirrígida realizar su deflexión dinámica ante el impacto en ese punto, por lo que este sistema de contención sería insuficiente para este caso.

Es claro que para este caso, las barreras no podrán tener deflexiones considerables, por lo que se sugiere la instalación de un sistema semirrígido con las menores deflexiones dinámicas posibles: 0.6 m.

La barrera presenta una discontinuidad contemplando que sobre esta margen estará ubicada una bahía de autobús propuesta como sustitución a la parada existente (ver medida 4.2.1). Seguidamente, se prolonga en el tramo donde se encuentran los postes de tendido eléctrico. La figura 81 esboza lo establecido en los párrafos anteriores.

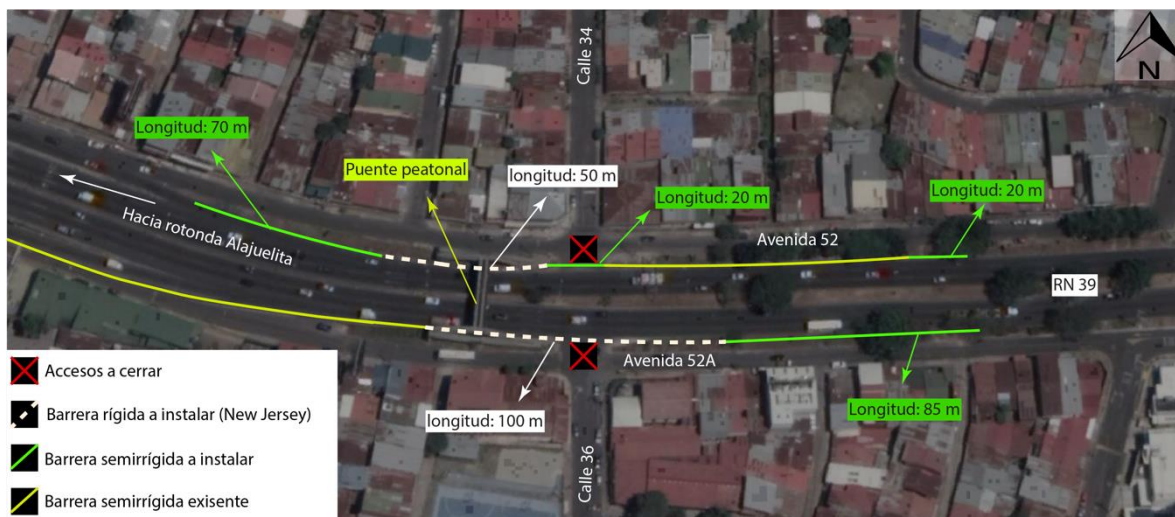
Figura 82. Localización y especificación de barreras tramo K-L margen sur y norte sector oeste

Se propone la instalación de barreras rígidas en las cercanías del puente peatonal y barreras semirrígidas como separación de la ruta con las marginales presentes. Como recomendación alternativa y fuera del alcance del documento, se propone la

Siguiendo con este tramo, en las cercanías de la rotonda de Alajuelita, se requieren modificaciones a los sistemas de contención existentes debido a las mismas condiciones de las marginales adyacentes. A continuación, se muestra un esquema de la propuesta:

reconstrucción del puente peatonal señalado en la imagen anterior, conocido como "puente piano". Lo anterior debido a que sus características involucran obstáculos peligrosos en las márgenes de la vía y bases centrales que limitan el espacio disponible para realizar las obras pertinentes. Adicionalmente, no se encuentra en buen estado y es uno de los pasos elevados peatonales más utilizados de la ruta (Aguilar, 2014).

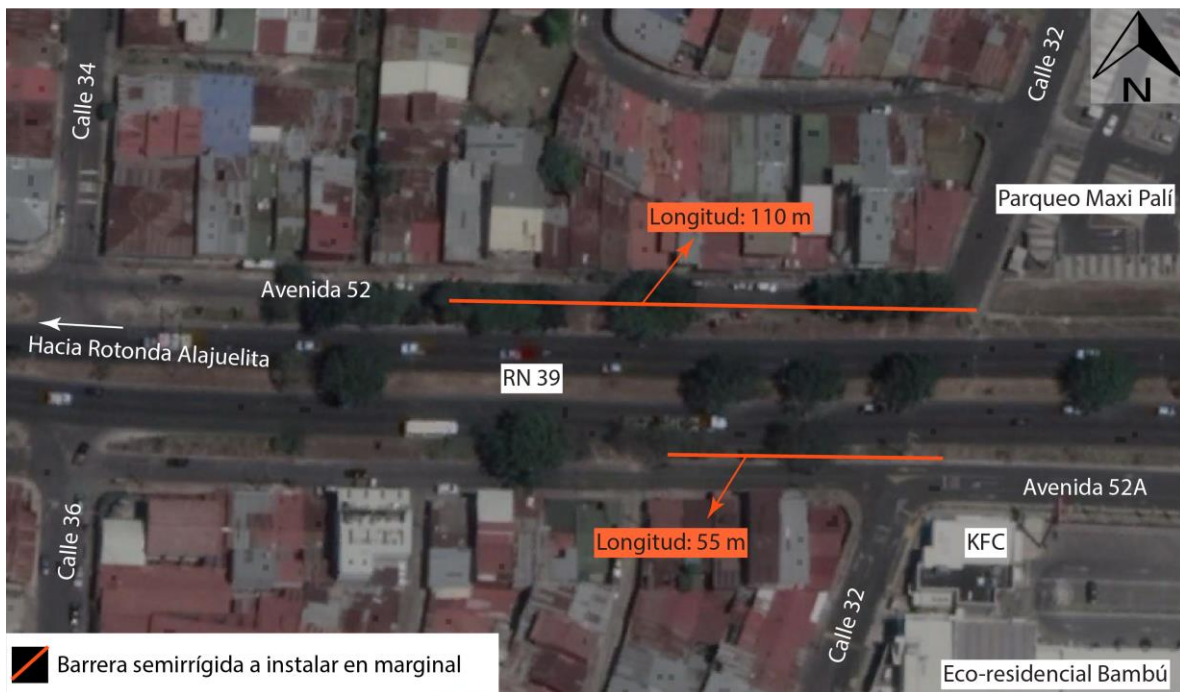
Figura 83. Localización y especificación de barreras en marginal tramo K-L

Aquellos segmentos de las márgenes que se encuentran sin barrera divisoria es porque el nivel de la vía en ese punto se encuentra por debajo del nivel de la marginal y el talud no cuenta con condiciones peligrosas que obliguen a la instalación de un sistema de contención. Sin embargo, igualmente se recomienda proveer un sistema de contención semirrígido en las marginales para evitar que un vehículo de dicha carretera adyacente pueda caer accidentalmente a la RN 39. A continuación se muestran estos puntos y los detalles de la instalación.

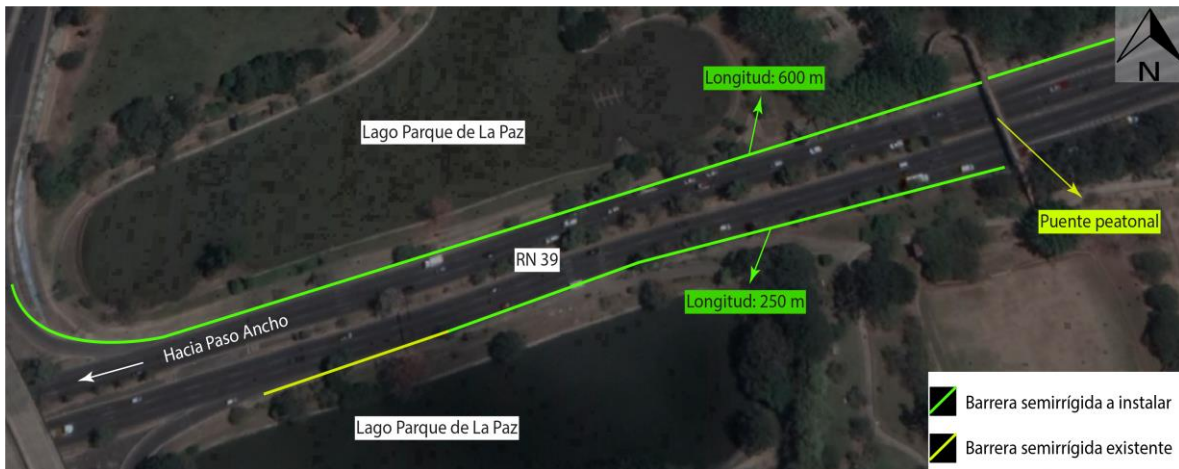
Figura 84. Localización y especificación de barreras tramo M-Ñ

Considerando que los obstáculos (árboles) se encuentran cercanos a la vía, el rango de deflexión para la barrera en este tramo es reducido. Se sugiere técnicamente implementar barreras semirrígidas con deflexiones dinámicas bajas, preferiblemente un ancho de trabajo menor a los 0.8 m.

Existen barreras aisladas, sin embargo, se requiere que ambas márgenes estén resguardadas en su totalidad. Sustituyendo la mediana por una barrera rígida, como se establece en el inciso 6.1.4, se contaría con mayor ancho disponible para la colocación de la barrera. Esta obra deberá contemplar la anterior de modo que la ubicación de la misma se mantenga en caso de que se realice esto primero y no de manera simultánea. Similar a los casos anteriores, la figura 84 ilustra las medidas descritas en este párrafo.

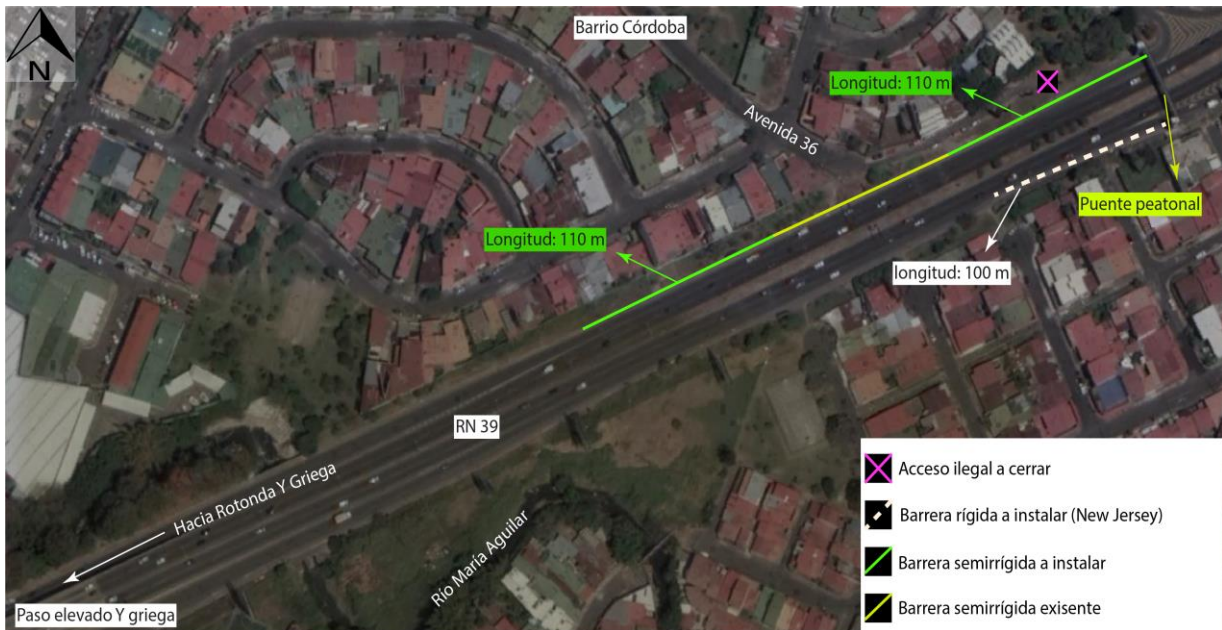
Figura 85. Localización y especificación de barreras tramo Ñ-O

Con base en el análisis de sitio, se recomienda que las barreras semirrígidas a empelar no cuenten con anchos de trabajo mayores a 1 m.

Esta margen posee una barrera semirrígida de aproximadamente 90 m de longitud, adicionalmente existe un área libre que oscila entre los 4 y 9 m. Se propone de esta manera, dada la existencia de dicho sistema de contención, prolongarlo a toda la longitud de entrecruzamiento. Esta medida contribuiría a su vez con el cierre de accesos ilegales aprovechados por negocios locales. A continuación, se muestra del mismo modo que los casos anteriores, un esquema de la propuesta.

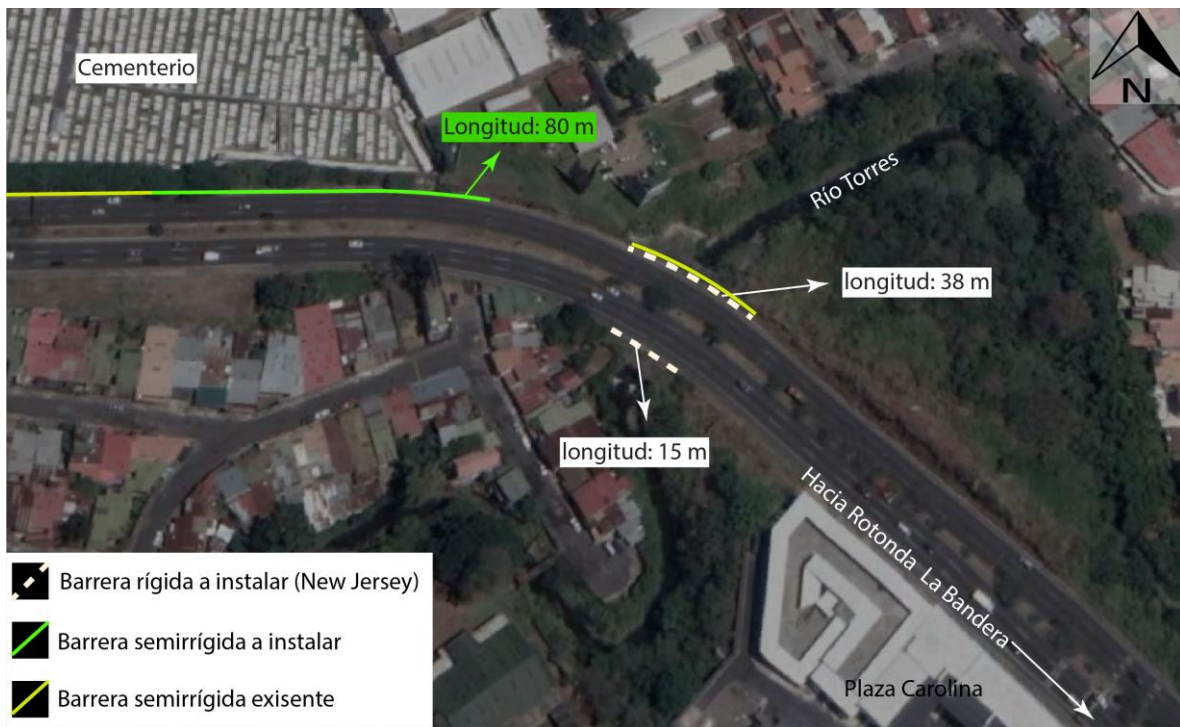
Figura 86. Localización y especificación de barreras tramo S-T

El rango de deflexiones es reducido, por lo que la barrera semirrígida deberá contar con las condiciones más rígidas posibles, con un ancho de trabajo menor a los 0.8 m.

La auditoría señala solamente un punto en el cual existe una malla como separación entre el cauce y la vía, sin embargo, en la margen opuesta la división la constituye una barrera semirrígida con amplio espaciamiento entre postes (poco rígida). Es por ello que la propuesta inicial consiste en la sustitución tanto de la malla, como de la barrera semirrígida existente, por un sistema rígido que sea capaz de impedir que un vehículo se salga por estos puntos. Adicionalmente, se propone la extensión de una de las barreras semirrígidas existentes con la finalidad de brindar protección ante obstáculos rígidos detectados en la margen. Esta medida se resume en la siguiente imagen, siguiendo el mismo formato que los incisos anteriores.

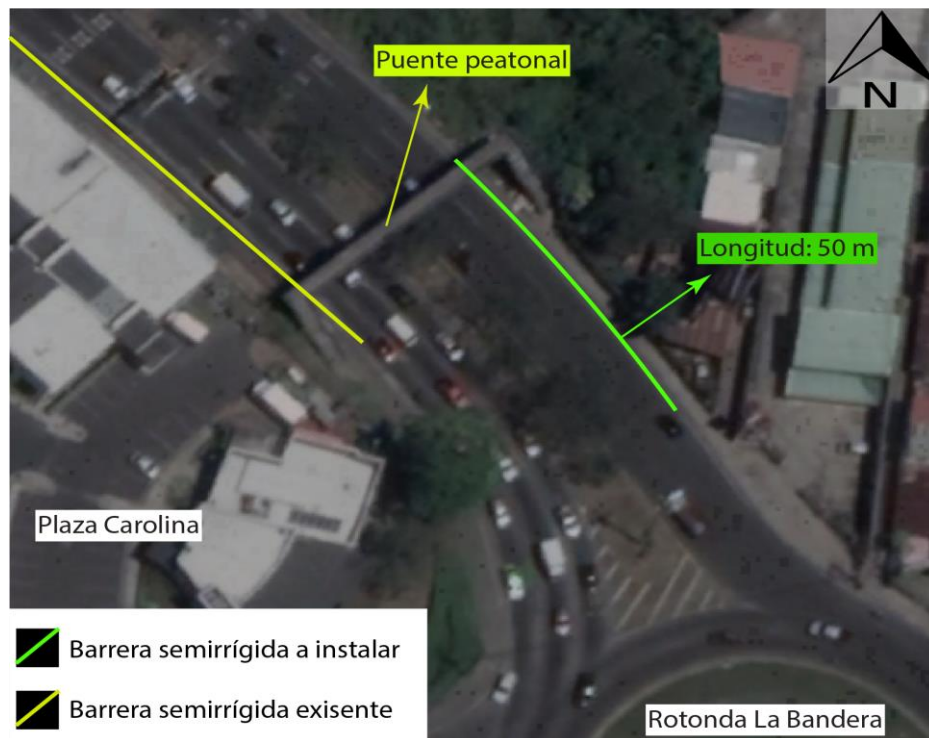
Figura 87. Localización y especificación de barrera puente peatonal La Bandera

Al tratarse de resguardar las bases de un puente tan cercano a la calzada, no existe espacio suficiente para deflexiones considerables, por lo que se recomienda que dicha barrera semirrígida tenga el mismo ancho de trabajo del caso anterior; es decir, un ancho de trabajo de 0.8 m.

Por otro lado, sobre este mismo tramo en las cercanías de la rotonda de la bandera, existe un puente peatonal que cuenta con sus bases resguardadas únicamente en una de sus márgenes, que casualmente es la de menor velocidad de operación. Esto se constató en una visita y siguiendo los mismos criterios básicos implementados como justificación para la instalación de sistemas de contención, se propone resguardarlo con una barrera semirrígida de poco distanciamiento entre postes, los detalles de su ubicación y longitud en conjunto con lo mencionado en este párrafo se explica a continuación.

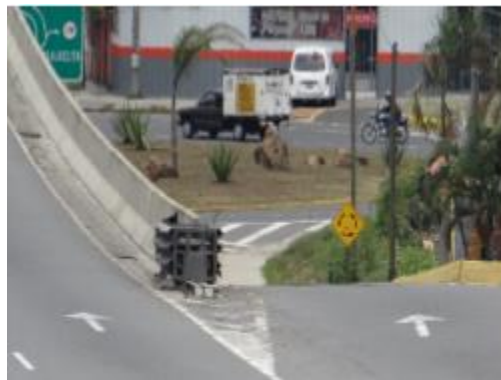
Figura 88. Estado amortiguador este paso elevado Alajuelita

Durante la construcción de esta obra, se instalaron adecuadamente los atenuadores de impacto en los dos puntos de colisión correspondientes al inicio del sistema de contención lateral rígido. Sin embargo, tanto en la auditoría como en la inspección de campo durante la realización de este documento, se constató que dichos amortiguadores están colisionados tanto frontal como lateralmente, tal y como se evidencia en las figuras 88 y 89.

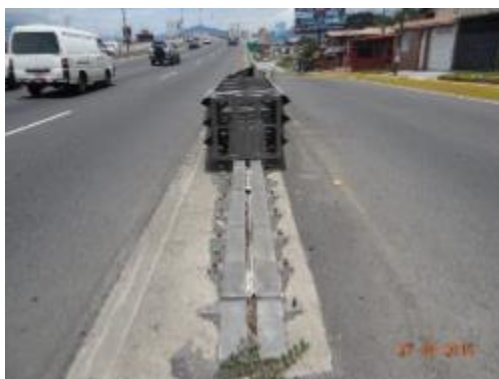
Figura 89. Estado amortiguador oeste paso elevado Alajuelita

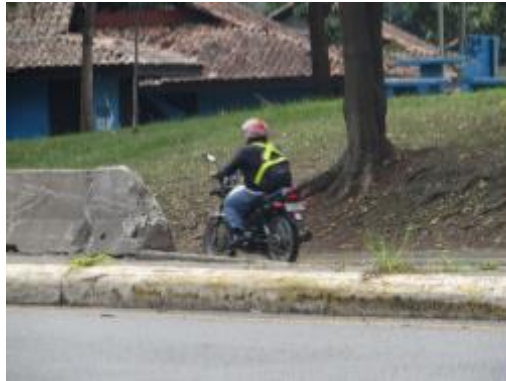
Figura 90. Estado "nariz" de barrera oeste paso elevado I Griega

En el año 2002, se construyó el paso elevado de la RN 39 sobre la rotonda de la I Griega. Al término de su construcción, el inicio de las barreras rígidas del paso no contaba con la protección necesaria, y al día de hoy, el borde presenta escoriaciones que evidencian las colisiones sucedidas en dicho punto.

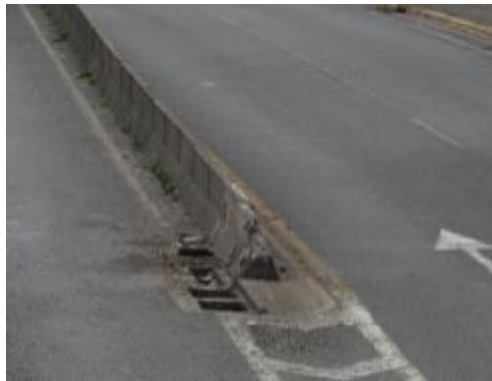
Figura 91. Estado "nariz" de barrera este paso elevado I Griega

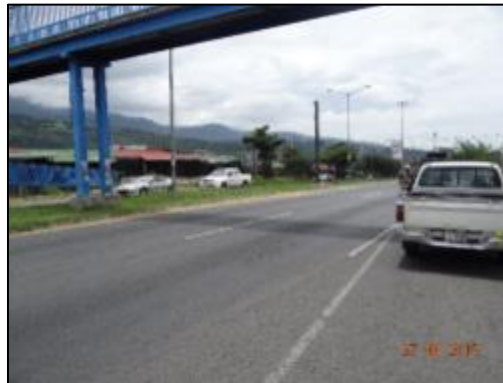
Figura 92. Bases de puente peatonal en mediana sin resguardar

Dada la existencia de los obstáculos rígidos que se muestran en las figura 92 y en la figura 93, se requiere un sistema de contención que resguarde dichos elementos. Debido a que no existen espacios considerables para que se generen deflexiones, se propone instalar un sistema rígido tanto en las márgenes como en la medianera.

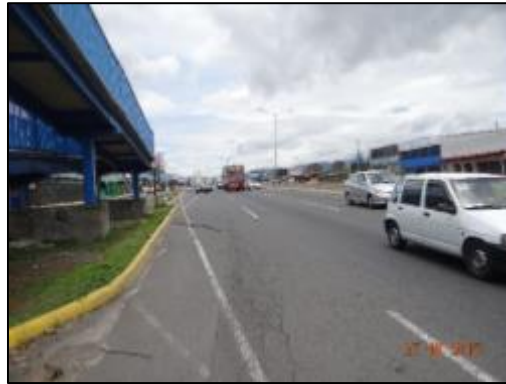
Figura 93. Bases de puente peatonal en margen sin resguardar

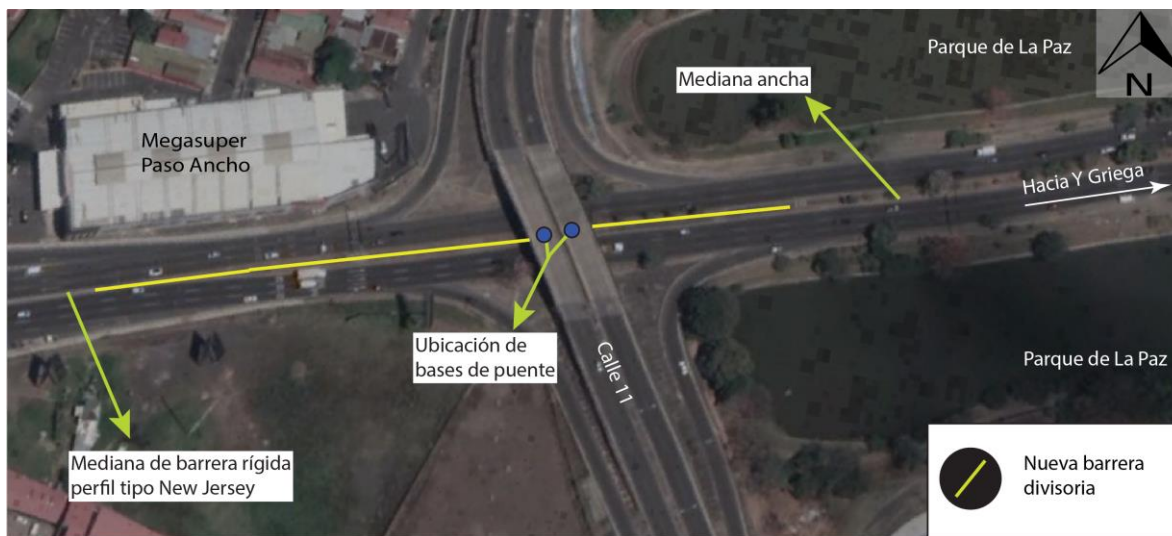
Figura 95. Ubicación de bases de puente RN 204

En este punto, la medianera cuenta con el ancho suficiente para la instalación de barreras rígidas. Esta medida va de la mano con la propuesta 6.1.4. Al prolongar la barrera rígida en este punto, se debe realizar una bifurcación de modo que resguarde ambas caras de las bases del puente. Dicha bifurcación se debe realizar de manera gradual, de modo que no sea una transición súbita y represente un peligro para los conductores.

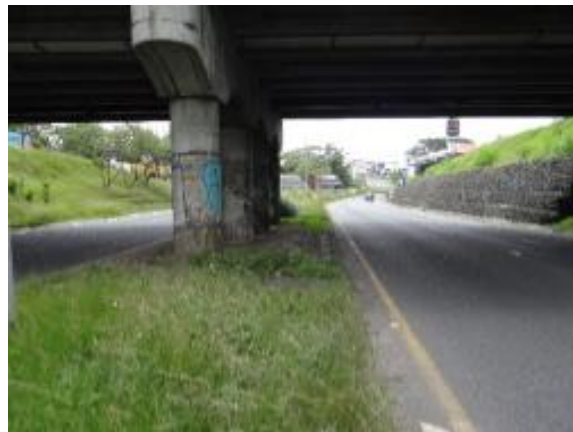
Figura 96. Bases paso elevado RN 204

La RN 204, ruta importante que comunica a los distritos de San Francisco de Dos Ríos, Zapote y el sur de Los Yoses, cuenta con un paso elevado sobre la RN 39 que se ubica 450 m al noreste de la rotonda de las Garantías Sociales. La particularidad de este puente es que presenta pilares que se apoyan en la mediana de la vía, y estos no cuentan con ningún tipo de protección ante la salida de un vehículo, tal y como se muestra en la siguiente figura:

Se propone un sistema de contención semirrígido de baja deflexión dinámica (≤ 0.7 m). Medidas de este tipo se implementaron en la autopista Florencio del Castillo para las bases del puente del intercambio hacia La Galera.

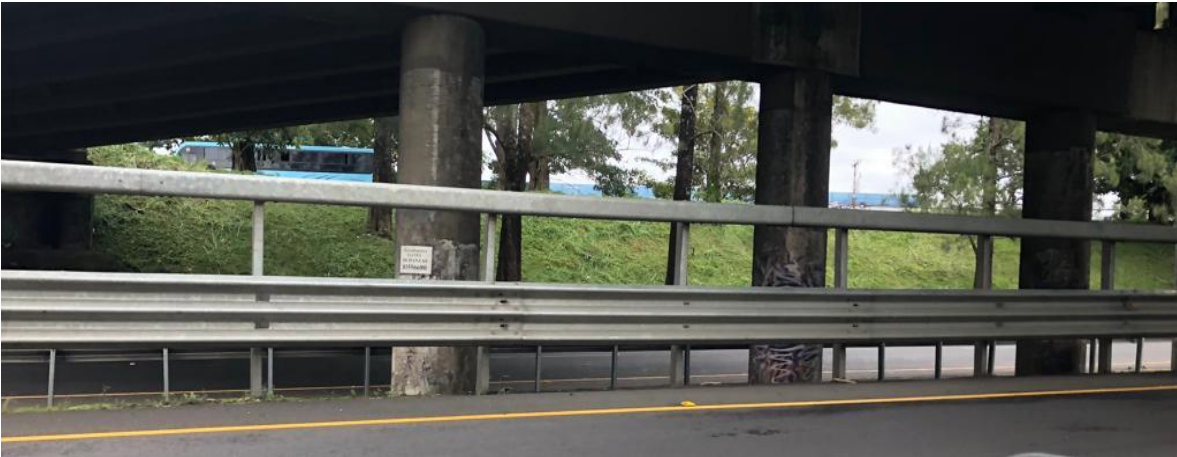
Figura 97. Ejemplo sistema de contención en bases de paso elevado Florencio del Castillo

Como se evidencia en la foto, se implementa una barrera de triple onda cuyas deflexiones dinámicas oscilan entre los 0.6 y 0.8 metros, y adicionalmente es reforzada con una estructura metálica para prevenir el volcamiento.

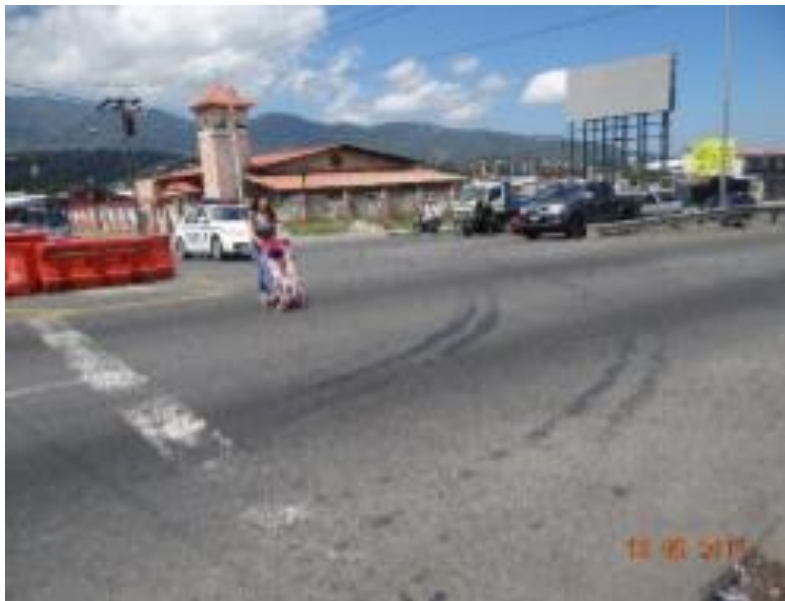
Figura 98. Cruce forzado debajo del puente peatonal Hatillo 8

La Auditoría de Seguridad Vial señala problemas de cruce de peatones debajo del puente peatonal, que no podrán ser solucionados simplemente con la instalación de mallas debido a que el paso elevado solo cuenta con escaleras para poder ascender. Ejemplo de esto se evidencia en la siguiente imagen, en donde una mujer se ve forzada a cruzar sobre la vía debido a que no puede subir con el coche que lleva.

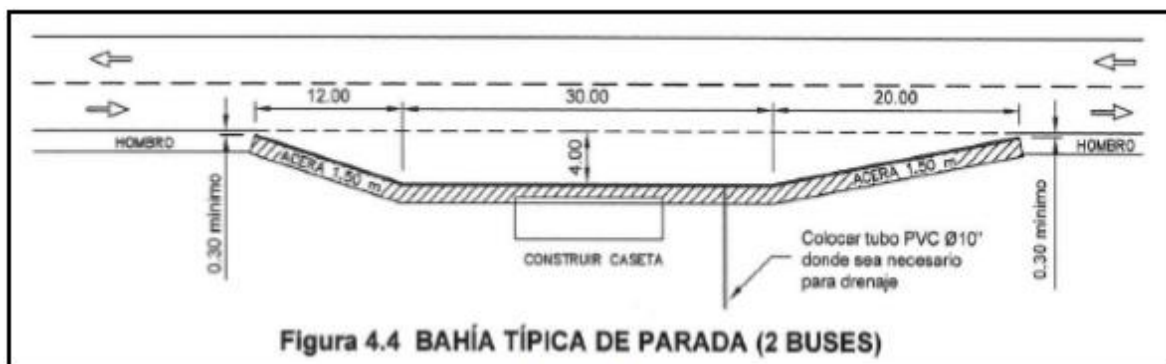
Figura 99. Dimensionamiento recomendado de bahía de autobús

Diseño	Entrada (m)	Parada (m)	Salida (m)	Ancho (m)	Longitud Total(m)
Para un bus	9	15	15	3	39
Para un bus	12	15	20	4	47
Para dos buses	9	30	15	3	54
Para dos buses	12	30	20	4	77
Para tres buses	12	45	20	4	77
