**ANÁLISIS DE LA CAPACIDAD ESTRUCTURAL EN  
EDIFICACIONES HOSPITALARIAS, DISEÑADAS CON  
CÓDIGOS ANTERIORES Y CÓDIGOS ACTUALES**

Tesis sometida a la consideración de la Comisión  
del Programa de Estudios de Posgrado en  
Ingeniería Civil para optar al grado y título de  
Maestría Académica en Ingeniería Civil

JOSÉ RAMÍREZ MURILLO

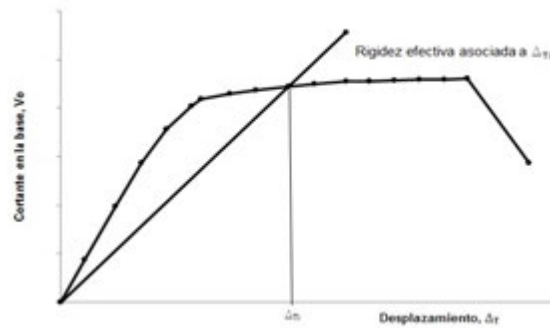
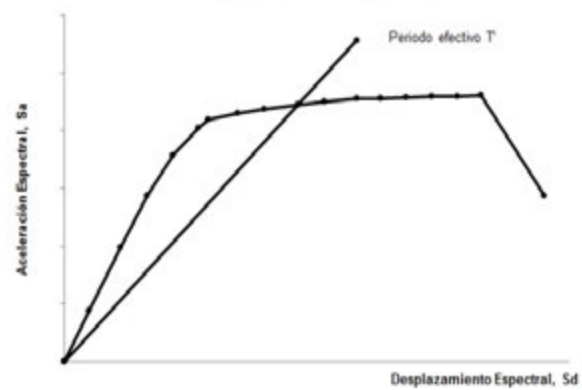
Figura 2.1. Espectro de capacidad.

A través de un análisis estático no lineal incremental de un modelo representativo de la estructura se obtiene una curva de capacidad (Fig. 2.1.), la cual generalmente se representa como el cortante basal ( $V_o$ ), obtenido para varios incrementos del estado de carga lateral, respecto al desplazamiento lateral del último nivel de la edificación ( $\Delta_T$ ). Esta curva consiste en una serie de segmentos de rectas de pendiente decreciente, asociados a la progresiva degradación de la rigidez, la cedencia en elementos y en general, al daño. A este tipo de evaluación se conoce como un análisis “*pushover*” y su resultado está fuertemente influenciado por el esquema de distribución de carga lateral supuesto; sin embargo, existen recomendaciones sobre cómo establecerlos de manera racional, esto es, que la misma sea consistente con la distribución de fuerzas inerciales o con la forma de vibración del modo considerado (primer modo de oscilación). Además, la pendiente de la línea trazada desde el origen de coordenadas hasta un punto de la curva definido por un desplazamiento ( $\Delta_{Ti}$ ) representa la rigidez efectiva o secante de la estructura asociada a dicho desplazamiento.

En esta representación, cada línea trazada desde el punto origen hasta la curva, tiene una pendiente  $\omega^2$ , donde  $\omega$  es la frecuencia circular asociada a la respuesta efectiva de la estructura cuando la misma es deformada hasta dicho desplazamiento espectral. De manera que el período efectivo de la estructura ( $T'$ ) asociado a dicho desplazamiento espectral puede determinarse como

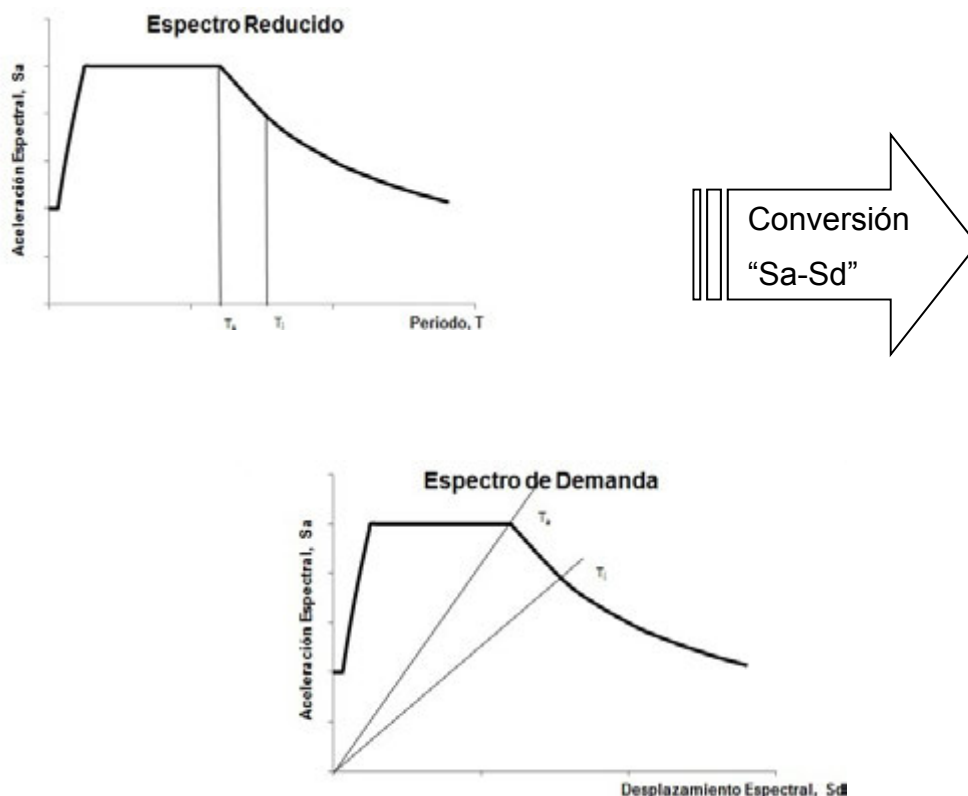
Figura 2.2. Espectro de Demanda Sísmica

La demanda sísmica inicialmente se caracteriza usando el espectro de respuesta elástico de aceleración típicamente definido para un amortiguamiento del 5% (Fig. 2.2.), el cual debe ser transformado a un formato ADRS, es decir, de aceleración espectral ( $S_a$  como una fracción de la aceleración de gravedad) respecto el desplazamiento espectral ( $S_d$ ).

De manera que el espectro de demanda es una representación gráfica de la aceleración máxima de respuesta, respecto el correspondiente desplazamiento máximo, para un período y nivel de amortiguamiento dado. Estos valores máximos se corresponden con los valores pseudoespectrales siempre que se trate de pequeños valores del amortiguamiento.

Este espectro de respuesta elástico debe ser sucesivamente ajustado para un factor de amortiguamiento compatible con el nivel de deformaciones esperado.

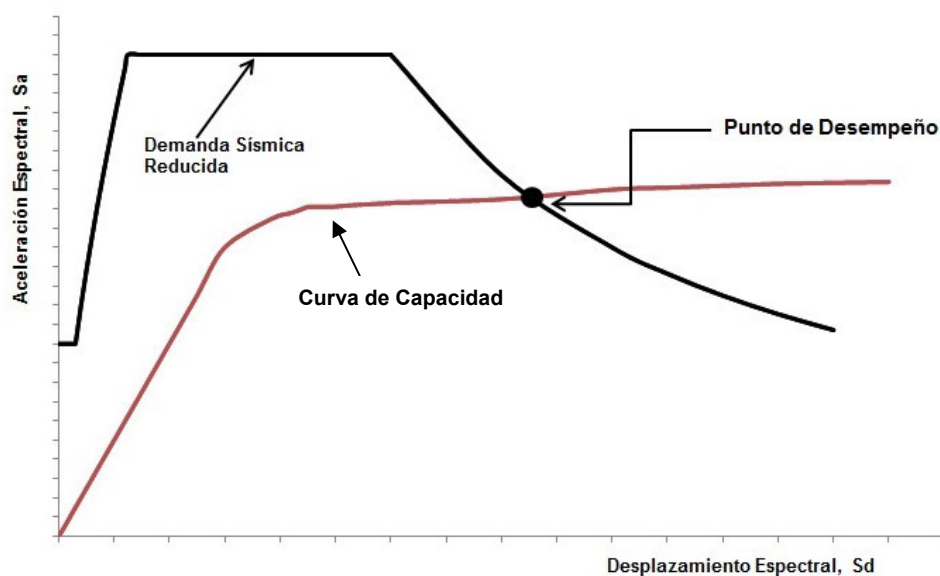
Figura 2.3. Espectro de Capacidad-Demanda

La Figura 2.3, describe gráficamente el citado procedimiento de manera resumida. En la misma se observa como el espectro de demanda sísmica inicial debe ser apropiadamente reducido tomando en consideración un factor de amortiguamiento compatible con la capacidad de disipación de energía del sistema, el cual está asociado con el nivel de deformaciones esperado y determinado por el punto de desempeño, sobre el espectro de capacidad. Asociando en el eje de las abscisas los correspondientes valores espectrales de desplazamientos que determinan los diferentes rangos del desempeño estructural, es posible calificar de manera directa el desempeño de la estructura para los diferentes niveles de la amenaza sísmica considerados.

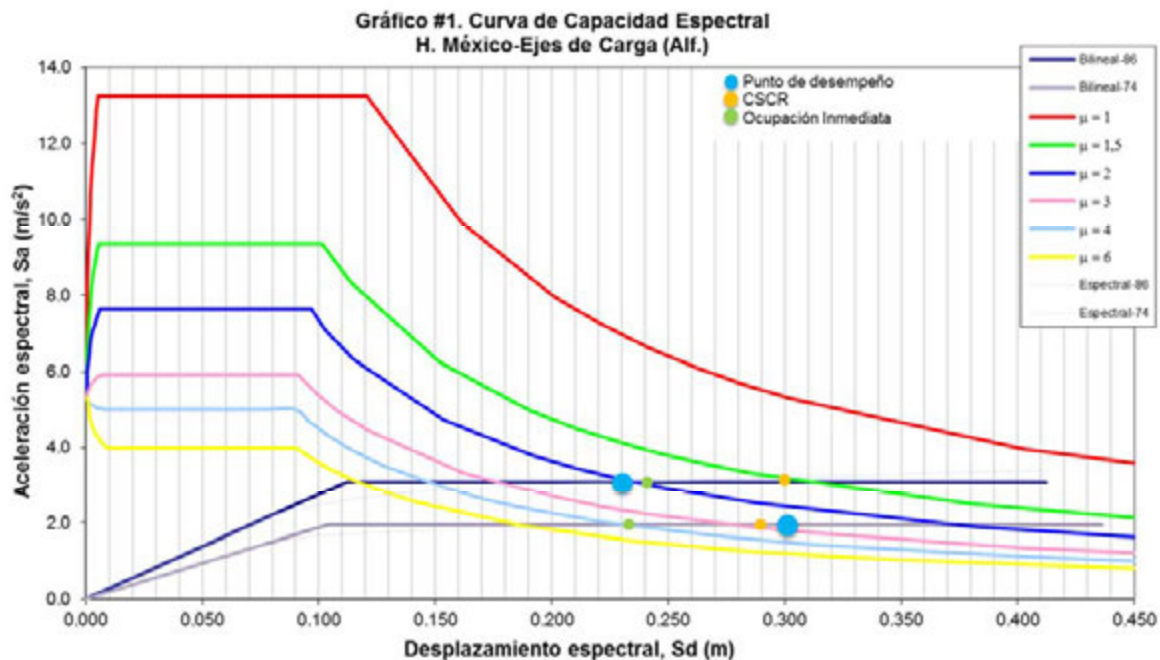
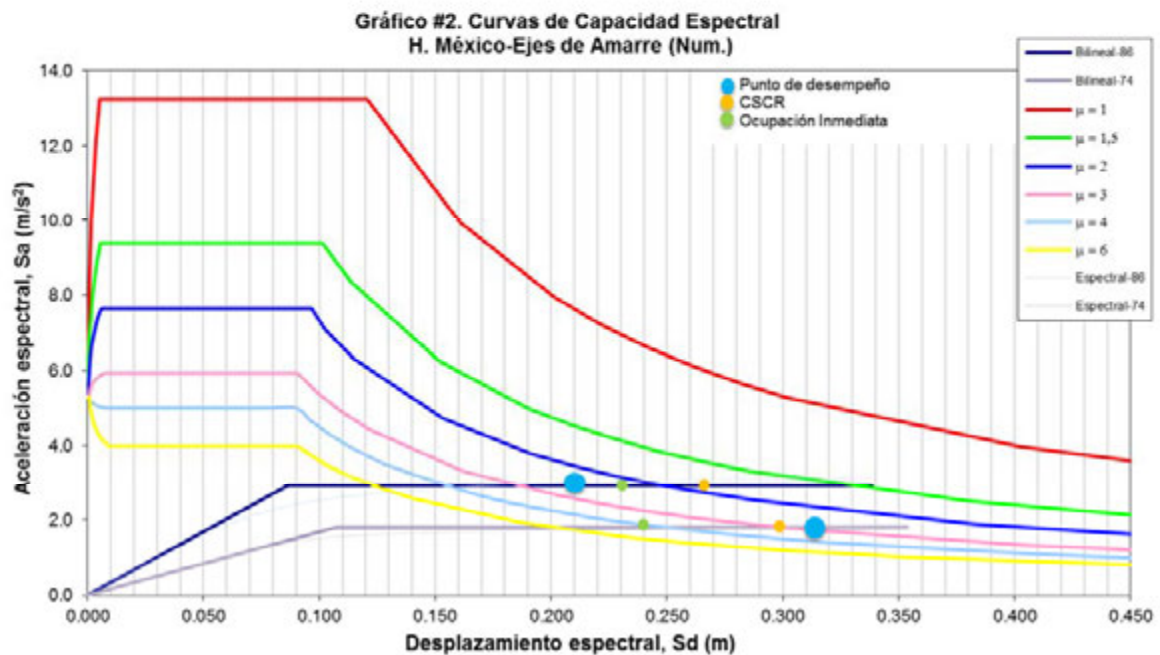
Con base en el análisis mediante el programa SAP 2000, se obtienen las curvas de Capacidad Espectral, de las cuales se calculan los valores de punto de desempeño, con base en los espectros que proporciona el CSCR, según el tipo de suelo y zona del Hospital México. Los gráficos #1 y #2 muestran los valores obtenidos para las dos direcciones principales de los edificios, tanto para el edificio original como para el edificio reforzado.

En un mismo gráfico se incluyen tanto la curva de capacidad espectral del edificio reforzado como del edificio sin reforzar, para visualizar de mejor manera el comportamiento de uno con respecto al otro. En el mismo gráfico se incluyen los espectros del CSCR, para así obtener el punto de desempeño.

Las curvas de color gris corresponden a los modelos iniciales y las curvas de color azul para el edificio reforzado. Debido a que la forma de las curvas para ambas direcciones, es parecida, ya sea el original o el reforzado, se puede decir que la respuesta estructural en ambas direcciones de cada uno de los edificios es muy similar, lo que indica que el edificio posee una gran regularidad.

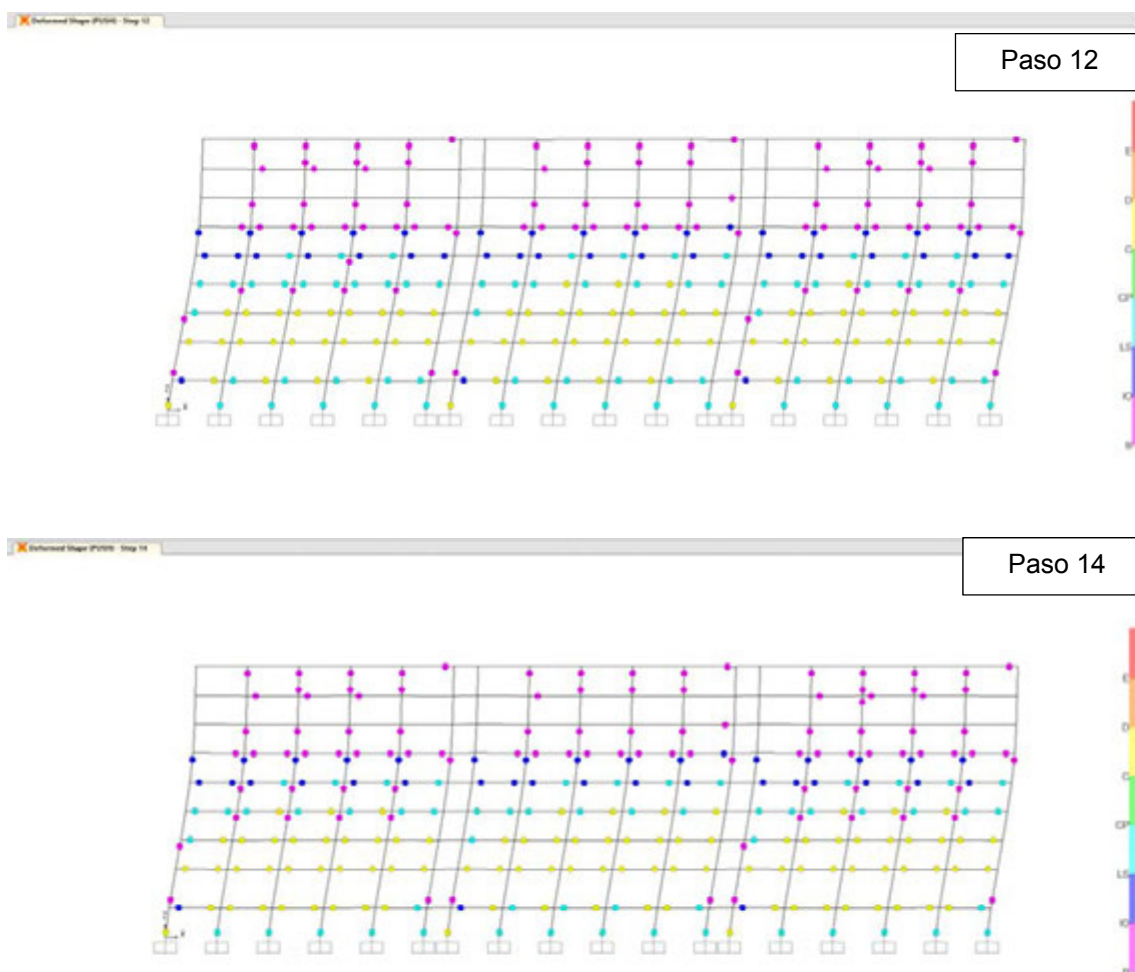
**Figura 3.3. Rotaciones en las rótulas plásticas según los límites de aceptabilidad de ATC-40  
H. México 1974-E.Carga-SR.**

En este primer caso se observa que las rotaciones se van dando en los primeros cinco niveles, en las vigas, junto con las columnas de base.

Es claro que para el punto de desempeño, las rotaciones superan en muchos elementos, el nivel de desempeño límite para este estudio, por lo que en ese caso, se esperaría un daño importante a tomar en cuenta.

Es importante mencionar que se dan rotulaciones en la bases de las columnas del primer piso, para los modelos reforzados, pero estas se encuentran en el proceso inicial de cedencia. Esto significa que no se alcanza el objetivo de desempeño mínimo solicitado (Ocupación Inmediata). Por lo que las columnas de base poseen la capacidad a cortante suficiente para permanecer inclusive en un objetivo de desempeño menor al que se solicita para edificaciones hospitalarias y estar del lado de la seguridad. Esto se puede observar en el paso del punto de desempeño que se muestra en la figura 3.3, más adelante, donde se muestran algunos pasos de la secuencia de rótulas plásticas.

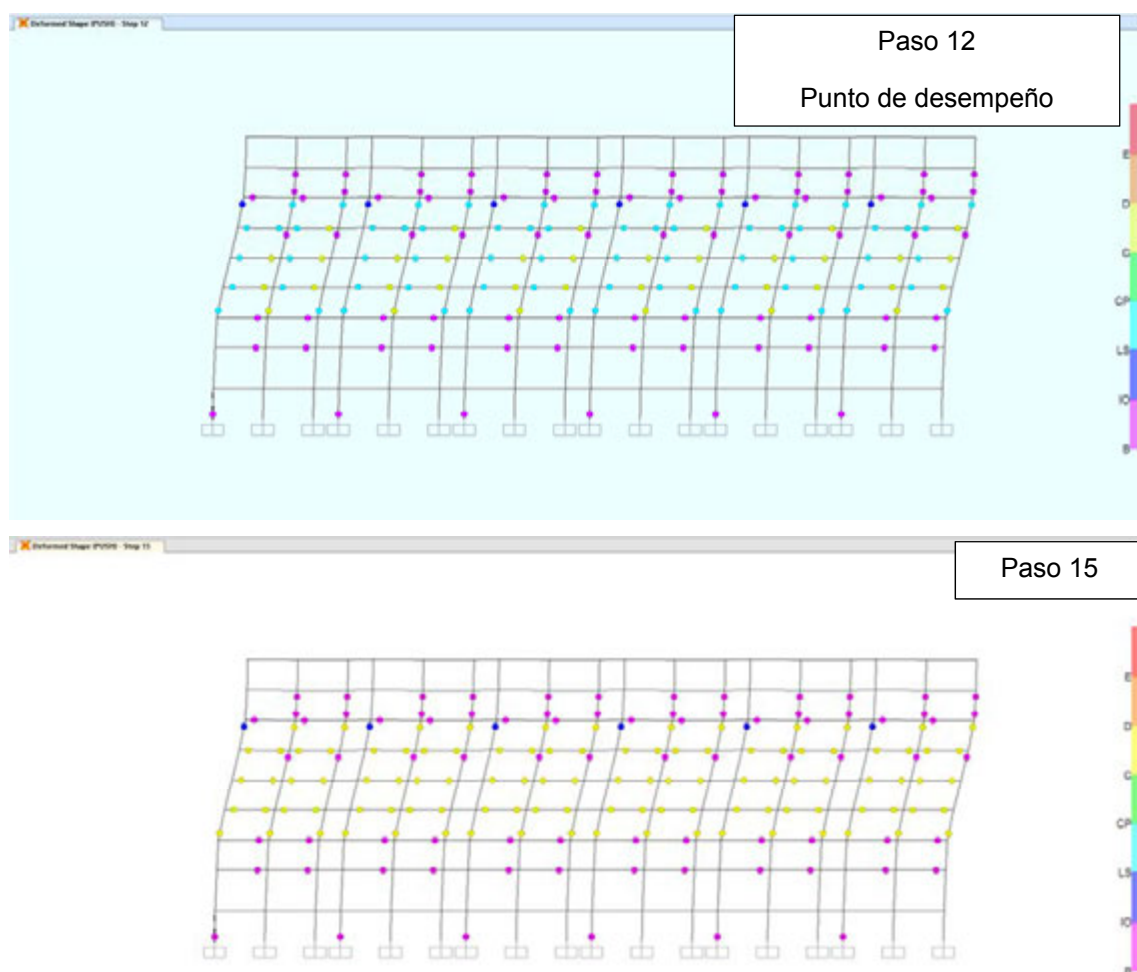
**Figura 3.5. Rotaciones en las rótulas plásticas según los límites de aceptabilidad de ATC-40  
H. México 1974-E.Amarre-SR.**

En la figura 3.5 se observa la tendencia que las vigas de los niveles intermedios son los que rotulan primero, y luego los pisos superiores. En el paso 15 se puede visualizar de mejor manera que tiende a darse el fenómeno de *piso suave* en los niveles 5 y 6. Inclusive en el punto de desempeño se dan rotaciones mayores a las admisibles, lo cual no es deseable para este tipo de estructuras. Esta figura se analiza en comparación con la figura 3.6, para determinar el mejoramiento en la estructura, para este sentido del edificio.

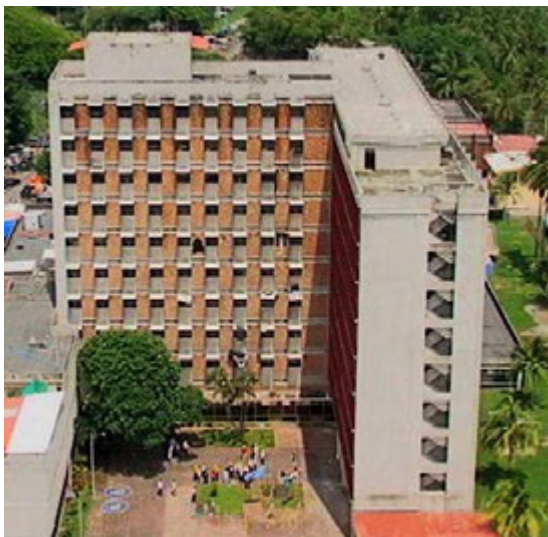
Fotografía 4.1. Vista lateral del edificio de hospitalización del H. Monseñor Sanabria.

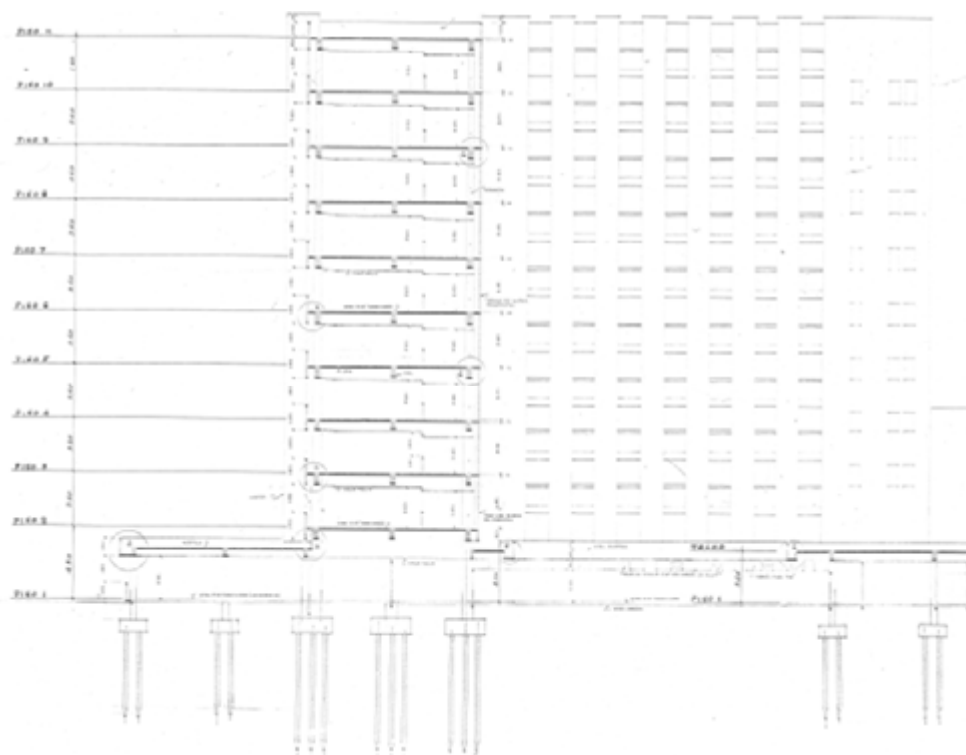
Figura 4.2. Corte transversal de edificio original.

Como una de las principales particularidades, este edificio posee una planta en forme de "T". Estaba originalmente construido con base en marcos (vigas y columnas) de concreto reforzado. Las paredes interiores son de bloques huecos de arcilla, apoyados en vigas y columnas de manera que interactúan con la estructura. Las paredes exteriores eran de bloque ornamental o bloque macizo de arcilla. El edificio está cimentado con pilotes enclavados en un depósito de arena marina saturada, de muy poca capacidad de soporte, susceptible a licuefacción.

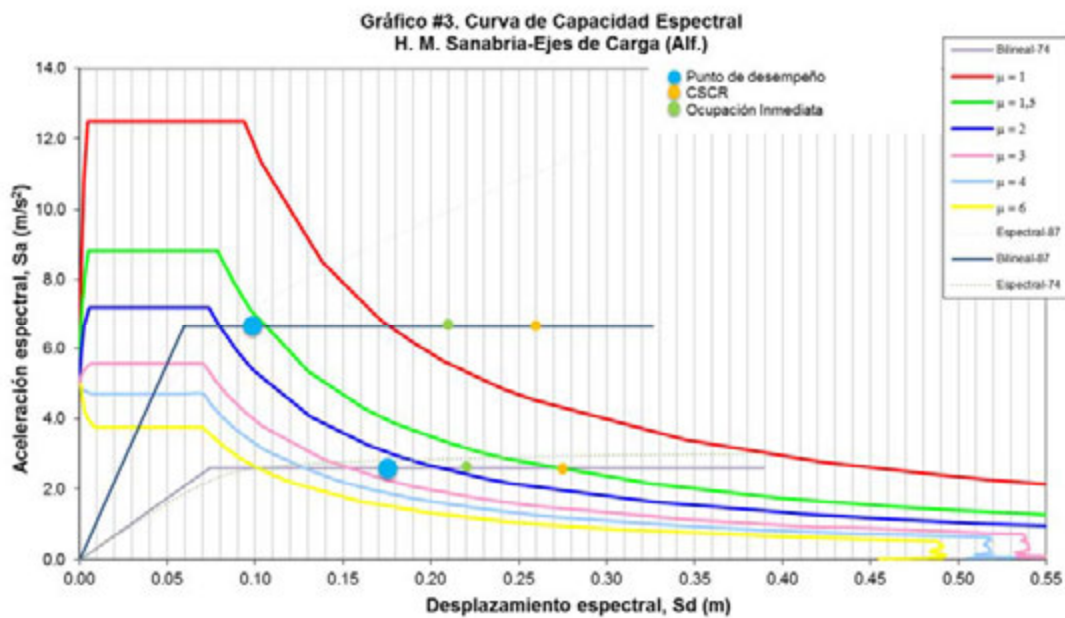
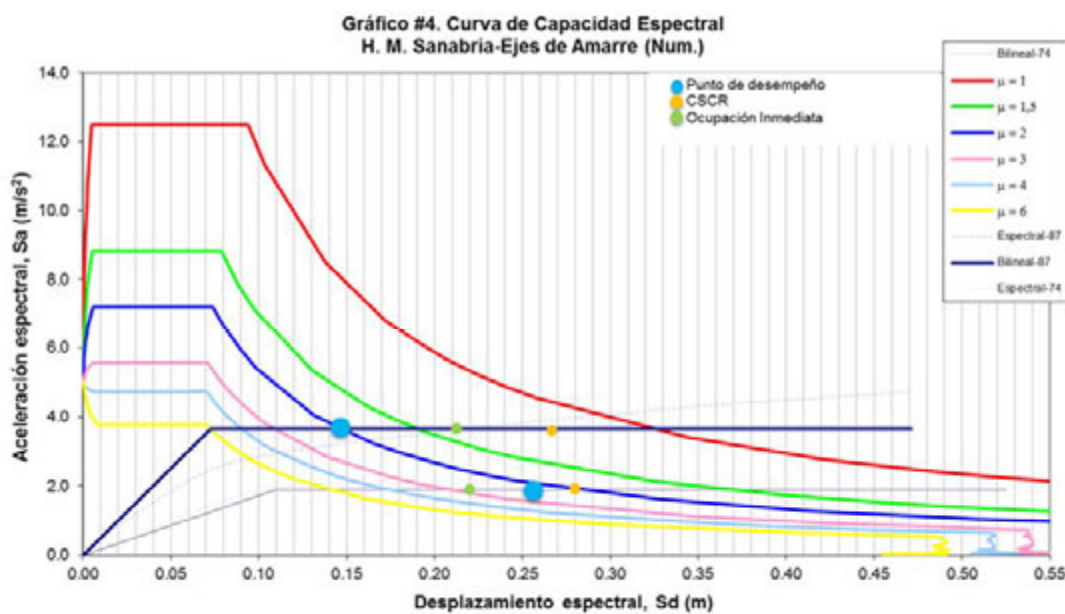
De igual manera que se hizo para el análisis anterior, se obtienen las curvas de Capacidad Espectral. Dichas curvas se agruparon según su dirección ortogonal para una mejor comparación. Estas se pueden observar en los gráficos #3 y #4.

En el gráfico #3, se muestran los llamados *ejes de carga* (longitudinales) y en el gráfico #4, los *ejes de amarre* (transversales). Como primer comentario se puede observar una situación esperada para ambos casos, la cual es que al darse un mejoramiento debido al reforzamiento, se obtiene una mayor rigidez. Esto se ve reflejado en el aumento de la pendiente de la curva (color azul), la cual está por encima de la curva del edificio original que no posee refuerzo.

Se observa también que la pendiente inicial de la curva del edificio reforzado en el gráfico #3, posee una mayor diferencia, en comparación con el gráfico #4. Nótese que la pendiente en el rango elástico es mucho más pronunciada. Esto es algo esperado y tiene su explicación debido a que en el sentido analizado (*ejes de carga*), se tiene mayor cantidad de muros de refuerzo lo que hace que el análisis arroje una curva de capacidad espectral con mayor rigidez y de ahí el gran aumento en la pendiente del rango elástico.

Se puede observar claramente que existe una disminución en el valor del punto de desempeño, al generarse un reforzamiento. Esto para ambas direcciones ortogonales, lo que indica que hay un claro mejoramiento de la respuesta estructural ya que se da un menor desplazamiento ante el sismo de demanda, y eso indica menos daño. Por lo que la comparación muestra que el mejoramiento en el comportamiento estructural, es efectivo.

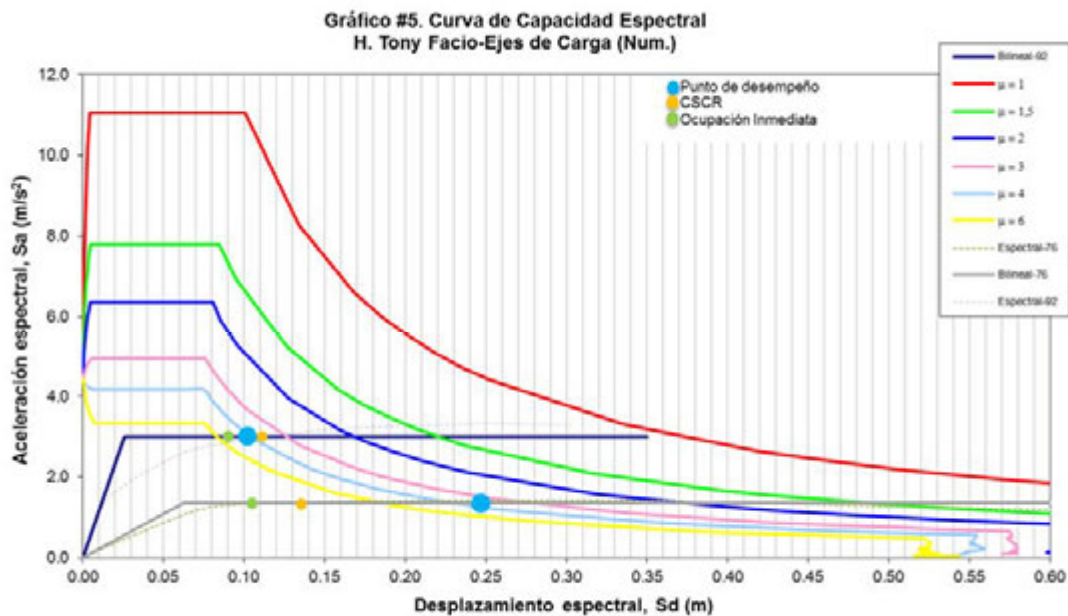
De igual manera que los edificios analizados anteriormente, se obtiene la curva para los llamados *ejes de carga*, tanto del edificio original (curva gris) como del edificio reforzado (curva azul).

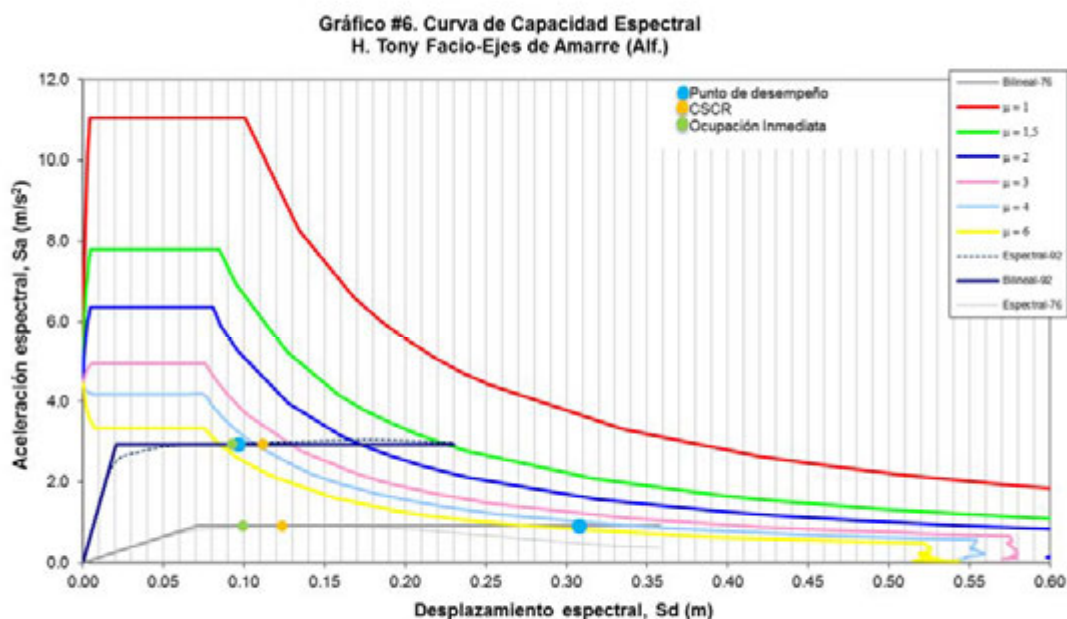
También se muestra el gráfico para los ejes de amarre, bajo el mismo concepto anteriormente mencionado.

Se sigue dando el mejoramiento en la rigidez, lo cual se ve reflejado en el aumento de pendiente en el rango elástico, al generarse un reforzamiento. Esta situación que ya es esperada.

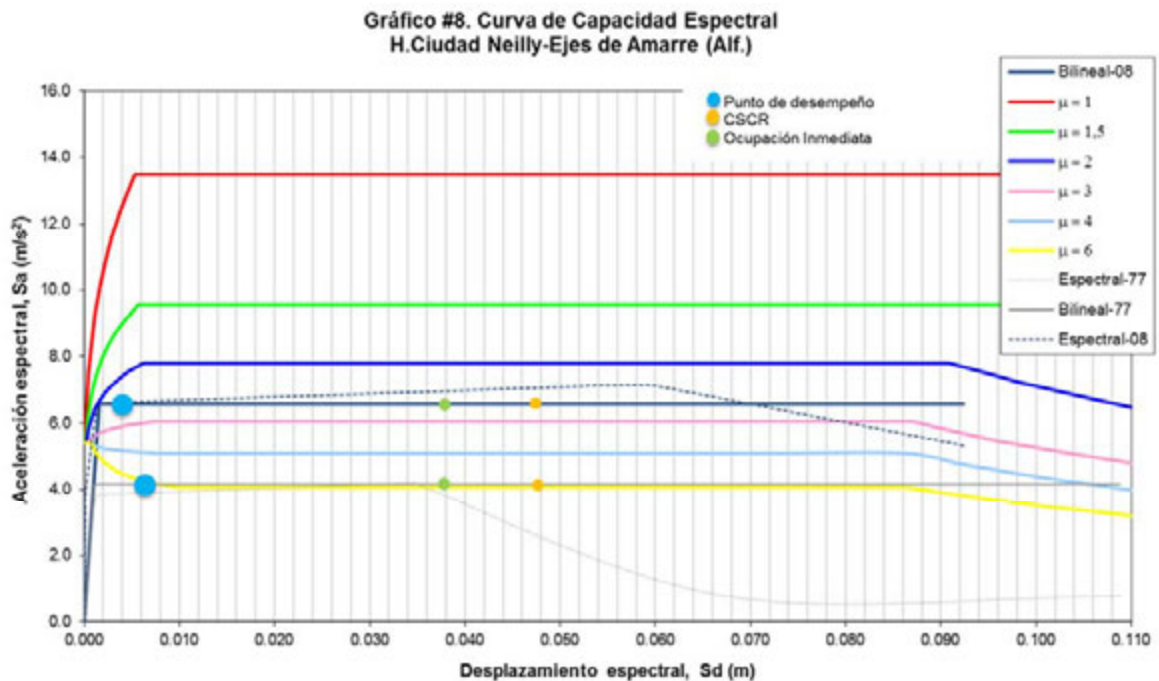
De igual manera que se hizo para los análisis anteriores, se obtienen las curvas de Capacidad Espectral. Dichas curvas se agruparon según su dirección ortogonal para una mejor comparación. Estas se pueden observar en los gráficos #7 y #8, para este caso.

Es claro que debido a las características del edificio, el cual solamente cuenta con dos niveles, todas las curvas de capacidad espectral poseen pendientes iniciales con pendientes cercanas a la verticalidad, lo que muestra su gran rigidez en todos los casos y más aún en los edificios reforzados.

Como en los análisis anteriores, se ha indicado en los gráficos, los parámetros límite tanto del CSCR (color naranja) como de Ocupación Inmediata (color verde). Se observa que los valores de punto de desempeño para los casos iniciales y reforzados siempre se encuentran por debajo de los límites establecidos. Sin embargo, sí se genera una disminución notoria cuando se comparan entre sí los ejes ortogonales. Esto indica la esperada mejora al darse el reforzamiento del edificio.

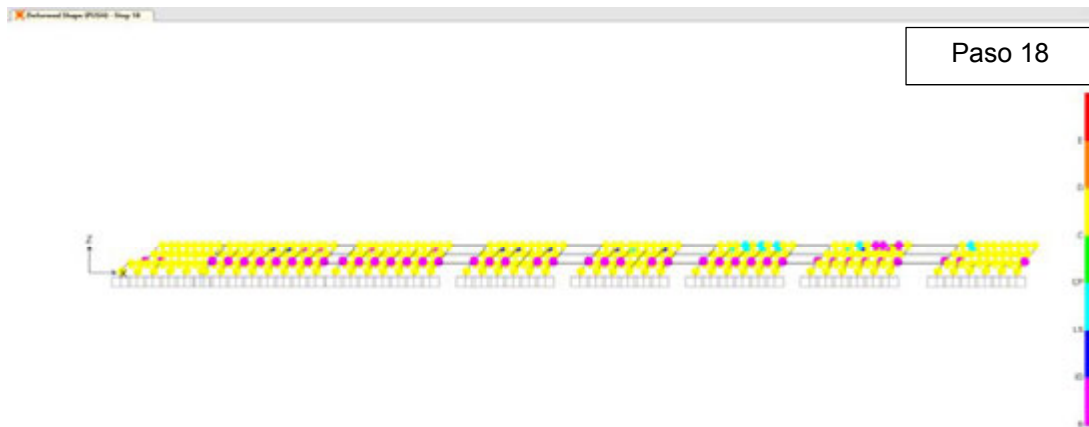
Figura 7.3. Rotaciones en las rótulas plásticas según los límites de aceptabilidad de ATC-40  
*H. S. Rafael-E. Carga.*

Para ambos modelos, se generaron los patrones de rótulas correspondientes y se muestran algunos pasos del proceso en cada sentido ortogonal.

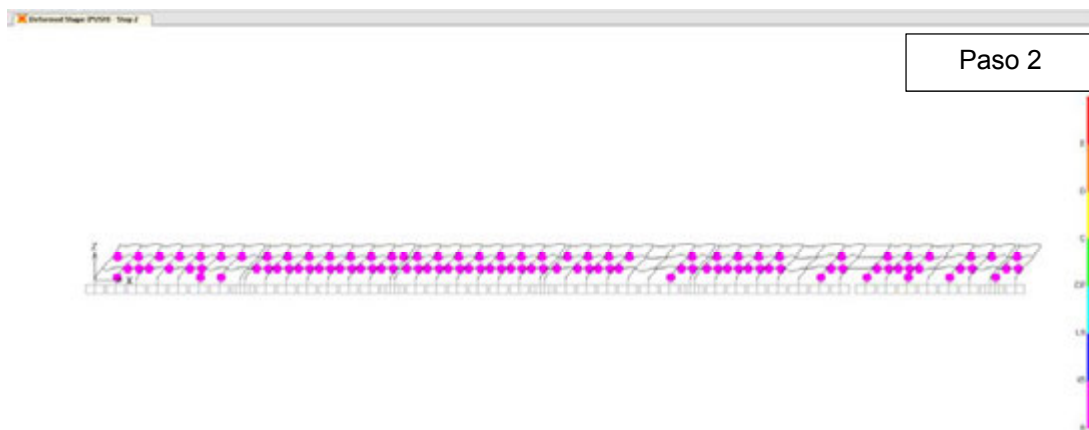
Figura 7.4. Rotaciones en las rótulas plásticas según los límites de aceptabilidad de ATC-40

*H. S. Rafael -E. Amarre.*

En el final del proceso, la mayoría de los elementos han alcanzado la segunda cedencia, lo que indica que a pesar de ser un edificio bastante rígido en el rango elástico, posee una gran capacidad de deformación más allá de la primera cedencia, situación que es deseable para las edificaciones, ya que eso indica que la estructura puede tener grandes deformaciones después de incursionar en el rango inelástico y la falla frágil no se presentaría.

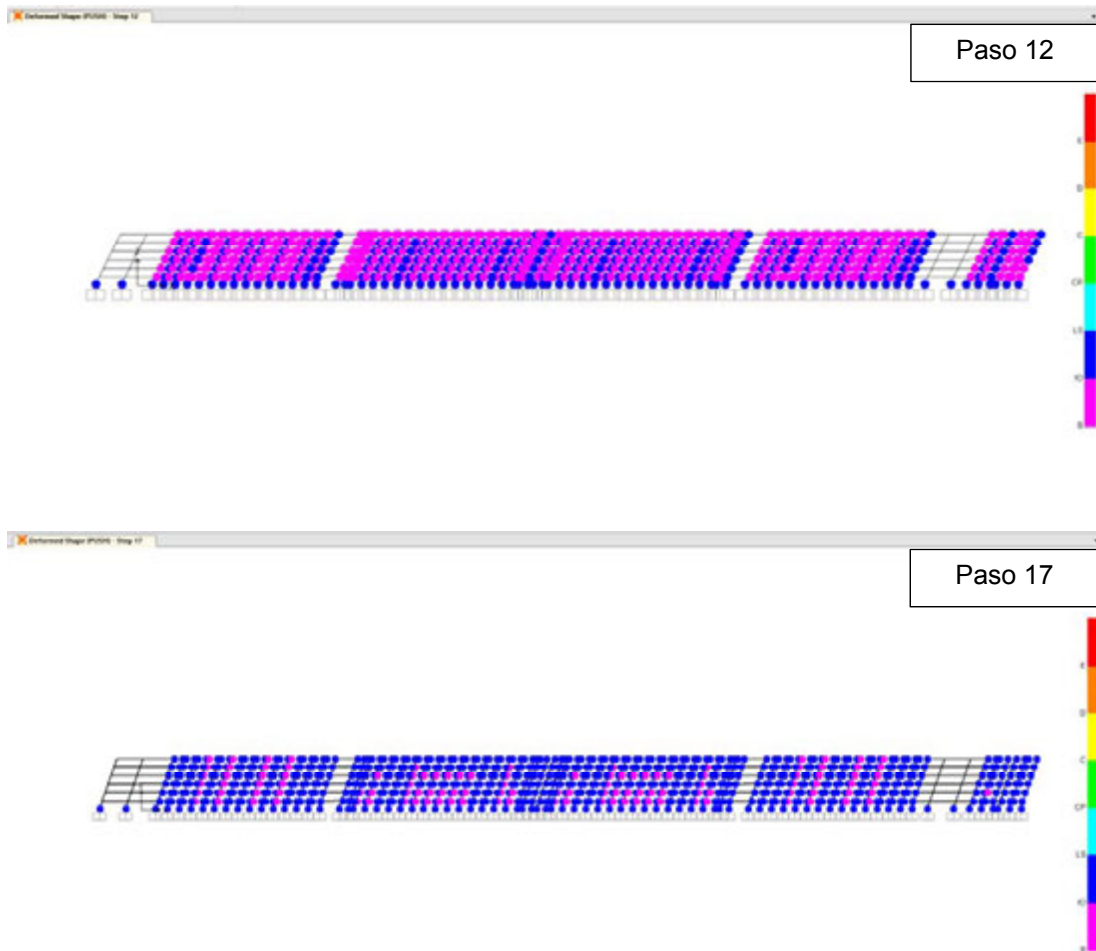
**Figura 8.5. Rotaciones en las rótulas plásticas según los límites de aceptabilidad de ATC-40**  
*H. S. Vicente de Paul -E. Amarre.*

Por su parte para los ejes de amarre se inicia la rotulación con algunas vigas de niveles superiores. Luego, para el punto de desempeño se generan en casi todas las vigas y columnas del edificio, siempre en un nivel menor al especificado (nivel B, primera cedencia). El proceso continúa, manteniendo las mismas rótulas en las columnas y muros, pero muchas alcanzan el nivel de Ocupación Inmediata. Es importante destacar que en este edificio ningún elemento sobrepasa el nivel de desempeño de Ocupación Inmediata hasta finalizar el proceso. Igualmente, para el caso de los ejes de carga, a pesar de que se dé una rotulación en los pasos iniciales

en los muros, específicamente en la base del edificio, la rotulación del resto de elementos se da, sin una degradación significativa del sistema, lo que es beneficioso para el comportamiento adecuado de la edificación.

Se muestran también, algunos pasos para los *ejes de amarre*.

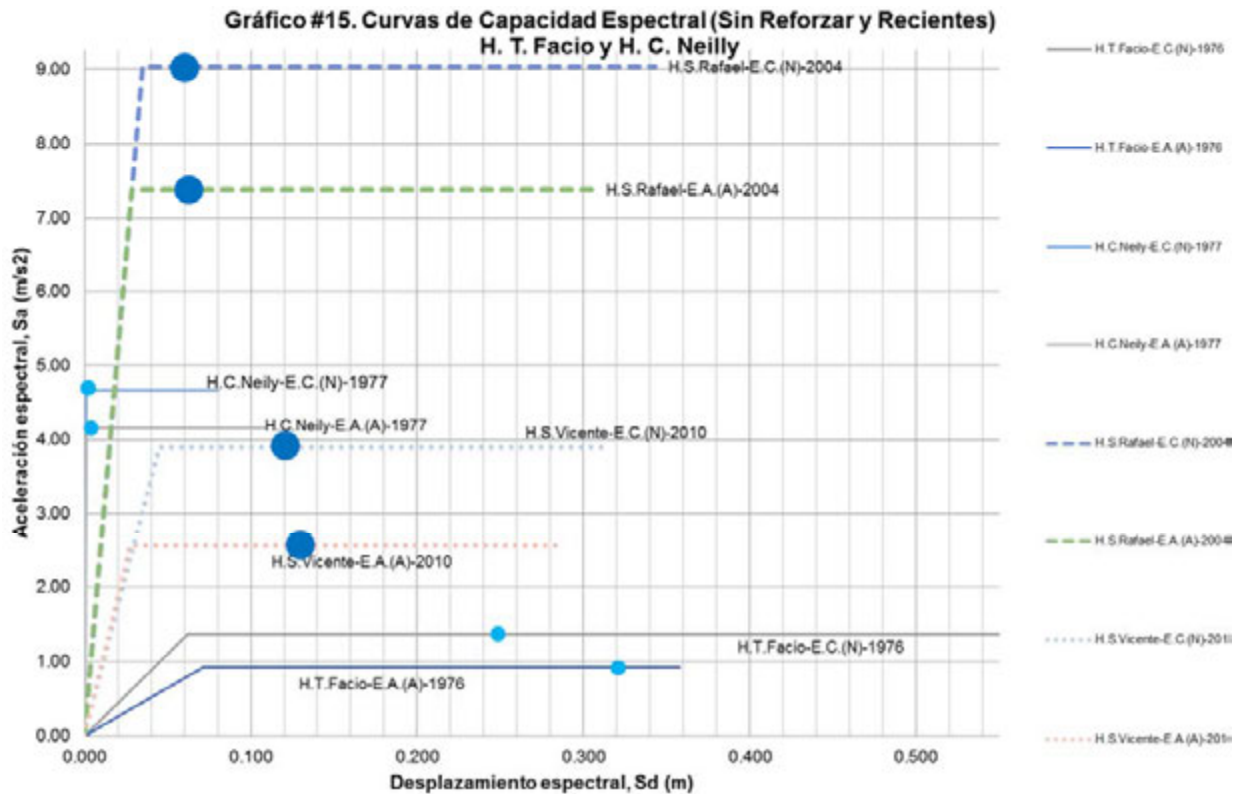
Además se muestra en el gráfico #15, la comparación de los hospitales Tony Facio y de Ciudad Neily, con los hospitales San Rafael y San Vicente de Paul.

Se observa claramente, con la excepción del Hospital del Ciudad Neilly, que los valores de punto de desempeño son menores para los edificios diseñados con códigos recientes. Esto corrobora que se daría una disminución considerable del daño en las estructuras, gracias a la optimización que se ha venido plasmando en los códigos de diseño más recientes, donde se busca mejorar la seguridad estructural de las edificaciones.

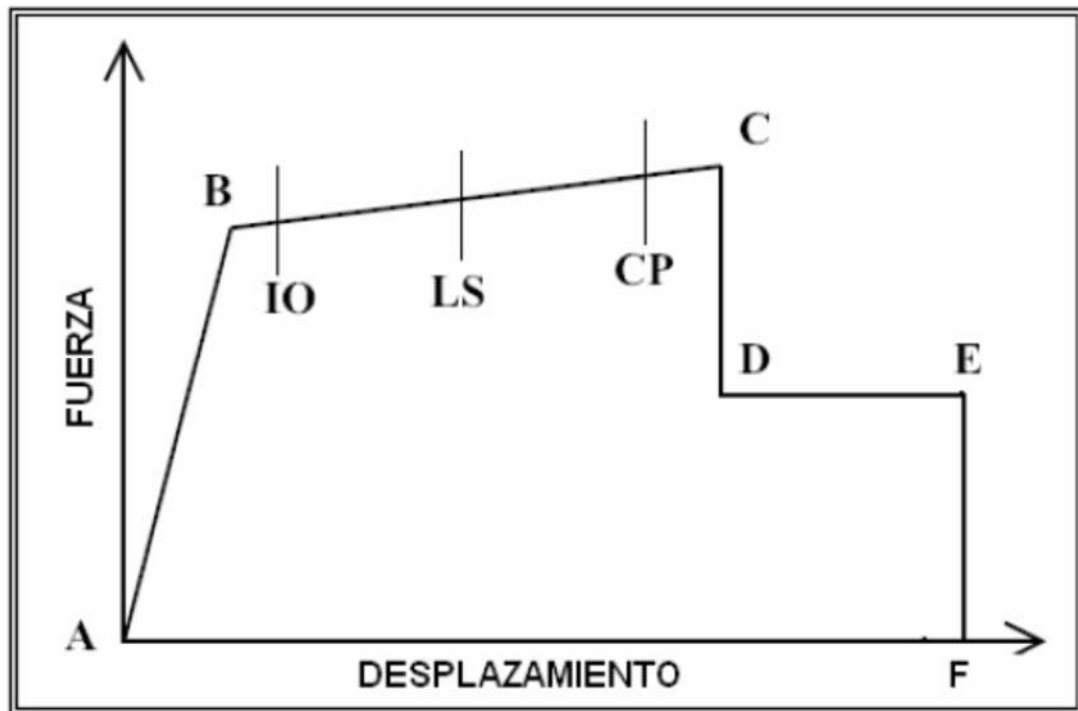
Figura A.1. Curva simplificada de Fuerza-Desplazamiento (Momento-rotación)

Para cada grado de libertad, se puede definir una curva de fuerza-desplazamiento (o momento-rotación) que dan el valor de fluencia y la deformación siguiente a la fluencia. Esto se puede observar en la figura:

La forma de esta curva mostrada es usada para el caso en el que se implementen rótulas dentro del modelo. Se deben tener en cuenta los siguientes puntos:

- El punto A es el origen.
- El punto B representa la cedencia.
- El punto C representa la capacidad última en el análisis tipo *pushover*. Sin embargo es necesario especificar una pendiente positiva desde C hasta D, para cualquier otro propósito.
- El punto D representa la resistencia residual para el análisis tipo *pushover*. Sin embargo es necesario especificar una pendiente positiva desde D hasta E, para cualquier otro propósito.
- El punto E representa la falla total.

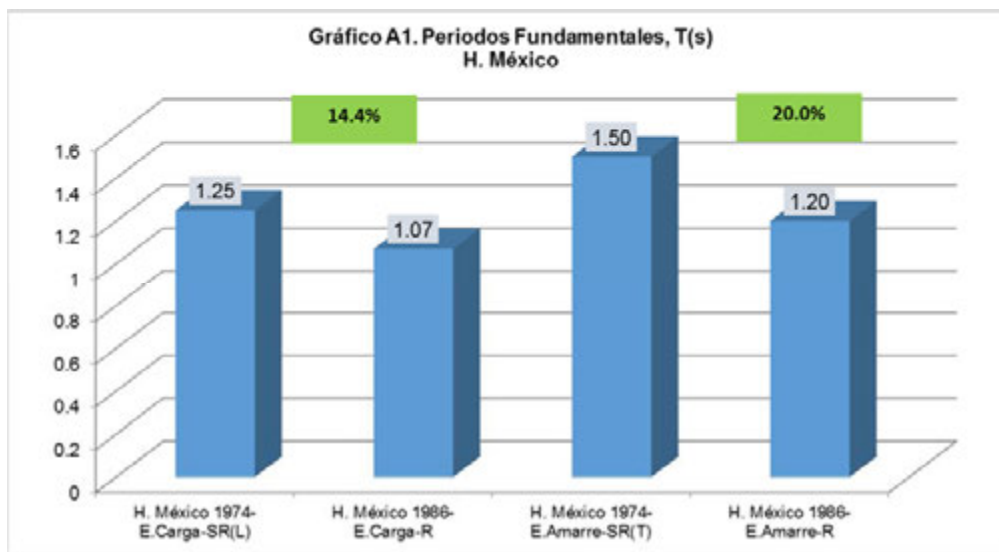
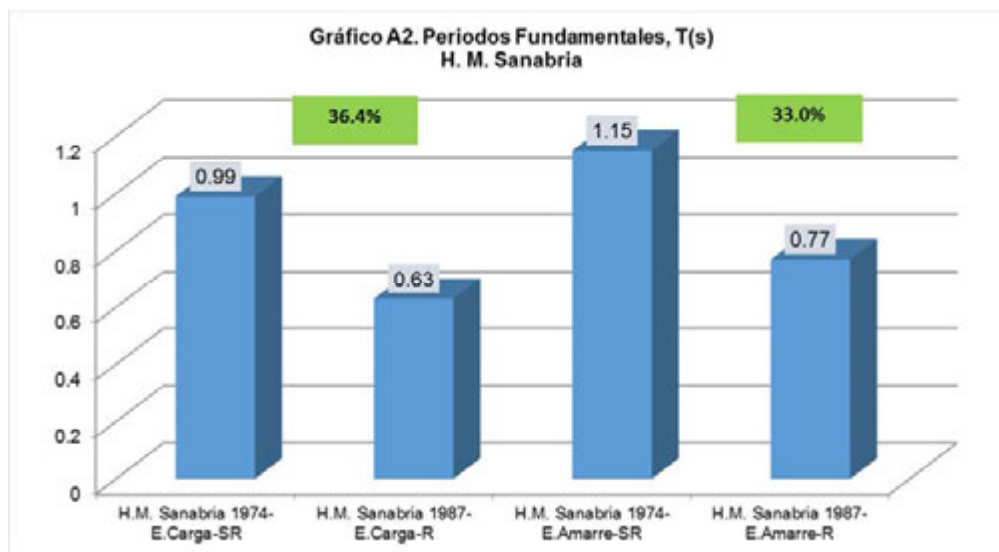
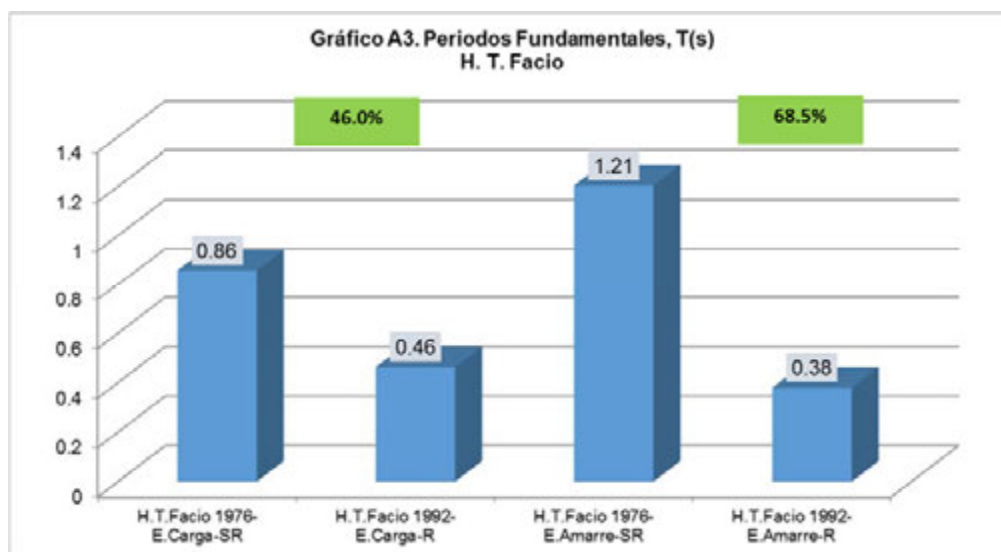
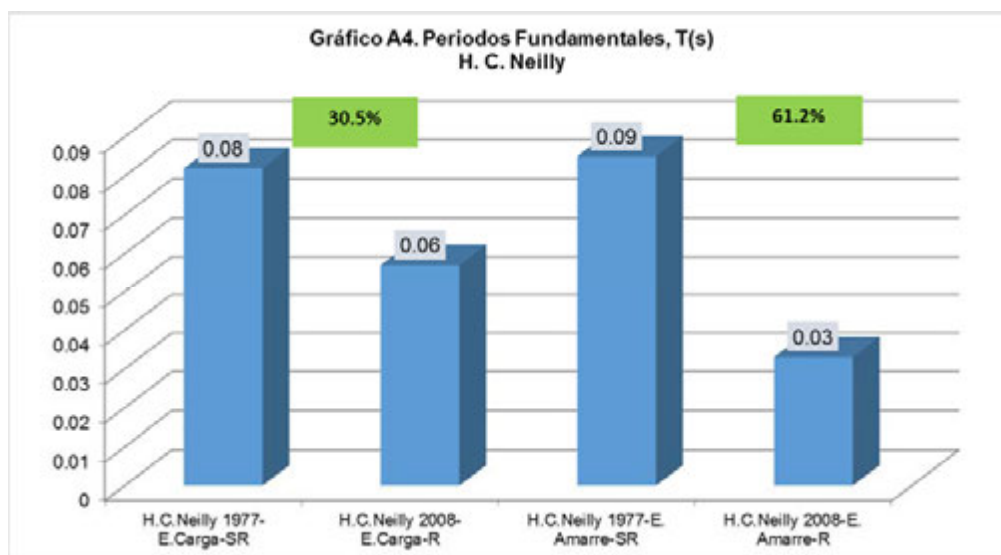
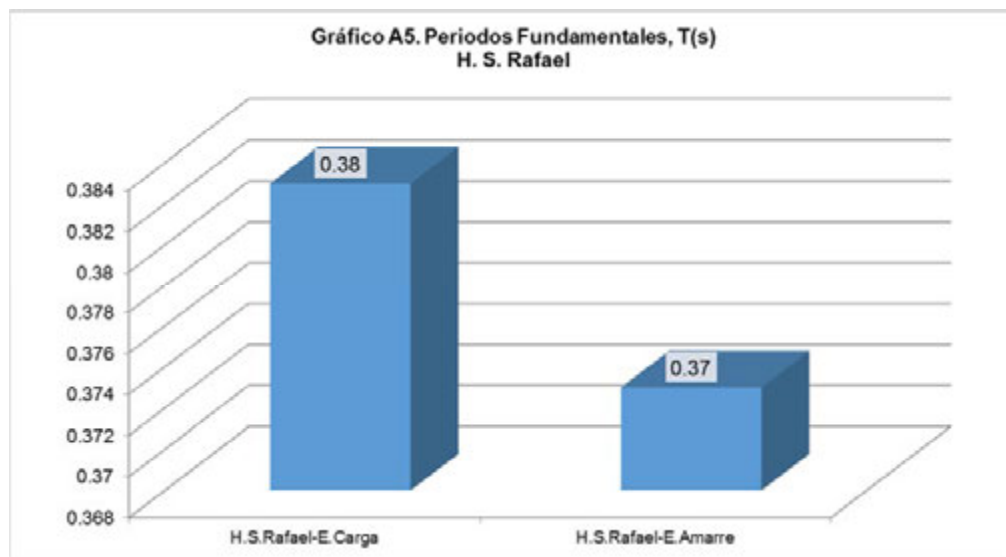
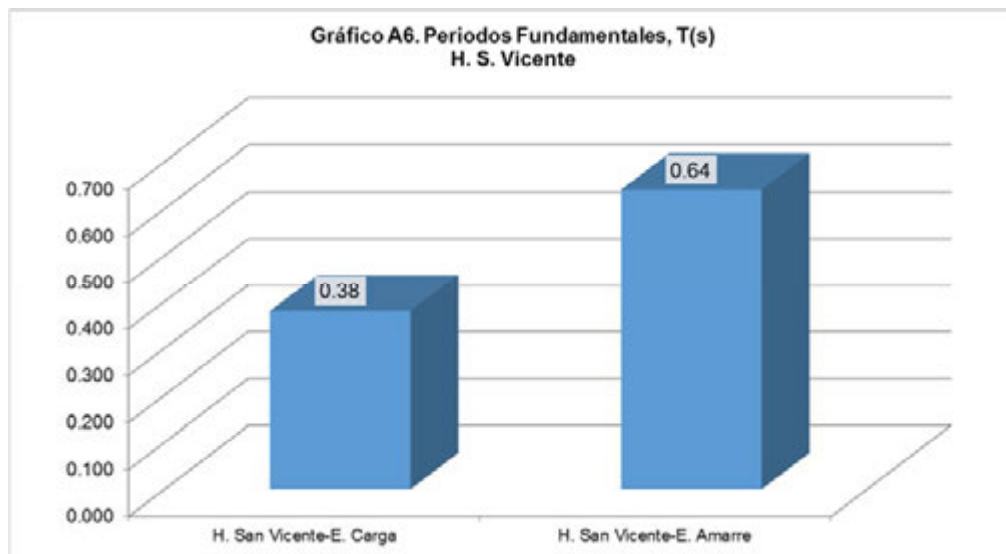
### Gráficos de Periodos Fundamentales

Se muestra la totalidad de los gráficos de periodos fundamentales de los modelos analizados.
